26. 영해1교(울산)

26.1 시설물의 개요

본 시설물은 울산광역시 울주군 청량면에 위치한 교량으로 총 연장 190.0m, 폭 15.4m로 시공되어 있다.

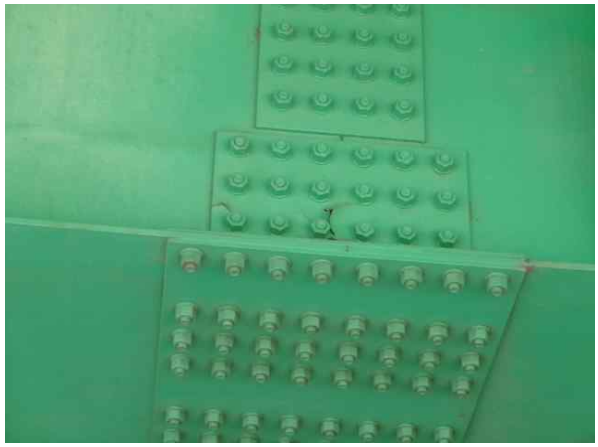
【사진 26.3.5】 거더 손상현황

손상현황	• 거더외부 S2-G1 도장박리(0.1×0.1)	손상현황	• 거더외부 S4-G1 도장박리(0.2×0.2)
원 인	• 전처리미흡, 습기흡착 등	원 인	• 전처리미흡, 습기흡착 등
조치방안	• 재도장	조치방안	• 재도장
손상현황	• 거더외부 S4-G2 도장박리(0.2×0.4)	손상현황	• 거더내부 S2-G1 이물질퇴적
원 인	• 전처리미흡, 습기흡착 등	원 인	• 청소미흡 등
조치방안	• 재도장	조치방안	• 정비
손상현황	• 거더내부 S3-G1 부식(0.2×0.2)	손상현황	• 거더내부 S3-G1 부식(0.2×0.2)
원 인	• 전처리미흡, 습기흡착 등	원 인	• 전처리미흡, 습기흡착 등
조치방안	• 재도장	조치방안	• 재도장

■ 거더내부에서 조사된 도장박리, 부식의 경우 시공불량(전처리 미흡) 및 공용기간 증가로 노후화(부착강도 저하), 시점부 스캘럽(Scallop) 및 현장이음부(Splice) 틈을 통해 유입된 우수에 의해 발생된 손상이다. 도장박리부위 대부분은 도장의 상도층(마감층)만이 떨어져 나간 상태로서 강재에 미치는 영향은 적을 것으로 판단되나, 구조물의 장기적인 내구성 확보를 위해서는 재도장을 통한 유지관리가 요구된다.

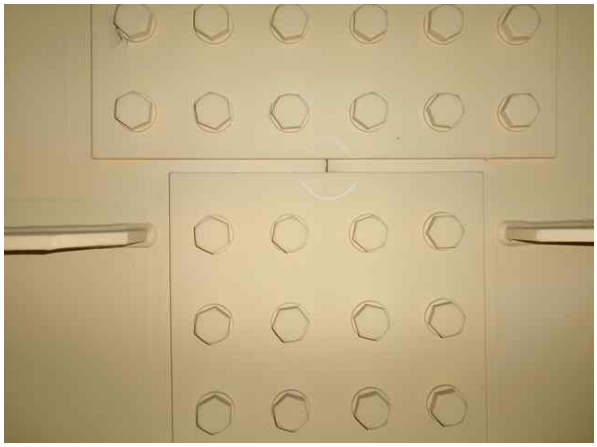
【사진 26.3.5】 거더 손상현황(계속)

손상현황	• 거더외부 S4-G2 실링 미처리	손상현황	• 거더외부 S4-G2 실링 미처리
원 인	• 시공미흡 등	원 인	• 시공미흡 등
조치방안	• 실링	조치방안	• 실링

■ 실링미처리 구간은 현장이음부(Splice)에서 조사되었으며, 작업자의 안전과, 틈을 통해 우수유입시 부식 등의 강재손상이 우려되므로 실링처리를 통한 유지관리가 필요하다.

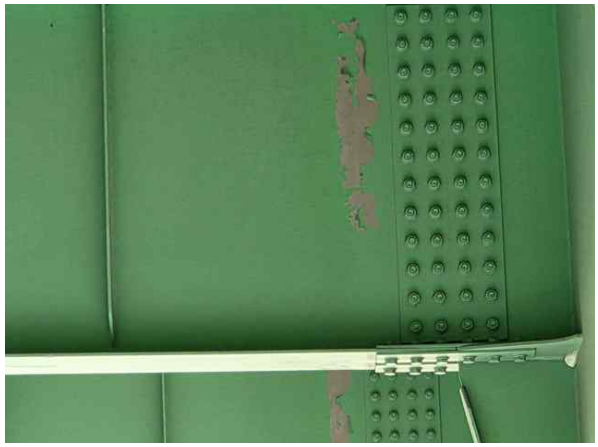
【사진 26.3.7】 가로보 손상현황

<table><tr><td> </td><td>  </td></tr><tr><td>손상현황 • 가로보 S3 도장박리(0.2×0.8×3)
원 인 • 공용중 열화, 부착력 저하 등
조치방안 • 재도장</td><td>손상현황 • 가로보 S3 도장박리(0.2×0.8×3)
원 인 • 공용중 열화, 부착력 저하 등
조치방안 • 재도장</td></tr></table>

■ 가로보 및 세로보의 외관조사 결과, 도장박리, 도장박락은 대부분 전·배면에 발생되었으며, 공용년수 증가로 인한 부착력 저하 및 경년열화가 복합적으로 작용하여 발생한 것으로 판단된다. 현재 도장박리의 발생 상태는 비교적 경미하나, 도장박리는 부식으로 진전될 가능성 있으므로 재도장 등의 유지관리가 필요할 것으로 판단된다.

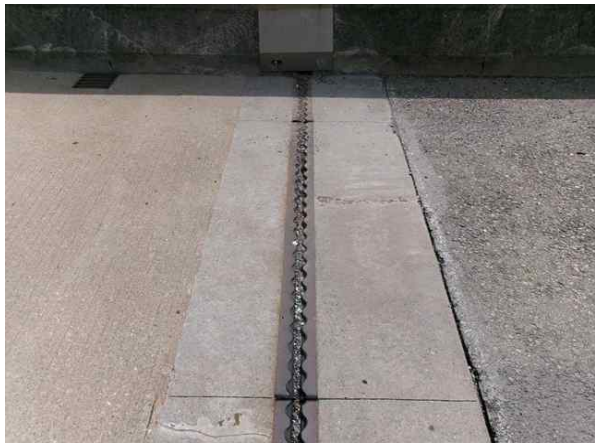
【사진 26.3.18】 신축이음 손상현황

손상현황	• A1 본체 토사퇴적
원 인	• 공용기간 증가 등
조치방안	• 정비

손상현황	• A1 후타재 균열
원 인	• 공용기간 증가, 건조수축 등
조치방안	• 주의관찰

■ 신축이음에서 조사된 후타재 균열의 경우, 초기 건조수축 균열, 시공시 다짐불량, 차량 통행하중 및 진동 등 복합적인 원인에 의한 손상으로 판단되며, 즉각적인 보수를 실시하기 보다는 주기적인 점검을 통하여 손상의 진전여부를 확인하고 손상의 진전시 적절한 보수를 실시하는 것이 바람직할 것으로 사료된다.

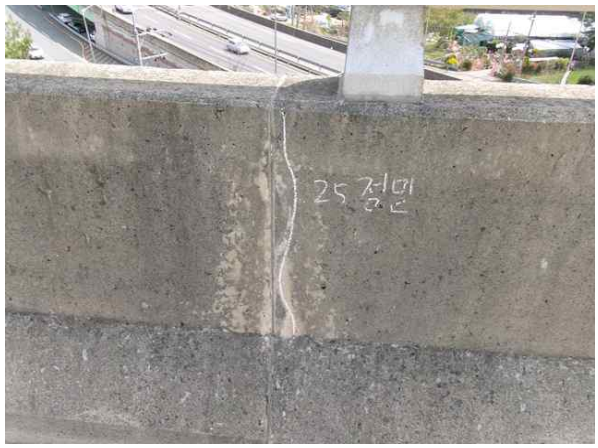
<table><tr><td> </td><td> </td></tr><tr><td>손상현황</td><td>• S3 균열(0.3㎜미만)</td><td>손상현황</td><td>• S4 균열(0.3㎜미만)</td></tr><tr><td>원 인</td><td>• 거푸집 조기탈거, 건조수축 등</td><td>원 인</td><td>• 거푸집 조기탈거, 건조수축 등</td></tr></table>

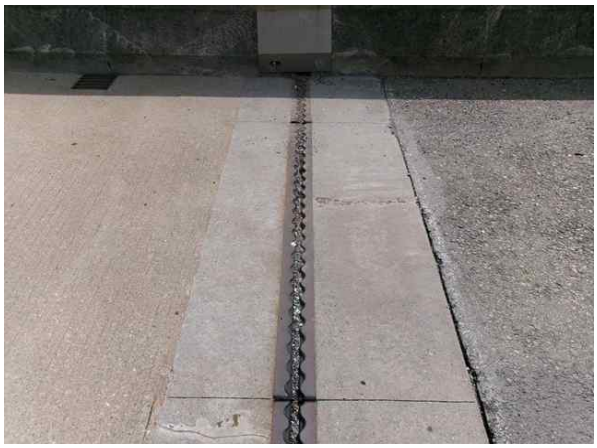
<table><tr><td> </td><td> </td></tr><tr><td colspan="2">신축이음 상태양호</td></tr></table>

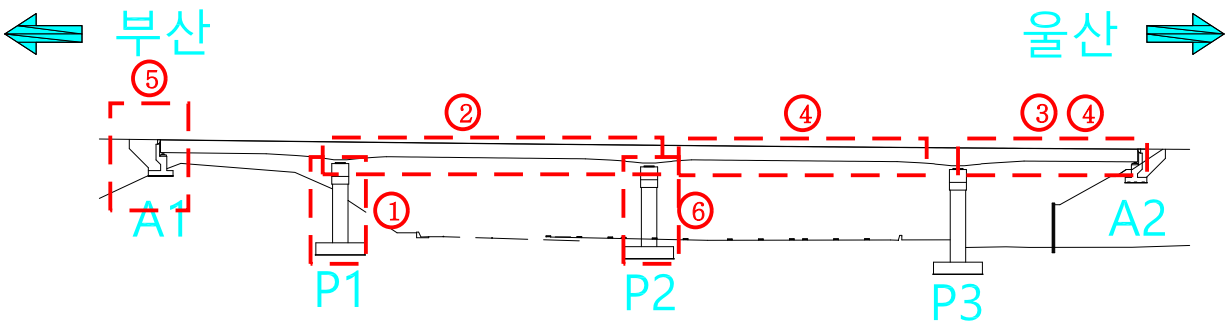
<table><tr><td> </td><td> </td><td> </td></tr><tr><td>① 교각 폭 0.3mm이상 균열
– 진전 여부확인</td><td>② 바닥판 층분리 – 진전 여부확인</td><td>③ 거더외부 도장박리
– 진전 여부확인</td></tr><tr><td>④ 가로보 도장박리, 박락
– 진전 여부확인</td><td>⑤ 교대 파손 - 진전 여부확인</td><td>⑥ 교각 파손 – 진전 여부확인</td></tr></table>
