29. 용소천교(부산)

29.1 시설물의 개요

본 시설물은 부산광역시 기장군 장안읍 용소리에 위치한 교량으로 총 연장 300.0m, 폭 15.75m로 시공되어 있다.

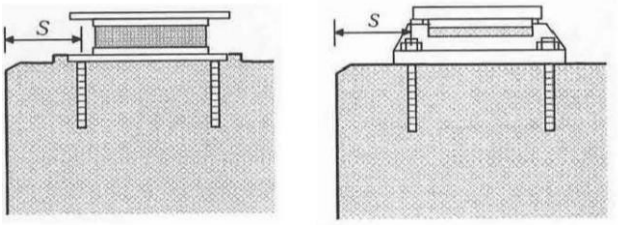
■ 교량받침에 조사된 무수축몰탈 균열(0.3㎜미만), 망상균열, 받침콘크리트 균열(0.3㎜미만)의 경우 건조수축 및 거푸집 조기탈거, 표면열화, 우수접촉, 습기흡착 등에 의한 손상으로 시설물에 영향을 미치는 구조적인 손상은 아닌 것으로 판단되며, 내구성 확보 차원의 표면처리 등의 보수를 실시하는 것이 바람직하다.

■ 플레이트 부식의 경우 우수유입, 습기흡착, 공용기간 증가 등에 의한 손상으로 손상의 진전 방지를 위한 재도장 등의 조치가 요망된다.

■ 스토퍼 밀착은 시공시 시공오차로 인해 교량받침 일부가 건전한 거동을 하지 않아 발생한 것으로 판단되며, 교량받침의 가동량은 허용가동량 범위 내에서 거동을 하고 있으므로 손상의 진전여부에 대한 주의관찰이 요구된다.

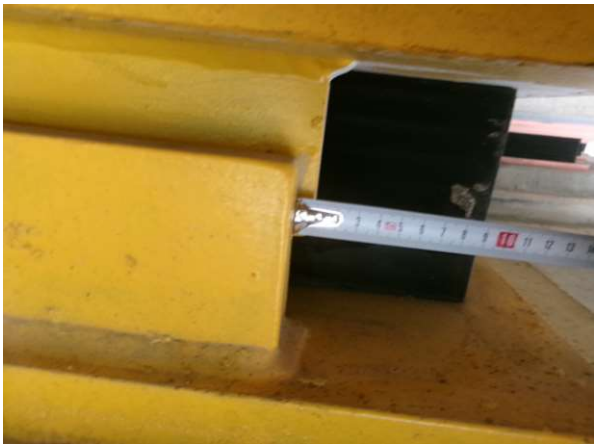
6) 교량받침 신축거동상태 검토

가동받침은 상부구조의 온도변화, 처짐 콘크리트의 크리프 및 건조수축 등에 의해 생기는 이동량에 대해서 여유를 가져야 한다.

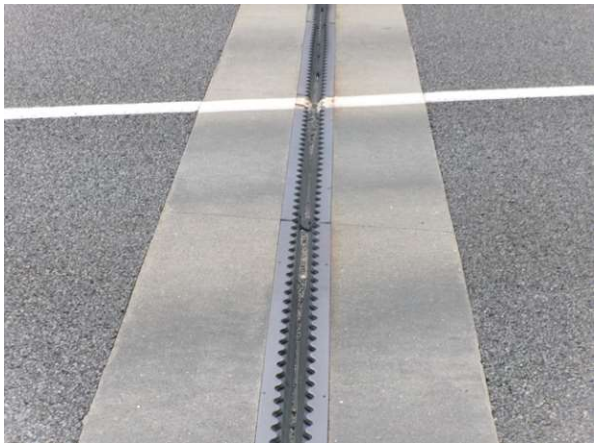
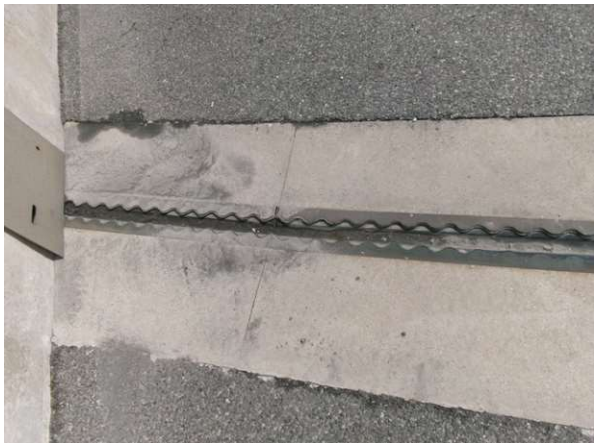
【사진 29.3.18】 신축이음 손상현황

<table><tr><td>  </td><td>  </td></tr><tr><td>손상현황</td><td>• P2 유간 토사퇴적(L=14.85m)</td><td>손상현황</td><td>• P2 차수판 볼트탈락(4EA)</td></tr><tr><td>원 인</td><td>• 비산먼지 등</td><td>원 인</td><td>• 시공미흡, 신축거동</td></tr></table>

<table><tr><td>  </td><td>  </td></tr><tr><td>조치방안</td><td>• 정비(청소)</td><td>조치방안</td><td>• 정비</td></tr></table>

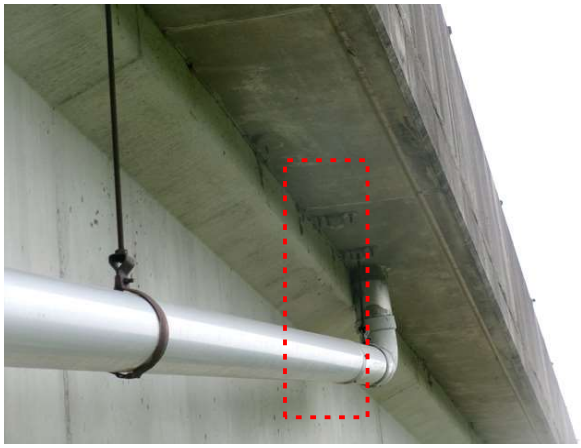
<table><tr><td>  </td><td>  </td></tr><tr><td>손상현황 • S2 유공관 길이부족(3EA)
원 인 • 시공미흡 등
조치방안 • 유공관 길이연장</td><td>손상현황 • S3 유공관 길이부족(3EA)
원 인 • 시공미흡 등
조치방안 • 유공관 길이연장</td></tr></table>

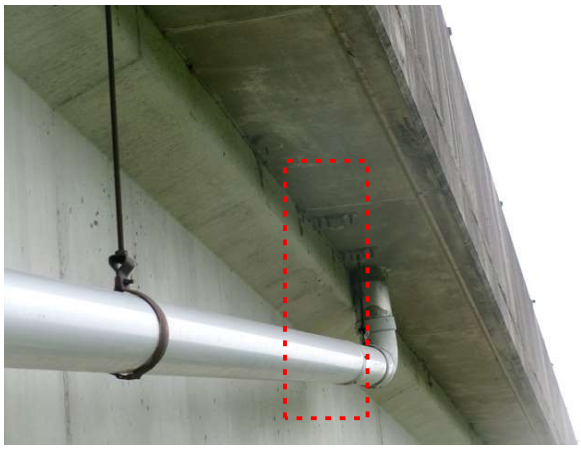
<table><tr><td>  </td><td>  </td></tr><tr><td>S7 배수관 고정대 파손(1EA)</td><td>S10 배수관 고정대 탈락(1EA)</td></tr></table>

■ 배수관 고정대 파손, 탈락은 공용기간 증가에 따른 노후화에 의한 손상으로 판단되며, 배수관 낙하 등의 안전사고 방지를 위해 고정대 재설치를 통한 유지관리가 요구된다.
