회야대교(울산) - 바닥판상면 - S1

용 역 명	2025년 부산울산선 구조물 정밀안전점검 용역[터널, 교량]			
범례	CW0.2 균 열	재료분리	오염, 변색	부 식
	균열부백태	파손,박리	세 굴	퇴 적
	망상균열	누수,습윤	백 태	기 타
	철근노출	소성변형	들 뜸	No. 001

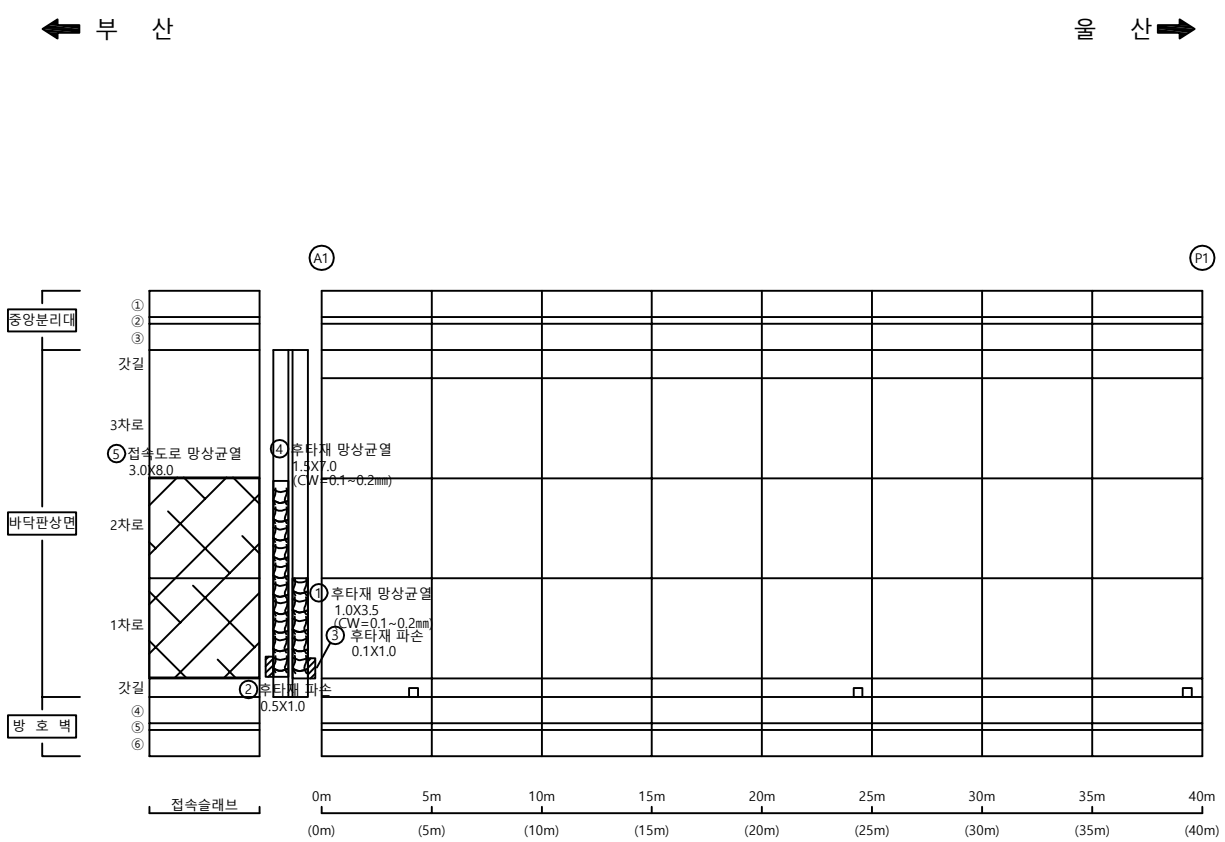
번호	신/구	부재명	손 상 현 황	손 상 규 모						비고
				폭(㎜)	길이(m)	너비(m)	개소	단위	물량	
1	구	신축이음	후타재 망상균열		1.0	3.5	1	㎡	3.50	
2	구	신축이음	후타재 파손		0.5	1.0	1	㎡	0.50	
3	구	신축이음	후타재 파손		0.1	1.0	1	㎡	0.10	
4	구	신축이음	후타재 망상균열		1.5	7.0	1	㎡	10.50	
5	신	교면포장	접속도로 망상균열		3.0	8.0	1	㎡	24.00	
6										
7										
8										
9										
10										
11										
12										
13										
14										
15										
16										
17										
18										
19										
20										
21										
22										
23										
24										
25										
26										
27										
28										
29										
30

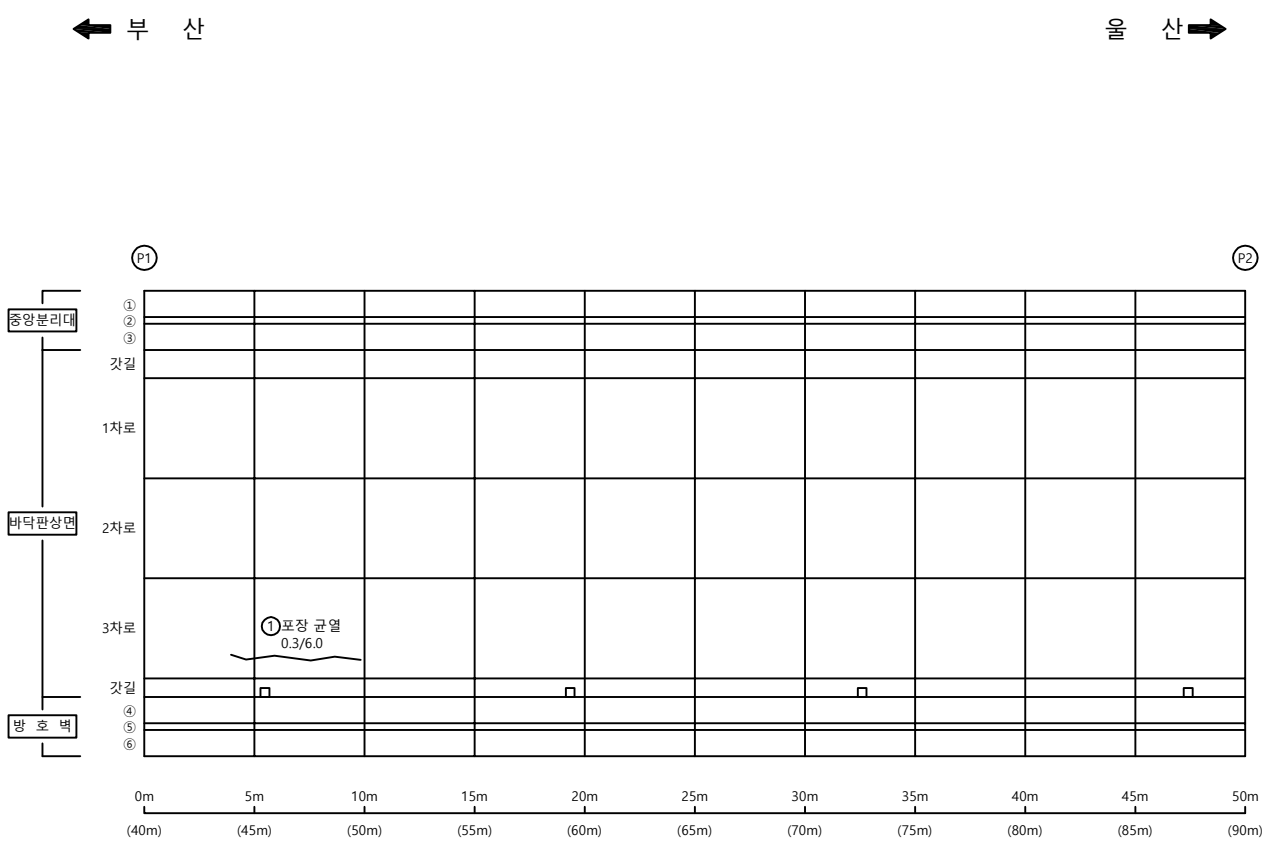
회야대교(울산) - 바닥판상면 - S2

번호	신/구	부재명	손상현황	손상규모						비고
				폭(㎜)	길이(m)	너비(m)	개소	단위	물량	
1	신	교면포장	포장 균열	0.3	6.0		1	m	6.00	
2										
3										
4										
5										
6										
7										
8										
9										
10										
11										
12										
13										
14										
15										
16										
17										
18										
19										
20										
21										
22										
23										
24										
25										
26										
27										
28										
29										
30

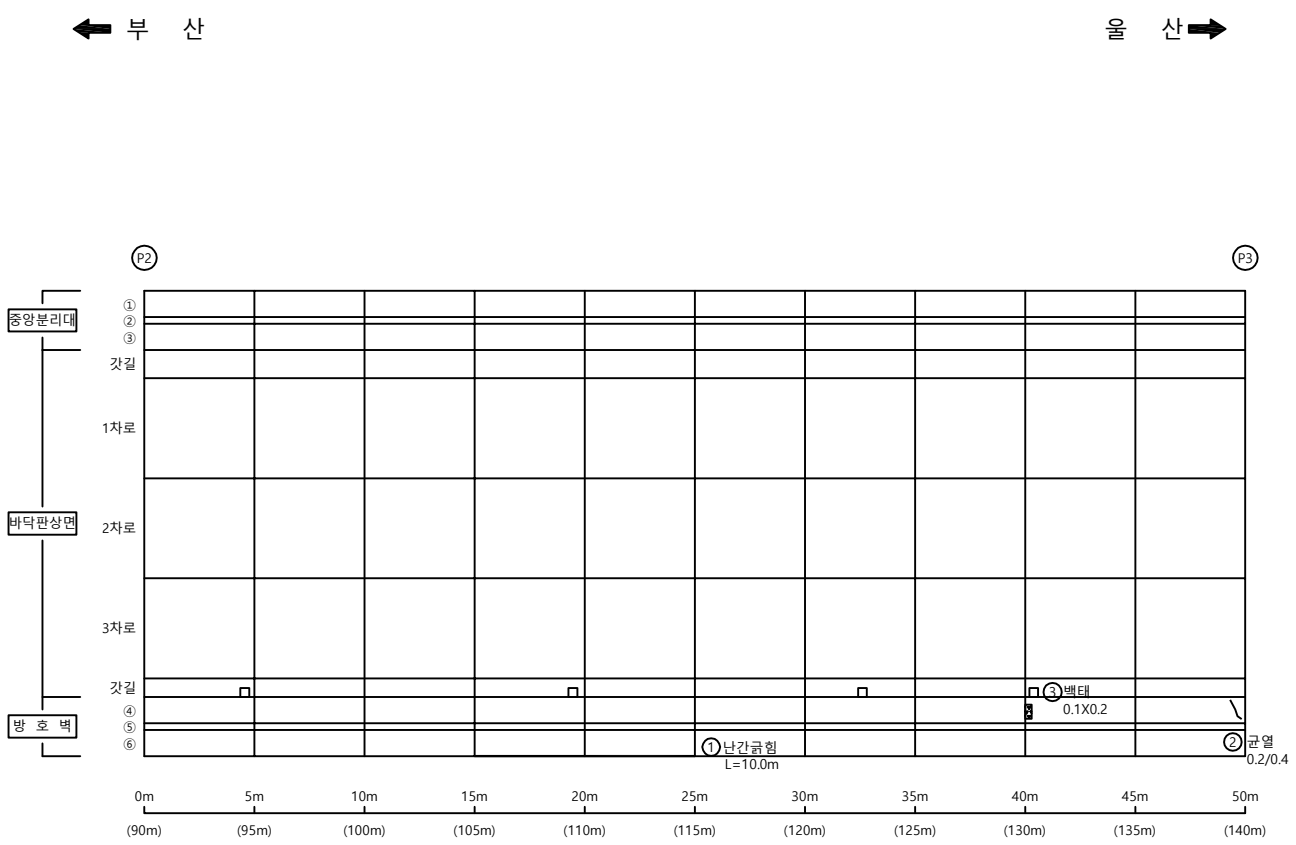
회야대교(울산) - 바닥판상면 - S3

번호	신/구	부재명	손 상 현 황	손 상 규 모						비고
				폭(㎜)	길이(m)	너비(m)	개소	단위	물량	
1	구	방호벽	난간긁힘		10.0		1	m	10.00	
2	구	방호벽	균열	0.2	0.4		1	m	0.40	
3	구	방호벽	백태		0.1	0.2	1	㎡	0.02	
4										
5										
6										
7										
8										
9										
10										
11										
12										
13										
14										
15										
16										
17										
18										
19										
20										
21										
22										
23										
24										
25										
26										
27										
28										
29										
30

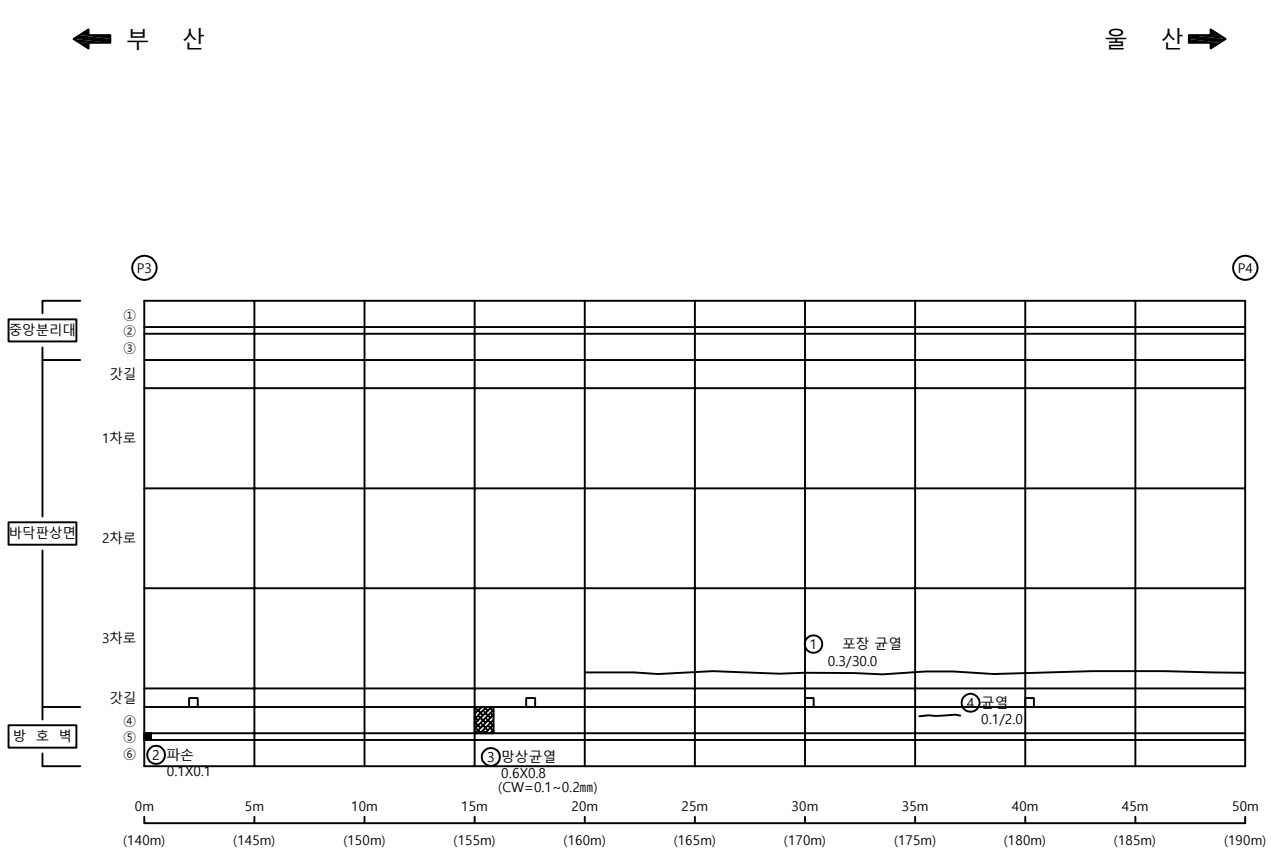
회야대교(울산) - 바닥판상면 - S4

번호	신/구	부재명	손 상 현 황	손 상 규 모						비고
				폭(㎜)	길이(m)	너비(m)	개소	단위	물량	
1	구	교면포장	포장 균열	0.3	30.0		1	m	30.00	
2	구	방호벽	파손		0.1	0.1	1	㎡	0.01	
3	구	방호벽	망상균열	0.1~0.2	0.6	0.8	1	㎡	0.48	
4	구	방호벽	균열	0.1	2.0		1	m	2.00	
5										
6										
7										
8										
9										
10										
11										
12										
13										
14										
15										
16										
17										
18										
19										
20										
21										
22										
23										
24										
25										
26										
27										
28										
29										
30

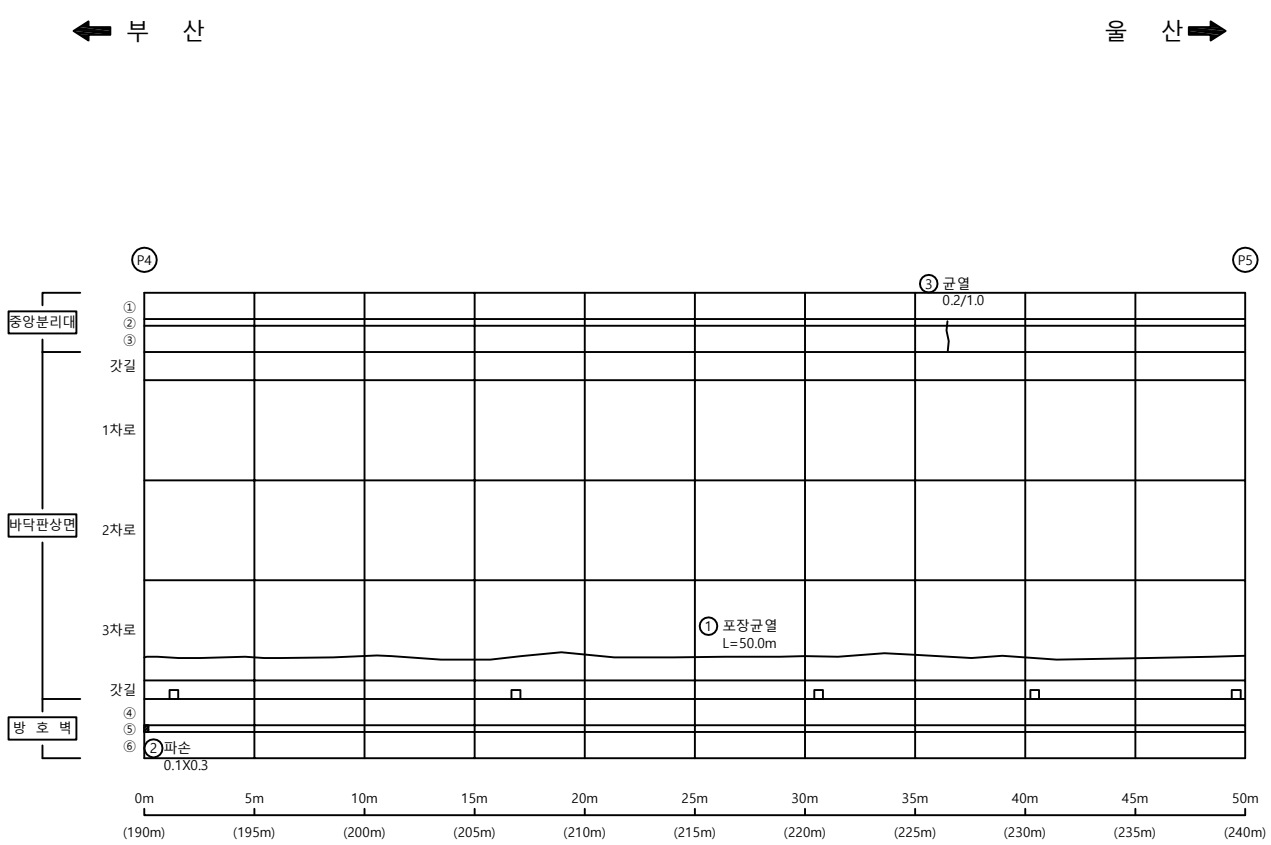
회야대교(울산) - 바닥판상면 - S5

번호	신/구	부재명	손 상 현 황	손 상 규 모						비고
				폭(㎜)	길이(m)	너비(m)	개소	단위	물량	
1	구	교면포장	포장 균열		50.0		1	m	50.00	
2	구	방호벽	파손		0.1	0.3	1	㎡	0.03	
3	신	중분대	균열	0.2	1.0		1	m	1.00	
4										
5										
6										
7										
8										
9										
10										
11										
12										
13										
14										
15										
16										
17										
18										
19										
20										
21										
22										
23										
24										
25										
26										
27										
28										
29										
30

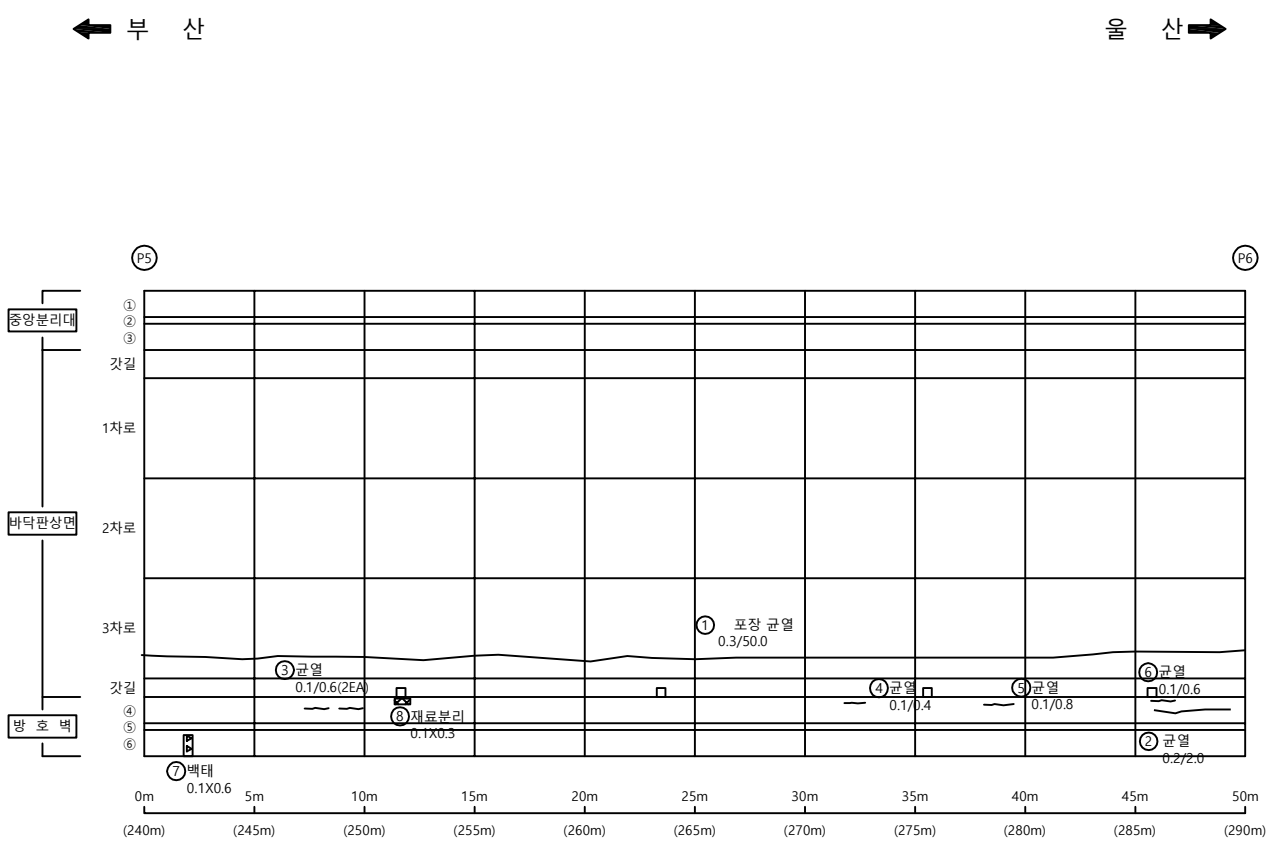
회야대교(울산) - 바닥판상면 - S6

번호	신/구	부재명	손 상 현 황	손 상 규 모						비고
				폭(㎜)	길이(m)	너비(m)	개소	단위	물량	
1	구	교면포장	포장 균열	0.3	50.0		1	m	50.00	
2	구	방호벽	균열	0.2	2.0		1	m	2.00	
3	구	방호벽	균열	0.1	0.6		2	m	1.20	
4	구	방호벽	균열	0.1	0.4		1	m	0.40	
5	구	방호벽	균열	0.1	0.8		1	m	0.80	
6	구	방호벽	균열	0.1	0.6		1	m	0.60	
7	구	방호벽	백태		0.1	0.6	1	㎡	0.06	
8	신	방호벽	재료분리		0.1	0.3	1	㎡	0.03	
9										
10										
11										
12										
13										
14										
15										
16										
17										
18										
19										
20										
21										
22										
23										
24										
25										
26										
27										
28										
29										
30

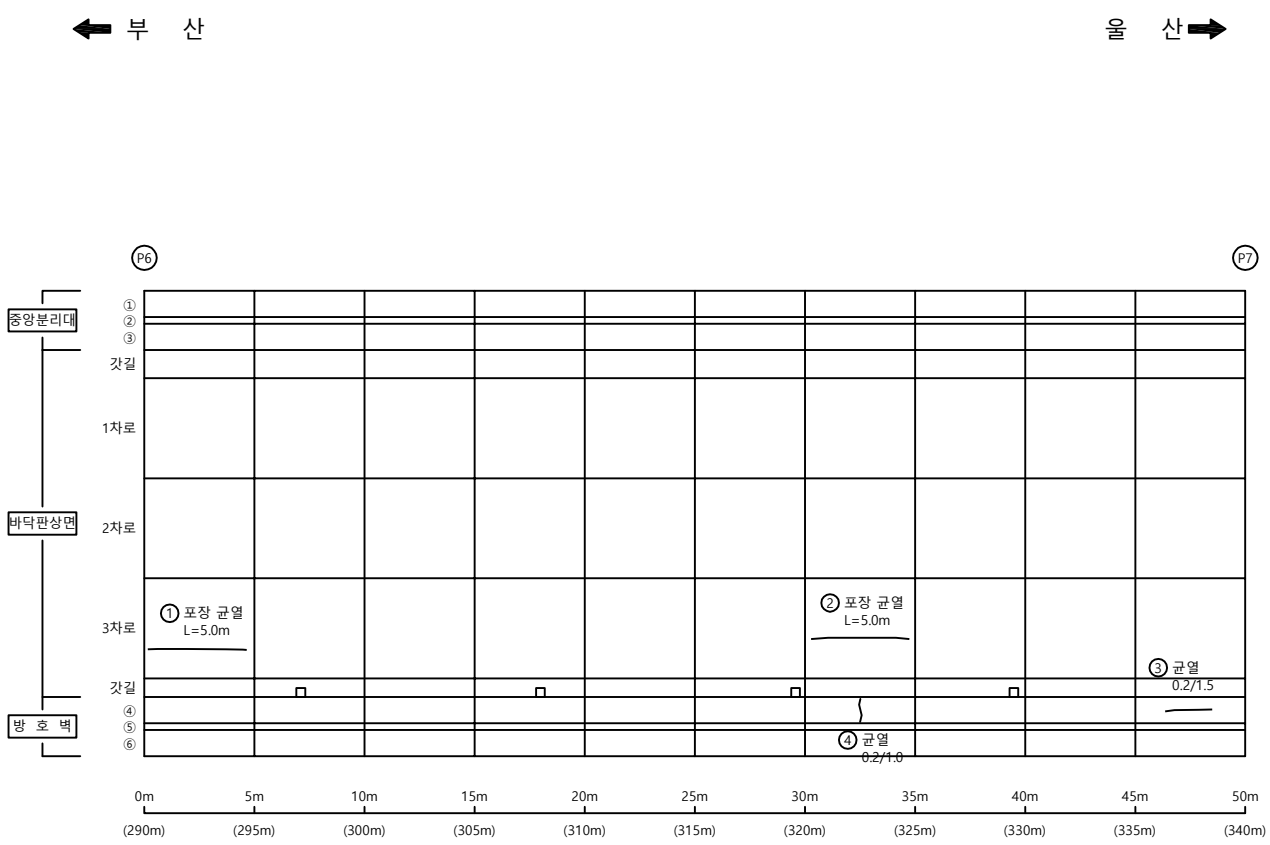
회야대교(울산) - 바닥판상면 - S7

번호	신/구	부재명	손상현황	손상규모						비고
				폭(㎜)	길이(m)	너비(m)	개소	단위	물량	
1	구	교면포장	포장 균열		5.0		1	m	5.00	
2	구	교면포장	포장 균열		5.0		1	m	5.00	
3	구	방호벽	균열	0.2	1.5		1	m	1.50	
4	신	방호벽	균열	0.2	1.0		1	m	1.00	
5										
6										
7										
8										
9										
10										
11										
12										
13										
14										
15										
16										
17										
18										
19										
20										
21										
22										
23										
24										
25										
26										
27										
28										
29										
30

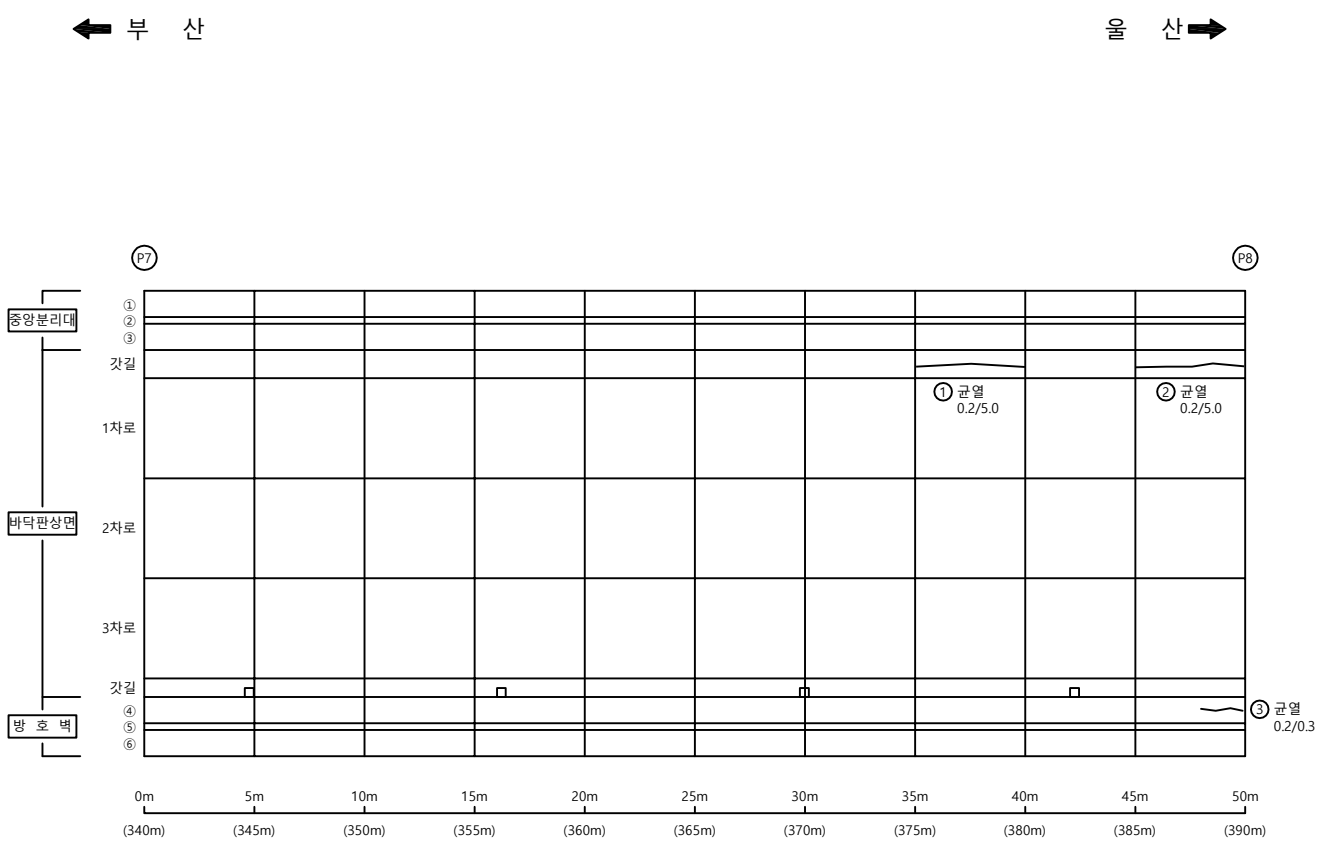
회야대교(울산) - 바닥판상면 - S8

번호	신/구	부재명	손상현황	손상규모						비고
				폭(㎜)	길이(m)	너비(m)	개소	단위	물량	
1	구	중분대	균열	0.2	5.0		1	m	5.00	
2	구	중분대	균열	0.2	5.0		1	m	5.00	
3	신	방호벽	균열	0.2	0.3		1	m	0.30	
4										
5										
6										
7										
8										
9										
10										
11										
12										
13										
14										
15										
16										
17										
18										
19										
20										
21										
22										
23										
24										
25										
26										
27										
28										
29										
30

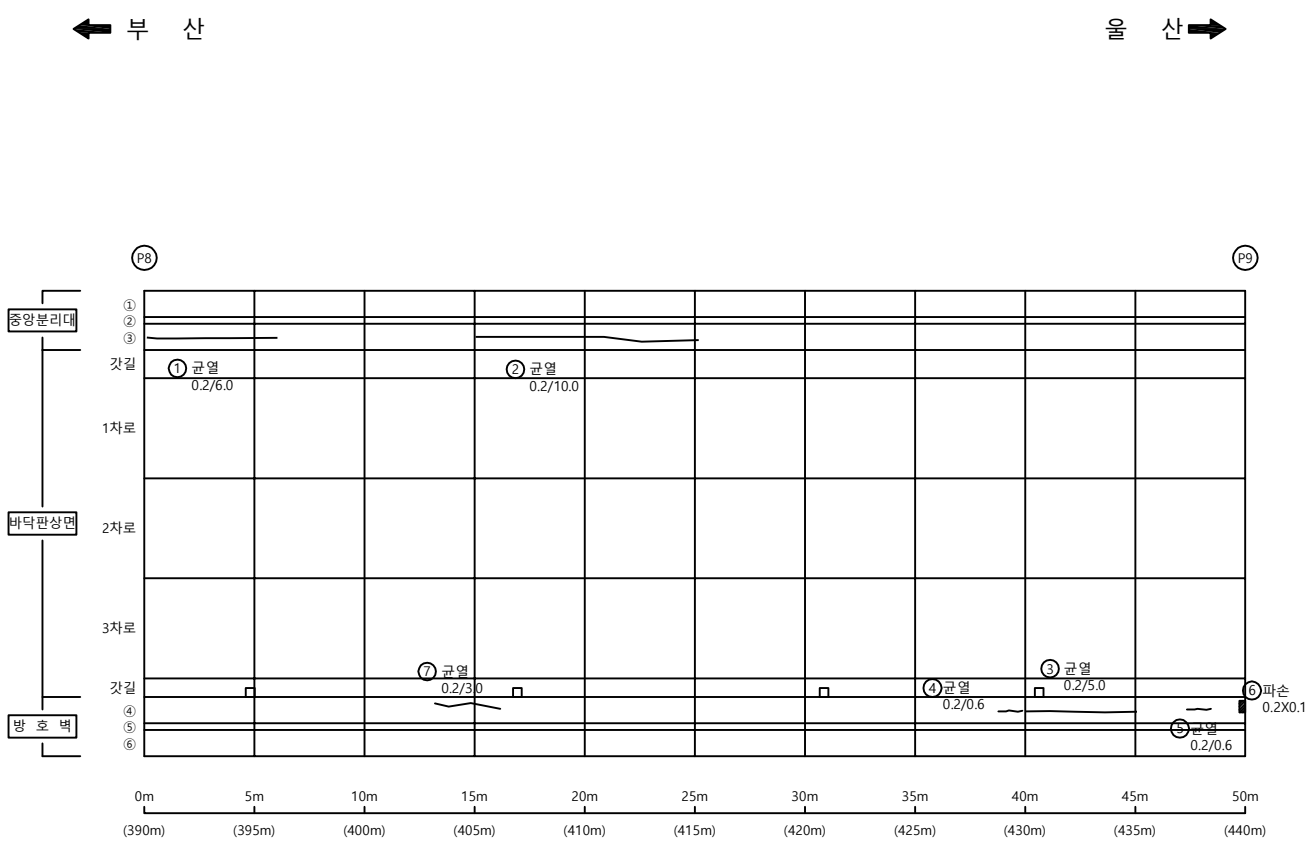
회야대교(울산) - 바닥판상면 - S9

번호	신/구	부재명	손상현황	손상규모						비고
				폭(㎜)	길이(m)	너비(m)	개소	단위	물량	
1	구	중분대	균열	0.2	6.0		1	m	6.00	
2	구	중분대	균열	0.2	10.0		1	m	10.00	
3	구	방호벽	균열	0.2	5.0		1	m	5.00	
4	구	방호벽	균열	0.2	0.6		1	m	0.60	
5	구	방호벽	균열	0.2	0.6		1	m	0.60	
6	구	방호벽	파손		0.2	0.1	1	㎡	0.02	
7	신	방호벽	균열	0.2	3.0		1	m	3.00	
8										
9										
10										
11										
12										
13										
14										
15										
16										
17										
18										
19										
20										
21										
22										
23										
24										
25										
26										
27										
28										
29										
30

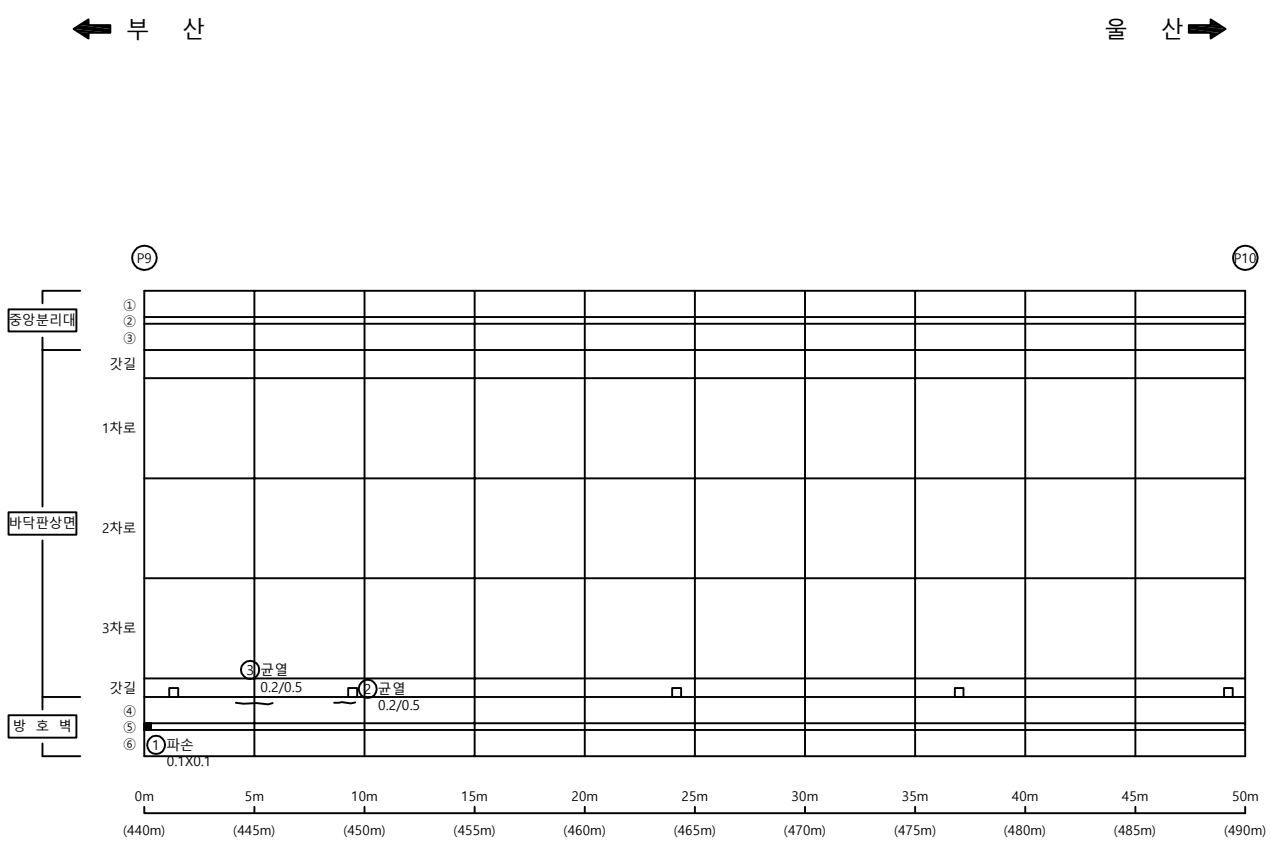
회야대교(울산) - 바닥판상면 - S10

번호	신/구	부재명	손 상 현 황	손 상 규 모						비고
				폭(㎜)	길이(m)	너비(m)	개소	단위	물량	
1	구	방호벽	파손		0.1	0.1	1	㎡	0.01	
2	구	방호벽	균열	0.2	0.5		1	m	0.50	
3	신	방호벽	균열	0.2	0.5		1	m	0.50	
4										
5										
6										
7										
8										
9										
10										
11										
12										
13										
14										
15										
16										
17										
18										
19										
20										
21										
22										
23										
24										
25										
26										
27										
28										
29										
30

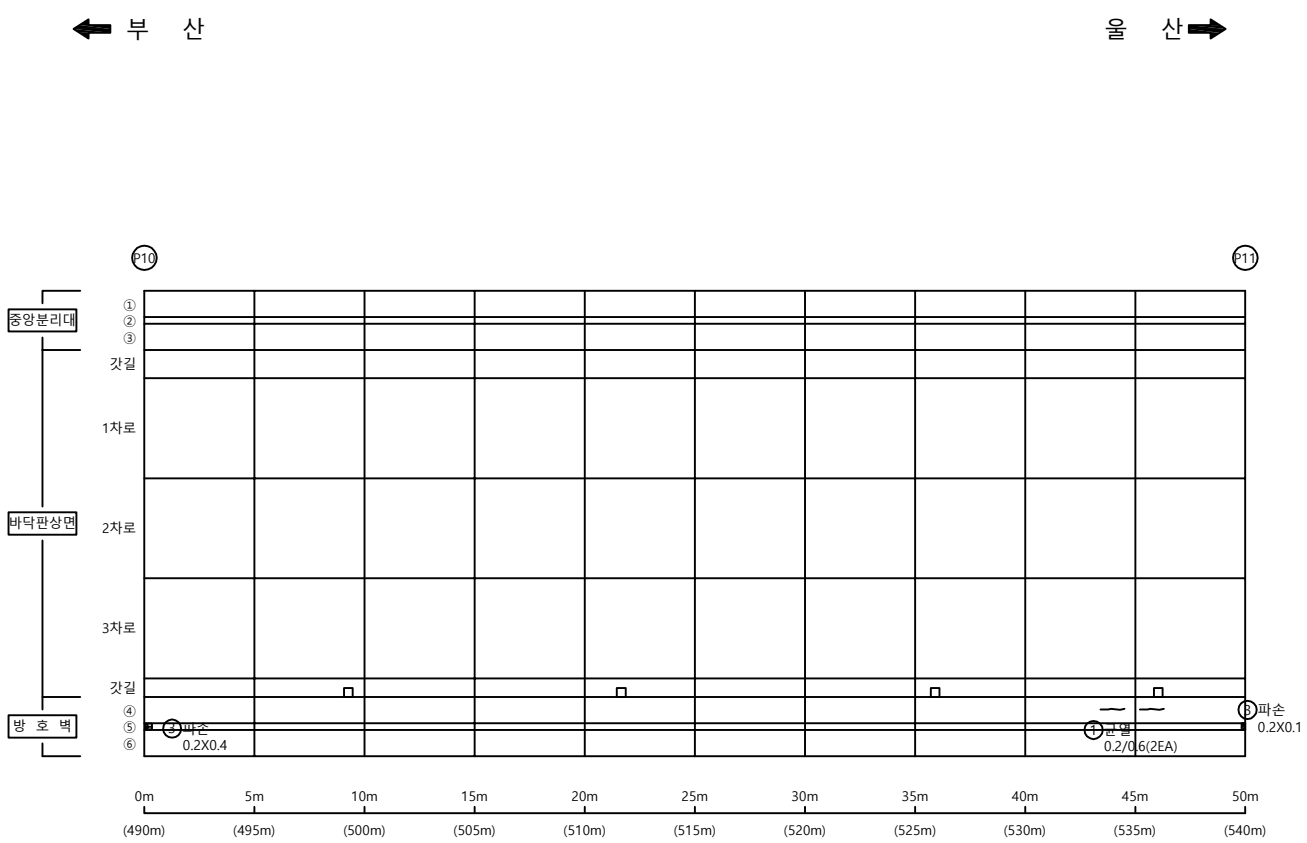
회야대교(울산) - 바닥판상면 - S11

번호	신/구	부재명	손상현황	손상규모						비고
				폭(㎜)	길이(m)	너비(m)	개소	단위	물량	
1	구	방호벽	균열	0.2	0.6		2	m	1.20	
2	구	방호벽	파손		0.2	0.1	1	㎡	0.02	
3	신	방호벽	파손		0.2	0.4	1	㎡	0.08	
4										
5										
6										
7										
8										
9										
10										
11										
12										
13										
14										
15										
16										
17										
18										
19										
20										
21										
22										
23										
24										
25										
26										
27										
28										
29										
30

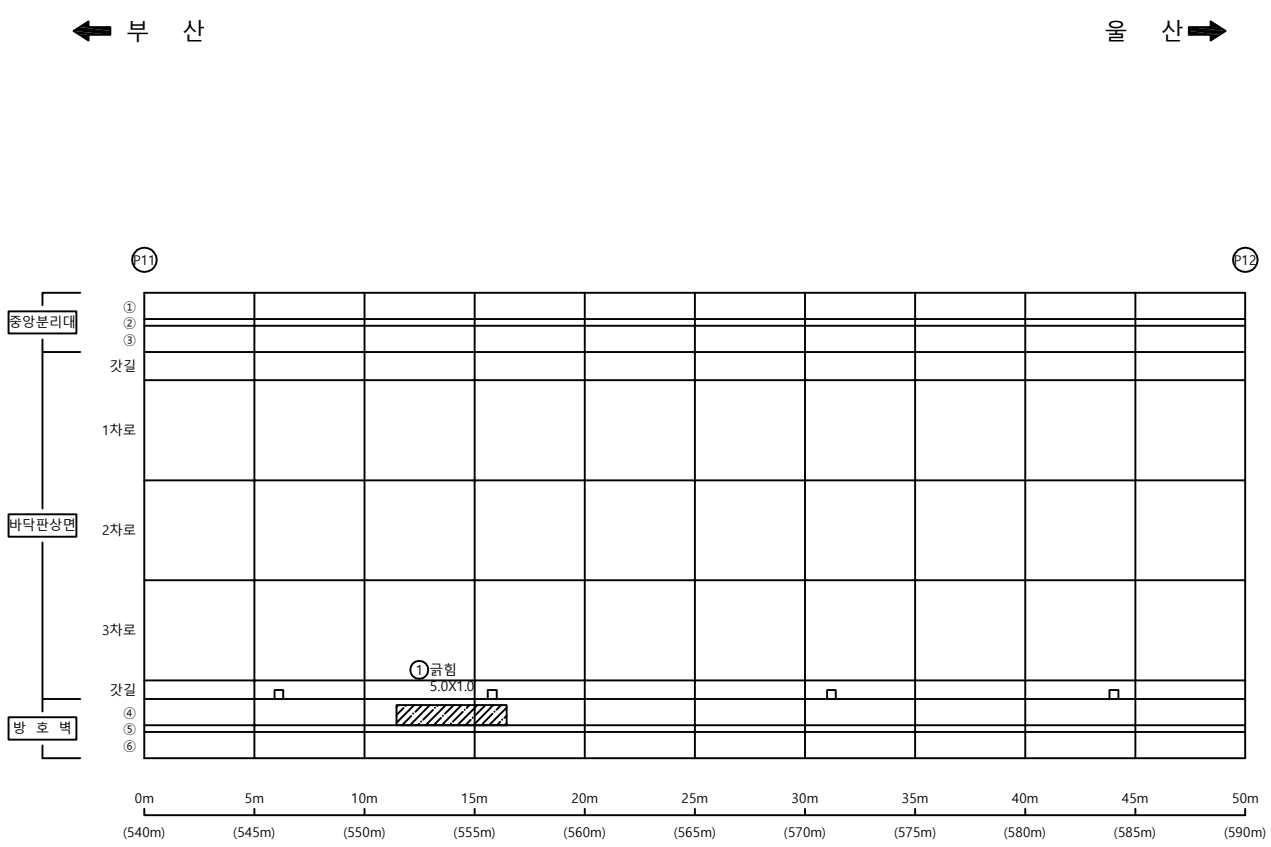
회야대교(울산) - 바닥판상면 - S12

번호	신/구	부재명	손상현황	손상규모						비고
				폭(㎜)	길이(m)	너비(m)	개소	단위	물량	
1	구	중분대	긁힘		5.0	1.0	1	㎡	5.00	
2										
3										
4										
5										
6										
7										
8										
9										
10										
11										
12										
13										
14										
15										
16										
17										
18										
19										
20										
21										
22										
23										
24										
25										
26										
27										
28										
29										
30

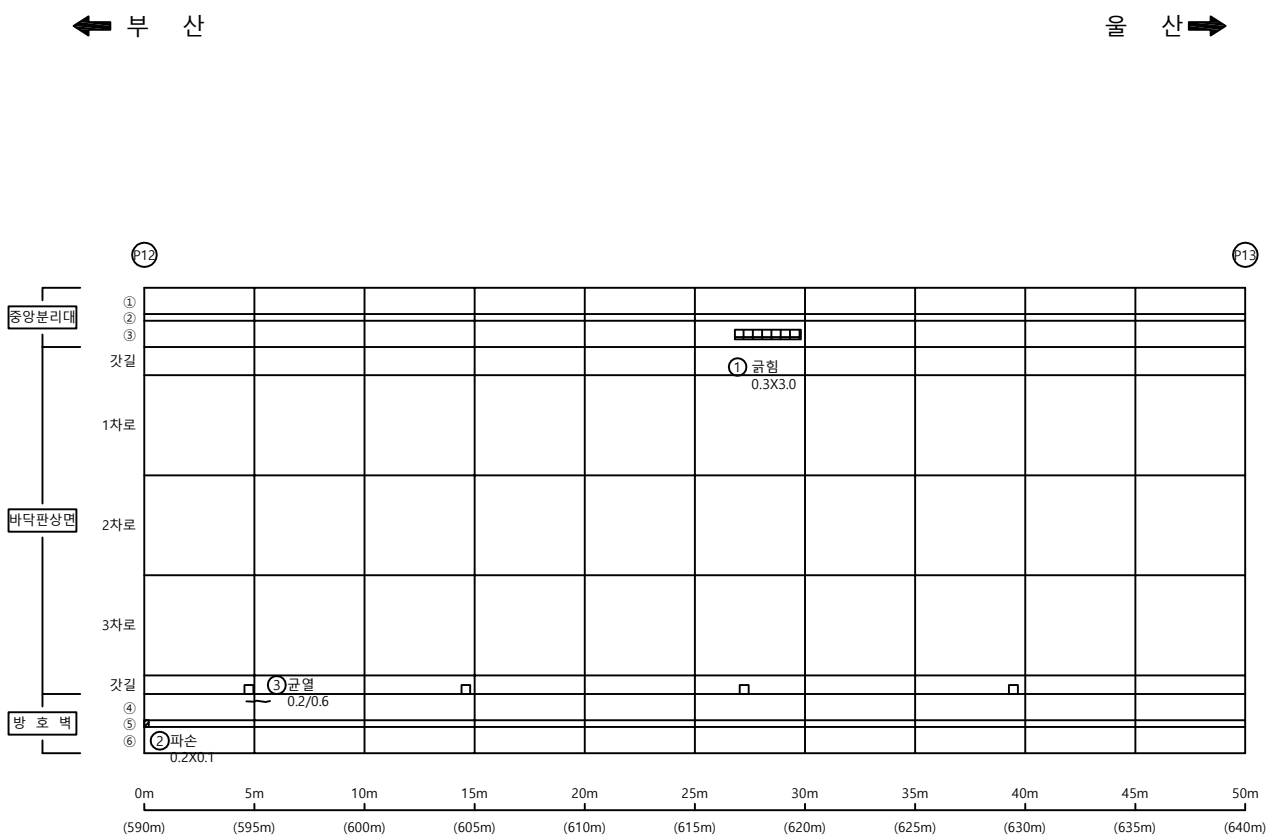
회야대교(울산) - 바닥판상면 - S13

번호	신/구	부재명	손상현황	손상규모						비고
				폭(㎜)	길이(m)	너비(m)	개소	단위	물량	
1	구	중분대	긁힘		0.3	3.0	1	㎡	0.90	
2	구	방호벽	파손		0.2	0.1	1	㎡	0.02	
3	구	방호벽	균열	0.2	0.6		1	m	0.60	
4										
5										
6										
7										
8										
9										
10										
11										
12										
13										
14										
15										
16										
17										
18										
19										
20										
21										
22										
23										
24										
25										
26										
27										
28										
29										
30

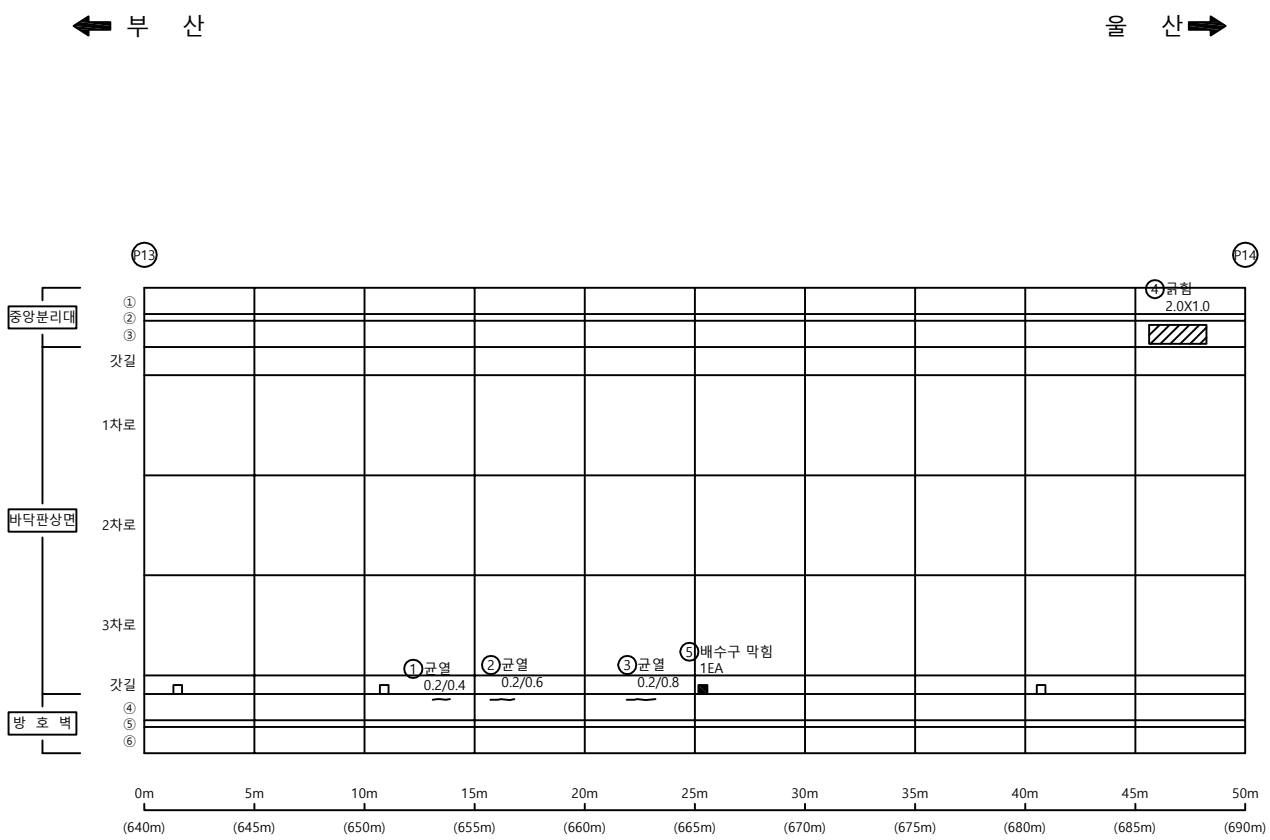
회야대교(울산) - 바닥판상면 - S14

번호	신/구	부재명	손 상 현 황	손 상 규 모						비고
				폭(㎜)	길이(m)	너비(m)	개소	단위	물량	
1	구	방호벽	균열	0.2	0.4		1	m	0.40	
2	구	방호벽	균열	0.2	0.6		1	m	0.60	
3	구	방호벽	균열	0.2	0.8		1	m	0.80	
4	신	중분대	긁힘		2.0	1.0	1	㎡	2.00	
5	신	배수시설	배수구 막힘				1	EA	1.00	
6										
7										
8										
9										
10										
11										
12										
13										
14										
15										
16										
17										
18										
19										
20										
21										
22										
23										
24										
25										
26										
27										
28										
29										
30

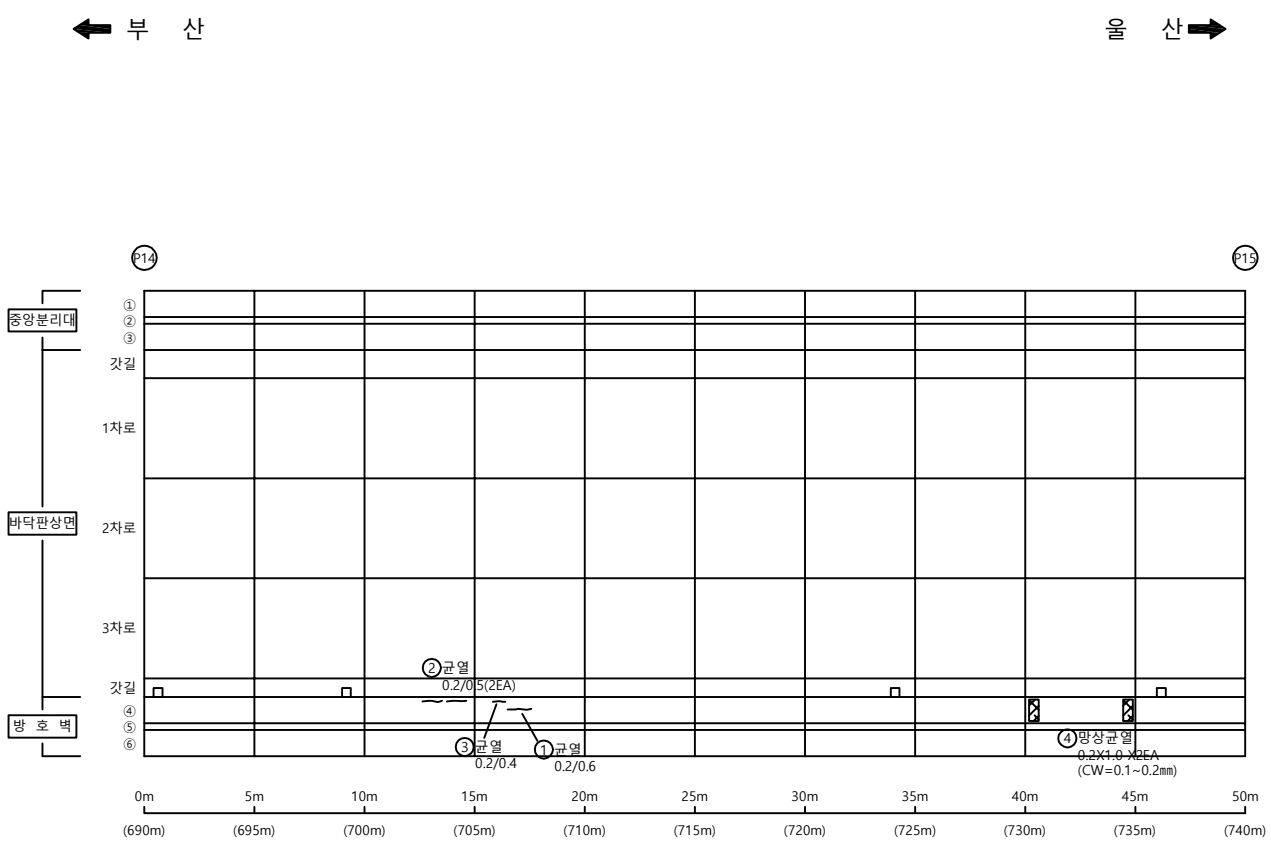
회야대교(울산) - 바닥판상면 - S15

번호	신/구	부재명	손상현황	손상규모						비고
				폭(㎜)	길이(m)	너비(m)	개소	단위	물량	
1	구	방호벽	균열	0.2	0.6		1	m	0.60	
2	구	방호벽	균열	0.2	0.5		2	m	1.00	
3	구	방호벽	균열	0.2	0.4		1	m	0.40	
4	신	방호벽	망상균열	0.1~0.2	0.2	1.0	2	㎡	0.40	
5										
6										
7										
8										
9										
10										
11										
12										
13										
14										
15										
16										
17										
18										
19										
20										
21										
22										
23										
24										
25										
26										
27										
28										
29										
30

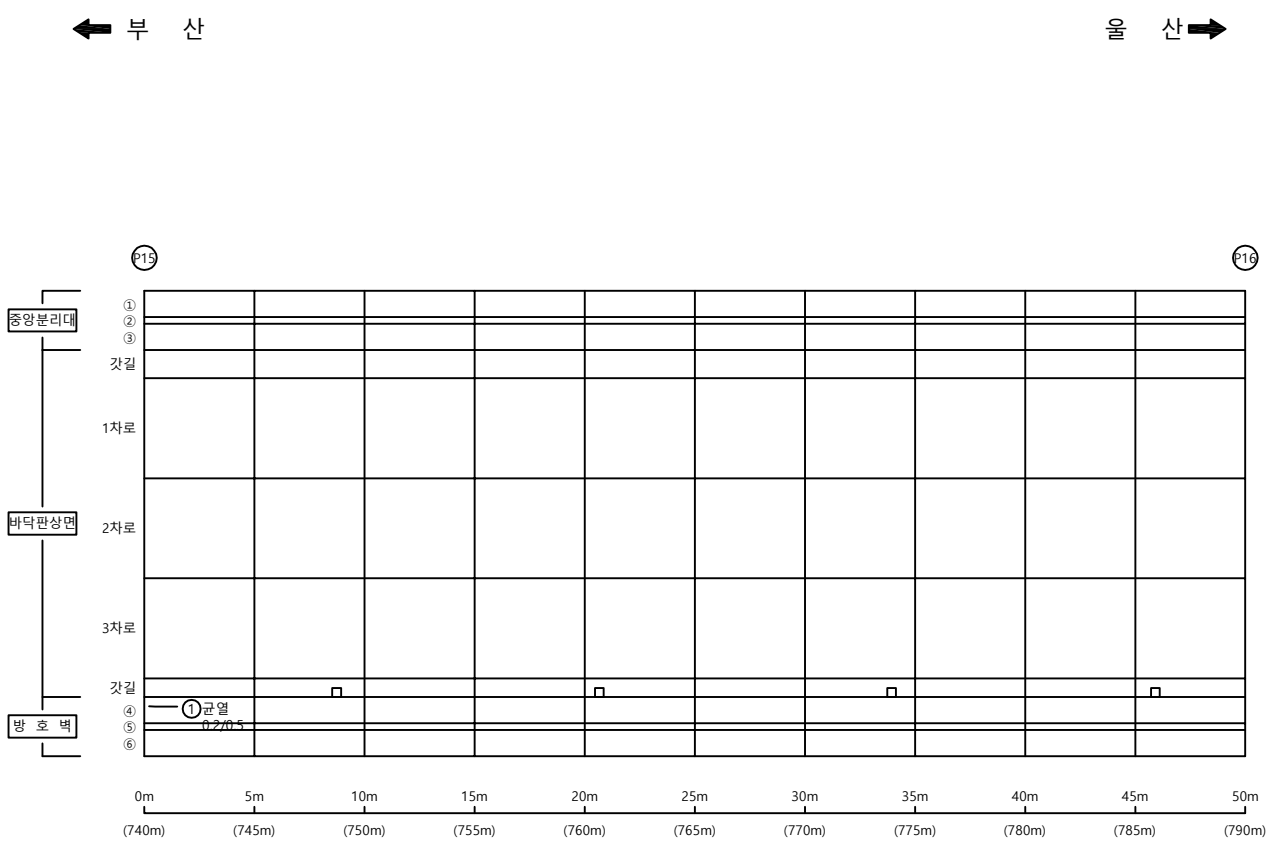
회야대교(울산) - 바닥판상면 - S16

번호	신/구	부재명	손상현황	손상규모						비고
				폭(㎜)	길이(m)	너비(m)	개소	단위	물량	
1	신	방호벽	균열	0.2	0.5		1	m	0.50	
2										
3										
4										
5										
6										
7										
8										
9										
10										
11										
12										
13										
14										
15										
16										
17										
18										
19										
20										
21										
22										
23										
24										
25										
26										
27										
28										
29										
30

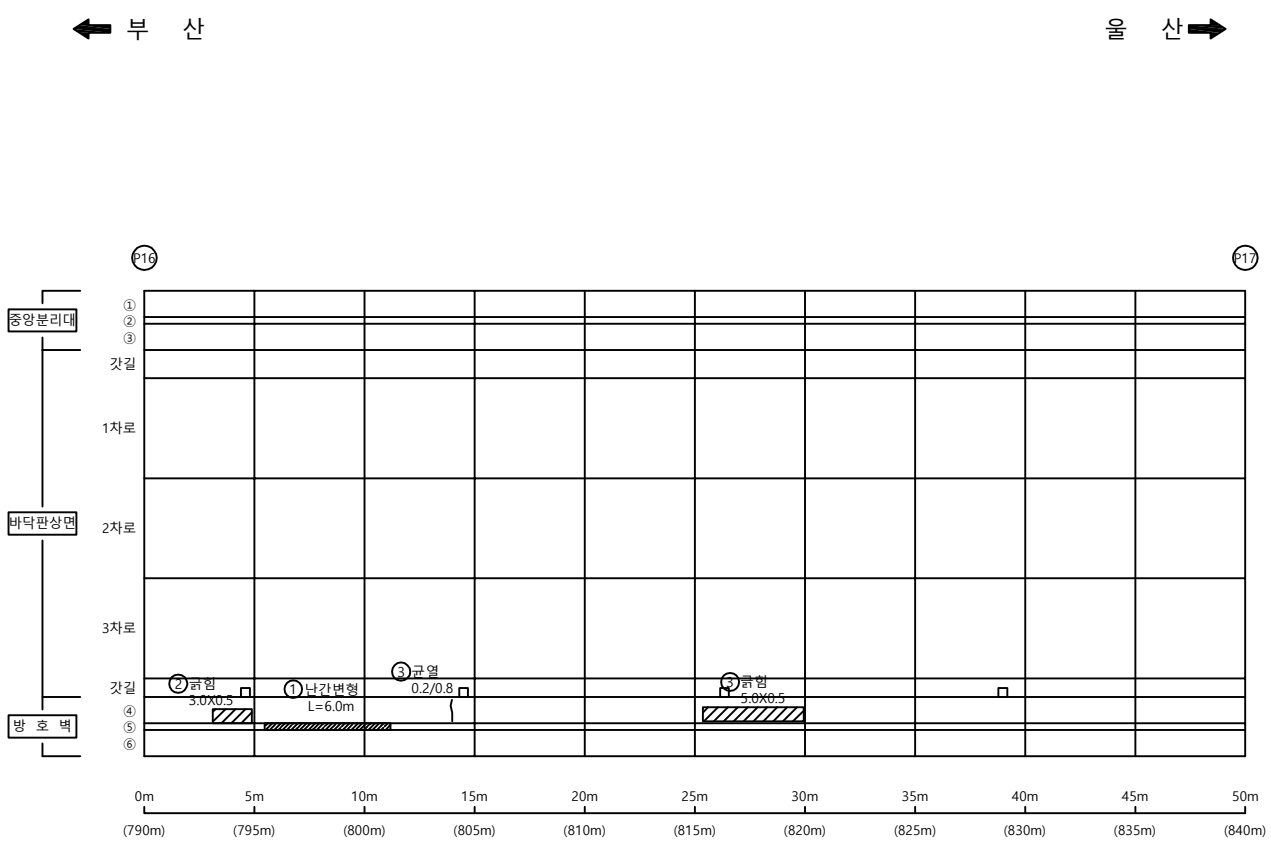
회야대교(울산) - 바닥판상면 - S17

번호	신/구	부재명	손 상 현 황	손 상 규 모						비고
				폭(㎜)	길이(m)	너비(m)	개소	단위	물량	
1	구	방호벽	난간변형		6.0		1	m	6.00	
2	신	방호벽	긁힘		3.0	0.5	1	㎡	1.50	
3	신	방호벽	균열	0.2	0.8		1	m	0.80	
4	신	방호벽	긁힘		5.0	0.5	1	㎡	2.50	
5										
6										
7										
8										
9										
10										
11										
12										
13										
14										
15										
16										
17										
18										
19										
20										
21										
22										
23										
24										
25										
26										
27										
28										
29										
30

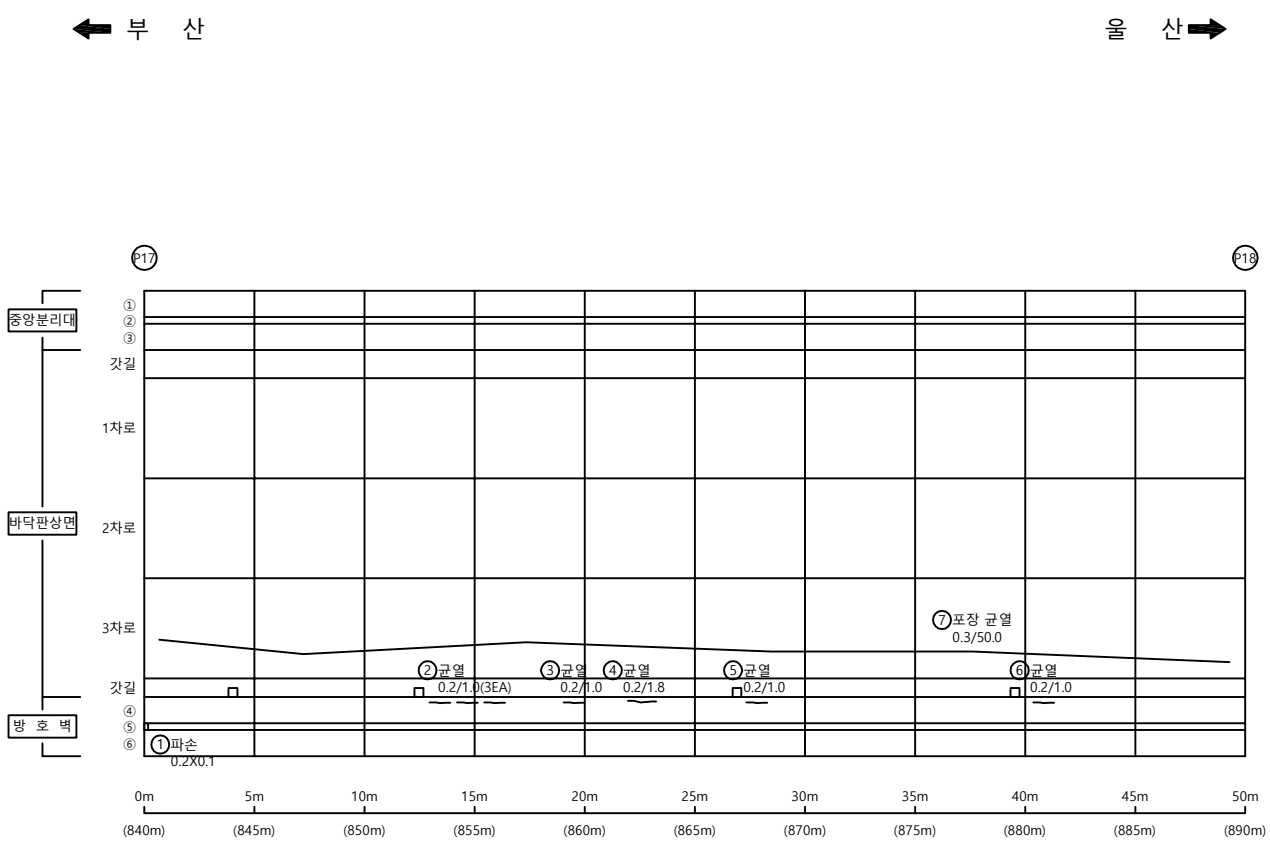
회야대교(울산) - 바닥판상면 - S18

번호	신/구	부재명	손 상 현 황	손 상 규 모						비고
				폭(㎜)	길이(m)	너비(m)	개소	단위	물량	
1	구	방호벽	파손		0.2	0.1	1	㎡	0.02	
2	구	방호벽	균열	0.2	1.0		3	m	3.00	
3	구	방호벽	균열	0.2	1.0		1	m	1.00	
4	구	방호벽	균열	0.2	1.8		1	m	1.80	
5	구	방호벽	균열	0.2	1.0		1	m	1.00	
6	구	방호벽	균열	0.2	1.0		1	m	1.00	
7	신	교면포장	포장 균열	0.3	50.0		1	m	50.00	
8										
9										
10										
11										
12										
13										
14										
15										
16										
17										
18										
19										
20										
21										
22										
23										
24										
25										
26										
27										
28										
29										
30
