회야대교(울산) - 바닥판상면 - S1

용 역 명	2025년 부산울산선 구조물 정밀안전점검 용역[터널, 교량]			
범례	CW0.2 균 열	재료분리	오염, 변색	부 식
	균열부백태	파손,박리	세 굴	퇴 적
	망상균열	누수,습윤	백 태	기 타
	철근노출	소성변형	들 뜸	No. 001

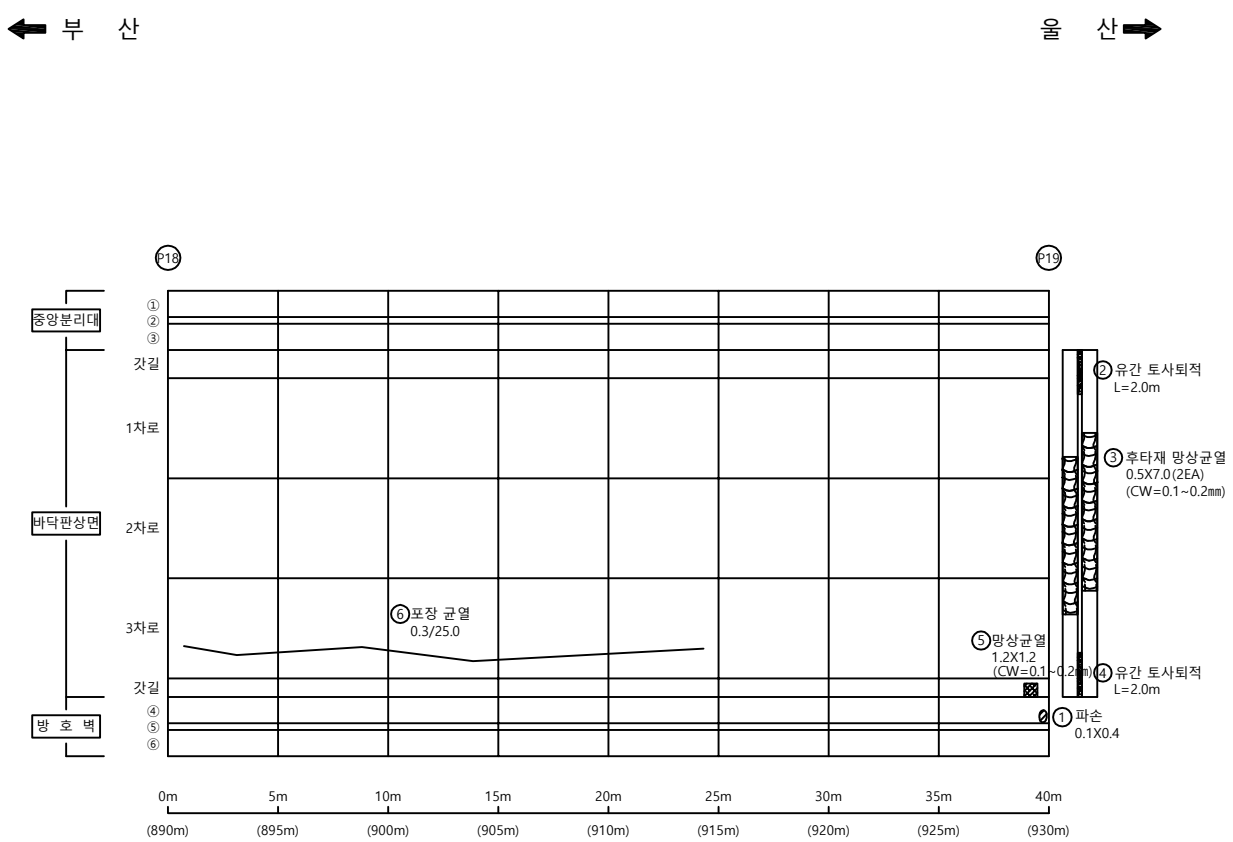
회야대교(울산) - 바닥판상면 - S19

번호	신/구	부재명	손 상 현 황	손 상 규 모						비고
				폭(㎜)	길이(m)	너비(m)	개소	단위	물량	
1	구	방호벽	파손		0.1	0.4	1	㎡	0.04	
2	구	신축이음	유간토사퇴적		2.0		1	m	2.00	
3	구	신축이음	후타재 망상균열		0.5	7.0	2	㎡	7.00	
4	구	신축이음	유간토사퇴적		2.0		1	m	2.00	
5	구	교면포장	망상균열	0.1~0.2	1.2	1.2	1	㎡	1.44	
6	신	교면포장	포장 균열	0.3	25.0		1	m	25.00	
7										
8										
9										
10										
11										
12										
13										
14										
15										
16										
17										
18										
19										
20										
21										
22										
23										
24										
25										
26										
27										
28										
29										
30

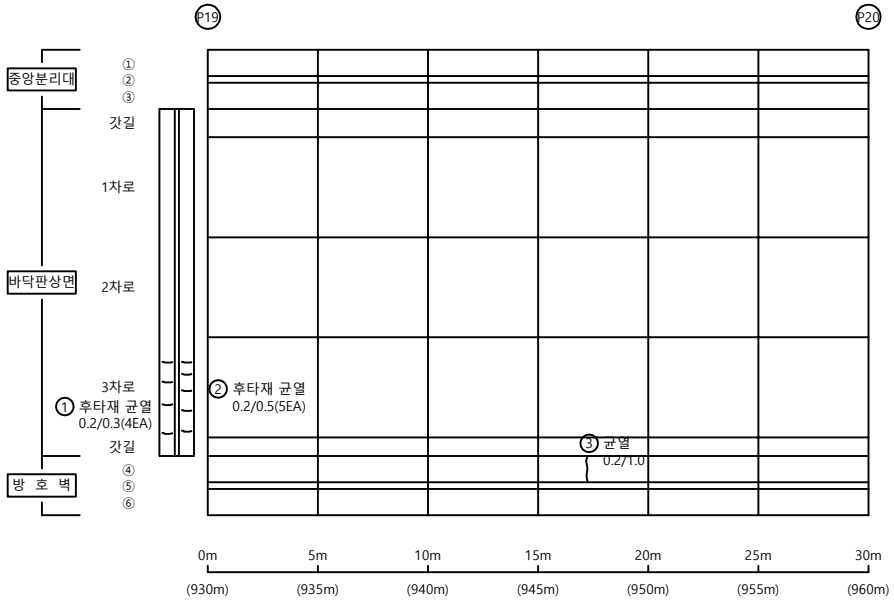
회야대교(울산) - 바닥판상면 - S20

번호	신/구	부재명	손 상 현 황	손 상 규 모						비고
				폭(㎜)	길이(m)	너비(m)	개소	단위	물량	
1	구	신축이음	후타재 균열	0.2	0.3		4	m	1.20	
2	구	신축이음	후타재 균열	0.2	0.5		5	m	2.50	
3	신	방호벽	균열	0.2	1.0		1	m	1.00	
4										
5										
6										
7										
8										
9										
10										
11										
12										
13										
14										
15										
16										
17										
18										
19										
20										
21										
22										
23										
24										
25										
26										
27										
28										
29										
30

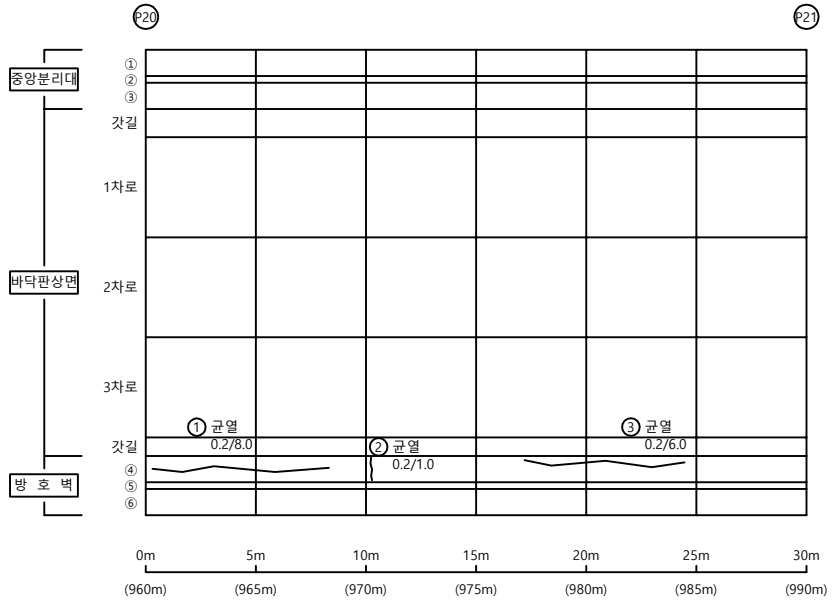
회야대교(울산) - 바닥판상면 - S21

번호	신/구	부재명	손상현황	손상규모						비고
				폭(㎜)	길이(m)	너비(m)	개소	단위	물량	
1	신	방호벽	균열	0.2	8.0		1	m	8.00	
2	신	방호벽	균열	0.2	1.0		1	m	1.00	
3	신	방호벽	균열	0.2	6.0		1	m	6.00	
4										
5										
6										
7										
8										
9										
10										
11										
12										
13										
14										
15										
16										
17										
18										
19										
20										
21										
22										
23										
24										
25										
26										
27										
28										
29										
30

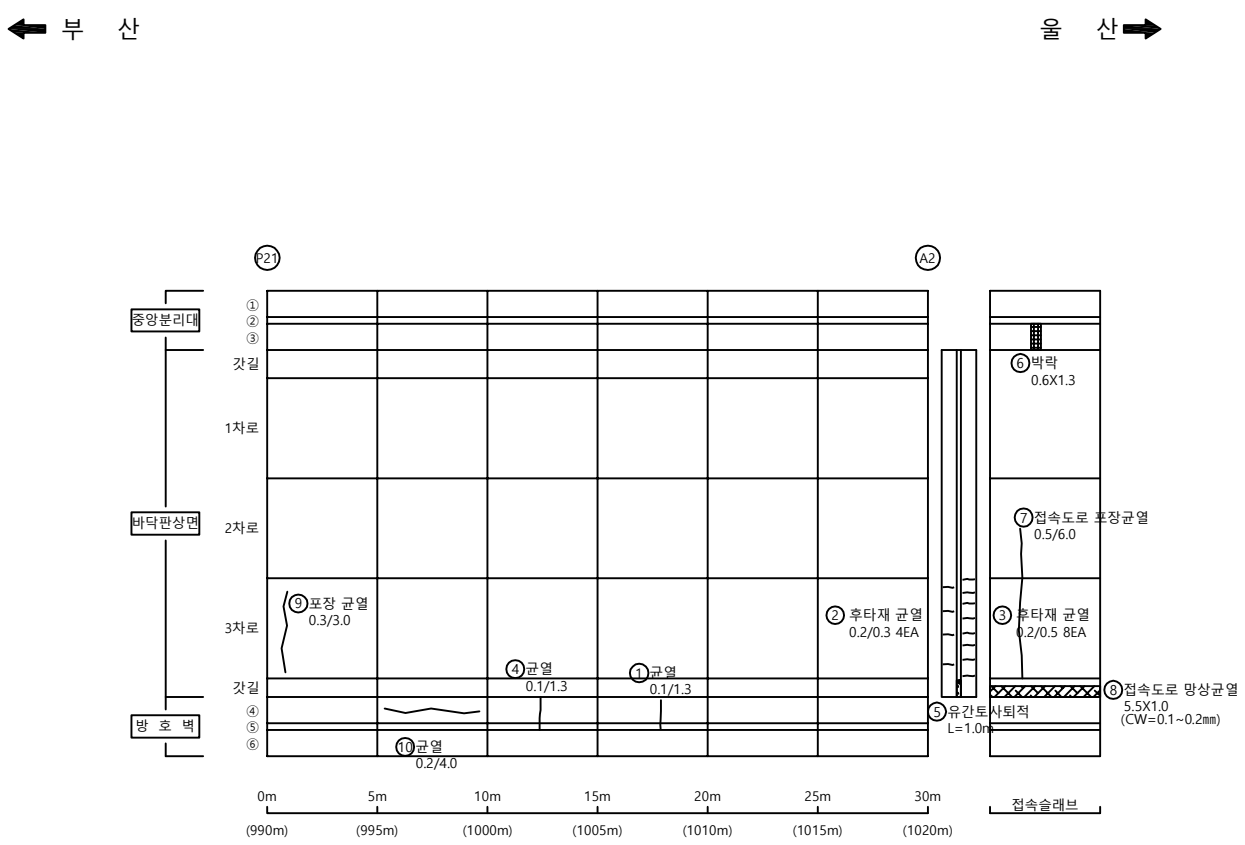
회야대교(울산) - 바닥판상면 - S22

번호	신/구	부재명	손 상 현 황	손 상 규 모						비고
				폭(㎜)	길이(m)	너비(m)	개소	단위	물량	
1	구	방호벽	균열	0.1	1.3		1	m	1.30	
2	구	신축이음	후타재 균열	0.2	0.3		4	m	1.20	
3	구	신축이음	후타재 균열	0.2	0.5		8	m	4.00	
4	구	방호벽	균열	0.1	1.3		1	m	1.30	
5	구	신축이음	유간토사퇴적		1.0		1	m	1.00	
6	구	중분대	박락		0.6	1.3	1	㎡	0.78	
7	구	교면포장	접속도로 포장 균열	0.5	6.0		1	m	6.00	
8	구	교면포장	접속도로 망상균열	0.1~0.2	1.0	5.5	1	㎡	5.50	
9	신	교면포장	포장 균열	0.3	3.0		1	m	3.00	
10	신	방호벽	균열	0.2	4.0		1	m	4.00	
11										
12										
13										
14										
15										
16										
17										
18										
19										
20										
21										
22										
23										
24										
25										
26										
27										
28										
29										
30

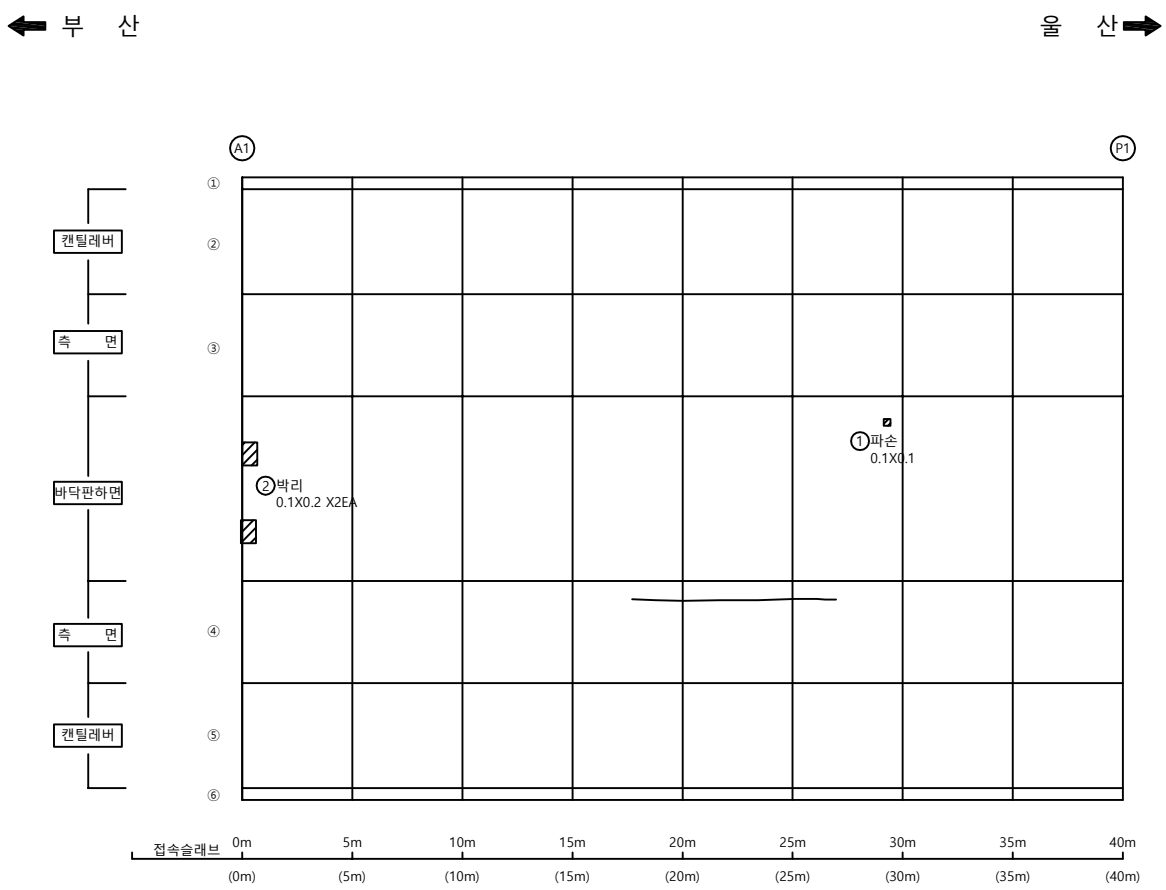
회야대교(울산) - 바닥판하면 - S1

번호	신/구	부재명	손상현황	손상규모						비고
				폭(㎜)	길이(m)	너비(m)	개소	단위	물량	
1	구	바닥판	파손		0.1	0.1	1	㎡	0.01	
2	신	바닥판	박리		0.1	0.2	2	㎡	0.04	
3										
4										
5										
6										
7										
8										
9										
10										
11										
12										
13										
14										
15										
16										
17										
18										
19										
20										
21										
22										
23										
24										
25										
26										
27										
28										
29										
30

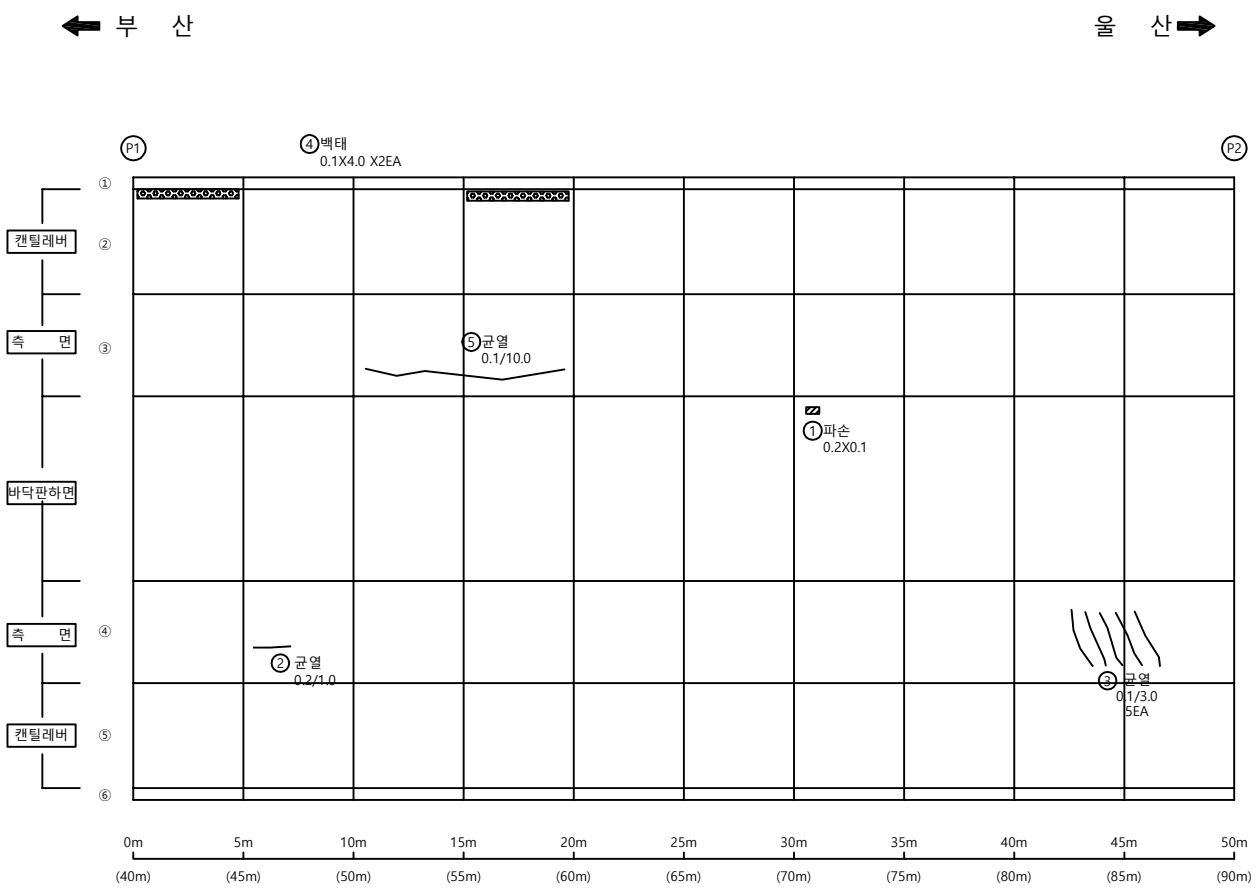
회야대교(울산) - 바닥판하면 - S2

번호	신/구	부재명	손 상 현 황	손 상 규 모						비고
				폭(㎜)	길이(m)	너비(m)	개소	단위	물량	
1	구	바닥판	파손		0.1	0.2	1	㎡	0.02	
2	구	바닥판	균열	0.2	1.0		1	m	1.00	
3	구	바닥판	균열	0.1	3.0		5	m	15.00	
4	신	바닥판	백태		0.1	4.0	2	㎡	0.80	
5	신	바닥판	균열	0.1	10.0		1	m	10.00	
6										
7										
8										
9										
10										
11										
12										
13										
14										
15										
16										
17										
18										
19										
20										
21										
22										
23										
24										
25										
26										
27										
28										
29										
30

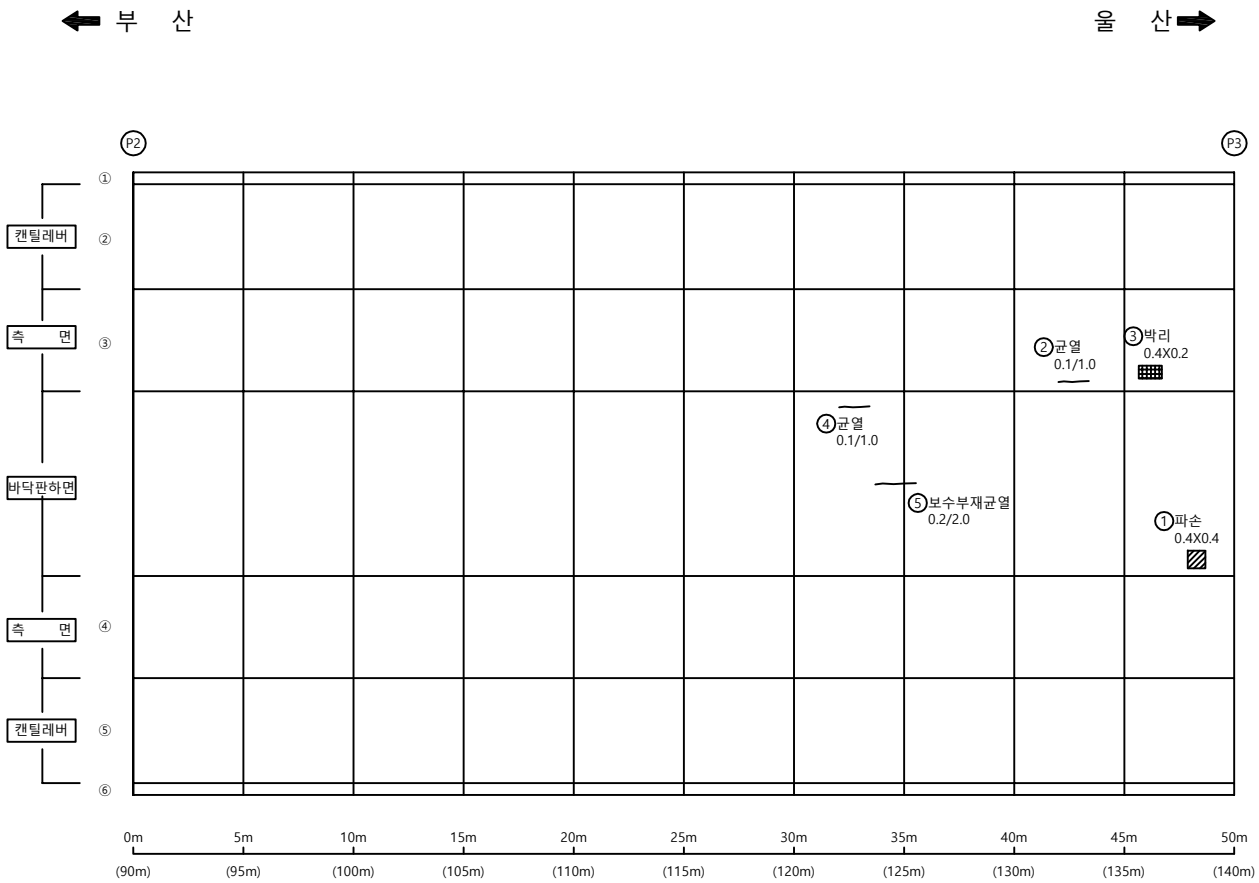
회야대교(울산) - 바닥판하면 - S3

번호	신/구	부재명	손상현황	손상규모						비고
				폭(㎜)	길이(m)	너비(m)	개소	단위	물량	
1	구	바닥판	파손		0.4	0.4	1	㎡	0.16	
2	구	바닥판	균열	0.1	1.0		1	m	1.00	
3	구	바닥판	박리		0.4	0.2	1	㎡	0.08	
4	구	바닥판	균열	0.1	1.0		1	m	1.00	
5	구	바닥판	보수부 재균열	0.2	2.0		1	m	2.00	
6										
7										
8										
9										
10										
11										
12										
13										
14										
15										
16										
17										
18										
19										
20										
21										
22										
23										
24										
25										
26										
27										
28										
29										
30

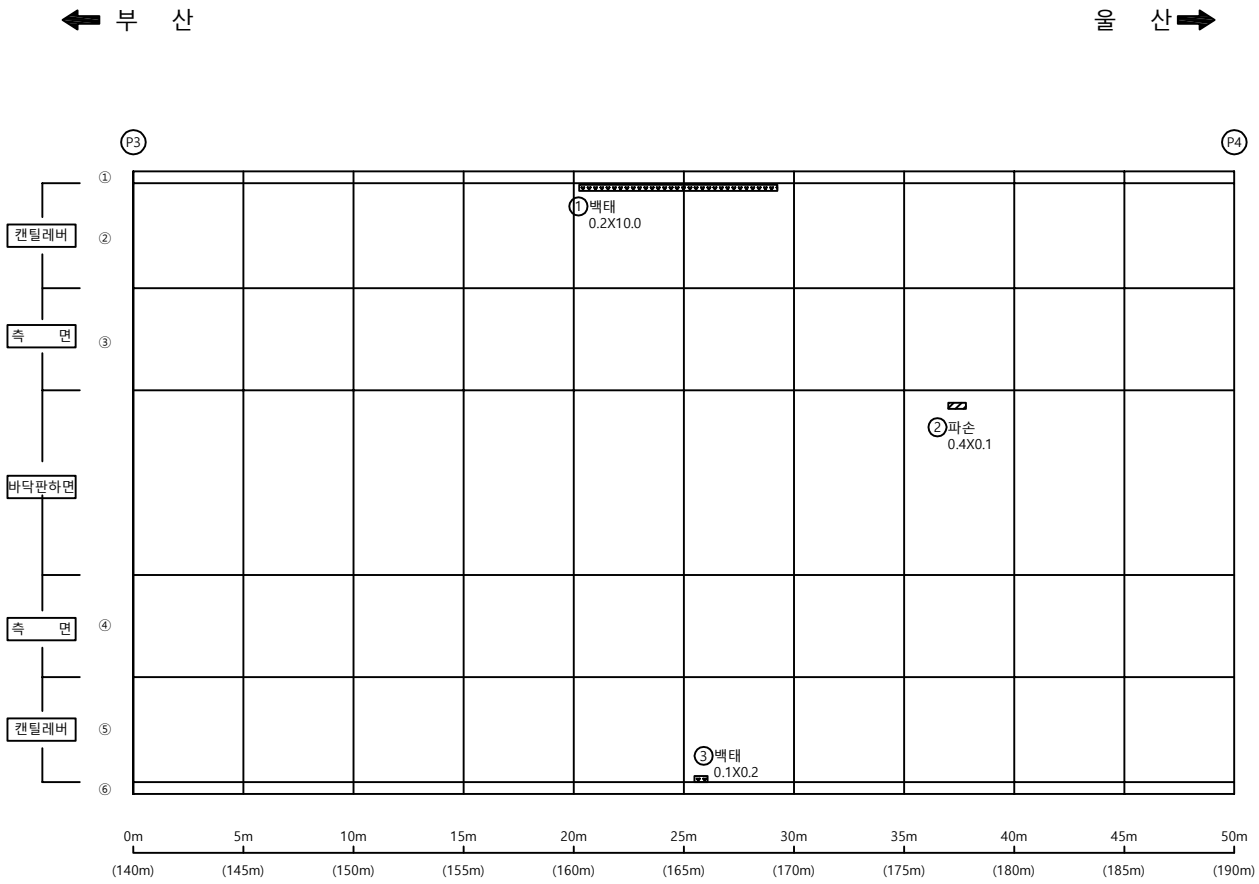
회야대교(울산) - 바닥판하면 - S4

번호	신/구	부재명	손 상 현 황	손 상 규 모						비고
				폭(㎜)	길이(m)	너비(m)	개소	단위	물량	
1	구	바닥판	백태		0.2	10.0	1	㎡	2.00	손상증가
2	구	바닥판	파손		0.4	0.1	1	㎡	0.04	
3	구	바닥판	백태		0.1	0.2	1	㎡	0.02	
4										
5										
6										
7										
8										
9										
10										
11										
12										
13										
14										
15										
16										
17										
18										
19										
20										
21										
22										
23										
24										
25										
26										
27										
28										
29										
30

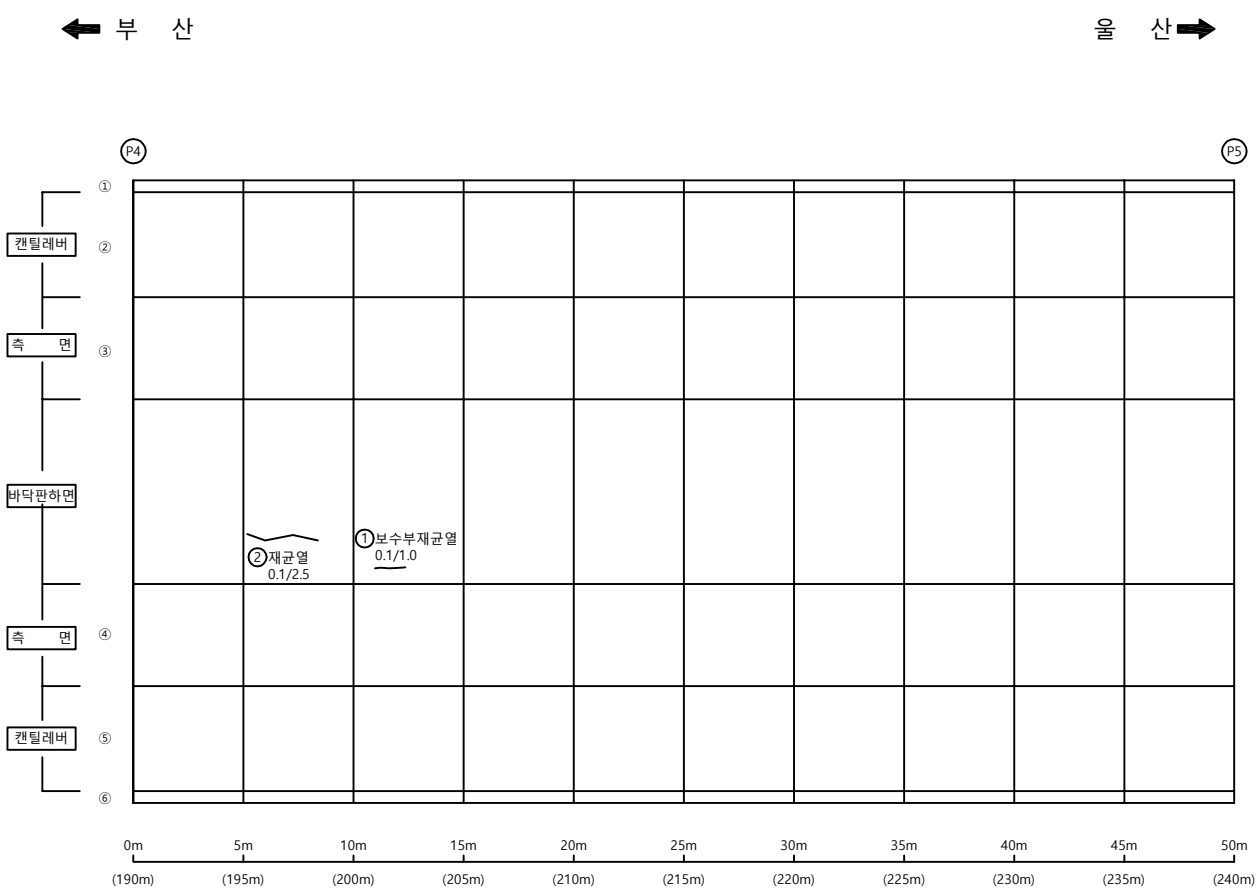
회야대교(울산) - 바닥판하면 - S5

번호	신/구	부재명	손 상 현 황	손 상 규 모						비고
				폭(㎜)	길이(m)	너비(m)	개소	단위	물량	
1	구	바닥판	보수부 재균열	0.1	1.0		1	m	1.00	
2	신	바닥판	재균열	0.1	2.5		1	m	2.50	
3										
4										
5										
6										
7										
8										
9										
10										
11										
12										
13										
14										
15										
16										
17										
18										
19										
20										
21										
22										
23										
24										
25										
26										
27										
28										
29										
30

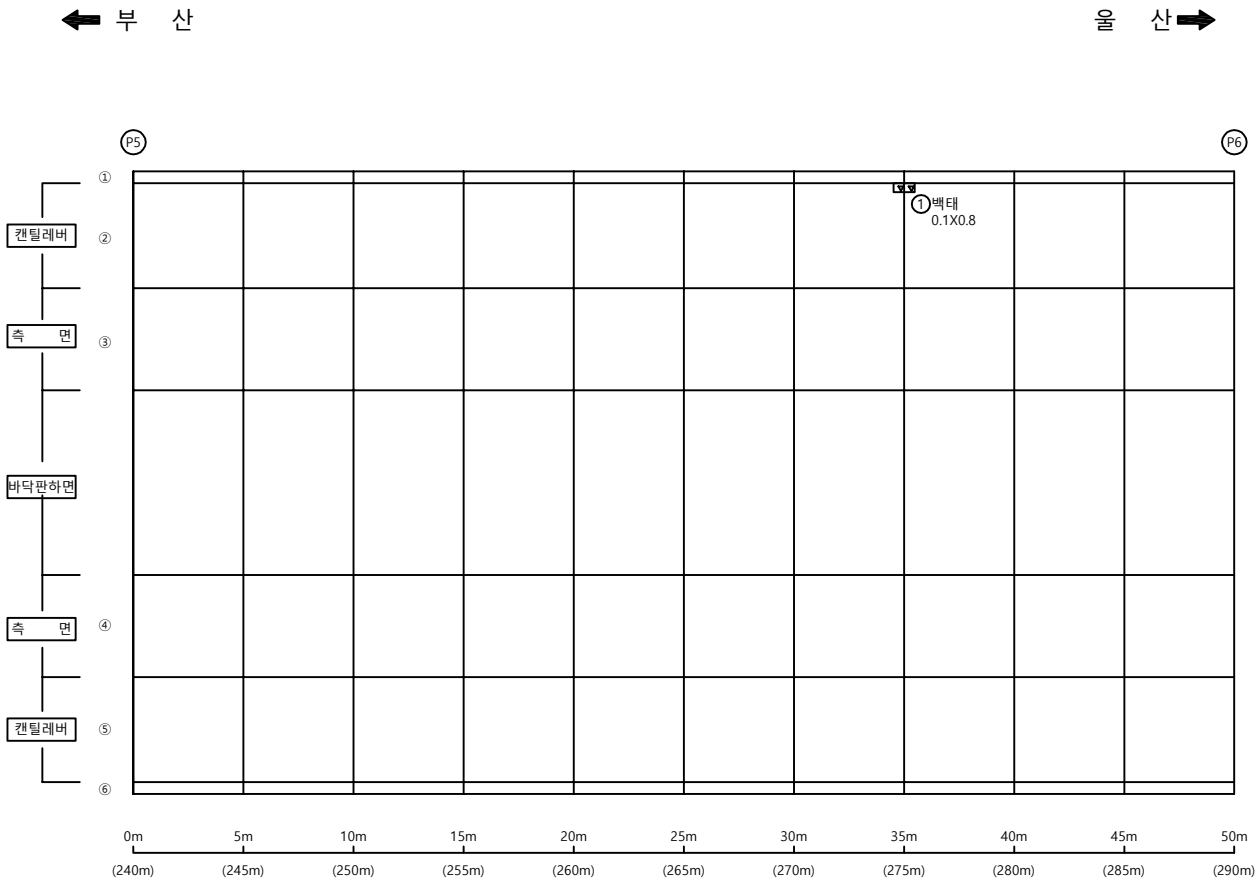
회야대교(울산) - 바닥판하면 - S6

번호	신/구	부재명	손상현황	손상규모						비고
				폭(㎜)	길이(m)	너비(m)	개소	단위	물량	
1	구	바닥판	백태		0.1	0.8	1	㎡	0.08	
2										
3										
4										
5										
6										
7										
8										
9										
10										
11										
12										
13										
14										
15										
16										
17										
18										
19										
20										
21										
22										
23										
24										
25										
26										
27										
28										
29										
30

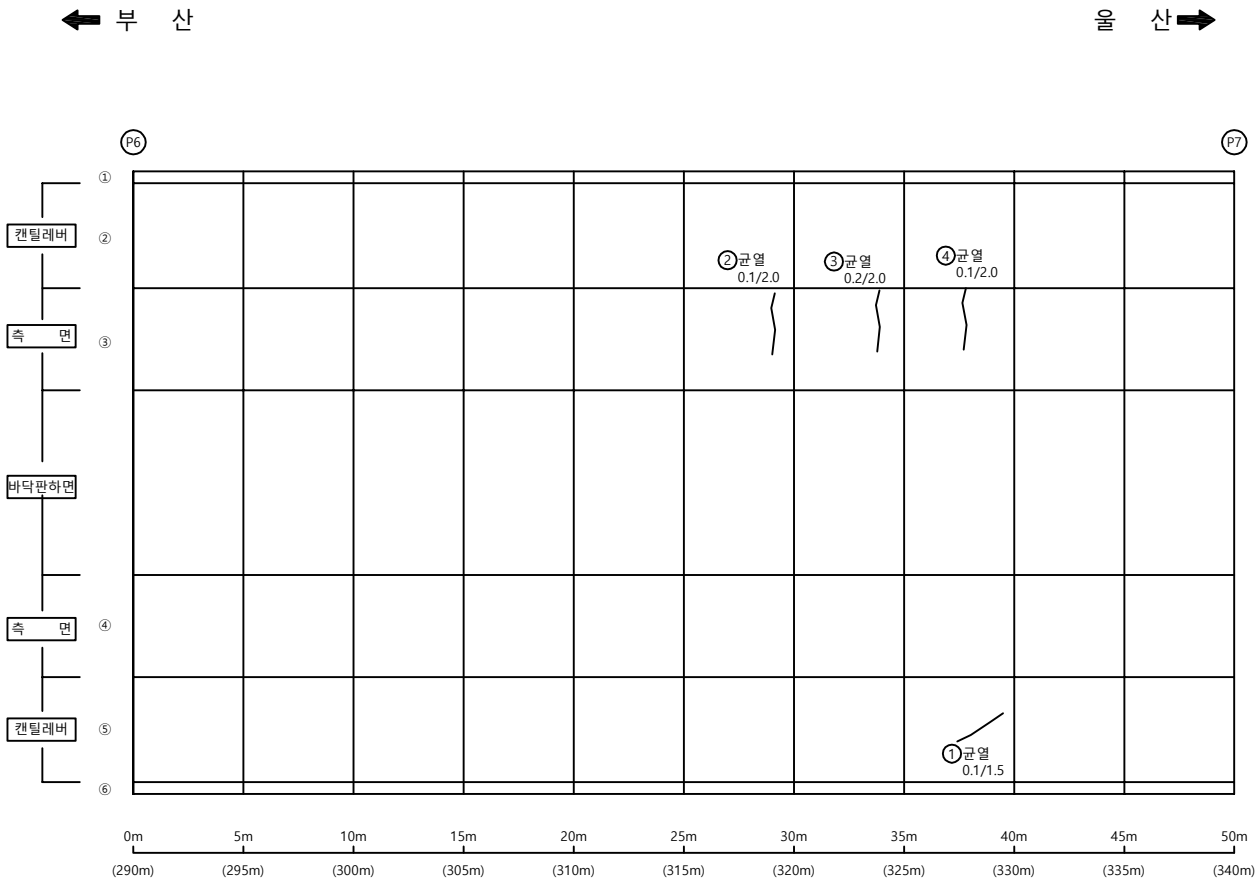
회야대교(울산) - 바닥판하면 - S7

번호	신/구	부재명	손상현황	손상규모						비고
				폭(㎜)	길이(m)	너비(m)	개소	단위	물량	
1	신	바닥판	균열	0.1	1.5		1	m	1.50	
2	신	바닥판	균열	0.1	2.0		1	m	2.00	
3	신	바닥판	균열	0.2	2.0		1	m	2.00	
4	신	바닥판	균열	0.2	2.0		1	m	2.00	
5										
6										
7										
8										
9										
10										
11										
12										
13										
14										
15										
16										
17										
18										
19										
20										
21										
22										
23										
24										
25										
26										
27										
28										
29										
30

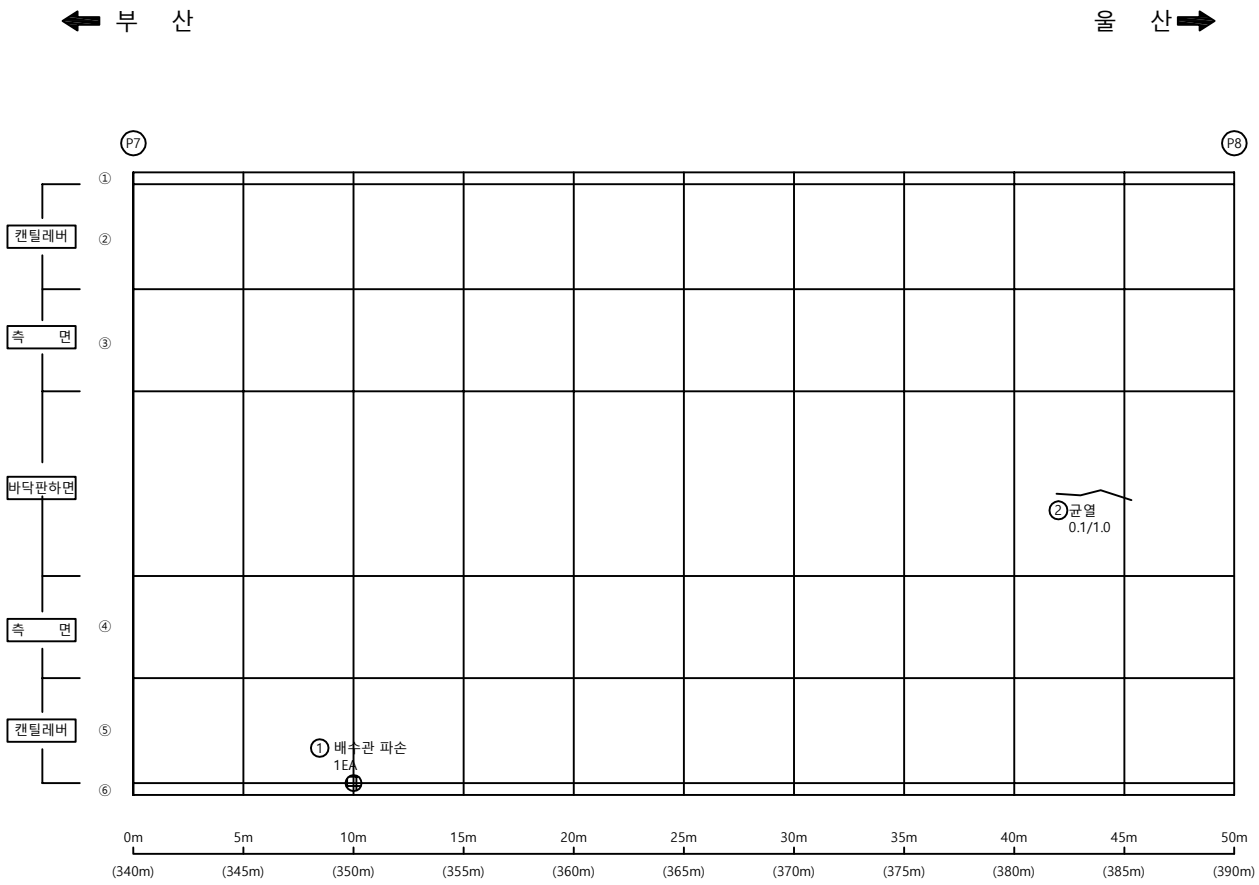
회야대교(울산) - 바닥판하면 - S8

번호	신/구	부재명	손 상 현 황	손 상 규 모						비고
				폭(㎜)	길이(m)	너비(m)	개소	단위	물량	
1	구	배수시설	배수관 파손				1	EA	1.00	
2	신	바닥판	균열	0.1	1.0		1	m	1.00	
3										
4										
5										
6										
7										
8										
9										
10										
11										
12										
13										
14										
15										
16										
17										
18										
19										
20										
21										
22										
23										
24										
25										
26										
27										
28										
29										
30

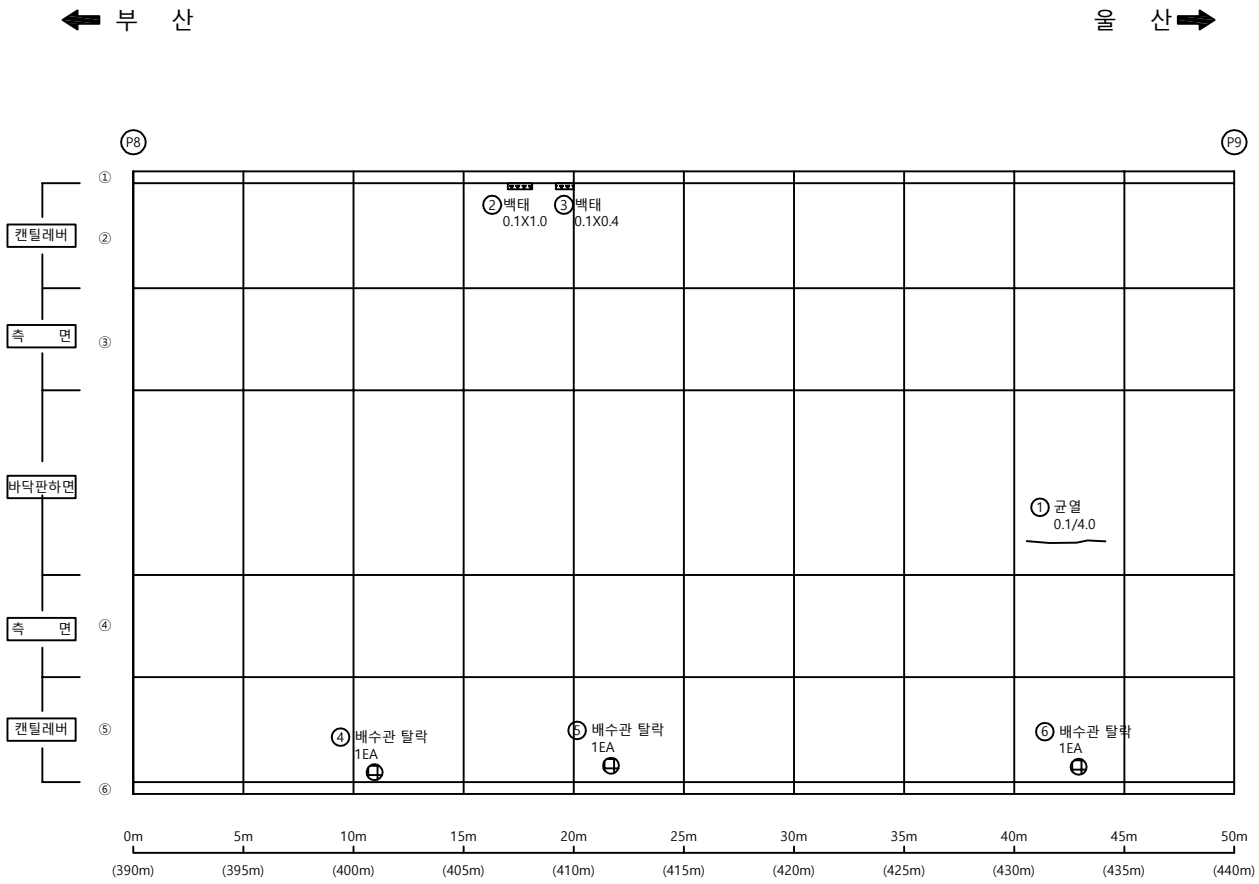
회야대교(울산) - 바닥판하면 - S9

번호	신/구	부재명	손 상 현 황	손 상 규 모						비고
				폭(㎜)	길이(m)	너비(m)	개소	단위	물량	
1	구	바닥판	균열	0.1	4.0		1	m	4.00	
2	구	바닥판	백태		1.0	0.1	1	㎡	0.10	
3	구	바닥판	백태		0.1	0.4	1	㎡	0.04	
4	신	배수시설	배수관 탈락				1	EA	1.00	
5	신	배수시설	배수관 탈락				1	EA	1.00	
6	신	배수시설	배수관 탈락				1	EA	1.00	
7										
8										
9										
10										
11										
12										
13										
14										
15										
16										
17										
18										
19										
20										
21										
22										
23										
24										
25										
26										
27										
28										
29										
30

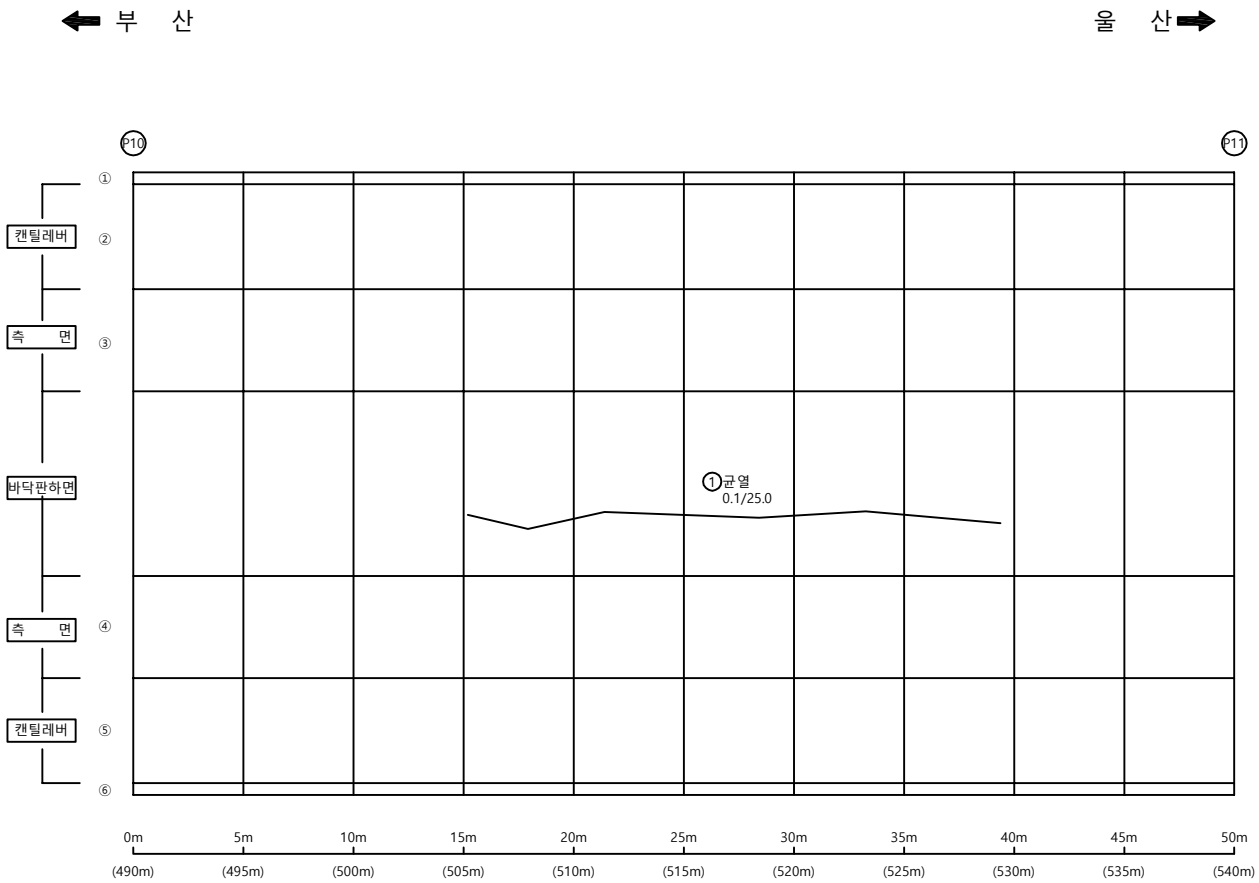
회야대교(울산) - 바닥판하면 - S11

번호	신/구	부재명	손상현황	손상규모						비고
				폭(㎜)	길이(m)	너비(m)	개소	단위	물량	
1	신	바닥판	균열	0.1	25.0		1	m	25.00	
2										
3										
4										
5										
6										
7										
8										
9										
10										
11										
12										
13										
14										
15										
16										
17										
18										
19										
20										
21										
22										
23										
24										
25										
26										
27										
28										
29										
30

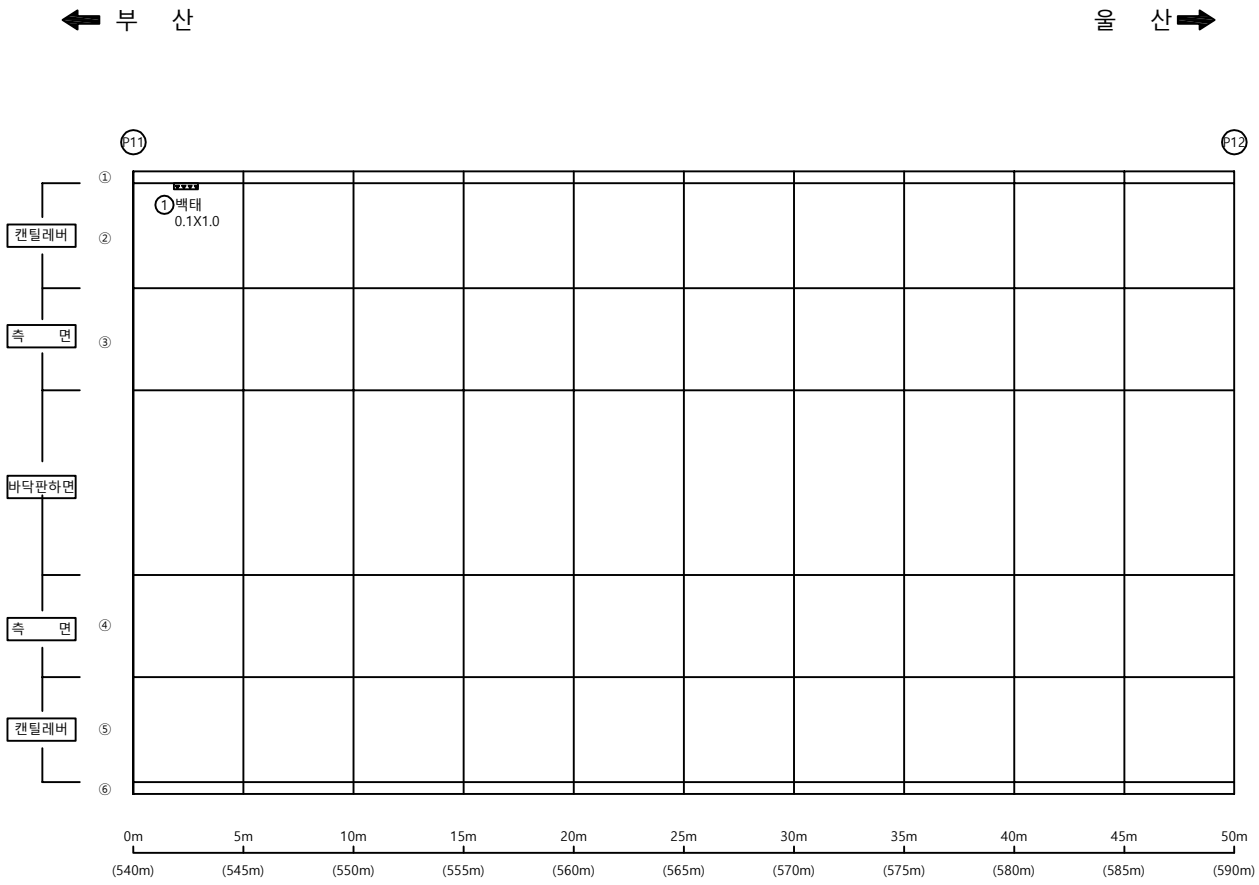
회야대교(울산) - 바닥판하면 - S12

번호	신/구	부재명	손상현황	손상규모						비고
				폭(㎜)	길이(m)	너비(m)	개소	단위	물량	
1	구	바닥판	백태		0.1	1.0	1	㎡	0.10	
2										
3										
4										
5										
6										
7										
8										
9										
10										
11										
12										
13										
14										
15										
16										
17										
18										
19										
20										
21										
22										
23										
24										
25										
26										
27										
28										
29										
30

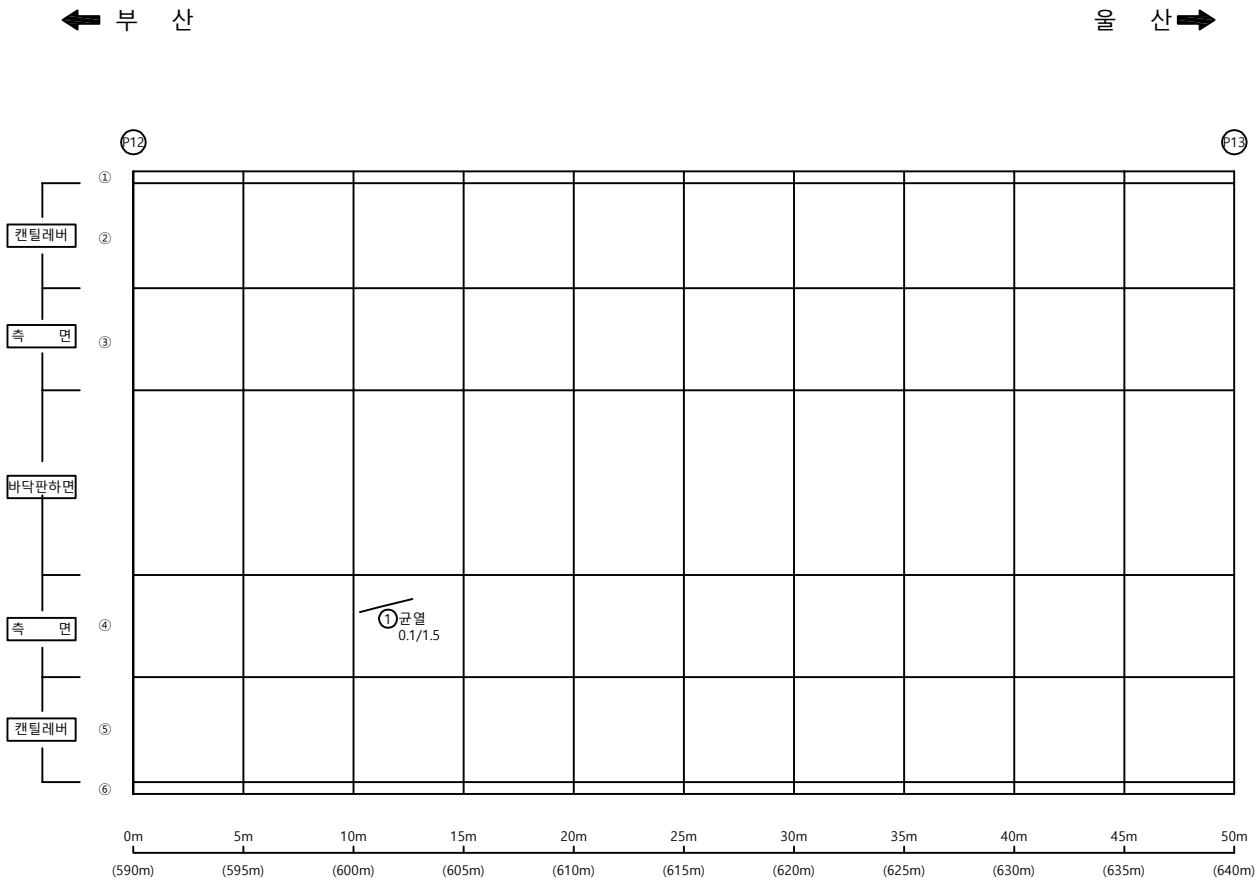
회야대교(울산) - 바닥판하면 - S13

번호	신/구	부재명	손상현황	손상규모						비고
				폭(㎜)	길이(m)	너비(m)	개소	단위	물량	
1	신	바닥판	균열	0.1	1.5		1	m	1.50	
2										
3										
4										
5										
6										
7										
8										
9										
10										
11										
12										
13										
14										
15										
16										
17										
18										
19										
20										
21										
22										
23										
24										
25										
26										
27										
28										
29										
30

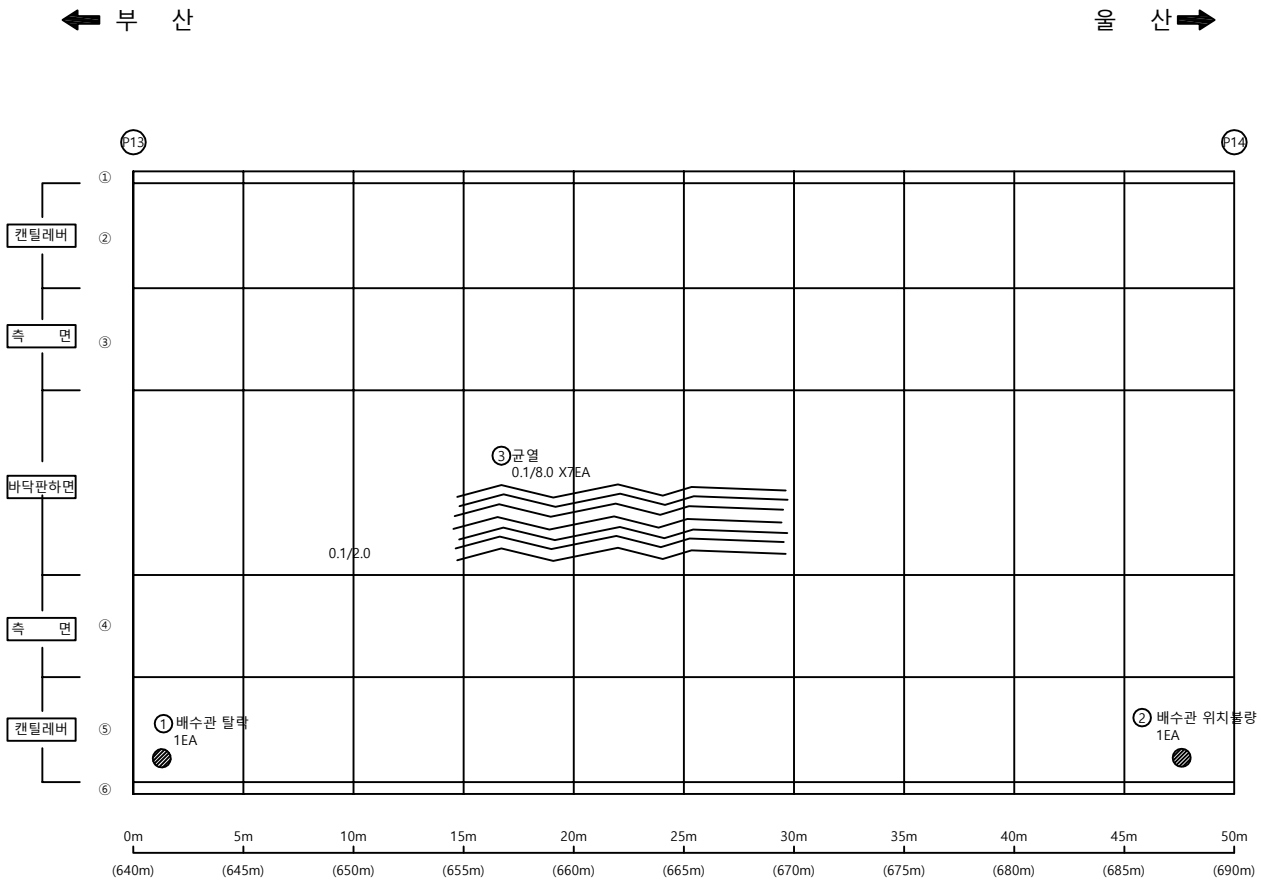
회야대교(울산) - 바닥판하면 - S14

번호	신/구	부재명	손상현황	손상규모						비고
				폭(㎜)	길이(m)	너비(m)	개소	단위	물량	
1	구	배수시설	배수관 탈락				1	EA	1.00	
2	구	배수시설	배수관 위치불량				1	EA	1.00	
3	신	바닥판	균열	0.1	8.0		7	m	56.00	
4										
5										
6										
7										
8										
9										
10										
11										
12										
13										
14										
15										
16										
17										
18										
19										
20										
21										
22										
23										
24										
25										
26										
27										
28										
29										
30

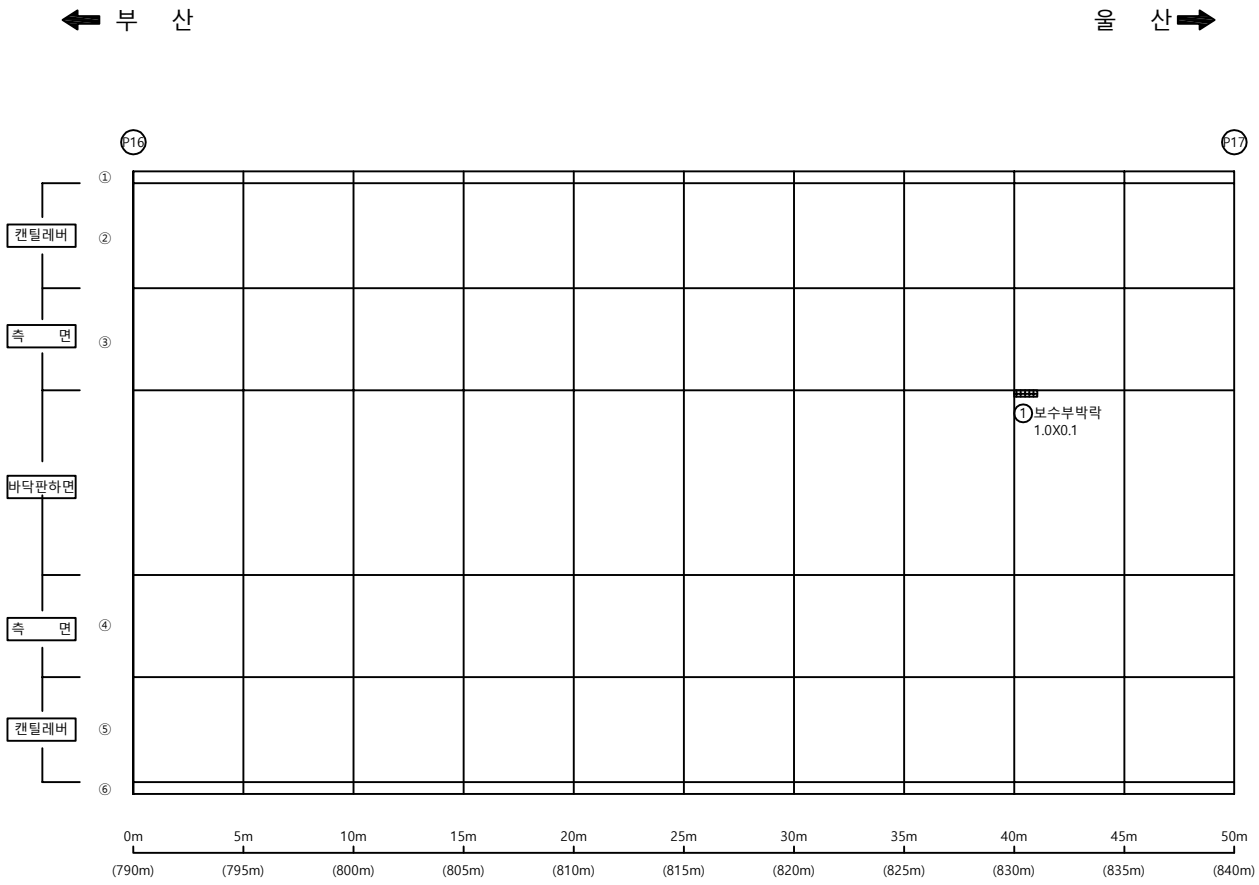
회야대교(울산) - 바닥판하면 - S17

번호	신/구	부재명	손 상 현 황	손 상 규 모						비고
				폭(㎜)	길이(m)	너비(m)	개소	단위	물량	
1	구	바닥판	보수부 박락		1.0	0.1	1	㎡	0.10	
2										
3										
4										
5										
6										
7										
8										
9										
10										
11										
12										
13										
14										
15										
16										
17										
18										
19										
20										
21										
22										
23										
24										
25										
26										
27										
28										
29										
30

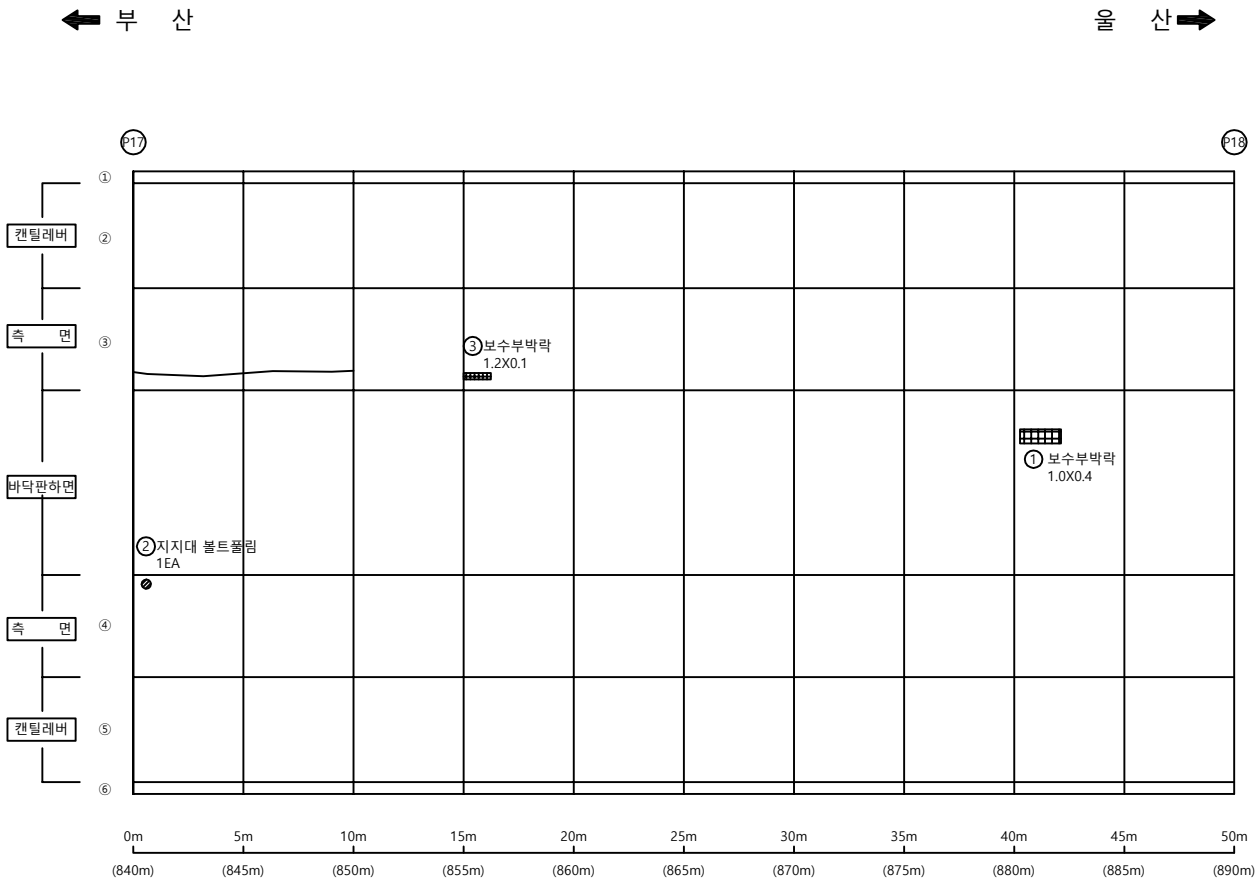
회야대교(울산) - 바닥판하면 - S18

번호	신/구	부재명	손 상 현 황	손 상 규 모						비고
				폭(㎜)	길이(m)	너비(m)	개소	단위	물량	
1	구	바닥판	보수부 박락		1.0	0.4	1	㎡	0.40	
2	구	배수시설	지지대 볼트풀림				1	EA	1.00	
3	구	바닥판	보수부 박락		1.2	0.1	1	㎡	0.12	
4										
5										
6										
7										
8										
9										
10										
11										
12										
13										
14										
15										
16										
17										
18										
19										
20										
21										
22										
23										
24										
25										
26										
27										
28										
29										
30
