회야대교(울산) - 바닥판상면 - S1

용 역 명	2025년 부산울산선 구조물 정밀안전점검 용역[터널, 교량]			
범례	CW0.2 균 열	재료분리	오염, 변색	부 식
	균열부백태	파손,박리	세 굴	퇴 적
	망상균열	누수,습윤	백 태	기 타
	철근노출	소성변형	들 뜸	No. 001

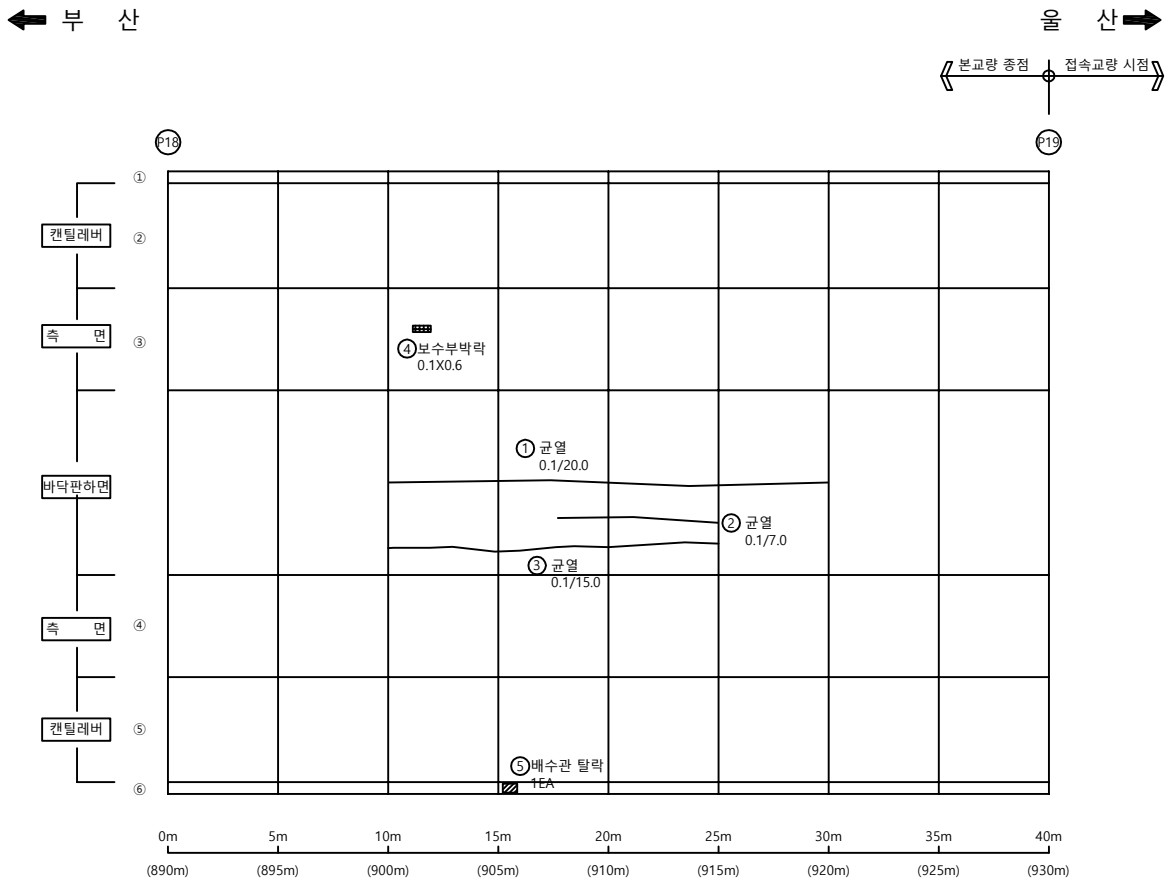
회야대교(울산) - 바닥판하면 - S19

번호	신/구	부재명	손 상 현 황	손 상 규 모						비고
				폭(㎜)	길이(m)	너비(m)	개소	단위	물량	
1	구	바닥판	균열	0.1	20.0		1	m	20.00	
2	구	바닥판	균열	0.1	7.0		1	m	7.00	
3	구	바닥판	균열	0.1	15.0		1	m	15.00	
4	구	바닥판	보수부 박락		0.1	0.6	1	㎡	0.06	
5	신	배수시설	배수관 탈락				1	EA	1.00	
6										
7										
8										
9										
10										
11										
12										
13										
14										
15										
16										
17										
18										
19										
20										
21										
22										
23										
24										
25										
26										
27										
28										
29										
30

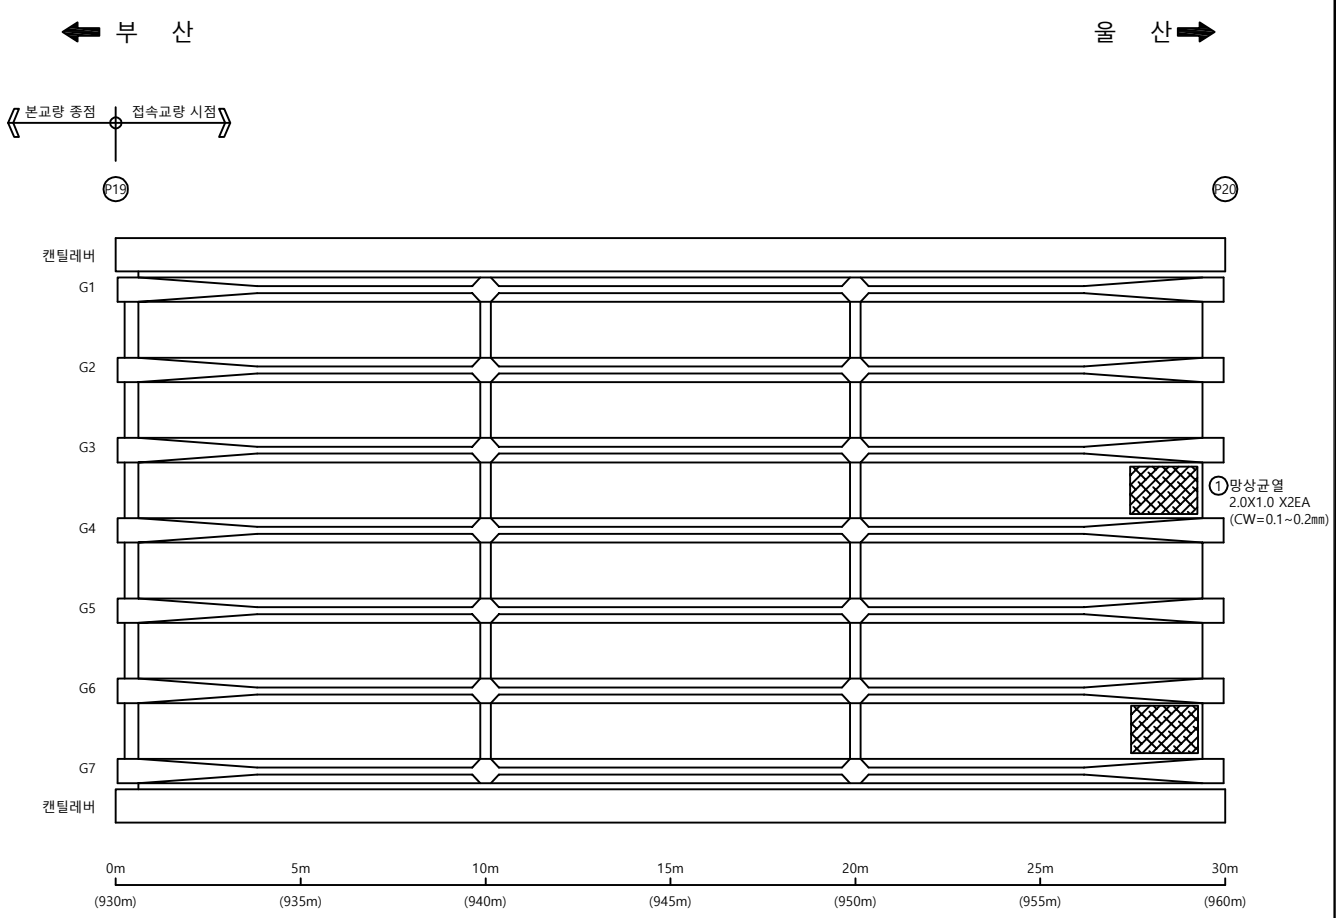
회야대교(울산) - 바닥판하면 - S20

번호	신/구	부재명	손상현황	손상규모						비고
				폭(㎜)	길이(m)	너비(m)	개소	단위	물량	
1	신	바닥판	망상균열	0.1~0.2	2.0	1.0	2	㎡	4.00	
2										
3										
4										
5										
6										
7										
8										
9										
10										
11										
12										
13										
14										
15										
16										
17										
18										
19										
20										
21										
22										
23										
24										
25										
26										
27										
28										
29										
30

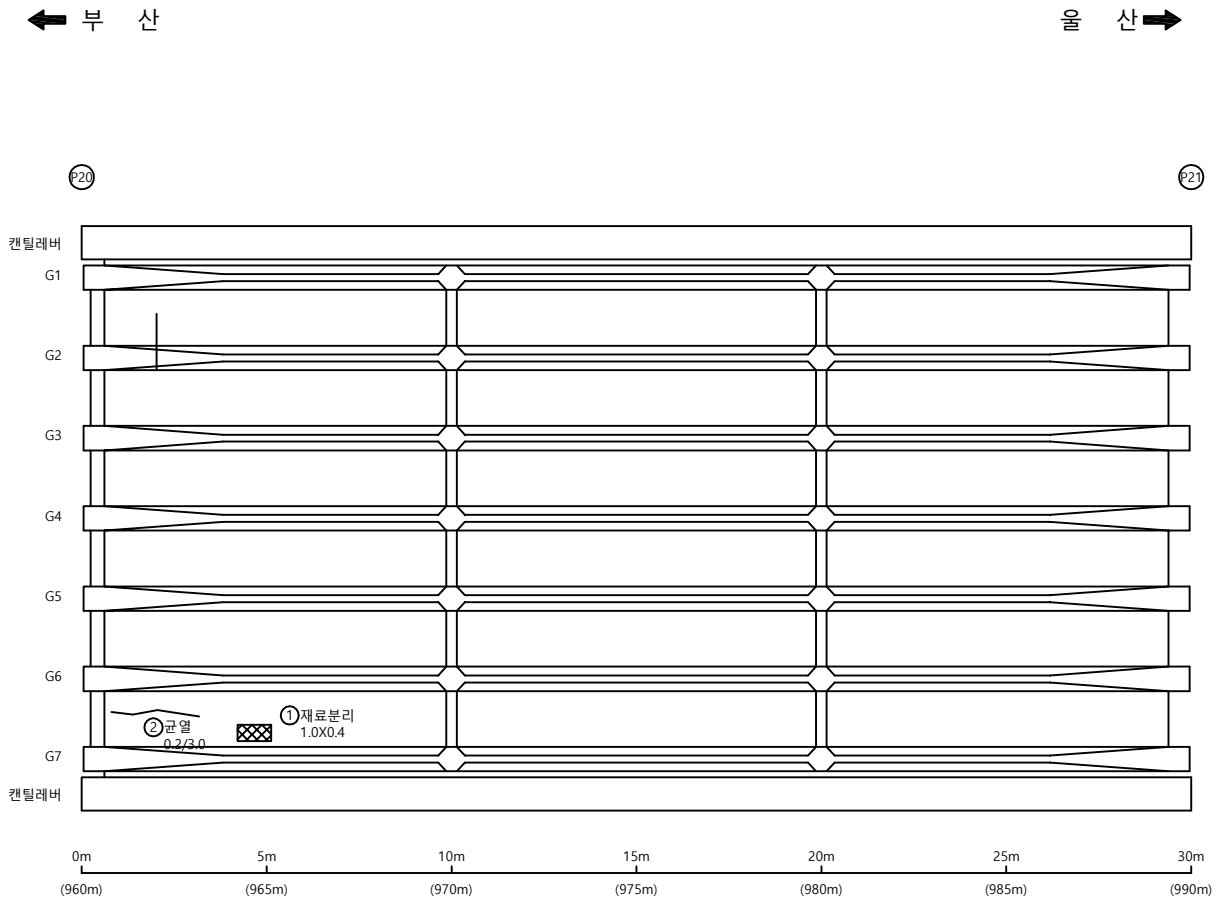
회야대교(울산) - 바닥판하면 - S21

번호	신/구	부재명	손 상 현 황	손 상 규 모						비고
				폭(㎜)	길이(m)	너비(m)	개소	단위	물량	
1	구	바닥판	재료분리		1.0	0.4	1	㎡	0.40	
2	신	바닥판	균열	0.2	3.0		1	m	3.00	
3										
4										
5										
6										
7										
8										
9										
10										
11										
12										
13										
14										
15										
16										
17										
18										
19										
20										
21										
22										
23										
24										
25										
26										
27										
28										
29										
30

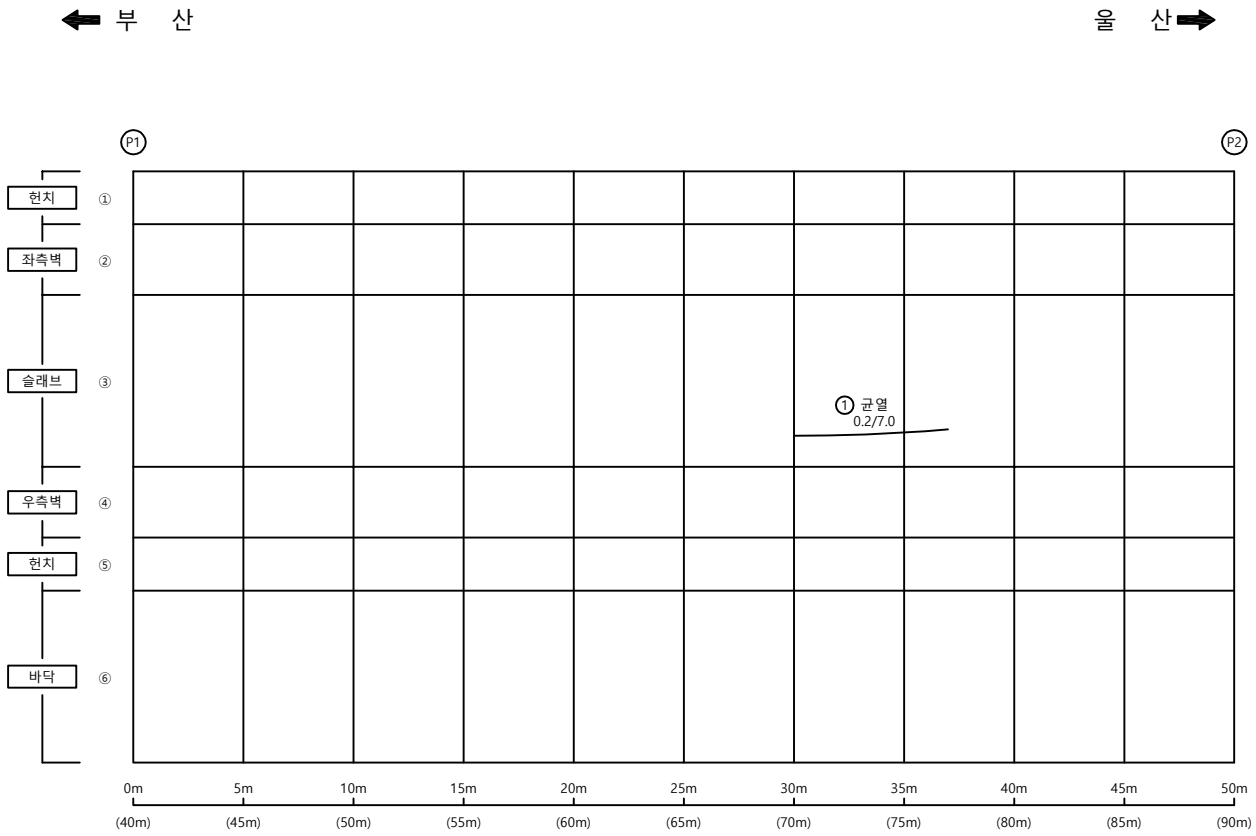
회야대교(울산) - BOX내부 - S2

번호	신/구	부재명	손 상 현 황	손 상 규 모						비고
				폭(㎜)	길이(m)	너비(m)	개소	단위	물량	
1	구	BOX내부	균열	0.2	7.0		1	m	7.00	
2										
3										
4										
5										
6										
7										
8										
9										
10										
11										
12										
13										
14										
15										
16										
17										
18										
19										
20										
21										
22										
23										
24										
25										
26										
27										
28										
29										
30

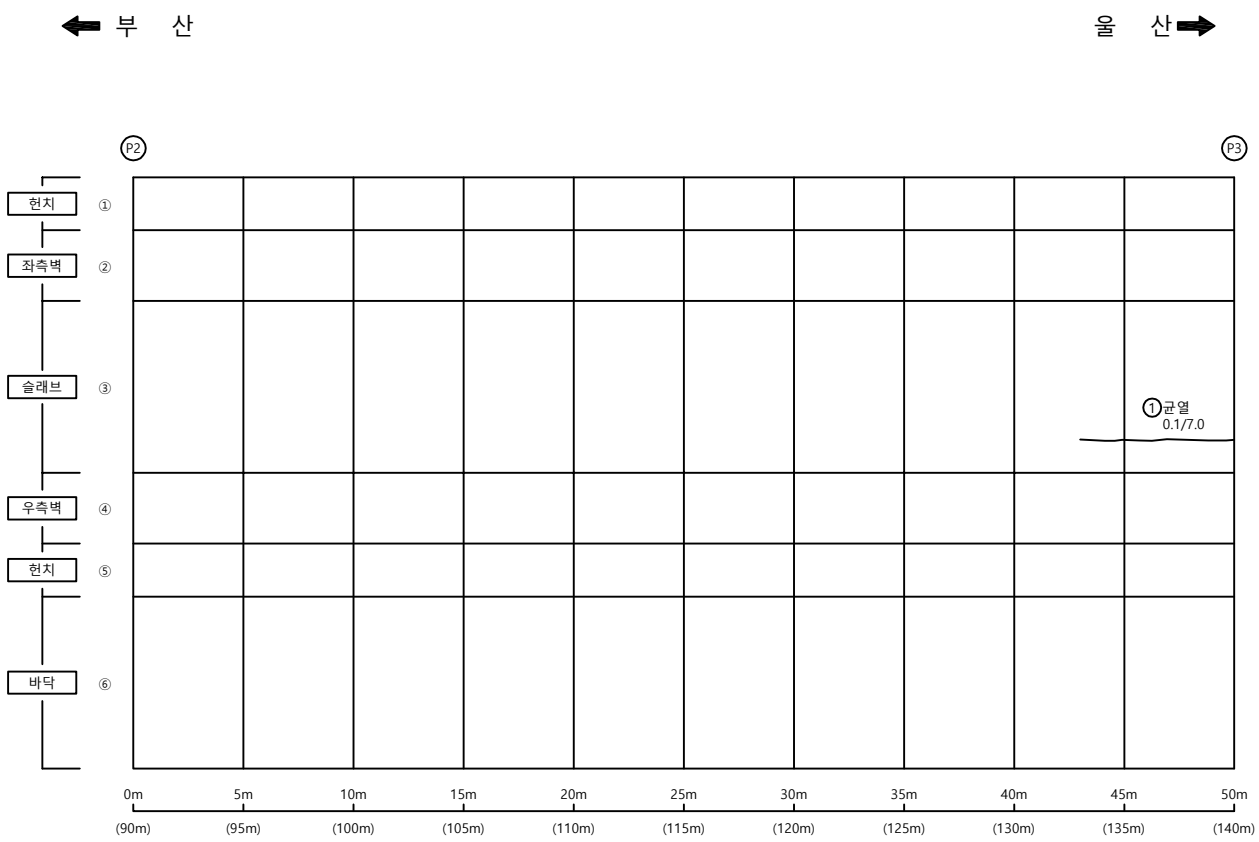
회야대교(울산) - BOX내부 - S3

번호	신/구	부재명	손 상 현 황	손 상 규 모						비고
				폭(㎜)	길이(m)	너비(m)	개소	단위	물량	
1	구	BOX내부	균열	0.1	7.0		1	m	7.00	
2										
3										
4										
5										
6										
7										
8										
9										
10										
11										
12										
13										
14										
15										
16										
17										
18										
19										
20										
21										
22										
23										
24										
25										
26										
27										
28										
29										
30

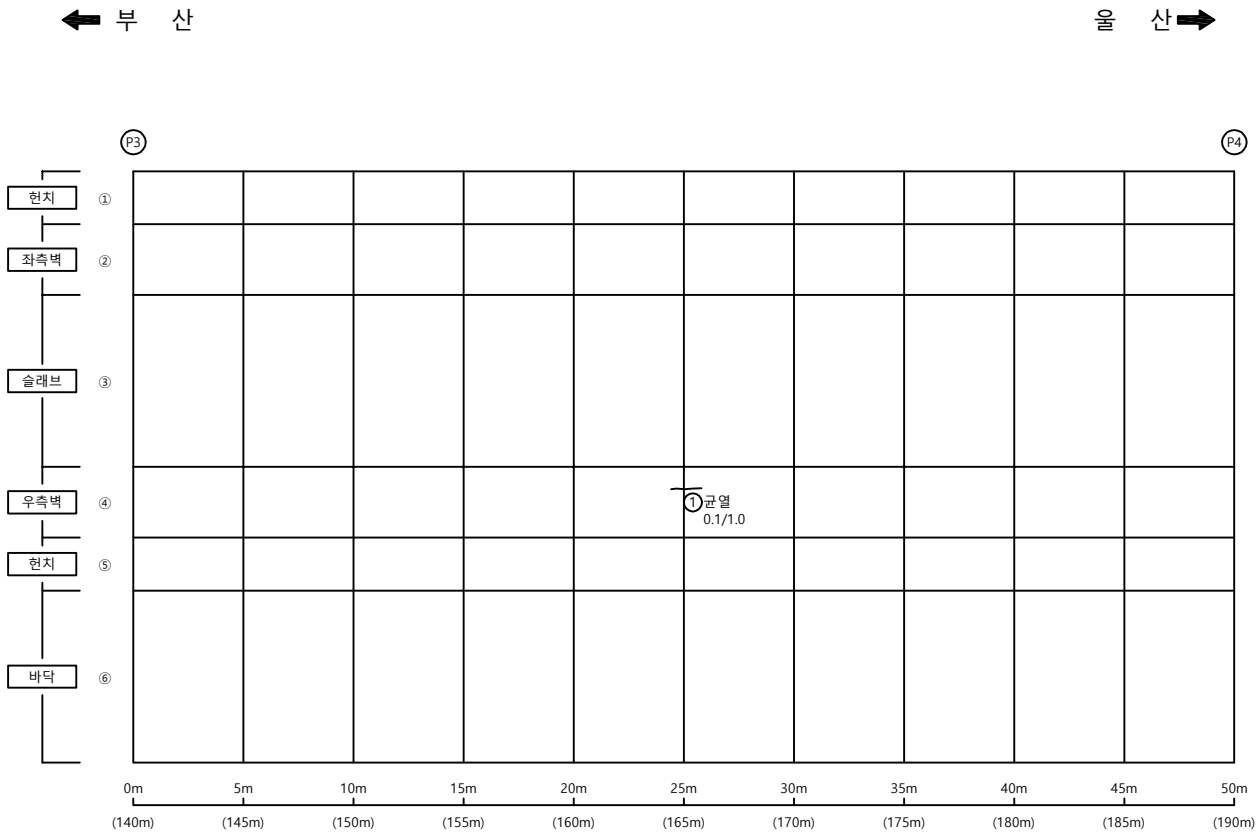
회야대교(울산) - BOX내부 - S4

번호	신/구	부재명	손상현황	손상규모						비고
				폭(㎜)	길이(m)	너비(m)	개소	단위	물량	
1	구	BOX내부	균열	0.1	1.0		1	m	1.00	
2										
3										
4										
5										
6										
7										
8										
9										
10										
11										
12										
13										
14										
15										
16										
17										
18										
19										
20										
21										
22										
23										
24										
25										
26										
27										
28										
29										
30

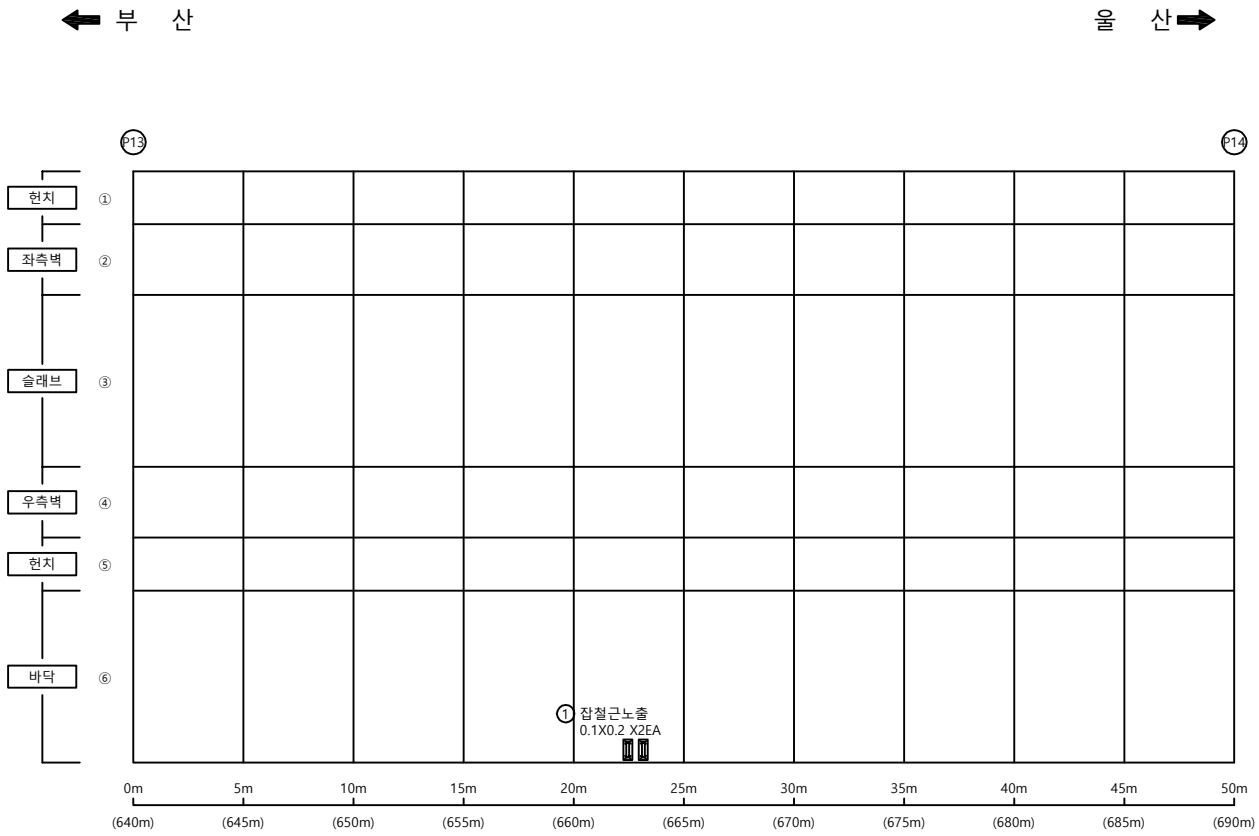
회야대교(울산) - BOX내부 - S14

번호	신/구	부재명	손상현황	손상규모						비고
				폭(㎜)	길이(m)	너비(m)	개소	단위	물량	
1	신	BOX내부	철근노출		0.1	0.2	2	㎡	0.04	
2										
3										
4										
5										
6										
7										
8										
9										
10										
11										
12										
13										
14										
15										
16										
17										
18										
19										
20										
21										
22										
23										
24										
25										
26										
27										
28										
29										
30

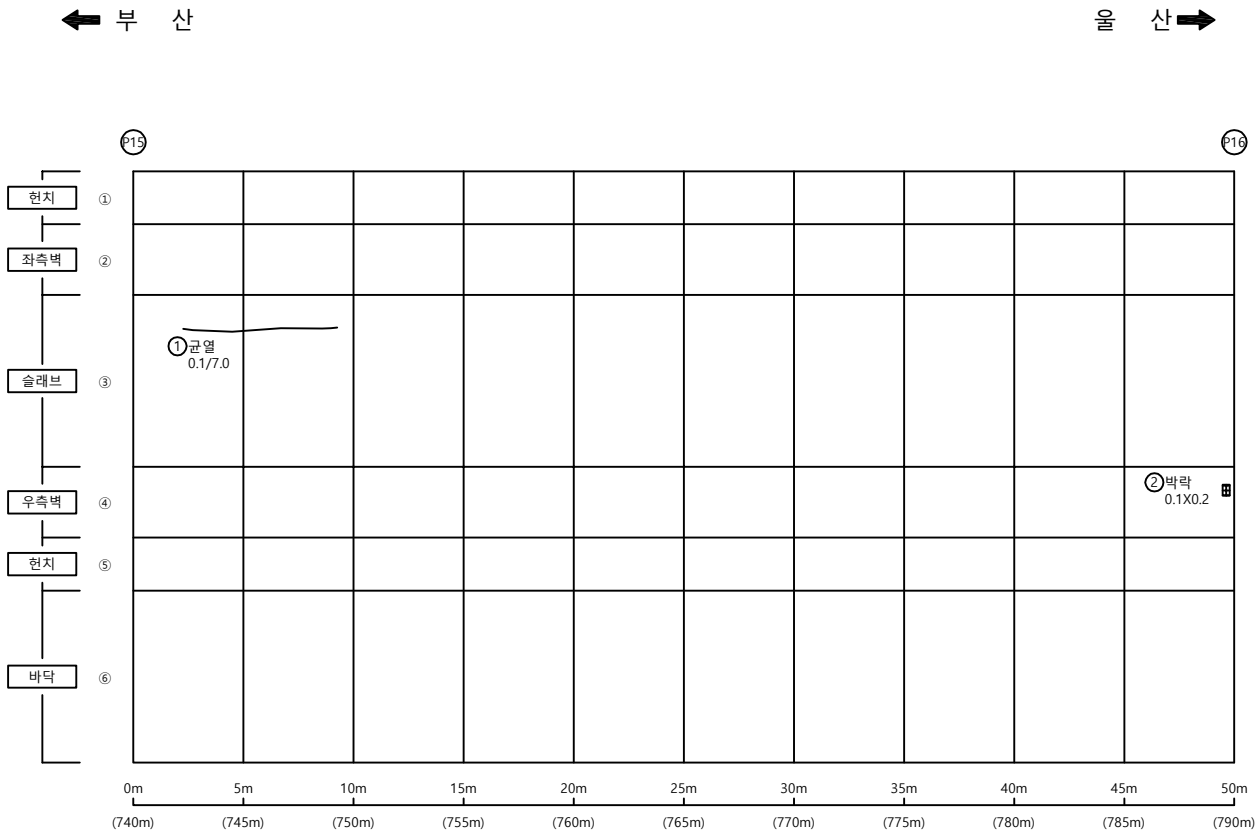
회야대교(울산) - BOX내부 - S16

번호	신/구	부재명	손 상 현 황	손 상 규 모						비고
				폭(㎜)	길이(m)	너비(m)	개소	단위	물량	
1	구	BOX내부	균열	0.1	7.0		1	m	7.00	
2	구	BOX내부	박락		0.1	0.2	1	㎡	0.02	
3										
4										
5										
6										
7										
8										
9										
10										
11										
12										
13										
14										
15										
16										
17										
18										
19										
20										
21										
22										
23										
24										
25										
26										
27										
28										
29										
30
