시설물 정기안전점검 용역

상주영천고속도로 〈사면편〉

상주영천고속도로 시설물
안전·하자점검 및 성능평가 용역
보 고 서

〈 사면편 〉

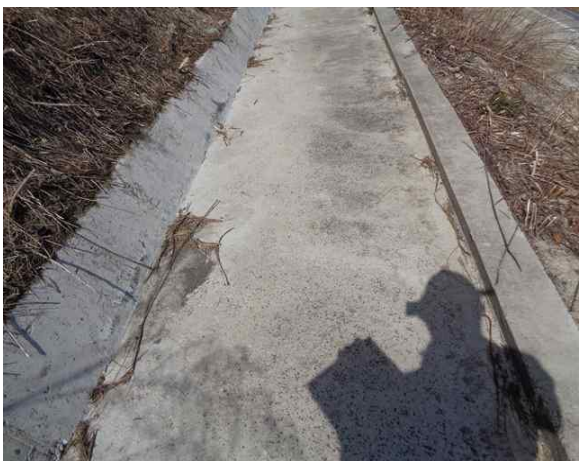
<table><tr><td> </td><td> </td></tr><tr><td>위 치</td><td>STA 16.88k 산마루측구</td><td>위 치</td><td>STA 16.89k 산마루측구</td></tr></table>

<table><tr><td> </td><td> </td></tr><tr><td>현 황</td><td>재균열(L=1.0m)</td><td>현 황</td><td>재균열(L=1.0m)</td></tr></table>

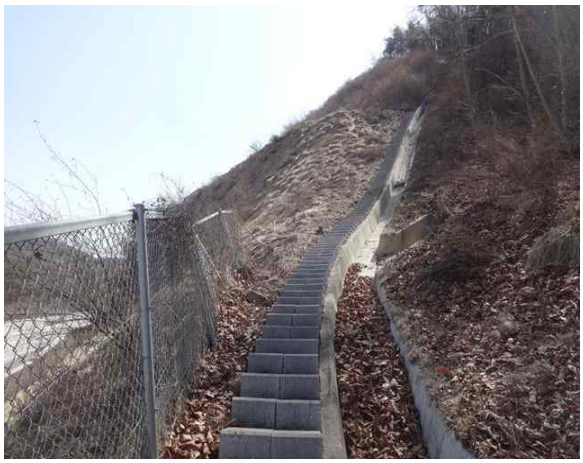
<table><tr><td> </td><td>  </td></tr><tr><td>위 치</td><td>하단</td><td>위 치</td><td>산마루측구, 점검계단</td></tr></table>

<table><tr><td> </td><td>  </td></tr><tr><td>현 황</td><td>전경</td><td>현 황</td><td>전경</td></tr></table>
