시설물 정기안전점검 용역

상주영천고속도로

〈교량편〉

상주영천고속도로 시설물
안전·하자점검 및 성능평가 용역
보 고 서

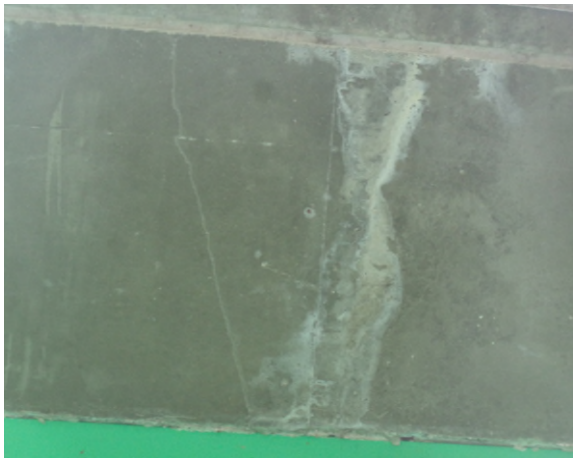
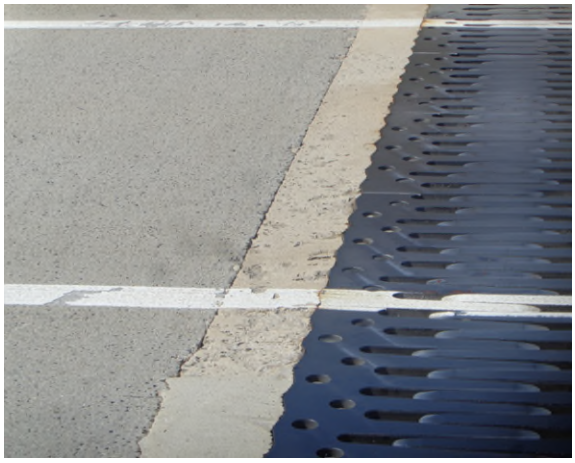
<table><tr><td>  </td><td>  </td></tr><tr><td>위 치</td><td>교량받침</td><td>위 치</td><td>신축이음</td></tr></table>

<table><tr><td>  </td><td>  </td></tr><tr><td>현 황</td><td>전경</td><td>현 황</td><td>전경</td></tr></table>
