상주영천고속도로 2024~2025년

<교량편>

상주영천고속도로 2024~2025년
시 설 물 안 전 점 검 용 역
정기안전점검보고서

점검기관 : (주)명성엔지니어링

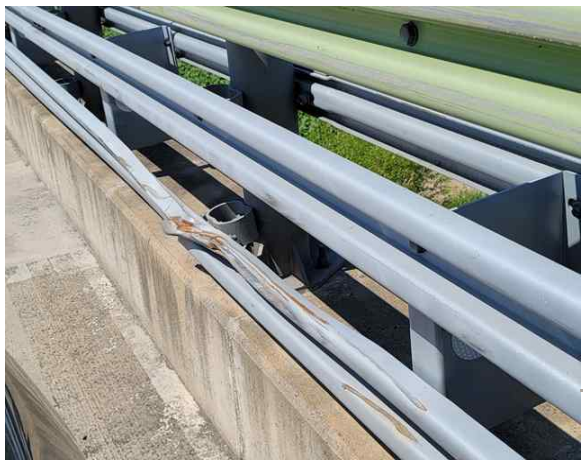
<table><tr><td colspan="2"> </td><td colspan="2"> </td></tr><tr><td>위 치</td><td>배수시설 영천방향 S8</td><td>위 치</td><td>방호벽 상주방향 S3</td></tr><tr><td>현 황</td><td>배수구 그레이팅 파손</td><td>현 황</td><td>난간 파손</td></tr></table>

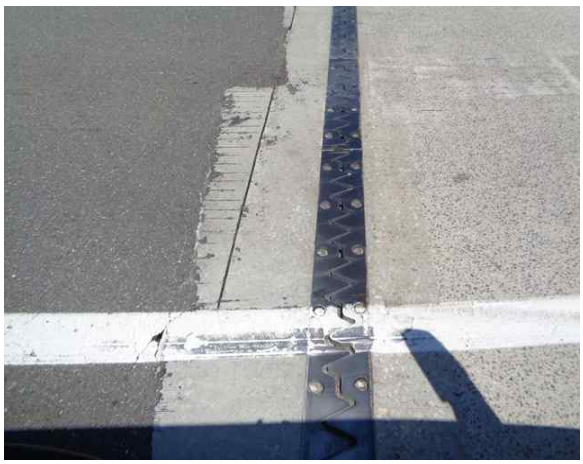
<table><tr><td> </td><td> </td></tr><tr><td>위 치</td><td>신축이음 상주방향 A2</td><td>위 치</td><td>신축이음 영천방향 A1</td></tr><tr><td>현 황</td><td>후타재 균열(Cw＜0.3㎜)</td><td>현 황</td><td>후타재 균열(Cw＜0.3㎜)</td></tr></table>

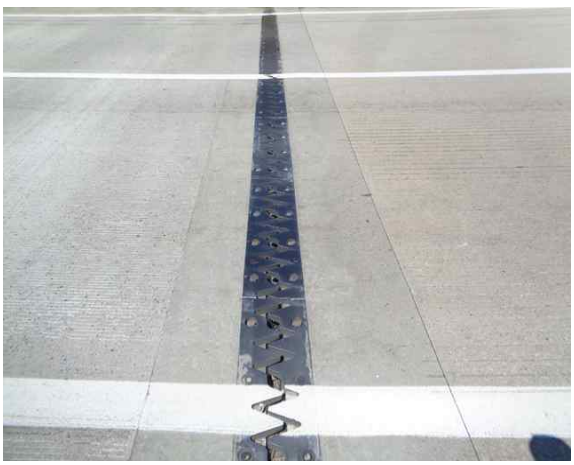
<table><tr><td colspan="2"> </td><td colspan="2"> </td></tr><tr><td>위 치</td><td>신축이음 상주방향 A2</td><td>위 치</td><td>신축이음 영천방향 A2</td></tr><tr><td>현 황</td><td>후타재 들뜸(A=0.3m×1.0m)</td><td>현 황</td><td>후타재 균열(Cw＜0.3㎜)</td></tr></table>

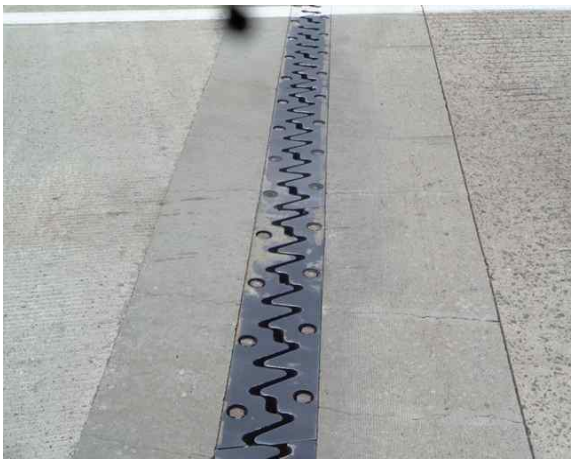
<table><tr><td> </td><td>  </td></tr><tr><td>위 치</td><td>방호벽 영천방향 S5</td><td>위 치</td><td>신축이음 상주방향 A1</td></tr><tr><td>현 황</td><td>균열(Cw＜0.3㎜)</td><td>현 황</td><td>후타재 균열(Cw＜0.3㎜)</td></tr></table>

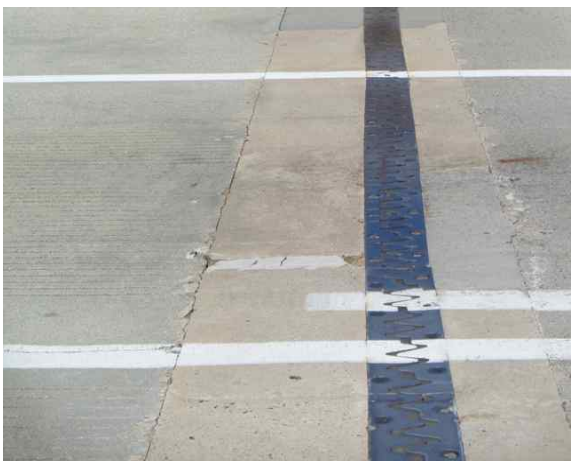
<table><tr><td> </td><td> </td></tr><tr><td>위 치</td><td>신축이음 상주방향 A2</td><td>위 치</td><td>신축이음 영천방향 A1</td></tr><tr><td>현 황</td><td>고무재파손(L=6.0m)</td><td>현 황</td><td>후타재 파손(A=0.5m×0.2m)</td></tr></table>

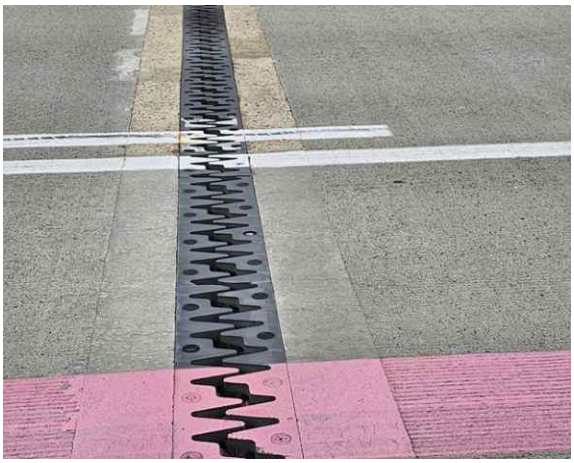
<table><tr><td> </td><td>  </td></tr><tr><td>위 치</td><td>신축이음 상주방향 A2</td><td>위 치</td><td>신축이음 영천방향 P3</td></tr><tr><td>현 황</td><td>후타재 균열(Cw＜0.3㎜)</td><td>현 황</td><td>후타재 균열(Cw＜0.3㎜)</td></tr></table>

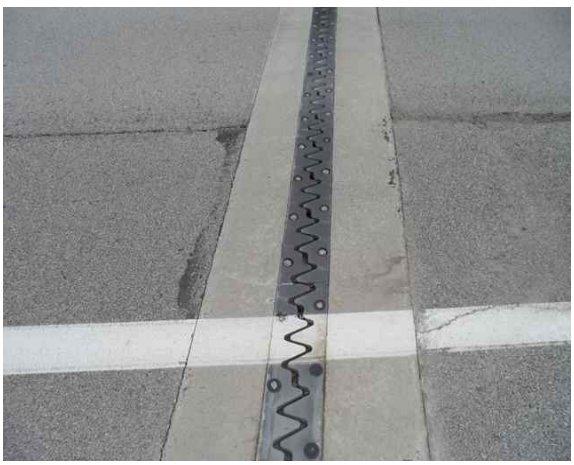
위 치	신축이음 A2	위 치	신축이음 P2
현 황	후타재 균열(Cw<0.3㎜)	현 황	후타재 균열(Cw<0.3㎜)

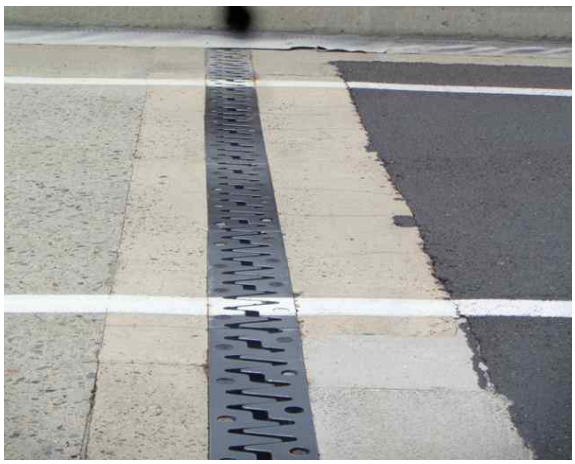
<table><tr><td> </td><td> </td></tr><tr><td>위 치</td><td>신축이음 상주방향 A1</td><td>위 치</td><td>신축이음 영천방향 A1</td></tr><tr><td>현 황</td><td>후타재 균열(Cw<0.3㎜)</td><td>현 황</td><td>후타재 파손(A=0.1m×0.5m)</td></tr></table>

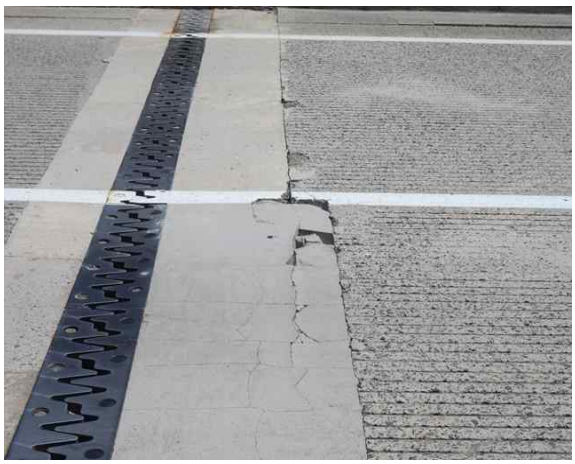
<table><tr><td> </td><td> </td></tr><tr><td>위 치</td><td>신축이음 상주방향 A1</td><td>위 치</td><td>신축이음 상주방향 A2</td></tr><tr><td>현 황</td><td>후타재 파손(A=0.3m×0.3m)</td><td>현 황</td><td>후타재 파손(A=0.3m×1.0m)</td></tr></table>

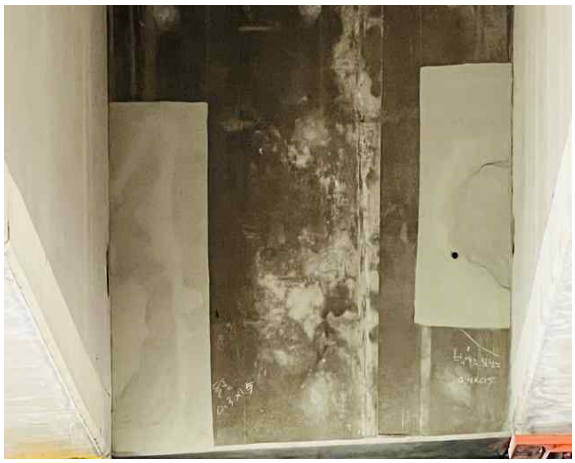
<table><tr><td>  </td><td> </td></tr><tr><td>위 치</td><td>가로보 상주방향 S1-G3~4</td><td>위 치</td><td>가로보 상주방향 S1-G1~5</td></tr><tr><td>현 황</td><td>박락 및 철근노출 보수됨</td><td>현 황</td><td>박락 및 철근노출 보수됨</td></tr></table>
