상주영천고속도로 2024~2025년
시설물 안전점검 용역
정기안전점검보고서

〈 터널편 〉

2024. 11

점검기관 : (주)명성엔지니어링

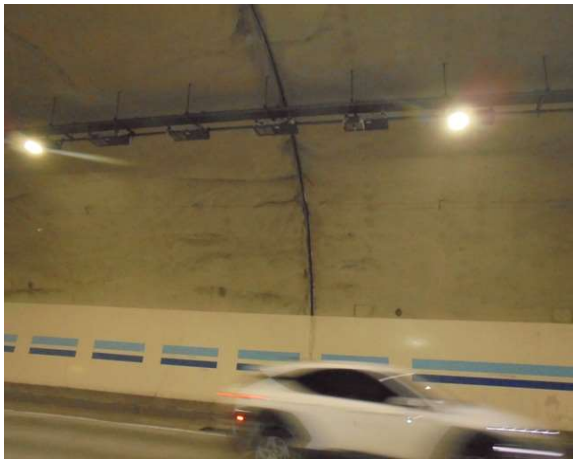
<table><tr><td>  </td><td> </td></tr><tr><td>위 치</td><td>J22 라이닝 콘크리트</td><td>위 치</td><td>S08 라이닝 콘크리트</td></tr></table>

<table><tr><td>  </td><td> </td></tr><tr><td>현 황</td><td>천단부 들뜸(A=0.1m×0.3m)</td><td>현 황</td><td>측벽부 망상균열(A=1.0m×3.0m)</td></tr></table>

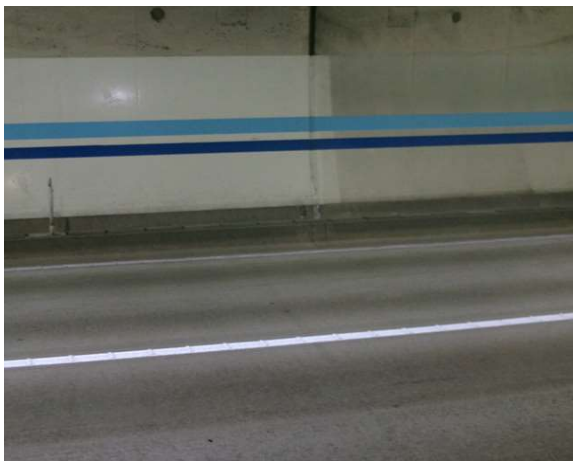
<table><tr><td>  </td><td> </td></tr><tr><td>위 치</td><td>S13 공동구</td><td>위 치</td><td>S27 포장부</td></tr></table>

<table><tr><td>  </td><td> </td></tr><tr><td>현 황</td><td>균열(Cw=0.3㎜미만)</td><td>현 황</td><td>포장 파손(A=0.2m×1.0)</td></tr></table>

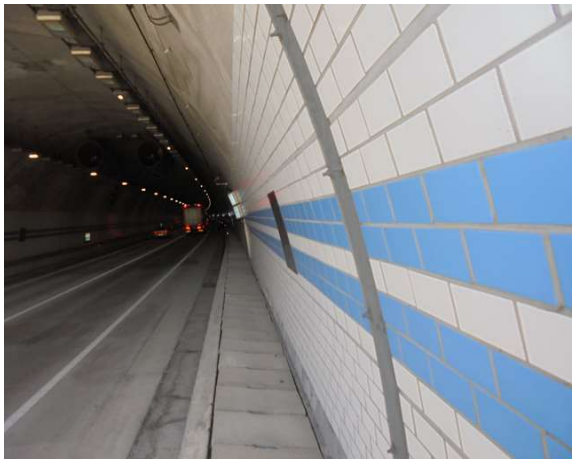
<table><tr><td> </td><td> </td></tr><tr><td>위 치</td><td>갱문</td><td>위 치</td><td>갱문</td></tr></table>

<table><tr><td> </td><td> </td></tr><tr><td>현 황</td><td>시점부 전경</td><td>현 황</td><td>종점부 전경</td></tr></table>

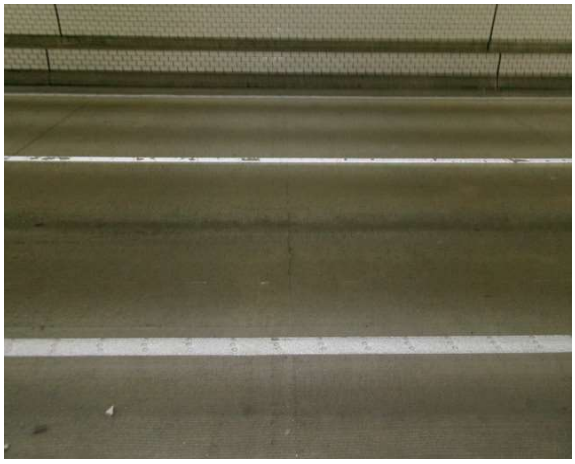
<table><tr><td> </td><td> </td></tr><tr><td>위 치</td><td>S138 공동구</td><td>위 치</td><td>S026 포장부</td></tr></table>

<table><tr><td> </td><td> </td></tr><tr><td>현 황</td><td>측면 타일탈락(10EA)</td><td>현 황</td><td>균열(L=8.0m)</td></tr></table>

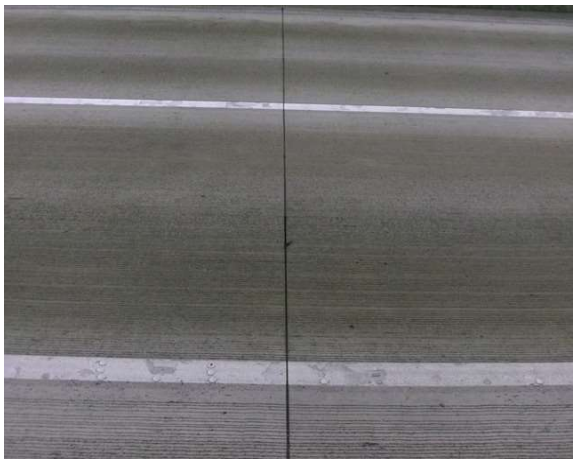
<table><tr><td> </td><td> </td></tr><tr><td>위 치</td><td>S035 포장부</td><td>위 치</td><td>S149 포장부</td></tr></table>

<table><tr><td> </td><td> </td></tr><tr><td>현 황</td><td>고무패드 이탈 (L=0.3m)</td><td>현 황</td><td>포장균열(L=10.0m)</td></tr></table>

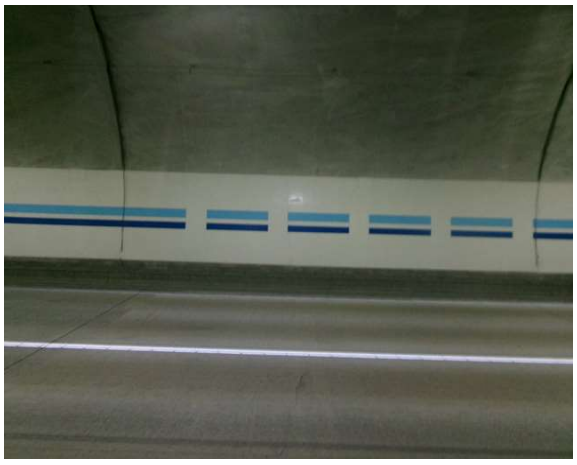
<table><tr><td> </td><td> </td></tr><tr><td>위 치</td><td>S039 라이닝 콘크리트</td><td>위 치</td><td>S102 라이닝 콘크리트</td></tr></table>

<table><tr><td> </td><td> </td></tr><tr><td>현 황</td><td>측벽부 균열(Cw=0.3㎜이상)</td><td>현 황</td><td>측벽부 누수흔적(A=2.5m×0.4m)</td></tr></table>
