제 출 문

서울문산고속도로주식회사 귀하

귀 사와 계약 체결한『**서울문산고속도로 시설물 안전점검(정기,정밀안전점검) 용역**』을 성실히 수행하고 그 결과를 본 옹벽 정밀안전점검 보고서에 수록하여 부속자료와 함께 제출합니다.

보강토옹벽(본선 STA.0+283~0+400) 정밀안전점검 결과표

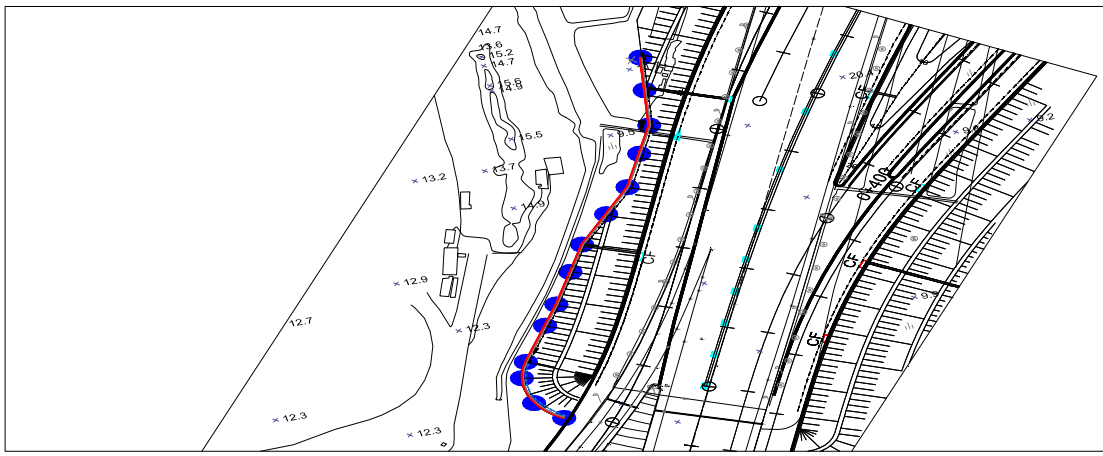
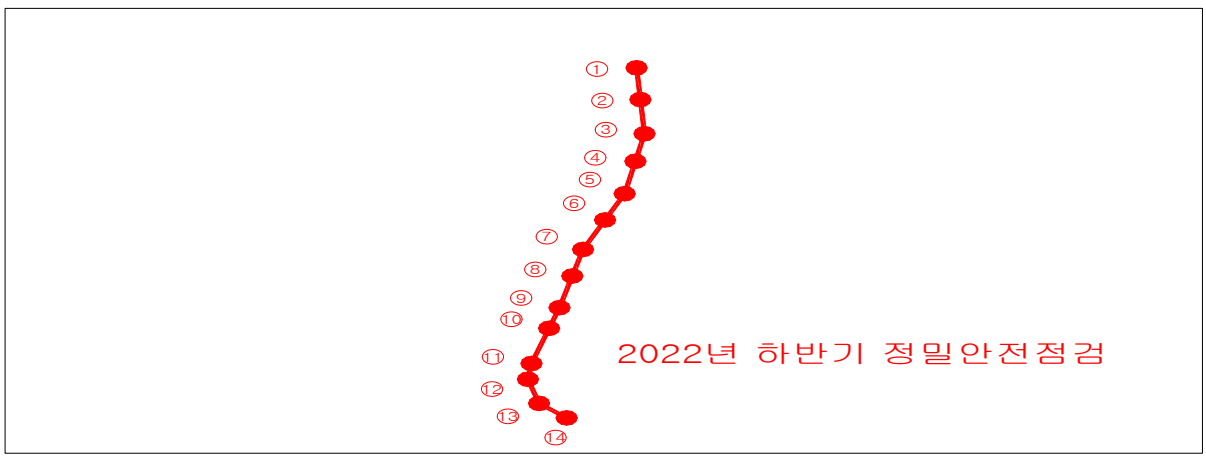
[선형측량 결과]

【표 1.3.9】 선형 및 수준측량 결과

측정위치	X	Y	노출 높이 (m)	측정위치	X	Y	노출 높이 (m)
①	33.404	153.647	–	⑧	18.298	82.615	6.0
②	34.301	142.812	–	⑨	15.289	71.816	–
③	35.266	131.160	4.6	⑩	12.854	64.766	4.6
④	33.123	121.757	–	⑪	8.711	52.768	–
⑤	30.602	110.696	4.6	⑫	7.874	47.375	2.2
⑥	26.000	101.743	5.6	⑬	10.493	39.151	1.5
⑦	20.821	91.668	–	⑭	16.972	34.200	–

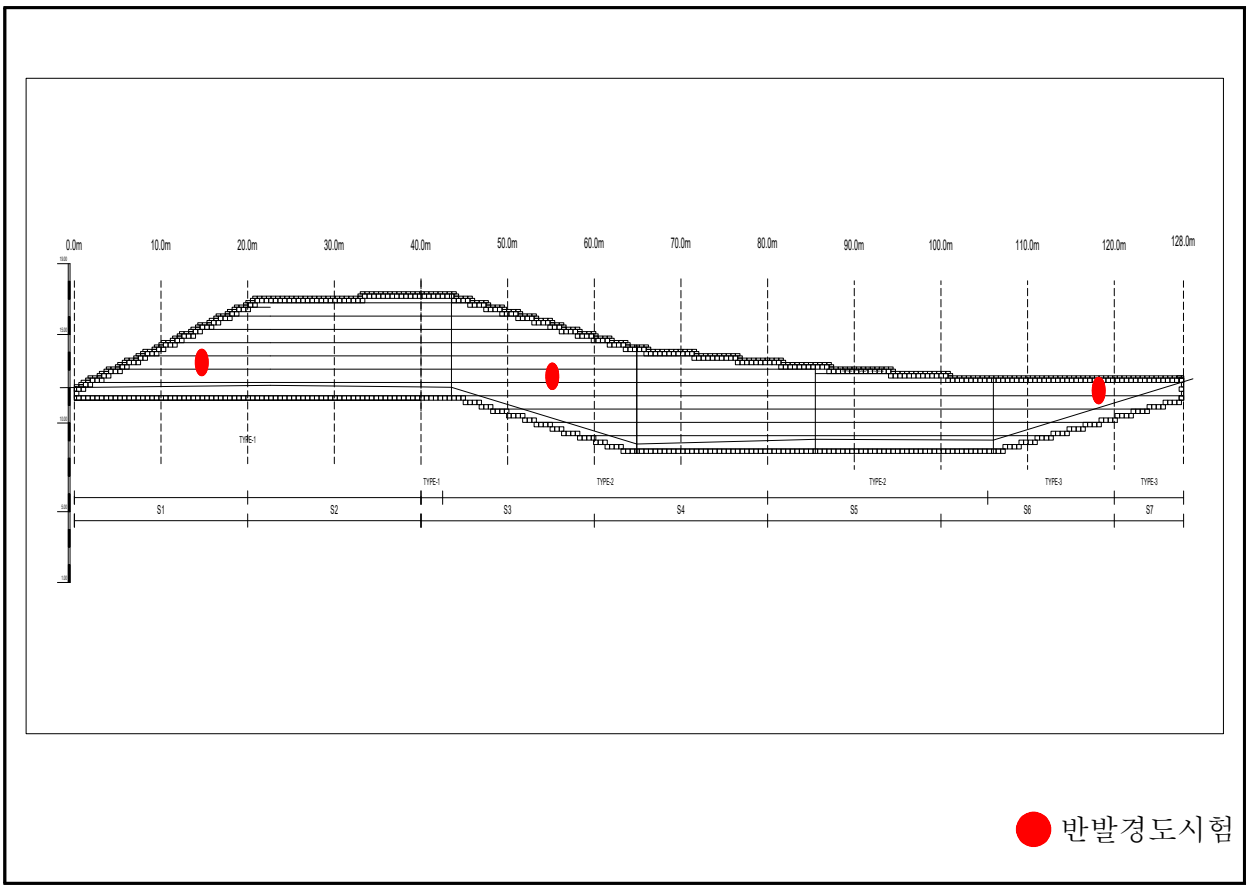
【그림 1.3.7】 콘크리트 내구성조사 위치도

【표 1.3.10】 반발경도시험 결과

측 정 위 치		반발경도 (Ro)	압축강도(MPa)		재령 계수 (α)	강도비(%)		설계기준 강도(MPa)
			일본 재료학회	일본 건축학회		일본 재료학회	일본 건축학회	
전면부	S1	48.1	28.9	29.6	0.67	103.1	105.8	28.0
	S4	47.3	28.2	29.2	0.67	100.7	104.4	
	S7	47.4	28.3	29.3	0.67	101.0	104.6

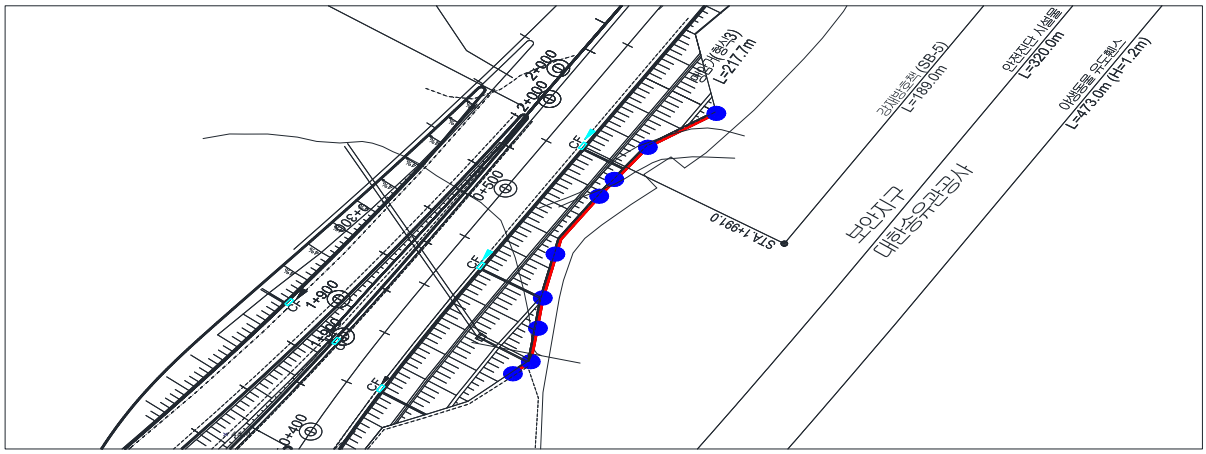
[선형측량 결과]

【표 2.3.9】 선형 및 수준측량 결과

측정위치	X	Y	노출 높이 (m)	측정위치	X	Y	노출 높이 (m)
①	-0.157	18.578	-	⑥	22.739	81.079	11.9
②	4.589	22.842	-	⑦	26.753	86.989	8.9
③	6.492	34.609	-	⑧	35.643	98.307	6.5
④	7.775	45.265	6.8	⑨	53.823	110.238	3.5
⑤	11.125	60.700	10.5	-	-	-	-

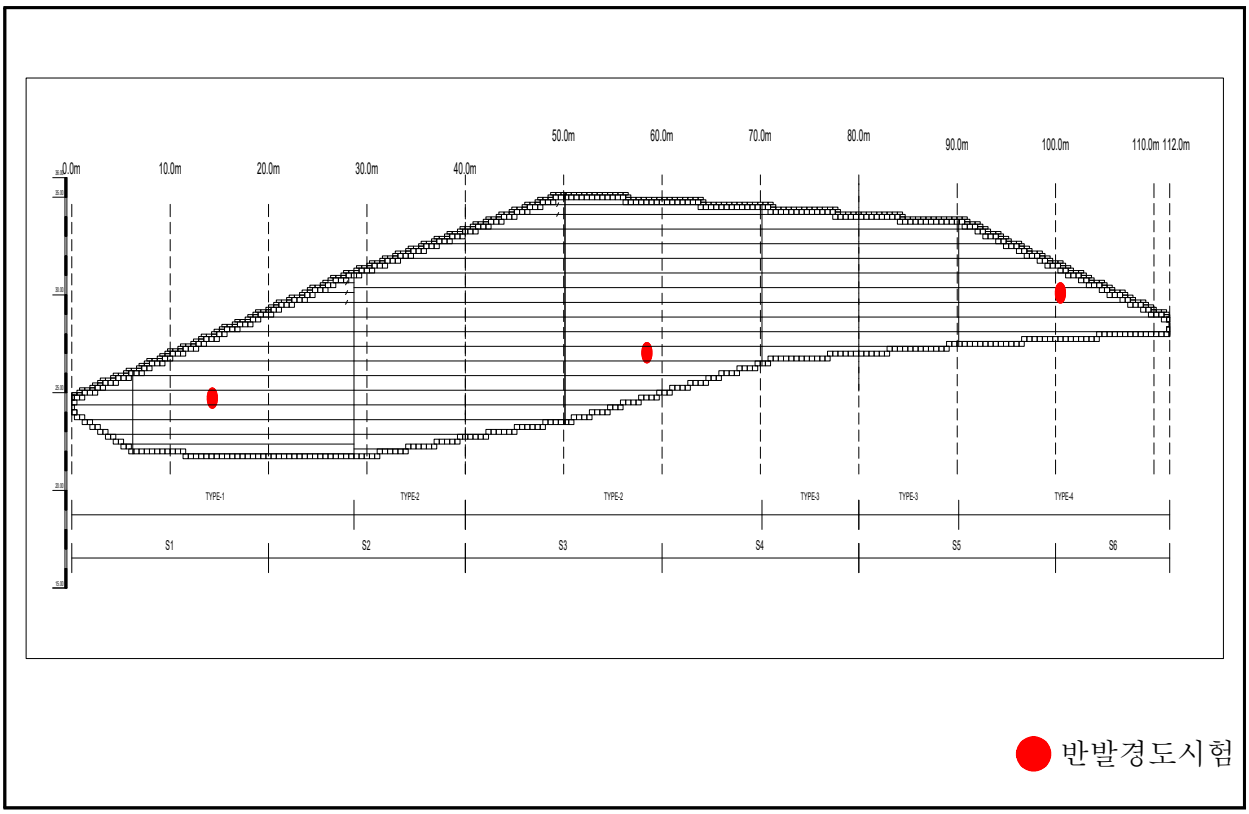
【그림 2.3.7】 콘크리트 내구성조사 위치도

【표 2.3.10】 반발경도시험 결과

측 정 위 치		반발경도 (Ro)	압축강도(MPa)		재령 계수 (α)	강도비(%)		설계기준 강도(MPa)
			일본 재료학회	일본 건축학회		일본 재료학회	일본 건축학회	
전면부	S1	47.3	28.1	29.2	0.67	100.5	104.3	28.0
	S3	47.9	28.7	29.5	0.67	102.3	105.4	
	S6	49.0	29.6	30.1	0.67	105.8	107.3

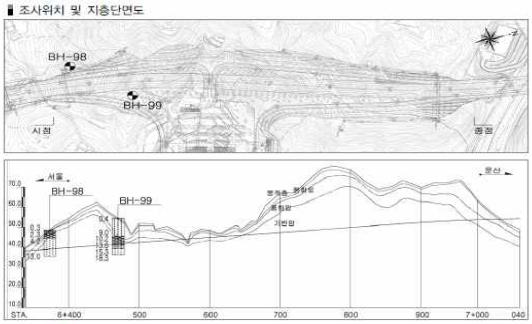
4.1 전체 안정성 검토 결과

구 간	건 기 시 (FS>1.5)		우 기 시 (FS>1.3)		지 진 시 (FS>1.1)	
배면구간	1.58	O.K	1.45	O.K	1.29	O.K
횡단 STA. 6+935	1.65	O.K	1.39	O.K	1.25	O.K
횡단 STA. 6+950	1.60	O.K	1.37	O.K	1.24	O.K
횡단 STA. 6+965	1.53	O.K	1.32	O.K	1.16	O.K

- 대표단면을 선정하여 PSP옹벽 보강에 따른 안정 검토를 실시한 결과 건기시, 우기시 및 지진시 모두 기준안전율을 만족하는 것으로 나타나 충분한 안정성을 확보하고 있는 것으로 판단된다.
- 상단앵커에 대한 상세검토 결과 기준안전율을 만족하여 PSP옹벽 설치 시 충분한 안정성을 확보하고 있는 것으로 판단된다.
- 시공 시 지반조건이 설계와 상이할 경우 감독원과 협의하여 안정성을 확보하도록 한다.
- 공사 중 사면불안정 요소나 징후가 예측될 시에는 공사를 중단하고, 반드시 전문기술자와 협의를 통해 대책수립 후 공사를 진행하여야 한다.

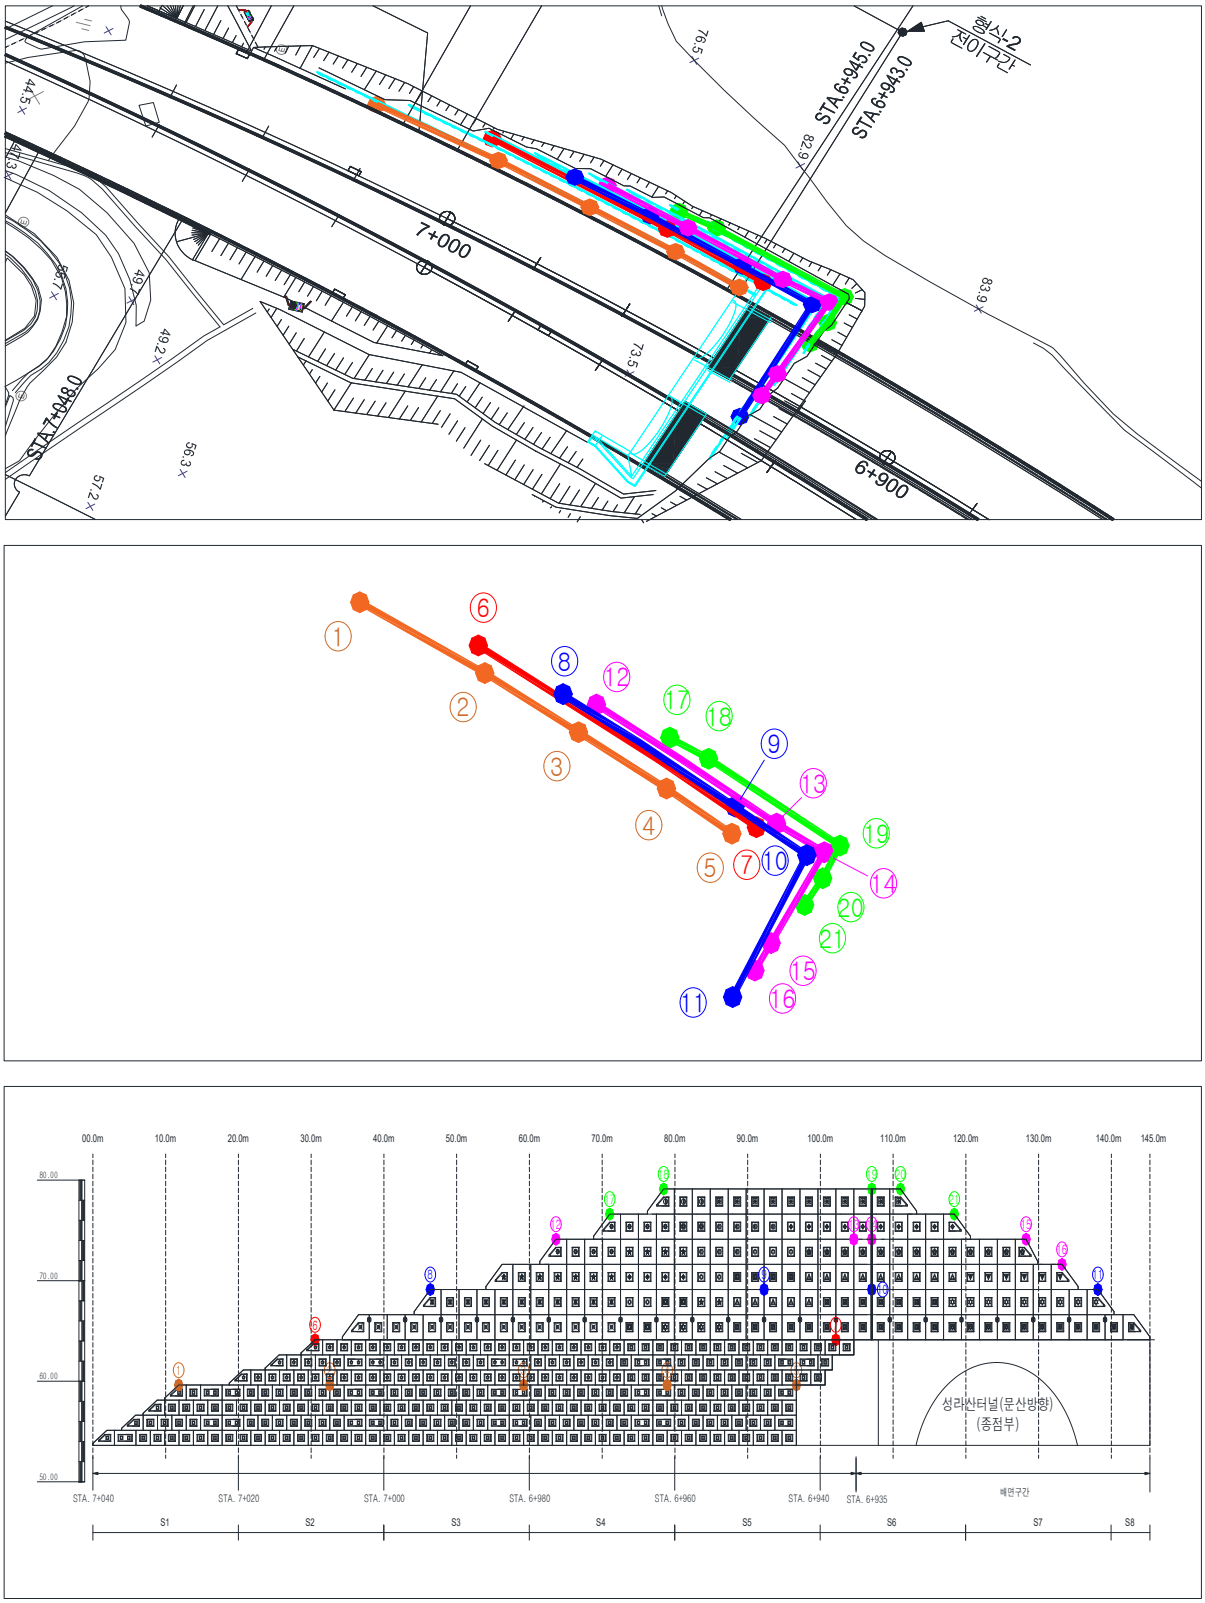
【그림 3.3.5】 선형 및 수준측량 결과

측정위치		X	Y	노출 높이 (m)	측정위치		X	Y	노출 높이 (m)
1단	(1)	-15.408	54.338	6.0	4단	(12)	29.617	37.067	20.5
	(2)	8.367	42.379	6.0		(13)	63.871	16.967	10.0
	(3)	26.197	32.398	6.0		(14)	72.946	12.124	10.0
	(4)	42.931	22.887	6.0		(15)	62.840	-3.205	10.0
	(5)	55.377	15.266	6.0		(16)	59.756	-7.839	7.5
2단	(6)	7.146	47.041	10.5	5단	(17)	43.560	31.483	23.0
	(7)	60.037	16.351	10.5		(18)	50.940	27.921	25.5
3단	(8)	23.271	38.831	15.5		(19)	75.922	13.255	15.0
	(9)	55.973	19.844	15.5		(20)	72.629	7.732	15.0
	(10)	69.629	11.635	5.0		(21)	69.200	3.233	12.5
	(11)	55.517	-12.323	5.0	-		-	-	-

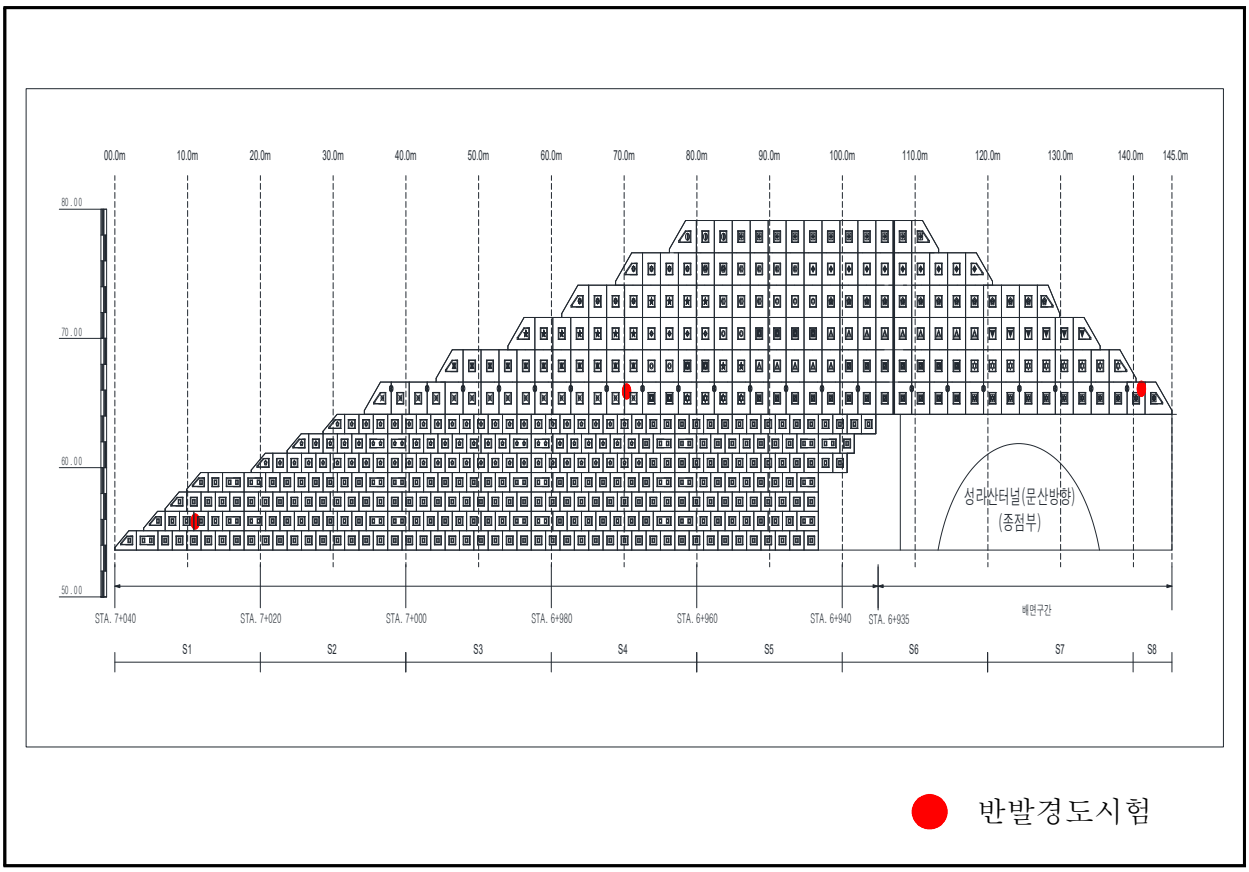
【그림 3.3.7】 콘크리트 내구성조사 위치도

측 정 위 치		반발경도 (Ro)	압축강도(MPa)		재령 계수 (α)	강도비(%)		설계기준 강도(MPa)
			일본 재료학회	일본 건축학회		일본 재료학회	일본 건축학회	
전면부	S1	49.8	30.3	30.4	0.67	100.9	101.4	30.0
	S4	49.6	30.1	30.3	0.67	100.3	101.1	
	S8	49.9	30.4	30.5	0.67	101.2	101.5

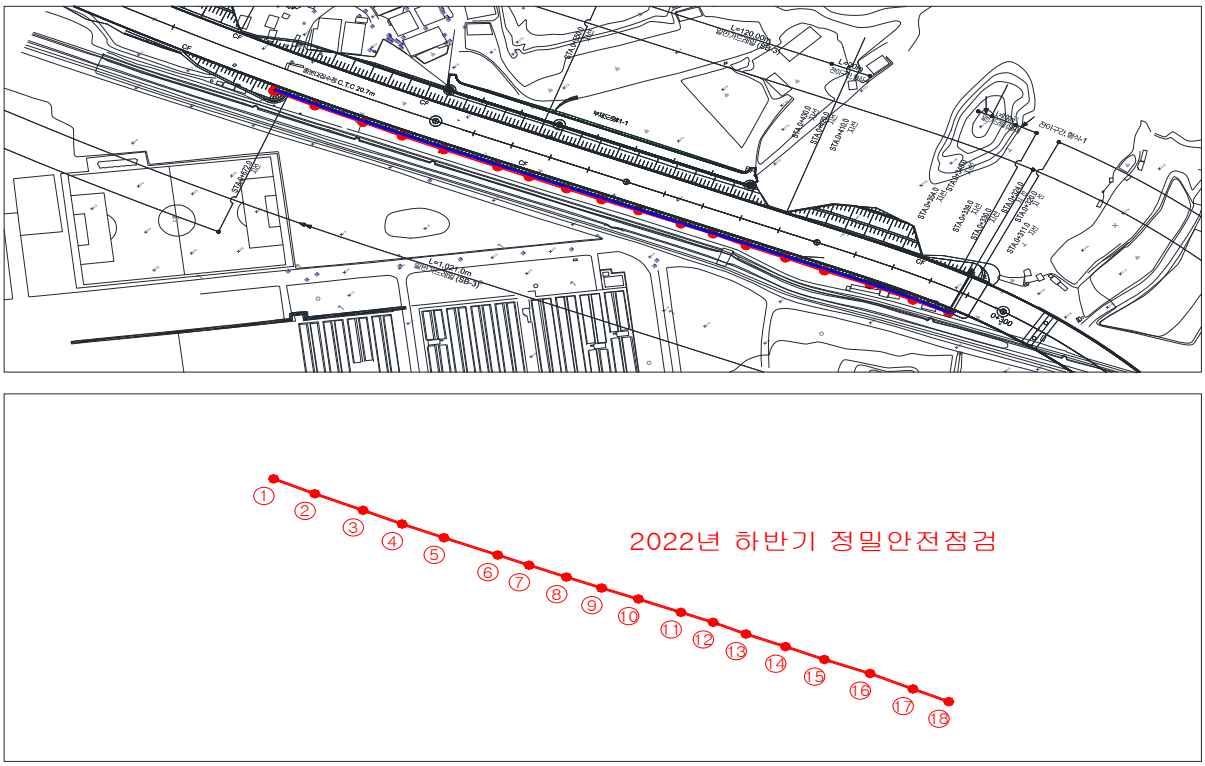
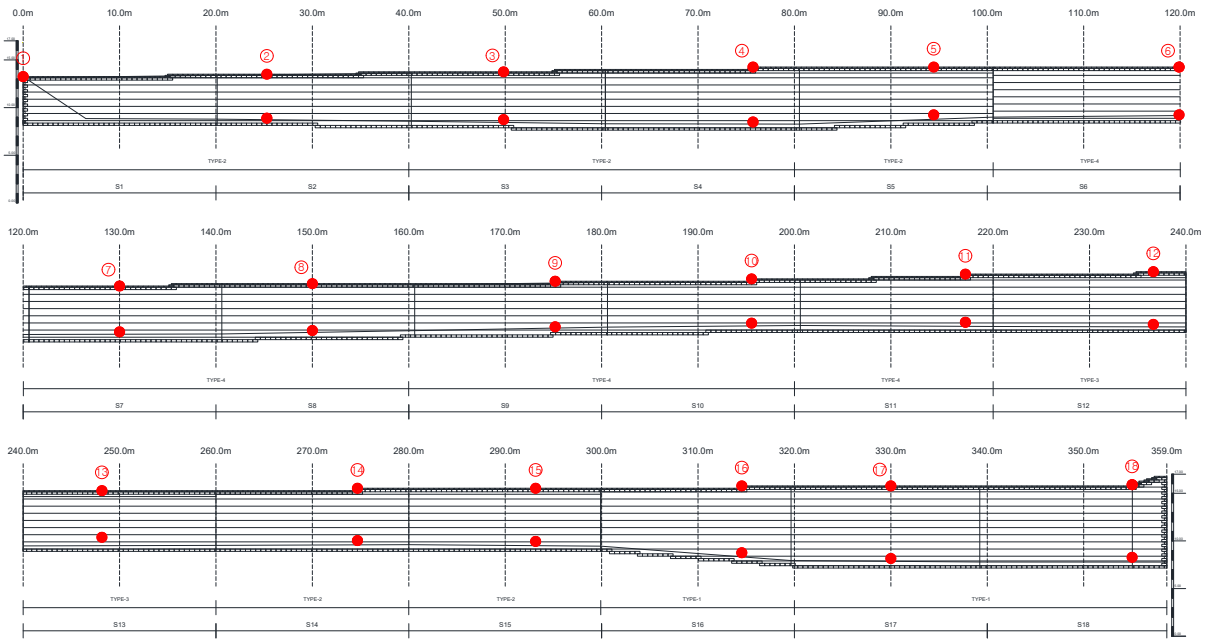
【그림 4.3.5】 선형 및 수준측량 결과

측정위치	X	Y	노출 높이 (m)	측정위치	X	Y	노출 높이 (m)
①	-244.829	120.029	0.3	⑩	-65.825	50.247	5.3
②	-224.608	111.355	5.4	⑪	-44.965	42.504	5.9
③	-200.947	101.750	6.1	⑫	-29.205	36.702	6.4
④	-181.801	93.783	6.6	⑬	-13.045	29.904	6.4
⑤	-161.234	85.813	6.1	⑭	6.330	22.621	6.6
⑥	-134.875	75.778	5.8	⑮	25.393	15.122	6.6
⑦	-119.489	69.885	5.8	⑯	47.807	7.005	8.2
⑧	-101.140	62.988	5.8	⑰	68.842	-1.979	8.6
⑨	-83.885	56.621	5.3	⑱	86.433	-9.347	8.8

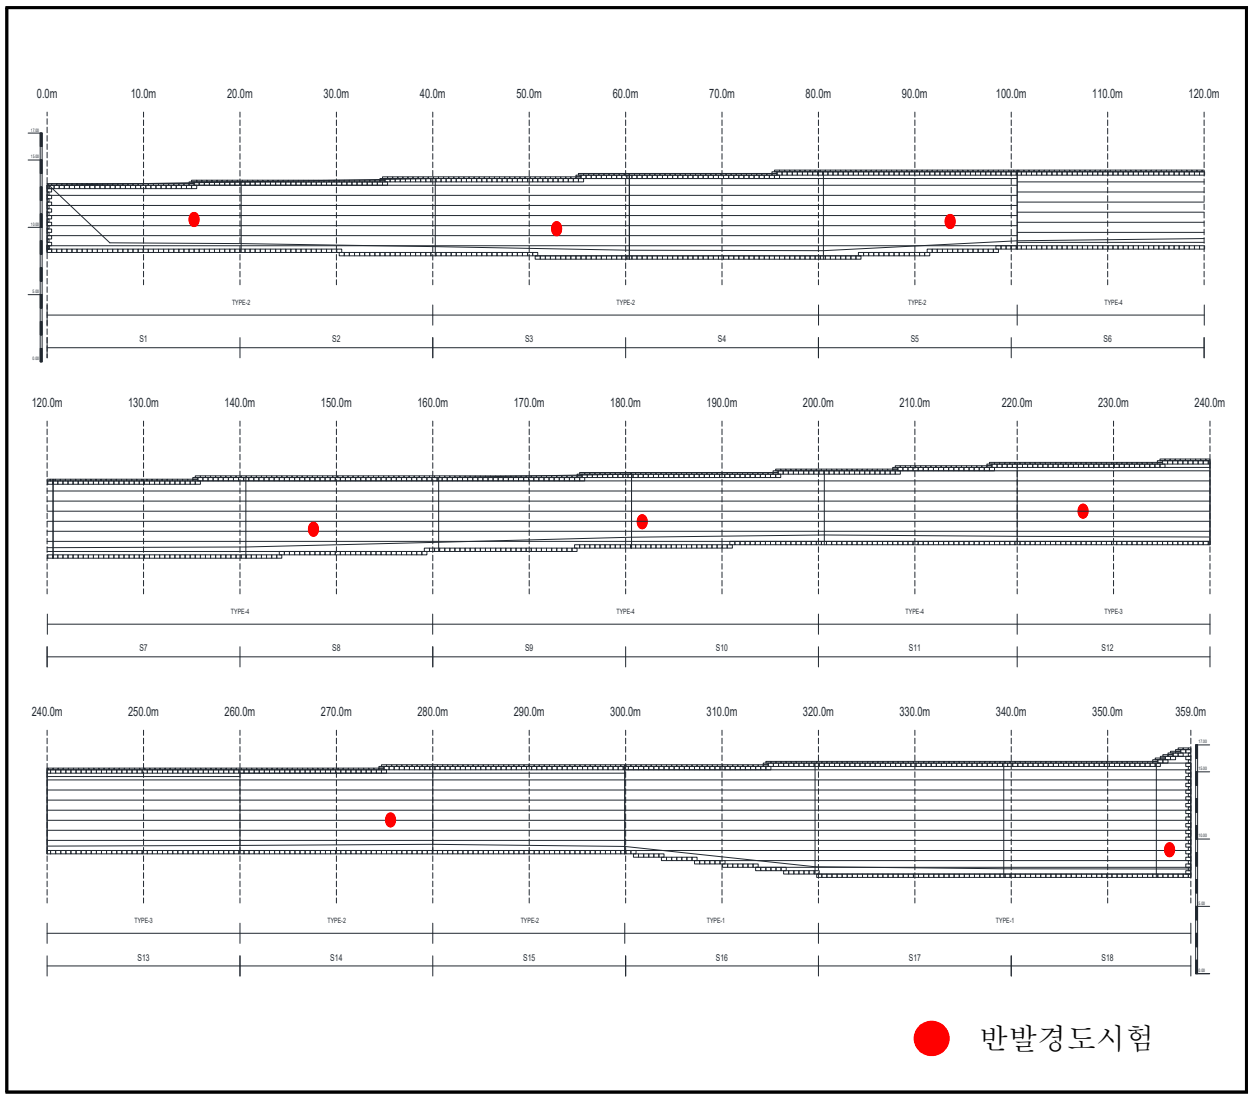
【그림 4.3.7】 콘크리트 내구성조사 위치도

측 정 위 치		반발경도 (Ro)	압축강도(MPa)		재령 계수 (α)	강도비(%)		설계기준 강도(MPa)
			일본 재료학회	일본 건축학회		일본 재료학회	일본 건축학회	
전면부	S1	47.2	28.1	29.2	0.67	100.4	104.2	28.0
	S3	47.4	28.2	29.3	0.67	100.8	104.5	
	S5	48.3	29.0	29.7	0.67	103.6	106.0	
	S8	47.6	28.4	29.4	0.67	101.4	104.8	
	S10	48.7	29.4	29.9	0.67	104.9	106.8	
	S12	50.2	28.8	28.8	0.67	102.8	102.8	
	S14	48.3	29.0	29.7	0.67	103.7	106.1	
	S18	47.2	28.1	29.2	0.67	100.2	104.2

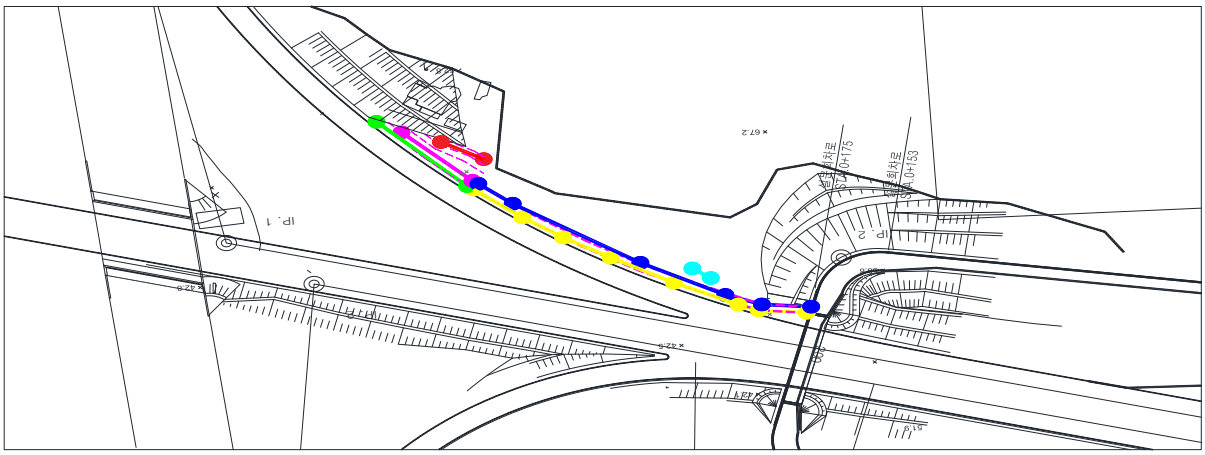
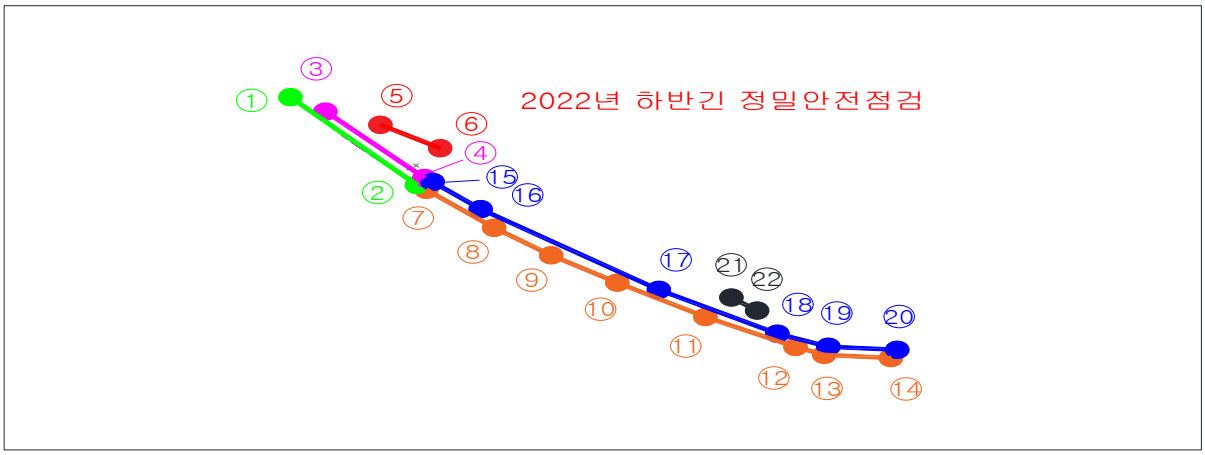
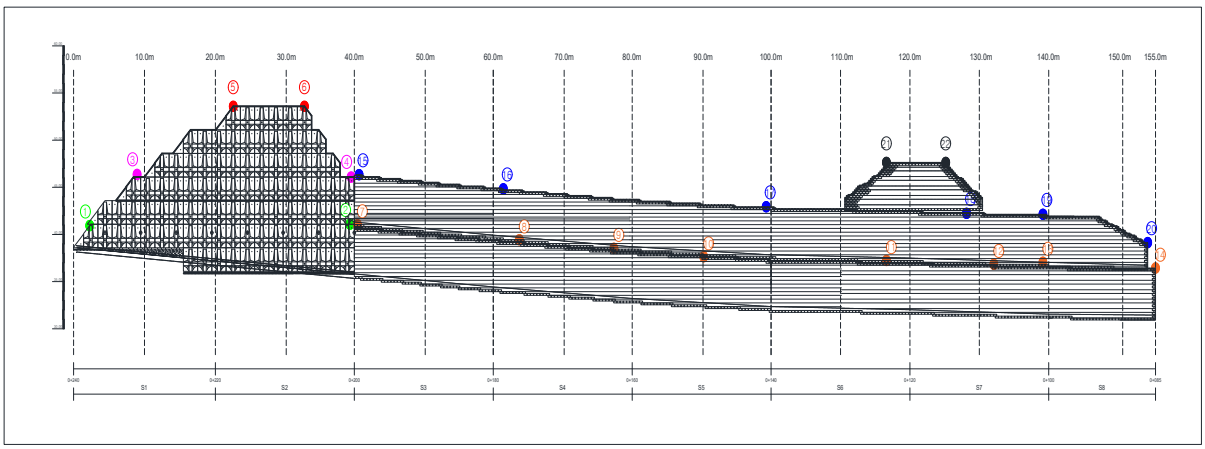
【그림 5.3.5】 선형 및 수준측량 결과

[선형측량 결과]

[수준측량 결과]

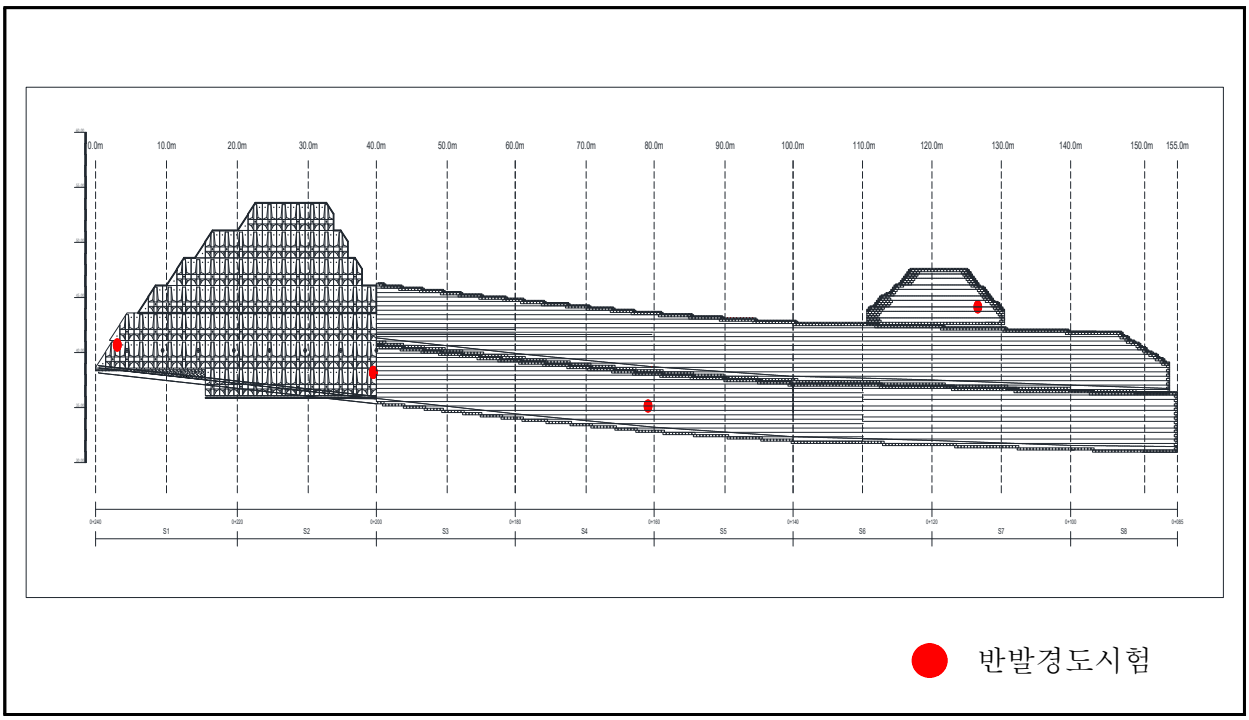
【그림 5.3.7】 콘크리트 내구성조사 위치도

측 정 위 치			반발경도 (Ro)	압축강도(MPa)		재령 계수 (α)	강도비(%)		설계기준 강도(MPa)
				일본 재료학회	일본 건축학회		일본 재료학회	일본 건축학회	
전면부	패널	S1	49.9	30.4	30.5	0.67	101.3	101.6	30.0
		S2	50.0	30.5	30.5	0.67	101.6	101.8	
	블록	S4	48.2	28.9	29.6	0.67	103.3	105.9	28.0
		S7	47.6	28.4	29.4	0.67	101.4	104.8

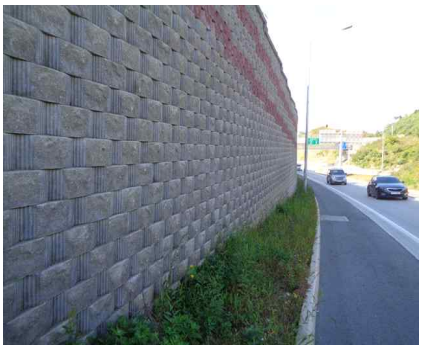
【표 5.6.2】 중점유지관리 항목

구 분	중점유지관리 사항	현황 사진
전면부	·균열 및 파손, 배부름 발생에 대한 주기적인 점검을 통해 발생규모 및 현황관리를 실시하고, 일정규모 이상 발생할 경우 보수를 통한 관리 필요	 
절토부	·우수 및 동결융해에 의한 지하수 침투, 식생유실 발생여부를 주기적인 관찰을 통한 확인필요	
기초부	·패널식 옹벽 구간 하부에 시공초기 다짐 미흡으로 인한 세굴이 조사되었으며, 주기적인 관찰을 통한 손상의 진전여부를 확인하는 유지관리가 필요

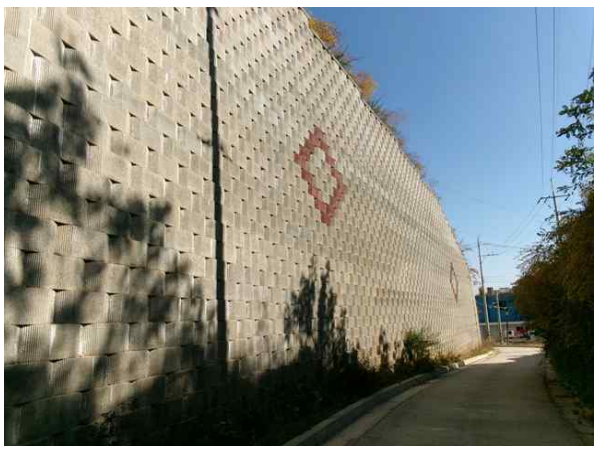
<table><tr><td>  </td><td>  </td></tr><tr><td>현 황</td><td>• 상태양호</td><td>현 황</td><td>• 상태양호</td></tr></table>

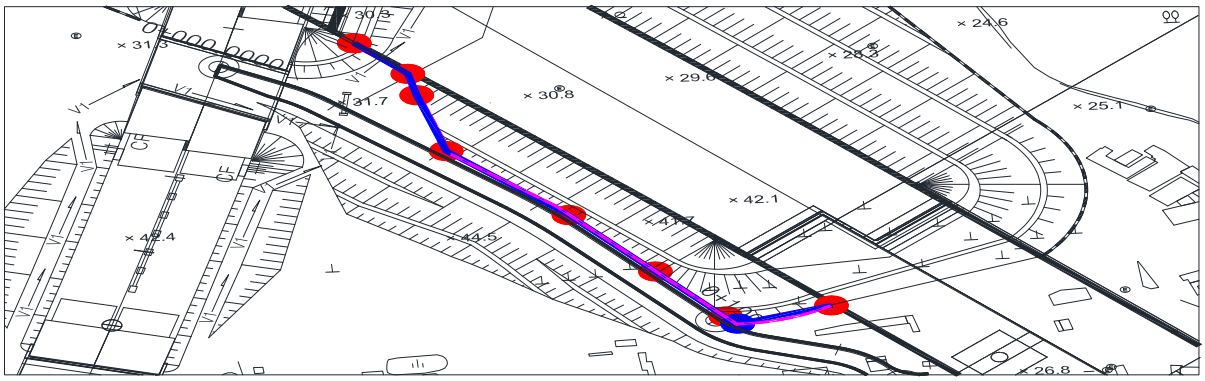
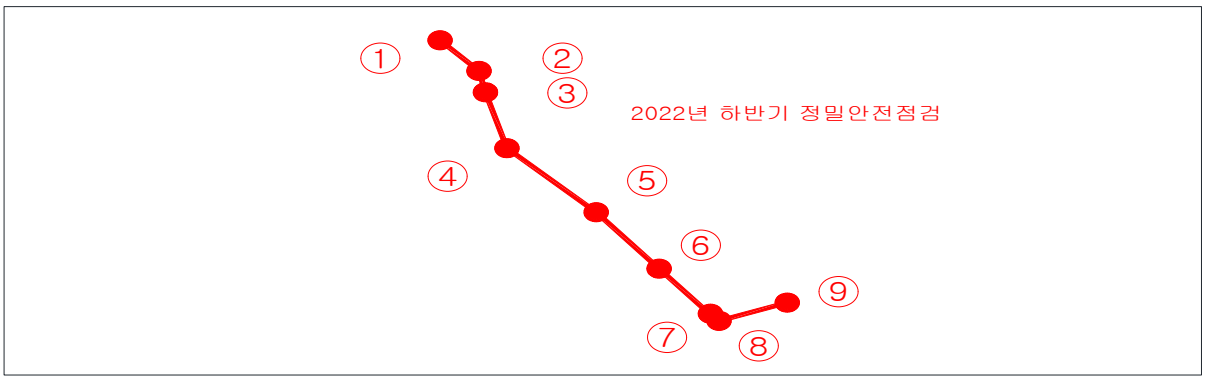
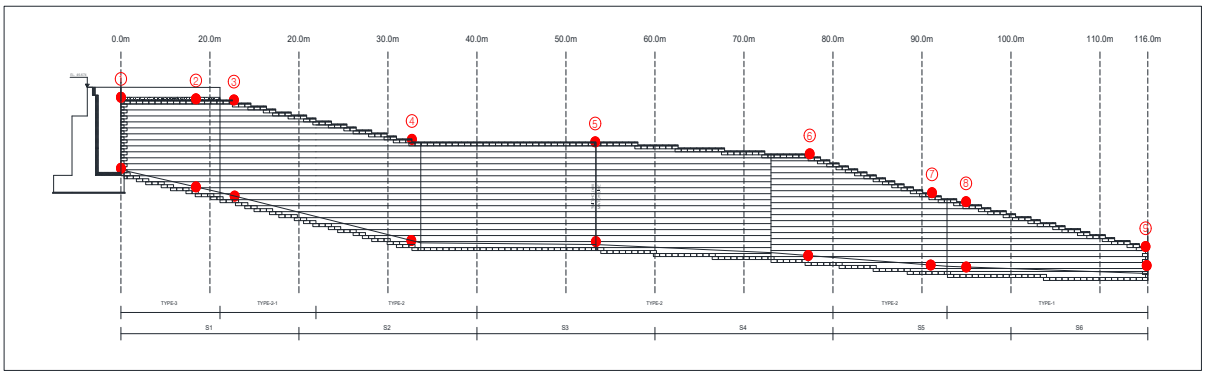
【그림 6.3.5】 선형 및 수준측량 결과 및 비교

[선형측량 결과]

[수준측량 결과]

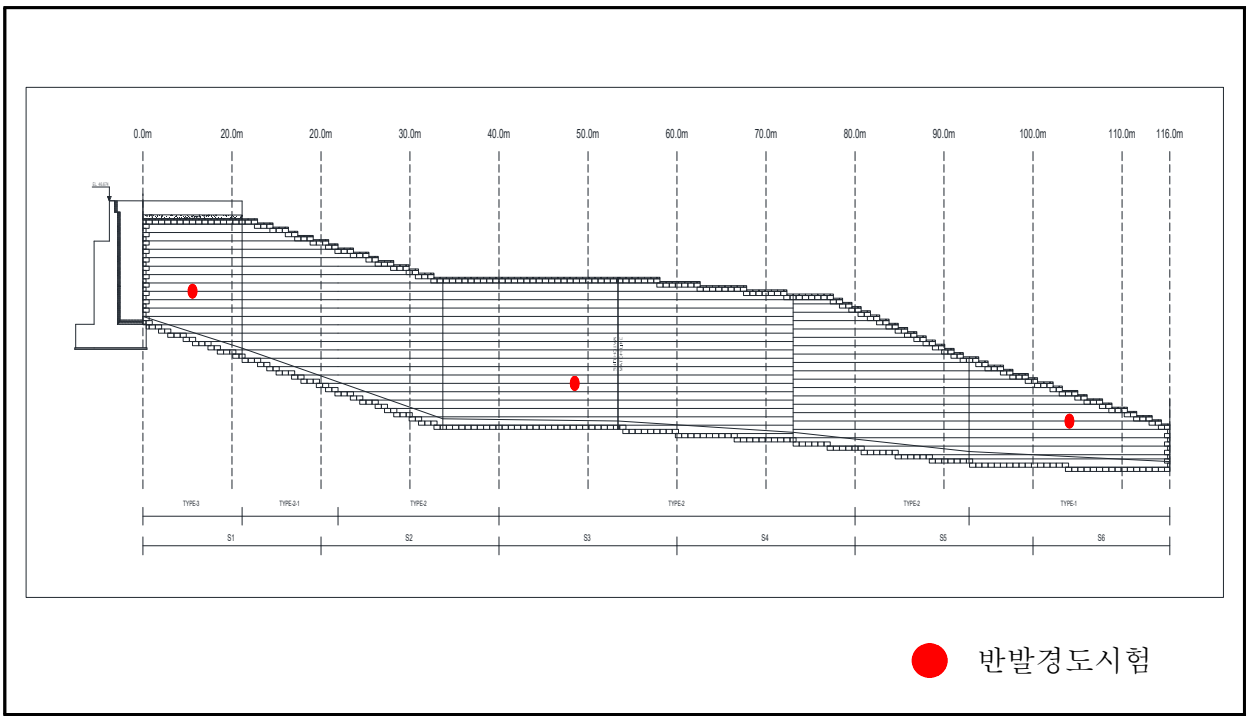
【그림 4.3.7】 콘크리트 내구성조사 위치도

측 정 위 치		반발경도 (Ro)	압축강도(MPa)		재령 계수 (α)	강도비(%)		설계기준 강도(MPa)
			일본 재료학회	일본 건축학회		일본 재료학회	일본 건축학회	
전면부	S1	47.9	28.7	29.5	0.67	102.5	105.4	28.0
	S3	47.8	28.6	29.5	0.67	102.0	105.2	
	S6	48.0	28.8	29.6	0.67	102.8	105.6

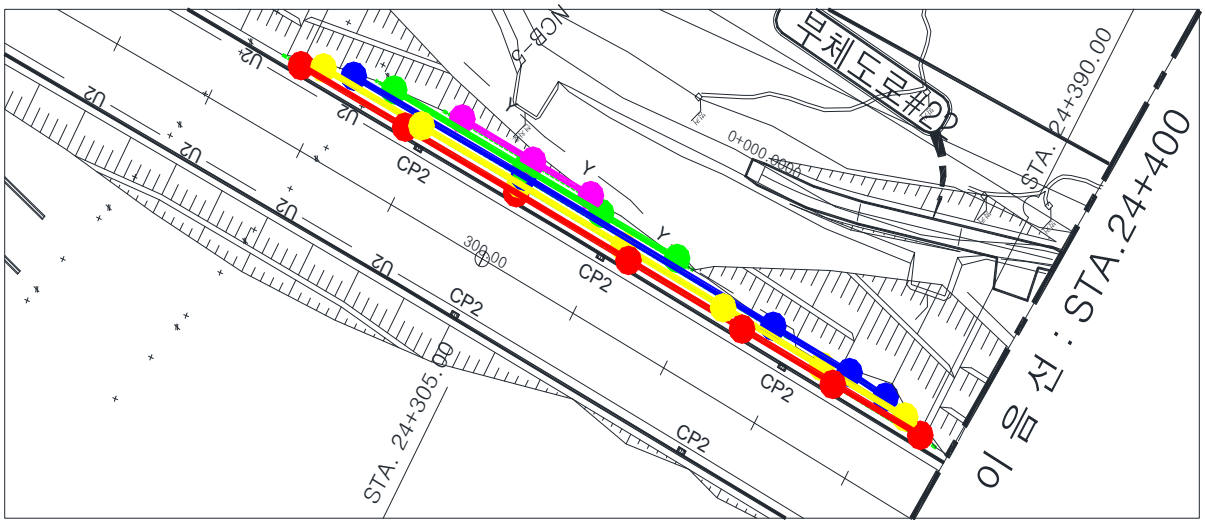
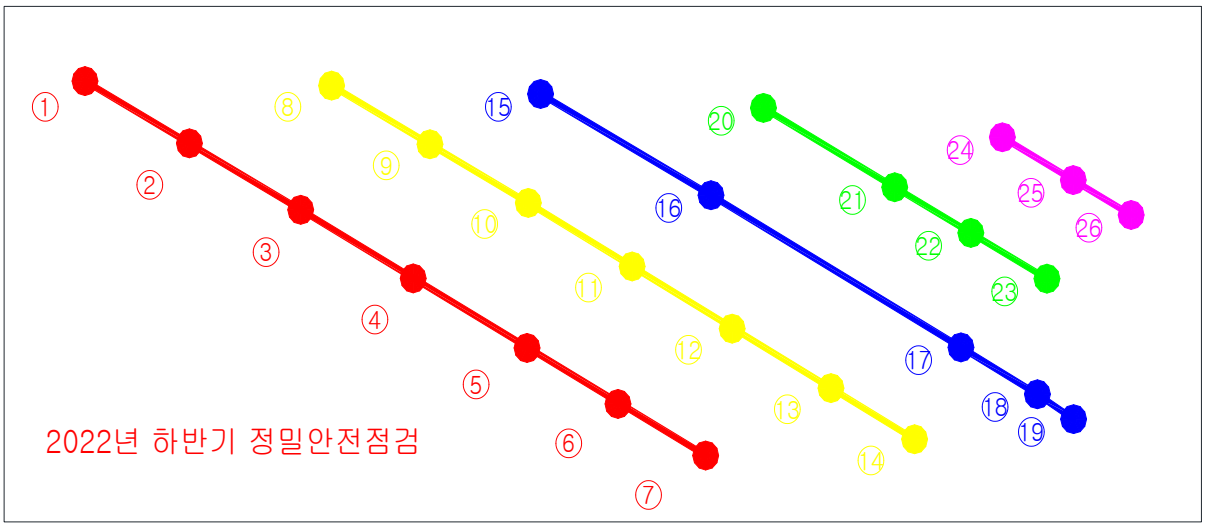
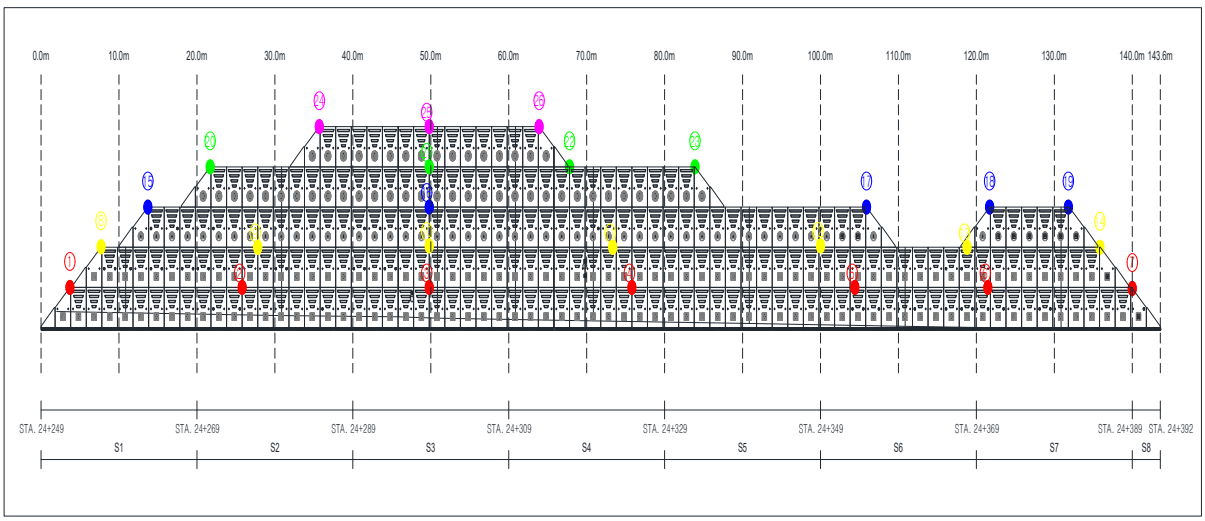
【그림 3.3.5】 선형 및 수준측량 결과

[선형측량 결과]

[수준측량 결과]

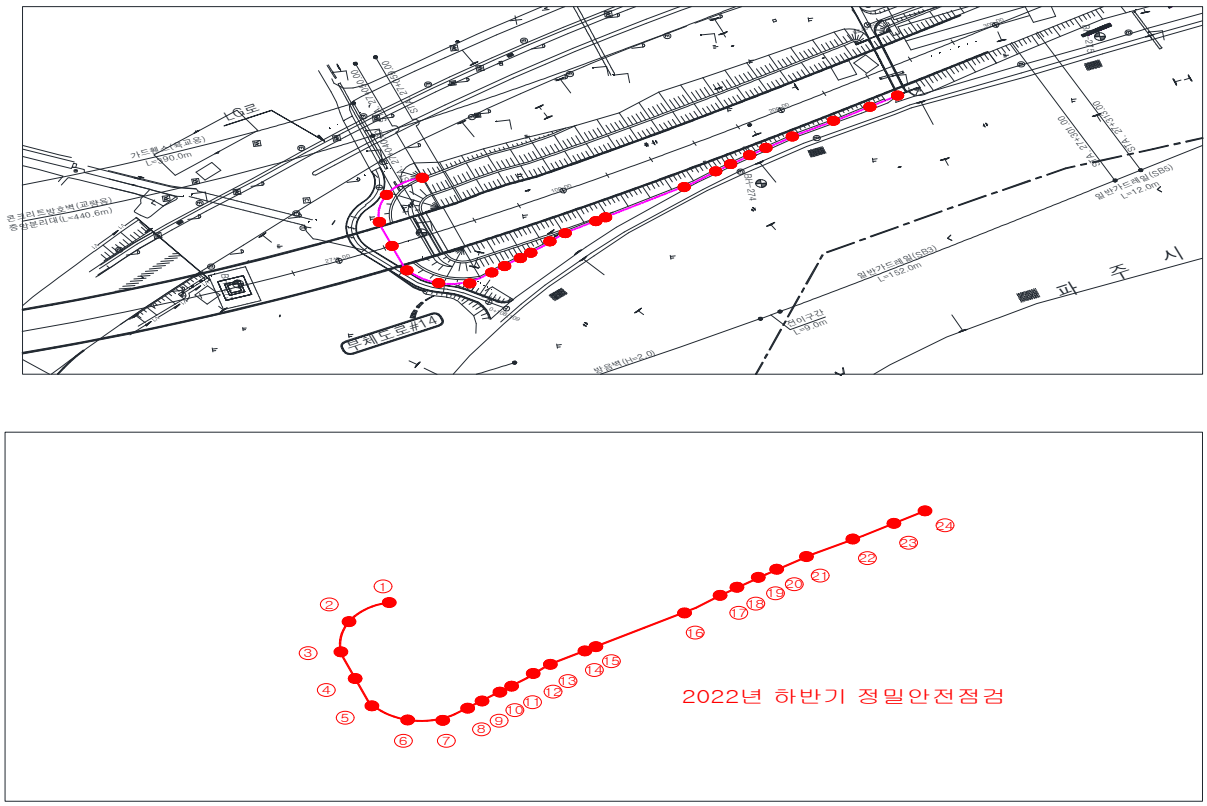
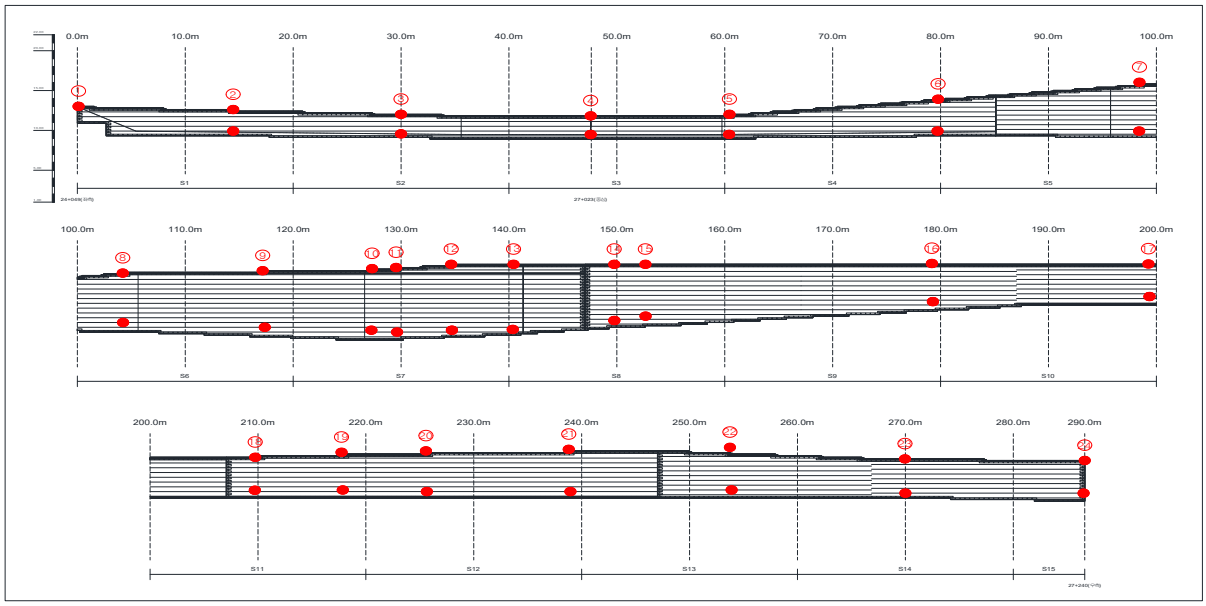
【그림 8.3.5】 선형측량 결과

[선형측량 결과]

[수준측량 결과]

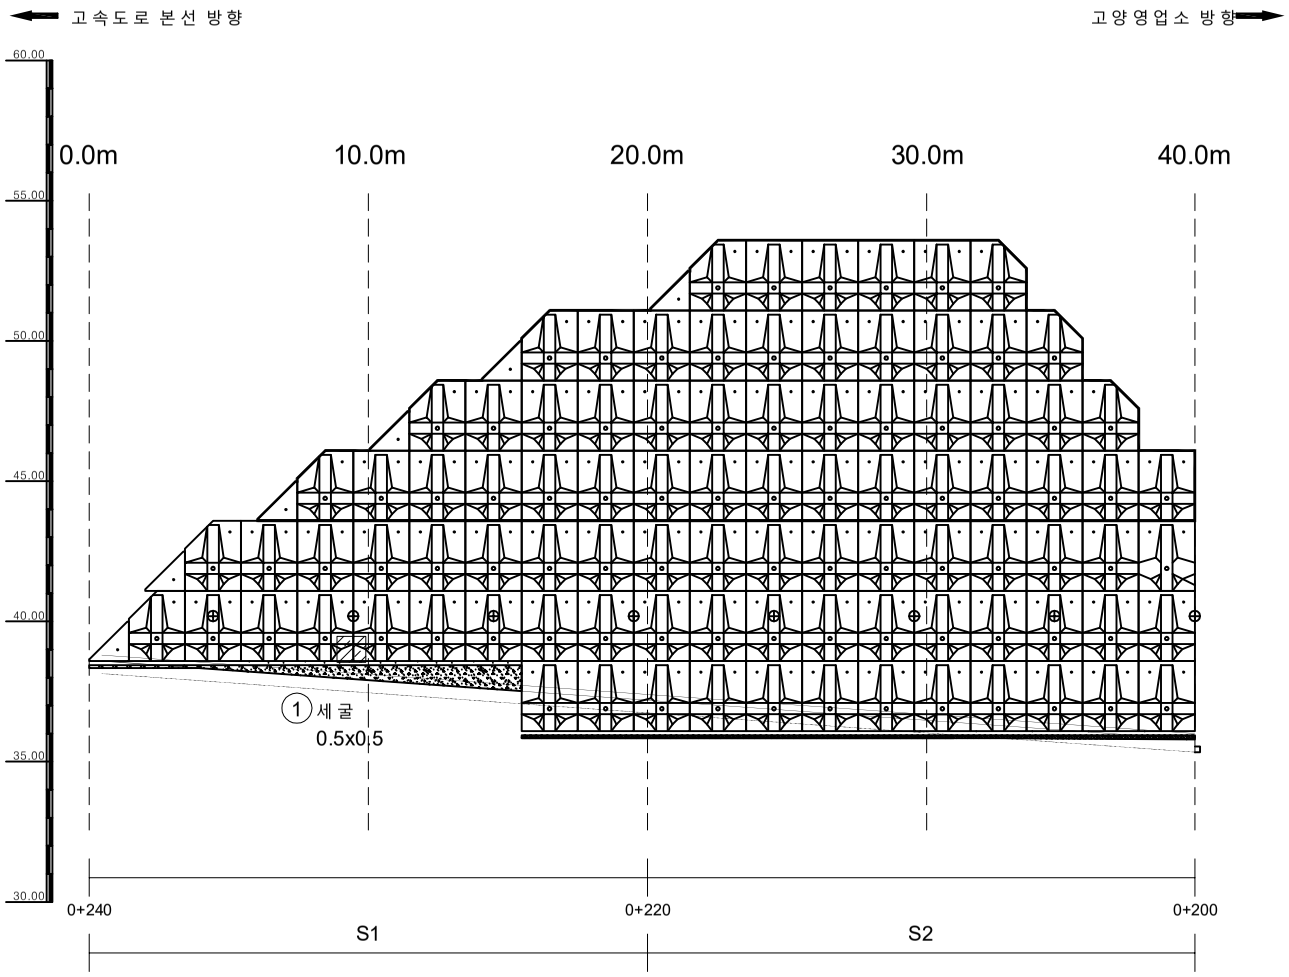
번호	발생년도	부재	손상내용	손상현황							비 고
				폭 (mm)	길이 (m)	너비 (m)	손상물량	단위	개소	종합물량	
1	21하	옹벽	세굴		0.5	0.5	0.25	㎡	1	0.25	
2											
3											
4											
5											
6											
7											
8											
9											
10											
11											
12											
13											
14											
15											
16											
17											
18											
19											
20											
21											
22											
23											
24											
25											
26											
27											
28											
29											
30											
31											
32											
33											
34											
35											
36											
37											
38											
39											
40

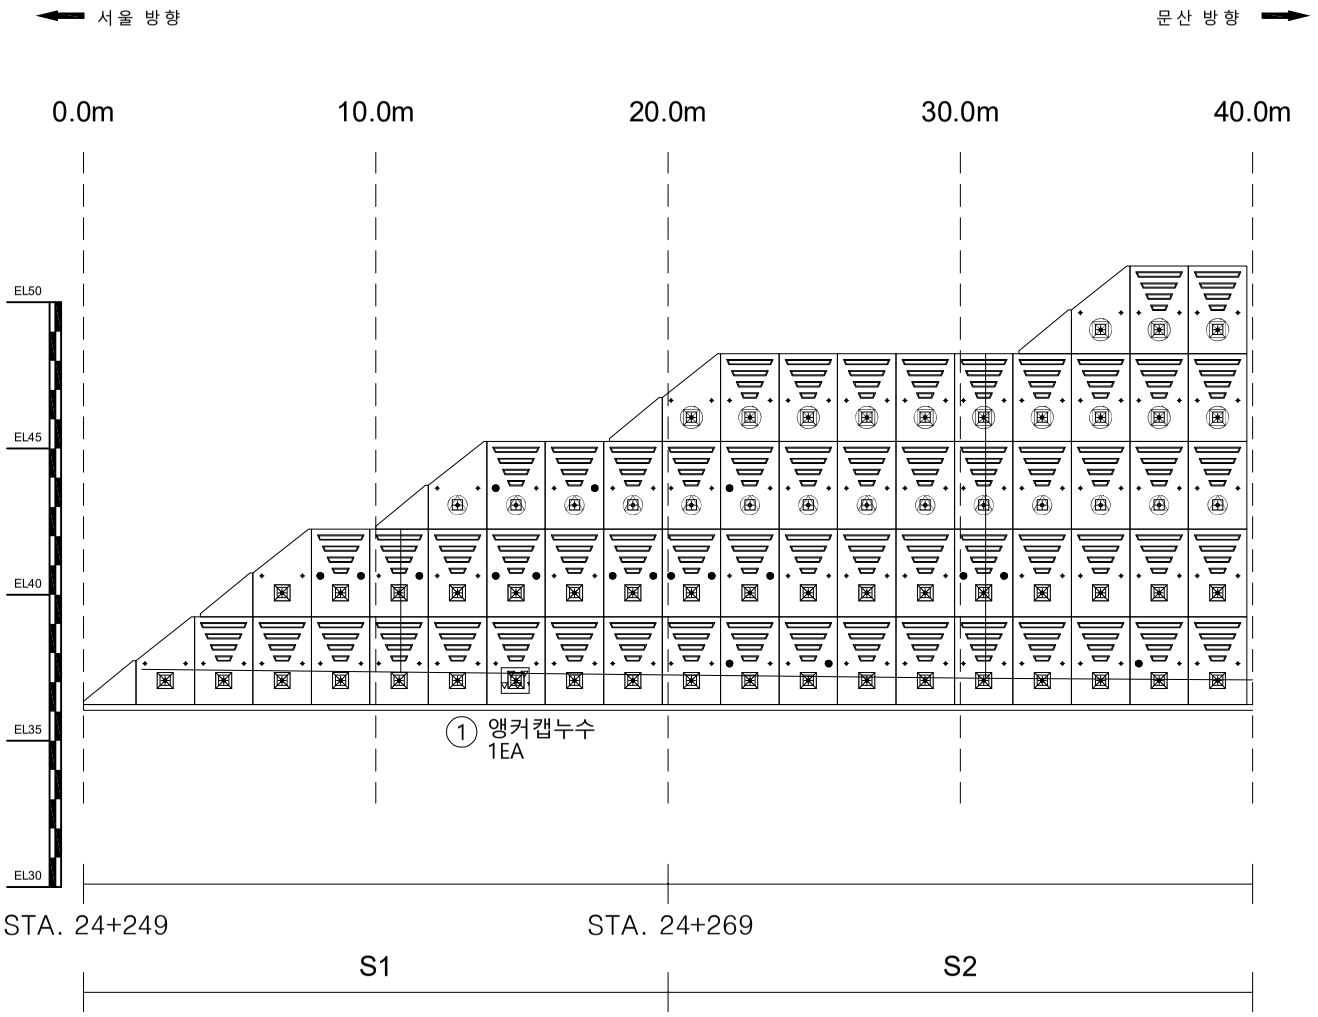
번호	발생년도	부재	손상내용	손상현황							비 고
				폭 (mm)	길이 (m)	너비 (m)	손상물량	단위	개소	종합물량	
1	21하	옹벽	앵커캡누수				1.00	EA	1	1.00	
2											
3											
4											
5											
6											
7											
8											
9											
10											
11											
12											
13											
14											
15											
16											
17											
18											
19											
20											
21											
22											
23											
24											
25											
26											
27											
28											
29											
30											
31											
32											
33											
34											
35											
36											
37											
38											
39											
40
