제 출 문

서울문산고속도로주식회사 귀하

귀 사와 계약 체결한『**서울문산고속도로 시설물 안전점검(정기,정밀안전점검) 용역**』을 성실히 수행하고 그 결과를 본 옹벽 정밀안전점검 보고서에 수록하여 부속자료와 함께 제출합니다.

보강토옹벽(본선 STA.0+283~0+400) 정밀안전점검 결과표

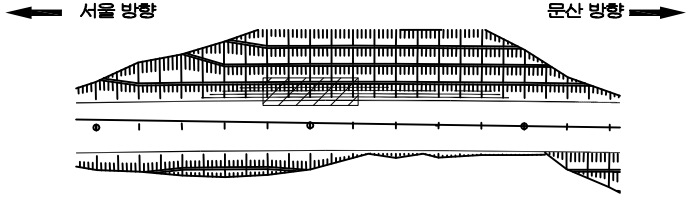
번호	발생년도	부재	손상내용	손상현황							비 고
				폭 (mm)	길이 (m)	너비 (m)	손상물량	단위	개소	종합물량	
1	21하	옹벽	앵커캡누수				1.00	EA	1	1.00	
2											
3											
4											
5											
6											
7											
8											
9											
10											
11											
12											
13											
14											
15											
16											
17											
18											
19											
20											
21											
22											
23											
24											
25											
26											
27											
28											
29											
30											
31											
32											
33											
34											
35											
36											
37											
38											
39											
40

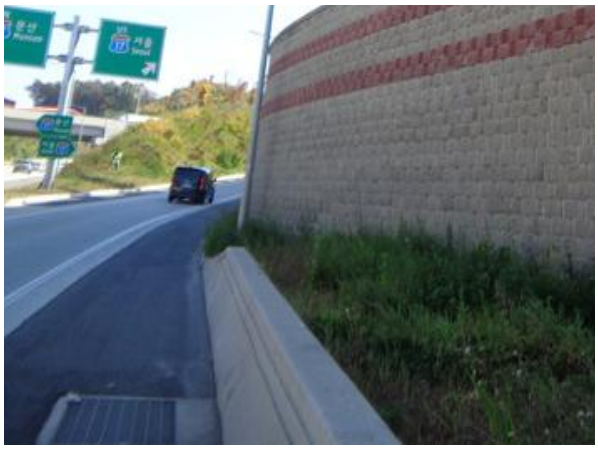
지반 기초부 S2 세굴	지반 기초부 S2 세굴
