ID:청도1교(대구)-교면포장 S1

용 역 명	2015년 하반기 시설물 안전점검용역(1구간 정밀안전진단)
과업기간	2015. 08. 05 ~ 2015. 12. 31
발 주 처	신대구부산고속도로주식회사
용 역 사	(주)아워브레인 OUR BRAIN CO.,LTD
도면번호	001

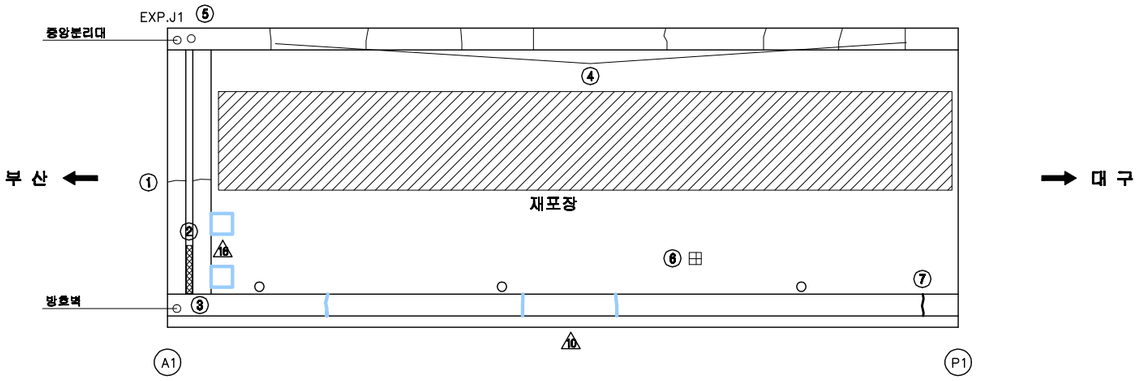
번호	신(N)구(P)	손상내용	손상현황						결함상태	손상물량	비고
			폭	길이	너비	물량	단위	개소			
1	구	후타재 균열	0.2	0.5		0.50	m	2		1.00	
2	구	본체 유간 이물질퇴적		1.0		1.00	m	1		1.00	
3	구	본체 부식		1.0		1.00	m	1		1.00	
4	구	차수판 볼트 탈락				2.00	EA	2		2.00	
5	구	균열부백태		0.1	0.5	0.05	㎡	8		0.40	
6	구	포트홀		0.1	0.1	0.01	㎡	1		0.01	
7	신	보수부재균열(0.3mm이만)	0.2	1.2		1.2	m	1		1.20

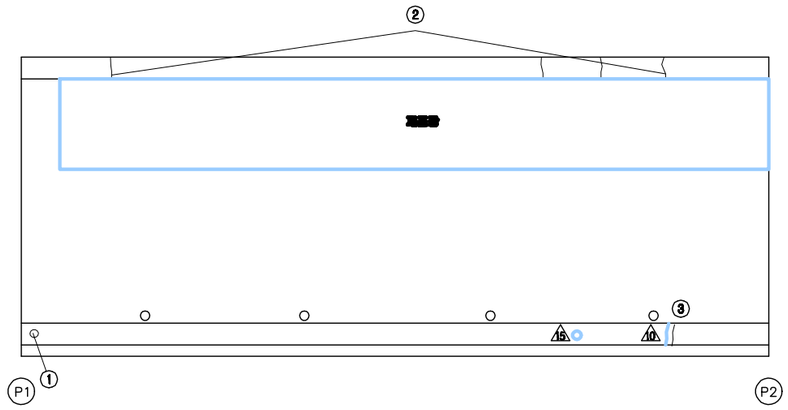
ID:청도1교(대구)-교면포장 S2

번호	신(N)구(P)	손상내용	손상현황						결함상태	손상물량	비고
			폭	길이	너비	물량	단위	개소			
1	구	표지판 탈락				1.00	EA	1		1.00	
2	구	균열부백태		0.1	0.5	0.05	㎡	4		0.20	
3	구	균열(0.3mm이상)	0.3	1.2		1.20	m	1		1.20

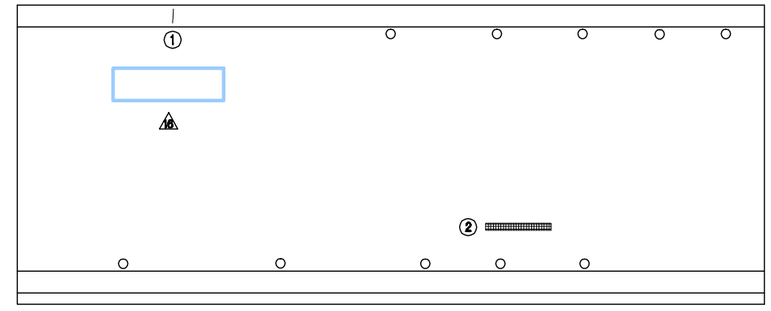
번호	신(N) 구(P)	손상내용	손상현황						결함 상태	손상 물량	비고
			폭	길이	너비	물량	단위	개소			
1	구	균열(0.3mm미만)	0.2	0.8		0.80	m	1		0.80	
2	구	패임		4.6	0.1	0.46	㎡	1		0.46

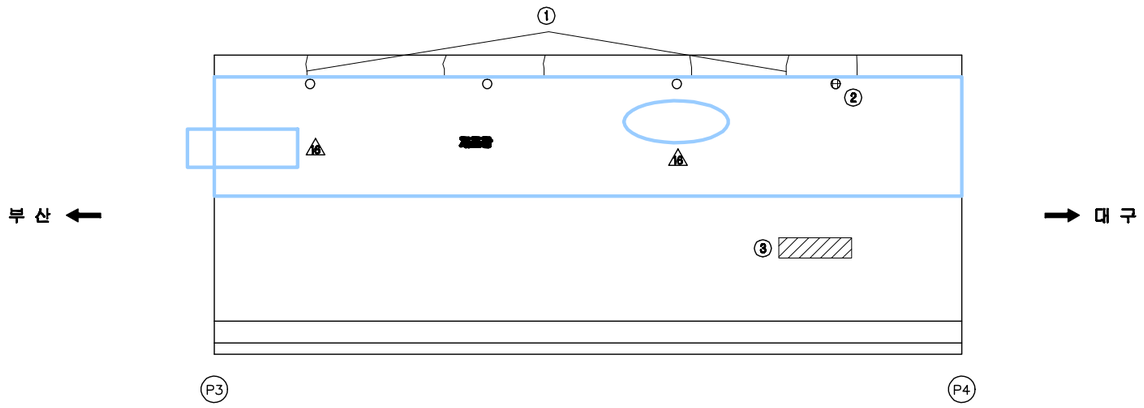
번호	신(N)구(P)	손상내용	손상현황						결함상태	손상물량	비고
			폭	길이	너비	물량	단위	개소			
1	구	균열부백태		0.1	0.5	0.05	㎡	6		0.30	
2	구	배수구 막힘				1.00	EA	1		1.00	
3	구	라벨링		2.0	10.0	20.00	㎡	1		20.00

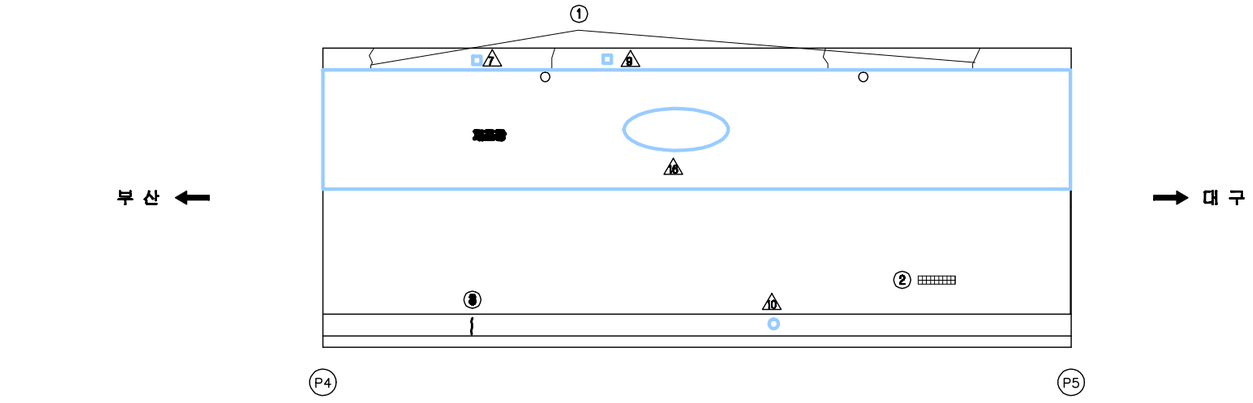
번호	신(N) 구(P)	손상내용	손상현황						결함상태	손상물량	비고
			폭	길이	너비	물량	단위	개소			
1	구	균열부백태		0.1	0.5	0.05	㎡	4		0.20	
2	구	패임		1.0	0.1	0.10	㎡	1		0.10	
3	신	보수부재균열(0.3mm이만)	0.2	1.2		1.20	m	1		1.20

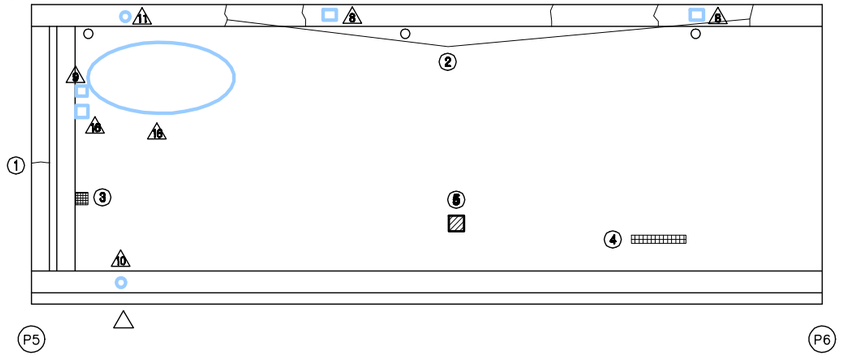
번호	신(N)구(P)	손상내용	손상현황						결함상태	손상물량	비고
			폭	길이	너비	물량	단위	개소			
1	구	후타재 균열	0.2	0.5		0.50	m	1		0.50	
2	구	균열부백태		0.1	0.5	0.05	㎡	5		0.25	
3	구	패임		0.2	0.5	0.10	㎡	1		0.10	
4	구	패임		1.2	0.1	0.12	㎡	1		0.12	
5	신	포트홀		0.1	0.1	0.01	㎡	1		0.01

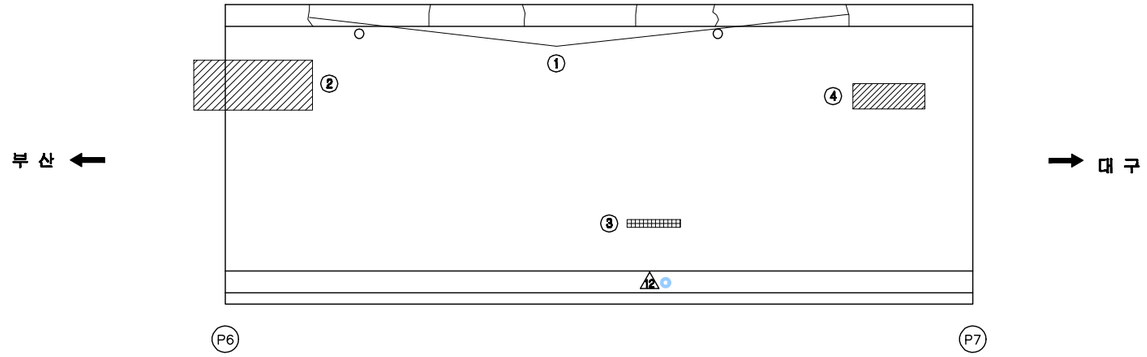
번호	신(N)구(P)	손상내용	손상현황						결함상태	손상물량	비고
			폭	길이	너비	물량	단위	개소			
1	구	균열부백태		0.1	0.5	0.05	㎡	6		0.30	
2	구	라벨링		5.0	2.0	10.00	㎡	1		10.00	
3	구	패임		1.5	0.1	0.15	㎡	1		0.15	
4	구	라벨링		4.0	1.0	4.00	㎡	1		4.00

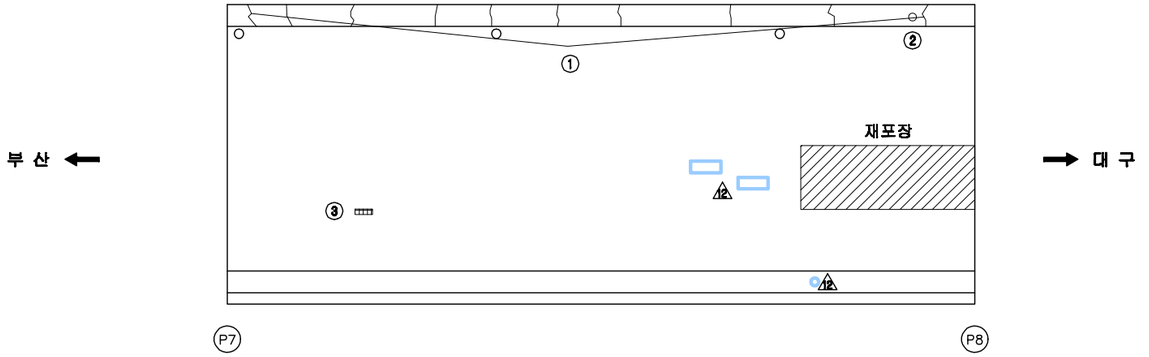
번호	신(N)구(P)	손상내용	손상현황						결함상태	손상물량	비고
			폭	길이	너비	물량	단위	개소			
1	구	균열부백태		0.1	0.5	0.05	㎡	10		0.50	
2	구	엘리네이트 손상				1.00	EA	1		1.00	
3	구	패임		0.3	0.1	0.03	㎡	1		0.03

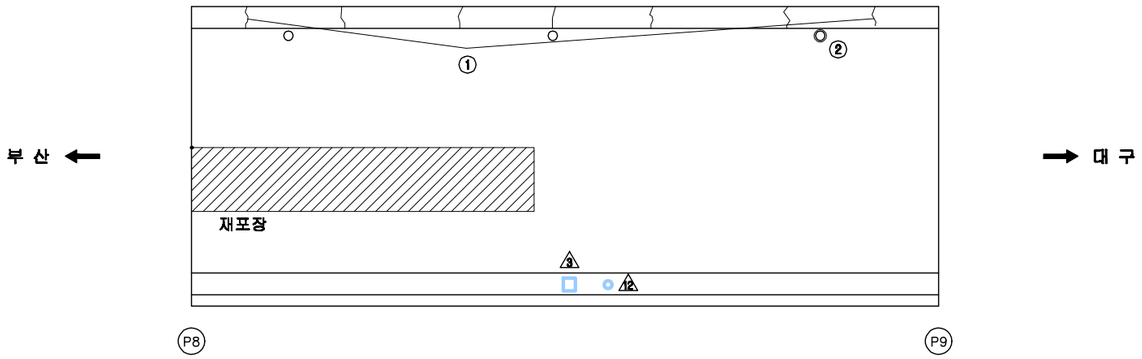
번호	신(N)구(P)	손상내용	손상현황						결함상태	손상물량	비고
			폭	길이	너비	물량	단위	개소			
1	구	균열부백태		0.1	0.5	0.05	㎡	8		0.40	
2	구	배수구 막힘				1.00	EA	1		1.00

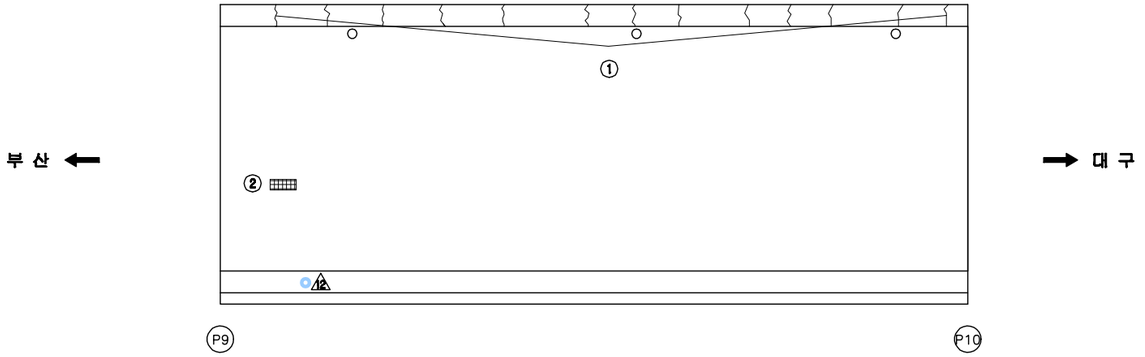
번호	신(N)구(P)	손상내용	손상현황						결함상태	손상물량	비고
			폭	길이	너비	물량	단위	개소			
1	구	균열부백태		0.1	0.5	0.05	㎡	13		0.65	
2	구	패임		0.6	0.2	0.12	㎡	1		0.12

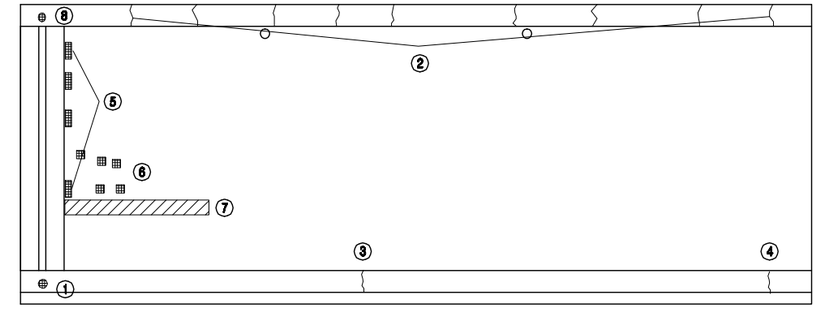
EXP.J3

번호	신(N)구(P)	손상내용	손상현황						결함상태	손상물량	비고
			폭	길이	너비	물량	단위	개소			
1	구	차수판 볼트 탈락				2.00	EA	2		2.00	
2	구	균열부백태		0.1	0.5	0.05	㎡	9		0.45	
3	구	균열(0.3mm미만)	0.2	0.8		0.80	m	1		0.80	
4	구	균열(0.3mm미만)	0.2	1.0		1.00	m	1		1.00	
5	구	파손		0.1	0.3	0.30	㎡	4		0.12	
6	구	패임		0.1	0.1	0.01	㎡	5		0.05	
7	구	라벨링		0.2	5.0	1.00	㎡	1		1.00	
8	구	차수판 볼트 탈락				2.00	EA	2		2.00

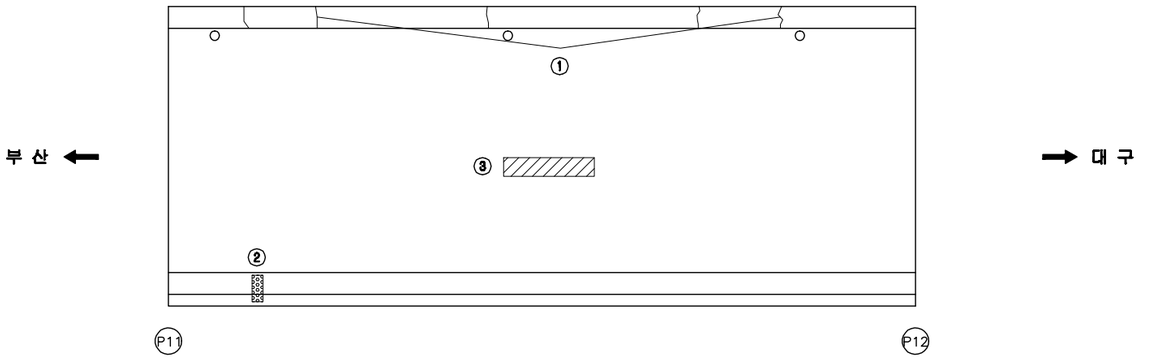
번호	신(N)구(P)	손상내용	손상현황						결함상태	손상물량	비고
			폭	길이	너비	물량	단위	개소			
1	구	균열부백태		0.1	0.5	0.05	㎡	5		0.25	
2	구	균열부백태		0.2	1.2	0.24	㎡	1		0.24	
3	구	라벨링		2.0	5.0	10.00	㎡	1		10.00

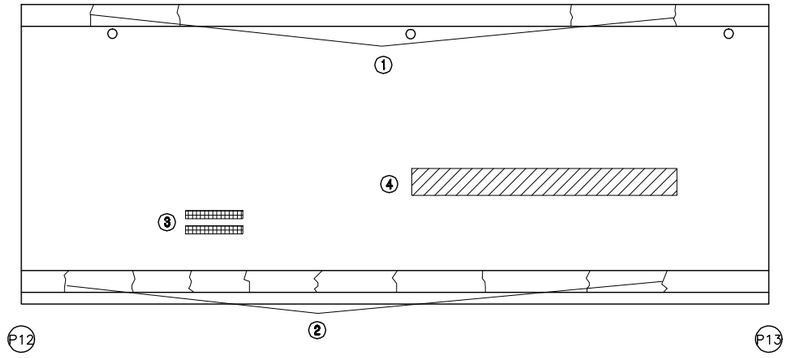
번호	신(N) 구(P)	손상내용	손상현황						결함상태	손상물량	비고
			폭	길이	너비	물량	단위	개소			
1	구	균열부백태		0.1	1.0	0.10	㎡	4		0.40	
2	구	균열(0.3mm미만)	0.2	0.5		0.50	m	9		4.50	
3	구	패임		1.0	0.1	0.10	㎡	2		0.20	
4	구	라벨링		0.5	10.0	5.00	㎡	1		5.00

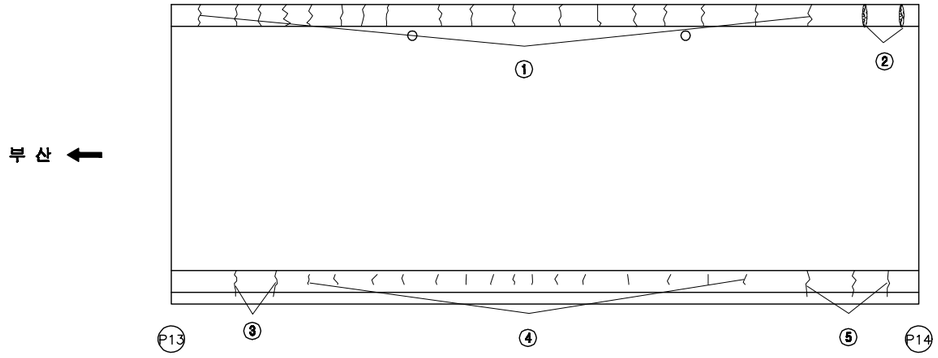
번호	신(N)구(P)	손상내용	손상현황						결함상태	손상물량	비고
			폭	길이	너비	물량	단위	개소			
1	구	균열(0.3mm미만)	0.2	1.0		1.00	m	20		20.00	
2	구	균열부백태		0.1	1.0	0.10	㎡	2		0.20	
3	구	균열(0.3mm이상)	0.3	1.2		1.20	m	2		2.40	
4	구	균열(0.3mm미만)	0.2	0.5		0.50	m	15		7.50	
5	구	균열(0.3mm이상)	0.3	1.2		1.20	m	3		3.60

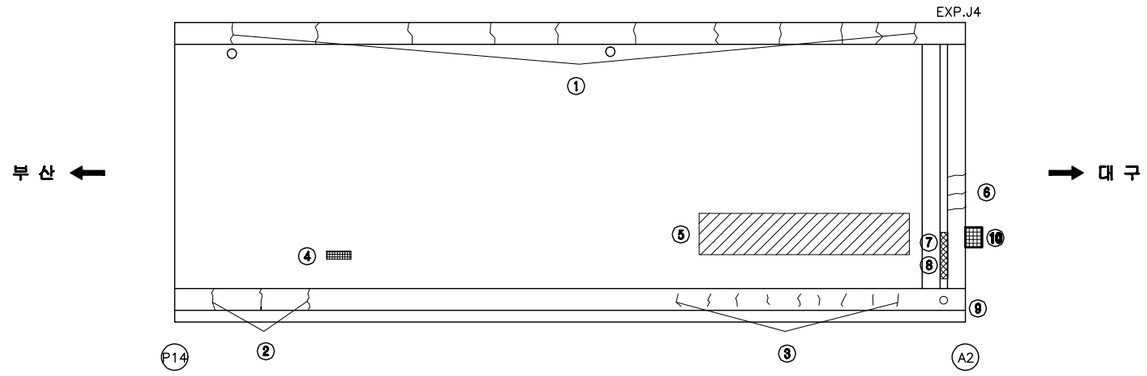
번호	신(N)구(P)	손상내용	손상현황						결함상태	손상물량	비고
			폭	길이	너비	물량	단위	개소			
1	구	균열(0.3mm미만)	0.2	0.5		0.50	m	11		5.50	
2	구	균열(0.3mm이상)	0.3	1.0		1.00	m	3		3.00	
3	구	균열부백태		0.1	0.5	0.05	㎡	9		0.45	
4	구	패임		0.3	0.1	0.03	㎡	1		0.03	
5	구	라벨링		3.0	10.0	30.00	㎡	1		30.00	
6	구	후타재 균열	0.1	0.5		0.50	m	3		1.50	
7	구	본체 유간 이물질되격		1.5		1.50	m	1		1.50	
8	구	후타재 단차		5.0		5.00	m	1		5.00	
9	구	차수판 볼트탈락				3.00	EA	3		3.00	
10	신	아스콘 파손		0.1	0.3	0.03	㎡	1		0.03

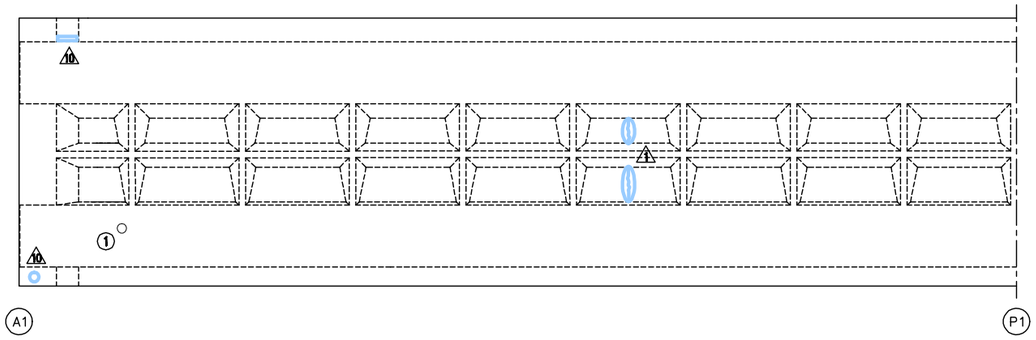
번호	신(N)구(P)	손상내용	손상현황						결함상태	손상물량	비고
			폭	길이	너비	물량	단위	개소			
1	구	배수관 지지대 탈락				1.00	EA	1		1.00

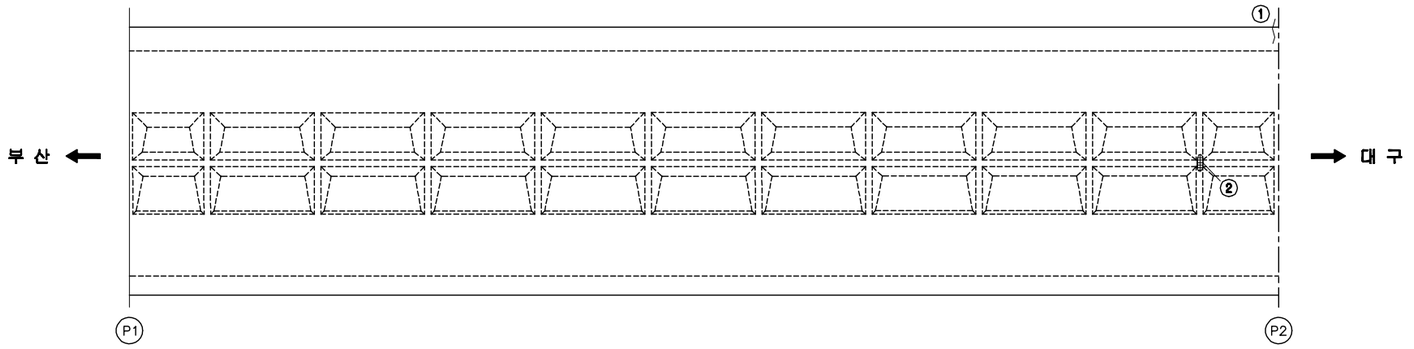
번호	신(N)구(P)	손상내용	손상현황						결함상태	손상물량	비고
			폭	길이	너비	물량	단위	개소			
1	구	균열부백태		0.15		0.15	m	1		0.15	
2	구	도장손상		0.1	0.2	0.02	㎡	1		0.02

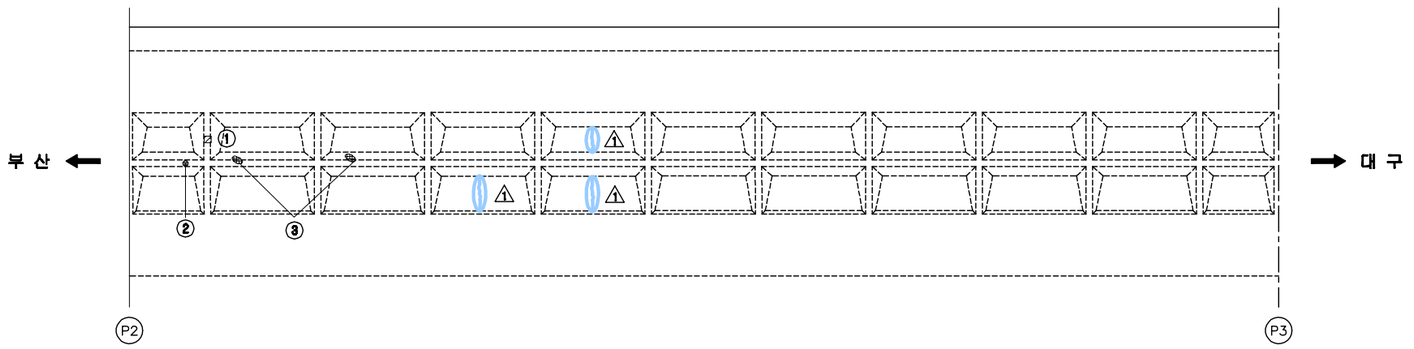
번호	신(N) 구(P)	손상내용	손상현황						결함상태	손상물량	비고
			폭	길이	너비	물량	단위	개소			
1	구	도장손상		0.1	0.1	0.01	㎡	1		0.01	
2	구	도장손상		0.1	0.1	0.01	㎡	1		0.01	
3	구	도장손상		0.1	0.3	0.03	㎡	2		0.06

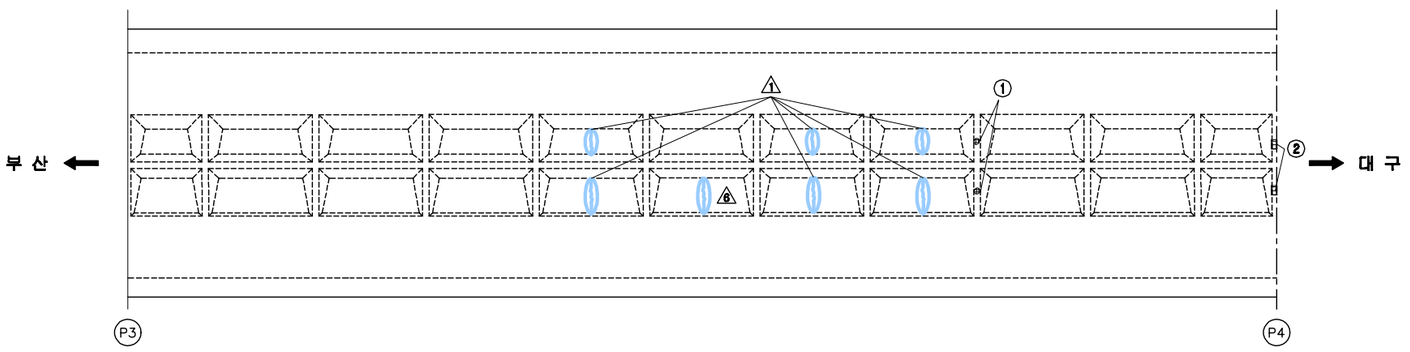
번호	신(N) 구(P)	손상내용	손상현황						결함 상태	손상 물량	비고
			폭	길이	너비	물량	단위	개소			
1	구	도장손상		0.1	0.1	0.01	㎡	2		0.02	
2	구	도장손상		0.1	0.3	0.03	㎡	2		0.06

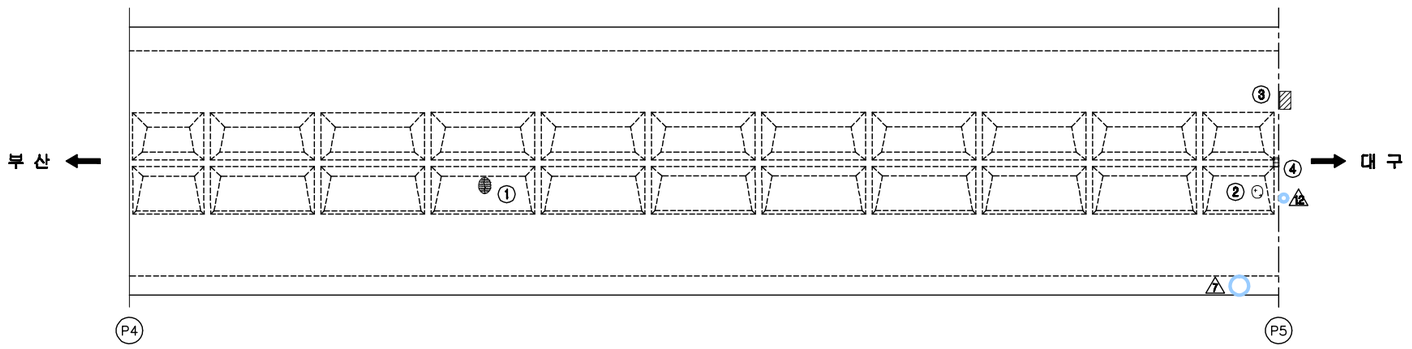
번호	신(N) 구(P)	손상내용	손상현황						결함상태	손상물량	비고
			폭	길이	너비	물량	단위	개소			
1	구	균열부백태		0.1	0.5	0.05	㎡	1		0.05	
2	구	재료분리		0.3	0.5	0.15	㎡	1		0.15	
3	구	볼트탈락				2.00	EA	2		2.00	
4	구	도장손상		0.1	0.3	0.03	㎡	1		0.03

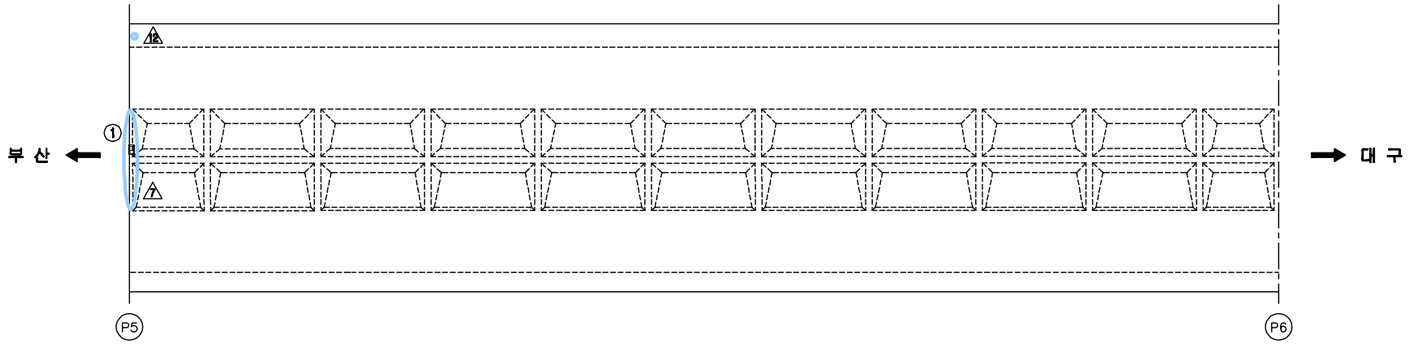
번호	신(N) 구(P)	손상내용	손상현황						결함 상태	손상 물량	비고
			폭	길이	너비	물량	단위	개소			
1	구	도장손상		0.1	0.2	0.02	㎡	1		0.02

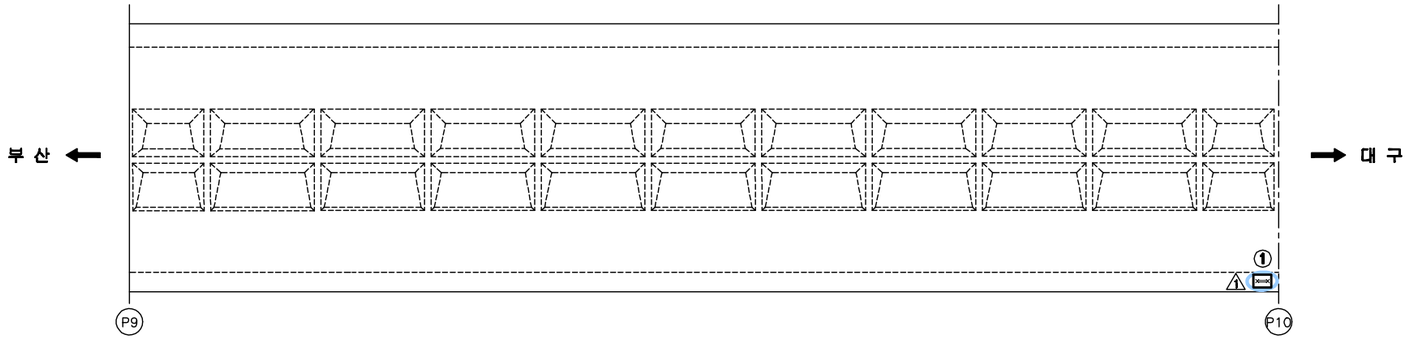
번호	신(N)구(P)	손상내용	손상현황						결함상태	손상물량	비고
			폭	길이	너비	물량	단위	개소			
1	신	철근노출		0.2	0.2	0.04	㎡	1		0.04

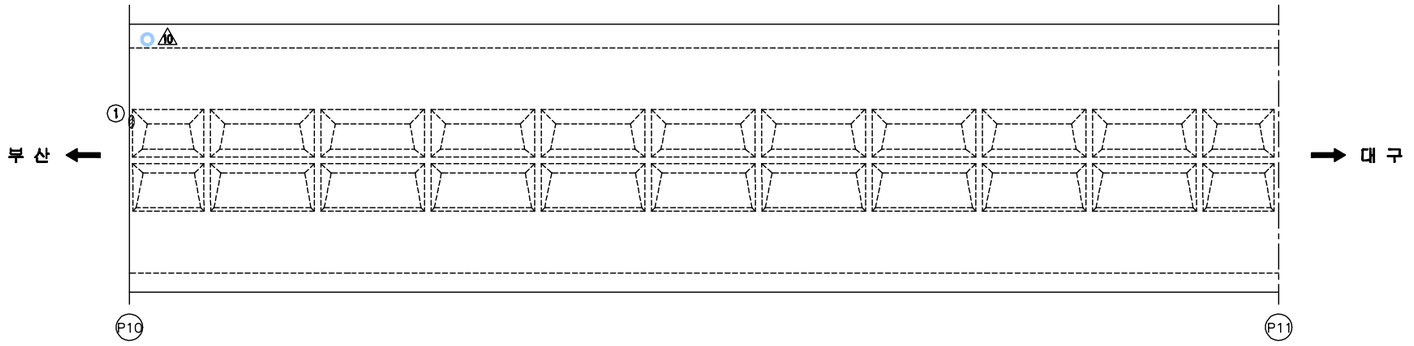
번호	신(N) 구(P)	손상내용	손상현황						결함 상태	손상 물량	비고
			폭	길이	너비	물량	단위	개소			
1	구	재료분리		0.4	0.3	0.12	㎡	1		0.12

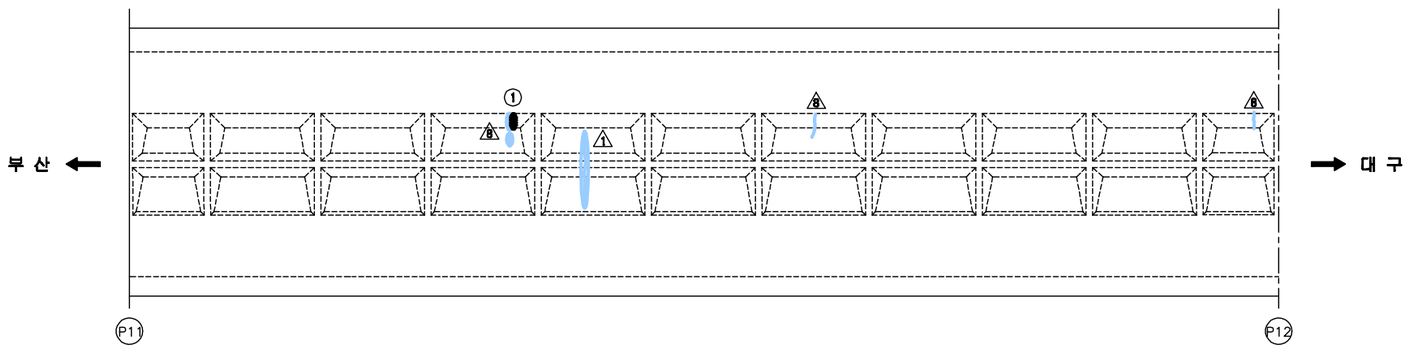
번호	신(N)구(P)	손상내용	손상현황						결함상태	손상물량	비고
			폭	길이	너비	물량	단위	개소			
1	구	균열부백태		0.1	0.5	0.6	㎡	1		0.6

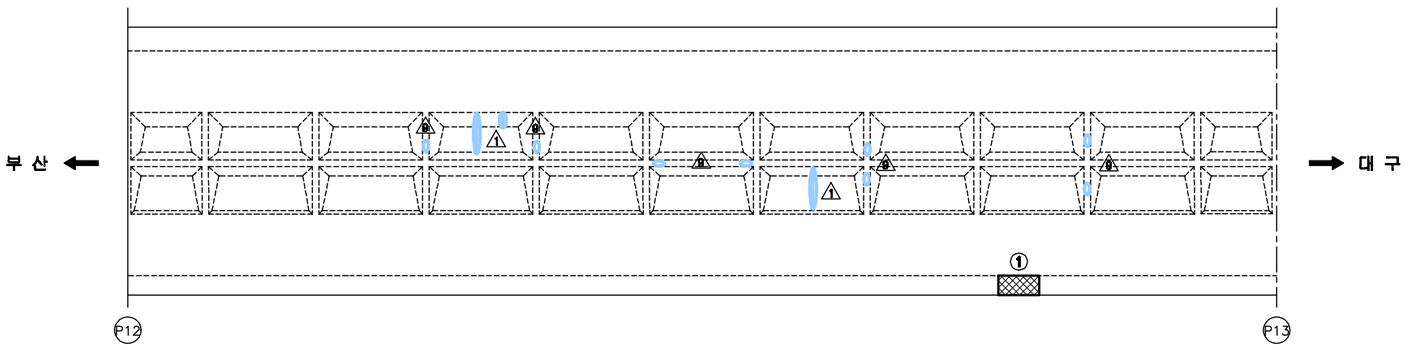
번호	신(N) 구(P)	손상내용	손상현황						결함 상태	손상 물량	비고
			폭	길이	너비	물량	단위	개소			
1	신	재료분리		1.2	0.5	0.60	㎡	1		0.60

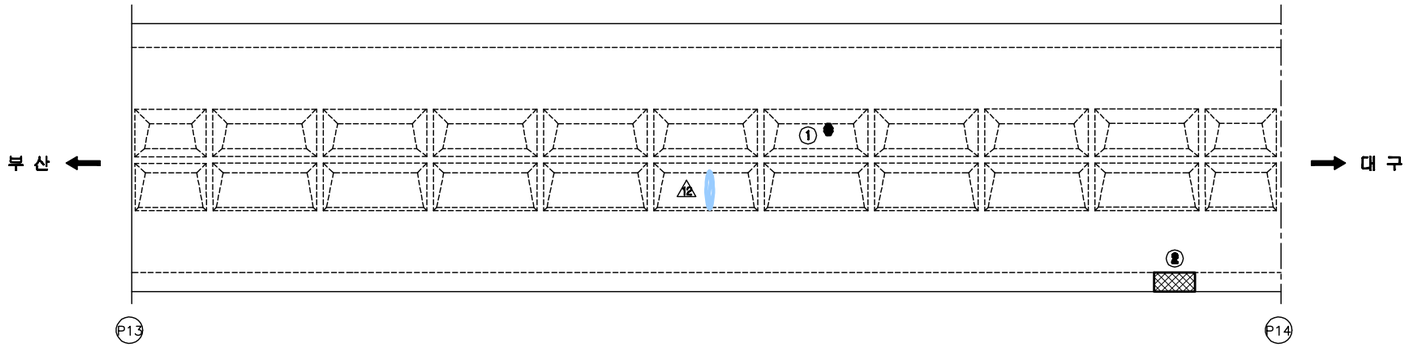
번호	신(N)구(P)	손상내용	손상현황						결함상태	손상물량	비고
			폭	길이	너비	물량	단위	개소			
1	구	균열부백태		0.1	0.3	0.03	㎡	1		0.03	
2	신	재료분리		1.2	0.6	0.72	㎡	1		0.72

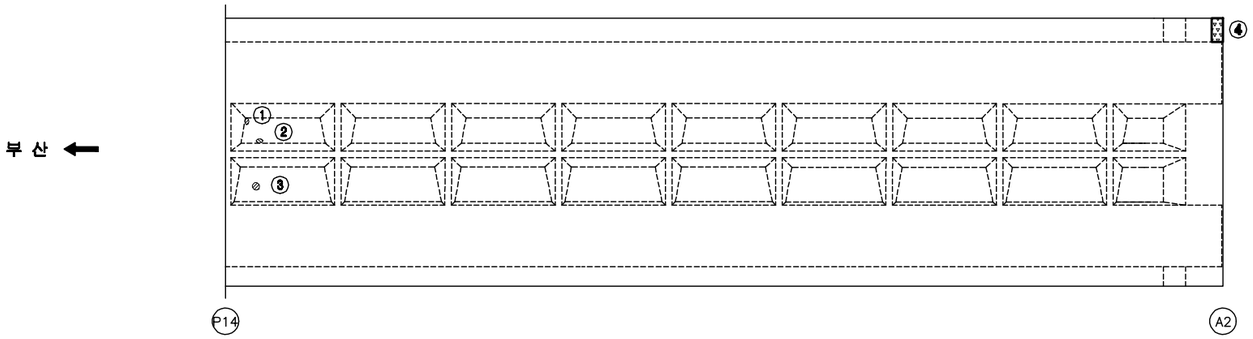
번호	신(N)구(P)	손상내용	손상현황						결함상태	손상물량	비고
			폭	길이	너비	물량	단위	개소			
1	구	재료분리		0.2	0.4	0.08	㎡	1		0.08	
2	구	재료분리		0.6	0.3	0.18	㎡	1		0.18	
3	구	재료분리		0.2	0.4	0.08	㎡	1		0.08	
4	신	신축이음 하부 누수		0.5			EA	1		0.50

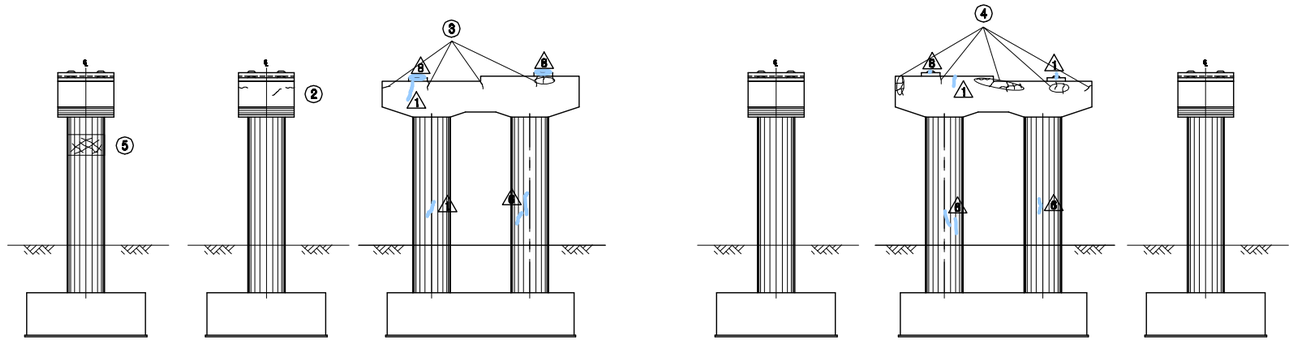
ID:청도1교(대구)-교각 P5

번호	신(N)구(P)	손상내용	손상현황						결함상태	손상물량	비고
			폭	길이	너비	물량	단위	개소			
1	구	무수축몰탈 균열	0.1	0.1		0.10	m	1		0.10	
2	구	균열(0.3mm이만)	0.1	0.3		0.30	m	3		0.90	
3	구	균열(0.3mm이만)	0.1	0.3		0.30	m	6		1.80	
4	구	균열(0.3mm이만)	0.1	0.4		0.40	m	13		5.20	
5	구	망상균열		2.0	1.0	2.00	㎡	1		2.00

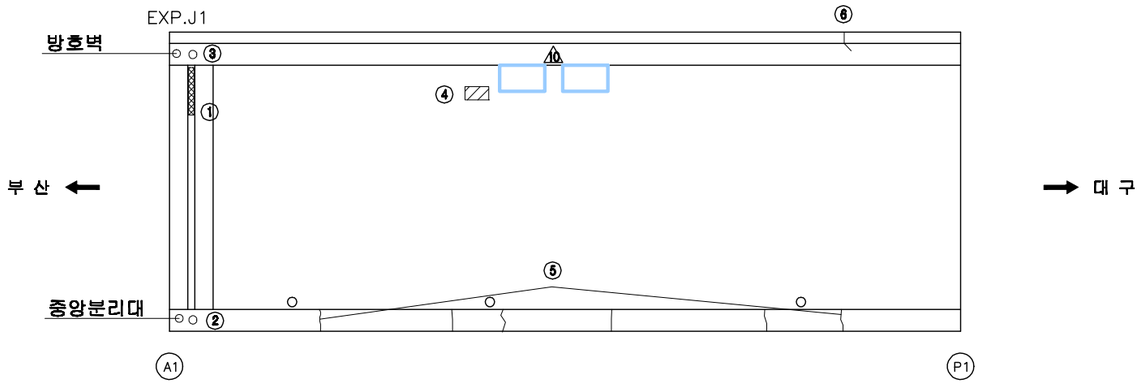
ID:청도1교(부산)-교면포장 S1

번호	신(N) 구(P)	손상내용	손상현황						결함상태	손상물량	비고
			폭	길이	너비	물량	단위	개소			
1	구	라벨링		0.5	30.0	15.00	㎡	1		15.00	
2	구	균열부백태		0.1	0.5	0.05	㎡	1		0.05	
3	구	균열부백태		0.1	1.0	0.10	㎡	9		0.90	
4	구	균열(0.3mm미만)	0.1	0.5		0.50	m	1		0.50	
5	구	균열(0.3mm이상)	0.3	1.0		1.00	m	1		1.00

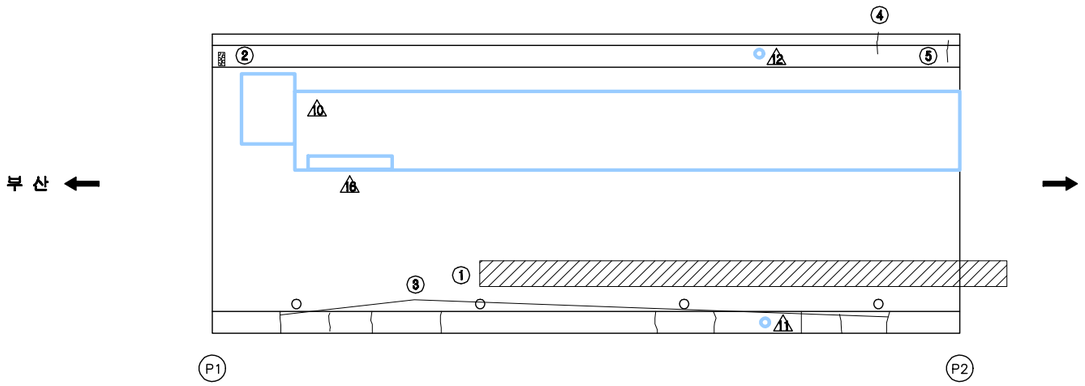
번호	신(N)구(P)	손상내용	손상현황						결함상태	손상등량	비고
			폭	길이	너비	등량	단위	개소			
1	구	균열(0.3mm미만)	0.2	0.5		0.50	m	3		1.50	
2	구	균열부백태		0.1	1.0	0.10	㎡	11		1.10	
3	구	라벨링		0.7	3.0	2.10	㎡	1		2.10

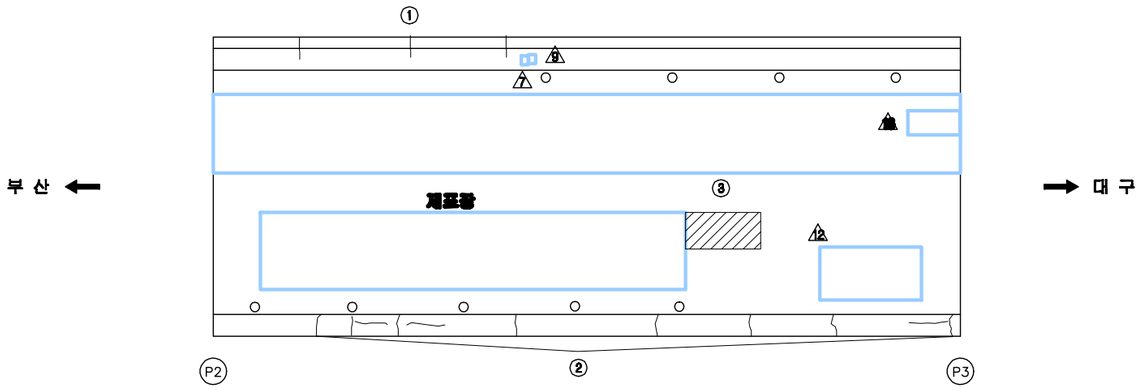
번호	신(N)구(P)	손상내용	손상현황						결함상태	손상물량	비고
			폭	길이	너비	물량	단위	개소			
1	구	균열(0.3mm미만)	0.2	1.0		1.00	m	1		1.00	
2	구	균열부백태		0.1	2.0	0.20	㎡	8		1.60	
3	구	라벨링		0.5	2.0	1.00	㎡	1		1.00	
4	구	라벨링		0.5	20.0	10.00	㎡	1		10.00	
5	신	포장 시공이음부균열		50.0		50.0	m	1		50.0

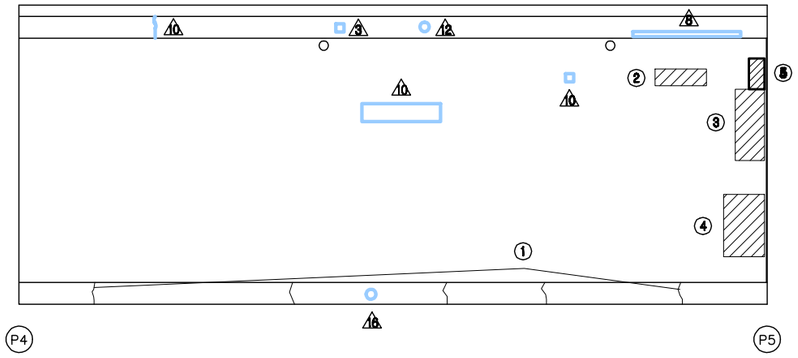
번호	신(N)구(P)	손상내용	손상현황						결함상태	손상물량	비고
			폭	길이	너비	물량	단위	개소			
1	구	균열부백태		0.1	1.0	0.10	㎡	5		0.50	
2	구	패임		0.2	3.0	0.60	㎡	1		0.60	
3	구	라벨링		1.0	3.0	3.00	㎡	1		3.00	
4	구	라벨링		1.5	3.0	4.50	㎡	1		4.50	
5	신	패임		0.1	0.5	0.05	㎡	1		0.05

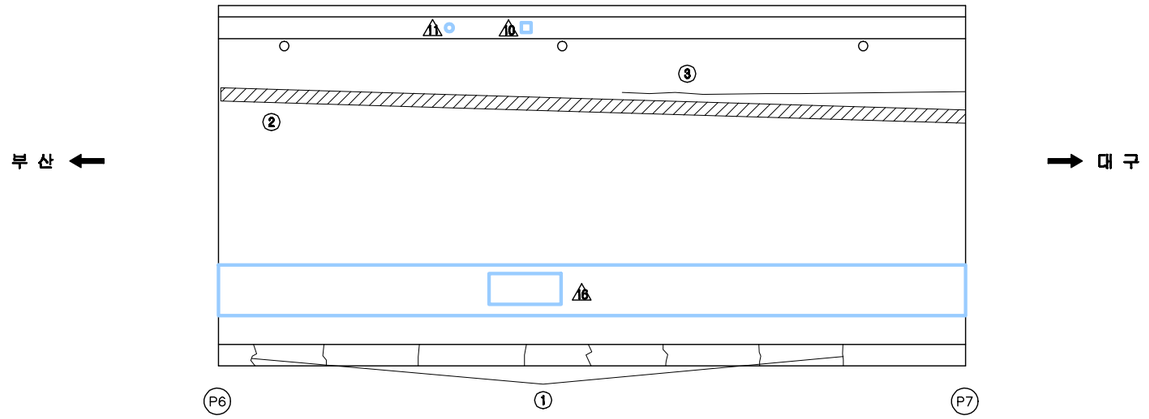
번호	신(N)구(P)	손상내용	손상현황						결함상태	손상물량	비고
			폭	길이	너비	물량	단위	개소			
1	구	균열부백태		0.1	1.0	0.10	㎡	8		0.80	
2	구	패임		0.1	50.0	5.00	㎡	1		5.00	
3	구	포장 시공이음부균열		20.0		20.00	m	1		20.00

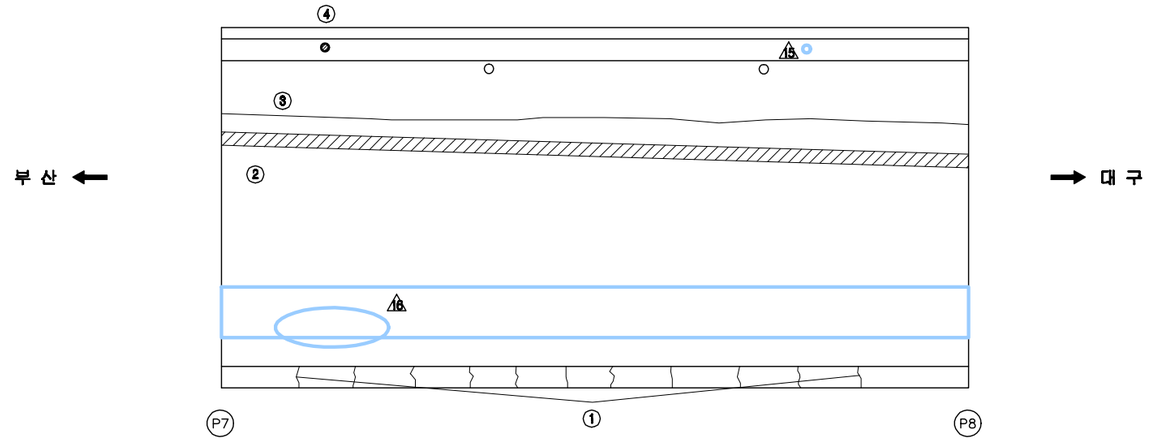
번호	신(N)구(P)	손상내용	손상현황						결함상태	손상물량	비고
			폭	길이	너비	물량	단위	개소			
1	구	균열부백태		0.1	1.0	0.10	㎡	11		1.10	
2	구	패임		0.1	50.0	5.00	㎡	1		5.00	
3	구	포장 시공이음부균열		50.0		50.00	m	1		50.00	
4	신	멜리네이터 파손				1.00	EA	1		1.00

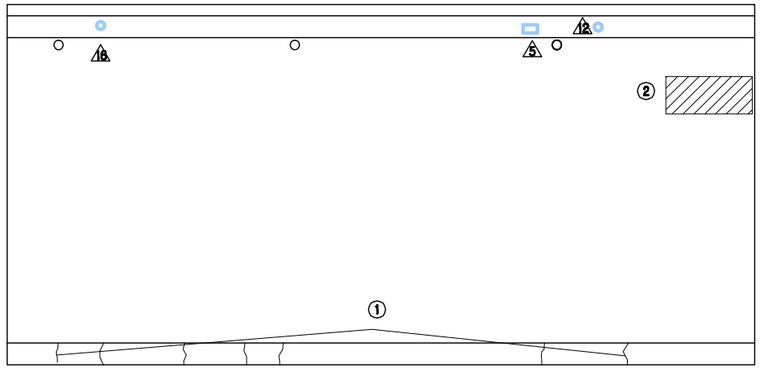
번호	신(N)구(P)	손상내용	손상현황						결함상태	손상등량	비고
			폭	길이	너비	등량	단위	개소			
1	구	균열부백태		0.1	1.0	0.10	㎡	7		0.70	
2	구	라벨링		1.0	2.0	2.00	㎡	1		2.00

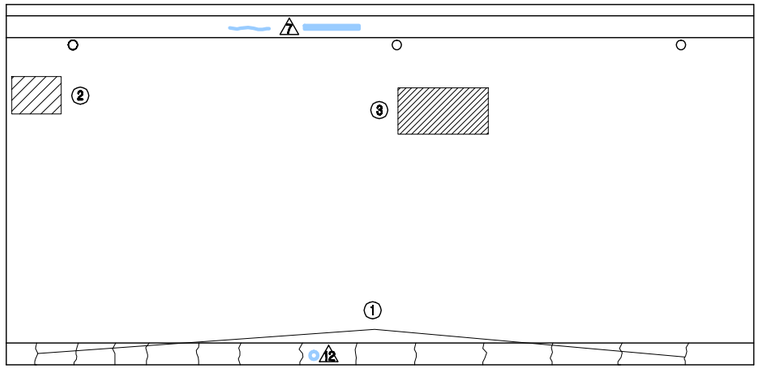
번호	신(N)구(P)	손상내용	손상현황						결함상태	손상등량	비고
			폭	길이	너비	등량	단위	개소			
1	구	균열부백태		0.1	1.0	0.10	㎡	13		1.30	
2	구	라벨링		1.0	1.5	1.50	㎡	1		1.50	
3	구	라벨링		5.0	3.0	15.00	㎡	1		15.00

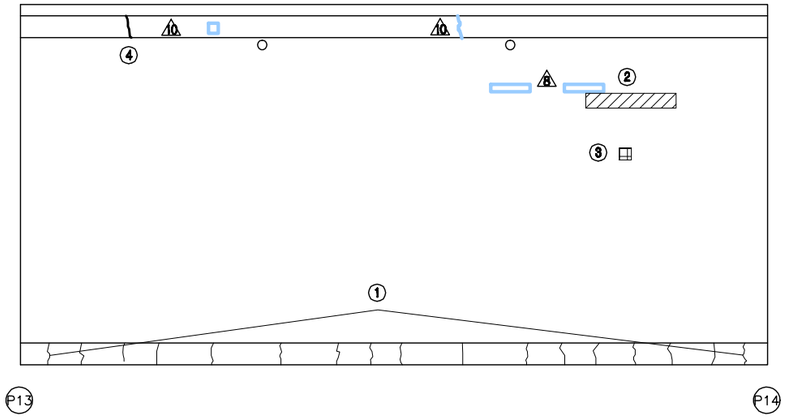
번호	신(N)구(P)	손상내용	손상현황						결함상태	손상등량	비고
			폭	길이	너비	등량	단위	개소			
1	구	균열부백태		0.1	1.0	0.10	㎡	17		1.70	
2	구	라벨링		1.0	5.0	5.00	㎡	1		5.00	
3	구	포트홀		0.1	0.1	0.01	㎡	1		0.01	
4	신	보수부재균열(0.3mm미만)	0.2	1.2		1.20	m	1		1.20

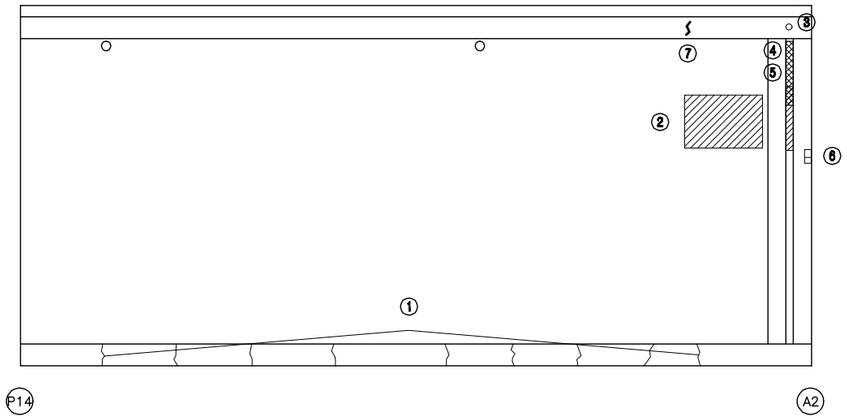
번호	신(N)구(P)	손상내용	손상현황						결함상태	손상물량	비고
			폭	길이	너비	물량	단위	개소			
1	구	균열부백태		0.1	1.0	0.10	㎡	9		0.90	
2	구	라벨링		4.0	2.5	10.00	㎡	1		10.00	
3	구	차수판 볼트 탈락				3.00	EA	3		3.00	
4	구	본체 유간 이물질퇴적		2.0		2.00	m	1		2.00	
5	구	본체 부식		2.5		2.50	m	1		2.50	
6	구	후타재 파손		0.1	0.1	0.01	㎡	1		0.01	
7	신	보수부재균열(0.3mm이만)	0.2	1.2		1.20	m	1		1.20

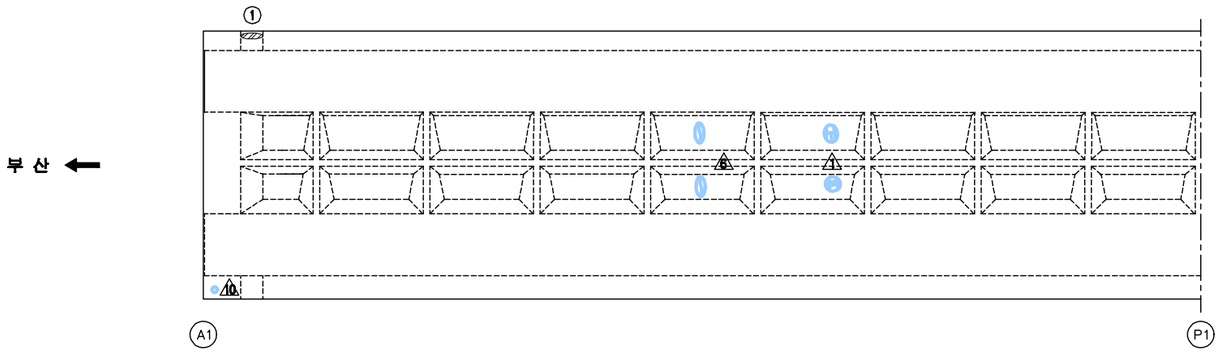
번호	신(N) 구(P)	손상내용	손상현황						결함상태	손상물량	비고
			폭	길이	너비	물량	단위	개소			
1	구	물끊기홈 미제거		1.0		1.00	m	1		1.00

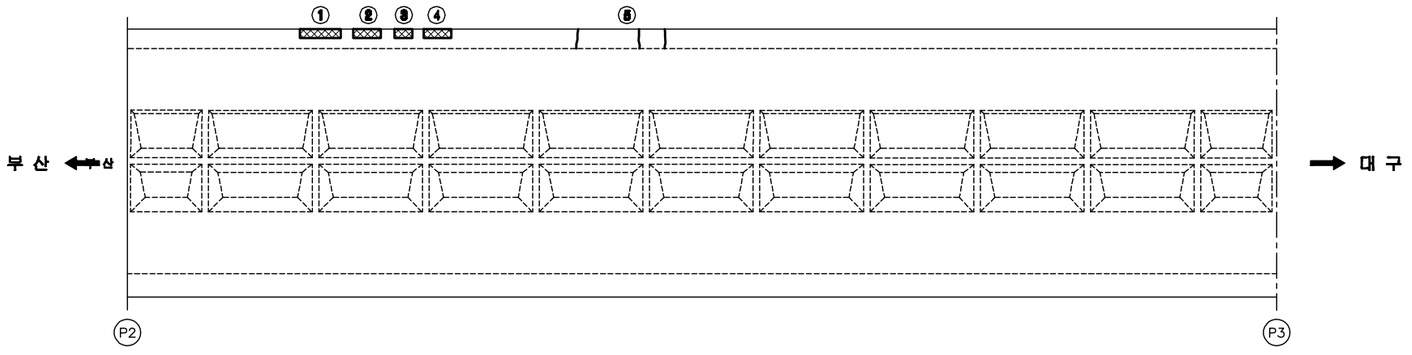
ID:청도1교(부산)-바닥판하면 S3

번호	신(N)구(P)	손상내용	손상현황						결함상태	손상물량	비고
			폭	길이	너비	물량	단위	개소			
1	신	재료분리		1.0	0.3	0.30	㎡	1		0.30	
2	신	재료분리		0.3	0.3	0.09	㎡	1		0.09	
3	신	재료분리		0.4	0.2	0.08	㎡	1		0.08	
4	신	재료분리		0.4	0.3	0.12	㎡	1		0.12	
5	신	균열(0.3mm이만)	0.1	1.0		1.00	m	3		3.00

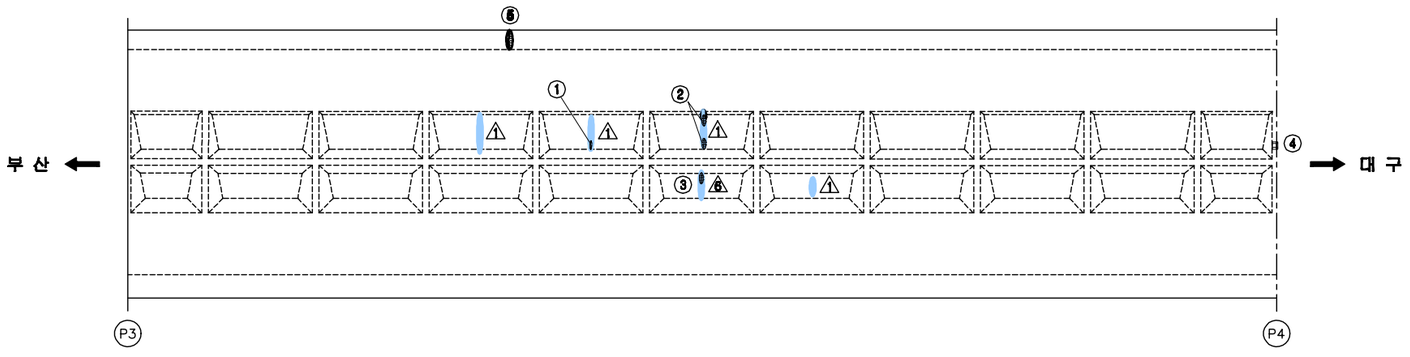
ID:청도1교(부산)-바닥판하면 S4

번호	신(N)구(P)	손상내용	손상현황						결함상태	손상물량	비고
			폭	길이	너비	물량	단위	개소			
1	구	보수부 균열부 백태		0.1	0.5	0.05	㎡	1		0.05	
2	구	균열부백태		0.1	0.5	0.05	㎡	2		0.10	
3	구	균열부백태		0.1	0.7	0.07	㎡	1		0.07	
4	구	도장손상		0.1	0.1	0.01	㎡	1		0.01	
5	신	균열부백태		0.1	0.1	0.01	㎡	1		0.01

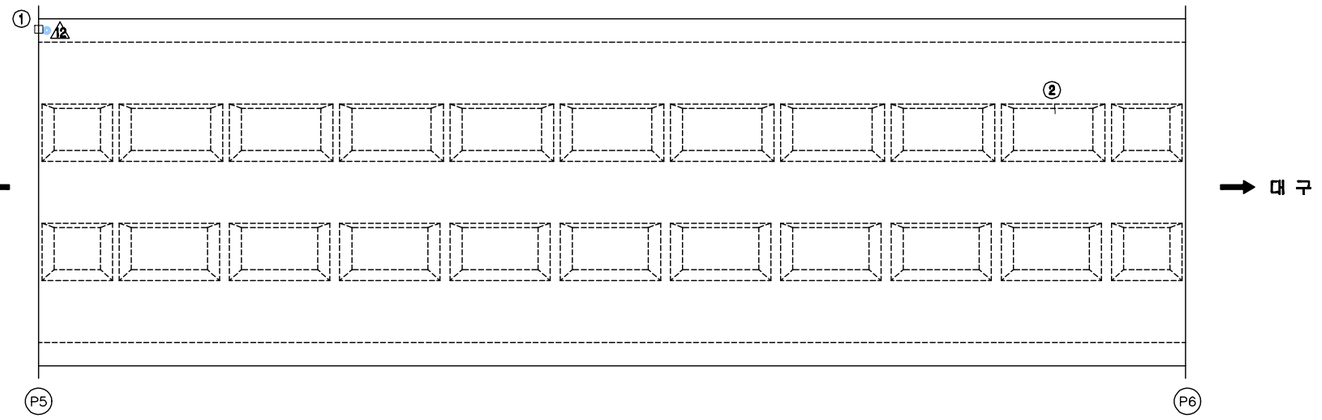
ID:청도1교(부산)-바닥판하면 S6

번호	신(N)구(P)	손상내용	손상현황						결함상태	손상물량	비고
			폭	길이	너비	물량	단위	개소			
1	구	유도배수관 길이부족				1.00	EA	1		1.00	
2	구	균열(0.3mm미만)	0.2	0.3		0.30	m	1		0.30

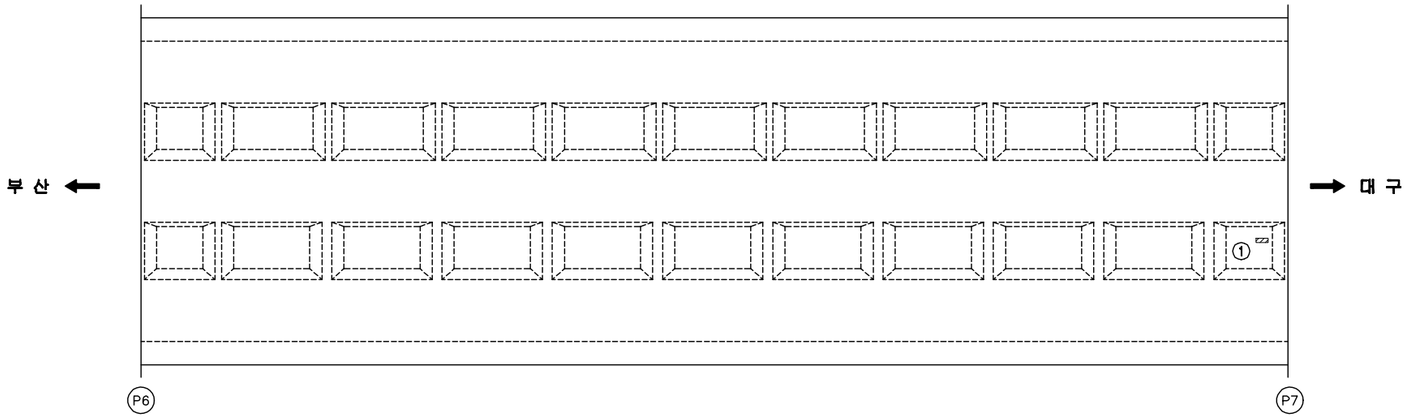
ID:청도1교(부산)-바닥판하면 S7

번호	신(N) 구(P)	손상내용	손상현황						결함상태	손상물량	비고
			폭	길이	너비	물량	단위	개소			
1	구	재료분리		0.1	0.3	0.03	㎡	2		0.06

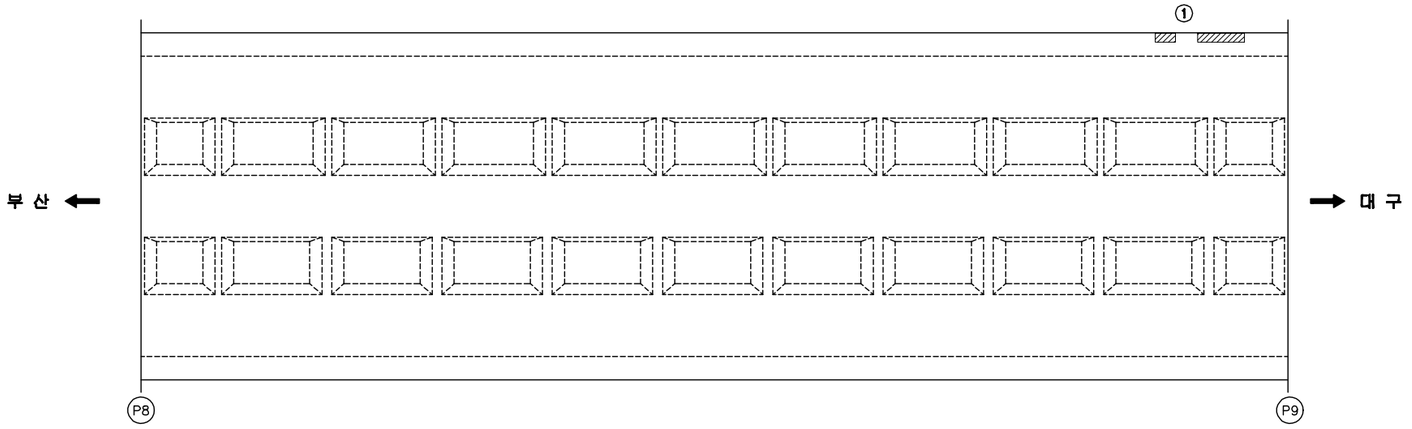
ID:청도1교(부산)-바닥판하면 S9

번호	신(N)구(P)	손상내용	손상현황						결함상태	손상물량	비고
			폭	길이	너비	물량	단위	개소			
1	구	재료분리		0.2	2.0	0.40	㎡	2		0.80

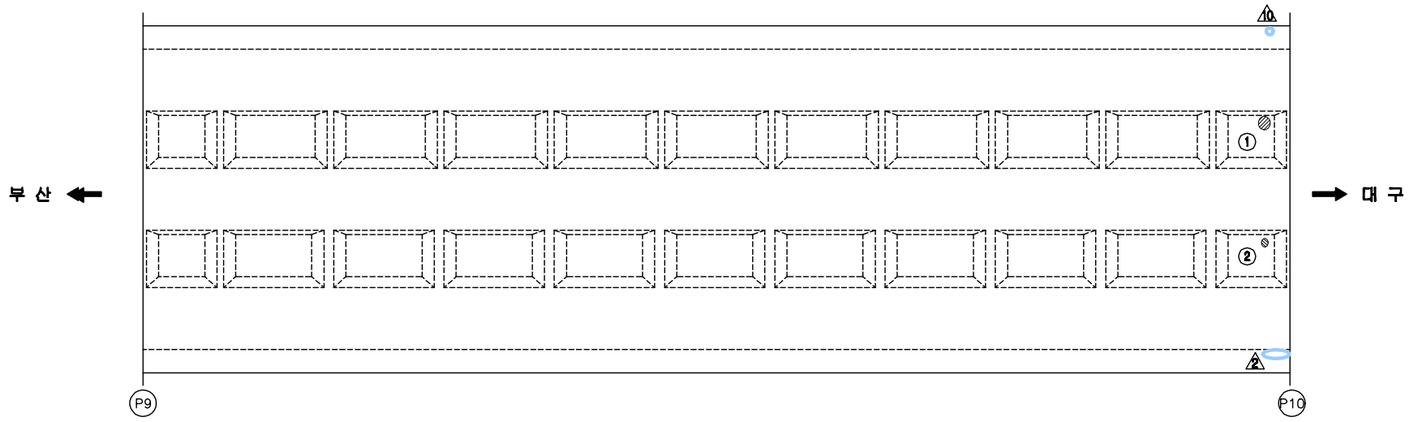
ID:청도1교(부산)-바닥판하면 S10

번호	신(N)구(P)	손상내용	손상현황						결함상태	손상물량	비고
			폭	길이	너비	물량	단위	개소			
1	구	재료분리		0.5	0.5	0.25	㎡	1		0.25	
2	구	재료분리		0.3	0.6	0.18	㎡	1		0.18

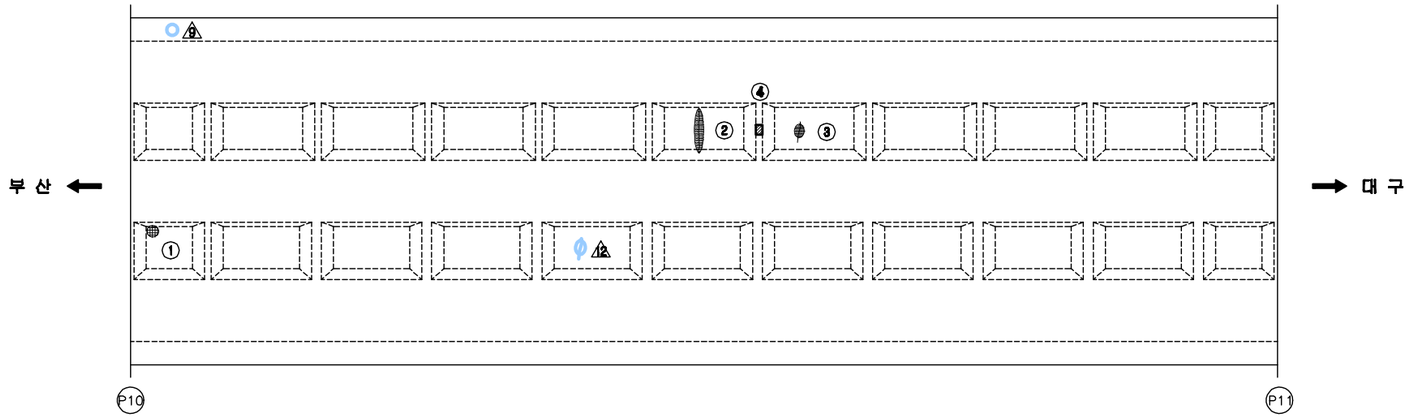
ID:청도1교(부산)-바닥판하면 S11

번호	신(N) 구(P)	손상내용	손상현황						결함상태	손상물량	비고
			폭	길이	너비	물량	단위	개소			
1	구	재료분리		0.5	0.5	0.25	㎡	1		0.25	
2	구	균열부백태		0.1	1.5	0.15	㎡	1		0.15	
3	구	균열부백태		0.1	0.3	0.03	㎡	1		0.03	
4	신	가로보 강재변형		0.2	0.1	0.02	㎡	1		0.02

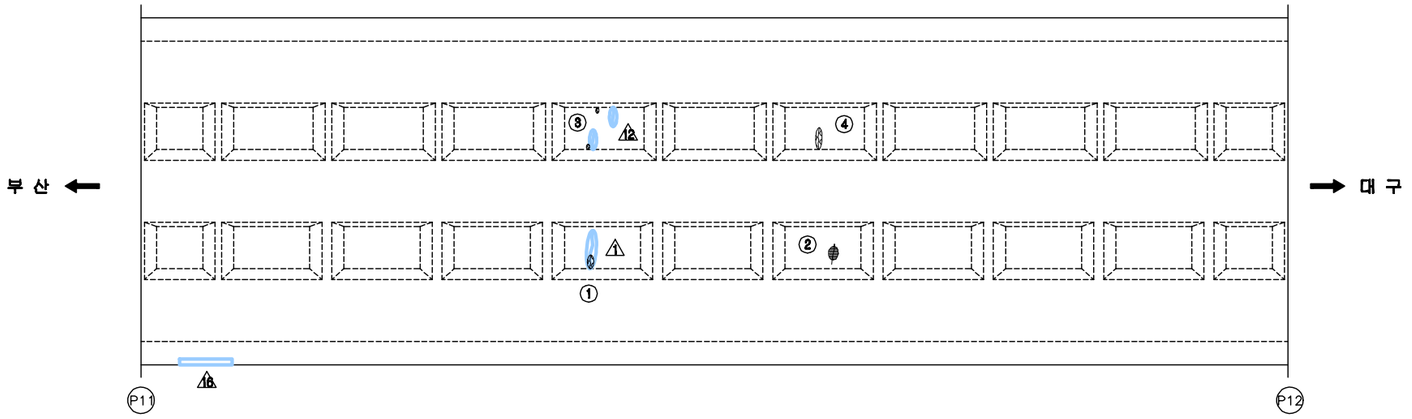
ID:청도1교(부산)-바닥판하면 S12

번호	신(N)구(P)	손상내용	손상현황						결함상태	손상물량	비고
			폭	길이	너비	물량	단위	개소			
1	구	보수부 균열부 백태		0.1	0.3	0.03	㎡	1		0.03	
2	구	보수부 균열부 백태		0.1	0.1	0.01	㎡	1		0.01	
3	구	균열부백태		0.1	0.1	0.01	㎡	2		0.02	
4	구	균열부백태		0.1	1.0	0.10	㎡	1		0.10
