ID:청도1교(대구)-교면포장 S1

용 역 명	2015년 하반기 시설물 안전점검용역(1구간 정밀안전진단)
과업기간	2015. 08. 05 ~ 2015. 12. 31
발 주 처	신대구부산고속도로주식회사
용 역 사	(주)아워브레인 OUR BRAIN CO.,LTD
도면번호	001

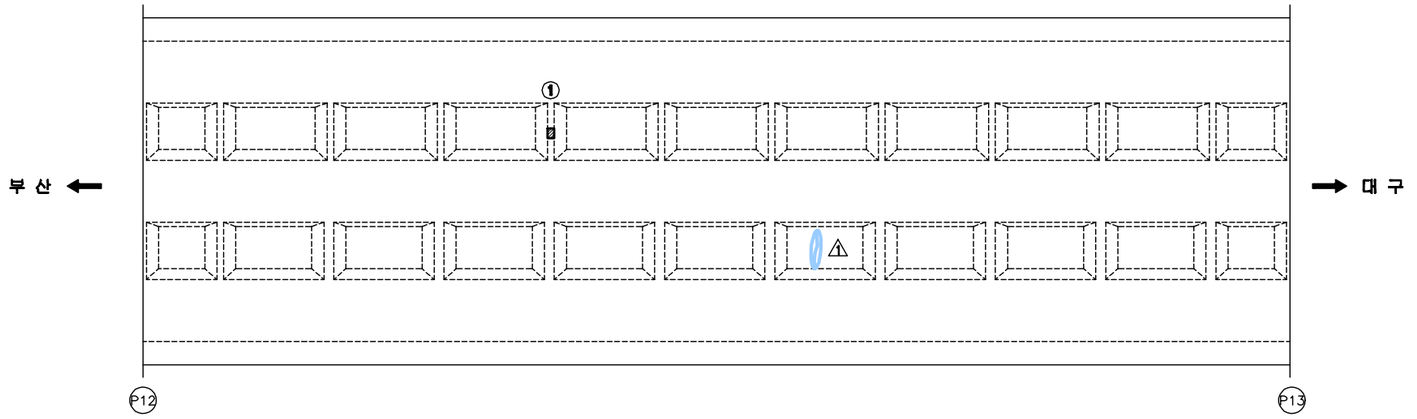
ID:청도1교(부산)-바닥판하면 S13

번호	신(N) 구(P)	손상내용	손상현황						결함상태	손상물량	비고
			폭	길이	너비	물량	단위	개소			
1	신	가로보 강재변형		0.2	0.1	0.02	㎡	1		0.02

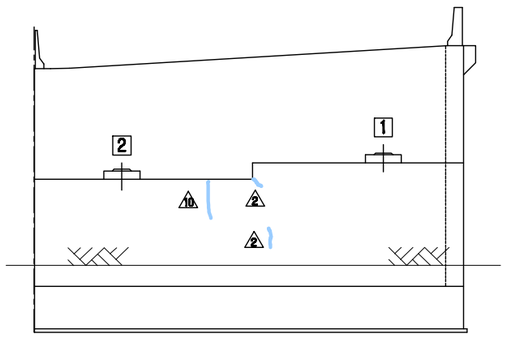
번호	신(N)구(P)	손상내용	손상현황						결함상태	손상물량	비고
			폭	길이	너비	물량	단위	개소			
1	구	체수		1.0	1.5	1.50	㎡	1		1.50	
2	구	체수		1.0	1.0	1.00	㎡	1		1.00

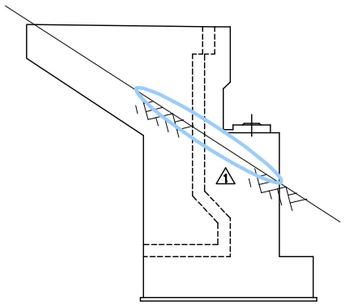
번호	신(N)구(P)	손상내용	손상현황						결함상태	손상물량	비고
			폭	길이	너비	물량	단위	개소			
1	구	균열(0.3mm미만)	0.1	0.6		0.60	m	1		0.60	
2	구	실란트손상		1.5		1.50	m	1		1.50

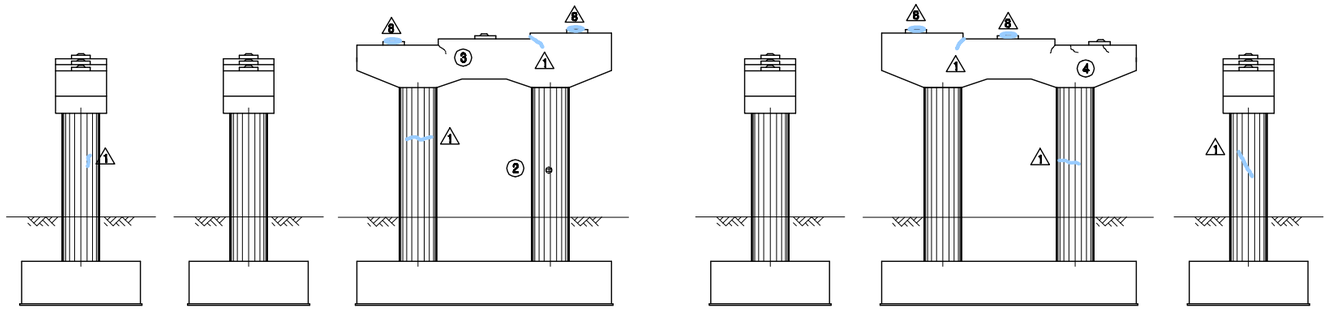
ID:청도1교(부산)-교각 P6

번호	신(N)구(P)	손상내용	손상현황						결함상태	손상물량	비고
			폭	길이	너비	물량	단위	개소			
1	구	무수축몰탈 균열	0.1	0.1		0.10	m	1		0.10	
2	구	박락		0.1	0.1	0.01	㎡	1		0.01	
3	구	균열(0.3mm이만)	0.1	0.5		0.50	m	1		0.50	
4	구	균열(0.3mm이만)	0.1	0.4		0.40	m	3		1.20

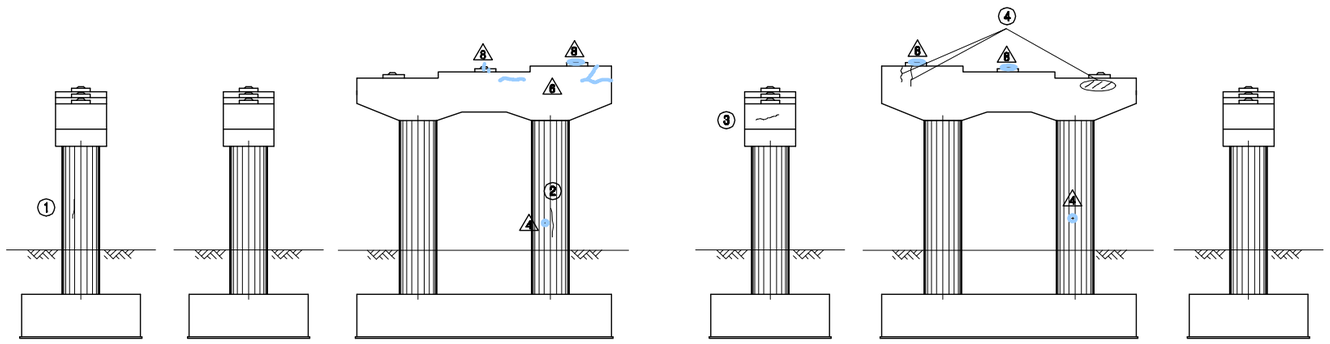
ID:청도1교(부산)-교각 P12

번호	신(N)구(P)	손상내용	손상현황						결함상태	손상물량	비고
			폭	길이	너비	물량	단위	개소			
1	구	균열(0.3mm이만)	0.1	0.3		0.30	m	1		0.30	
2	구	균열(0.3mm이만)	0.1	0.7		0.70	m	1		0.70	
3	구	균열(0.3mm이만)	0.2	1.0		1.00	m	1		1.00	
4	구	균열(0.3mm이만)	0.1	0.5		0.50	m	5		2.50

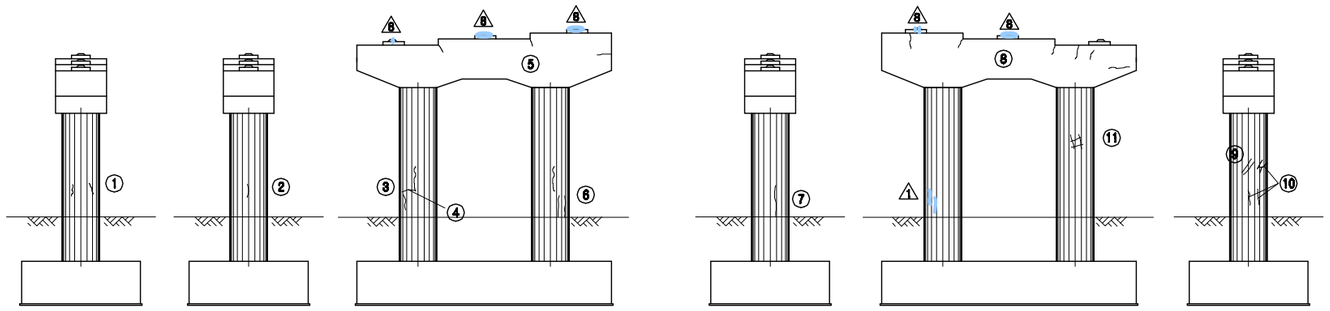
ID:청도1교(부산)-교각 P13

번호	신(N)구(P)	손상내용	손상현황						결함상태	손상등량	비고
			폭	길이	너비	등량	단위	개소			
1	구	균열(0.3mm미만)	0.1	0.5		0.50	m	2		1.00	
2	구	균열(0.3mm미만)	0.1	0.2		0.20	m	1		0.20	
3	구	균열(0.3mm미만)	0.1	0.7		0.70	m	2		1.40	
4	구	균열(0.3mm미만)	0.1	1.0		1.00	m	1		1.00	
5	구	균열(0.3mm미만)	0.1	0.4		0.40	m	3		1.20	
6	구	균열(0.3mm미만)	0.1	1.0		1.00	m	3		3.00	
7	구	균열(0.3mm미만)	0.1	1.0		1.00	m	1		1.00	
8	구	균열(0.3mm미만)	0.1	0.7		0.70	m	6		4.20	
9	구	균열(0.3mm미만)	0.2	1.0		1.00	m	2		2.00	
10	구	균열(0.3mm미만)	0.1	0.6		0.60	m	5		3.00	
11	구	망상균열		1.0	2.0	2.00	㎡	1		2.00

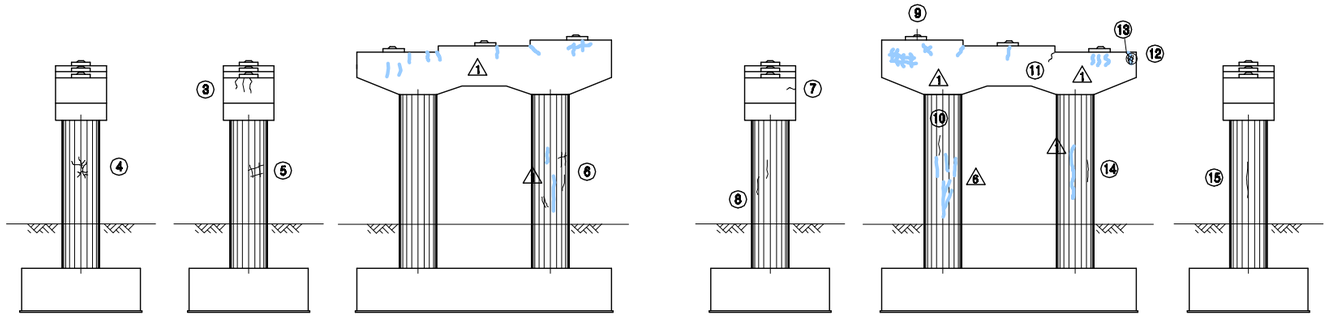
ID:청도1교(부산)-교각 P14

번호	신(N)구(P)	손상내용	손상현황						결함상태	손상등량	비고
			폭	길이	너비	등량	단위	개소			
1	구	무수축콘크리트 균열	0.1	0.1		0.10	m	13		1.30	
2	구	균열(0.3mm미만)	0.2	0.4		0.40	m	4		1.60	
3	구	균열(0.3mm미만)	0.2	0.6		0.60	m	3		1.80	
4	구	망상균열		8.0	1.0	8.00	㎡	1		8.00	
5	구	망상균열		1.0	2.0	2.00	㎡	1		2.00	
6	구	균열(0.3mm미만)	0.1	0.4		0.40	m	6		2.40	
7	구	균열(0.3mm미만)	0.1	0.5		0.50	m	1		0.50	
8	구	균열(0.3mm미만)	0.1	0.8		0.80	m	2		1.60	
9	구	발철콘크리트 균열	0.1	0.1		0.10	m	1		0.10	
10	구	균열(0.3mm미만)	0.2	0.5		0.50	m	1		0.50	
11	구	균열(0.3mm미만)	0.1	0.5		0.50	m	1		0.50	
12	구	망상균열		0.8	0.8	0.64	㎡	1		0.64	
13	구	균열(0.3mm미만)	0.1	0.8		0.80	m	1		0.80	
14	구	균열(0.3mm미만)	0.1	0.8		0.80	m	1		0.80	
15	구	균열(0.3mm미만)	0.2	1.5		1.50	m	1		1.50
