귀 사와 2015년 8월 5일자로 계약을 체결한 “2015년 하반기 시설물 안전점검 용역(2구간 정밀안전진단)” 을 성실히 수행하고 밀양강교(대구, 부산)의 결과를 본 보고서에 수록하여 부속 자료와 함께 제출합니다.

밀양강교(대구) 정밀안전진단 결과표

밀양강교(대구) 정밀안전진단 실시결과 요약표

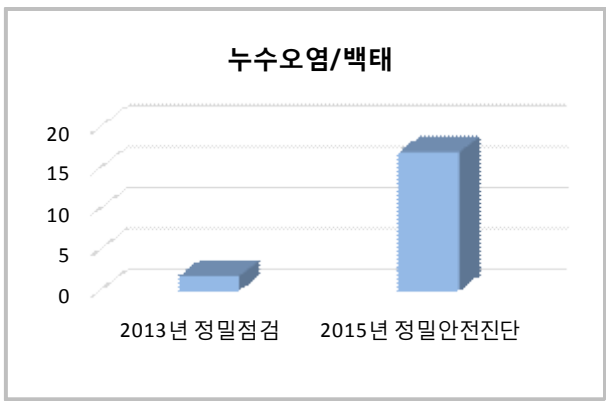
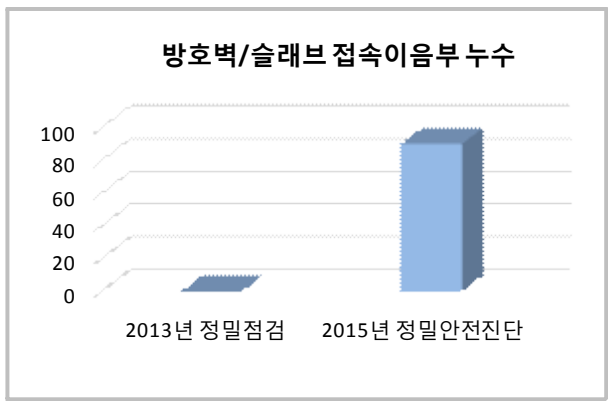
【그림 3.2.1】 바닥판 하면 기 점검 결과 비교

구 분	2013년 정밀점검	2015년 정밀안전진단	비 고
누수오염/백태	1.87㎡	17.00㎡	
방호벽/슬래브 접속이음부 누수	-	90.2m

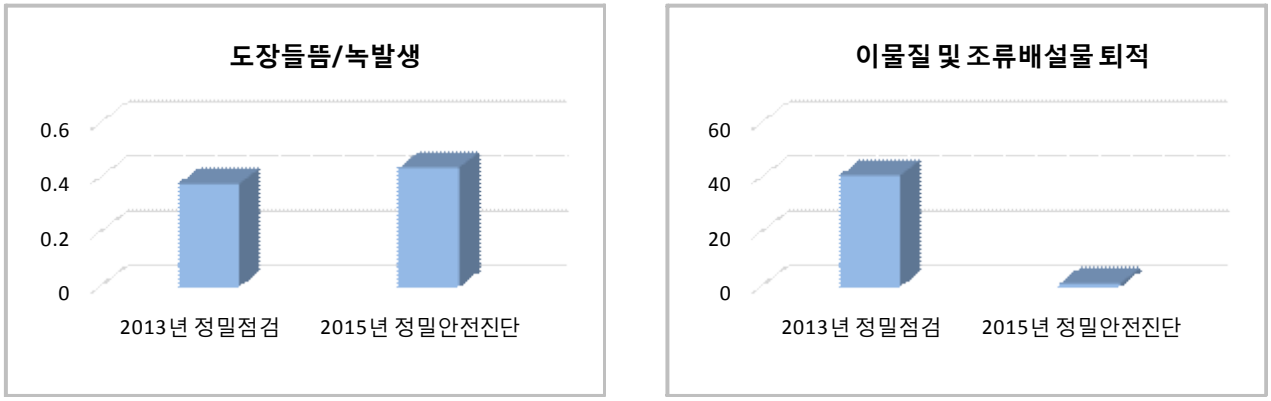
【그림 3.2.2】 강박스 거더 내부 기 점검 결과 비교(대구)

구 분	2013년 정밀점검	2015년 정밀안전진단	비 고
도장들뜸/녹발생	0.38㎡	0.44㎡	
이물질 및 조류배설물 퇴적	41.11㎡	1.41㎡

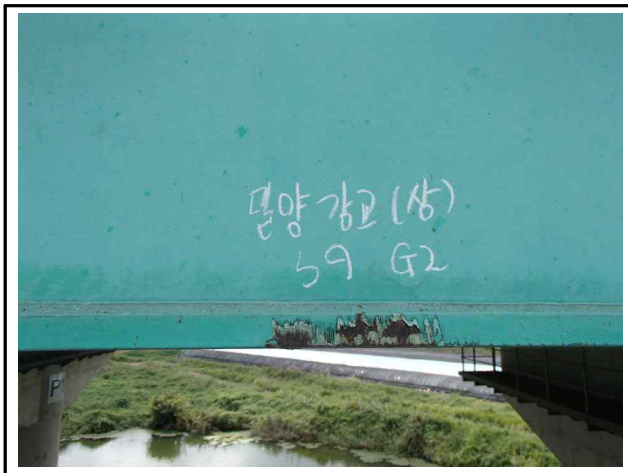
도장 박리/녹발생(S9-G2-LF)

도장긁힘/녹발생(S14-G2-LF))

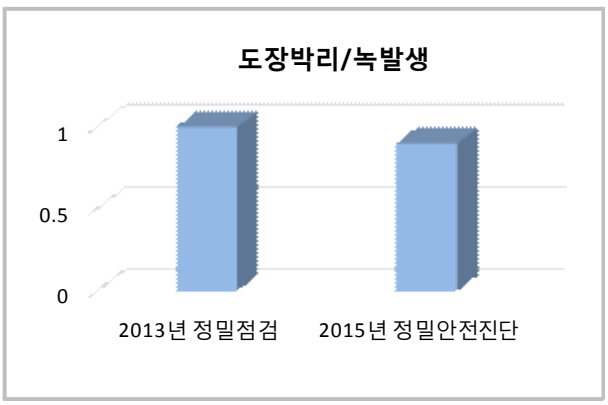
【그림 3.2.3】 강박스 거더 외부 기 점검 결과 비교(대구)

구 분	2013년 정밀점검	2015년 정밀안전진단	비 고
도장박리/녹발생	1.00㎡	0.90㎡

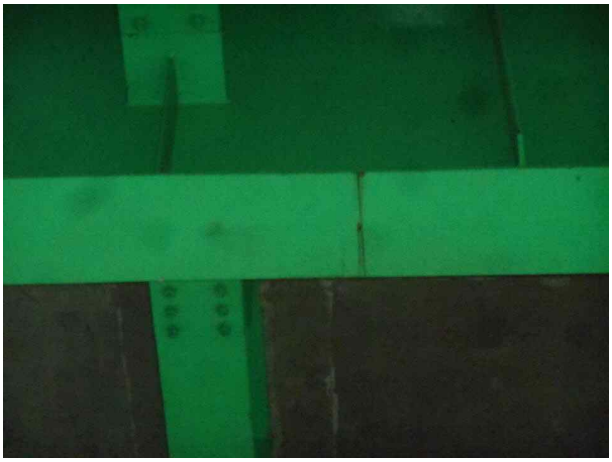
【사진 3.2.6】 가로보 및 세로보 손상현황(대구)

도장 박리/녹발생(S5)	도장 긁힘/녹발생(S1)

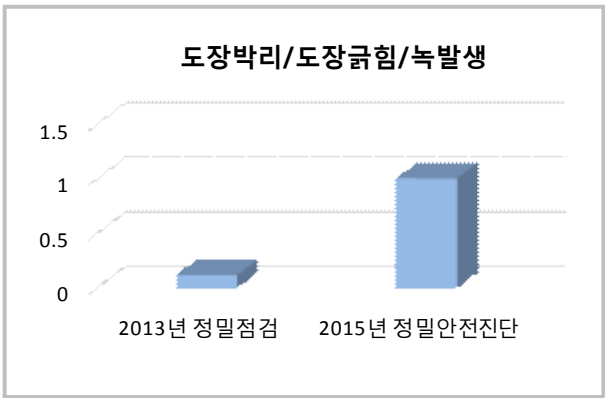
【그림 3.2.4】 가로보 및 세로보 기 점검결과 비교(대구)

구 분	2013년 정밀점검	2015년 정밀안전진단	비 고
도장박리/도장긁힘/녹발생	0.12㎡	1.01㎡

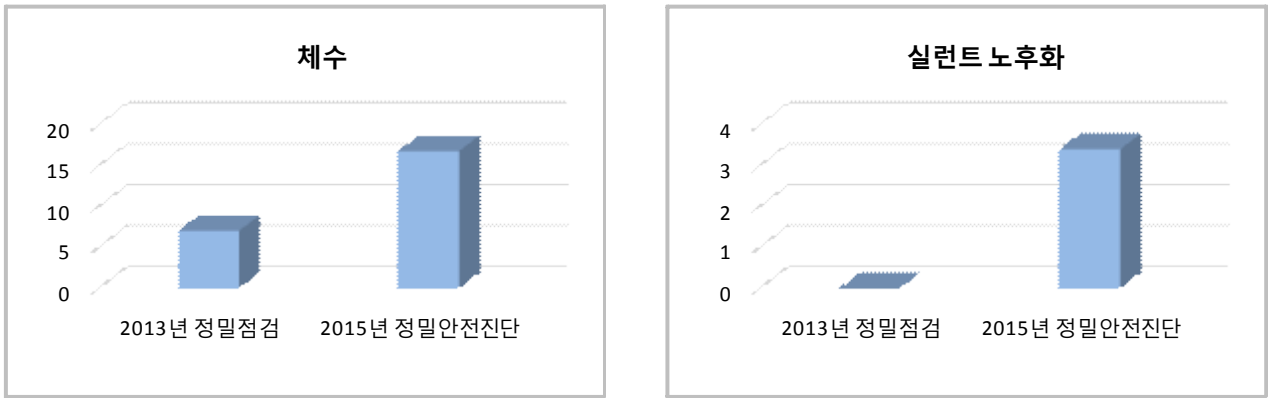
【그림 3.2.5】교대 기 점검 결과 비교(대구)

구 분	2013년 정밀점검	2015년 정밀안전진단	비 고
체수	7.05㎡	16.80㎡	
실런트 노후화	-	3.4m

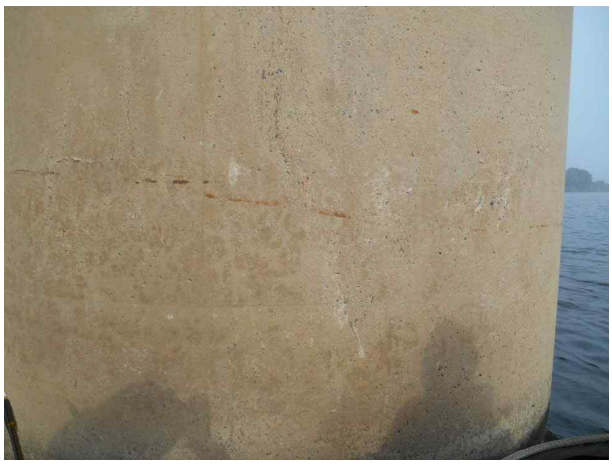
【사진 3.2.10】교각 손상현황(대구)

0.2㎜이하 균열(P1 코핑부)	교좌면 보수부 들뜸(P7)
체수흔적(P16)	기둥부 그을음(P2)

표면박리(P7)	박락(P7)

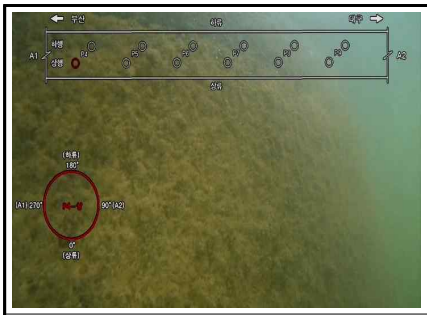
기둥 표면상태 양호(P4)

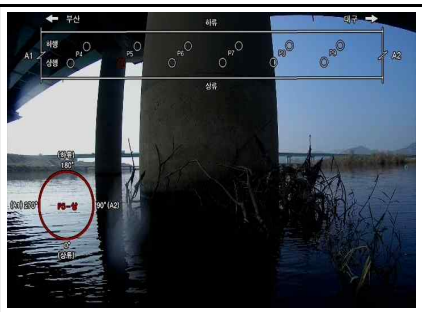
구 분	유목적치 (㎡/개소)
P4	-
P5	4.50/1
P6	5.75/1
P7	-
P8	-
P9	-
합 계	**10.25/2**

유목적치(P5)

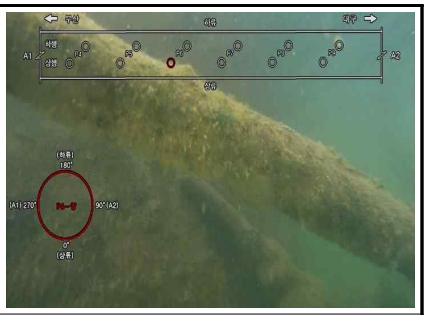
【사진 3.2.12】 수중부 교각 손상현황(대구)

유목적치(P6)

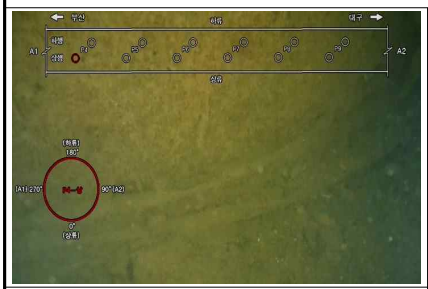
P4 하상상태 양호

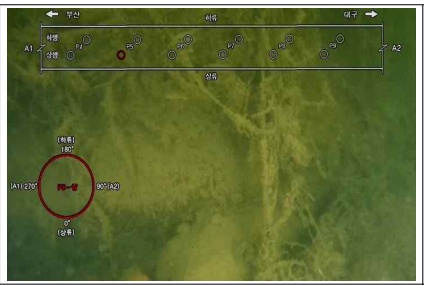
P5 하상상태 양호

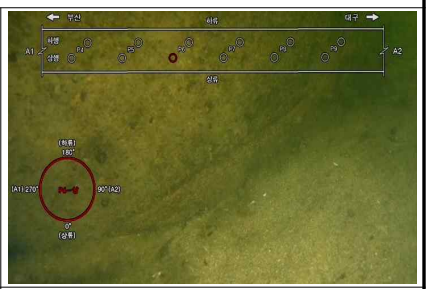
P6 하상상태 양호

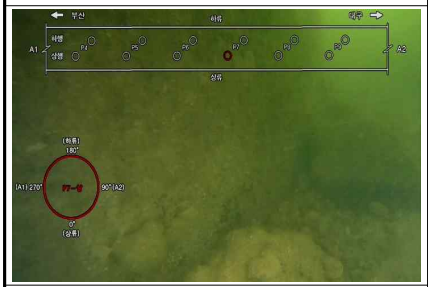
P7 하상상태 양호

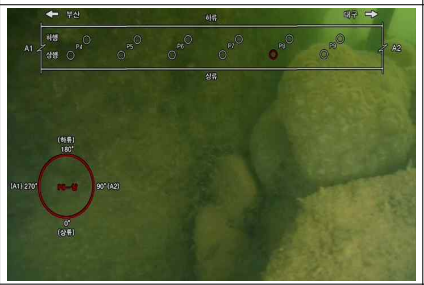
P8 하상상태 양호

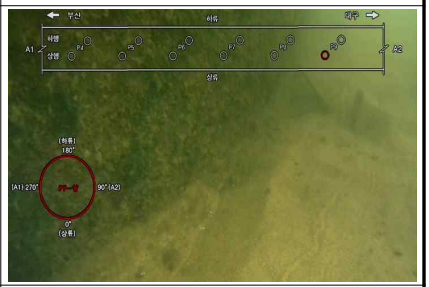
P9 하상상태 양호

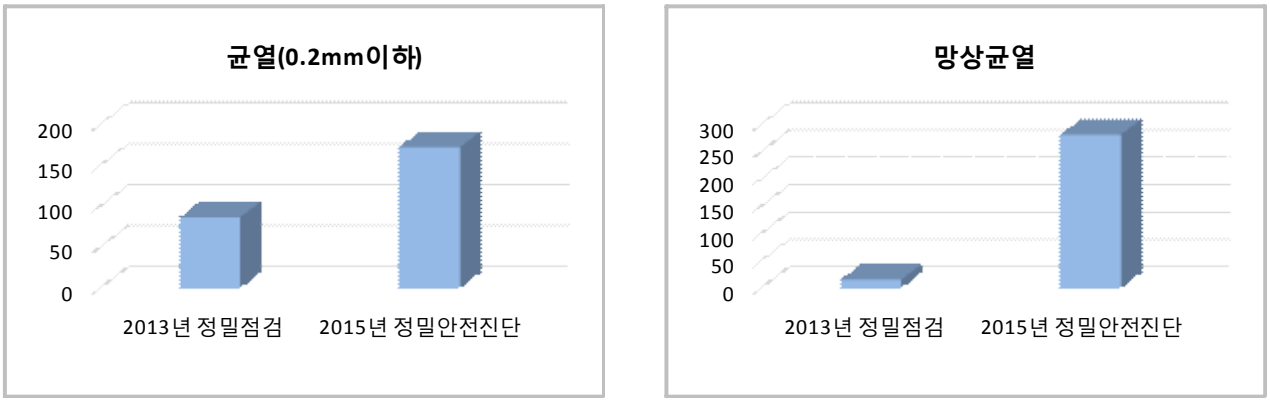
【그림 3.2.6】교각 기 점검 결과 비교(대구)

구 분	2013년 정밀점검	2015년 정밀안전진단	비 고
균열(0.2㎜이하)	87.1m	172.8m	
망상균열	16.00㎡	282.10㎡

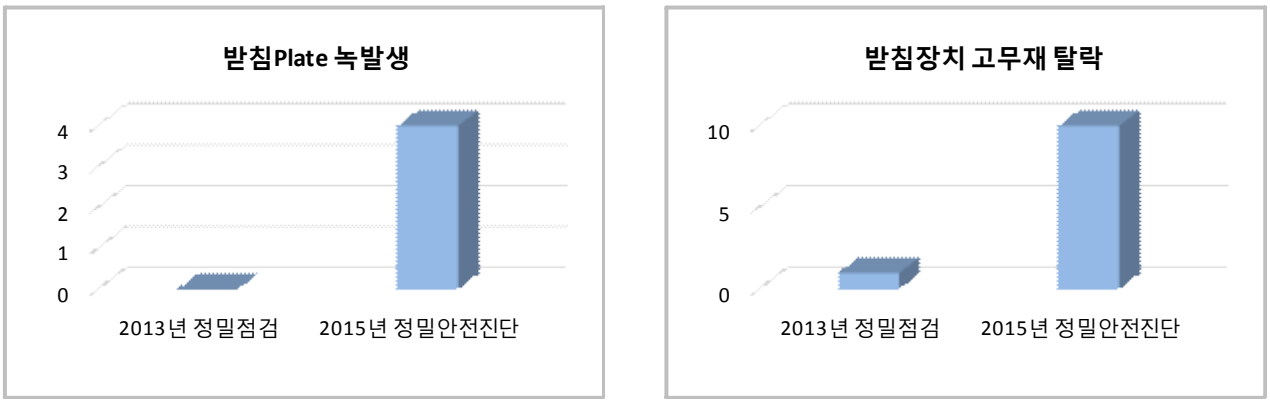
【그림 3.2.9】 교량받침 기 점검 결과 비교(대구)

구 분	2013년 정밀점검	2015년 정밀안전진단	비 고
받침Plate 녹발생	-	4	
받침장치 고무재 탈락	1	10

- 받침Plate 도장박리/녹발생은 공용기간 증가에 따른 손상으로 내구성 및 건전성 확보를 위해 재도장 실시가 필요하며, 받침 콘크리트 균열은 온도 및 건조수축에 의한 0.2㎜이하 균열로 표면처리가 바람직하다.
- 고무재 탈락 손상은 받침내로 이물질 유입방지를 위해 설치한 재료로 일부 손상이 조사되었으나, 받침 기능발휘에는 영향이 없어 주의관찰이 바람직하며, 받침콘크리트 재료분리는 시공미흡에 의한 손상으로 내구성 확보를 위해 단면보수가 필요하다.

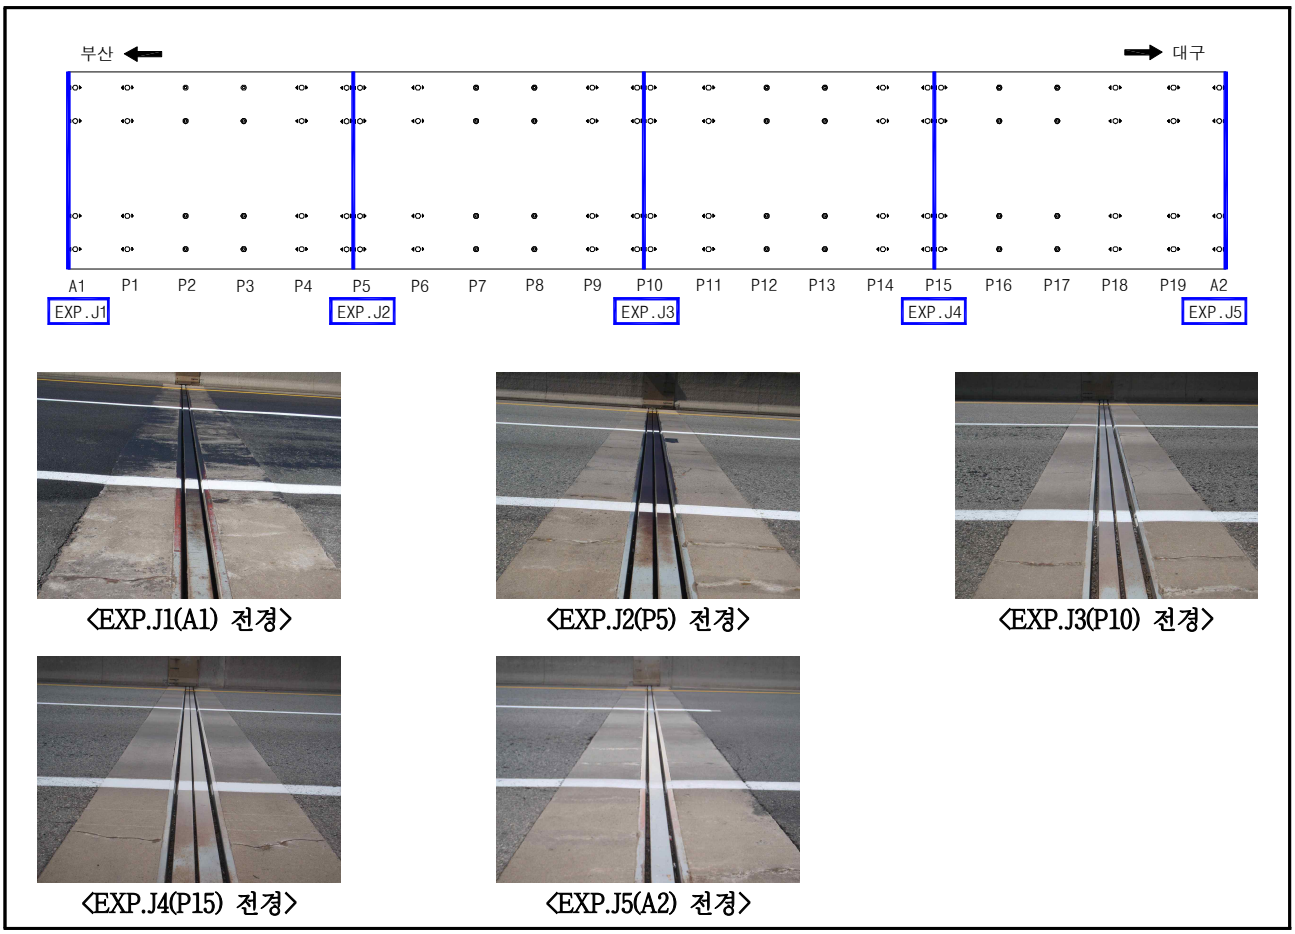
【그림 3.2.10】 신축이음장치 전경 및 배치도(대구)

■ 신축이음장치에 대한 외관조사 결과, 전반적으로 신축거동은 원활하나, 신축이음 본체 유간부 토사퇴적, 신축이음 하부 고무재 파손(A1, P5), 후타재 균열(0.2~0.3㎜) 및 파손, 차수판 앵커볼트 탈락 등의 손상이 조사되었다.

위 치	구 분	손상내용	비고
A1	Rail Joint (No.160)	■ 신축이음 본체 유간부 토사퇴적(L=1.0m) ■ 신축이음 하부 고무재 파손/누수(L=0.1m) ■ 차수판 앵커볼트 탈락(6개소) ■ 후타재 균열(0.2㎜이하, L=0.6m)	
P5	Rail Joint (No.240)	■ 신축이음 본체 유간부 토사퇴적(L=3.0m) ■ 신축이음 하부 고무재 파손/누수(L=0.1m) ■ 차수판 앵커볼트 탈락(1개소) ■ 후타재 균열(0.2㎜이하, 1.2m) ■ 후타재 균열(0.3㎜이상, 1.8m) ■ 후타재 파손(A=0.06㎡/1개소)

위 치	구 분	손상내용	비고
P10	Rail Joint (No.240)	■ 신축이음 본체 유간부 토사퇴적(L=3.0m) ■ 차수판 앵커볼트 탈락(4개소) ■ 후타재 균열(0.3㎜이상, L=2.5m)	
P15	Rail Joint (No.240)	■ 신축이음 본체 유간부 토사퇴적(L=3.0m) ■ 차수판 앵커볼트 탈락(6개소) ■ 후타재 균열(0.2㎜이하, L=0.3m)	
A2	Rail Joint (No.160)	■ 신축이음 본체 유간부 토사퇴적(L=5.0m) ■ 차수판 앵커볼트 탈락(4개소) ■ 후타재 균열(0.2㎜이하, L=4.0m)	
상・하행 종조인트부		■ 종조인트부 누수(L=105.4m)

- 신축이음장치의 고무 Seal재 파손은 외적 요인에 의해 발생된 경미한 손상으로 점검시 하부구조에 미치는 영향은 크지 않은 것으로 조사되었으나, 공용증가에 따라 손상 확대 가능성이 있어 고무 Seal재 교체 시공이 바람직하다.
- 차수판은 방호벽의 신축이음 유간부를 통해 교량 하부로 우수가 유입되는 것을 방지하기 위해 설치하는 시설물로 점검시 지속적인 바람 및 차량진동, 시공미흡에 의해 앵커볼트 탈락 손상이 조사되어 차수판의 건전성 확보를 위해 볼트 재설치가 바람직하며, 유간부 토사 퇴적은 신축거동 제한으로 구조물에 영향을 미칠 수 있어 주기적인 청소가 바람직하다.
- 후타재에 발생된 균열은 급속시공 및 조기차량 통행 등 제한적 시공여건에 의해 발생된 손상으로 후타재의 내구성 확보를 위해 0.3㎜ 이상 균열은 주입보수를 실시하고, 0.2㎜이하 균열은 주의관찰이 바람직하다.
- 본 교량은 일체형 중분대로 시공되어져 있으며 중분대 종 조인트 이격부 누수 발생으로 하부구조의 열화를 촉진시키고 있어 교대부 및 교각부 종조인트 하부에 유도배수관 설치가 바람직하다.

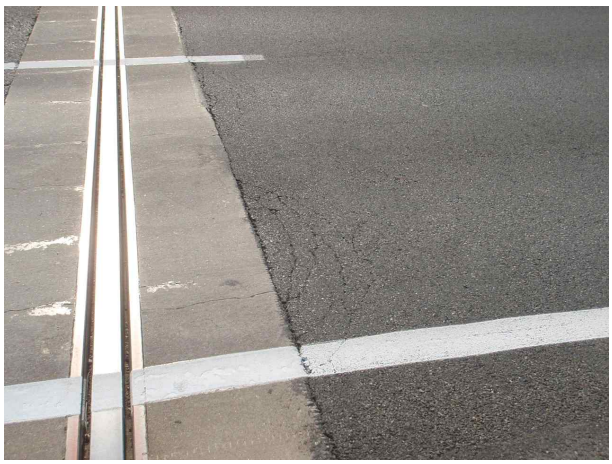
【사진 3.2.20】 교면포장 손상현황(대구, 계속)

접속부 ASP 소성변형(S20)	접속부 ASP 균열(A2측 접속슬래브)

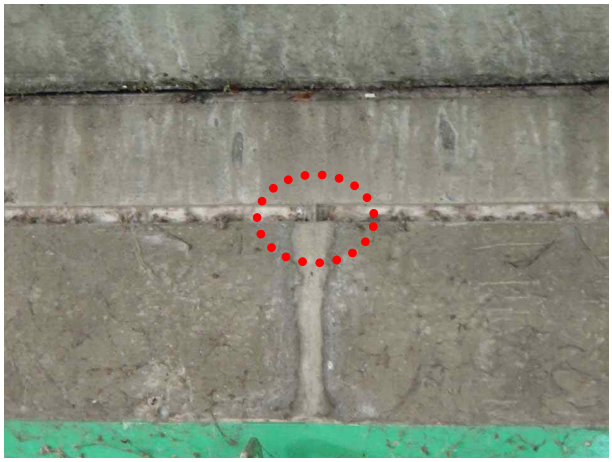
【사진 3.3.2】바닥판 손상현황(부산, 계속)

재료분리(S18)	물끊기 홈 마감불량(S10)

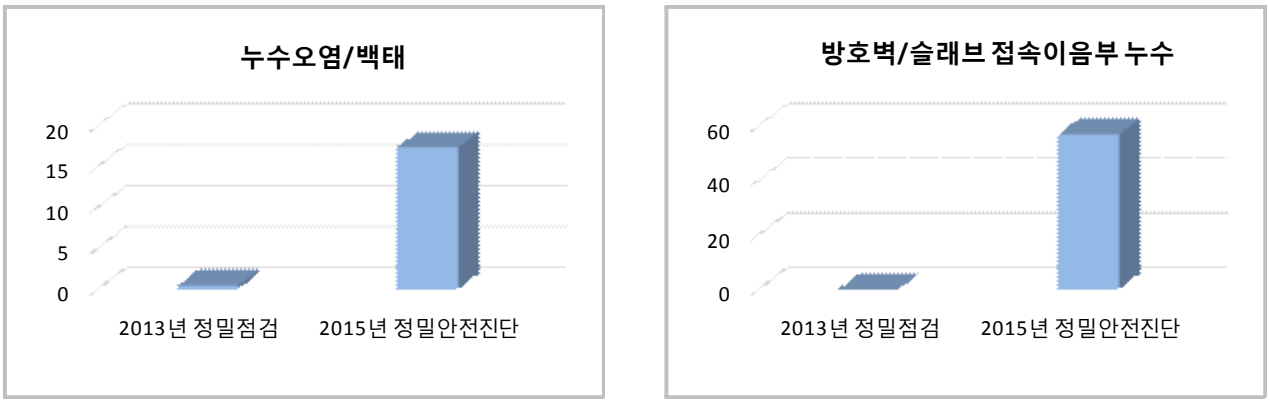
【그림 3.3.1】바닥판 하면 기 점검 결과 비교(부산)

구 분	2013년 정밀점검	2015년 정밀안전진단	비 고
누수오염/백태	0.45㎡	17.37㎡	
방호벽/슬래브 접속이음부 누수	-	56.9m

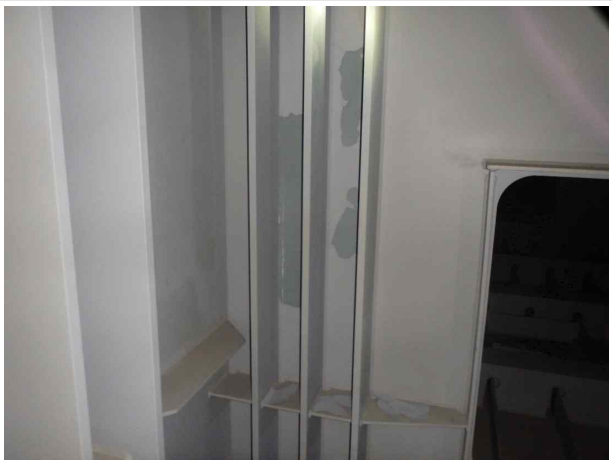
【사진 3.3.4】 강박스 거더 내부 손상현황(부산)

- 강박스 거더 내부에 대한 외관조사결과, 전반적인 상태는 양호하나 일부 구간에 도장박리, 우수유입흔적, 이물질(작업 잔여물+조류배설물) 퇴적, 환기구 볼트 미체결/이완, 환기구 망 파손 등의 손상이 조사되었다.
- 도장박리 손상은 시공적 요인과 환경적 요인 등 복합적 원인에 의해 발생된 손상으로 판단되며, 우수유입흔적은 현장이음 이격부 실링전 우수 유입에 의한 손상으로 조사되었다.
- 이물질 퇴적은 작업 후 마무리 미흡에 이한 작업 잔여물과 경미한 조류배설물로 조사되었으며, 환기구 볼트 미체결/이완, 환기구 망 파손 손상은 시공초기 박스 내부 작업을 위해 환기구 덮개 해체 및 설치 과정에 발생된 손상으로 판단된다.

도장박리(S12-G2, 다이어프램)

환기구 망 파손(S9-G2-RW)

- 도장박리는 장기적으로 녹발생을 유발하고 단면감소 등 구조물에 위해한 영향을 미칠 수 있어 이물질 제거 후 재도장 실시가 바람직하다.
- 박스내부의 현장이음 이격부 우수 유입은 기 발생 손상으로 주의관찰이 바람직하고, 이물질(작업 잔여물+조류배설물) 퇴적은 원활한 유지관리 및 손상확대 방지를 위해 청소 실시가 바람직하다.
- 환기구 볼트 미체결/이완, 환기구 망 파손은 구조물에 미치는 영향이 미미하나 원활한 유지관리를 위해 손상부에 대한 보수가 바람직하다.

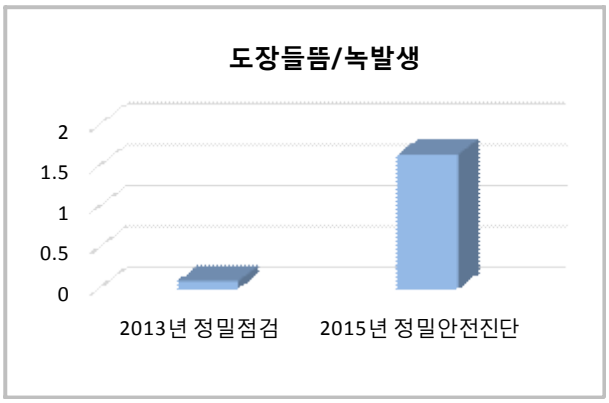
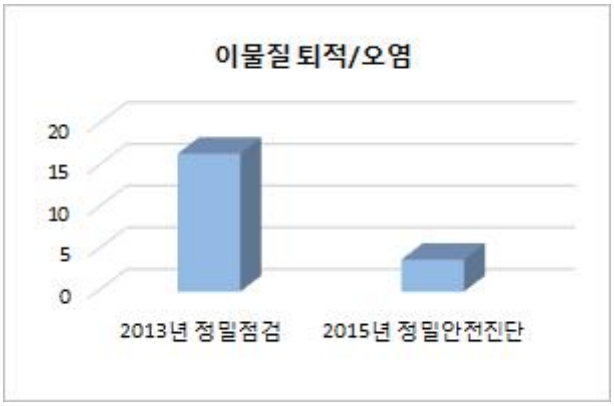
【그림 3.3.2】강박스 거더 내부 기 점검 결과 비교(부산)

- 거더내부에 대하여 기 점검 결과를 토대로 주요 손상의 진전여부를 검토한 결과, 공용기간 증가에 의해 도장들뜸 및 녹발생 등의 손상이 다소 증가되었으며, 기 점검시 조사된 이물질 및 조류배설물에 의한 오염 등에 대해서는 청소가 실시되었으나, 조류배설물에 의한 오염이 추가로 조사되었다.

구 분	2013년 정밀점검	2015년 정밀안전진단	비 고
도장들뜸/녹발생	0.10㎡	1.65㎡	
이물질 퇴적/오염	16.56㎡	3.86㎡

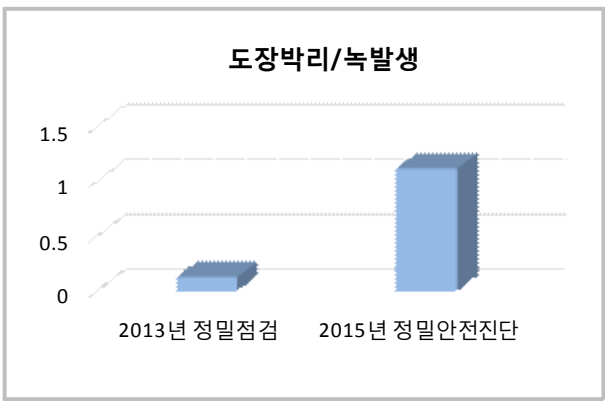
【그림 3.3.3】 강박스 거더 외부 기 점검 결과 비교(부산)

- 거더외부에 대하여 기 점검 결과를 토대로 주요 손상의 진전여부를 검토한 결과, 기 점검 시 조사된 도장손상에 대해 일부 보수가 이루어졌으나, 공용기간 증가에 의해 도장박리 및 녹발생 등의 손상이 증가된 것으로 조사되었다.

구 분	2013년 정밀점검	2015년 정밀안전진단	비 고
도장박리/녹발생	0.13㎡	1.12㎡

- 도장 녹발생은 장기적으로 단면감소 등의 위해한 영향을 미칠 수 있으므로 도장박리, 도장박리/녹발생, 도장긁힘 손상은 내구성 확보를 위해 녹제거 및 보수면의 이물질 제거 후 재도장 실시가 바람직하다.

■ 폐 콘크리트 퇴적은 점검 또는 향후, 재 도장시 구조물의 원활한 유지관리를 저해할 수 있어 폐콘크리트 제거가 바람직하며, 강재 변형 손상은 작업시 발생된 손상으로 손상정도가 경미하고 공용년수 및 주변 부재의 2차 손상이 조사되지 않은 점을 고려할 때 향후, 점검시 지속적 주의관찰이 바람직하다.

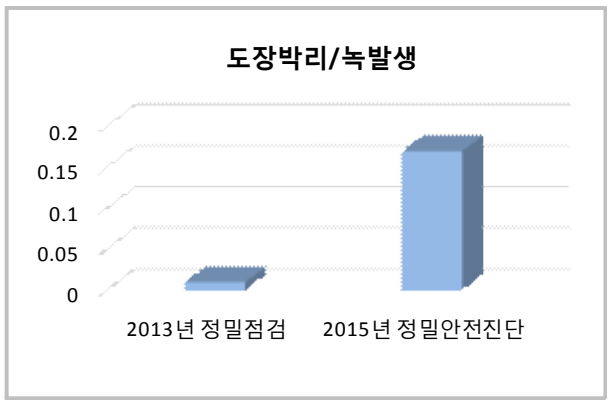
【그림 3.3.4】 가로보 및 세로보 기 점검결과 비교(부산)

- 가로보 및 세로보에 대하여 기 점검 결과를 토대로 주요 손상의 진전여부를 검토한 결과, 기 점검시 조사된 도장손상에 대해 일부 보수가 이루어졌으나, 공용기간 증가에 의해 도장박리 및 녹발생 등의 손상이 증가된 것으로 조사되었다.

구 분	2013년 정밀점검	2015년 정밀안전진단	비 고
도장박리/녹발생	0.01㎡	0.17㎡

- 도장 녹발생은 장기적으로 단면감소 등의 위해한 영향을 미칠 수 있으므로 도장박리/녹발생 손상에 대해 내구성 확보를 위해 녹제거 후 재도장 실시가 바람직하며, 도장박리는 보수후 재손상 발생 방지를 위해 이물질 제거 후 재도장을 실시가 바람직하다.

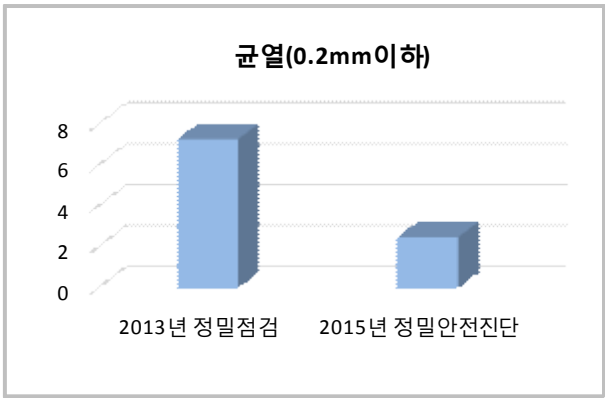
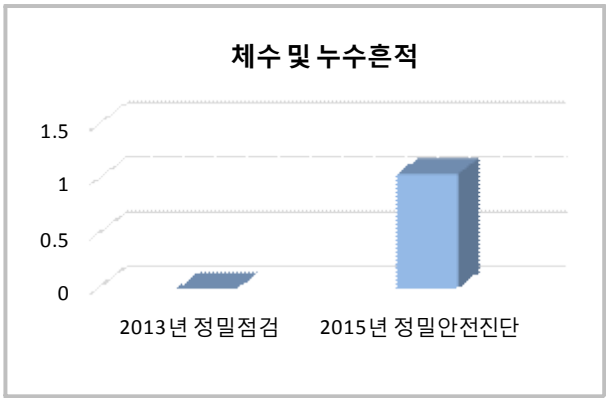
【그림 3.3.5】교대 기 점검 결과 비교(부산)

구 분	2013년 정밀점검	2015년 정밀안전진단	비 고
균열(0.2㎜이하)	7.3m	2.5m	
체수 및 누수오염	-	1.05㎡

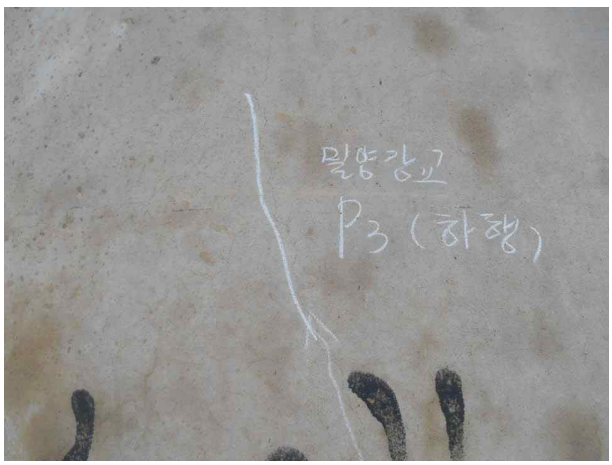
【사진 3.3.10】 교각 손상현황(부산)

0.3㎜미만 균열(P3)

망상균열(P12)

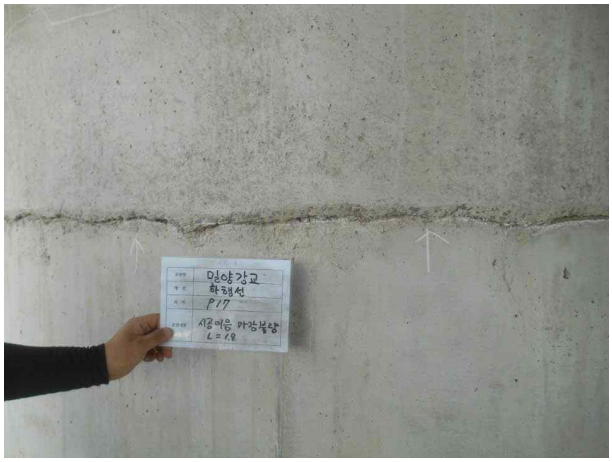
재료분리(P4)

시공이음부 마감불량(P17, 기둥, 코핑접속부)

체수흔적(P12)

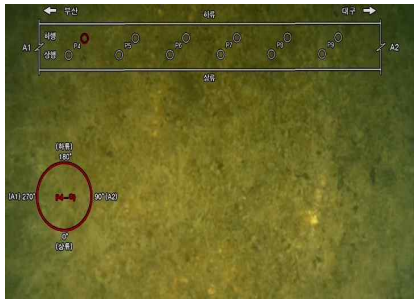
기둥 표면상태 양호(P4)

기둥 표면상태 양호(P8)

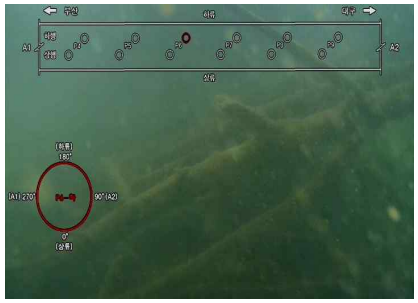
【사진 3.3.12】수중부 교각 손상현황(부산)

유목적치(P6)

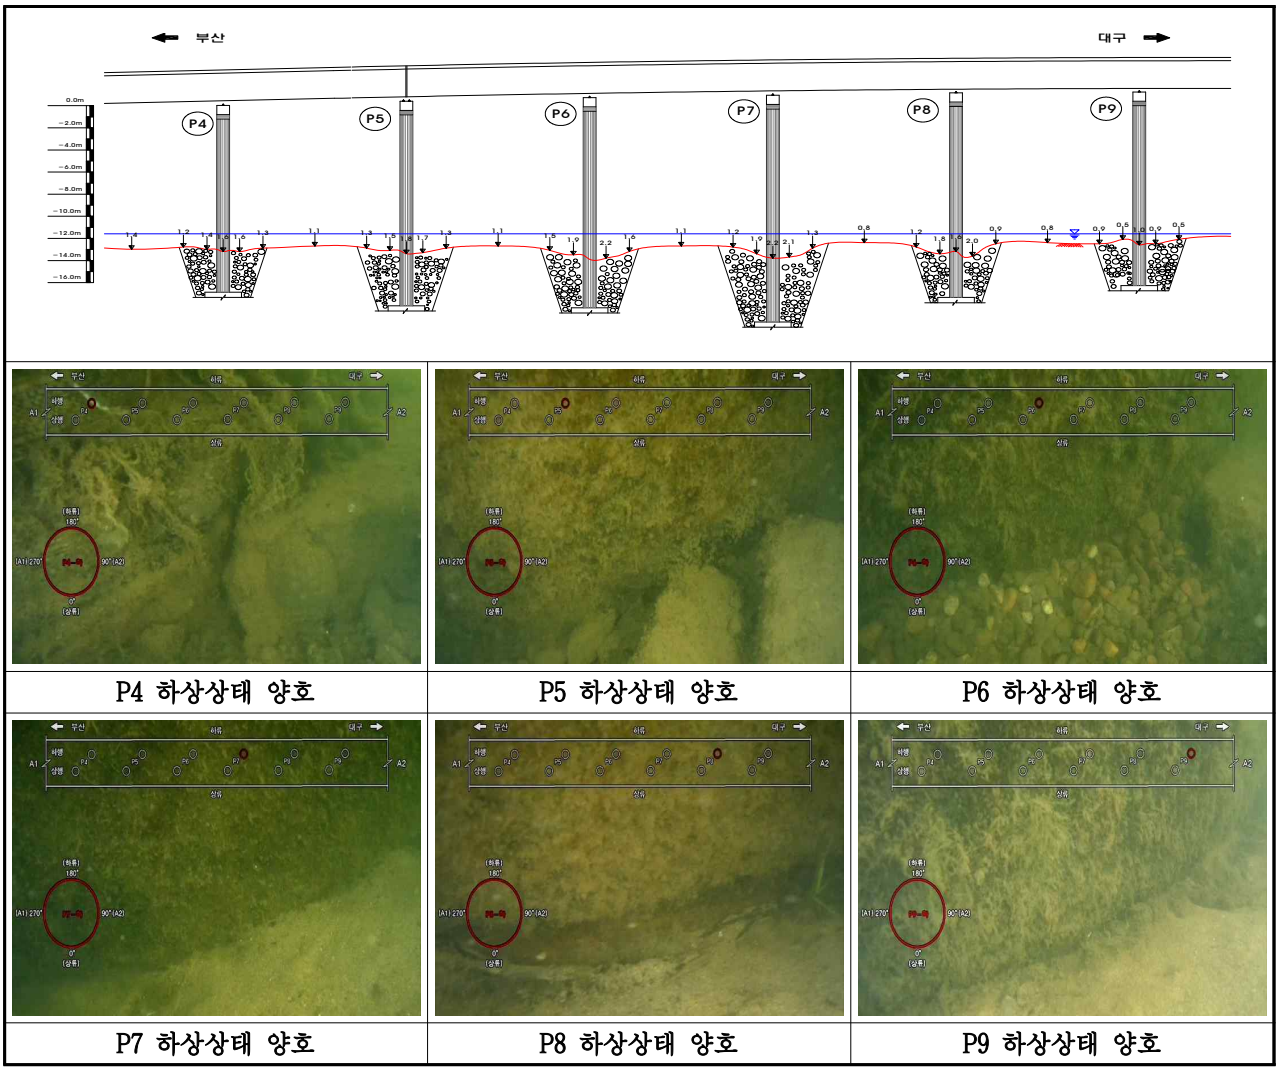
【사진 3.3.13】 하상면 조사 결과

P4 하상상태 양호	P5 하상상태 양호	P6 하상상태 양호
P7 하상상태 양호	P8 하상상태 양호	P9 하상상태 양호

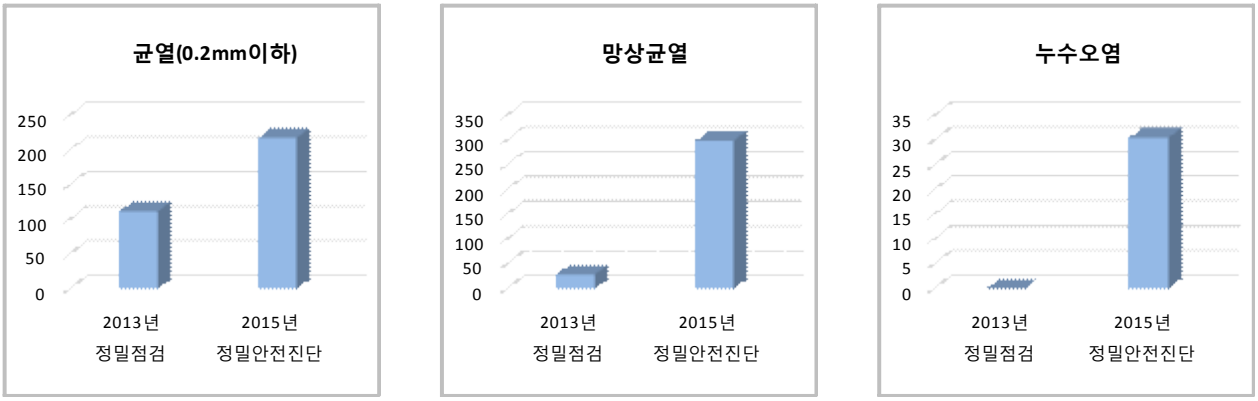
【그림 3.3.6】교각 기 점검 결과 비교(부산)

구 분	2013년 정밀점검	2015년 정밀안전진단	비 고
균열(0.2㎜이하)	112.2m	218.4m	
망상균열	29.72㎡	300.21㎡	
누수오염	-	37.13㎡

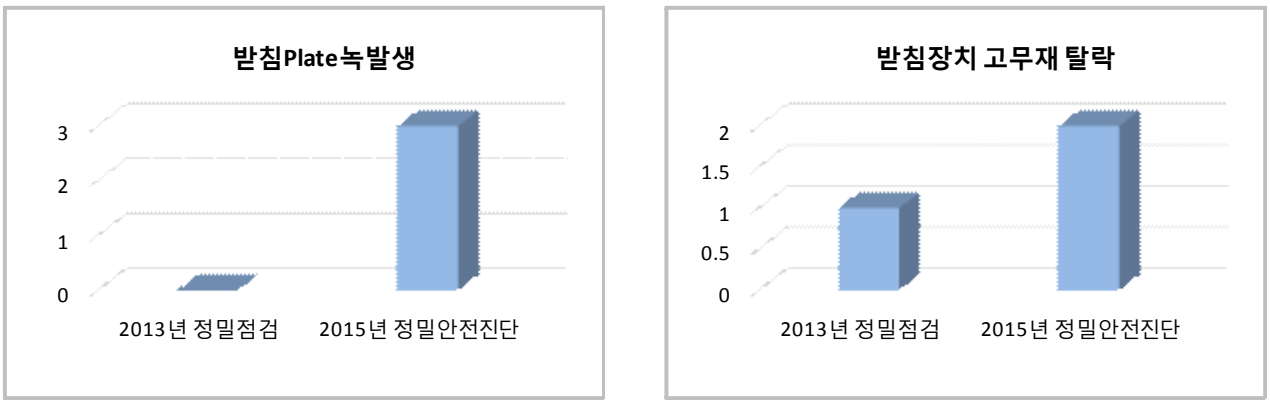
【그림 3.3.9】교량받침 기 점검 결과 비교(부산)

구 분	2013년 정밀점검	2015년 정밀안전진단	비 고
받침Plate 녹발생	-	3개소	
받침장치 고무재 탈락	1개소	2개소

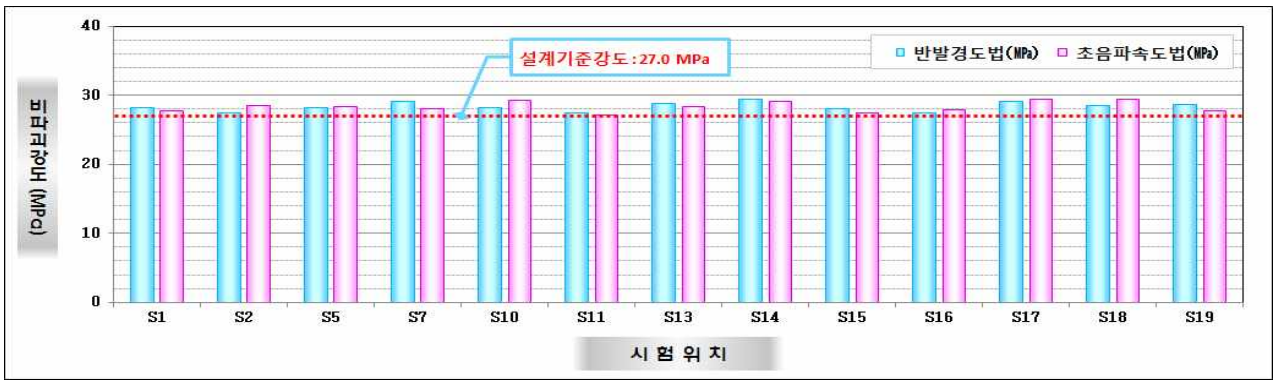
【그림 3.4.11】 상부구조(바닥판하면) 평균압축강도 추정결과(대구)

시험위치			비파괴시험		반발경도법(MPa)			초음파속도법(MPa)			설계기준강도(MPa)
			반발경도(R_o)	초음파속도(V_d)	식①	식②	평균	식③	식④	평균	
상부구조	바닥판하면	S1	49.4	4.108	28.2	28.4	28.3	25.8	29.6	27.7	27.0
	바닥판하면	S2	48.0	4.167	27.1	27.8	27.5	27.0	30.2	28.6	
	바닥판하면	S5	49.2	4.151	28.0	28.3	28.2	26.7	30.0	28.4	
	바닥판하면	S7	50.6	4.132	29.1	29.0	29.1	26.3	29.8	28.1	
	바닥판하면	S10	49.2	4.208	28.0	28.3	28.2	27.9	30.6	29.3	
	바닥판하면	S11	48.1	4.076	27.1	27.9	27.5	25.1	29.3	27.2	
	바닥판하면	S13	50.3	4.150	28.9	28.8	28.9	26.7	30.0	28.4	
	바닥판하면	S14	51.2	4.200	29.6	29.2	29.4	27.7	30.5	29.1	
	바닥판하면	S15	49.1	4.086	27.9	28.3	28.1	25.3	29.4	27.4	
	바닥판하면	S16	48.0	4.116	27.1	27.8	27.5	26.0	29.7	27.9	
	바닥판하면	S17	50.7	4.223	29.2	29.0	29.1	28.2	30.7	29.5	
	바닥판하면	S18	49.7	4.214	28.4	28.6	28.5	28.0	30.7	29.4	
	바닥판하면	S19	49.9	4.110	28.6	28.7	28.7	25.8	29.6	27.7	
평 균					28.2	28.5	28.4	26.7	30.0	28.4	
표 준 편 차					0.8	0.5	0.6	1.1	0.5	0.8	
변 동 계 수					2.9	1.6	2.3	3.9	1.6	2.7

- 각 시험법에 의한 비파괴강도 검토결과, 설계기준 대비 상부구조 101~109%, 하부구조 112~118%로 반발경도법 및 초음파속도법에 의한 비파괴 추정강도는 모두 100% 이상을 상회하는 값으로 분석되었다.
- 비파괴 추정식에 의해 평가된 강도는 설계기준강도의 100%이상을 만족하면 적정한 것으로 판단함(일본 국토개발기술연구센터)에 따라 상·하부구조의 콘크리트 강도는 양호한 것으로 판단되며, 공용년수 경과에 따른 강도 저하는 없는 것으로 판단된다.

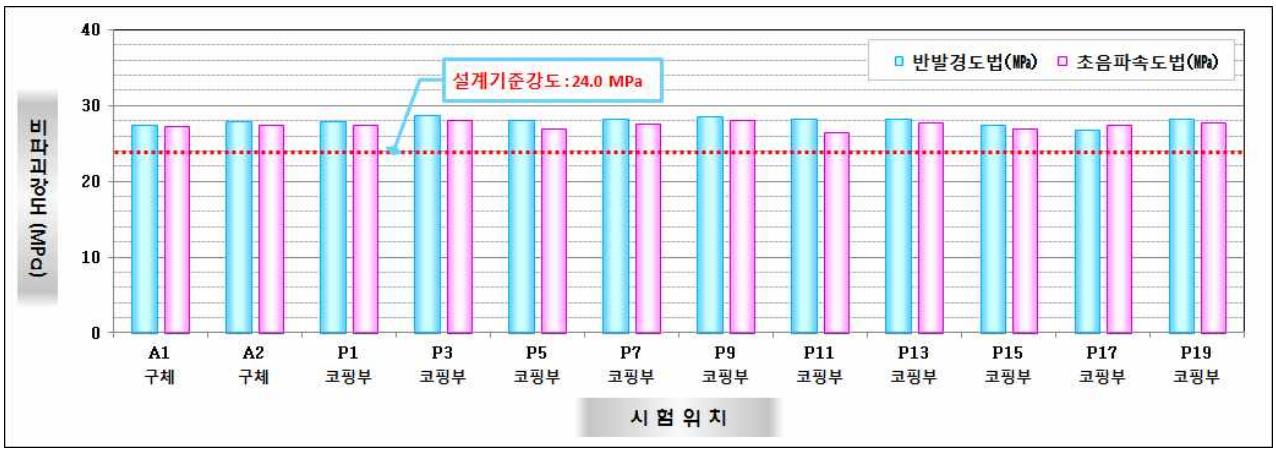
【그림 3.4.12】 하부구조(교대, 교각) 평균압축강도 추정결과(대구)

시험위치			비파괴시험		반발경도법(MPa)			초음파속도법(MPa)			설계기준강도(MPa)
			반발경도(R_o)	초음파속도(V_d)	식①	식②	평균	식④	식⑤	평균	
하부구조	교대	A1 구체	48.3	4.079	27.3	27.9	27.6	25.2	29.3	27.3	24.0
		A2 구체	48.9	4.103	27.8	28.2	28.0	25.7	29.5	27.6	
	교각	P1 코핑부	48.8	4.096	27.7	28.2	28.0	25.5	29.5	27.5	
		P3 코핑부	50.1	4.139	28.7	28.8	28.8	26.4	29.9	28.2	
		P5 코핑부	49.1	4.059	27.9	28.3	28.1	24.8	29.1	27.0	
		P7 코핑부	49.6	4.110	28.3	28.5	28.4	25.8	29.6	27.7	
		P9 코핑부	50.0	4.131	28.7	28.7	28.7	26.3	29.8	28.1	
		P11 코핑부	49.4	4.034	28.2	28.4	28.3	24.2	28.9	26.6	
		P13 코핑부	49.6	4.117	28.3	28.5	28.4	26.0	29.7	27.9	
		P15 코핑부	48.1	4.069	27.1	27.9	27.5	25.0	29.2	27.1	
		P17 코핑부	47.2	4.095	26.4	27.4	26.9	25.5	29.5	27.5	
		P19 코핑부	49.4	4.115	28.2	28.4	28.3	25.9	29.7	27.8	
평 균					27.9	28.3	28.1	25.5	29.5	27.5	
표 준 편 차					0.7	0.4	0.5	0.6	0.3	0.5	
변 동 계 수					2.4	1.4	1.9	2.5	1.0	1.7

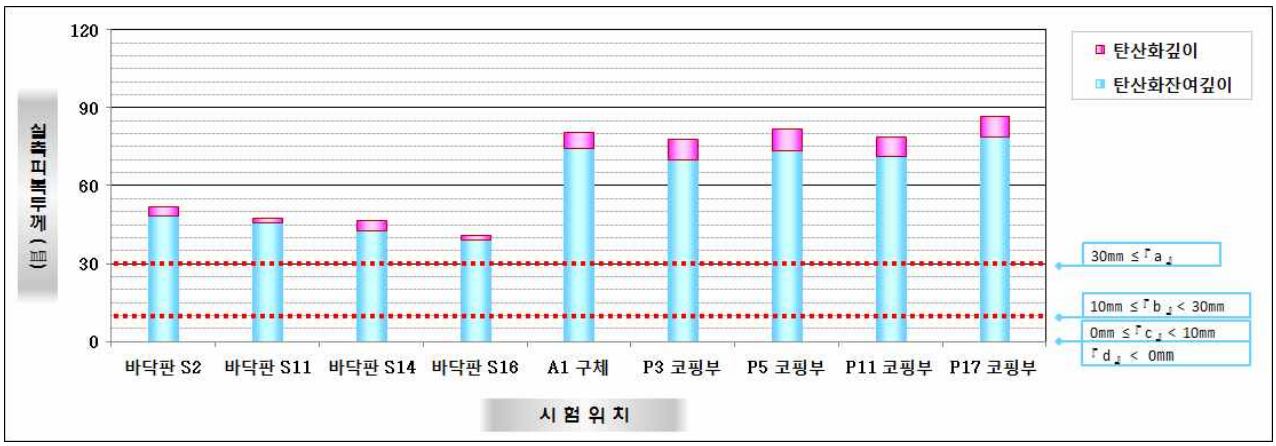
【그림 3.4.13】 탄산화 깊이 측정결과(대구)

시험위치		탄산화 깊이 (㎜)	실측 피복두께 (㎜)	탄산화 잔여깊이 (㎜)	평가 결과	탄산화 속도계수 (A)	잔존 수명 (년)	비 고
상부 구조	바닥판하면 S2	3.2	52.0	48.8	a	1.033	2,524	100년이상
	바닥판하면 S11	2.1	48.0	45.9	a	0.678	5,003	
	바닥판하면 S14	4.0	47.0	43.0	a	1.291	1,316	
	바닥판하면 S16	1.8	41.0	39.2	a	0.581	4,970	
하부 구조	교대 A1 구체	6.4	81.0	74.6	a	2.066	1,528	100년이상
	교각 P3 코핑부	7.9	78.0	70.1	a	2.550	926	
	교각 P5 코핑부	8.3	82.0	73.7	a	2.679	927	
	교각 P11 코핑부	7.4	79.0	71.6	a	2.388	1,085	
	교각 P17 코핑부	8.1	87.0	78.9	a	2.614	1,098

콘크리트 부재에 대한 탄산화 깊이 측정결과, 실측 피복두께와 비교시 탄산화 잔여깊이가 30.0㎜ 이상으로 측정되어 『안전점검 및 정밀안전진단 세부지침(2012. 10)』의 건전성 평가 기준에 의거 "a"로 평가되었으며, 철근까지의 탄산화 도달시간은 시험개소 모두 100년 이상으로 측정되어 탄산화로 인한 내구성 저하 가능성이 없는 양호한 상태로 분석되었다.

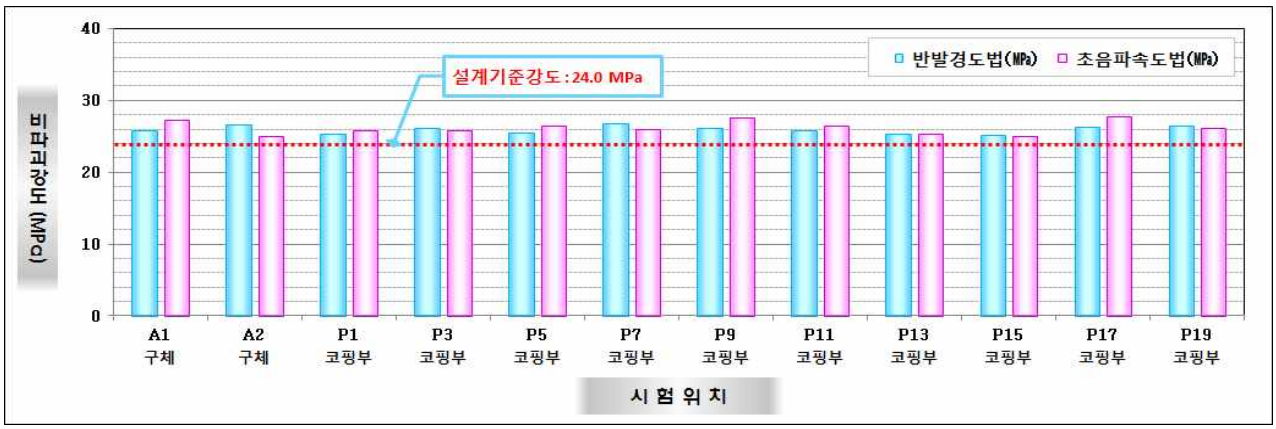
【그림 3.4.16】하부구조(교대, 교각) 평균압축강도 추정결과(부산)

시험위치			비파괴시험		반발경도법(MPa)			초음파속도법(MPa)			설계기준강도(MPa)
			반발경도(R_o)	초음파속도(V_d)	식①	식②	평균	식④	식⑤	평균	
하부구조	교대	A1 구체	45.5	4.079	25.1	26.7	25.9	25.2	29.3	27.3	24.0
		A2 구체	46.8	3.942	26.1	27.3	26.7	22.3	27.9	25.1	
	교각	P1 코핑부	44.9	3.988	24.6	26.4	25.5	23.3	28.4	25.9	
		P3 코핑부	46.2	3.988	25.6	27.0	26.3	23.3	28.4	25.9	
		P5 코핑부	45.0	4.037	24.7	26.5	25.6	24.3	28.9	26.6	
		P7 코핑부	47.2	4.002	26.4	27.4	26.9	23.6	28.5	26.1	
		P9 코핑부	46.1	4.109	25.5	27.0	26.3	25.8	29.6	27.7	
		P11 코핑부	45.5	4.033	25.1	26.7	25.9	24.2	28.8	26.5	
		P13 코핑부	44.9	3.961	24.6	26.4	25.5	22.7	28.1	25.4	
		P15 코핑부	44.6	3.938	24.3	26.3	25.3	22.2	27.9	25.1	
		P17 코핑부	46.3	4.113	25.7	27.0	26.4	25.9	29.6	27.8	
		P19 코핑부	46.7	4.017	26.0	27.2	26.6	23.9	28.7	26.3	
평 균					25.3	26.8	26.1	23.9	28.7	26.3	
표 준 편 차					0.7	0.4	0.5	1.3	0.6	0.9	
변 동 계 수					2.7	1.4	2.0	5.2	2.1	3.5

- 각 시험법에 의한 비파괴강도 검토결과, 설계기준 대비 상부구조 101~110%, 하부구조 105~113%로 반발경도법 및 초음파속도법에 의한 비파괴 추정강도는 모두 100% 이상을 상회하는 값으로 분석되었다.
- 비파괴 추정식에 의해 평가된 강도는 설계기준강도의 100%이상을 만족하면 적정한 것으로 판단함(일본 국토개발기술연구센터)에 따라 상·하부구조의 콘크리트 강도는 양호한 것으로 판단되며, 공용년수 경과에 따른 강도 저하는 없는 것으로 판단된다.

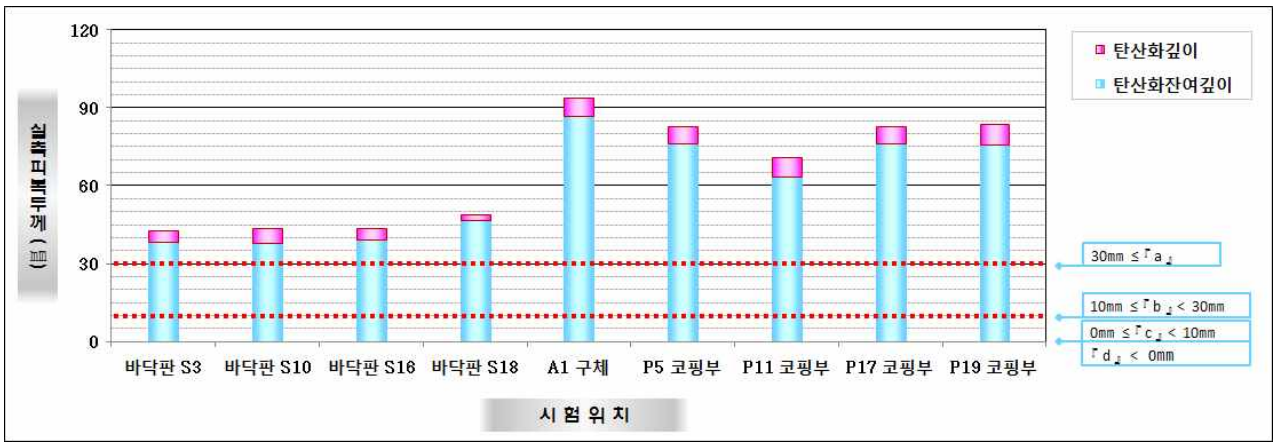
【그림 3.4.17】 탄산화 깊이 측정결과(부산)

시험위치		탄산화 깊이 (㎜)	실측 피복두께 (㎜)	탄산화 잔여깊이 (㎜)	평가 결과	탄산화 속도계수 (A)	잔존 수명 (년)	비 고
상부 구조	바닥판하면 S3	4.4	43.0	38.6	a	1.420	907	100년이상
	바닥판하면 S10	5.8	44.0	38.2	a	1.872	543	
	바닥판하면 S16	4.5	44.0	39.5	a	1.452	909	
	바닥판하면 S18	2.2	49.0	46.8	a	0.710	4,753	
하부 구조	교대 A1 구체	6.8	94.0	87.2	a	2.195	1,824	100년이상
	교각 P5 코핑부	6.4	83.0	76.6	a	2.066	1,604	
	교각 P11 코핑부	7.3	71.0	63.7	a	2.356	899	
	교각 P17 코핑부	6.6	83.0	76.4	a	2.130	1,509	
	교각 P19 코핑부	7.8	84.0	76.2	a	2.517	1,104

콘크리트 부재에 대한 탄산화 깊이 측정결과, 실측 피복두께와 비교시 탄산화 잔여깊이가 30.0㎜ 이상으로 측정되어 『안전점검 및 정밀안전진단 세부지침(2012. 10)』의 건전성 평가 기준에 의거 "a"로 평가되었으며, 철근까지의 탄산화 도달시간은 시험개소 모두 100년 이상으로 측정되어 탄산화로 인한 내구성 저하 가능성이 없는 양호한 상태로 분석되었다.

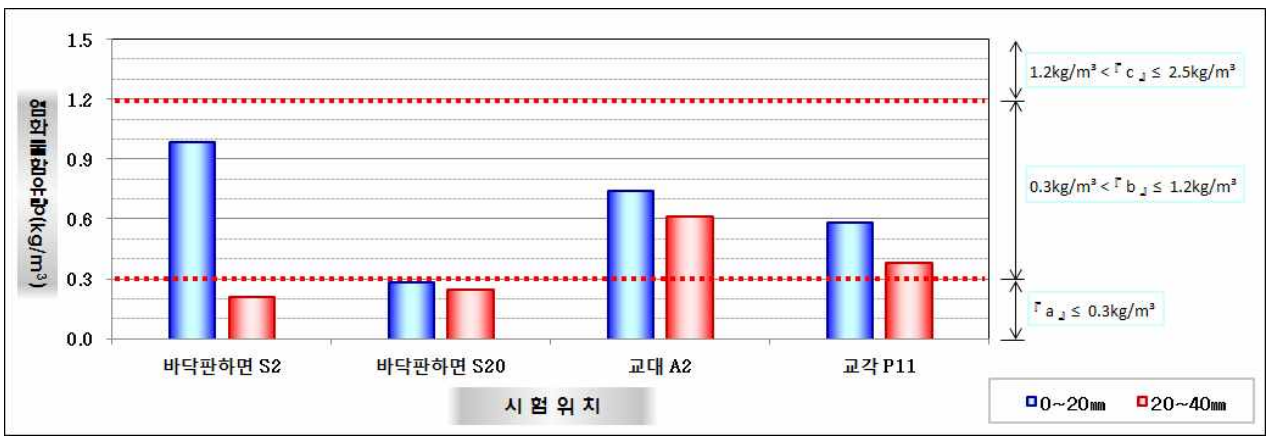
【그림 3.4.18】염화물시험 측정결과(부산)

콘크리트 시료의 염화물함유량 평가는 “안전점검 및 정밀안전진단 세부지침(2010. 12)” 평가기준에 의거하여 수행하였으며, 깊이별 분석결과 염화물함유량이 낮아 부식발생 가능성 낮은 상태인 “a~b”로 평가되었다.

다만, 바닥판상면, 신축이음 인접부재 등은 동절기 제설작업을 위해 살포한 염화칼슘의 영향으로 염화물함유량이 높아져 철근부식 등의 내구성 저하를 야기할 수 있으므로 향후 염화물함유량에 대한 주기적인 측정이 필요하다.

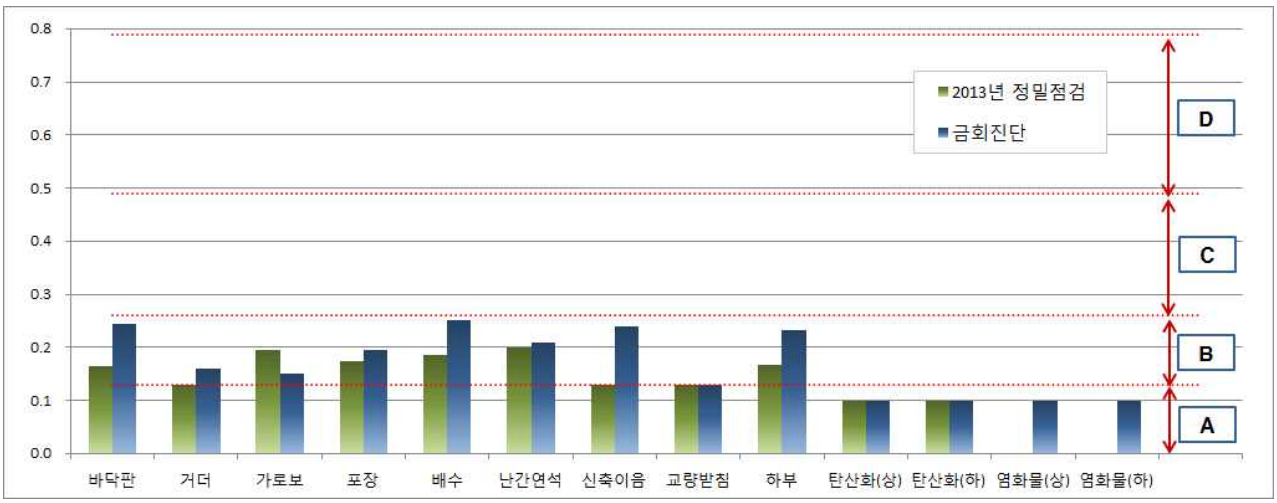
【그림 4.3.1】기 점검 결과와의 부재별 상태평가 결과 비교(대구)

구 분		'13년 정밀점검		금회('15년) 진단		결함도 지수 변화요인
		등급	부재별 결함도 지수	등급	부재별 결함도 지수	
상부 구조	바닥판	b	0.140	b	0.245	· 균열, 누수오염/백태, 방호벽/슬래브 접속부 누수 증가
	거더	b	0.165	b	0.160	· 일부 보수
2차 부재	가로보/세로보	b	0.130	b	0.150	· 도장박리/긁힘/녹발생 증가
기타 부재	포장	b	0.195	b	0.195	· 거의 변화 없음
	배수	b	0.175	b	0.250	· 배수구 막힘, 배수관 흔들림, 연결고리 탈락 증가
	난간, 연석	b	0.185	b	0.210	· 균열, 균열/백태 증가
	신축이음	b	0.200	b	0.240	· 하부 고무재 파손, 후타재 파손 증가
받침	교량받침	a	0.129	a	0.129	· 거의 변화 없음
하부 구조	하부	b	0.167	b	0.233	· 균열, 재료분리, 체수 증가
	기초	q	N/A	q	N/A	· 조사불가
내구성 요소	탄산화(상부)	a	0.100	a	0.100	· 공용기간 경과에 따른 탄산화의 급격한 진전은 없음 · 잔여깊이가 30㎜ 이상
	탄산화(하부)	a	0.100	a	0.100	
	염화물(상부)	q	N/A	a	0.100	· 염화물함유량이 낮아 부식발생 가능성 낮은 상태
	염화물(하부)	q	N/A	a	0.100	
합 계		**B**	**0.157**	**B**	**0.196**
