ID : 용산교(대구) - 교면포장 - S1

용 역 명	2015년 하반기 시설물 안전점검용역(2구간 정밀안전진단)
과업기간	2015. 08. 17 ~ 2015. 12. 31
발 주 처	신대구부산고속도로주식회사
용 역 사	(주)동 우 기 술 단
도면번호	001

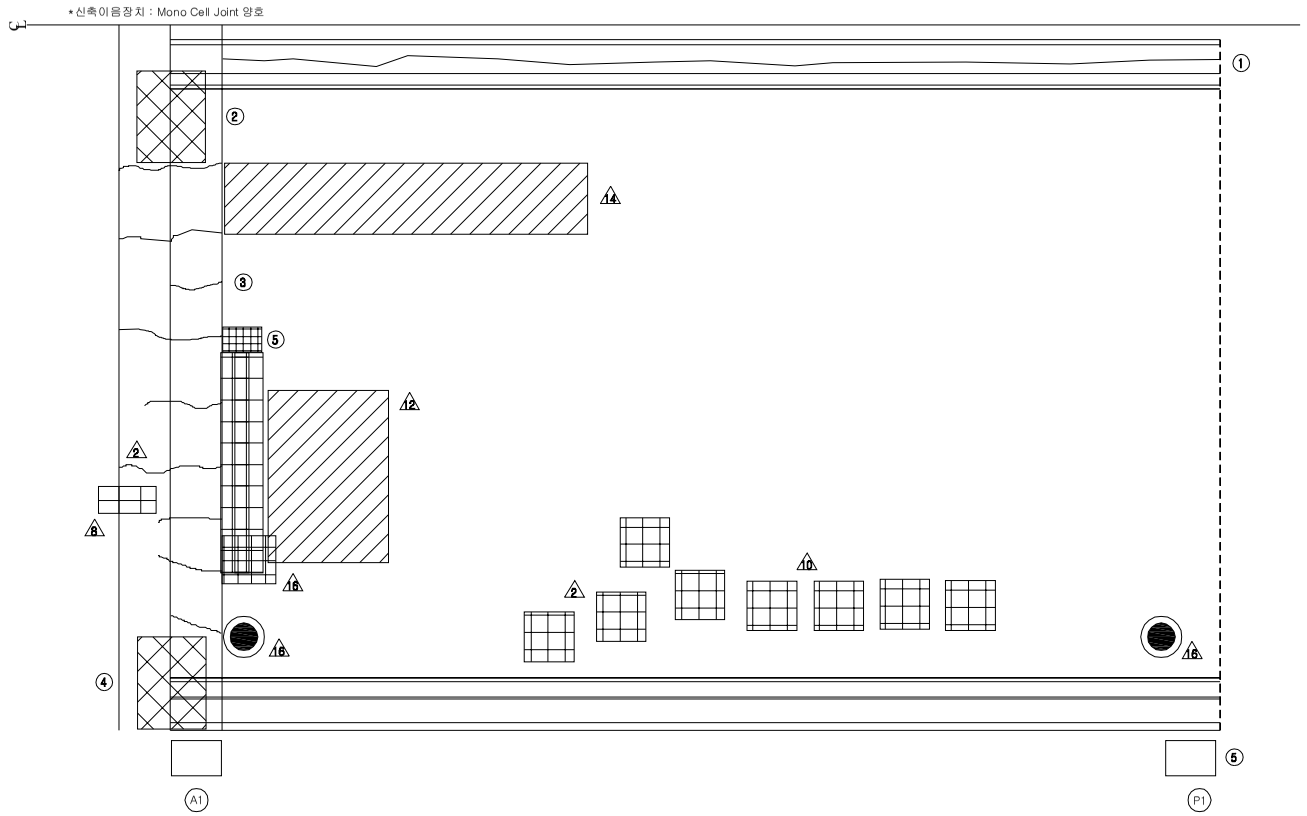
번호	신(N) 구(P)	손상내용	손상현황						결함 상태	손상 물량	비고
			폭	길이	너비	물량	단위	개소			
1	P	균열	0.2	30.0	-	30.00	m	1	b	30.00	
2	P	유간부 이물질 퇴적	-	1.0	-	1.00	m	1	b	1.00	
3	P	후타재 균열	0.3	7.0	-	7.00	m	1	c	7.00	
4	P	유간부 이물질 퇴적	-	1.0	-	1.00	m	1	b	1.00	
5	N	아스콘 파손	-	0.1	0.3	0.03	㎡	1	b	0.03	
6	P	교량번호판 탈락	-	-	-	1.00	EA	1	-	1.00	
7											
8											
9											
10											
11											
12											
13											
14											
15											
16											
17											
18											
19											
20											
21											
22											
23											
24											
25											
26											
27											
28											
29											
30											
31											
32											
33											
34											
35											
36											
37											
38											
39											
40											
41											
42

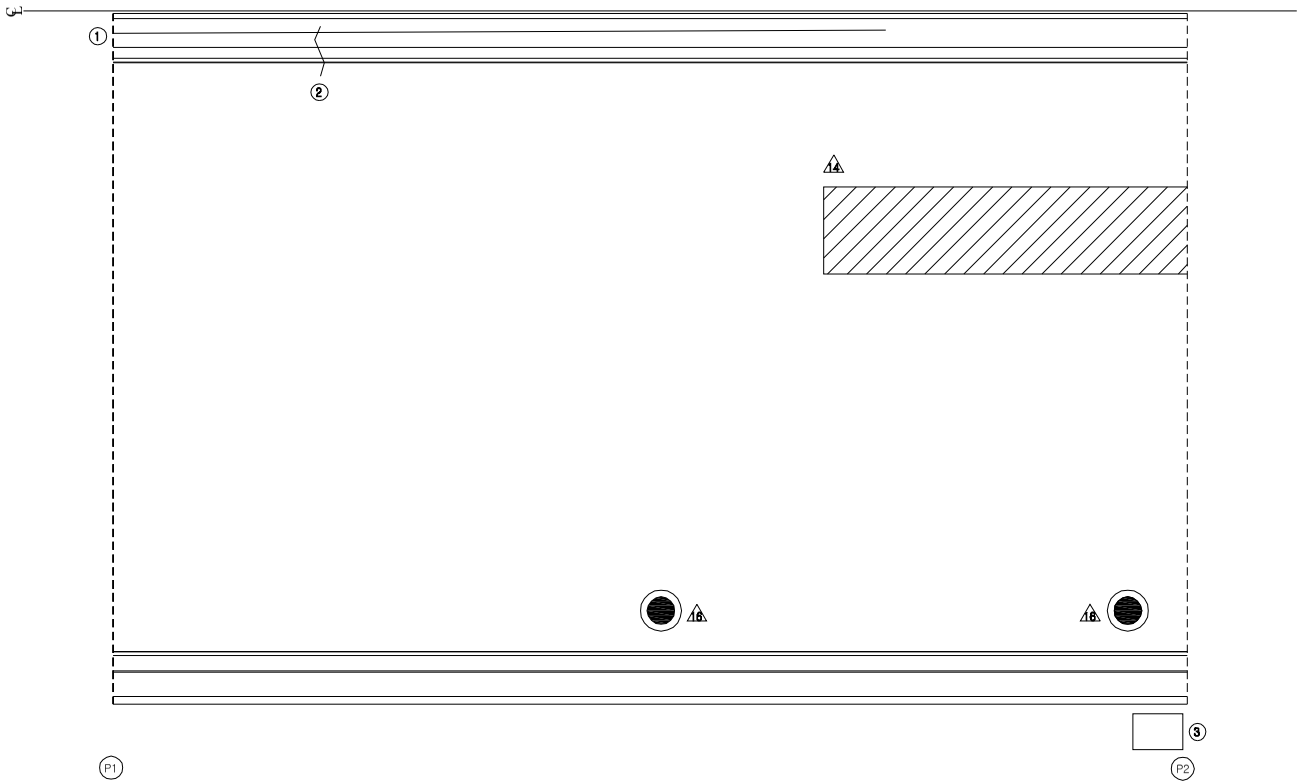
ID : 용산교(대구) - 교면포장 - S2

번호	신(N) 구(P)	손상내용	손상현황						결함 상태	손상 물량	비고
			폭	길이	너비	물량	단위	개소			
1	P	균열	0.2	20.0	-	20.00	m	1	b	20.00	
2	P	균열	0.1	0.6	-	0.60	m	1	b	0.60	
3	P	교량번호판 탈락	-	-	-	1.00	EA	1	-	1.00	
4											
5											
6											
7											
8											
9											
10											
11											
12											
13											
14											
15											
16											
17											
18											
19											
20											
21											
22											
23											
24											
25											
26											
27											
28											
29											
30											
31											
32											
33											
34											
35											
36											
37											
38											
39											
40											
41											
42

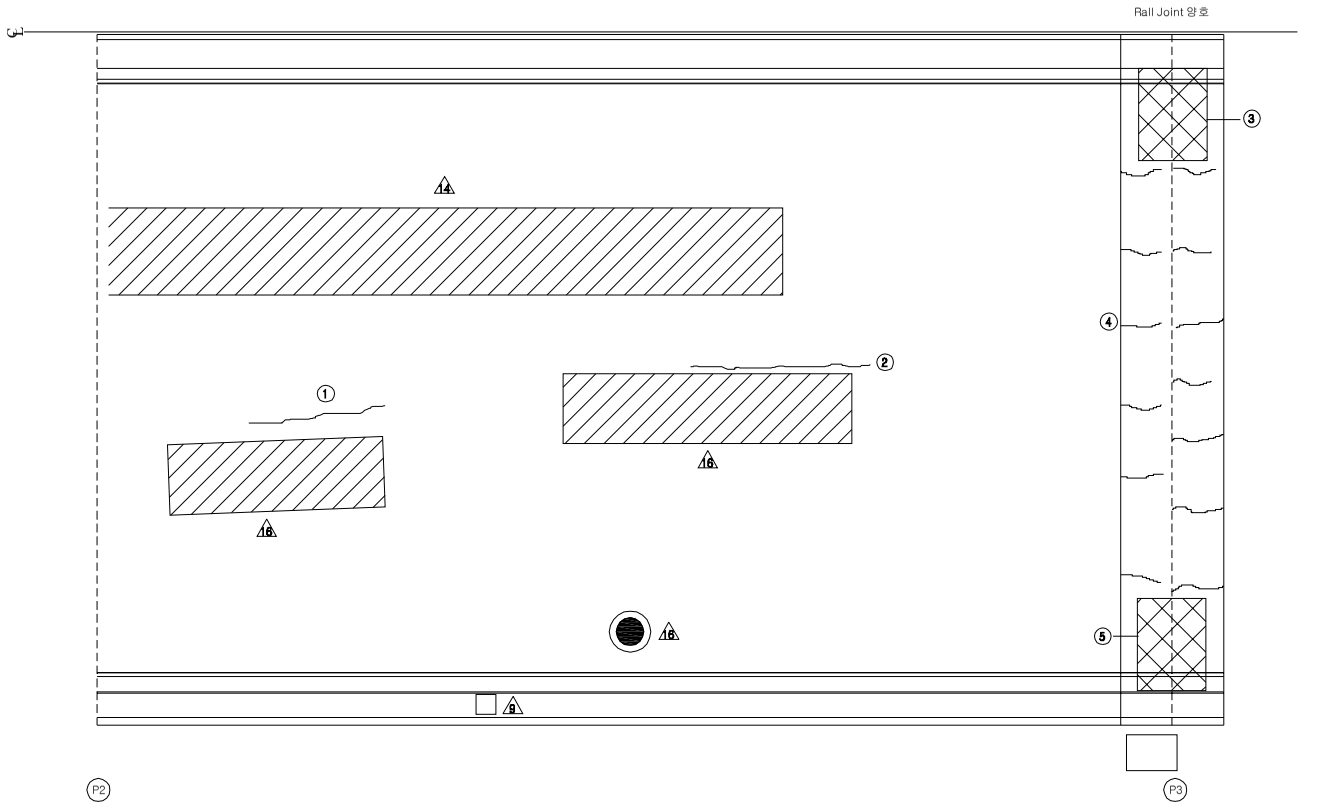
ID : 용산교(대구) - 교면포장 - S3

번호	신(N) 구(P)	손상내용	손상현황						결함 상태	손상 물량	비고
			폭	길이	너비	물량	단위	개소			
1	N	아스콘 균열	-	5.0	-	5.00	m	1	b	5.00	
2	N	아스콘 균열	-	7.0	-	7.00	m	1	b	7.00	
3	P	유간부 이물질 퇴적	-	1.0	-	1.00	m	1	b	1.00	
4	P	후타재 균열	0.2	6.5	-	6.50	m	1	b	6.50	
5	P	유간부 이물질 퇴적	-	1.0	-	1.00	m	1	b	1.00	
6											
7											
8											
9											
10											
11											
12											
13											
14											
15											
16											
17											
18											
19											
20											
21											
22											
23											
24											
25											
26											
27											
28											
29											
30											
31											
32											
33											
34											
35											
36											
37											
38											
39											
40											
41											
42

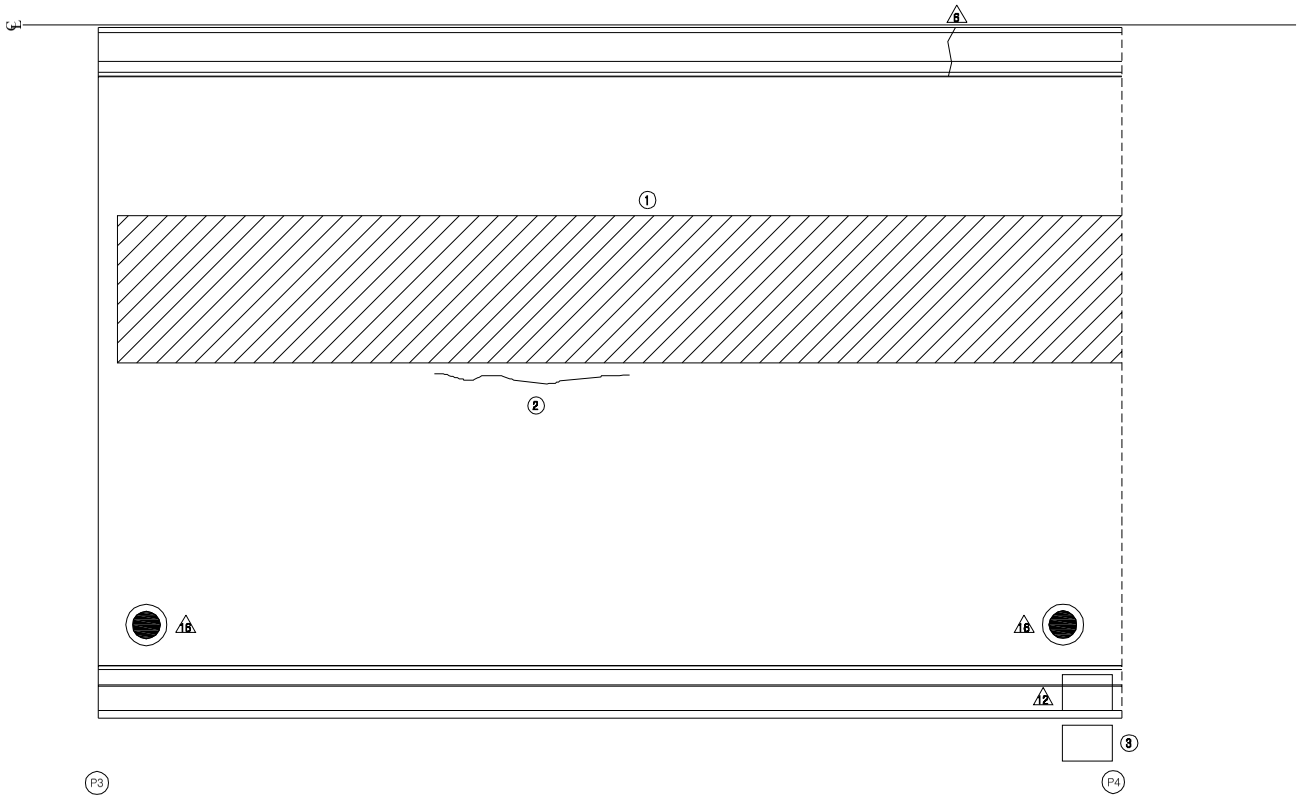
번호	신(N) 구(P)	손상내용	손상현황						결함 상태	손상 물량	비고
			폭	길이	너비	물량	단위	개소			
1	P	라벨링	-	2.0	40.0	80.00	㎡	1	b	80.00	
2	N	아스콘 균열	-	6.0	-	6.00	m	1	b	6.00	
3	P	교량번호판 탈락	-	-	-	1.00	EA	1	-	1.00	
4											
5											
6											
7											
8											
9											
10											
11											
12											
13											
14											
15											
16											
17											
18											
19											
20											
21											
22											
23											
24											
25											
26											
27											
28											
29											
30											
31											
32											
33											
34											
35											
36											
37											
38											
39											
40											
41											
42

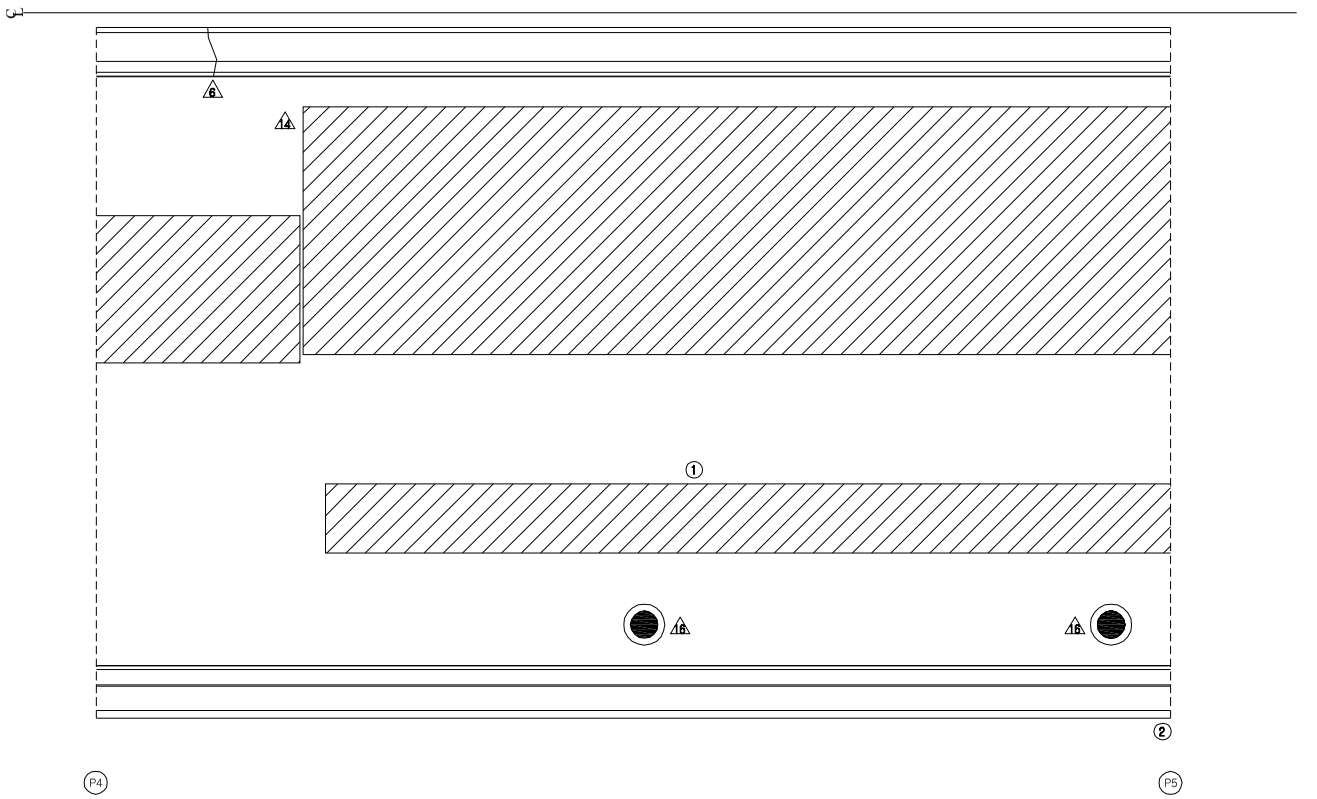
번호	신(N) 구(P)	손상내용	손상현황						결함 상태	손상 물량	비고
			폭	길이	너비	물량	단위	개소			
1	P	라벨링	-	1.0	25.0	25.00	㎡	1	b	25.00	
2	P	교량번호판 탈락	-	-	-	1.00	EA	1	-	1.00	
3											
4											
5											
6											
7											
8											
9											
10											
11											
12											
13											
14											
15											
16											
17											
18											
19											
20											
21											
22											
23											
24											
25											
26											
27											
28											
29											
30											
31											
32											
33											
34											
35											
36											
37											
38											
39											
40											
41											
42

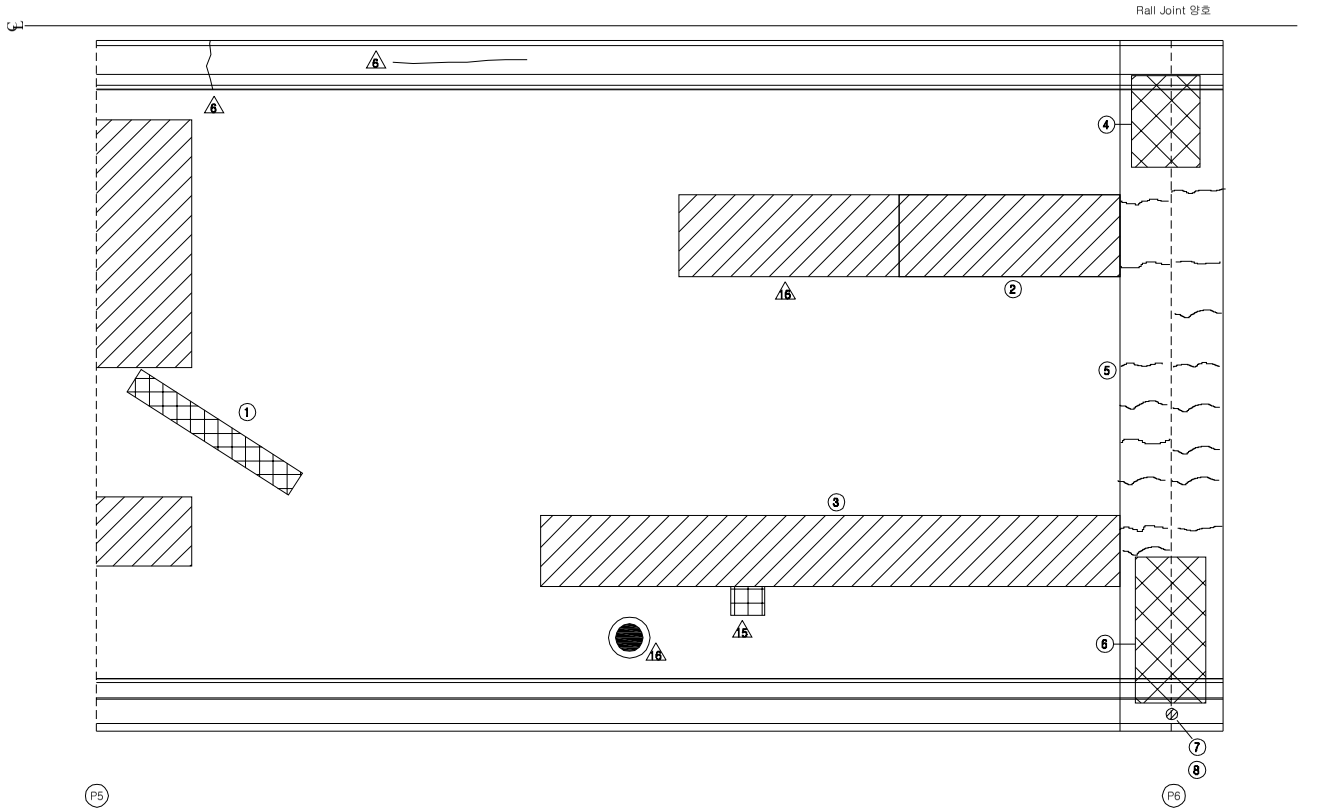
번호	신(N) 구(P)	손상내용	손상현황						결함 상태	손상 물량	비고
			폭	길이	너비	물량	단위	개소			
1	P	아스콘 패임	-	0.1	5.0	0.50	㎡	1	b	0.50	
2	N	라벨링	-	2.0	5.0	10.00	㎡	1	b	10.00	
3	P	라벨링	-	1.0	12.0	12.00	㎡	1	b	12.00	
4	P	유간부 이물질 퇴적	-	1.0	-	1.00	m	1	b	1.00	
5	P	후타재 균열	0.2	8.0	-	8.00	m	1	b	8.00	
6	P	유간부 이물질 퇴적	-	2.0	-	2.00	m	1	b	2.00	
7	P	차수판 앵커볼트 탈락	-	-	-	1.00	EA	4	b	4.00	
8	P	교량번호판 탈락	-	-	-	1.00	EA	1	-	1.00	
9											
10											
11											
12											
13											
14											
15											
16											
17											
18											
19											
20											
21											
22											
23											
24											
25											
26											
27											
28											
29											
30											
31											
32											
33											
34											
35											
36											
37											
38											
39											
40											
41											
42

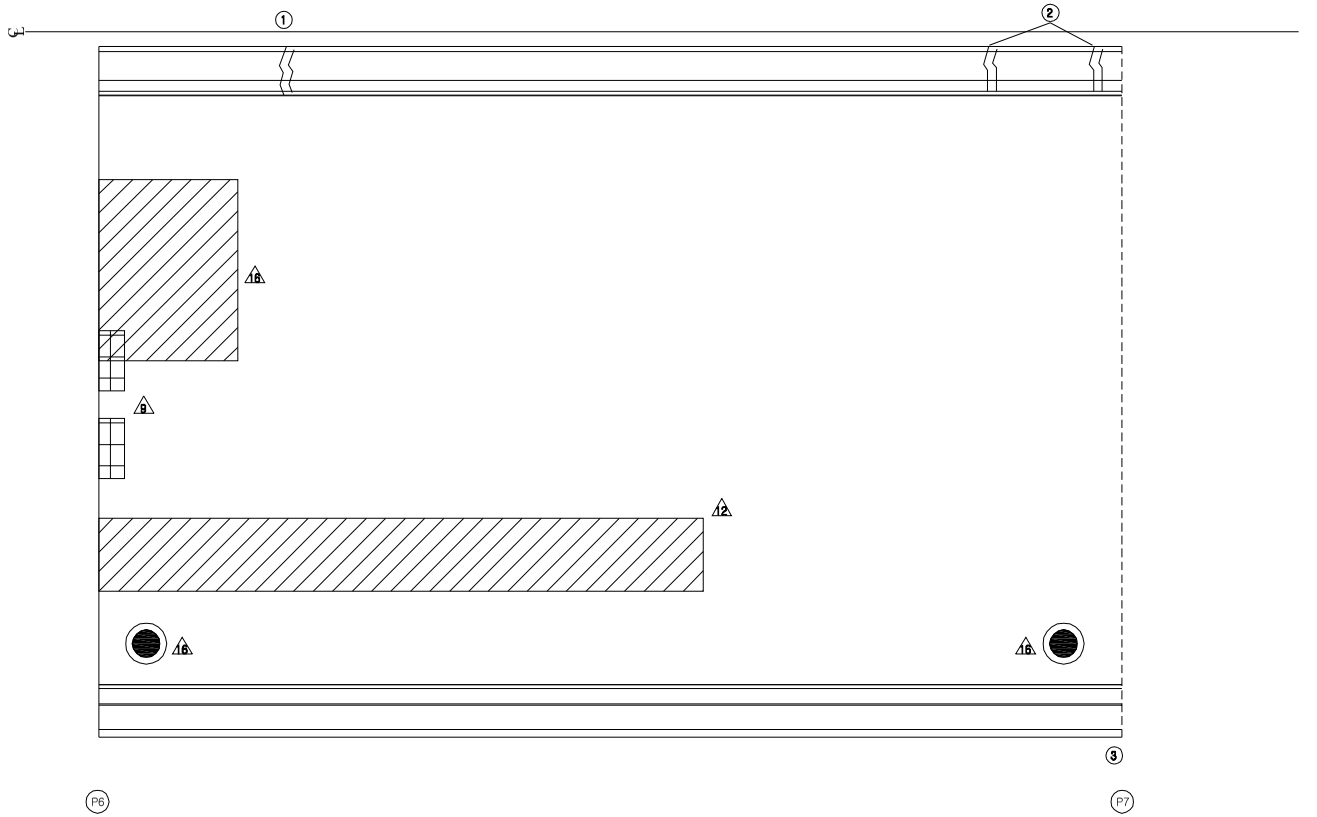
번호	신(N) 구(P)	손상내용	손상현황						결함 상태	손상 물량	비고
			폭	길이	너비	물량	단위	개소			
1	P	보수부 재균열	0.1	0.8	-	0.80	m	1	b	0.80	
2	P	보수부 재균열	0.1	1.6	-	1.60	m	1	b	1.60	
3	P	교량번호판 탈락	-	-	-	1.00	EA	1	-	1.00	
4											
5											
6											
7											
8											
9											
10											
11											
12											
13											
14											
15											
16											
17											
18											
19											
20											
21											
22											
23											
24											
25											
26											
27											
28											
29											
30											
31											
32											
33											
34											
35											
36											
37											
38											
39											
40											
41											
42

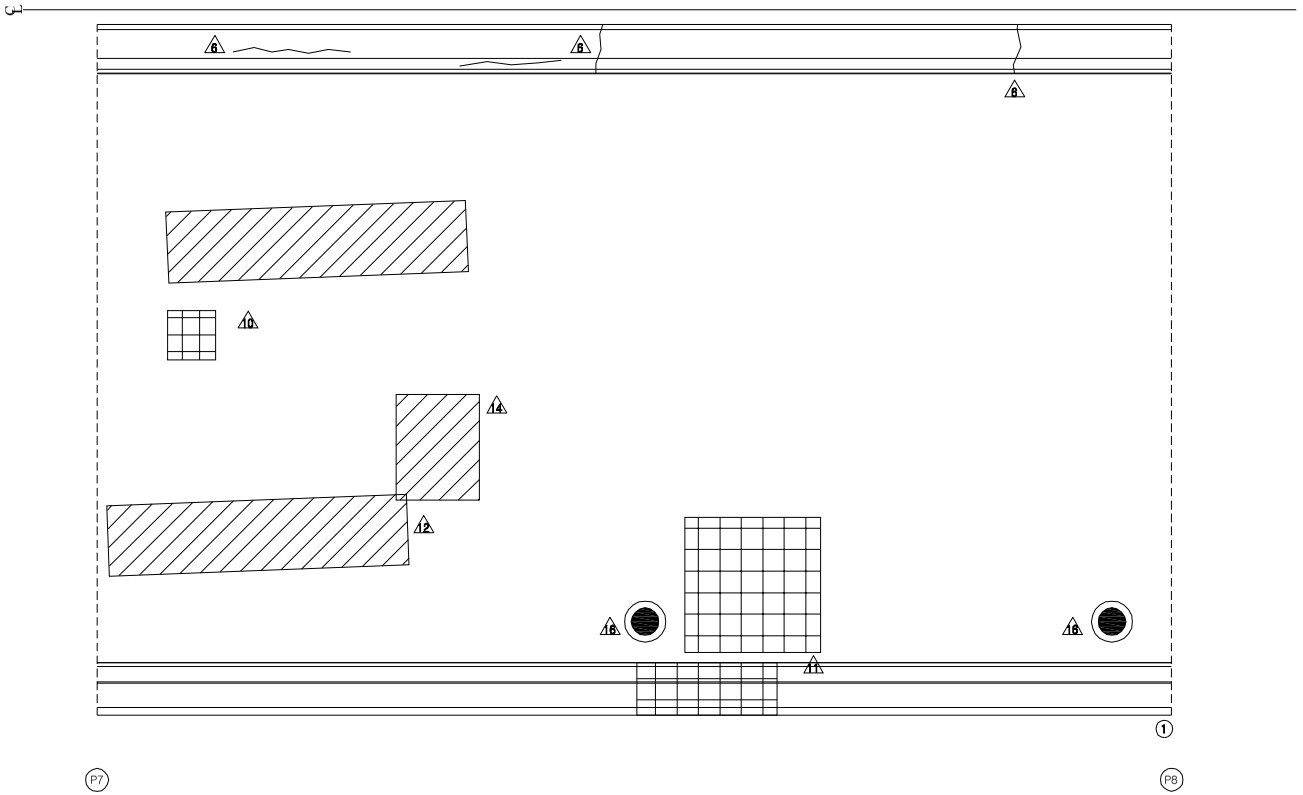
번호	신(N) 구(P)	손상내용	손상현황						결함 상태	손상 물량	비고
			폭	길이	너비	물량	단위	개소			
1	P	교량번호판 탈락	-	-	-	1.00	EA	1	-	1.00	
2											
3											
4											
5											
6											
7											
8											
9											
10											
11											
12											
13											
14											
15											
16											
17											
18											
19											
20											
21											
22											
23											
24											
25											
26											
27											
28											
29											
30											
31											
32											
33											
34											
35											
36											
37											
38											
39											
40											
41											
42

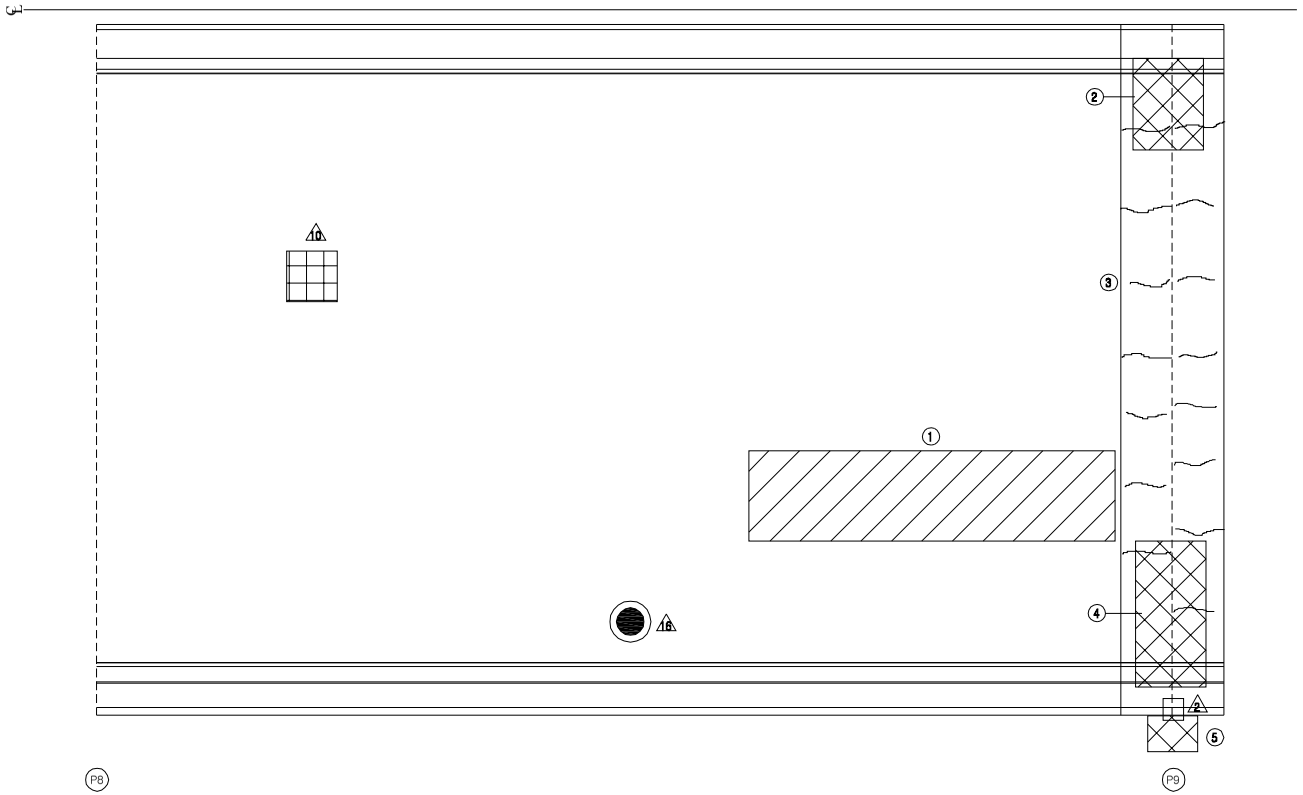
번호	신(N) 구(P)	손상내용	손상현황						결함 상태	손상 물량	비고
			폭	길이	너비	물량	단위	개소			
1	P	라벨링	-	0.6	10.0	6.00	㎡	1	b	6.00	
2	P	유간부 이물질 퇴적	-	1.0	-	1.00	m	1	b	1.00	
3	P	후타재 균열	0.2	7.5	-	7.50	m	1	b	7.50	
4	P	유간부 이물질 퇴적	-	2.0	-	2.00	m	1	b	2.00	
5	N	차수판 앵커볼트 탈락	-	-	-	1.00	EA	6	b	6.00	
6											
7											
8											
9											
10											
11											
12											
13											
14											
15											
16											
17											
18											
19											
20											
21											
22											
23											
24											
25											
26											
27											
28											
29											
30											
31											
32											
33											
34											
35											
36											
37											
38											
39											
40											
41											
42

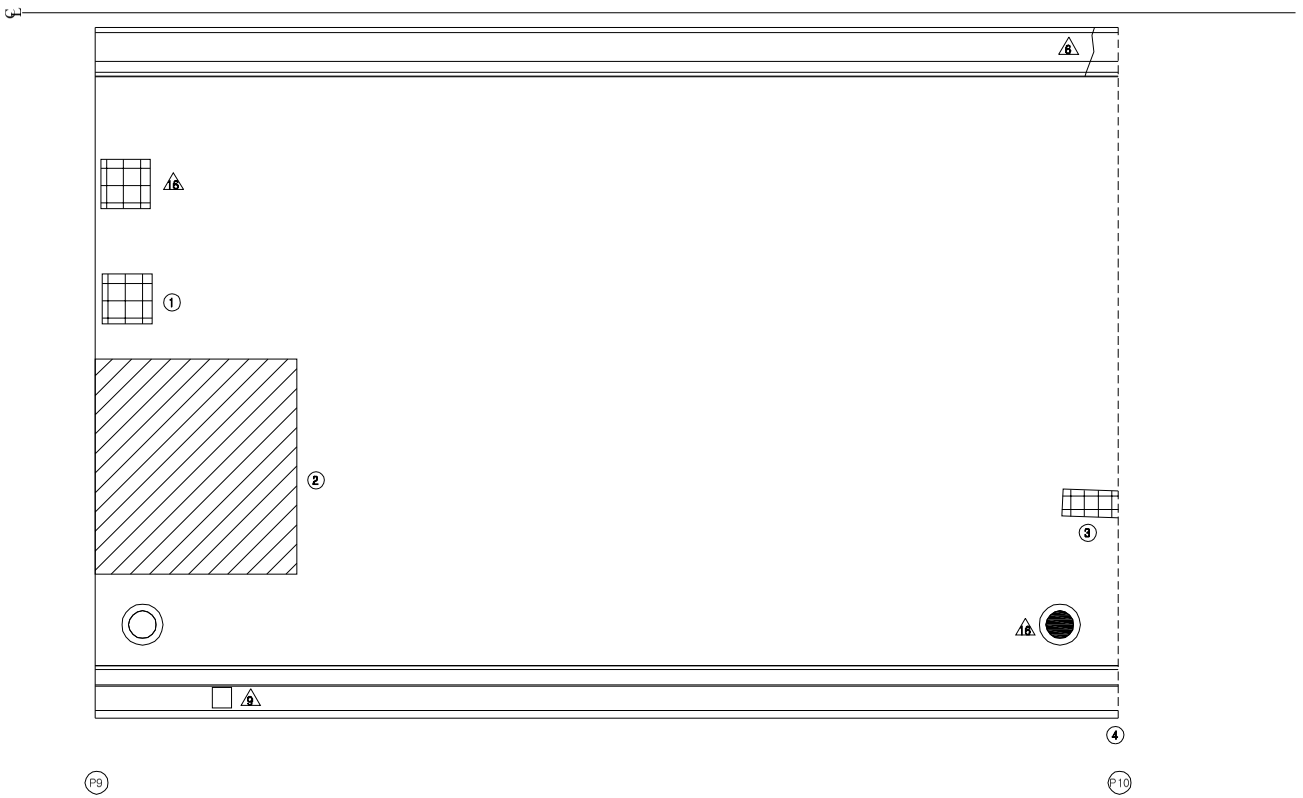
번호	신(N) 구(P)	손상내용	손상현황						결함 상태	손상 물량	비고
			폭	길이	너비	물량	단위	개소			
1	P	아스콘 패임	-	0.1	0.2	0.02	㎡	1	b	0.02	
2	P	라벨링	-	3.0	3.0	9.00	㎡	1	b	9.00	
3	P	아스콘 패임	-	0.1	1.0	0.10	㎡	1	b	0.10	
4	P	교량번호판 탈락	-	-	-	1.00	EA	1	-	1.00	
5											
6											
7											
8											
9											
10											
11											
12											
13											
14											
15											
16											
17											
18											
19											
20											
21											
22											
23											
24											
25											
26											
27											
28											
29											
30											
31											
32											
33											
34											
35											
36											
37											
38											
39											
40											
41											
42

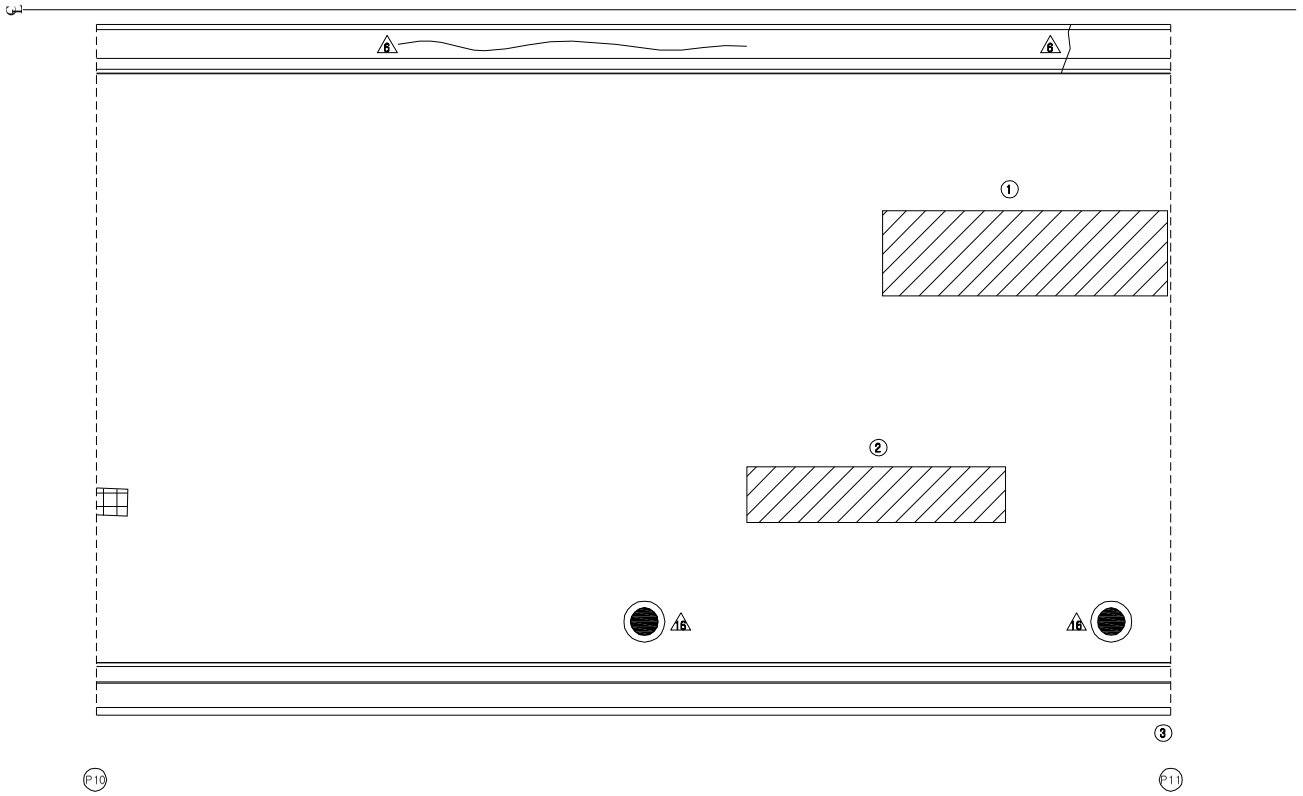
번호	신(N) 구(P)	손상내용	손상현황						결함 상태	손상 물량	비고
			폭	길이	너비	물량	단위	개소			
1	N	라벨링	-	2.0	8.0	16.00	㎡	1	b	16.00	
2	P	라벨링	-	0.4	2.0	0.80	㎡	1	b	0.80	
3	P	교량번호판 탈락	-	-	-	1.00	EA	1	-	1.00	
4											
5											
6											
7											
8											
9											
10											
11											
12											
13											
14											
15											
16											
17											
18											
19											
20											
21											
22											
23											
24											
25											
26											
27											
28											
29											
30											
31											
32											
33											
34											
35											
36											
37											
38											
39											
40											
41											
42

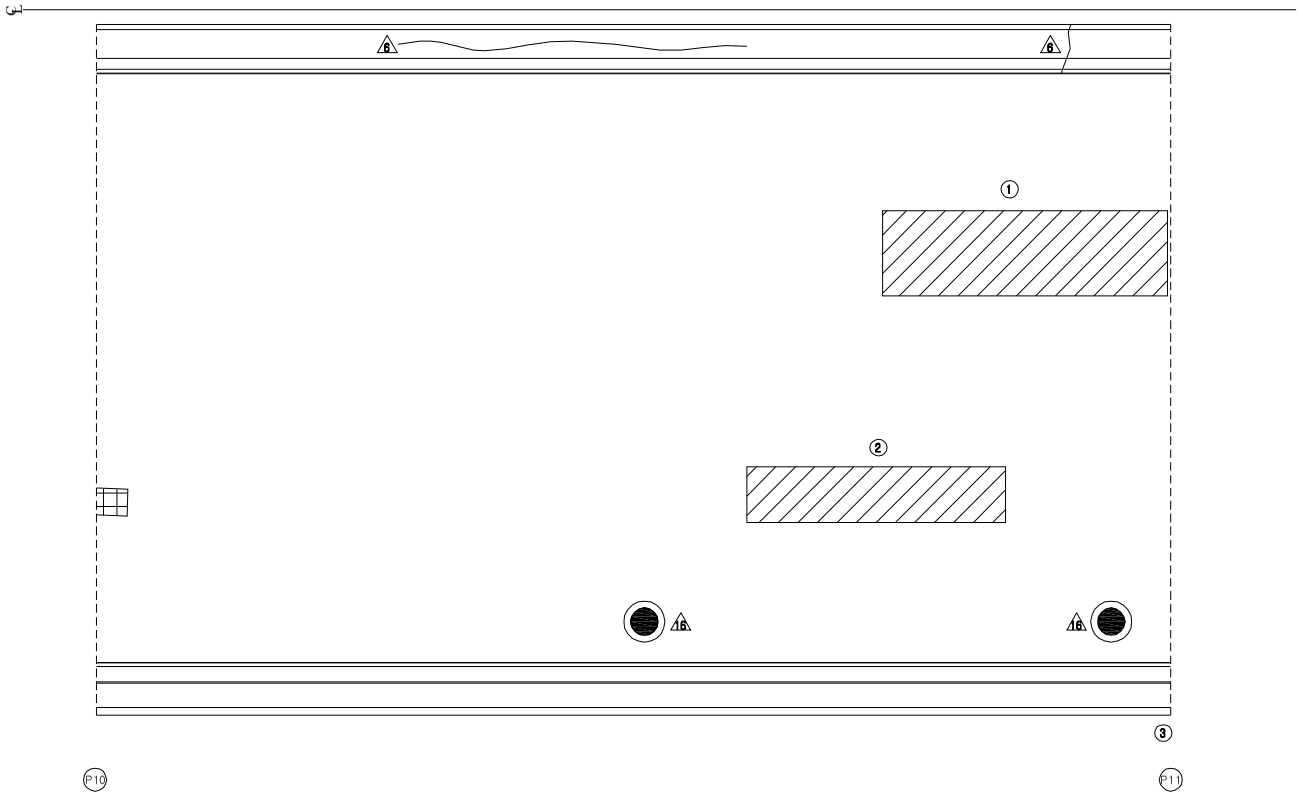
번호	신(N) 구(P)	손상내용	손상현황						결함 상태	손상 물량	비고
			폭	길이	너비	물량	단위	개소			
1	N	라벨링	-	2.0	8.0	16.00	㎡	1	b	16.00	
2	P	라벨링	-	0.4	2.0	0.80	㎡	1	b	0.80	
3	P	교량번호판 탈락	-	-	-	1.00	EA	1	-	1.00	
4											
5											
6											
7											
8											
9											
10											
11											
12											
13											
14											
15											
16											
17											
18											
19											
20											
21											
22											
23											
24											
25											
26											
27											
28											
29											
30											
31											
32											
33											
34											
35											
36											
37											
38											
39											
40											
41											
42

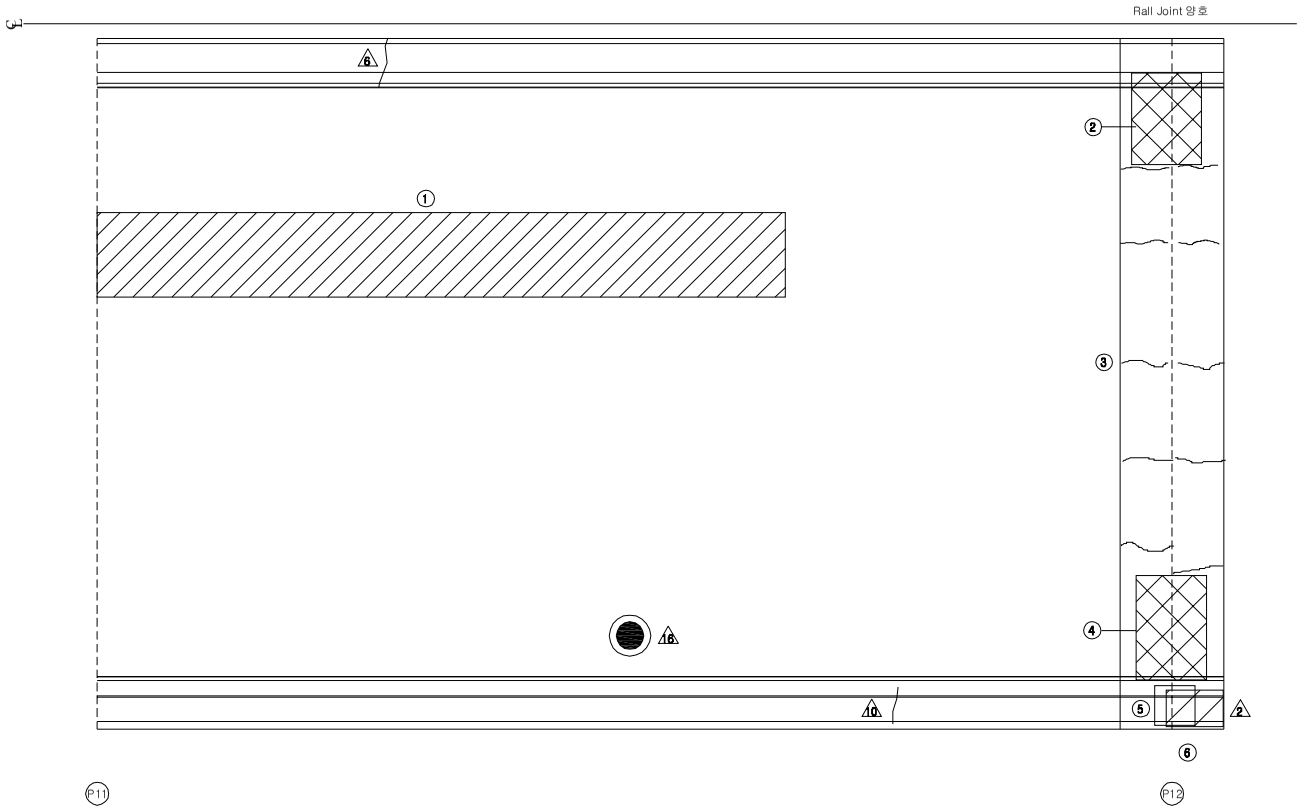
번호	신(N) 구(P)	손상내용	손상현황						결함 상태	손상 물량	비고
			폭	길이	너비	물량	단위	개소			
1	P	라벨링	-	1.0	12.0	12.00	㎡	1	b	12.00	
2	P	유간부 이물질 퇴적	-	1.0	-	1.00	m	1	b	1.00	
3	P	후타재 균열	0.1	5.0	-	5.00	m	1	b	5.00	
4	P	유간부 이물질 퇴적	-	1.0	-	1.00	m	1	b	1.00	
5	P	차수판 앵커볼트 탈락(너트)	-	-	-	1.00	EA	1	b	1.00	
6	P	교량번호판 탈락	-	-	-	1.00	EA	1	-	1.00	
7											
8											
9											
10											
11											
12											
13											
14											
15											
16											
17											
18											
19											
20											
21											
22											
23											
24											
25											
26											
27											
28											
29											
30											
31											
32											
33											
34											
35											
36											
37											
38											
39											
40											
41											
42

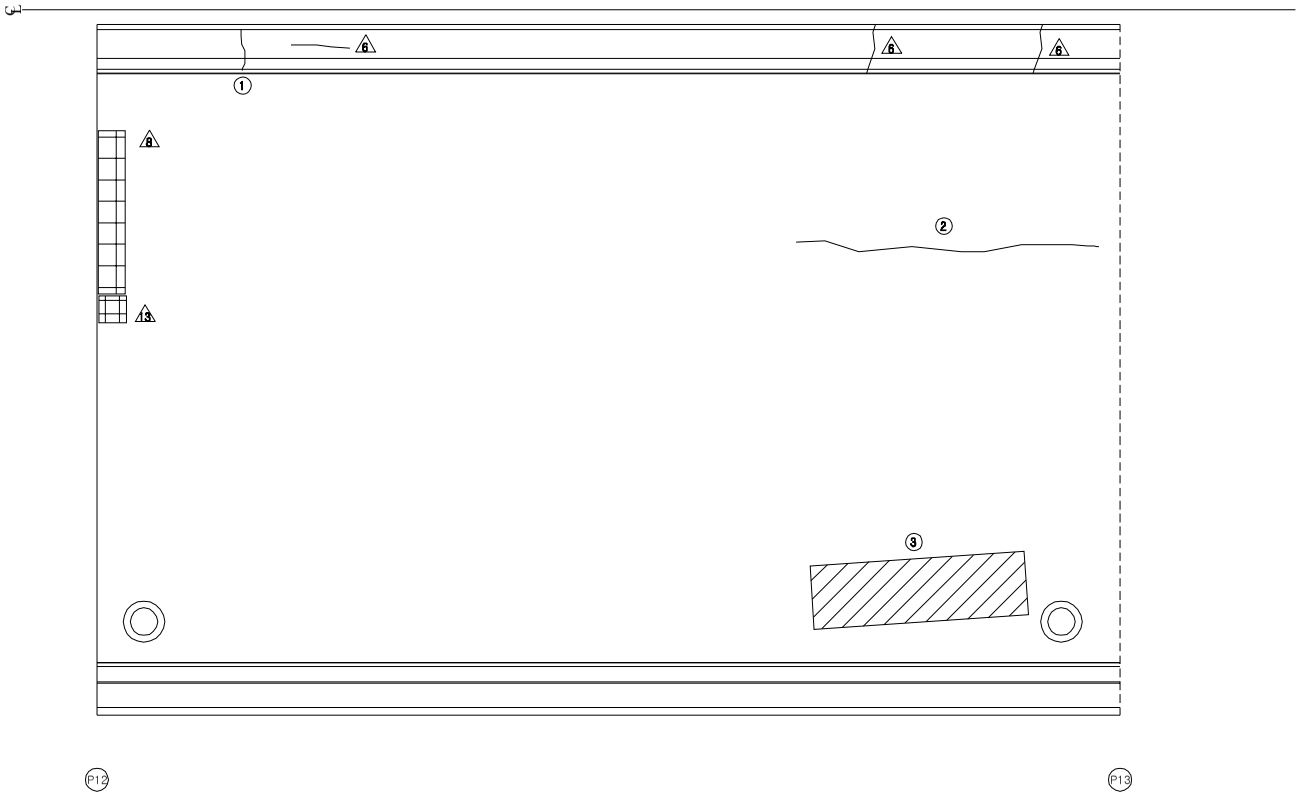
번호	신(N) 구(P)	손상내용	손상현황						결함 상태	손상 물량	비고
			폭	길이	너비	물량	단위	개소			
1	P	균열	0.2	1.0	-	1.00	m	1	b	1.00	
2	P	아스콘 균열	-	5.0	-	5.00	m	1	b	5.00	
3	P	라벨링	-	0.5	3.0	1.50	㎡	1	b	1.50	
4											
5											
6											
7											
8											
9											
10											
11											
12											
13											
14											
15											
16											
17											
18											
19											
20											
21											
22											
23											
24											
25											
26											
27											
28											
29											
30											
31											
32											
33											
34											
35											
36											
37											
38											
39											
40											
41											
42

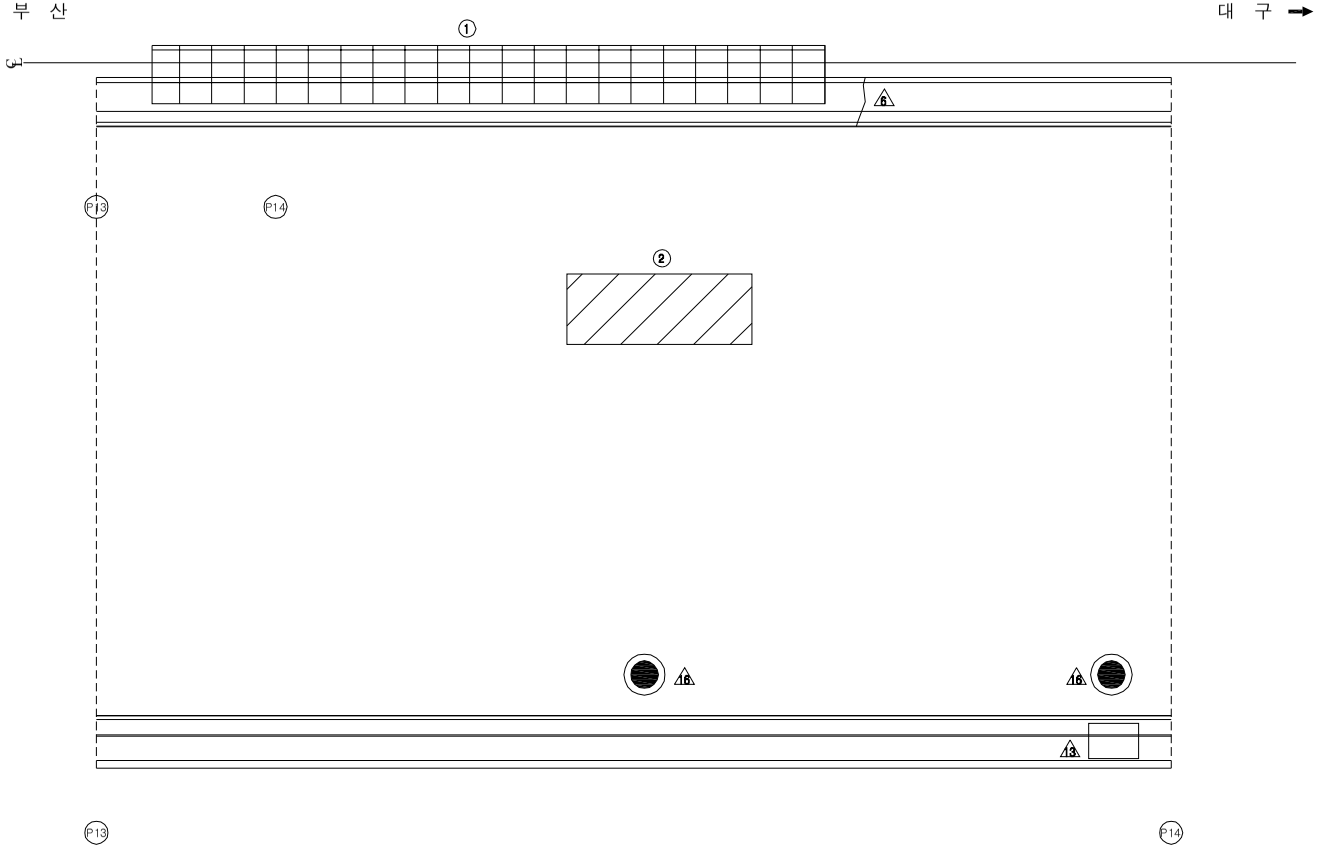
번호	신(N) 구(P)	손상내용	손상현황						결함 상태	손상 물량	비고
			폭	길이	너비	물량	단위	개소			
1	P	박락	-	0.1	15.0	1.50	㎡	1	b	1.50	
2	P	라벨링	-	0.3	4.0	1.20	㎡	1	b	1.20	
3											
4											
5											
6											
7											
8											
9											
10											
11											
12											
13											
14											
15											
16											
17											
18											
19											
20											
21											
22											
23											
24											
25											
26											
27											
28											
29											
30											
31											
32											
33											
34											
35											
36											
37											
38											
39											
40											
41											
42

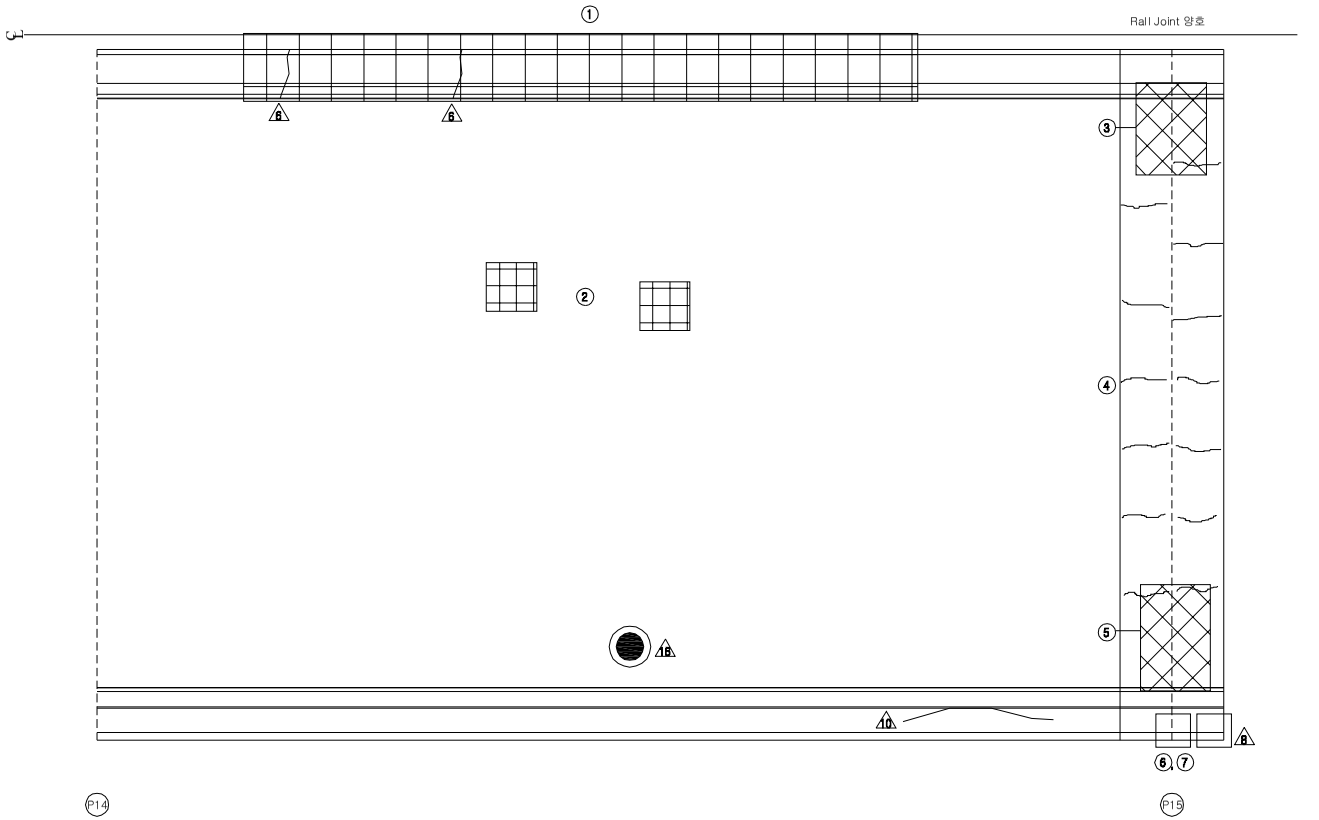
번호	신(N) 구(P)	손상내용	손상현황						결함 상태	손상 물량	비고
			폭	길이	너비	물량	단위	개소			
1	P	박락	-	0.1	15.0	1.50	㎡	1	b	1.50	
2	P	아스콘 패임	-	0.1	0.2	0.02	㎡	1	b	0.02	
3	P	유간부 이물질 퇴적	-	1.0	-	1.00	m	1	b	1.00	
4	P	후타재 균열	0.2	6.5	-	6.50	m	1	b	6.50	
5	P	유간부 이물질 퇴적	-	2.0	-	2.00	m	1	b	2.00	
6	P	차수판 앵커볼트 탈락	-	-	-	1.00	EA	3	b	3.00	
7	P	차수판 앵커볼트 탈락(너트)	-	-	-	1.00	EA	1	b	1.00	
8	P	교량번호판 탈락	-	-	-	1.00	EA	1	-	1.00	
9											
10											
11											
12											
13											
14											
15											
16											
17											
18											
19											
20											
21											
22											
23											
24											
25											
26											
27											
28											
29											
30											
31											
32											
33											
34											
35											
36											
37											
38											
39											
40											
41											
42

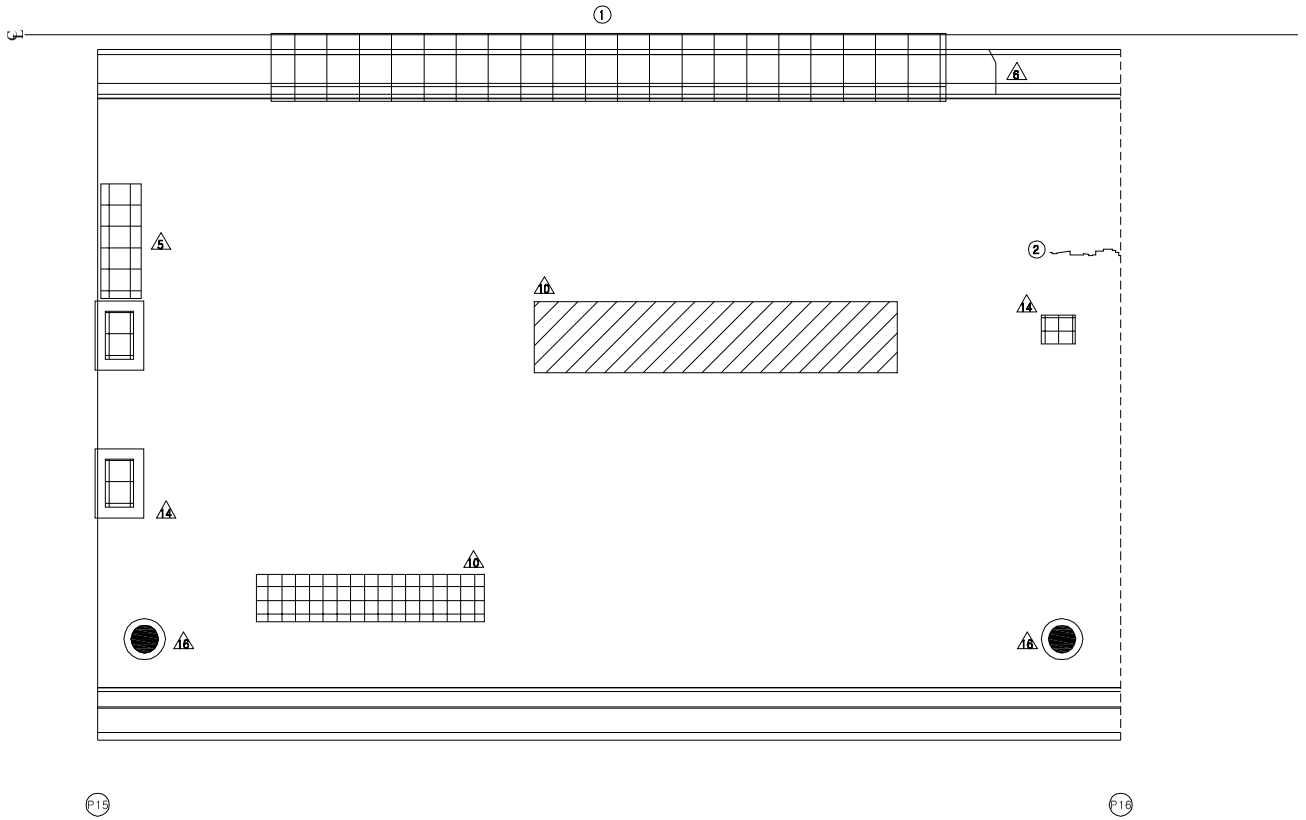
번호	신(N) 구(P)	손상내용	손상현황						결함 상태	손상 물량	비고
			폭	길이	너비	물량	단위	개소			
1	P	박락	-	0.1	15.0	1.50	㎡	1	b	1.50	
2	N	아스콘 균열	-	1.0	-	1.00	m	1	b	1.00	
3											
4											
5											
6											
7											
8											
9											
10											
11											
12											
13											
14											
15											
16											
17											
18											
19											
20											
21											
22											
23											
24											
25											
26											
27											
28											
29											
30											
31											
32											
33											
34											
35											
36											
37											
38											
39											
40											
41											
42

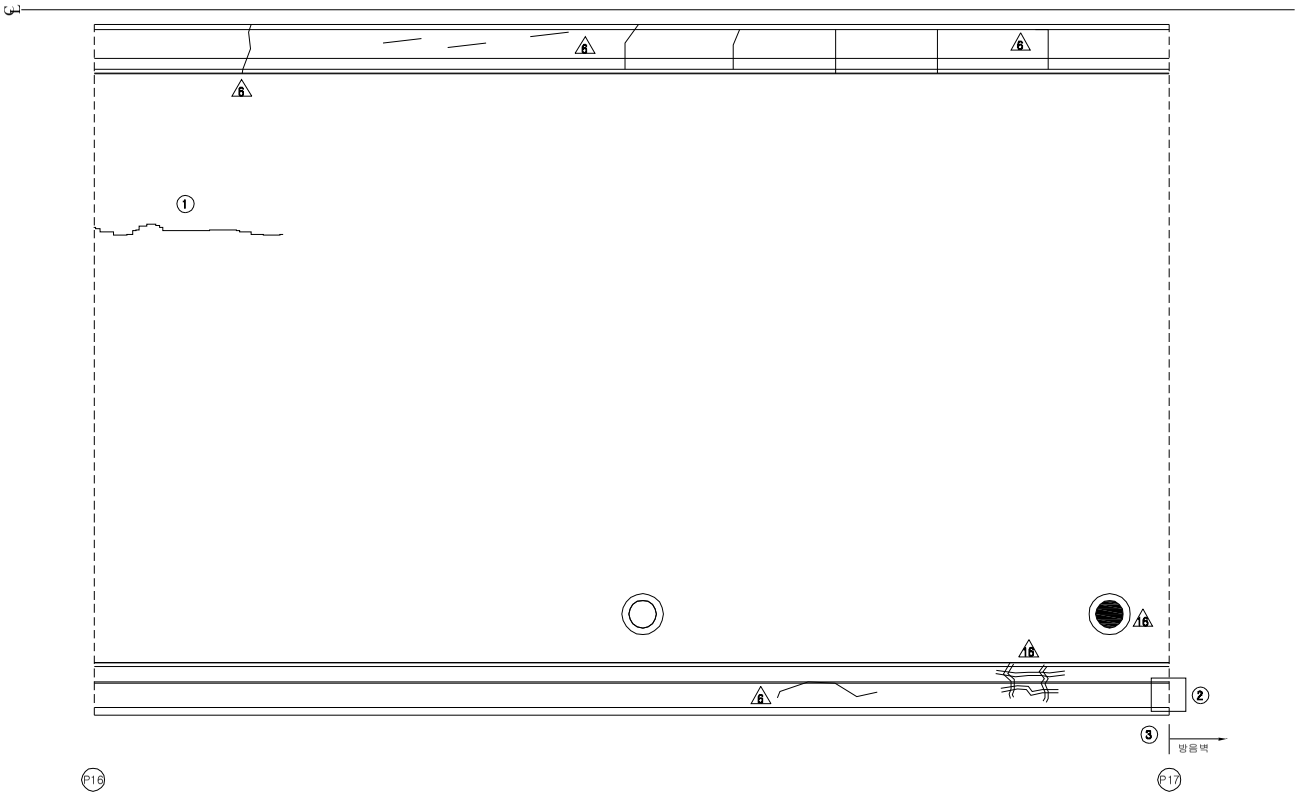
번호	신(N) 구(P)	손상내용	손상현황						결함 상태	손상 물량	비고
			폭	길이	너비	물량	단위	개소			
1	N	아스콘 균열	-	5.0	-	5.00	m	1	b	5.00	
2	P	방음벽 변형	-	0.5	1.0	0.50	㎡	1	b	0.50	
3	P	교량번호판 탈락	-	-	-	1.00	EA	1	-	1.00	
4											
5											
6											
7											
8											
9											
10											
11											
12											
13											
14											
15											
16											
17											
18											
19											
20											
21											
22											
23											
24											
25											
26											
27											
28											
29											
30											
31											
32											
33											
34											
35											
36											
37											
38											
39											
40											
41											
42
