ID : 용산교(대구) - 교면포장 - S1

용 역 명	2015년 하반기 시설물 안전점검용역(2구간 정밀안전진단)
과업기간	2015. 08. 17 ~ 2015. 12. 31
발 주 처	신대구부산고속도로주식회사
용 역 사	(주)동 우 기 술 단
도면번호	001

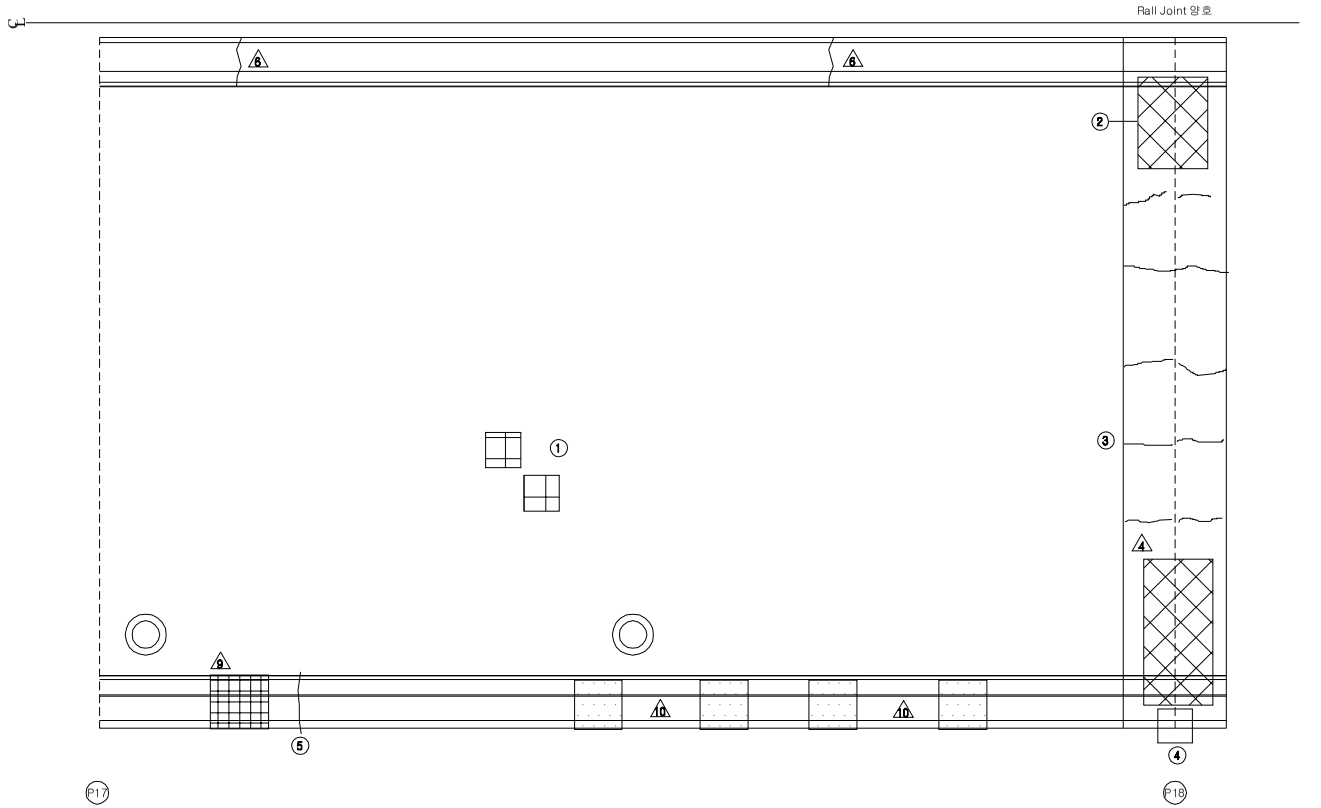
번호	신(N) 구(P)	손상내용	손상현황						결함 상태	손상 물량	비고
			폭	길이	너비	물량	단위	개소			
1	P	아스콘 패임	-	0.1	0.2	0.02	㎡	1	b	0.02	
2	P	유간부 이물질 퇴적	-	1.0	-	1.00	m	1	b	1.00	
3	P	후타재 균열	0.2	5.0	-	5.00	m	1	b	5.00	
4	P	차수판 앵커볼트 탈락	-	-	-	1.00	EA	2	b	2.00	
5	P	보수부 재균열	0.2	1.0	-	1.00	m	1	b	1.00	
6											
7											
8											
9											
10											
11											
12											
13											
14											
15											
16											
17											
18											
19											
20											
21											
22											
23											
24											
25											
26											
27											
28											
29											
30											
31											
32											
33											
34											
35											
36											
37											
38											
39											
40											
41											
42

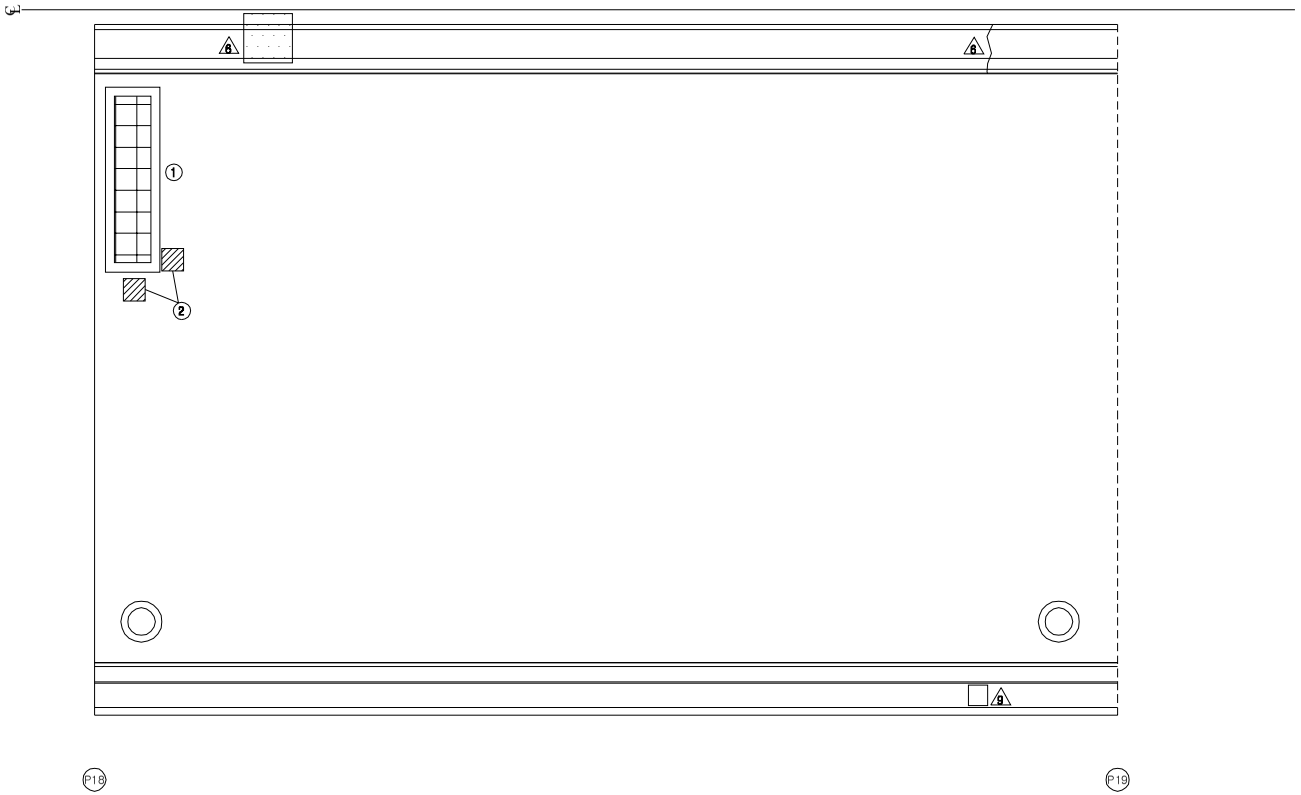
번호	신(N) 구(P)	손상내용	손상현황						결함 상태	손상 물량	비고
			폭	길이	너비	물량	단위	개소			
1	P	보수부 패임	-	0.2	1.2	0.24	㎡	1	b	0.24	
2	N	아스콘 패임	-	0.2	0.2	0.04	㎡	2	b	0.08	
3											
4											
5											
6											
7											
8											
9											
10											
11											
12											
13											
14											
15											
16											
17											
18											
19											
20											
21											
22											
23											
24											
25											
26											
27											
28											
29											
30											
31											
32											
33											
34											
35											
36											
37											
38											
39											
40											
41											
42

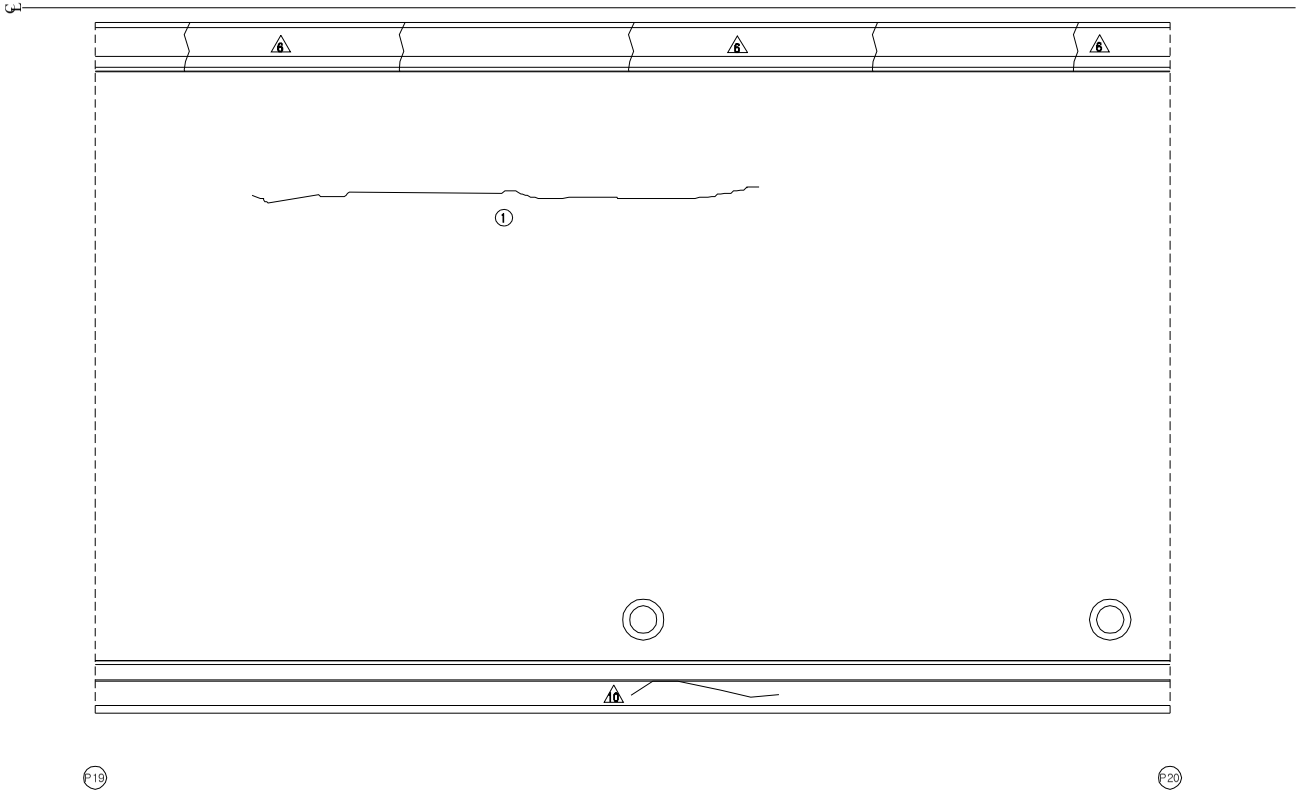
번호	신(N)구(P)	손상내용	손상현황						결함상태	손상물량	비고
			폭	길이	너비	물량	단위	개소			
1	N	아스콘 균열	-	10.0	-	10.00	m	1	b	10.00	
2											
3											
4											
5											
6											
7											
8											
9											
10											
11											
12											
13											
14											
15											
16											
17											
18											
19											
20											
21											
22											
23											
24											
25											
26											
27											
28											
29											
30											
31											
32											
33											
34											
35											
36											
37											
38											
39											
40											
41											
42

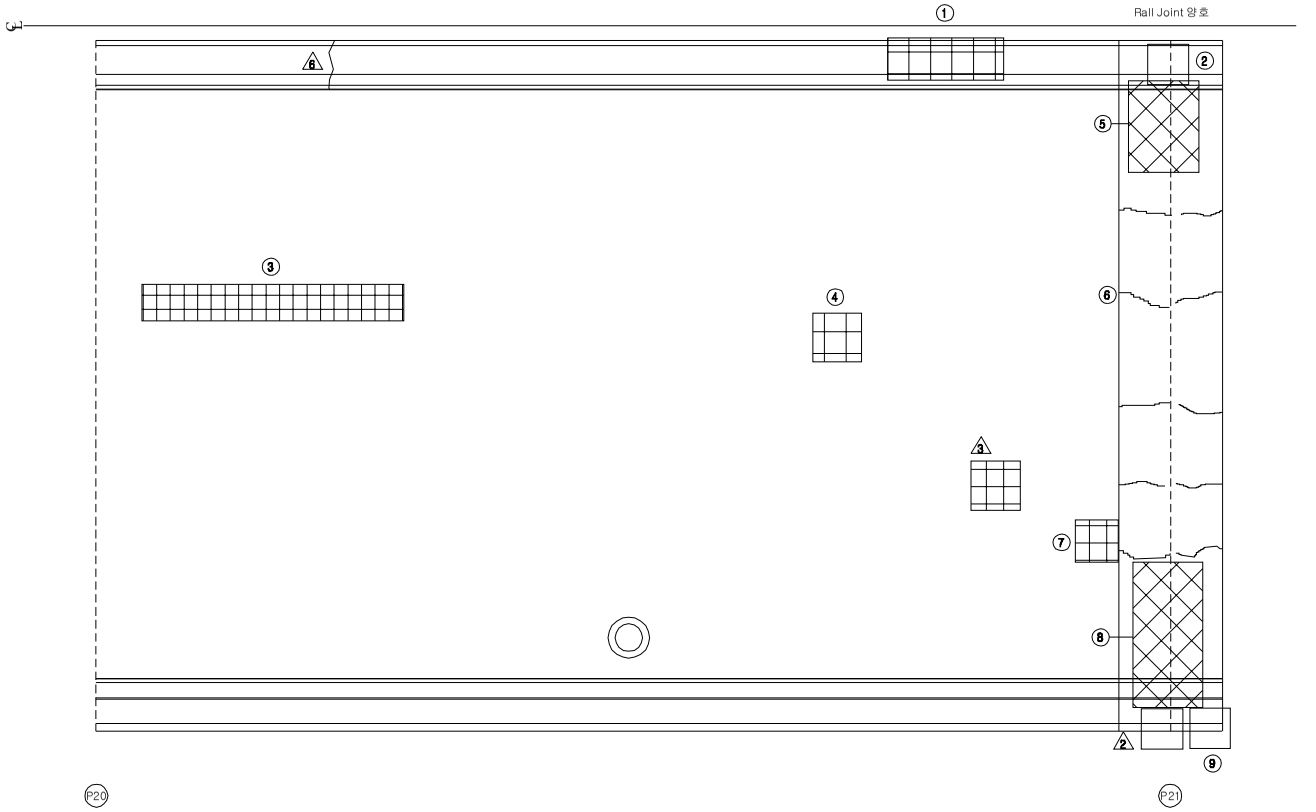
번호	신(N) 구(P)	손상내용	손상현황						결함 상태	손상 물량	비고
			폭	길이	너비	물량	단위	개소			
1	P	박락	-	0.1	4.0	0.40	㎡	1	b	0.40	
2	N	차수판 앵커볼트 탈락	-	-	-	1.00	EA	1	b	1.00	
3	N	라벨링	-	0.5	7.0	3.50	㎡	1	b	3.50	
4	P	아스콘 패임	-	0.1	0.1	0.01	㎡	1	b	0.01	
5	P	유간부 이물질 퇴적	-	1.0	-	1.00	m	1	b	1.00	
6	P	후타재 균열	0.1	5.0	-	5.00	m	1	b	5.00	
7	P	아스콘 패임	-	0.1	0.1	0.01	㎡	1	b	0.01	
8	P	유간부 이물질 퇴적	-	2.0	-	2.00	m	1	b	2.00	
9	P	차수판 앵커볼트 탈락(너트)	-	-	-	1.00	EA	1	b	1.00	
10											
11											
12											
13											
14											
15											
16											
17											
18											
19											
20											
21											
22											
23											
24											
25											
26											
27											
28											
29											
30											
31											
32											
33											
34											
35											
36											
37											
38											
39											
40											
41											
42

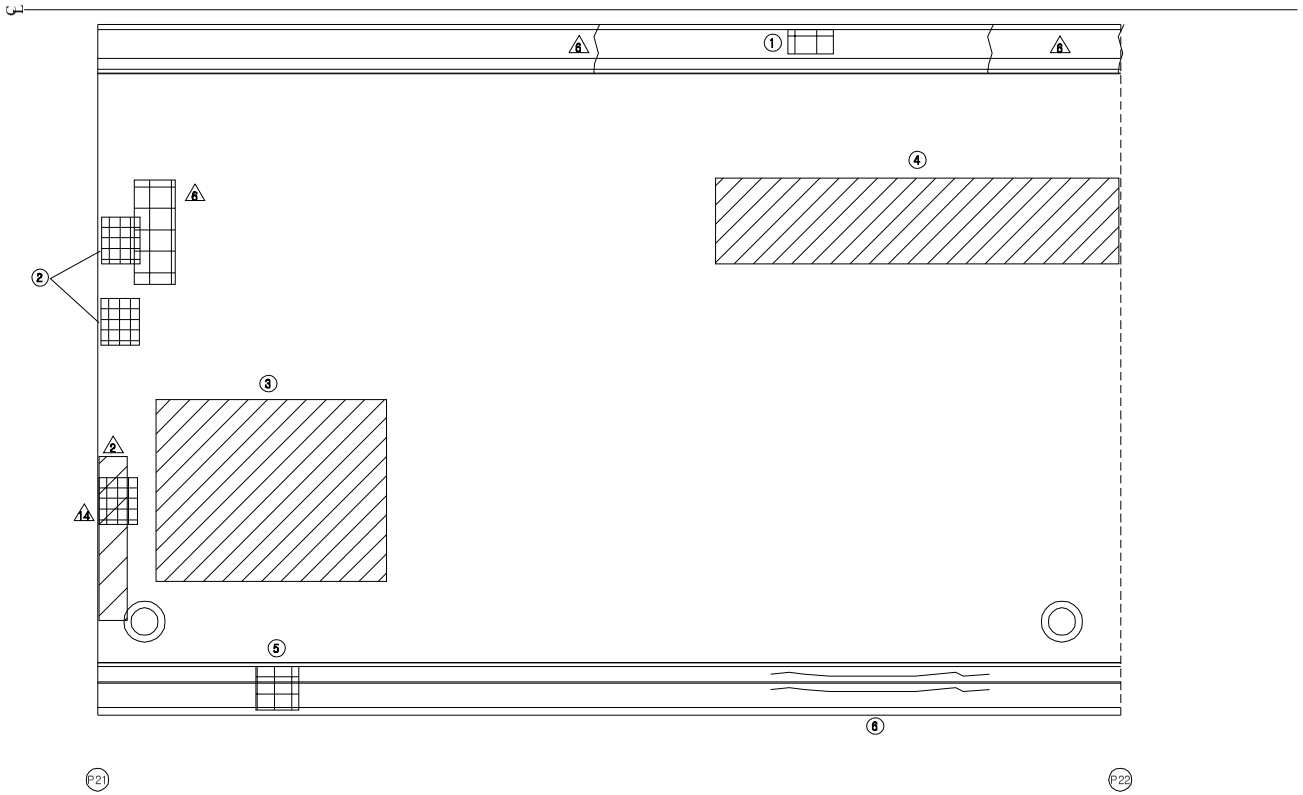
번호	신(N) 구(P)	손상내용	손상현황						결함 상태	손상 물량	비고
			폭	길이	너비	물량	단위	개소			
1	P	박락	-	0.1	1.0	0.10	㎡	1	b	0.10	
2	P	아스콘 패임	-	0.2	0.2	0.04	㎡	1	b	0.04	
3	P	라벨링	-	2.0	3.5	7.00	㎡	1	b	7.00	
4	N	라벨링	-	0.2	10.0	2.00	㎡	1	b	2.00	
5	P	파손	-	0.1	0.1	0.01	㎡	1	b	0.01	
6	P	보수부 재균열	0.2	2.0	-	2.00	m	1	b	2.00	
7											
8											
9											
10											
11											
12											
13											
14											
15											
16											
17											
18											
19											
20											
21											
22											
23											
24											
25											
26											
27											
28											
29											
30											
31											
32											
33											
34											
35											
36											
37											
38											
39											
40											
41											
42

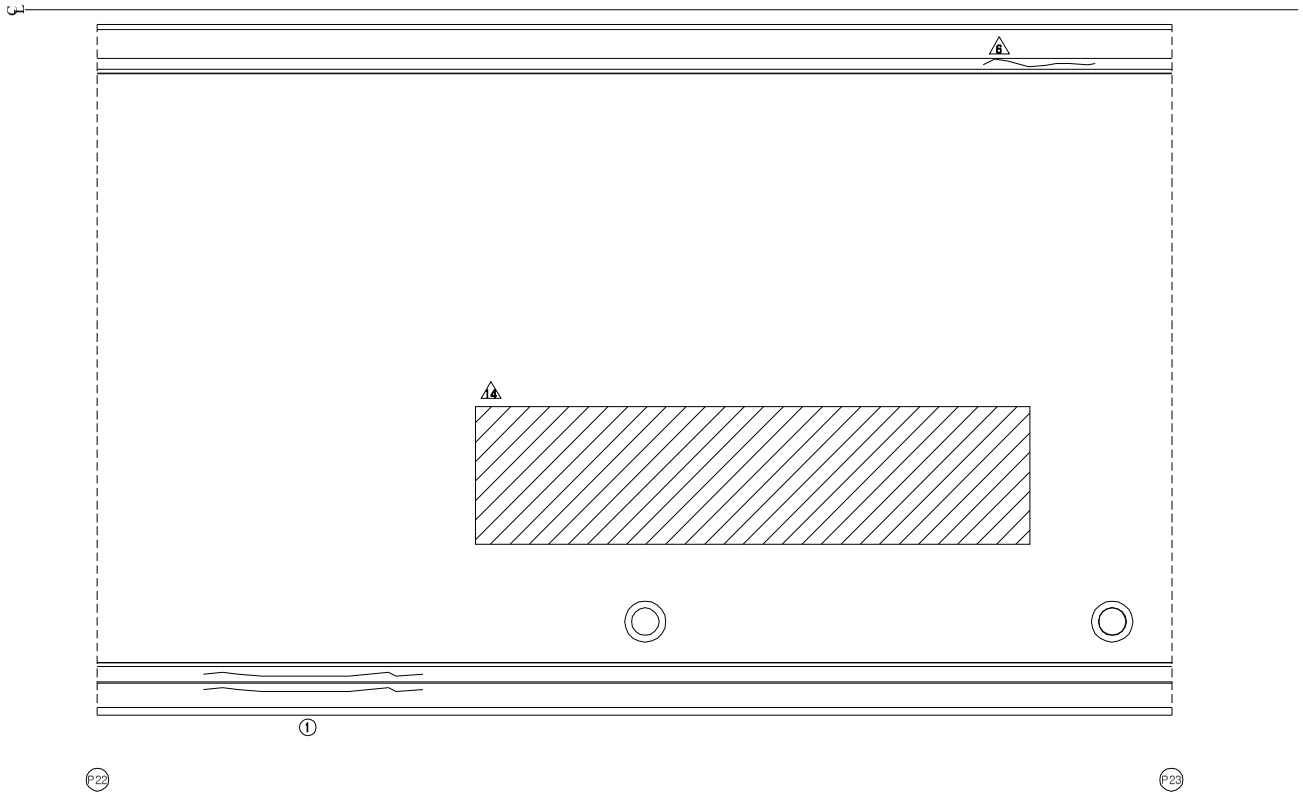
번호	신(N)구(P)	손상내용	손상현황						결함상태	손상물량	비고
			폭	길이	너비	물량	단위	개소			
1	P	보수부 재균열	0.2	3.0	-	3.00	m	1	b	3.00	
2											
3											
4											
5											
6											
7											
8											
9											
10											
11											
12											
13											
14											
15											
16											
17											
18											
19											
20											
21											
22											
23											
24											
25											
26											
27											
28											
29											
30											
31											
32											
33											
34											
35											
36											
37											
38											
39											
40											
41											
42

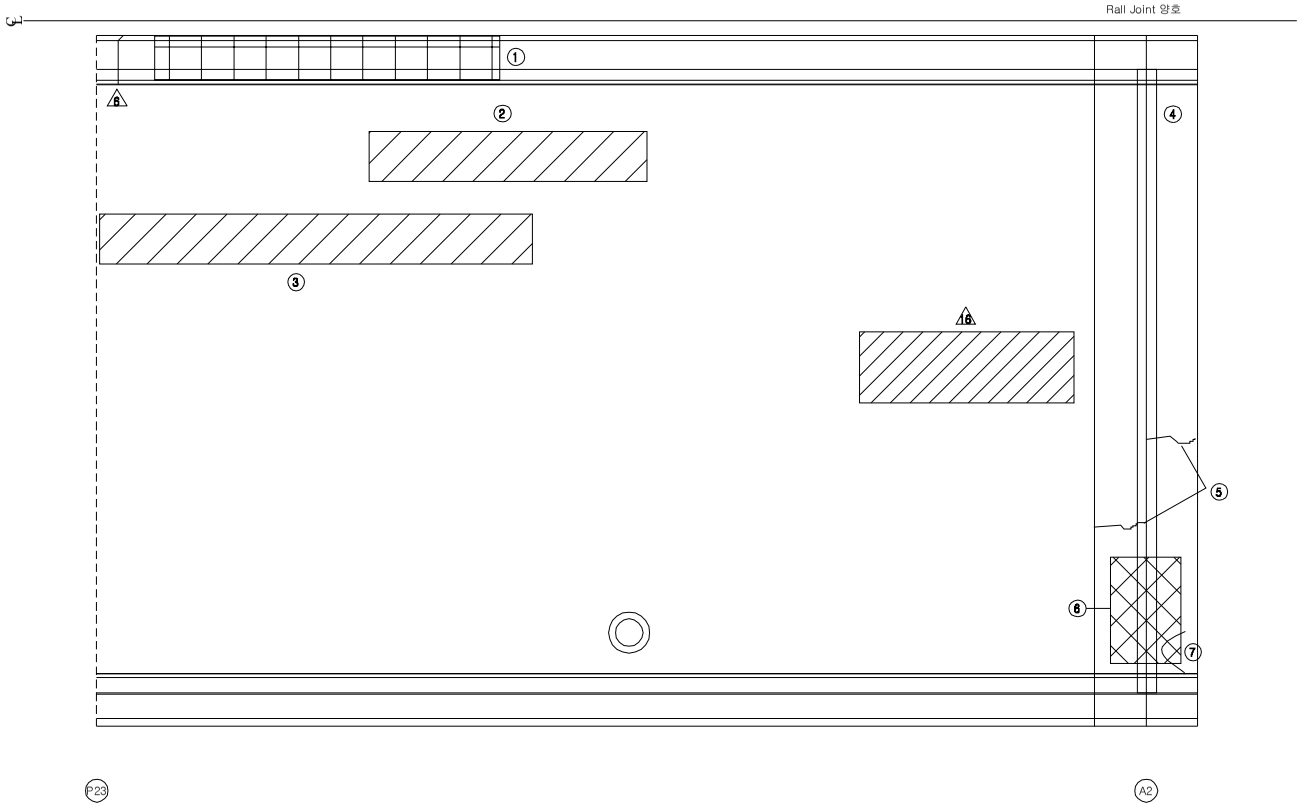
번호	신(N) 구(P)	손상내용	손상현황						결함 상태	손상 물량	비고
			폭	길이	너비	물량	단위	개소			
1	P	박락	-	0.1	3.0	0.30	㎡	1	b	0.30	
2	N	라벨링	-	1.0	6.0	6.00	㎡	1	b	6.00	
3	N	라벨링	-	1.0	10.0	10.00	㎡	1	b	10.00	
4	P	신축이음 본체 단차	-	5.0	-	5.00	m	1	b	5.00	
5	P	후타재 균열	0.1	1.0	-	1.00	m	1	b	1.00	
6	P	유간부 이물질 퇴적	-	2.0	-	2.00	m	1	b	2.00	
7	P	후타재 파손	-	0.2	1.0	0.20	㎡	1	c	0.20	
8											
9											
10											
11											
12											
13											
14											
15											
16											
17											
18											
19											
20											
21											
22											
23											
24											
25											
26											
27											
28											
29											
30											
31											
32											
33											
34											
35											
36											
37											
38											
39											
40											
41											
42

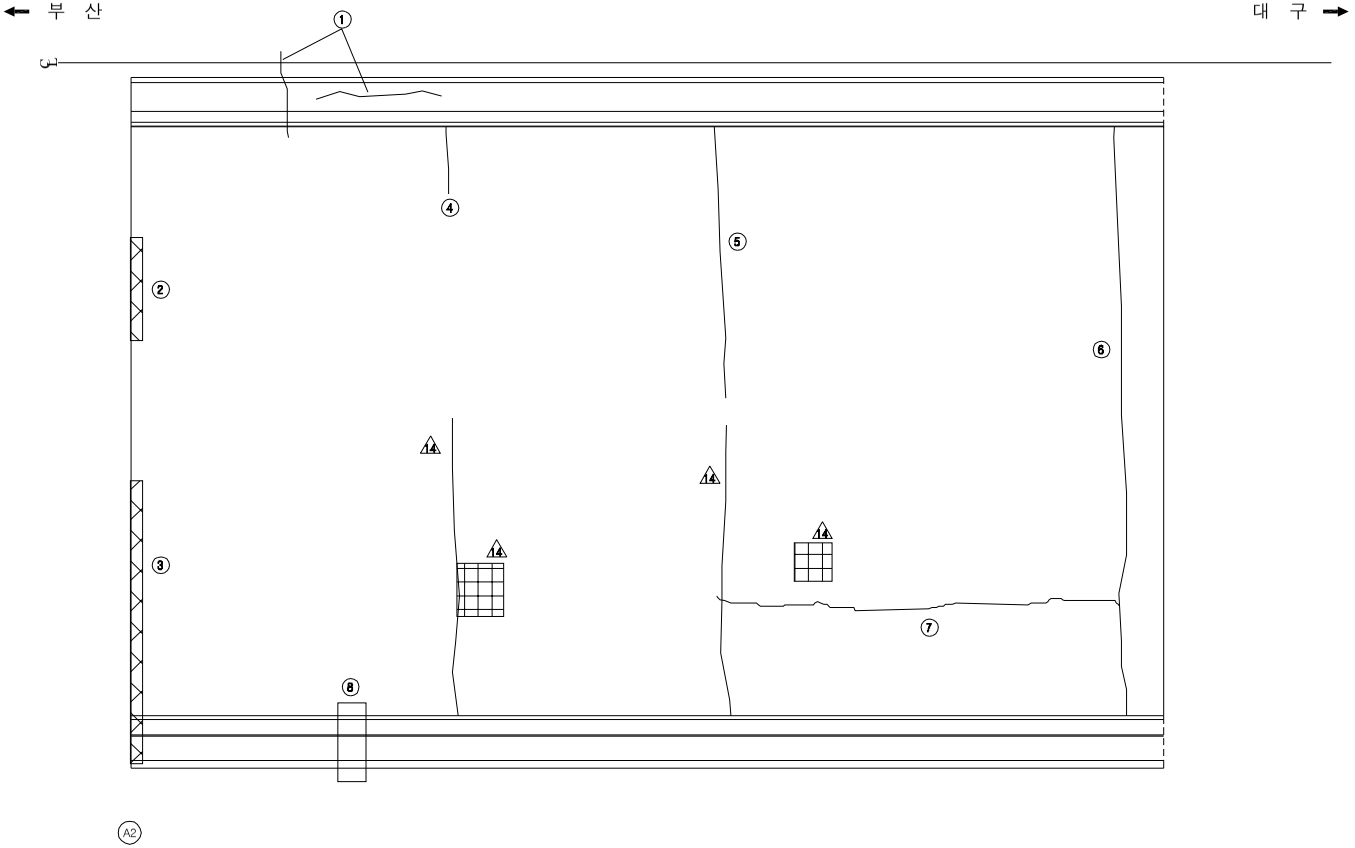
번호	신(N)구(P)	손상내용	손상현황						결함상태	손상물량	비고
			폭	길이	너비	물량	단위	개소			
1	P	균열	0.3	2.4	-	2.40	m	1	c	2.40	
2	N	접속부 이격	-	3.0	-	3.00	m	1	b	3.00	
3	P	접속부 단차	-	5.0	-	5.00	m	1	b	5.00	
4	P	접속부 아스콘 균열	-	3.5	-	3.50	m	1	b	3.50	
5	P	접속부 아스콘 균열	-	7.0	-	7.00	m	1	b	7.00	
6	P	접속부 이격 및 단차	0.3	7.0	-	7.00	m	1	b	7.00	t=0.1
7	N	접속부 아스콘 균열	-	8.0	-	8.00	m	1	b	8.00	
8	P	방호벽 단차	-	0.2	-	0.20	m	1	b	0.20	
9											
10											
11											
12											
13											
14											
15											
16											
17											
18											
19											
20											
21											
22											
23											
24											
25											
26											
27											
28											
29											
30											
31											
32											
33											
34											
35											
36											
37											
38											
39											
40											
41											
42

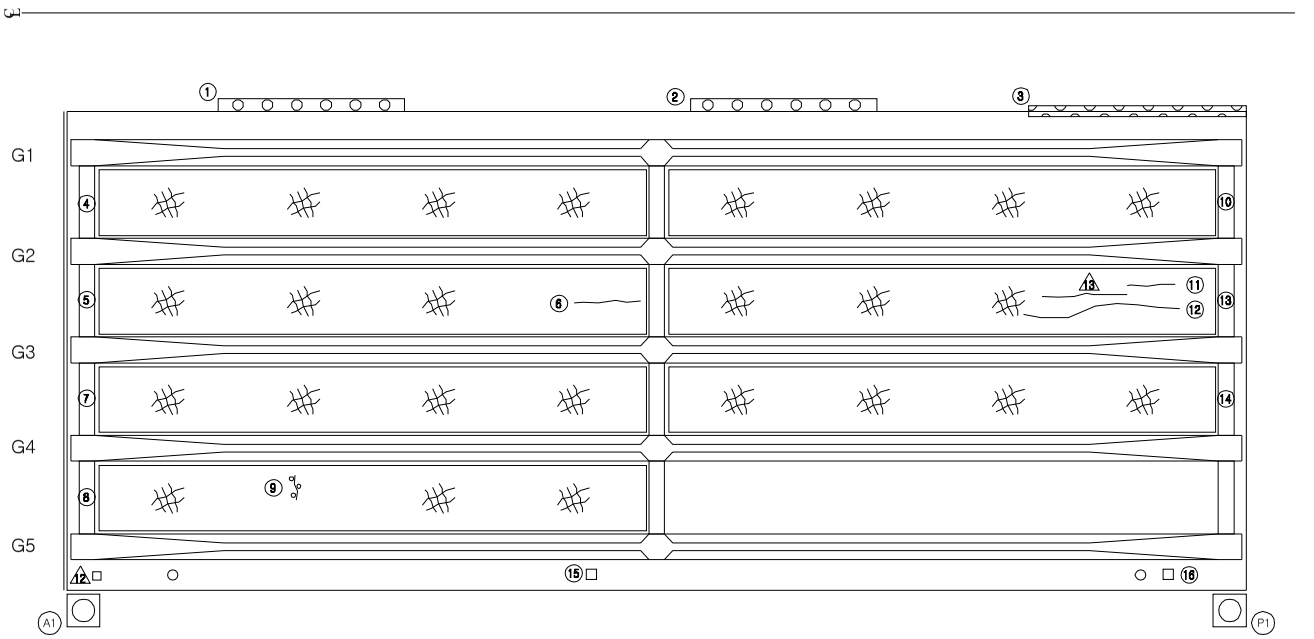
번호	신(N) 구(P)	손상내용	손상현황						결함 상태	손상 물량	비고
			폭	길이	너비	물량	단위	개소			
1	N	종조인트부 누수/백태	-	3.6	-	3.60	m	1	c	3.60	
2	N	종조인트부 누수/백태	-	3.6	-	3.60	m	1	c	3.60	
3	N	종조인트부 누수/백태	-	5.4	-	5.40	m	1	c	5.40	
4	N	망상균열	-	14.5	1.8	26.10	㎡	1	b	26.10	
5	N	망상균열	-	14.5	1.8	26.10	㎡	1	b	26.10	
6	N	균열	0.1	2.7	-	2.70	m	1	b	2.70	
7	N	망상균열	-	14.5	1.8	26.10	㎡	1	b	26.10	
8	N	망상균열	-	14.5	1.8	26.10	㎡	1	b	26.10	
9	N	균열부 백태	0.2	0.3	-	0.30	m	1	b	0.30	
10	N	망상균열	-	14.5	1.8	26.10	㎡	1	b	26.10	
11	N	균열	0.1	1.2	-	1.20	m	1	b	1.20	
12	N	균열	0.1	3.6	-	3.60	m	1	b	3.60	
13	N	망상균열	-	14.5	1.8	26.10	㎡	1	b	26.10	
14	N	망상균열	-	14.5	1.8	26.10	㎡	1	b	26.10	
15	P	배수관 연결고리 탈락	-	-	-	1.00	EA	1	c	1.00	
16	P	배수관 연결재 탈락	-	-	-	1.00	EA	1	c	1.00	
17											
18											
19											
20											
21											
22											
23											
24											
25											
26											
27											
28											
29											
30											
31											
32											
33											
34

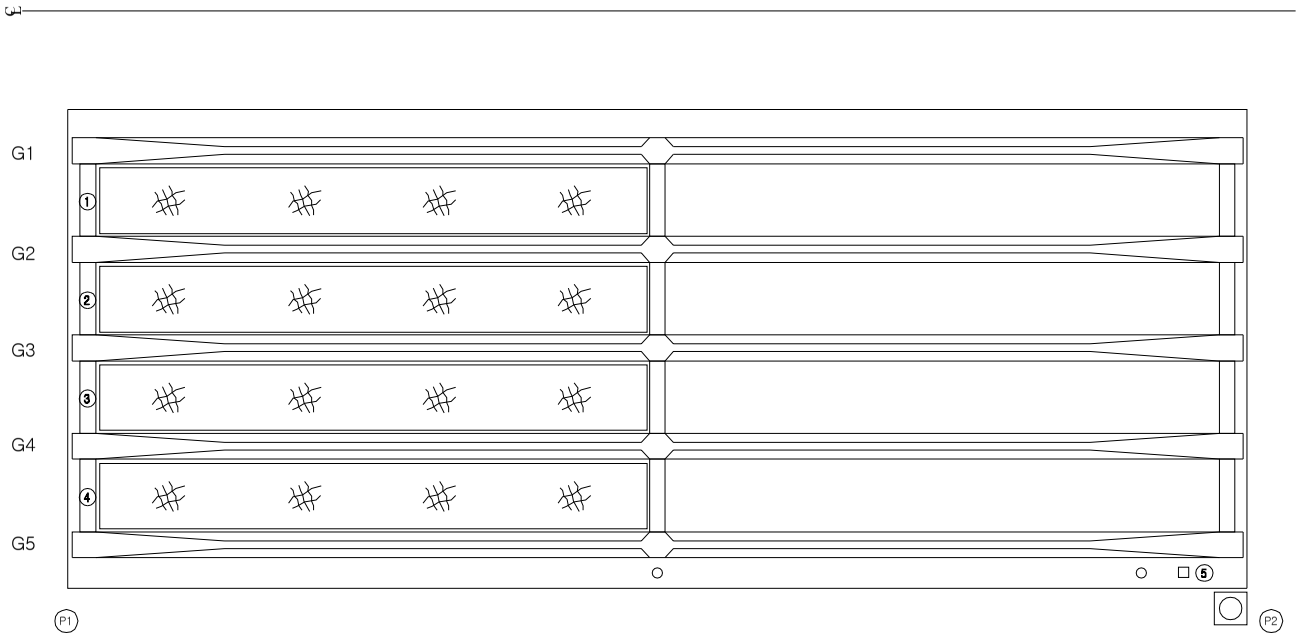
번호	신(N) 구(P)	손상내용	손상현황						결함 상태	손상 물량	비고
			폭	길이	너비	물량	단위	개소			
1	N	망상균열	-	14.5	1.8	26.10	㎡	1	b	26.10	
2	N	망상균열	-	14.5	1.8	26.10	㎡	1	b	26.10	
3	N	망상균열	-	14.5	1.8	26.10	㎡	1	b	26.10	
4	N	망상균열	-	14.5	1.8	26.10	㎡	1	b	26.10	
5	P	배수관 연결재 탈락	-	-	-	1.00	EA	1	c	1.00	
6											
7											
8											
9											
10											
11											
12											
13											
14											
15											
16											
17											
18											
19											
20											
21											
22											
23											
24											
25											
26											
27											
28											
29											
30											
31											
32											
33											
34											
35											
36											
37											
38											
39											
40											
41											
42

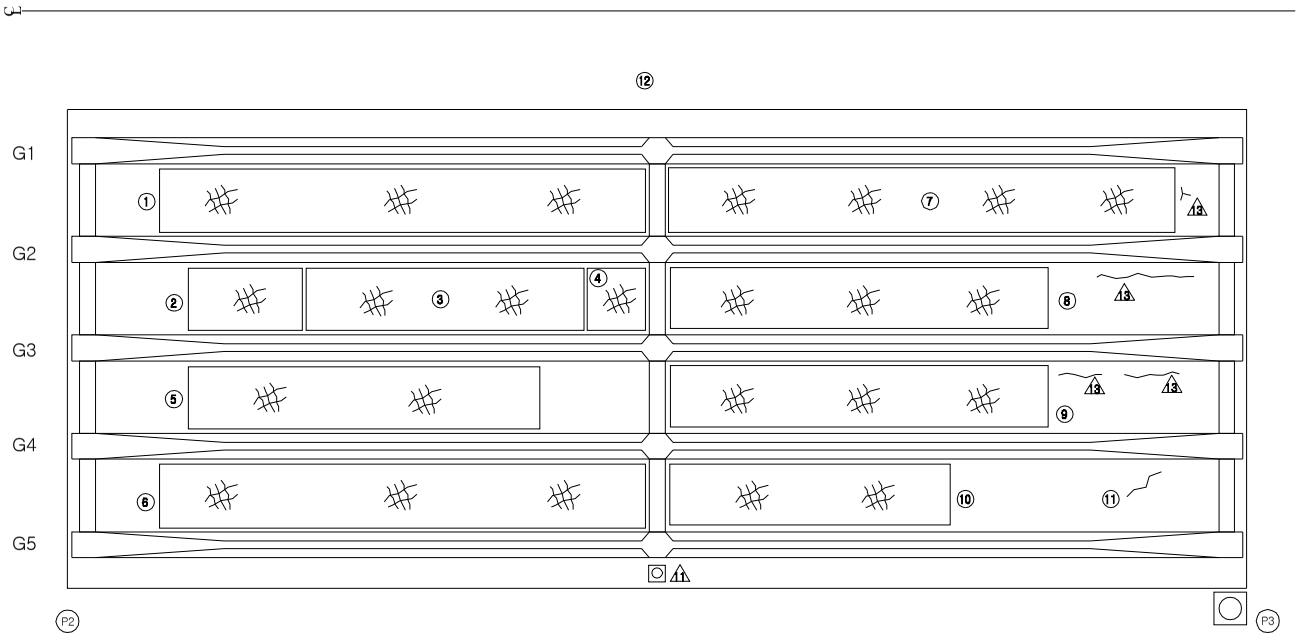
번호	신(N) 구(P)	손상내용	손상현황						결함 상태	손상 물량	비고
			폭	길이	너비	물량	단위	개소			
1	N	망상균열	-	13.0	1.8	23.40	㎡	1	b	23.40	
2	N	망상균열	-	3.6	1.8	6.48	㎡	1	b	6.48	
3	N	망상균열	-	7.2	1.8	12.96	㎡	1	b	12.96	
4	N	망상균열	-	1.8	1.8	3.24	㎡	1	b	3.24	
5	N	망상균열	-	10.0	1.8	18.00	㎡	1	b	18.00	
6	N	망상균열	-	13.0	1.8	23.40	㎡	1	b	23.40	
7	N	망상균열	-	13.5	1.8	24.30	㎡	1	b	24.30	
8	N	망상균열	-	10.0	1.8	18.00	㎡	1	b	18.00	
9	N	망상균열	-	10.0	1.8	18.00	㎡	1	b	18.00	
10	N	망상균열	-	7.0	1.8	12.60	㎡	1	b	12.60	
11	P	균열	0.1	0.3	-	0.30	m	1	b	0.30	
12	P	백업재 탈락	-	30.0	-	30.00	m	1	b	30.00	
13											
14											
15											
16											
17											
18											
19											
20											
21											
22											
23											
24											
25											
26											
27											
28											
29											
30											
31											
32											
33											
34											
35											
36											
37											
38											
39											
40											
41											
42

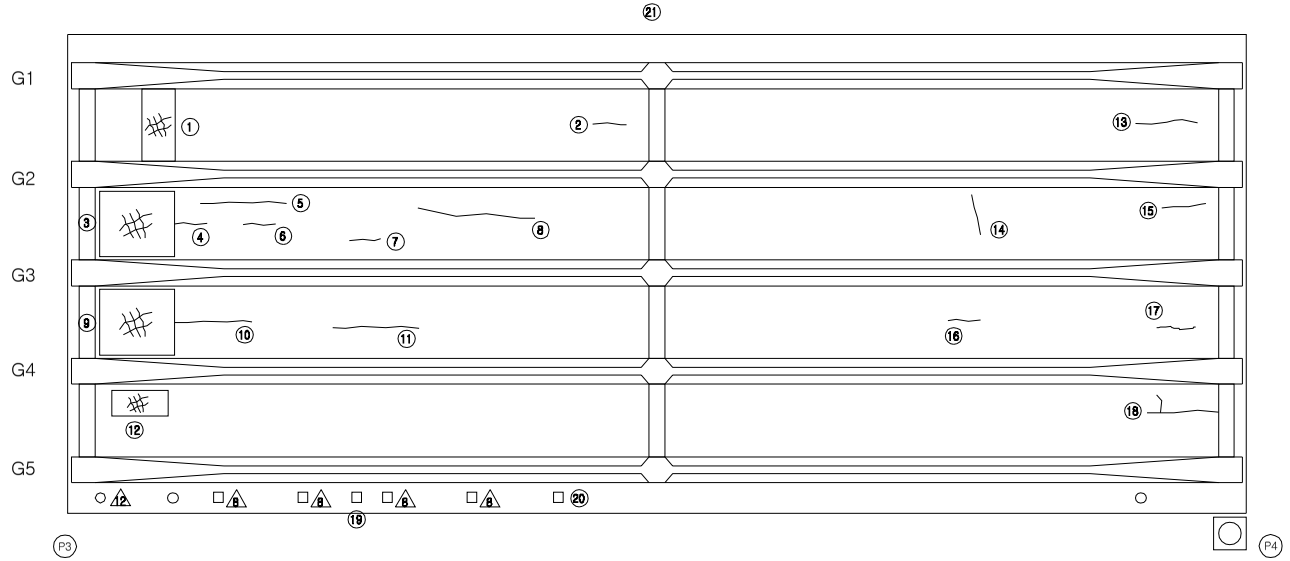
번호	신(N) 구(P)	손상내용	손상현황						결함 상태	손상 물량	비고
			폭	길이	너비	물량	단위	개소			
1	N	망상균열	-	1.5	1.8	2.70	㎡	1	b	2.70	
2	N	균열	0.1	0.9	-	0.90	m	1	b	0.90	
3	N	망상균열	-	1.8	1.8	3.24	㎡	1	b	3.24	
4	N	균열	0.1	0.9	-	0.90	m	1	b	0.90	
5	N	균열	0.1	2.0	-	2.00	m	1	b	2.00	
6	N	균열	0.1	1.0	-	1.00	m	1	b	1.00	
7	N	균열	0.1	0.8	-	0.80	m	1	b	0.80	
8	N	균열	0.1	2.5	-	2.50	m	1	b	2.50	
9	N	망상균열	-	1.8	1.8	3.24	㎡	1	b	3.24	
10	N	균열	0.1	2.0	-	2.00	m	1	b	2.00	
11	N	균열	0.1	2.2	-	2.20	m	1	b	2.20	
12	N	망상균열	-	1.2	1.0	1.20	㎡	1	b	1.20	
13	P	균열	0.1	0.9	-	0.90	m	1	b	0.90	
14	N	균열	0.1	1.2	-	1.20	m	1	b	1.20	
15	N	균열	0.1	1.2	-	1.20	m	1	b	1.20	
16	N	균열	0.1	0.9	-	0.90	m	1	b	0.90	
17	P	균열	0.1	0.8	-	0.80	m	1	b	0.80	
18	N	균열	0.1	2.1	-	2.10	m	1	b	2.10	
19	N	배수관 지지대 탈락	-	-	-	1.00	EA	1	c	1.00	
20	P	배수관 연결재 탈락	-	-	-	1.00	EA	1	c	1.00	
21	P	백업재 탈락	-	30.0	-	30.00	m	1	b	30.00	
22											
23											
24											
25											
26											
27											
28											
29											
30

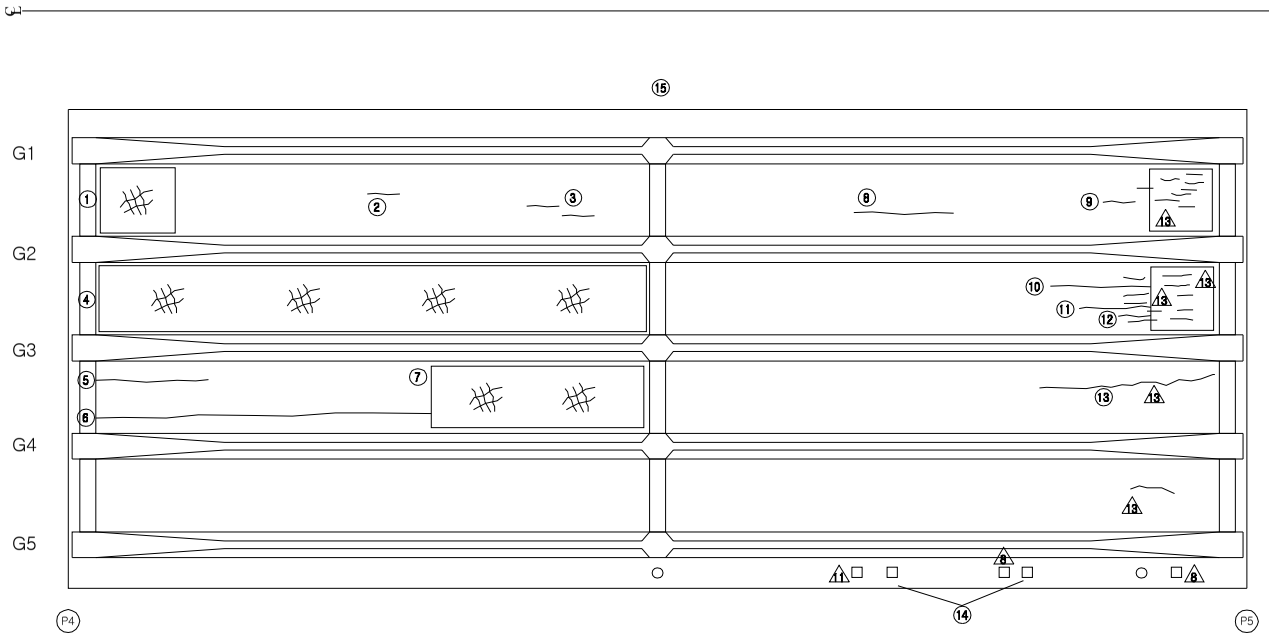
번호	신(N) 구(P)	손상내용	손상현황						결함 상태	손상 물량	비고
			폭	길이	너비	물량	단위	개소			
1	N	망상균열	-	1.8	1.8	3.24	㎡	1	b	3.24	
2	N	균열	0.1	0.9	-	0.90	m	1	b	0.90	
3	N	균열	0.1	0.9	-	0.90	m	2	b	1.80	
4	N	망상균열	-	15.0	1.8	27.00	㎡	1	b	27.00	
5	N	균열	0.1	3.0	-	3.00	m	1	b	3.00	
6	N	균열	0.1	8.5	-	8.50	m	1	b	8.50	
7	N	망상균열	-	5.4	1.8	9.72	㎡	1	b	9.72	
8	N	균열	0.1	2.7	-	2.70	m	1	b	2.70	
9	N	균열	0.1	0.9	-	0.90	m	1	b	0.90	
10	N	균열	0.1	2.7	-	2.70	m	1	b	2.70	
11	N	균열	0.1	1.8	-	1.80	m	1	b	1.80	
12	N	균열	0.1	0.8	-	0.80	m	1	b	0.80	
13	N	균열	0.1	1.8	-	1.80	m	1	b	1.80	
14	P	배수관 연결재 탈락	-	-	-	1.00	EA	2	c	2.00	
15	P	백업재 탈락	-	30.0	-	30.00	m	1	b	30.00	
16											
17											
18											
19											
20											
21											
22											
23											
24											
25											
26											
27											
28											
29											
30											
31											
32											
33											
34											
35											
36											
37											
38											
39											
40

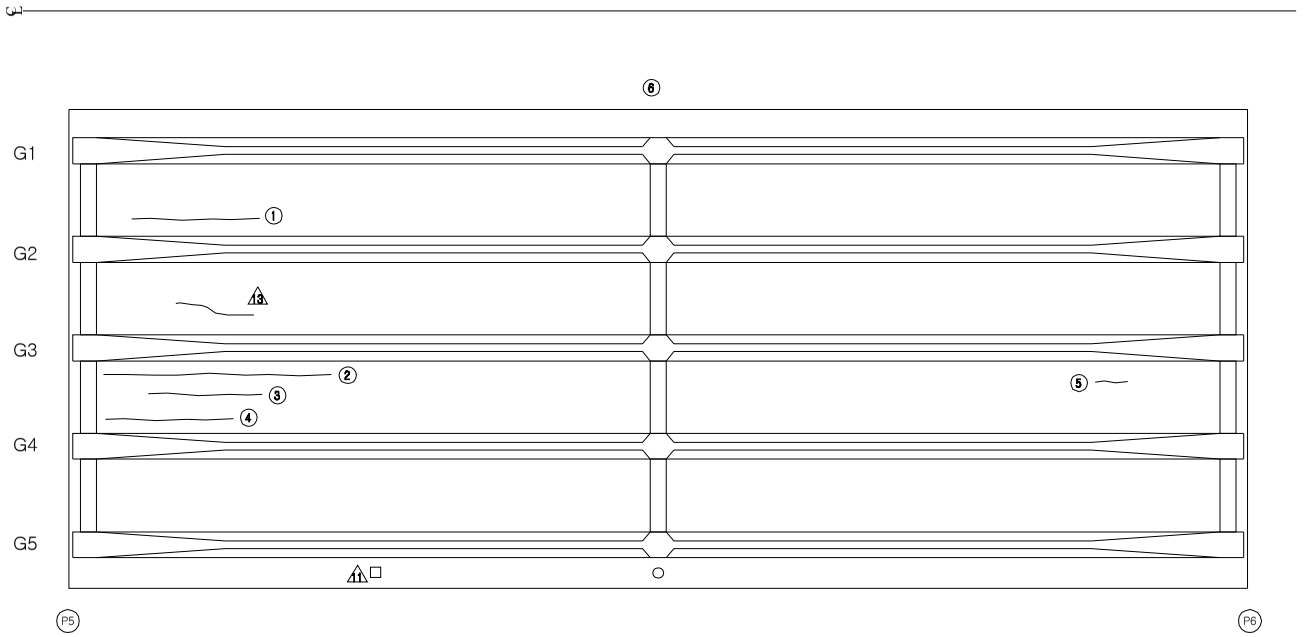
번호	신(N) 구(P)	손상내용	손상현황						결함 상태	손상 물량	비고
			폭	길이	너비	물량	단위	개소			
1	N	균열	0.1	3.6	-	3.60	m	1	b	3.60	
2	N	균열	0.1	6.0	-	6.00	m	1	b	6.00	
3	N	균열	0.1	3.0	-	3.00	m	1	b	3.00	
4	N	균열	0.1	3.6	-	3.60	m	1	b	3.60	
5	N	균열	0.1	1.0	-	1.00	m	1	b	1.00	
6	P	백업재 탈락	-	30.0	-	30.00	m	1	b	30.00	
7											
8											
9											
10											
11											
12											
13											
14											
15											
16											
17											
18											
19											
20											
21											
22											
23											
24											
25											
26											
27											
28											
29											
30											
31											
32											
33											
34											
35											
36											
37											
38											
39											
40											
41											
42

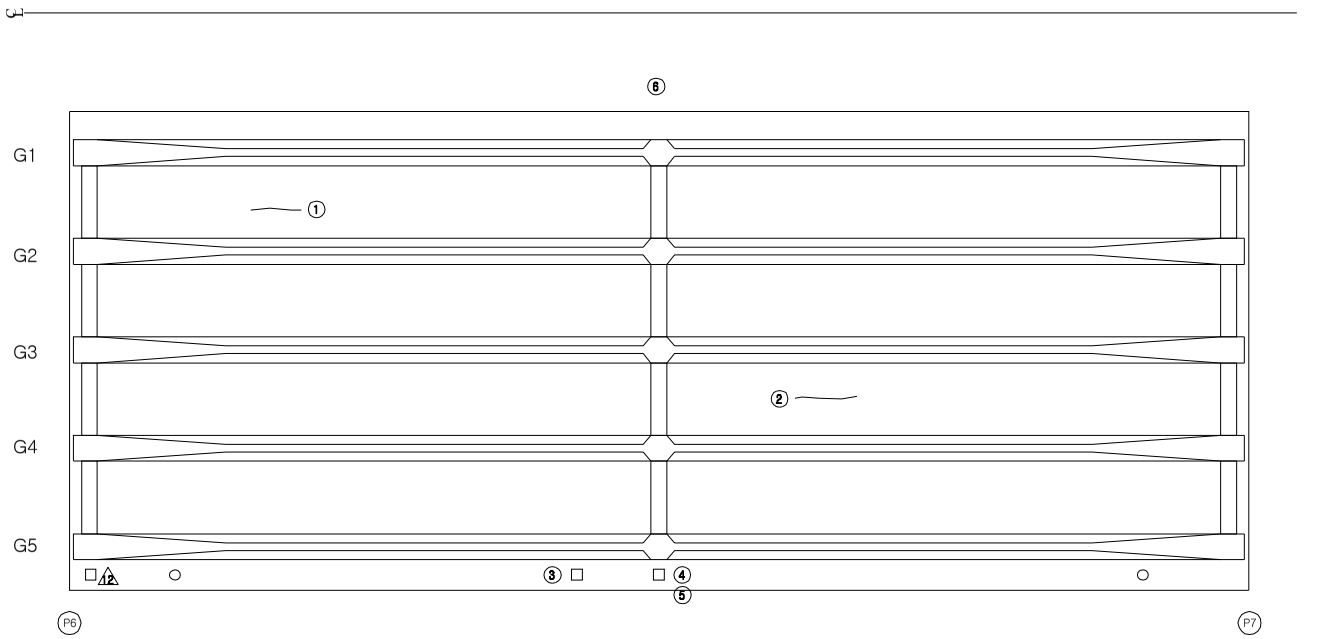
번호	신(N) 구(P)	손상내용	손상현황						결함 상태	손상 물량	비고
			폭	길이	너비	물량	단위	개소			
1	N	균열	0.1	1.4	-	1.40	m	1	b	1.40	
2	N	균열	0.1	1.8	-	1.80	m	1	b	1.80	
3	N	배수관 연결재 탈락	-	-	-	1.00	EA	1	c	1.00	
4	P	배수관 연결재 탈락	-	-	-	1.00	EA	1	c	1.00	
5	P	배수관 연결고리 탈락	-	-	-	1.00	EA	1	c	1.00	
6	P	백업재 탈락	-	30.0	-	30.00	m	1	b	30.00	
7											
8											
9											
10											
11											
12											
13											
14											
15											
16											
17											
18											
19											
20											
21											
22											
23											
24											
25											
26											
27											
28											
29											
30											
31											
32											
33											
34											
35											
36											
37											
38											
39											
40											
41											
42

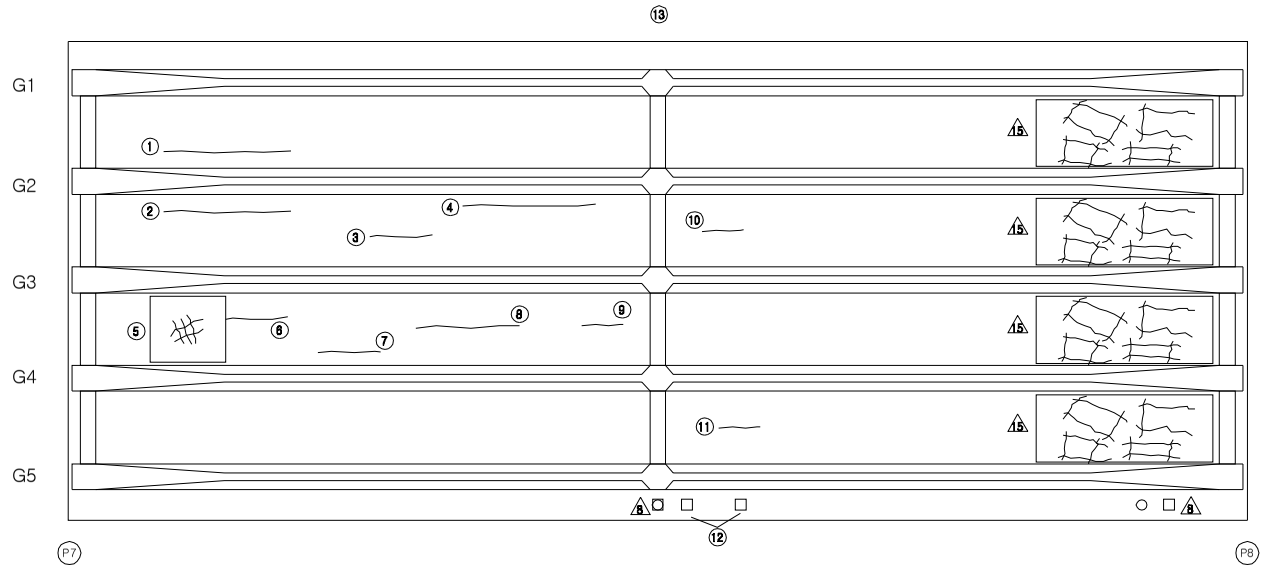
번호	신(N) 구(P)	손상내용	손상현황						결함 상태	손상 물량	비고
			폭	길이	너비	물량	단위	개소			
1	N	균열	0.1	3.6	-	3.60	m	1	b	3.60	
2	N	균열	0.1	3.6	-	3.60	m	1	b	3.60	
3	N	균열	0.1	1.8	-	1.80	m	1	b	1.80	
4	N	균열	0.1	2.7	-	2.70	m	1	b	2.70	
5	N	망상균열	-	1.8	1.8	3.24	㎡	1	b	3.24	
6	N	균열	0.1	1.8	-	1.80	m	1	b	1.80	
7	N	균열	0.1	1.5	-	1.50	m	1	b	1.50	
8	N	균열	0.1	2.6	-	2.60	m	1	b	2.60	
9	N	균열	0.1	1.2	-	1.20	m	1	b	1.20	
10	N	균열	0.1	1.3	-	1.30	m	1	b	1.30	
11	N	균열	0.1	1.3	-	1.30	m	1	b	1.30	
12	P	배수관 연결재 탈락	-	-	-	1.00	EA	2	c	2.00	
13	P	백업재 탈락	-	30.0	-	30.00	m	1	b	30.00	
14											
15											
16											
17											
18											
19											
20											
21											
22											
23											
24											
25											
26											
27											
28											
29											
30											
31											
32											
33											
34											
35											
36											
37											
38											
39											
40											
41											
42

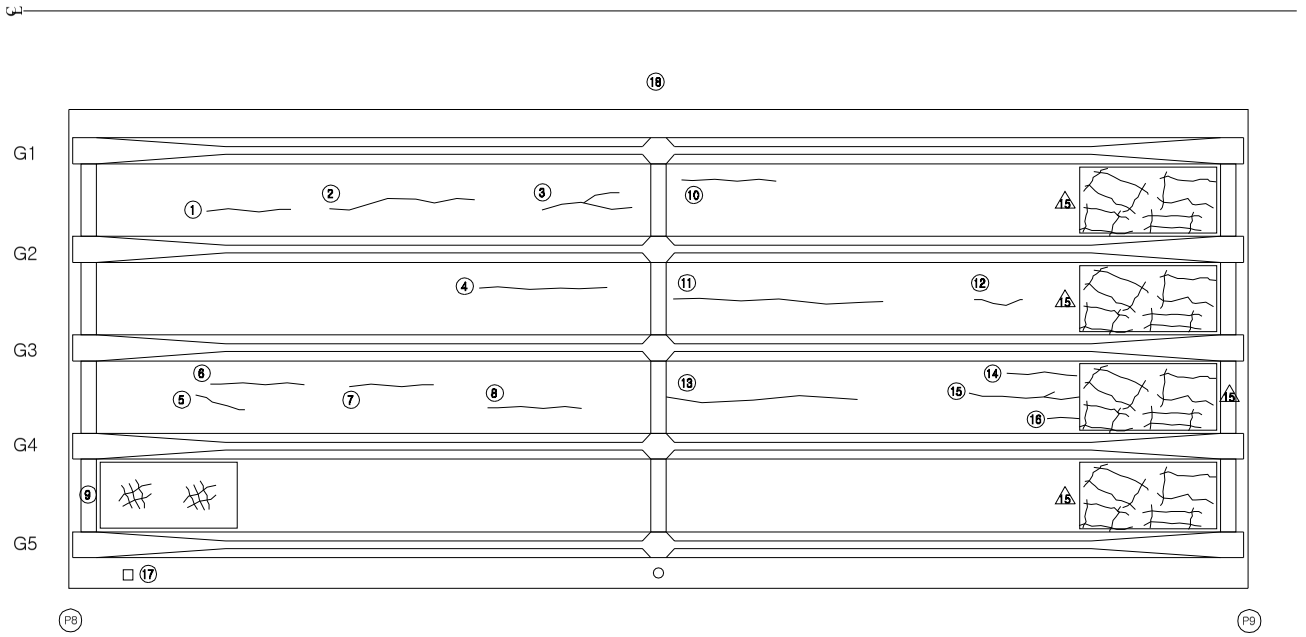
번호	신(N) 구(P)	손상내용	손상현황						결함 상태	손상 물량	비고
			폭	길이	너비	물량	단위	개소			
1	N	균열	0.1	2.0	-	2.00	m	1	b	2.00	
2	N	균열	0.1	3.6	-	3.60	m	1	b	3.60	
3	N	균열	0.1	3.0	-	3.00	m	1	b	3.00	
4	N	균열	0.1	3.6	-	3.60	m	1	b	3.60	
5	P	균열	0.1	2.0	-	2.00	m	1	b	2.00	
6	N	균열	0.1	3.0	-	3.00	m	1	b	3.00	
7	N	균열	0.1	2.0	-	2.00	m	1	b	2.00	
8	N	균열	0.1	3.0	-	3.00	m	1	b	3.00	
9	P	망상균열	-	1.5	2.0	3.00	㎡	1	b	3.00	
10	N	균열	0.1	3.0	-	3.00	m	1	b	3.00	
11	N	균열	0.1	5.5	-	5.50	m	1	b	5.50	
12	N	균열	0.1	2.0	-	2.00	m	1	b	2.00	
13	N	균열	0.1	4.5	-	4.50	m	1	b	4.50	
14	N	균열	0.1	2.0	-	2.00	m	1	b	2.00	
15	N	균열	0.1	3.6	-	3.60	m	1	b	3.60	
16	N	균열	0.1	1.2	-	1.20	m	1	b	1.20	
17	P	배수관 연결재 탈락	-	-	-	1.00	EA	1	c	1.00	
18	P	백업재 탈락	-	30.0	-	30.00	m	1	b	30.00	
19											
20											
21											
22											
23											
24											
25											
26											
27											
28											
29											
30											
31											
32											
33											
34											
35											
36

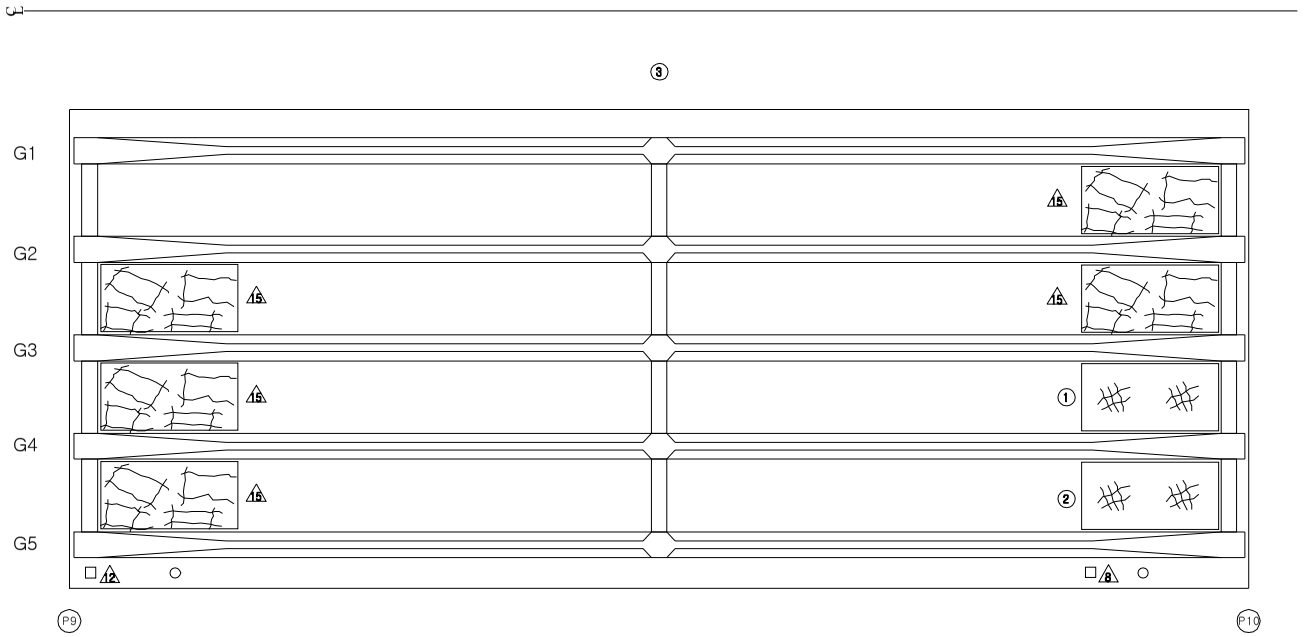
번호	신(N) 구(P)	손상내용	손상현황						결함 상태	손상 물량	비고
			폭	길이	너비	물량	단위	개소			
1	P	망상균열	-	1.5	4.0	6.00	㎡	1	b	6.00	
2	P	망상균열	-	1.5	4.0	6.00	㎡	1	b	6.00	
3	P	백업재 탈락	-	30.0	-	30.00	m	1	b	30.00	
4											
5											
6											
7											
8											
9											
10											
11											
12											
13											
14											
15											
16											
17											
18											
19											
20											
21											
22											
23											
24											
25											
26											
27											
28											
29											
30											
31											
32											
33											
34											
35											
36											
37											
38											
39											
40											
41											
42

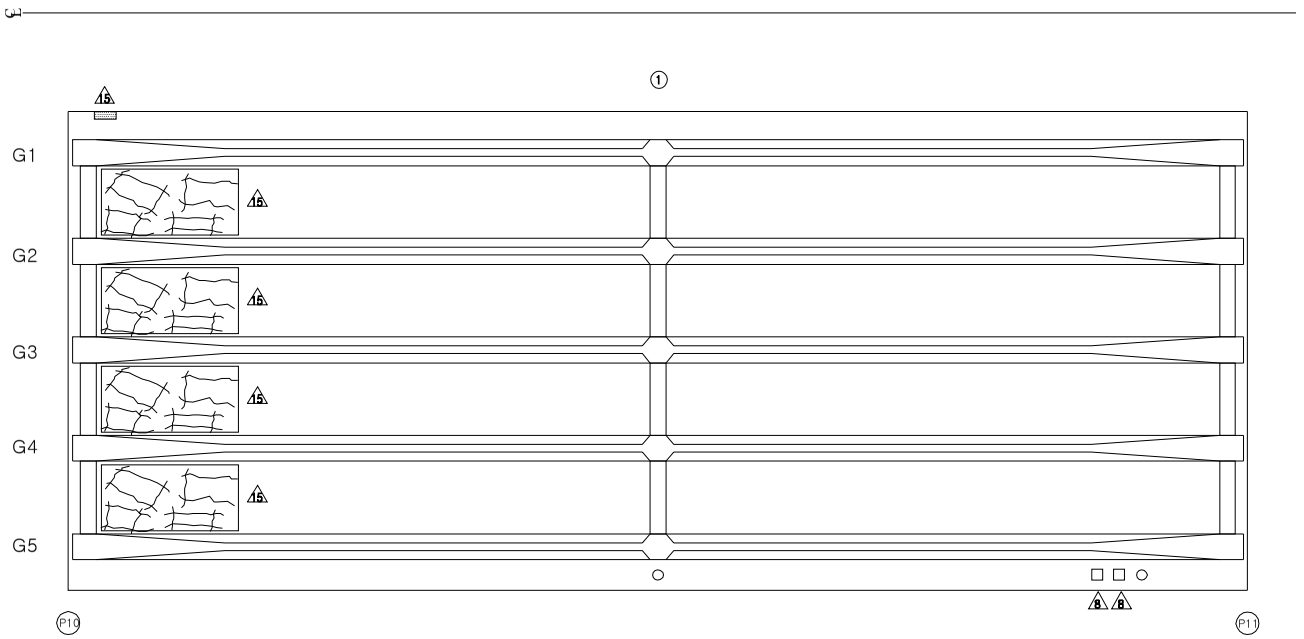
번호	신(N) 구(P)	손상내용	손상현황						결함 상태	손상 물량	비고
			폭	길이	너비	물량	단위	개소			
1	P	백업재 탈락	-	30.0	-	30.00	m	1	b	30.00	
2											
3											
4											
5											
6											
7											
8											
9											
10											
11											
12											
13											
14											
15											
16											
17											
18											
19											
20											
21											
22											
23											
24											
25											
26											
27											
28											
29											
30											
31											
32											
33											
34											
35											
36											
37											
38											
39											
40											
41											
42

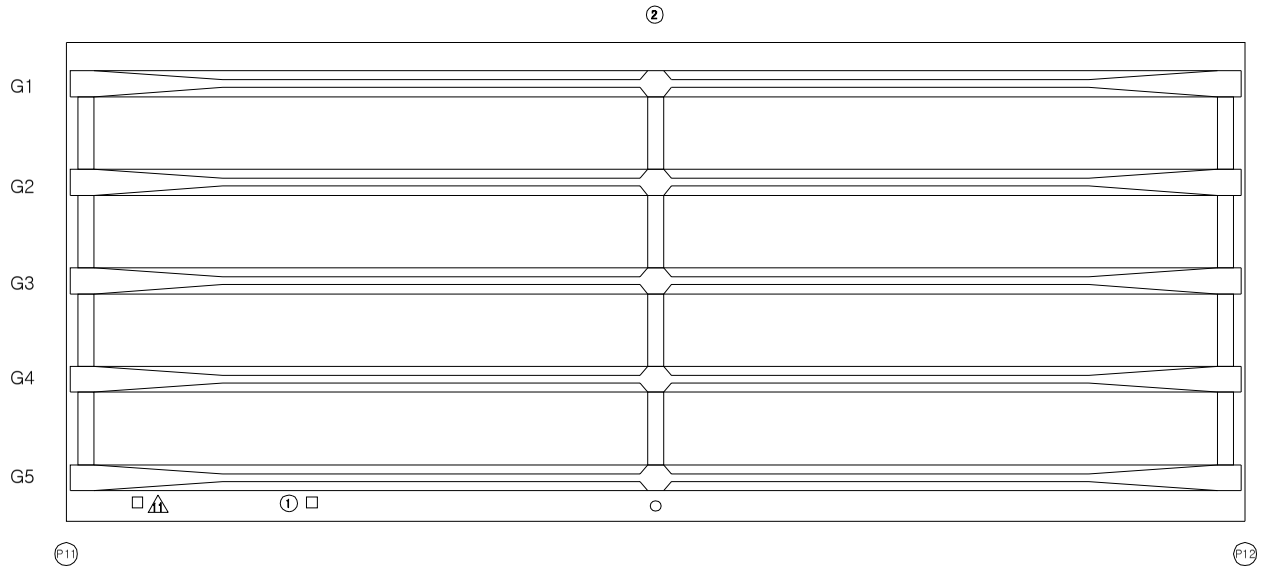
번호	신(N) 구(P)	손상내용	손상현황						결함 상태	손상 물량	비고
			폭	길이	너비	물량	단위	개소			
1	P	배수관 연결재 탈락	-	-	-	1.00	EA	1	c	1.00	
2	P	백업재 탈락	-	30.0	-	30.00	m	1	b	30.00	
3											
4											
5											
6											
7											
8											
9											
10											
11											
12											
13											
14											
15											
16											
17											
18											
19											
20											
21											
22											
23											
24											
25											
26											
27											
28											
29											
30											
31											
32											
33											
34											
35											
36											
37											
38											
39											
40											
41											
42
