ID : 용산교(대구) - 교면포장 - S1

용 역 명	2015년 하반기 시설물 안전점검용역(2구간 정밀안전진단)
과업기간	2015. 08. 17 ~ 2015. 12. 31
발 주 처	신대구부산고속도로주식회사
용 역 사	(주)동 우 기 술 단
도면번호	001

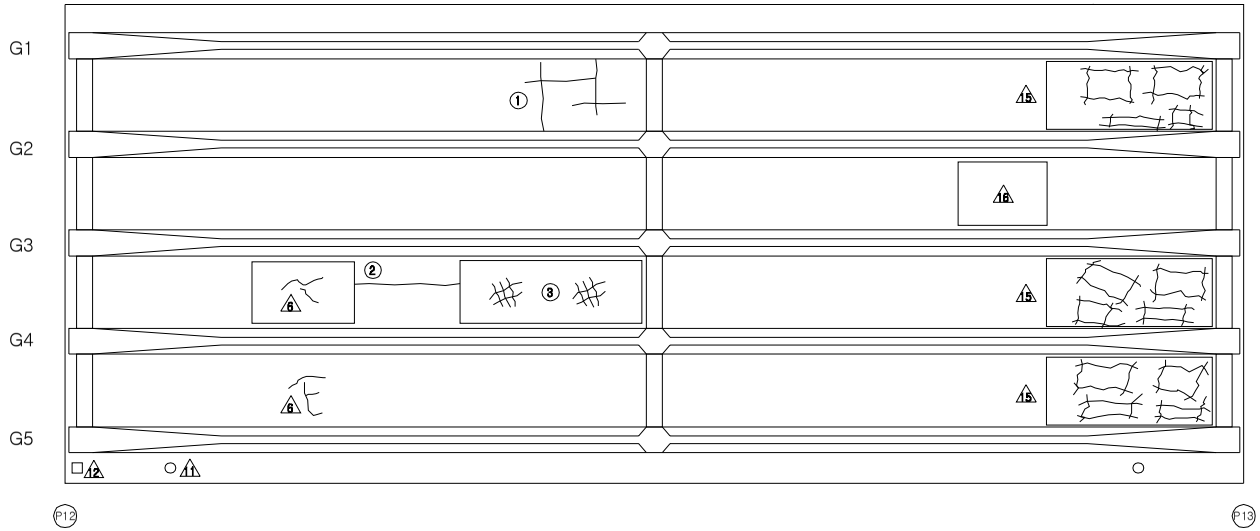
번호	신(N) 구(P)	손상내용	손상현황						결함 상태	손상 물량	비고
			폭	길이	너비	물량	단위	개소			
1	N	균열	0.1	4.5	-	4.50	m	1	b	4.50	
2	N	균열	0.1	2.7	-	2.70	m	1	b	2.70	
3	P	망상균열	-	1.8	4.0	7.20	㎡	1	b	7.20	
4											
5											
6											
7											
8											
9											
10											
11											
12											
13											
14											
15											
16											
17											
18											
19											
20											
21											
22											
23											
24											
25											
26											
27											
28											
29											
30											
31											
32											
33											
34											
35											
36											
37											
38											
39											
40											
41											
42

* 바닥판 슬래브 미세균열 일부 발생

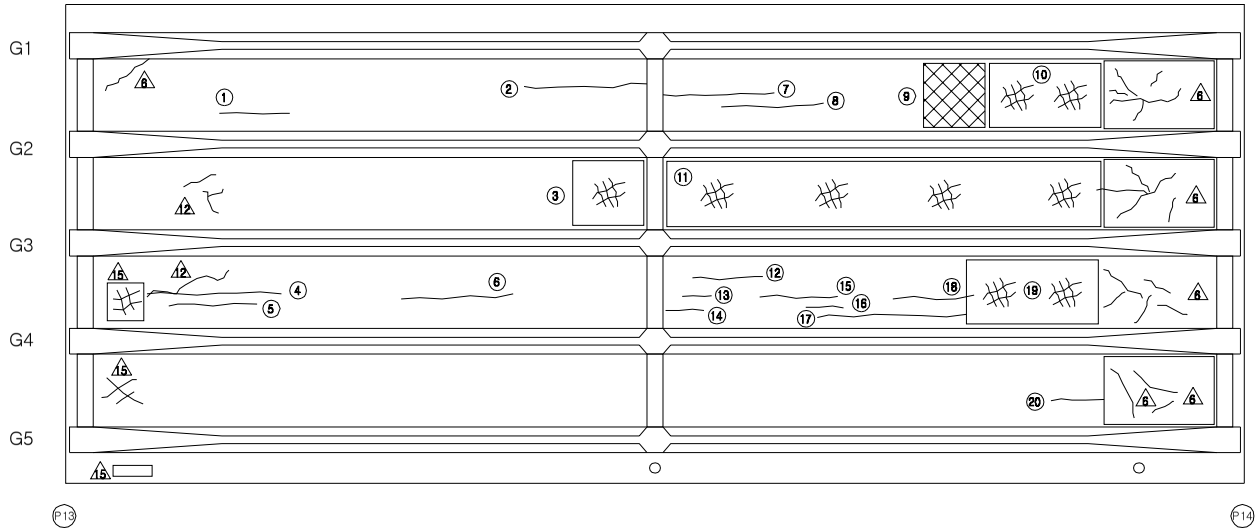
* 바닥판 슬래브 미세균열 일부 발생

번호	신(N) 구(P)	손상내용	손상현황						결함 상태	손상 물량	비고
			폭	길이	너비	물량	단위	개소			
1	N	균열	0.1	1.4	-	1.40	m	1	b	1.40	
2	N	균열	0.1	2.7	-	2.70	m	1	b	2.70	
3	N	망상균열	-	1.2	1.8	2.16	㎡	1	b	2.16	
4	N	균열	0.1	2.3	-	2.30	m	1	b	2.30	
5	N	균열	0.1	1.5	-	1.50	m	1	b	1.50	
6	N	균열	0.1	2.2	-	2.20	m	1	b	2.20	
7	N	균열	0.1	3.0	-	3.00	m	1	b	3.00	
8	N	균열	0.1	2.5	-	2.50	m	1	b	2.50	
9	N	재료분리	-	1.8	1.8	3.24	㎡	1	b	3.24	
10	N	망상균열	-	3.6	1.8	6.48	㎡	1	b	6.48	
11	N	망상균열	-	12.0	1.8	21.60	㎡	1	b	21.60	
12	N	균열	0.1	1.8	-	1.80	m	1	b	1.80	
13	N	균열	0.1	0.6	-	0.60	m	1	b	0.60	
14	N	균열	0.1	0.9	-	0.90	m	1	b	0.90	
15	N	균열	0.1	2.1	-	2.10	m	1	b	2.10	
16	N	균열	0.1	0.9	-	0.90	m	1	b	0.90	
17	N	균열	0.1	3.4	-	3.40	m	1	b	3.40	
18	N	균열	0.1	2.0	-	2.00	m	1	b	2.00	
19	N	망상균열	-	4.2	1.8	7.56	㎡	1	b	7.56	
20	N	균열	0.1	1.2	-	1.20	m	1	b	1.20	
21											
22											
23											
24											
25											
26											
27											
28											
29											
30											
31											
32

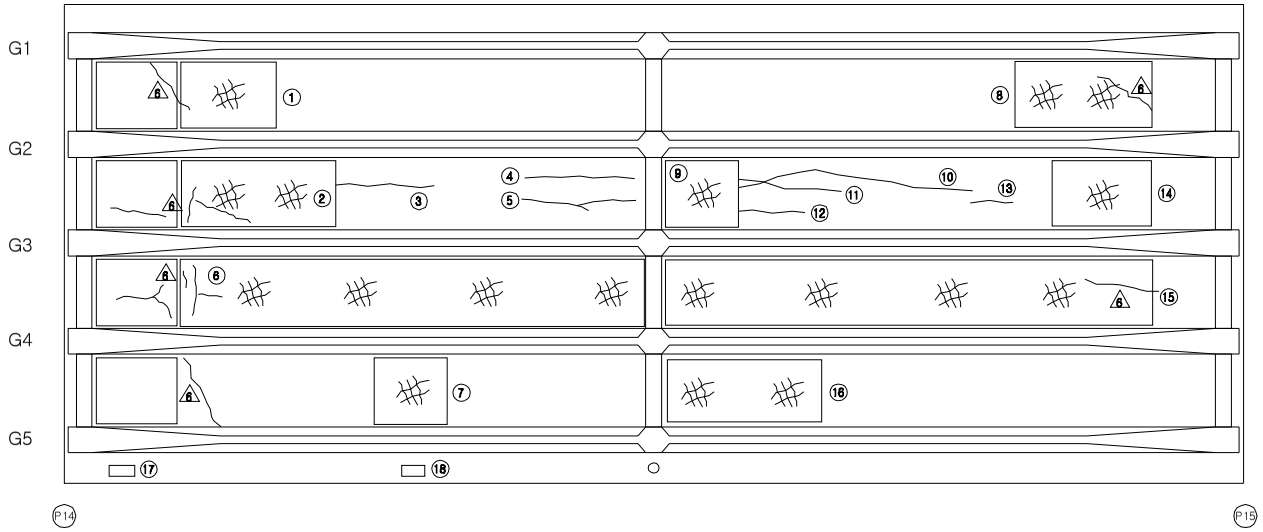
* 바닥판 슬래브 미세균열 일부 발생

번호	신(N) 구(P)	손상내용	손상현황						결함 상태	손상 물량	비고
			폭	길이	너비	물량	단위	개소			
1	N	망상균열	-	2.7	1.8	4.86	㎡	1	b	4.86	
2	N	망상균열	-	3.6	1.8	6.48	㎡	1	b	6.48	
3	N	균열	0.1	2.7	-	2.70	m	1	b	2.70	
4	N	균열	0.1	3.6	-	3.60	m	1	b	3.60	
5	N	균열	0.1	3.8	-	3.80	m	1	b	3.80	
6	N	망상균열	-	12.0	1.8	21.60	㎡	1	b	21.60	
7	N	망상균열	-	1.8	1.8	3.24	㎡	1	b	3.24	
8	N	망상균열	-	3.6	1.8	6.48	㎡	1	b	6.48	
9	N	망상균열	-	1.8	1.8	3.24	㎡	1	b	3.24	
10	N	균열	0.1	5.4	-	5.40	m	1	b	5.40	
11	N	균열	0.1	3.0	-	3.00	m	1	b	3.00	
12	N	균열	0.1	1.8	-	1.80	m	1	b	1.80	
13	N	균열	0.1	0.9	-	0.90	m	1	b	0.90	
14	N	망상균열	-	2.7	1.8	4.86	㎡	1	b	4.86	
15	N	망상균열	-	13.5	1.8	24.30	㎡	1	b	24.30	
16	N	망상균열	-	4.5	1.8	8.10	㎡	1	b	8.10	
17	P	물끊기홈 미시공	-	0.5	-	0.50	m	1	b	0.50	
18	N	물끊기홈 미시공	-	0.1	-	0.10	m	1	b	0.10	
19											
20											
21											
22											
23											
24											
25											
26											
27											
28											
29											
30											
31											
32											
33											
34

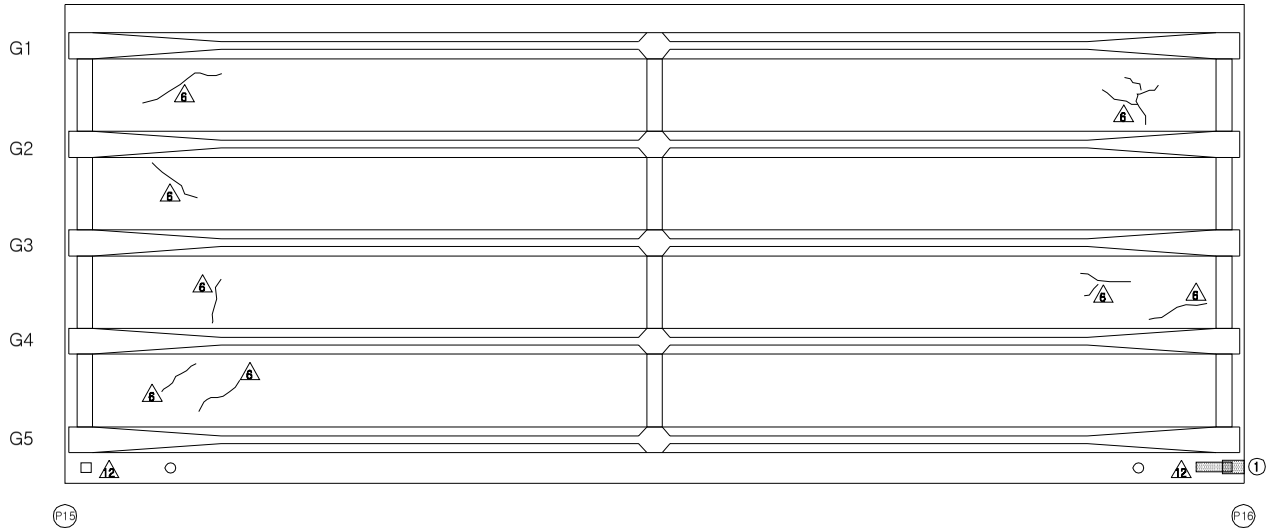
* 바닥판 슬래브 미세균열 일부 발생

번호	신(N) 구(P)	손상내용	손상현황						결함 상태	손상 물량	비고
			폭	길이	너비	물량	단위	개소			
1	P	백태	-	0.3	0.6	0.18	㎡	1	b	0.18	
2											
3											
4											
5											
6											
7											
8											
9											
10											
11											
12											
13											
14											
15											
16											
17											
18											
19											
20											
21											
22											
23											
24											
25											
26											
27											
28											
29											
30											
31											
32											
33											
34											
35											
36											
37											
38											
39											
40											
41											
42

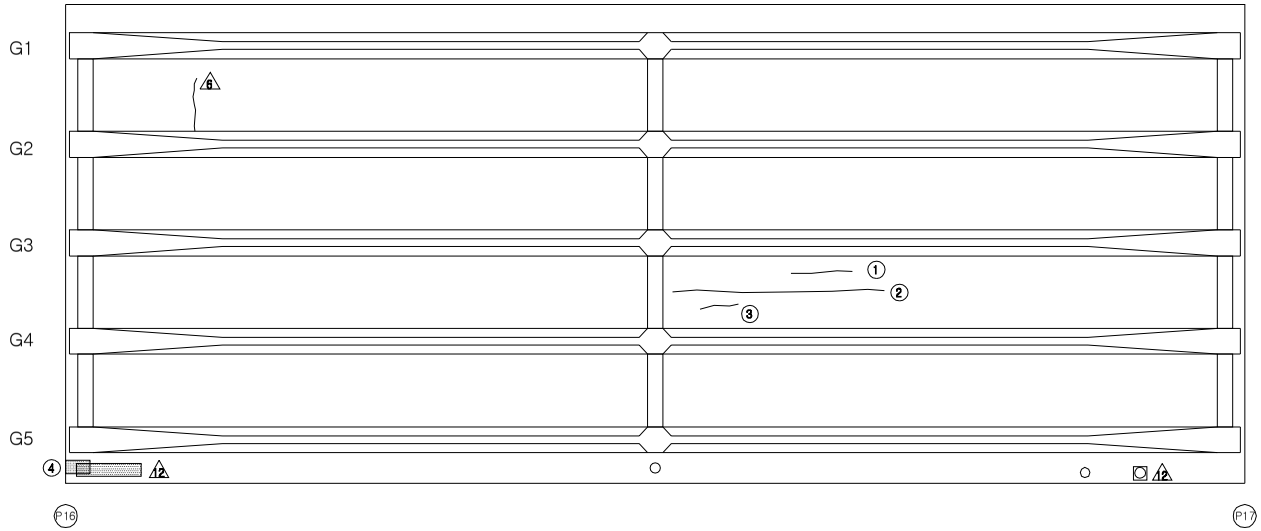
* 바닥판 슬래브 미세균열 일부 발생

번호	신(N) 구(P)	손상내용	손상현황						결함 상태	손상 물량	비고
			폭	길이	너비	물량	단위	개소			
1	N	균열	0.1	1.8	-	1.80	m	1	b	1.80	
2	N	균열	0.1	6.0	-	6.00	m	1	b	6.00	
3	N	균열	0.1	1.0	-	1.00	m	1	b	1.00	
4	P	백태	-	0.3	0.7	0.21	㎡	1	b	0.21	
5											
6											
7											
8											
9											
10											
11											
12											
13											
14											
15											
16											
17											
18											
19											
20											
21											
22											
23											
24											
25											
26											
27											
28											
29											
30											
31											
32											
33											
34											
35											
36											
37											
38											
39											
40											
41											
42

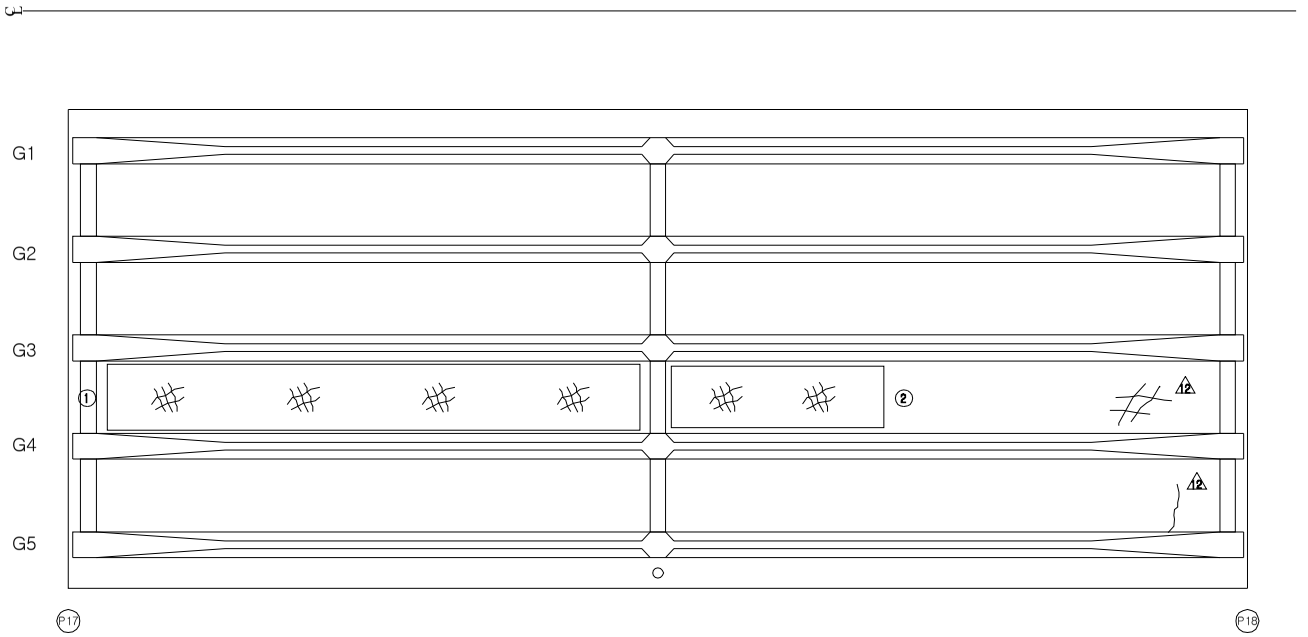
번호	신(N) 구(P)	손상내용	손상현황						결함 상태	손상 물량	비고
			폭	길이	너비	물량	단위	개소			
1	N	망상균열	-	14.0	1.8	25.20	㎡	1	b	25.20	
2	N	망상균열	-	5.4	1.8	9.72	㎡	1	b	9.72	
3											
4											
5											
6											
7											
8											
9											
10											
11											
12											
13											
14											
15											
16											
17											
18											
19											
20											
21											
22											
23											
24											
25											
26											
27											
28											
29											
30											
31											
32											
33											
34											
35											
36											
37											
38											
39											
40											
41											
42

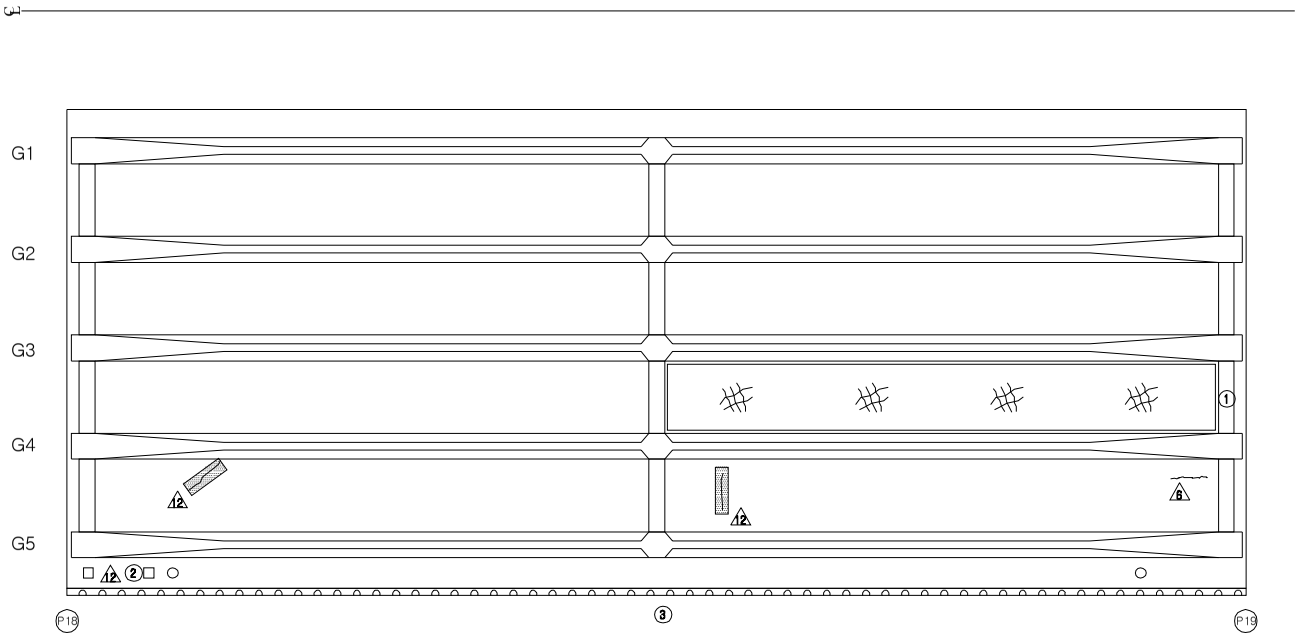
번호	신(N)구(P)	손상내용	손상현황						결함상태	손상물량	비고
			폭	길이	너비	물량	단위	개소			
1	N	망상균열	-	14.5	1.8	26.10	㎡	1	b	26.10	
2	P	배수관 연결핀 미설치	-	-	-	1.00	EA	1	c	1.00	
3	P	방호벽/슬래브 접속부 누수/백태	-	0.3	30.0	9.00	㎡	1	b	9.00	
4											
5											
6											
7											
8											
9											
10											
11											
12											
13											
14											
15											
16											
17											
18											
19											
20											
21											
22											
23											
24											
25											
26											
27											
28											
29											
30											
31											
32											
33											
34											
35											
36											
37											
38											
39											
40											
41											
42

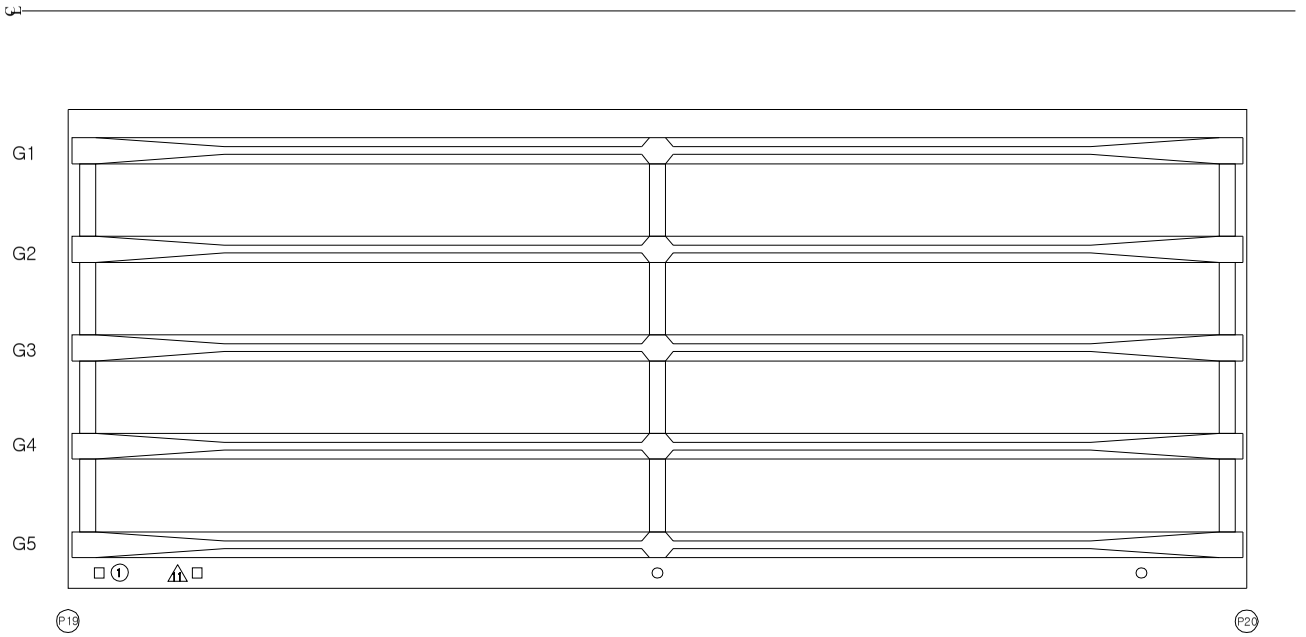
번호	신(N) 구(P)	손상내용	손상현황						결함 상태	손상 물량	비고
			폭	길이	너비	물량	단위	개소			
1	P	배수관 연결재 탈락	-	-	-	1.00	EA	1	c	1.00	
2											
3											
4											
5											
6											
7											
8											
9											
10											
11											
12											
13											
14											
15											
16											
17											
18											
19											
20											
21											
22											
23											
24											
25											
26											
27											
28											
29											
30											
31											
32											
33											
34											
35											
36											
37											
38											
39											
40											
41											
42

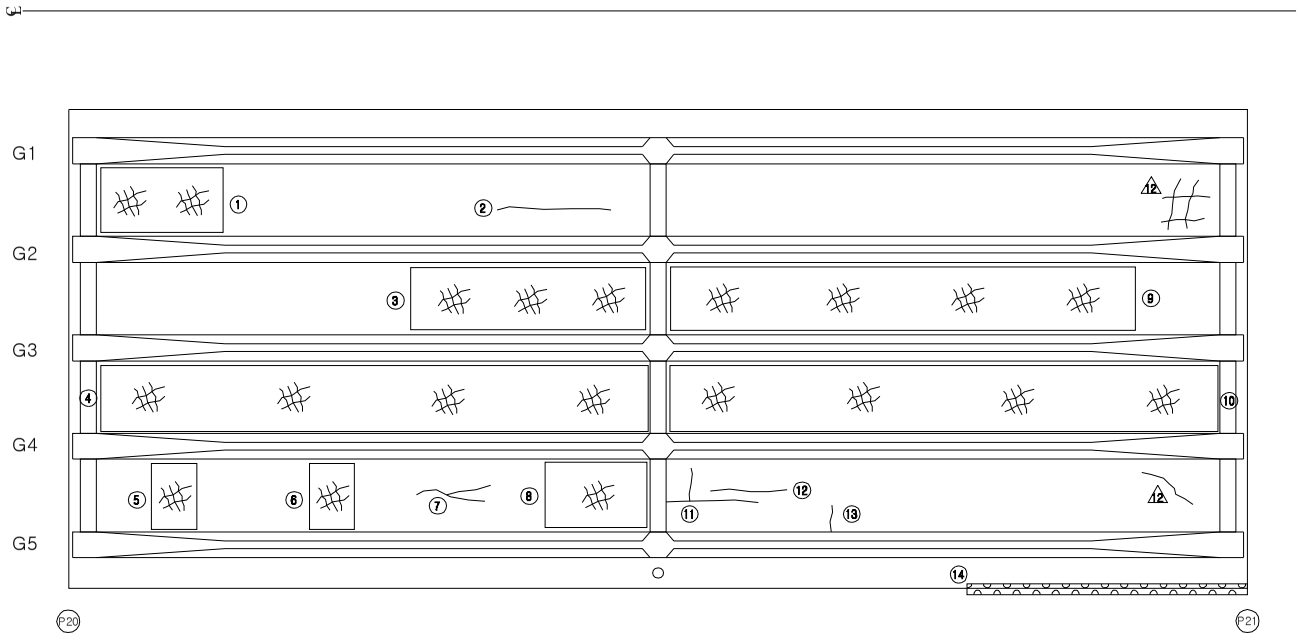
번호	신(N) 구(P)	손상내용	손상현황						결함 상태	손상 물량	비고
			폭	길이	너비	물량	단위	개소			
1	P	망상균열	-	3.5	1.8	6.30	㎡	1	b	6.30	
2	N	균열	0.1	3.2	-	3.20	m	1	b	3.20	
3	N	망상균열	-	6.4	1.8	11.52	㎡	1	b	11.52	
4	N	망상균열	-	14.6	1.8	26.28	㎡	1	b	26.28	
5	N	망상균열	-	1.6	1.8	2.88	㎡	1	b	2.88	
6	N	망상균열	-	1.6	1.8	2.88	㎡	1	b	2.88	
7	N	균열	0.1	3.2	-	3.20	m	1	b	3.20	
8	N	망상균열	-	3.2	1.8	5.76	㎡	1	b	5.76	
9	N	망상균열	-	13.0	1.8	23.40	㎡	1	b	23.40	
10	N	망상균열	-	14.6	1.8	26.28	㎡	1	b	26.28	
11	N	균열	0.1	2.6	-	2.60	m	1	b	2.60	
12	N	균열	0.1	2.0	-	2.00	m	1	b	2.00	
13	N	균열	0.1	0.9	-	0.90	m	1	b	0.90	
14	N	방호벽/슬래브 접속부 누수/백태	-	7.5	-	7.50	m	1	b	7.50	
15											
16											
17											
18											
19											
20											
21											
22											
23											
24											
25											
26											
27											
28											
29											
30											
31											
32											
33											
34											
35											
36											
37											
38											
39											
40

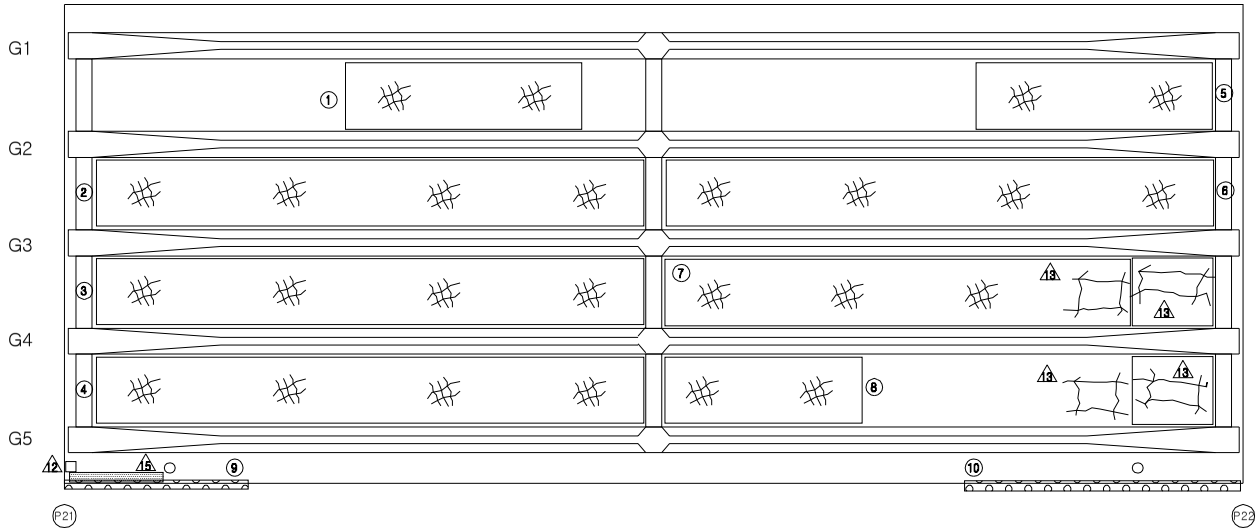
번호	신(N) 구(P)	손상내용	손상현황						결함 상태	손상 물량	비고
			폭	길이	너비	물량	단위	개소			
1	N	망상균열	-	8.0	1.8	14.40	㎡	1	b	14.40	
2	N	망상균열	-	14.6	1.8	26.28	㎡	1	b	26.28	
3	N	망상균열	-	14.6	1.8	26.28	㎡	1	b	26.28	
4	N	망상균열	-	14.6	1.8	26.28	㎡	1	b	26.28	
5	N	망상균열	-	8.0	1.8	14.40	㎡	1	b	14.40	
6	N	망상균열	-	14.6	1.8	26.28	㎡	1	b	26.28	
7	N	망상균열	-	13.0	1.8	23.40	㎡	1	b	23.40	
8	N	망상균열	-	5.4	1.8	9.72	㎡	1	b	9.72	
9	N	방호벽/슬래브 접속부 누수/백태	-	4.0	-	4.00	m	1	b	4.00	
10	N	방호벽/슬래브 접속부 누수/백태	-	7.0	-	7.00	m	1	b	7.00	
11											
12											
13											
14											
15											
16											
17											
18											
19											
20											
21											
22											
23											
24											
25											
26											
27											
28											
29											
30											
31											
32											
33											
34											
35											
36											
37											
38											
39											
40											
41											
42

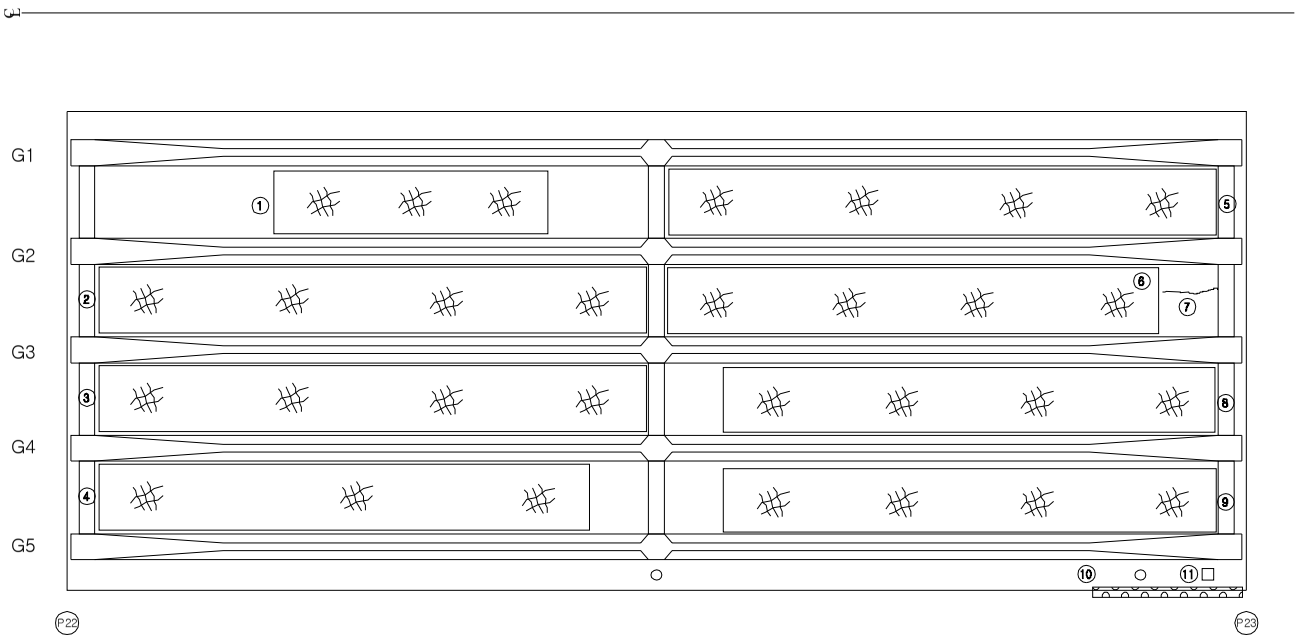
번호	신(N) 구(P)	손상내용	손상현황						결함 상태	손상 물량	비고
			폭	길이	너비	물량	단위	개소			
1	N	망상균열	-	5.4	1.8	9.72	㎡	1	b	9.72	
2	N	망상균열	-	14.4	1.8	25.92	㎡	1	b	25.92	
3	N	망상균열	-	14.4	1.8	25.92	㎡	1	b	25.92	
4	N	망상균열	-	13.0	1.8	23.40	㎡	1	b	23.40	
5	N	망상균열	-	15.0	1.8	27.00	㎡	1	b	27.00	
6	N	망상균열	-	13.4	1.8	24.12	㎡	1	b	24.12	
7	P	균열	0.1	1.2	-	1.20	m	1	b	1.20	
8	N	망상균열	-	13.4	1.8	24.12	㎡	1	b	24.12	
9	N	망상균열	-	13.4	1.8	24.12	㎡	1	b	24.12	
10	N	방호벽/슬래브 접속부 누수/백태	-	6.0	-	6.00	m	1	b	6.00	
11	P	배수관 연결부 누수	-	-	-	1.00	EA	1	c	1.00	
12											
13											
14											
15											
16											
17											
18											
19											
20											
21											
22											
23											
24											
25											
26											
27											
28											
29											
30											
31											
32											
33											
34											
35											
36											
37											
38											
39											
40											
41											
42

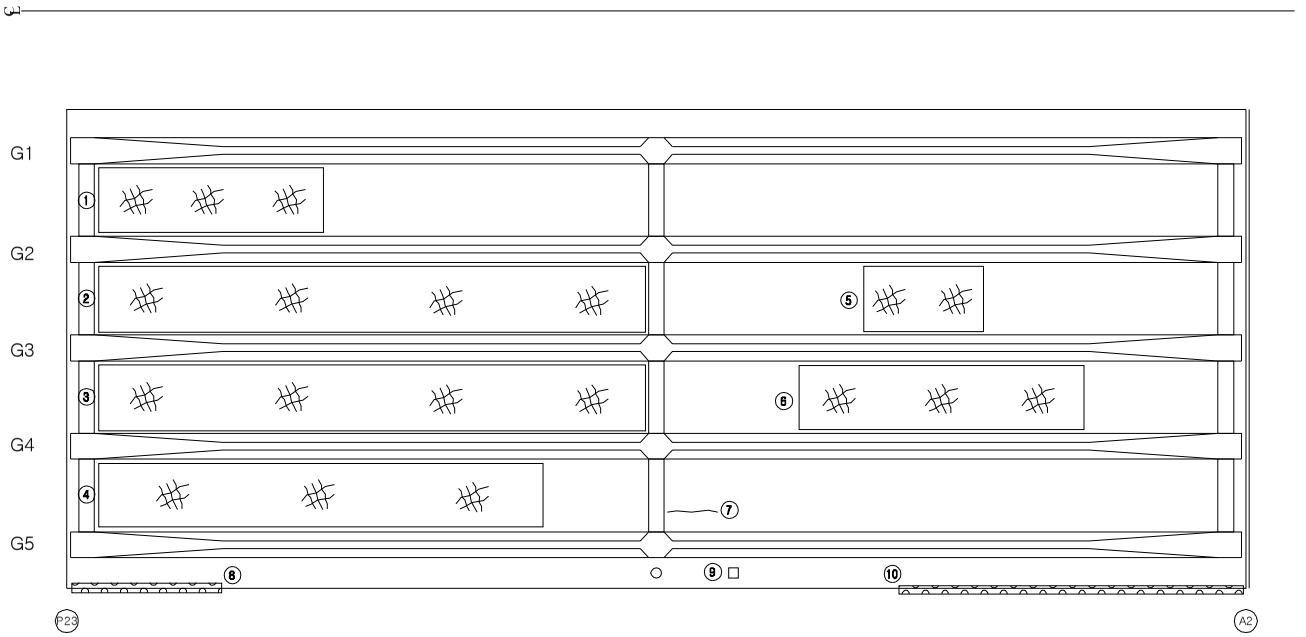
번호	신(N) 구(P)	손상내용	손상현황						결함 상태	손상 물량	비고
			폭	길이	너비	물량	단위	개소			
1	N	망상균열	-	6.4	1.8	11.52	㎡	1	b	11.52	
2	N	망상균열	-	14.4	1.8	25.92	㎡	1	b	25.92	
3	N	망상균열	-	14.4	1.8	25.92	㎡	1	b	25.92	
4	N	망상균열	-	12.8	1.8	23.04	㎡	1	b	23.04	
5	N	망상균열	-	3.0	1.8	5.40	㎡	1	b	5.40	
6	N	망상균열	-	9.0	1.8	16.20	㎡	1	b	16.20	
7	N	균열	0.1	1.5	-	1.50	m	1	b	1.50	
8	N	방호벽/슬래브 접속부 누수/백태	-	6.0	-	6.00	m	1	b	6.00	
9	P	배수관 연결부 누수	-	-	-	1.00	EA	1	c	1.00	
10	N	방호벽/슬래브 접속부 누수/백태	-	12.0	-	12.00	m	1	b	12.00	
11											
12											
13											
14											
15											
16											
17											
18											
19											
20											
21											
22											
23											
24											
25											
26											
27											
28											
29											
30											
31											
32											
33											
34											
35											
36											
37											
38											
39											
40											
41											
42

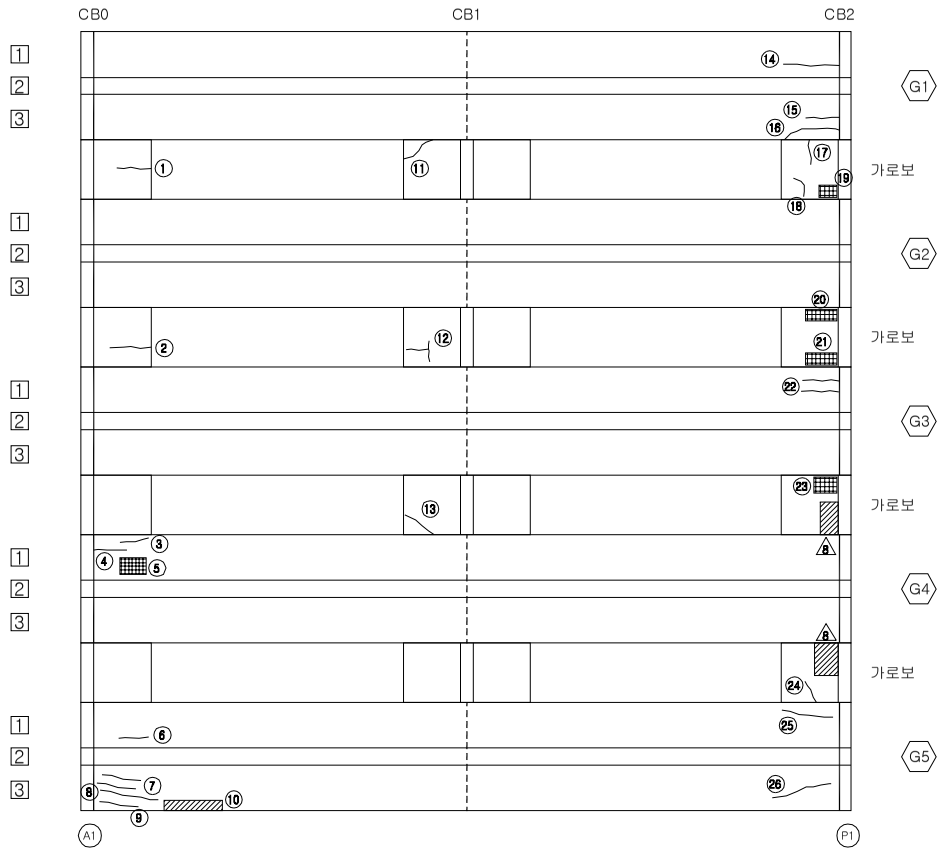
번호	신(N) 구(P)	손상내용	손상현황						결함 상태	손상 물량	비고
			폭	길이	너비	물량	단위	개소			
1	N	균열	0.1	0.6	-	0.60	m	1	b	0.60	
2	N	균열	0.1	0.7	-	0.70	m	1	b	0.70	
3	N	균열	0.1	1.0	-	1.00	m	1	b	1.00	
4	N	균열	0.1	0.5	-	0.50	m	1	b	0.50	
5	P	파손	-	0.2	0.1	0.02	㎡	1	b	0.02	
6	N	균열	0.1	0.7	-	0.70	m	1	b	0.70	
7	N	균열	0.1	1.0	-	1.00	m	2	b	2.00	
8	N	균열	0.1	1.3	-	1.30	m	1	b	1.30	
9	N	균열	0.1	1.0	-	1.00	m	1	b	1.00	
10	P	폐 콘크리트 퇴적	-	0.3	1.2	0.36	㎡	1	b	0.36	
11	N	균열	0.1	0.8	-	0.80	m	1	b	0.80	
12	N	균열	0.1	1.0	-	1.00	m	1	b	1.00	
13	N	균열	0.1	0.7	-	0.70	m	1	b	0.70	
14	N	균열	0.1	1.8	-	1.80	m	1	b	1.80	
15	N	균열	0.1	1.0	-	1.00	m	1	b	1.00	
16	N	균열	0.1	1.3	-	1.30	m	1	b	1.30	
17	N	균열	0.1	0.6	-	0.60	m	1	b	0.60	
18	N	균열	0.1	0.4	-	0.40	m	1	b	0.40	
19	P	들뜸	-	0.2	0.3	0.06	㎡	1	b	0.06	
20	P	들뜸	-	0.6	0.3	0.18	㎡	1	b	0.18	
21	P	들뜸(보수불량)	-	0.2	0.5	0.10	㎡	1	b	0.10	
22	N	균열	0.1	0.7	-	0.70	m	2	b	1.40	
23	P	들뜸(보수불량)	-	0.2	0.2	0.04	㎡	1	b	0.04	
24	N	균열	0.1	0.3	-	0.30	m	1	b	0.30	
25	N	균열	0.1	1.2	-	1.20	m	1	b	1.20

26	N	균열	0.1	2.0	-	2.00	m	1	b	2.00	
27											
28											
29											
30											
31											
32											
33											
34											
35											
36											
37											
38											
39											
40											
41											
42

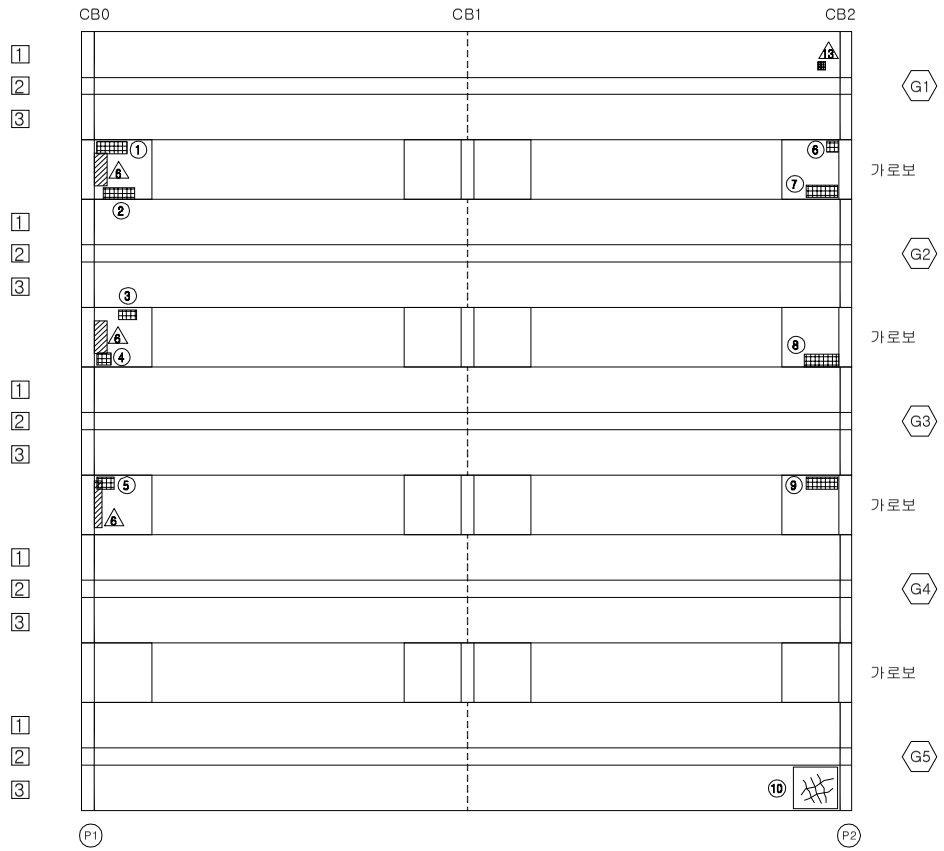
번호	신(N) 구(P)	손상내용	손상현황						결함 상태	손상 물량	비고
			폭	길이	너비	물량	단위	개소			
1	P	들뜸	-	1.0	0.2	0.20	㎡	1	b	0.20	
2	N	들뜸(보수불량)	-	1.2	0.2	0.24	㎡	1	b	0.24	
3	P	들뜸	-	0.3	0.3	0.09	㎡	1	b	0.09	
4	P	들뜸(보수불량)	-	0.2	0.2	0.04	㎡	1	b	0.04	
5	P	들뜸(보수불량)	-	0.2	0.3	0.06	㎡	1	b	0.06	
6	P	들뜸(보수불량)	-	0.6	0.3	0.18	㎡	1	b	0.18	
7	P	들뜸	-	0.7	0.3	0.21	㎡	1	b	0.21	
8	N	들뜸	-	0.5	0.2	0.10	㎡	1	b	0.10	
9	P	들뜸(보수불량)	-	1.0	0.2	0.20	㎡	1	b	0.20	
10	N	망상균열	-	1.8	1.8	3.24	㎡	1	b	3.24	
11											
12											
13											
14											
15											
16											
17											
18											
19											
20											
21											
22											
23											
24											
25											
26											
27											
28											
29											
30											
31											
32											
33											
34											
35											
36											
37											
38											
39											
40											
41											
42

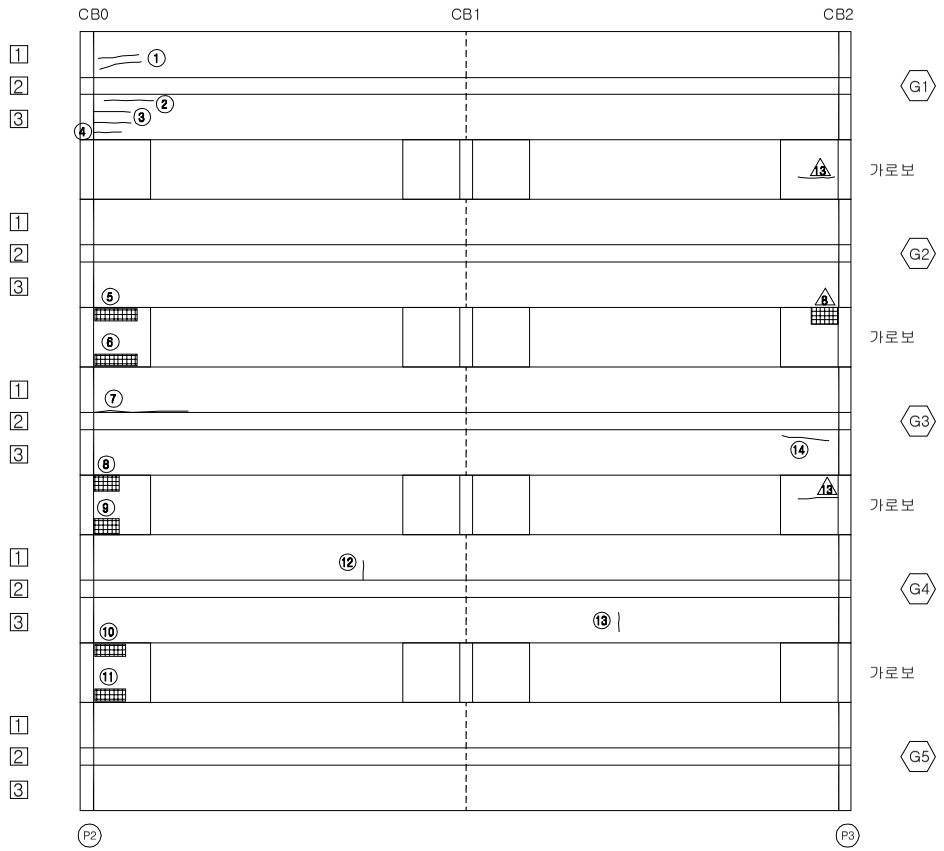
번호	신(N) 구(P)	손상내용	손상현황						결함 상태	손상 물량	비고
			폭	길이	너비	물량	단위	개소			
1	N	균열	0.1	1.0	-	1.00	m	2	b	2.00	
2	N	균열	0.1	1.3	-	1.30	m	1	b	1.30	
3	N	균열	0.1	1.0	-	1.00	m	2	b	2.00	
4	N	균열	0.1	0.8	-	0.80	m	1	b	0.80	
5	P	들뜸	-	1.2	0.2	0.24	㎡	1	b	0.24	
6	P	들뜸(보수불량)	-	1.2	0.3	0.36	㎡	1	b	0.36	
7	N	균열	0.1	4.0	-	4.00	m	1	b	4.00	
8	N	들뜸	-	0.5	0.3	0.15	㎡	1	b	0.15	
9	N	들뜸	-	0.5	0.2	0.10	㎡	1	b	0.10	
10	P	들뜸	-	1.2	0.2	0.24	㎡	1	b	0.24	
11	P	들뜸	-	1.2	0.2	0.24	㎡	1	b	0.24	
12	N	균열	0.2	0.5	-	0.50	m	1	b	0.50	
13	N	균열	0.2	0.5	-	0.50	m	1	b	0.50	
14	N	균열	0.1	1.2	-	1.20	m	1	b	1.20	
15											
16											
17											
18											
19											
20											
21											
22											
23											
24											
25											
26											
27											
28											
29											
30											
31											
32											
33											
34											
35											
36											
37											
38											
39											
40											
41											
42

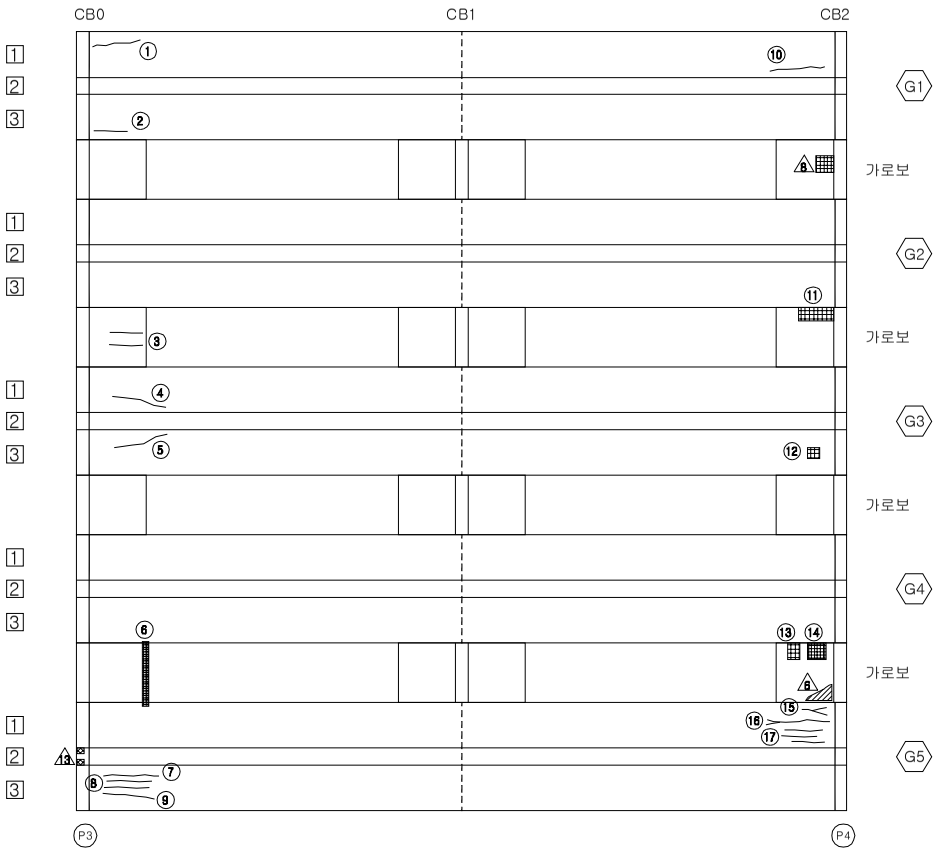
번호	신(N) 구(P)	손상내용	손상현황						결함 상태	손상 물량	비고
			폭	길이	너비	물량	단위	개소			
1	N	균열	0.1	0.9	-	0.90	m	1	b	0.90	
2	N	균열	0.1	0.7	-	0.70	m	1	b	0.70	
3	N	균열	0.1	0.7	-	0.70	m	2	b	1.40	
4	N	균열	0.1	0.8	-	0.80	m	1	b	0.80	
5	N	균열	0.1	1.1	-	1.10	m	1	b	1.10	
6	P	들뜸(보수불량)	-	0.1	1.5	0.15	㎡	1	b	0.15	
7	N	균열	0.1	1.0	-	1.00	m	1	b	1.00	
8	N	균열	0.1	0.7	-	0.70	m	2	b	1.40	
9	N	균열	0.1	1.0	-	1.00	m	1	b	1.00	
10	N	균열	0.1	1.2	-	1.20	m	1	b	1.20	
11	N	들뜸	-	0.5	0.2	0.10	㎡	1	b	0.10	
12	N	파손	-	0.2	0.2	0.04	㎡	1	b	0.04	
13	N	들뜸	-	0.2	0.3	0.06	㎡	1	b	0.06	
14	P	들뜸(보수불량)	-	0.7	0.2	0.14	㎡	1	b	0.14	
15	N	균열	0.1	0.9	-	0.90	m	1	b	0.90	
16	N	균열	0.1	1.5	-	1.50	m	1	b	1.50	
17	N	균열	0.1	0.7	-	0.70	m	3	b	2.10	
18											
19											
20											
21											
22											
23											
24											
25											
26											
27											
28											
29											
30											
31											
32											
33											
34											
35											
36											
37

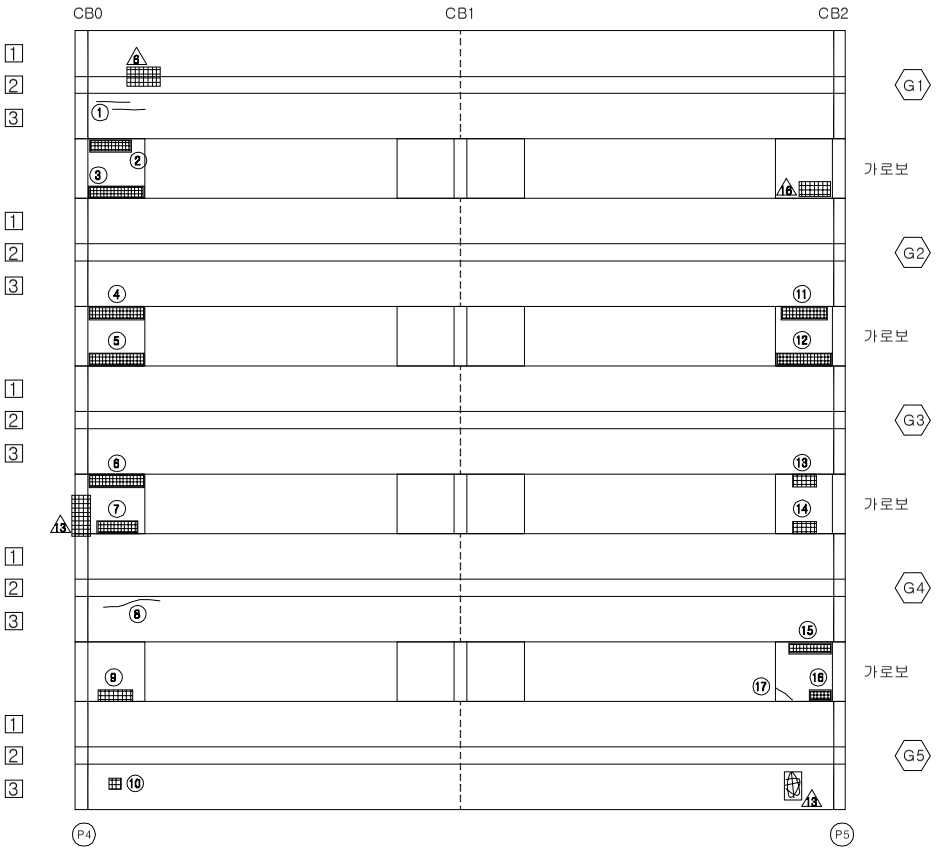
번호	신(N) 구(P)	손상내용	손상현황						결함 상태	손상 물량	비고
			폭	길이	너비	물량	단위	개소			
1	N	균열	0.1	0.7	-	0.70	m	2	b	1.40	
2	N	들뜸(보수불량)	-	0.2	1.6	0.32	㎡	1	b	0.32	
3	N	들뜸(보수불량)	-	0.2	1.8	0.36	㎡	1	b	0.36	
4	P	들뜸(보수불량)	-	0.3	1.8	0.54	㎡	1	b	0.54	
5	P	들뜸(보수불량)	-	0.3	1.8	0.54	㎡	1	b	0.54	
6	P	들뜸(보수불량)	-	0.3	1.6	0.48	㎡	1	b	0.48	
7	P	들뜸(보수불량)	-	0.3	1.0	0.30	㎡	1	b	0.30	
8	N	균열	0.1	1.1	-	1.10	m	1	b	1.10	
9	N	들뜸	-	0.2	0.8	0.16	㎡	1	b	0.16	
10	N	파손	-	0.1	0.1	0.01	㎡	1	b	0.01	
11	N	들뜸(보수불량)	-	0.3	1.5	0.45	㎡	1	b	0.45	
12	N	들뜸(보수불량)	-	0.3	1.8	0.54	㎡	1	b	0.54	
13	N	들뜸	-	0.2	0.6	0.12	㎡	1	b	0.12	
14	N	들뜸	-	0.2	0.6	0.12	㎡	1	b	0.12	
15	P	들뜸(보수불량)	-	0.5	1.4	0.70	㎡	1	b	0.70	
16	P	들뜸(보수불량)	-	0.3	1.0	0.30	㎡	1	b	0.30	
17	N	균열	0.2	0.30	-	0.30	m	1	b	0.30	
18											
19											
20											
21											
22											
23											
24											
25											
26											
27											
28											
29											
30											
31											
32											
33

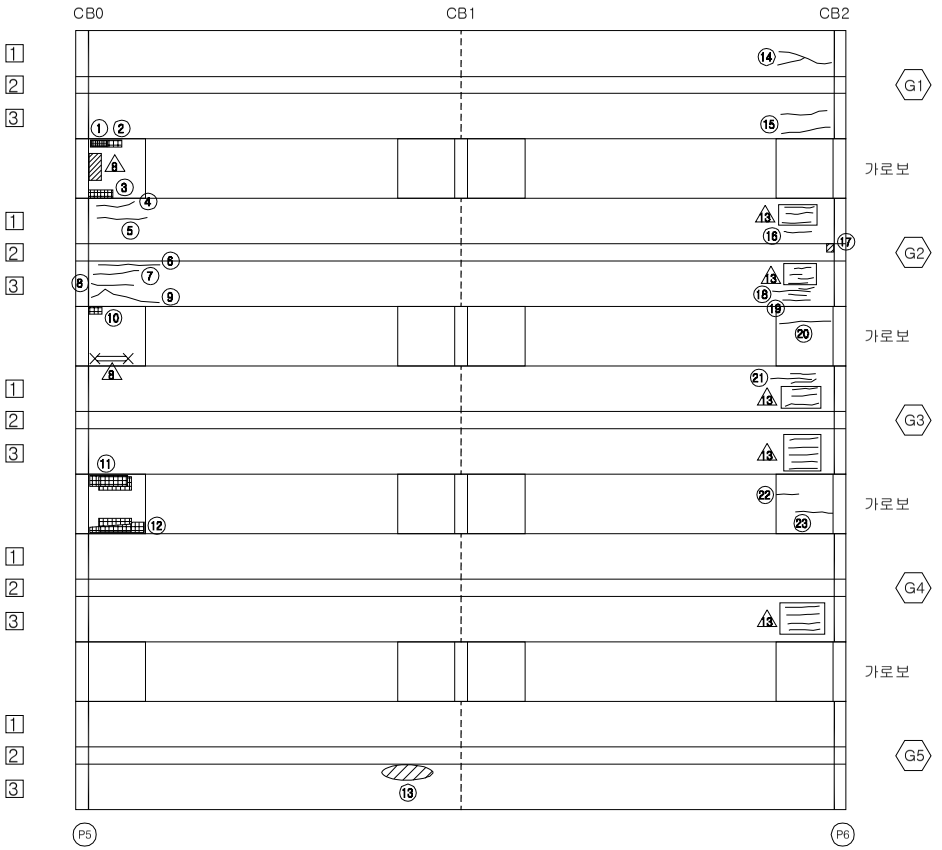
번호	신(N) 구(P)	손상내용	손상현황						결함 상태	손상 물량	비고
			폭	길이	너비	물량	단위	개소			
1	P	들뜸(보수불량)	-	0.4	0.2	0.08	㎡	1	b	0.08	
2	N	들뜸	-	0.4	0.2	0.08	㎡	1	b	0.08	
3	P	들뜸	-	0.9	0.2	0.18	㎡	1	b	0.18	
4	N	균열	0.1	1.0	-	1.00	m	1	b	1.00	
5	N	균열	0.1	1.1	-	1.10	m	1	b	1.10	
6	N	균열	0.1	1.5	-	1.50	m	1	b	1.50	
7	N	균열	0.1	1.1	-	1.10	m	1	b	1.10	
8	N	균열	0.1	1.0	-	1.00	m	1	b	1.00	
9	N	균열	0.1	1.3	-	1.30	m	1	b	1.30	
10	N	들뜸(보수불량)	-	0.2	0.4	0.08	㎡	1	b	0.08	
11	P	들뜸(보수불량)	-	0.2	1.2	0.24	㎡	1	b	0.24	
12	P	들뜸(보수불량)	-	0.2	0.9	0.18	㎡	1	b	0.18	
13	P	폐 콘크리트 퇴적	-	2.5	0.3	0.75	㎡	1	b	0.75	
14	N	균열	0.1	2.0	-	2.00	m	1	b	2.00	
15	N	균열	0.1	1.0	-	1.00	m	2	b	2.00	
16	P	균열	0.1	1.0	-	1.00	m	1	b	1.00	
17	P	들뜸	-	0.1	0.1	0.01	㎡	1	b	0.01	
18	N	균열	0.1	0.9	-	0.90	m	1	b	0.90	
19	N	균열	0.1	0.8	-	0.80	m	1	b	0.80	
20	N	균열	0.1	0.7	-	0.70	m	1	b	0.70	
21	N	균열	0.1	1.0	-	1.00	m	1	b	1.00	
22	N	균열	0.1	0.3	-	0.30	m	1	b	0.30	
23	N	균열	0.1	0.5	-	0.50	m	1	b	0.50	
24											
25											
26

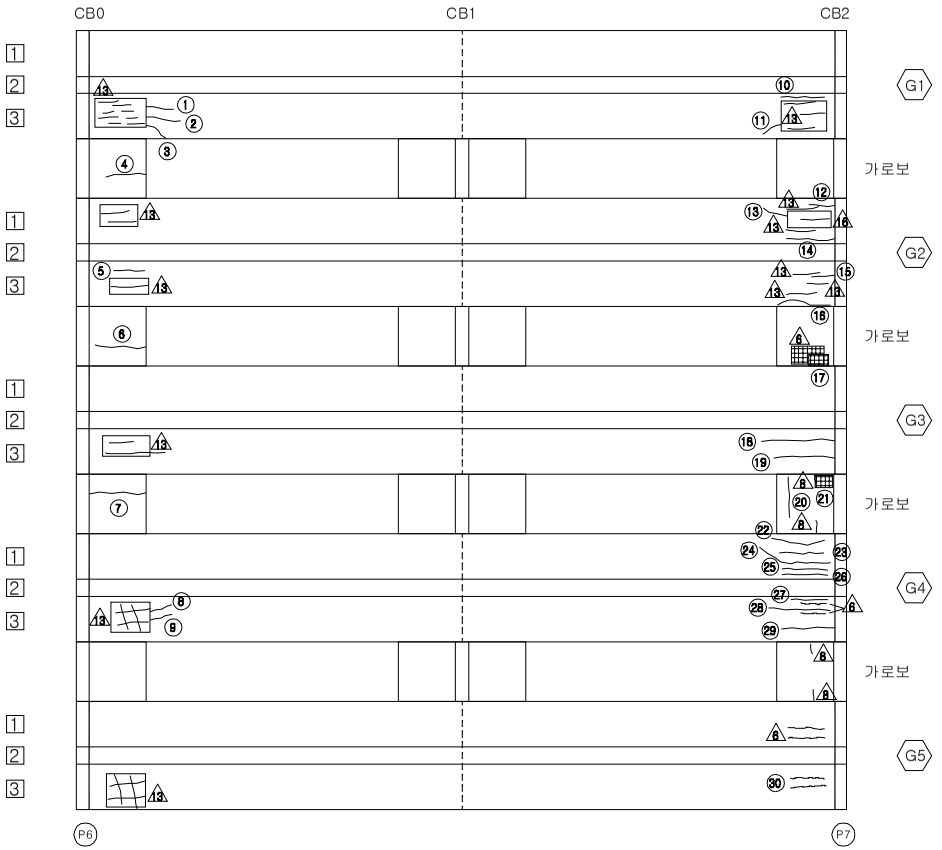
번호	신(N) 구(P)	손상내용	손상현황						결함 상태	손상 물량	비고
			폭	길이	너비	물량	단위	개소			
1	N	균열	0.1	0.5	-	0.50	m	1	b	0.50	
2	N	균열	0.1	0.6	-	0.60	m	1	b	0.60	
3	N	균열	0.1	0.4	-	0.40	m	1	b	0.40	
4	N	균열	0.1	0.6	-	0.60	m	1	b	0.60	
5	N	균열	0.1	0.6	-	0.60	m	1	b	0.60	
6	N	균열	0.1	0.7	-	0.70	m	1	b	0.70	
7	N	균열	0.1	0.7	-	0.70	m	1	b	0.70	
8	N	균열	0.1	0.6	-	0.60	m	1	b	0.60	
9	N	균열	0.1	0.5	-	0.50	m	1	b	0.50	
10	N	균열	0.1	1.0	-	1.00	m	1	b	1.00	
11	N	균열	0.1	0.4	-	0.40	m	1	b	0.40	
12	N	균열	0.1	0.6	-	0.60	m	1	b	0.60	
13	N	균열	0.1	0.3	-	0.30	m	1	b	0.30	
14	N	균열	0.1	1.0	-	1.00	m	1	b	1.00	
15	N	균열	0.1	0.8	-	0.80	m	1	b	0.80	
16	N	균열	0.1	1.0	-	1.00	m	1	b	1.00	
17	N	들뜸(보수불량)	-	0.4	0.2	0.08	㎡	1	b	0.08	
18	N	균열	0.1	1.5	-	1.50	m	1	b	1.50	
19	N	균열	0.1	1.2	-	1.20	m	1	b	1.20	
20	N	균열	0.1	1.5	-	1.50	m	1	b	1.50	
21	P	들뜸	-	0.6	0.3	0.18	㎡	1	b	0.18	
22	P	균열	0.1	1.6	-	1.60	m	1	b	1.60	
23	P	균열	0.1	1.0	-	1.00	m	1	b	1.00	
24	P	균열	0.1	1.7	-	1.70	m	1	b	1.70	
25	N	균열	0.1	1.0	-	1.00	m	1	b	1.00

26	P	균열	0.1	1.0	-	1.00	m	1	b	1.00	
27	N	균열	0.1	1.1	-	1.10	m	1	b	1.10	
28	N	균열	0.1	1.5	-	1.50	m	1	b	1.50	
29	N	균열	0.1	1.3	-	1.30	m	1	b	1.30	
30	P	균열	0.1	1.4	-	1.40	m	2	b	2.80	
31											
32											
33											
34											
35											
36											
37											
38											
39											
40											
41											
42

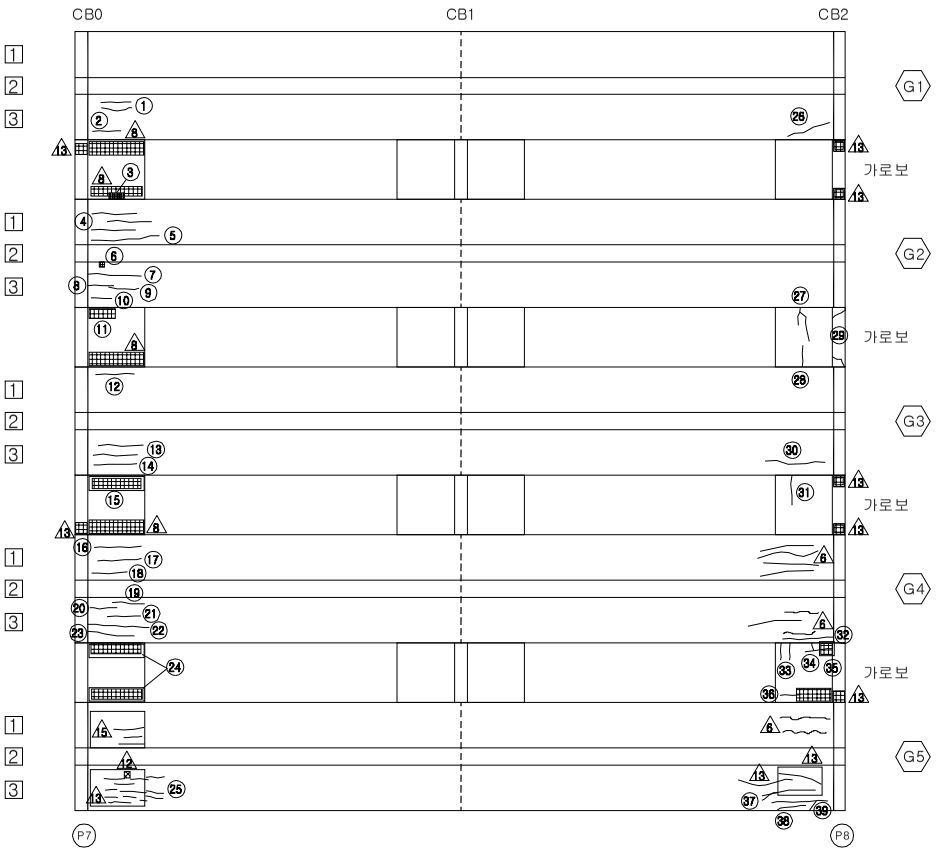
번호	신(N) 구(P)	손상내용	손상현황						결함 상태	손상 물량	비고
			폭	길이	너비	물량	단위	개소			
1	N	균열	0.1	0.8	-	0.80	m	2	b	1.60	
2	N	균열	0.1	0.6	-	0.60	m	1	b	0.60	
3	P	들뜸(보수불량)	-	0.2	0.5	0.10	㎡	1	b	0.10	
4	N	균열	0.1	1.0	-	1.00	m	3	b	3.00	
5	N	균열	0.1	1.2	-	1.20	m	1	b	1.20	
6	N	파손	-	0.1	0.1	0.01	㎡	1	b	0.01	
7	N	균열	0.1	1.3	-	1.30	m	1	b	1.30	
8	N	균열	0.1	0.7	-	0.70	m	1	b	0.70	
9	N	균열	0.1	0.8	-	0.80	m	1	b	0.80	
10	N	균열	0.1	0.7	-	0.70	m	1	b	0.70	
11	P	들뜸(보수불량)	-	1.0	0.3	0.30	㎡	1	b	0.30	
12	N	균열	0.1	0.9	-	0.90	m	1	b	0.90	
13	N	균열	0.1	1.0	-	1.00	m	2	b	2.00	
14	P	균열	0.1	1.0	-	1.00	m	1	b	1.00	
15	N	들뜸(보수불량)	-	0.2	1.5	0.30	㎡	1	b	0.30	
16	N	균열	0.1	1.5	-	1.50	m	1	b	1.50	
17	P	균열	0.1	1.5	-	1.50	m	1	b	1.50	
18	N	균열	0.1	0.9	-	0.90	m	1	b	0.90	
19	P	균열	0.1	1.0	-	1.00	m	1	b	1.00	
20	N	균열	0.1	0.7	-	0.70	m	1	b	0.70	
21	N	균열	0.1	0.8	-	0.80	m	1	b	0.80	
22	N	균열	0.1	1.2	-	1.20	m	1	b	1.20	
23	N	균열	0.1	1.0	-	1.00	m	1	b	1.00	
24	N	들뜸(보수불량)	-	0.2	1.5	0.30	㎡	2	b	0.60	
25	N	균열	0.1	0.4	-	0.40	m	3	b	1.20

26	N	균열	0.1	1.2	-	1.20	m	1	b	1.20	
27	N	균열	0.1	1.2	-	1.20	m	1	b	1.20	
28	N	균열	0.1	0.5	-	0.50	m	1	b	0.50	
29	P	균열	0.3	0.3	-	0.30	m	2	c	0.60	
30	N	균열	0.1	1.0	-	1.00	m	1	b	1.00	
31	N	균열	0.1	0.7	-	0.70	m	1	b	0.70	
32	N	균열	0.1	1.2	-	1.20	m	1	b	1.20	
33	N	균열	0.1	0.4	-	0.40	m	2	b	0.80	
34	N	균열	0.1	0.6	-	0.60	m	1	b	0.60	
35	P	들뜸(보수불량)	-	0.4	0.4	0.16	㎡	1	b	0.16	
36	N	균열	0.1	0.4	-	0.40	m	1	b	0.40	
37	N	균열	0.1	0.4	-	0.40	m	1	b	0.40	
38	N	균열	0.1	0.9	-	0.90	m	1	b	0.90	
39	N	균열	0.1	1.6	-	1.60	m	1	b	1.60	
40											
41											
42

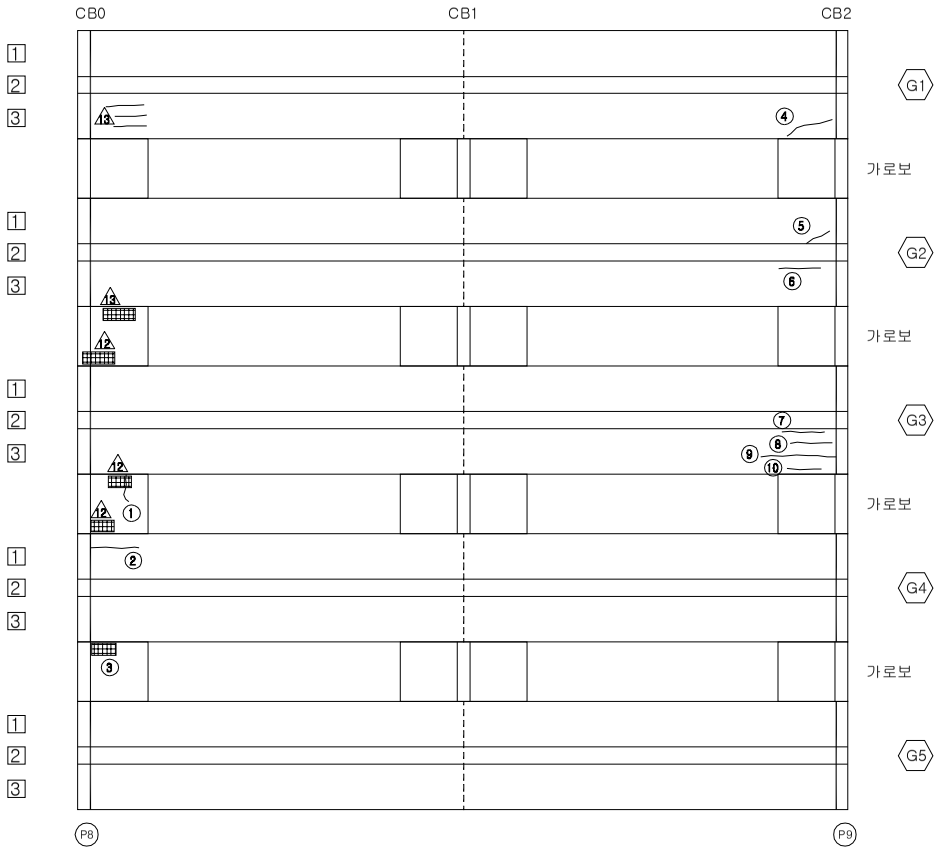
번호	신(N) 구(P)	손상내용	손상현황						결함 상태	손상 물량	비고
			폭	길이	너비	물량	단위	개소			
1	N	균열	0.1	0.9	-	0.90	m	1	b	0.90	
2	N	균열	0.1	1.0	-	1.00	m	1	b	1.00	
3	P	들뜸(보수불량)	-	0.2	0.4	0.08	㎡	1	b	0.08	
4	N	균열	0.1	0.8	-	0.80	m	1	b	0.80	
5	N	균열	0.1	0.6	-	0.60	m	1	b	0.60	
6	N	균열	0.1	1.0	-	1.00	m	1	b	1.00	
7	N	균열	0.1	1.2	-	1.20	m	1	b	1.20	
8	N	균열	0.1	1.0	-	1.00	m	1	b	1.00	
9	N	균열	0.1	1.8	-	1.80	m	1	b	1.80	
10	N	균열	0.1	0.9	-	0.90	m	1	b	0.90	
11											
12											
13											
14											
15											
16											
17											
18											
19											
20											
21											
22											
23											
24											
25											
26											
27											
28											
29											
30											
31											
32											
33											
34											
35											
36											
37											
38											
39											
40											
41											
42

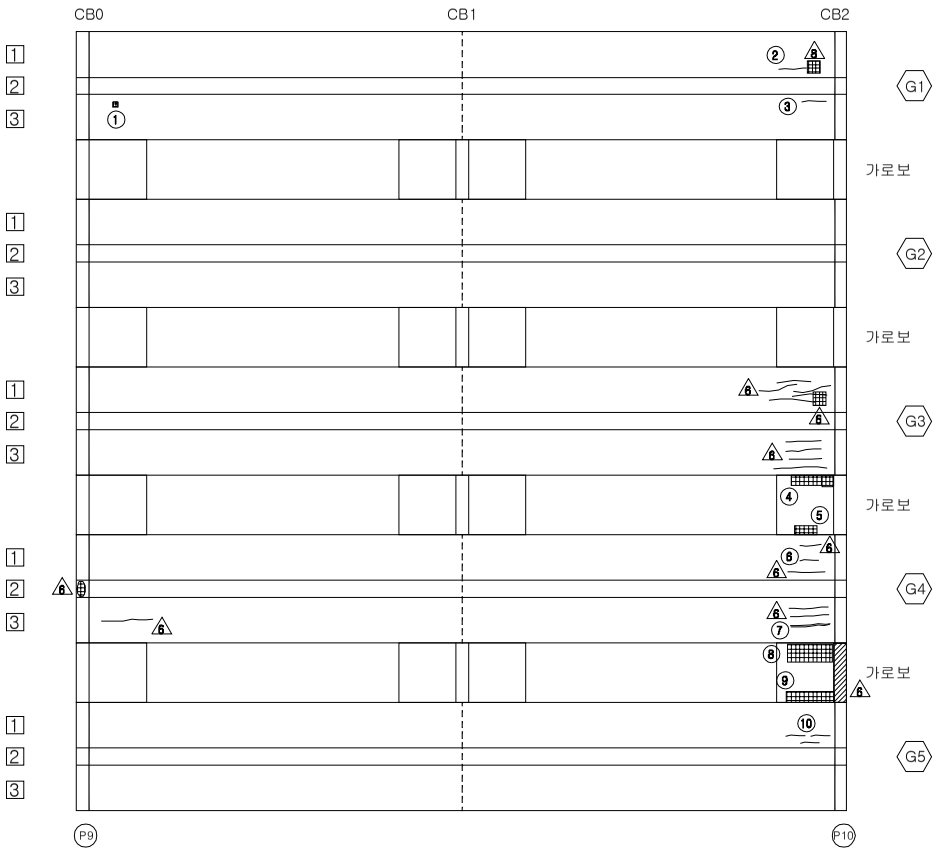
번호	신(N) 구(P)	손상내용	손상현황						결함 상태	손상 물량	비고
			폭	길이	너비	물량	단위	개소			
1	N	들뜸	-	0.1	0.1	0.01	㎡	1	b	0.01	
2	N	균열	0.1	0.7	-	0.70	m	1	b	0.70	
3	N	균열	0.1	0.6	-	0.60	m	1	b	0.60	
4	N	들뜸(보수불량)	-	0.2	1.2	0.24	㎡	1	b	0.24	
5	N	들뜸	-	0.3	0.8	0.24	㎡	1	b	0.24	
6	N	균열	0.1	0.3	-	0.30	m	1	b	0.30	
7	N	균열	0.1	1.2	-	1.20	m	1	b	1.20	
8	N	들뜸(보수불량)	-	0.5	1.5	0.75	㎡	1	b	0.75	
9	N	들뜸/박락	-	0.3	1.5	0.45	㎡	1	b	0.45	
10	N	균열	0.1	0.3	-	0.30	m	3	b	0.90	
11											
12											
13											
14											
15											
16											
17											
18											
19											
20											
21											
22											
23											
24											
25											
26											
27											
28											
29											
30											
31											
32											
33											
34											
35											
36											
37											
38											
39											
40											
41											
42
