ID : 용산교(대구) - 교면포장 - S1

용 역 명	2015년 하반기 시설물 안전점검용역(2구간 정밀안전진단)
과업기간	2015. 08. 17 ~ 2015. 12. 31
발 주 처	신대구부산고속도로주식회사
용 역 사	(주)동 우 기 술 단
도면번호	001

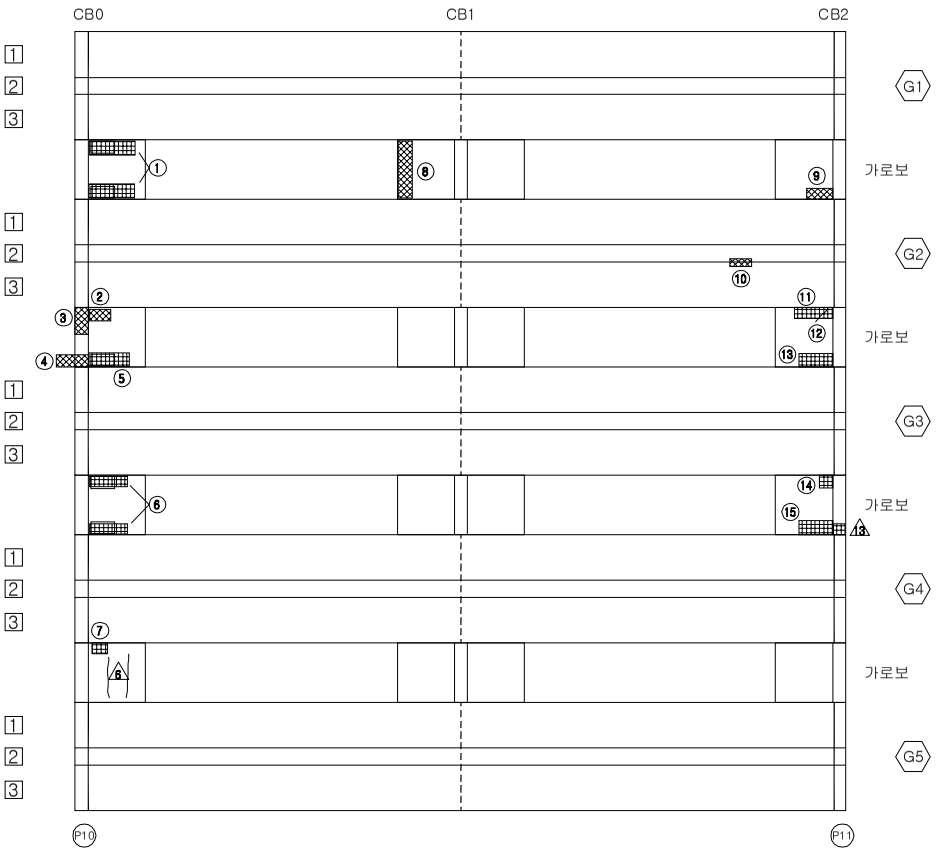
번호	신(N) 구(P)	손상내용	손상현황						결함 상태	손상 물량	비고
			폭	길이	너비	물량	단위	개소			
1	P	들뜸(보수불량)	-	0.4	1.2	0.48	㎡	2	b	0.96	
2	P	재료분리	-	0.2	0.4	0.08	㎡	1	b	0.08	
3	N	재료분리	-	1.5	0.5	0.75	㎡	1	b	0.75	
4	N	재료분리	-	0.4	1.4	0.56	㎡	1	b	0.56	
5	N	들뜸(보수불량)	-	0.5	1.5	0.75	㎡	1	b	0.75	
6	P	들뜸(보수불량)	-	0.3	1.5	0.45	㎡	2	b	0.90	
7	N	들뜸	-	0.4	0.4	0.16	㎡	1	b	0.16	
8	N	재료분리	-	0.2	1.8	0.36	㎡	1	b	0.36	
9	N	들뜸	-	0.3	0.6	0.18	㎡	1	b	0.18	
10	N	재료분리	-	0.4	0.1	0.04	㎡	1	b	0.04	
11	N	들뜸	-	0.3	1.2	0.36	㎡	1	b	0.36	
12	P	균열	0.3	0.4	-	0.40	m	1	c	0.40	
13	N	들뜸	-	0.5	1.0	0.50	㎡	1	b	0.50	
14	N	들뜸	-	0.3	0.3	0.09	㎡	1	b	0.09	
15	N	들뜸	-	0.5	1.0	0.50	㎡	1	b	0.50	
16											
17											
18											
19											
20											
21											
22											
23											
24											
25											
26											
27											
28											
29											
30											
31											
32											
33											
34											
35											
36											
37											
38											
39

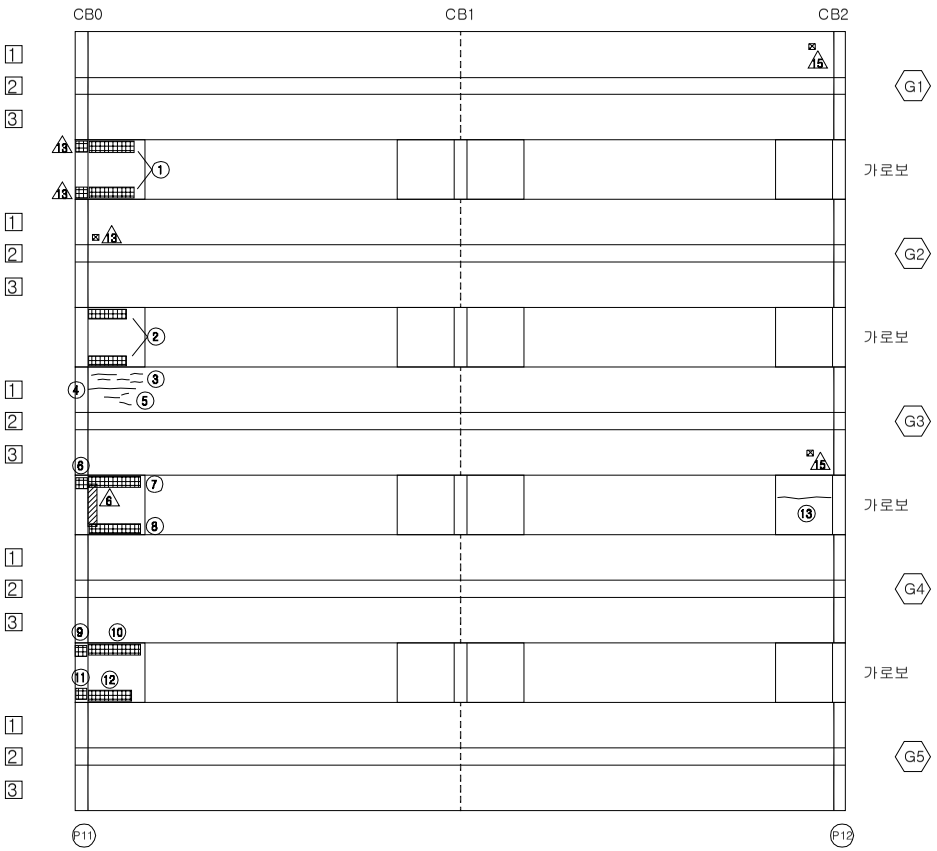
번호	신(N) 구(P)	손상내용	손상현황						결함 상태	손상 물량	비고
			폭	길이	너비	물량	단위	개소			
1	N	들뜸	-	0.3	1.5	0.45	㎡	2	b	0.90	
2	P	들뜸	-	0.3	1.0	0.30	㎡	2	b	0.60	
3	N	균열	0.1	0.4	-	0.40	m	5	b	2.00	
4	N	균열	0.1	0.7	-	0.70	m	1	b	0.70	
5	N	균열	0.1	0.3	-	0.30	m	3	b	0.90	
6	P	들뜸	-	0.4	0.4	0.16	㎡	1	b	0.16	
7	N	들뜸	-	0.4	1.8	0.72	㎡	1	b	0.72	
8	P	들뜸	-	0.4	1.8	0.72	㎡	1	b	0.72	
9	P	들뜸	-	0.5	0.5	0.25	㎡	1	b	0.25	
10	N	들뜸	-	0.3	1.8	0.54	㎡	1	b	0.54	
11	P	들뜸	-	0.5	0.5	0.25	㎡	1	b	0.25	
12	N	들뜸	-	0.3	1.5	0.45	㎡	1	b	0.45	
13	N	균열	0.1	0.7	-	0.70	m	1	b	0.70	
14											
15											
16											
17											
18											
19											
20											
21											
22											
23											
24											
25											
26											
27											
28											
29											
30											
31											
32											
33											
34											
35											
36											
37											
38											
39											
40											
41											
42

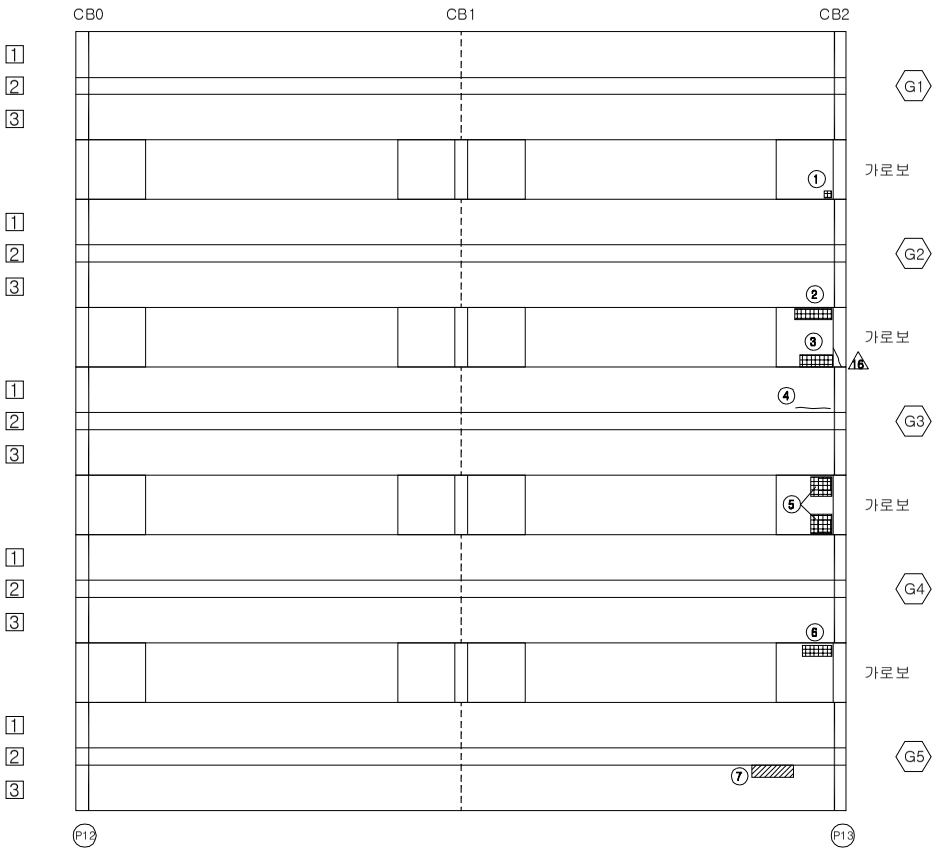
번호	신(N) 구(P)	손상내용	손상현황						결함 상태	손상 물량	비고
			폭	길이	너비	물량	단위	개소			
1	N	들뜸	-	0.3	0.3	0.09	㎡	1	b	0.09	
2	P	들뜸(보수불량)	-	0.3	1.0	0.30	㎡	1	b	0.30	
3	P	들뜸(보수불량)	-	0.3	1.0	0.30	㎡	1	b	0.30	
4	N	균열	0.1	0.9	-	0.90	m	1	b	0.90	
5	N	들뜸(보수불량)	-	0.4	0.3	0.12	㎡	2	b	0.24	
6	P	들뜸(보수불량)	-	0.7	0.3	0.21	㎡	1	b	0.21	
7	P	폐 콘크리트 퇴적	-	0.5	1.5	0.75	㎡	1	b	0.75	
8											
9											
10											
11											
12											
13											
14											
15											
16											
17											
18											
19											
20											
21											
22											
23											
24											
25											
26											
27											
28											
29											
30											
31											
32											
33											
34											
35											
36											
37											
38											
39											
40											
41											
42

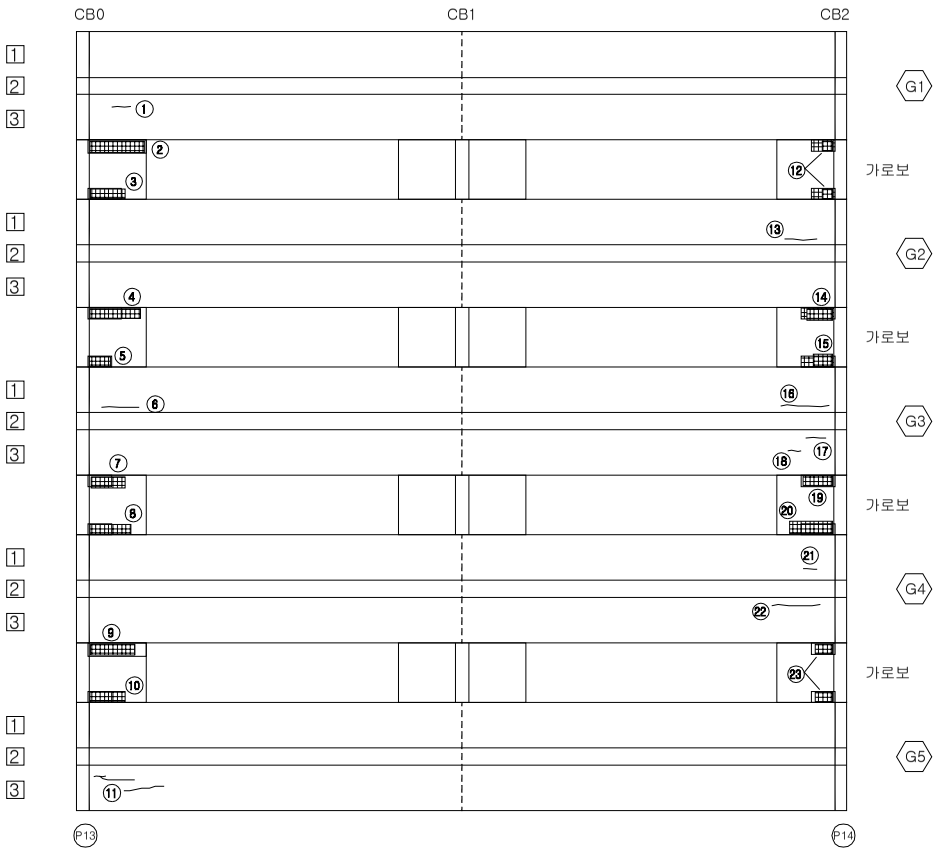
번호	신(N) 구(P)	손상내용	손상현황						결함 상태	손상 물량	비고
			폭	길이	너비	물량	단위	개소			
1	N	균열	0.1	0.5	-	0.50	m	1	b	0.50	
2	N	들뜸(보수불량)	-	0.3	1.5	0.45	㎡	1	b	0.45	
3	N	들뜸(보수불량)	-	0.2	1.1	0.22	㎡	1	b	0.22	
4	N	들뜸(보수불량)	-	0.2	1.5	0.30	㎡	1	b	0.30	
5	N	들뜸(보수불량)	-	0.2	0.6	0.12	㎡	1	b	0.12	
6	N	균열	0.1	0.9	-	0.90	m	1	b	0.90	
7	N	들뜸(보수불량)	-	0.3	1.2	0.36	㎡	1	b	0.36	
8	N	들뜸(보수불량)	-	0.2	1.5	0.30	㎡	1	b	0.30	
9	N	들뜸(보수불량)	-	0.3	1.5	0.45	㎡	1	b	0.45	
10	N	들뜸(보수불량)	-	0.4	1.2	0.48	㎡	1	b	0.48	
11	N	균열	0.1	1.0	-	1.00	m	2	b	2.00	
12	N	들뜸(보수불량)	-	0.3	0.3	0.09	㎡	2	b	0.18	
13	N	균열	0.1	0.7	-	0.70	m	1	b	0.70	
14	N	들뜸(보수불량)	-	0.3	0.6	0.18	㎡	1	b	0.18	
15	N	들뜸(보수불량)	-	0.3	0.5	0.15	㎡	1	b	0.15	
16	N	균열	0.1	1.0	-	1.00	m	1	b	1.00	
17	N	균열	0.1	0.5	-	0.50	m	1	b	0.50	
18	N	균열	0.1	0.3	-	0.30	m	1	b	0.30	
19	N	들뜸(보수불량)	-	0.2	1.0	0.20	㎡	1	b	0.20	
20	N	들뜸(보수불량)	-	0.3	1.2	0.36	㎡	1	b	0.36	
21	N	균열	0.1	0.3	-	0.30	m	1	b	0.30	
22	N	균열	0.1	1.0	-	1.00	m	1	b	1.00	
23	N	들뜸(보수불량)	-	0.3	0.5	0.15	㎡	2	b	0.30

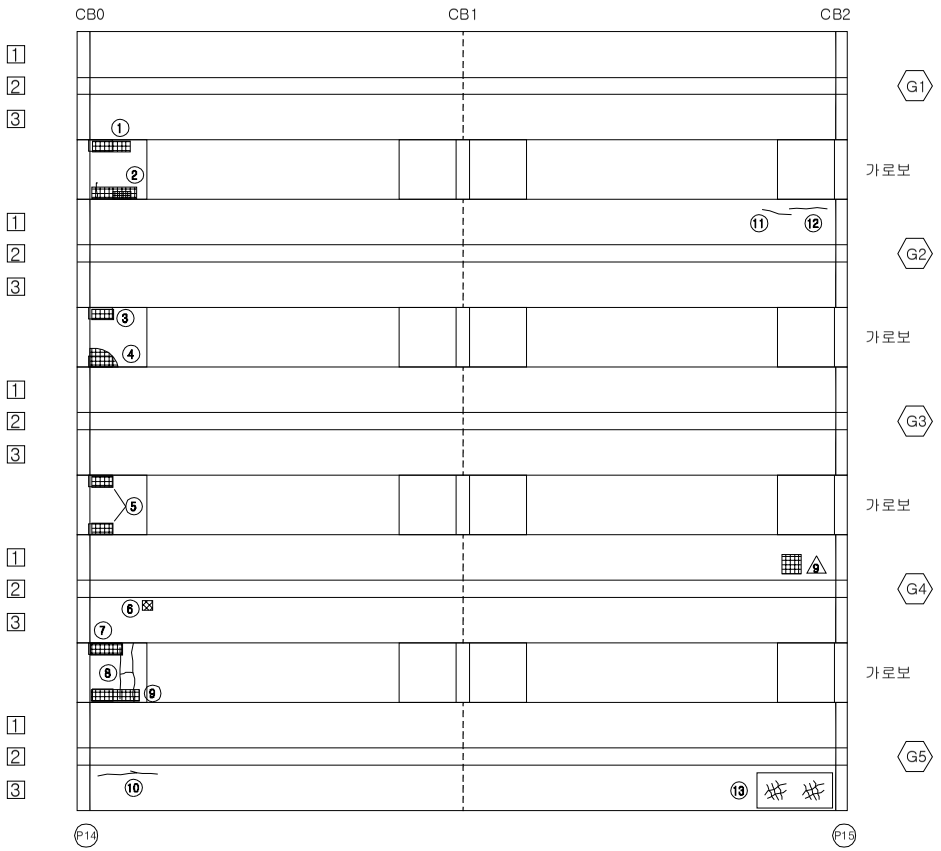
번호	신(N) 구(P)	손상내용	손상현황						결함 상태	손상 물량	비고
			폭	길이	너비	물량	단위	개소			
1	N	들뜸(보수불량)	-	0.3	1.2	0.36	㎡	1	b	0.36	
2	N	들뜸(보수불량)	-	0.2	1.5	0.30	㎡	1	b	0.30	
3	P	들뜸(보수불량)	-	0.3	0.8	0.24	㎡	1	b	0.24	
4	N	들뜸(보수불량)	-	0.5	0.8	0.40	㎡	1	b	0.40	
5	N	들뜸(보수불량)	-	0.3	0.8	0.24	㎡	2	b	0.48	
6	N	재료분리	-	0.2	0.2	0.04	㎡	1	b	0.04	
7	N	들뜸(보수불량)	-	0.3	1.2	0.36	㎡	1	b	0.36	
8	P	균열	0.2	3.3	-	3.30	m	1	b	3.30	
9	N	들뜸(보수불량)	-	0.3	1.5	0.45	㎡	1	b	0.45	
10	N	균열	0.1	1.6	-	1.60	m	1	b	1.60	
11	N	균열	0.1	0.6	-	0.60	m	1	b	0.60	
12	N	균열	0.1	0.8	-	0.80	m	1	b	0.80	
13	N	망상균열	-	3.0	1.5	4.50	㎡	1	b	4.50	
14											
15											
16											
17											
18											
19											
20											
21											
22											
23											
24											
25											
26											
27											
28											
29											
30											
31											
32											
33											
34											
35											
36											
37											
38											
39											
40											
41

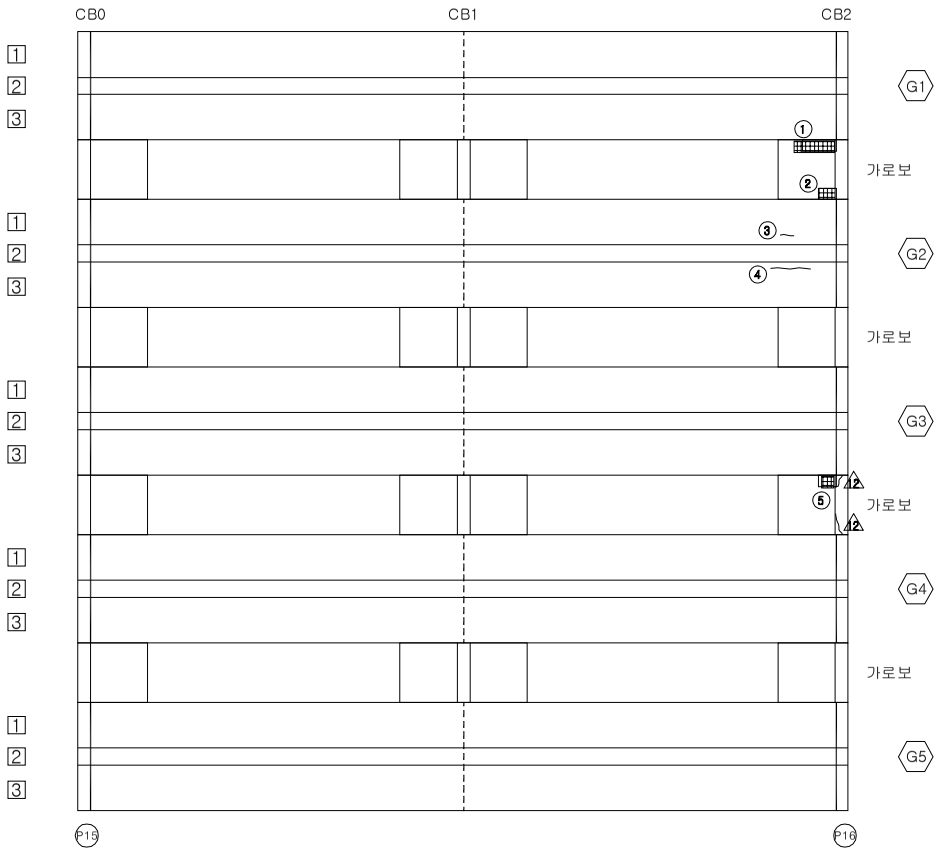
번호	신(N) 구(P)	손상내용	손상현황						결함 상태	손상 물량	비고
			폭	길이	너비	물량	단위	개소			
1	N	들뜸(보수불량)	-	0.5	1.0	0.50	㎡	1	b	0.50	
2	P	들뜸(보수불량)	-	0.2	0.4	0.08	㎡	1	b	0.08	
3	N	균열	0.1	0.3	-	0.30	m	1	b	0.30	
4	N	균열	0.1	1.0	-	1.00	m	1	b	1.00	
5	N	들뜸(보수불량)	-	0.3	0.3	0.09	㎡	1	b	0.09	
6											
7											
8											
9											
10											
11											
12											
13											
14											
15											
16											
17											
18											
19											
20											
21											
22											
23											
24											
25											
26											
27											
28											
29											
30											
31											
32											
33											
34											
35											
36											
37											
38											
39											
40											
41											
42

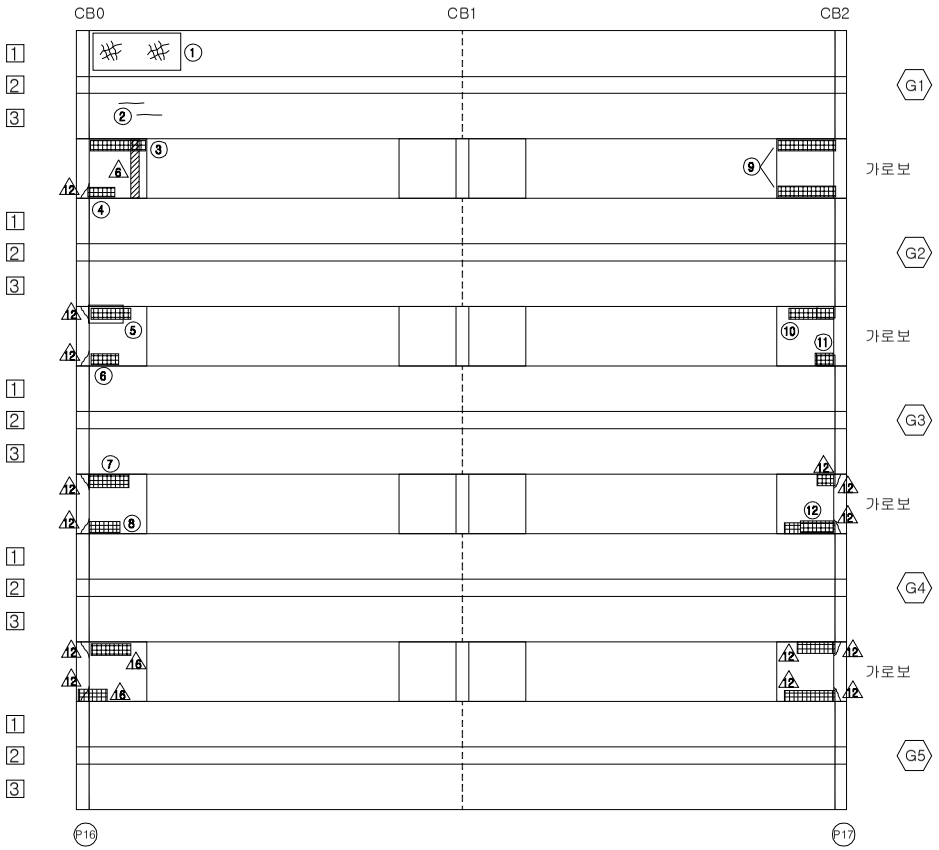
번호	신(N) 구(P)	손상내용	손상현황						결함 상태	손상 물량	비고
			폭	길이	너비	물량	단위	개소			
1	N	망상균열	-	3.5	1.5	5.25	㎡	1	b	5.25	
2	N	균열	0.1	0.5	-	0.50	m	2	b	1.00	
3	N	들뜸(보수불량)	-	0.4	1.5	0.60	㎡	1	b	0.60	
4	N	들뜸(보수불량)	-	0.4	1.0	0.40	㎡	1	b	0.40	
5	N	들뜸(보수불량)	-	0.3	1.5	0.45	㎡	1	b	0.45	
6	N	들뜸(보수불량)	-	0.3	0.8	0.24	㎡	1	b	0.24	
7	P	들뜸(보수불량)	-	0.3	1.2	0.36	㎡	1	b	0.36	
8	P	들뜸(보수불량)	-	0.3	0.6	0.18	㎡	1	b	0.18	
9	N	들뜸(보수불량)	-	0.4	1.8	0.72	㎡	2	b	1.44	
10	N	들뜸(보수불량)	-	0.3	1.5	0.45	㎡	1	b	0.45	
11	N	들뜸(보수불량)	-	0.3	0.5	0.15	㎡	1	b	0.15	
12	N	들뜸(보수불량)	-	0.3	1.0	0.30	㎡	1	b	0.30	
13											
14											
15											
16											
17											
18											
19											
20											
21											
22											
23											
24											
25											
26											
27											
28											
29											
30											
31											
32											
33											
34											
35											
36											
37											
38											
39											
40											
41

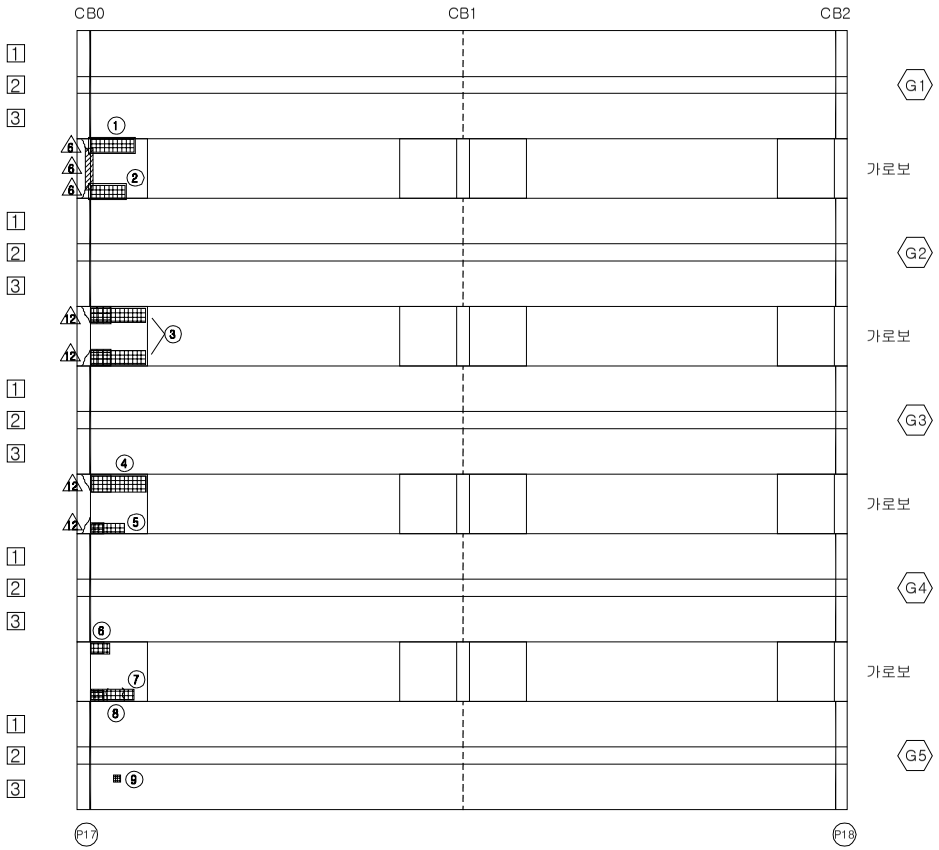
번호	신(N) 구(P)	손상내용	손상현황						결함 상태	손상 물량	비고
			폭	길이	너비	물량	단위	개소			
1	P	들뜸(보수불량)	-	0.5	1.5	0.75	㎡	1	b	0.75	
2	P	들뜸(보수불량)	-	0.3	1.2	0.36	㎡	1	b	0.36	
3	P	들뜸(보수불량)	-	0.4	1.8	0.72	㎡	2	b	1.44	
4	N	들뜸(보수불량)	-	0.5	1.8	0.90	㎡	1	b	0.90	
5	N	들뜸(보수불량)	-	0.3	1.2	0.36	㎡	1	b	0.36	
6	N	들뜸(보수불량)	-	0.3	0.4	0.12	㎡	1	b	0.12	
7	N	들뜸(보수불량)	-	0.3	1.5	0.45	㎡	1	b	0.45	
8	P	균열	0.3	0.1	-	0.10	m	2	c	0.20	
9	P	파손	-	0.1	0.1	0.01	㎡	1	b	0.01	
10											
11											
12											
13											
14											
15											
16											
17											
18											
19											
20											
21											
22											
23											
24											
25											
26											
27											
28											
29											
30											
31											
32											
33											
34											
35											
36											
37											
38											
39											
40											
41											
42

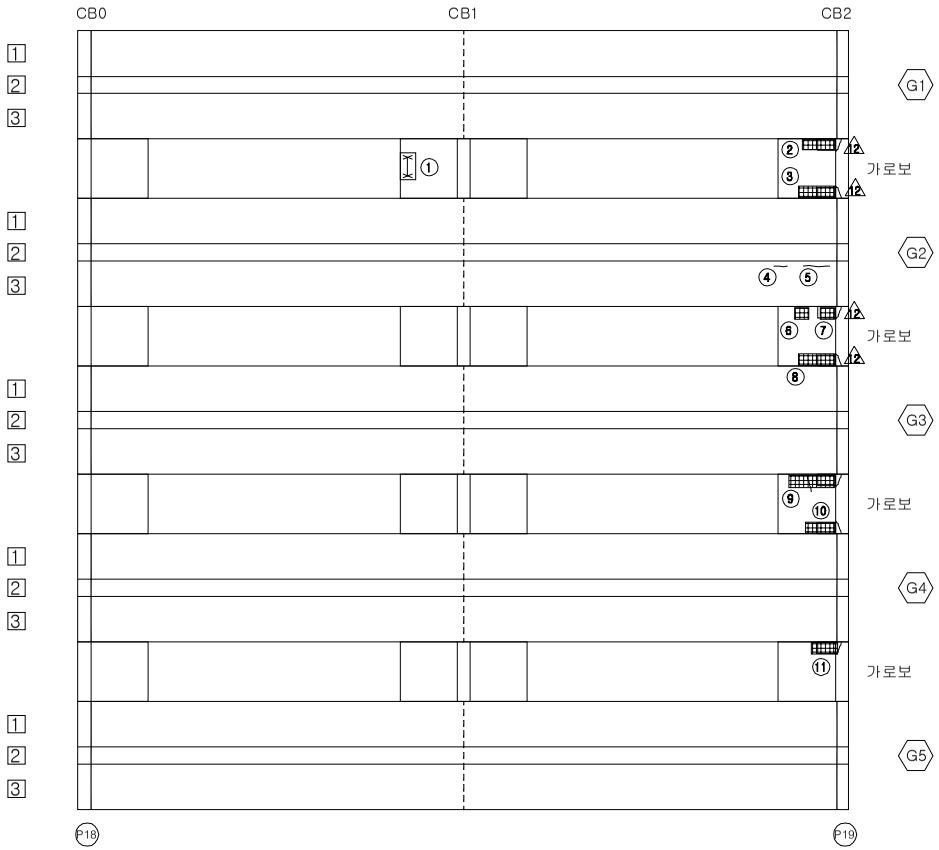
번호	신(N) 구(P)	손상내용	손상현황						결함 상태	손상 물량	비고
			폭	길이	너비	물량	단위	개소			
1	N	박락/철근노출	-	0.5	0.2	0.10	㎡	1	b	0.10	
2	P	들뜸(보수불량)	-	0.3	0.7	0.21	㎡	1	b	0.21	
3	N	들뜸(보수불량)	-	0.3	1.0	0.30	㎡	1	b	0.30	
4	N	균열	0.1	0.3	-	0.30	m	1	b	0.30	
5	N	균열	0.1	0.8	-	0.80	m	1	b	0.80	
6	N	들뜸	-	0.3	0.3	0.09	㎡	1	b	0.09	
7	N	들뜸(보수불량)	-	0.3	0.3	0.09	㎡	1	b	0.09	
8	N	들뜸(보수불량)	-	0.3	1.0	0.30	㎡	1	b	0.30	
9	N	들뜸(보수불량)	-	0.3	1.2	0.36	㎡	1	b	0.36	
10	N	들뜸(보수불량)	-	0.2	0.8	0.16	㎡	1	b	0.16	
11	N	들뜸(보수불량)	-	0.3	0.6	0.18	㎡	1	b	0.18	
12											
13											
14											
15											
16											
17											
18											
19											
20											
21											
22											
23											
24											
25											
26											
27											
28											
29											
30											
31											
32											
33											
34											
35											
36											
37											
38											
39											
40											
41											
42

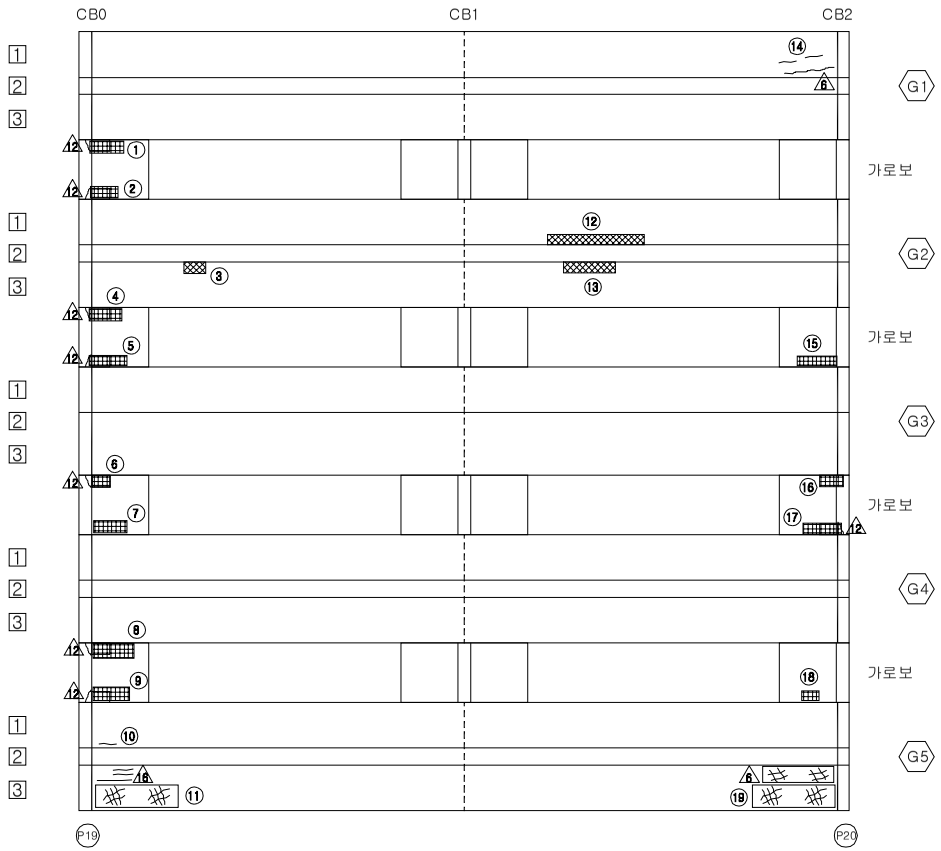
번호	신(N) 구(P)	손상내용	손상현황						결함 상태	손상 물량	비고
			폭	길이	너비	물량	단위	개소			
1	N	들뜸(보수불량)	-	0.2	1.0	0.20	㎡	1	b	0.20	
2	N	들뜸(보수불량)	-	0.3	0.7	0.21	㎡	1	b	0.21	
3	N	재료분리	-	0.2	0.4	0.08	㎡	1	b	0.08	
4	N	들뜸(보수불량)	-	0.3	1.0	0.30	㎡	1	b	0.30	
5	N	들뜸(보수불량)	-	0.3	1.2	0.36	㎡	1	b	0.36	
6	N	들뜸(보수불량)	-	0.3	0.5	0.15	㎡	1	b	0.15	
7	P	들뜸(보수불량)	-	0.2	1.0	0.20	㎡	1	b	0.20	
8	N	들뜸(보수불량)	-	0.4	1.5	0.60	㎡	1	b	0.60	
9	P	들뜸(보수불량)	-	0.4	1.2	0.48	㎡	1	b	0.48	
10	N	균열	0.1	0.3	-	0.30	m	1	b	0.30	
11	N	망상균열	-	3.0	1.0	3.00	㎡	1	b	3.00	
12	N	재료분리	-	0.2	2.5	0.50	㎡	1	b	0.50	
13	N	재료분리	-	0.2	1.2	0.24	㎡	1	b	0.24	
14	N	균열	0.1	0.3	-	0.30	m	2	b	0.60	
15	N	들뜸(보수불량)	-	0.2	1.2	0.24	㎡	1	b	0.24	
16	P	들뜸	-	0.3	0.3	0.09	㎡	1	b	0.09	
17	N	들뜸(보수불량)	-	0.3	1.0	0.30	㎡	1	b	0.30	
18	N	들뜸	-	0.2	0.5	0.10	㎡	1	b	0.10	
19	N	망상균열	-	3.0	1.0	3.00	㎡	1	b	3.00	
20											
21											
22											
23											
24											
25											
26											
27											
28											
29

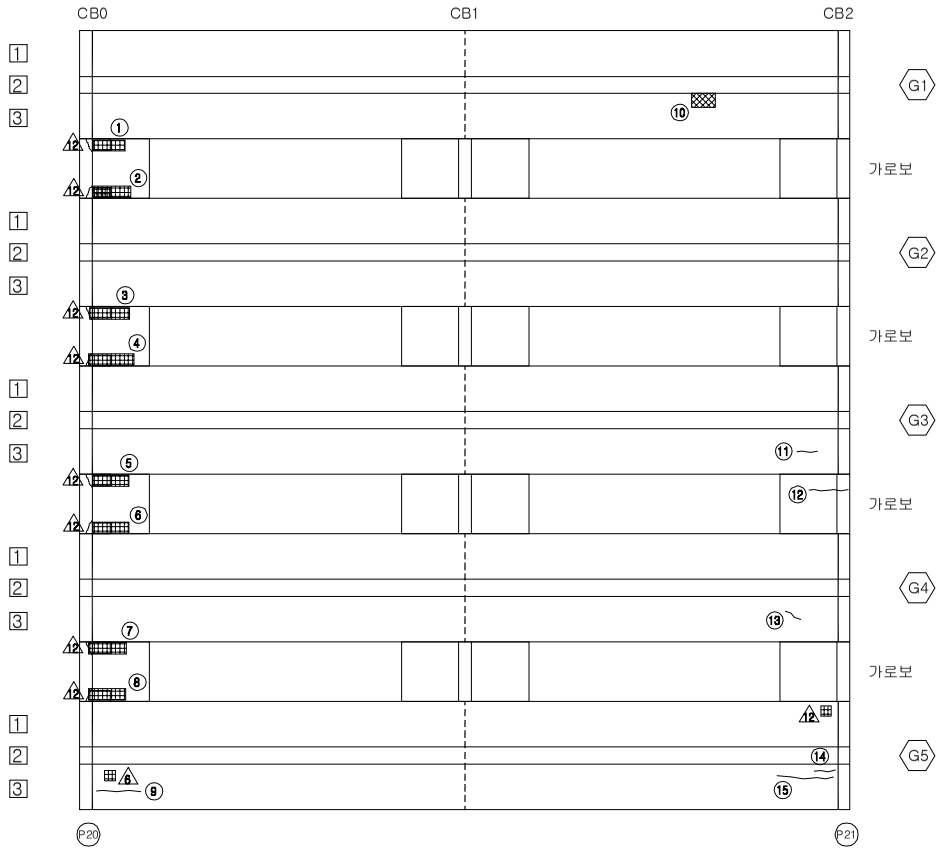
번호	신(N) 구(P)	손상내용	손상현황						결함 상태	손상 물량	비고
			폭	길이	너비	물량	단위	개소			
1	P	들뜸(보수불량)	-	0.3	1.0	0.30	㎡	1	b	0.30	
2	P	들뜸(보수불량)	-	0.3	1.5	0.45	㎡	1	b	0.45	
3	N	들뜸(보수불량)	-	0.3	1.2	0.36	㎡	1	b	0.36	
4	N	들뜸(보수불량)	-	0.3	1.4	0.42	㎡	1	b	0.42	
5	P	들뜸(보수불량)	-	0.3	1.3	0.39	㎡	1	b	0.39	
6	N	들뜸(보수불량)	-	0.3	1.3	0.39	㎡	1	b	0.39	
7	N	들뜸(보수불량)	-	0.2	1.0	0.20	㎡	1	b	0.20	
8	P	들뜸(보수불량)	-	0.3	1.0	0.30	㎡	1	b	0.30	
9	N	균열	0.1	0.8	-	0.80	m	1	b	0.80	
10	N	재료분리	-	0.3	0.2	0.06	㎡	1	b	0.06	
11	N	균열	0.1	0.5	-	0.50	m	1	b	0.50	
12	P	균열	0.2	1.5	-	1.50	m	1	b	1.50	
13	N	균열	0.1	0.4	-	0.40	m	1	b	0.40	
14	N	균열	0.1	0.3	-	0.30	m	1	b	0.30	
15	N	균열	0.1	0.9	-	0.90	m	1	b	0.90	
16											
17											
18											
19											
20											
21											
22											
23											
24											
25											
26											
27											
28											
29											
30											
31											
32											
33											
34											
35											
36											
37

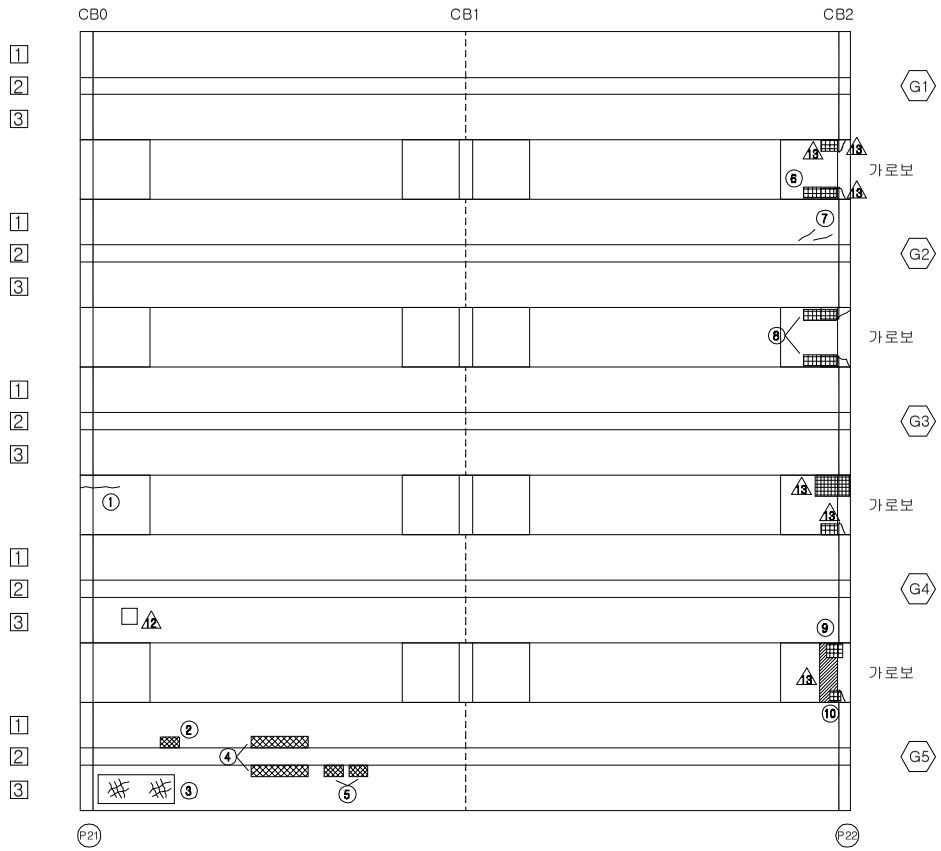
번호	신(N) 구(P)	손상내용	손상현황						결함 상태	손상 물량	비고
			폭	길이	너비	물량	단위	개소			
1	P	균열	0.2	1.5	-	1.50	m	1	b	1.50	
2	N	재료분리	-	0.3	0.2	0.06	㎡	1	b	0.06	
3	N	망상균열(경미)	-	3.0	1.5	4.50	㎡	1	b	4.50	
4	N	재료분리	-	1.5	0.2	0.30	㎡	2	b	0.60	
5	N	재료분리	-	0.3	0.2	0.06	㎡	2	b	0.12	
6	N	들뜸(보수불량)	-	0.3	1.0	0.30	㎡	1	b	0.30	
7	N	균열	0.1	0.5	-	0.50	m	2	b	1.00	
8	N	들뜸(보수불량)	-	0.3	1.0	0.30	㎡	2	b	0.60	
9	P	보수불량(박락)	-	0.4	0.4	0.16	㎡	1	b	0.16	
10	N	들뜸(보수불량)	-	0.3	0.3	0.09	㎡	1	b	0.09	
11											
12											
13											
14											
15											
16											
17											
18											
19											
20											
21											
22											
23											
24											
25											
26											
27											
28											
29											
30											
31											
32											
33											
34											
35											
36											
37											
38											
39											
40											
41											
42

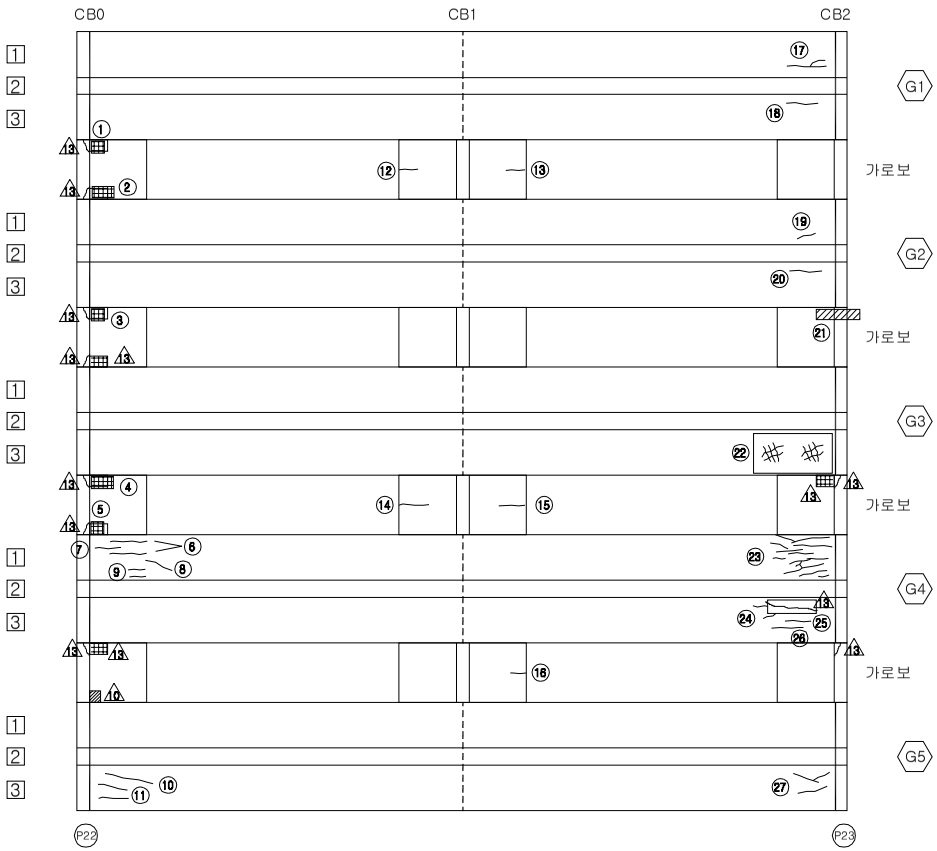
번호	신(N) 구(P)	손상내용	손상현황						결함 상태	손상 물량	비고
			폭	길이	너비	물량	단위	개소			
1	N	들뜸(보수불량)	-	0.3	0.3	0.09	㎡	1	b	0.09	
2	N	들뜸(보수불량)	-	0.3	0.6	0.18	㎡	1	b	0.18	
3	N	들뜸(보수불량)	-	0.3	0.3	0.09	㎡	1	b	0.09	
4	N	들뜸(보수불량)	-	0.3	0.5	0.15	㎡	1	b	0.15	
5	N	들뜸(보수불량)	-	0.3	0.3	0.09	㎡	1	b	0.09	
6	N	균열	0.1	0.8	-	0.80	m	2	b	1.60	
7	N	균열	0.1	0.6	-	0.60	m	1	b	0.60	
8	N	균열	0.1	0.6	-	0.60	m	1	b	0.60	
9	N	균열	0.1	0.3	-	0.30	m	2	b	0.60	
10	N	균열	0.1	1.0	-	1.00	m	1	b	1.00	
11	N	균열	0.1	0.5	-	0.50	m	2	b	1.00	
12	N	균열	0.1	0.6	-	0.60	m	1	b	0.60	
13	N	균열	0.1	0.6	-	0.60	m	1	b	0.60	
14	N	균열	0.1	1.0	-	1.00	m	1	b	1.00	
15	N	균열	0.1	0.8	-	0.80	m	1	b	0.80	
16	N	균열	0.1	0.5	-	0.50	m	1	b	0.50	
17	N	균열	0.1	1.0	-	1.00	m	1	b	1.00	
18	N	균열	0.1	0.6	-	0.60	m	1	b	0.60	
19	N	균열	0.1	0.3	-	0.30	m	1	b	0.30	
20	N	균열	0.1	0.6	-	0.60	m	1	b	0.60	
21	P	거푸집 미제거	-	0.2	1.5	0.30	㎡	1	b	0.30	
22	N	망상균열	-	2.5	1.5	3.75	㎡	1	b	3.75	
23	N	균열	0.1	8.8	-	8.80	m	1	b	8.80	
24	N	균열	0.1	0.2	-	0.20	m	2	b	0.40

25	N	균열	0.1	0.5	-	0.50	m	1	b	0.50	
26	N	균열	0.1	0.6	-	0.60	m	1	b	0.60	
27	N	균열	0.1	0.7	-	0.70	m	2	b	1.40	
28											
29											
30											
31											
32											
33											
34											
35											
36											
37											
38											
39											
40											
41											
42

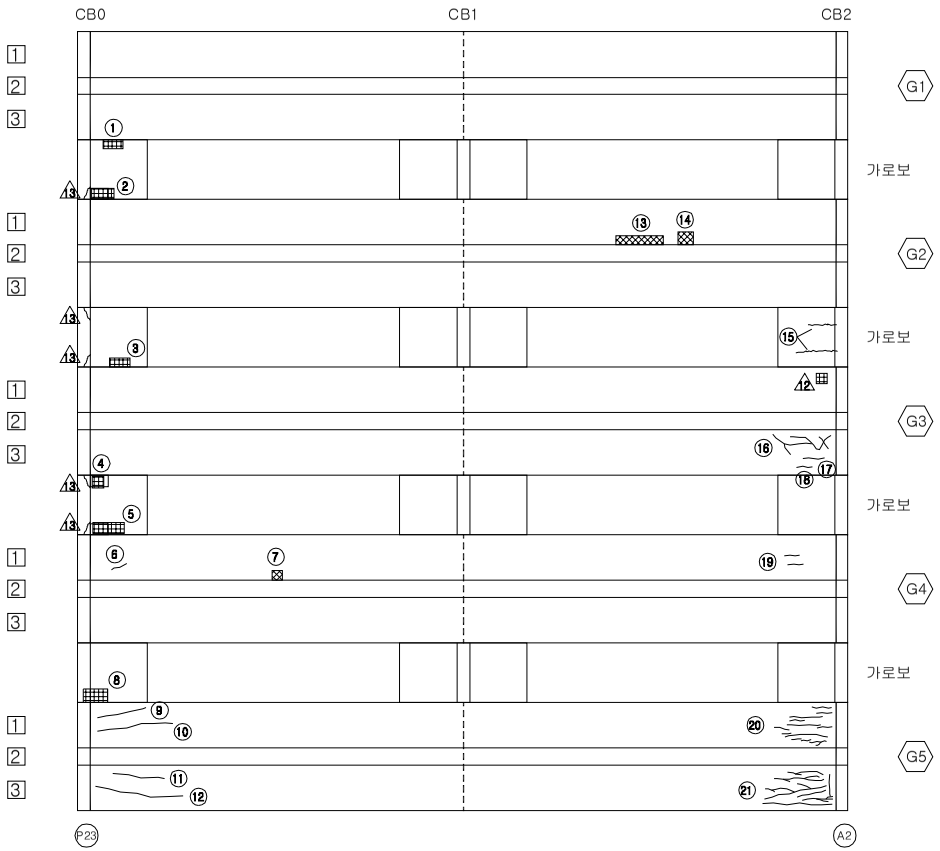
번호	신(N) 구(P)	손상내용	손상현황						결함 상태	손상 물량	비고
			폭	길이	너비	물량	단위	개소			
1	N	들뜸	-	0.2	0.5	0.10	㎡	1	b	0.10	
2	N	들뜸(보수불량)	-	0.3	0.5	0.15	㎡	1	b	0.15	
3	N	들뜸	-	0.2	0.5	0.10	㎡	1	b	0.10	
4	N	들뜸(보수불량)	-	0.3	0.3	0.09	㎡	1	b	0.09	
5	N	들뜸(보수불량)	-	0.3	1.0	0.30	㎡	1	b	0.30	
6	N	균열	0.1	0.3	-	0.30	m	1	b	0.30	
7	N	재료분리	-	0.2	0.2	0.04	㎡	1	b	0.04	
8	P	들뜸	-	0.3	0.4	0.12	㎡	1	b	0.12	
9	N	균열	0.1	1.2	-	1.20	m	1	b	1.20	
10	N	균열	0.1	2.0	-	2.00	m	1	b	2.00	
11	N	균열	0.1	1.4	-	1.40	m	1	b	1.40	
12	N	균열	0.1	2.7	-	2.70	m	1	b	2.70	
13	N	재료분리	-	0.1	0.6	0.06	㎡	1	b	0.06	
14	N	재료분리	-	0.2	0.2	0.04	㎡	1	b	0.04	
15	P	균열	0.1	1.4	-	1.40	m	1	b	1.40	
16	N	균열	0.1	2.0	-	2.00	m	1	b	2.00	
17	N	균열	0.1	0.5	-	0.50	m	1	b	0.50	
18	N	균열	0.1	0.2	-	0.20	m	1	b	0.20	
19	N	균열	0.1	0.3	-	0.30	m	2	b	0.60	
20	N	균열	0.1	5.5	-	5.50	m	1	b	5.50	
21	N	균열	0.1	12.0	-	12.00	m	1	b	12.00	
22											
23											
24											
25											
26											
27											
28											
29											
30

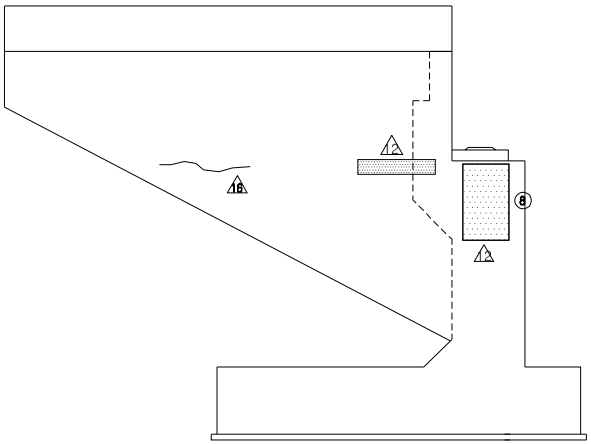
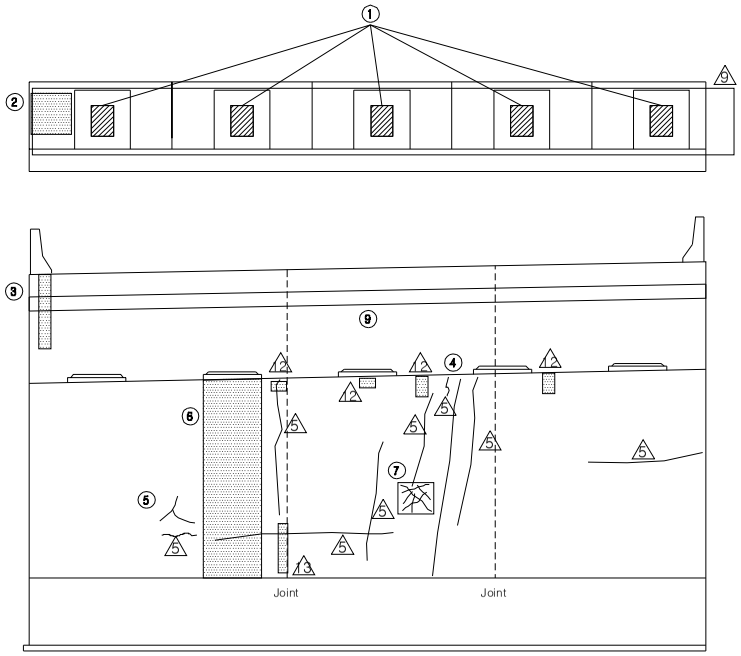
날개벽(좌측)

번호	신(N) 구(P)	손상내용	손상현황						결함 상태	손상 물량	비고
			폭	길이	너비	물량	단위	개소			
1	P	받침 Plate 녹발생	-	0.5	0.3	0.15	㎡	5	b	0.75	
2	P	체수(흔적)	-	0.2	0.2	0.04	㎡	1	b	0.04	
3	P	누수오염	-	0.2	1.6	0.32	㎡	1	b	0.32	
4	N	균열	0.2	0.6	-	0.60	m	1	b	0.60	
5	N	균열	0.2	1.0	-	1.00	m	1	b	1.00	
6	P	누수오염	-	1.0	4.0	4.00	㎡	1	b	4.00	
7	P	망상균열	-	1.5	1.2	1.80	㎡	1	b	1.80	
8	N	누수오염	-	1.2	0.6	0.72	㎡	1	b	0.72	
9	P	신축이음 간격재 미제거	-	12.15	-	12.15	m	1	b	12.15	
10											
11											
12											
13											
14											
15											
16											
17											
18											
19											
20											
21											
22											
23											
24											
25											
26											
27											
28											
29											
30											
31											
32											
33											
34											
35											
36											
37											
38											
39											
40											
41											
42

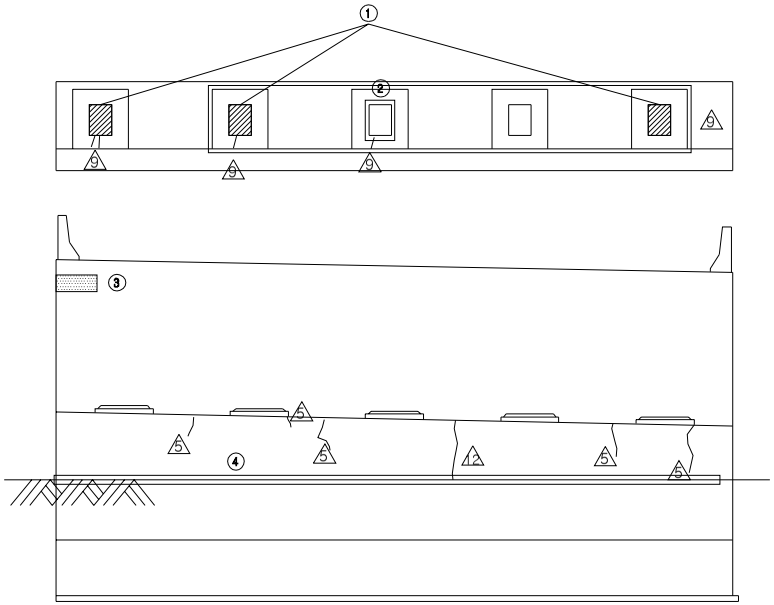
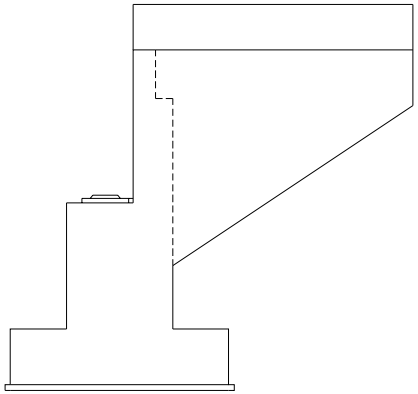
날개벽(우측)

※ Plate 녹발생(SH1) ⚠5
※ 차수판 볼트 풀림 ⚠5

번호	신(N) 구(P)	손상내용	손상현황						결함 상태	손상 물량	비고
			폭	길이	너비	물량	단위	개소			
1	P	받침 Plate 들뜸	-	-	-	1.00	EA	3	b	3.00	
2	P	스토퍼 간섭	-	-	-	1.00	EA	1	b	1.00	
3	P	백태	-	0.2	0.5	0.10	㎡	1	b	0.10	
4	P	법면 보호블럭 이격	-	12.15	-	12.15	m	1	b	12.15	
5											
6											
7											
8											
9											
10											
11											
12											
13											
14											
15											
16											
17											
18											
19											
20											
21											
22											
23											
24											
25											
26											
27											
28											
29											
30											
31											
32											
33											
34											
35											
36											
37											
38											
39											
40											
41											
42

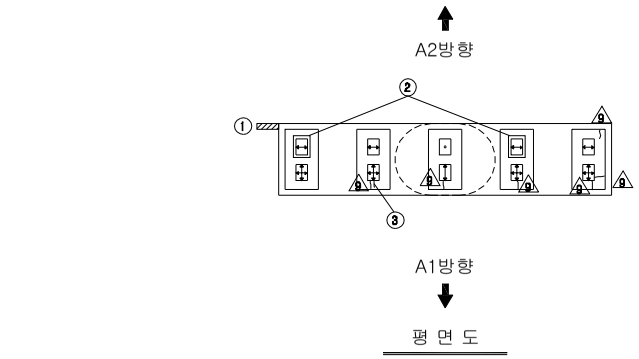
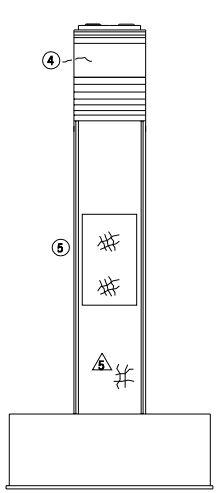
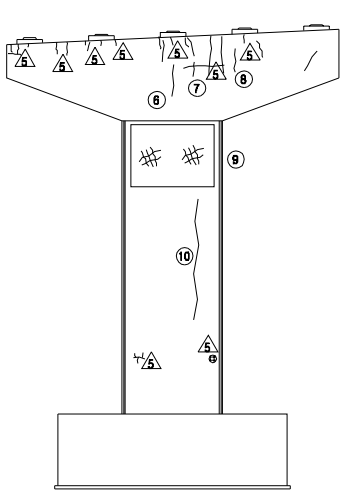
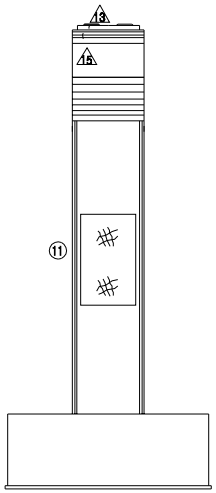
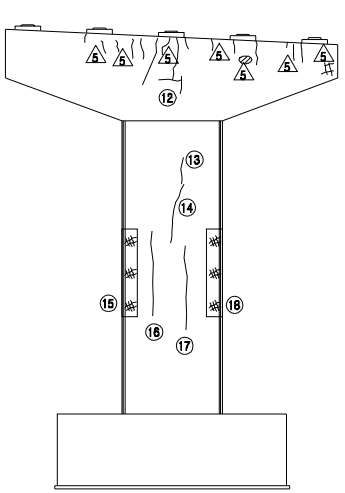
번호	신(N) 구(P)	손상내용	손상현황						결함 상태	손상 물량	비고
			폭	길이	너비	물량	단위	개소			
1	P	점검로 난간 탈락	-	0.6	-	0.60	m	1	b	0.60	
2	P	스토퍼 간섭	-	-	-	1.00	EA	1	b	1.00	
3	N	받침 콘크리트 균열	0.1	0.1	-	0.10	m	1	b	0.10	
4	P	균열	0.1	0.1	-	0.10	m	1	b	0.10	
5	N	망상균열	-	2.5	3.6	9.00	㎡	1	b	9.00	
6	N	균열	0.1	1.0	-	1.00	m	1	b	1.00	
7	N	균열	0.1	2.0	-	2.00	m	1	b	2.00	
8	N	균열	0.1	0.6	-	0.60	m	1	b	0.60	
9	N	망상균열	-	3.5	4.6	16.1	㎡	1	b	16.10	
10	N	균열	0.2	3.5	-	3.50	m	1	b	3.50	
11	N	망상균열	-	2.5	3.6	9.00	㎡	1	b	9.00	
12	N	균열	0.1	1.3	-	1.30	m	1	b	1.30	
13	N	균열	0.1	1.3	-	1.30	m	1	b	1.30	
14	N	균열	0.1	2.4	-	2.40	m	1	b	2.40	
15	N	망상균열	-	0.6	3.6	2.16	㎡	1	b	2.16	
16	N	균열	0.1	3.6	-	3.60	m	1	b	3.60	
17	N	균열	0.1	3.6	-	3.60	m	1	b	3.60	
18	N	망상균열	-	0.6	3.6	2.16	㎡	1	b	2.16	
19											
20											
21											
22											
23											
24											
25											
26											
27											
28											
29											
30											
31											
32											
33											
34											
35

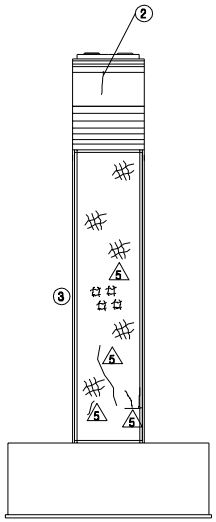
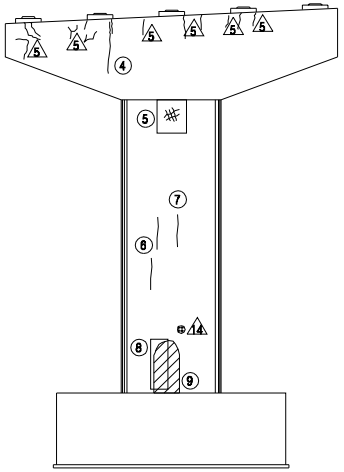
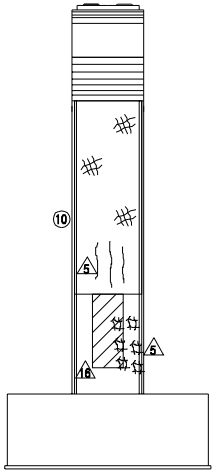
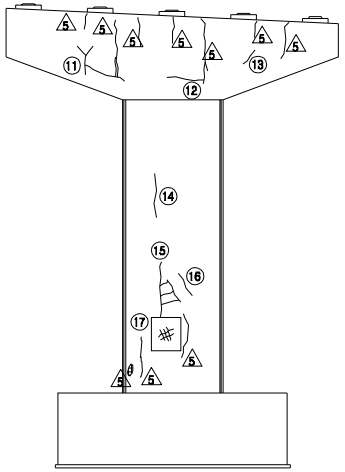
※ 받침 밀림(SH3,6,7,8,9,10) ⚠
※ 전개소 Plate 녹발생 ⚠

번호	신(N) 구(P)	손상내용	손상현황						결함 상태	손상 물량	비고
			폭	길이	너비	물량	단위	개소			
1	N	받침 몰탈 균열	0.1	0.1	-	0.10	m	2	b	0.20	
2	N	균열	0.2	1.0	-	1.00	m	1	b	1.00	
3	N	망상균열	-	4.0	12.0	48.0	㎡	1	b	48.0	
4	P	보수부 재균열	0.2	1.5	-	1.50	m	1	b	1.50	
5	N	망상균열	-	1.0	1.2	1.20	㎡	1	b	1.20	
6	N	균열	0.1	1.2	-	1.20	m	2	b	2.40	
7	N	균열	0.1	1.4	-	1.40	m	1	b	1.40	
8	P	배수관 길이 부족	-	1.5	-	1.50	m	1	b	1.50	
9	N	누수오염/열화	-	1.5	1.5	2.25	㎡	1	b	2.25	
10	N	망상균열	-	4.0	8.4	33.6	㎡	1	b	33.6	
11	N	균열	0.1	2.2	-	2.20	m	1	b	2.20	
12	N	균열	0.1	2.0	-	2.00	m	1	b	2.00	
13	N	균열	0.1	0.6	-	0.60	m	1	b	0.60	
14	N	균열	0.1	1.5	-	1.50	m	1	b	1.50	
15	N	균열	0.2	3.0	-	3.00	m	1	b	3.00	
16	N	균열	0.2	0.6	-	0.60	m	1	b	0.60	
17	N	망상균열	-	1.0	1.2	1.20	㎡	1	b	1.20	
18											
19											
20											
21											
22											
23											
24											
25											
26											
27											
28											
29											
30											
31											
32											
33											
34											
35											
36

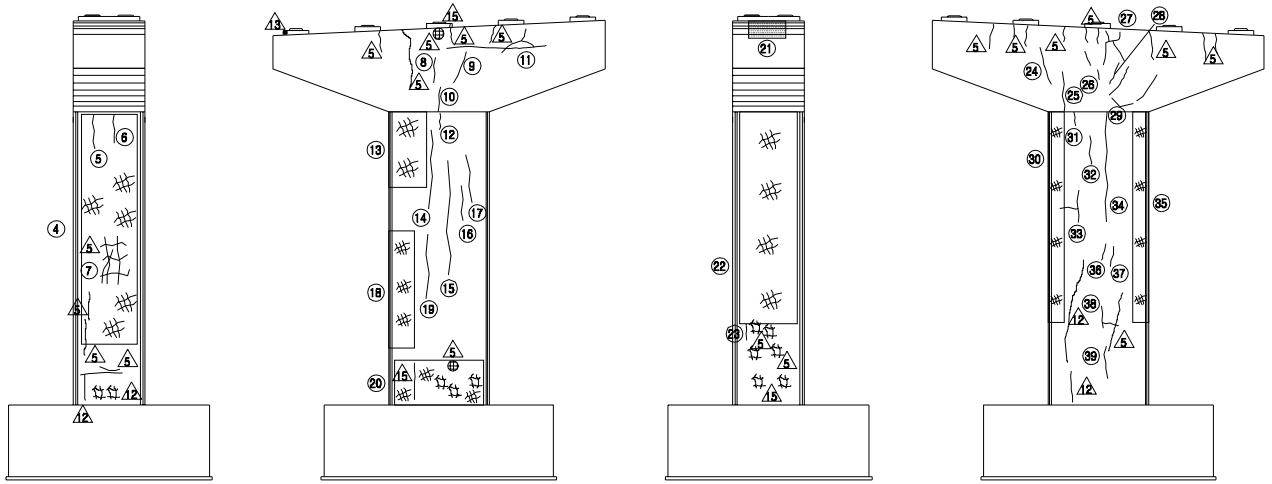
좌측면도 정 면 도 우측면도 배 면 도

※ 전개소 Plate 녹발생
※ Plate 녹발생(SH5,10)
※ 받침 밀림(SH3)

번호	신(N) 구(P)	손상내용	손상현황						결함 상태	손상 물량	비고
			폭	길이	너비	물량	단위	개소			
1	P	스토퍼 간섭	-	-	-	1.00	EA	1	b	1.00	
2	P	받침 몰탈 균열	0.1	0.1	-	0.10	m	1	b	0.10	
3	P	체수(흔적)	-	1.0	1.0	1.00	㎡	1	b	1.00	
4	N	망상균열	-	2.5	8.4	21.0	㎡	1	b	21.0	
5	N	균열	0.2	1.7	-	1.70	m	1	b	1.70	
6	N	균열	0.2	1.5	-	1.50	m	1	b	1.50	
7	N	균열	0.2	1.2	-	1.20	m	1	b	1.20	
8	N	균열	0.1	0.6	-	0.60	m	1	b	0.60	
9	N	균열	0.1	0.8	-	0.80	m	1	b	0.80	
10	N	균열	0.1	0.6	-	0.60	m	1	b	0.60	
11	N	균열	0.2	1.5	-	1.50	m	1	b	1.50	
12	N	균열	0.2	0.4	-	0.40	m	1	b	0.40	
13	N	망상균열	-	3.5	1.0	3.50	㎡	1	b	3.50	
14	N	균열	0.2	3.6	-	3.60	m	1	b	3.60	
15	N	균열	0.2	4.2	-	4.20	m	1	b	4.20	
16	N	균열	0.2	0.7	-	0.70	m	1	b	0.70	
17	N	균열	0.2	2.2	-	2.20	m	1	b	2.20	
18	N	망상균열	-	0.8	4.8	3.84	㎡	1	b	3.84	
19	N	균열	0.2	2.8	-	2.80	m	1	b	2.80	
20	N,P	망상균열	-	2.3	1.0	2.30	㎡	1	b	2.30	
21	P	누수오염	-	1.0	1.5	1.50	㎡	1	b	1.50	
22	N	망상균열	-	2.5	8.4	21.0	㎡	1	b	21.0	
23	N	균열	0.1	0.7	-	0.70	m	1	b	0.70	
24	N	균열	0.1	0.9	-	0.90	m	1	b	0.90	
25	N	균열	0.1	1.0	-	1.00	m	1	b	1.00

26	N	균열	0.1	0.4	-	0.40	m	1	b	0.40	
27	N	균열	0.2	3.0	-	3.00	m	1	b	3.00	
28	N	균열	0.1	0.6	-	0.60	m	1	b	0.60	
29	N	균열	0.1	1.0	-	1.00	m	2	b	2.00	
30	N	망상균열	-	0.6	8.4	5.04	㎡	1	b	5.04	
31	N	균열	0.1	0.5	-	0.50	m	1	b	0.50	
32	N	균열	0.1	0.9	-	0.90	m	1	b	0.90	
33	N	균열	0.1	1.8	-	1.80	m	1	b	1.80	
34	N	균열	0.1	4.0	-	4.00	m	1	b	4.00	
35	N	망상균열	-	0.6	8.4	5.04	㎡	1	b	5.04	
36	N	균열	0.1	0.6	-	0.60	m	1	b	0.60	
37	N	균열	0.1	0.8	-	0.80	m	1	b	0.80	
38	N	균열	0.1	1.2	-	1.20	m	1	b	1.20	
39	N	균열	0.1	1.2	-	1.20	m	1	b	1.20	
40											
41											
42

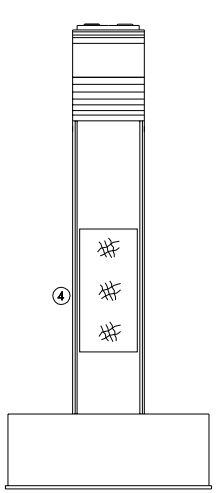
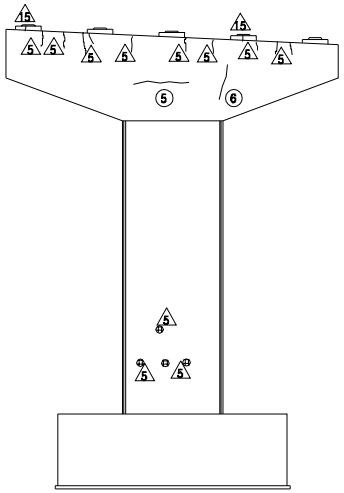
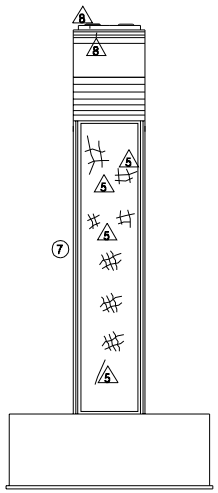
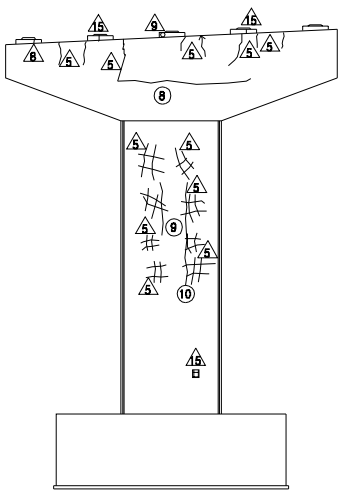
번호	신(N) 구(P)	손상내용	손상현황						결함 상태	손상 물량	비고
			폭	길이	너비	물량	단위	개소			
1	P	스토퍼 간섭	-	-	-	1.00	EA	2	b	2.00	
2	P	받침 콘크리트 균열	0.1	0.1	-	0.10	m	1	b	0.10	
3	P	받침 몰탈 균열	0.1	0.1	-	0.10	m	2	b	0.20	
4	N	망상균열	-	2.5	4.8	12.0	㎡	1	b	12.0	
5	N	균열	0.1	1.1	-	1.10	m	1	b	1.10	
6	N	균열	0.1	0.9	-	0.90	m	1	b	0.90	
7	N	망상균열	-	2.5	9.6	24.0	㎡	1	b	24.0	
8	N	균열	0.1	3.8	-	3.80	m	1	b	3.80	
9	N	균열	0.1	2.0	-	2.00	m	1	b	2.00	
10	N	균열	0.2	3.6	-	3.60	m	1	b	3.60	
11											
12											
13											
14											
15											
16											
17											
18											
19											
20											
21											
22											
23											
24											
25											
26											
27											
28											
29											
30											
31											
32											
33											
34											
35											
36											
37											
38											
39											
40											
41											
42

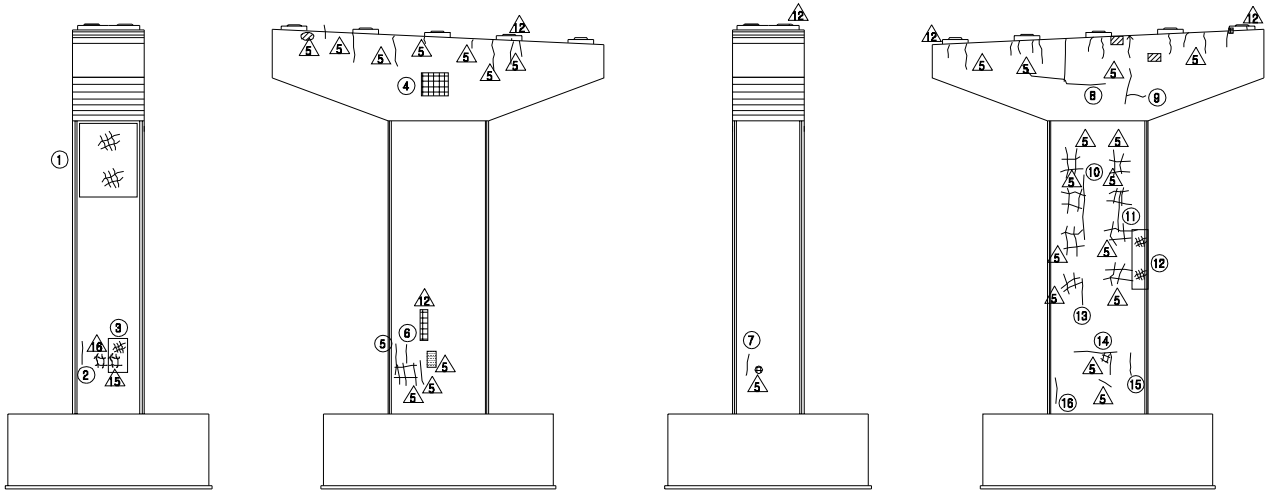
좌측면도 정 면 도 우측면도 배 면 도

번호	신(N) 구(P)	손상내용	손상현황						결함 상태	손상 물량	비고
			폭	길이	너비	물량	단위	개소			
1	N	망상균열	-	2.5	4.8	12.0	㎡	1	b	12.0	
2	N	균열	0.1	0.6	-	0.60	m	1	b	0.60	
3	N	망상균열	-	0.6	0.8	0.48	㎡	1	b	0.48	
4	P	교각 표지판 변형	-	-	-	1.00	EA	1	b	1.00	
5	N	균열	0.1	0.9	-	0.90	m	1	b	0.90	
6	N	균열	0.1	0.5	-	0.50	m	1	b	0.50	
7	N	균열	0.1	1.2	-	1.20	m	1	b	1.20	
8	N	균열	0.1	3.0	-	3.00	m	1	b	3.00	
9	N	균열	0.1	1.6	-	1.60	m	1	b	1.60	
10	N	균열	0.1	2.6	-	2.60	m	1	b	2.60	
11	N	균열	0.1	1.6	-	1.60	m	1	b	1.60	
12	N	망상균열	-	0.6	3.6	2.16	㎡	1	b	2.16	
13	N	균열	0.1	1.6	-	1.60	m	1	b	1.60	
14	N	균열	0.2	2.0	-	2.00	m	1	b	2.00	
15	N	균열	0.2	0.7	-	0.70	m	1	b	0.70	
16	N	균열	0.1	1.4	-	1.40	m	1	b	1.40	
17											
18											
19											
20											
21											
22											
23											
24											
25											
26											
27											
28											
29											
30											
31											
32											
33											
34											
35											
36											
37											
38											
39

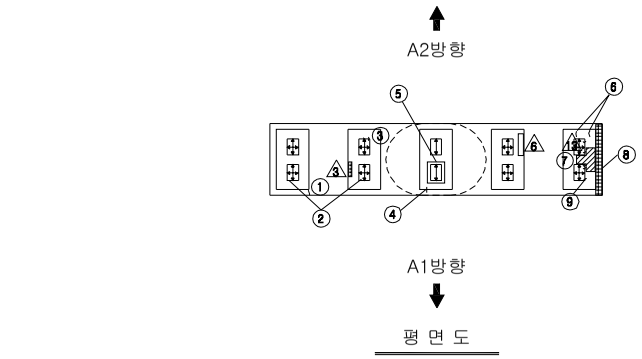
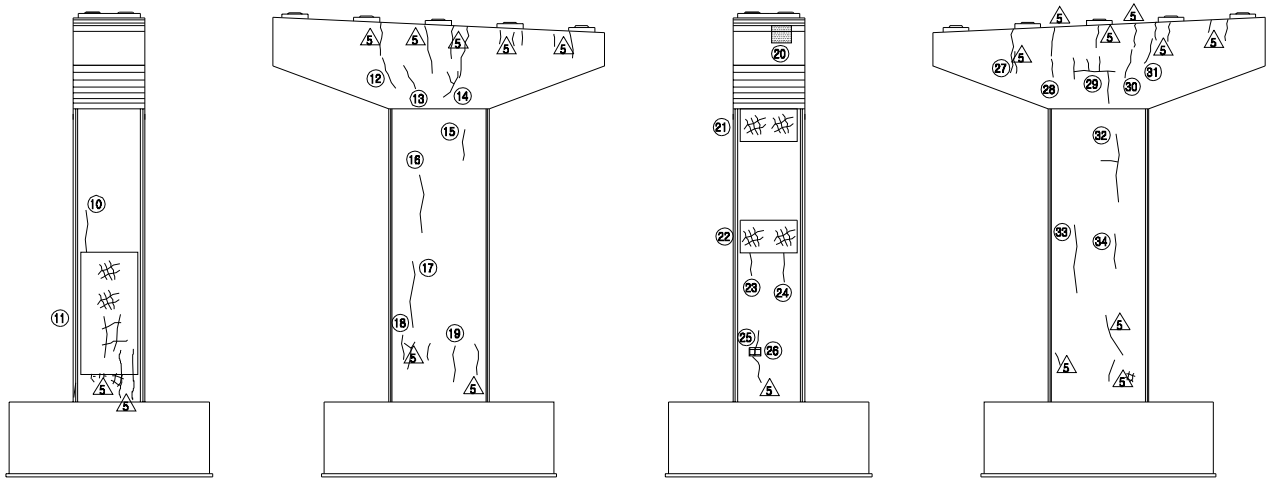
좌측면도 | 정 면 도 | 우측면도 | 배 면 도

※ Plate 녹발생(SH5,10) ⚠5
※ 받침 밀림 (SH3,4) ⚠4

번호	신(N) 구(P)	손상내용	손상현황						결함 상태	손상 물량	비고
			폭	길이	너비	물량	단위	개소			
1	P	균열	0.1	0.1	-	0.10	m	1	b	0.10	
2	P	받침 Plate 들뜸	-	-	-	1.00	EA	2	b	2.00	
3	P	받침 몰탈 균열	0.1	0.1	-	0.10	m	2	b	0.20	
4	P	받침 콘크리트 균열	0.1	0.2	-	0.20	m	1	b	0.20	
5	P	스토퍼 간섭	-	-	-	1.00	EA	1	b	1.00	
6	P	받침 몰탈 균열	0.1	0.1	-	0.10	m	2	b	0.20	
7	P	체수(흔적)	-	2.0	2.0	4.00	㎡	1	b	4.00	
8	P	박리	-	0.2	2.5	0.50	㎡	1	b	0.50	
9	P	받침 몰탈 균열	0.1	0.15	-	0.15	m	2	b	0.30	
10	N	균열	0.1	1.2	-	1.20	m	1	b	1.20	
11	N,P	망상균열	-	2.5	4.8	12.0	㎡	1	b	12.0	
12	N	균열	0.1	1.3	-	1.30	m	1	b	1.30	
13	N	균열	0.1	1.1	-	1.10	m	1	b	1.10	
14	N	균열	0.1	1.6	-	1.60	m	1	b	1.60	
15	N	균열	0.1	0.9	-	0.90	m	1	b	0.90	
16	N	균열	0.1	2.0	-	2.00	m	1	b	2.00	
17	N	균열	0.1	3.2	-	3.20	m	1	b	3.20	
18	N	균열	0.1	0.8	-	0.80	m	1	b	0.80	
19	N	균열	0.1	2.2	-	2.20	m	1	b	2.20	
20	P	누수오염	1.0	1.0	-	1.00	m	1	b	1.00	
21	N	망상균열	-	2.5	1.2	3.00	㎡	1	b	3.00	
22	N	망상균열	-	2.5	1.2	3.00	㎡	1	b	3.00	
23	N	균열	0.1	0.9	-	0.90	m	1	b	0.90	
24	N	균열	0.1	1.0	-	1.00	m	1	b	1.00

25	N	균열	0.1	1.7	-	1.70	m	1	b	1.70	
26	N	파손	-	0.4	0.2	0.08	㎡	1	b	0.08	
27	N	균열	0.2	0.8	-	0.80	m	1	b	0.80	
28	N	균열	0.1	0.8	-	0.80	m	1	b	0.80	
29	N	균열	0.1	4.2	-	4.20	m	1	b	4.20	
30	N	균열	0.2	1.0	-	1.00	m	1	b	1.00	
31	N	균열	0.2	0.8	-	0.80	m	1	b	0.80	
32	N	균열	0.1	3.8	-	3.80	m	1	b	3.80	
33	N	균열	0.1	3.2	-	3.20	m	1	b	3.20	
34	N	균열	0.2	2.4	-	2.40	m	1	b	2.40	
35											
36											
37											
38											
39											
40											
41											
42
