ID : 용산교(대구) - 교면포장 - S1

용 역 명	2015년 하반기 시설물 안전점검용역(2구간 정밀안전진단)
과업기간	2015. 08. 17 ~ 2015. 12. 31
발 주 처	신대구부산고속도로주식회사
용 역 사	(주)동 우 기 술 단
도면번호	001

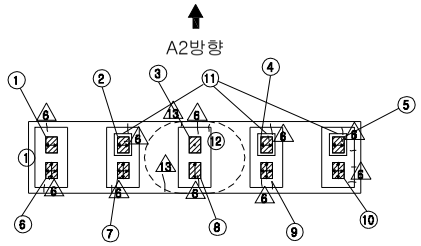
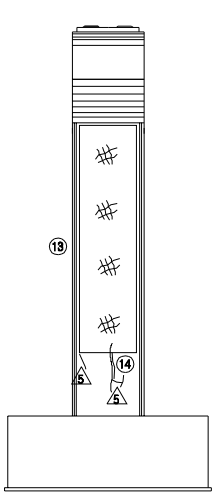
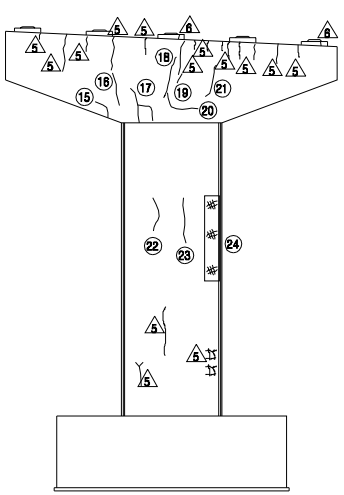
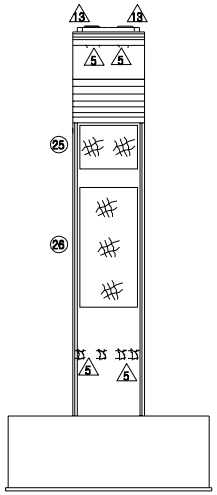
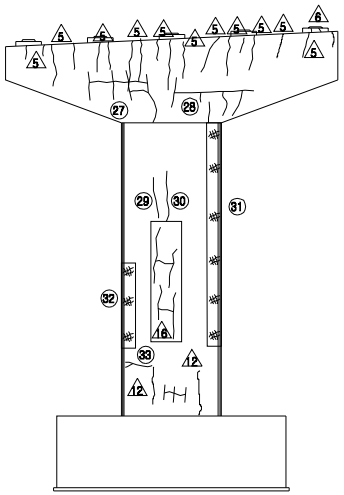
※ 전개소 Plate 녹발생 ⚠

번호	신(N) 구(P)	손상내용	손상현황						결함 상태	손상 물량	비고
			폭	길이	너비	물량	단위	개소			
1	P	받침 Plate 도장박리	-	0.3	0.3	0.09	㎡	1	b	0.09	
2	P	받침 Plate 도장박리	-	0.2	0.2	0.04	㎡	1	b	0.04	
3	P	받침 Plate 도장박리	-	0.5	0.5	0.25	㎡	1	b	0.25	
4	P	받침 Plate 도장박리	-	0.2	0.3	0.06	㎡	1	b	0.06	
5	P	받침 Plate 도장박리	-	0.1	0.5	0.05	㎡	1	b	0.05	
6	P	받침 Plate 도장박리	-	0.3	0.2	0.06	㎡	1	b	0.06	
7	P	받침 Plate 도장박리	-	0.1	0.2	0.02	㎡	1	b	0.02	
8	P	받침 Plate 도장박리	-	0.1	0.6	0.06	㎡	1	b	0.06	
9	P	받침 Plate 도장박리	-	0.1	0.2	0.02	㎡	1	b	0.02	
10	N	받침 Plate 도장박리	-	0.1	0.8	0.08	㎡	1	b	0.08	
11	P	스토퍼 간섭	-	-	-	1.00	EA	3	b	3.00	
12	N	받침 몰탈 균열	0.2	0.1	-	0.10	m	1	b	0.10	
13	N	망상균열	-	2.5	10.8	27.00	㎡	1	b	27.00	
14	N	균열	0.1	0.8	-	0.80	m	1	b	0.80	
15	N	균열	0.1	0.6	-	0.60	m	1	b	0.60	
16	N	균열	0.1	1.0	-	1.00	m	1	b	1.00	
17	N	균열	0.1	2.2	-	2.20	m	1	b	2.20	
18	P	균열	0.2	1.0	-	1.00	m	1	b	1.00	
19	N	균열	0.1	0.3	-	0.30	m	1	b	0.30	
20	N	균열	0.1	1.2	-	1.20	m	1	b	1.20	
21	N	균열	0.1	1.2	-	1.20	m	1	b	1.20	
22	N	균열	0.1	1.0	-	1.00	m	1	b	1.00

23	N	균열	0.1	1.7	-	1.70	m	1	b	1.70	
24	N	망상균열	-	0.6	3.6	2.16	㎡	1	b	2.16	
25	N	망상균열	-	2.5	3.6	9.00	㎡	1	b	9.00	
26	N	망상균열	-	2.5	4.8	12.0	㎡	1	b	12.0	
27	N	균열	0.1	7.0	-	7.00	m	1	b	7.00	
28	N	균열	0.1	6.0	-	6.00	m	1	b	6.00	
29	N	균열	0.1	0.8	-	0.80	m	1	b	0.80	
30	N	균열	0.1	1.2	-	1.20	m	1	b	1.20	
31	N	망상균열	-	0.6	8.4	5.04	㎡	1	b	5.04	
32	N	망상균열	-	0.6	2.4	1.44	㎡	1	b	1.44	
33	N	균열	0.1	2.0	-	2.00	m	1	b	2.00	
34											
35											
36											
37											
38											
39											
40											
41											
42

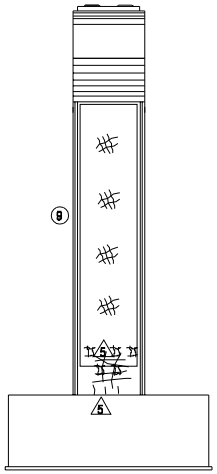
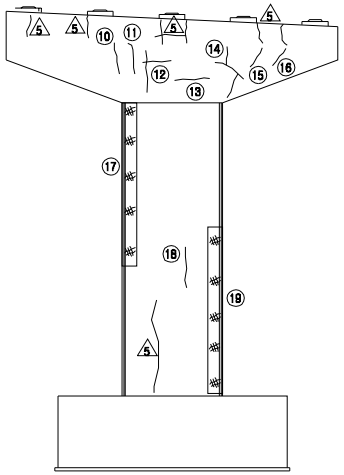
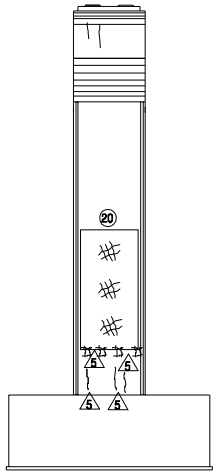
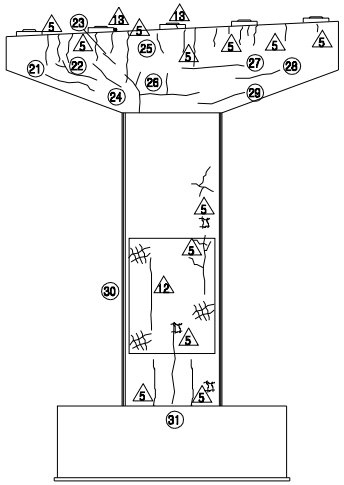
※ 전개소 Plate 녹발생 ⚠5

번호	신(N) 구(P)	손상내용	손상현황						결함 상태	손상 물량	비고
			폭	길이	너비	물량	단위	개소			
1	P	받침 Plate 도장박리	-	0.2	0.2	0.04	㎡	1	b	0.04	
2	P	받침 Plate 도장박리	-	0.4	0.4	0.16	㎡	1	b	0.16	
3	N	받침 Plate 도장박리	-	0.1	0.1	0.01	㎡	3	b	0.03	
4	P	받침 Plate 도장박리	-	0.1	0.1	0.01	㎡	3	b	0.03	
5	P	받침 Plate 도장박리	-	0.3	0.3	0.09	㎡	1	b	0.09	
6	P	받침 Plate 도장박리	-	0.1	0.1	0.01	㎡	1	b	0.01	
7	N	받침 Plate 도장박리	-	0.3	0.3	0.09	㎡	1	b	0.09	
8	P	받침 Plate 도장박리	-	0.1	0.1	0.01	㎡	1	b	0.01	
9	N	망상균열	-	2.5	13.5	33.75	㎡	1	b	33.75	
10	N	균열	0.1	1.5	-	1.50	m	1	b	1.50	
11	N	균열	0.1	1.3	-	1.30	m	1	b	1.30	
12	N	균열	0.1	2.0	-	2.00	m	1	b	2.00	
13	N	균열	0.1	0.9	-	0.90	m	1	b	0.90	
14	N	균열	0.1	2.2	-	2.20	m	1	b	2.20	
15	N	균열	0.1	0.7	-	0.70	m	1	b	0.70	
16	N	균열	0.1	0.7	-	0.70	m	1	b	0.70	
17	N	망상균열	-	0.6	6.0	3.60	㎡	1	b	3.60	
18	N	균열	0.2	1.3	-	1.30	m	1	b	1.30	
19	N	망상균열	-	0.6	7.5	4.50	㎡	1	b	4.50	
20	N	망상균열	-	2.5	7.5	18.75	㎡	1	b	18.75	
21	N	균열	0.1	2.0	-	2.00	m	1	b	2.00	
22	N	균열	0.1	1.2	-	1.20	m	1	b	1.20

23	N	균열	0.1	0.4	-	0.40	m	1	b	0.40	
24	N	균열	0.1	1.3	-	1.30	m	1	b	1.30	
25	N	균열	0.2	0.6	-	0.60	m	1	b	0.60	
26	N	균열	0.1	4.6	-	4.60	m	1	b	4.60	
27	N	균열	0.1	1.8	-	1.80	m	1	b	1.80	
28	N	균열	0.1	1.2	-	1.20	m	1	b	1.20	
29	N	균열	0.1	1.2	-	1.20	m	1	b	1.20	
30	N	망상균열	-	3.5	7.2	25.2	㎡	1	b	25.2	
31	N	균열	0.2	3.3	-	3.30	m	1	b	3.30	
32											
33											
34											
35											
36											
37											
38											
39											
40											
41											
42

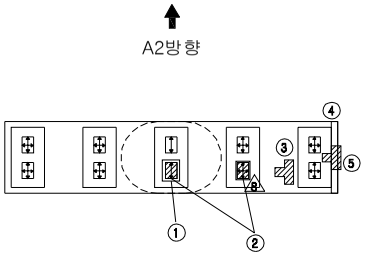
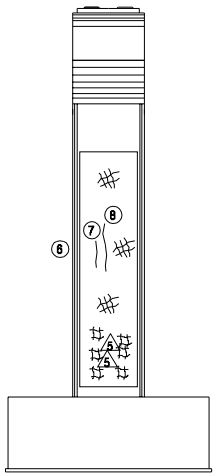
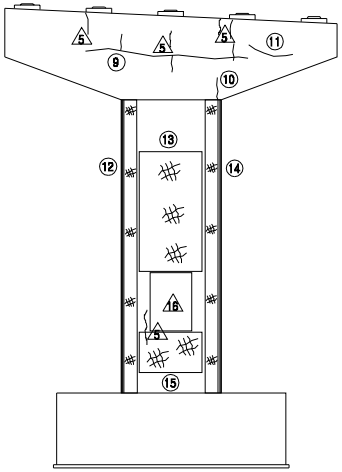
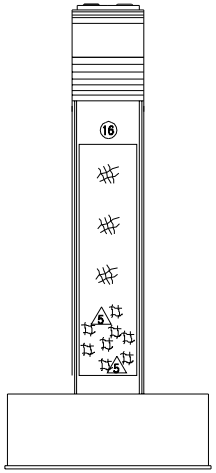
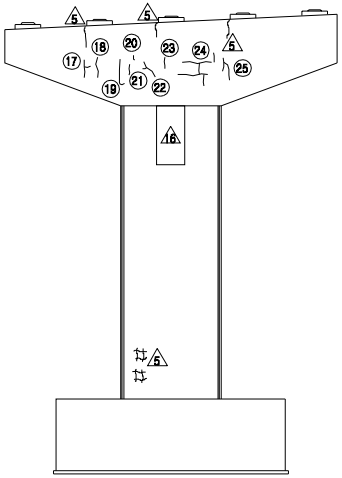
ID : 용산교(대구) - 교각 P9

번호	신(N) 구(P)	손상내용	손상현황						결함 상태	손상 물량	비고
			폭	길이	너비	물량	단위	개소			
1	P	스토퍼 간섭	-	-	-	1.00	EA	1	b	1.00	
2	P	받침 Plate 들뜸	-	-	-	1.00	EA	2	b	2.00	
3	P	체수	-	2.0	1.0	2.00	㎡	1	b	2.00	
4	P	박리	-	0.2	2.5	0.50	㎡	1	b	0.50	
5	P	체수	-	1.0	1.0	1.00	㎡	1	b	1.00	
6	N	망상균열	-	2.5	13.2	33.00	㎡	1	b	33.0	
7	N	균열	0.2	1.2	-	1.20	m	1	b	1.20	
8	N	균열	0.2	2.4	-	2.40	m	1	b	2.40	
9	N	균열	0.1	5.3	-	5.30	m	1	b	5.30	
10	N	균열	0.1	1.0	-	1.00	m	1	b	1.00	
11	N	균열	0.1	1.5	-	1.50	m	1	b	1.50	
12	N	망상균열	-	0.6	14.4	8.64	㎡	1	b	8.64	
13	N	망상균열	-	2.0	6.0	12.0	㎡	1	b	12.00	
14	N	망상균열	-	0.6	14.4	8.64	㎡	1	b	8.64	
15	N	망상균열	-	2.0	2.4	4.8	㎡	1	b	4.80	
16	N	망상균열	-	2.5	13.2	33.0	㎡	1	b	33.00	
17	N	균열	0.1	0.7	-	0.70	m	1	b	0.70	
18	N	균열	0.1	0.8	-	0.80	m	1	b	0.80	
19	N	균열	0.1	1.3	-	1.30	m	1	b	1.30	
20	N	균열	0.1	0.3	-	0.30	m	1	b	0.30	
21	N	균열	0.1	0.5	-	0.50	m	1	b	0.50	
22	N	균열	0.1	0.8	-	0.80	m	1	b	0.80	
23	N	균열	0.1	0.6	-	0.60	m	1	b	0.60	
24	N	균열	0.1	3.7	-	3.70	m	1	b	3.70	
25	N	균열	0.1	1.2	-	1.20	m	1	b	1.20

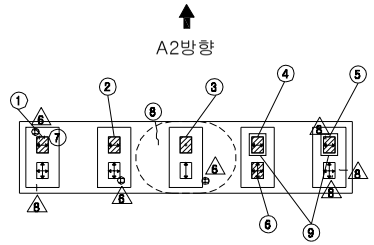
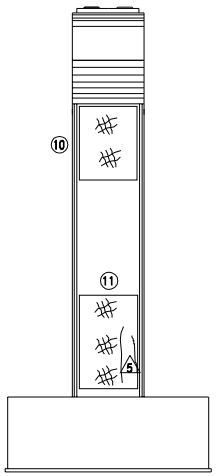
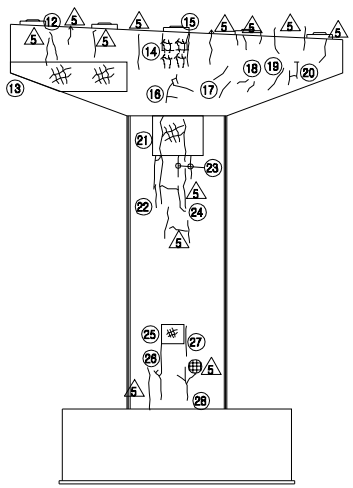
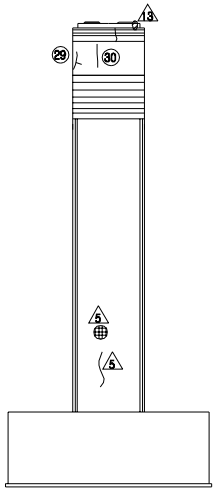
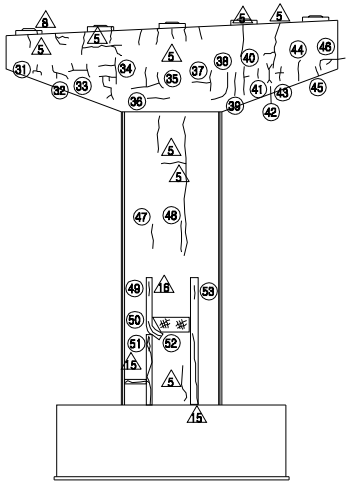
ID : 용산교(대구) - 교각 P10 (1/2)

※ 전개소 Plate 녹발생 ⚠5

번호	신(N) 구(P)	손상내용	손상현황						결함 상태	손상 물량	비고
			폭	길이	너비	물량	단위	개소			
1	P	받침 Plate 도장박리	-	0.2	0.2	0.04	㎡	1	b	0.04	
2	P	받침 Plate 도장박리	-	0.1	0.2	0.02	㎡	1	b	0.02	
3	P	받침 Plate 도장박리	-	0.2	0.8	0.16	㎡	1	b	0.16	
4	P	받침 Plate 도장박리	-	0.1	0.8	0.08	㎡	1	b	0.08	
5	P	받침 Plate 도장박리	-	0.2	0.2	0.04	㎡	1	b	0.04	
6	P	받침 Plate 도장박리	-	0.2	0.2	0.04	㎡	1	b	0.04	
7	P	받침 몰탈 균열	0.1	0.2	-	0.20	m	1	b	0.20	
8	P	균열	0.2	1.0	-	1.00	m	1	b	1.00	
9	P	스토퍼 간섭	-	-	-	1.00	EA	2	b	2.00	
10	N	망상균열	-	4.0	4.8	19.20	㎡	1	b	19.20	
11	N	망상균열	-	4.0	5.5	22.00	㎡	1	b	22.00	
12	P	균열	0.2	1.0	-	1.00	m	1	b	1.00	
13	N	망상균열	-	7.0	1.2	8.40	㎡	1	b	8.40	
14	P	망상균열	-	1.0	1.5	1.50	㎡	1	b	1.50	
15	P	균열	0.1	1.0	-	1.00	m	1	b	1.00	
16	N	균열	0.1	3.0	-	3.00	m	1	b	3.00	
17	N	균열	0.1	0.5	-	0.50	m	2	b	1.00	
18	N	균열	0.1	0.3	-	0.30	m	2	b	0.60	
19	N	균열	0.1	1.0	-	1.00	m	1	b	1.00	
20	N	균열	0.1	1.8	-	1.80	m	1	b	1.80	
21	N	망상균열	-	1.0	2.2	2.20	㎡	1	b	2.20	
22	N	균열	0.2	3.0	-	3.00	m	1	b	3.00	
23	N	균열	0.2	1.8	-	1.80	m	2	b	3.60

24	N	균열	0.2	2.1	-	2.10	m	1	b	2.10	
25	N	망상균열	-	0.6	0.5	0.30	㎡	1	b	0.30	
26	N	균열	0.2	6.0	-	6.00	m	1	b	6.00	
27	N	균열	0.2	1.5	-	1.50	m	1	b	1.50	
28	N	균열	0.2	4.5	-	4.50	m	1	b	4.50	
29	N	균열	0.2	0.6	-	0.60	m	1	b	0.60	
30	P	균열	0.2	0.4	-	0.40	m	1	b	0.40	
31	N	균열	0.1	1.2	-	1.20	m	1	b	1.20	
32	N	균열	0.1	1.2	-	1.20	m	1	b	1.20	
33	N	균열	0.1	1.8	-	1.80	m	1	b	1.80	
34	N	균열	0.1	3.5	-	3.50	m	1	b	3.50	
35	N	균열	0.1	1.5	-	1.50	m	1	b	1.50	
36	N	균열	0.1	0.6	-	0.60	m	1	b	0.60	
37	N	균열	0.1	1.1	-	1.10	m	1	b	1.10	
38	N	균열	0.1	1.0	-	1.00	m	1	b	1.00	
39	N	균열	0.1	0.9	-	0.90	m	1	b	0.90	
40	N	균열	0.1	1.1	-	1.10	m	1	b	1.10	
41	N	균열	0.1	0.3	-	0.30	m	1	b	0.30	
42	N	균열	0.1	1.2	-	1.20	m	1	b	1.20

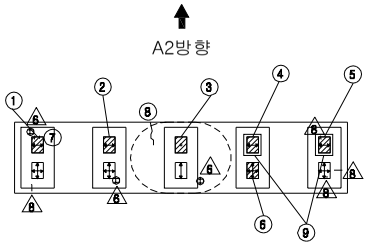
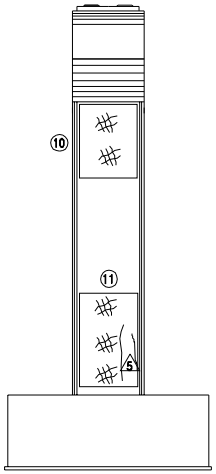
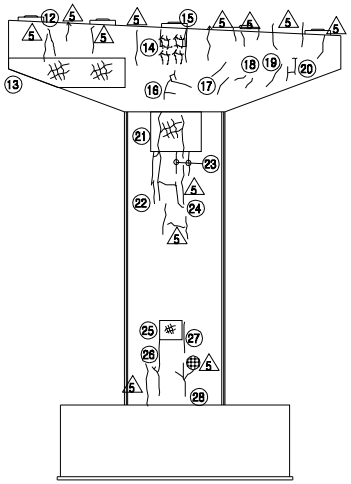
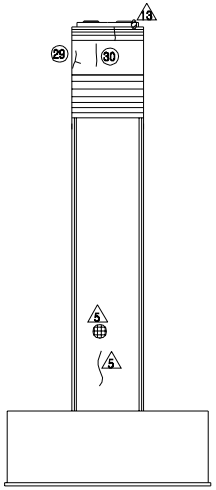
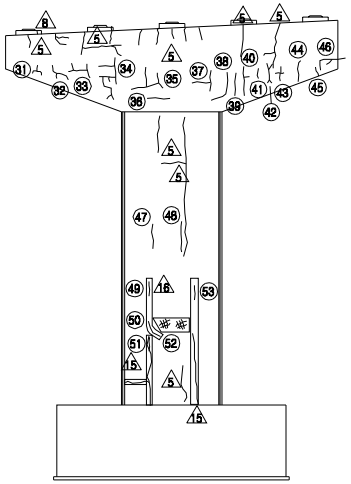
ID : 용산교(대구) - 교각 P10 (2/2)

※ 전개소 Plate 녹발생 ⚠

번호	신(N) 구(P)	손상내용	손상현황						결함 상태	손상 물량	비고
			폭	길이	너비	물량	단위	개소			
43	N	균열	0.1	0.8	-	0.80	m	1	b	0.80	
44	N	균열	0.1	1.5	-	1.50	m	1	b	1.50	
45	N	균열	0.1	0.5	-	0.50	m	1	b	0.50	
46	N	균열	0.1	1.8	-	1.80	m	1	b	1.80	
47	N	균열	0.1	1.1	-	1.10	m	1	b	1.10	
48	N	균열	0.1	1.3	-	1.30	m	1	b	1.30	
49	N	보수부 재균열	0.1	1.0	-	1.00	m	1	b	1.00	
50	N	보수부 재균열	0.1	1.1	-	1.10	m	1	b	1.10	
51	N	보수부 재균열	0.1	0.9	-	0.90	m	1	b	0.90	
52	N	망상균열	-	0.6	1.2	0.72	㎡	1	b	0.72	
53	N	균열	0.1	1.0	-	1.00	m	1	b	1.00	
54											
55											
56											
57											
58											
59											
60											
61											
62											
63											
64											
65											
66											
67											
68											
69											
70											
71											
72											
73											
74											
75											
76											
77											
78											
79											
80											
81											
82											
83											
84

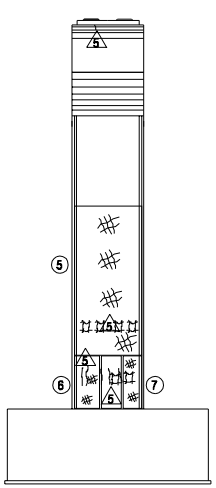
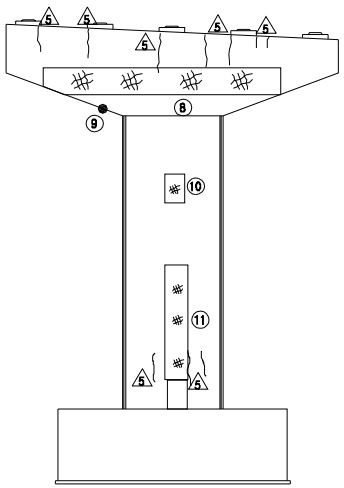
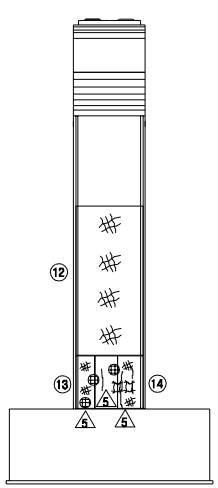
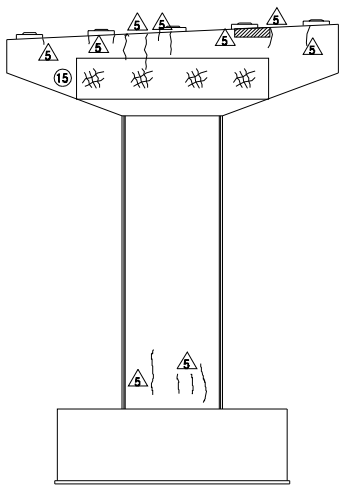
번호	신(N) 구(P)	손상내용	손상현황						결함 상태	손상 물량	비고
			폭	길이	너비	물량	단위	개소			
1	P	받침 몰탈 균열	0.1	0.1	-	0.10	m	1	b	0.10	
2	P	받침 콘크리트 균열	0.1	0.2	-	0.20	m	1	b	0.20	
3	P	받침 몰탈 균열	0.1	0.2	-	0.20	m	2	b	0.40	
4	P	받침 콘크리트 균열	0.1	0.1	-	0.10	m	4	b	0.40	
5	N	망상균열	-	4.0	9.6	38.4	㎡	1	b	38.4	
6	N	망상균열	-	1.8	2.5	4.50	㎡	1	b	4.50	
7	N	망상균열	-	1.2	2.5	3.00	㎡	1	b	3.00	
8	N	망상균열	-	8.0	1.2	9.60	㎡	1	b	9.60	
9	N	재료분리	-	0.8	1.3	1.04	㎡	1	b	1.04	
10	N	망상균열	-	1.0	2.4	2.40	㎡	1	b	2.40	
11	N	망상균열	-	1.0	4.8	4.80	㎡	1	b	4.80	
12	N	망상균열	-	4.0	9.6	38.4	㎡	1	b	38.4	
13	N	망상균열	-	1.5	2.5	3.75	㎡	1	b	3.75	
14	N	망상균열	-	1.7	2.5	4.25	㎡	1	b	4.25	
15	N	망상균열	-	8.4	15.0	126.00	㎡	1	b	126.00	
16											
17											
18											
19											
20											
21											
22											
23											
24											
25											
26											
27											
28											
29											
30											
31											
32											
33											
34											
35											
36											
37

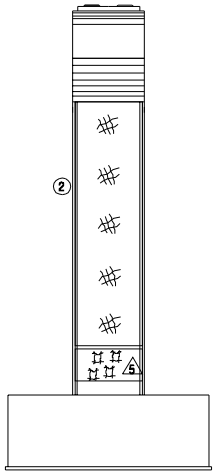
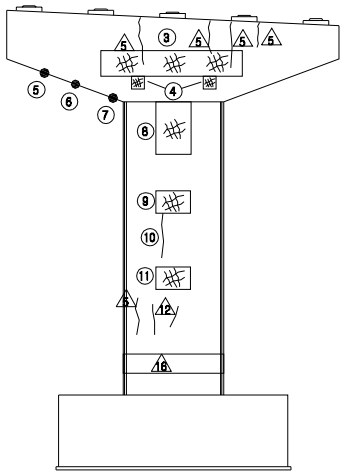
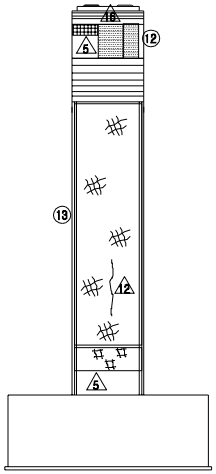
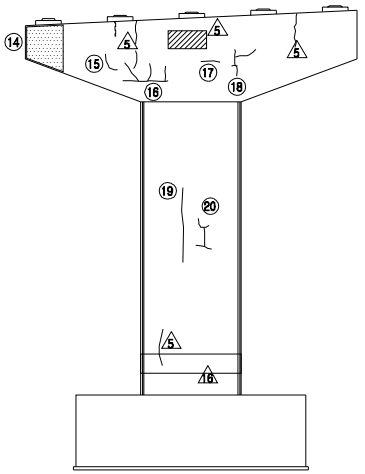
※ Plate 녹발생(SH5,10)-보수부 재손상 △
※ 배수관 연결부 어긋남(이동단) △
※ 받침 밀림(SH 1,2,3,4,5) △
※ 받침 이탈(SH 6,7,8,9,10) △
※ 스토퍼 손상(SH 8) △

번호	신(N) 구(P)	손상내용	손상현황						결함 상태	손상 물량	비고
			폭	길이	너비	물량	단위	개소			
1	P	누수오염	-	1.2	0.6	0.72	㎡	1	b	0.72	
2	N	망상균열	-	4.0	14.4	57.6	㎡	1	b	57.6	
3	N	망상균열	-	5.3	1.0	5.30	㎡	1	b	5.30	
4	N	망상균열	-	0.5	0.5	0.25	㎡	2	b	0.50	
5	N	재료분리	-	0.6	1.0	0.60	㎡	1	b	0.60	
6	N	재료분리	-	1.8	1.4	2.52	㎡	1	b	2.52	
7	N	재료분리	-	1.9	0.6	1.14	㎡	1	b	1.14	
8	N	망상균열	-	1.0	3.0	3.00	㎡	1	b	3.00	
9	N	망상균열	-	1.0	1.2	1.20	㎡	1	b	1.20	
10	N	균열	0.2	3.0	-	3.00	m	1	b	3.00	
11	N	망상균열	-	1.0	1.2	1.20	㎡	1	b	1.20	
12	P	누수오염	-	1.0	2.0	2.00	㎡	1	b	2.00	
13	N	망상균열	-	4.0	14.4	57.6	㎡	1	b	57.6	
14	N	누수오염	-	2.0	2.0	4.00	㎡	1	b	4.00	
15	N	균열	0.1	0.8	-	0.80	m	1	b	0.80	
16	N	균열	0.1	4.2	-	4.20	m	1	b	4.20	
17	N	균열	0.1	0.6	-	0.60	m	1	b	0.60	
18	N	균열	0.1	2.5	-	2.50	m	1	b	2.50	
19	N	균열	0.2	3.0	-	3.00	m	1	b	3.00	
20	N	균열	0.2	1.8	-	1.80	m	1	b	1.80	
21											
22											
23											
24											
25											
26											
27											
28											
29											
30											
31

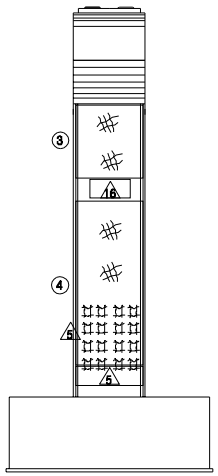
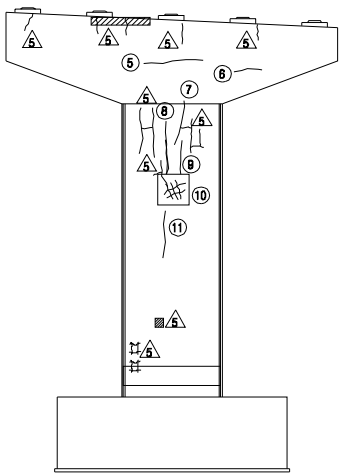
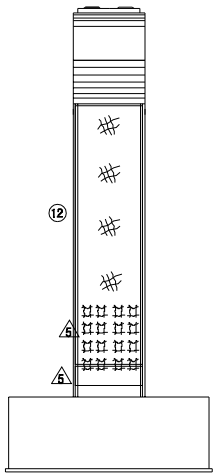
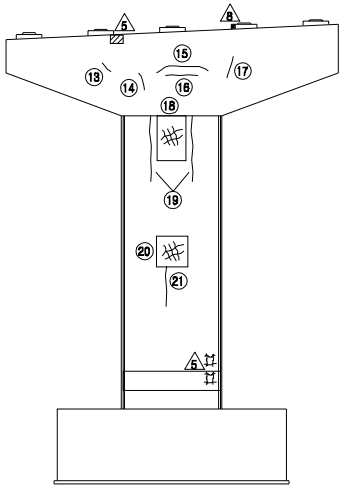
※ 전개소 Plate 녹발생 ⚠5
※ 교각 표지판 탈락 ⚠1

번호	신(N) 구(P)	손상내용	손상현황						결함 상태	손상 물량	비고
			폭	길이	너비	물량	단위	개소			
1	P	스토퍼 간섭	-	-	-	1.00	EA	3	b	3.00	
2	P	받침 콘크리트 재료분리	-	0.1	0.1	0.01	㎡	1	b	0.01	
3	N	망상균열	-	4.0	6.0	24.00	㎡	1	b	24.00	
4	N	망상균열	-	4.0	7.2	28.80	㎡	1	b	28.80	
5	N	균열	0.1	2.0	-	2.00	m	1	b	2.00	
6	N	균열	0.1	1.5	-	1.50	m	1	b	1.50	
7	N	균열	0.2	1.6	-	1.60	m	1	b	1.60	
8	N	균열	0.2	3.6	-	3.60	m	1	b	3.60	
9	N	균열	0.2	1.6	-	1.60	m	1	b	1.60	
10	N	망상균열	-	1.0	1.2	1.20	㎡	1	b	1.20	
11	N	균열	0.2	2.0	-	2.00	m	1	b	2.00	
12	N	망상균열	-	4.0	14.4	57.60	㎡	1	b	57.60	
13	N	균열	0.1	0.5	-	0.50	m	1	b	0.50	
14	N	균열	0.1	0.7	-	0.70	m	1	b	0.70	
15	N	균열	0.1	2.0	-	2.00	m	1	b	2.00	
16	N	균열	0.1	1.3	-	1.30	m	1	b	1.30	
17	N	균열	0.1	0.3	-	0.30	m	1	b	0.30	
18	N	망상균열	-	0.6	1.8	1.08	㎡	1	b	1.08	
19	N	균열	0.2	4.5	-	4.50	m	2	b	9.00	
20	N	망상균열	-	1.0	1.2	1.20	㎡	1	b	1.20	
21	N	균열	0.1	2.4	-	2.40	m	1	b	2.40	
22											
23											
24											
25											
26											
27											
28											
29

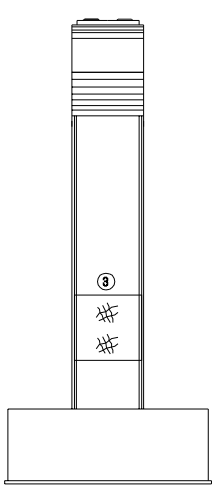
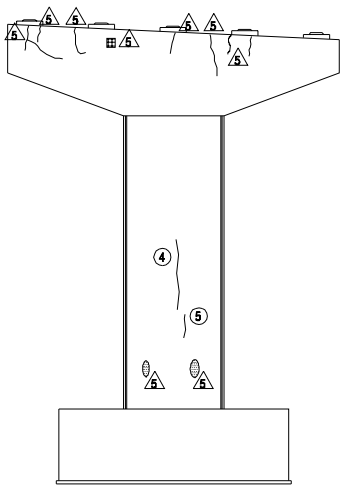
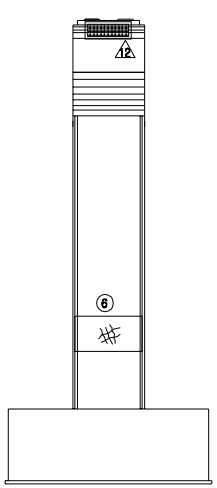
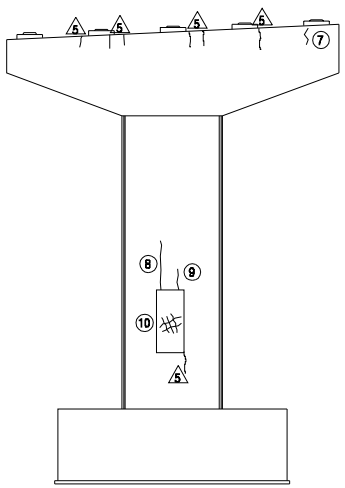
번호	신(N) 구(P)	손상내용	손상현황						결함 상태	손상 물량	비고
			폭	길이	너비	물량	단위	개소			
1	P	받침 콘크리트 균열	0.1	0.2	-	0.20	m	1	b	0.20	
2	P	받침 몰탈 균열	0.1	0.2	-	0.20	m	1	b	0.20	
3	N	망상균열	-	4.0	4.8	19.20	㎡	1	b	19.20	
4	N	균열	0.2	4.8	-	4.80	m	1	b	4.80	
5	N	균열	0.2	1.5	-	1.50	m	1	b	1.50	
6	N	망상균열	-	4.0	3.6	14.40	㎡	1	b	14.40	
7	P	균열	0.1	0.2	-	0.20	m	1	b	0.20	
8	N	균열	0.2	3.6	-	3.60	m	1	b	3.60	
9	N	균열	0.2	1.2	-	1.20	m	1	b	1.20	
10	N	망상균열	-	1.2	4.0	4.80	㎡	1	b	4.80	
11											
12											
13											
14											
15											
16											
17											
18											
19											
20											
21											
22											
23											
24											
25											
26											
27											
28											
29											
30											
31											
32											
33											
34											
35											
36											
37											
38											
39											
40											
41											
42

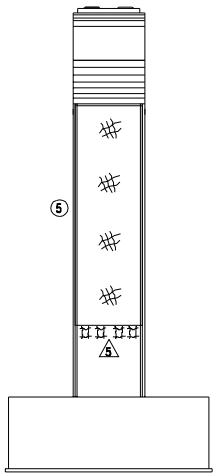
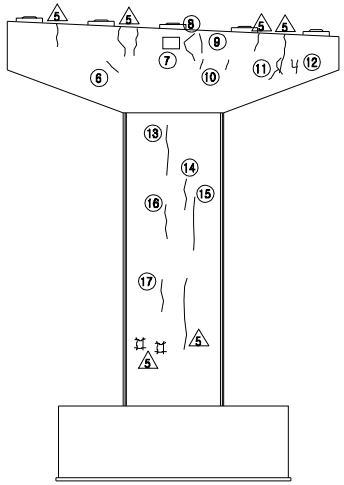
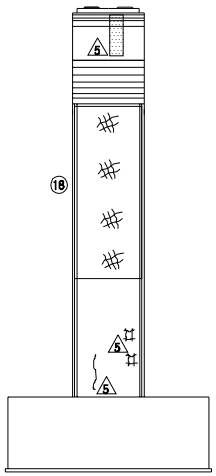
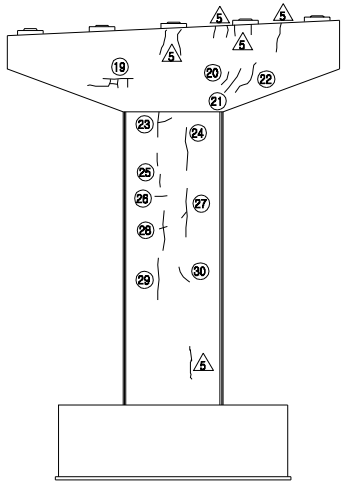
※ Plate 녹발생(SH5)-보수부 재손상 15
※ 받침 일림(SH 1,3) 15
※ 특별 점검 부위 탄성받침 6개소(SH 2,4,5,7,9,10) 1

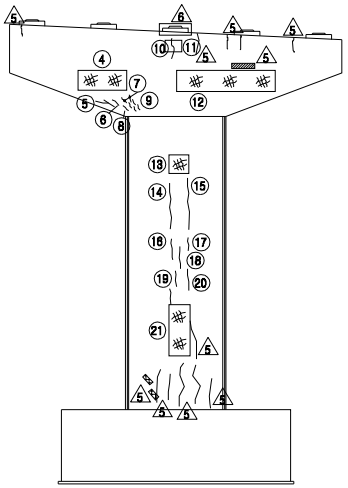
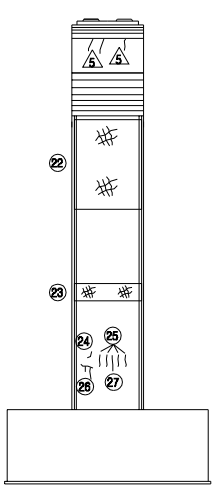
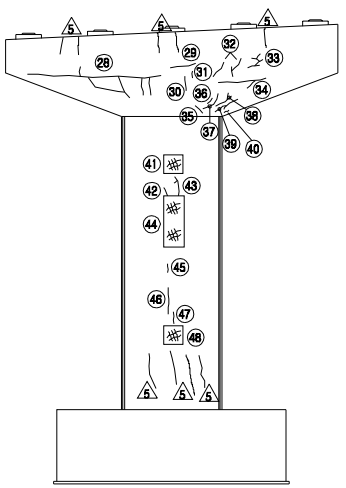
번호	신(N) 구(P)	손상내용	손상현황						결함 상태	손상 물량	비고
			폭	길이	너비	물량	단위	개소			
43	N	균열	0.2	2.5	-	2.50	m	1	b	2.50	
44	N	망상균열	-	1.0	4.8	4.80	㎡	1	b	4.80	
45	N	균열	0.2	0.4	-	0.40	m	1	b	0.40	
46	P	균열	0.2	2.0	-	2.00	m	1	b	2.00	
47	N	균열	0.1	0.6	-	0.60	m	1	b	0.60	
48	N	망상균열	-	1.0	1.2	1.20	㎡	1	b	1.20	
49											
50											
51											
52											
53											
54											
55											
56											
57											
58											
59											
60											
61											
62											
63											
64											
65											
66											
67											
68											
69											
70											
71											
72											
73											
74											
75											
76											
77											
78											
79											
80											
81											
82											
83											
84

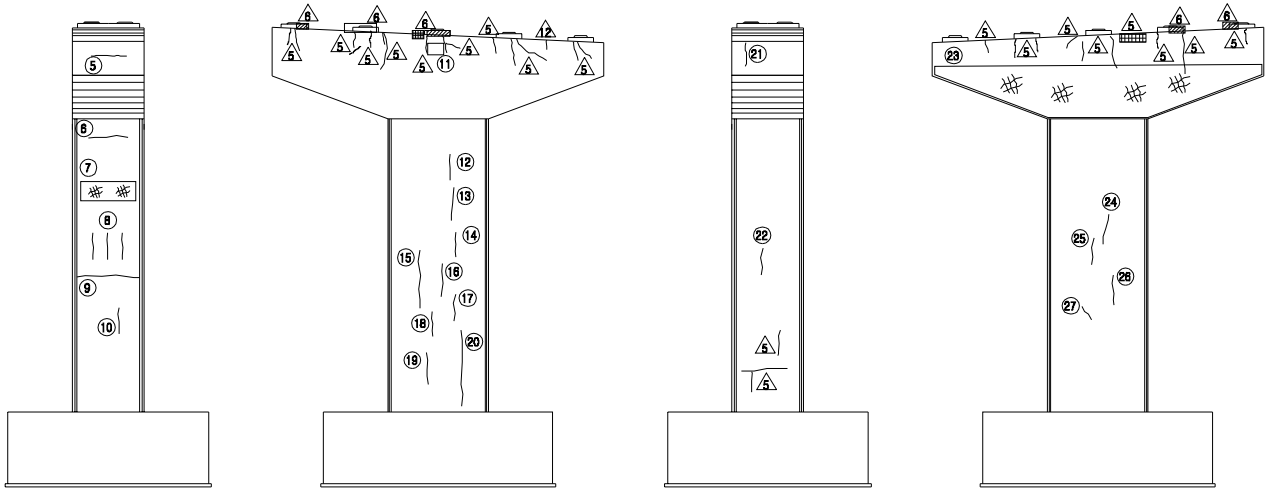
평 면 도

번호	신(N) 구(P)	손상내용	손상현황						결함 상태	손상 물량	비고
			폭	길이	너비	물량	단위	개소			
1	P	균열	0.1	0.15	-	0.15	m	1	b	0.15	
2	P	받침 콘크리트 균열	0.2	0.2	-	0.20	m	1	b	0.20	
3	P	들뜸	-	0.1	0.4	0.04	㎡	1	b	0.04	
4	P	점검로 이물질 퇴적	-	0.6	0.4	0.24	㎡	1	b	0.24	
5	N	균열	0.2	1.0	-	1.00	m	1	b	1.00	
6	N	균열	0.3	1.6	-	1.60	m	1	c	1.60	
7	N	망상균열	-	4.0	1.2	4.80	㎡	1	b	4.80	
8	N	균열	0.1	1.2	-	1.20	m	3	b	3.60	
9	N	균열	0.1	4.0	-	4.00	m	1	b	4.00	
10	N	균열	0.1	1.0	-	1.00	m	1	b	1.00	
11	P	교각 표지판 변형	-	-	-	1.00	EA	1	b	1.00	
12	N	균열	0.1	1.2	-	1.20	m	1	b	1.20	
13	N	균열	0.1	2.8	-	2.80	m	1	b	2.80	
14	N	균열	0.1	1.5	-	1.50	m	1	b	1.50	
15	N	균열	0.1	3.8	-	3.80	m	1	b	3.80	
16	N	균열	0.1	2.4	-	2.40	m	1	b	2.40	
17	N	균열	0.1	1.7	-	1.70	m	1	b	1.70	
18	N	균열	0.1	1.3	-	1.30	m	1	b	1.30	
19	N	균열	0.1	2.8	-	2.80	m	1	b	2.80	
20	N	균열	0.1	6.0	-	6.00	m	1	b	6.00	
21	N	균열	0.2	0.5	-	0.50	m	1	b	0.50	
22	N	균열	0.1	1.3	-	1.30	m	1	b	1.30	
23	N	망상균열	-	11.6	2.0	23.20	㎡	1	b	23.20	
24	N	균열	0.1	1.6	-	1.60	m	1	b	1.60	
25	N	균열	0.1	1.2	-	1.20	m	1	b	1.20

26	N	균열	0.1	1.5	-	1.50	m	1	b	1.50	
27	N	균열	0.1	0.8	-	0.80	m	1	b	0.80	
28											
29											
30											
31											
32											
33											
34											
35											
36											
37											
38											
39											
40											
41											
42

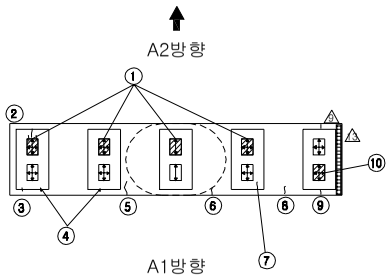
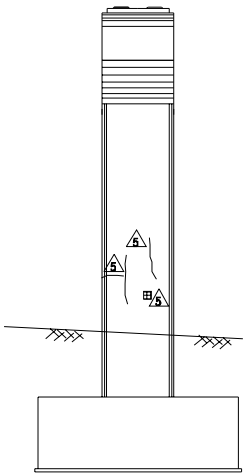
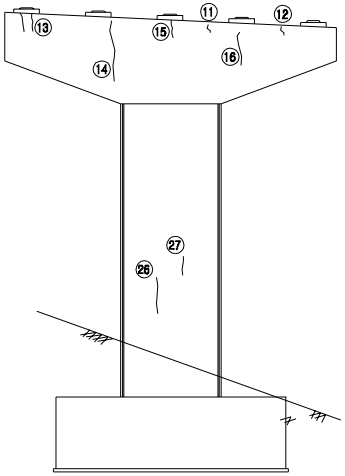
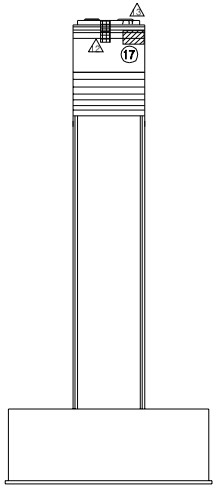
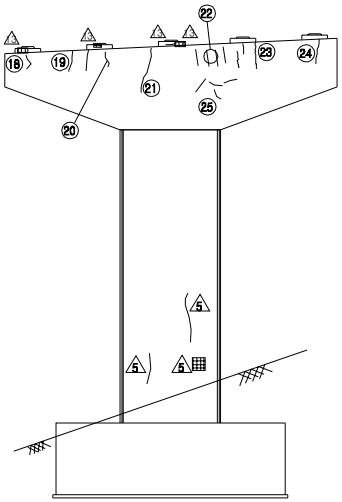
ID : 용산교(대구) - 교각 P21

※ Plate 녹발 생(SH 5,10)-보 수부 재손상 ⚠5
※ 받침 밀림(SH 6,10) ⚠4

번호	신(N)구(P)	손상내용	손상현황						결함상태	손상물량	비고
			폭	길이	너비	물량	단위	개소			
1	P	받침 Plate 들뜸	-	-	-	1.00	EA	4	b	4.00	
2	P	받침 몰탈 균열	0.1	0.3	-	0.30	m	1	b	0.30	
3	P	받침 콘크리트 균열	0.1	0.1	-	0.10	m	1	b	0.10	
4	P	받침 콘크리트 균열	0.1	0.2	-	0.20	m	1	b	0.20	
5	P	균열	0.2	1.0	-	1.00	m	1	b	1.00	
6	P	균열	0.2	0.5	-	0.50	m	1	b	0.50	
7	P	받침 콘크리트 균열	0.1	0.2	-	0.20	m	1	b	0.20	
8	P	균열	0.2	0.3	-	0.30	m	1	b	0.30	
9	N	균열	0.1	0.1	-	0.10	m	1	b	0.10	
10	P	받침 Plate 들뜸	-	-	-	1.00	EA	1	b	1.00	
11	P	균열	0.2	0.3	-	0.30	m	1	b	0.30	
12	P	균열	0.1	0.4	-	0.40	m	1	b	0.40	
13	P	균열	0.1	0.6	-	0.60	m	1	b	0.60	
14	P	균열	0.2	1.5	-	1.50	m	1	b	1.50	
15	P	균열	0.2	0.5	-	0.50	m	1	b	0.50	
16	P	균열	0.2	1.0	-	1.00	m	1	b	1.00	
17	P	누수오염	-	1.0	1.0	1.00	㎡	1	b	1.00	
18	P	균열	0.2	0.5	-	0.50	m	1	b	0.50	
19	P	균열	0.1	0.6	-	0.60	m	1	b	0.60	
20	P	균열	0.2	0.6	-	0.60	m	1	b	0.60	
21	P	균열	0.2	1.0	-	1.00	m	1	b	1.00	
22	P	균열	0.1	2.0	-	2.00	m	1	b	2.00	
23	P	균열	0.1	1.6	-	1.60	m	1	b	1.60	
24	P	균열	0.1	0.5	-	0.50	m	1	b	0.50

25	P	망상균열	-	1.0	1.0	1.00	㎡	1	b	1.00	
26	N	균열	0.2	2.4	-	2.40	m	1	b	2.40	
27	N	균열	0.2	0.5	-	0.50	m	1	b	0.50	
28											
29											
30											
31											
32											
33											
34											
35											
36											
37											
38											
39											
40											
41											
42

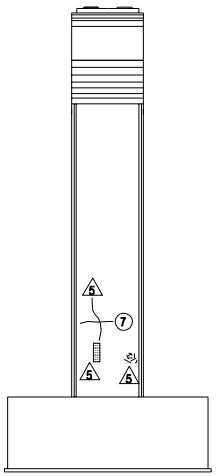
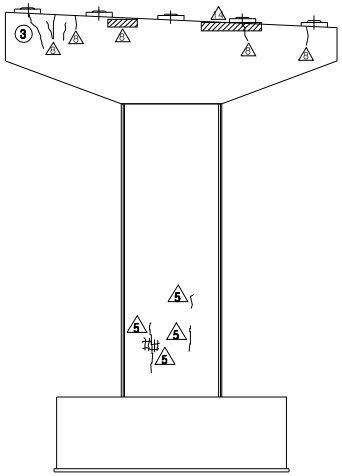
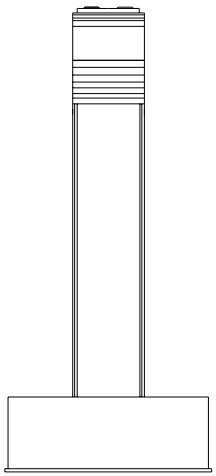
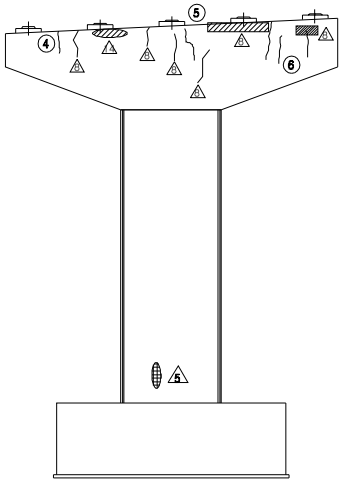
※ 전개소 Plate 녹발생 ⚠5

번호	신(N) 구(P)	손상내용	손상현황						결함 상태	손상 물량	비고
			폭	길이	너비	물량	단위	개소			
1	P	스토퍼 간섭	-	-	-	1.00	EA	4	b	4.00	
2	N	받침 콘크리트 균열	0.1	0.2	-	0.20	m	1	b	0.20	
3	P	균열	0.1	2.1	-	2.10	m	1	b	2.10	
4	P	균열	0.1	0.6	-	0.60	m	1	b	0.60	
5	P	균열	0.1	1.0	-	1.00	m	1	b	1.00	
6	P	균열	0.2	3.0	-	3.00	m	1	b	3.00	
7	N	균열	0.2	1.5	-	1.50	m	1	b	1.50	
8											
9											
10											
11											
12											
13											
14											
15											
16											
17											
18											
19											
20											
21											
22											
23											
24											
25											
26											
27											
28											
29											
30											
31											
32											
33											
34											
35											
36											
37											
38											
39											
40											
41											
42

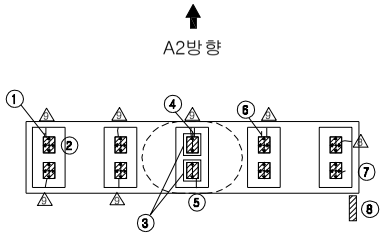
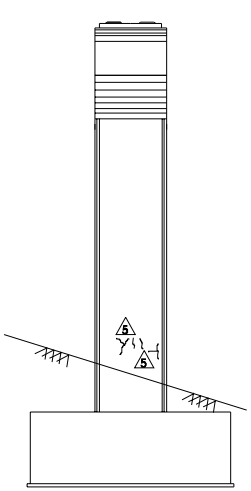
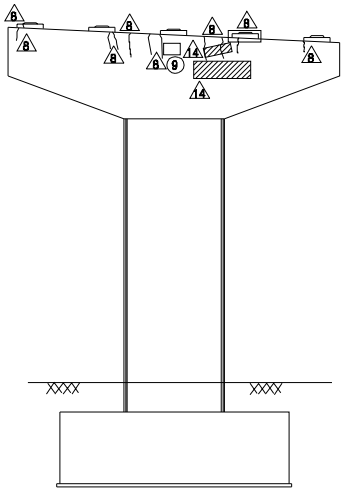
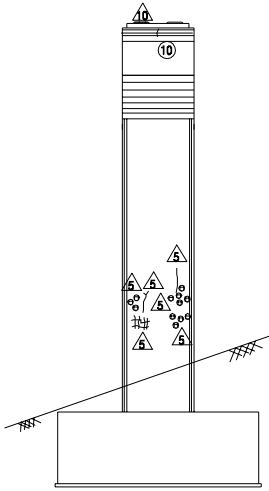
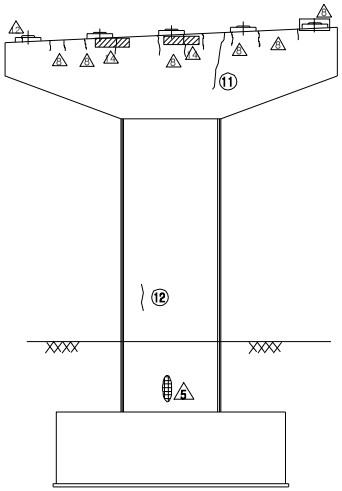
ID : 용산교(대구) - 교각 P23

번호	신(N)구(P)	손상내용	손상현황						결함상태	손상물량	비고
			폭	길이	너비	물량	단위	개소			
1	P	받침 몰탈 균열	0.2	0.2	-	0.20	m	1	b	0.20	
2	P	받침 Plate 녹발생	-	0.5	0.3	0.15	㎡	10	b	1.50	
3	P	스토퍼 간섭	-	-	-	1.00	EA	2	b	2.00	
4	P	받침 몰탈 균열	0.1	0.1	-	0.10	m	1	b	0.10	
5	P	받침 콘크리트 균열	0.1	0.2	-	0.20	m	1	b	0.20	
6	P	받침 몰탈 균열	0.1	0.1	-	0.10	m	1	b	0.10	
7	P	받침 몰탈 균열	0.1	0.2	-	0.20	m	1	b	0.20	
8	P	점검통로 녹발생	-	7.0	1.0	7.00	㎡	1	b	7.00	
9	P	교각 표지판 변형	-	-	-	1.00	EA	1	b	1.00	
10	P	균열	0.1	0.3	-	0.30	m	1	b	0.30	
11	P	균열	0.2	1.5	-	1.50	m	1	b	1.50	
12	N	균열	0.1	1.2	-	1.20	m	1	b	1.20	
13											
14											
15											
16											
17											
18											
19											
20											
21											
22											
23											
24											
25											
26											
27											
28											
29											
30											
31											
32											
33											
34											
35											
36											
37											
38											
39											
40											
41											
42
