(주)아워브레인 OUR BRAIN CO.,LTD	Project Title **2015년 하반기 시설물 안전점검용역(1구간 정밀안전진단)**	Drawing Title **노변교 (대구,부산) 평면도, 종 · 횡단면도**	Note

용 역 명	2015년 하반기 시설물 안전점검용역(1구간 정밀안전진단)
과업기간	2015. 08. 17 ~ 2015. 12. 31
발 주 처	신대구부산고속도로주식회사
용 역 사	(주)아워브레인 OUR BRAIN CO.,LTD
도면번호	1

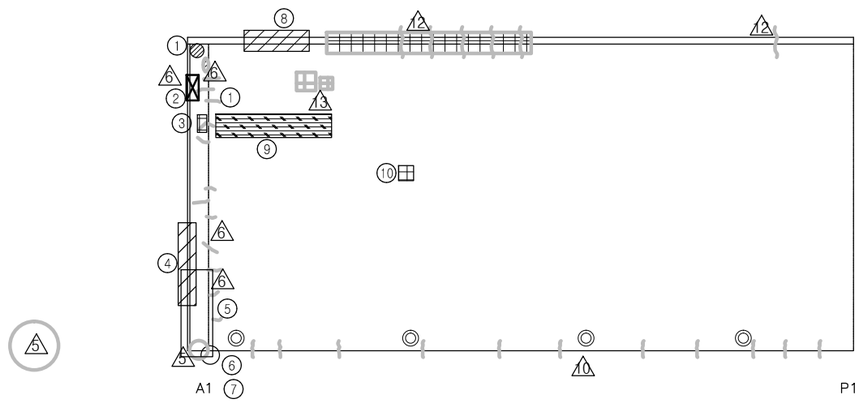
ID:노변교(대구)-교면포장 S1

번호	신(N) 구(P)	손상내용	손상현황						결함 상태	손상 물량	비고
			폭	길이	너비	물량	단위	개소			
1	구	앵커볼량				2.00	EA	2		2.00	
2	신	본체 볼트탈락				1.00	EA	1		1.00	
3	구	후타재 파손		0.1	0.3	0.03	㎡	1		0.03	
4	신	후타재 균열	0.1	0.5		0.50	m	2		1.00	
5	신	후타재 이격		1.0		1.00	m	1		1.00	
6	구	본체 녹발생		3.0		3.00	m	1		3.00	
7	구	차수판 볼트 탈락				3.00	EA	3		3.00	
8	구	중분대 실란트 파손		10.0		10.00	m	1		10.00	
9	구	라벨링		5.0	1.0	5.00	㎡	1		5.00	
10	구	패임		0.2	0.1	0.02	㎡	1		0.02

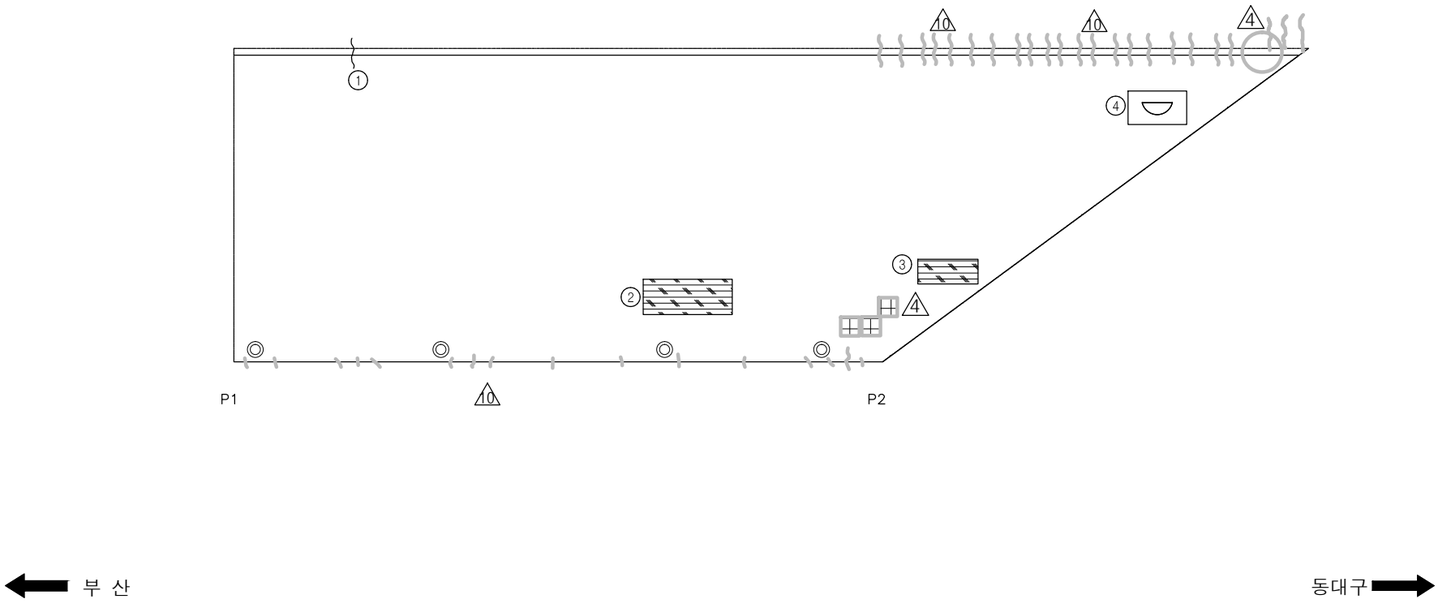
ID:노변교(대구)-교면포장 S2

번호	신(N) 구(P)	손상내용	손상현황						결함 상태	손상 물량	비고
			폭	길이	너비	물량	단위	개소			
1	구	균열	0.2	1.0		1.00	m	1		1.00	
2	구	라벨링		1.0	4.0	4.00	㎡	1		4.00	
3	구	라벨링		0.5	7.0	3.50	㎡	1		3.50	
4	구	패임		0.3	1.0	0.30	㎡	1		0.30

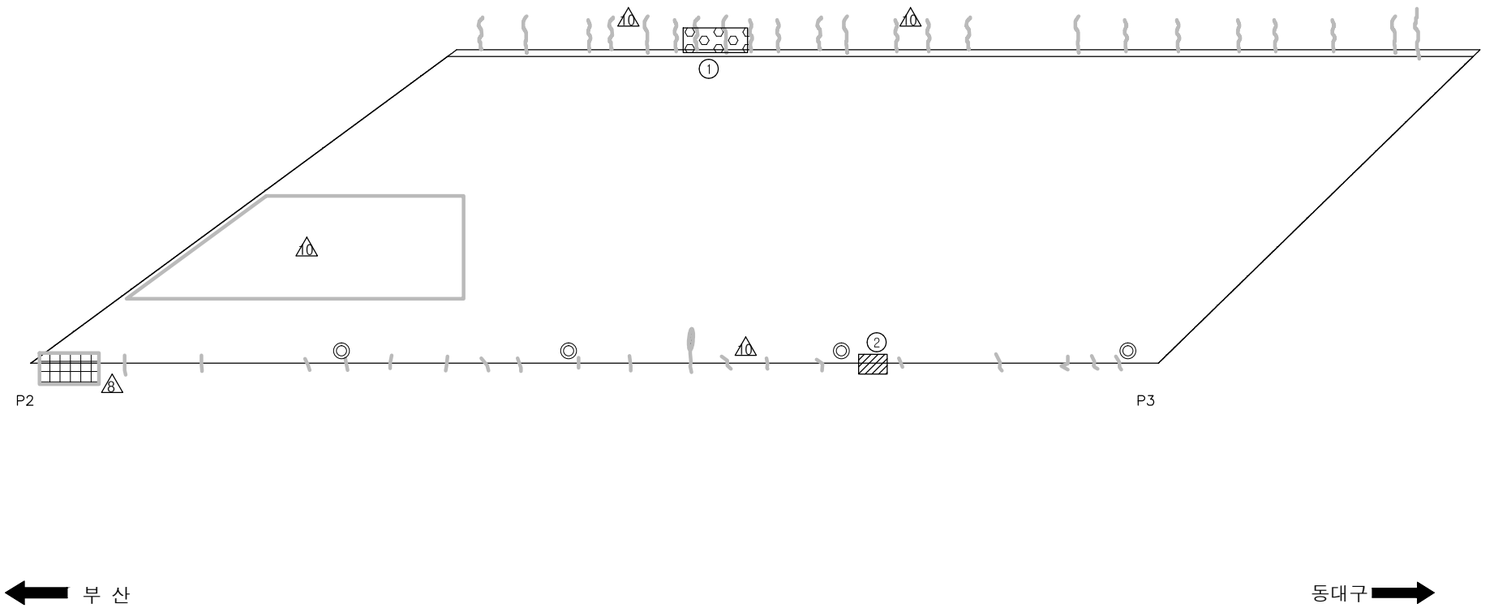
번호	신(N) 구(P)	손상내용	손상현황						결함 상태	손상 물량	비고
			폭	길이	너비	물량	단위	개소			
1	구	백태		0.3	1.0	0.30	㎡	1		0.30	
2	구	방음벽 판넬파손				1.00	EA	1		1.00

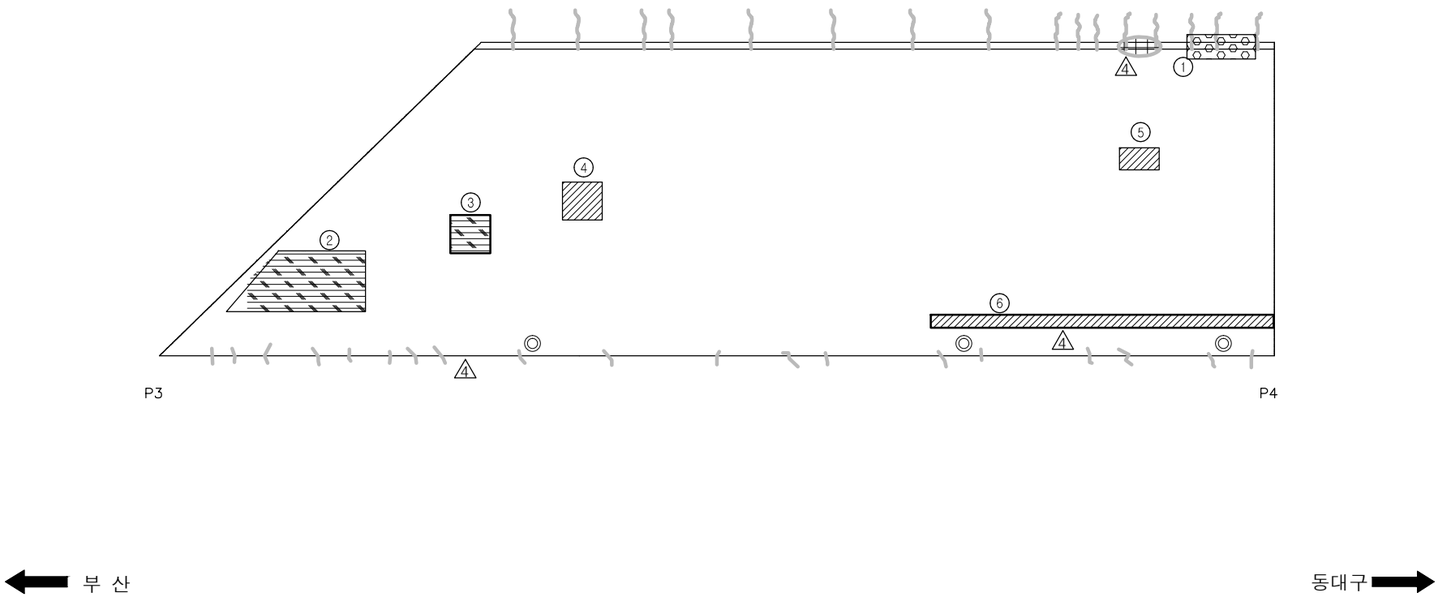
번호	신(N) 구(P)	손상내용	손상현황						결함 상태	손상 물량	비고
			폭	길이	너비	물량	단위	개소			
1	구	백태		0.3	1.0	0.30	㎡	1		0.30	
2	구	라벨링		1.0	5.0	5.00	㎡	1		5.00	
3	신	라벨링		1.0	5.0	5.00	㎡	1		5.00	
4	구	패임		0.3	1.0	0.30	㎡	1		0.30	
5	구	패임		0.1	1.0	0.10	㎡	1		0.10	
6	신	패임		0.1	40.0	4.00	㎡	1		4.00

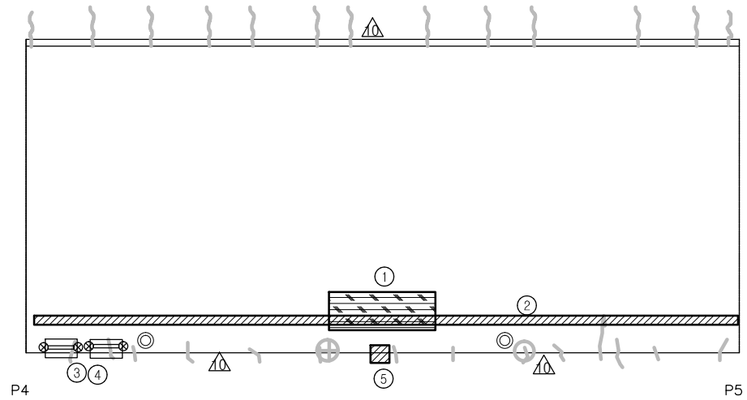
번호	신(N) 구(P)	손상내용	손상현황						결함 상태	손상 물량	비고
			폭	길이	너비	물량	단위	개소			
1	신	라벨링		1.0	5.0	5.00	㎡	1		5.00	
2	신	패임		0.1	60.0	6.00	㎡	1		6.00	
3	구	지주대 변형				3.00	EA	3		3.00	
4	구	지주대 볼트풀림				1.00	EA	1		1.00	
5	신	방호벽 파손		0.2	0.2	0.04	㎡	1		0.04

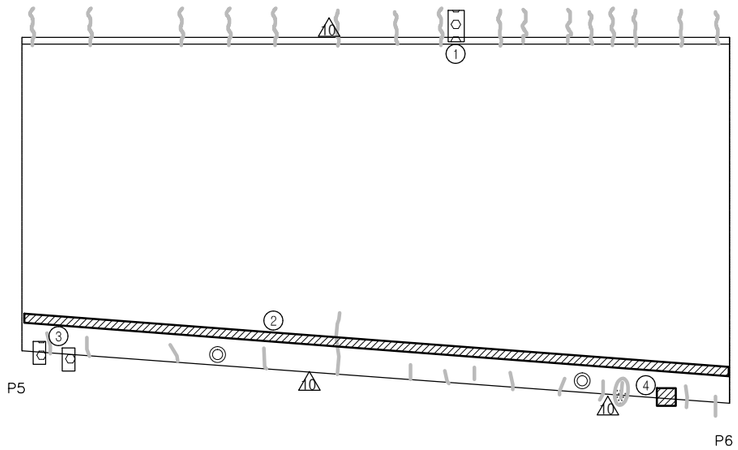
번호	신(N) 구(P)	손상내용	손상현황						결함 상태	손상 물량	비고
			폭	길이	너비	물량	단위	개소			
1	구	백태		0.3	0.5	0.15	㎡	1		0.15	
2	신	패임		0.1	50.0	5.00	㎡	1		5.00	
3	구	백태		0.1	0.2	0.02	㎡	1		0.02	
4	신	방호벽 파손		0.2	0.2	0.04	㎡	1		0.04

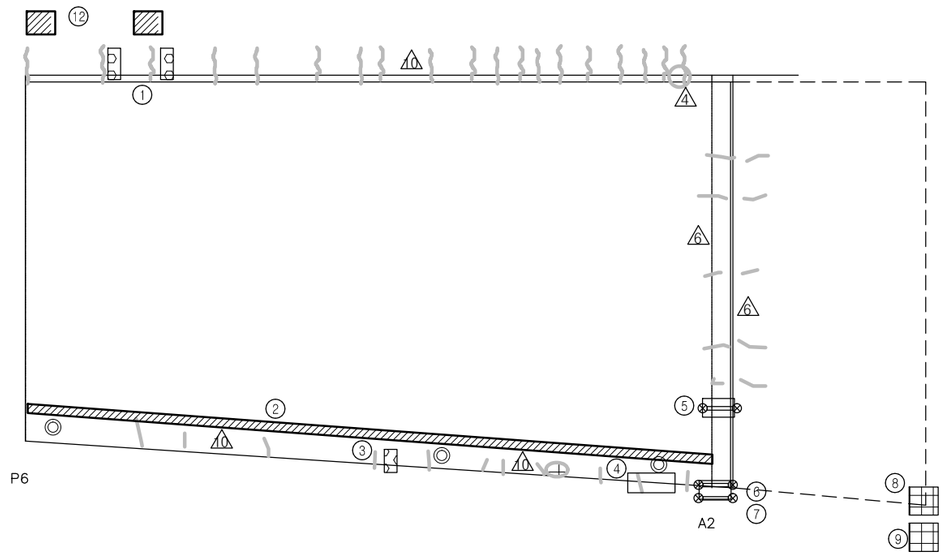
번호	신(N) 구(P)	손상내용	손상현황						결함 상태	손상 물량	비고
			폭	길이	너비	물량	단위	개소			
1	구	백태		0.3	1.0	0.30	㎡	1		0.30	
2	신	패임		0.1	50.0	5.00	㎡	1		5.00	
3	구	백태		0.1	0.3	0.03	㎡	1		0.03	
4	구	방음판 변형(외측)		3.0		3.00	m	1		3.00	
5	구	본체 볼트탈락				1.00	EA	1		1.00	
6	구	차수판 볼트탈락				4.00	EA	4		4.00	
7	구	차수판 앵커불량				2.00	EA	2		2.00	
8	구	방호벽 단차				1.00	EA	1		1.00	
9	구	방호벽 파손		0.5	0.5	0.25	㎡	1		0.25	
10	신	방음터널 판넬 흔들림				2.00	EA	2		2.00	
11	신	방음터널 판넬 흔들림				2.00	EA	2		2.00	
12	신	방음터널 판넬 파손				2.00	EA	2		2.00

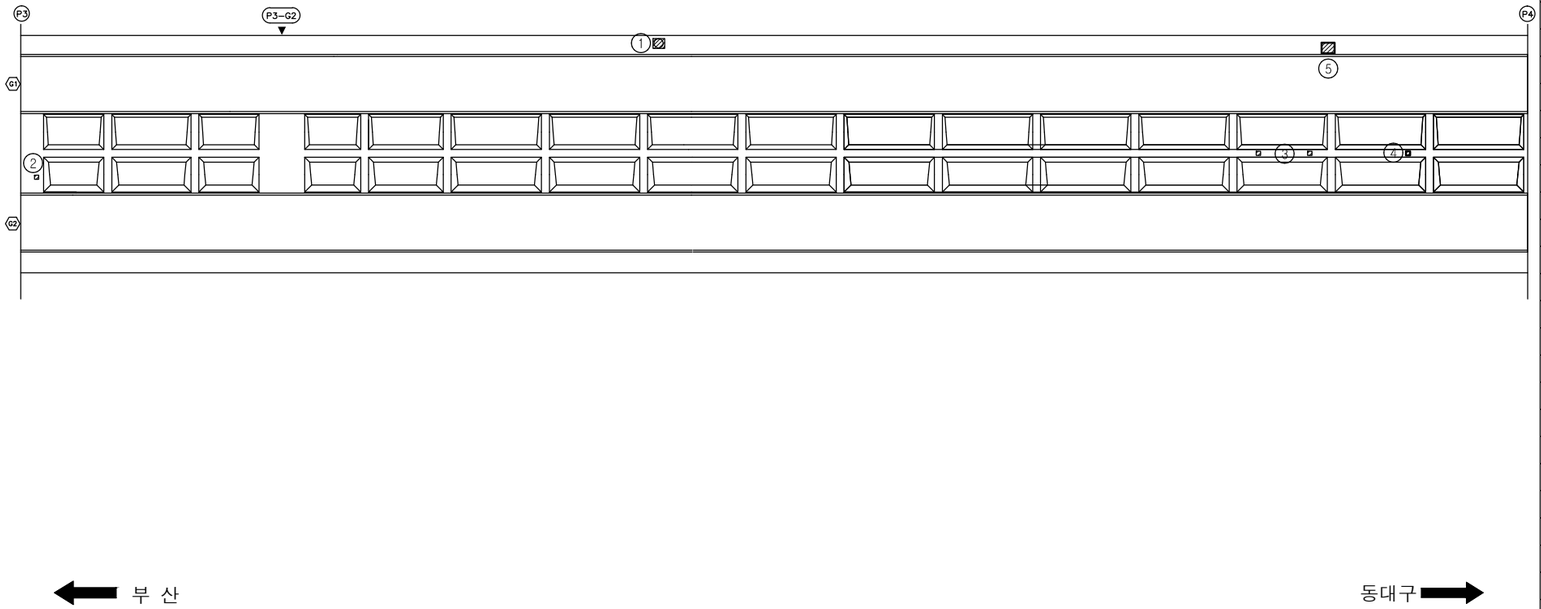
번호	신(N) 구(P)	손상내용	손상현황						결함 상태	손상 물량	비고
			폭	길이	너비	물량	단위	개소			
1	구	배수관 연결불량				1.00	EA	1		1.00	
2	구	도장손상		0.1	0.1	0.01	㎡	1		0.01	
3	구	도장손상		0.1	0.1	0.01	㎡	2		0.02	
4	신	도장손상		0.1	0.1	0.01	㎡	1		0.01	
5	구	배수관 연결고리탈락				1.00	EA	1		1.00

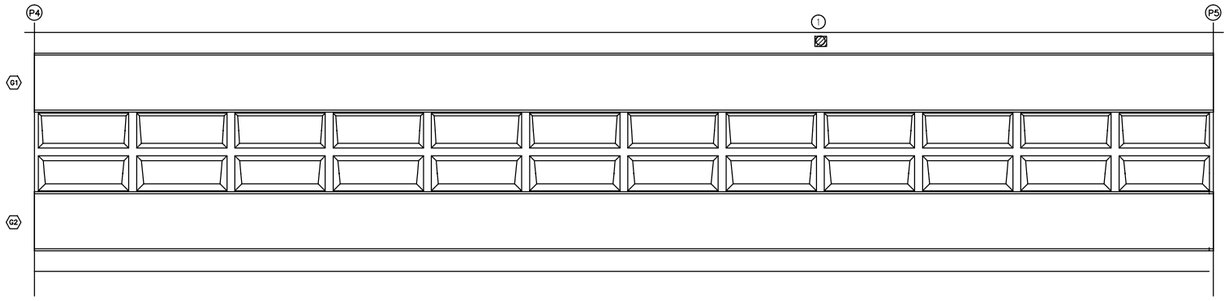
번호	신(N) 구(P)	손상내용	손상현황						결함 상태	손상 물량	비고
			폭	길이	너비	물량	단위	개소			
1	구	배수관 연결불량				1.00	EA	1		1.00

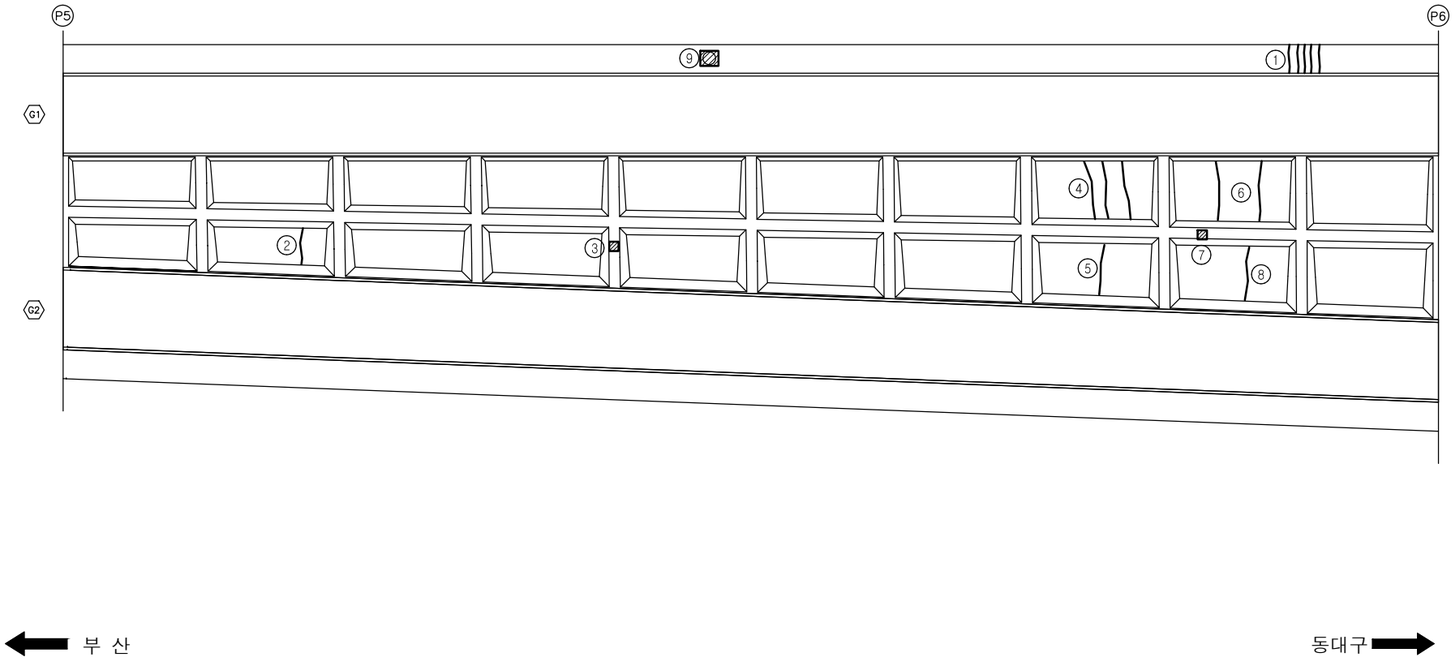
번호	신(N) 구(P)	손상내용	손상현황						결함 상태	손상 물량	비고
			폭	길이	너비	물량	단위	개소			
1	신	균열	0.2	0.5		0.50	m	5		2.50	
2	신	균열	0.2	1.5		1.50	m	1		1.50	
3	신	도장손상		0.1	0.2	0.02	㎡	1		0.02	
4	신	균열	0.2	2.0		2.00	m	3		6.00	
5	신	균열	0.2	2.0		2.00	m	1		2.00	
6	신	균열	0.2	2.0		2.00	m	2		4.00	
7	신	도장손상		0.1	0.1	0.01	㎡	1		0.01	
8	신	균열	0.2	2.0		2.00	m	1		2.00	
9	구	배수관연결고리탈락				1.00	EA	1		1.00

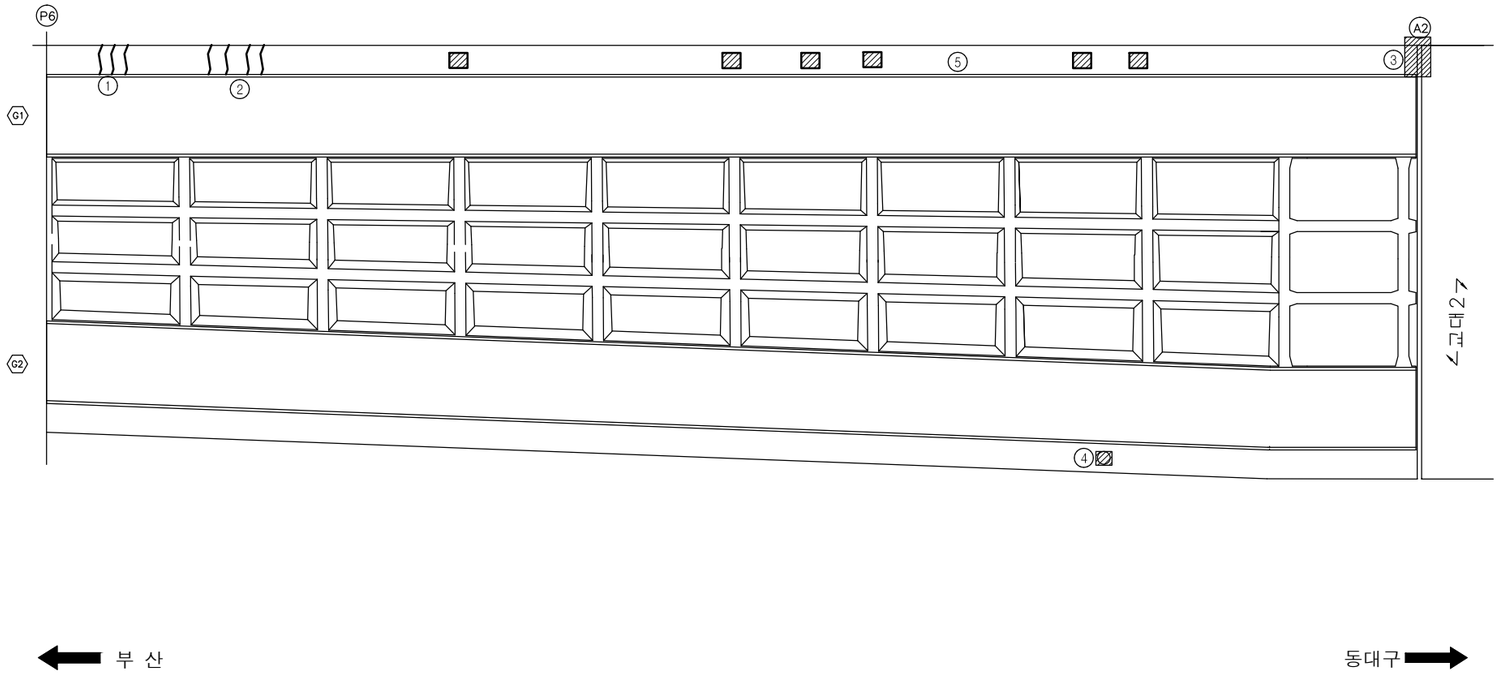
번호	신(N) 구(P)	손상내용	손상현황						결함 상태	손상 물량	비고
			폭	길이	너비	물량	단위	개소			
1	신	균열	0.2	0.5		0.50	m	3		1.50	
2	신	균열	0.2	0.5		0.50	m	4		2.00	
3	구	하부 고무배수관 연결불량				1.00	EA	1		1.00	
4	구	배수관 연결재 탈락				1.00	EA	1		1.00	
5	구	배수관연결고리탈락				5.00	EA	5		5.00

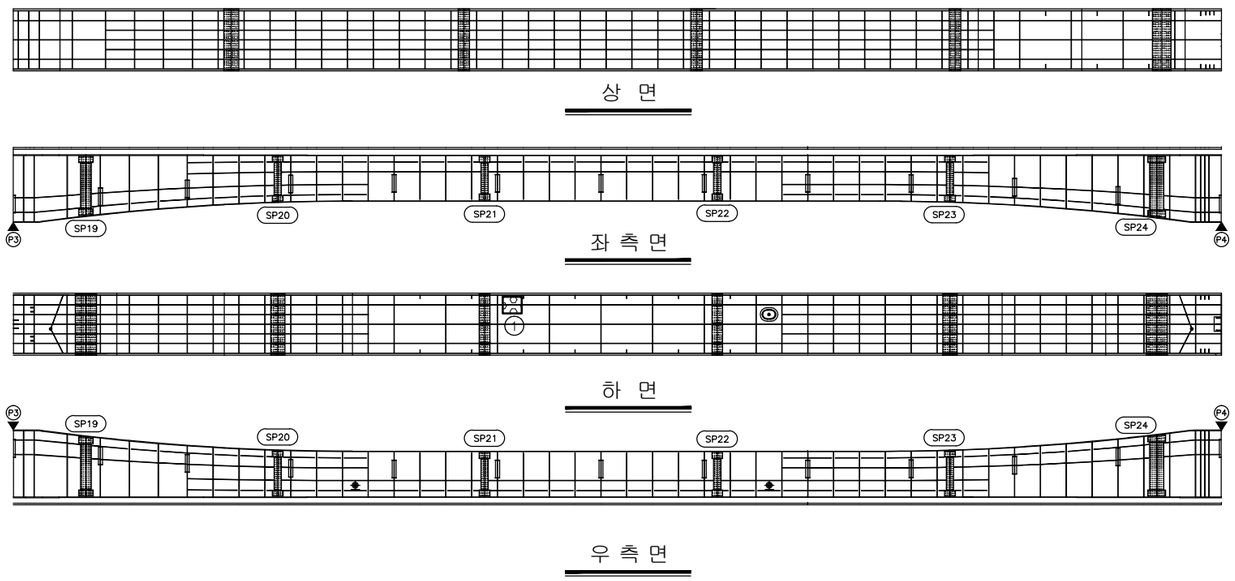
번호	신(N) 구(P)	손상내용	손상현황						결함 상태	손상 물량	비고
			폭	길이	너비	물량	단위	개소			
1	신	누수흔적		0.1	2.0	0.20	㎡	1		0.20

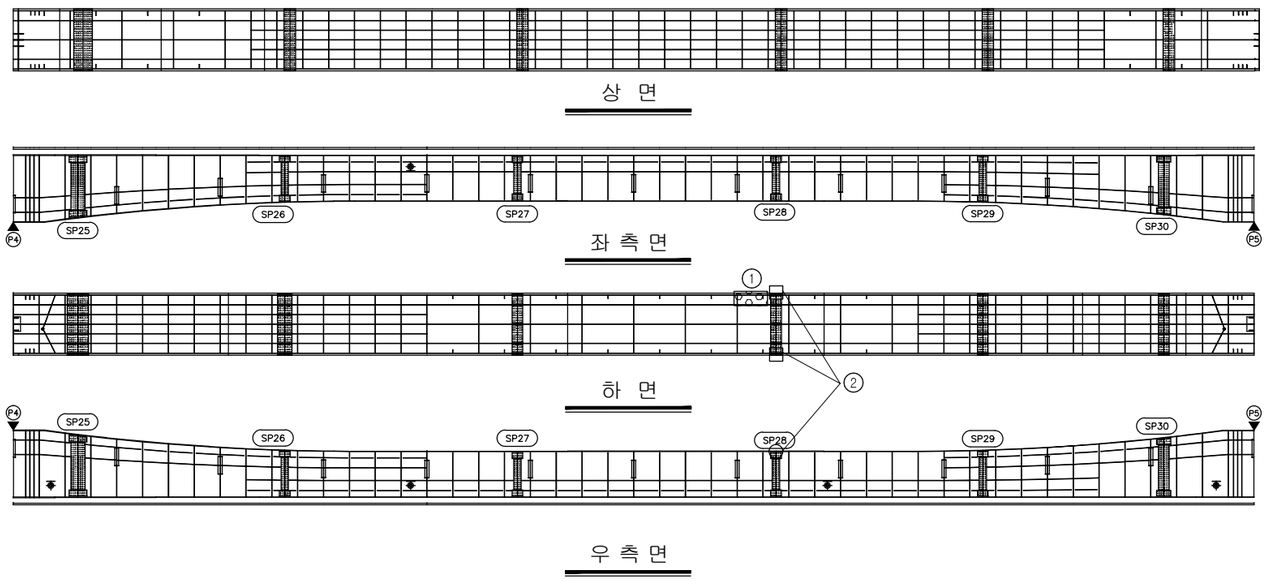
번호	신(N) 구(P)	손상내용	손상현황						결함 상태	손상 물량	비고
			폭	길이	너비	물량	단위	개소			
1	구	누수흔적		0.2	3.0	0.60	㎡	1		0.60	
2	구	우수유입				3.00	EA	3		3.00

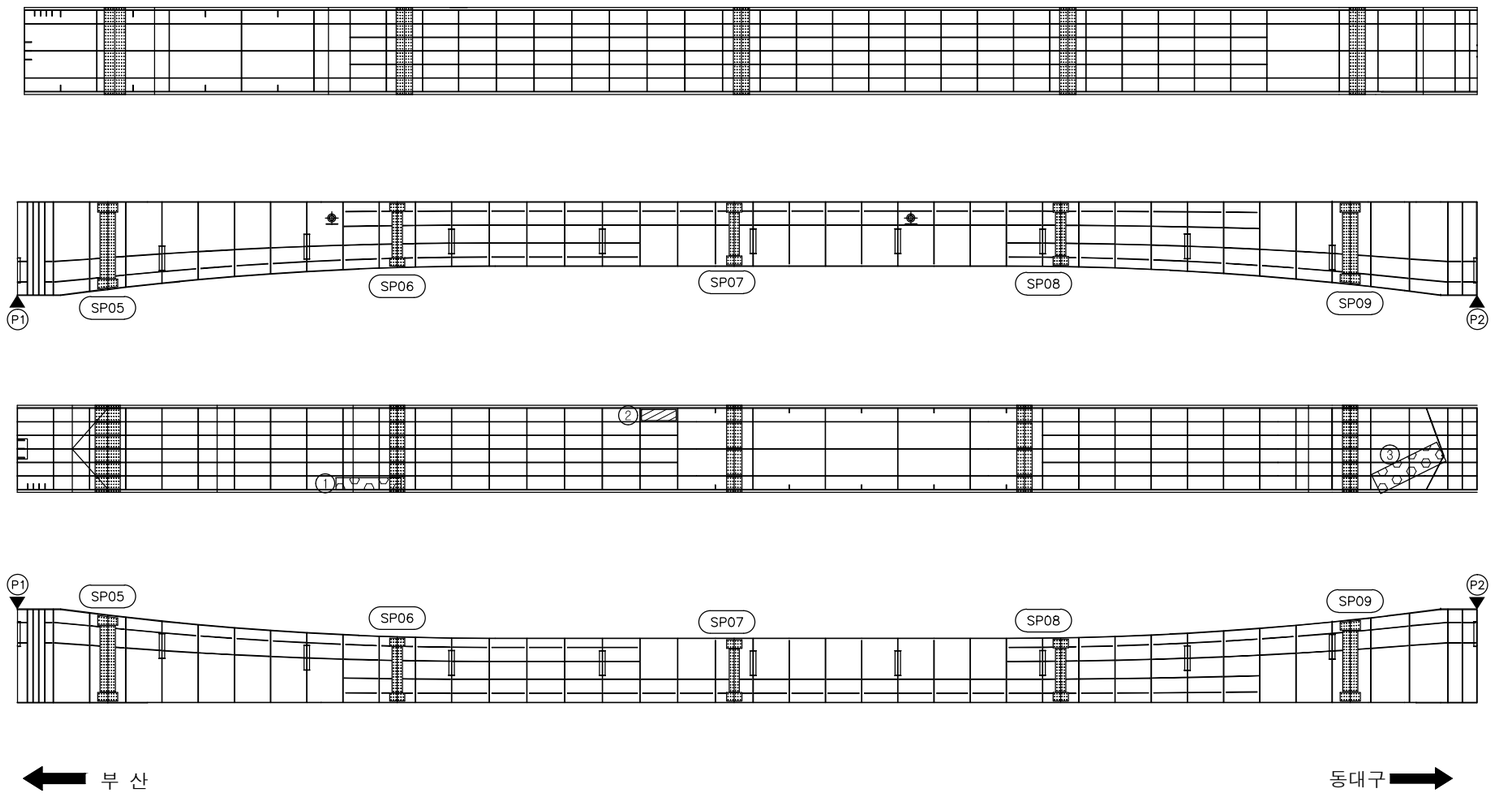
ID:노변교(대구)-거더내부(G2) S2

번호	신(N) 구(P)	손상내용	손상현황						결함 상태	손상 물량	비고
			폭	길이	너비	물량	단위	개소			
1	구	누수흔적		0.1	2.0	0.20	㎡	1		0.20	
2	구	녹발생		0.2	1.0	0.20	㎡	1		0.20	
3	구	체수흔적		0.1	5.0	0.50	㎡	1		0.50

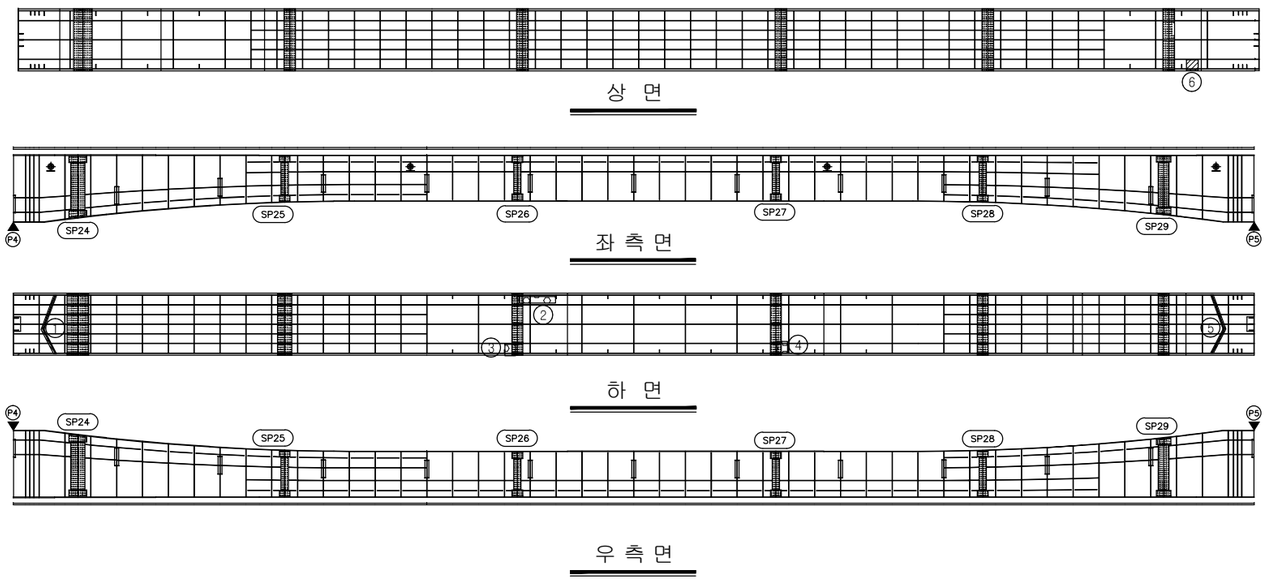
ID:노변교(대구)-거더내부(G2) S5

번호	신(N) 구(P)	손상내용	손상현황						결함 상태	손상 물량	비고
			폭	길이	너비	물량	단위	개소			
1	구	체수흔적		1.8	0.1	0.18	㎡	1		0.18	
2	구	체수흔적		0.1	3.0	0.30	㎡	1		0.30	
3	구	체수흔적		0.3	0.4	0.12	㎡	1		0.12	
4	구	체수흔적		0.3	3.0	0.90	㎡	1		0.90	
5	구	체수흔적		1.8	0.1	0.18	㎡	1		0.18	
6	구	도장손상		0.1	0.1	0.01	㎡	1		0.01

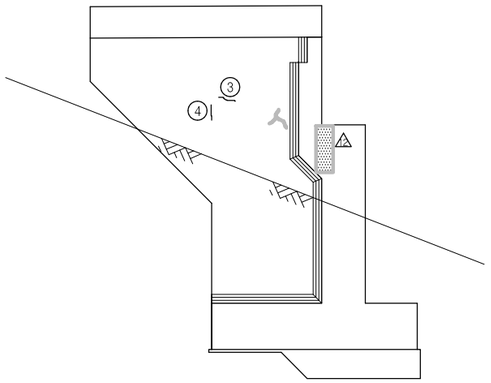
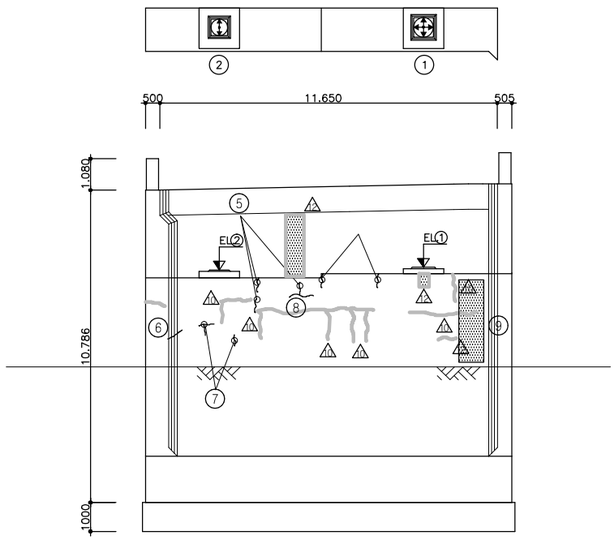
*차수판 앵커 탈락(4EA) ①
*점검로 계단 하부 공동 ②

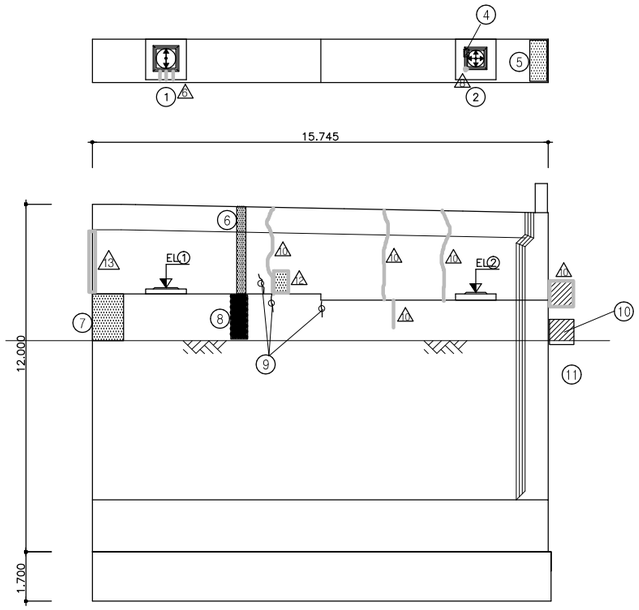
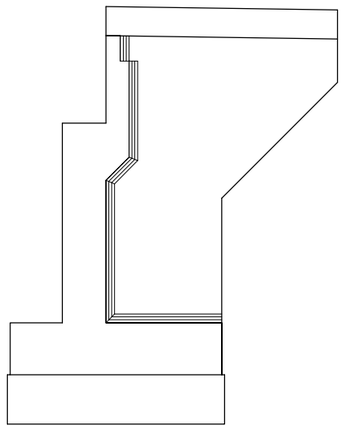
번호	신(N) 구(P)	손상내용	손상현황						결함 상태	손상 물량	비고
			폭	길이	너비	물량	단위	개소			
1	구	차수판 앵커 탈락				3.00	EA	3		3.00	
2	구	법면 누수흔적				1.00	EA	1		1.00	
3	구	법면 침하		5.0		5.00	m	1		5.00	
4	구	Plate 도장박리		0.1	0.3	0.03	㎡	1		0.03	
5	구	누수흔적		1.0	1.0	1.00	㎡	1		1.00	
6	구	누수흔적		0.2	2.0	0.40	㎡	1		0.40	
7	구	누수흔적		1.0	2.0	2.00	㎡	1		2.00	
8	구	누수흔적		1.0	1.5	1.50	㎡	1		1.50	
9	구	균열	0.2	1.6		1.60	m	1		1.60	
10	구	점검로 계단 침하, 토사유실				1.00	EA	1		1.00	
11	구	법면 보호블럭내부 공동				1.00	EA	1		1.00

①*차수판 앵커 탈락(3EA)
②*교대 법면 누수흔적 및 백태
③*교대 법면 침하(약 4.0cm) L=5.0m

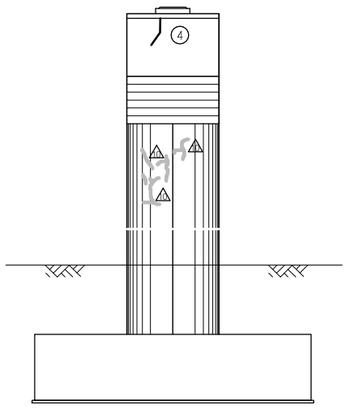
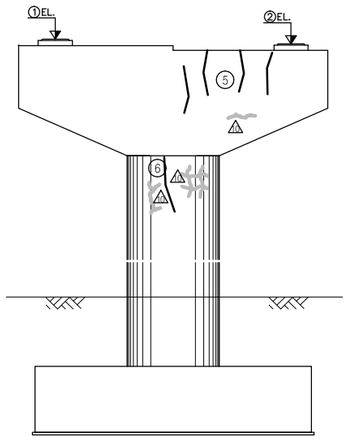
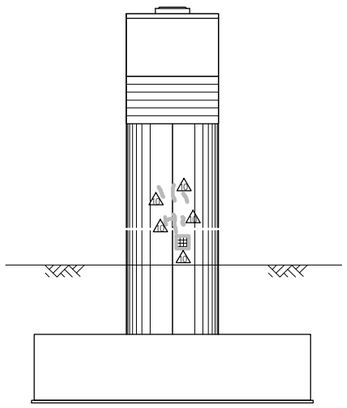
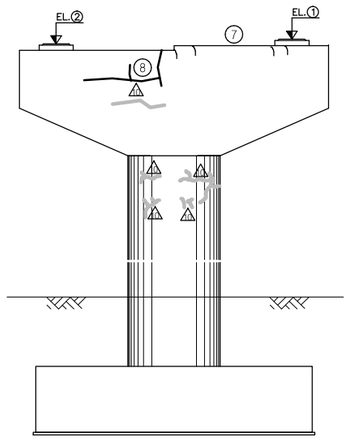
①
*이동량지시계불량(SH1,2)

번호	신(N) 구(P)	손상내용	손상현황						결함 상태	손상 물량	비고
			폭	길이	너비	물량	단위	개소			
1	구	이동량지시계 불량				2.00	EA	2		2.00	
2	신	몰탈균열	0.1	0.1		0.10	m	6		0.60	
3	신	몰탈균열	0.2	0.1		0.10	m	6		0.60	
4	신	균열	0.2	1.0		1.00	m	1		1.00	
5	신	균열	0.2	4.5		4.50	m	1		4.50	
6	신	균열	0.2	1.0		1.00	m	1		1.00	
7	구	균열	0.2	0.5		0.50	m	4		2.00	
8	신	균열	0.2	5.0		5.00	m	1		5.00

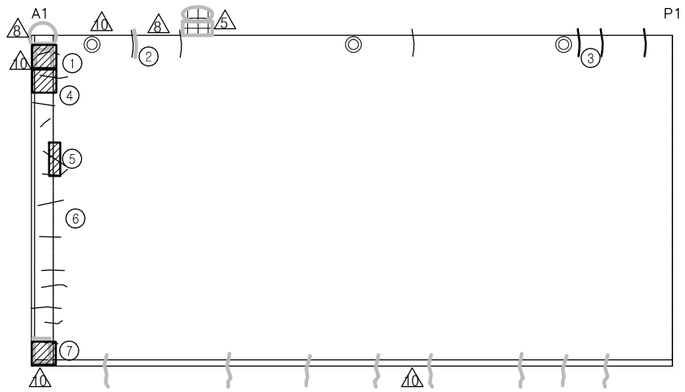
번호	신(N) 구(P)	손상내용	손상현황						결함 상태	손상 물량	비고
			폭	길이	너비	물량	단위	개소			
1	신	연석 파손		0.2	0.1	0.02	㎡	1		0.02	
2	신	보수부 재균열	0.2	1.0		1.00	m	5		5.00	
3	신	균열부백태		0.1	1.5	0.15	㎡	1		0.15	
4	신	본체부식		2.0		2.00	m	1		2.00	
5	신	후타재 파손		0.1	1.5	0.15	㎡	1		0.15	
6	구	후타재 균열	0.2	0.3		0.30	m	20		6.00	
7	신	본체부식		0.5		0.50	m	1		0.50

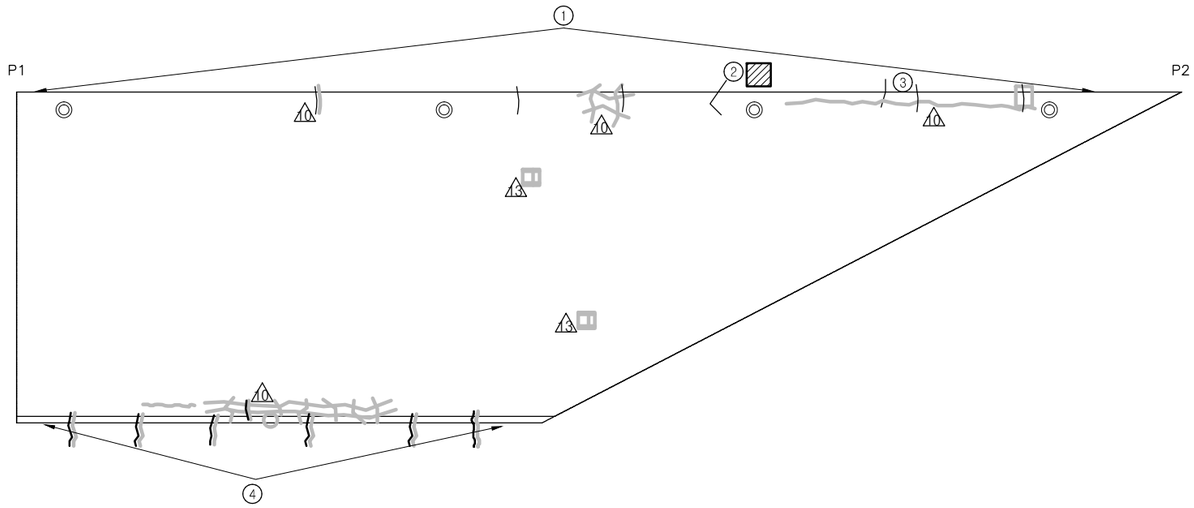
ID:노변교(부산)-교면포장 S2

번호	신(N) 구(P)	손상내용	손상현황						결함 상태	손상 물량	비고
			폭	길이	너비	물량	단위	개소			
1	신	펜스 파손				1.00	EA	1		1.00	
2	구	보수부 재균열	0.2	1.0		1.00	m	6		6.00	
3	구	균열	0.2	1.0		1.00	m	2		2.00	
4	신	보수부 재균열	0.2	1.0		1.00	m	8		8.00

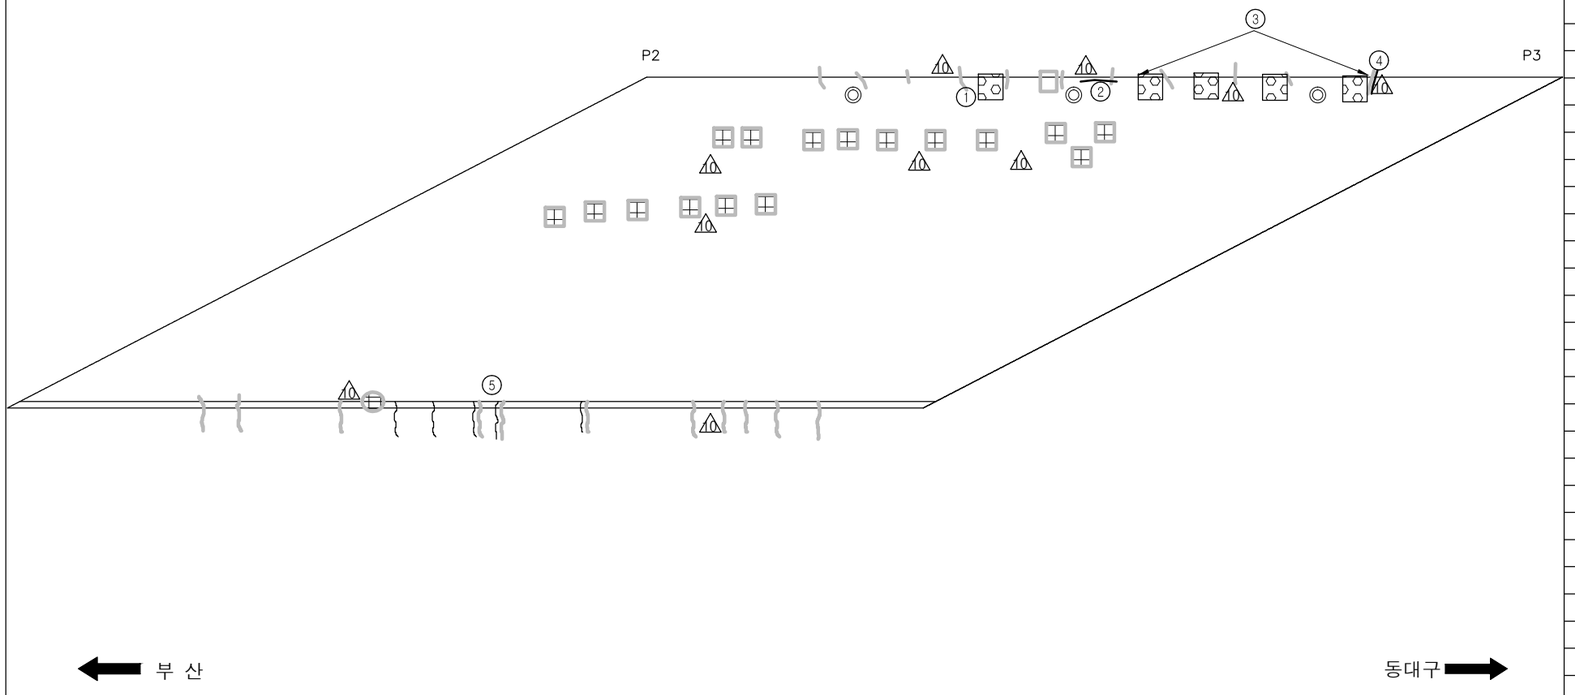
ID:노변교(부산)-교면포장 S3

번호	신(N) 구(P)	손상내용	손상현황						결함 상태	손상 물량	비고
			폭	길이	너비	물량	단위	개소			
1	구	백태		0.1	0.6	0.06	㎡	1		0.06	
2	신	균열	0.2	1.5		1.50	m	1		1.50	
3	구	백태	0.2	0.1		0.10	m	4		0.40	
4	신	보수부 재균열	0.2	1.0		1.00	m	1		1.00	
5	구	보수부 재균열	0.2	1.0		1.00	m	5		5.00

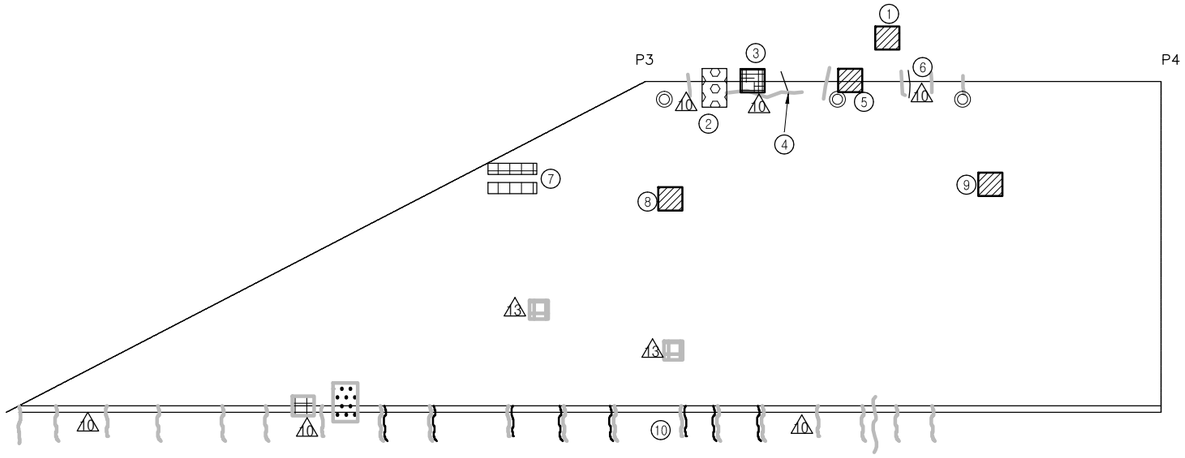
ID:노변교(부산)-교면포장 S4

번호	신(N) 구(P)	손상내용	손상현황						결함 상태	손상 물량	비고
			폭	길이	너비	물량	단위	개소			
1	신	방음벽 파손				2.00	EA	2		2.00	
2	구	백태		0.1	0.5	0.05	㎡	1		0.05	
3	신	망상균열		2.0	0.5	1.00	㎡	1		1.00	
4	구	균열	0.1	1.0		1.00	m	1		1.00	
5	신	긁힘		2.0	0.5	1.00	㎡	1		1.00	
6	구	보수부 재균열	0.2	1.0		1.00	m	1		1.00	
7	구	패임		0.1	2.0	0.20	㎡	1		0.20	
8	신	아스콘 긁힘		0.1	15.0	1.50	㎡	1		1.50	
9	신	포트홀		0.1	0.1	0.01	㎡	1		0.01	
10	신	보수부 재균열	0.2	1.0		1.00	m	8		8.00

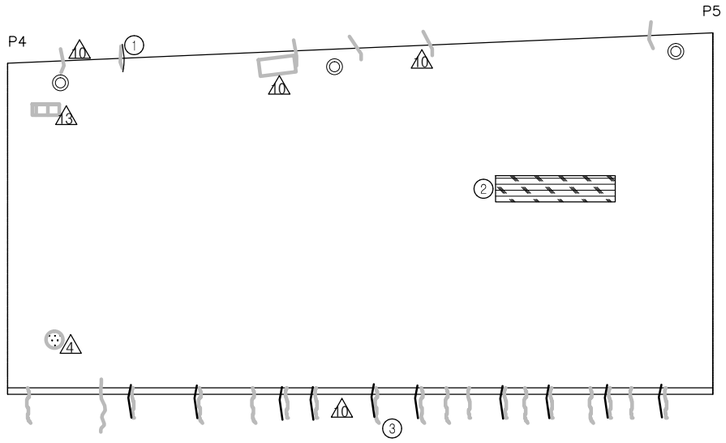
ID:노변교(부산)-교면포장 S5

번호	신(N) 구(P)	손상내용	손상현황						결함 상태	손상 물량	비고
			폭	길이	너비	물량	단위	개소			
1	구	보수부 재균열	0.2	1.0		1.00	m	1		1.00	
2	구	라벨링		2.0	1.0	2.00	㎡	1		2.00	
3	신	보수부 재균열	0.2	1.0		1.00	m	10		10.00

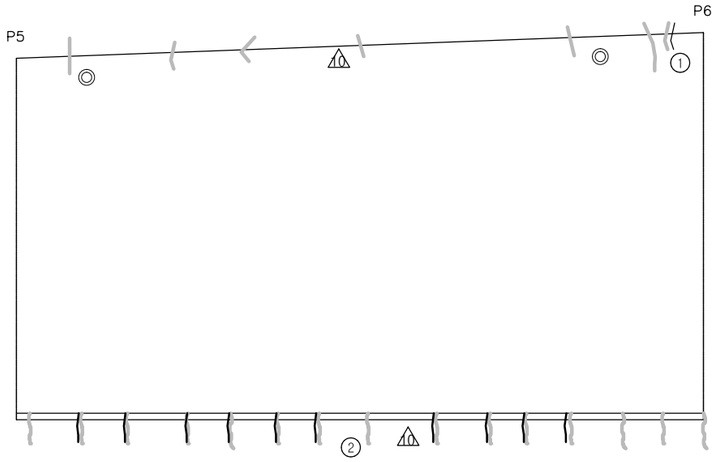
번호	신(N) 구(P)	손상내용	손상현황						결함 상태	손상 물량	비고
			폭	길이	너비	물량	단위	개소			
1	구	보수부 재균열	0.2	1.0		1.00	m	1		1.00	
2	신	보수부 재균열	0.2	1.0		1.00	m	5		5.00

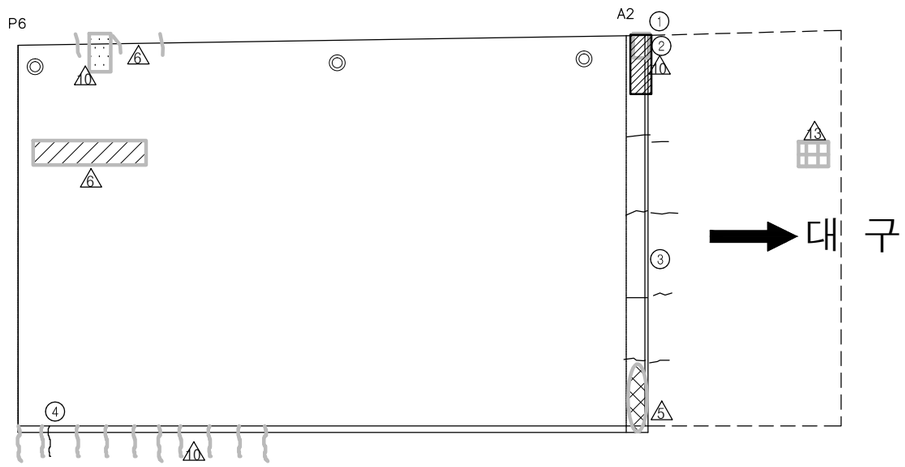
번호	신(N) 구(P)	손상내용	손상현황						결함 상태	손상 물량	비고
			폭	길이	너비	물량	단위	개소			
1	신	본체부식		2.5		2.50	m	1		2.50	
2	신	단차				1.00	EA	1		1.00	
3	구	후타재 균열	0.2	0.3		0.30	m	8		2.40	
4	구	보수부 재균열	0.2	1.0		1.00	m	1		1.00

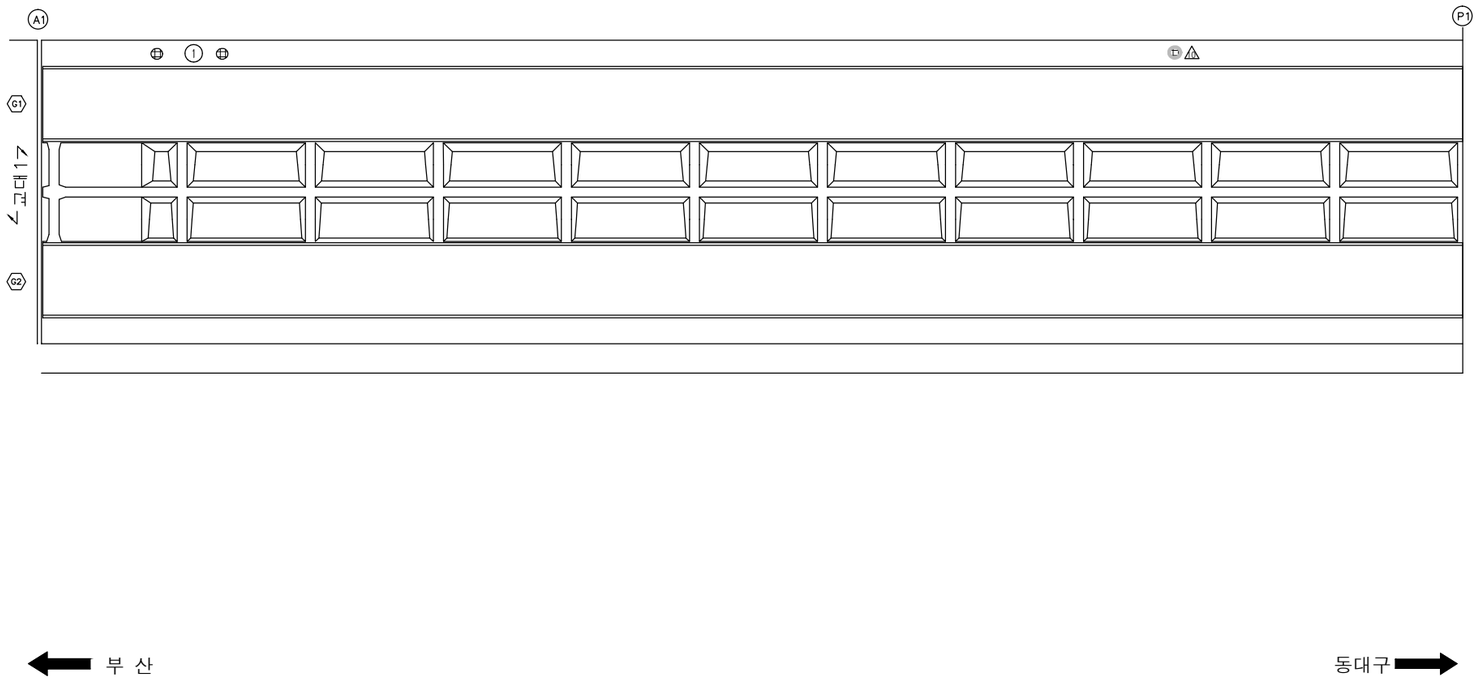
번호	신(N) 구(P)	손상내용	손상현황						결함 상태	손상 물량	비고
			폭	길이	너비	물량	단위	개소			
1	구	배수관 연결고리 탈락				2.00	EA	2		2.00

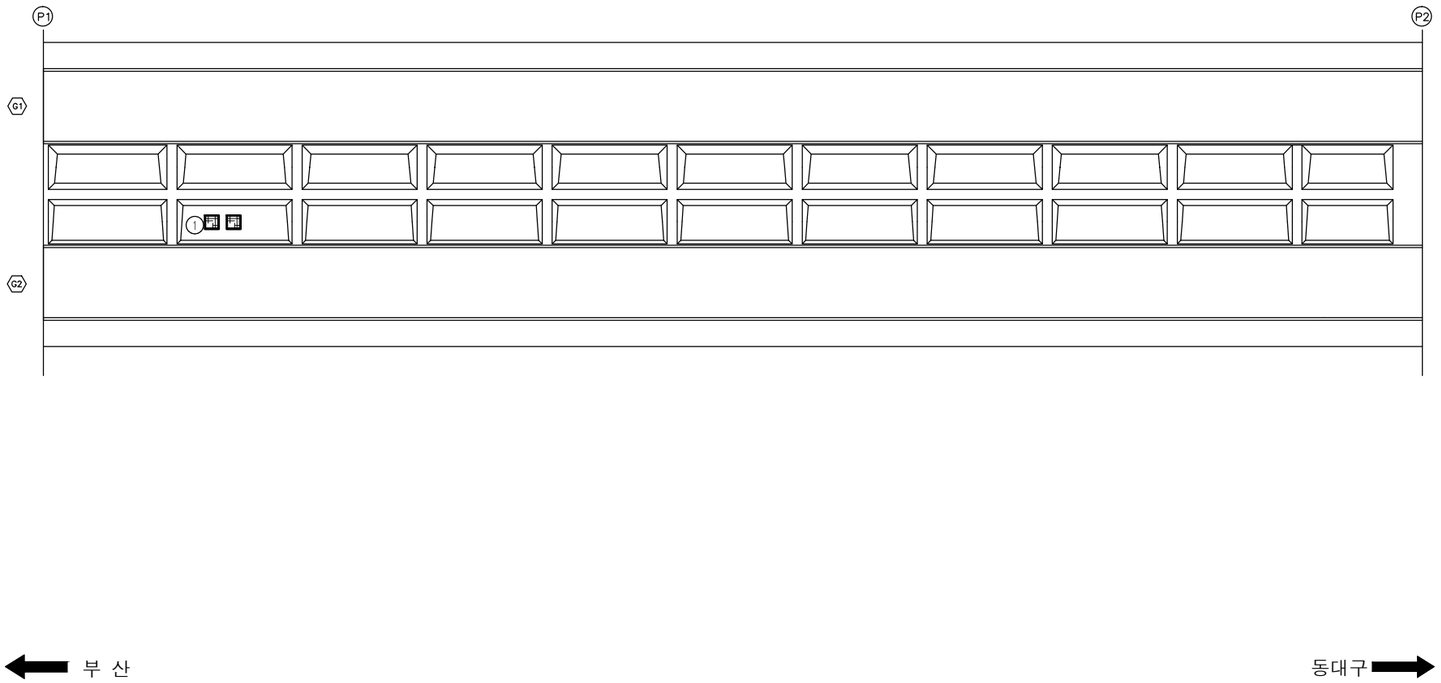
번호	신(N) 구(P)	손상내용	손상현황						결함 상태	손상 물량	비고
			폭	길이	너비	물량	단위	개소			
1	신	망상균열		1.0	1.0	1.00	㎡	1		1.00

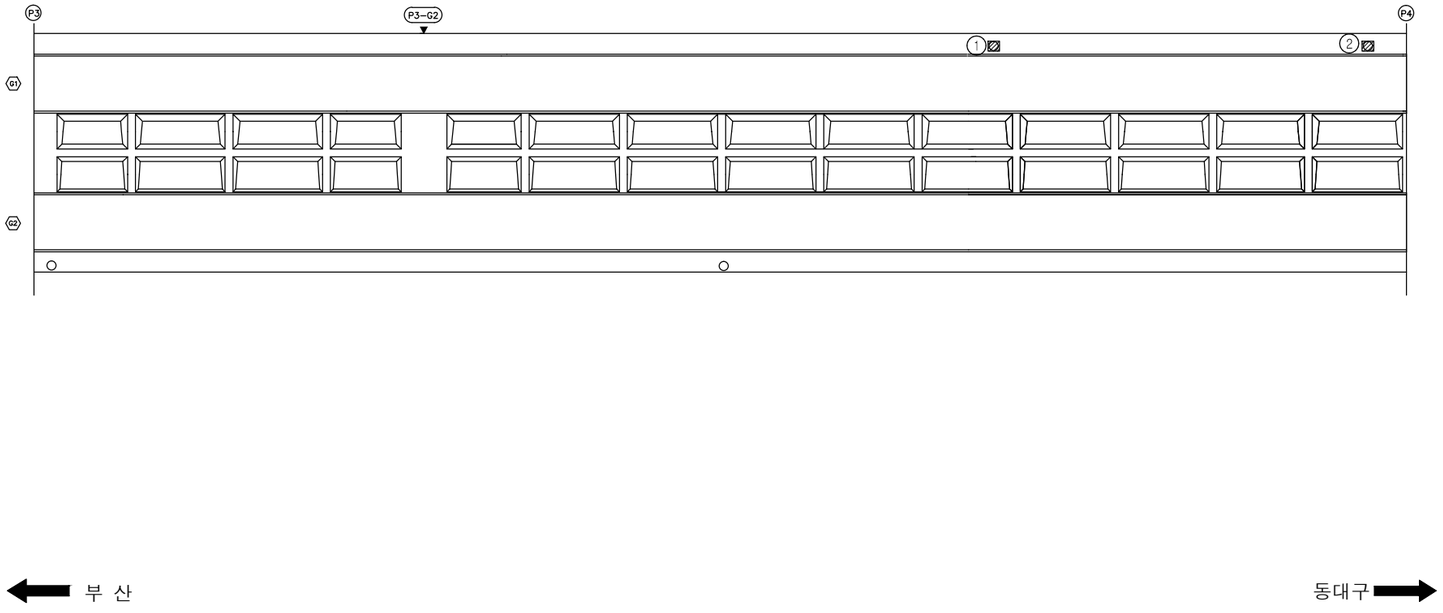
번호	신(N) 구(P)	손상내용	손상현황						결함 상태	손상 물량	비고
			폭	길이	너비	물량	단위	개소			
1	구	배수관 연결고리 탈락				1.00	EA	1		1.00	
2	구	배수관 연결고리 탈락				1.00	EA	1		1.00

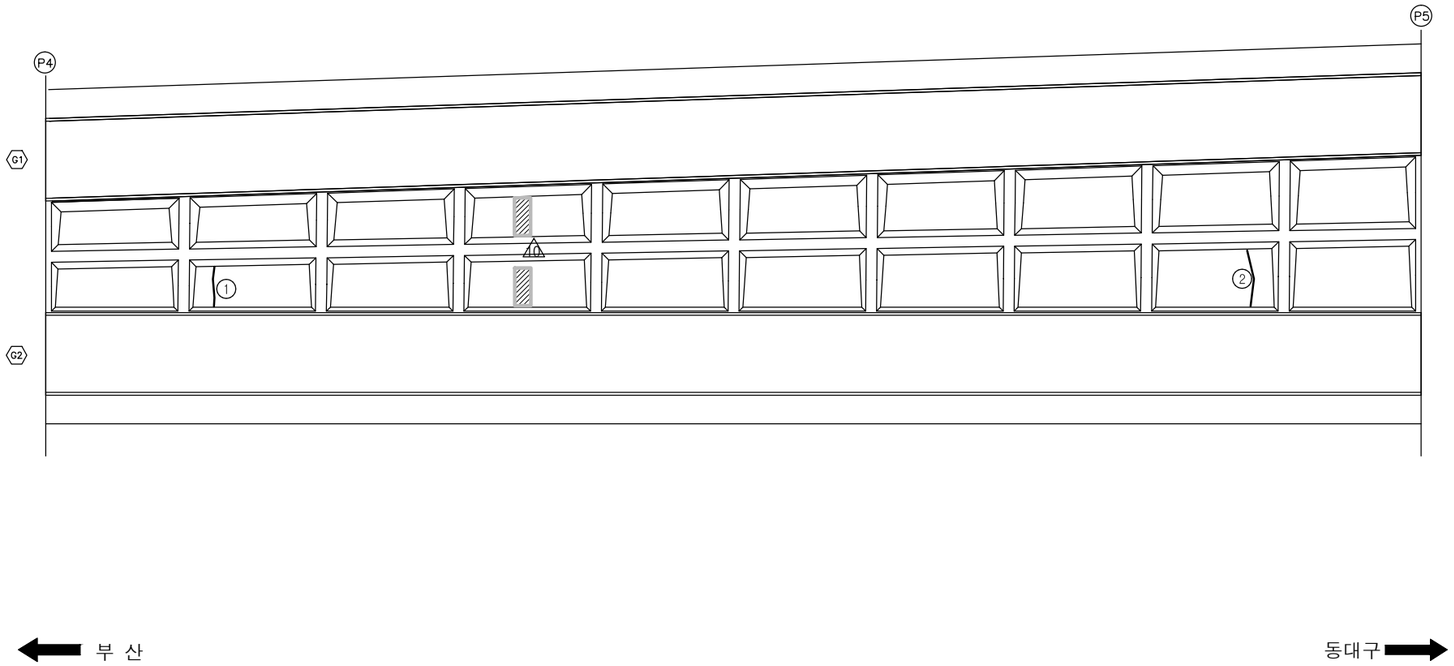
번호	신(N) 구(P)	손상내용	손상현황						결함 상태	손상 물량	비고
			폭	길이	너비	물량	단위	개소			
1	신	균열	0.2	1.5		1.50	m	1		1.50	
2	신	균열	0.2	2.0		2.00	m	1		2.00

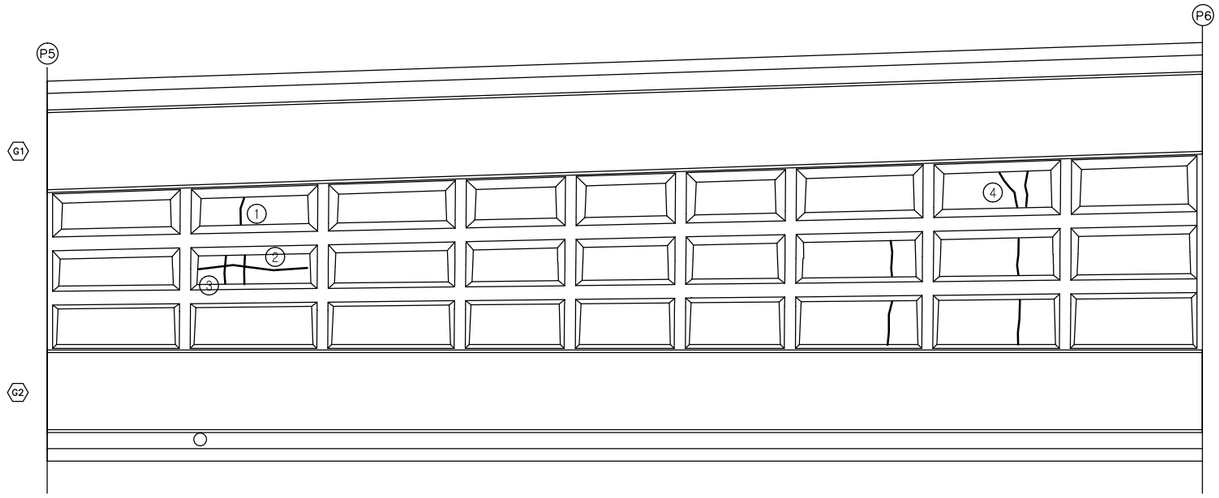
번호	신(N) 구(P)	손상내용	손상현황						결함 상태	손상 물량	비고
			폭	길이	너비	물량	단위	개소			
1	신	균열	0.2	1.5		1.50	m	1		1.50	
2	신	균열	0.1	4.0		4.00	m	1		4.00	
3	신	균열	0.2	1.5		1.50	m	2		3.00	
4	신	균열	0.2	1.5		1.50	m	6		9.00

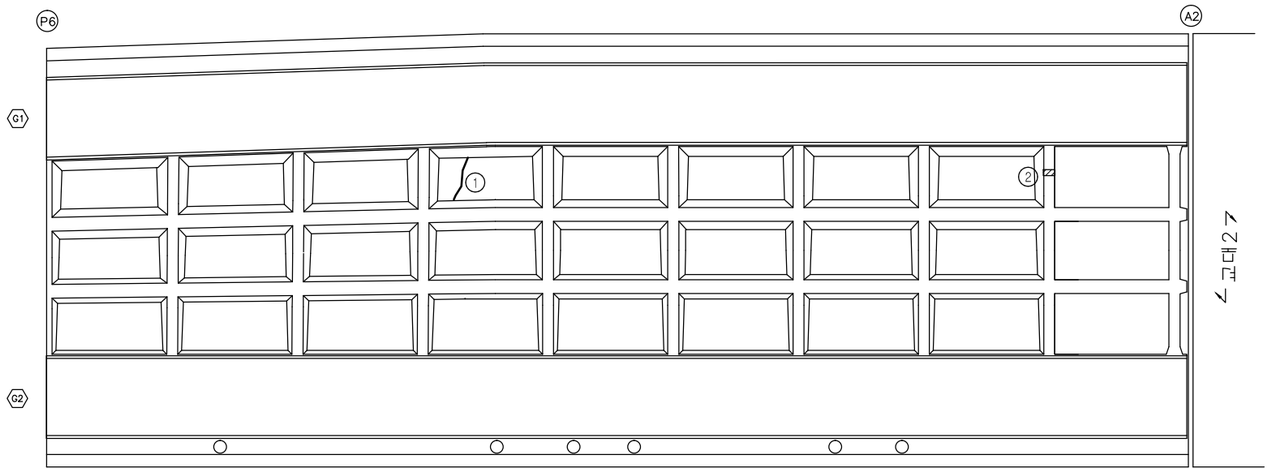
번호	신(N) 구(P)	손상내용	손상현황						결함 상태	손상 물량	비고
			폭	길이	너비	물량	단위	개소			
1	신	균열	0.2	1.5		1.50	m	1		1.50	
2	구	도장손상		0.1	0.2	0.02	㎡	1		0.02
