(주)아워브레인 OUR BRAIN CO.,LTD	Project Title **2015년 하반기 시설물 안전점검용역(1구간 정밀안전진단)**	Drawing Title **노변교 (대구,부산) 평면도, 종 · 횡단면도**	Note

용 역 명	2015년 하반기 시설물 안전점검용역(1구간 정밀안전진단)
과업기간	2015. 08. 17 ~ 2015. 12. 31
발 주 처	신대구부산고속도로주식회사
용 역 사	(주)아워브레인 OUR BRAIN CO.,LTD
도면번호	1

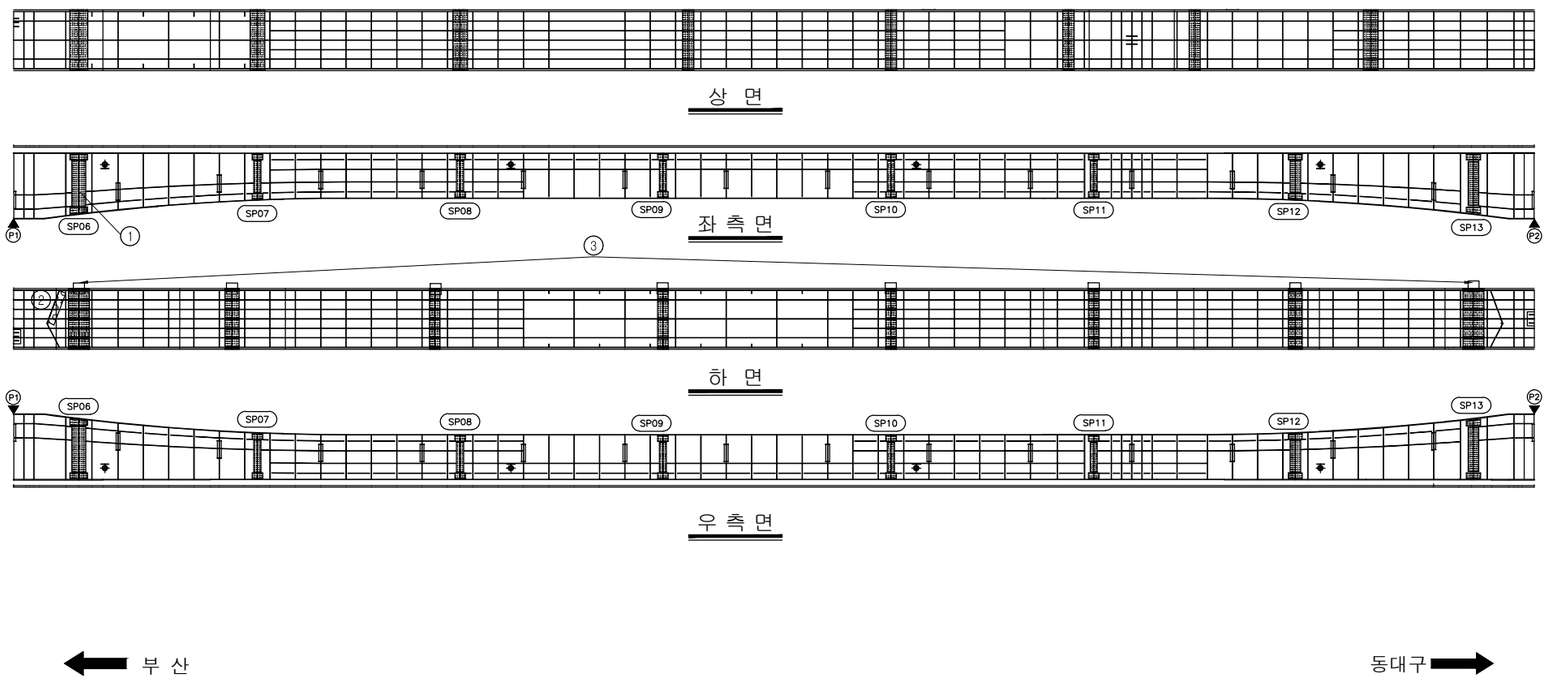
번호	신(N) 구(P)	손상내용	손상현황						결함 상태	손상 물량	비고
			폭	길이	너비	물량	단위	개소			
1	구	누수흔적		2.5	0.8	2.00	㎡	1		2.00	
2	구	누수흔적, 도장오염		0.2	1.3	0.26	㎡	1		0.26	
3	구	우수유입				8.00	EA	8		8.00

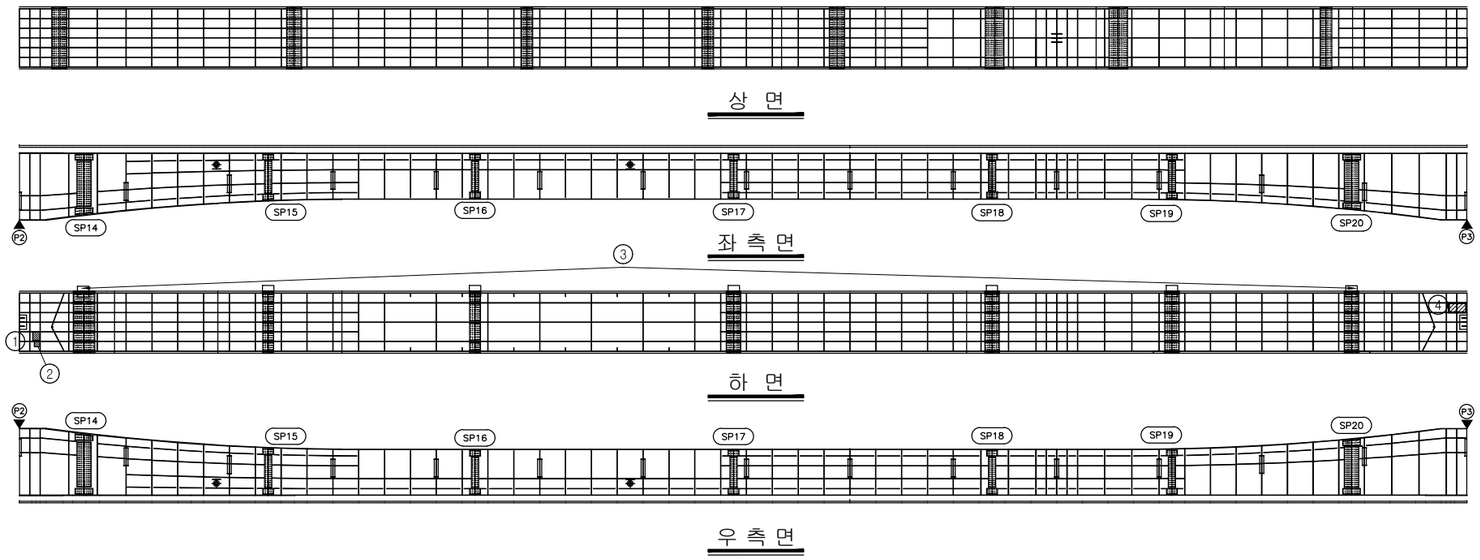
번호	신(N) 구(P)	손상내용	손상현황						결함 상태	손상 물량	비고
			폭	길이	너비	물량	단위	개소			
1	구	녹발생		0.4	0.5	0.20	㎡	1		0.20	
2	구	이물질퇴적		0.2	0.2	0.04	㎡	1		0.04	
3	구	우수유입				7.00	EA	7		7.00	
4	신	점부식		0.1	0.2	0.02	㎡	1		0.02

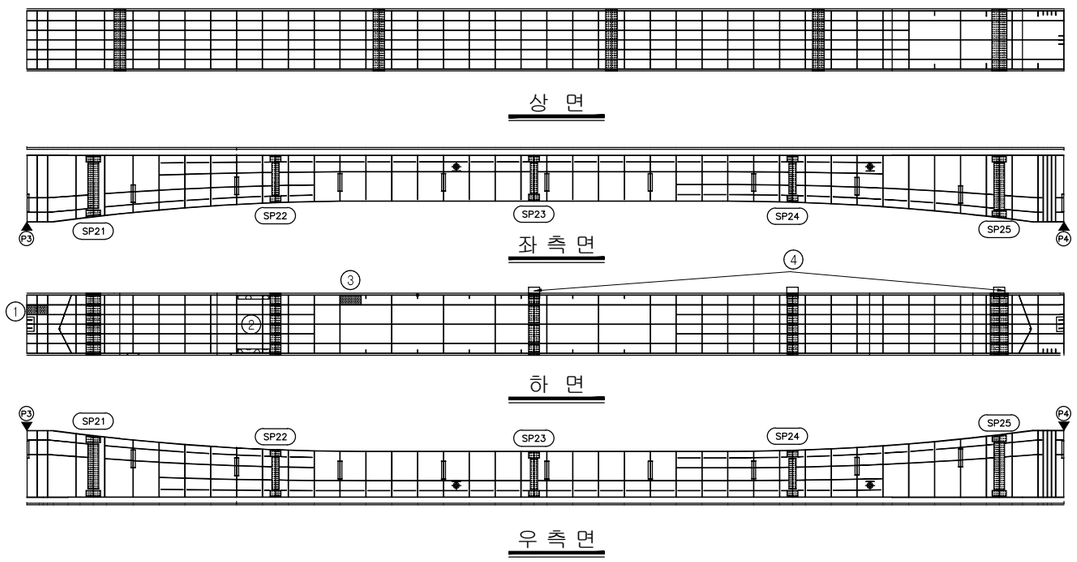
번호	신(N) 구(P)	손상내용	손상현황						결함 상태	손상 물량	비고
			폭	길이	너비	물량	단위	개소			
1	구	점부식 및 오염		1.0	0.5	0.50	㎡	1		0.50	
2	구	누수흔적		0.1	1.0	0.10	㎡	2		0.20	
3	구	도장오염		0.6	0.8	0.48	㎡	1		0.48	
4	구	우수유입				3.00	EA	3		3.00

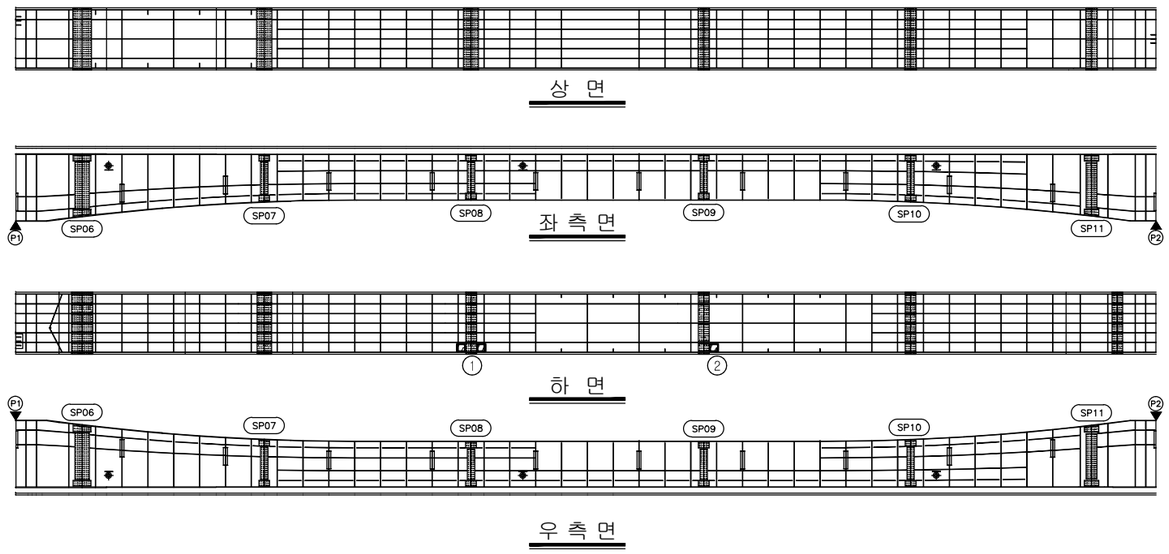
번호	신(N) 구(P)	손상내용	손상현황						결함 상태	손상 물량	비고
			폭	길이	너비	물량	단위	개소			
1	신	누수흔적		0.2	0.5	0.10	㎡	2		0.20	
2	신	누수흔적		0.1	0.4	0.04	㎡	1		0.04

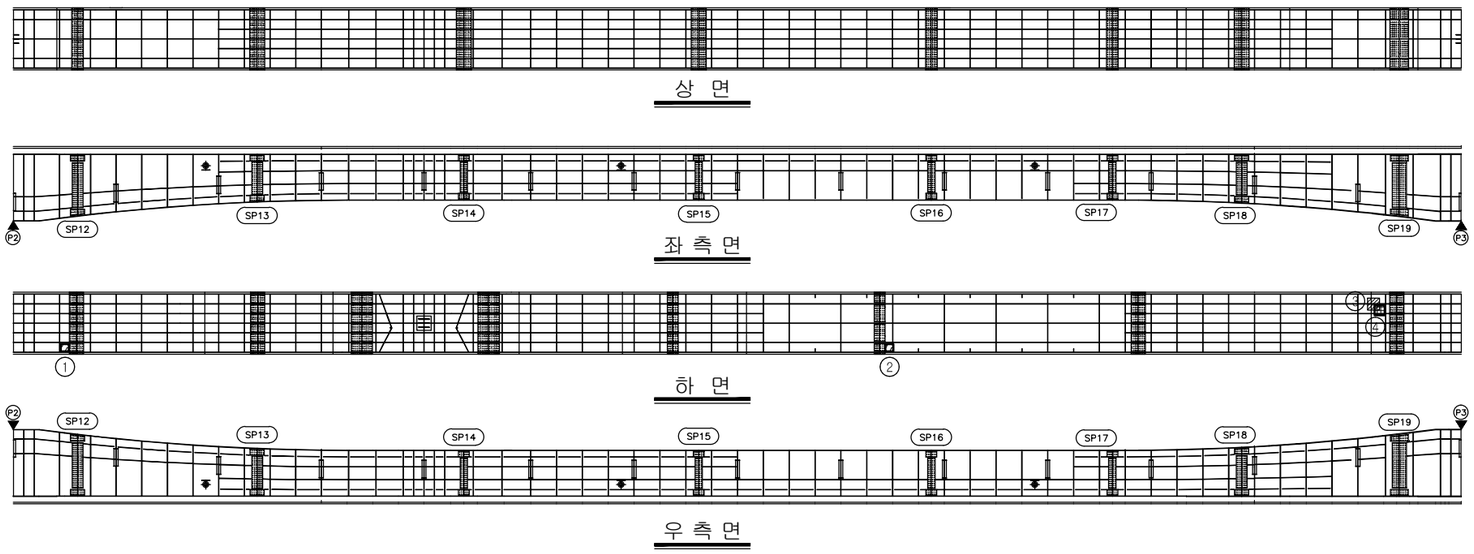
번호	신(N) 구(P)	손상내용	손상현황						결함 상태	손상 물량	비고
			폭	길이	너비	물량	단위	개소			
1	신	누수흔적		0.1	0.5	0.05	㎡	1		0.05	
2	신	누수흔적		0.1	0.3	0.03	㎡	1		0.03	
3	구	체수흔적		1.0	1.5	1.50	㎡	1		1.50	
4	신	도장박리		0.1	0.1	0.01	㎡	1		0.01

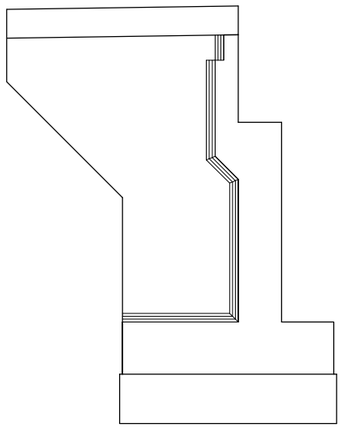
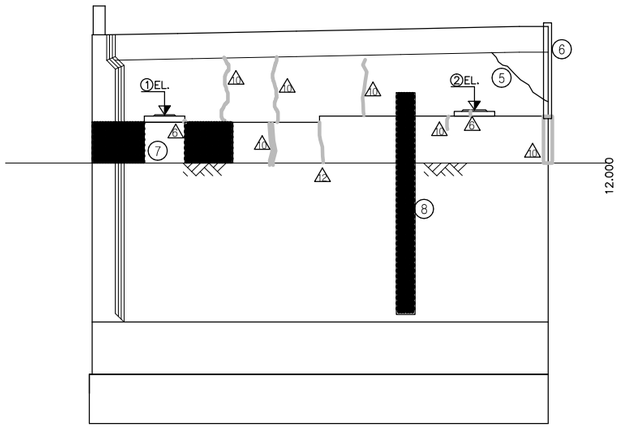
①*차수판 앵커 탈락(2EA)

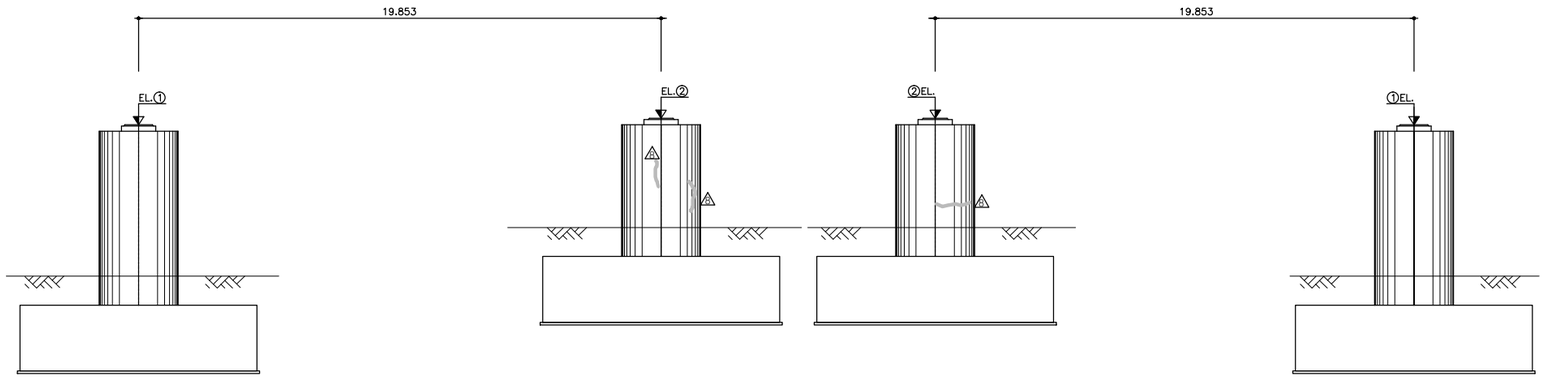
번호	신(N) 구(P)	손상내용	손상현황						결함 상태	손상 물량	비고
			폭	길이	너비	물량	단위	개소			
1	신	몰탈균열	0.1	0.3		0.30	m	6		1.80	
2	신	몰탈균열	0.1	0.3		0.30	m	3		0.90

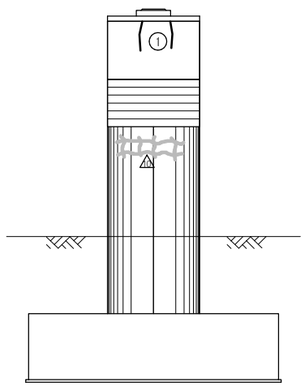
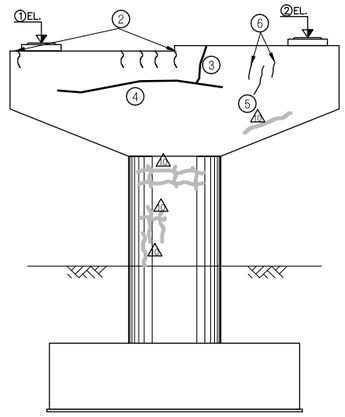
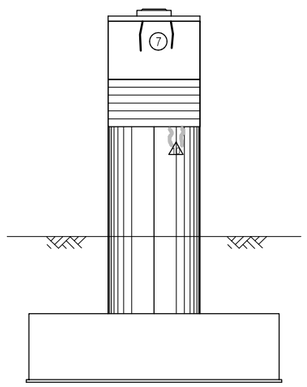
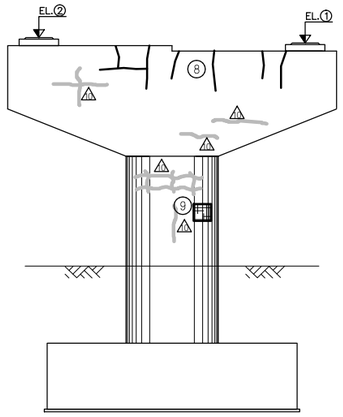
ID:노변교(부산)-교각 P4

번호	신(N) 구(P)	손상내용	손상현황						결함 상태	손상 물량	비고
			폭	길이	너비	물량	단위	개소			
1	신	균열	0.2	1.0		1.00	m	2		2.00	
2	구	균열	0.2	0.5		0.50	m	5		2.50	
3	신	균열	0.2	1.0		1.00	m	1		1.00	
4	신	균열	0.2	6.0		6.00	m	1		6.00	
5	구	균열	0.2	1.0		1.00	m	1		1.00	
6	구	균열	0.2	0.5		0.50	m	2		1.00	
7	신	균열	0.2	1.0		1.00	m	2		2.00	
8	신	균열	0.2	8.0		8.00	m	1		8.00	
9	신	망상균열		1.0	1.0	1.00	㎡	1		1.00

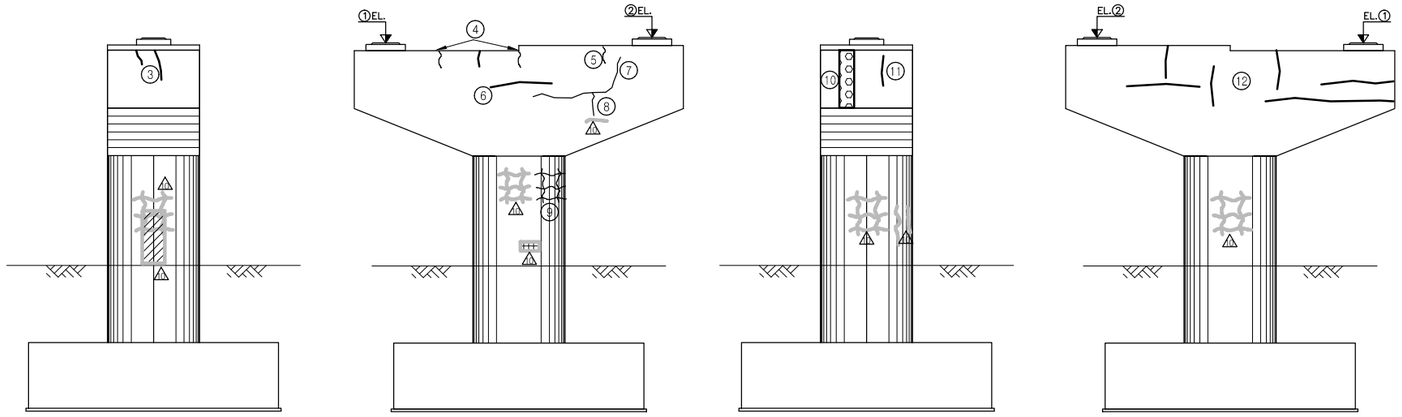
번호	신(N) 구(P)	손상내용	손상현황						결함 상태	손상 물량	비고
			폭	길이	너비	물량	단위	개소			
1	신	몰탈균열	0.1	0.1		0.10	m	4		0.40	
2	신	몰탈균열	0.1	0.1		0.10	m	6		0.60	
3	신	균열	0.2	1.5		1.50	m	2		3.00	
4	구	균열	0.2	1.0		1.00	m	3		3.00	
5	구	균열	0.2	0.5		0.50	m	1		0.50	
6	신	균열	0.2	3.0		3.00	m	1		3.00	
7	구	균열	0.3	3.0		3.00	m	1		3.00	
8	구	균열	0.2	1.5		1.50	m	1		1.50	
9	구	망상균열		2.0	1.0	2.00	㎡	1		2.00	
10	신	누수흔적		0.4	2.5	1.00	㎡	1		1.00	
11	신	균열	0.1	1.0		1.00	m	1		1.00	
12	신	균열	0.2	20.0		20.00	m	1		20.00

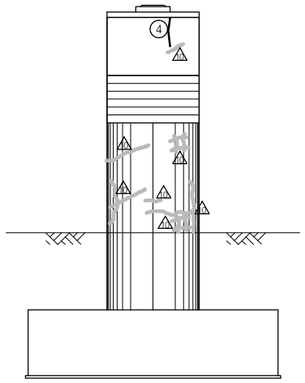
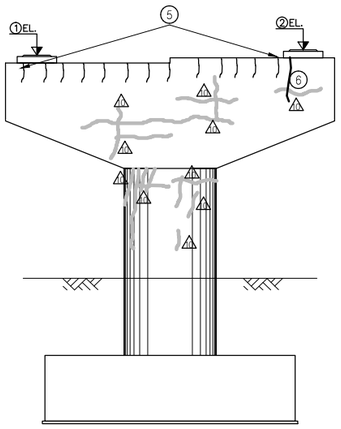
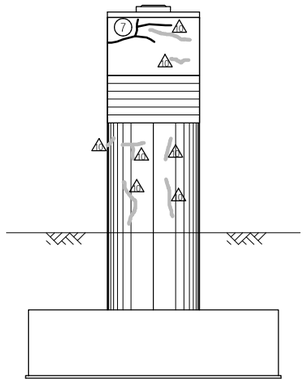
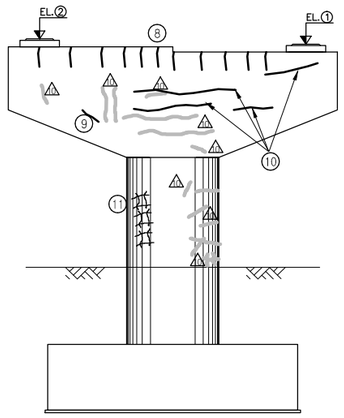
번호	신(N) 구(P)	손상내용	손상현황						결함 상태	손상 물량	비고
			폭	길이	너비	물량	단위	개소			
1	신	몰탈균열	0.2	0.1		0.10	m	2		0.20	
2	신	몰탈균열	0.2	0.1		0.10	m	6		0.60	
3	신	균열	0.3	1.0		1.00	m	1		1.00	
4	신	균열	0.2	1.0		1.00	m	1		1.00	
5	구	균열	0.3	0.3		0.30	m	13		3.90	
6	신	균열	0.3	1.5		1.50	m	1		1.50	
7	신	균열	0.2	3.5		3.50	m	1		3.50	
8	신	균열	0.3	4.0		4.00	m	1		4.00	
9	신	균열	0.1	1.0		1.00	m	1		1.00	
10	신	균열	0.2	10.0		10.00	m	1		10.00	
11	구	망상균열		1.0	2.0	2.00	㎡	1		2.00
