2. 청도2교

(주) 위 드 이 앤 오	Project Title **2016년 상반기 시설물 정기점검 용역**	Drawing Title **청도2교(대구) 손상물량표 - 1**	Note

Drawing Title
청도2교(대구) 손상물량표 -2

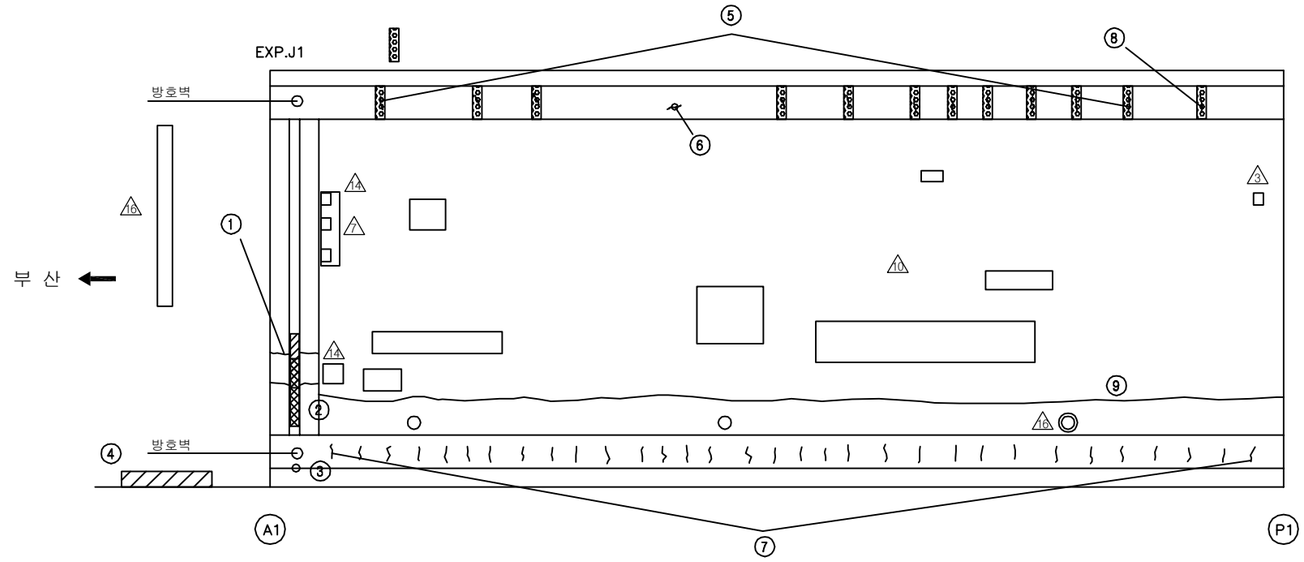
ID:청도2교(대구)-교면포장 S1

번호	신(N)구(P)	손상내용	손상현황						결함상태	손상물량	비고
			폭	길이	너비	물량	단위	개소			
1	구	후타재 균열	0.2	0.5		0.50	m	4		2.00	
2	구	본체 부식		1.5		1.50	m	1		1.50	
3	구	차수판 너트 탈락				2.00	EA	2		2.00	
4	구	연석 이격		3.0		3.00	m	1		3.00	
5	구	균열부백태		0.6	0.1	0.06	m	11		0.66	
6	구	균열(0.3㎜미만)	0.2	0.3		0.30	m	1		0.30	
7	구	균열(0.3㎜미만)	0.1	0.3		0.30	m	33		9.90	
8	구	균열부백태		0.1	1.0	0.10	㎡	1		0.10	
9	구	시공이음부 균열		55.0		55.00	m	1		55.00

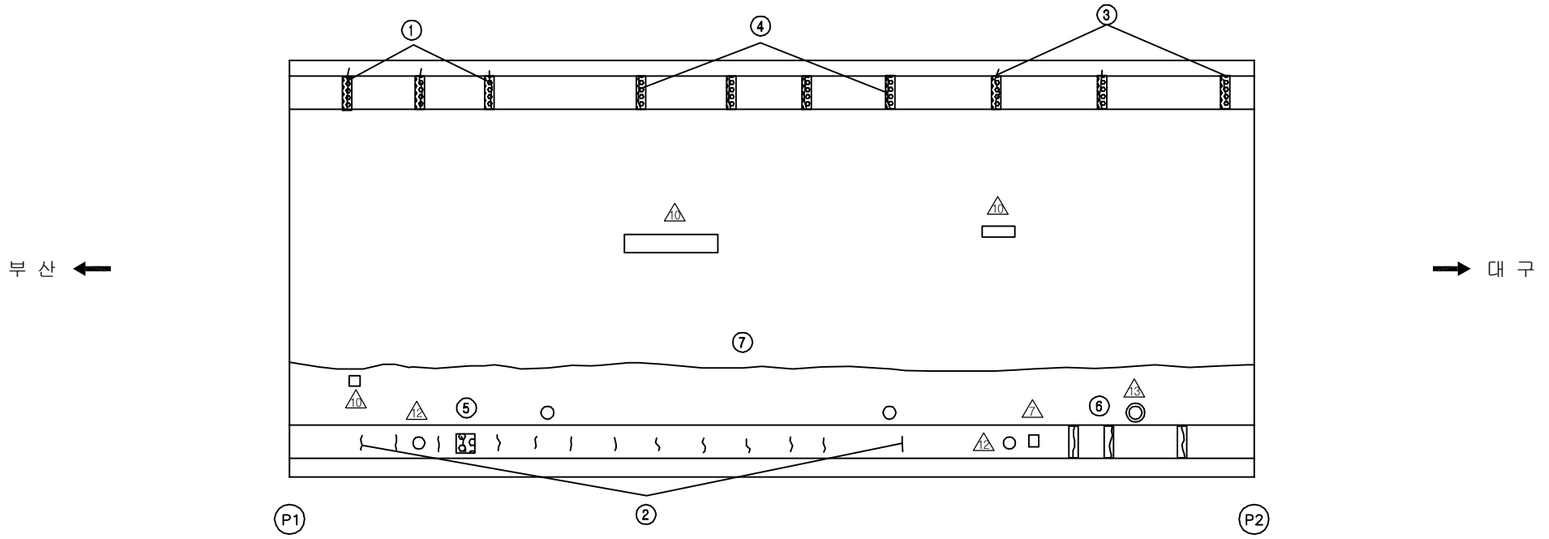
ID:청도2교(대구)-교면포장 S2

번호	신(N) 구(P)	손상내용	손상현황						결함상태	손상물량	비고
			폭	길이	너비	물량	단위	개소			
1	구	균열부백태		1.2	0.1	0.12	m	3		0.36	
2	구	균열(0.3mm미만)	0.1	0.3		0.30	m	13		3.90	
3	구	균열부백태		1.2	0.1	0.12	m	3		0.36	
4	구	균열부백태		0.1	1.0	0.10	㎡	4		0.40	
5	구	균열부백태		0.5	0.5	0.25	㎡	1		0.25	
6	구	균열부백태		0.1	1.4	0.14	㎡	3		0.42	
7	구	시공이음부 균열		55.0		55.00	m	1		55.00

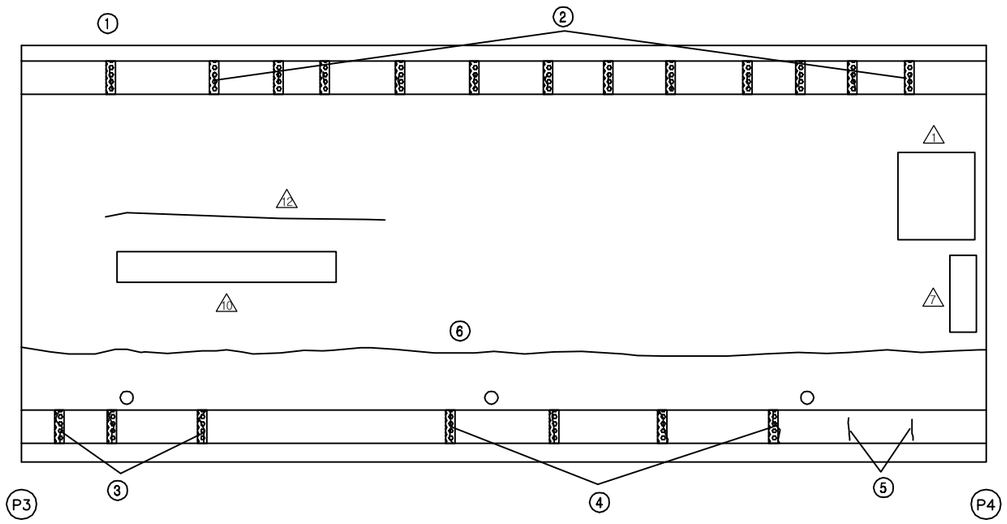
번호	신(N) 구(P)	손상내용	손상현황						결함상태	손상물량	비고
			폭	길이	너비	물량	단위	개소			
1	구	균열부백태		0.6	0.1	0.06	㎡	1		0.06	
2	구	균열부백태		0.5	0.1	0.05	㎡	12		0.60	
3	구	균열부백태		1.4	0.2	0.28	㎡	3		0.84	
4	구	균열부백태		1.0	0.1	0.10	㎡	4		0.40	
5	구	균열(0.3mm미만)	0.1	0.7		0.70	m	2		1.40	
6	구	시공이음부 균열		55.0		55.00	m	1		55.00

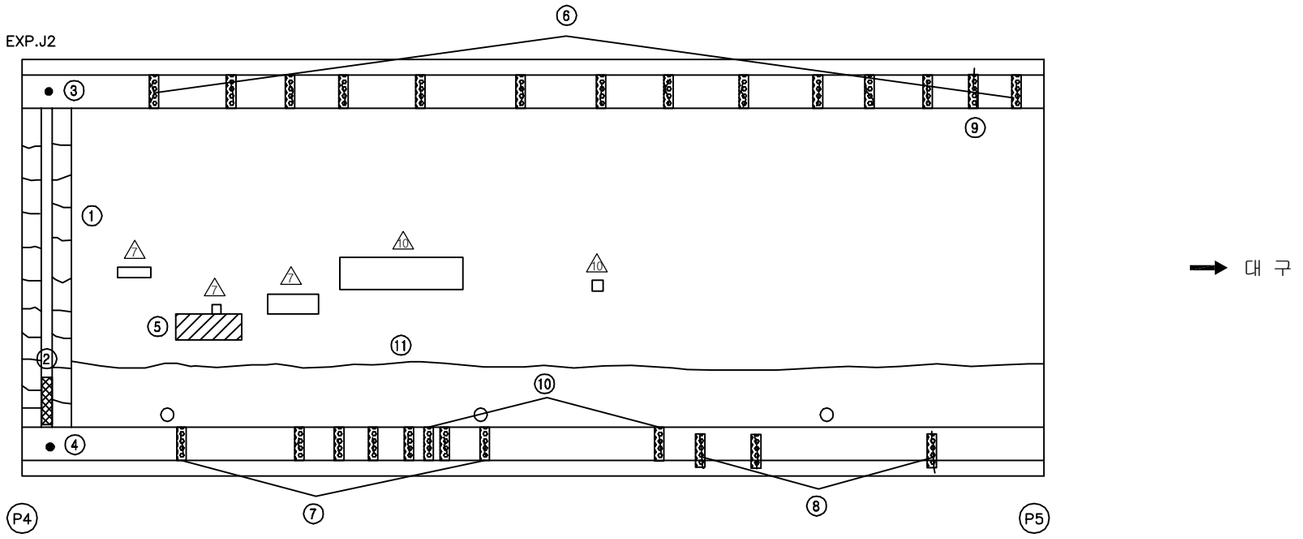
번호	신(N)구(P)	손상내용	손상현황						결함상태	손상물량	비고
			폭	길이	너비	물량	단위	개소			
1	구	후타재 균열	0.3	0.4		0.40	m	19		7.60	
2	구	본체 부식		0.6		0.60	m	1		0.60	
3	구	차수판 볼트 탈락				1.00	EA	1		1.00	
4	구	차수판 너트 탈락				3.00	EA	3		3.00	
5	구	라벨링		1.0	3.0	3.00	㎡	1		3.00	
6	구	균열부백태		0.5	0.1	0.05	㎡	13		0.65	
7	구	균열부백태		0.8	0.2	0.16	㎡	7		1.12	
8	구	균열부백태		1.4	0.2	0.28	㎡	3		0.84	
9	구	균열부백태		0.1	1.2	0.12	㎡	1		0.12	
10	구	균열부백태		0.1	1.2	0.12	㎡	2		0.24	
11	구	시공이음부 균열		55.0		55.00	m	1		55.00

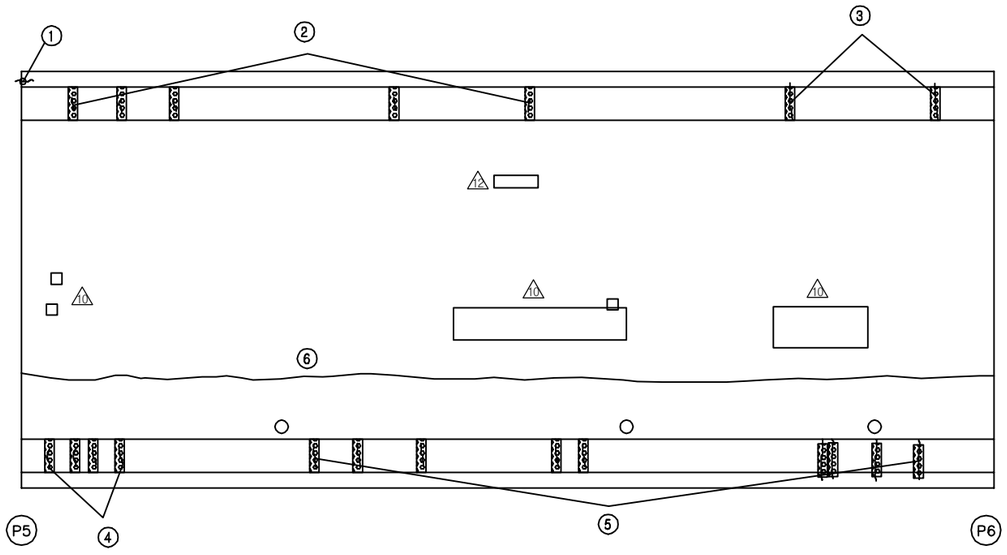
ID:청도2교(대구)-교면포장 S6

번호	신(N) 구(P)	손상내용	손상현황						결함상태	손상물량	비고
			폭	길이	너비	물량	단위	개소			
1	구	균열(0.3mm미만)	0.3		0.3	0.30	m	1		0.30	
2	구	균열부백태		0.5	0.1	0.05	㎡	5		0.25	
3	구	균열부백태		1.2	0.1	0.12	㎡	2		0.24	
4	구	균열부백태		0.7	0.1	0.07	㎡	4		0.28	
5	구	균열부백태		1.4	0.2	0.28	㎡	9		2.52	
6	구	시공이음부 균열		55.0		55.00	m	1		55.00

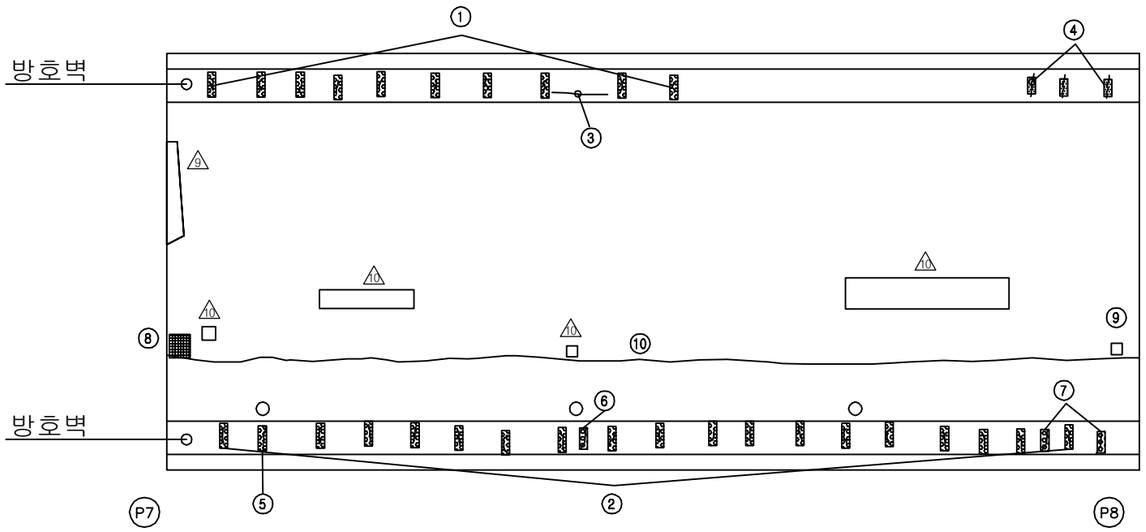
ID:청도2교(대구)-교면포장 S8

번호	신(N) 구(P)	손상내용	손상현황						결함 상태	손상 물량	비고
			폭	길이	너비	물량	단위	개소			
1	구	균열부백태		0.3	0.1	0.03	㎡	10		0.30	
2	구	균열부백태		0.6	0.1	0.06	㎡	18		1.08	
3	구	균열부백태		0.1	4.0	0.40	㎡	1		0.40	
4	구	균열부백태		0.1	1.2	0.12	㎡	3		0.36	
5	구	균열부백태		0.1	1.2	0.12	㎡	1		0.12	
6	구	균열부백태		0.1	1.2	0.12	㎡	1		0.12	
7	구	균열부백태		0.1	1.2	0.12	㎡	2		0.24	
8	구	보수미흡		1.0	1.0	1.00	㎡	1		1.00	
9	구	포트홀		0.1	0.1	0.01	㎡	1		0.01	
10	구	시공이음부 균열		55.0		55.00	m	1		55.00

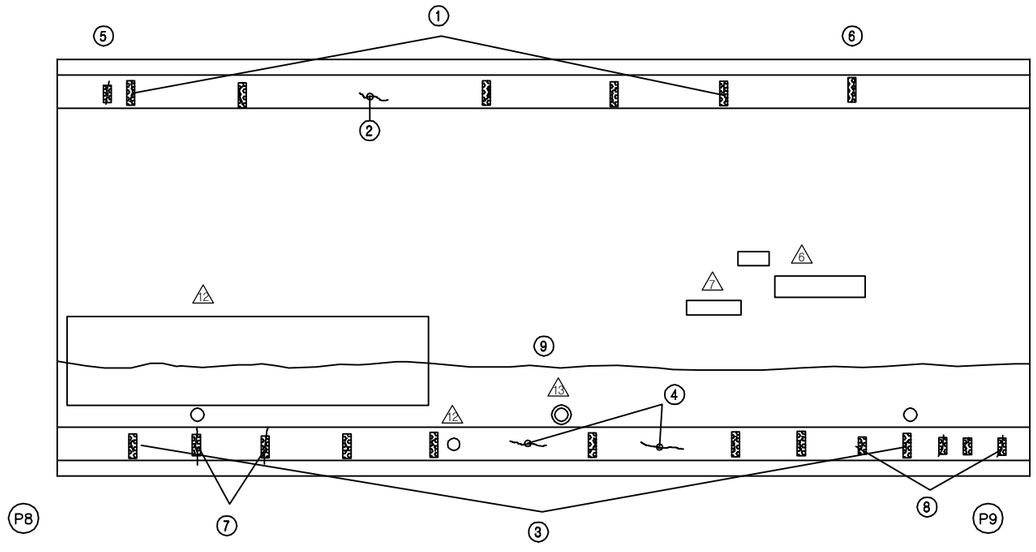
번호	신(N) 구(P)	손상내용	손상현황						결함상태	손상물량	비고
			폭	길이	너비	물량	단위	개소			
1	구	균열부백태		0.6	0.1	0.06	㎡	5		0.30	
2	구	균열(0.3mm미만)	0.2	0.6		0.60	m	1		0.60	
3	구	균열부백태		0.6	0.1	0.06	㎡	7		0.42	
4	구	균열(0.3mm미만)	0.2	3.5		3.50	m	2		7.00	
5	구	균열부백태		0.1	1.2	0.12	㎡	1		0.12	
6	구	균열부백태		0.1	1.2	0.12	㎡	1		0.12	
7	구	균열부백태		0.1	1.2	0.12	㎡	2		0.24	
8	구	균열부백태		0.1	1.2	0.12	㎡	4		0.48	
9	구	시공이음부 균열		55.0		55.00	m	1		55.00

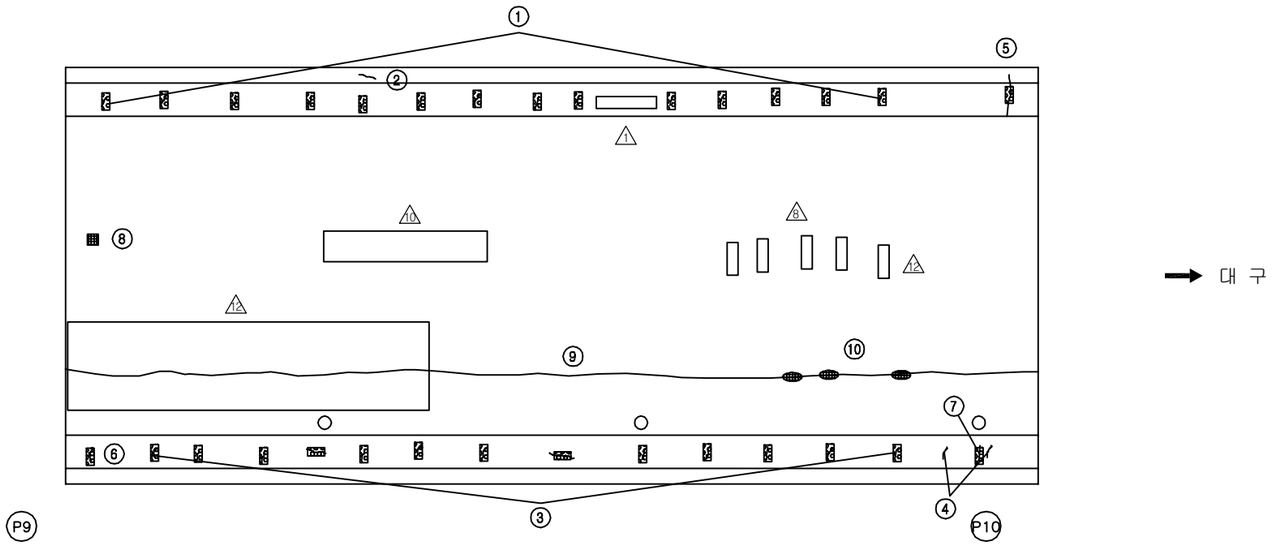
번호	신(N)구(P)	손상내용	손상현황						결함상태	손상물량	비고
			폭	길이	너비	물량	단위	개소			
1	구	균열부백태		0.3	0.1	0.03	㎡	14		0.42	
2	구	균열(0.3mm미만)	0.2	0.3		0.30	m	1		0.30	
3	구	균열부백태		0.6	0.1	0.06	㎡	13		0.78	
4	구	균열(0.3mm미만)	0.2	1.0		1.00	m	2		2.00	
5	구	균열부백태		0.1	1.2	0.12	㎡	1		0.12	
6	구	균열부백태		0.1	1.2	0.12	㎡	1		0.12	
7	구	균열부백태		0.1	1.2	0.12	㎡	1		0.12	
8	구	포트홀		0.1	0.1	0.01	㎡	1		0.01	
9	구	시공이음부 균열		55.0		55.00	m	1		55.00	
10	구	패임		0.3	0.2	0.06	㎡	3		0.18

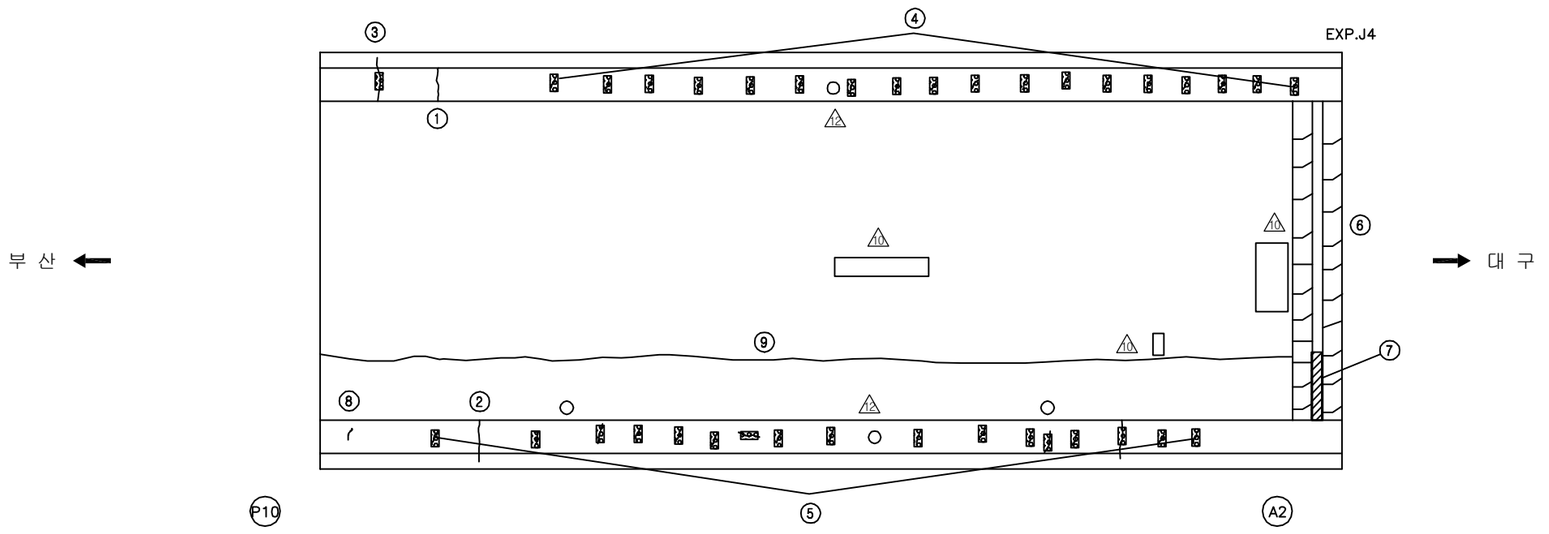
번호	신(N)구(P)	손상내용	손상현황						결함상태	손상물량	비고
			폭	길이	너비	물량	단위	개소			
1	구	균열(0.3mm미만)	0.2	1.0		1.00	m	1		1.00	
2	구	균열(0.3mm미만)	0.2	1.4		1.40	m	1		1.40	
3	구	균열부백태		1.0	0.2	0.20	m	1		0.20	
4	구	균열부백태		0.1	1.0	0.10	㎡	18		1.80	
5	구	균열부백태		0.1	1.2	0.12	㎡	17		2.04	
6	구	후타재 균열	0.2	0.5		0.50	m	21		10.50	
7	구	본체 부식		1.2		1.20	m	1		1.20	
8	구	균열(0.3mm미만)	0.2	1.0		1.00	m	1		1.00	
9	구	시공이음부 균열		55.0		55.00	m	1		55.00

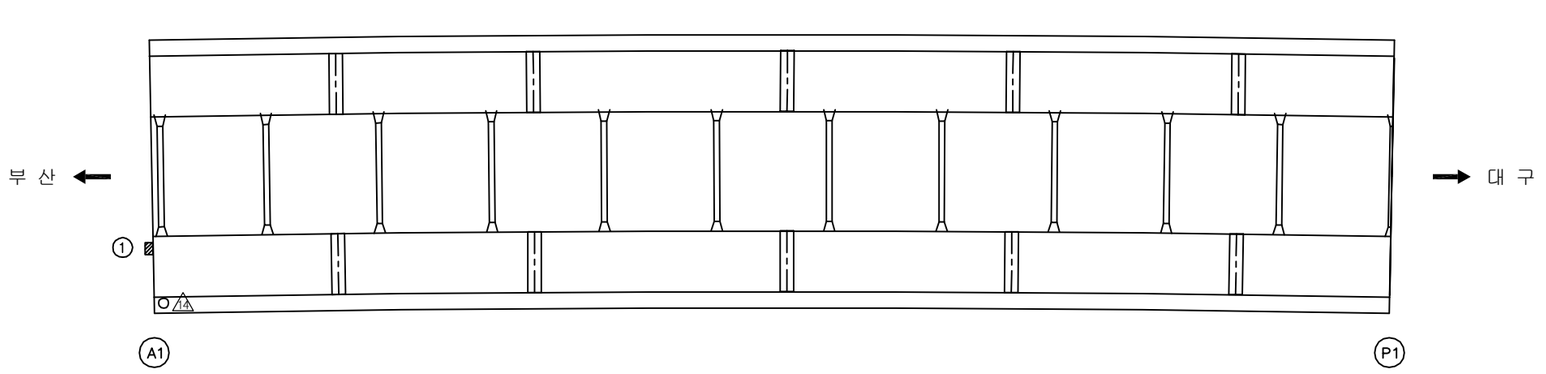
번호	신(N)구(P)	손상내용	손상현황						결함상태	손상물량	비고
			폭	길이	너비	물량	단위	개소			
1	구	구속이음 탄성베어링 탈락				1.00	㎡	1		1.00

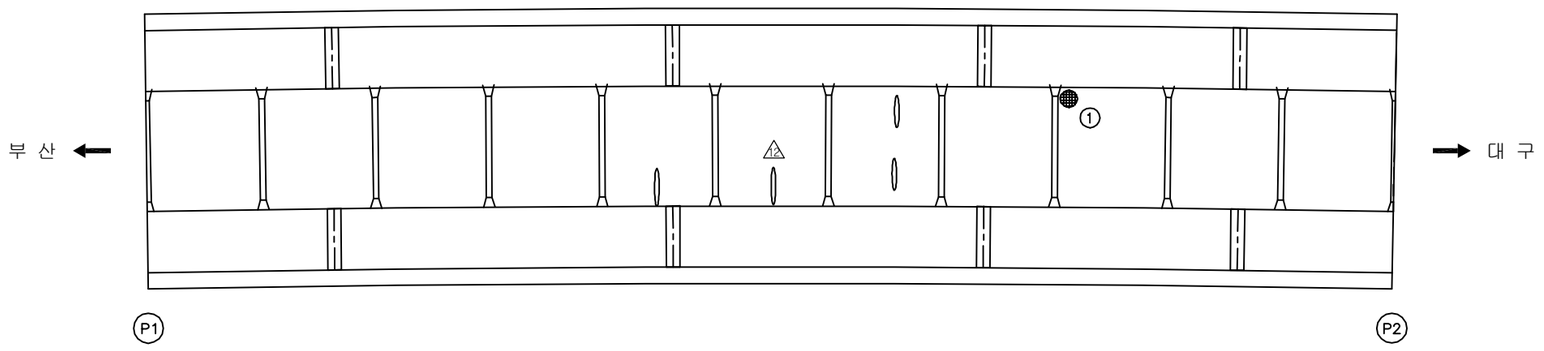
번호	신(N)구(P)	손상내용	손상현황						결함상태	손상물량	비고
			폭	길이	너비	물량	단위	개소			
1	구	재료분리		0.5	0.5	0.25	㎡	1		0.25

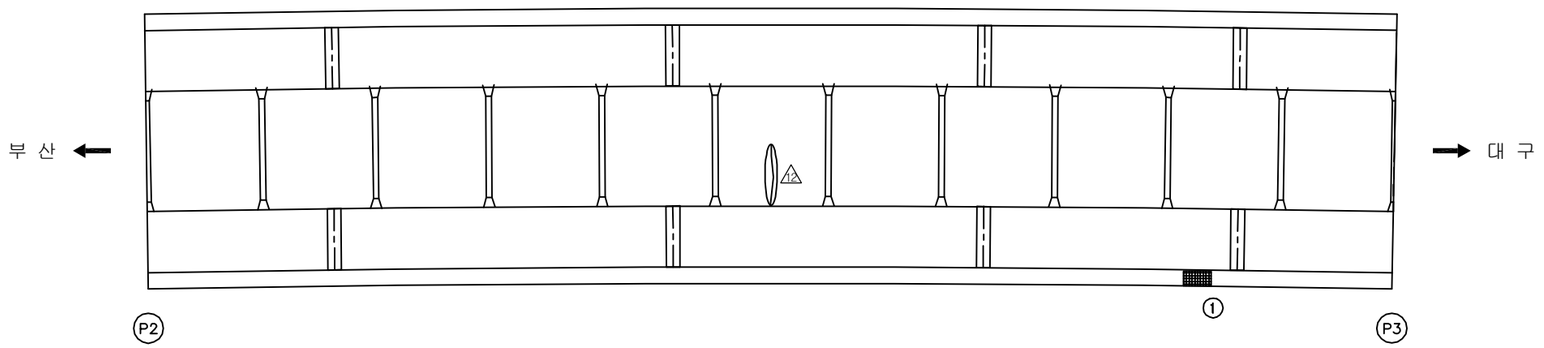
번호	신(N) 구(P)	손상내용	손상현황						결함상태	손상물량	비고
			폭	길이	너비	물량	단위	개소			
1	구	재료분리		1.0	0.5	0.50	㎡	1		0.50

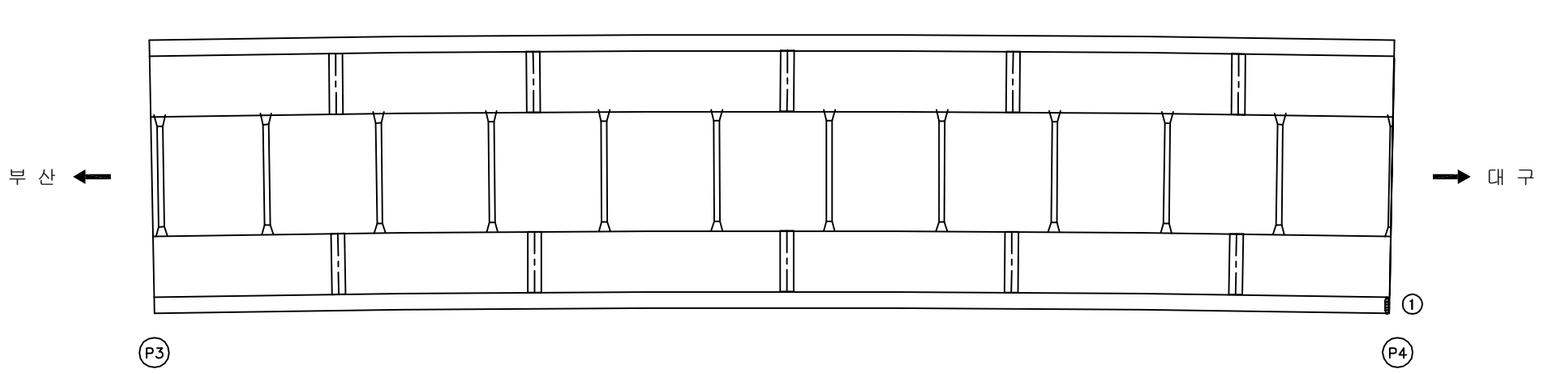
번호	신(N)구(P)	손상내용	손상현황						결함상태	손상물량	비고
			폭	길이	너비	물량	단위	개소			
1	구	박락		0.2	0.5	0.10	㎡	1		0.10

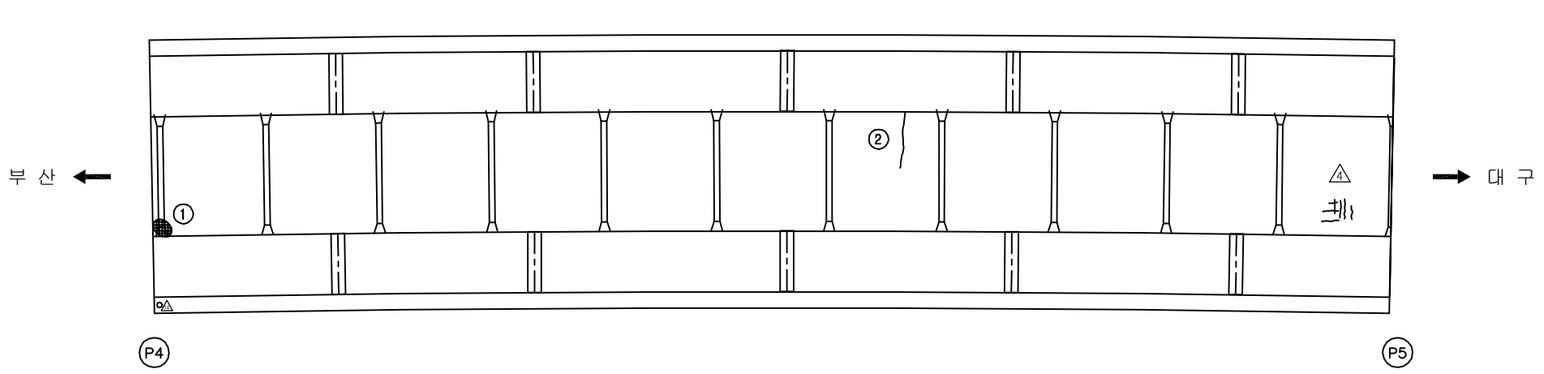
번호	신(N)구(P)	손상내용	손상현황						결함상태	손상물량	비고
			폭	길이	너비	물량	단위	개소			
1	구	파손		0.2	0.2	0.04	㎡	1		0.04	
2	구	균열(0.3mm미만)	0.2	2.5		2.50	m	1		2.50

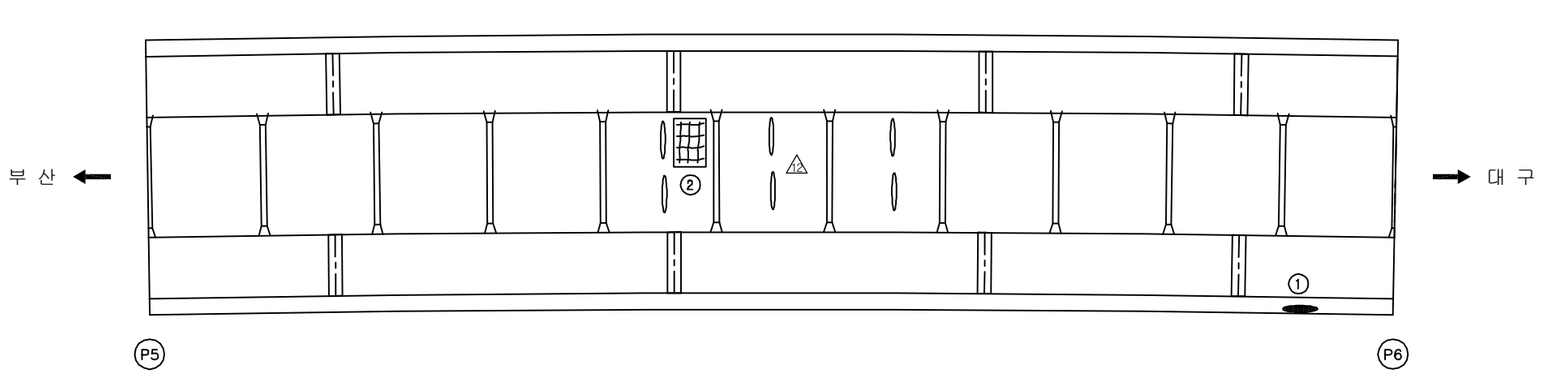
번호	신(N)구(P)	손상내용	손상현황						결함상태	손상물량	비고
			폭	길이	너비	물량	단위	개소			
1	구	백태		0.2	0.1	0.02	㎡	1		0.02	
2	구	망상균열		1.5	2.5	3.75	㎡	1		3.75

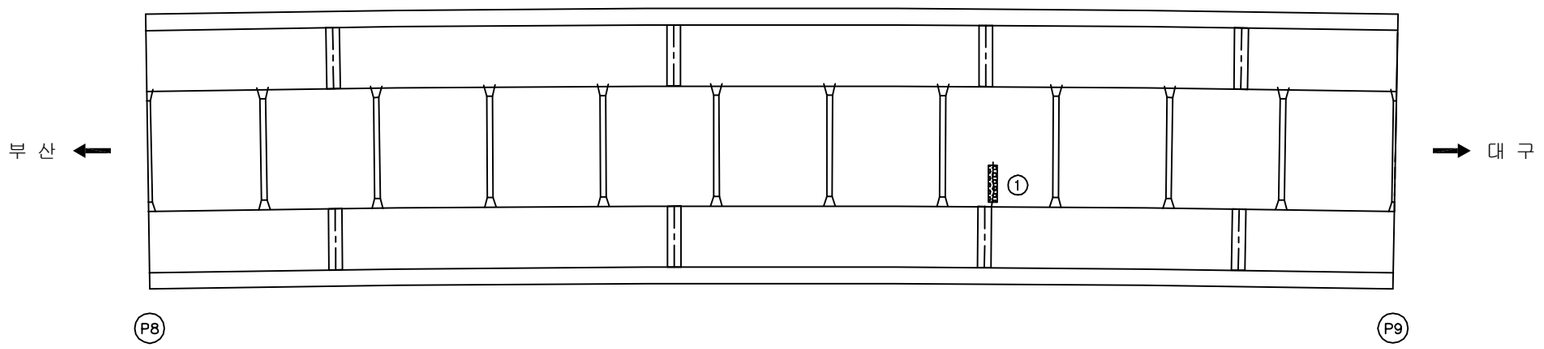
번호	신(N) 구(P)	손상내용	손상현황						결함상태	손상물량	비고
			폭	길이	너비	물량	단위	개소			
1	구	균열부백태		1.0	0.1	0.10	㎡	1		0.10

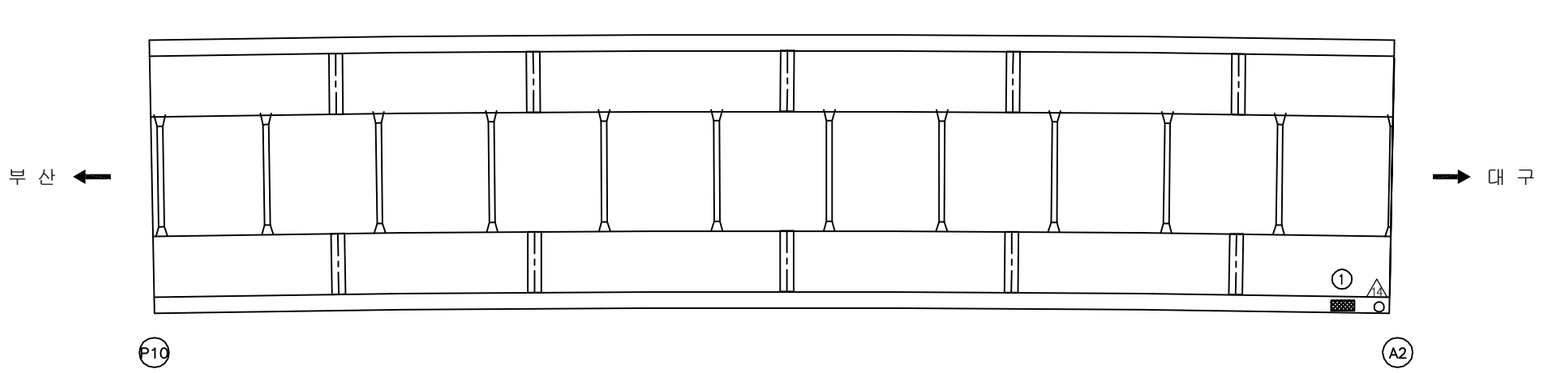
ID:청도2교(대구)-바닥판하면 S11

번호	신(N)구(P)	손상내용	손상현황						결함상태	손상물량	비고
			폭	길이	너비	물량	단위	개소			
1	구	재료분리		0.5	0.3	0.15	㎡	1		0.15

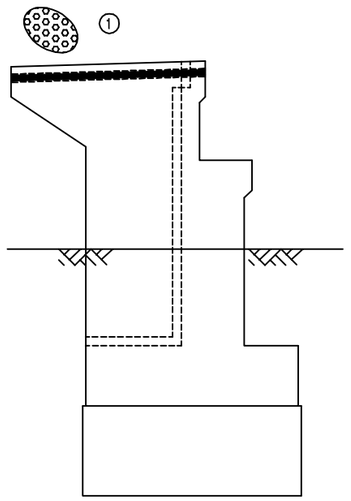
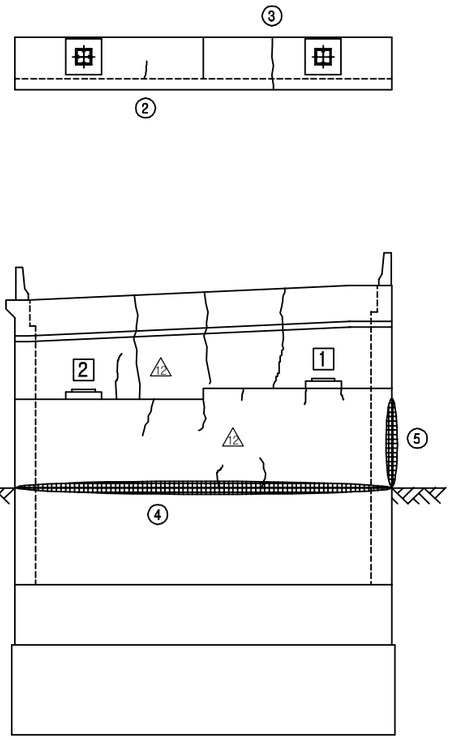
번호	신(N)구(P)	손상내용	손상현황						결함상태	손상물량	비고
			폭	길이	너비	물량	단위	개소			
1	구	균열부백태		2.0	1.0	2.00	㎡	1		2.00	
2	구	균열(0.3mm미만)	0.1	0.3		0.30	m	1		0.30	
3	구	균열(0.3mm미만)	0.2	2.0		2.00	m	1		2.00	
4	구	교대 및 법면 이격		12.6		12.60	m	1		12.60	
5	구	실란트손상		1.1		1.10	m	1		1.10

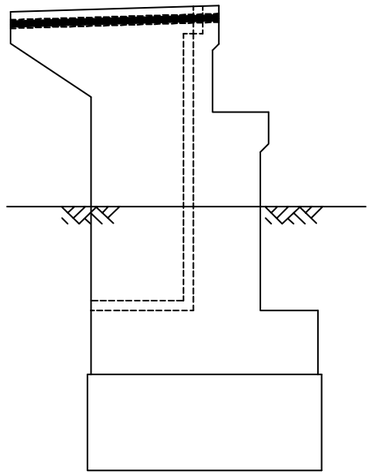
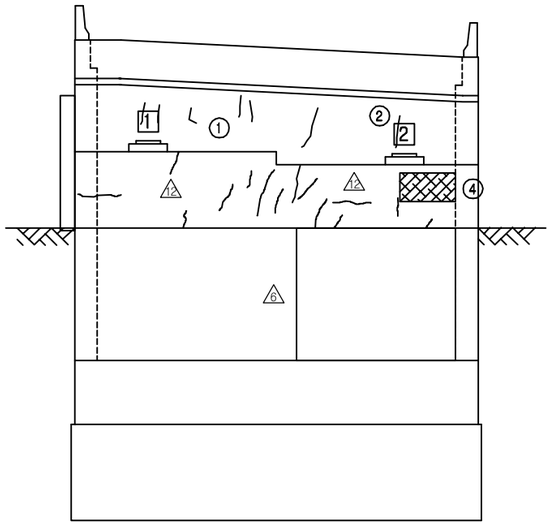
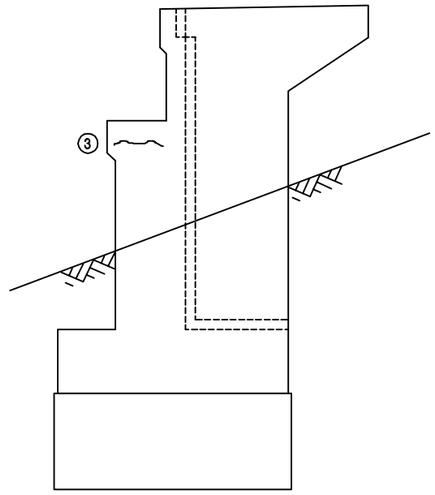
⑤
* 점검계단 상부 손상

번호	신(N)구(P)	손상내용	손상현황						결함상태	손상물량	비고
			폭	길이	너비	물량	단위	개소			
1	구	균열(0.3mm미만)	0.1	0.8		0.80	m	5		4.00	
2	구	균열(0.3mm미만)	0.2	0.9		0.90	m	1		0.90	
3	구	균열(0.3mm미만)	0.1	1.0		1.00	m	1		1.00	
4	구	망상균열		2.5	1.2	3.00	㎡	1		3.00	
5	구	점검계단 상부손상				1.00	EA	1		1.00

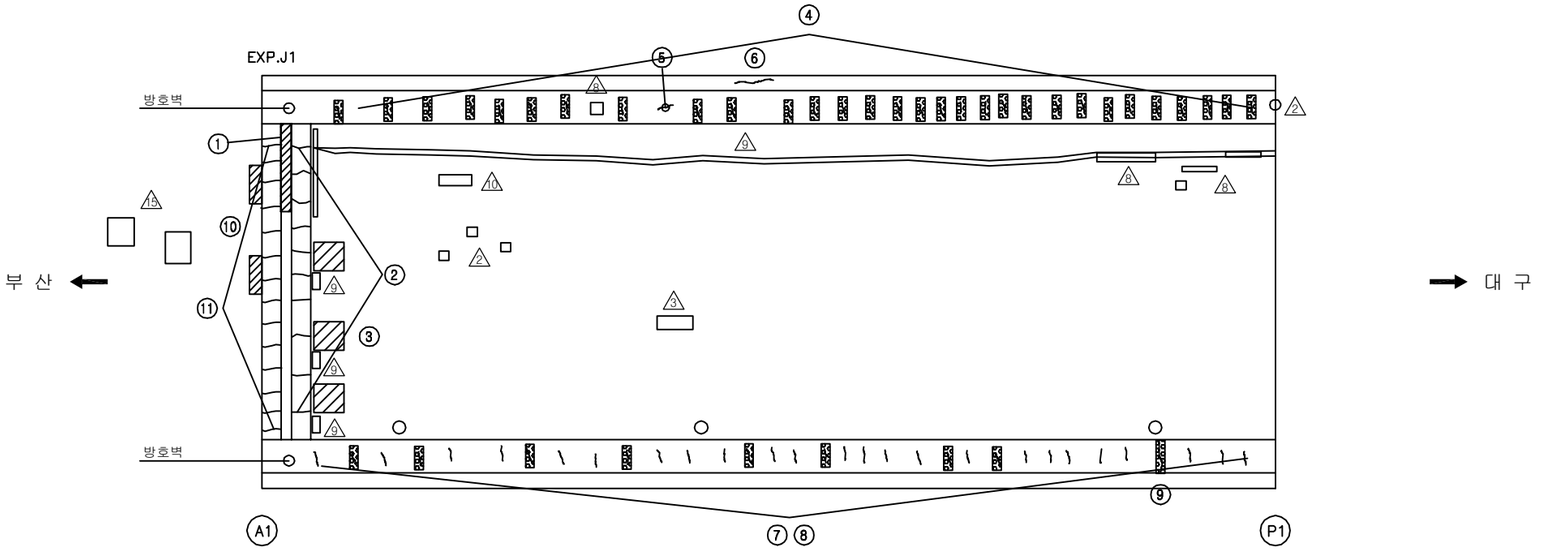
번호	신(N)구(P)	손상내용	손상현황						결함상태	손상물량	비고
			폭	길이	너비	물량	단위	개소			
1	구	본체 유간 이물질퇴적		1.0		1.00	m	1		1.00	
2	구	후타재 균열	0.2	0.4		0.40	m	10		4.00	
3	구	망상균열		1.0	1.0	1.00	㎡	3		3.00	
4	구	균열부백태		0.3	0.1	0.03	㎡	30		0.90	
5	구	균열(0.3mm미만)	0.2	0.3		0.30	m	1		0.30	
6	구	균열(0.3mm미만)	0.2	0.7		0.70	m	1		0.70	
7	구	균열(0.3mm미만)	0.1	0.4		0.40	m	32		12.80	
8	구	균열부백태		0.1	1.0	0.10	㎡	8		0.80	
9	구	균열부백태		0.1	1.0	0.10	㎡	1		0.10	
10	구	접속도로 패임		0.8	1.0	0.80	㎡	2		1.60	
11	구	후타재 균열	0.2	0.5		0.50	m	14		7.00

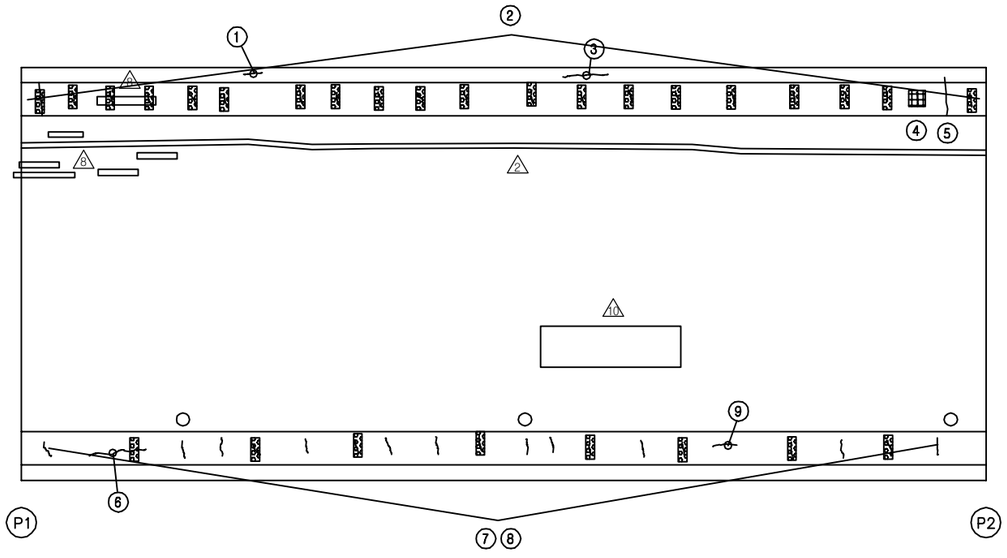
ID:청도2교(부산)-교면포장 S2

번호	신(N)구(P)	손상내용	손상현황						결함상태	손상물량	비고
			폭	길이	너비	물량	단위	개소			
1	구	균열(0.3mm이상)	0.3	0.3		0.30	m	1		0.30	
2	구	균열부백태		0.3	0.1	0.03	㎡	21		0.63	
3	구	균열(0.3mm이상)	0.3	0.7		0.70	m	1		0.70	
4	구	파손		0.5	0.1	0.05	㎡	1		0.05	
5	구	균열(0.3mm이상)	0.3	1.2		1.20	m	1		1.20	
6	구	균열(0.3mm이상)	0.5	1.2		1.20	m	1		1.20	
7	구	균열(0.3mm미만)	0.1	0.4		0.40	m	14		5.60	
8	구	균열부백태		0.1	1.0	0.10	㎡	8		0.80	
9	구	균열(0.3mm미만)	0.1	0.6		0.60	m	1		0.60

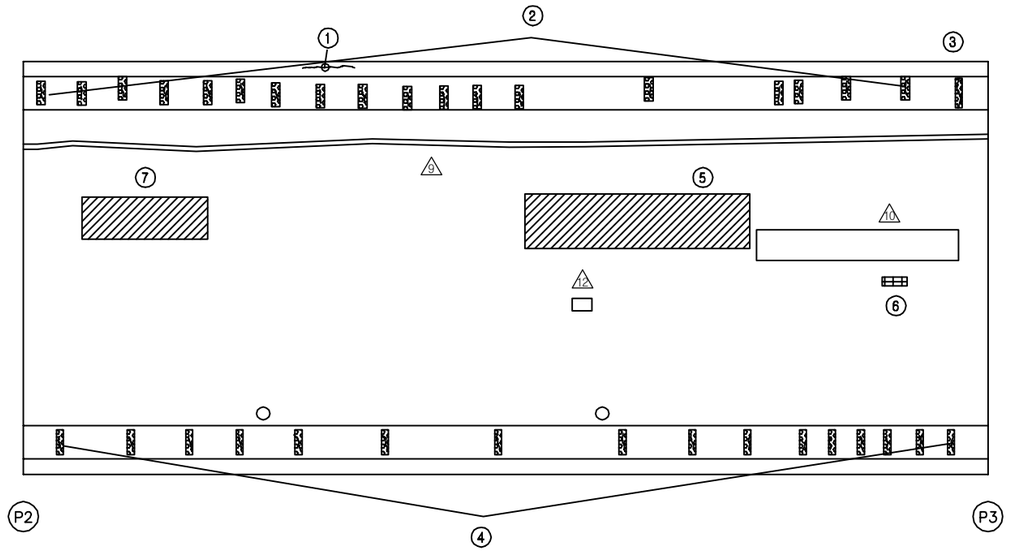
번호	신(N)구(P)	손상내용	손상현황						결함상태	손상물량	비고
			폭	길이	너비	물량	단위	개소			
1	구	균열(0.3mm미만)	0.2	1.0		1.00	m	1		1.00	
2	구	균열부백태		1.6	0.1	0.16	㎡	19		3.04	
3	구	균열부백태		0.1	1.2	0.12	㎡	1		0.12	
4	구	균열부백태		0.1	0.4	0.04	㎡	16		0.64	
5	구	라벨링		14.0	3.0	42.00	㎡	1		42.00	
6	구	포트홀		0.1	0.2	0.02	㎡	1		0.02	
7	구	라벨링		4.0	2.0	8.00	㎡	1		8.00

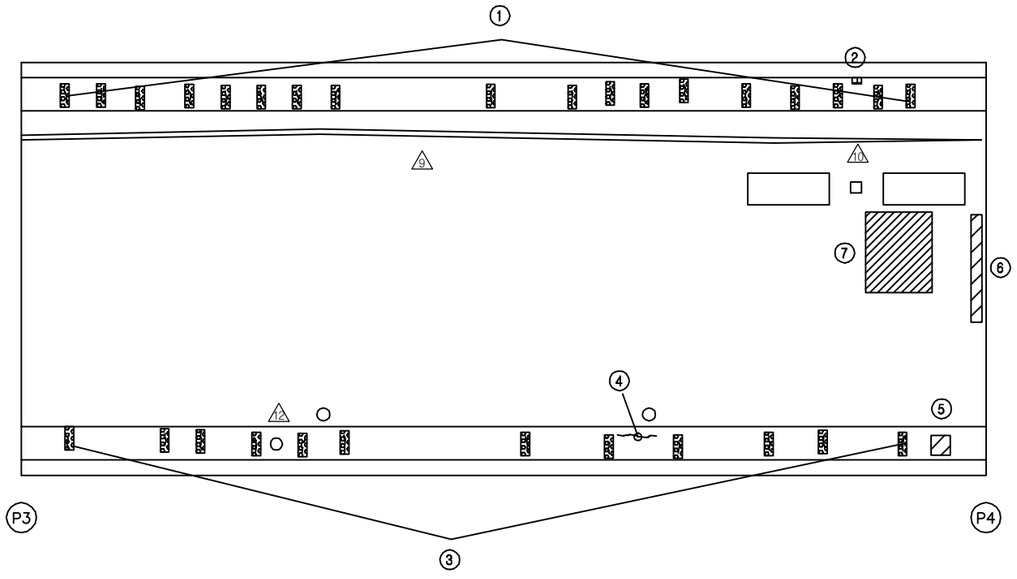
번호	신(N)구(P)	손상내용	손상현황						결함상태	손상물량	비고
			폭	길이	너비	물량	단위	개소			
1	구	균열부백태		0.3	0.1	0.03	㎡	18		0.54	
2	구	파손		0.1	0.1	0.01	㎡	1		0.01	
3	구	균열부백태		0.4	0.1	0.04	㎡	12		0.48	
4	구	균열(0.3mm이상)	0.3	0.5		0.50	m	1		0.50	
5	구	파손		0.1	0.2	0.02	㎡	1		0.02	
6	구	패임		0.1	3.0	0.30	㎡	1		0.30	
7	구	라벨링		4.0	3.0	12.00	㎡	1		12.00

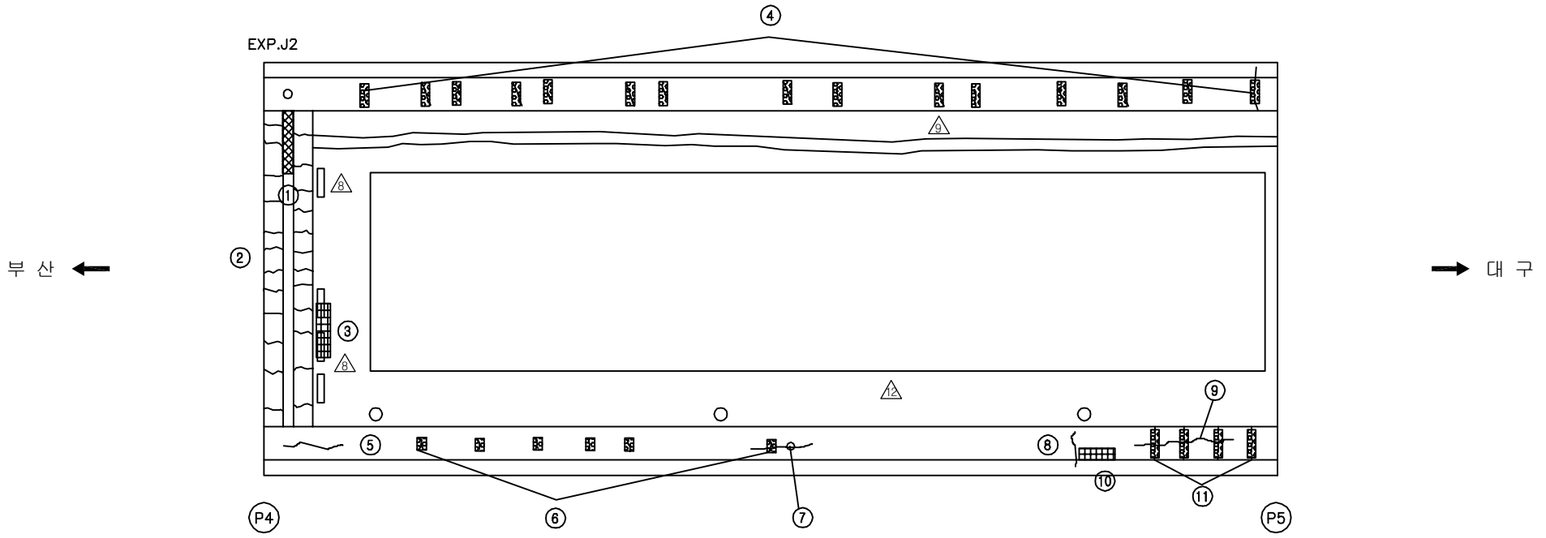
번호	신(N)구(P)	손상내용	손상현황						결함상태	손상물량	비고
			폭	길이	너비	물량	단위	개소			
1	구	본체 유간 이물질퇴적		1.0		1.00	m	1		1.00	
2	구	후타재 균열	0.2	0.3		0.30	m	25		7.50	
3	구	패임		0.1	2.0	0.20	㎡	1		0.20	
4	구	균열부백태		0.7	0.2	1.44	㎡	15		2.10	
5	구	균열(0.3mm미만)	0.2	2.0		2.00	m	1		2.00	
6	구	균열부백태		0.1	0.4	0.04	㎡	6		0.24	
7	구	균열(0.3mm미만)	0.1	1.0		1.00	m	1		1.00	
8	구	균열(0.3mm미만)	0.2	1.2		1.20	m	1		1.20	
9	구	균열(0.3mm미만)	0.2	3.0		3.00	m	1		3.00	
10	구	파손		1.0	0.2	0.20	㎡	1		0.20	
11	구	균열부백태		1.0	0.1	0.10	㎡	4		0.40

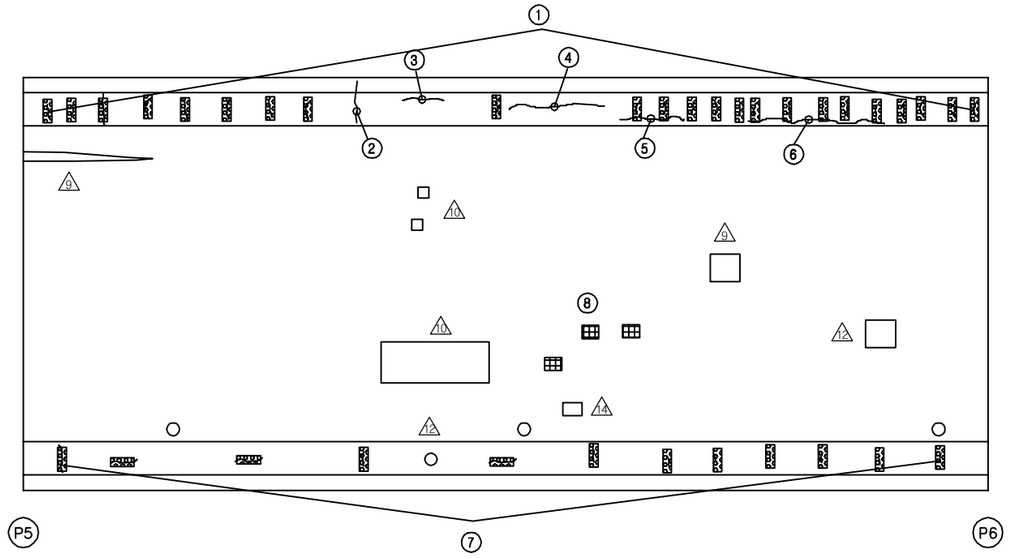
번호	신(N)구(P)	손상내용	손상현황						결함상태	손상물량	비고
			폭	길이	너비	물량	단위	개소			
1	구	균열부백태		0.8	0.1	0.26	㎡	23		1.84	
2	구	균열(0.3mm이상)	0.3	1.2		1.20	m	1		1.20	
3	구	균열(0.3mm미만)	0.2	0.5		0.50	m	1		0.50	
4	구	균열(0.3mm미만)	0.2	2.0		2.00	m	1		2.00	
5	구	균열(0.3mm미만)	0.1	1.0		1.00	m	1		1.00	
6	구	균열(0.3mm미만)	0.1	10.0		10.00	m	1		10.00	
7	구	균열부백태		1.0	0.2	0.20	㎡	12		2.40	
8	구	포트홀		0.1	0.1	0.01	㎡	3		0.03

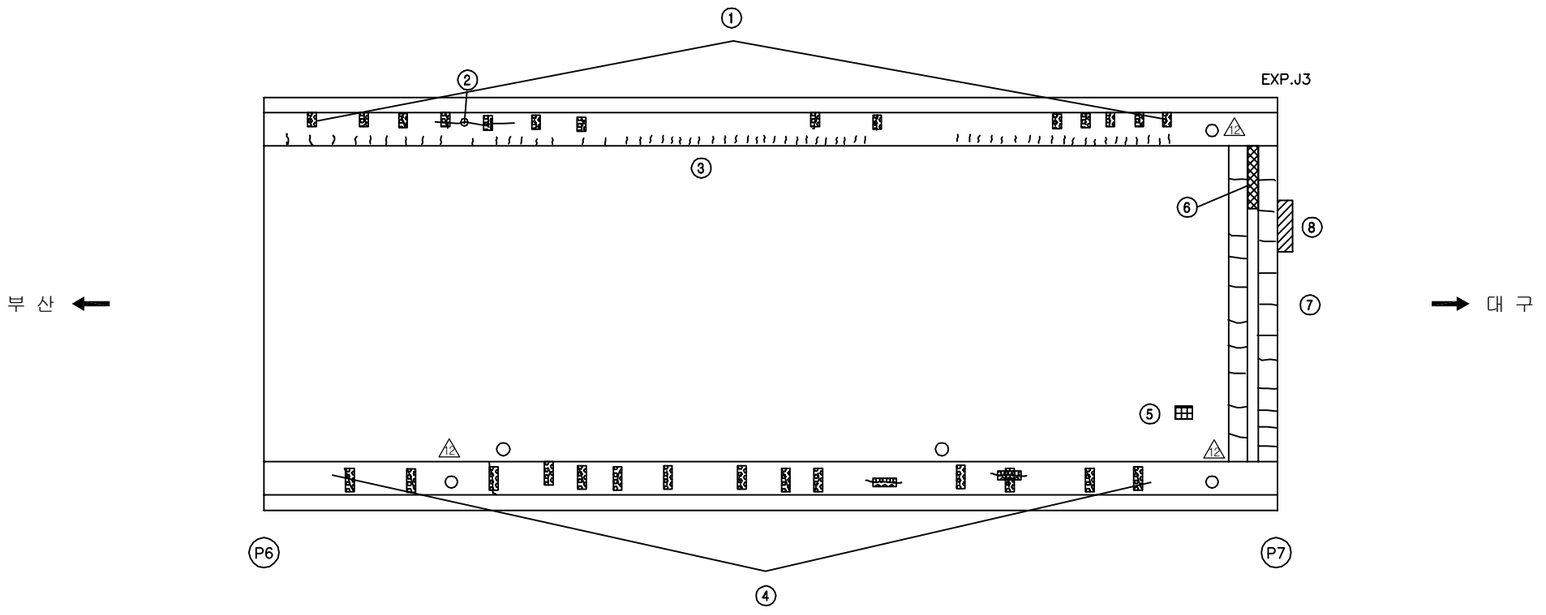
번호	신(N)구(P)	손상내용	손상현황						결함상태	손상물량	비고
			폭	길이	너비	물량	단위	개소			
1	구	균열부백태		0.5	0.1	0.05	㎡	14		0.70	
2	구	균열(0.3mm이상)	0.3	3.0		3.00	m	1		3.00	
3	구	하단 수직균열	0.2	0.3		0.30	m	45		13.50	
4	구	균열부백태		0.8	0.1	0.08	㎡	16		1.28	
5	구	포트홀		0.1	0.1	0.01	㎡	1		0.01	
6	구	본체 유간 이물질퇴적		1.2		1.20	m	1		1.20	
7	구	후타재 균열	0.2	0.4		0.40	m	20		8.00	
8	구	접속도로 패임		0.8	0.2	0.16	㎡	1		0.16

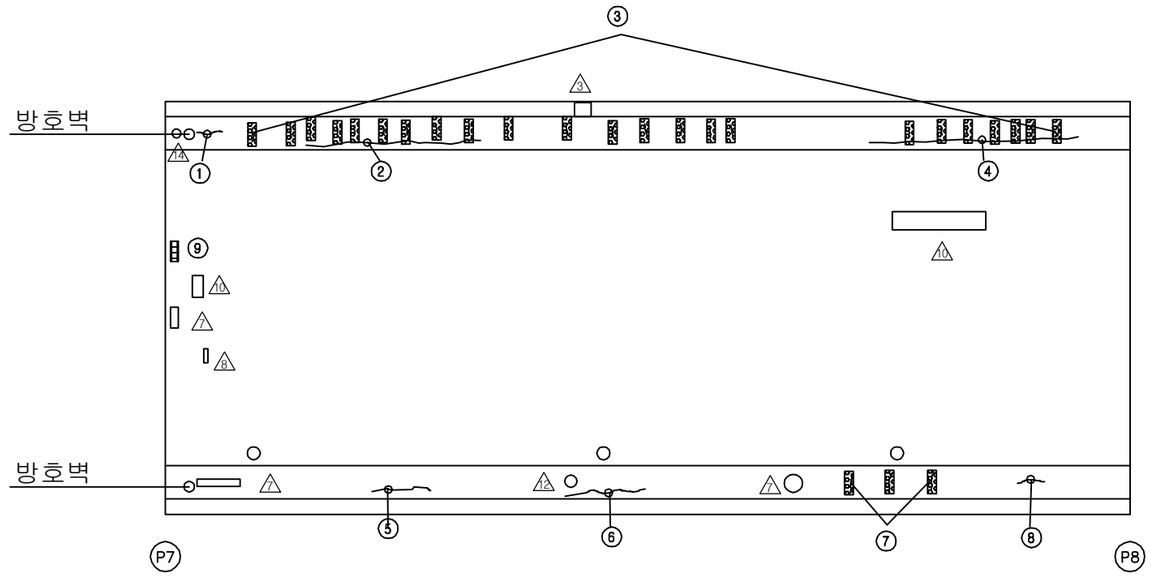
번호	신(N)구(P)	손상내용	손상현황						결함상태	손상물량	비고
			폭	길이	너비	물량	단위	개소			
1	구	균열(0.3mm미만)	0.2	0.5		0.50	m	1		0.50	
2	구	균열(0.3mm미만)	0.1	15.0		15.00	m	1		15.00	
3	구	균열부백태		0.5	0.1	0.05	㎡	23		1.15	
4	구	균열(0.3mm미만)	0.1	16.0		16.00	m	1		16.00	
5	구	균열(0.3mm미만)	0.2	1.0		1.00	m	1		1.00	
6	구	균열(0.3mm미만)	0.2	2.0		2.00	m	1		2.00	
7	구	균열부백태		0.5	0.1	0.05	㎡	3		0.15	
8	구	균열(0.3mm미만)	0.2	0.5		0.50	m	1		0.50	
9	구	패임		0.1	0.3	0.03	㎡	1		0.03

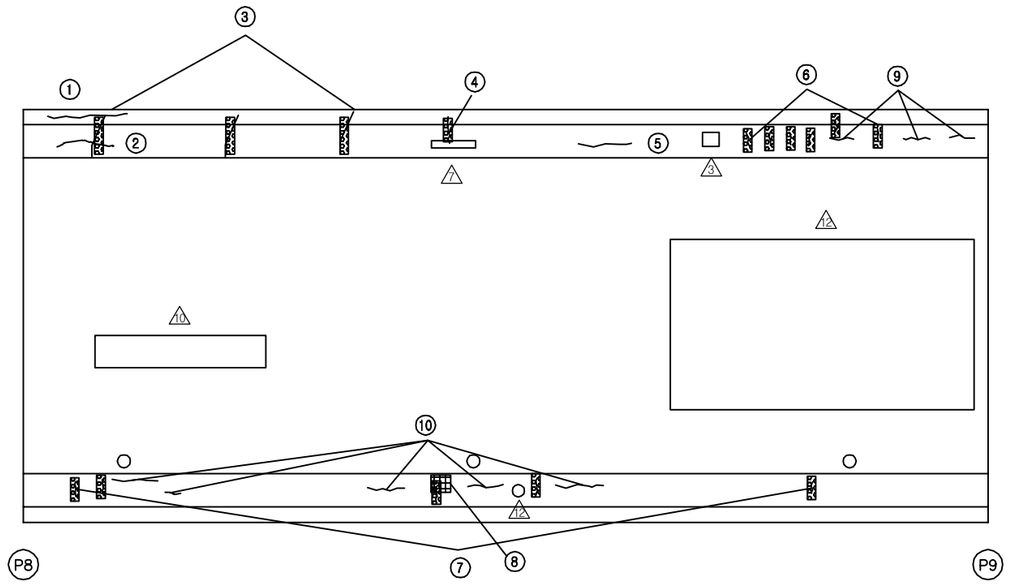
번호	신(N)구(P)	손상내용	손상현황						결함상태	손상물량	비고
			폭	길이	너비	물량	단위	개소			
1	구	균열(0.3mm미만)	0.1	1.5		1.50	m	1		1.50	
2	구	균열(0.3mm미만)	0.1	1.0		1.00	m	1		1.00	
3	구	균열부백태		1.2	0.2	0.24	㎡	3		0.72	
4	구	균열부백태		1.0	0.2	0.20	㎡	1		0.20	
5	구	균열(0.3mm미만)	0.1	1.0		1.00	m	1		1.00	
6	구	균열부백태		0.3	0.1	0.03	㎡	9		0.27	
7	구	균열부백태		0.5	0.2	0.10	㎡	10		1.00	
8	구	파손		0.1	0.3	0.03	㎡	1		0.03	
9	구	균열(0.3mm미만)	0.1	0.3		0.30	m	3		0.90	
10	구	균열(0.3mm미만)	0.2	0.5		0.50	m	5		2.50

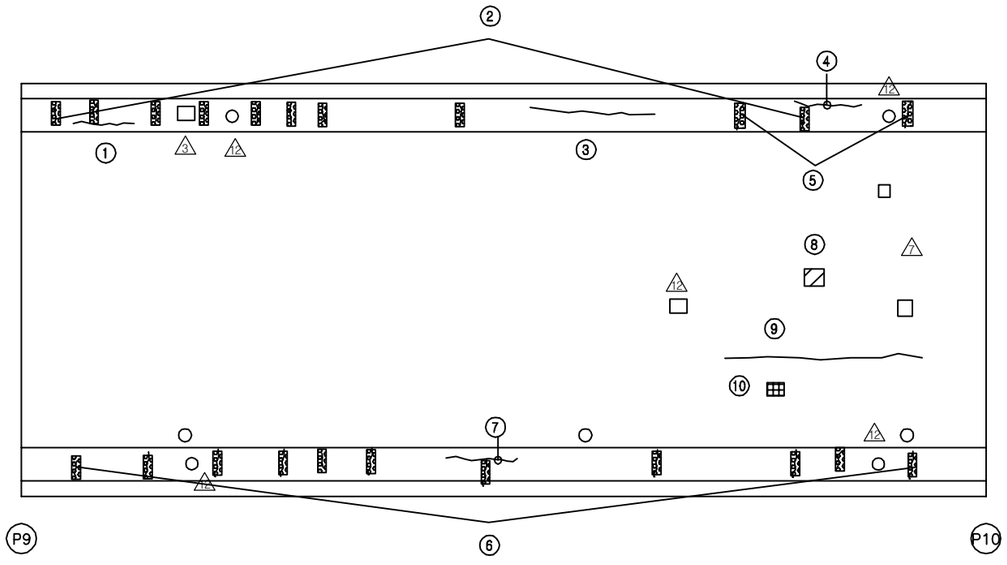
번호	신(N)구(P)	손상내용	손상현황						결함상태	손상물량	비고
			폭	길이	너비	물량	단위	개소			
1	구	균열(0.3mm미만)	0.1	1.0		1.00	m	1		1.00	
2	구	균열부백태		0.5	0.1	0.05	㎡	9		0.45	
3	구	균열(0.3mm이상)	0.3	3.0		3.00	m	1		3.00	
4	구	균열(0.3mm미만)	0.2	1.0		1.00	m	1		1.00	
5	구	균열부백태		0.1	1.2	0.12	㎡	2		0.24	
6	구	균열부백태		2.5	0.1	0.25	㎡	11		2.75	
7	구	균열(0.3mm미만)	0.2	1.0		1.00	m	1		1.00	
8	구	포트홀		0.1	0.1	0.01	㎡	1		0.01	
9	구	균열		7.0		7.00	m	1		7.00	
10	구	패임		0.1	0.1	0.01	㎡	1		0.01

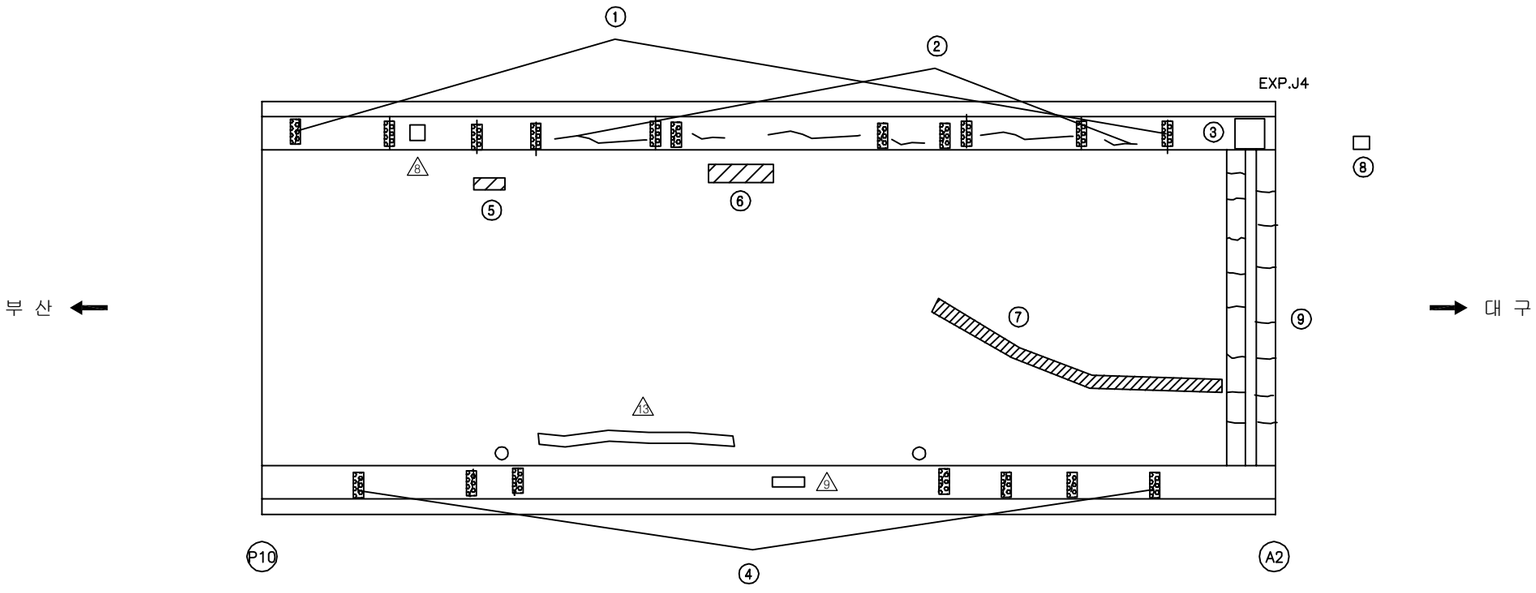
번호	신(N)구(P)	손상내용	손상현황						결함상태	손상물량	비고
			폭	길이	너비	물량	단위	개소			
1	구	균열부백태		0.1	1.2	0.12	㎡	11		1.32	
2	구	균열(0.3mm미만)	0.1	1.2		1.20	m	6		7.20	
3	구	차수판 앵커 탈락				2.00	EA	2		2.00	
4	구	균열부백태		0.9	0.1	0.09	㎡	7		0.63	
5	구	패임		0.1	1.0	0.10	㎡	1		0.10	
6	구	패임		0.2	2.0	0.40	㎡	1		0.40	
7	구	패임		0.1	20.0	2.00	㎡	1		2.00	
8	구	염수분사장치 커버 변형				1.00	EA	1		1.00	
9	구	후타재 균열	0.2	0.4		0.40	m	15		6.00

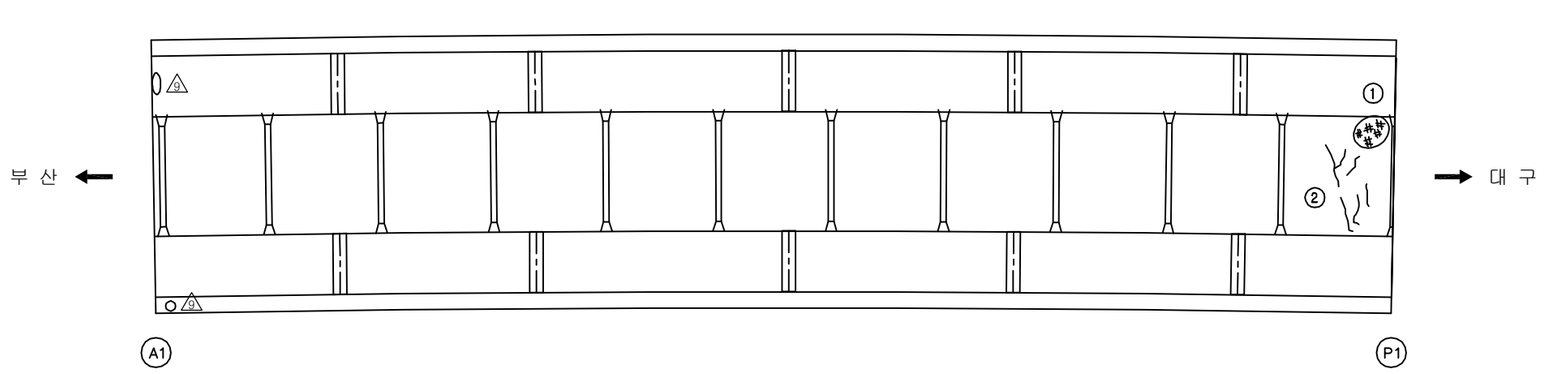
번호	신(N) 구(P)	손상내용	손상현황						결함 상태	손상 물량	비고
			폭	길이	너비	물량	단위	개소			
1	구	망상균열		0.7	0.7	0.49	㎡	1		0.49	
2	구	균열(0.3mm미만)	0.2	1.2		1.20	m	6		7.20
