2. 청도2교

(주) 위 드 이 앤 오	Project Title **2016년 상반기 시설물 정기점검 용역**	Drawing Title **청도2교(대구) 손상물량표 - 1**	Note

Drawing Title
청도2교(대구) 손상물량표 -2

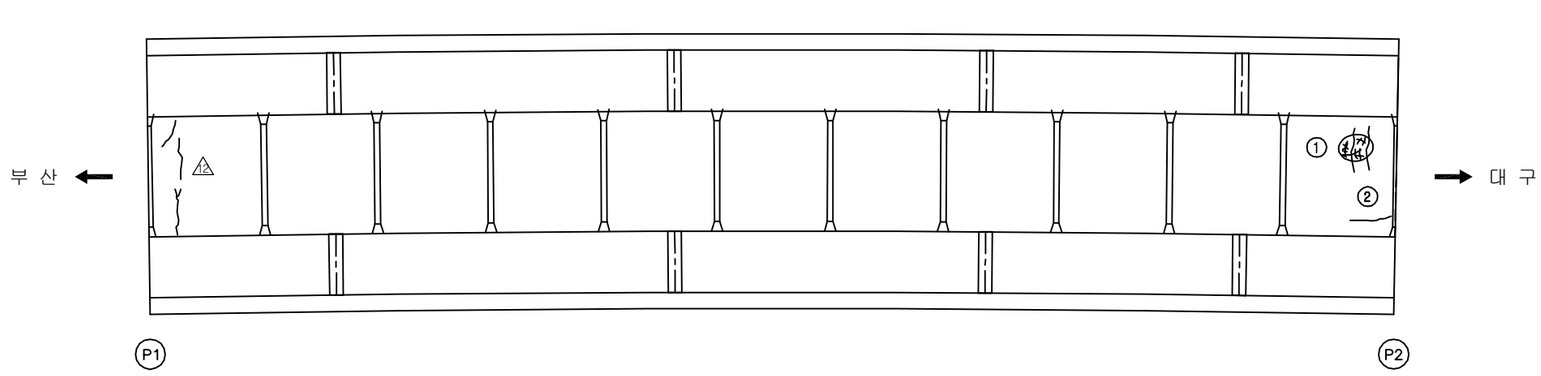
번호	신(N)구(P)	손상내용	손상현황						결함상태	손상물량	비고
			폭	길이	너비	물량	단위	개소			
1	구	망상균열		1.0	1.0	1.00	㎡	1		1.00	
2	구	균열(0.3mm미만)	0.2	1.3		1.30	m	3		3.90

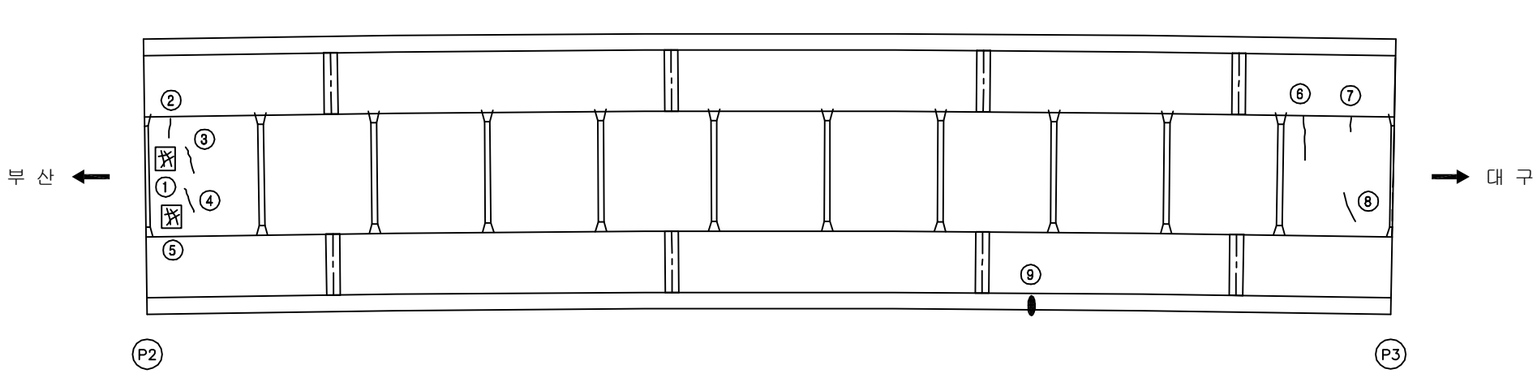
번호	신(N) 구(P)	손상내용	손상현황						결함 상태	손상 물량	비고
			폭	길이	너비	물량	단위	개소			
1	구	망상균열		1.0	1.0	1.00	㎡	1		1.00	
2	구	균열(0.3mm미만)	0.2	0.4		0.40	m	1		0.40	
3	구	균열(0.3mm미만)	0.2	0.6		0.60	m	1		0.60	
4	구	균열(0.3mm미만)	0.2	0.6		0.60	m	1		0.60	
5	구	망상균열		1.5	1.0	1.50	㎡	1		1.50	
6	구	균열(0.3mm미만)	0.2	1.5		1.50	m	1		1.50	
7	구	균열(0.3mm미만)	0.2	0.4		0.40	m	1		0.40	
8	구	균열(0.3mm미만)	0.2	1.5		1.50	m	1		1.50	
9	구	백태		0.4	1.0	0.40	㎡	1		0.40

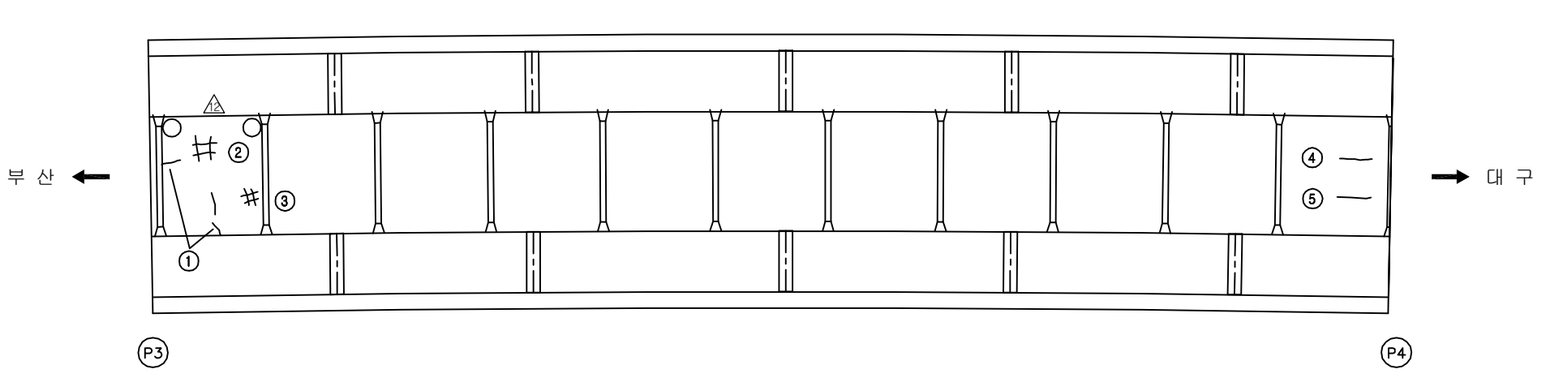
번호	신(N) 구(P)	손상내용	손상현황						결함상태	손상물량	비고
			폭	길이	너비	물량	단위	개소			
1	구	균열(0.3mm미만)	0.2	0.7		0.70	m	3		2.10	
2	구	망상균열		1.0	3.0	3.00	㎡	1		3.00	
3	구	망상균열		1.0	1.0	1.00	㎡	1		1.00	
4	구	균열(0.3mm미만)	0.2	0.6		0.60	m	1		0.60	
5	구	균열(0.3mm미만)	0.2	0.6		0.60	m	1		0.60

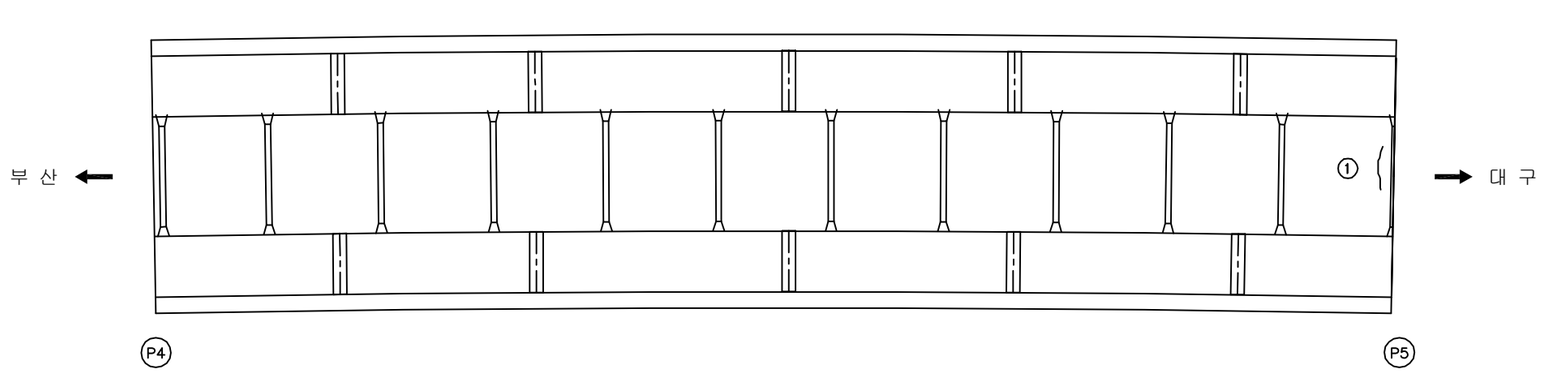
번호	신(N)구(P)	손상내용	손상현황						결함상태	손상물량	비고
			폭	길이	너비	물량	단위	개소			
1	구	균열(0.3mm미만)	0.2	1.0		1.00	m	1		1.00

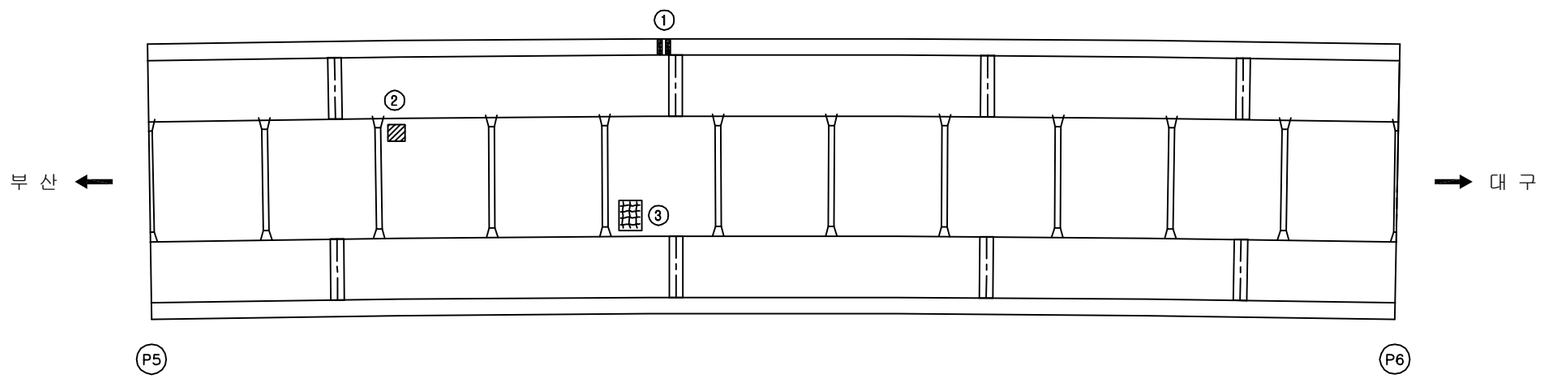
번호	신(N)구(P)	손상내용	손상현황						결함상태	손상물량	비고
			폭	길이	너비	물량	단위	개소			
1	구	균열부백태		0.6	0.1	0.06	㎡	2		0.12	
2	구	재료분리		0.5	0.5	0.25	㎡	1		0.25	
3	구	망상균열		2.0	2.5	5.00	㎡	1		5.00

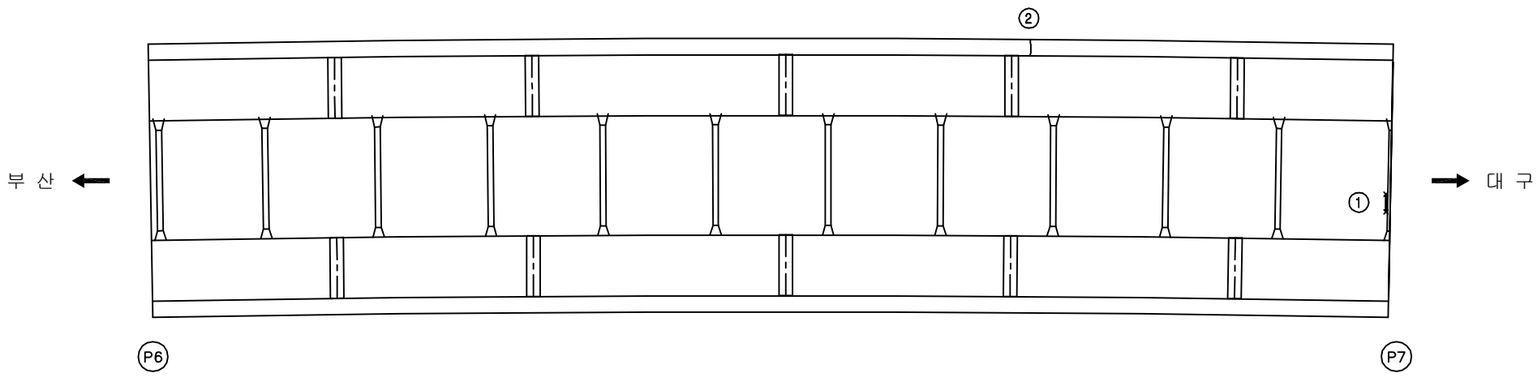
번호	신(N)구(P)	손상내용	손상현황						결함상태	손상물량	비고
			폭	길이	너비	물량	단위	개소			
1	구	철근노출		0.1	1.0	0.10	㎡	1		0.10	
2	구	균열(0.3mm미만)	0.2	0.6		0.60	m	1		0.60

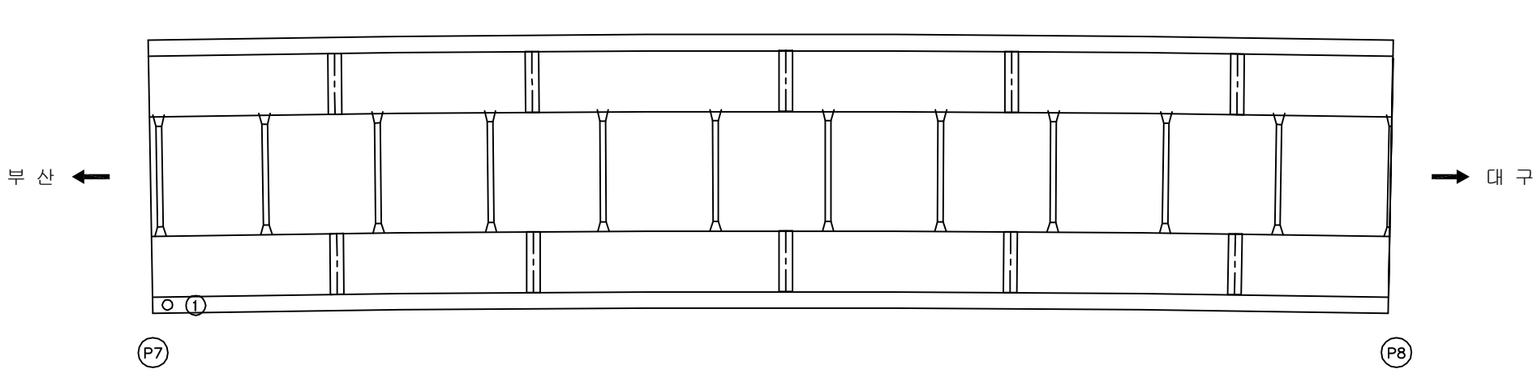
번호	신(N)구(P)	손상내용	손상현황						결함상태	손상물량	비고
			폭	길이	너비	물량	단위	개소			
1	구	유도배수관 길이부족				2.00	EA	2		2.00

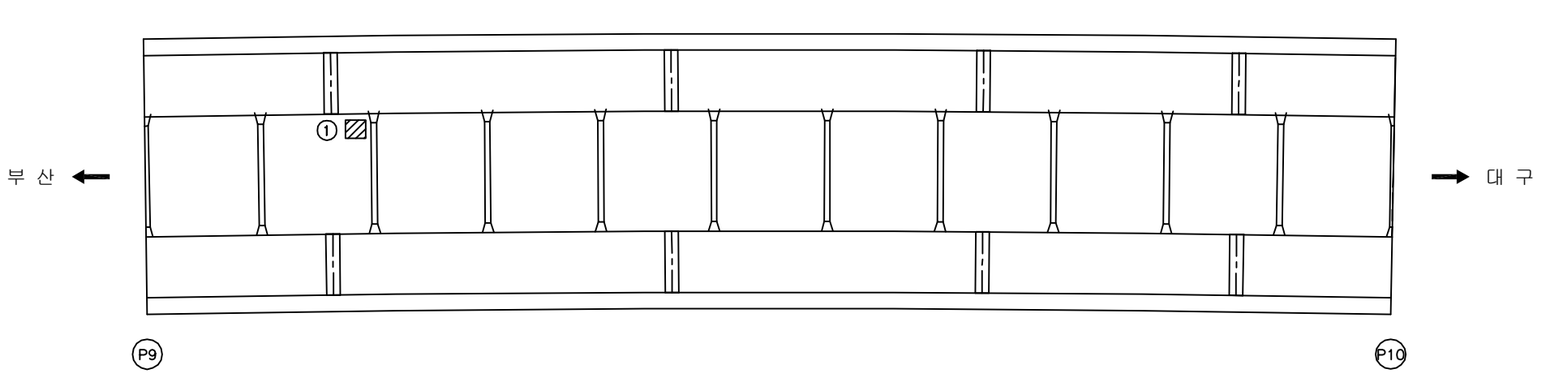
ID:청도2교(부산)-바닥판하면 S10

번호	신(N)구(P)	손상내용	손상현황						결함상태	손상물량	비고
			폭	길이	너비	물량	단위	개소			
1	구	재료분리		0.3	0.3	0.09	㎡	1		0.09

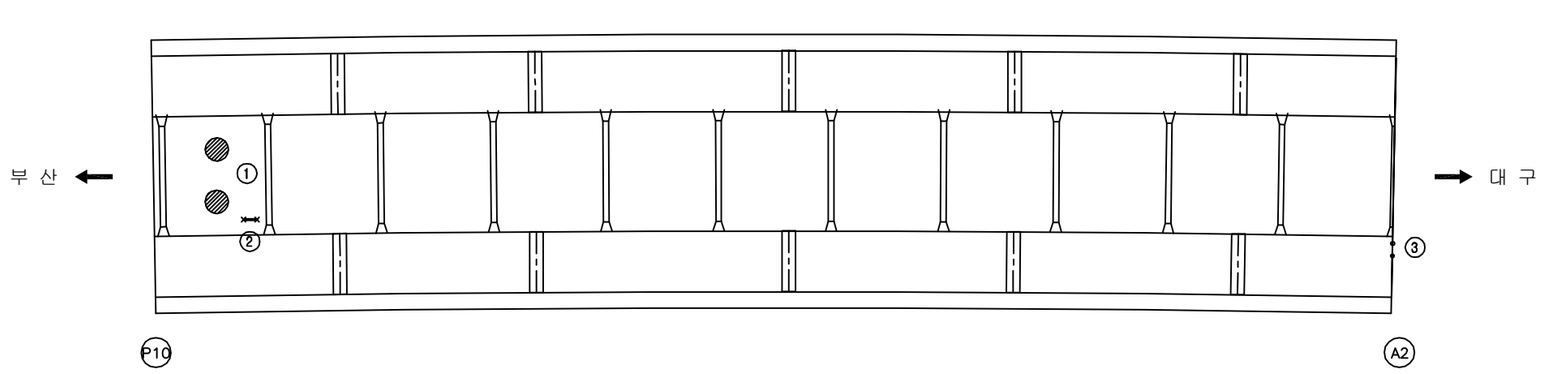
번호	신(N)구(P)	손상내용	손상현황						결함상태	손상물량	비고
			폭	길이	너비	물량	단위	개소			
1	구	재료분리		1.0	1.0	1.00	㎡	2		2.00	
2	구	철근노출		0.1	0.1	0.01	㎡	1		0.01	
3	구	유간조절장치 탈락				2.00	EA	2		2.00

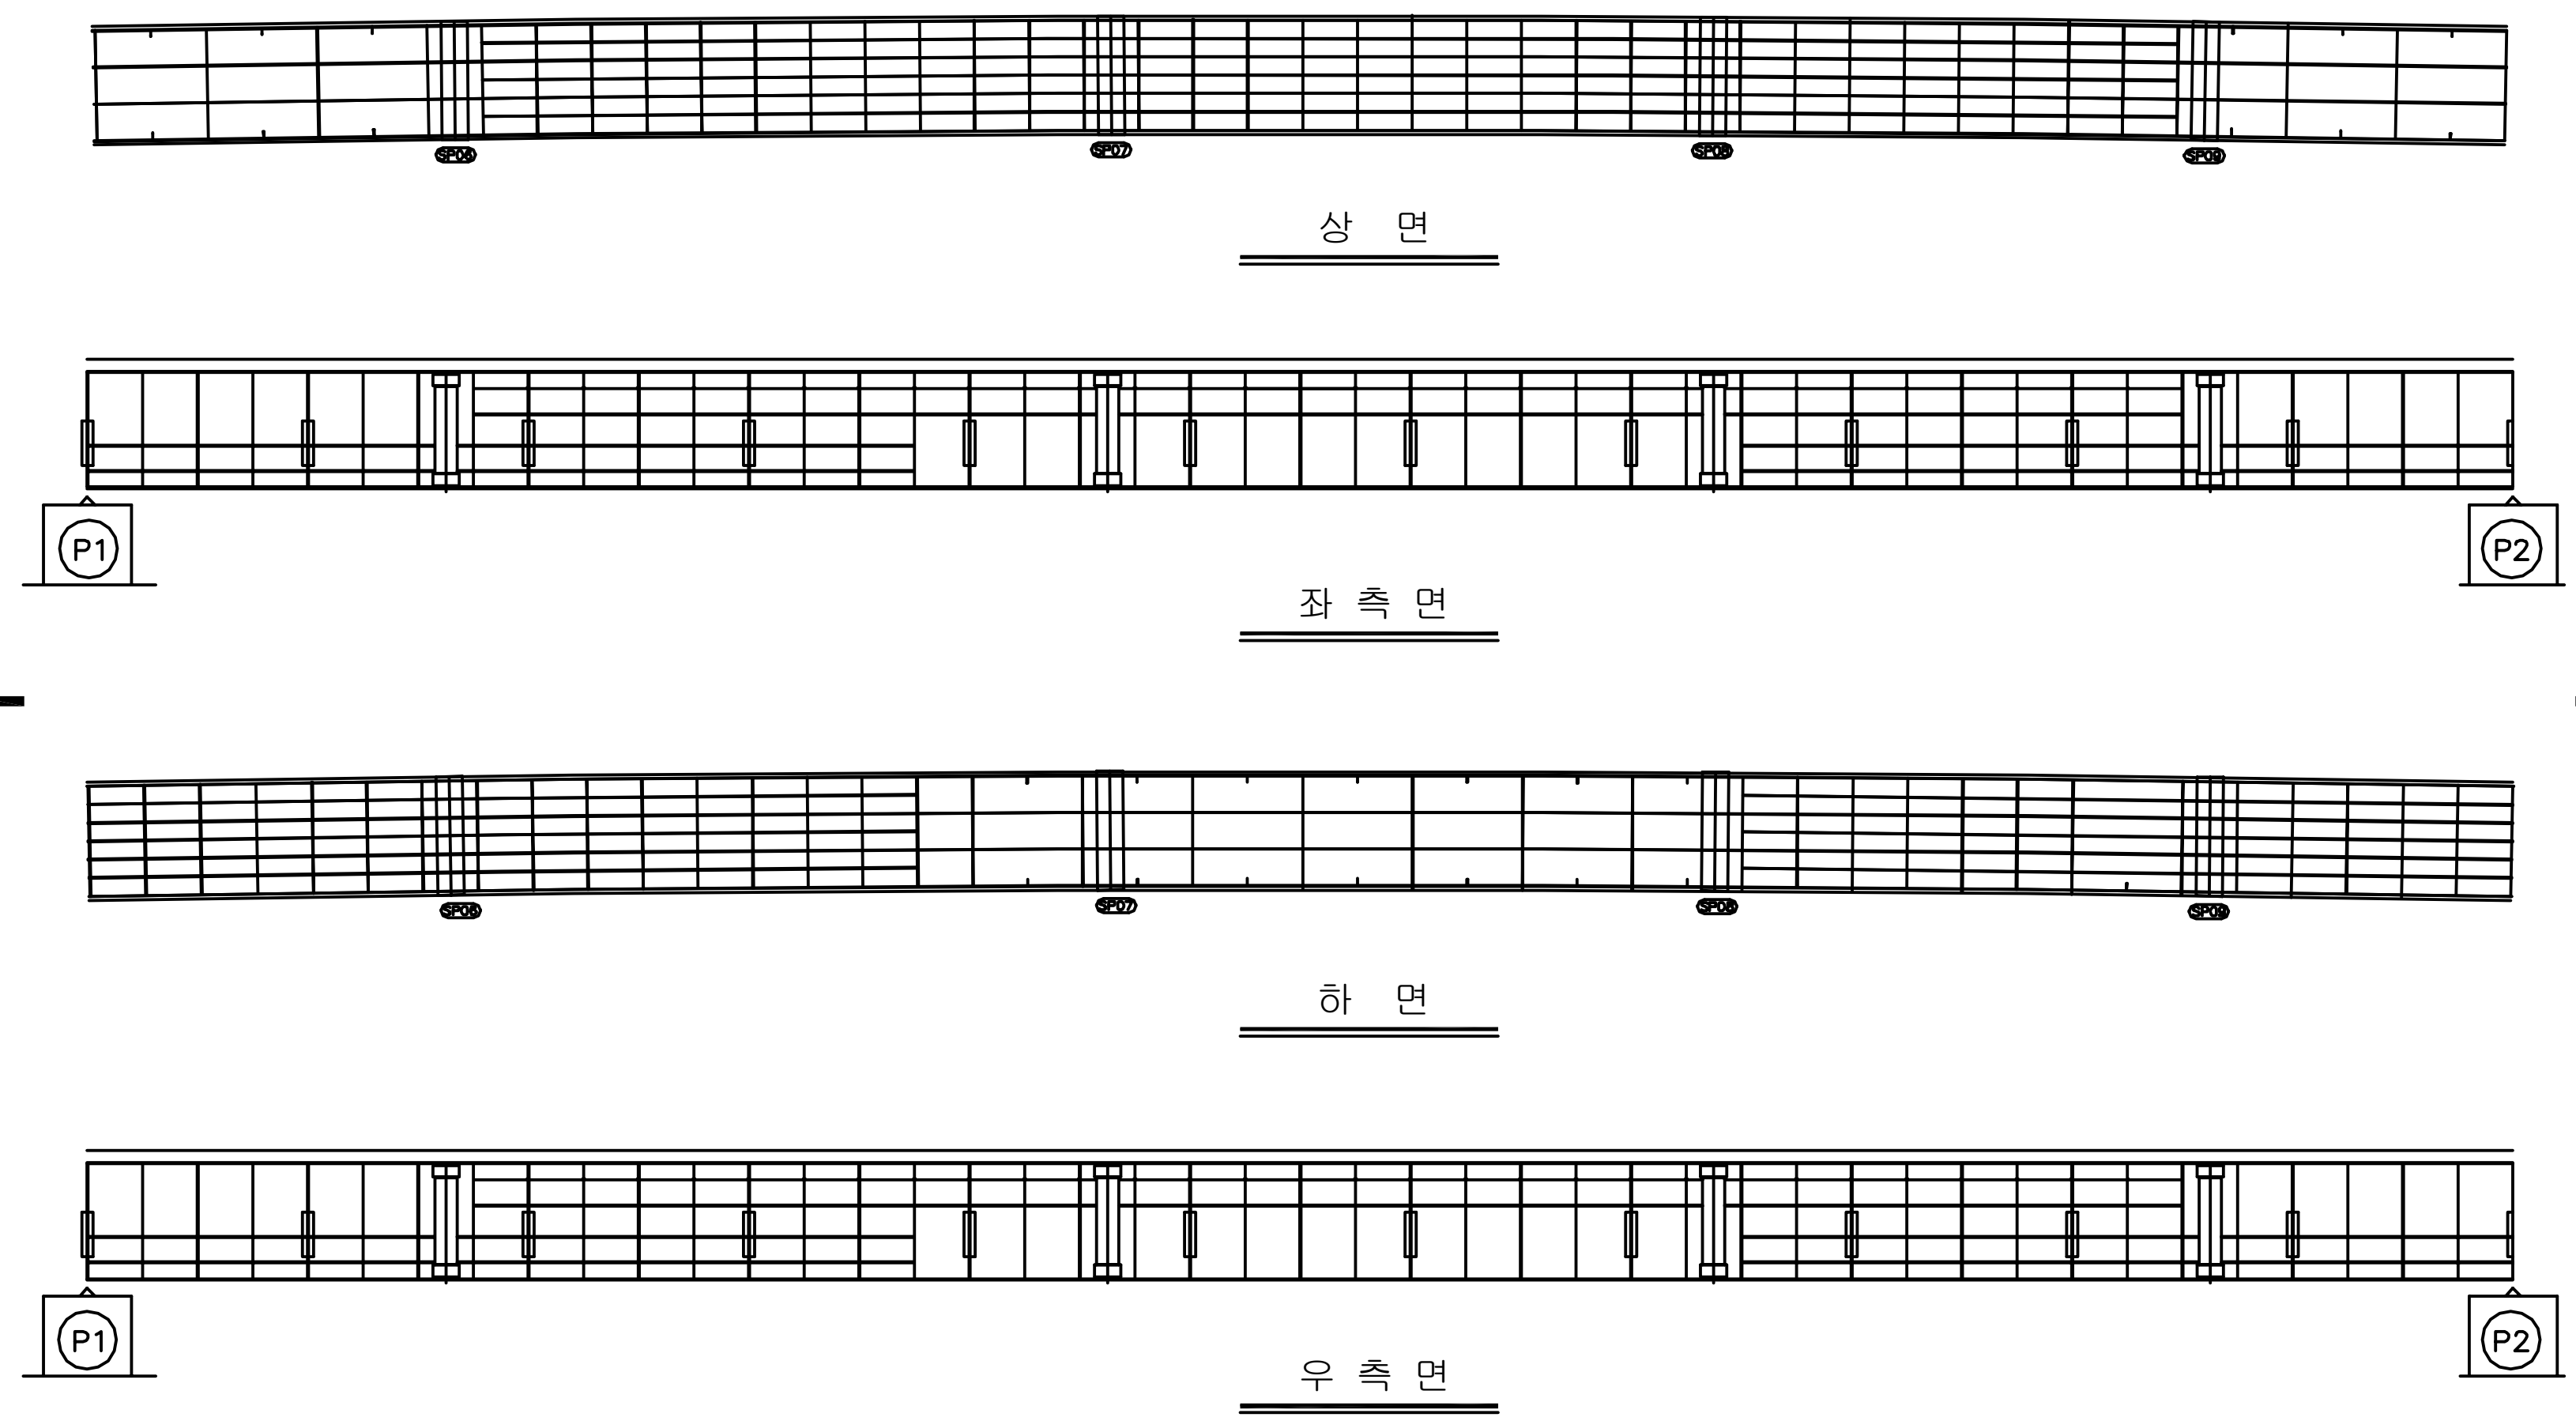
ID:청도2교(부산)-거더내부 S3G2

번호	신(N) 구(P)	손상내용	손상현황						결함 상태	손상 물량	비고
			폭	길이	너비	물량	단위	개소

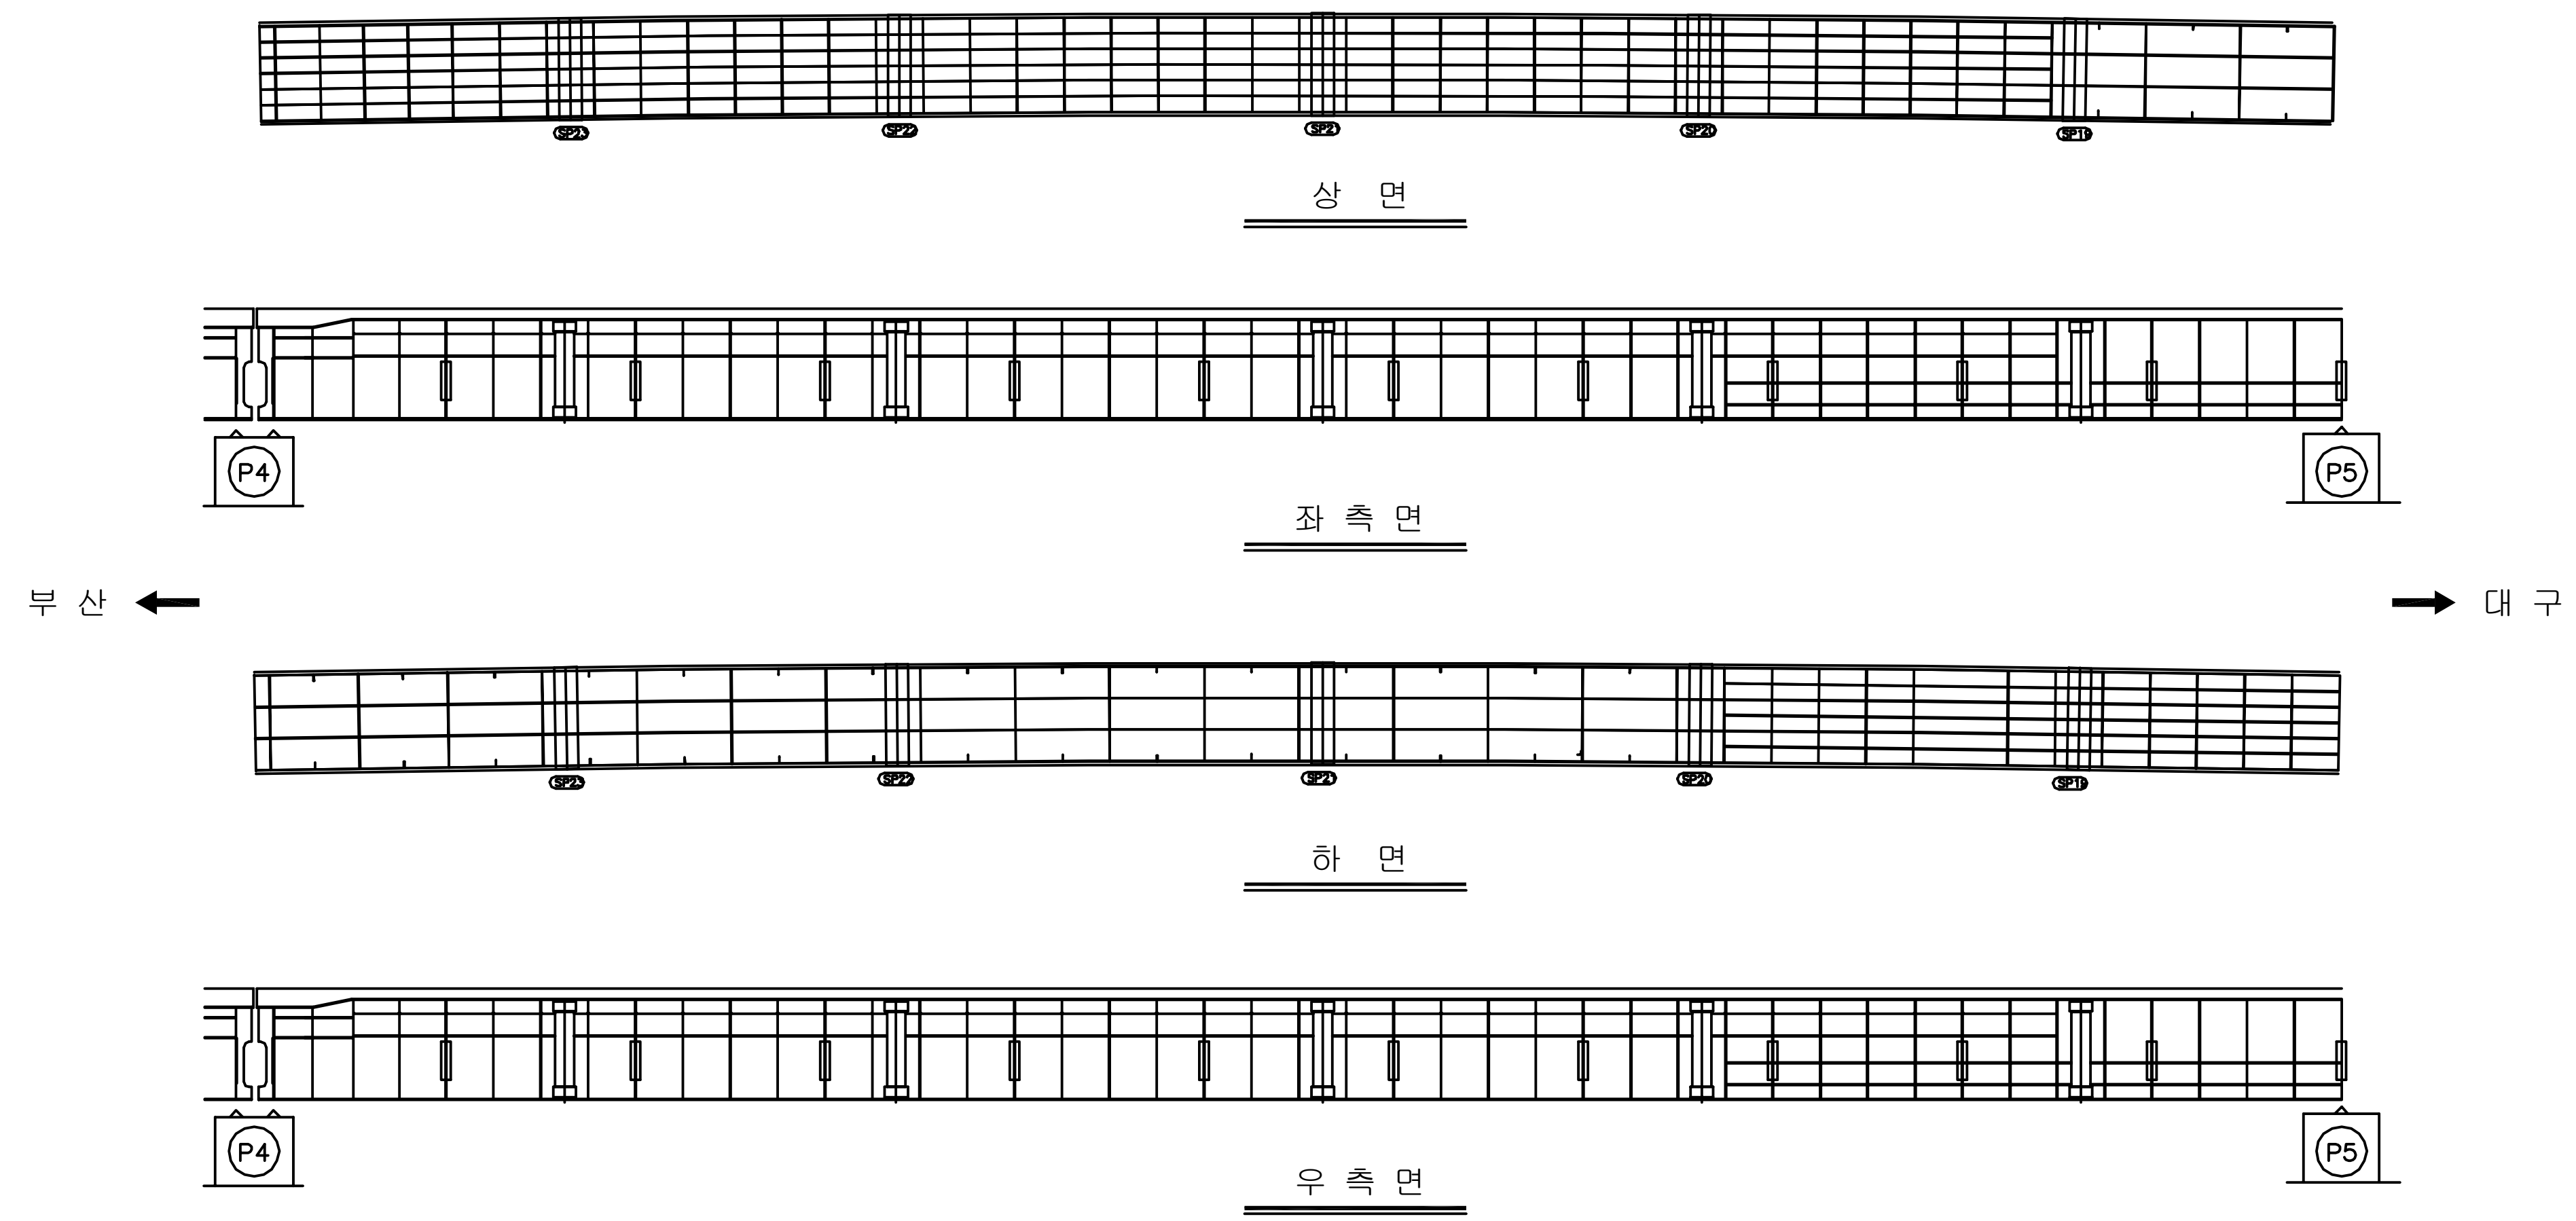
ID:청도2교(부산)-거더내부 S6G2

번호	신(N) 구(P)	손상내용	손상현황						결함 상태	손상 물량	비고
			폭	길이	너비	물량	단위	개소			
1	구	용접열 손상(그을음)		0.1	0.3	0.03	㎡	2		0.06
