6. 청도1교

Project Title
2016년 상반기 시설물 정기점검 용역

Drawing Title
청도1교(대구) 손상물량표 - 1

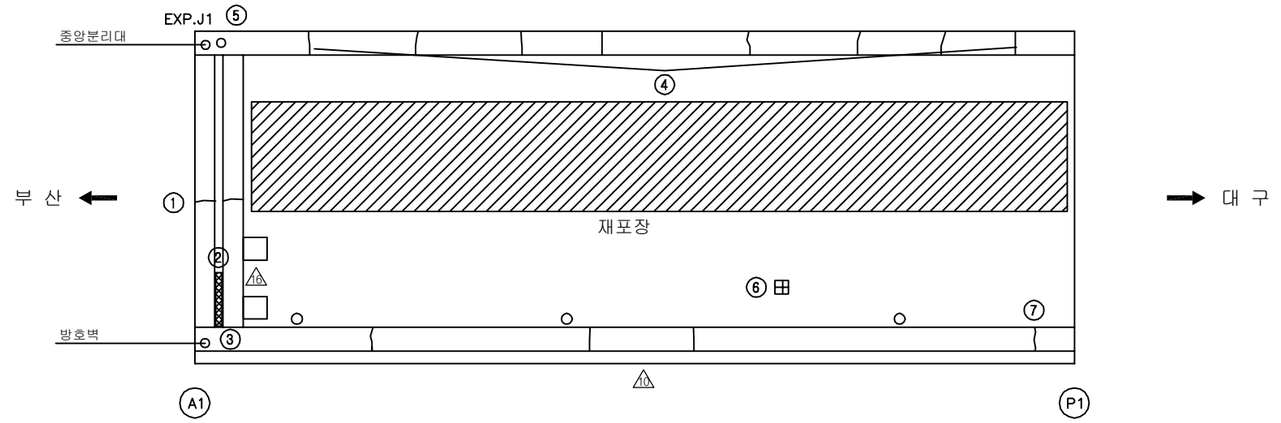
번호	신(N)구(P)	손상내용	손상현황						결함상태	손상물량	비고
			폭	길이	너비	물량	단위	개소			
1	구	후타재 균열	0.2	0.5		0.50	m	2		1.00	
2	구	본체 유간 이물질퇴적		1.0		1.00	m	1		1.00	
3	구	본체 부식		1.0		1.00	m	1		1.00	
4	구	차수판 볼트 탈락				2.00	EA	2		2.00	
5	구	균열부백태		0.1	0.5	0.05	㎡	8		0.40	
6	구	포트홀		0.1	0.1	0.01	㎡	1		0.01	
7	구	보수부재균열(0.3mm미만)	0.2	1.2		1.2	m	1		1.20

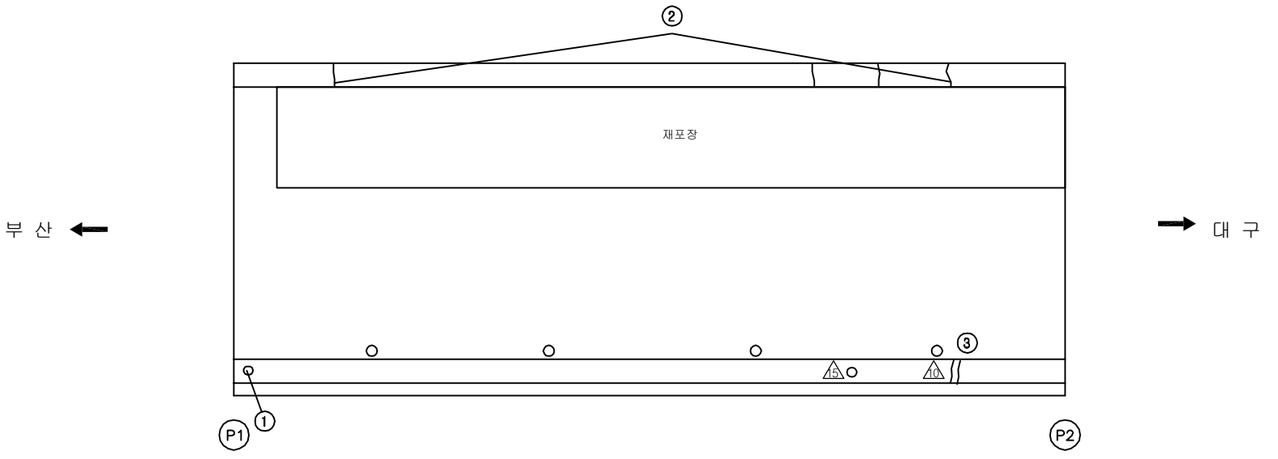
번호	신(N) 구(P)	손상내용	손상현황						결함 상태	손상 물량	비고
			폭	길이	너비	물량	단위	개소			
1	구	표지판 탈락				1.00	EA	1		1.00	
2	구	균열부백태		0.1	0.5	0.05	㎡	4		0.20	
3	구	균열(0.3mm이상)	0.3	1.2		1.20	m	1		1.20

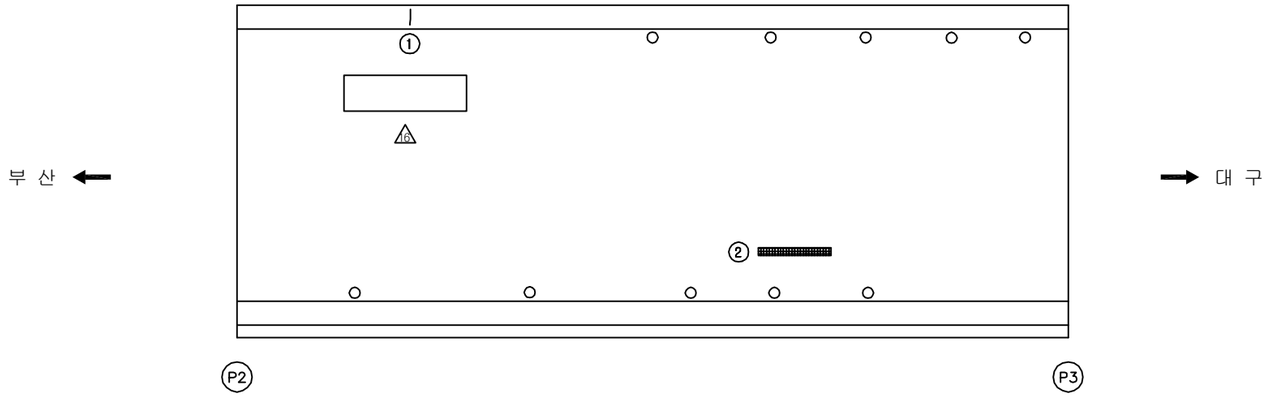
번호	신(N)구(P)	손상내용	손상현황						결함상태	손상물량	비고
			폭	길이	너비	물량	단위	개소			
1	구	균열(0.3mm미만)	0.2	0.8		0.80	m	1		0.80	
2	구	패임		4.6	0.1	0.46	㎡	1		0.46

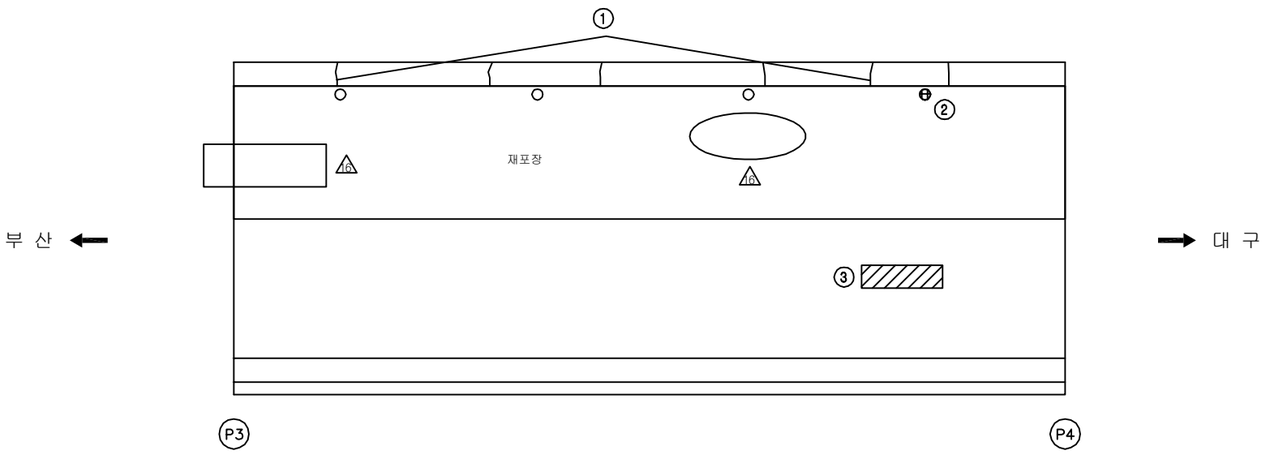
번호	신(N)구(P)	손상내용	손상현황						결함상태	손상물량	비고
			폭	길이	너비	물량	단위	개소			
1	구	균열부백태		0.1	0.5	0.05	㎡	6		0.30	
2	구	배수구 막힘				1.00	EA	1		1.00	
3	구	라벨링		2.0	10.0	20.00	㎡	1		20.00

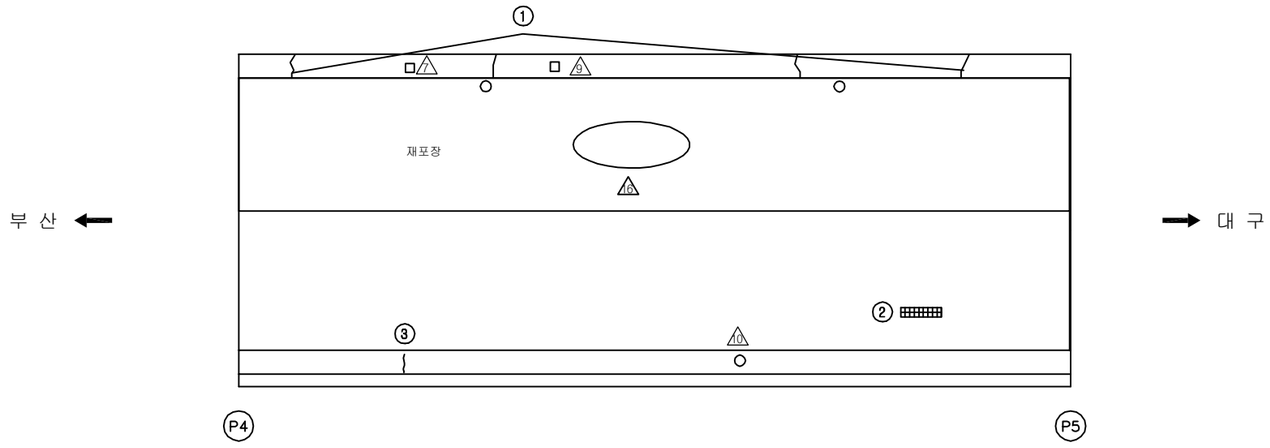
번호	신(N) 구(P)	손상내용	손상현황						결함 상태	손상 물량	비고
			폭	길이	너비	물량	단위	개소			
1	구	균열부백태		0.1	0.5	0.05	㎡	4		0.20	
2	구	패임		1.0	0.1	0.10	㎡	1		0.10	
3	구	보수부재균열(0.3mm미만)	0.2	1.2		1.20	m	1		1.20

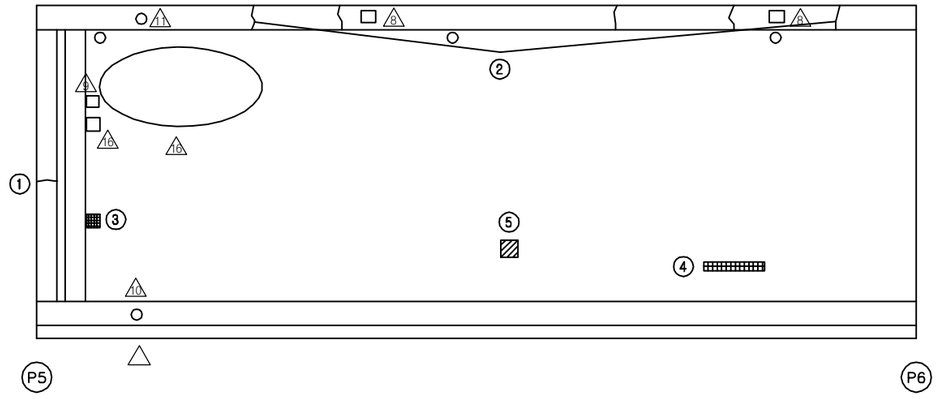
EXP.J2

번호	신(N)구(P)	손상내용	손상현황						결함상태	손상물량	비고
			폭	길이	너비	물량	단위	개소			
1	구	후타재 균열	0.2	0.5		0.50	m	1		0.50	
2	구	균열부백태		0.1	0.5	0.05	㎡	5		0.25	
3	구	패임		0.2	0.5	0.10	㎡	1		0.10	
4	구	패임		1.2	0.1	0.12	㎡	1		0.12	
5	구	포트홀		0.1	0.1	0.01	㎡	1		0.01

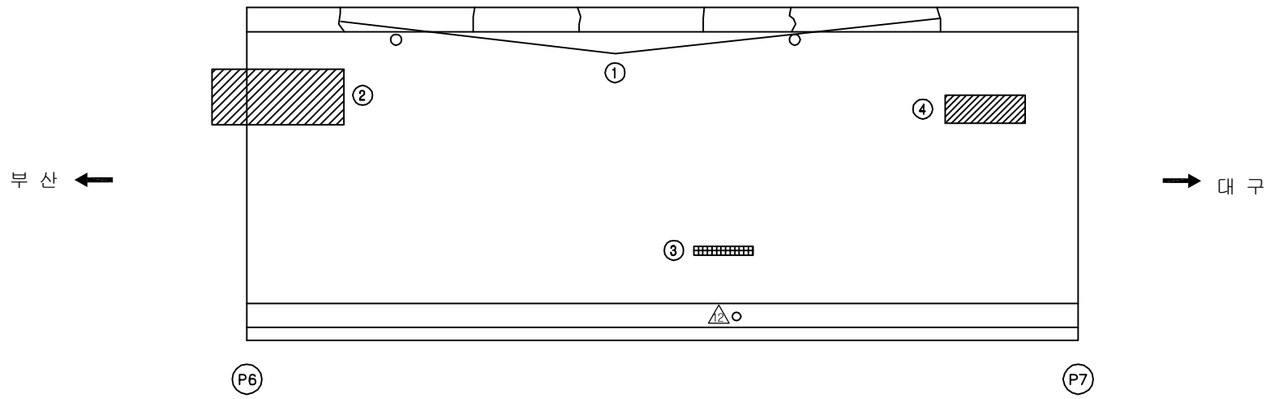
번호	신(N)구(P)	손상내용	손상현황						결함상태	손상물량	비고
			폭	길이	너비	물량	단위	개소			
1	구	균열부백태		0.1	0.5	0.05	㎡	6		0.30	
2	구	라벨링		5.0	2.0	10.00	㎡	1		10.00	
3	구	패임		1.5	0.1	0.15	㎡	1		0.15	
4	구	라벨링		4.0	1.0	4.00	㎡	1		4.00

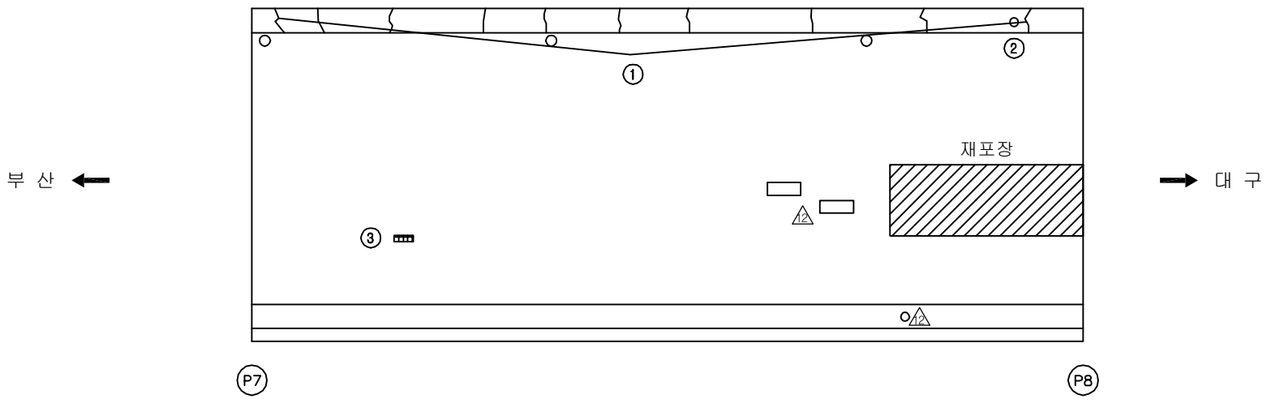
번호	신(N)구(P)	손상내용	손상현황						결함상태	손상물량	비고
			폭	길이	너비	물량	단위	개소			
1	구	균열부백태		0.1	0.5	0.05	㎡	10		0.50	
2	구	델리네이트 손상				1.00	EA	1		1.00	
3	구	패임		0.3	0.1	0.03	㎡	1		0.03

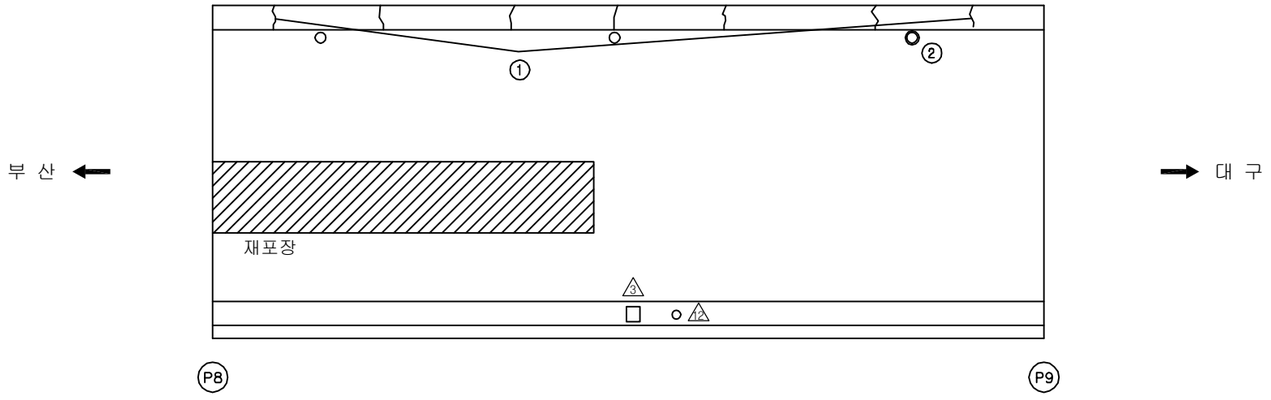
번호	신(N)구(P)	손상내용	손상현황						결함상태	손상물량	비고
			폭	길이	너비	물량	단위	개소			
1	구	균열부백태		0.1	0.5	0.05	㎡	8		0.40	
2	구	배수구 막힘				1.00	EA	1		1.00

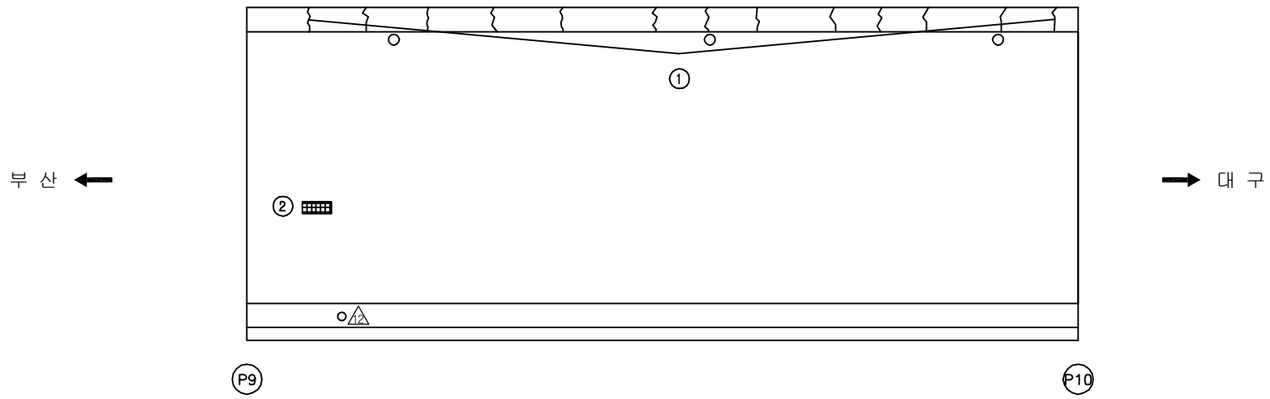
번호	신(N)구(P)	손상내용	손상현황						결함상태	손상물량	비고
			폭	길이	너비	물량	단위	개소			
1	구	균열부백태		0.1	0.5	0.05	㎡	13		0.65	
2	구	패임		0.6	0.2	0.12	㎡	1		0.12

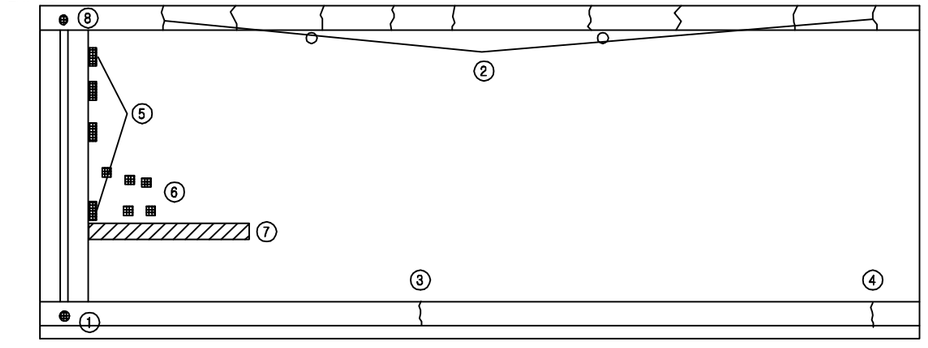
EXP.J3

번호	신(N) 구(P)	손상내용	손상현황						결함상태	손상물량	비고
			폭	길이	너비	물량	단위	개소			
1	구	차수판 볼트 탈락				2.00	EA	2		2.00	
2	구	균열부백태		0.1	0.5	0.05	㎡	9		0.45	
3	구	균열(0.3mm미만)	0.2	0.8		0.80	m	1		0.80	
4	구	균열(0.3mm미만)	0.2	1.0		1.00	m	1		1.00	
5	구	파손		0.1	0.3	0.30	㎡	4		0.12	
6	구	패임		0.1	0.1	0.01	㎡	5		0.05	
7	구	라벨링		0.2	5.0	1.00	㎡	1		1.00	
8	구	차수판 볼트 탈락				2.00	EA	2		2.00

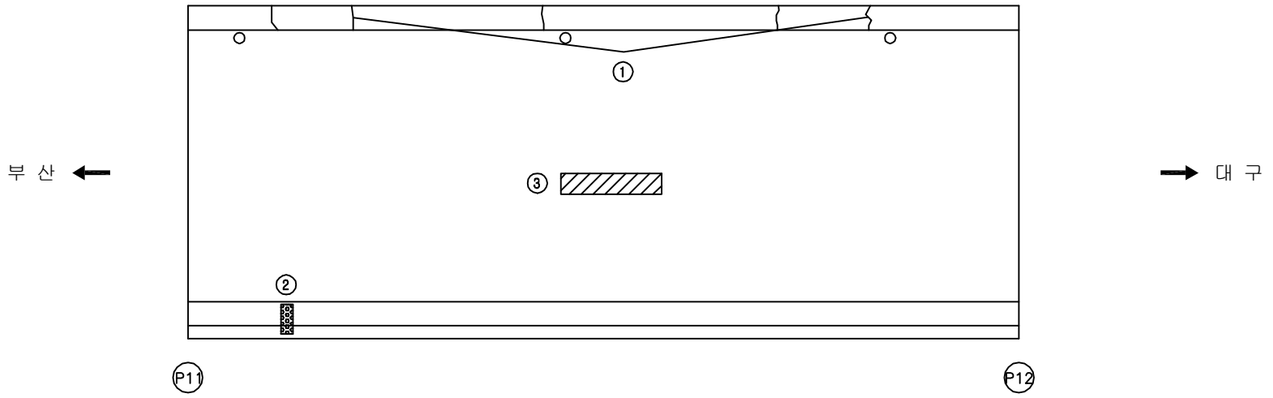
번호	신(N)구(P)	손상내용	손상현황						결함상태	손상물량	비고
			폭	길이	너비	물량	단위	개소			
1	구	균열부백태		0.1	0.5	0.05	㎡	5		0.25	
2	구	균열부백태		0.2	1.2	0.24	㎡	1		0.24	
3	구	라벨링		2.0	5.0	10.00	㎡	1		10.00

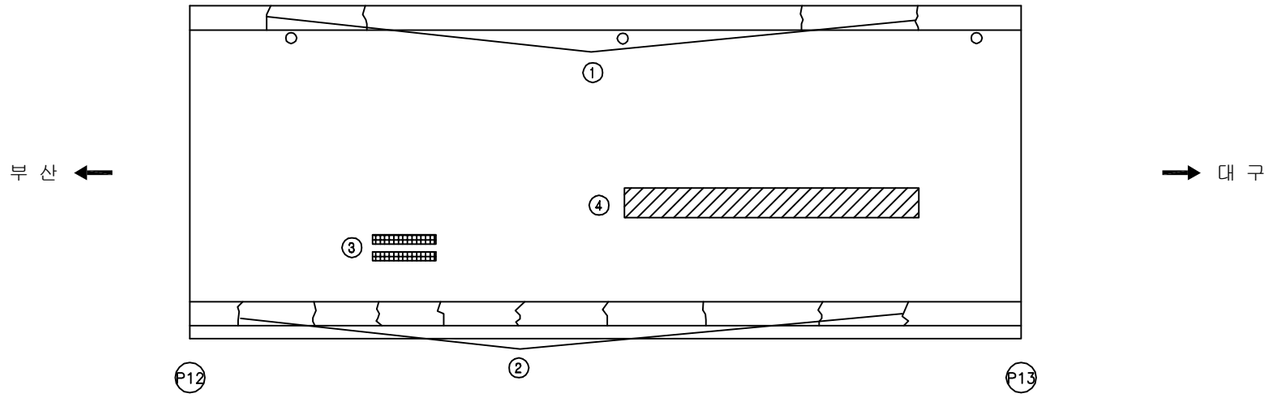
번호	신(N)구(P)	손상내용	손상현황						결함상태	손상물량	비고
			폭	길이	너비	물량	단위	개소			
1	구	균열부백태		0.1	1.0	0.10	㎡	4		0.40	
2	구	균열(0.3mm미만)	0.2	0.5		0.50	m	9		4.50	
3	구	패임		1.0	0.1	0.10	㎡	2		0.20	
4	구	라벨링		0.5	10.0	5.00	㎡	1		5.00

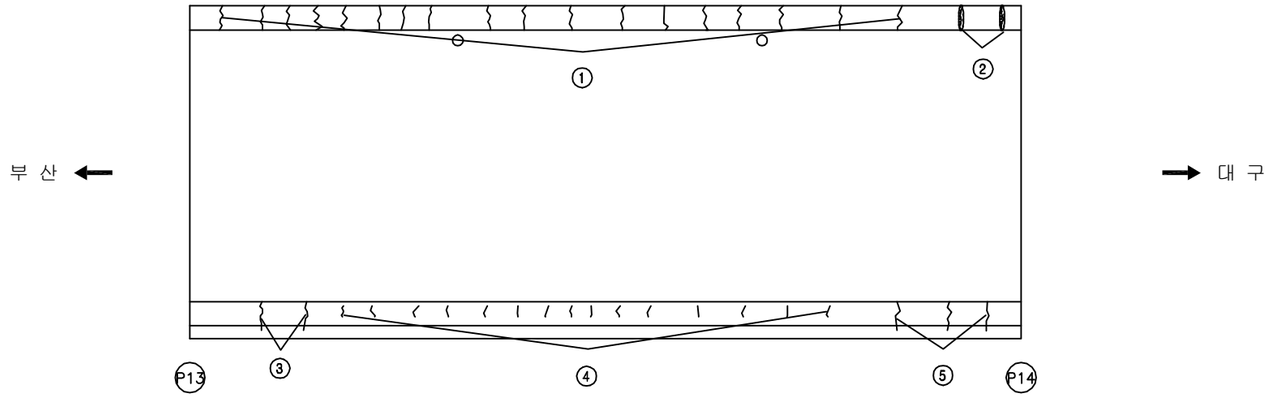
번호	신(N) 구(P)	손상내용	손상현황						결함 상태	손상 물량	비고
			폭	길이	너비	물량	단위	개소			
1	구	균열(0.3mm미만)	0.2	1.0		1.00	m	20		20.00	
2	구	균열부백태		0.1	1.0	0.10	㎡	2		0.20	
3	구	균열(0.3mm이상)	0.3	1.2		1.20	m	2		2.40	
4	구	균열(0.3mm미만)	0.2	0.5		0.50	m	15		7.50	
5	구	균열(0.3mm이상)	0.3	1.2		1.20	m	3		3.60

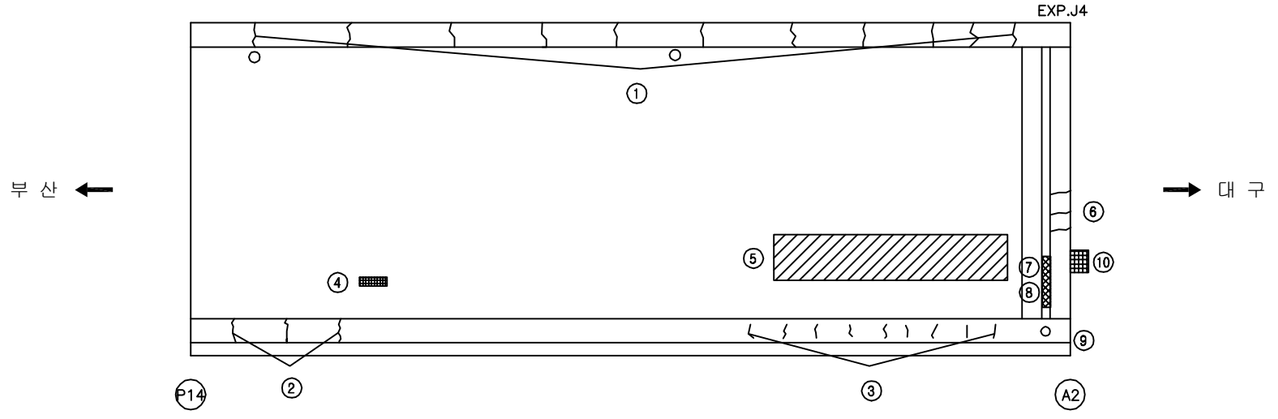
번호	신(N)구(P)	손상내용	손상현황						결함상태	손상물량	비고
			폭	길이	너비	물량	단위	개소			
1	구	균열(0.3mm미만)	0.2	0.5		0.50	m	11		5.50	
2	구	균열(0.3mm이상)	0.3	1.0		1.00	m	3		3.00	
3	구	균열부백태		0.1	0.5	0.05	㎡	9		0.45	
4	구	패임		0.3	0.1	0.03	㎡	1		0.03	
5	구	라벨링		3.0	10.0	30.00	㎡	1		30.00	
6	구	후타재 균열	0.1	0.5		0.50	m	3		1.50	
7	구	본체 유간 이물질퇴적		1.5		1.50	m	1		1.50	
8	구	후타재 단차		5.0		5.00	m	1		5.00	
9	구	차수판 볼트탈락				3.00	EA	3		3.00	
10	구	아스콘 파손		0.1	0.3	0.03	㎡	1		0.03

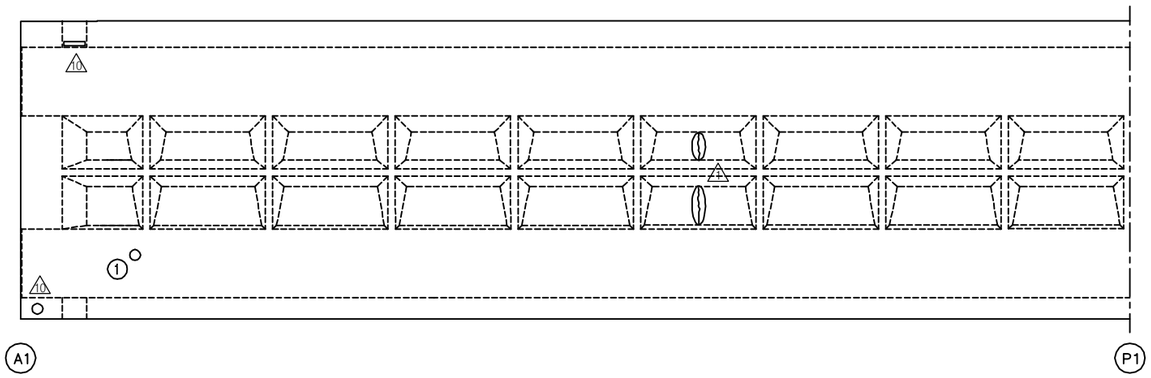
번호	신(N)구(P)	손상내용	손상현황						결함상태	손상물량	비고
			폭	길이	너비	물량	단위	개소			
1	구	배수관 지지대 탈락				1.00	EA	1		1.00

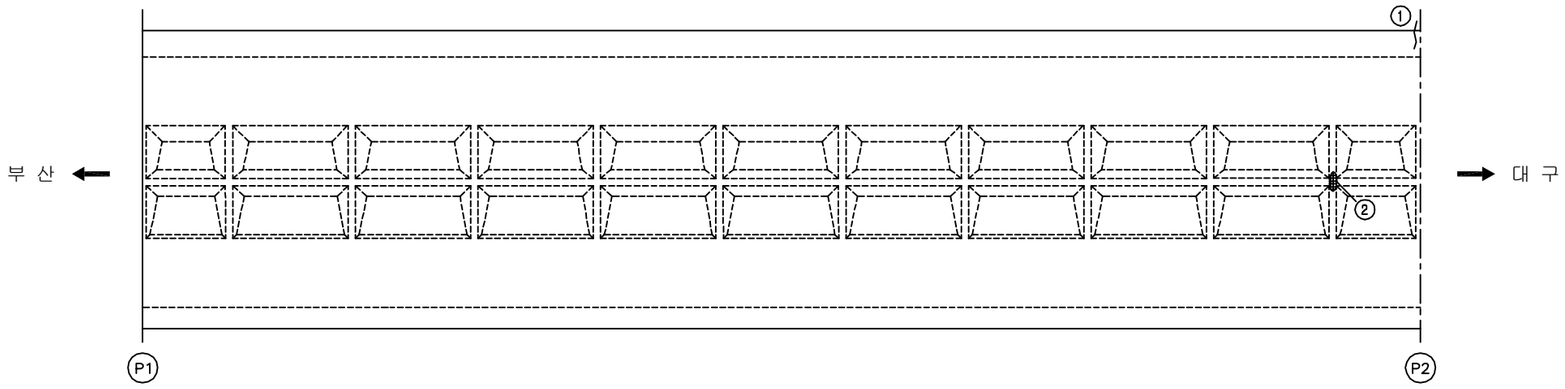
번호	신(N) 구(P)	손상내용	손상현황						결함 상태	손상 물량	비고
			폭	길이	너비	물량	단위	개소			
1	구	균열부백태		0.15		0.15	m	1		0.15	
2	구	도장손상		0.1	0.2	0.02	㎡	1		0.02

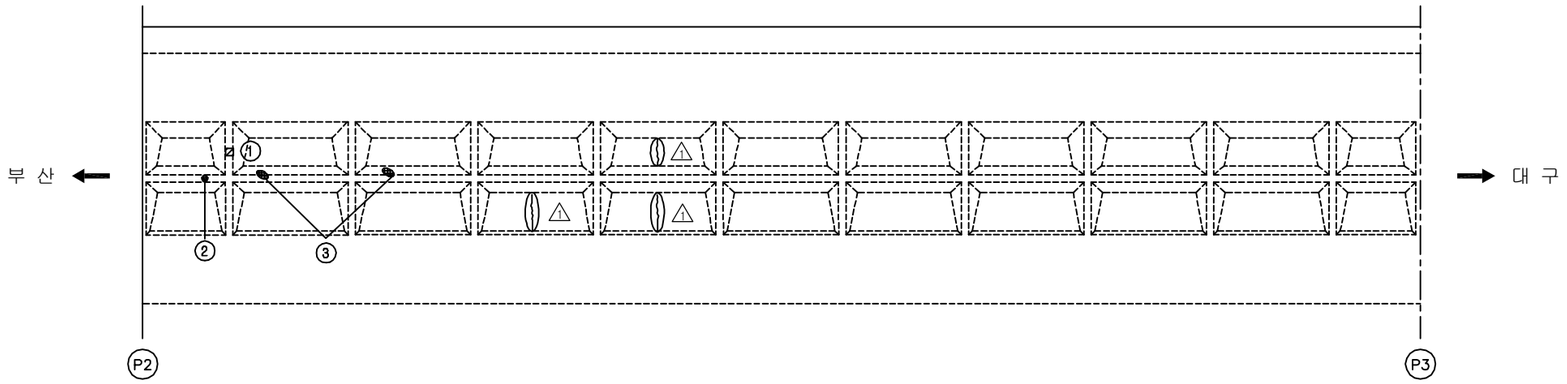
번호	신(N)구(P)	손상내용	손상현황						결함상태	손상물량	비고
			폭	길이	너비	물량	단위	개소			
1	구	도장손상		0.1	0.1	0.01	㎡	1		0.01	
2	구	도장손상		0.1	0.1	0.01	㎡	1		0.01	
3	구	도장손상		0.1	0.3	0.03	㎡	2		0.06

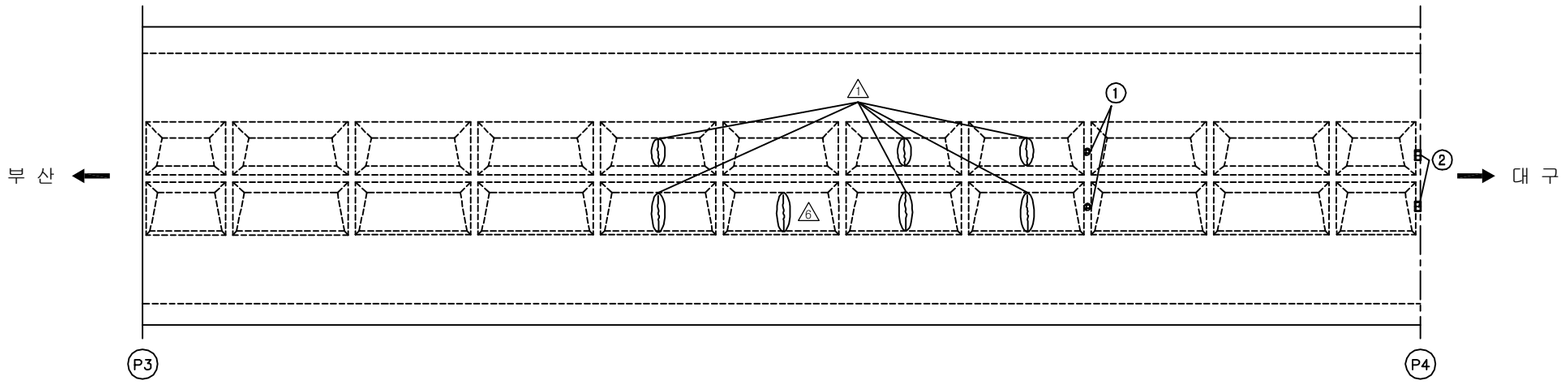
번호	신(N)구(P)	손상내용	손상현황						결함상태	손상물량	비고
			폭	길이	너비	물량	단위	개소			
1	구	도장손상		0.1	0.1	0.01	㎡	2		0.02	
2	구	도장손상		0.1	0.3	0.03	㎡	2		0.06

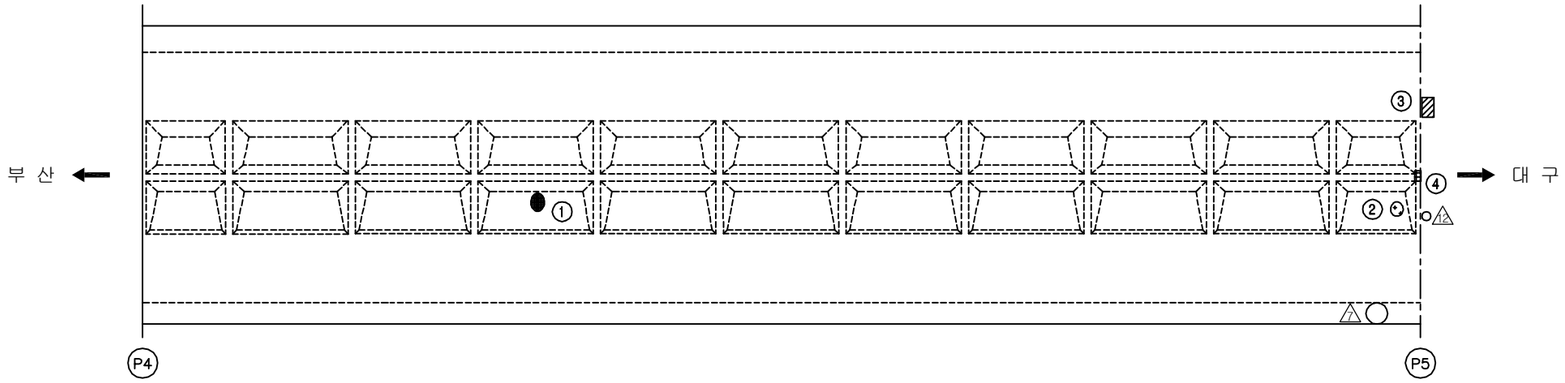
번호	신(N) 구(P)	손상내용	손상현황						결함 상태	손상 물량	비고
			폭	길이	너비	물량	단위	개소			
1	구	균열부백태		0.1	0.5	0.05	㎡	1		0.05	
2	구	재료분리		0.3	0.5	0.15	㎡	1		0.15	
3	구	볼트탈락				2.00	EA	2		2.00	
4	구	도장손상		0.1	0.3	0.03	㎡	1		0.03

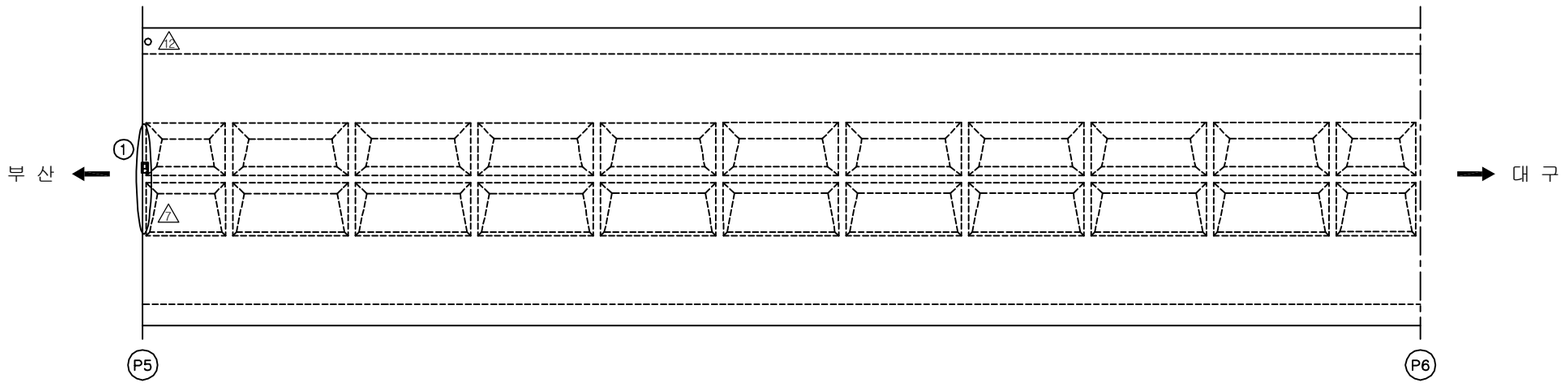
번호	신(N) 구(P)	손상내용	손상현황						결함 상태	손상 물량	비고
			폭	길이	너비	물량	단위	개소			
1	구	도장손상		0.1	0.2	0.02	㎡	1		0.02

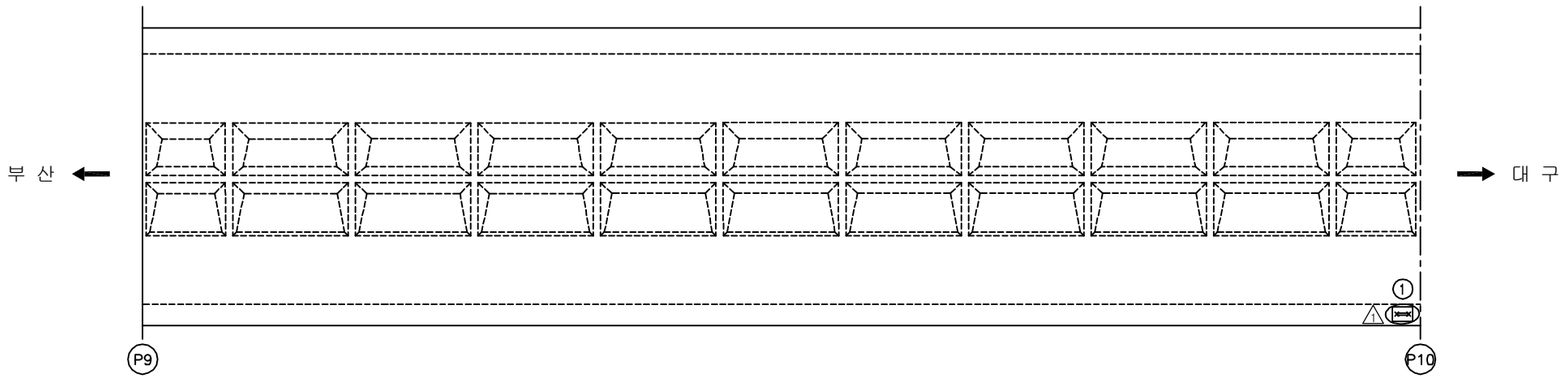
번호	신(N) 구(P)	손상내용	손상현황						결함 상태	손상 물량	비고
			폭	길이	너비	물량	단위	개소			
1	구	철근노출		0.2	0.2	0.04	㎡	1		0.04

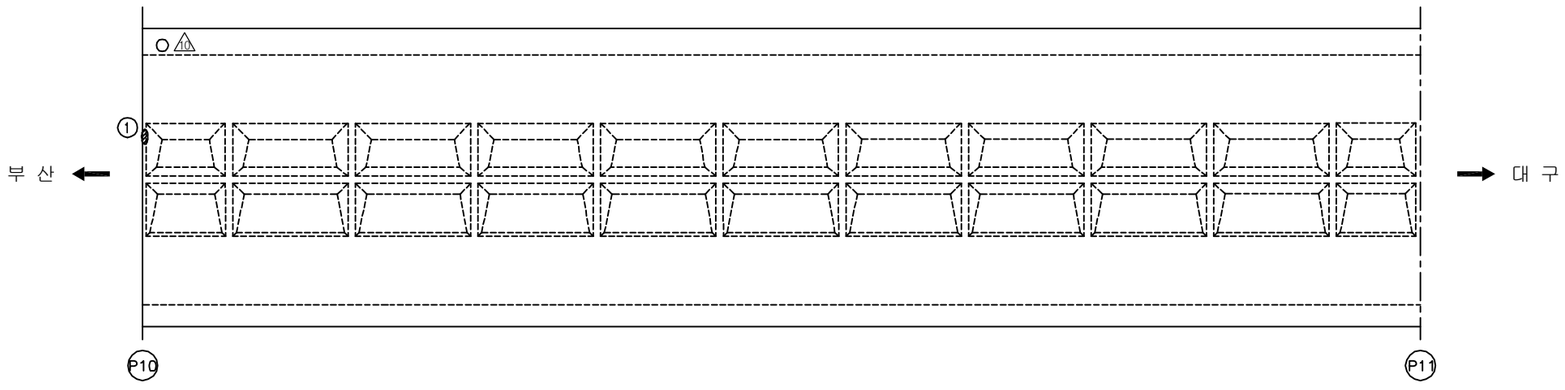
번호	신(N)구(P)	손상내용	손상현황						결함상태	손상물량	비고
			폭	길이	너비	물량	단위	개소			
1	구	재료분리		0.4	0.3	0.12	㎡	1		0.12

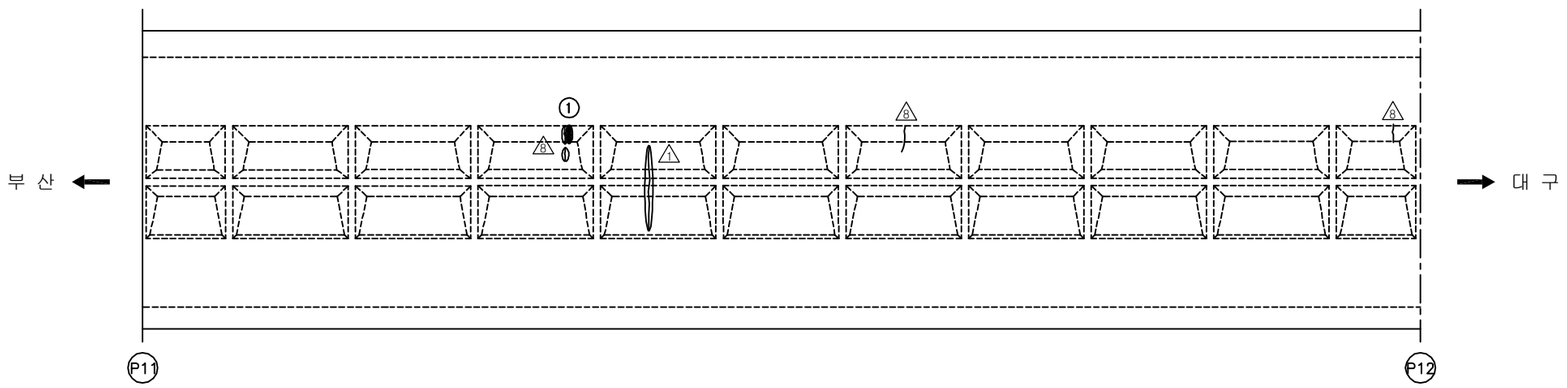
번호	신(N) 구(P)	손상내용	손상현황						결함 상태	손상 물량	비고
			폭	길이	너비	물량	단위	개소			
1	구	균열부백태		0.1	0.5	0.6	㎡	1		0.6

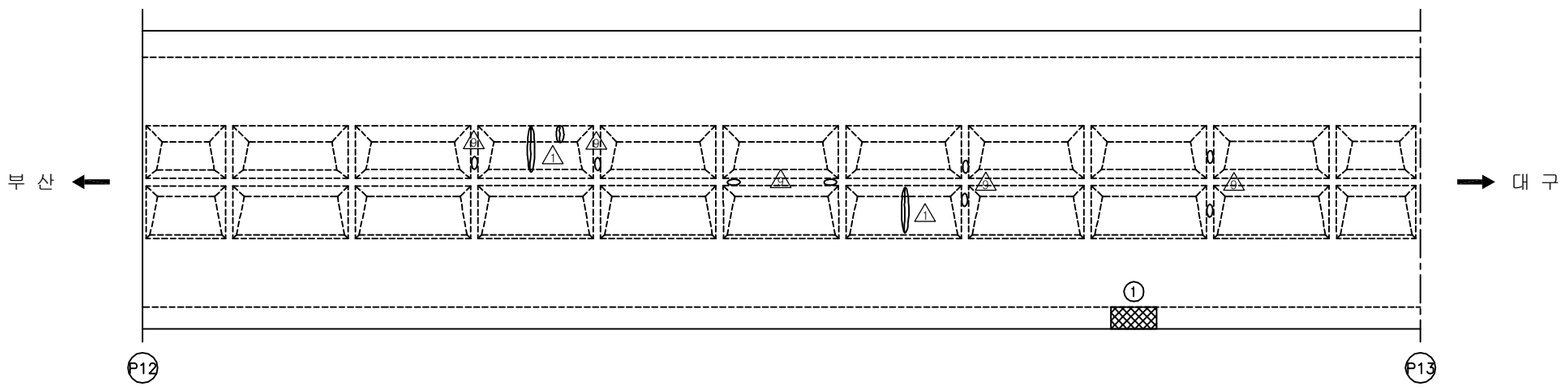
번호	신(N) 구(P)	손상내용	손상현황						결함 상태	손상 물량	비고
			폭	길이	너비	물량	단위	개소			
1	구	재료분리		1.2	0.5	0.60	㎡	1		0.60

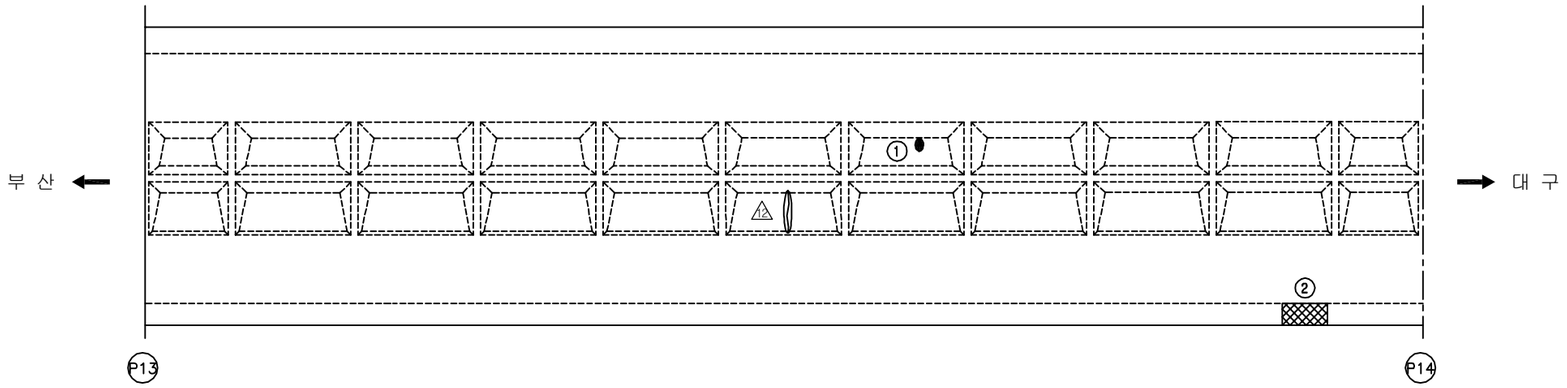
번호	신(N)구(P)	손상내용	손상현황						결함상태	손상물량	비고
			폭	길이	너비	물량	단위	개소			
1	구	균열부백태		0.1	0.3	0.03	㎡	1		0.03	
2	구	재료분리		1.2	0.6	0.72	㎡	1		0.72

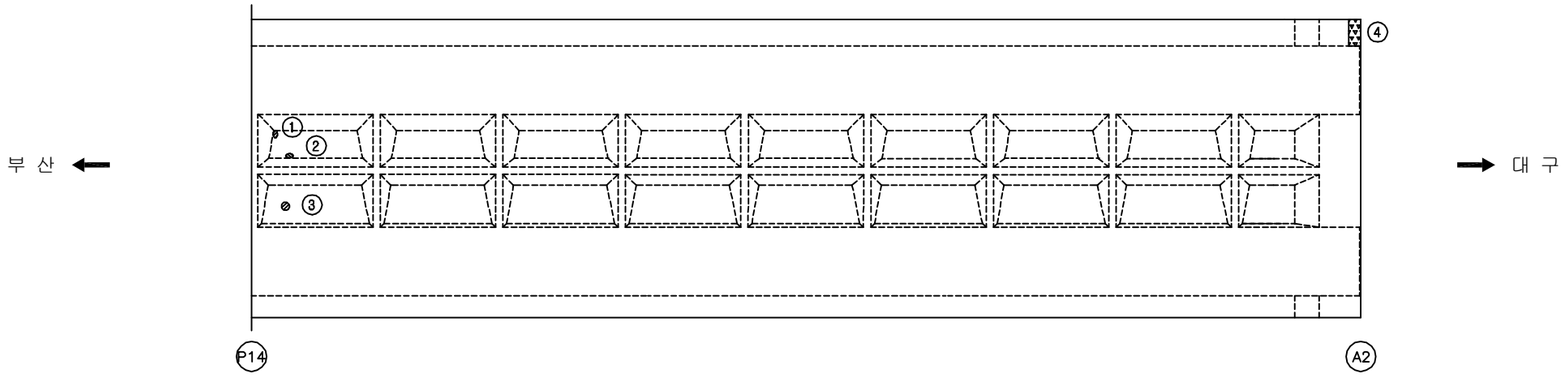
번호	신(N)구(P)	손상내용	손상현황						결함상태	손상물량	비고
			폭	길이	너비	물량	단위	개소			
1	구	재료분리		0.2	0.4	0.08	㎡	1		0.08	
2	구	재료분리		0.6	0.3	0.18	㎡	1		0.18	
3	구	재료분리		0.2	0.4	0.08	㎡	1		0.08	
4	구	신축이음 하부 누수		0.5			EA	1		0.50

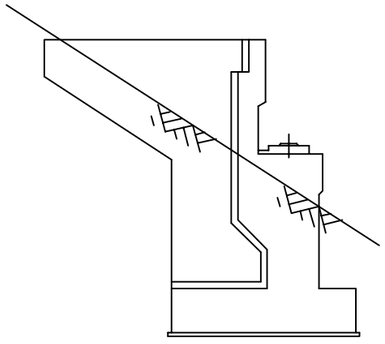
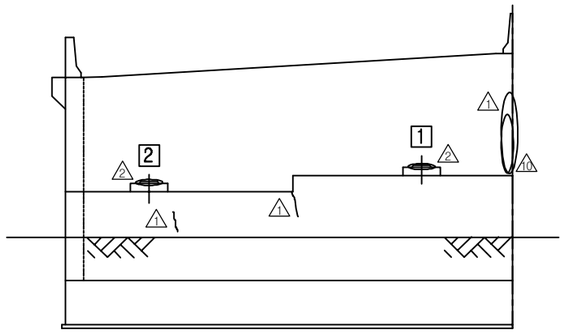
번호	신(N)구(P)	손상내용	손상현황						결함상태	손상물량	비고
			폭	길이	너비	물량	단위	개소			
1	구	체수		1.5	2.0	3.00	㎡	1		3.00

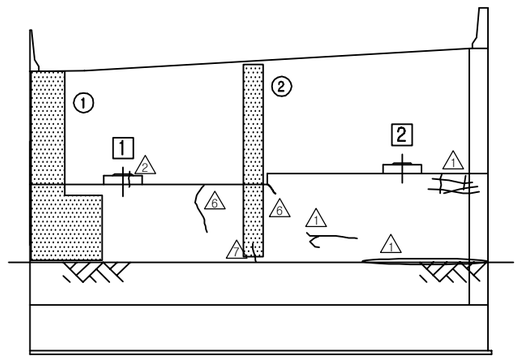
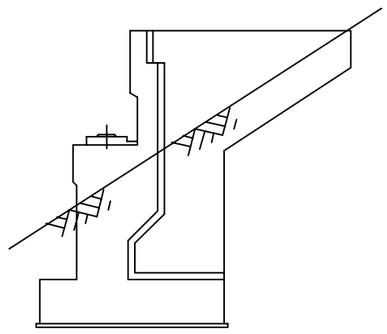
ID:청도1교(대구)-교대 A2

번호	신(N)구(P)	손상내용	손상현황						결함상태	손상물량	비고
			폭	길이	너비	물량	단위	개소			
1	구	누수흔적		2.0	5.0	10.00	㎡	1		10.00	
2	구	누수흔적		1.0	5.0	5.00	㎡	1		5.00	
3	구	체수		6.0	1.5	9.00	㎡	1		9.00

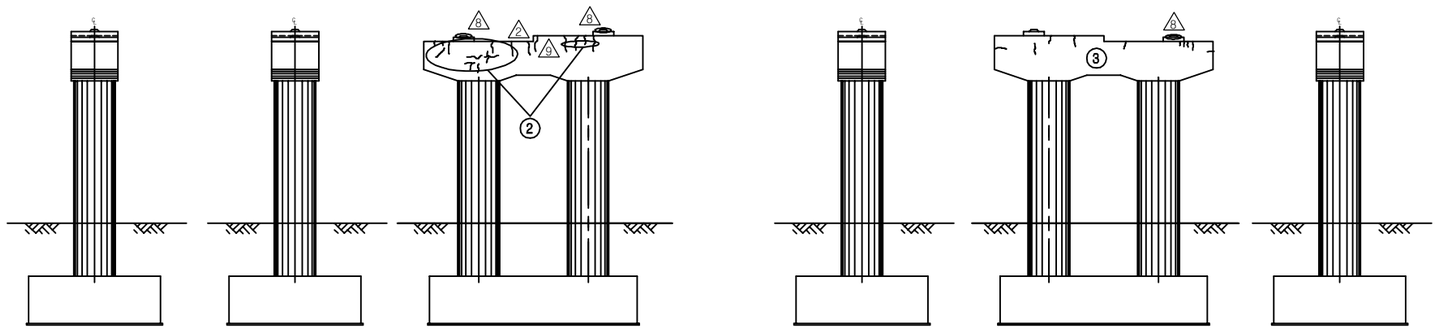
ID:청도1교(대구)-교각 P3

번호	신(N)구(P)	손상내용	손상현황						결함상태	손상물량	비고
			폭	길이	너비	물량	단위	개소			
1	구	도장손상		0.1	0.1	0.01	㎡	1		0.01	
2	구	균열(0.3mm미만)	0.1	0.4		0.40	m	18		7.20	
3	구	균열(0.3mm미만)	0.1	0.2		0.20	m	10		2.00

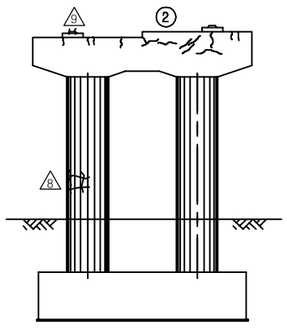
ID:청도1교(대구)-교각 P9

번호	신(N)구(P)	손상내용	손상현황						결함상태	손상물량	비고
			폭	길이	너비	물량	단위	개소			
1	구	볼트 부식				2.00	EA	2		2.00	
2	구	균열(0.3mm미만)	0.1	0.4		0.40	m	14		5.60	
3	구	균열(0.3mm미만)	0.1	0.3		0.30	m	9		2.70

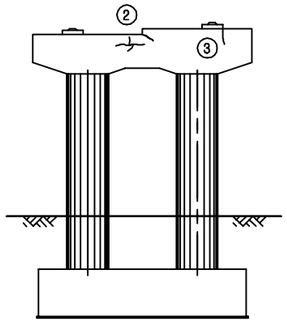
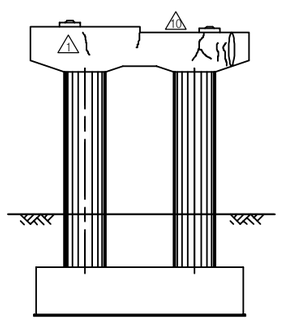
번호	신(N)구(P)	손상내용	손상현황						결함상태	손상물량	비고
			폭	길이	너비	물량	단위	개소			
1	구	도장손상		0.1	0.1	0.01	㎡	1		0.01	
2	구	균열(0.3mm미만)	0.1	0.5		0.50	m	4		2.00	
3	구	균열(0.3mm미만)	0.1	0.6		0.60	m	1		0.60

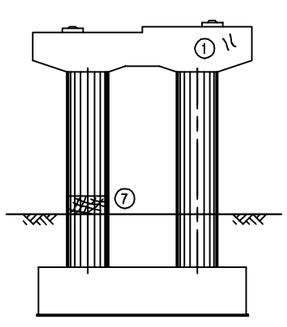
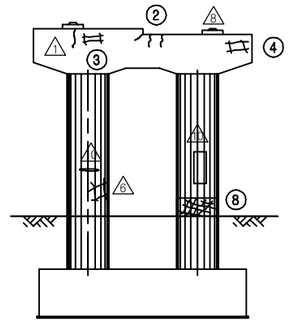
번호	신(N)구(P)	손상내용	손상현황						결함상태	손상물량	비고
			폭	길이	너비	물량	단위	개소			
1	구	균열(0.3mm미만)	0.1	0.8		0.80	m	2		1.60	
2	구	균열(0.3mm미만)	0.1	0.6		0.60	m	3		1.80	
3	구	망상균열		0.4	0.2	0.08	㎡	1		0.08	
4	구	망상균열		0.5	0.3	0.15	㎡	1		0.15	
5	구	망상균열		2.0	1.0	2.00	㎡	1		2.00	
6	구	망상균열		2.0	1.0	2.00	㎡	1		2.00	
7	구	망상균열		2.0	1.0	2.00	㎡	1		2.00	
8	구	망상균열		2.0	1.0	2.00	㎡	1		2.00

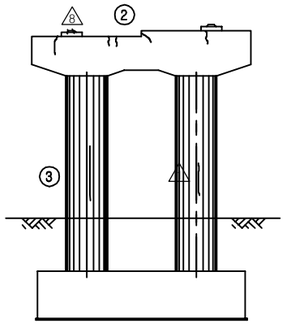
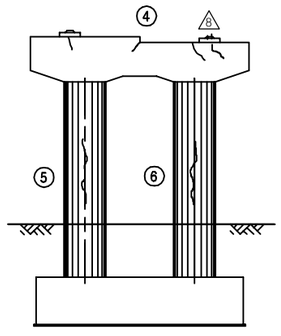
ID:청도1교(대구)-교각 P13

번호	신(N)구(P)	손상내용	손상현황						결함상태	손상물량	비고
			폭	길이	너비	물량	단위	개소			
1	구	망상균열		1.0	3.0	3.00	㎡	1		3.00	
2	구	균열(0.3mm미만)	0.1	0.7		0.70	m	5		3.50	
3	구	균열(0.3mm미만)	0.1	2.0		2.00	m	1		2.00	
4	구	균열(0.3mm미만)	0.1	0.6		0.60	m	4		2.40	
5	구	균열(0.3mm미만)	0.1	2.0		2.00	m	1		2.00	
6	구	균열(0.3mm미만)	0.1	2.0		2.00	m	1		2.00

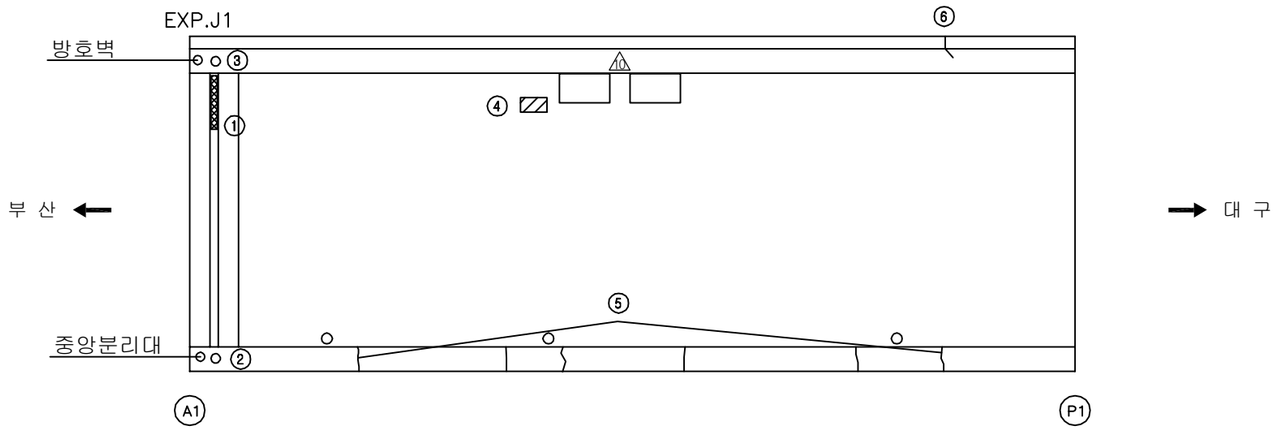
ID:청도1교(부산)-교면포장 S1

번호	신(N)구(P)	손상내용	손상현황						결함상태	손상물량	비고
			폭	길이	너비	물량	단위	개소			
1	구	본체 유간 이물질퇴적		1.5		1.50	m	1		1.50	
2	구	차수판 앵커탈락				1.00	EA	1		1.00	
3	구	차수판 볼트 탈락				2.00	EA	2		2.00	
4	구	패임		0.1	1.0	0.10	㎡	1		0.10	
5	구	균열부백태		0.1	1.0	0.10	㎡	6		0.60	
6	구	균열(0.3mm미만)		0.1	0.5	0.05	㎡	1		0.05

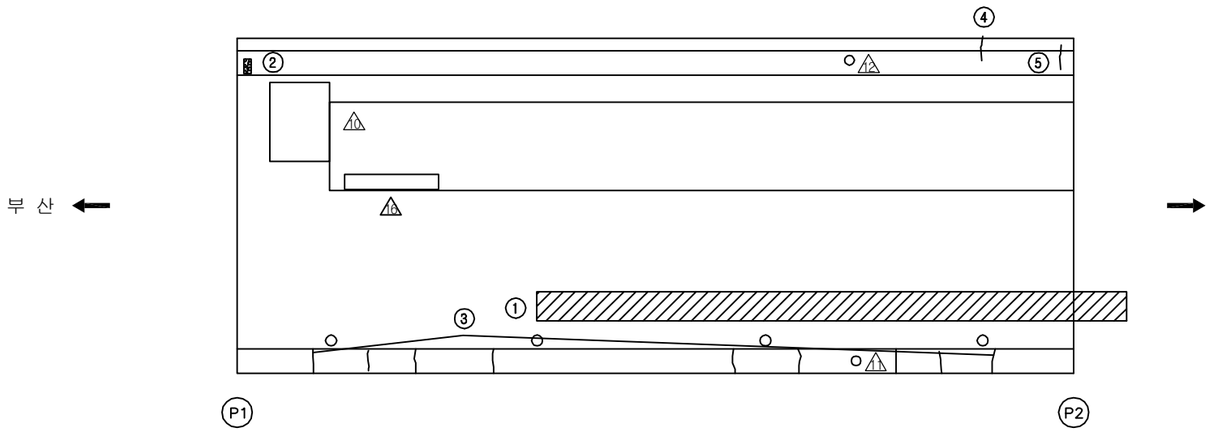
번호	신(N)구(P)	손상내용	손상현황						결함상태	손상물량	비고
			폭	길이	너비	물량	단위	개소			
1	구	라벨링		0.5	30.0	15.00	㎡	1		15.00	
2	구	균열부백태		0.1	0.5	0.05	㎡	1		0.05	
3	구	균열부백태		0.1	1.0	0.10	㎡	9		0.90	
4	구	균열(0.3mm미만)	0.1	0.5		0.50	m	1		0.50	
5	구	균열(0.3mm이상)	0.3	1.0		1.00	m	1		1.00

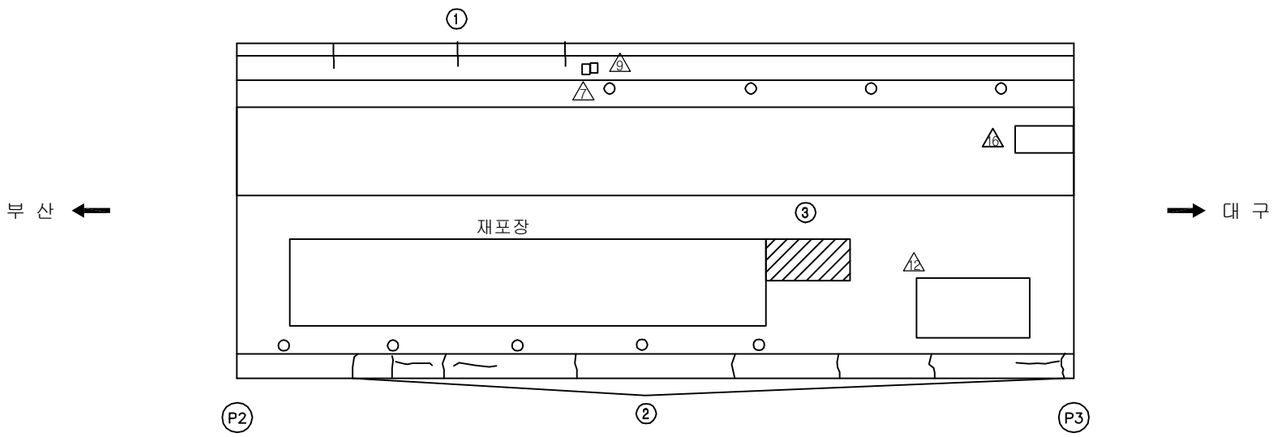
번호	신(N)구(P)	손상내용	손상현황						결함상태	손상물량	비고
			폭	길이	너비	물량	단위	개소			
1	구	균열(0.3mm미만)	0.2	0.5		0.50	m	3		1.50	
2	구	균열부백태		0.1	1.0	0.10	㎡	11		1.10	
3	구	라벨링		0.7	3.0	2.10	㎡	1		2.10

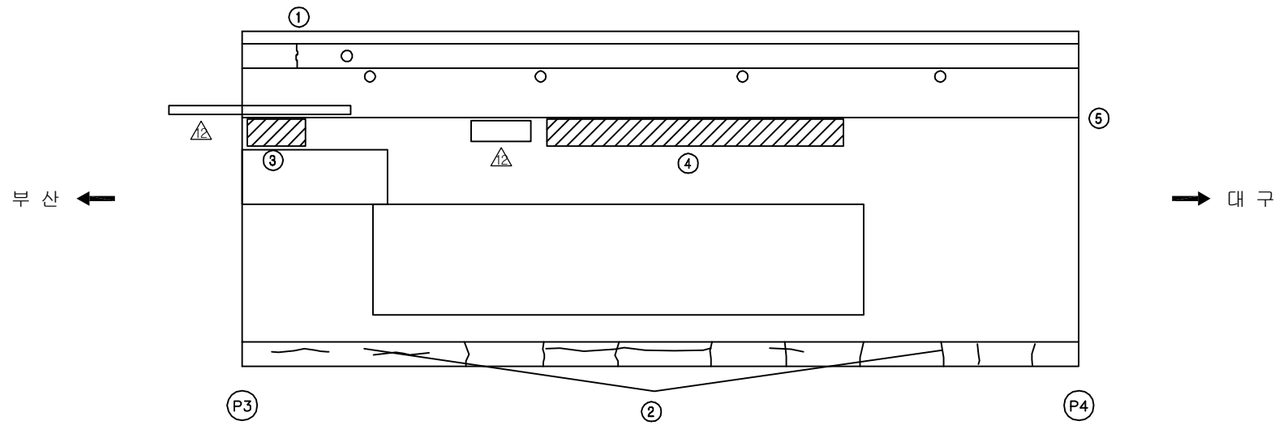
번호	신(N)구(P)	손상내용	손상현황						결함상태	손상물량	비고
			폭	길이	너비	물량	단위	개소			
1	구	균열(0.3㎜미만)	0.2	1.0		1.00	m	1		1.00	
2	구	균열부백태		0.1	2.0	0.20	㎡	8		1.60	
3	구	라벨링		0.5	2.0	1.00	㎡	1		1.00	
4	구	라벨링		0.5	20.0	10.00	㎡	1		10.00	
5	구	포장 시공이음부균열		50.0		50.0	m	1		50.0

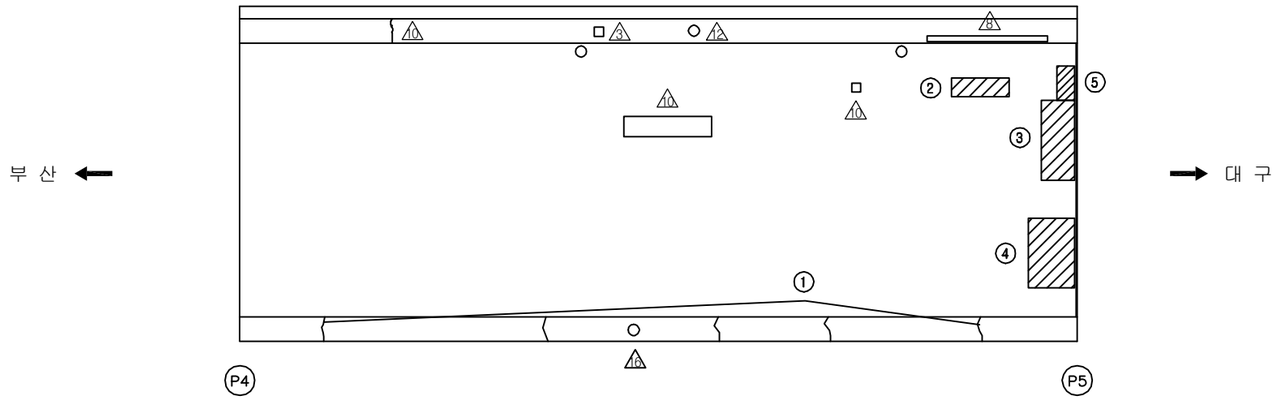
번호	신(N) 구(P)	손상내용	손상현황						결함 상태	손상 물량	비고
			폭	길이	너비	물량	단위	개소			
1	구	균열부백태		0.1	1.0	0.10	㎡	5		0.50	
2	구	패임		0.2	3.0	0.60	㎡	1		0.60	
3	구	라벨링		1.0	3.0	3.00	㎡	1		3.00	
4	구	라벨링		1.5	3.0	4.50	㎡	1		4.50	
5	구	패임		0.1	0.5	0.05	㎡	1		0.05

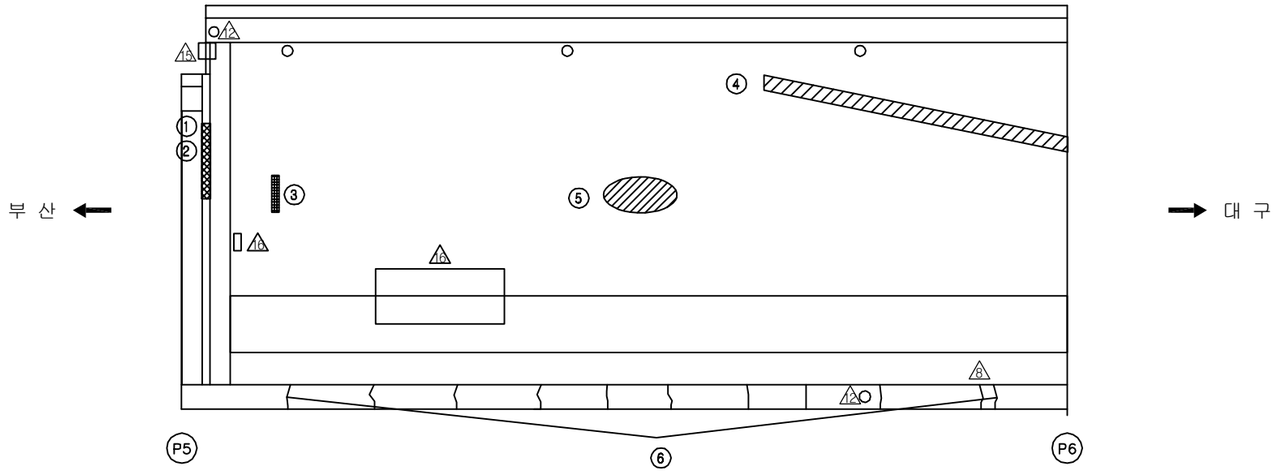
EXP.J2

번호	신(N)구(P)	손상내용	손상현황						결함상태	손상물량	비고
			폭	길이	너비	물량	단위	개소			
1	구	본체 부식		0.8		0.80	m	1		0.80	
2	구	본체 유간 이물질퇴적		1.5		1.50	m	1		1.50	
3	구	패임		0.1	0.5	0.05	㎡	1		0.05	
4	구	패임		0.1	20.0	2.00	㎡	1		2.00	
5	구	라벨링		3.0	1.0	3.00	㎡	1		3.00	
6	구	균열부백태		0.1	1.0	0.10	㎡	10		1.00

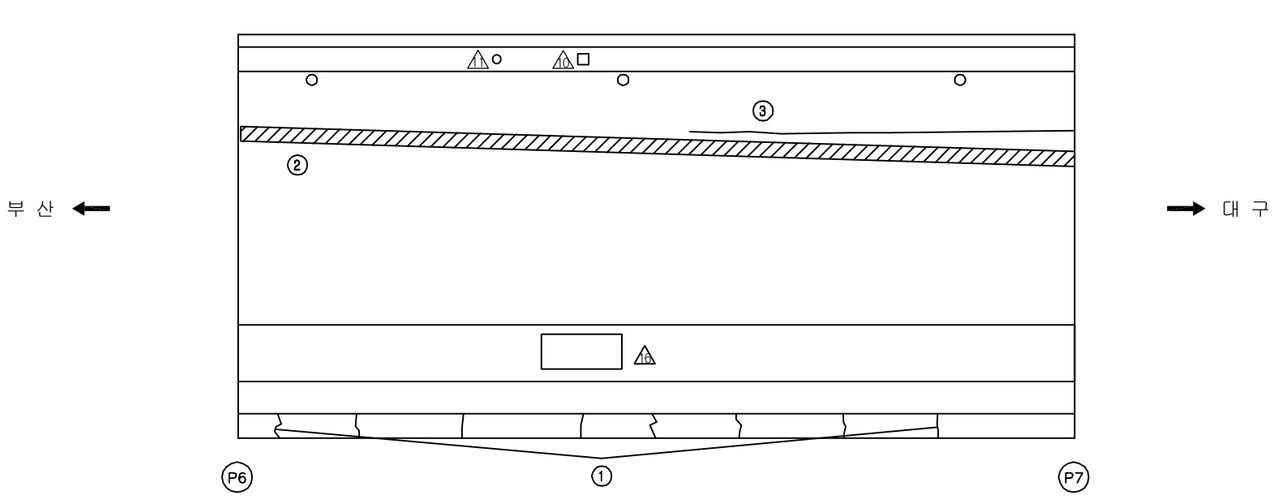
번호	신(N) 구(P)	손상내용	손상현황						결함 상태	손상 물량	비고
			폭	길이	너비	물량	단위	개소			
1	구	균열부백태		0.1	1.0	0.10	㎡	8		0.80	
2	구	패임		0.1	50.0	5.00	㎡	1		5.00	
3	구	포장 시공이음부균열		20.0		20.00	m	1		20.00
