6. 청도1교

Project Title
2016년 상반기 시설물 정기점검 용역

Drawing Title
청도1교(대구) 손상물량표 - 1

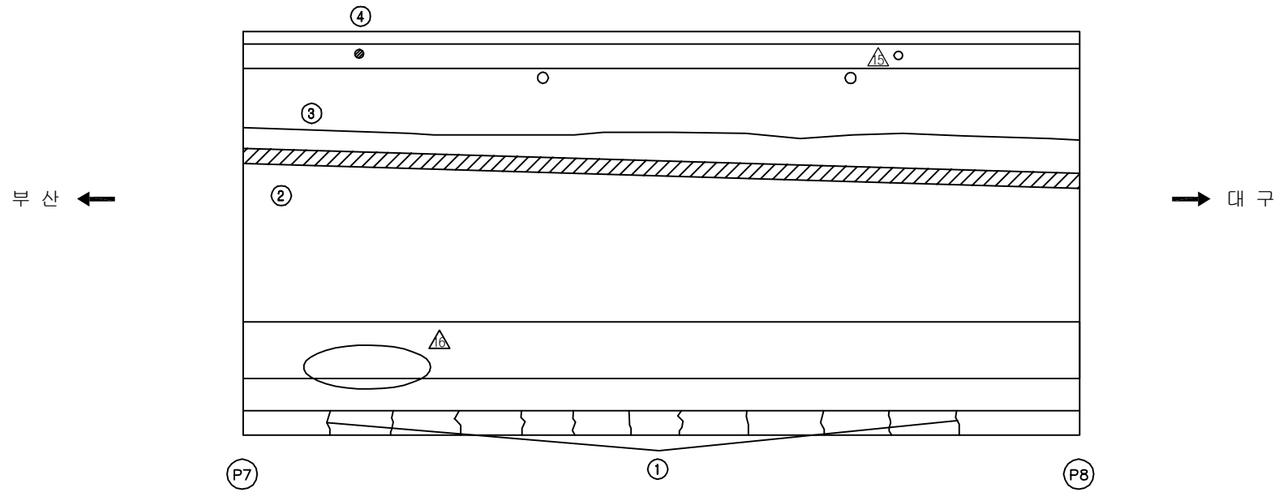
번호	신(N)구(P)	손상내용	손상현황						결함상태	손상물량	비고
			폭	길이	너비	물량	단위	개소			
1	구	균열부백태		0.1	1.0	0.10	㎡	11		1.10	
2	구	패임		0.1	50.0	5.00	㎡	1		5.00	
3	구	포장 시공이음부균열		50.0		50.00	m	1		50.00	
4	구	델리네이터 파손				1.00	EA	1		1.00

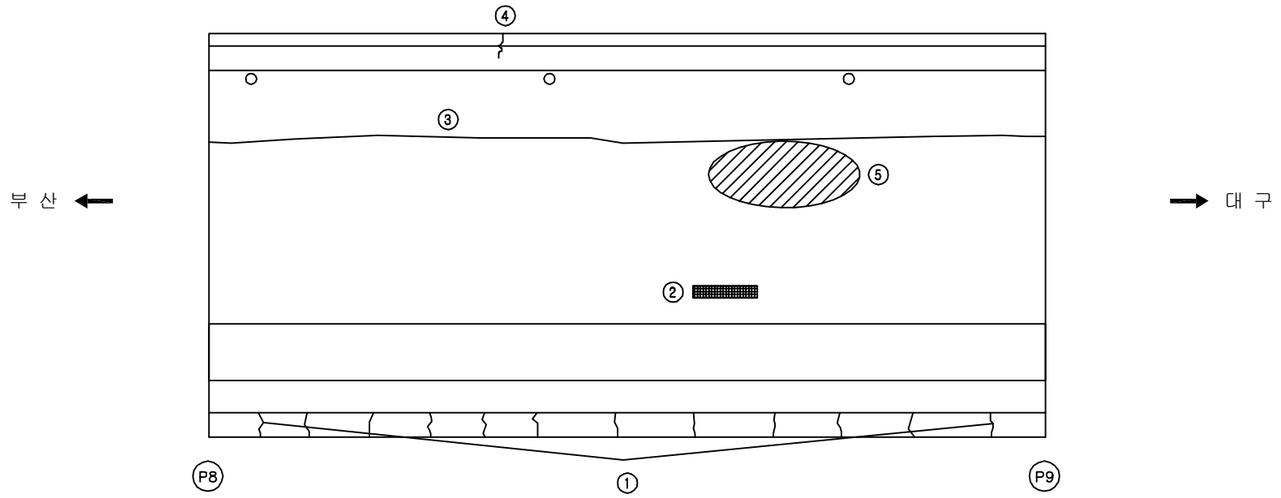
번호	신(N)구(P)	손상내용	손상현황						결함상태	손상물량	비고
			폭	길이	너비	물량	단위	개소			
1	구	균열부백태		0.1	1.0	0.10	㎡	12		1.20	
2	구	패임		0.1	1.5	0.15	㎡	1		0.15	
3	구	포장 시공이음부균열		50.0		50.00	m	1		50.00	
4	구	균열(0.3mm미만)	0.2	1.0		1.00	m	1		1.00	
5	구	라벨링		2.0	4.0	8.00	㎡	1		8.00

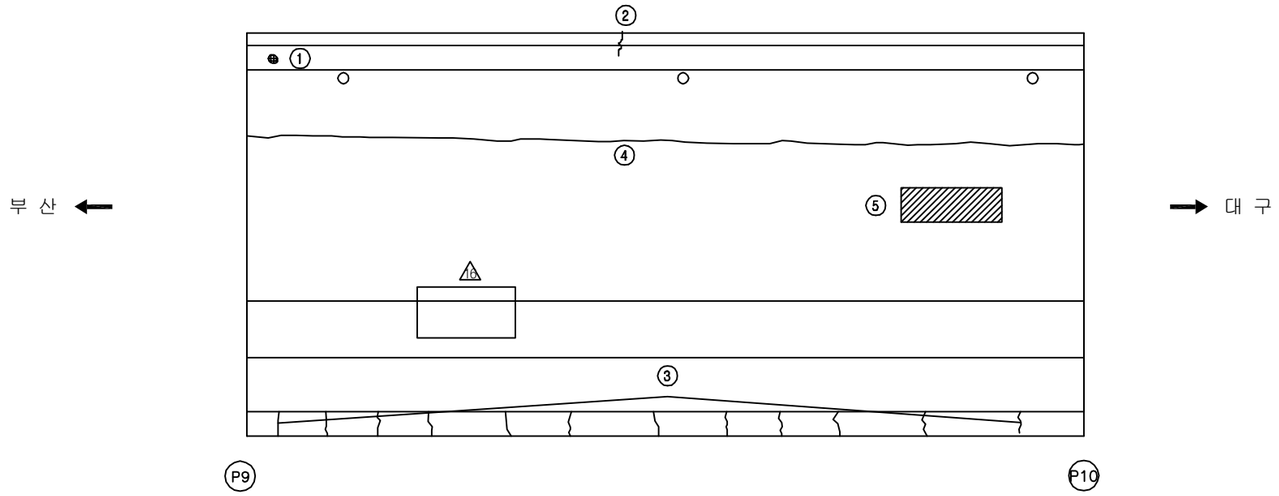
번호	신(N)구(P)	손상내용	손상현황						결함상태	손상물량	비고
			폭	길이	너비	물량	단위	개소			
1	구	표지판 탈락				1.00	EA	1		1.00	
2	구	균열(0.3mm미만)	0.2	1.0		1.00	m	1		1.00	
3	구	균열부백태		0.1	1.0	0.10	㎡	12		1.20	
4	구	포장 시공이음부균열		50.0		50.00	m	1		50.00	
5	구	라벨링		5.0	2.0	10.00	㎡	1		10.00

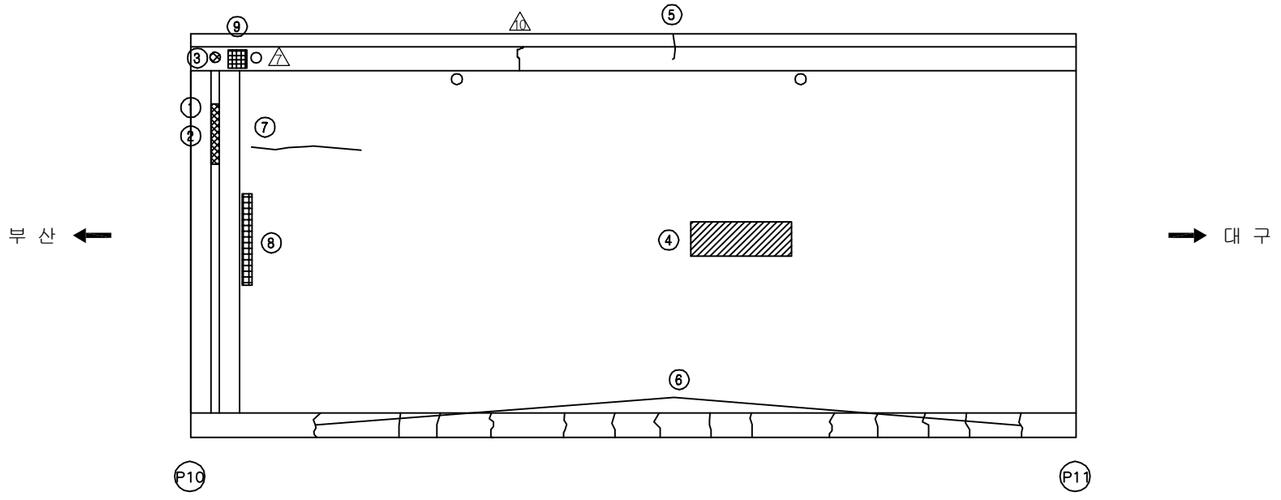
번호	신(N)구(P)	손상내용	손상현황						결함상태	손상물량	비고
			폭	길이	너비	물량	단위	개소			
1	구	본체 유간 이물질퇴적		1.5		1.50	m	1		1.50	
2	구	본체 부식		1.0		1.00	m	1		1.00	
3	구	차수판 앵커탈락				1.00	EA	1		1.00	
4	구	라벨링		5.0	2.0	10.00	㎡	1		10.00	
5	구	균열(0.3㎜미만)	0.2	1.0		1.00	m	1		1.00	
6	구	균열부백태		0.1	1.0	0.10	㎡	14		1.40	
7	구	균열		8.0		8.00	m	1		8.00	
8	구	패임		0.2	3.5	0.70	㎡	1		0.70	
9	구	파손		0.2	0.2	0.04	㎡	1		0.04

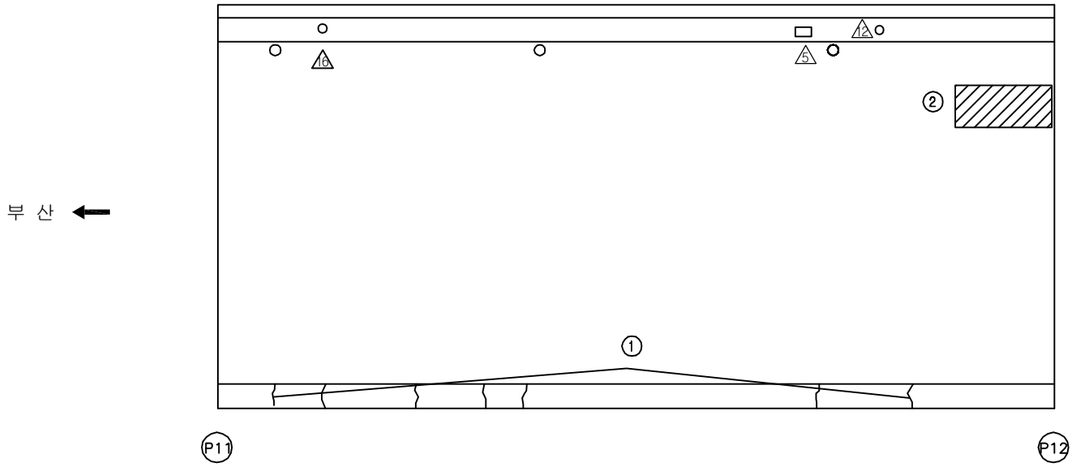
번호	신(N)구(P)	손상내용	손상현황						결함상태	손상물량	비고
			폭	길이	너비	물량	단위	개소			
1	구	균열부백태		0.1	1.0	0.10	㎡	7		0.70	
2	구	라벨링		1.0	2.0	2.00	㎡	1		2.00

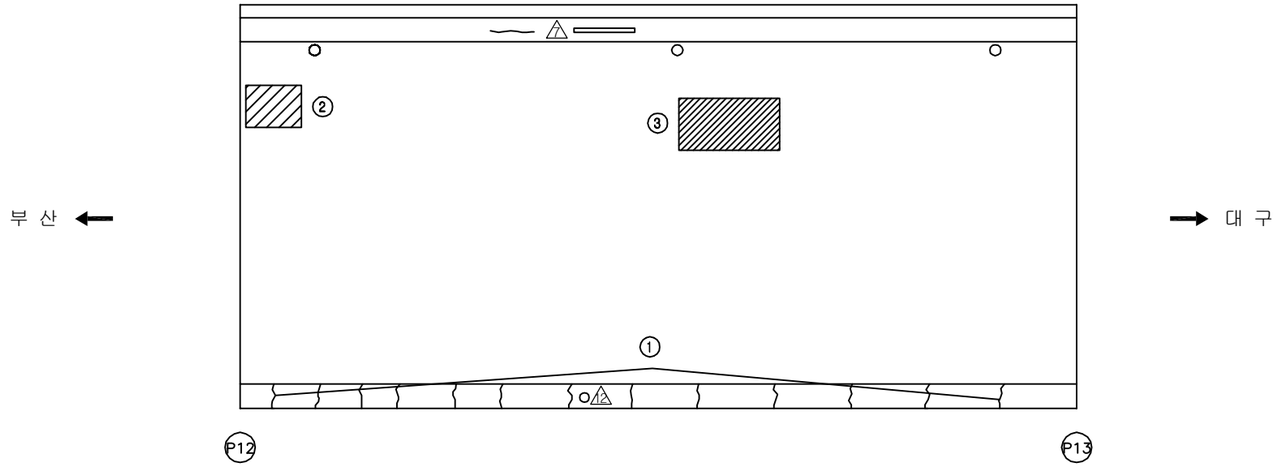
번호	신(N)구(P)	손상내용	손상현황						결함상태	손상물량	비고
			폭	길이	너비	물량	단위	개소			
1	구	균열부백태		0.1	1.0	0.10	㎡	13		1.30	
2	구	라벨링		1.0	1.5	1.50	㎡	1		1.50	
3	구	라벨링		5.0	3.0	15.00	㎡	1		15.00

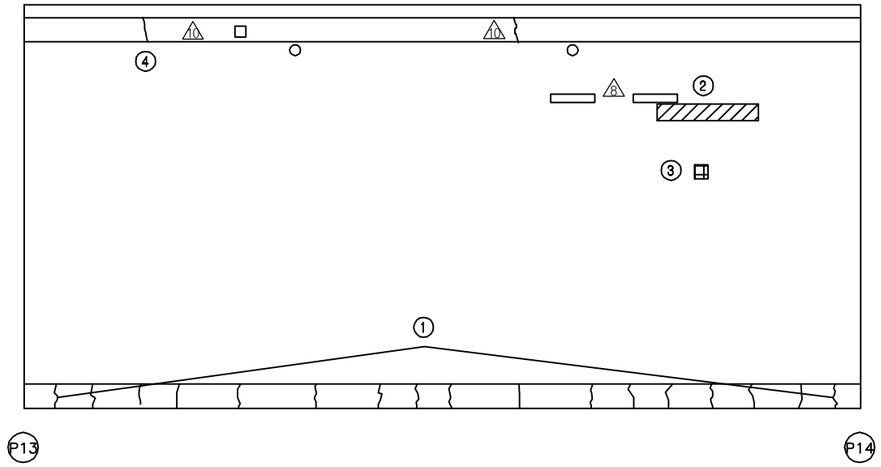
번호	신(N) 구(P)	손상내용	손상현황						결함 상태	손상 물량	비고
			폭	길이	너비	물량	단위	개소			
1	구	균열부백태		0.1	1.0	0.10	㎡	17		1.70	
2	구	라벨링		1.0	5.0	5.00	㎡	1		5.00	
3	구	포트홀		0.1	0.1	0.01	㎡	1		0.01	
4	구	보수부재균열(0.3mm미만)	0.2	1.2		1.20	m	1		1.20

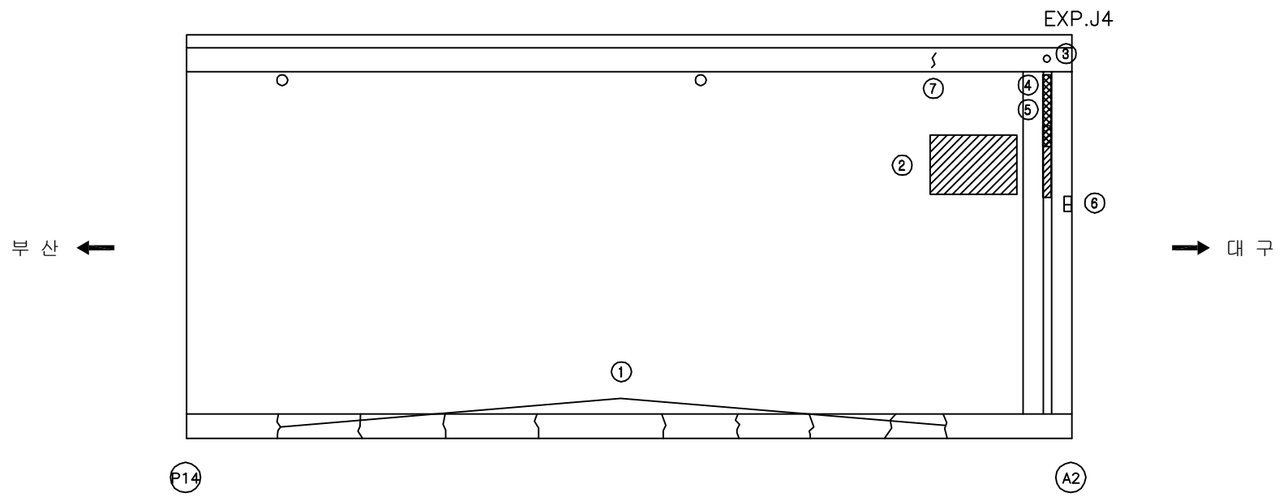
번호	신(N) 구(P)	손상내용	손상현황						결함 상태	손상 물량	비고
			폭	길이	너비	물량	단위	개소			
1	구	균열부백태		0.1	1.0	0.10	㎡	9		0.90	
2	구	라벨링		4.0	2.5	10.00	㎡	1		10.00	
3	구	차수판 볼트 탈락				3.00	EA	3		3.00	
4	구	본체 유간 이물질퇴적		2.0		2.00	m	1		2.00	
5	구	본체 부식		2.5		2.50	m	1		2.50	
6	구	후타재 파손		0.1	0.1	0.01	㎡	1		0.01	
7	구	보수부재균열(0.3mm미만)	0.2	1.2		1.20	m	1		1.20

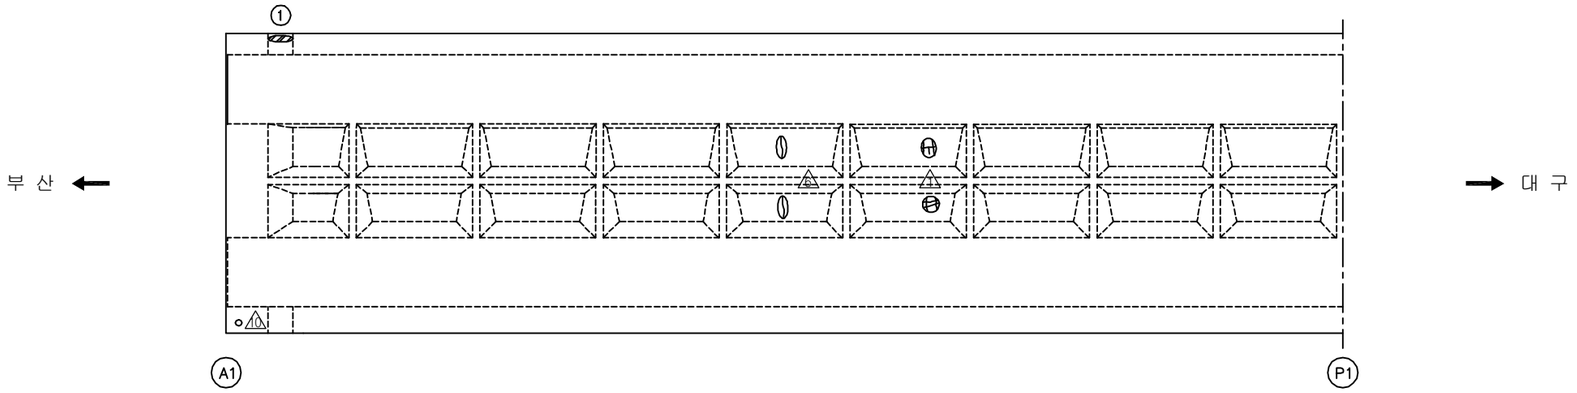
번호	신(N)구(P)	손상내용	손상현황						결함상태	손상물량	비고
			폭	길이	너비	물량	단위	개소			
1	구	물끊기홈 미제거		1.0		1.00	m	1		1.00

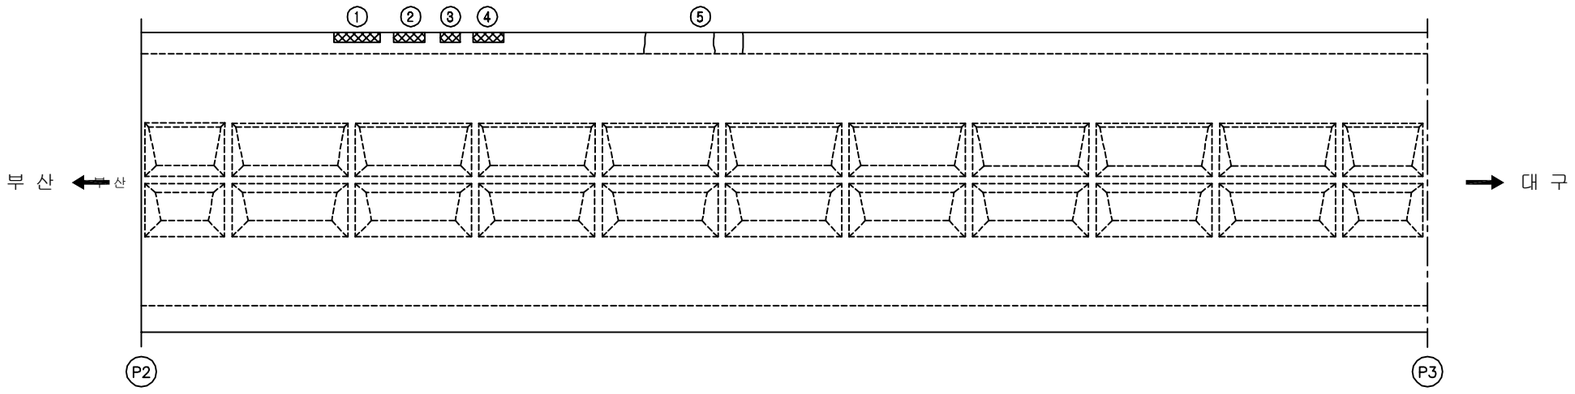
번호	신(N)구(P)	손상내용	손상현황						결함상태	손상물량	비고
			폭	길이	너비	물량	단위	개소			
1	구	재료분리		1.0	0.3	0.30	㎡	1		0.30	
2	구	재료분리		0.3	0.3	0.09	㎡	1		0.09	
3	구	재료분리		0.4	0.2	0.08	㎡	1		0.08	
4	구	재료분리		0.4	0.3	0.12	㎡	1		0.12	
5	구	균열(0.3㎜미만)	0.1	1.0		1.00	m	3		3.00

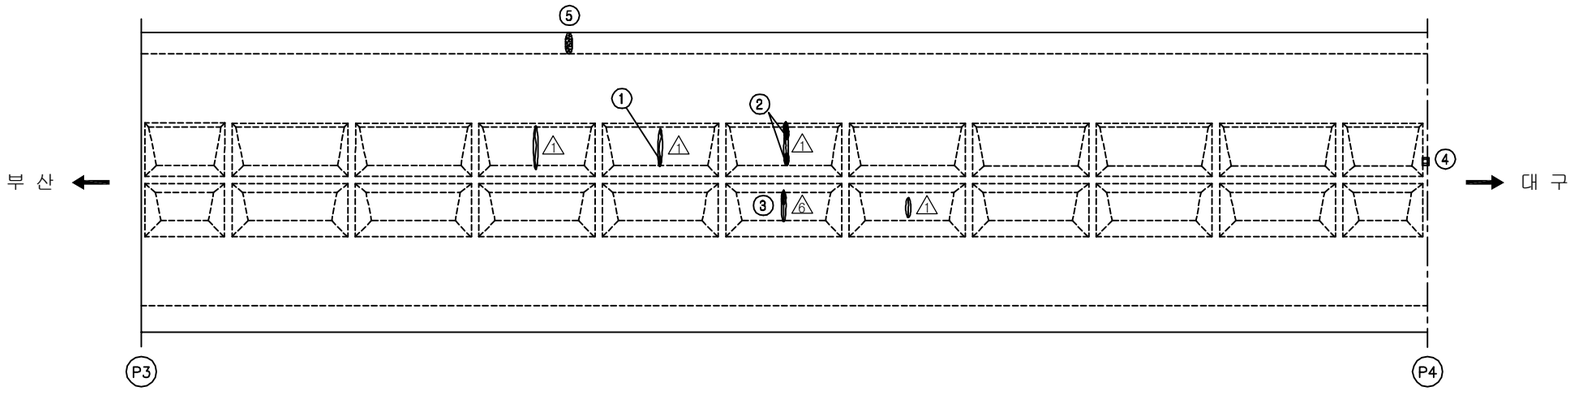
번호	신(N)구(P)	손상내용	손상현황						결함상태	손상물량	비고
			폭	길이	너비	물량	단위	개소			
1	구	보수부 균열부 백태		0.1	0.5	0.05	㎡	1		0.05	
2	구	균열부백태		0.1	0.5	0.05	㎡	2		0.10	
3	구	균열부백태		0.1	0.7	0.07	㎡	1		0.07	
4	구	도장손상		0.1	0.1	0.01	㎡	1		0.01	
5	구	균열부백태		0.1	0.1	0.01	㎡	1		0.01

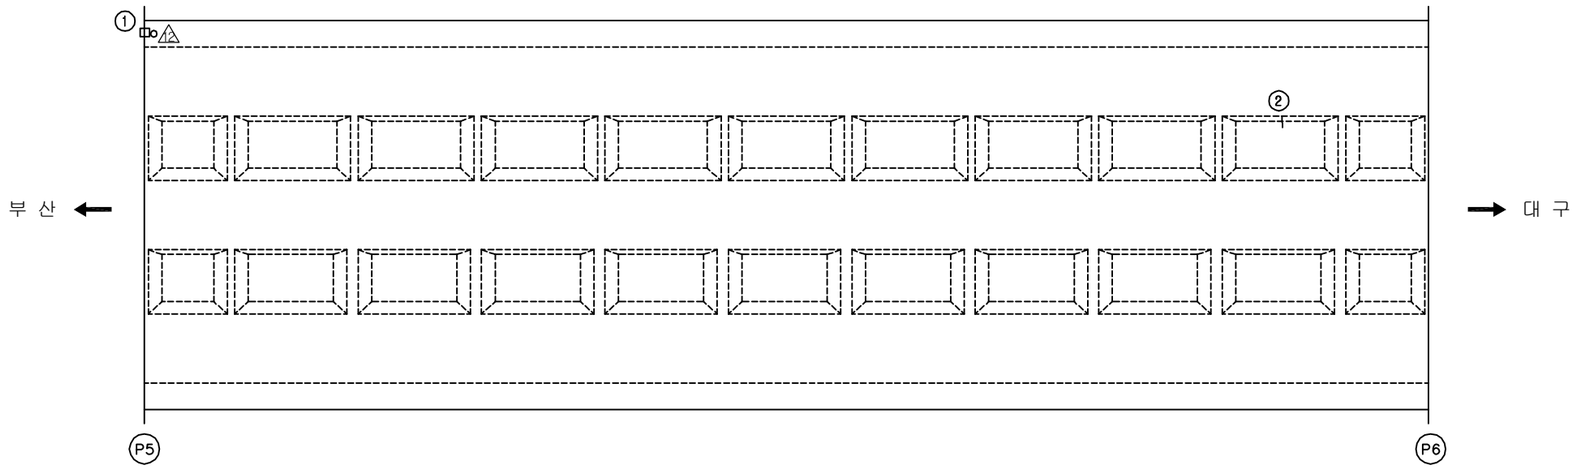
번호	신(N)구(P)	손상내용	손상현황						결함상태	손상물량	비고
			폭	길이	너비	물량	단위	개소			
1	구	유도배수관 길이부족				1.00	EA	1		1.00	
2	구	균열(0.3mm미만)	0.2	0.3		0.30	m	1		0.30

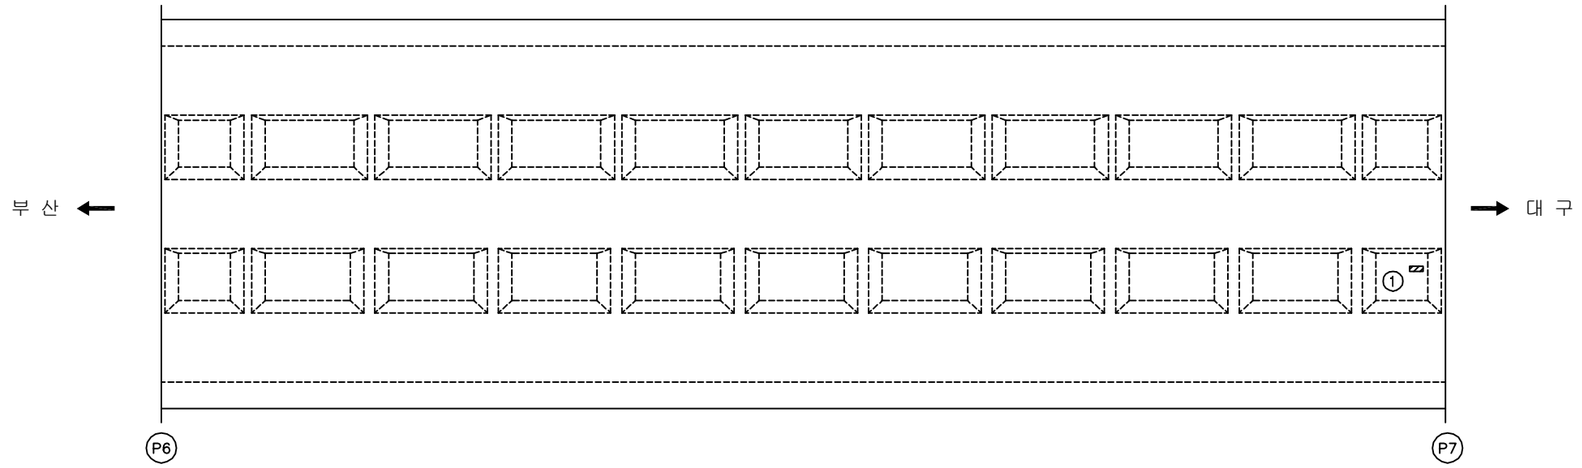
번호	신(N)구(P)	손상내용	손상현황						결함상태	손상물량	비고
			폭	길이	너비	물량	단위	개소			
1	구	재료분리		0.1	0.3	0.03	㎡	2		0.06

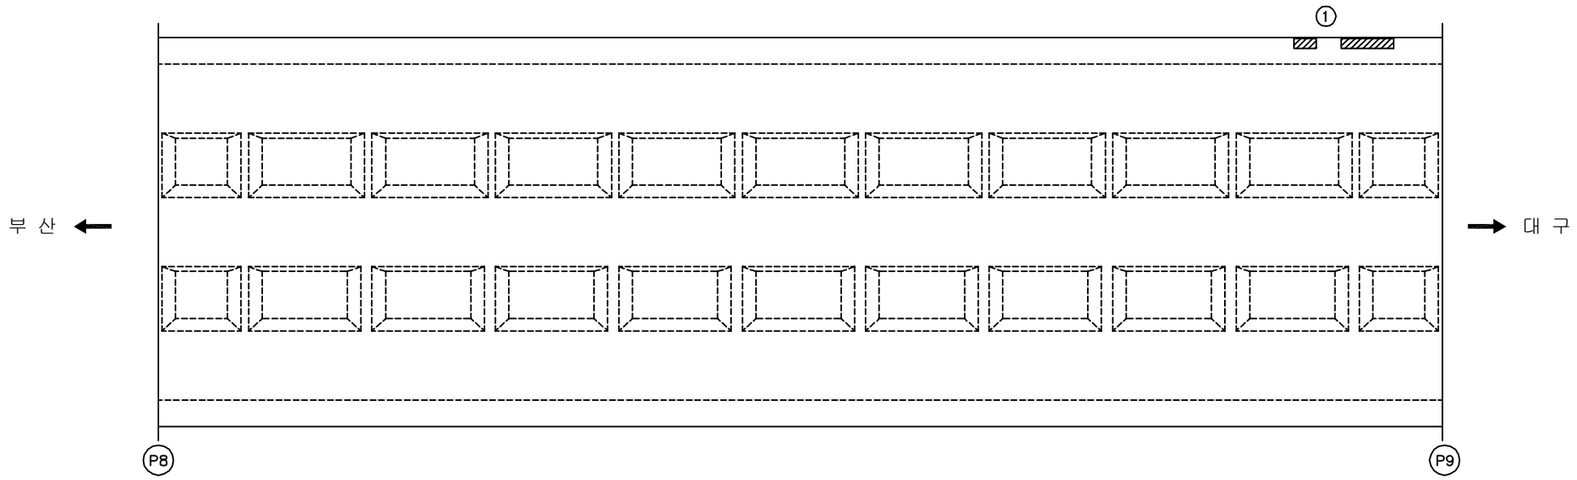
번호	신(N) 구(P)	손상내용	손상현황						결함 상태	손상 물량	비고
			폭	길이	너비	물량	단위	개소			
1	구	재료분리		0.2	2.0	0.40	㎡	2		0.80

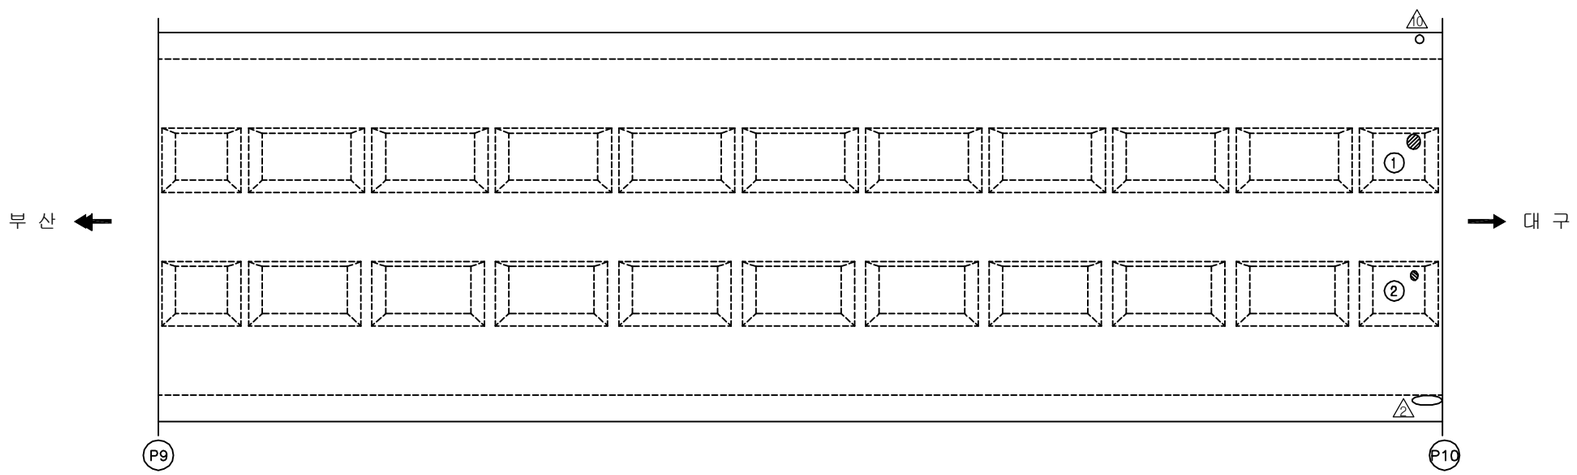
번호	신(N)구(P)	손상내용	손상현황						결함상태	손상물량	비고
			폭	길이	너비	물량	단위	개소			
1	구	재료분리		0.5	0.5	0.25	㎥	1		0.25	
2	구	재료분리		0.3	0.6	0.18	㎥	1		0.18

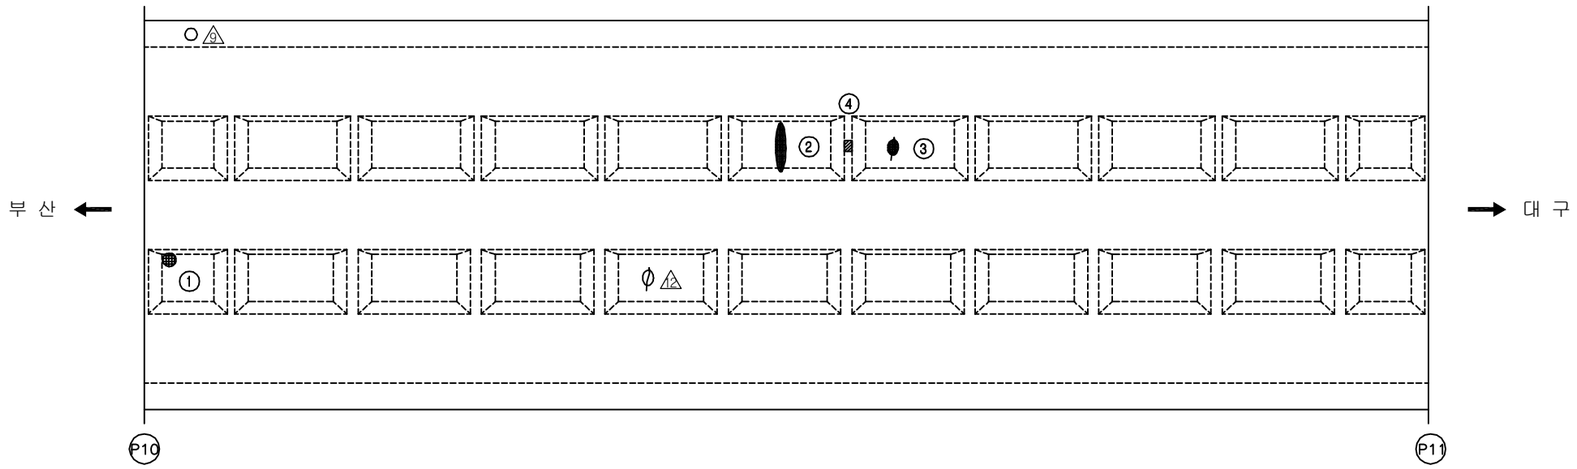
번호	신(N)구(P)	손상내용	손상현황						결함상태	손상물량	비고
			폭	길이	너비	물량	단위	개소			
1	구	재료분리		0.5	0.5	0.25	㎡	1		0.25	
2	구	균열부백태		0.1	1.5	0.15	㎡	1		0.15	
3	구	균열부백태		0.1	0.3	0.03	㎡	1		0.03	
4	구	가로보 강재변형		0.2	0.1	0.02	㎡	1		0.02

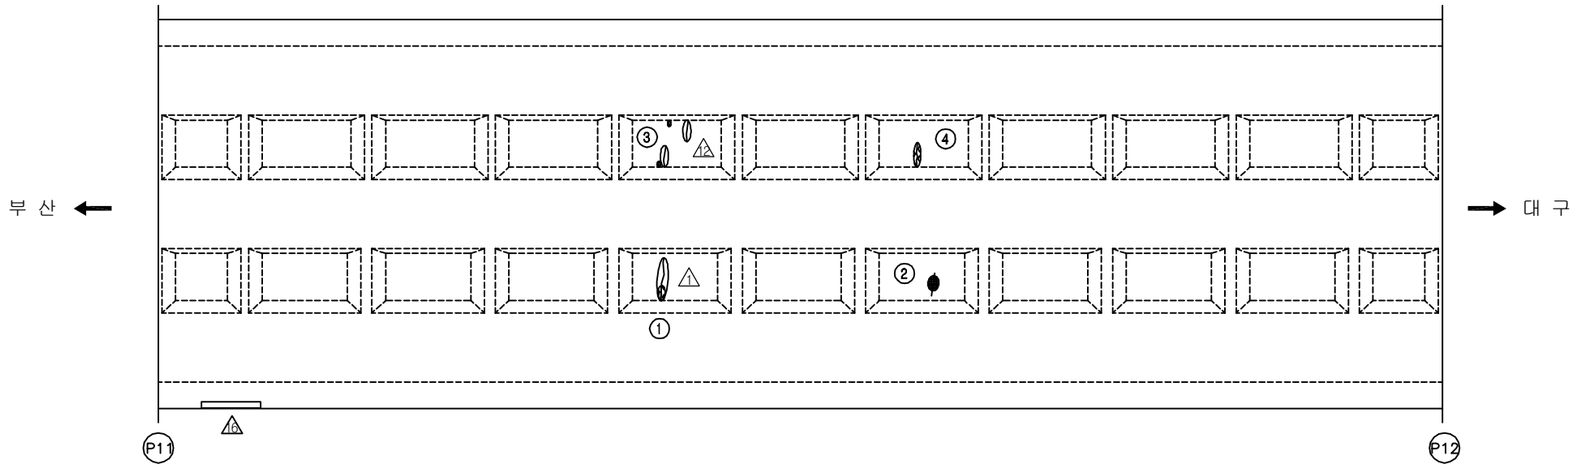
번호	신(N)구(P)	손상내용	손상현황						결함상태	손상물량	비고
			폭	길이	너비	물량	단위	개소			
1	구	보수부 균열부 백태		0.1	0.3	0.03	㎡	1		0.03	
2	구	보수부 균열부 백태		0.1	0.1	0.01	㎡	1		0.01	
3	구	균열부백태		0.1	0.1	0.01	㎡	2		0.02	
4	구	균열부백태		0.1	1.0	0.10	㎡	1		0.10

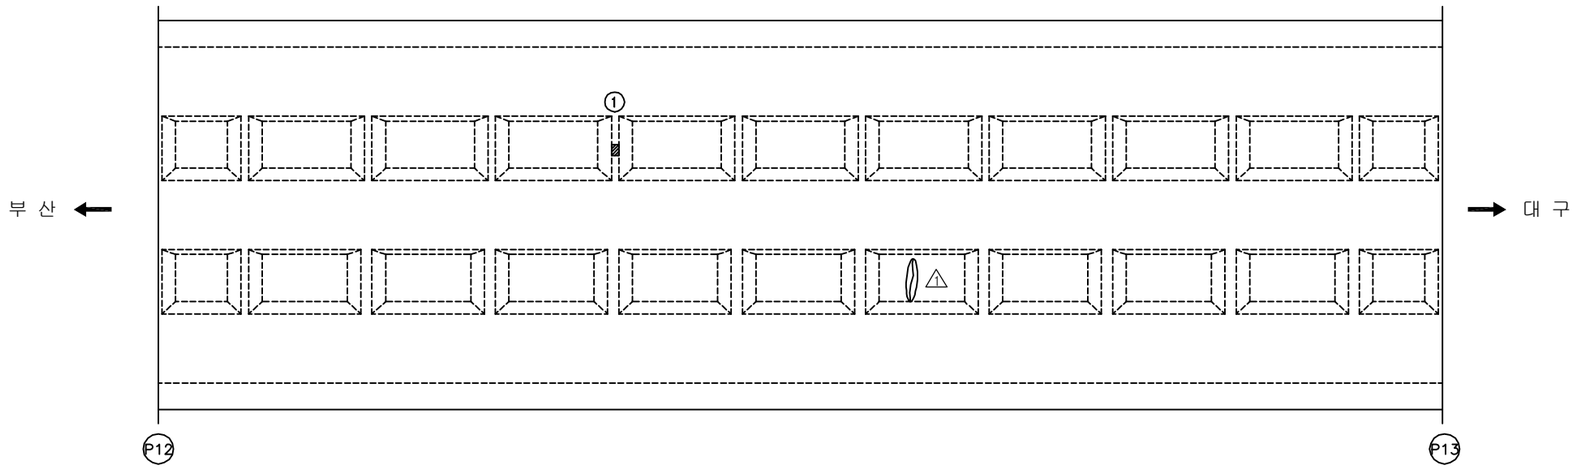
번호	신(N) 구(P)	손상내용	손상현황						결함 상태	손상 물량	비고
			폭	길이	너비	물량	단위	개소			
1	구	가로보 강재변형		0.2	0.1	0.02	㎡	1		0.02

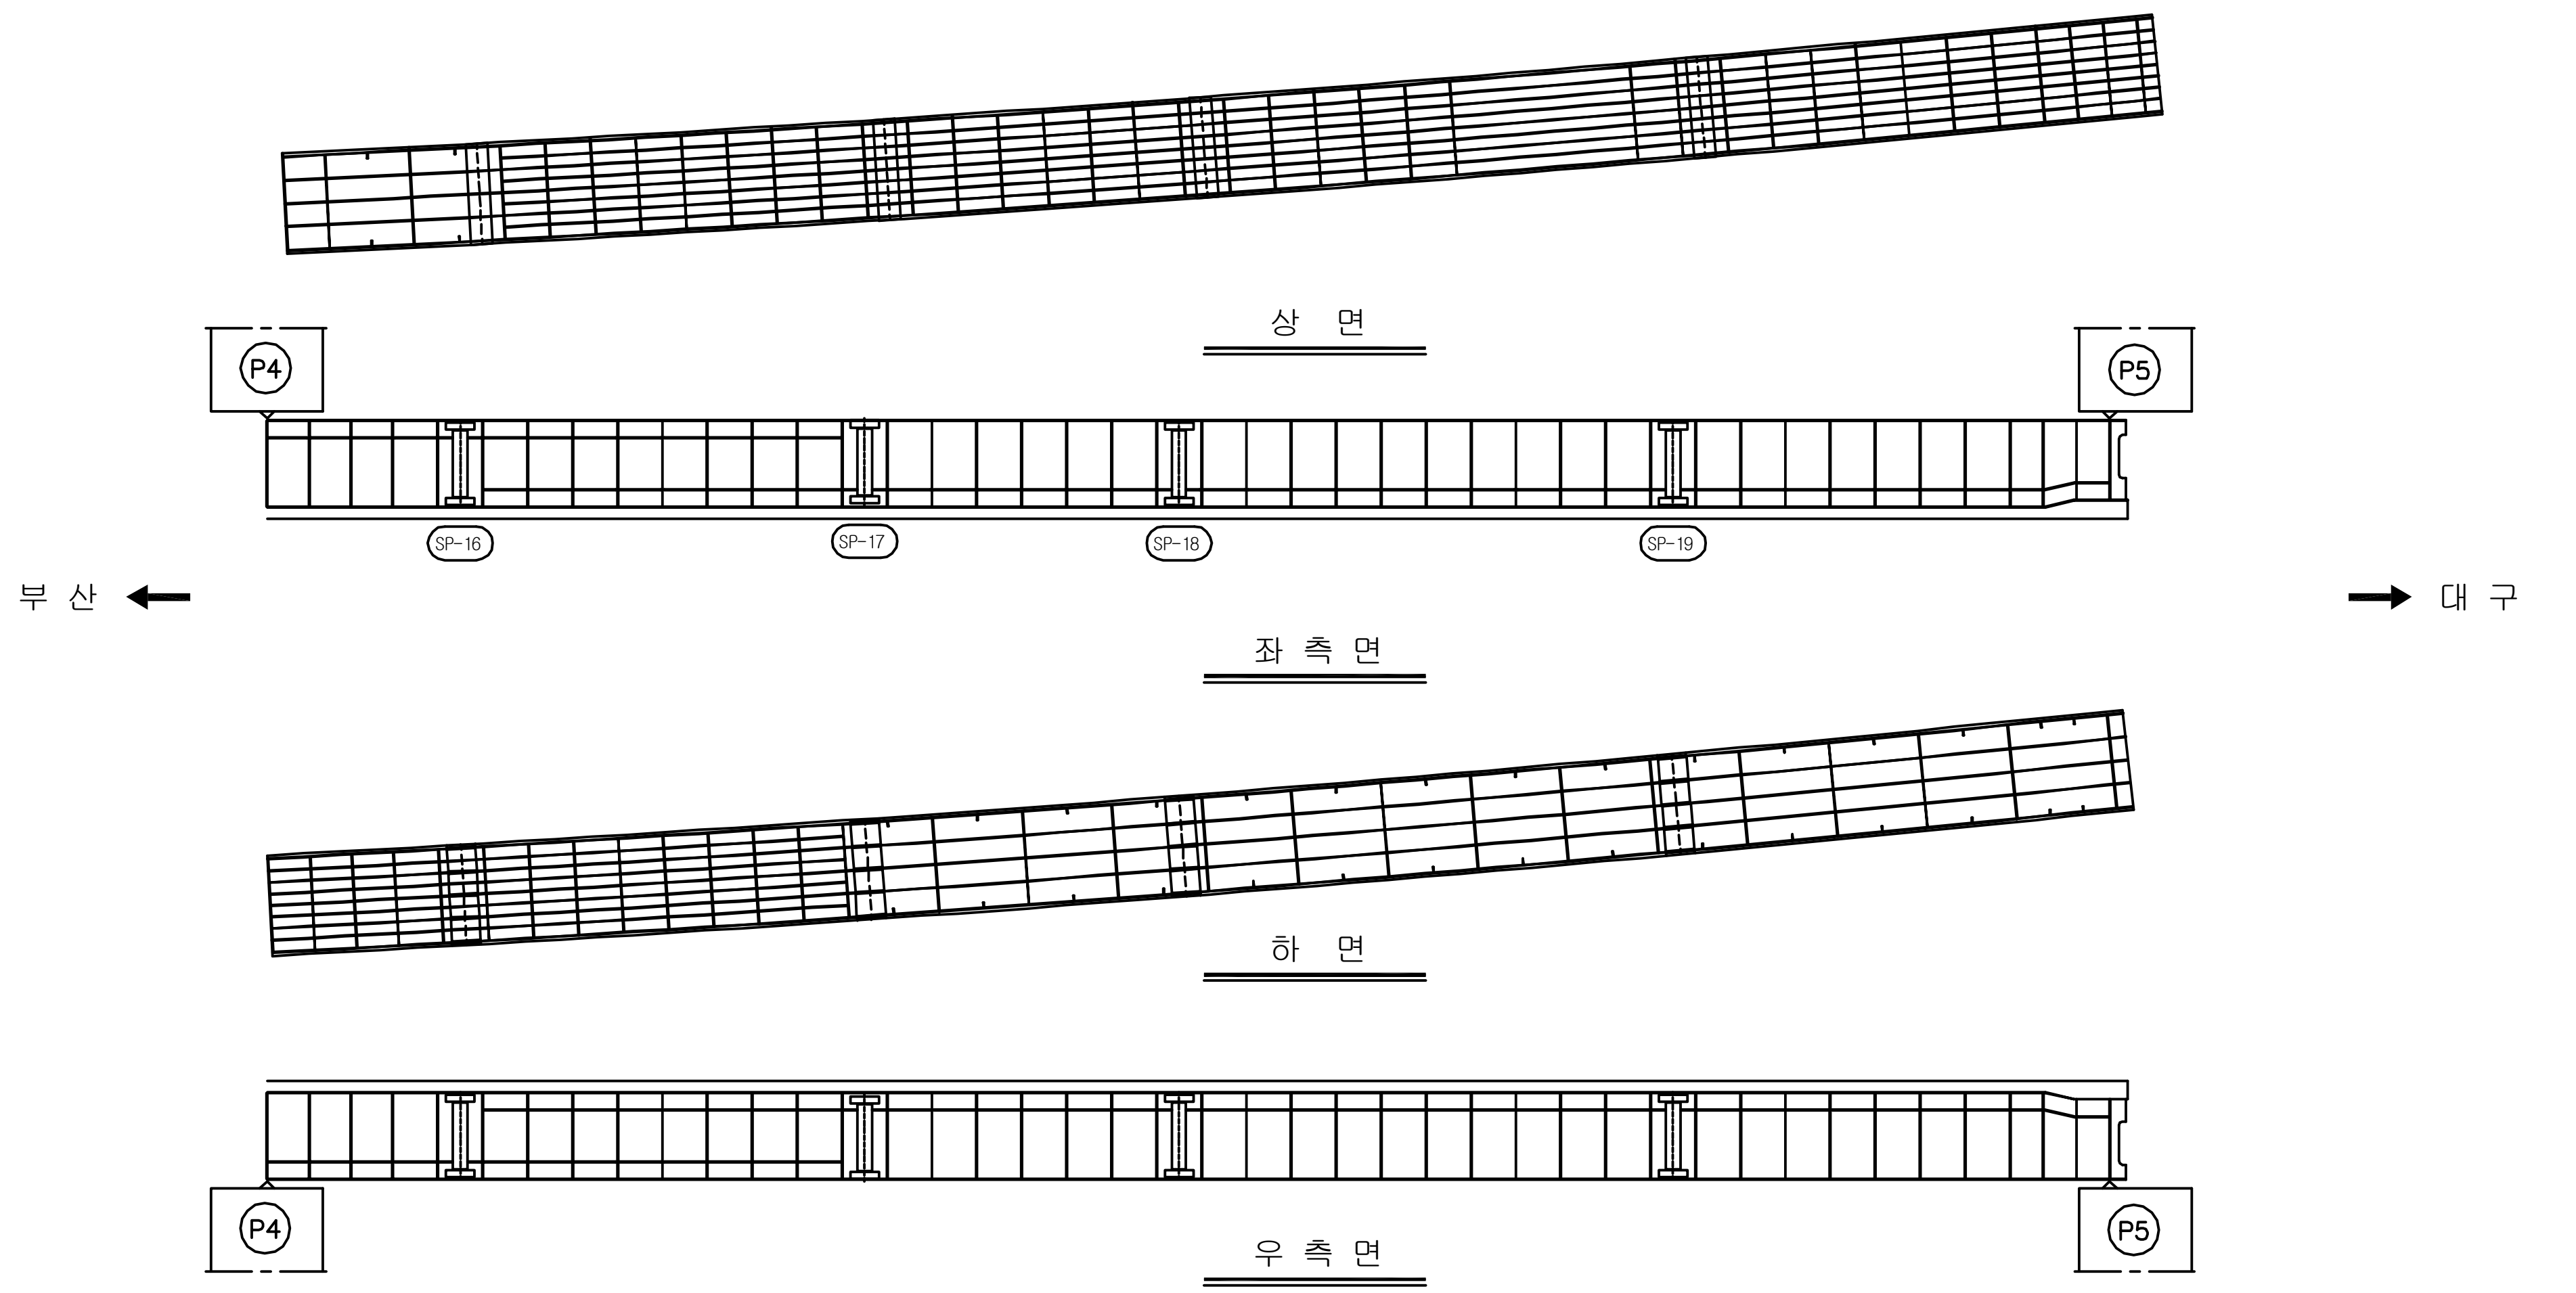
번호	신(N)구(P)	손상내용	손상현황						결함상태	손상물량	비고
			폭	길이	너비	물량	단위	개소			
1	구	도장손상		0.2	0.4	0.08	㎡	2		0.16

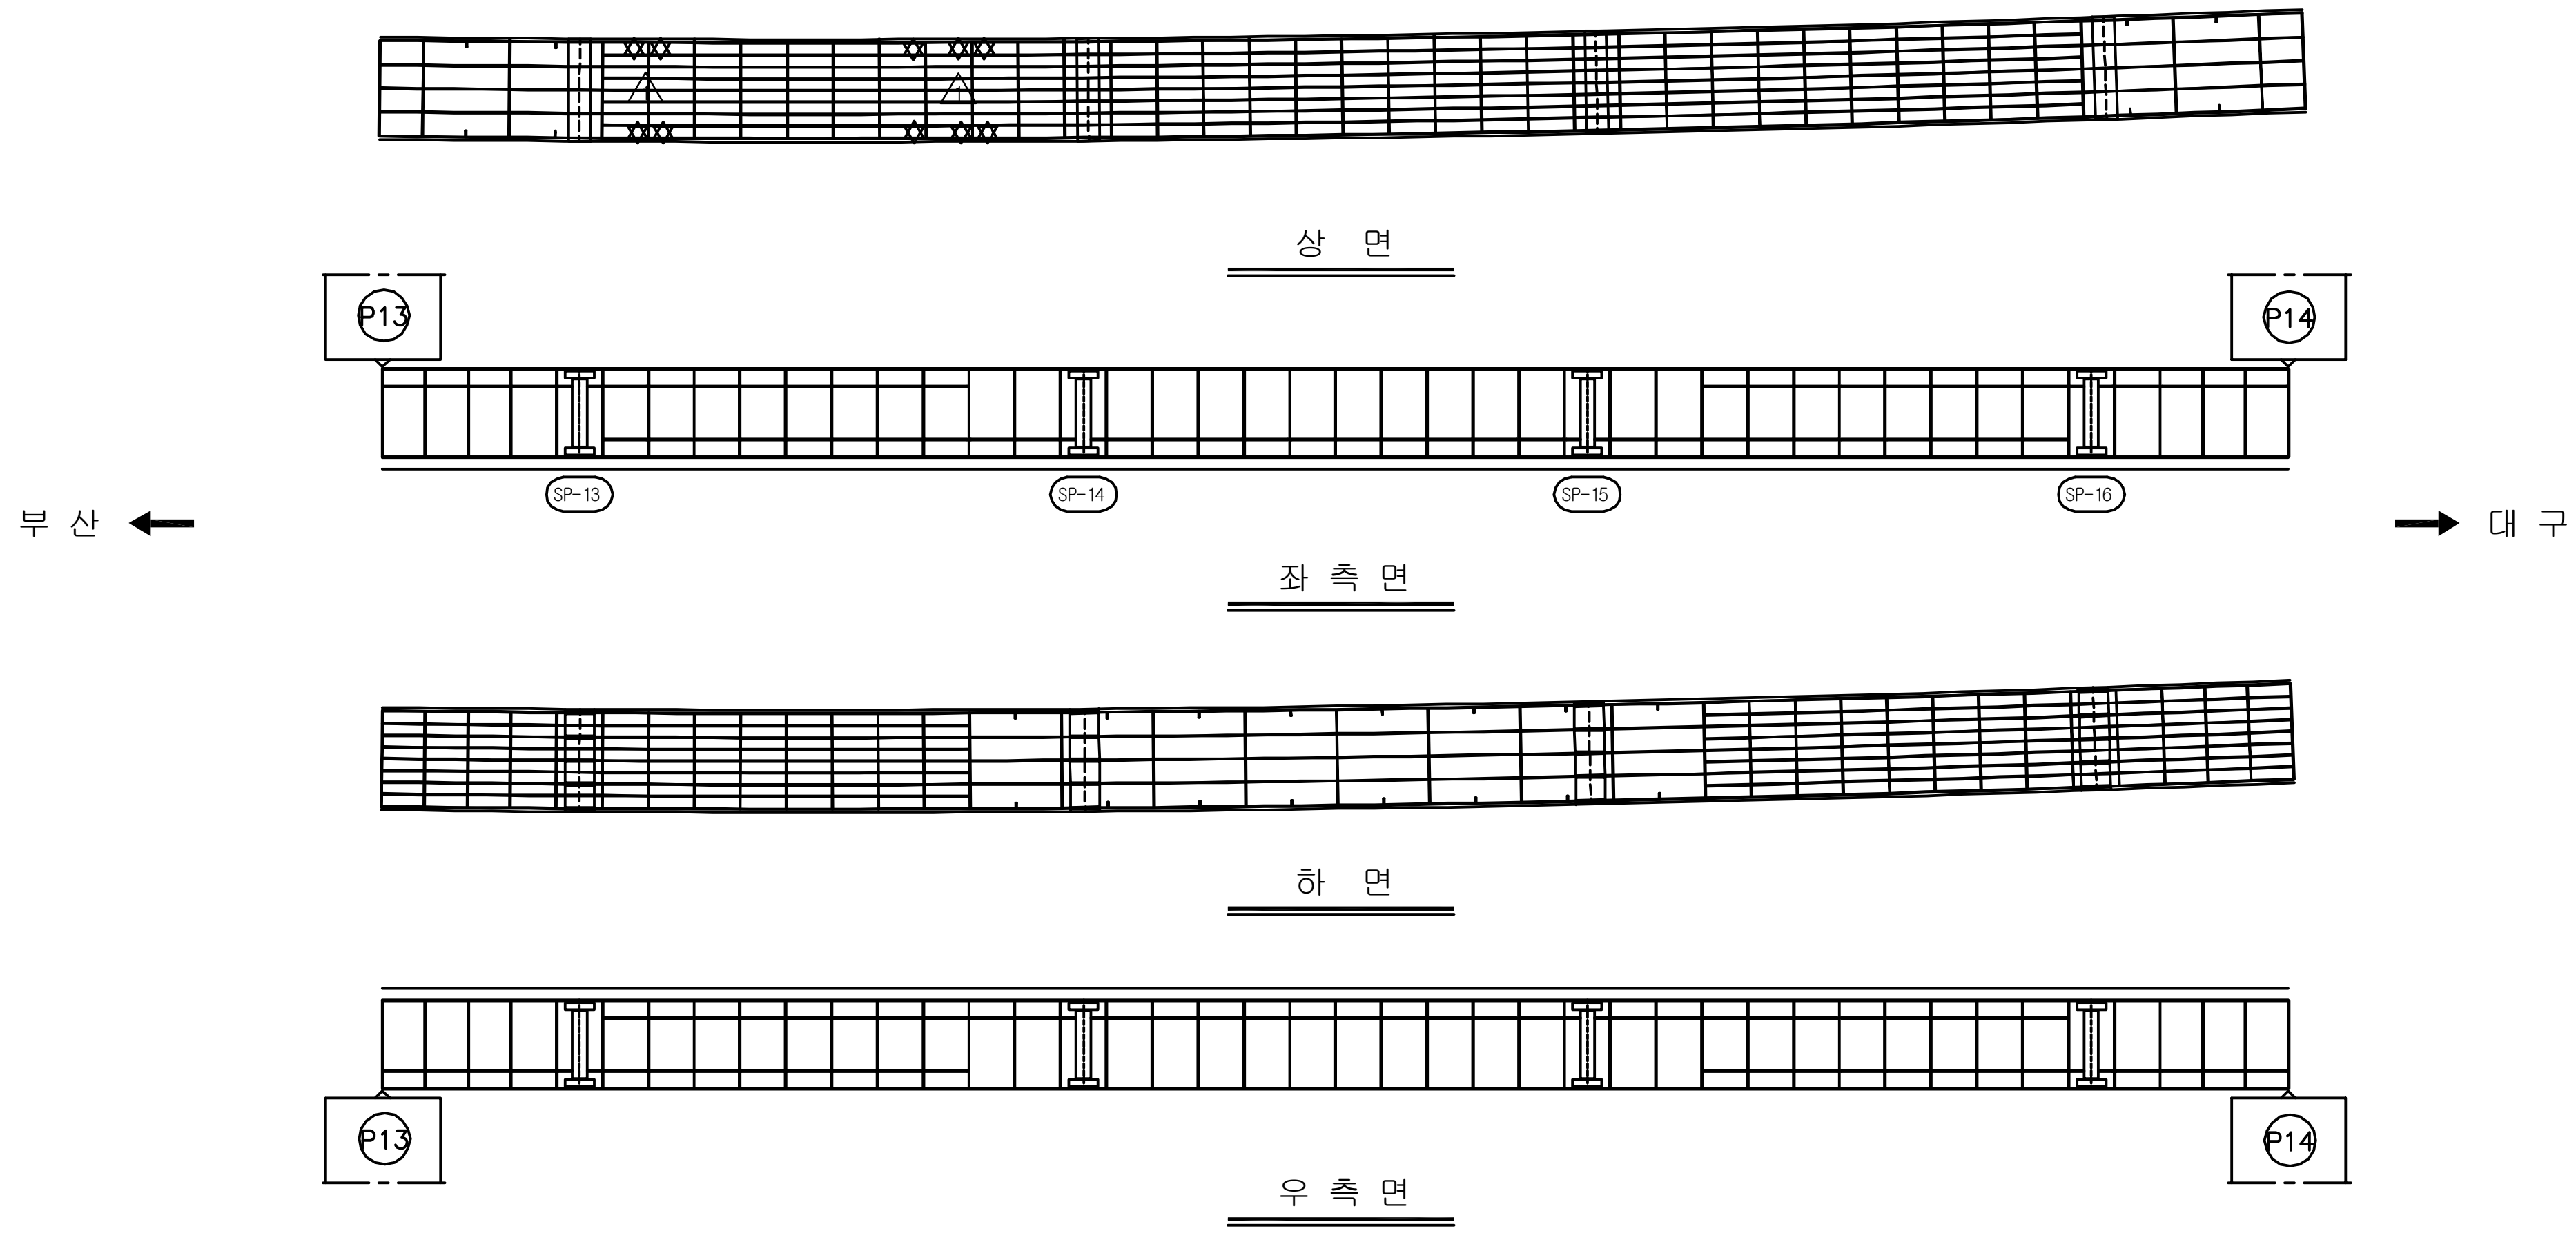
번호	신(N)구(P)	손상내용	손상현황						결함상태	손상물량	비고
			폭	길이	너비	물량	단위	개소			
1	구	도장손상		0.1	0.2	0.02	㎡	2		0.04

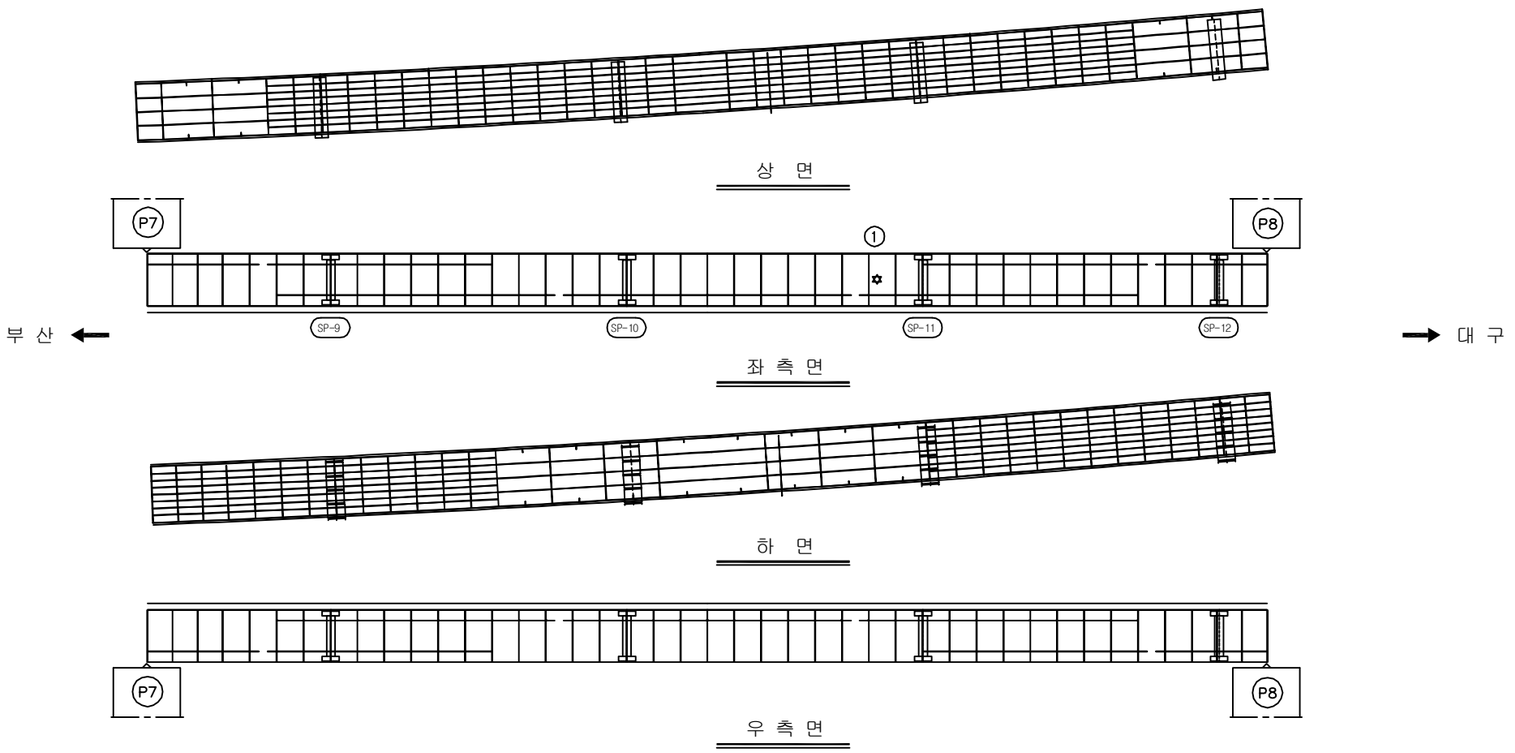
번호	신(N)구(P)	손상내용	손상현황						결함상태	손상물량	비고
			폭	길이	너비	물량	단위	개소			
1	구	도장손상		0.1	0.4	0.04	㎡	1		0.04

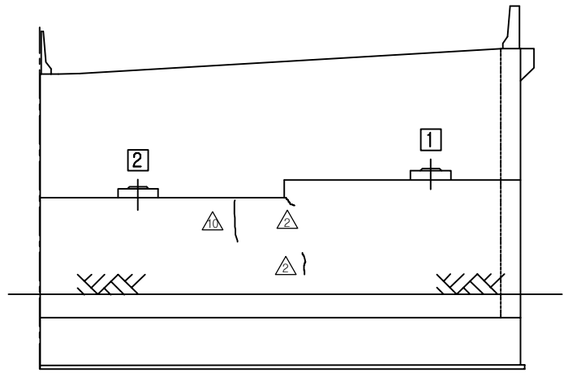
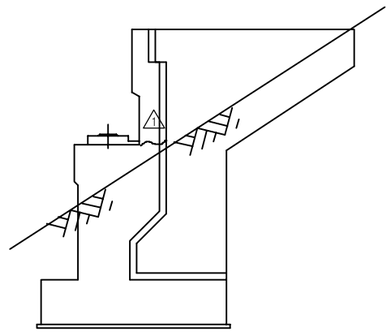
번호	신(N) 구(P)	손상내용	손상현황						결함 상태	손상 물량	비고
			폭	길이	너비	물량	단위	개소			
1	구	체수		1.0	1.5	1.50	㎡	1		1.50	
2	구	체수		1.0	1.0	1.00	㎡	1		1.00

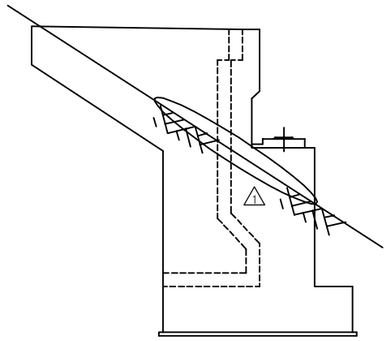
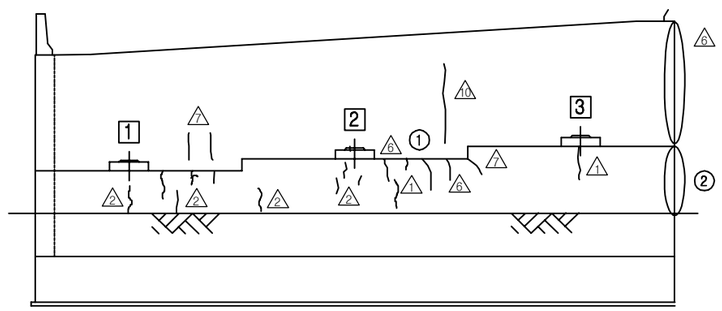
날개벽(좌측)

번호	신(N)구(P)	손상내용	손상현황						결함상태	손상물량	비고
			폭	길이	너비	물량	단위	개소			
1	구	균열(0.3㎜미만)	0.1	0.6		0.60	m	1		0.60	
2	구	실란트손상		1.5		1.50	m	1		1.50

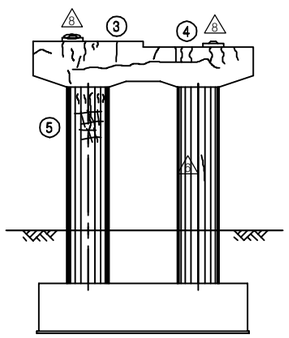
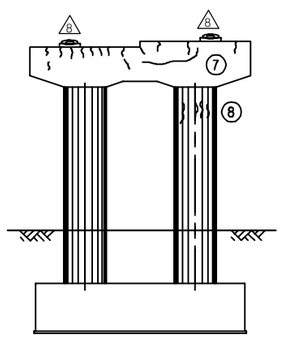
번호	신(N) 구(P)	손상내용	손상현황						결함 상태	손상 물량	비고
			폭	길이	너비	물량	단위	개소			
1	구	균열(0.3mm미만)	0.1	0.4		0.40	m	5		2.00	
2	구	망상균열		2.0	0.7	1.40	㎡	1		1.40	
3	구	균열(0.3mm미만)	0.2	0.8		0.80	m	1		0.80	
4	구	균열(0.3mm미만)	0.1	1.0		1.00	m	16		16.00	
5	구	망상균열		1.0	1.5	1.50	㎡	1		1.50	
6	구	균열(0.3mm미만)	0.1	0.3		0.30	m	1		0.30	
7	구	균열(0.3mm미만)	0.1	0.6		0.60	m	15		9.00	
8	구	균열(0.3mm미만)	0.1	0.7		0.70	m	4		2.80	
9	구	균열(0.3mm미만)	0.1	0.8		0.80	m	2		1.60

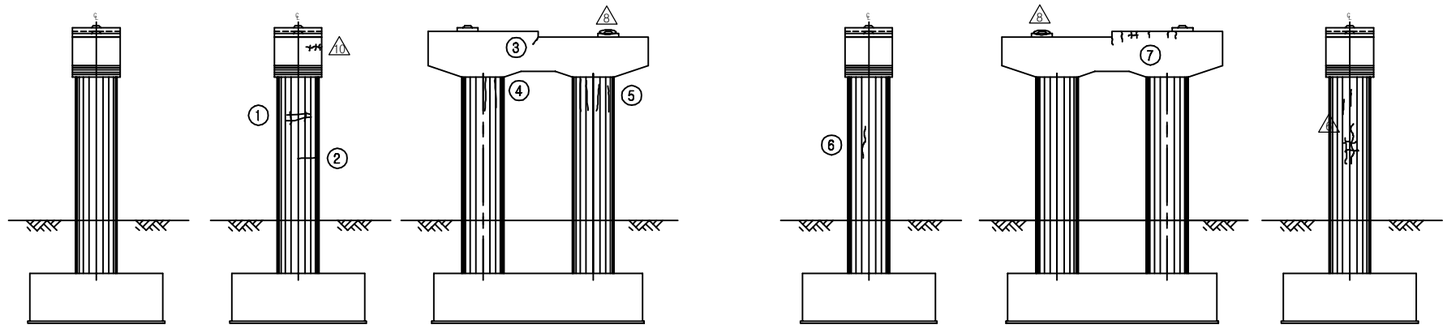
ID:청도1교(부산)-교각 P2

번호	신(N)구(P)	손상내용	손상현황						결함상태	손상물량	비고
			폭	길이	너비	물량	단위	개소			
1	구	망상균열		0.4	0.6	0.24	㎡	1		0.24	
2	구	균열(0.3mm미만)	0.1	0.6		0.60	m	1		0.60	
3	구	균열(0.3mm미만)	0.1	0.2		0.20	m	1		0.20	
4	구	균열(0.3mm미만)	0.1	0.8		0.80	m	2		1.60	
5	구	균열(0.3mm미만)	0.1	0.8		0.80	m	4		3.20	
6	구	균열(0.3mm미만)	0.1	1.5		1.50	m	1		1.50	
7	구	균열(0.3mm미만)	0.1	0.2		0.20	m	8		1.60	
8	구	점검로출입문 손잡이탈락				1.00	EA	1		1.00

⑧
* 점검로 출입몰 손잡이 탈락

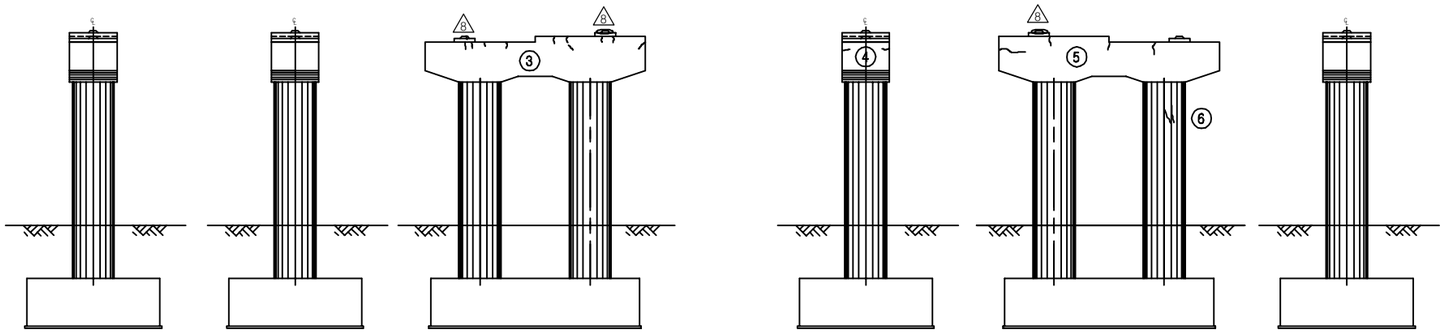
ID:청도1교(부산)-교각 P3

번호	신(N)구(P)	손상내용	손상현황						결함상태	손상물량	비고
			폭	길이	너비	물량	단위	개소			
1	구	망상균열		0.5	1.0	0.50	㎡	1		0.50	
2	구	균열(0.3mm미만)	0.1	1.1		1.10	m	2		2.20	
3	구	균열(0.3mm미만)	0.1	0.2		0.20	m	10		2.00	
4	구	균열(0.3mm미만)	0.1	0.3		0.30	m	2		0.60	
5	구	균열(0.3mm미만)	0.1	0.4		0.40	m	4		1.60	
6	구	균열(0.3mm미만)	0.1	0.3		0.30	m	2		0.60	
7	구	점검로출입문 손잡이탈락				1.00	EA	1		1.00

* 점검로 출입몰 손잡이 탈락

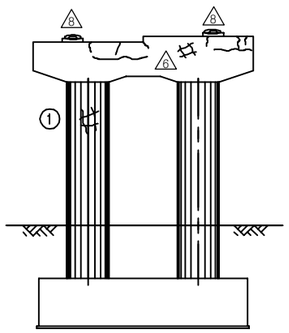
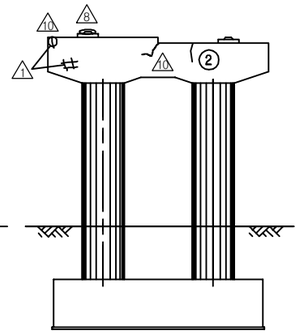
번호	신(N) 구(P)	손상내용	손상현황						결함 상태	손상 물량	비고
			폭	길이	너비	물량	단위	개소			
1	구	도장손상		0.1	0.1	0.01	㎡	1		0.01	
2	구	망상균열		1.0	2.0	2.00	㎡	1		2.00	
3	구	균열(0.3mm미만)	0.1	0.6		0.60	m	1		0.60

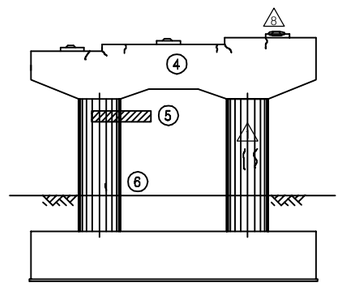
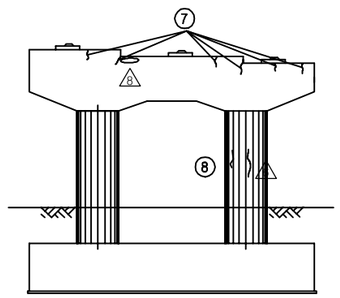
번호	신(N)구(P)	손상내용	손상현황						결함상태	손상물량	비고
			폭	길이	너비	물량	단위	개소			
1	구	무수축몰탈 균열	0.1	0.1		0.10	m	2		0.20	
2	구	균열(0.3mm미만)	0.1	1.5		1.50	m	1		1.50	
3	구	망상균열		1.0	0.5	0.50	㎡	1		0.50	
4	구	균열(0.3mm미만)	0.2	0.3		0.30	m	6		1.80	
5	구	파손		0.2	0.5	0.10	㎡	1		0.10	
6	구	균열(0.3mm미만)	0.1	0.2		0.20	m	1		0.20	
7	구	균열(0.3mm미만)	0.2	0.2		0.20	m	6		1.20	
8	구	균열(0.3mm미만)	0.1	0.6		0.60	m	1		0.60
