6. 청도1교

Project Title
2016년 상반기 시설물 정기점검 용역

Drawing Title
청도1교(대구) 손상물량표 - 1

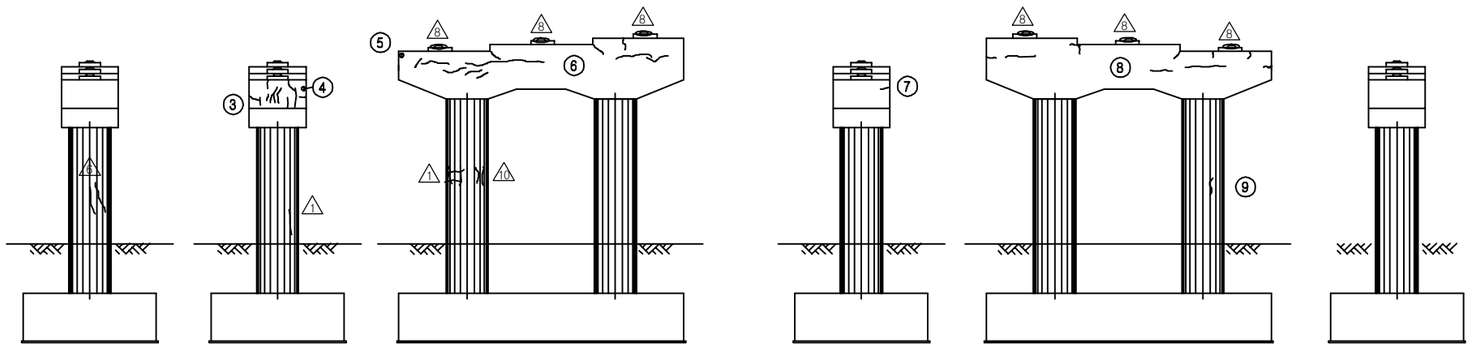
번호	신(N)구(P)	손상내용	손상현황						결함상태	손상물량	비고
			폭	길이	너비	물량	단위	개소			
1	구	균열(0.3mm미만)	0.2	0.6		0.60	m	3		1.80	
2	구	균열(0.3mm미만)	0.1	1.1		1.10	m	2		2.20	
3	구	균열(0.3mm미만)	0.1	0.4		0.40	m	11		4.40	
4	구	들뜸		0.2	0.4	0.08	㎡	1		0.08	
5	구	들뜸		0.2	0.8	0.16	㎡	1		0.16	
6	구	균열(0.3mm미만)	0.2	1.1		1.10	m	11		12.10	
7	구	균열(0.3mm미만)	0.1	0.2		0.20	m	1		0.20	
8	구	균열(0.3mm미만)	0.1	0.6		0.60	m	10		6.00	
9	구	균열(0.3mm미만)	0.1	0.5		0.50	m	1		0.50
