2. 청도천1교

ID:청도천1교(대구)-교면포장 S1~S4

용 역 명	2016년 상반기 시설물 정기점검 용역
과업기간	2016. 04. 18 ~ 2016. 06. 30
발 주 처	신대구부산고속도로주식회사
용 역 사	(주)위드이앤오
도면번호	001

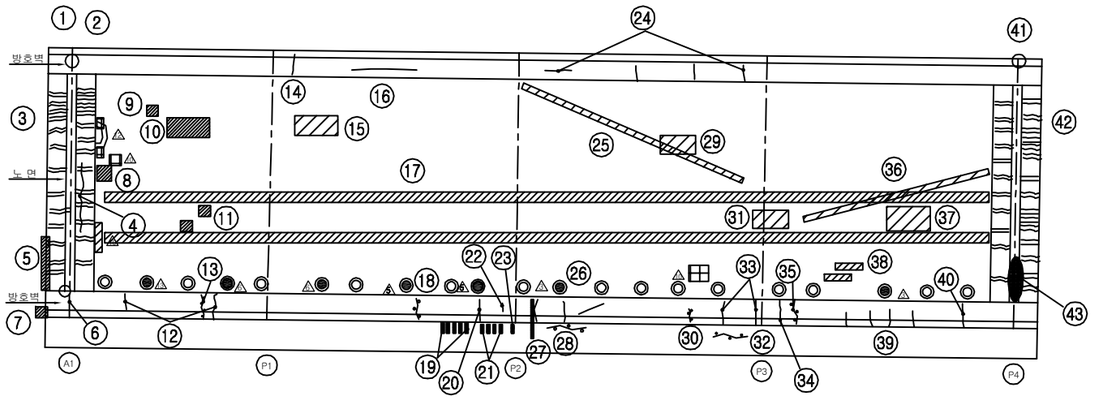
번호	신(N) 구(P)	손상내용	손상현황						결함 상태	손상 물량	비고
			폭	길이	너비	물량	단위	개소			
1	구	차수판 배면 볼트탈락				1.00	개소	2		2.00	
2	구	차수판 볼트탈락				1.00	개소	1		1.00	
3	구	후타재균열	0.20	0.50		0.50	m	26		13.00	
4	구	후타재균열	0.10	1.50		1.50	m	1		1.50	
5	구	접속부 이격 및 단차(경미)		1.50		1.50	m	1		1.50	
6	구	차수판 너트탈락				1.00	개소	1		1.00	
7	구	방호벽단차(2cm)				1.00	개소	1		1.00	
8	구	패임		0.20	0.30	0.06	㎡	1		0.06	
9	구	포트홀		0.10	0.10	0.01	㎡	1		0.01	
10	구	라벨링		0.30	3.00	0.90	㎡	1		0.90	
11	구	패임		0.10	0.20	0.02	㎡	2		0.04	
12	구	균열	0.20	0.80		0.80	m	2		1.60	하자
13	구	균열부백태	0.20	1.30		1.30	m	1		1.30	하자
14	구	균열	0.10	1.00		1.00	m	1		1.00	하자
15	구	라벨링		2.00	1.00	2.00	㎡	1		2.00	
16	구	균열	0.20	5.00		5.00	m	1		5.00	하자
17	구	라벨링		0.20	180.00	36.00	㎡	2		72.00	
18	구	균열부백태		1.30		1.30	m	1		1.30	하자
19	구	백태		0.10	0.30	0.03	㎡	5		0.15	하자
20	구	균열	0.30	1.40		1.40	m	1		1.40	하자
21	구	백태		0.10	0.20	0.02	㎡	4		0.08	하자
22	구	균열	0.10	0.30		0.30	m	1		0.30	하자
23	구	백태		0.10	0.20	0.02	㎡	1		0.02	하자
24	구	균열	0.20	1.05		1.05	m	4		4.20	하자

25	구	패임		0.10	50.00	5.00	㎡	1		5.00	
26	구	균열	0.30	1.07		1.07	m	3		3.20	하자
27	구	백태		0.10	2.00	0.20	㎡	1		0.20	하자
28	구	균열부백태	0.10	6.00		6.00	m	1		6.00	하자
29	구	라벨링		2.00	1.00	2.00	㎡	1		2.00	
30	구	균열부백태	0.20	0.50		0.50	m	1		0.50	하자
31	구	라벨링		2.00	0.80	1.60	㎡	1		1.60	
32	구	균열부백태	0.10	2.00		2.00	m	1		2.00	하자
33	구	균열	0.30	1.30		1.30	m	2		2.60	하자
34	구	균열	0.10	2.00		2.00	m	1		2.00	하자
35	구	균열부백태	0.30	2.20		2.20	m	1		2.20	하자
36	구	패임		0.10	40.00	4.00	㎡	1		4.00	
37	구	라벨링		0.30	4.00	1.20	㎡	1		1.20	
38	구	패임		0.10	1.00	0.10	㎡	2		0.20	
39	구	균열	0.20	0.50		0.50	m	4		2.00	하자
40	구	균열	0.20	2.00		2.00	m	1		2.00	하자
41	구	차수판 볼트탈락				1.00	개소	2		2.00	
42	구	후타재균열	0.20	0.50		0.50	m	26		13.00

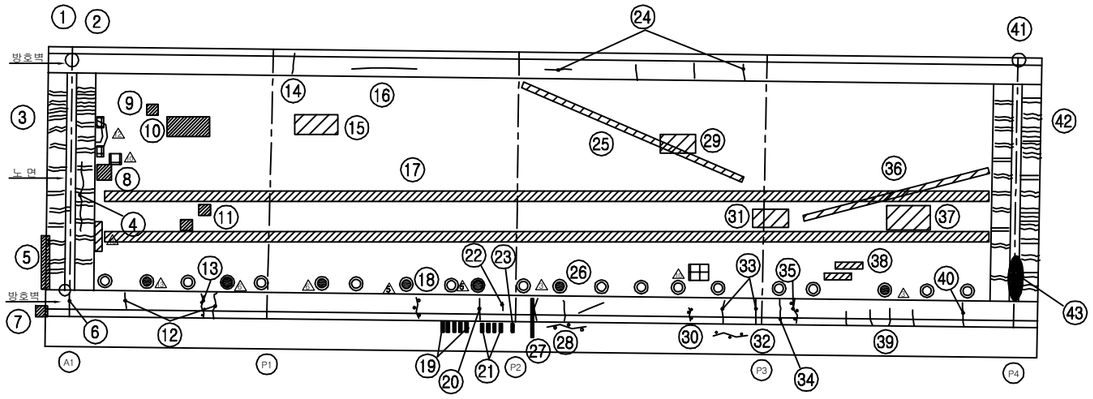
ID:청도천1교(대구)-교면포장 S1~S4

번호	신(N)구(P)	손상내용	손상현황						결함상태	손상물량	비고
			폭	길이	너비	물량	단위	개소			
43	구	신축이음 본체 부식			3.00	3.00	m	1		3.00

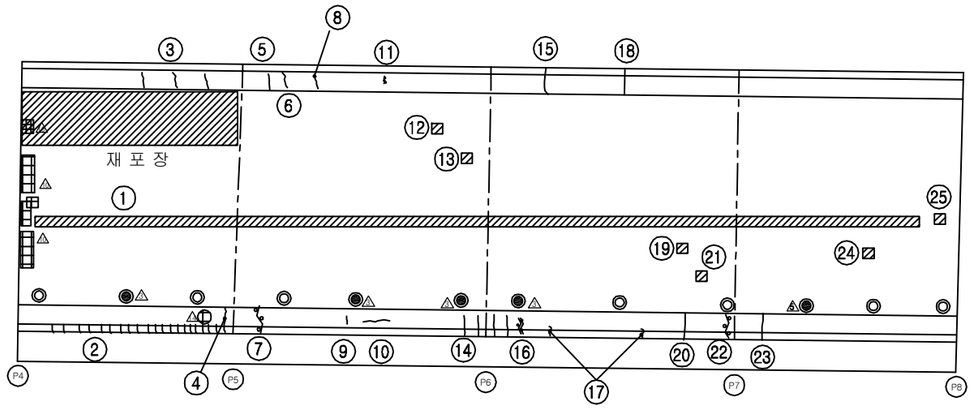
ID:청도천1교(대구)-교면포장 S5~S8

번호	신(N)구(P)	손상내용	손상현황						결함상태	손상물량	비고
			폭	길이	너비	물량	단위	개소			
1	구	라벨링		0.20	180.00	36.00	㎡	1		36.00	
2	구	균열	0.10	0.40		0.40	m	20		8.00	하자
3	구	균열	0.20	1.23		1.23	m	3		3.70	하자
4	구	균열	0.20	1.20		1.20	m	1		1.20	하자
5	구	균열	0.20	1.30		1.30	m	1		1.30	하자
6	구	균열	0.20	1.20		1.20	m	1		1.20	하자
7	구	균열부백태	0.20	2.20		2.20	m	1		2.20	하자
8	구	균열	0.20	1.20		1.20	m	1		1.20	하자
9	구	균열	0.20	0.20		0.20	m	1		0.20	하자
10	구	균열	0.10	1.00		1.00	m	1		1.00	하자
11	구	균열부백태	0.20	1.30		1.30	m	1		1.30	하자
12	구	패임		0.10	0.10	0.01	㎡	1		0.01	
13	구	패임		0.10	0.10	0.01	㎡	1		0.01	
14	구	균열	0.20	0.50		0.50	m	4		2.00	하자
15	구	균열	0.20	1.00		1.00	m	1		1.00	하자
16	구	보수부 균열부백태	0.10	1.10		1.10	m	1		1.10	하자
17	구	균열	0.20	0.60		0.60	m	2		1.20	하자
18	구	균열	0.20	1.00		1.00	m	1		1.00	하자
19	구	패임		0.10	0.10	0.01	㎡	1		0.01	
20	구	균열	0.10	1.00		1.00	m	1		1.00	하자
21	구	패임		0.10	0.10	0.01	㎡	1		0.01	
22	구	균열부백태	0.20	1.30		1.30	m	1		1.30	하자
23	구	균열	0.20	1.00		1.00	m	1		1.00	하자
24	구	패임		0.80	0.10	0.08	㎡	1		0.08

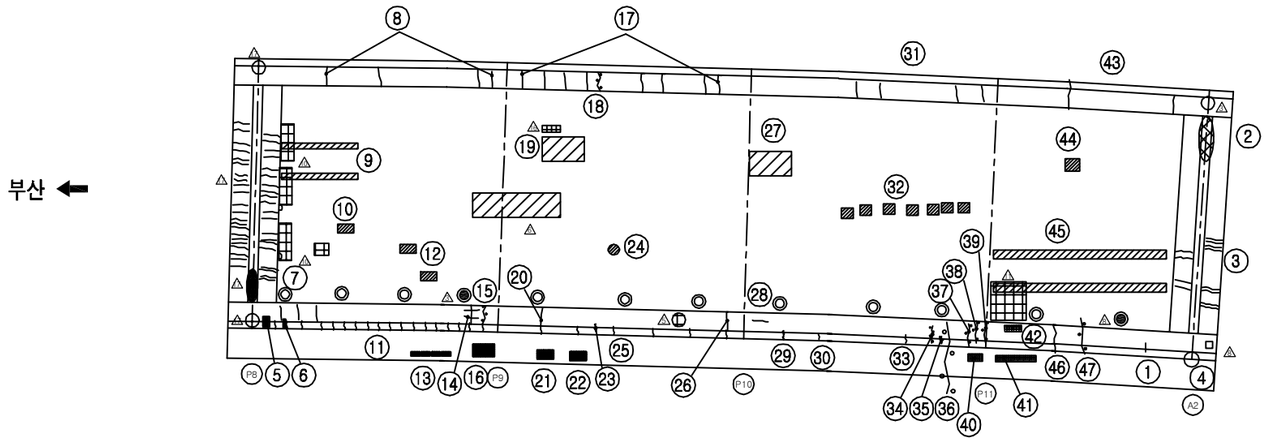
번호	신(N)구(P)	손상내용	손상현황						결함상태	손상물량	비고
			폭	길이	너비	물량	단위	개소			
1	구	균열	0.20	0.30		0.30	m	1		0.30	하자
2	구	이물질퇴적		1.20		1.20	m	1		1.20	
3	구	후타재균열	0.20	0.50		0.50	m	6		3.00	
4	구	차수판 볼트풀림				1.00	개소	1		1.00	
5	구	백태		0.30	0.40	0.12	㎡	1		0.12	하자
6	구	백태		0.10	0.20	0.02	㎡	1		0.02	하자
7	구	균열	0.20	0.50		0.50	m	3		1.50	하자
8	구	균열	0.20	1.15		1.15	m	4		4.60	하자
9	구	라벨링		0.20	10.00	2.00	㎡	2		4.00	
10	구	패임		0.10	0.30	0.03	㎡	1		0.03	
11	구	균열	0.10	0.40		0.40	m	18		7.20	하자
12	구	패임		0.10	2.00	0.20	㎡	2		0.40	
13	구	백태		0.50	2.00	1.00	㎡	4		4.00	하자
14	구	균열	0.20	1.17		1.17	m	3		3.50	하자
15	구	균열부백태	0.10	1.00		1.00	m	1		1.00	하자
16	구	백태		1.00	2.00	2.00	㎡	1		2.00	하자
17	구	균열	0.20	1.30		1.30	m	8		10.40	하자
18	구	균열부백태	0.20	1.30		1.30	m	1		1.30	하자
19	구	라벨링		2.00	0.80	1.60	㎡	1		1.60	
20	구	균열	0.20	1.20		1.20	m	1		1.20	하자
21	구	백태		0.50	2.00	1.00	㎡	1		1.00	하자
22	구	백태		0.50	2.00	1.00	㎡	1		1.00	하자
23	구	균열부백태	0.10	0.60		0.60	m	1		0.60	하자
24	구	패임		0.10	0.10	0.01	㎡	1		0.01

25	구	균열	0.10	0.92		0.92	m	5		4.60	하자
26	구	균열	0.10	1.00		1.00	m	1		1.00	하자
27	구	라벨링		5.00	2.00	10.00	㎡	1		10.00	
28	구	균열	0.20	0.50		0.50	m	1		0.50	하자
29	구	균열부백태	0.10	0.30		0.30	m	1		0.30	하자
30	구	균열	0.10	0.20		0.20	m	1		0.20	하자
31	구	균열	0.20	1.30		1.30	m	4		5.20	하자
32	구	패임		0.20	0.20	0.04	㎡	7		0.28	
33	구	균열	0.20	0.30		0.30	m	1		0.30	하자
34	구	균열부백태	0.20	1.50		1.50	m	1		1.50	하자
35	구	균열부백태	0.10	0.30		0.30	m	1		0.30	하자
36	구	균열부백태	0.10	2.00		2.00	m	1		2.00	하자
37	구	균열부백태	0.20	2.20		2.20	m	1		2.20	하자
38	구	균열부백태	0.10	2.00		2.00	m	1		2.00	하자
39	구	균열부백태	0.20	2.20		2.20	m	1		2.20	하자
40	구	백태		0.50	1.00	0.50	㎡	1		0.50	하자
41	구	백태		0.50	4.50	2.25	㎡	1		2.25	하자
42	구	파손		0.20	0.40	0.08	㎡	1		0.08	하자

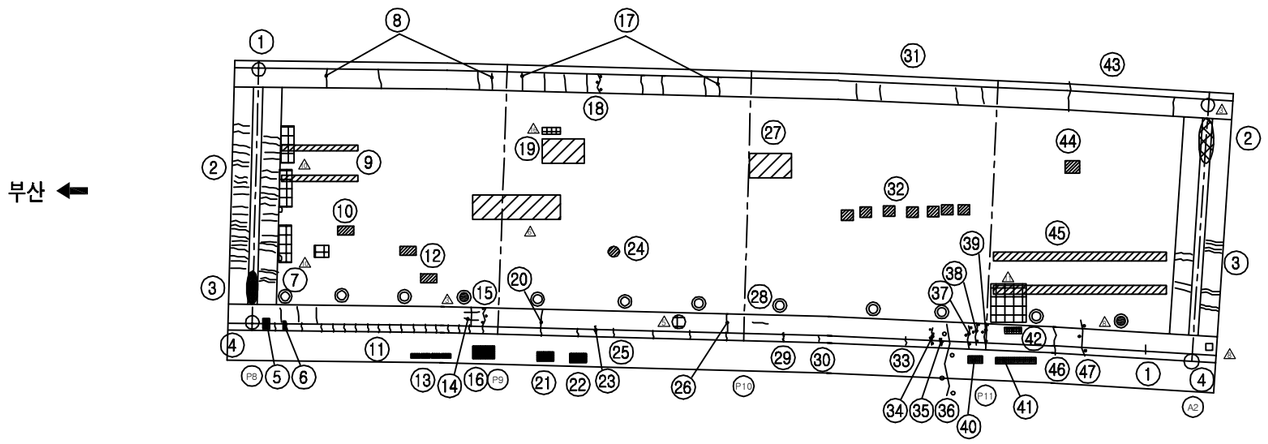
번호	신(N)구(P)	손상내용	손상현황						결함상태	손상물량	비고
			폭	길이	너비	물량	단위	개소			
43	구	균열	0.20	1.00		1.00	m	2		2.00	하자
44	구	패임		0.20	0.20	0.04	㎡	1		0.04	
45	구	라벨링		0.20	10.00	2.00	㎡	2		4.00	
46	구	균열	0.20	1.00		1.00	m	1		1.00	하자
47	구	균열부백태	0.20	1.50		1.50	m	1		1.50	하자

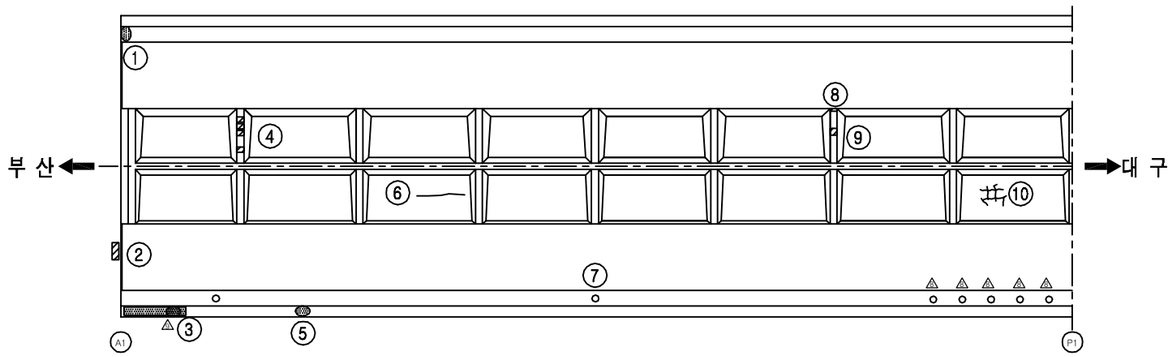
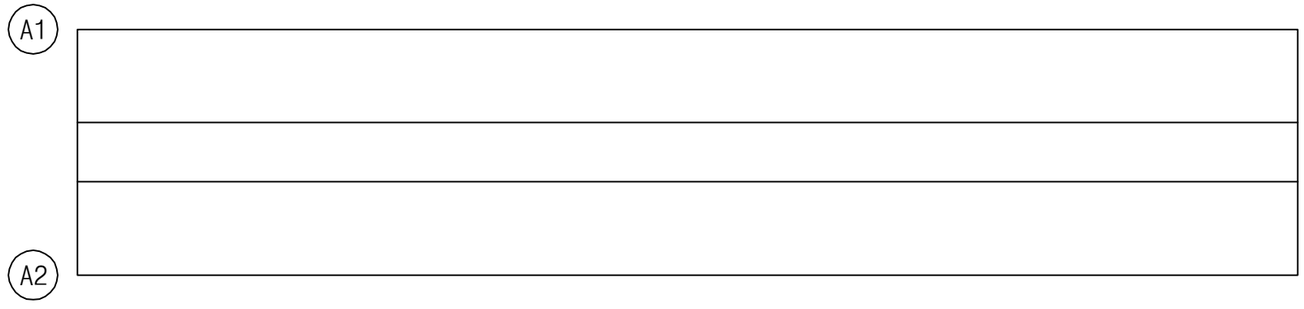
ID:청도천1교(대구)-바닥판하면 S1

번호	신(N)구(P)	손상내용	손상현황						결함상태	손상물량	비고
			폭	길이	너비	물량	단위	개소			
1	구	백태		0.20	0.20	0.04	㎡	1		0.04	하자
2	구	시건장치 철물 절단				1.00	개소	1		1.00	하자
3	구	백태		0.20	0.30	0.06	㎡	1		0.06	하자
4	구	도장손상		0.10	0.10	0.01	㎡	4		0.04	하자
5	구	백태		0.10	0.10	0.01	㎡	1		0.01	하자
6	구	균열	0.10	1.10		1.10	m	1		1.10	하자
7	구	배수관 연결고리 탈락				1.00	개소	1		1.00	
8	구	도장손상		0.10	0.10	0.01	㎡	1		0.01	하자
9	구	도장손상		0.30	0.30	0.09	㎡	1		0.09	하자
10	구	망상균열		2.00	2.00	4.00	㎡	1		4.00	하자

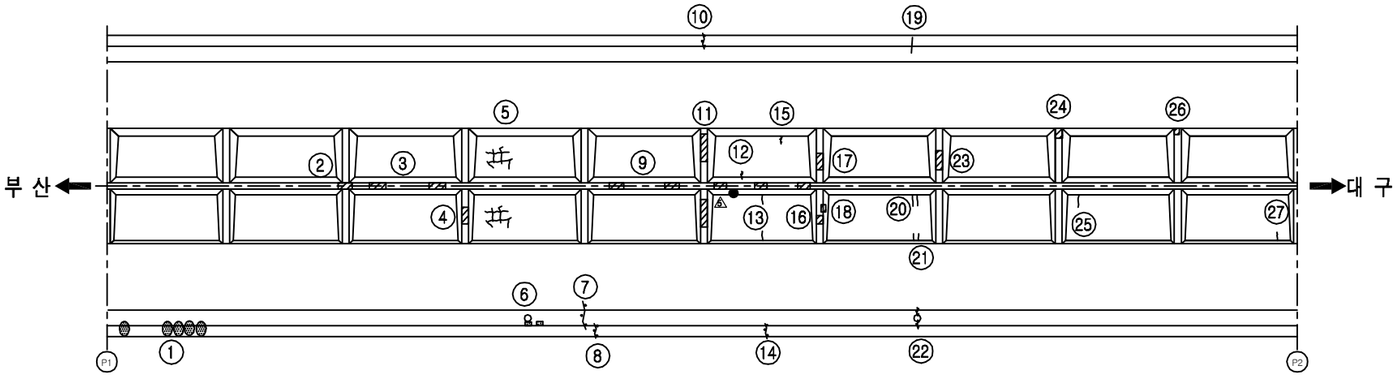
번호	신(N) 구(P)	손상내용	손상현황						결함 상태	손상 물량	비고
			폭	길이	너비	물량	단위	개소			
1	구	백태		0.10	0.20	0.02	㎡	5		0.10	하자
2	구	도장손상		0.30	0.50	0.15	㎡	1		0.15	하자
3	구	도장손상		0.30	0.50	0.15	㎡	2		0.30	하자
4	구	도장손상		0.30	0.50	0.15	㎡	1		0.15	하자
5	구	망상균열		2.00	2.00	4.00	㎡	2		8.00	하자
6	구	백태		0.10	0.40	0.04	㎡	2		0.08	하자
7	구	균열부백태	0.10	1.00		1.00	m	1		1.00	하자
8	구	균열부백태	0.10	0.40		0.40	m	1		0.40	하자
9	구	도장손상		0.30	0.40	0.12	㎡	2		0.24	하자
10	구	균열부백태	0.10	0.60		0.60	m	1		0.60	하자
11	구	도장손상		0.30	0.80	0.24	㎡	2		0.48	하자
12	구	도장손상		0.30	0.30	0.09	㎡	3		0.27	하자
13	구	균열	0.10	0.40		0.40	m	2		0.80	하자
14	구	균열부백태	0.10	0.40		0.40	m	1		0.40	하자
15	구	균열부백태	0.10	0.30		0.30	m	2		0.60	하자
16	구	도장손상		0.30	0.30	0.09	㎡	1		0.09	하자
17	구	도장손상		0.30	0.50	0.15	㎡	1		0.15	하자
18	구	도장손상		0.20	0.20	0.04	㎡	1		0.04	하자
19	구	균열	0.10	1.00		1.00	m	1		1.00	하자
20	구	균열	0.10	0.70		0.70	m	2		1.40	하자
21	구	균열	0.10	0.30		0.30	m	2		0.60	하자
22	구	균열부백태	0.10	0.20		0.20	m	2		0.40	하자
23	구	도장손상		0.30	0.60	0.18	㎡	1		0.18	하자

24	구	도장손상		0.20	0.20	0.04	㎡	1		0.04	하자
25	구	균열	0.10	0.80		0.80	m	1		0.80	하자
26	구	도장손상		0.10	0.10	0.01	㎡	1		0.01	하자
27	구	균열	0.10	0.50		0.50	m	1		0.50	하자

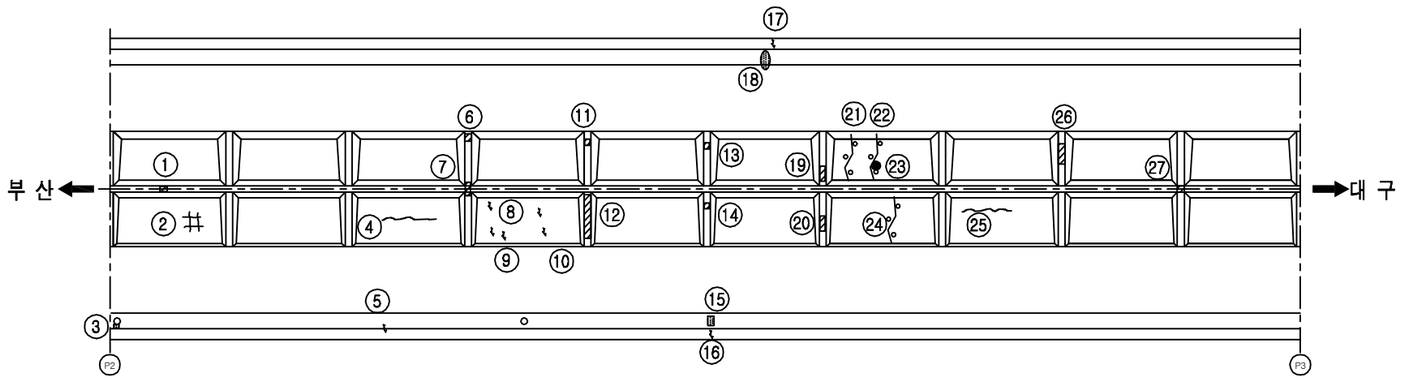
번호	신(N) 구(P)	손상내용	손상현황						결함 상태	손상 물량	비고
			폭	길이	너비	물량	단위	개소			
1	구	도장손상		0.10	0.10	0.01	㎡	1		0.01	하자
2	구	망상균열		1.00	1.00	1.00	㎡	1		1.00	하자
3	구	백태		0.10	0.10	0.01	㎡	1		0.01	하자
4	구	균열	0.10	2.50		2.50	m	1		2.50	하자
5	구	균열부백태	0.10	0.40		0.40	m	1		0.40	하자
6	구	도장손상		0.20	0.20	0.04	㎡	1		0.04	하자
7	구	도장손상		0.10	0.30	0.03	㎡	1		0.03	하자
8	구	균열부백태	0.10	0.20		0.20	m	3		0.60	하자
9	구	균열부백태	0.10	1.20		1.20	m	1		1.20	하자
10	구	균열부백태	0.10	0.40		0.40	m	1		0.40	하자
11	구	도장손상		0.10	0.10	0.01	㎡	1		0.01	하자
12	구	도장손상		0.20	0.60	0.12	㎡	1		0.12	하자
13	구	도장손상		0.10	0.20	0.02	㎡	1		0.02	하자
14	구	도장손상		0.10	0.20	0.02	㎡	1		0.02	하자
15	구	백태		0.10	0.40	0.04	㎡	1		0.04	하자
16	구	균열부백태	0.10	0.40		0.40	m	1		0.40	하자
17	구	균열부백태	0.10	0.40		0.40	m	1		0.40	하자
18	구	백태		0.40	0.10	0.04	㎡	1		0.04	하자
19	구	도장손상		0.10	0.30	0.03	㎡	1		0.03	하자
20	구	도장손상		0.10	0.30	0.03	㎡	1		0.03	하자
21	구	균열부백태	0.10	2.30		2.30	m	1		2.30	하자
22	구	균열부백태	0.10	2.30		2.30	m	1		2.30	하자
23	구	백태		0.10	2.00	0.20	㎡	1		0.20	하자

24	구	균열부백태	0.10	2.30		2.30	m	1		2.30	하자
25	구	균열	0.10	1.50		1.50	m	1		1.50	하자
26	구	도장손상		0.20	0.40	0.08	㎡	1		0.08	하자
27	구	도장손상		0.20	0.30	0.06	㎡	1		0.06	하자

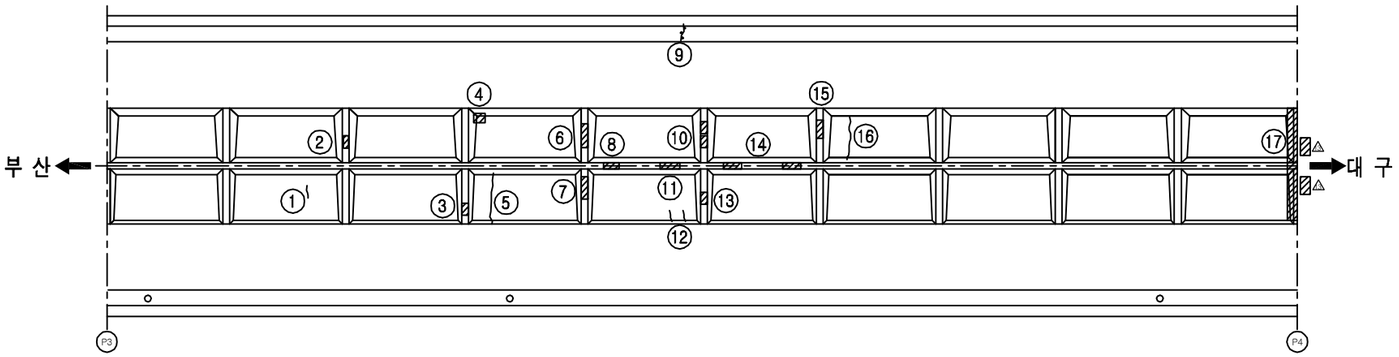
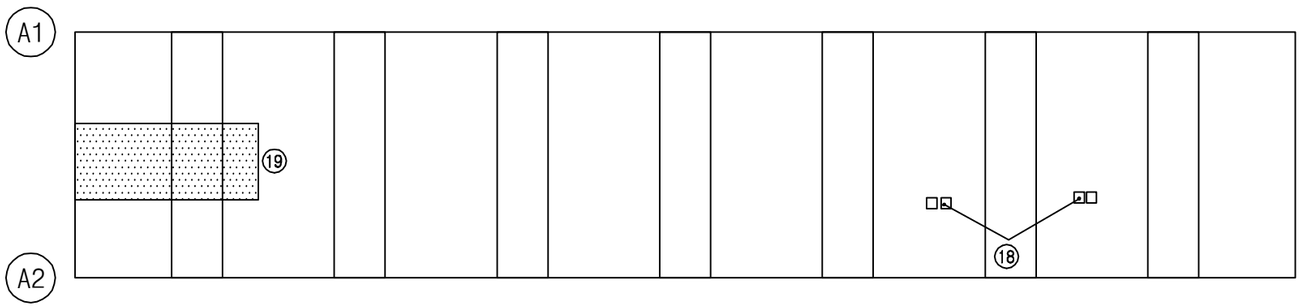
번호	신(N)구(P)	손상내용	손상현황						결함상태	손상물량	비고
			폭	길이	너비	물량	단위	개소			
1	구	균열	0.20	0.50		0.50	m	1		0.50	하자
2	구	도장손상		0.10	0.20	0.02	㎡	1		0.02	하자
3	구	도장손상		0.30	0.30	0.09	㎡	1		0.09	하자
4	구	도장손상		0.20	0.20	0.04	㎡	1		0.04	하자
5	구	균열	0.10	2.30		2.30	m	1		2.30	하자
6	구	도장손상		0.30	0.70	0.21	㎡	1		0.21	하자
7	구	도장손상		0.30	0.60	0.18	㎡	1		0.18	하자
8	구	도장손상		0.30	0.30	0.09	㎡	1		0.09	하자
9	구	균열부백태	0.10	0.40		0.40	m	1		0.40	하자
10	구	도장손상		0.30	0.30	0.09	㎡	2		0.18	하자
11	구	도장손상		0.30	0.50	0.15	㎡	1		0.15	하자
12	구	균열	0.10	0.60		0.60	m	2		1.20	하자
13	구	도장손상		0.30	0.30	0.09	㎡	1		0.09	하자
14	구	도장손상		0.30	0.40	0.12	㎡	2		0.24	하자
15	구	도장손상		0.30	0.40	0.12	㎡	1		0.12	하자
16	구	균열	0.10	2.30		2.30	m	1		2.30	하자
17	구	도장손상		0.05	5.00	0.25	㎡	1		0.25	하자
18	구	신축이음 하부 볼트탈락				1.00	개소	4		4.00	
19	구	신축이음 하부 부식		2.00	0.50	1.00	㎡	1		1.00

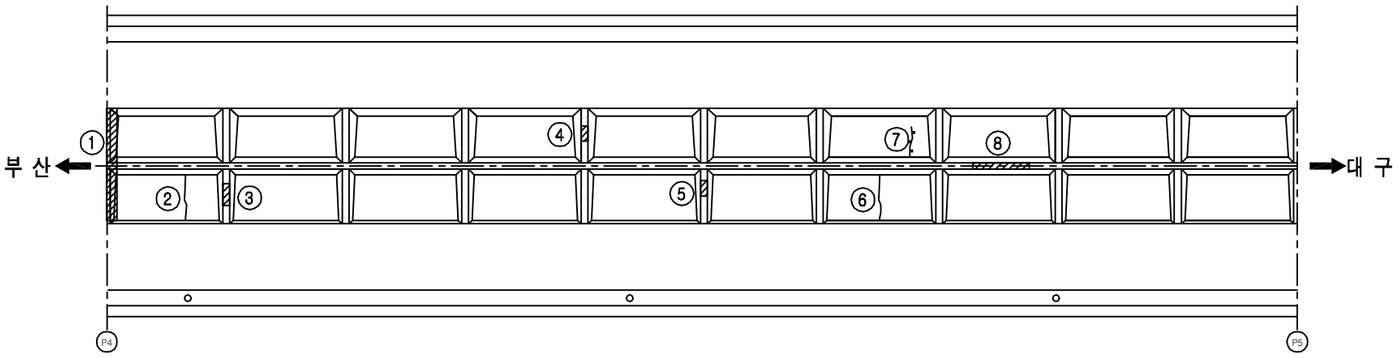
번호	신(N)구(P)	손상내용	손상현황						결함상태	손상물량	비고
			폭	길이	너비	물량	단위	개소			
1	구	도장손상		0.05	5.00	0.25	㎡	1		0.25	하자
2	구	균열	0.10	2.00		2.00	m	1		2.00	하자
3	구	도장손상		0.50	0.60	0.30	㎡	1		0.30	하자
4	구	도장손상		0.20	0.30	0.06	㎡	1		0.06	하자
5	구	도장손상		0.20	0.30	0.06	㎡	1		0.06	하자
6	구	균열	0.10	2.00		2.00	m	1		2.00	하자
7	구	균열부백태	0.10	1.00		1.00	m	1		1.00	하자
8	구	도장손상		0.30	0.80	0.24	㎡	1		0.24	하자

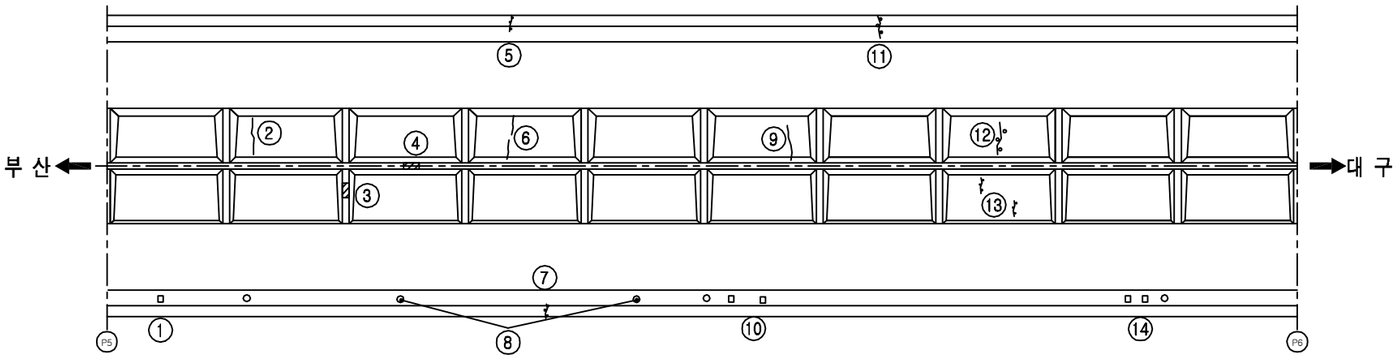
번호	신(N) 구(P)	손상내용	손상현황						결함 상태	손상 물량	비고
			폭	길이	너비	물량	단위	개소			
1	구	배수관 연결재 탈락				1.00	개소	1		1.00	
2	구	균열	0.10	2.00		2.00	m	1		2.00	하자
3	구	도장손상		0.30	0.20	0.06	㎡	1		0.06	하자
4	구	도장손상		0.20	0.30	0.06	㎡	1		0.06	하자
5	구	균열부백태	0.10	0.60		0.60	m	1		0.60	하자
6	구	균열	0.10	1.00		1.00	m	2		2.00	하자
7	구	균열부백태	0.10	0.40		0.40	m	1		0.40	하자
8	구	배수관 연결재 탈락				1.00	개소	2		2.00	
9	구	균열	0.10	1.60		1.60	m	1		1.60	하자
10	구	배수관 너트 탈락				1.00	개소	2		2.00	
11	구	균열부백태	0.10	0.40		0.40	m	1		0.40	하자
12	구	균열부백태	0.10	2.00		2.00	m	1		2.00	하자
13	구	균열부백태	0.10	0.20		0.20	m	2		0.40	하자
14	구	배수관 연결재 탈락				1.00	개소	2		2.00

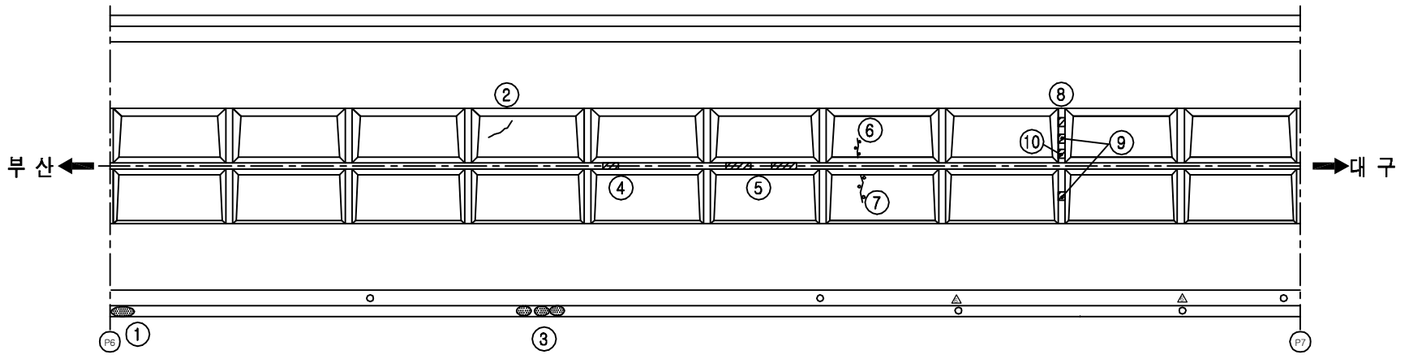
번호	신(N)구(P)	손상내용	손상현황						결함상태	손상물량	비고
			폭	길이	너비	물량	단위	개소			
1	구	백태		0.30	1.00	0.30	㎡	1		0.30	하자
2	구	균열	0.10	1.40		1.40	m	1		1.40	하자
3	구	백태		0.10	0.10	0.01	㎡	3		0.03	하자
4	구	도장손상		0.30	0.30	0.09	㎡	1		0.09	하자
5	구	도장손상		0.30	0.60	0.18	㎡	2		0.36	하자
6	구	균열부백태	0.10	0.30		0.30	m	1		0.30	하자
7	구	균열부백태	0.10	0.70		0.70	m	1		0.70	하자
8	구	도장손상		0.20	0.30	0.06	㎡	1		0.06	하자
9	구	도장손상		0.30	0.30	0.09	㎡	2		0.18	하자
10	구	도장손상		0.20	0.20	0.04	㎡	1		0.04	하자

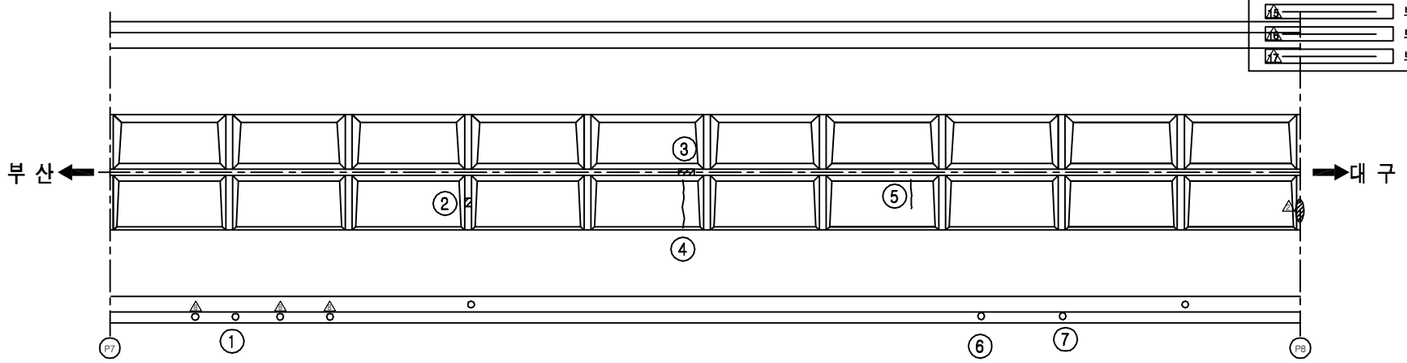
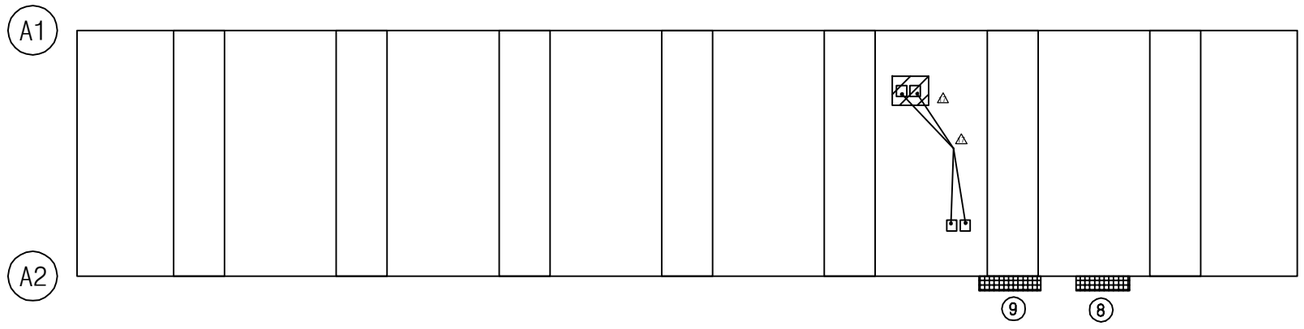
번호	신(N)구(P)	손상내용	손상현황						결함상태	손상물량	비고
			폭	길이	너비	물량	단위	개소			
1	구	배수관 연결재 탈락				1.00	개소	1		1.00	
2	구	도장손상		0.20	0.30	0.06	㎡	1		0.06	하자
3	구	도장손상		0.30	0.30	0.09	㎡	1		0.09	하자
4	구	균열	0.10	2.00		2.00	m	1		2.00	하자
5	구	균열	0.10	1.60		1.60	m	1		1.60	하자
6	구	배수관 연결재 탈락				1.00	개소	1		1.00	
7	구	배수관 너트 탈락				1.00	개소	1		1.00	
8	구	파손		0.20	0.80	0.16	㎡	1		0.16	하자
9	구	파손		0.20	0.80	0.16	㎡	1		0.16	하자

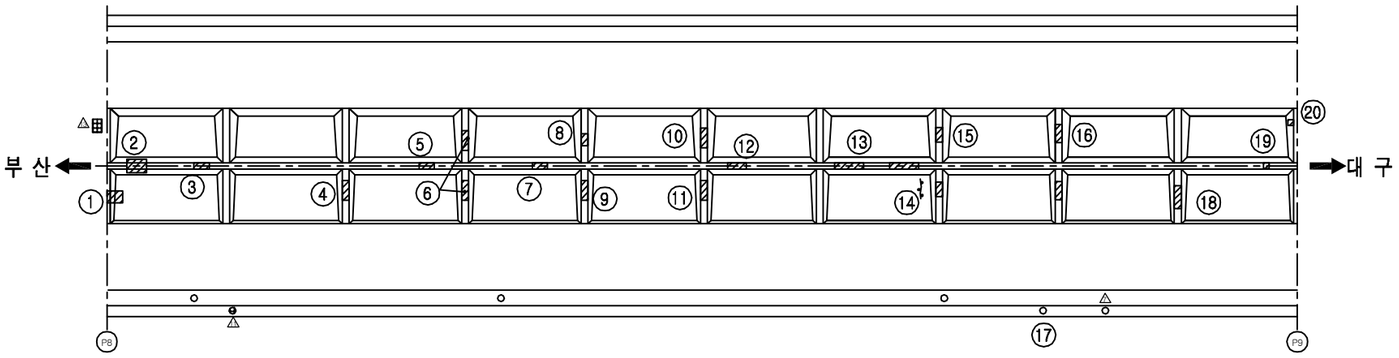
번호	신(N) 구(P)	손상내용	손상현황						결함 상태	손상 물량	비고
			폭	길이	너비	물량	단위	개소			
1	구	도장손상		0.30	0.30	0.09	㎡	1		0.09	하자
2	구	도장손상		0.30	0.50	0.15	㎡	1		0.15	하자
3	구	도장손상		0.30	0.30	0.09	㎡	1		0.09	하자
4	구	도장손상		0.30	0.50	0.15	㎡	1		0.15	하자
5	구	도장손상		0.30	0.30	0.09	㎡	1		0.09	하자
6	구	도장손상		0.30	0.50	0.15	㎡	2		0.30	하자
7	구	도장손상		0.30	0.30	0.09	㎡	1		0.09	하자
8	구	도장손상		0.30	0.30	0.09	㎡	1		0.09	하자
9	구	도장손상		0.30	0.50	0.15	㎡	1		0.15	하자
10	구	도장손상		0.30	0.50	0.15	㎡	1		0.15	하자
11	구	도장손상		0.30	0.50	0.15	㎡	1		0.15	하자
12	구	도장손상		0.30	0.40	0.12	㎡	1		0.12	하자
13	구	도장손상		0.20	0.50	0.10	㎡	2		0.20	하자
14	구	균열부백태		0.10	1.20	0.12	㎡	1		0.12	하자
15	구	도장손상		0.20	0.20	0.04	㎡	2		0.08	하자
16	구	도장손상		0.20	0.30	0.06	㎡	1		0.06	하자
17	구	배수관 너트 탈락				1.00	개소	1		1.00	
18	구	도장손상		0.40	0.30	0.12	㎡	1		0.12	하자
19	구	도장손상		0.10	0.20	0.02	㎡	1		0.02	하자
20	구	도장손상		0.10	0.10	0.01	㎡	1		0.01	하자

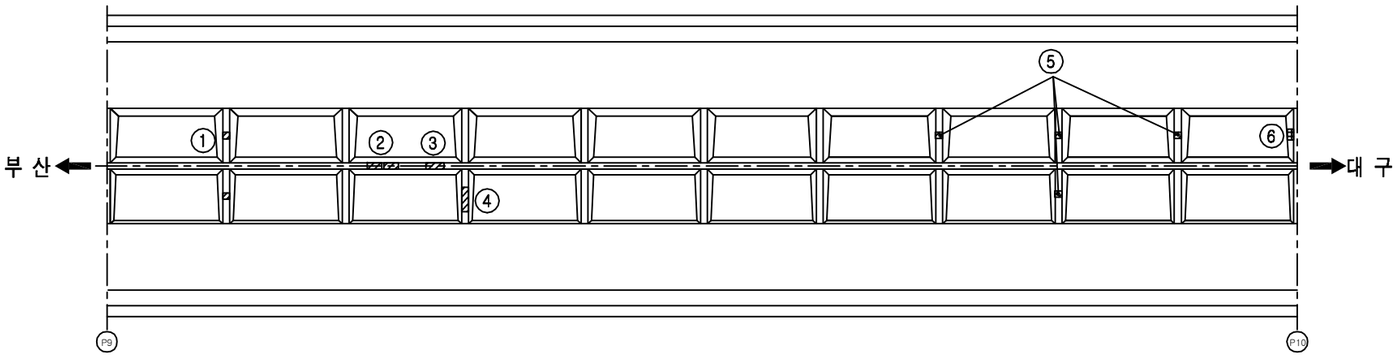
번호	신(N) 구(P)	손상내용	손상현황						결함 상태	손상 물량	비고
			폭	길이	너비	물량	단위	개소			
1	구	도장손상		0.50	0.30	0.15	㎡	2		0.30	하자
2	구	도장손상		0.20	0.20	0.04	㎡	2		0.08	하자
3	구	도장손상		0.30	0.30	0.09	㎡	1		0.09	하자
4	구	도장손상		0.50	0.30	0.15	㎡	1		0.15	하자
5	구	도장손상		0.20	0.80	0.16	㎡	4		0.64	하자
6	구	도장손상		0.10	0.10	0.01	㎡	1		0.01	하자

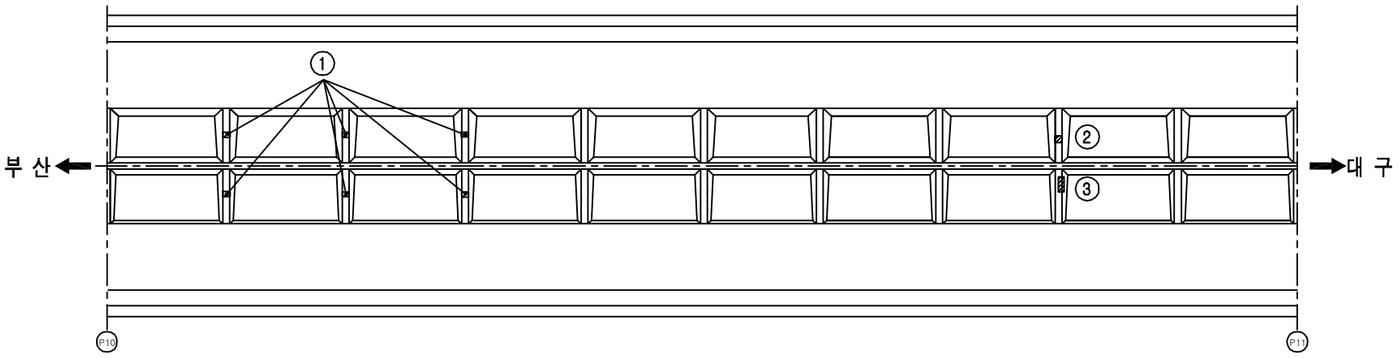
번호	신(N) 구(P)	손상내용	손상현황						결함 상태	손상 물량	비고
			폭	길이	너비	물량	단위	개소			
1	구	도장손상		0.20	0.70	0.14	㎡	6		0.84	하자
2	구	도장손상		0.10	0.20	0.02	㎡	1		0.02	하자
3	구	도장손상		0.10	0.40	0.04	㎡	1		0.04	하자

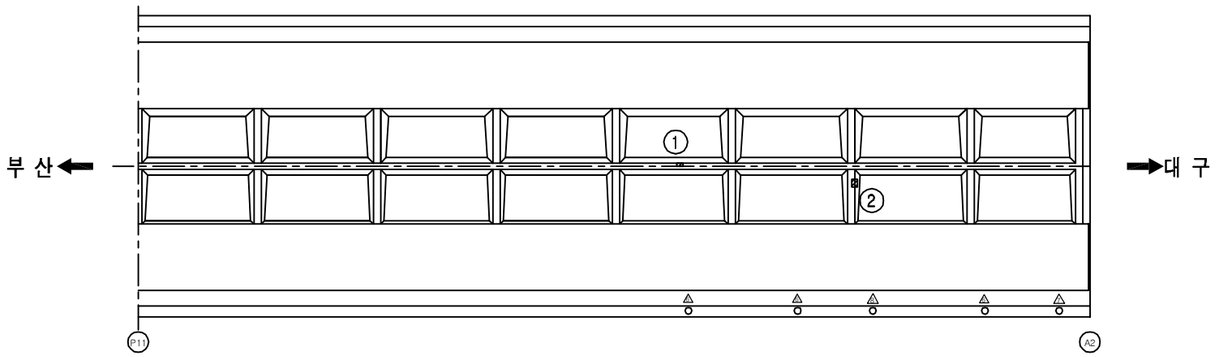
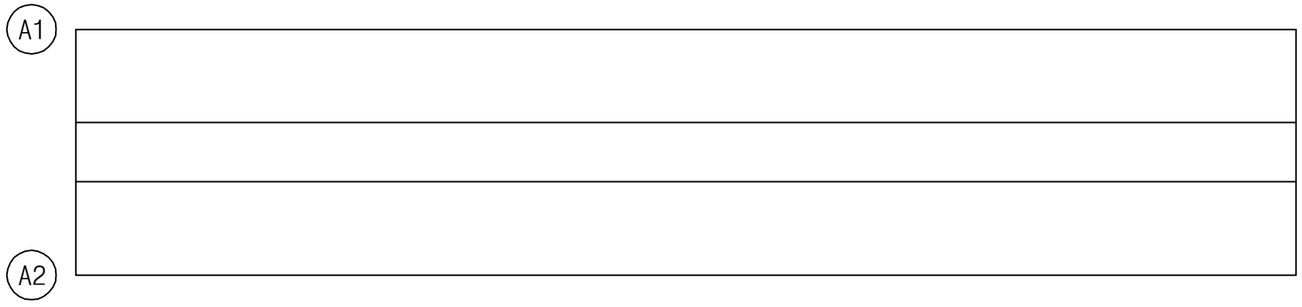
ID:청도천1교(대구)-바닥판하면 S12

번호	신(N) 구(P)	손상내용	손상현황						결함 상태	손상 물량	비고
			폭	길이	너비	물량	단위	개소			
1	구	도장손상		0.10	0.10	0.01	㎡	1		0.01	하자
2	구	도장손상		0.10	0.10	0.01	㎡	1		0.01	하자

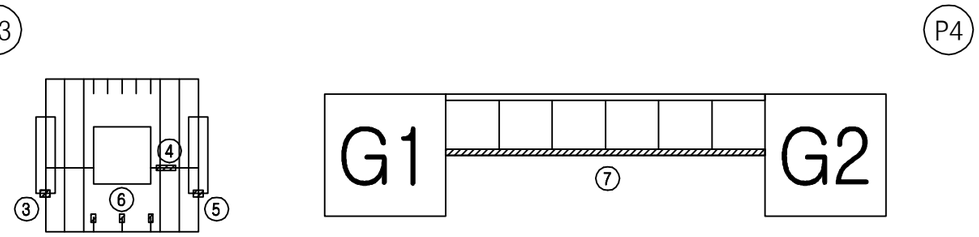
번호	신(N)구(P)	손상내용	손상현황						결함상태	손상물량	비고
			폭	길이	너비	물량	단위	개소			
1	구	도장손상		0.10	0.50	0.05	㎡	1		0.05	하자
2	구	도장손상		0.10	0.30	0.03	㎡	1		0.03	하자
3	구	도장손상		0.10	0.10	0.01	㎡	1		0.01	하자
4	구	도장손상		0.10	0.70	0.07	㎡	1		0.07	하자
5	구	도장손상		0.10	0.10	0.01	㎡	1		0.01	하자
6	구	도장손상		0.10	0.30	0.03	㎡	3		0.09	하자
7	구	도장손상		0.10	4.00	0.40	㎡	1		0.40	하자

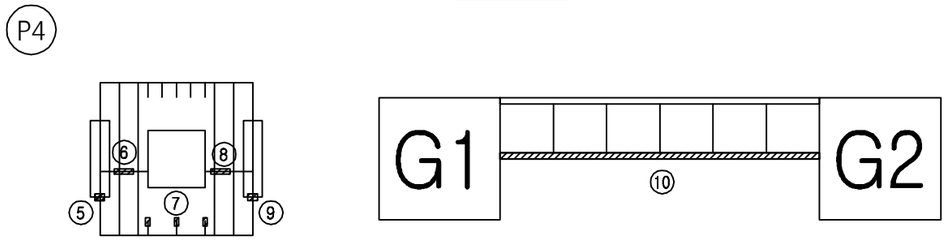
번호	신(N)구(P)	손상내용	손상현황						결함상태	손상물량	비고
			폭	길이	너비	물량	단위	개소			
1	구	도장손상		0.20	0.20	0.04	㎡	2		0.08	하자
2	구	도장손상		0.20	0.50	0.10	㎡	1		0.10	하자
3	구	도장손상		0.20	0.60	0.12	㎡	1		0.12	하자
4	구	도장손상		0.20	0.40	0.08	㎡	2		0.16	하자
5	구	도장손상		0.10	0.10	0.01	㎡	1		0.01	하자
6	구	도장손상		0.10	0.40	0.04	㎡	1		0.04	하자
7	구	도장손상		0.10	0.30	0.03	㎡	3		0.09	하자
8	구	도장손상		0.10	0.40	0.04	㎡	1		0.04	하자
9	구	도장손상		0.10	0.10	0.01	㎡	1		0.01	하자
10	구	도장손상		0.10	4.00	0.40	㎡	1		0.40	하자

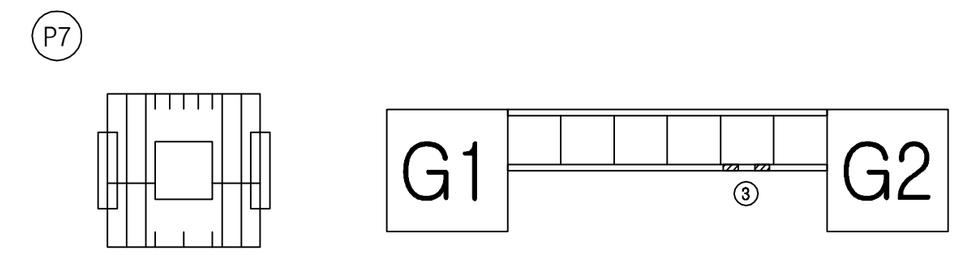
번호	신(N)구(P)	손상내용	손상현황						결함상태	손상물량	비고
			폭	길이	너비	물량	단위	개소			
1	구	도장손상		0.10	0.50	0.05	㎡	1		0.05	하자
2	구	도장손상		0.10	2.00	0.20	㎡	1		0.20	하자
3	구	도장손상		0.10	0.20	0.02	㎡	2		0.04	하자

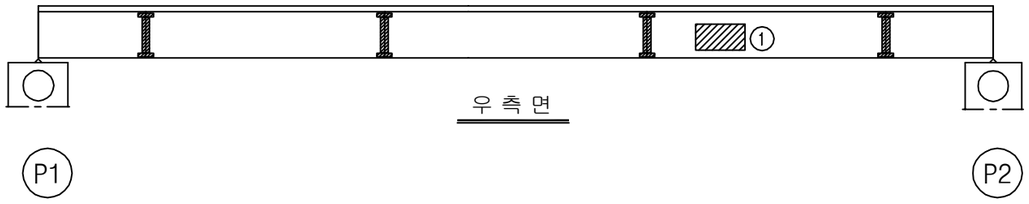
하 면

번호	신(N)구(P)	손상내용	손상현황						결함상태	손상물량	비고
			폭	길이	너비	물량	단위	개소			
1	구	도장손상		0.50	0.70	0.35	㎡	1		0.35	하자

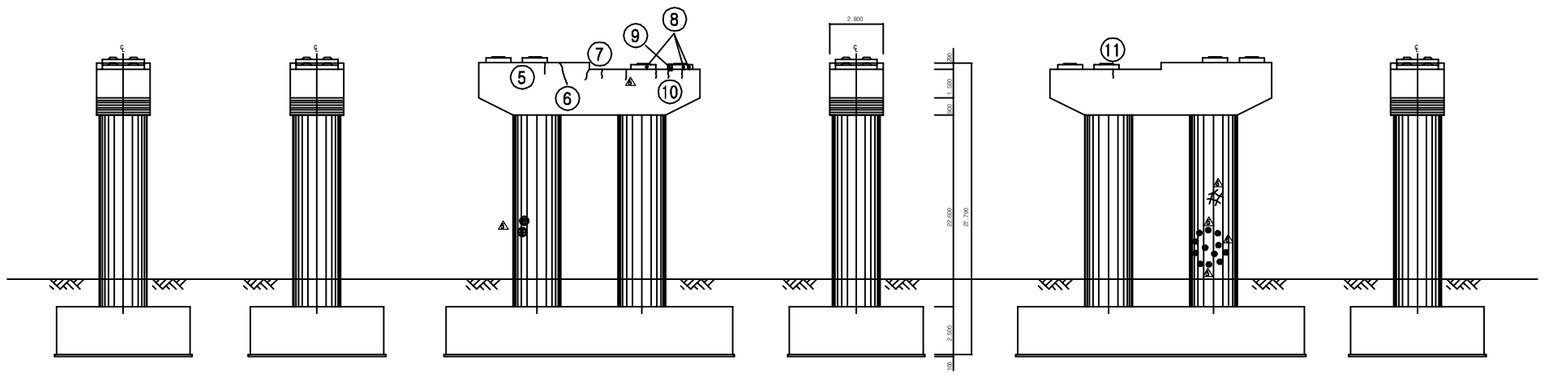
② • SH6 볼소수지판(PTFE) 노출
③ • 차수 볼트 탈락(2EA)
④ • SH6 먼지막이링 손상

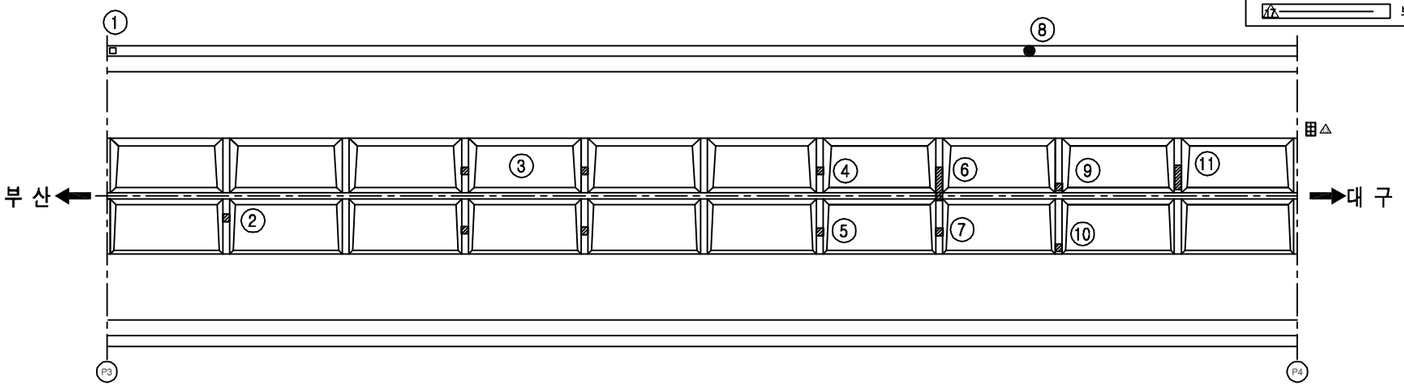
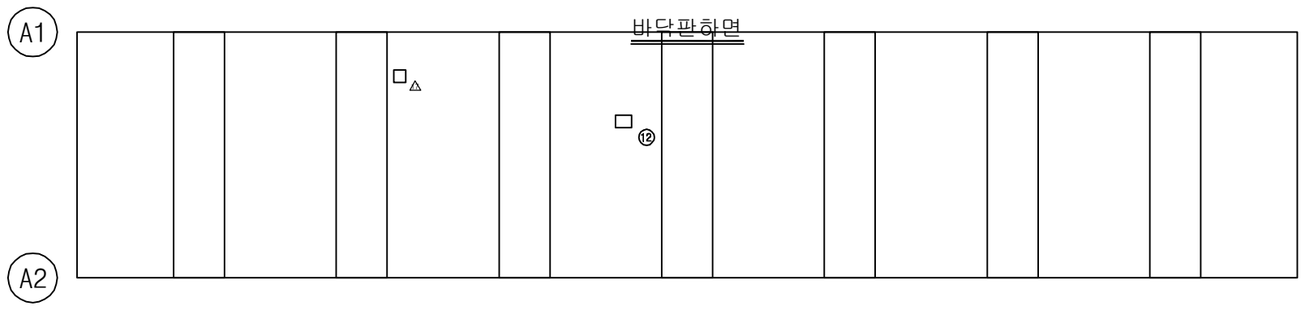
번호	신(N)구(P)	손상내용	손상현황						결함상태	손상물량	비고
			폭	길이	너비	물량	단위	개소			
1	구	배수관 위치불량(점검로 상부 위치)				1.00	개소	1		1.00	
2	구	도장손상		0.20	0.30	0.06	㎡	1		0.06	하자
3	구	도장손상		0.40	0.10	0.04	㎡	4		0.16	하자
4	구	도장손상		0.20	0.30	0.06	㎡	1		0.06	하자
5	구	도장손상		0.20	0.30	0.06	㎡	1		0.06	하자
6	구	도장손상		0.60	0.40	0.24	㎡	1		0.24	하자
7	구	도장손상		0.20	0.30	0.06	㎡	1		0.06	하자
8	구	백태		0.50	0.30	0.15	㎡	1		0.15	하자
9	구	도장손상		0.30	0.30	0.09	㎡	1		0.09	하자
10	구	도장손상		0.10	0.10	0.01	㎡	1		0.01	하자
11	구	도장손상		0.50	0.50	0.25	㎡	1		0.25	하자
12	구	베어링 고무재 손상				1.00	개소	1		1.00

*기존 간결조절재 볼트 탈락부 용접보수

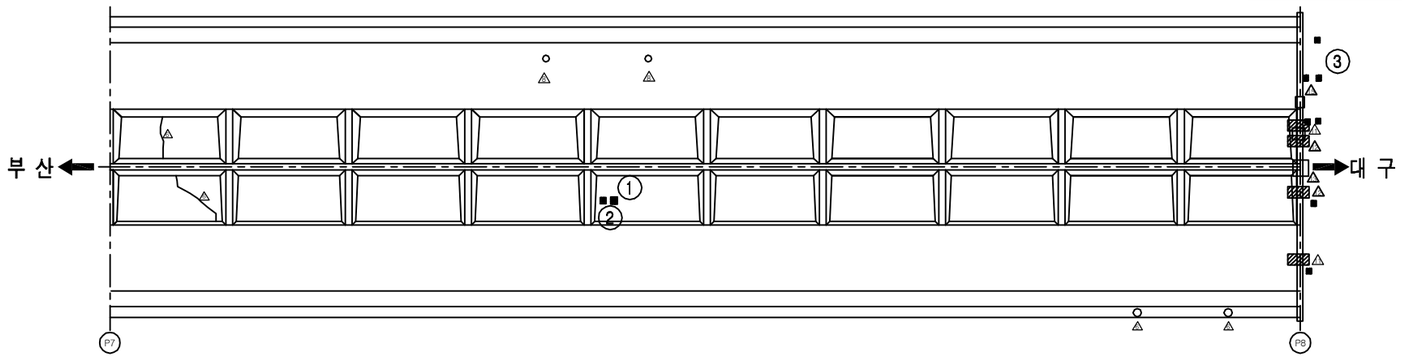
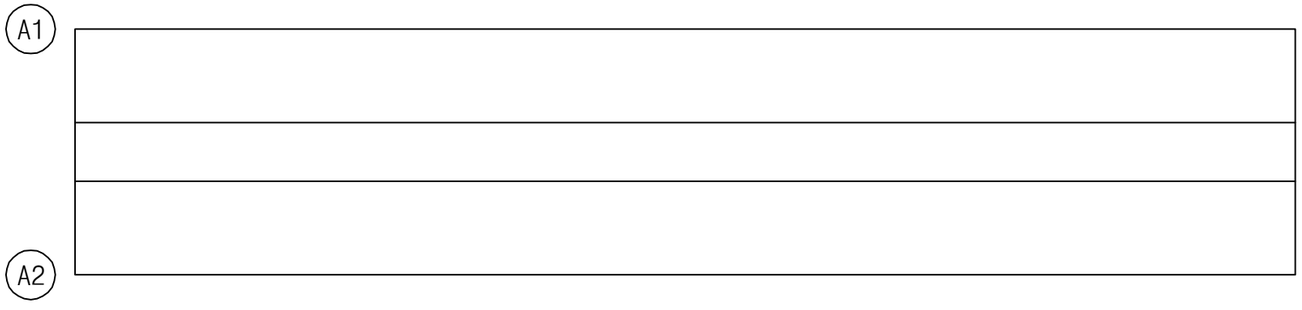
번호	신(N) 구(P)	손상내용	손상현황						결함 상태	손상 물량	비고
			폭	길이	너비	물량	단위	개소			
1	구	재료분리		0.30	0.30	0.09	㎥	1		0.09	하자
2	구	재료분리		0.50	0.50	0.25	㎥	1		0.25	하자
3	구	신축이음누수		0.30		0.30	m	7		2.10

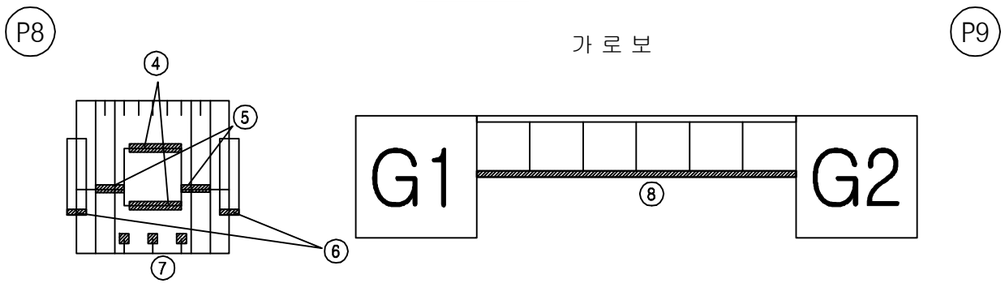
우 측 면

번호	신(N)구(P)	손상내용	손상현황						결함상태	손상물량	비고
			폭	길이	너비	물량	단위	개소			
1	구	도장손상		0.20	0.20	0.04	㎡	1		0.04	하자
2	구	도장손상		0.20	0.60	0.12	㎡	1		0.12	하자
3	구	도장손상		0.10	0.60	0.06	㎡	1		0.06	하자
4	구	도장손상		0.10	0.70	0.07	㎡	2		0.14	하자
5	구	도장손상		0.10	0.90	0.09	㎡	2		0.18	하자
6	구	도장손상		0.10	0.20	0.02	㎡	2		0.04	하자
7	구	도장손상		0.10	0.40	0.04	㎡	3		0.12	하자
8	구	도장손상		0.10	4.80	0.48	㎡	1		0.48	하자

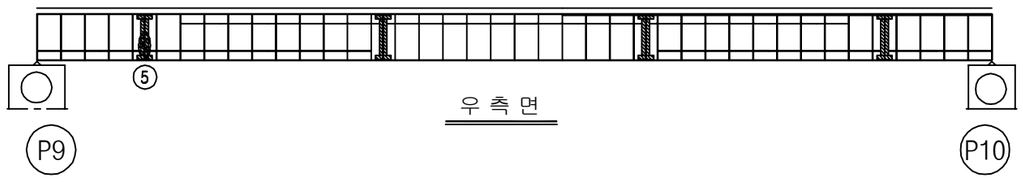
하 면

번호	신(N) 구(P)	손상내용	손상현황						결함 상태	손상 물량	비고
			폭	길이	너비	물량	단위	개소			
1	구	우수유입흔적		0.30	1.00	0.30	㎥	1		0.30	
2	구	우수유입흔적		0.50	1.00	0.50	㎥	1		0.50	
3	구	우수유입흔적		0.30	0.30	0.09	㎥	1		0.09	
4	구	우수유입흔적		0.10	1.00	0.10	㎥	1		0.10	
5	구	우수유입흔적		0.20	1.50	0.30	㎥	1		0.30

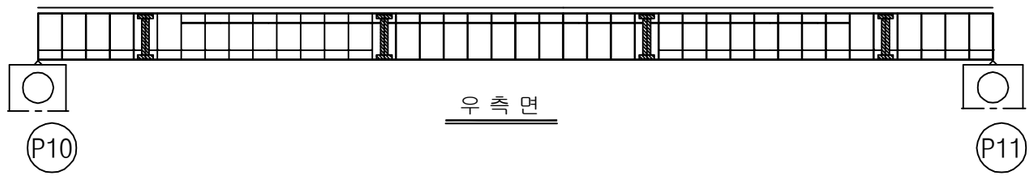
하 면

번호	신(N)구(P)	손상내용	손상현황						결함상태	손상물량	비고
			폭	길이	너비	물량	단위	개소			
1	구	우수유입흔적		0.50	1.50	0.75	㎥	1		0.75	
2	구	우수유입흔적		0.50	3.00	1.50	㎥	1		1.50

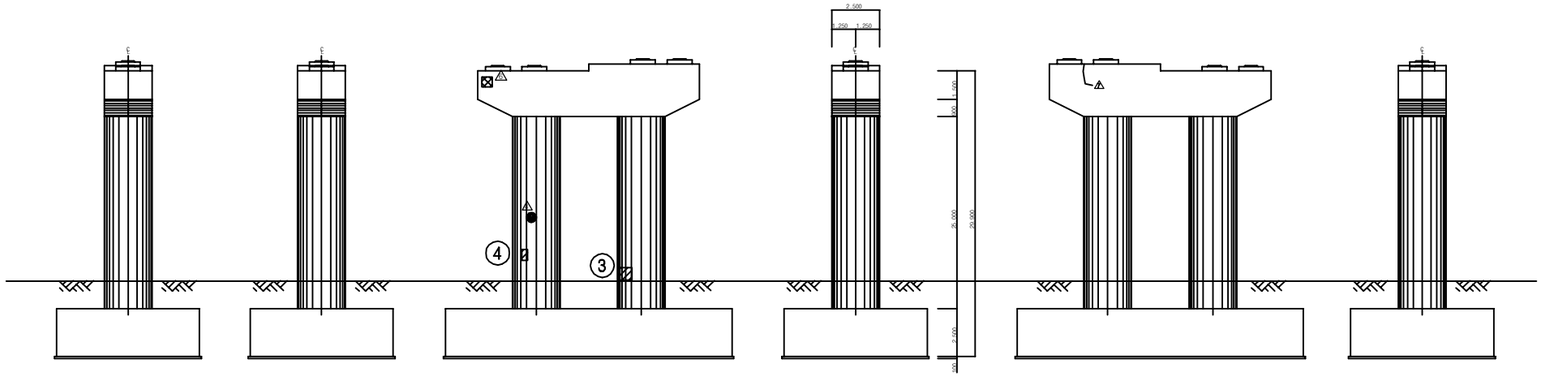
평 면 도

번호	신(N) 구(P)	손상내용	손상현황						결함 상태	손상 물량	비고
			폭	길이	너비	물량	단위	개소			
1	구	먼지막이링 손상				1.00	개소	1		1.00	
2	구	먼지막이링 손상				1.00	개소	1		1.00	
3	구	그을음		0.30	0.30	0.09	㎡	1		0.09	
4	구	긁힘		0.10	0.50	0.05	㎡	1		0.05

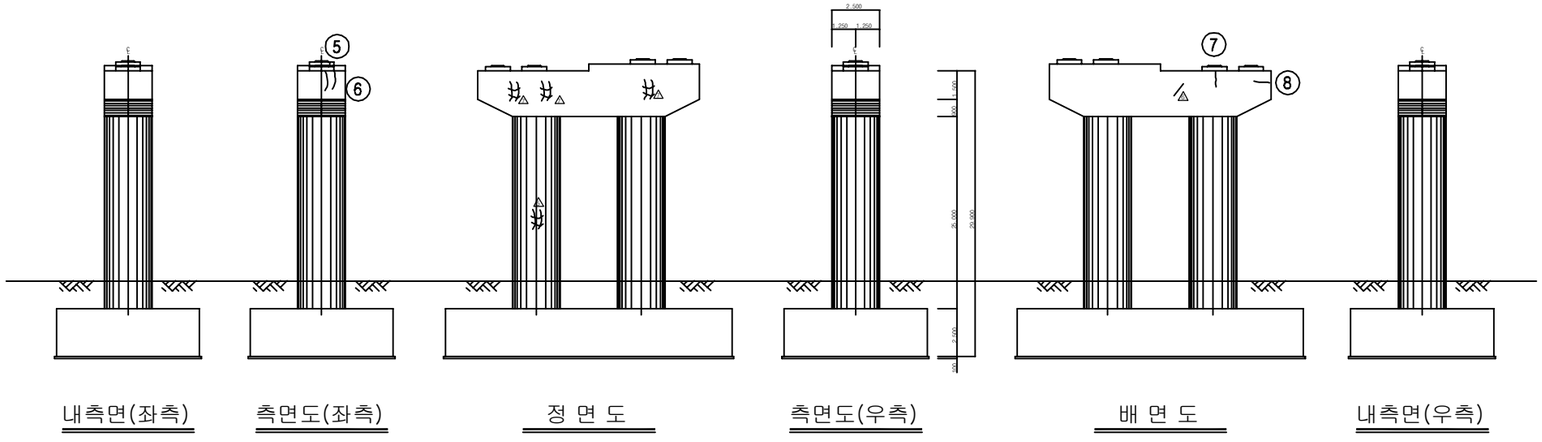
평 면 도

번호	신(N)구(P)	손상내용	손상현황						결함상태	손상물량	비고
			폭	길이	너비	물량	단위	개소			
1	구	균열	0.10	0.30		0.30	m	2		0.60	하자
2	구	들뜸		0.10	0.20	0.02	m²	2		0.04	하자
3	구	균열	0.10	0.40		0.40	m	1		0.40	하자
4	구	볼트부식				1.00	개소	1		1.00	
5	구	받침콘크리트균열	0.10	0.10		0.10	m	1		0.10	하자
6	구	균열	0.10	0.50		0.50	m	2		1.00	하자
7	구	균열	0.10	1.20		1.20	m	1		1.20	하자
8	구	균열	0.10	0.50		0.50	m	1		0.50	하자

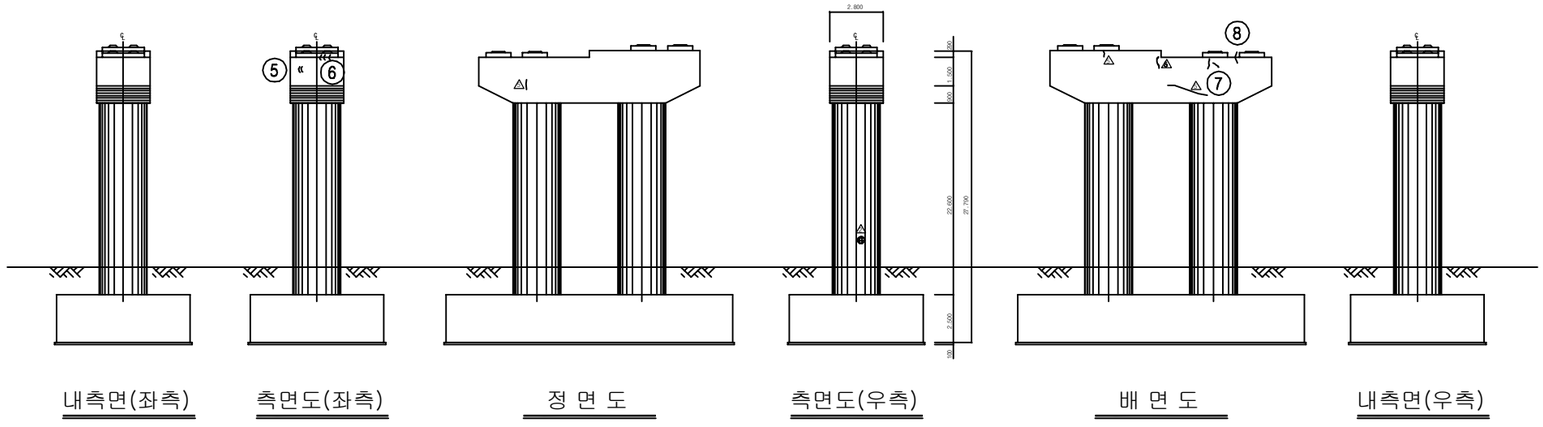
평 면 도

번호	신(N)구(P)	손상내용	손상현황						결함상태	손상물량	비고
			폭	길이	너비	물량	단위	개소			
1	구	보수부재균열	0.10	0.50		0.50	m	2		1.00	하자
2	구	보수부재균열	0.10	0.90		0.90	m	2		1.80	하자
3	구	보수부재균열	0.10	0.70		0.70	m	1		0.70	하자
4	구	보수부재균열	0.10	0.30		0.30	m	1		0.30	하자
5	구	균열	0.10	0.30		0.30	m	1		0.30	하자
6	구	균열	0.10	0.80		0.80	m	1		0.80	하자
