가천교(범물방향) 균열심도 DATA

PROJECT TITLE :	가천교 정밀안전진단 및 내진성능평가 기술용역		
Company	㈜명성엔지니어링	Client	대구동부순환도로㈜

가천교(안심방향) 균열심도 DATA

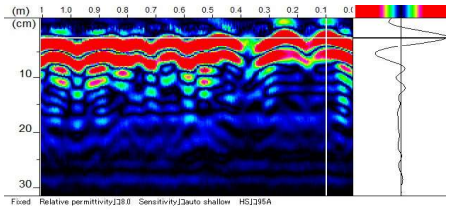
시험 결과(상부구조)

균열 심도				
결과값				
측정번호	건전부			평균
1	38.5	40.3	40	39.6
측정위치	균열부(cw=0.2mm)			평균
S3	49.5	44.5	46.5	46.8
	균열 깊이			품질
	9.5			3.79

철근탐사		
위치	S3	주철근
피복두께	35mm

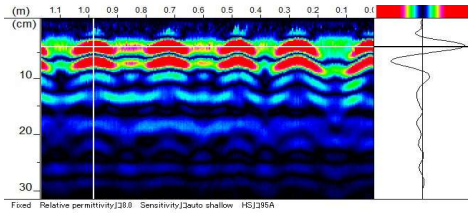
시험 결과(상부구조)

균열 심도				
결과값				
측정번호	건전부			평균
1	38.8	40.2	39.8	39.6
측정위치	균열부(cw=0.2mm)			평균
S5	46.2	44.4	43.6	44.7
	균열 깊이			품질
	7.9			3.79

철근탐사		
위치	S5	배력철근
피복두께	45mm

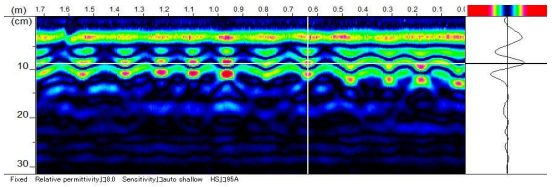
시험 결과(하부구조)

균열 심도				
결과값				
측정번호	건전부			평균
2	50.3	48.4	48.2	49.0
측정위치	균열부(cw=0.2mm)			평균
P3 (코핑)	65.7	66.1	61.5	64.4
	균열 깊이			품질
	12.8			3.06

철근탐사		
위치	P3 코핑부	수직철근
피복두께	95mm
