상신육교(발안IC방향)

Project Title 2021년 하반기 상신육교 정밀안전진단 용역

Drawing Title 바닥판 상면-S1 외관조사망도

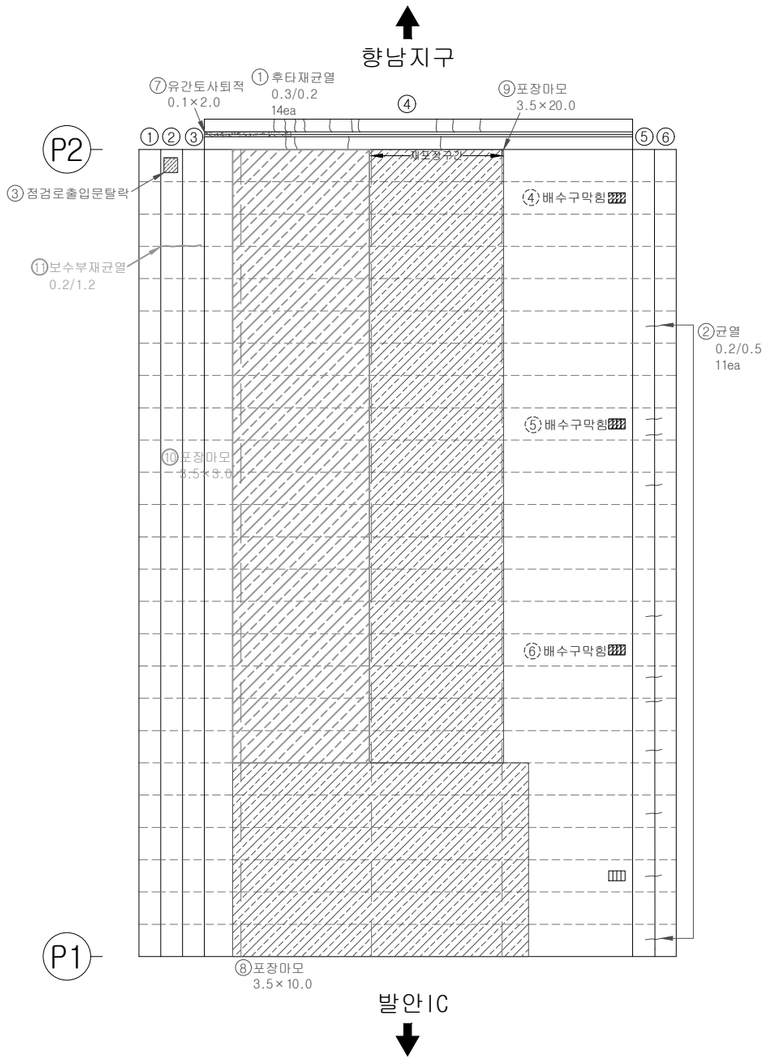
상신육교(발안IC방향) 바닥판 상면-S2

연번	적출년도	결함종류	결함규모							최종보수내역			비고
			폭(mm)	너비(m)	길이(m)	깊이(mm)	개소	물량	단위	년월	공법명/자재명	물량	
1	2018이전	후타재균열(0.3mm이상)	0.30		0.20		14	2.80	m				기존
2	2018이전	균열(0.3mm미만)	0.20		0.50		11	5.50	m				기존
3	2018이전	점검로출입문탈락					1	1.00	EA				기존
4	2018이전	배수구막힘					1	1.00	EA				보수
5	2018이전	배수구막힘					1	1.00	EA				보수
6	2018이전	배수구막힘					1	1.00	EA				보수
7	2020	유간토사퇴적		0.10	2.00		1	0.20	㎡				기존
8	2020	포장마모		7.00	10.00		1	70.00	㎡				기존
9	2020	포장마모		3.50	20.00		1	70.00	㎡				기존
10	2021	포장마모		3.50	3.00		1	10.50	㎡				신규
11	2021	보수부 균열(0.3mm미만)	0.20		1.20		1	1.20	m				신규
12													
13													
14													
15													
16													
17													
18													
19													
20													
21													
22													
23													
24													
25													
26													
27													
28													
29													
30													
31													
32													
33													
34													
35													
36

37													
38													
39													
40													
41													
42													
43													
44													
45

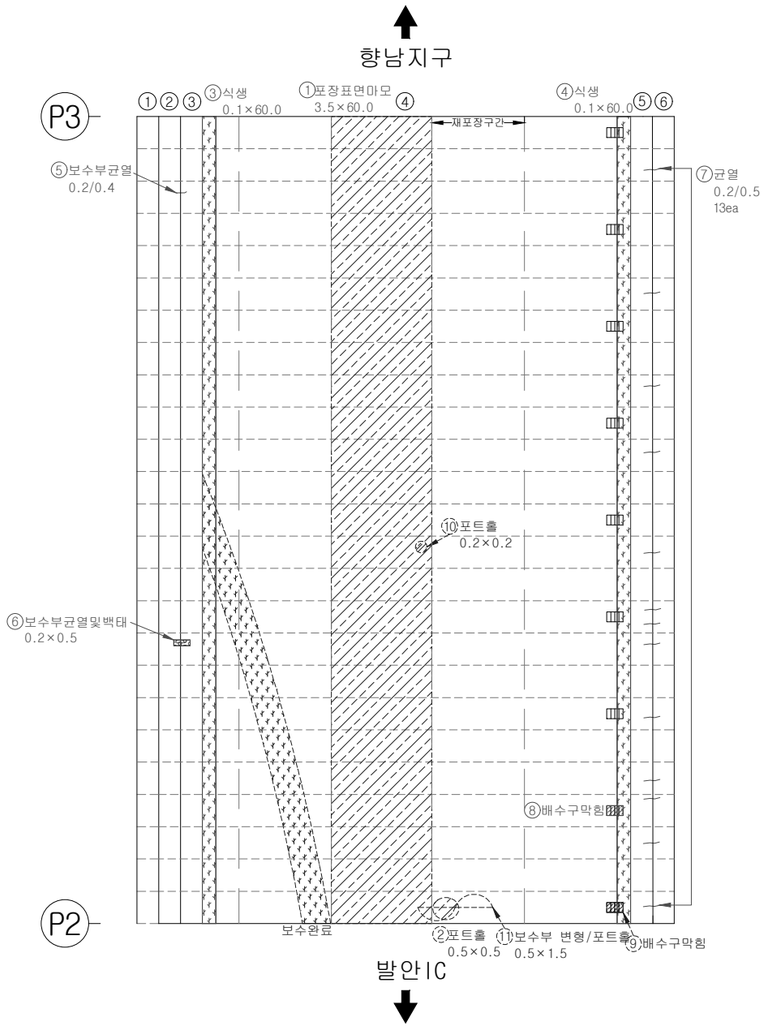
상신육교(발안IC방향) 바닥판 상면-S3

연번	적출년도	결함종류	결함규모							최종보수내역			비고
			폭(mm)	너비(m)	길이(m)	깊이(mm)	개소	물량	단위	년월	공법명/자재명	물량	
1	2018이전	포장마모		3.50	60.00		1	210.00	㎡				보수
2	2018이전	포트홀		0.50	0.50		1	0.25	㎡				보수
3	2018이전	식생		0.10	60.00		1	6.00	㎡				기존
4	2018이전	식생		0.10	60.00		1	6.00	㎡				기존
5	2018이전	보수부 균열(0.3mm미만)	0.20		0.40		1	0.40	m				기존
6	2018이전	보수부 균열/백태(A)		0.20	0.50		1	0.10	㎡				기존
7	2018이전	균열(0.3mm미만)	0.20		0.50		13	6.50	m				기존
8	2018이전	배수구막힘					1	1.00	EA				기존
9	2018이전	배수구막힘					1	1.00	EA				보수
10	2020	포트홀		0.20	0.20		1	0.04	㎡				보수
11	2020	보수부 변형/포트홀		0.50	1.50		1	0.75	㎡				보수
12													
13													
14													
15													
16													
17													
18													
19													
20													
21													
22													
23													
24													
25													
26													
27													
28													
29													
30													
31													
32													
33													
34													
35

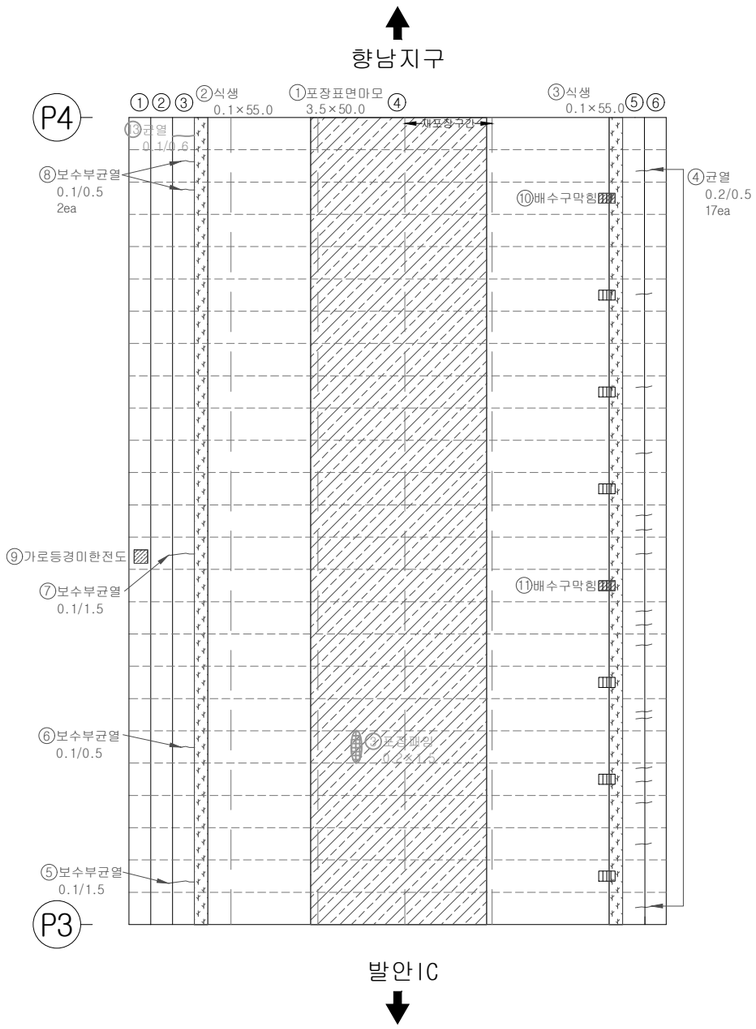
상신육교(발안IC방향) 바닥판 상면-S4

연번	점검년도	결함종류	결함규모							최종보수내역			비고
			폭 (mm)	너비 (m)	길이 (m)	깊이 (mm)	개소	물량	단위	년월	공법명/자재명	물량	
1	2018이전	포장마모		3.50	50.00		1	175.00	㎡				기존
2	2018이전	식생		0.10	55.00		1	5.50	㎡				기존
3	2018이전	식생		0.10	55.00		1	5.50	㎡				기존
4	2018이전	균열(0.3mm미만)	0.20		0.50		17	8.50	m				기존
5	2018이전	보수부 균열(0.3mm미만)	0.10		1.50		1	1.50	m				기존
6	2018이전	보수부 균열(0.3mm미만)	0.10		0.50		1	0.50	m				기존
7	2018이전	보수부 균열(0.3mm미만)	0.10		1.50		1	1.50	m				기존
8	2018이전	보수부 균열(0.3mm미만)	0.10		0.50		2	1.00	m				기존
9	2018이전	가로등경미한전도					1	1.00	EA				기존
10	2018이전	배수구막힘					1	1.00	EA				기존
11	2018이전	배수구막힘					1	1.00	EA				기존
12	2021	포장패임		0.20	1.50		1	0.30	㎡				신규
13	2021	균열(0.3mm미만)	0.10		0.60		1	0.60	m				신규
14													
15													
16													
17													
18													
19													
20													
21													
22													
23													
24													
25													
26													
27													
28													
29													
30

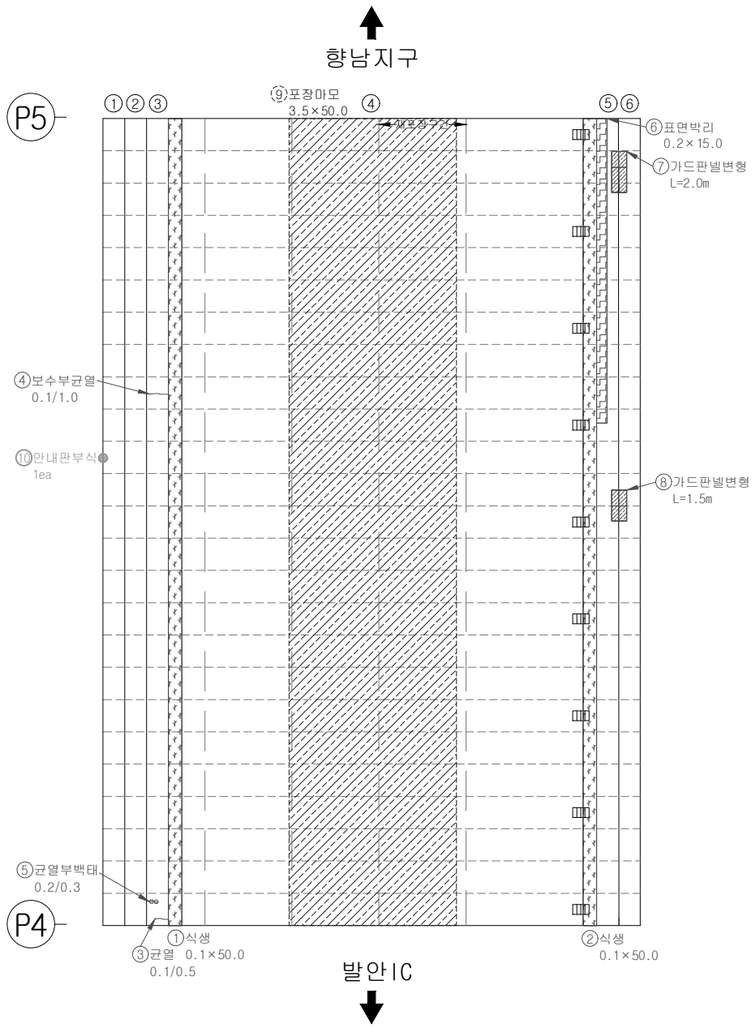
상신육교(발안IC방향) 바닥판 상면-S5

연번	작성년도	결함종류	결함규모							최종보수내역			비고
			폭(mm)	너비(m)	길이(m)	깊이(mm)	개소	물량	단위	년월	공법명/자재명	물량	
1	2018이전	식생		0.10	50.00		1	5.00	㎡				기존
2	2018이전	식생		0.10	50.00		1	5.00	㎡				기존
3	2018이전	균열(0.3mm미만)	0.10		0.50		1	0.50	m				기존
4	2018이전	보수부 균열(0.3mm미만)	0.10		1.00		1	1.00	m				기존
5	2018이전	균열/백태(0.3mm미만)	0.20		0.30		1	0.30	m				기존
6	2018이전	표면박리		0.20	15.00		1	3.00	㎡				기존
7	2018이전	가드판넬변형			2.00		1	2.00	m				기존
8	2018이전	가드판넬변형			1.50		1	1.50	m				기존
9	2020	포장마모		3.50	50.00		1	175.00	㎡				보수
10	2021	안내판 부식					1	1.00	EA				신규
11													
12													
13													
14													
15													
16													
17													
18													
19													
20													
21													
22													
23													
24													
25													
26													
27													
28													
29													
30													
31													
32													
33													
34													
35													
36													
37

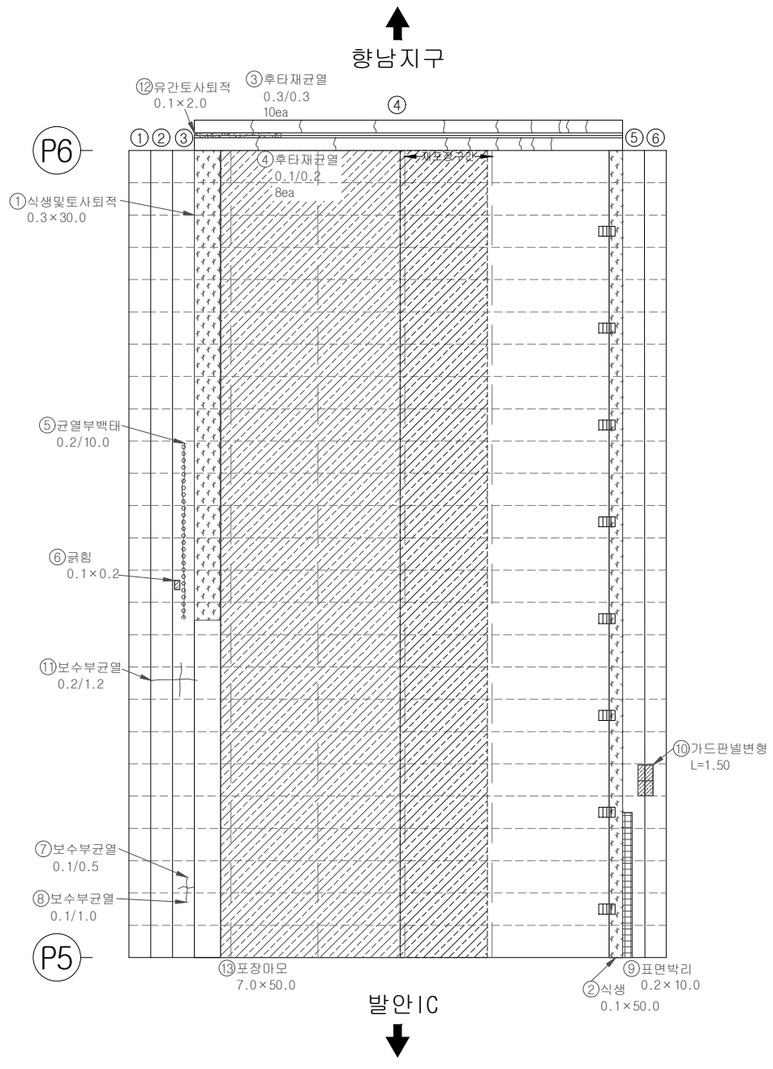
상신육교(발안IC방향) 바닥판 상면-S6

연번	적출년도	결함종류	결함규모							최종보수내역			비고
			폭(mm)	너비(m)	길이(m)	깊이(mm)	개소	물량	단위	년월	공법명/자재명	물량	
1	2018이전	식생		0.30	30.00		1	9.00	㎡				기존
2	2018이전	식생		0.10	50.00		1	5.00	㎡				기존
3	2018이전	후타재균열(0.3mm이상)	0.30		0.30		10	3.00	m				기존
4	2018이전	후타재균열(0.3mm미만)	0.10		0.20		8	1.60	m				기존
5	2018이전	균열/백태(0.3mm미만)	0.20		10.00		1	10.00	m				기존
6	2018이전	긁힘		0.10	0.20		1	0.02	㎡				기존
7	2018이전	보수부 균열(0.3mm미만)	0.10		0.50		1	0.50	m				기존
8	2018이전	보수부 균열(0.3mm미만)	0.10		1.00		1	1.00	m				기존
9	2018이전	표면박리		0.20	10.00		1	2.00	㎡				기존
10	2018이전	가드판넬변형			1.50		1	1.50	m				기존
11	2020	보수부 균열(0.3mm미만)	0.20		1.20		1	1.20	m				기존
12	2020	유간토사퇴적		0.10	2.00		1	0.20	㎡				기존
13	2020	포장마모		7.00	50.00		1	350.00	㎡				기존
14													
15													
16													
17													
18													
19													
20													
21													
22													
23													
24													
25													
26													
27													
28													
29

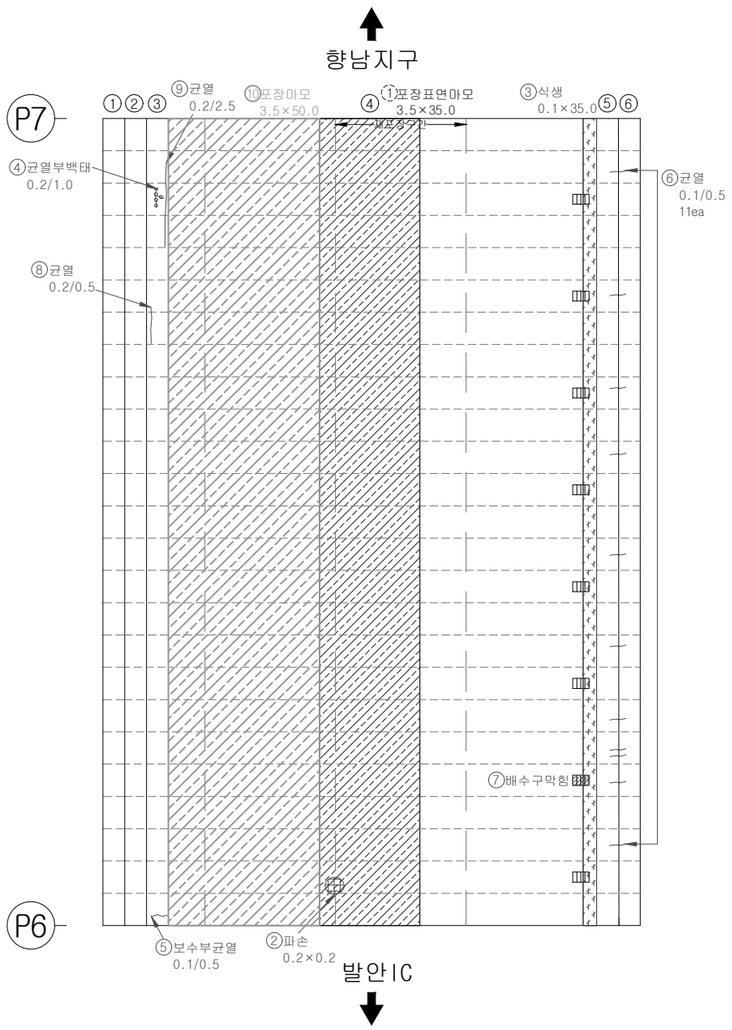
상신육교(발안IC방향) 바닥판 상면-S7

연번	점검년도	결함종류	결함규모							최종보수내역			비고
			폭(mm)	너비(m)	길이(m)	깊이(mm)	개소	물량	단위	년월	공법명/자재명	물량	
1	2018이전	포장마모		3.50	35.00		1	122.50	㎡				보수
2	2018이전	파손		0.20	0.20		1	0.04	㎡				기존
3	2018이전	식생		0.10	35.00		1	3.50	㎡				기존
4	2018이전	균열/백태(0.3mm미만)	0.20		1.00		1	1.00	m				기존
5	2018이전	보수부 균열(0.3mm미만)	0.10		0.50		1	0.50	m				기존
6	2018이전	균열(0.3mm미만)	0.10		0.50		11	5.50	m				기존
7	2018이전	배수구막힘					1	1.00	EA				기존
8	2020	균열(0.3mm미만)	0.20		0.50		1	0.50	m				기존
9	2020	균열(0.3mm미만)	0.20		2.50		1	2.50	m				기존
10	2021	포장마모		3.50	50.00		1	175.00	㎡				신규
11													
12													
13													
14													
15													
16													
17													
18													
19													
20													
21													
22													
23													
24													
25													
26													
27													
28													
29													
30													
31													
32													
33													
34													
35													
36

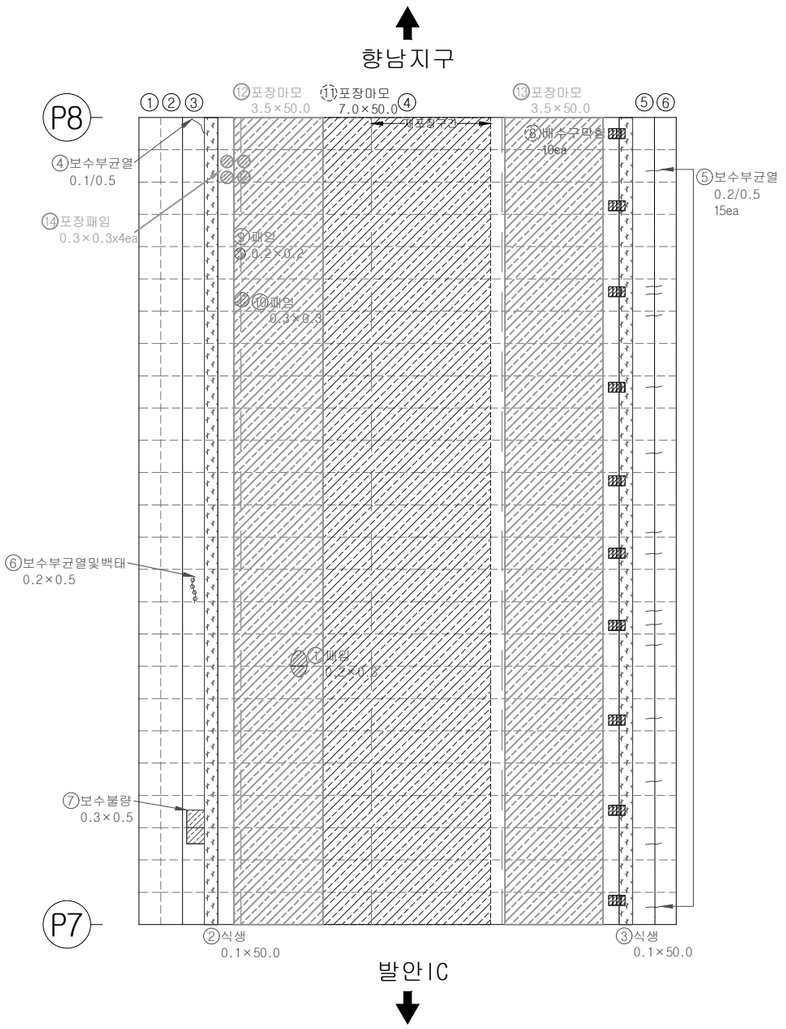
상신육교(발안IC방향) 바닥판 상면-S8

연번	적출년도	결함종류	결함규모							최종보수내역			비고
			폭(mm)	너비(m)	길이(m)	깊이(mm)	개소	물량	단위	년월	공법명/자재명	물량	
1	2018이전	패임		0.20	0.30		1	0.06	㎡				기존
2	2018이전	식생		0.10	50.00		1	5.00	㎡				기존
3	2018이전	식생		0.10	50.00		1	5.00	㎡				기존
4	2018이전	보수부 균열(0.3㎜미만)	0.10		0.50		1	0.50	m				기존
5	2018이전	보수부 균열(0.3㎜미만)	0.20		0.50		15	7.50	m				기존
6	2018이전	보수부 균열/백태(A)		0.20	0.50		1	0.10	㎡				기존
7	2018이전	보수불량		0.30	0.50		1	0.15	㎡				기존
8	2018이전	배수구막힘					10	10.00	EA				보수
9	2020	패임		0.20	0.20		1	0.04	㎡				기존
10	2020	패임		0.30	0.30		1	0.09	㎡				기존
11	2020	포장마모		7.00	50.00		1	350.00	㎡				보수
12	2021	포장마모		3.50	50.00		1	175.00	㎡				신규
13	2021	포장마모		3.50	50.00		1	175.00	㎡				신규
14	2021	포장패임		0.30	0.30		4	0.36	㎡				신규
15													
16													
17													
18													
19													
20													
21													
22													
23													
24													
25													
26													
27													
28													
29													
30

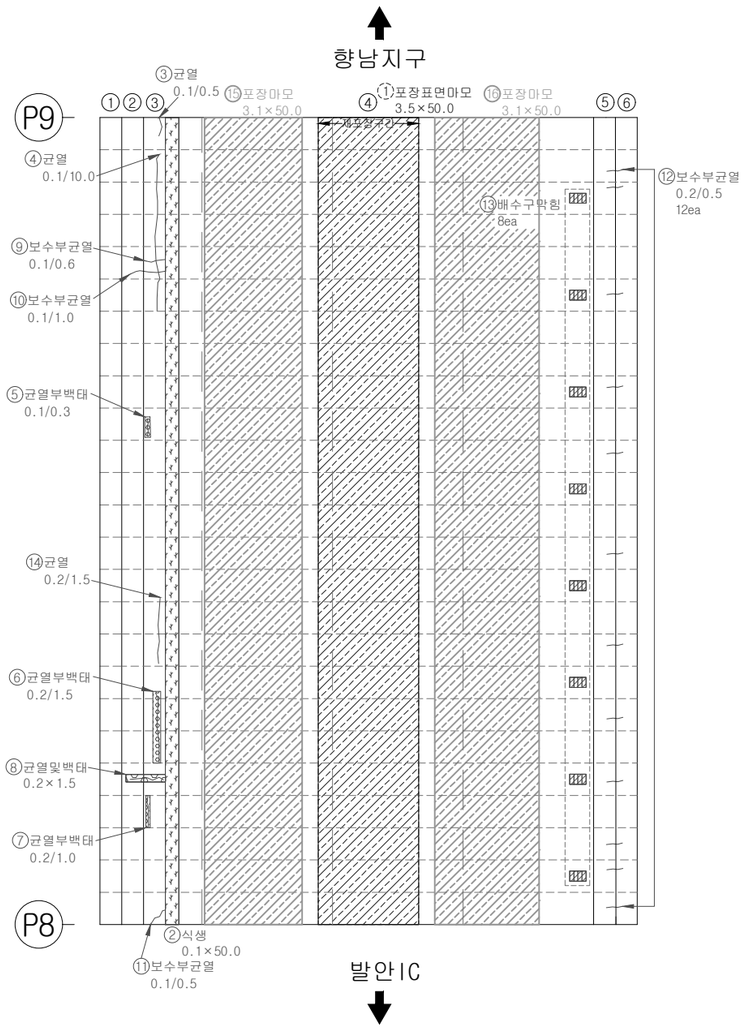
상신육교(발안IC방향) 바닥판 상면-S9

연번	적출년도	결함종류	결함규모							최종보수내역			비고
			폭(mm)	너비(m)	길이(m)	깊이(mm)	개소	물량	단위	년월	공법명/자재명	물량	
1	2018이전	포장마모		3.50	50.00		1	175.00	㎡				보수
2	2018이전	식생		0.10	50.00		1	5.00	㎡				기존
3	2018이전	균열(0.3mm미만)	0.10		0.50		1	0.50	m				기존
4	2018이전	균열(0.3mm미만)	0.10		10.00		1	10.00	m				기존
5	2018이전	균열/백태(0.3mm미만)	0.10		0.30		1	0.30	m				기존
6	2018이전	균열/백태(0.3mm미만)	0.20		1.50		1	1.50	m				기존
7	2018이전	균열/백태(0.3mm미만)	0.20		1.00		1	1.00	m				기존
8	2018이전	균열/백태(A)		0.20	1.50		1	0.30	㎡				기존
9	2018이전	보수부 균열(0.3mm미만)	0.10		0.60		1	0.60	m				기존
10	2018이전	보수부 균열(0.3mm미만)	0.10		1.00		1	1.00	m				기존
11	2018이전	보수부 균열(0.3mm미만)	0.10		0.50		1	0.50	m				기존
12	2018이전	보수부 균열(0.3mm미만)	0.20		0.50		12	6.00	m				기존
13	2018이전	배수구막힘					8	8.00	EA				기존
14	2020	균열(0.3mm미만)	0.20		1.50		1	1.50	m				기존
15	2021	포장마모		3.50	50.00		1	175.00	㎡				신규
16	2021	포장마모		3.50	50.00		1	175.00	㎡				신규
17													
18													
19													
20													
21

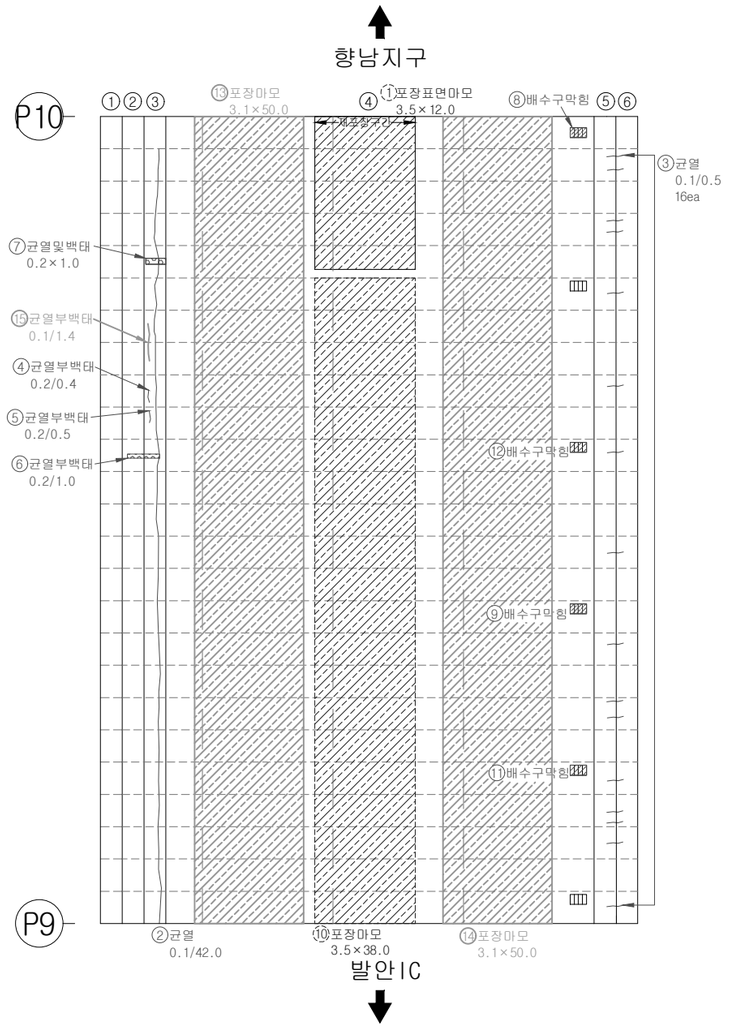
상신육교(발안IC방향) 바닥판 상면-S10

연번	적출년도	결함종류	결함규모							최종보수내역			비고
			폭(mm)	너비(m)	길이(m)	깊이(mm)	개소	물량	단위	년월	공법명/자재명	물량	
1	2018이전	포장마모		3.50	12.00		1	42.00	㎡				보수
2	2018이전	균열(0.3mm미만)	0.10		42.00		1	42.00	m				기존
3	2018이전	균열(0.3mm미만)	0.10		0.50		16	8.00	m				기존
4	2018이전	균열/백태(0.3mm미만)	0.10		0.40		1	0.40	m				기존
5	2018이전	균열/백태(0.3mm미만)	0.10		0.50		1	0.50	m				기존
6	2018이전	균열/백태(0.3mm미만)	0.10		1.00		1	1.00	m				기존
7	2018이전	균열/백태(A)		0.20	1.00		1	0.20	㎡				기존
8	2018이전	배수구막힘					1	1.00	EA				기존
9	2018이전	배수구막힘					1	1.00	EA				기존
10	2020	포장마모		3.50	38.00		1	133.00	㎡				보수
11	2020	배수구막힘					1	1.00	EA				기존
12	2020	배수구막힘					1	1.00	EA				기존
13	2021	포장마모		3.50	50.00		1	175.00	㎡				신규
14	2021	포장마모		3.50	50.00		1	175.00	㎡				신규
15	2021	균열/백태(0.3mm미만)	0.10		1.40		1	1.40	m				신규
16													
17													
18													
19													
20													
21													
22													
23													
24													
25													
26													
27

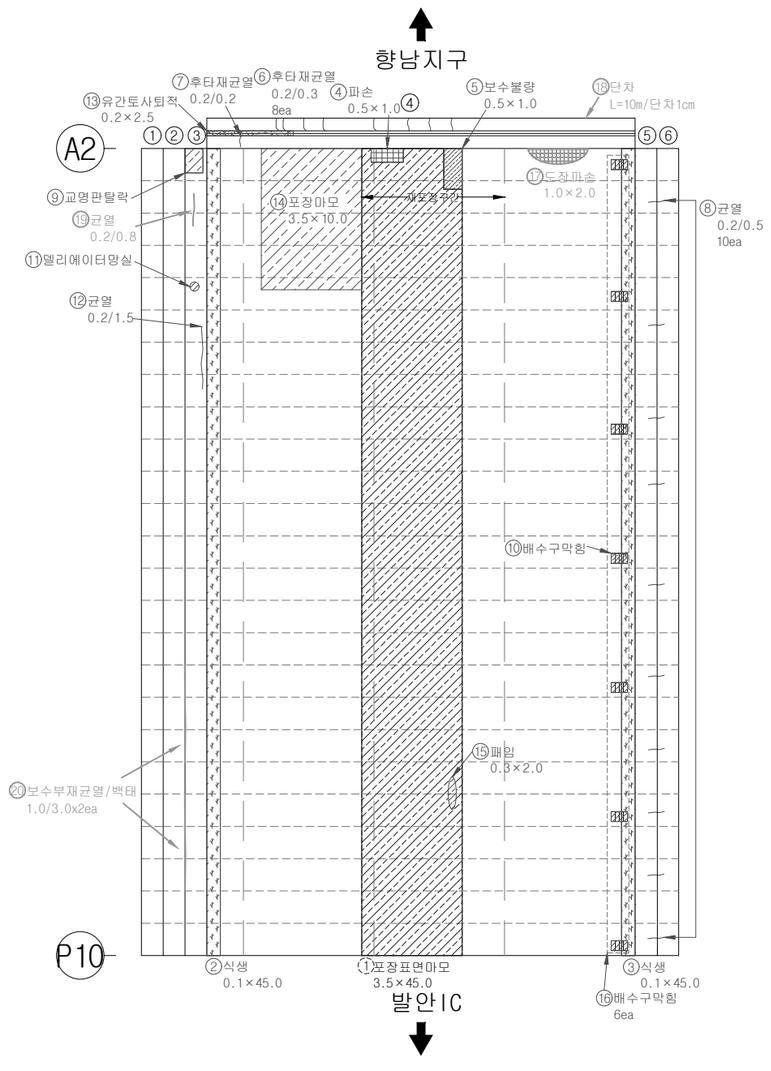
상신육교(발안IC방향) 바닥판 상면-S11

연번	적출년도	결함종류	결함규모							최종보수내역			비고
			폭(mm)	너비(m)	길이(m)	깊이(mm)	개소	물량	단위	년월	공법명/자재명	물량	
1	2018이전	포장마모		3.50	45.00		1	157.50	㎡				보수
2	2018이전	식생		0.10	45.00		1	4.50	㎡				기존
3	2018이전	식생		0.10	45.00		1	4.50	㎡				기존
4	2018이전	포장파손		0.50	1.00		1	0.50	㎡				기존
5	2018이전	보수불량		0.50	1.00		1	0.50	㎡				보수
6	2018이전	후타재균열(0.3mm미만)	0.20		0.30		8	2.40	m				기존
7	2018이전	후타재균열(0.3mm미만)	0.20		0.20		1	0.20	m				기존
8	2018이전	균열(0.3mm미만)	0.20		0.50		10	5.00	m				기존
9	2018이전	교명판탈락					1	1.00	EA				기존
10	2018이전	배수구막힘					1	1.00	EA				기존
11	2020	델리에이터망실					1	1.00	EA				기존
12	2020	균열(0.3mm미만)	0.20		1.50		1	1.50	m				기존
13	2020	유간토사퇴적		0.20	2.50		1	0.50	㎡				기존
14	2020	포장마모		3.50	10.00		1	35.00	㎡				기존
15	2020	패임		0.30	2.00		1	0.60	㎡				기존
16	2020	배수구막힘					6	6.00	EA				기존
17	2021	포장파손		1.00	2.00		1	2.00	㎡				신규
18	2021	단차			10.00	10.00	1	10.00	m				신규
19	2021	균열(0.3mm미만)	0.20		0.80		1	0.80	m				신규
20	2021	보수부 균열/백태(0.3mm미만)	0.10		3.00		2	6.00	m				신규

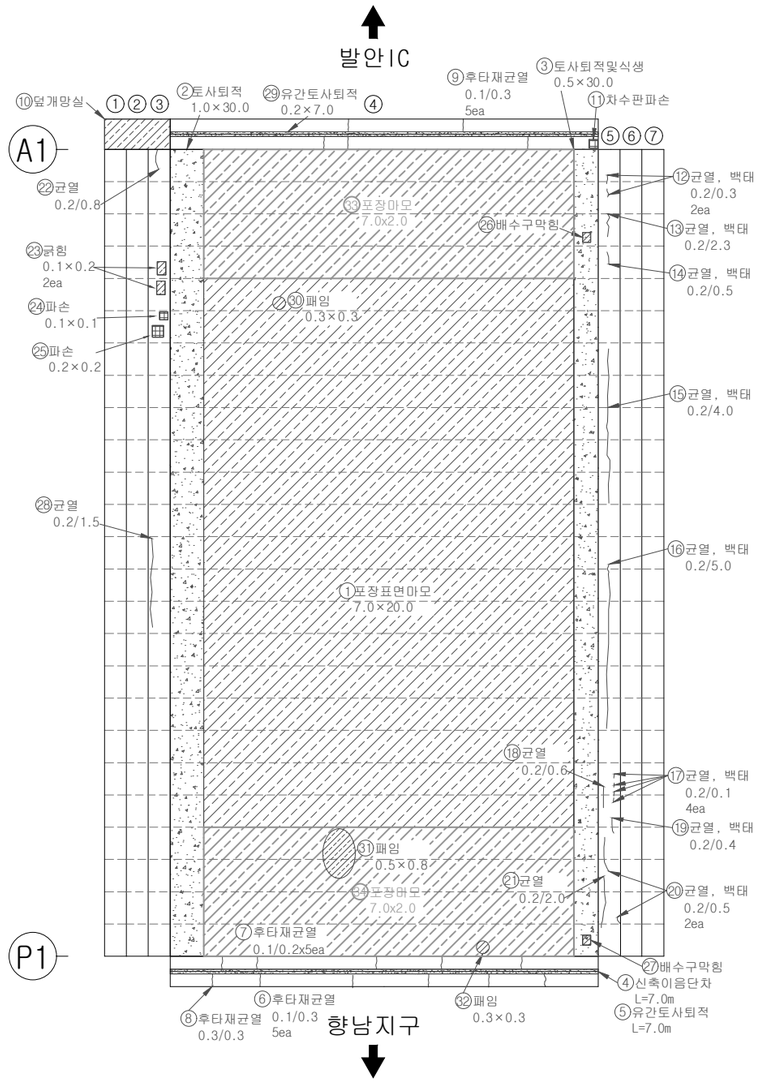
상신육교(발안IC방향) 바닥판 상면 램프-S1

연번	적출년도	결함종류	결함규모							최종보수내역			비고
			폭(mm)	너비(m)	길이(m)	깊이(mm)	개소	물량	단위	년월	공법명/자재명	물량	
1	2018이전	포장마모		7.00	20.00		1	140.00	㎡				기존
2	2018이전	토사퇴적		1.00	30.00		1	30.00	㎡				기존
3	2018이전	토사퇴적및식생		0.50	30.00		1	15.00	㎡				기존
4	2018이전	신축이음단차			7.00		1	7.00	m				기존
5	2018이전	유간토사퇴적			7.00		1	7.00	m				기존
6	2018이전	후타재균열(0.3mm미만)	0.10		0.30		5	1.50	m				기존
7	2018이전	후타재균열(0.3mm미만)	0.10		0.20		5	1.00	m				기존
8	2018이전	후타재균열(0.3mm이상)	0.30		0.30		1	0.30	m				기존
9	2018이전	후타재균열(0.3mm미만)	0.10		0.30		5	1.50	m				기존
10	2018이전	덮개망실					1	1.00	EA				기존
11	2018이전	차수판파손					1	1.00	EA				기존
12	2018이전	균열/백태(0.3mm미만)	0.20		0.30		2	0.60	m				기존
13	2018이전	균열/백태(0.3mm미만)	0.20		2.30		1	2.30	m				기존
14	2018이전	균열/백태(0.3mm미만)	0.20		0.50		1	0.50	m				기존
15	2018이전	균열/백태(0.3mm미만)	0.20		4.00		1	4.00	m				기존
16	2018이전	균열/백태(0.3mm미만)	0.20		5.00		1	5.00	m				기존
17	2018이전	균열/백태(0.3mm미만)	0.20		0.10		4	0.40	m				기존
18	2018이전	균열/백태(0.3mm미만)	0.20		0.60		1	0.60	m				기존

19	2018이전	균열/백태(0.3mm미만)	0.20		0.40		1	0.40	m				기존
20	2018이전	균열/백태(0.3mm미만)	0.20		0.50		2	1.00	m				기존
21	2018이전	균열/백태(0.3mm미만)	0.20		2.00		1	2.00	m				기존
22	2018이전	균열/백태(0.3mm미만)	0.20		0.80		1	0.80	m				기존
23	2018이전	균힘		0.10	0.20		2	0.04	㎡				기존
24	2018이전	파손		0.10	0.10		1	0.01	㎡				기존
25	2018이전	파손		0.20	0.20		1	0.04	㎡				기존
26	2018이전	배수구막힘					1	1.00	EA				기존
27	2018이전	배수구막힘					1	1.00	EA				기존
28	2020	균열(0.3mm미만)	0.20		1.50		1	1.50	m				기존
29	2020	유간토사퇴적		0.20	7.00		1	1.40	㎡				기존
30	2020	패임		0.30	0.30		1	0.09	㎡				기존
31	2020	패임		0.50	0.80		1	0.40	㎡				기존
32	2020	패임		0.30	0.30		1	0.09	㎡				기존
33	2021	포장마모		7.00	2.00		1	14.00	㎡				신규
34	2021	포장마모		7.00	2.00		1	14.00	㎡				신규
35													
36													
37													
38													
39													
40													
41													
42													
43													
44													
45

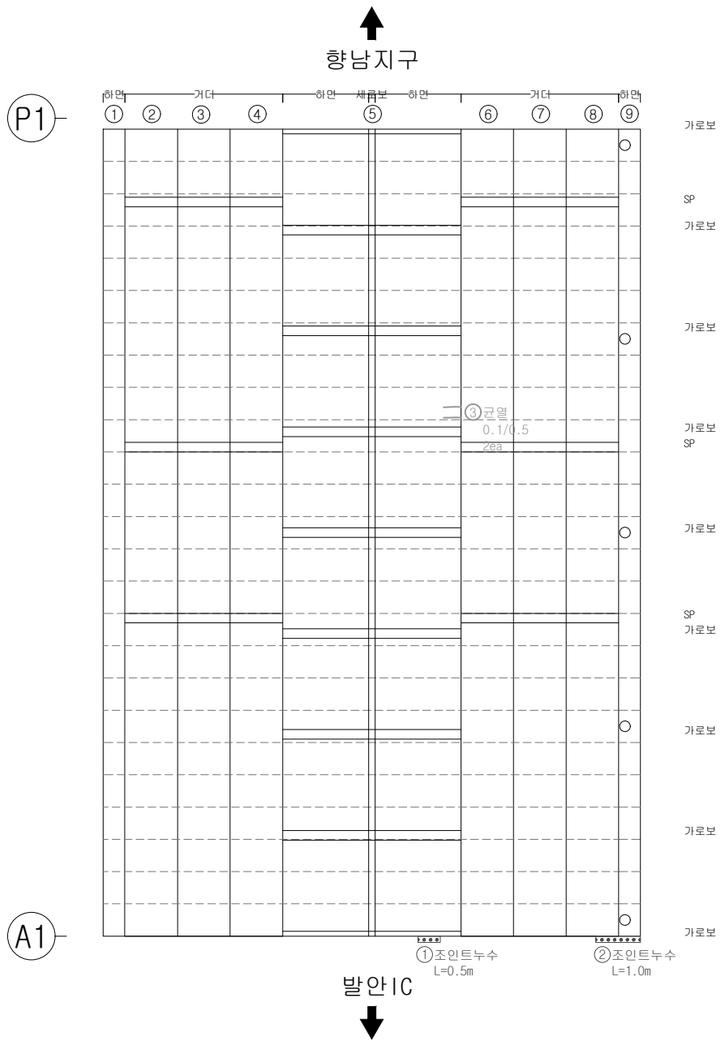
상신육교(발안IC방향) 바닥판 하면-S1

연번	적출년도	결함종류	결함규모							최종보수내역			비고
			폭 (mm)	너비 (m)	길이 (m)	깊이 (mm)	개소	물량	단위	년월	공법명/자재명	물량	
1	2020	조인트누수			0.50		1	0.50	m				기존
2	2020	조인트누수			1.00		1	1.00	m				기존
3	2021	균열(0.3mm미만)	0.10		0.50		2	1.00	m				신규
4													
5													
6													
7													
8													
9													
10													
11													
12													
13													
14													
15													
16													
17													
18													
19													
20													
21													
22													
23													
24													
25													
26													
27													
28													
29													
30													
31													
32													
33													
34													
35													
36													
37													
38													
39													
40													
41													
42													
43													
44													
45

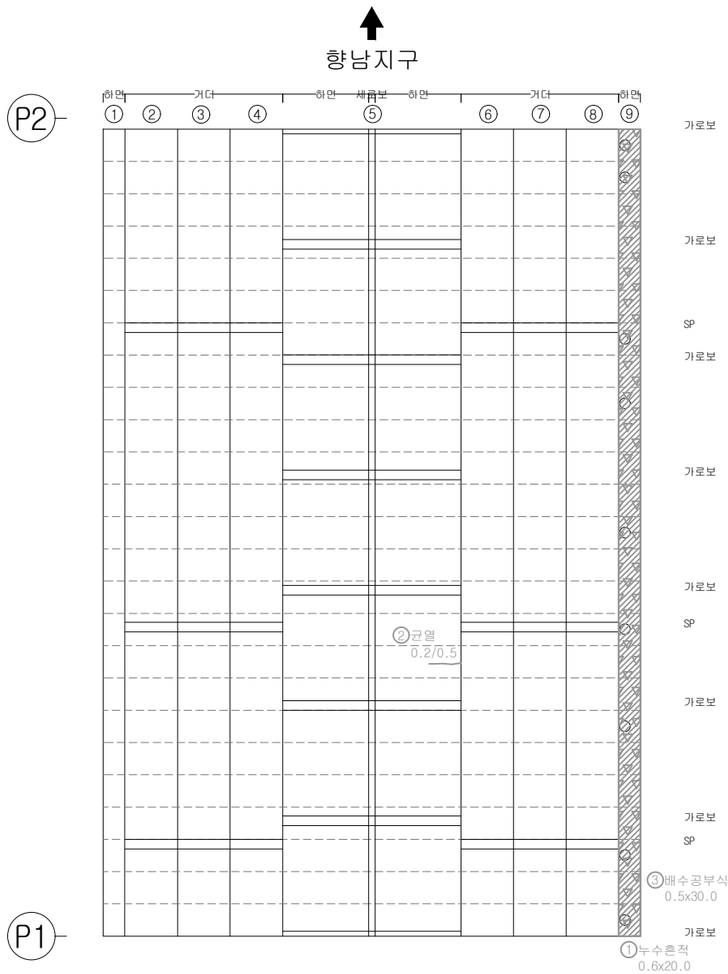
상신육교(발안IC방향) 바닥판 하면-S2

연번	적출년도	결함종류	결함규모							최종보수내역			비고
			폭 (mm)	너비 (m)	길이 (m)	깊이 (mm)	개소	물량	단위	년월	공법명/자재명	물량	
1	2021	누수흔적		0.60	20.00		1	12.00	㎡				신규
2	2021	균열(0.3mm미만)	0.20		0.50		1	0.50	m				신규
3	2021	부식(배수공)		0.50	30.00		1	15.00	㎡				신규
4													
5													
6													
7													
8													
9													
10													
11													
12													
13													
14													
15													
16													
17													
18													
19													
20													
21													
22													
23													
24													
25													
26													
27													
28													
29													
30													
31													
32													
33													
34													
35													
36													
37													
38													
39													
40													
41													
42													
43													
44													
45

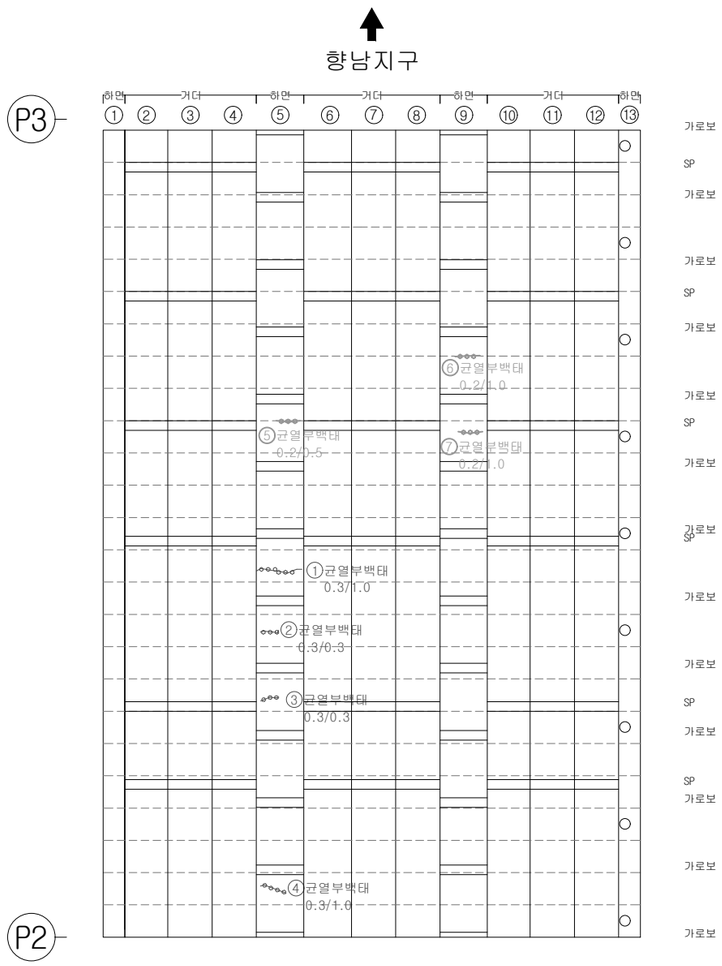
상신육교(발안IC방향) 바닥판 하면-S3

연번	적출년도	결함종류	결함규모							최종보수내역			비고
			폭 (mm)	너비 (m)	길이 (m)	깊이 (mm)	개소	물량	단위	년월	공법명/자재명	물량	
1	2018이전	균열/백태(0.3mm이상)	0.30		1.00		1	1.00	m				기존
2	2018이전	균열/백태(0.3mm이상)	0.30		0.30		1	0.30	m				기존
3	2018이전	균열/백태(0.3mm이상)	0.30		0.30		1	0.30	m				기존
4	2018이전	균열/백태(0.3mm이상)	0.30		1.00		1	1.00	m				기존
5	2021	균열/백태(0.3mm미만)	0.20		0.50		1	0.50	m				신규
6	2021	균열/백태(0.3mm미만)	0.20		1.00		1	1.00	m				신규
7	2021	균열/백태(0.3mm미만)	0.20		1.00		1	1.00	m				신규
8													
9													
10													
11													
12													
13													
14													
15													
16													
17													
18													
19													
20													
21													
22													
23													
24													
25													
26													
27													
28													
29													
30													
31													
32													
33													
34													
35													
36													
37													
38													
39

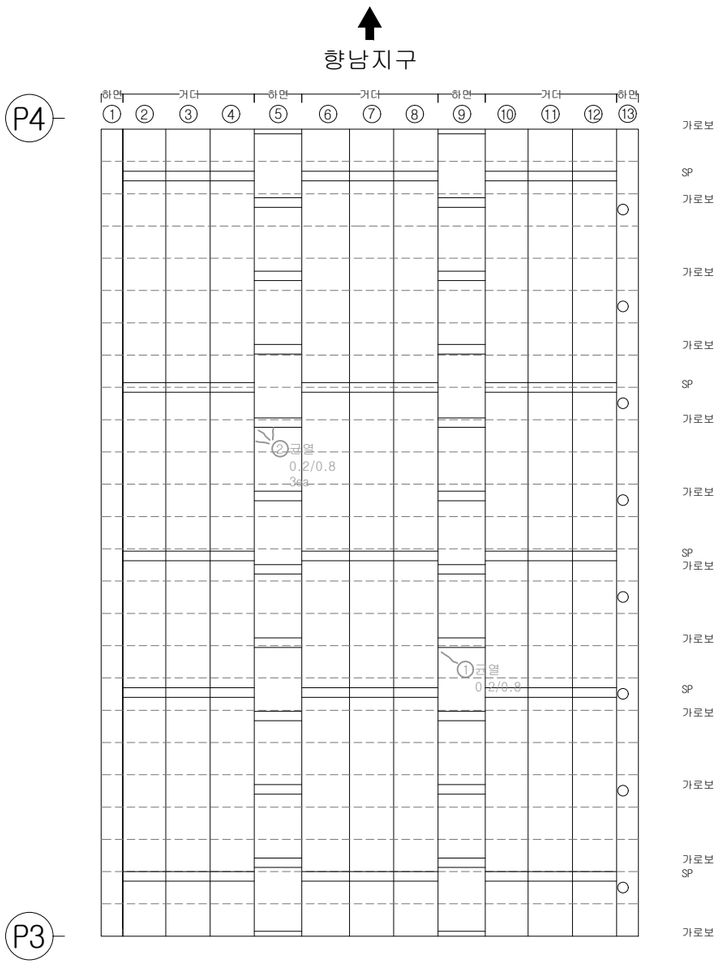
상신육교(발안IC방향) 바닥판 하면-S4

연번	점검년도	결함종류	결함규모							최종보수내역			비고
			폭 (mm)	너비 (m)	길이 (m)	깊이 (mm)	개소	물량	단위	년월	공법명/자재명	물량	
1	2021	균열(0.3mm미만)	0.20		0.80		1	0.80	m				신규
2	2021	균열(0.3mm미만)	0.20		0.80		3	2.40	m				신규
3													
4													
5													
6													
7													
8													
9													
10													
11													
12													
13													
14													
15													
16													
17													
18													
19													
20													
21													
22													
23													
24													
25													
26													
27													
28													
29													
30													
31													
32													
33													
34													
35													
36													
37													
38													
39													
40													
41													
42													
43													
44													
45

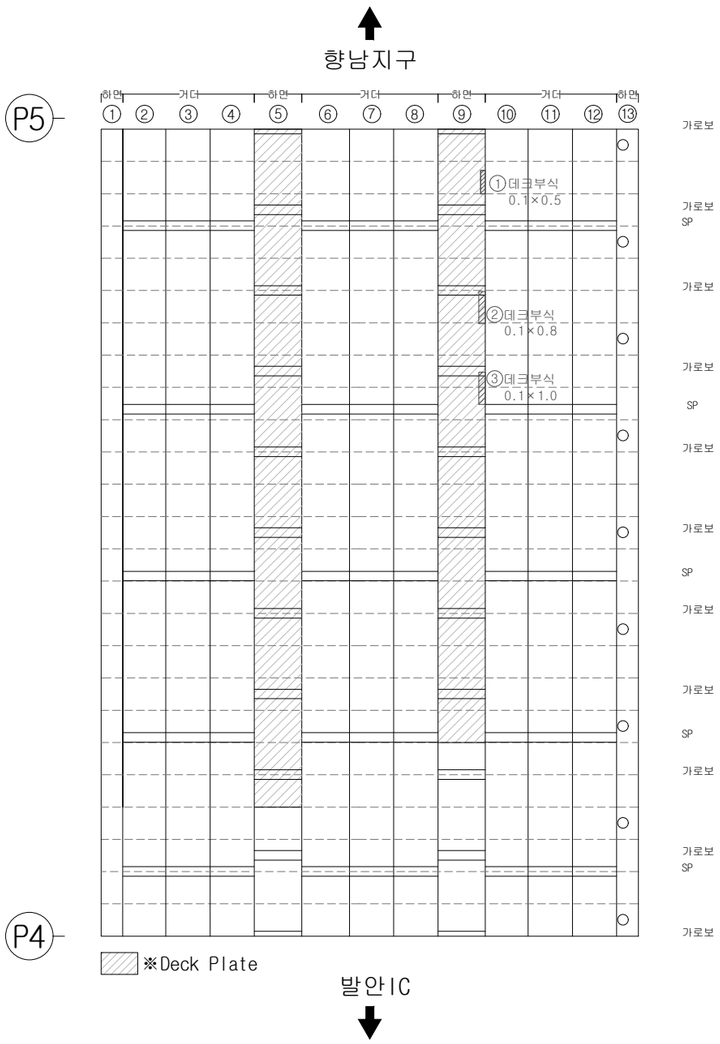
상신육교(발안IC방향) 바닥판 하면-S5

연번	적출년도	결함종류	결함규모							최종보수내역			비고
			폭 (mm)	너비 (m)	길이 (m)	깊이 (mm)	개소	물량	단위	년월	공법명/자재명	물량	
1	2018이전	데크부식		0.10	0.50		1	0.05	㎡				기존
2	2020	데크부식		0.10	0.80		1	0.08	㎡				기존
3	2020	데크부식		0.10	1.00		1	0.10	㎡				기존
4													
5													
6													
7													
8													
9													
10													
11													
12													
13													
14													
15													
16													
17													
18													
19													
20													
21													
22													
23													
24													
25													
26													
27													
28													
29													
30													
31													
32													
33													
34													
35													
36													
37													
38													
39													
40													
41													
42													
43													
44													
45

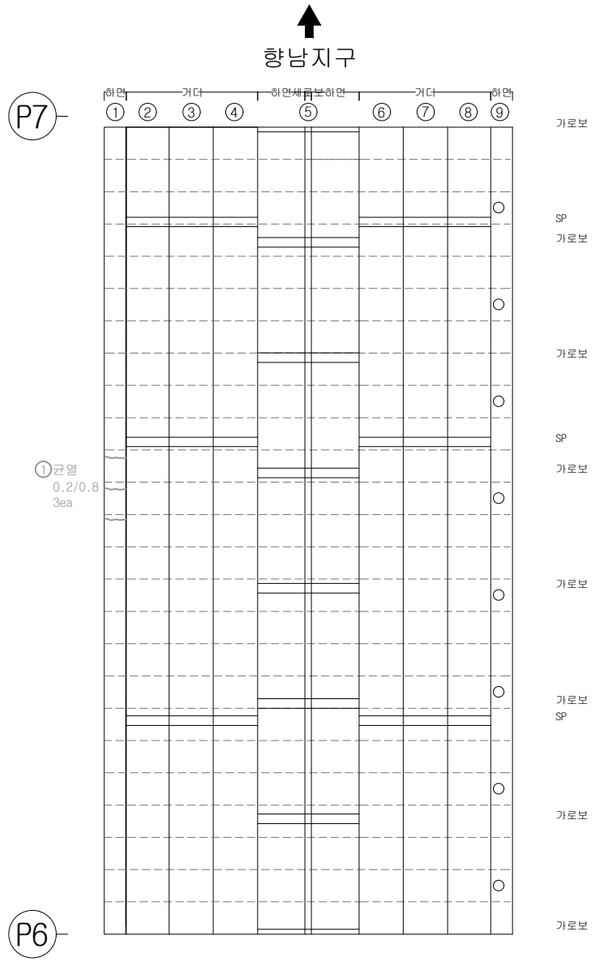
상신육교(발안IC방향) 바닥판 하면-S7

연번	점검년도	결함종류	결함규모							최종보수내역			비고
			폭 (mm)	너비 (m)	길이 (m)	깊이 (mm)	개소	물량	단위	년월	공법명/자재명	물량	
1	2021	균열(0.3mm미만)	0.20		0.80		3	2.40	m				신규
2													
3													
4													
5													
6													
7													
8													
9													
10													
11													
12													
13													
14													
15													
16													
17													
18													
19													
20													
21													
22													
23													
24													
25													
26													
27													
28													
29													
30													
31													
32													
33													
34													
35													
36													
37													
38													
39													
40													
41													
42													
43													
44													
45

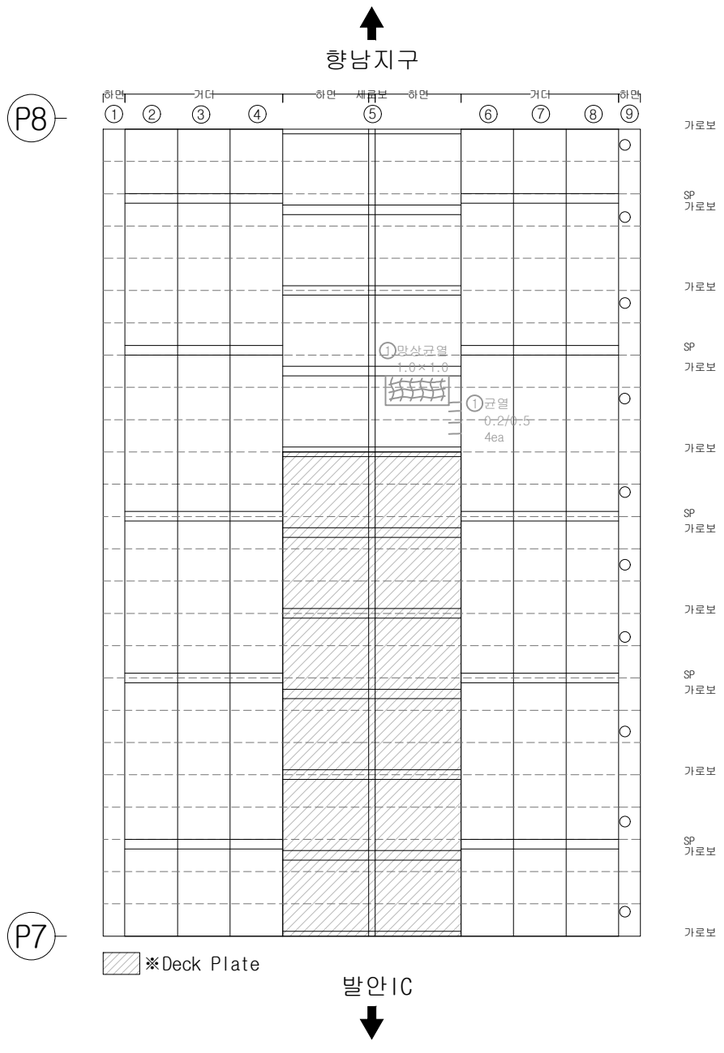
상신육교(발안IC방향) 바닥판 하면-S8

연번	점검년도	결함종류	결함규모							최종보수내역			비고
			폭 (mm)	너비 (m)	길이 (m)	깊이 (mm)	개소	물량	단위	년월	공법명/자재명	물량	
1	2021	망상균열		1.00	1.00		1	1.00	㎡				신규
2	2021	균열(0.3mm미만)	0.20		0.50		4	0.50	m				신규
3													
4													
5													
6													
7													
8													
9													
10													
11													
12													
13													
14													
15													
16													
17													
18													
19													
20													
21													
22													
23													
24													
25													
26													
27													
28													
29													
30													
31													
32													
33													
34													
35													
36													
37													
38													
39													
40													
41													
42													
43													
44													
45

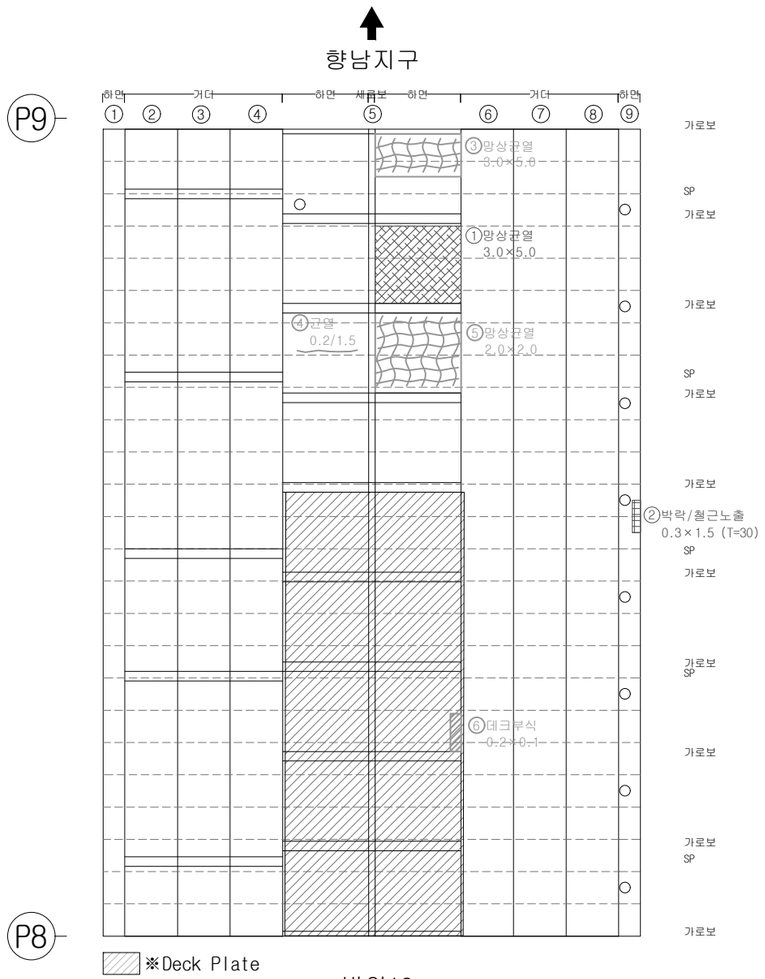
상신육교(발안IC방향) 바닥판 하면-S9

연번	적출년도	결함종류	결함규모							최종보수내역			비고
			폭(mm)	너비(m)	길이(m)	깊이(mm)	개소	물량	단위	년월	공법명/자재명	물량	
1	2020	망상균열		3.00	5.00		1	15.00	㎡				기존
2	2020	박락/철근노출		0.30	1.50	30.00	1	0.45	㎡				기존
3	2021	망상균열		3.00	5.00		1	15.00	㎡				신규
4	2021	균열(0.3mm미만)	0.20		1.50		1	1.50	m				신규
5	2021	망상균열		2.00	2.00		1	4.00	㎡				신규
6	2021	데크부식		0.20	0.10		1	0.02	㎡				신규
7													
8													
9													
10													
11													
12													
13													
14													
15													
16													
17													
18													
19													
20													
21													
22													
23													
24													
25													
26													
27													
28													
29													
30													
31													
32													
33													
34													
35													
36													
37													
38													
39													
40													
41													
42													
43													
44													
45

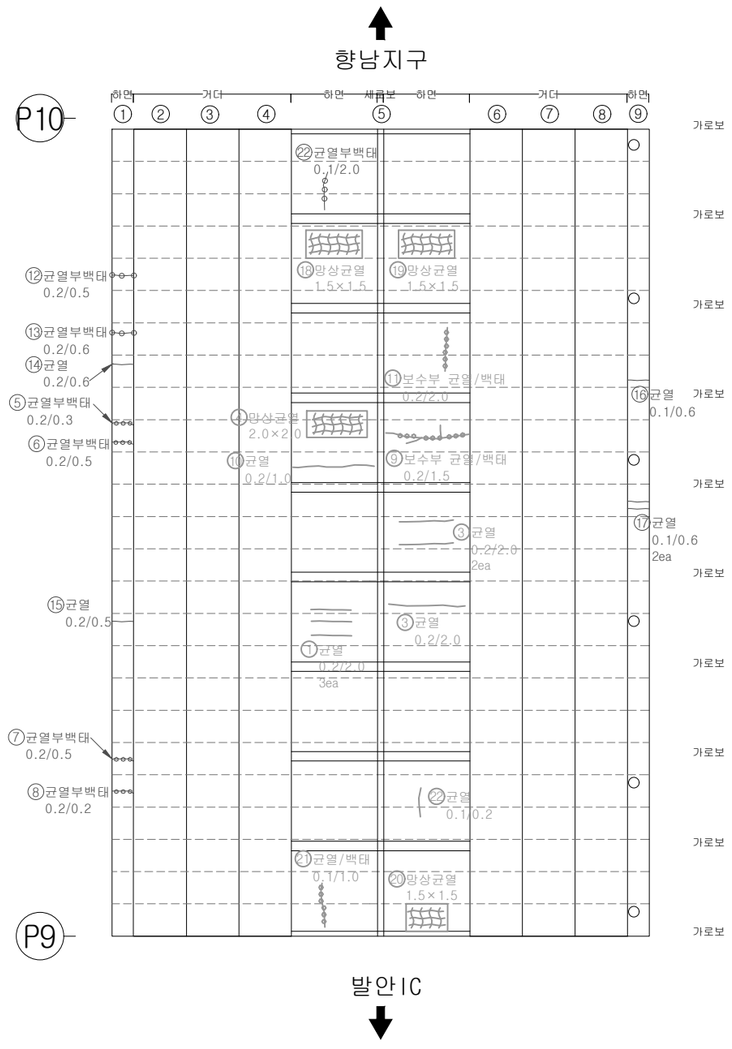
상신육교(발안IC방향) 바닥판 하면-S10

연번	적출년도	결함종류	결함규모							최종보수내역			비고
			폭(mm)	너비(m)	길이(m)	깊이(mm)	개소	물량	단위	년월	공법명/자재명	물량	
1	2021	균열(0.3mm미만)	0.20		2.00		3	6.00	m				신규
2	2021	균열(0.3mm미만)	0.20		2.00		1	2.00	m				신규
3	2021	균열(0.3mm미만)	0.20		2.00		2	4.00	m				신규
4	2021	망상균열		2.00	2.00		1	4.00	㎡				신규
5	2018이전	균열/백태(0.3mm미만)	0.20		0.30		1	0.30	m				기존
6	2018이전	균열/백태(0.3mm미만)	0.20		0.50		1	0.50	m				기존
7	2018이전	균열/백태(0.3mm미만)	0.20		0.50		1	0.50	m				기존
8	2018이전	균열/백태(0.3mm미만)	0.20		0.20		1	0.20	m				기존
9	2021	보수부 균열/백태(0.3mm미만)	0.20		1.50		1	1.50	m				신규
10	2021	균열(0.3mm미만)	0.20		1.00		1	1.00	m				신규
11	2021	보수부 균열/백태(0.3mm미만)	0.20		2.00		1	2.00	m				신규
12	2020	균열/백태(0.3mm미만)	0.20		0.50		1	0.50	m				기존
13	2020	균열/백태(0.3mm미만)	0.20		0.60		1	0.60	m				기존
14	2020	균열(0.3mm미만)	0.20		0.60		1	0.60	m				기존
15	2020	균열(0.3mm미만)	0.20		0.50		1	0.50	m				기존
16	2020	균열(0.3mm미만)	0.10		0.60		1	0.60	m				기존
17	2020	균열(0.3mm미만)	0.10		0.60		2	1.20	m				기존
18	2021	망상균열		1.50	1.50		1	2.25	㎡				신규

19	2021	망상균열		1.50	1.50		1	2.25	㎡				신규
20	2021	망상균열		1.50	1.50		1	2.25	㎡				신규
21	2021	균열/백태(0.3mm미만)	0.10		1.00		1	1.00	m				신규
22	2021	균열/백태(0.3mm미만)	0.10		0.20		1	0.20	m				신규
23													
24													
25													
26													
27													
28													
29													
30													
31													
32													
33													
34													
35													
36													
37													
38													
39													
40													
41													
42													
43													
44													
45

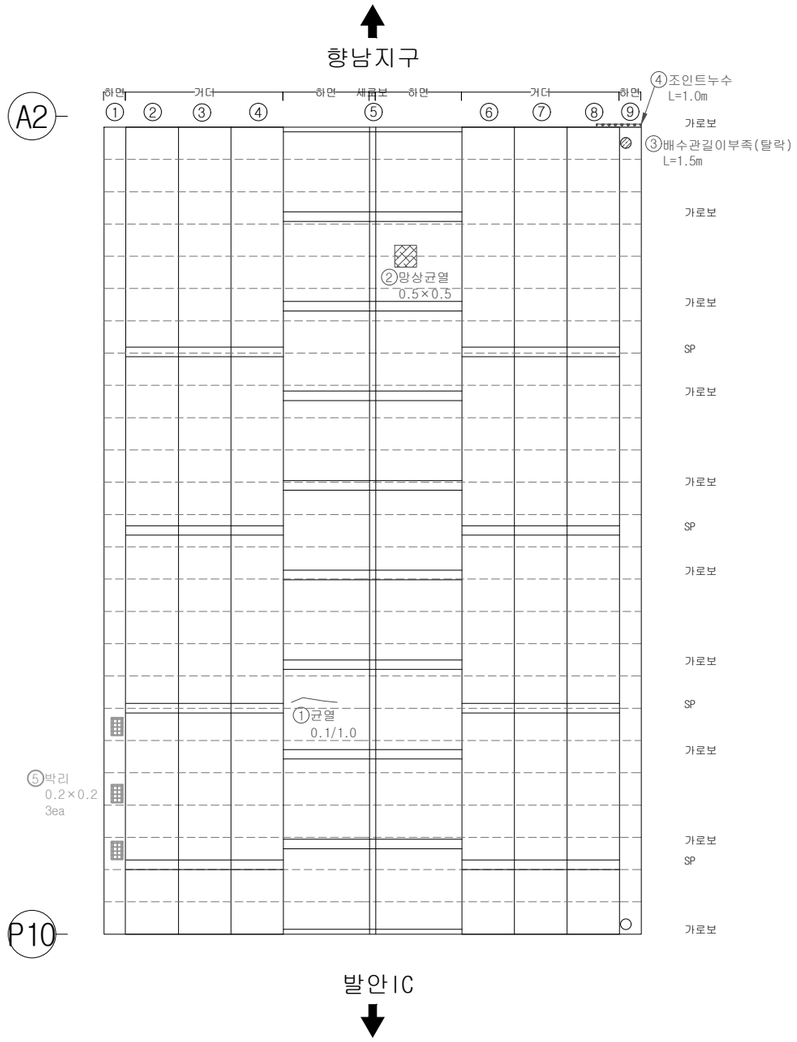
상신육교(발안IC방향) 바닥판 하면-S11

연번	적출년도	결함종류	결함규모							최종보수내역			비고
			폭 (mm)	너비 (m)	길이 (m)	깊이 (mm)	개소	물량	단위	년월	공법명/자재명	물량	
1	2018이전	균열(0.3mm미만)	0.10		1.00		1	1.00	m				기존
2	2018이전	망상균열		0.50	0.50		1	0.25	㎡				기존
3	2020	배수관길이부족(탈락)			1.50		1	1.50	m				기존
4	2020	조인트누수			1.00		1	1.00	m				기존
5	2021	박리		0.20	0.20	20.00	3	0.12	㎡				신규
6													
7													
8													
9													
10													
11													
12													
13													
14													
15													
16													
17													
18													
19													
20													
21													
22													
23													
24													
25													
26													
27													
28													
29													
30													
31													
32													
33													
34													
35													
36													
37													
38													
39													
40													
41													
42													
43													
44													
45
