상신육교(발안IC방향)

Project Title 2021년 하반기 상신육교 정밀안전진단 용역

Drawing Title 바닥판 상면-S1 외관조사망도

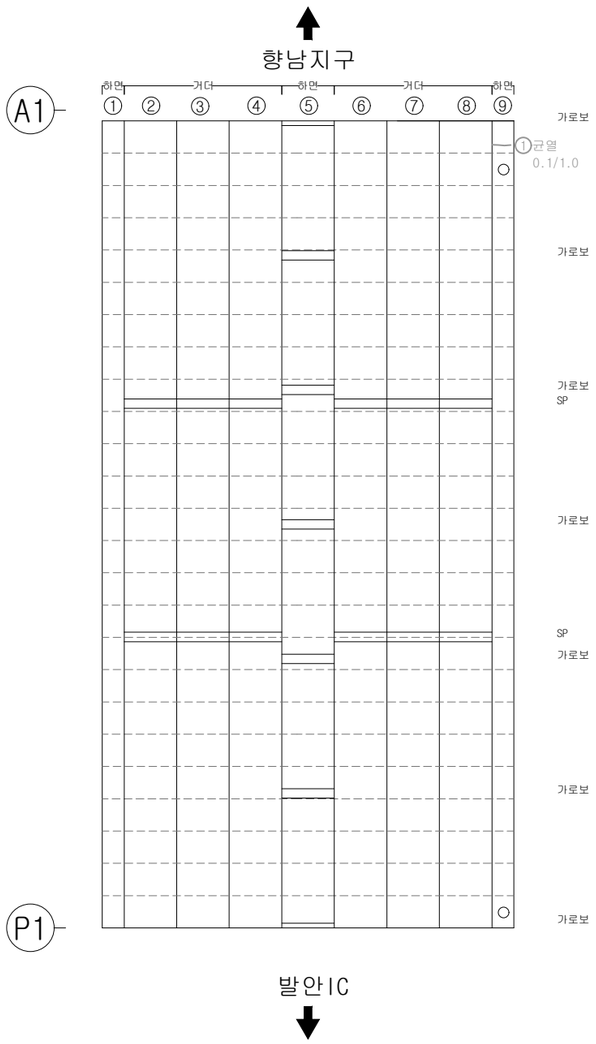
상신육교(발안IC방향) 바닥판 하면 램프-S1

연번	적출년도	결함종류	결함규모							최종보수내역			비고
			폭 (mm)	너비 (m)	길이 (m)	깊이 (mm)	개소	물량	단위	년월	공법명/자재명	물량	
1	2021	균열(0.3mm미만)	0.20		1.00		1	1.00	m				신규
2													
3													
4													
5													
6													
7													
8													
9													
10													
11													
12													
13													
14													
15													
16													
17													
18													
19													
20													
21													
22													
23													
24													
25													
26													
27													
28													
29													
30													
31													
32													
33													
34													
35													
36													
37													
38													
39													
40													
41													
42													
43													
44													
45

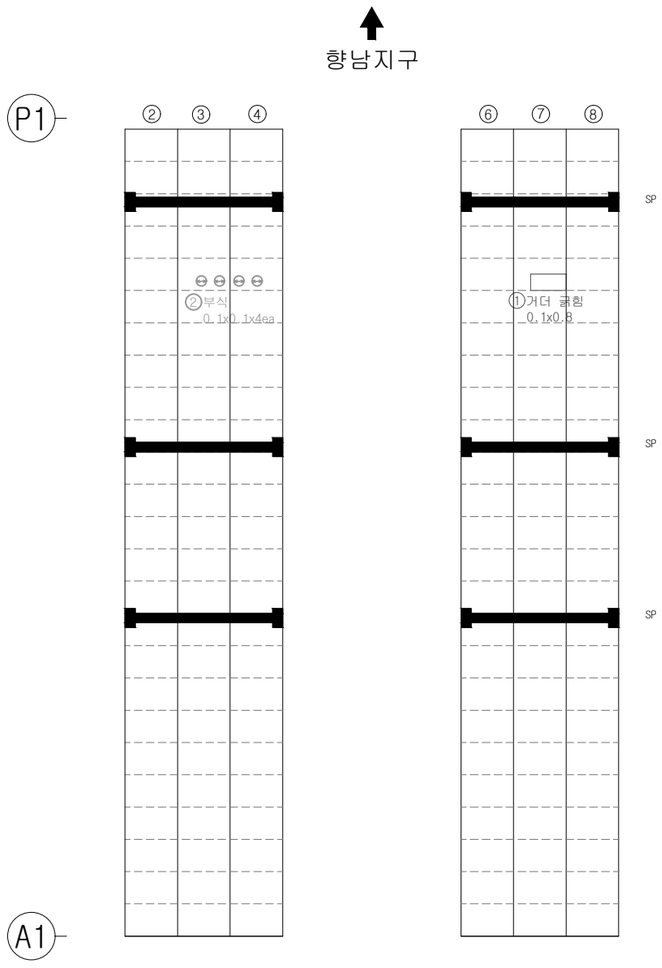
상신육교(발안IC방향) 거더 외부-S1

연번	적출년도	결함종류	결함규모							최종보수내역			비고
			폭 (mm)	너비 (m)	길이 (m)	깊이 (mm)	개소	물량	단위	년월	공법명/자재명	물량	
1	2020	거더 굴힘		0.10	0.80		1	0.08	㎡				기존
2	2021	부식		0.10	0.10		4	0.04	㎡				신규
3													
4													
5													
6													
7													
8													
9													
10													
11													
12													
13													
14													
15													
16													
17													
18													
19													
20													
21													
22													
23													
24													
25													
26													
27													
28													
29													
30													
31													
32													
33													
34													
35													
36													
37													
38													
39													
40													
41													
42													
43													
44													
45

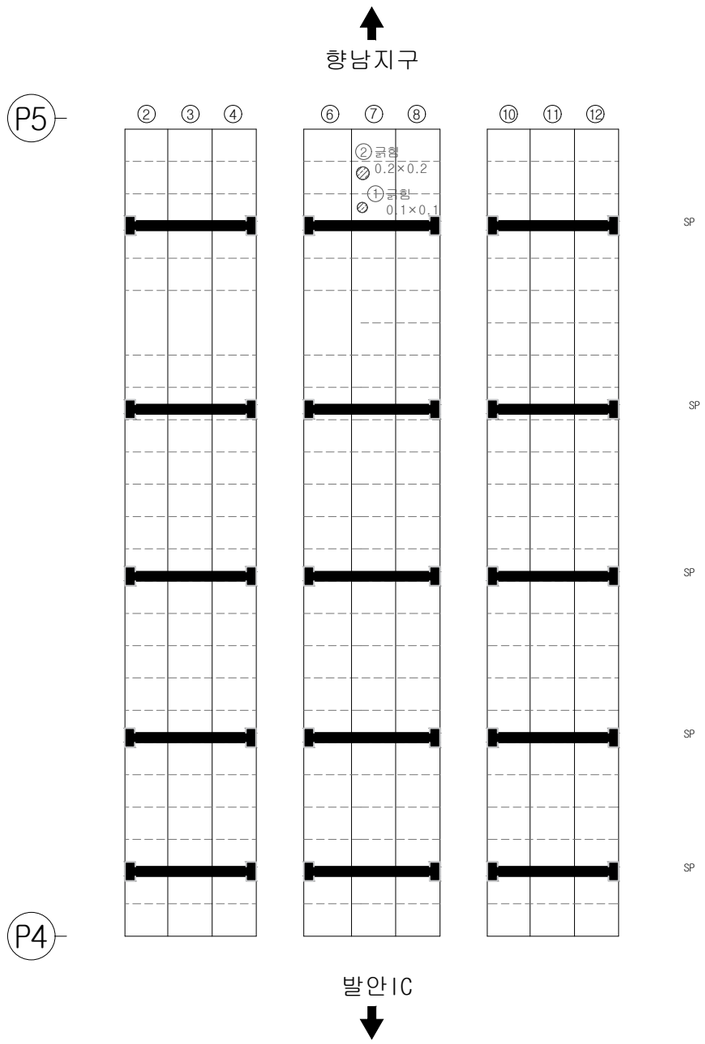
상신육교(발안IC방향) 거더 외부-S5

연번	점검년도	결함종류	결함규모							최종보수내역			비고
			폭 (mm)	너비 (m)	길이 (m)	깊이 (mm)	개소	물량	단위	년월	공법명/자재명	물량	
1	2018이전	균함		0.10	0.10		1	0.01	㎡				기존
2	2018이전	균함		0.20	0.20		1	0.04	㎡				기존
3													
4													
5													
6													
7													
8													
9													
10													
11													
12													
13													
14													
15													
16													
17													
18													
19													
20													
21													
22													
23													
24													
25													
26													
27													
28													
29													
30													
31													
32													
33													
34													
35													
36													
37													
38													
39													
40													
41													
42													
43													
44													
45

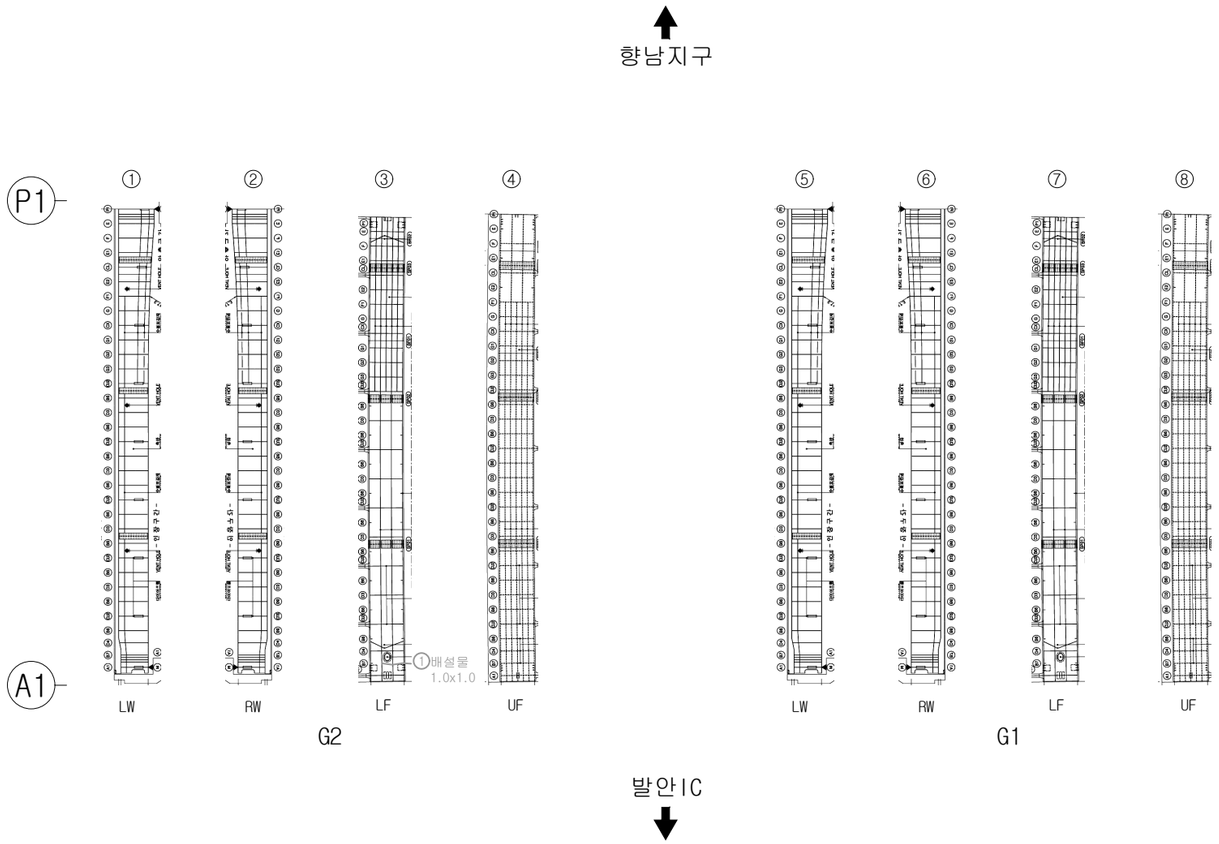
상신육교(발안IC방향) 거더 내부-S1

연번	적출년도	결함종류	결함규모							최종보수내역			비고
			폭 (mm)	너비 (m)	길이 (m)	깊이 (mm)	개소	물량	단위	년월	공법명/자재명	물량	
1	2021	배설물		1.00	1.00		1	1.00	㎡				신규
2													
3													
4													
5													
6													
7													
8													
9													
10													
11													
12													
13													
14													
15													
16													
17													
18													
19													
20													
21													
22													
23													
24													
25													
26													
27													
28													
29													
30													
31													
32													
33													
34													
35													
36													
37													
38													
39													
40													
41													
42													
43													
44													
45

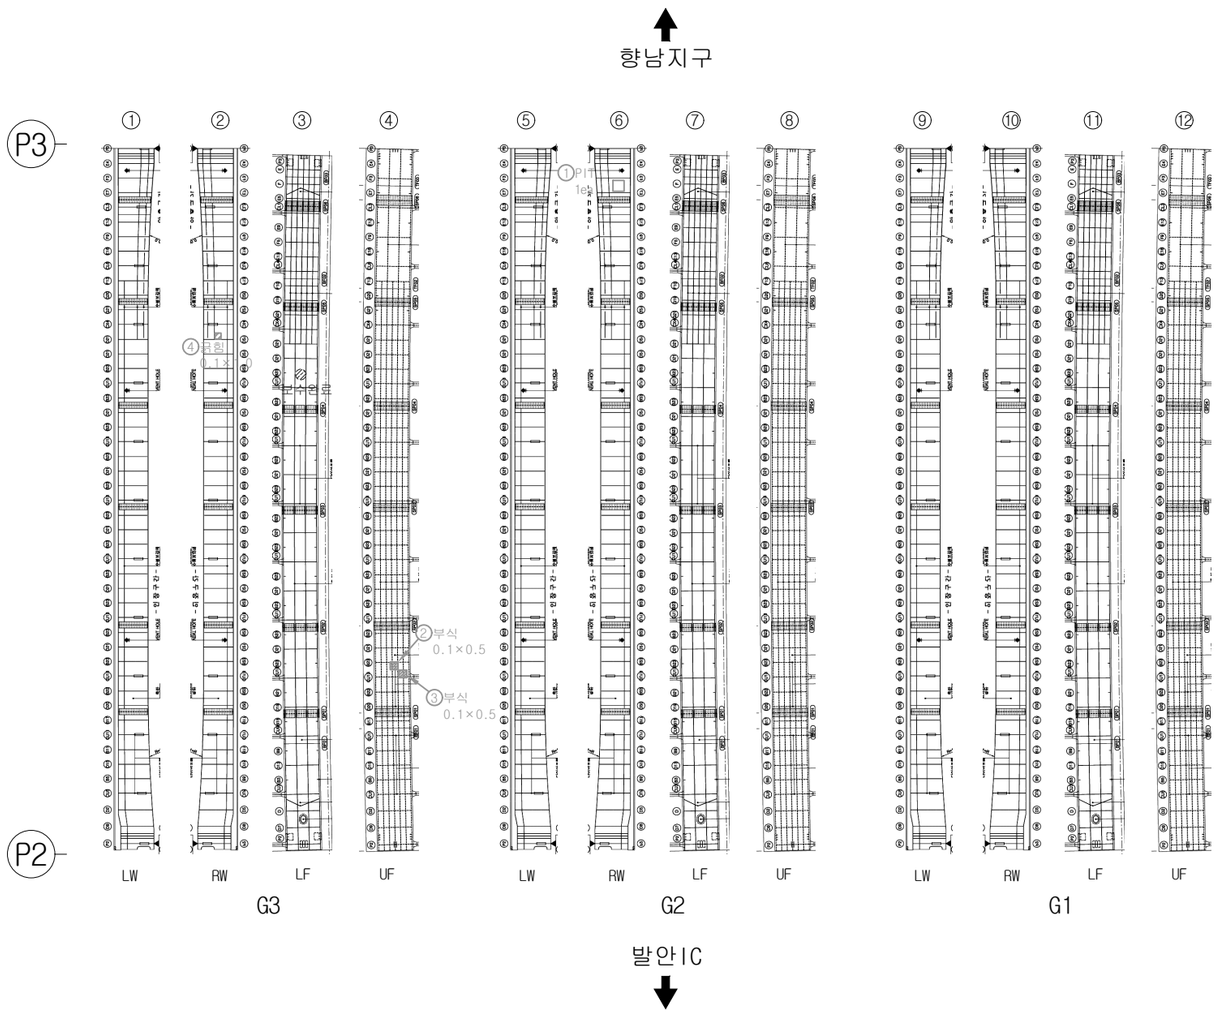
상신육교(발안IC방향) 거더 내부-S3

연번	작성년도	결함종류	결함규모							최종보수내역			비고
			폭 (mm)	너비 (m)	길이 (m)	깊이 (mm)	개소	물량	단위	년월	공법명/자재명	물량	
1	2021	PIT					1	1.00	EA				신규
2	2021	부식		0.10	0.50		1	0.05	㎡				신규
3	2021	부식		0.10	0.50		1	0.05	㎡				신규
4	2021	균열		0.10	1.00		1	0.10	㎡				신규
5													
6													
7													
8													
9													
10													
11													
12													
13													
14													
15													
16													
17													
18													
19													
20													
21													
22													
23													
24													
25													
26													
27													
28													
29													
30													
31													
32													
33													
34													
35													
36													
37													
38													
39													
40													
41													
42													
43													
44													
45

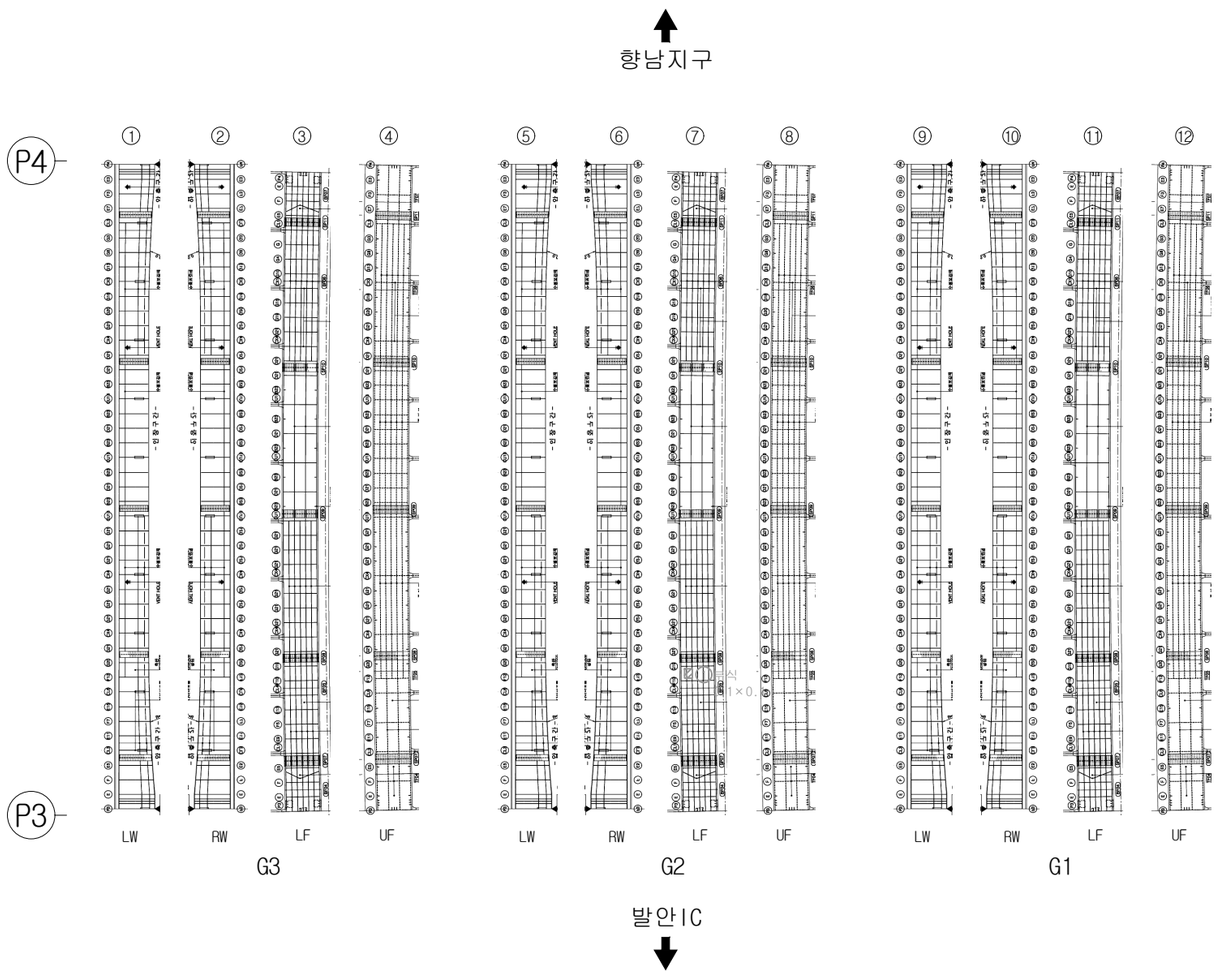
상신육교(발안IC방향) 거더 내부-S4

연번	점검년도	결함종류	결함규모							최종보수내역			비고
			폭 (mm)	너비 (m)	길이 (m)	깊이 (mm)	개소	물량	단위	년월	공법명/자재명	물량	
1	2021	부식		0.10	0.10		1	0.01	㎡				신규
2													
3													
4													
5													
6													
7													
8													
9													
10													
11													
12													
13													
14													
15													
16													
17													
18													
19													
20													
21													
22													
23													
24													
25													
26													
27													
28													
29													
30													
31													
32													
33													
34													
35													
36													
37													
38													
39													
40													
41													
42													
43													
44													
45

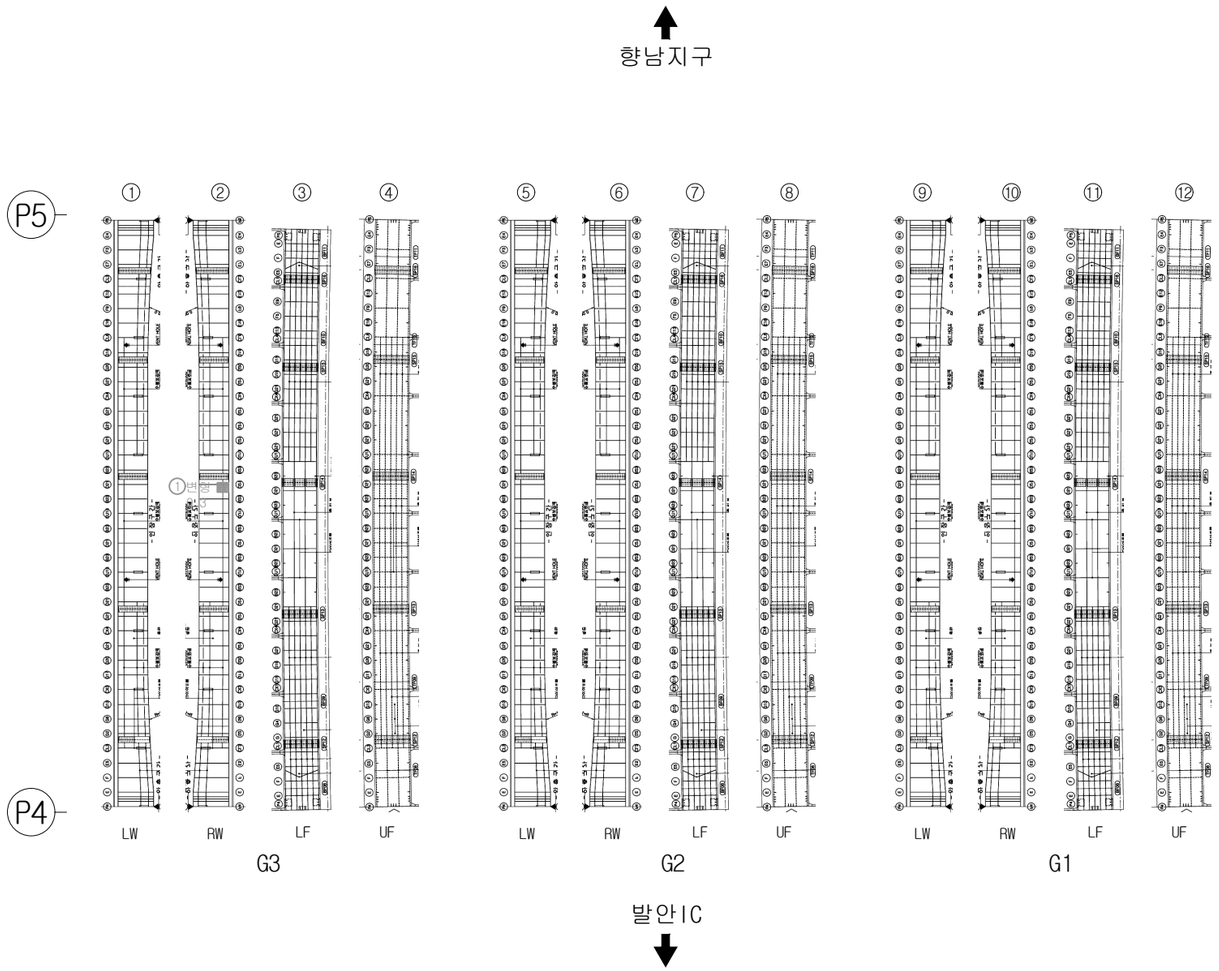
상신육교(발안IC방향) 거더 내부-S5

연번	작성년도	결함종류	결함규모							최종보수내역			비고
			폭 (mm)	너비 (m)	길이 (m)	깊이 (mm)	개소	물량	단위	년월	공법명/자재명	물량	
1	2021	변형			0.30		1	0.30	m				신규
2													
3													
4													
5													
6													
7													
8													
9													
10													
11													
12													
13													
14													
15													
16													
17													
18													
19													
20													
21													
22													
23													
24													
25													
26													
27													
28													
29													
30													
31													
32													
33													
34													
35													
36													
37													
38													
39													
40													
41													
42													
43													
44													
45

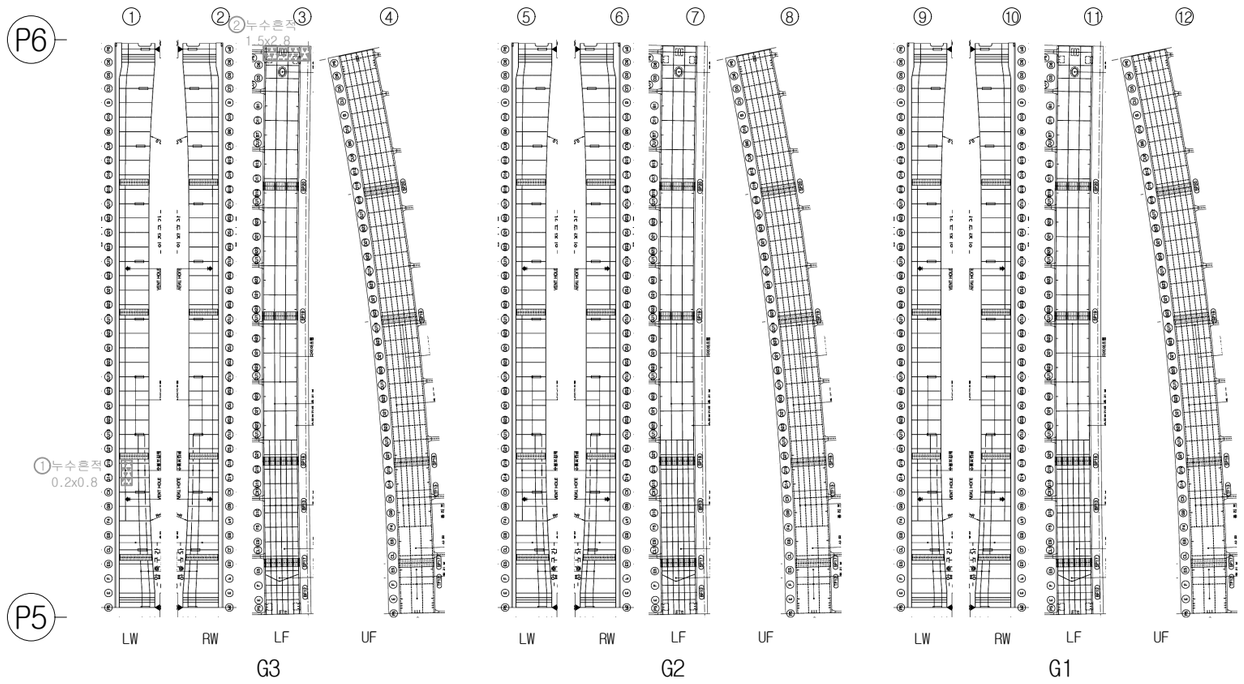
상신육교(발안IC방향) 거더 내부-S6

연번	적출년도	결함종류	결함규모							최종보수내역			비고
			폭 (mm)	너비 (m)	길이 (m)	깊이 (mm)	개소	물량	단위	년월	공법명/자재명	물량	
1	2021	누수흔적		0.60	20.00		1	12.00	㎡				신규
2	2021	누수흔적		0.60	20.00		1	12.00	㎡				신규
3													
4													
5													
6													
7													
8													
9													
10													
11													
12													
13													
14													
15													
16													
17													
18													
19													
20													
21													
22													
23													
24													
25													
26													
27													
28													
29													
30													
31													
32													
33													
34													
35													
36													
37													
38													
39													
40													
41													
42													
43													
44													
45

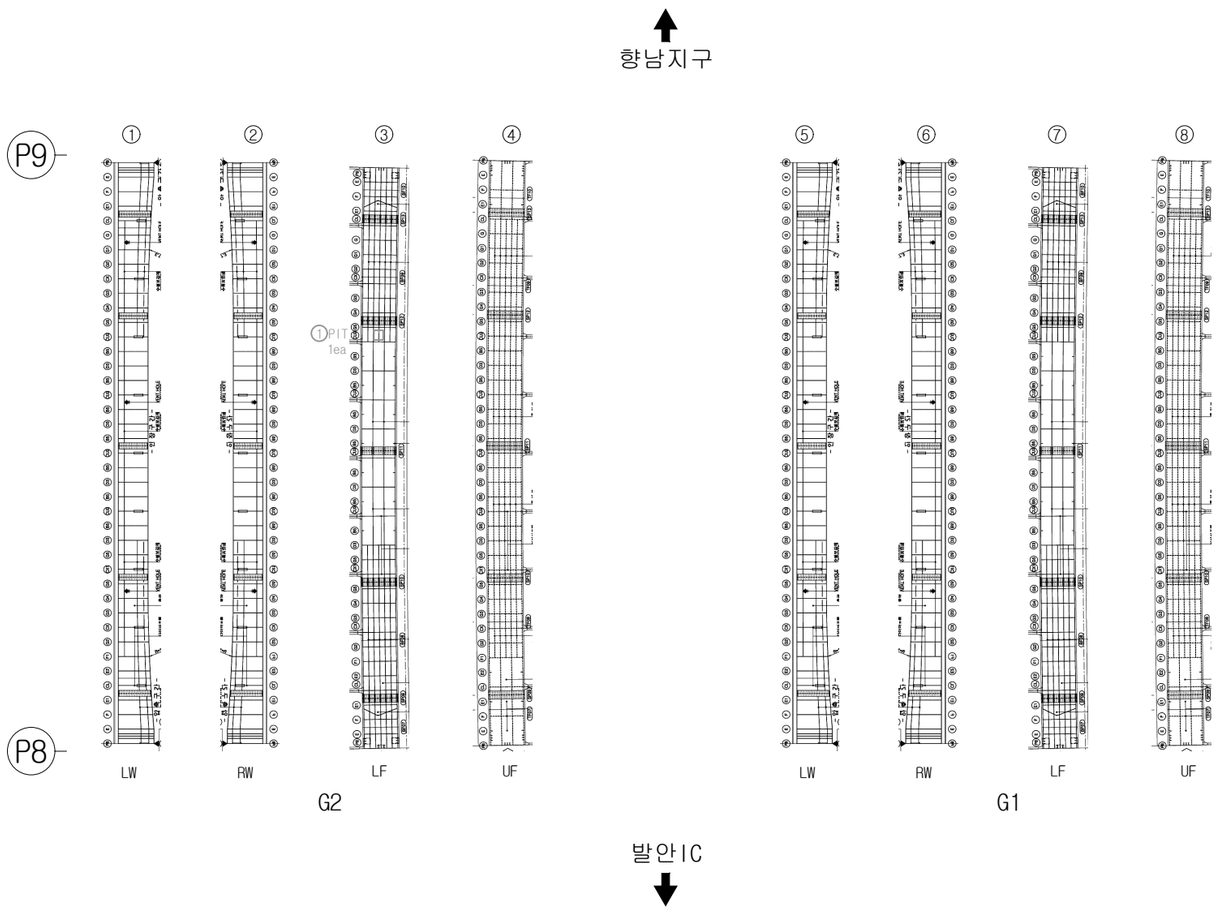
상신육교(발안IC방향) 거더 내부-S9

연번	적출년도	결함종류	결함규모							최종보수내역			비고
			폭 (mm)	너비 (m)	길이 (m)	깊이 (mm)	개소	물량	단위	년월	공법명/자재명	물량	
1	2021	PIT					1	1.00	EA				신규
2													
3													
4													
5													
6													
7													
8													
9													
10													
11													
12													
13													
14													
15													
16													
17													
18													
19													
20													
21													
22													
23													
24													
25													
26													
27													
28													
29													
30													
31													
32													
33													
34													
35													
36													
37													
38													
39													
40													
41													
42													
43													
44													
45

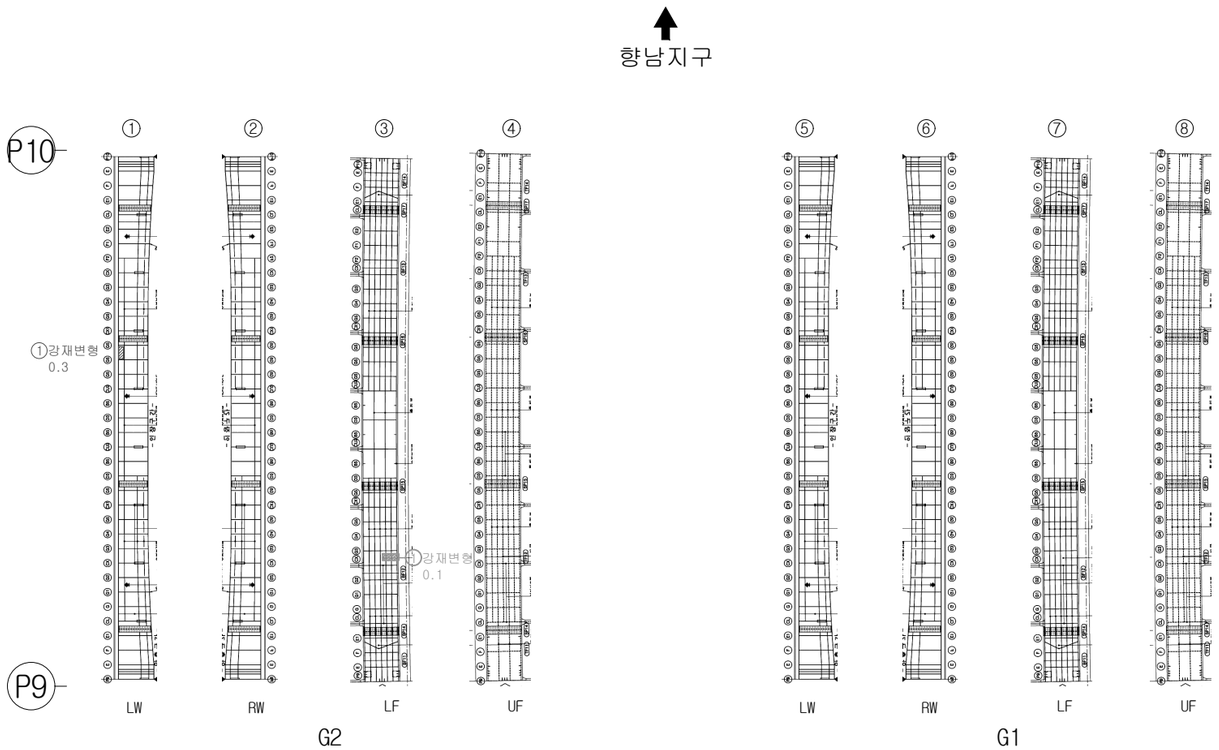
상신육교(발안IC방향) 거더 내부-S10

연번	적출년도	결함종류	결함규모							최종보수내역			비고
			폭 (mm)	너비 (m)	길이 (m)	깊이 (mm)	개소	물량	단위	년월	공법명/자재명	물량	
1	2018이전	강재변형			0.30		1	0.30	m				기존
2	2021	강재변형			0.10		1	0.10	m				신규
3													
4													
5													
6													
7													
8													
9													
10													
11													
12													
13													
14													
15													
16													
17													
18													
19													
20													
21													
22													
23													
24													
25													
26													
27													
28													
29													
30													
31													
32													
33													
34													
35													
36													
37													
38													
39													
40													
41													
42													
43													
44													
45

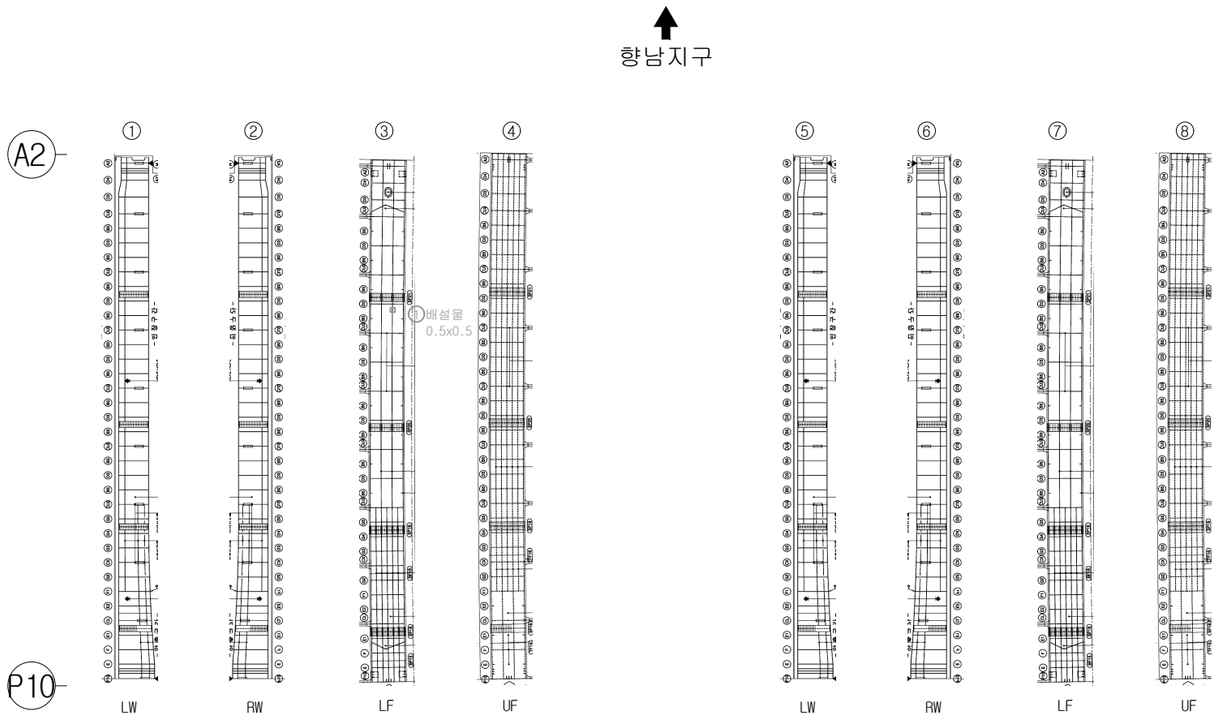
상신육교(발안IC방향) 거더 내부-S11

연번	적출년도	결함종류	결함규모							최종보수내역			비고
			폭 (mm)	너비 (m)	길이 (m)	깊이 (mm)	개소	물량	단위	년월	공법명/자재명	물량	
1	2021	배설물		0.50	0.50		1	0.25	㎡				신규
2													
3													
4													
5													
6													
7													
8													
9													
10													
11													
12													
13													
14													
15													
16													
17													
18													
19													
20													
21													
22													
23													
24													
25													
26													
27													
28													
29													
30													
31													
32													
33													
34													
35													
36													
37													
38													
39													
40													
41													
42													
43													
44													
45

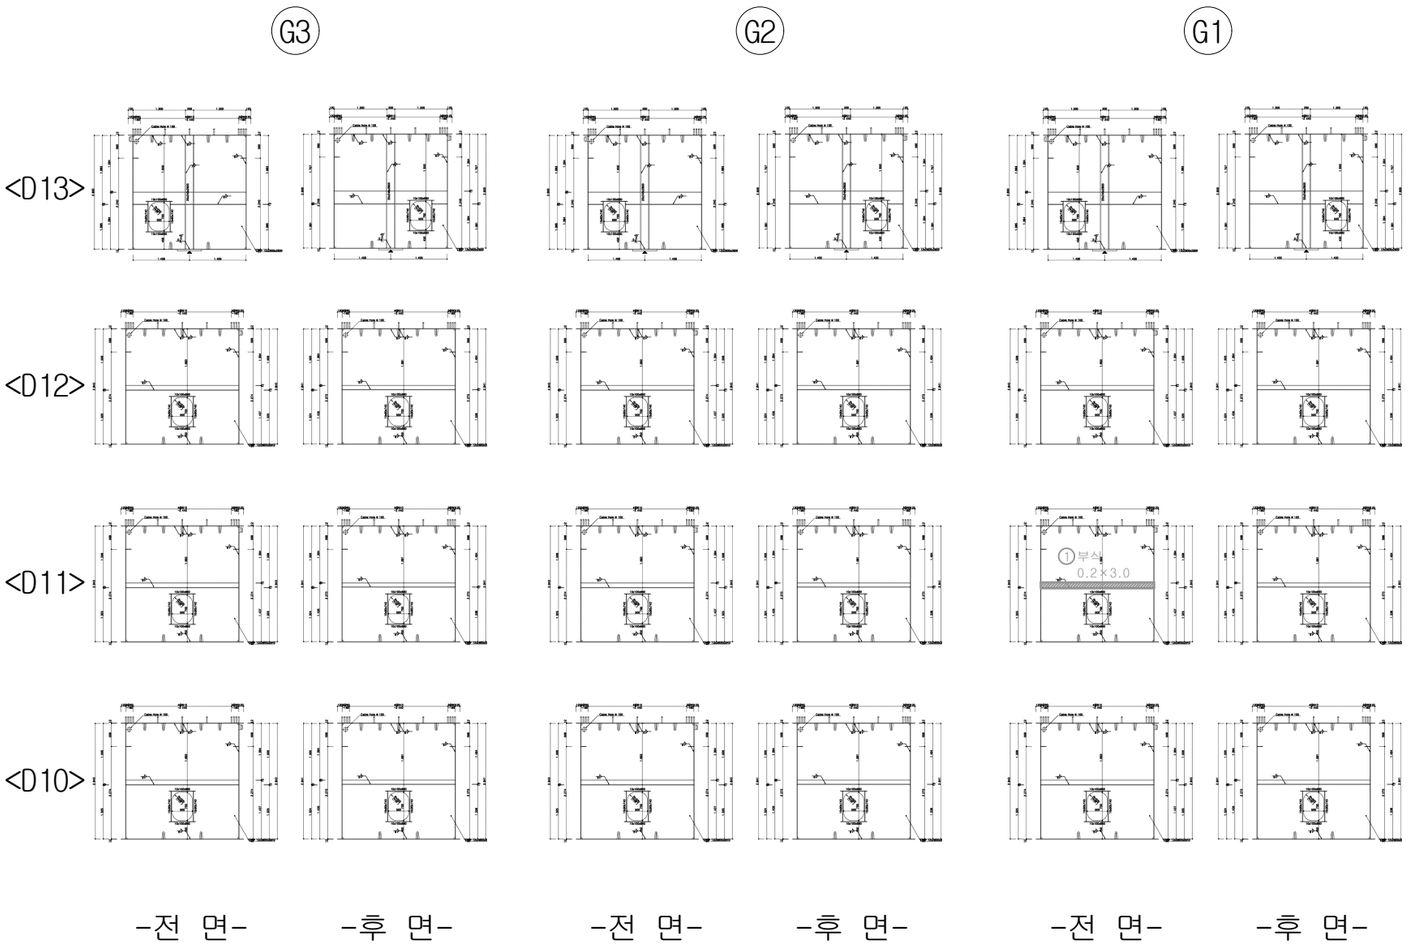
상신육교(발안IC방향) 격벽-S3

연번	적출년도	결함종류	결함규모							최종보수내역			비고
			폭 (mm)	너비 (m)	길이 (m)	깊이 (mm)	개소	물량	단위	년월	공법명/자재명	물량	
1	2021	부식		0.20	3.00		1	0.60	㎡				신규
2													
3													
4													
5													
6													
7													
8													
9													
10													
11													
12													
13													
14													
15													
16													
17													
18													
19													
20													
21													
22													
23													
24													
25													
26													
27													
28													
29													
30													
31													
32													
33													
34													
35													
36													
37													
38													
39													
40													
41													
42													
43													
44													
45

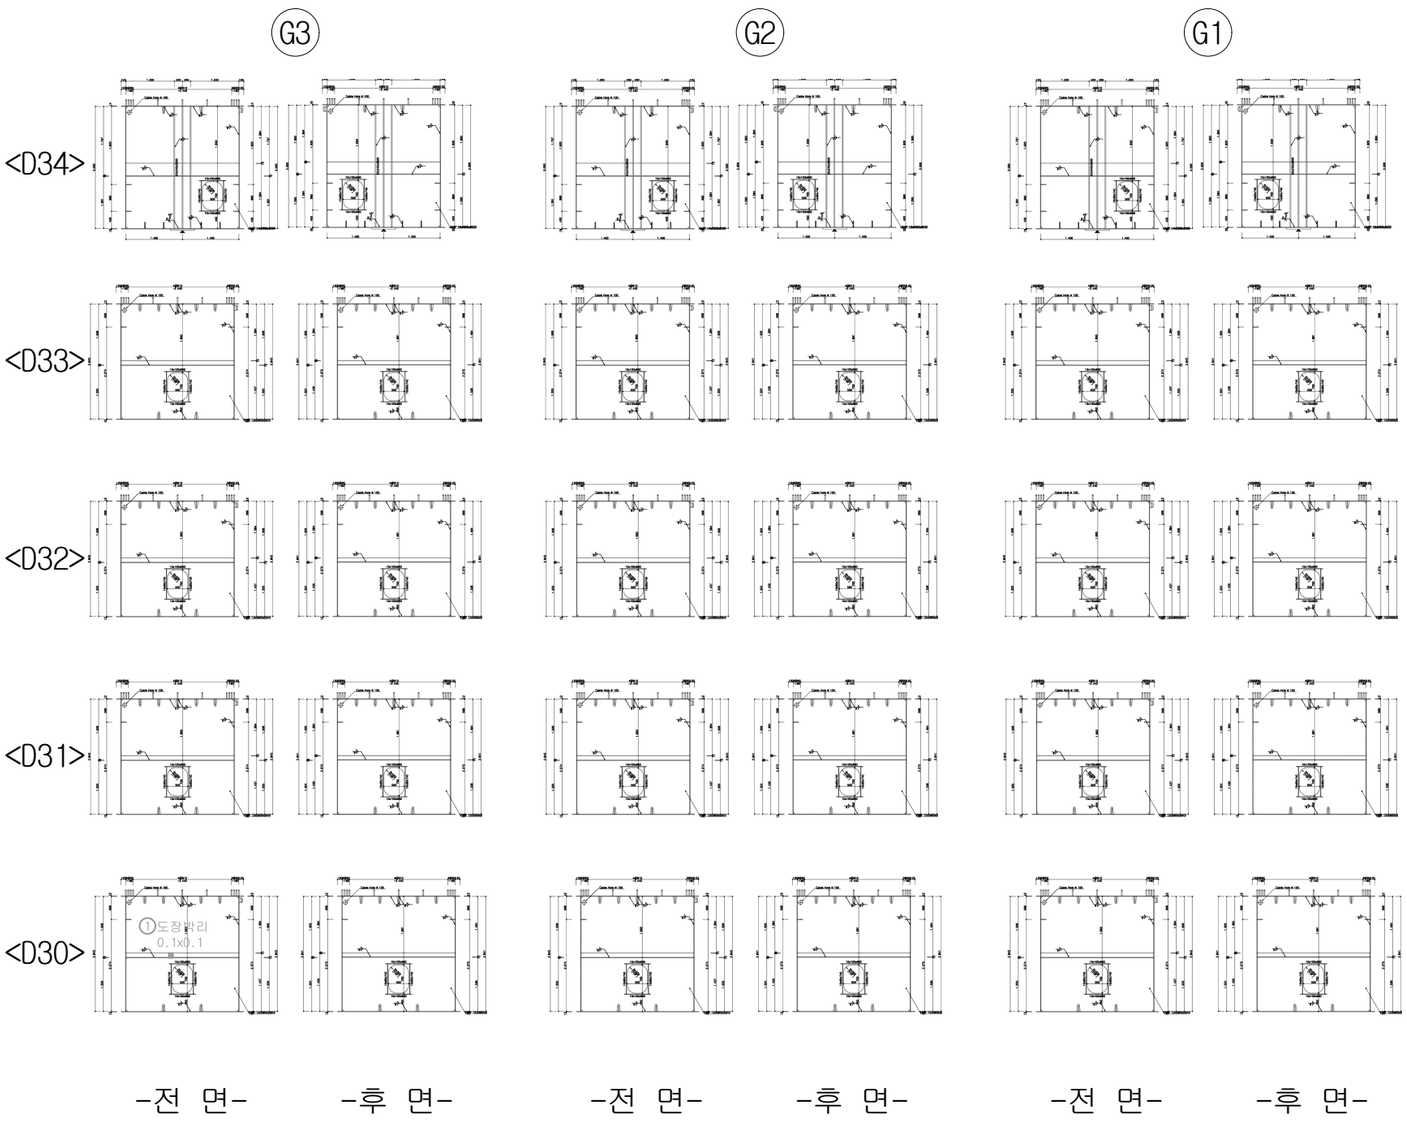
상신육교(발안IC방향) 격벽-S5

연번	적출년도	결함종류	결함규모							최종보수내역			비고
			폭 (mm)	너비 (m)	길이 (m)	깊이 (mm)	개소	물량	단위	년월	공법명/자재명	물량	
1	2021	도장박리		0.10	0.10		1	0.01	㎡				신규
2													
3													
4													
5													
6													
7													
8													
9													
10													
11													
12													
13													
14													
15													
16													
17													
18													
19													
20													
21													
22													
23													
24													
25													
26													
27													
28													
29													
30													
31													
32													
33													
34													
35													
36													
37													
38													
39													
40													
41													
42													
43													
44													
45

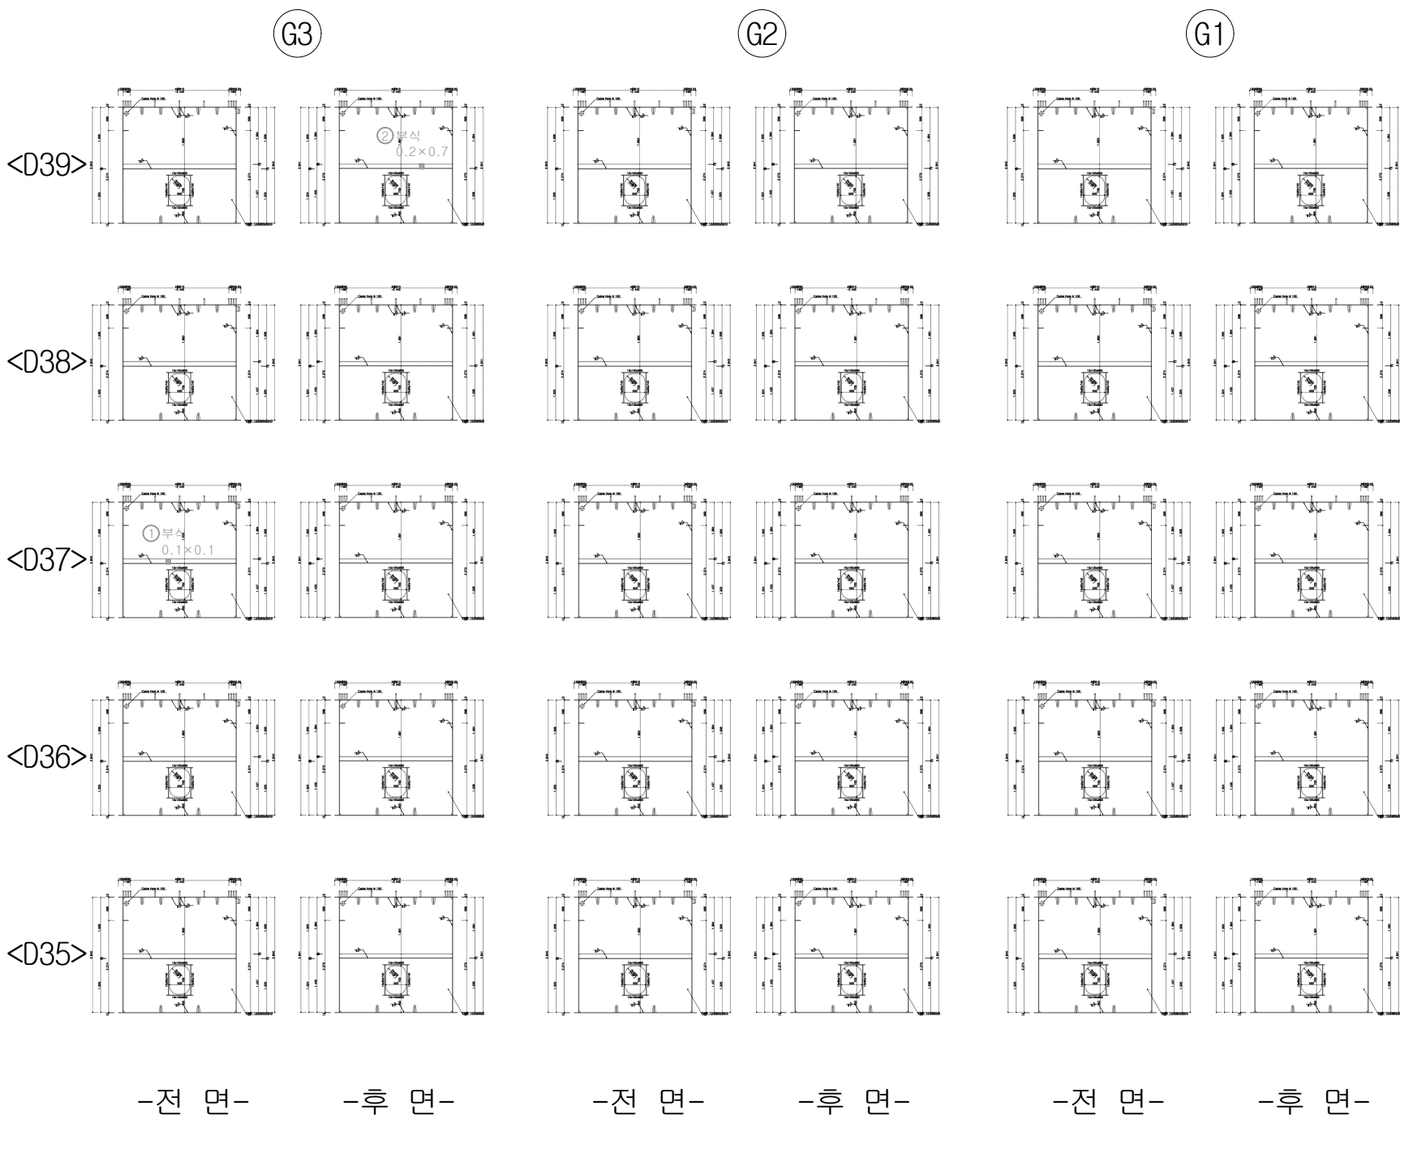
상신육교(발안IC방향) 격벽-S6

연번	적출년도	결함종류	결함규모							최종보수내역			비고
			폭 (mm)	너비 (m)	길이 (m)	깊이 (mm)	개소	물량	단위	년월	공법명/자재명	물량	
1	2021	부식		0.10	0.10		1	0.01	㎡				신규
2	2021	부식		0.20	0.70		1	0.14	㎡				신규
3													
4													
5													
6													
7													
8													
9													
10													
11													
12													
13													
14													
15													
16													
17													
18													
19													
20													
21													
22													
23													
24													
25													
26													
27													
28													
29													
30													
31													
32													
33													
34													
35													
36													
37													
38													
39													
40													
41													
42													
43													
44													
45

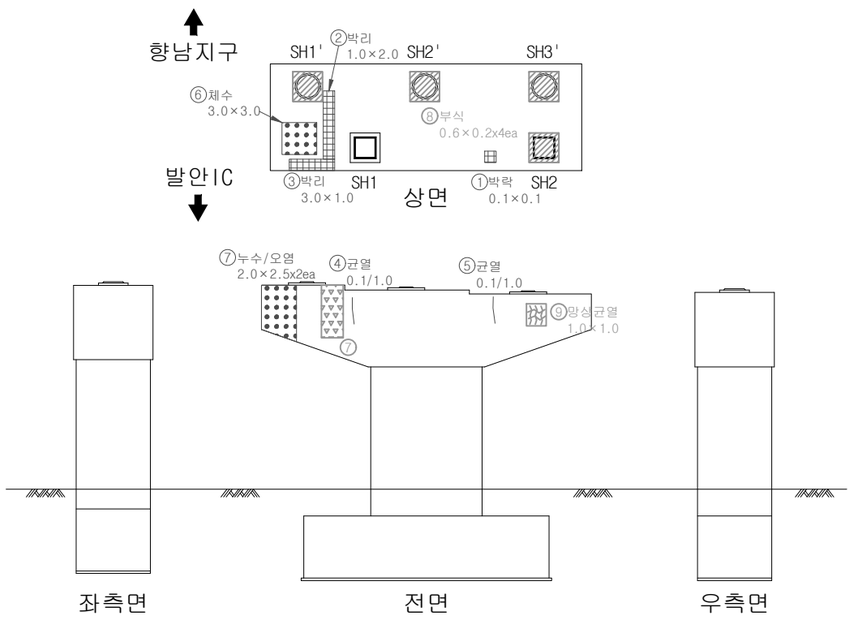
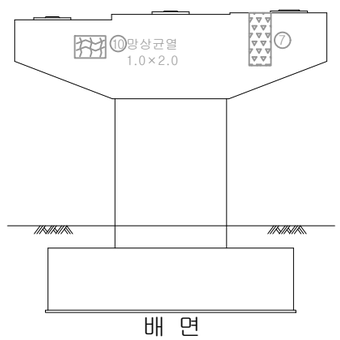
상신육교(발안IC방향) 교각-P2

연번	적출년도	결함종류	결함규모							최종보수내역			비고
			폭(mm)	너비(m)	길이(m)	깊이(mm)	개소	물량	단위	년월	공법명/자재명	물량	
1	2018이전	박락		0.10	0.10	20.00	1	0.01	㎡				기존
2	2018이전	박리		1.00	2.00	20.00	1	2.00	㎡				기존
3	2018이전	박리		3.00	1.00	20.00	1	3.00	㎡				기존
4	2018이전	균열(0.3mm미만)	0.10		1.00		1	1.00	m				기존
5	2018이전	균열(0.3mm미만)	0.10		1.00		1	1.00	m				기존
6	2020	체수		3.00	3.00		1	9.00	㎡				기존
7	2020	누수/오염		2.00	2.50		2	10.00	㎡				기존
8	2021	부식		0.60	0.20		4	0.48	㎡				신규
9	2021	망상균열		1.00	1.00		1	1.00	㎡				신규
10	2021	망상균열		1.00	2.00		1	2.00	㎡				신규
11													
12													
13													
14													
15													
16													
17													
18													
19													
20													
21													
22													
23													
24													
25													
26													
27													
28													
29													
30													
31													
32													
33													
34													
35													
36													
37

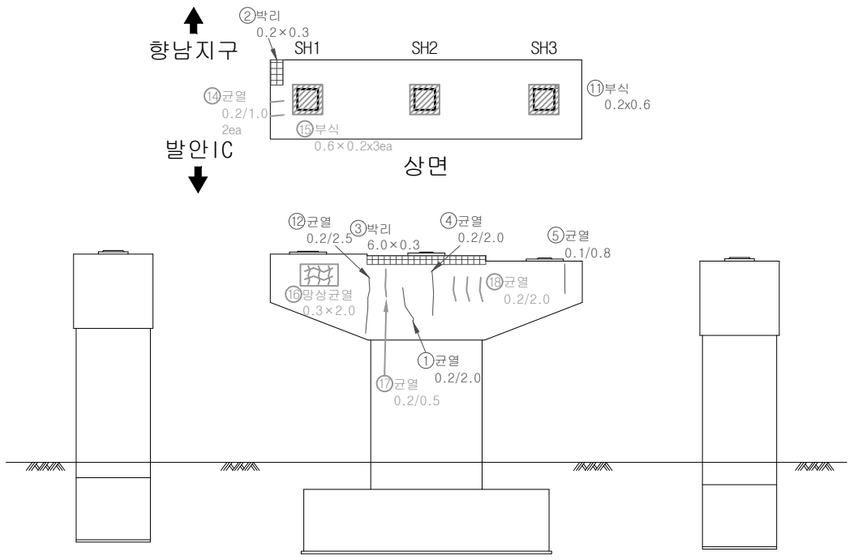
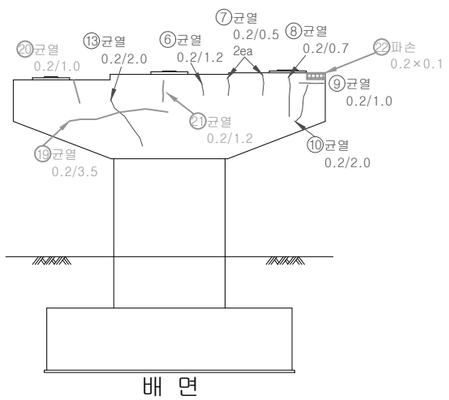
상신육교(발안IC방향) 교각-P3

연번	적출년도	결함종류	결함규모							최종보수내역			비고
			폭(mm)	너비(m)	길이(m)	깊이(mm)	개소	물량	단위	년월	공법명/자재명	물량	
1	2018이전	균열(0.3mm미만)	0.20		2.00		1	2.00	m				기존
2	2018이전	박리		0.80	0.80	20.00	1	0.64	㎡				기존
3	2018이전	박리		6.00	0.30	20.00	1	1.80	㎡				기존
4	2018이전	균열(0.3mm미만)	0.20		2.00		1	2.00	m				기존
5	2018이전	균열(0.3mm미만)	0.10		0.80		1	0.80	m				기존
6	2018이전	균열(0.3mm미만)	0.20		1.20		1	1.20	m				기존
7	2018이전	균열(0.3mm이상)	0.30		0.50		1	0.50	m				기존
8	2018이전	균열(0.3mm미만)	0.20		0.70		1	0.70	m				기존
9	2018이전	균열(0.3mm미만)	0.20		1.00		1	1.00	m				기존
10	2018이전	균열(0.3mm미만)	0.20		2.00		1	2.00	m				기존
11	2018이전	부식		0.60	0.20		1	0.12	㎡				기존
12	2020	균열(0.3mm미만)	0.20		2.50		1	2.50	m				기존
13	2020	균열(0.3mm미만)	0.20		2.00		1	2.00	m				기존
14	2021	균열(0.3mm미만)	0.20		1.00		2	2.00	m				신규
15	2021	부식		0.60	0.20		3	0.36	㎡				신규
16	2021	망상균열		0.30	2.00		1	0.60	㎡				신규
17	2021	균열(0.3mm미만)	0.20		0.80		1	0.80	m				신규
18	2021	균열(0.3mm미만)	0.20		2.00		1	2.00	m				신규
19	2021	균열(0.3mm미만)	0.20		3.50		1	3.50	m				신규

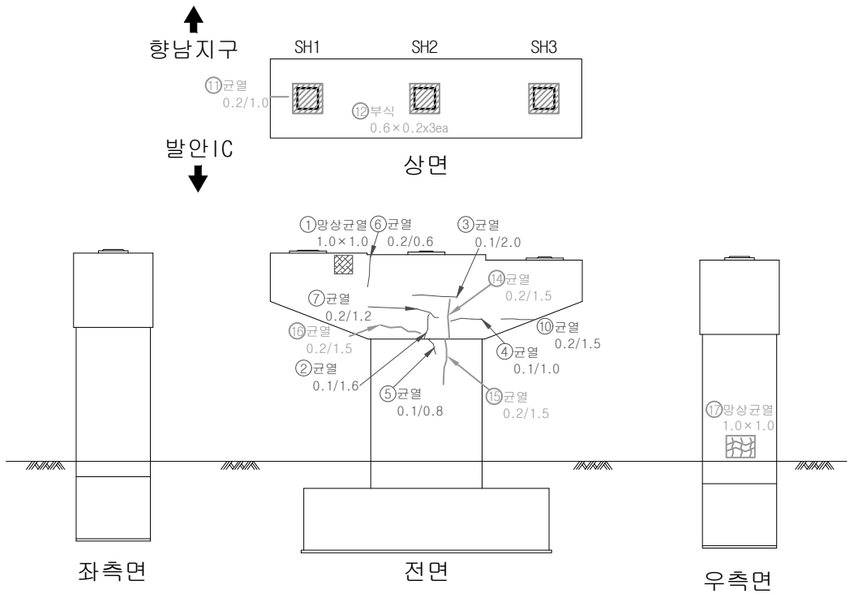
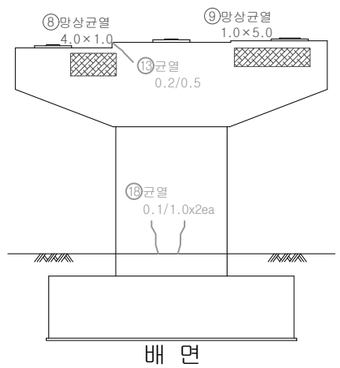
상신육교(발안IC방향) 교각-P5

연번	적출년도	결함종류	결함규모							최종보수내역			비고
			폭(mm)	너비(m)	길이(m)	깊이(mm)	개소	물량	단위	년월	공법명/자재명	물량	
1	2018이전	망상균열		1.00	1.00		1	1.00	㎡				기존
2	2018이전	균열(0.3mm미만)	0.10		1.60		1	1.60	m				기존
3	2018이전	균열(0.3mm미만)	0.10		2.00		1	2.00	m				기존
4	2018이전	균열(0.3mm미만)	0.10		1.00		1	1.00	m				기존
5	2018이전	균열(0.3mm미만)	0.10		0.80		1	0.80	m				기존
6	2018이전	균열(0.3mm미만)	0.20		0.60		1	0.60	m				기존
7	2018이전	균열(0.3mm미만)	0.20		1.20		1	1.20	m				기존
8	2018이전	망상균열		4.00	1.00		1	4.00	㎡				기존
9	2018이전	망상균열		1.00	5.00		1	5.00	㎡				기존
10	2020	균열(0.3mm미만)	0.20		1.50		1	1.50	m				기존
11	2021	균열(0.3mm미만)	0.20		1.00		1	1.00	m				신규
12	2021	부식		0.60	0.20		1	0.12	㎡				신규
13	2021	균열(0.3mm미만)	0.20		0.50		1	0.50	m				신규
14	2021	균열(0.3mm미만)	0.20		1.50		1	1.50	m				신규
15	2021	균열(0.3mm미만)	0.20		1.50		1	1.50	m				신규
16	2021	균열(0.3mm미만)	0.20		1.50		1	1.50	m				신규
17	2021	망상균열		1.00	1.00		1	1.00	㎡				신규
18	2021	균열(0.3mm미만)	0.10		1.00		2	2.00	m				신규
19

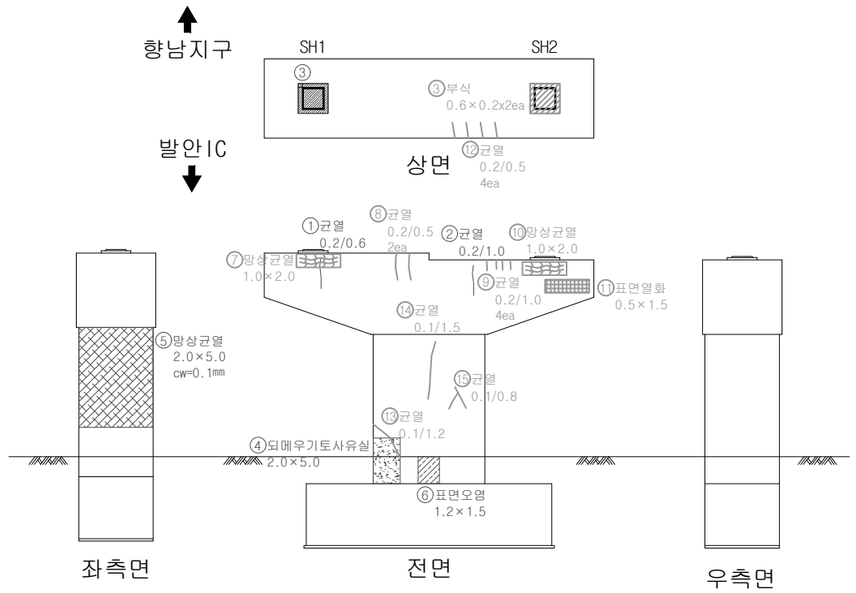
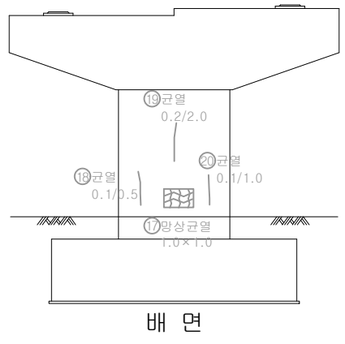
상신육교(발안IC방향) 교각-P7

연번	적출년도	결함종류	결함규모							최종보수내역			비고
			폭(mm)	너비(m)	길이(m)	깊이(mm)	개소	물량	단위	년월	공법명/자재명	물량	
1	2018이전	균열(0.3mm미만)	0.20		0.60		1	0.60	m				기존
2	2018이전	균열(0.3mm미만)	0.20		1.00		1	1.00	m				기존
3	2018이전	부식		0.60	0.20		1	0.12	㎡				기존
4	2018이전	되메우기토사유실		2.00	5.00		1	10.00	㎡				기존
5	2020	망상균열		2.00	5.00		1	10.00	㎡				기존
6	2020	표면오염		1.20	1.50		1	1.80	㎡				기존
7	2021	망상균열		1.00	2.00		1	2.00	㎡				신규
8	2021	균열(0.3mm미만)	0.20		0.50		2	1.00	m				신규
9	2021	균열(0.3mm미만)	0.20		1.00		4	4.00	m				신규
10	2021	망상균열		1.00	2.00		1	2.00	㎡				신규
11	2021	표면열화		0.50	1.50	20.00	1	0.75	㎡				신규
12	2021	균열(0.3mm미만)	0.20		0.50		4	2.00	m				신규
13	2021	균열(0.3mm미만)	0.10		1.20		1	1.20	m				신규
14	2021	균열(0.3mm미만)	0.10		1.50		1	1.50	m				신규
15	2021	균열(0.3mm미만)	0.10		0.80		1	0.80	m				신규
16	2021	보수부 균열(0.3mm미만)	0.10		1.30		1	1.30	m				신규
17	2021	망상균열		1.00	1.00		1	1.00	㎡				신규
18	2021	균열(0.3mm미만)	0.10		0.50		1	0.50	m				신규
19	2021	균열(0.3mm미만)	0.20		2.00		1	2.00	m				신규
