상신육교(향남지구방향)

Project Title 2021년 하반기 상신육교 정밀안전진단 용역

Drawing Title 바닥판 상면-S1 외관조사망도

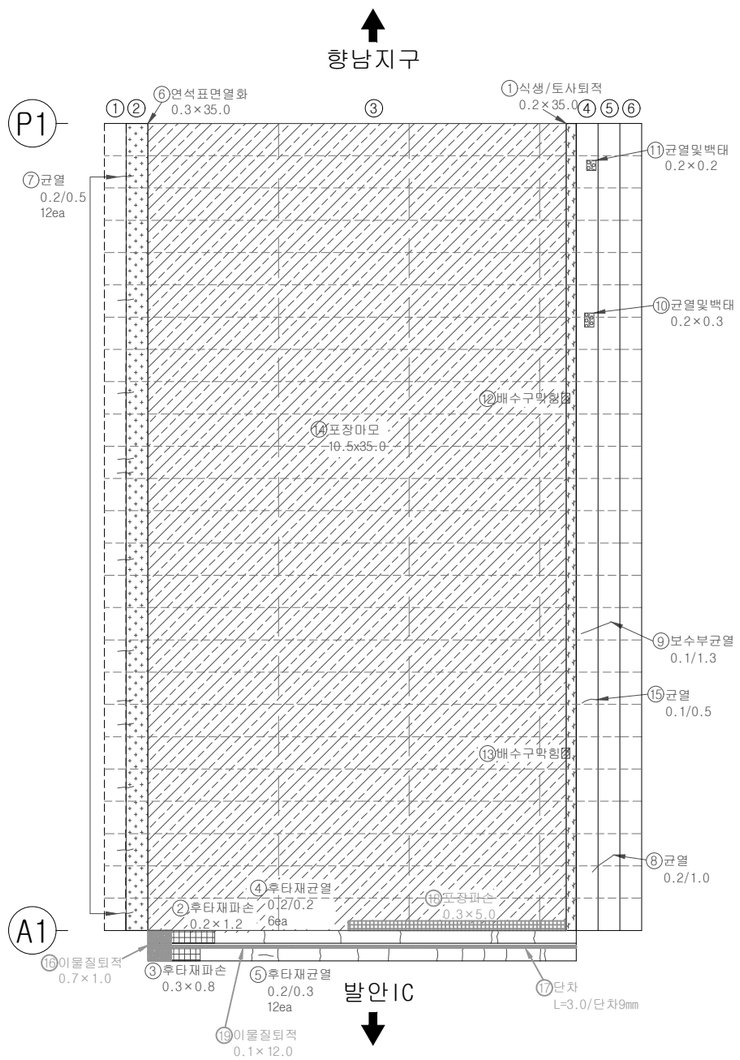
상신육교(향남지구방향) 바닥판 상면-S1

연번	작성년도	결함종류	결함규모							최종보수내역			비고
			폭(mm)	너비(m)	길이(m)	깊이(mm)	개소	물량	단위	년월	공법명/자재명	물량	
1	2018이전	이물질 퇴적		0.20	35.00		1	7.00	㎡				기존
2	2018이전	후타재파손		0.20	1.20		1	0.24	㎡				기존
3	2018이전	후타재파손		0.30	0.80		1	0.24	㎡				기존
4	2018이전	후타재 균열(0.3mm미만)	0.20		0.20		6	1.20	m				기존
5	2018이전	후타재 균열(0.3mm미만)	0.20		0.30		12	3.60	m				기존
6	2018이전	연석표면열화		0.30	35.00		1	10.50	㎡				기존
7	2018이전	균열(0.3mm미만)	0.20		0.50		12	6.00	m				기존
8	2018이전	균열(0.3mm미만)	0.20		1.00		1	1.00	m				기존
9	2018이전	보수부 균열(0.3mm미만)	0.20		1.00		1	1.00	m				기존
10	2018이전	균열/백태(A)		0.20	0.30		1	0.06	㎡				기존
11	2018이전	균열/백태(A)		0.20	0.20		1	0.04	㎡				기존
12	2018이전	배수구막힘					1	1.00	EA				기존
13	2018이전	배수구막힘					1	1.00	EA				기존
14	2020	포장마모		10.50	35.00		1	367.50	㎡				기존
15	2020	균열(0.3mm미만)	0.10		0.50		1	0.50	m				기존
16	2021	이물질 퇴적		0.70	1.00		1	0.70	㎡				신규
17	2021	단차			3.00	9.00	1	3.00	m				신규
18	2021	포장마모		0.30	5.00		1	1.50	㎡				신규
19	2021	이물질 퇴적		0.10	12.00		1	1.20	㎡				신규

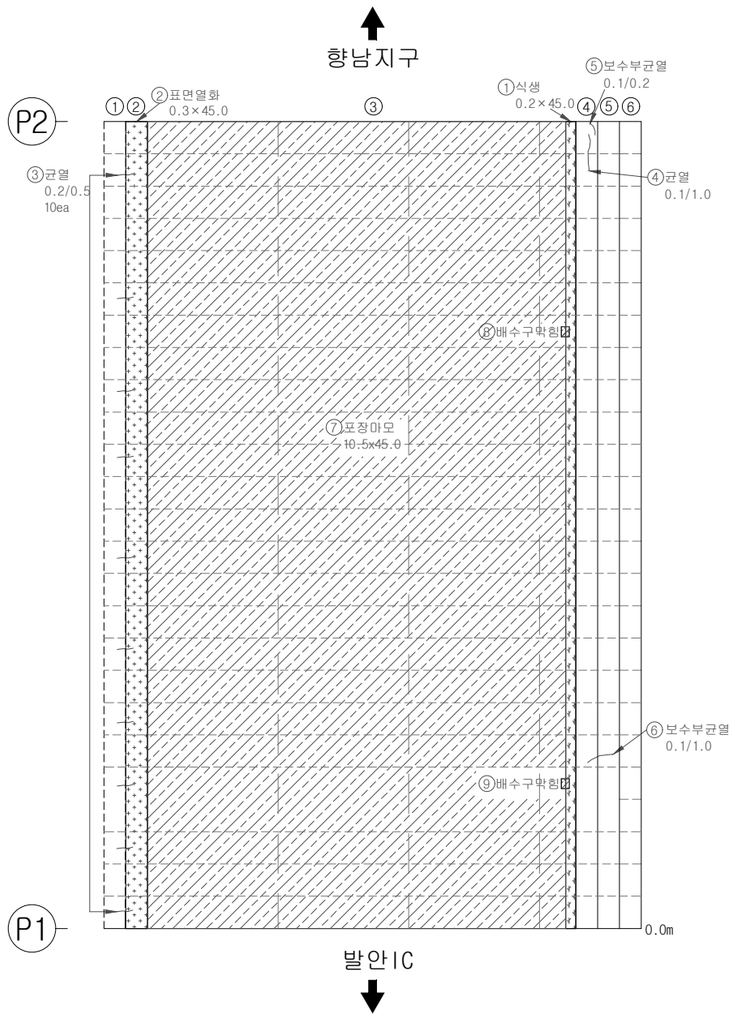
상신육교(향남지구방향) 바닥판 상면-S2

연번	적출년도	결함종류	결함규모							최종보수내역			비고
			폭(mm)	너비(m)	길이(m)	깊이(mm)	개소	물량	단위	년월	공법명/자재명	물량	
1	2018이전	식생		0.20	45.00		1	9.00	㎡				기존
2	2018이전	표면열화		0.30	45.00		1	13.50	㎡				기존
3	2018이전	균열(0.3mm미만)	0.20		0.50		10	5.00	m				기존
4	2018이전	균열(0.3mm미만)	0.10		1.00		1	1.00	m				기존
5	2018이전	보수부 균열(0.3mm미만)	0.10		0.20		1	0.20	m				기존
6	2018이전	보수부 균열(0.3mm미만)	0.10		1.00		1	1.00	m				기존
7	2020	포장마모		10.5	45.00		1	25.00	㎡				기존
8	2020	배수구막힘					1	1.00	EA				기존
9	2020	배수구막힘					1	1.00	EA				기존
10													
11													
12													
13													
14													
15													
16													
17													
18													
19													
20													
21													
22													
23													
24													
25													
26													
27													
28													
29													
30													
31													
32													
33													
34													
35													
36													
37													
38

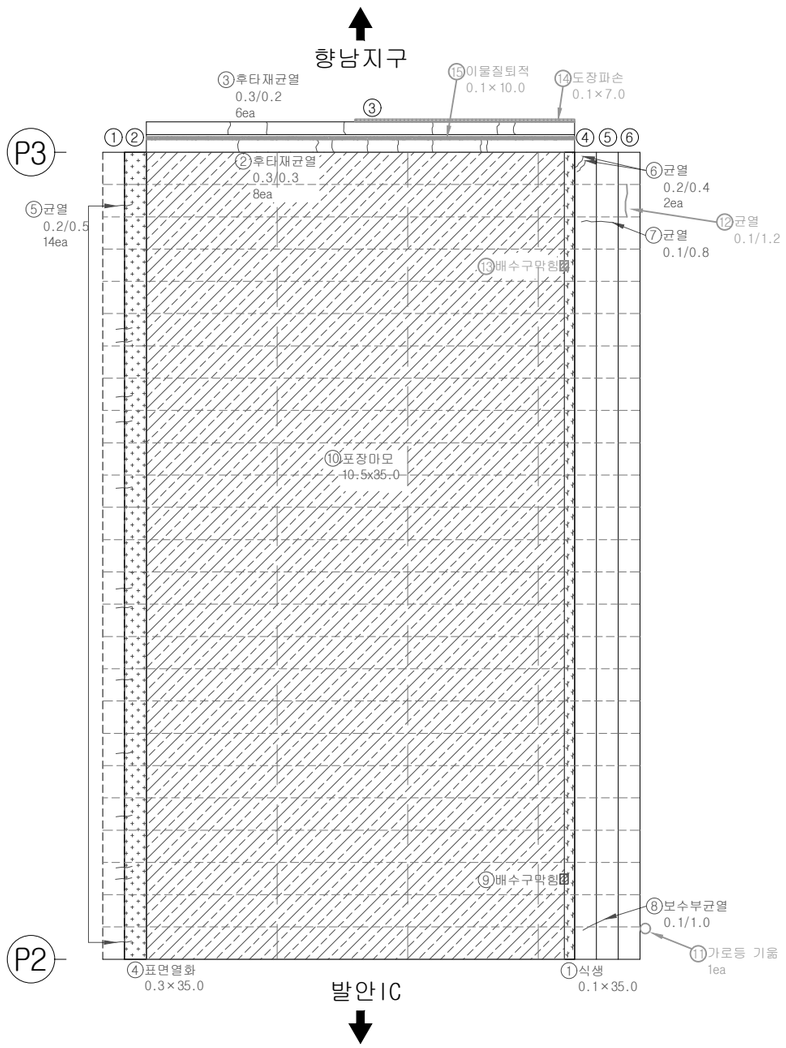
상신육교(향남지구방향) 바닥판 상면-S3

연번	적출년도	결함종류	결함규모							최종보수내역			비고
			폭(mm)	너비(m)	길이(m)	깊이(mm)	개소	물량	단위	년월	공법명/자재명	물량	
1	2018이전	식생		0.10	35.00		1	3.50	㎡				기존
2	2018이전	후타재 균열(0.3mm이상)	0.30		0.30		8	2.40	m				기존
3	2018이전	후타재 균열(0.3mm이상)	0.30		0.20		6	1.20	m				기존
4	2018이전	표면열화		0.30	35.00		1	10.50	㎡				기존
5	2018이전	균열(0.3mm미만)	0.20		0.50		14	7.00	m				기존
6	2018이전	균열(0.3mm미만)	0.20		0.40		2	0.80	m				기존
7	2018이전	균열(0.3mm미만)	0.10		0.80		1	0.80	m				기존
8	2018이전	보수부 균열(0.3mm미만)	0.10		1.00		1	1.00	m				기존
9	2018이전	배수구막힘					1	1.00	EA				기존
10	2020	포장마모		10.50	35.00		1	367.50	㎡				신규
11	2021	가로등 기울					1	1.00	EA				신규
12	2021	균열(0.3mm미만)	0.10		1.20		1	1.20	m				신규
13	2021	배수구막힘					1	1.00	EA				신규
14	2021	단차/포장마모			7.00	40.00	1	7.00	m				신규
15	2021	이물질 퇴적		0.10	10.00		1	1.00	㎡				신규
16													
17													
18													
19													
20													
21													
22													
23													
24													
25													
26

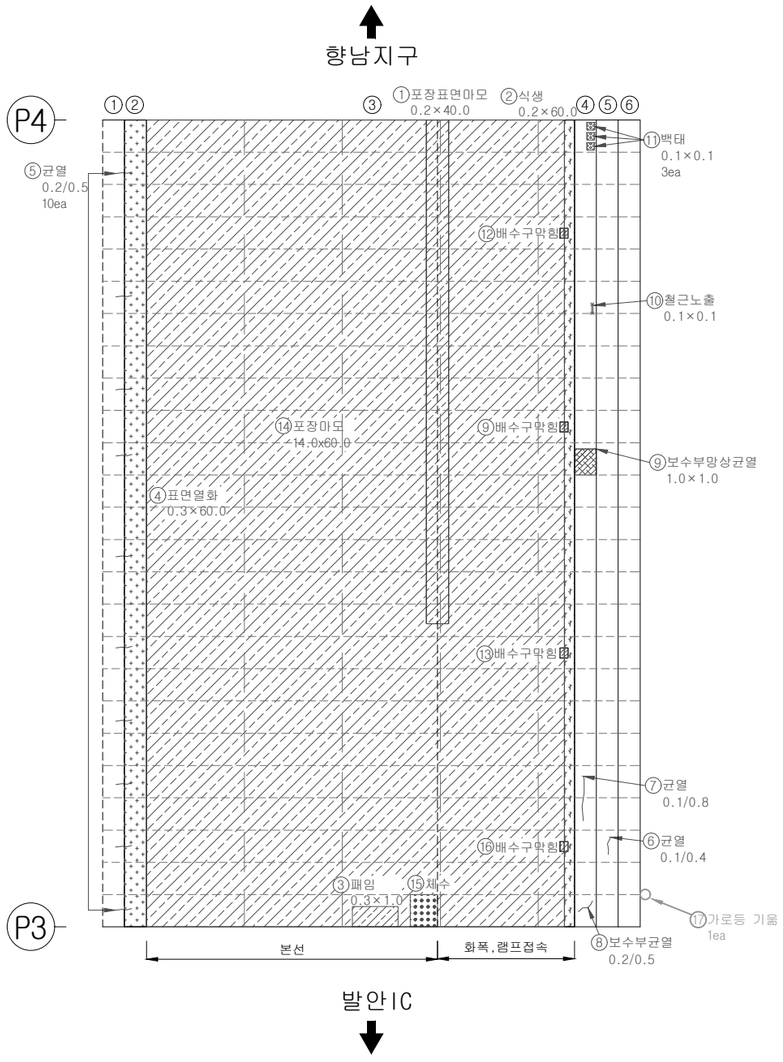
상신육교(향남지구방향) 바닥판 상면-S4

연번	적출년도	결함종류	결함규모							최종보수내역			비고
			폭(mm)	너비(m)	길이(m)	깊이(mm)	개소	물량	단위	년월	공법명/자재명	물량	
1	2018이전	포장마모		0.20	40.00		1	8.00	㎡				기존
2	2018이전	식생		0.20	60.00		1	12.00	㎡				기존
3	2018이전	패임		0.30	1.00		1	0.30	㎡				기존
4	2018이전	표면열화		0.30	60.00		1	18.00	㎡				기존
5	2018이전	균열(0.3mm미만)	0.20		0.50		10	5.00	m				기존
6	2018이전	균열(0.3mm미만)	0.10		0.40		1	0.40	m				기존
7	2018이전	균열(0.3mm미만)	0.10		0.80		1	0.80	m				기존
8	2018이전	보수부 균열(0.3mm미만)	0.20		0.50		1	0.50	m				기존
9	2018이전	보수부 망상균열		1.00	1.00		1	1.00	㎡				기존
10	2018이전	철근노출		0.10	0.10		1	0.01	㎡				기존
11	2018이전	백태		0.10	0.10		3	0.03	㎡				기존
12	2018이전	배수구막힘					1	1.00	EA				기존
13	2018이전	배수구막힘					1	1.00	EA				기존
14	2020	포장마모		14.00	60.00		1	840.00	㎡				기존
15	2020	체수					1	1.00	EA				기존
16	2020	배수구막힘					1	1.00	EA				기존
17	2021	가로등 기둠					1	1.00	EA				신규
18													
19													
20													
21													
22													
23													
24													
25													
26

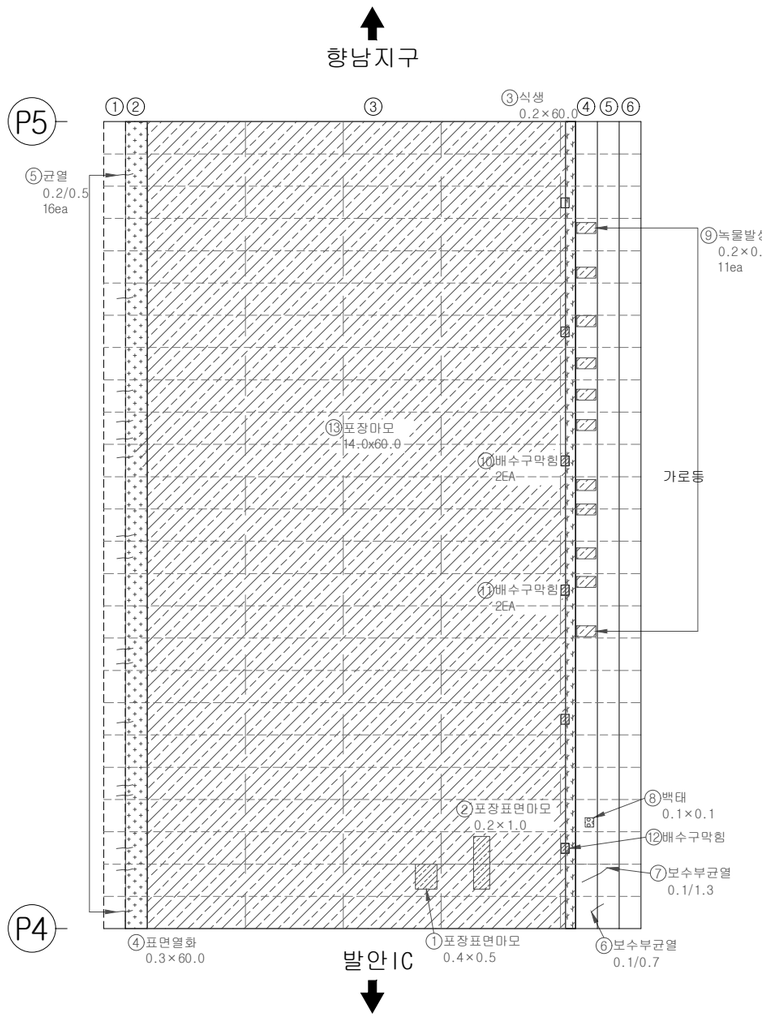
상신육교(향남지구방향) 바닥판 상면-S5

연번	적출년도	결함종류	결함규모							최종보수내역			비고
			폭(mm)	너비(m)	길이(m)	깊이(mm)	개소	물량	단위	년월	공법명/자재명	물량	
1	2018이전	포장마모		0.40	0.50		1	0.20	㎡				기존
2	2018이전	포장마모		0.20	1.00		1	0.20	㎡				기존
3	2018이전	식생		0.20	60.00		1	12.00	㎡				기존
4	2018이전	표면열화		0.30	60.00		1	18.00	㎡				기존
5	2018이전	균열(0.3mm미만)	0.20		0.50		16	8.00	m				기존
6	2018이전	보수부 균열(0.3mm미만)	0.10		0.70		1	0.70	m				기존
7	2018이전	보수부 균열(0.3mm미만)	0.10		1.30		1	1.30	m				기존
8	2018이전	백태		0.10	0.10		1	0.01	㎡				기존
9	2018이전	녹물발생		0.20	0.40		11	0.88	㎡				기존
10	2018이전	배수구막힘					2	2.00	EA				기존
11	2018이전	배수구막힘					2	2.00	EA				기존
12	2018이전	배수구막힘					1	1.00	EA				기존
13	2020	포장마모		14.00	60.00		1	840.00	㎡				기존
14													
15													
16													
17													
18													
19													
20													
21													
22													
23													
24													
25													
26													
27													
28													
29													
30													
31													
32

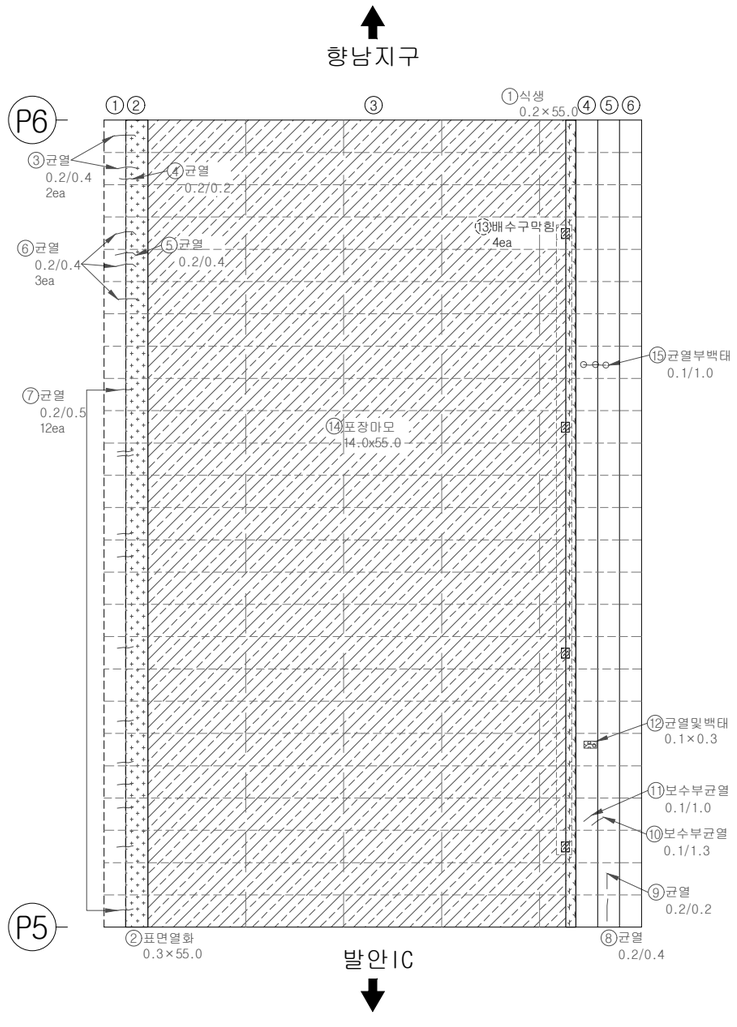
상신육교(향남지구방향) 바닥판 상면-S6

연번	점검년도	결함종류	결함규모							최종보수내역			비고
			폭(mm)	너비(m)	길이(m)	깊이(mm)	개소	물량	단위	년월	공법명/자재명	물량	
1	2018이전	식생		0.20	55.00		1	11.00	㎡				기존
2	2018이전	표면열화		0.30	55.00		1	16.50	㎡				기존
3	2018이전	균열(0.3mm미만)	0.20		0.40		2	0.80	m				기존
4	2018이전	균열(0.3mm미만)	0.20		0.20		1	0.20	m				기존
5	2018이전	균열(0.3mm미만)	0.20		0.40		1	0.40	m				기존
6	2018이전	균열(0.3mm미만)	0.20		0.40		3	1.20	m				기존
7	2018이전	균열(0.3mm미만)	0.20		0.50		12	6.00	m				기존
8	2018이전	균열(0.3mm미만)	0.20		0.40		1	0.40	m				기존
9	2018이전	균열(0.3mm미만)	0.20		0.20		1	0.20	m				기존
10	2018이전	보수부 균열(0.3mm미만)	0.10		1.30		1	1.30	m				기존
11	2018이전	보수부 균열(0.3mm미만)	0.10		1.00		1	1.00	m				기존
12	2018이전	균열/백태(A)		0.10	0.30		1	0.03	㎡				기존
13	2018이전	배수구막힘					1	1.00	EA				보수
14	2020	포장마모		14.00	58.00		1	812.00	㎡				기존
15	2020	균열/백태(0.3mm미만)	0.10		1.00		1	1.00	m				기존
16													
17													
18													
19													
20													
21													
22													
23													
24

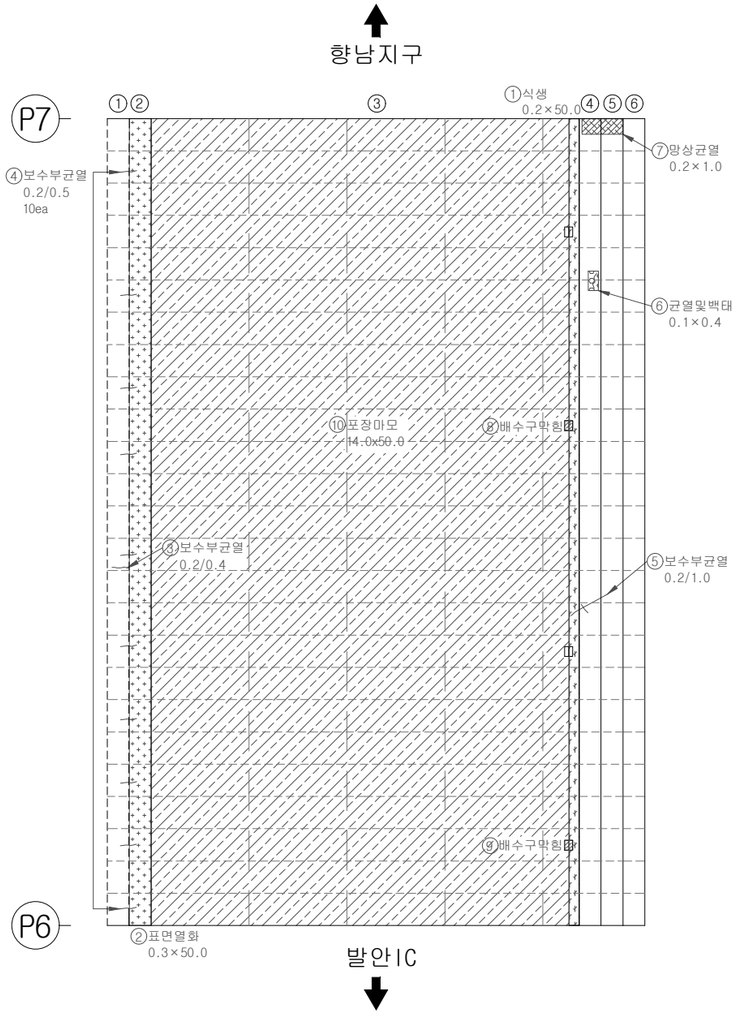
상신육교(향남지구방향) 바닥판 상면-S7

연번	적출년도	결함종류	결함규모							최종보수내역			비고
			폭(mm)	너비(m)	길이(m)	깊이(mm)	개소	물량	단위	년월	공법명/자재명	물량	
1	2018이전	식생		0.20	50.00		1	10.00	㎡				기존
2	2018이전	표면열화		0.30	50.00		1	15.00	㎡				기존
3	2018이전	보수부 균열(0.3㎜미만)	0.20		0.40		1	0.40	m				기존
4	2018이전	보수부 균열(0.3㎜미만)	0.20		0.50		10	5.00	m				기존
5	2018이전	보수부 균열(0.3㎜미만)	0.20		1.00		3	3.00	m				기존
6	2018이전	균열/백태(A)		0.10	0.40		1	0.04	㎡				기존
7	2018이전	망상균열		0.20	1.00		1	0.20	㎡				기존
8	2018이전	배수구막힘					1	1.00	EA				기존
9	2018이전	배수구막힘					1	1.00	EA				기존
10	2020	포장마모		14.00	50.00		1	700.00	㎡				기존
11													
12													
13													
14													
15													
16													
17													
18													
19													
20													
21													
22													
23													
24													
25													
26													
27													
28													
29													
30													
31													
32													
33													
34													
35													
36

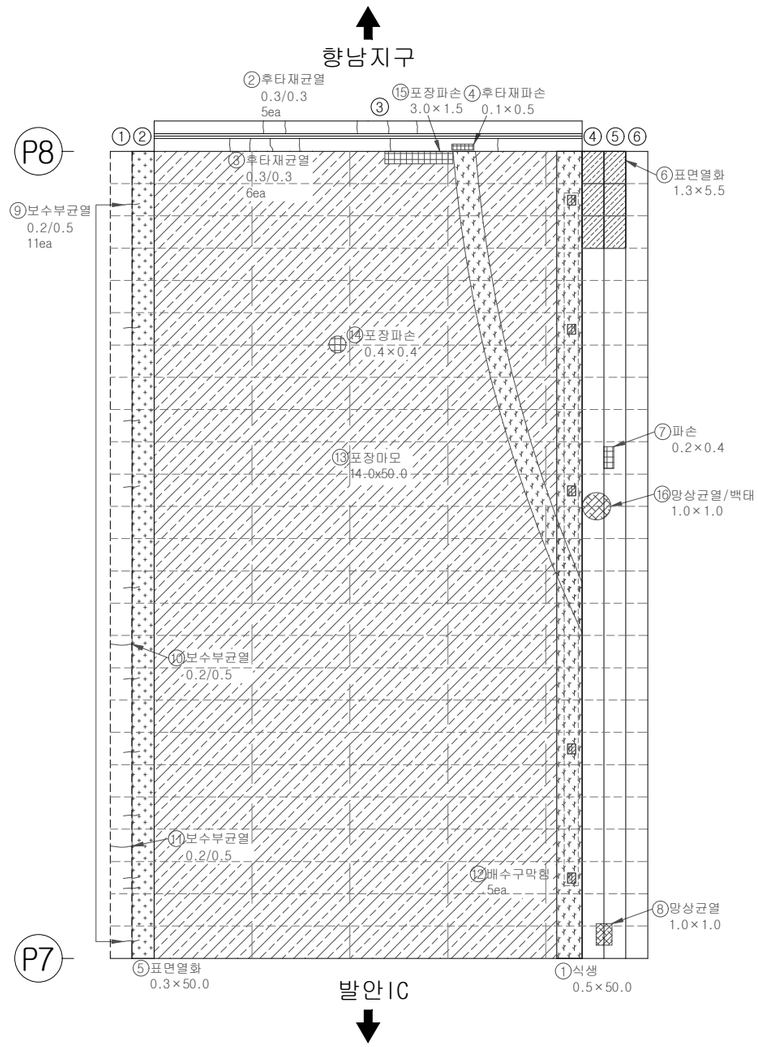
상신육교(향남지구방향) 바닥판 상면-S8

연번	점검년도	결함종류	결함규모							최종보수내역			비고
			폭(mm)	너비(m)	길이(m)	깊이(mm)	개소	물량	단위	년월	공법명/자재명	물량	
1	2018이전	식생		0.50	50.00		1	25.00	㎡				기존
2	2018이전	후타재 균열(0.3mm이상)	0.30		0.30		5	1.50	m				기존
3	2018이전	후타재 균열(0.3mm이상)	0.30		0.30		6	1.80	m				기존
4	2018이전	후타재파손		0.10	0.50		1	0.05	㎡				기존
5	2018이전	표면열화		0.30	50.00		1	15.00	㎡				기존
6	2018이전	표면열화		1.30	5.50		1	7.15	㎡				기존
7	2018이전	파손		0.20	0.40		1	0.08	㎡				기존
8	2018이전	망상균열		1.00	1.00		1	1.00	㎡				기존
9	2018이전	보수부 균열(0.3mm미만)	0.20		0.50		11	5.50	m				기존
10	2018이전	보수부 균열(0.3mm미만)	0.20		0.50		1	0.50	m				기존
11	2018이전	보수부 균열(0.3mm미만)	0.20		0.50		1	0.50	m				기존
12	2018이전	배수구막힘					1	1.00	EA				기존
13	2020	포장마모		14.00	50.00		1	700.00	㎡				기존
14	2020	포장파손		0.40	0.40		1	0.16	㎡				기존
15	2020	포장파손		3.00	1.50		1	4.50	㎡				기존
16	2020	망상균열/백태		1.00	1.00		1	1.00	㎡				기존
17													
18													
19													
20													
21													
22													
23													
24

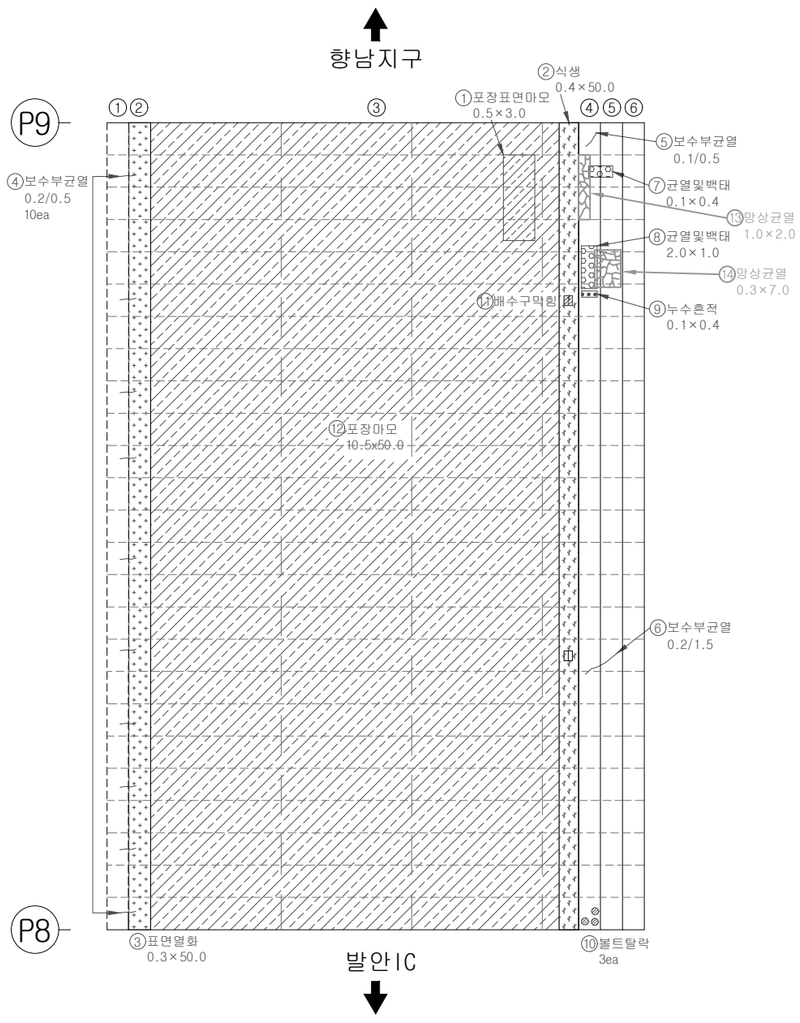
상신육교(향남지구방향) 바닥판 상면-S9

연번	적출년도	결함종류	결함규모							최종보수내역			비고
			폭(mm)	너비(m)	길이(m)	깊이(mm)	개소	물량	단위	년월	공법명/자재명	물량	
1	2018이전	포장마모		0.50	3.00		1	1.50	㎡				기존
2	2018이전	식생		0.40	50.00		1	20.00	㎡				기존
3	2018이전	표면열화		0.30	50.00		1	15.00	㎡				기존
4	2018이전	보수부 균열(0.3㎜미만)	0.20		0.50		10	5.00	m				기존
5	2018이전	보수부 균열(0.3㎜미만)	0.10		0.50		1	0.50	m				기존
6	2018이전	보수부 균열(0.3㎜미만)	0.20		1.50		1	1.50	m				기존
7	2018이전	균열/백태(A)		0.10	0.40		1	0.04	㎡				기존
8	2018이전	균열/백태(A)		2.00	1.00		1	2.00	㎡				기존
9	2018이전	누수흔적		0.10	0.40		1	0.04	㎡				기존
10	2018이전	볼트탈락					1	1.00	EA				기존
11	2018이전	배수구막힘					1	1.00	EA				기존
12	2020	포장마모		10.50	50.00		1	525.00	㎡				기존
13	2021	망상균열		1.00	2.00		1	2.00	㎡				신규
14	2021	망상균열		0.30	7.00		1	2.10	㎡				신규
15													
16													
17													
18													
19													
20													
21													
22													
23													
24													
25													
26													
27													
28													
29

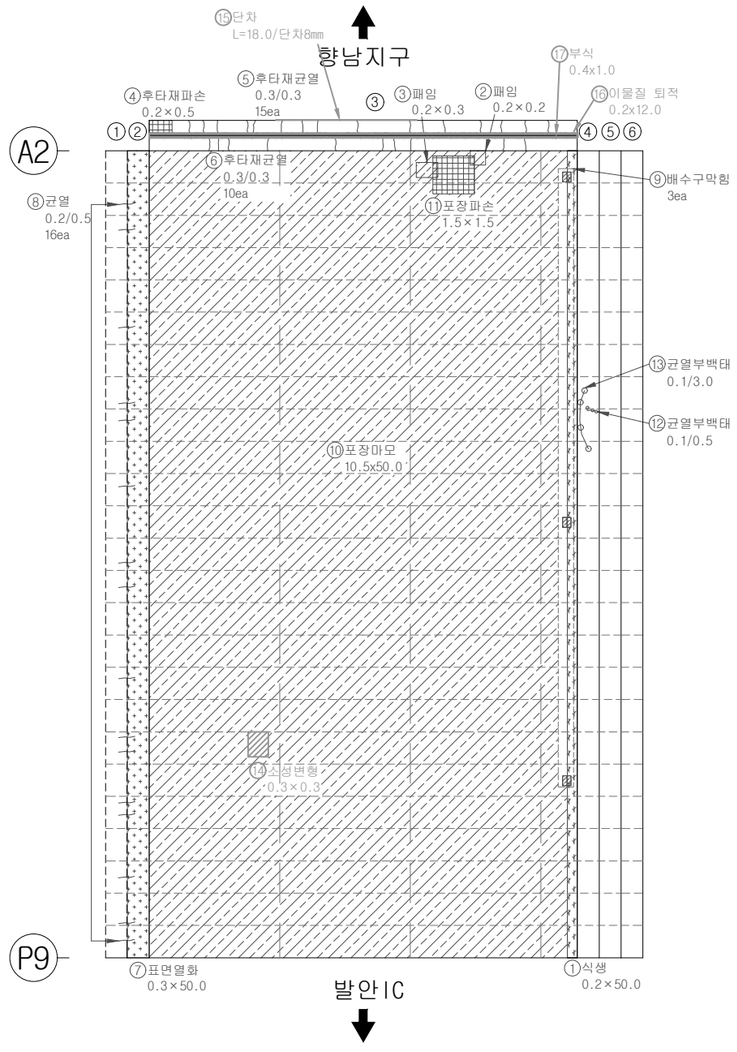
상신육교(향남지구방향) 바닥판 상면-S10

연번	적출년도	결함종류	결함규모							최종보수내역			비고
			폭(mm)	너비(m)	길이(m)	깊이(mm)	개소	물량	단위	년월	공법명/자재명	물량	
1	2018이전	식생		0.20	50.00		1	10.00	㎡				기존
2	2018이전	패임		0.20	0.20		1	0.04	㎡				기존
3	2018이전	패임		0.20	0.30		1	0.06	㎡				기존
4	2018이전	후타재파손		0.20	0.50		1	0.10	㎡				기존
5	2018이전	후타재 균열(0.3mm이상)	0.30		0.30		15	4.50	m				기존
6	2018이전	후타재 균열(0.3mm이상)	0.30		0.30		10	3.00	m				기존
7	2018이전	표면열화		0.30	50.00		1	15.00	㎡				기존
8	2018이전	균열(0.3mm미만)	0.20		0.50		16	8.00	m				기존
9	2018이전	배수구막힘					1	1.00	EA				기존
10	2020	포장마모		10.50	50.00		1	525.00	㎡				기존
11	2020	포장파손		1.50	1.50		1	2.25	㎡				기존
12	2020	균열/백태(0.3mm미만)	0.10		0.50		1	0.50	m				기존
13	2020	균열/백태(0.3mm미만)	0.10		3.00		1	3.00	m				기존
14	2021	소성변형		0.30	0.30		1	0.09	㎡				신규
15	2021	단차			8.00	18.00	1	8.00	m				신규
16	2021	이물질 퇴적		0.20	12.00		1	2.40	㎡				신규
17	2021	부식		0.40	1.00		1	0.40	㎡				신규
18													
19													
20													
21													
22													
23													
24

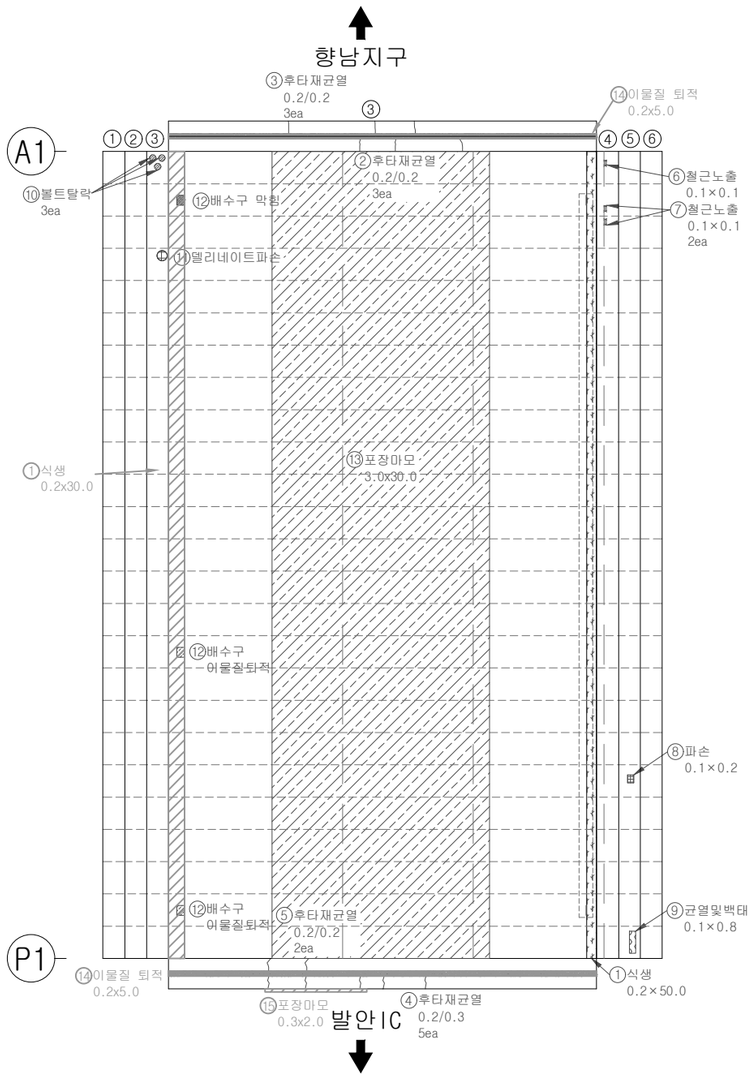
상신육교(향남지구방향) 바닥판 상면 램프-S1

연번	적출년도	결함종류	결함규모							최종보수내역			비고
			폭(mm)	너비(m)	길이(m)	깊이(mm)	개소	물량	단위	년월	공법명/자재명	물량	
1	2018이전	식생		0.20	30.00		1	6.00	㎡				기존
2	2018이전	후타재 균열(0.3㎜미만)	0.20		0.20		3	0.60	m				기존
3	2018이전	후타재 균열(0.3㎜미만)	0.20		0.20		3	0.60	m				기존
4	2018이전	후타재 균열(0.3㎜미만)	0.20		0.30		5	1.50	m				기존
5	2018이전	후타재 균열(0.3㎜미만)	0.20		0.20		2	0.40	m				기존
6	2018이전	철근노출		0.10	0.10		1	0.01	㎡				기존
7	2018이전	철근노출		0.10	0.10		2	0.02	㎡				기존
8	2018이전	파손		0.10	0.20		1	0.02	㎡				기존
9	2018이전	균열/백태(A)		0.10	0.80		1	0.08	㎡				기존
10	2018이전	볼트탈락					3	3.00	EA				기존
11	2018이전	멜리네이트파손					1	1.00	EA				기존
12	2018이전	배수구막힘					1	1.00	EA				기존
13	2020	포장마모		3.00	30.00		1	90.00	㎡				기존
14	2021	이물질 퇴적		0.20	5.00		2	2.00	㎡				신규
15	2021	포장마모		0.30	2.00		1	0.60	㎡				신규
16													
17													
18													
19													
20													
21													
22													
23													
24													
25													
26													
27													
28

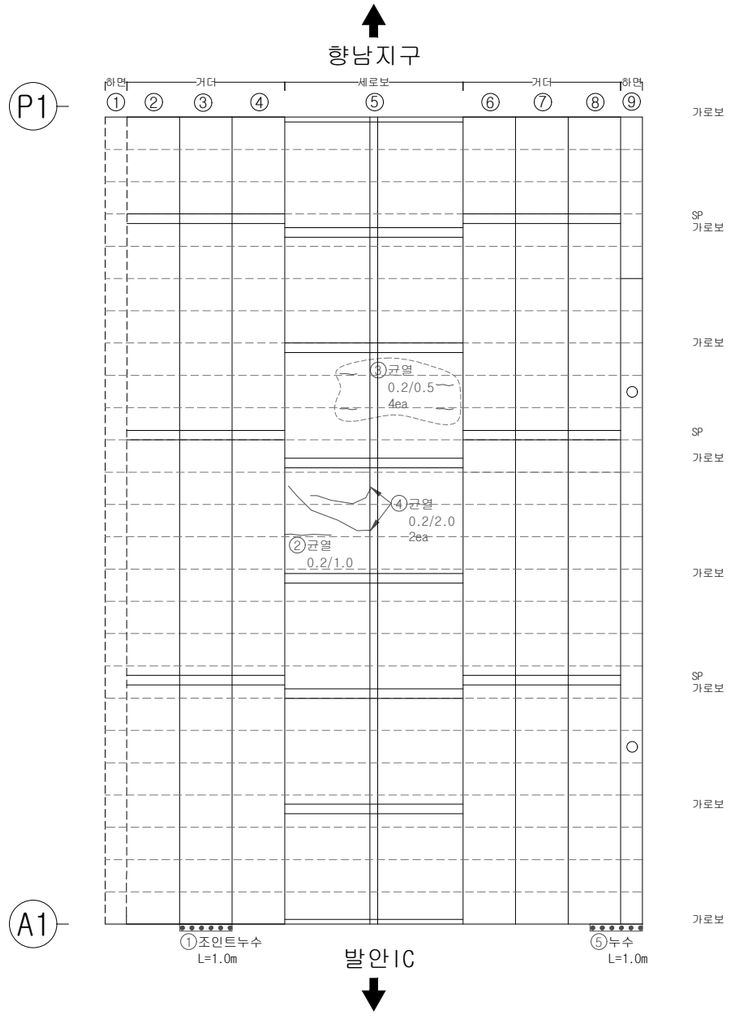
상신육교(향남지구방향) 바닥판 하면-S1

연번	작성년도	결함종류	결함규모							최종보수내역			비고
			폭 (mm)	너비 (m)	길이 (m)	깊이 (mm)	개소	물량	단위	년월	공법명/자재명	물량	
1	2020	신축이음 누수			1.00		1	1.00	m				기존
2	2020	균열(0.3mm미만)	0.20		1.00		1	1.00	m				기존
3	2020	균열(0.3mm미만)	0.20		0.50		4	2.00	m				기존
4	2020	균열(0.3mm미만)	0.20		2.00		2	4.00	m				기존
5	2020	신축이음 누수			1.00		1	1.00	m				기존
6													
7													
8													
9													
10													
11													
12													
13													
14													
15													
16													
17													
18													
19													
20													
21													
22													
23													
24													
25													
26													
27													
28													
29													
30													
31													
32													
33													
34													
35													
36													
37													
38													
39													
40													
41													
42													
43													
44													
45

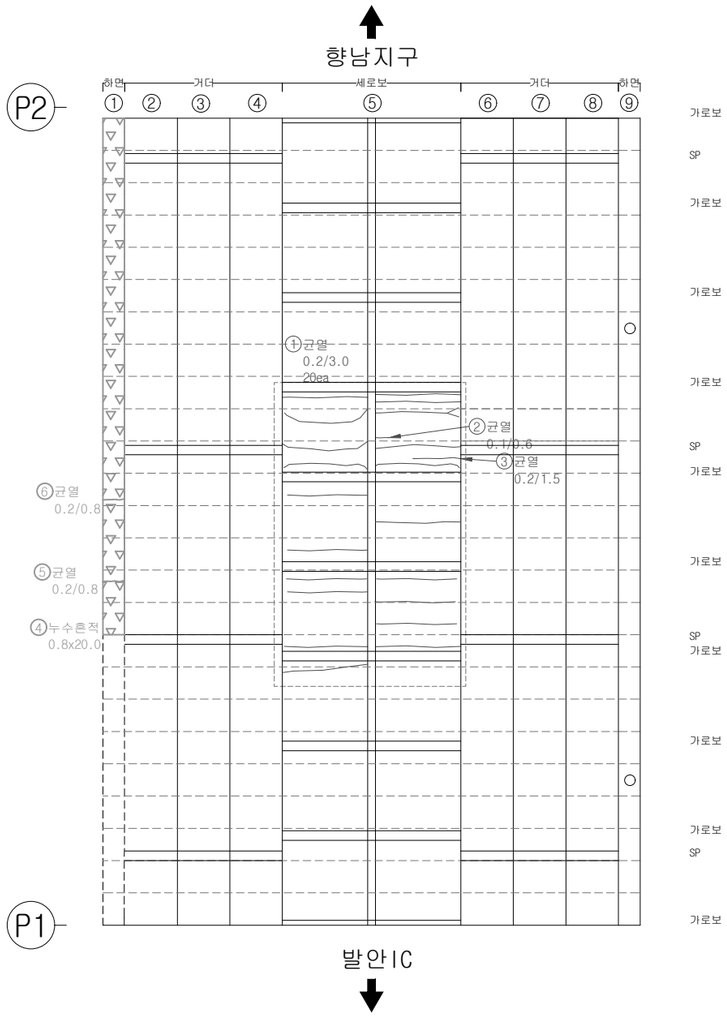
상신육교(향남지구방향) 바닥판 하면-S2

연번	작성년도	결함종류	결함규모							최종보수내역			비고
			폭(mm)	너비(m)	길이(m)	깊이(mm)	개소	물량	단위	년월	공법명/자재명	물량	
1	2020	균열(0.3mm미만)	0.20		3.00		20	60.00	m				기존
2	2020	균열(0.3mm미만)	0.10		0.60		1	0.60	m				기존
3	2020	균열(0.3mm미만)	0.20		1.50		1	1.50	m				기존
4	2021	누수흔적		0.80	20.00		1	16.00	㎡				신규
5	2021	균열(0.3mm미만)	0.20		0.80		1	0.80	m				신규
6	2021	균열(0.3mm미만)	0.20		0.80		1	0.80	m				신규
7													
8													
9													
10													
11													
12													
13													
14													
15													
16													
17													
18													
19													
20													
21													
22													
23													
24													
25													
26													
27													
28													
29													
30													
31													
32													
33													
34													
35													
36													
37													
38													
39													
40													
41													
42													
43

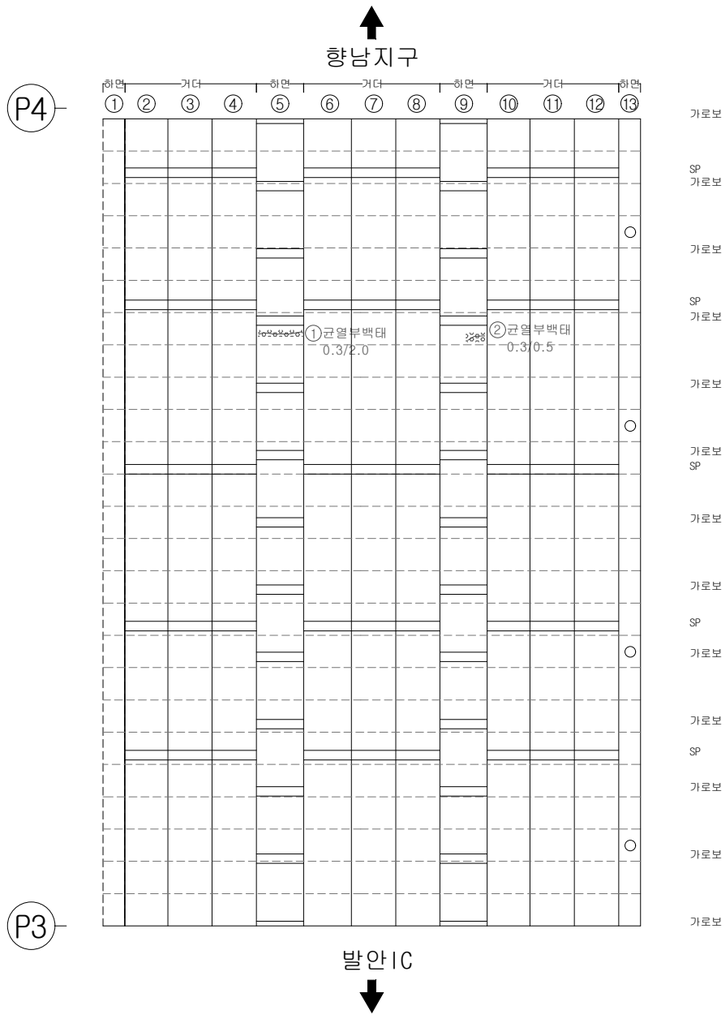
상신육교(향남지구방향) 바닥판 하면-S4

연번	적출년도	결함종류	결함규모							최종보수내역			비고
			폭(mm)	너비(m)	길이(m)	깊이(mm)	개소	물량	단위	년월	공법명/자재명	물량	
1	2018이전	균열/백태(0.3mm이상)	0.30		2.00		1	2.00	m				기존
2	2018이전	균열/백태(0.3mm이상)	0.30		0.50		1	0.50	m				기존
3													
4													
5													
6													
7													
8													
9													
10													
11													
12													
13													
14													
15													
16													
17													
18													
19													
20													
21													
22													
23													
24													
25													
26													
27													
28													
29													
30													
31													
32													
33													
34													
35													
36													
37													
38													
39													
40													
41													
42													
43													
44													
45

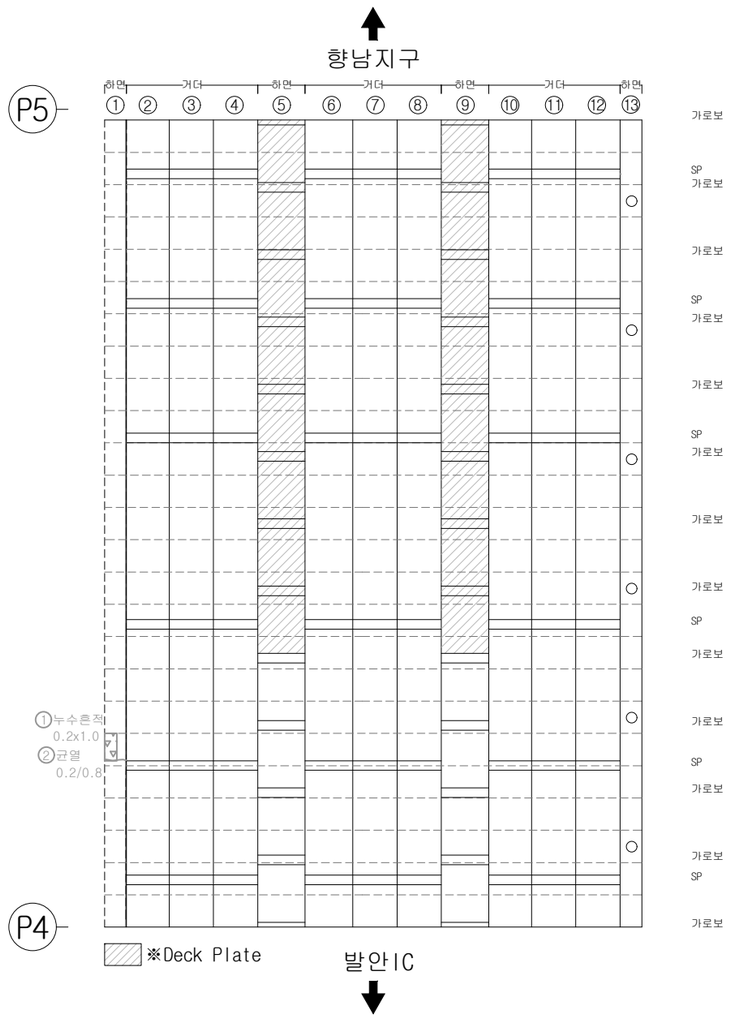
상신육교(향남지구방향) 바닥판 하면-S5

연번	적출년도	결함종류	결함규모							최종보수내역			비고
			폭(mm)	너비(m)	길이(m)	깊이(mm)	개소	물량	단위	년월	공법명/자재명	물량	
1	2021	누수흔적		0.20	1.00		1	0.20	㎡				신규
2	2021	균열(0.3mm미만)	0.20		0.80		1	0.80	m				신규
3													
4													
5													
6													
7													
8													
9													
10													
11													
12													
13													
14													
15													
16													
17													
18													
19													
20													
21													
22													
23													
24													
25													
26													
27													
28													
29													
30													
31													
32													
33													
34													
35													
36													
37													
38													
39													
40													
41													
42													
43													
44													
45

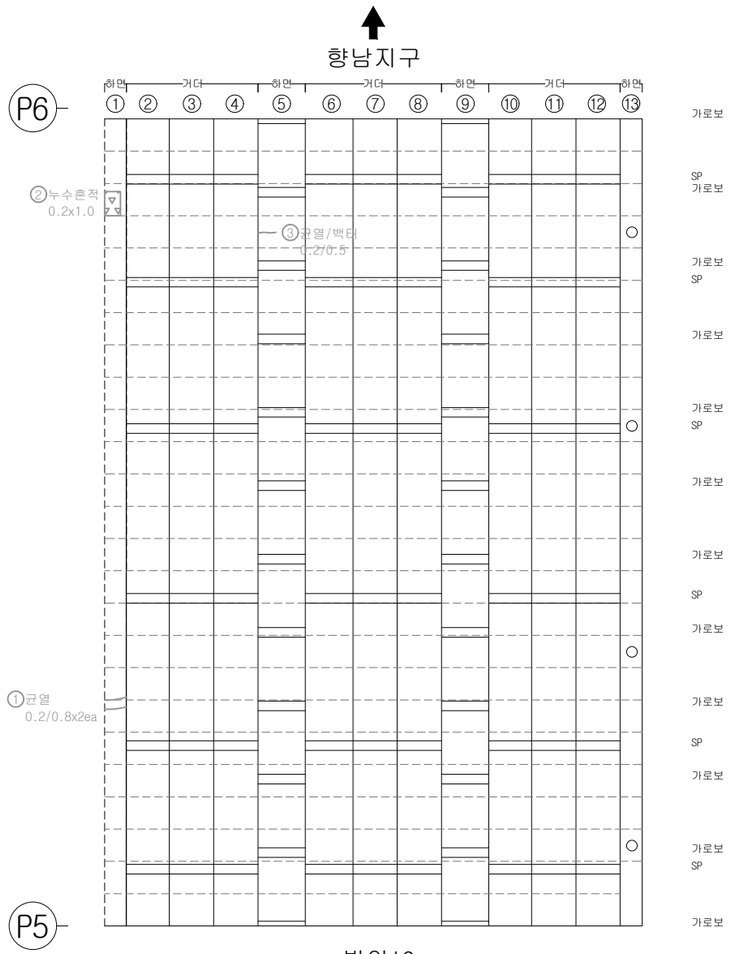
상신육교(향남지구방향) 바닥판 하면-S6

연번	적출년도	결함종류	결함규모							최종보수내역			비고
			폭(mm)	너비(m)	길이(m)	깊이(mm)	개소	물량	단위	년월	공법명/자재명	물량	
1	2021	균열(0.3mm미만)	0.20		0.80		1	0.80	m				신규
2	2021	누수흔적		0.80	1.00		1	0.80	㎡				신규
3	2021	균열/백태(0.3mm미만)	0.20		0.50		1	0.50	m				신규
4													
5													
6													
7													
8													
9													
10													
11													
12													
13													
14													
15													
16													
17													
18													
19													
20													
21													
22													
23													
24													
25													
26													
27													
28													
29													
30													
31													
32													
33													
34													
35													
36													
37													
38													
39													
40													
41													
42													
43													
44													
45

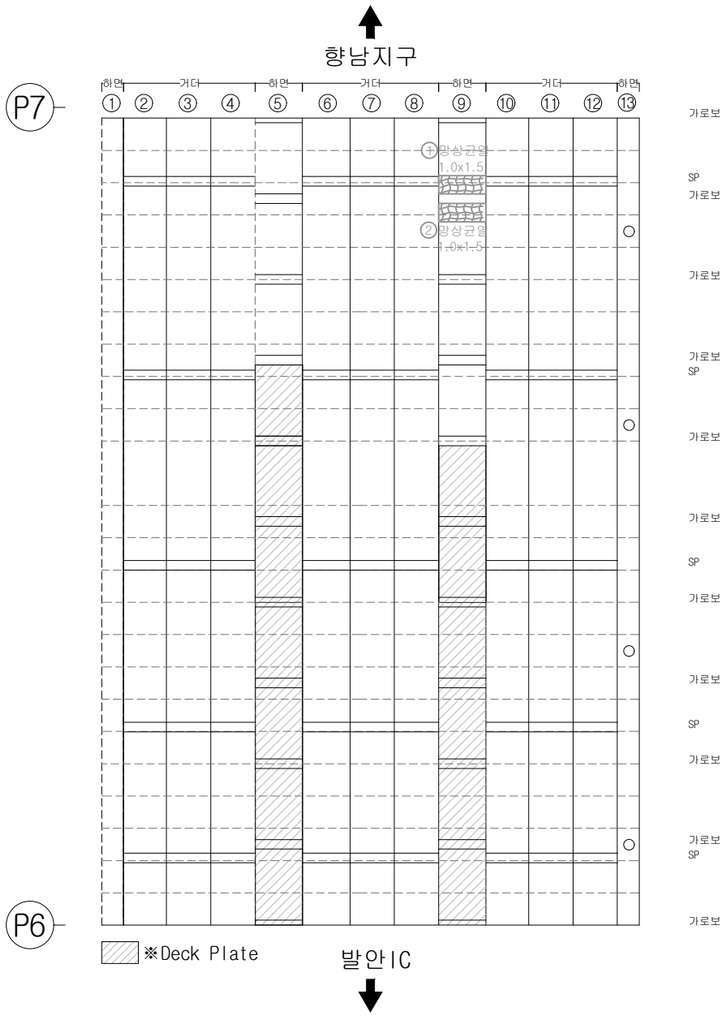
상신육교(향남지구방향) 바닥판 하면-S7

연번	적출년도	결함종류	결함규모							최종보수내역			비고
			폭(mm)	너비(m)	길이(m)	깊이(mm)	개소	물량	단위	년월	공법명/자재명	물량	
1	2021	망상균열		1.00	1.50		1	1.50	㎡				신규
2	2021	망상균열		1.00	1.50		1	1.50	㎡				신규
3													
4													
5													
6													
7													
8													
9													
10													
11													
12													
13													
14													
15													
16													
17													
18													
19													
20													
21													
22													
23													
24													
25													
26													
27													
28													
29													
30													
31													
32													
33													
34													
35													
36													
37													
38													
39													
40													
41													
42													
43													
44													
45

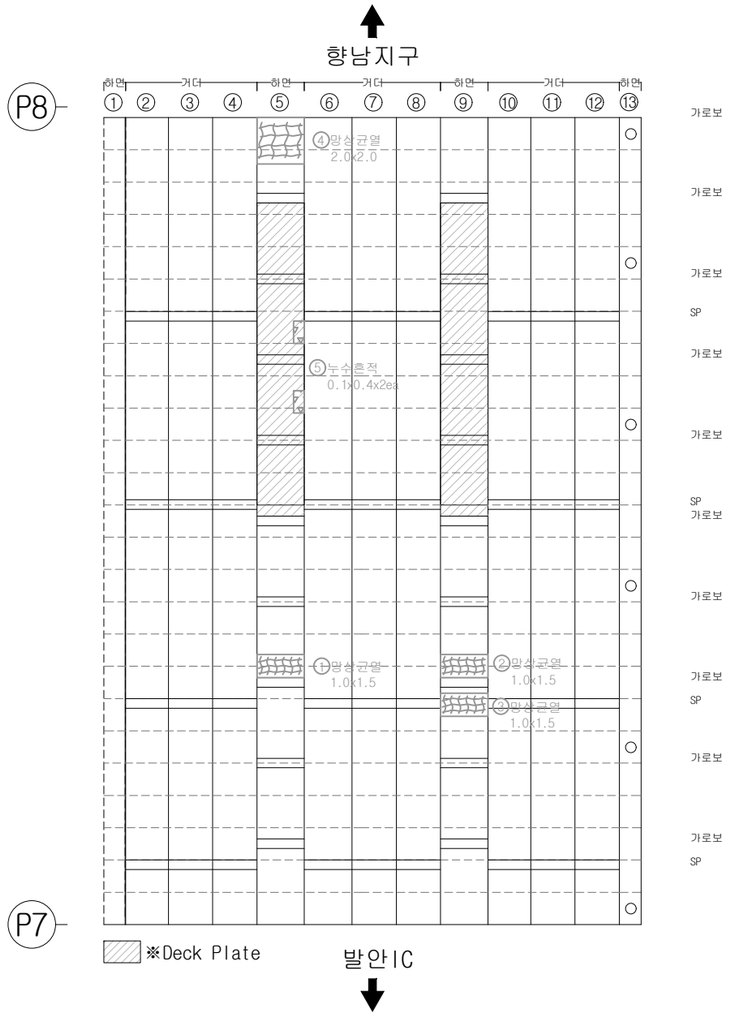
상신육교(향남지구방향) 바닥판 하면-S8

연번	적출년도	결함종류	결함규모							최종보수내역			비고
			폭(mm)	너비(m)	길이(m)	깊이(mm)	개소	물량	단위	년월	공법명/자재명	물량	
1	2021	망상균열		1.00	1.50		1	1.50	㎡				신규
2	2021	망상균열		1.00	1.50		1	1.50	㎡				신규
3	2021	망상균열		1.00	1.50		1	1.50	㎡				신규
4	2021	망상균열		2.00	2.00		1	4.00	㎡				신규
5	2021	누수흔적		0.10	0.40		2	0.08	㎡				신규
6													
7													
8													
9													
10													
11													
12													
13													
14													
15													
16													
17													
18													
19													
20													
21													
22													
23													
24													
25													
26													
27													
28													
29													
30													
31													
32													
33													
34													
35													
36													
37													
38													
39													
40													
41													
42													
43													
44													
45

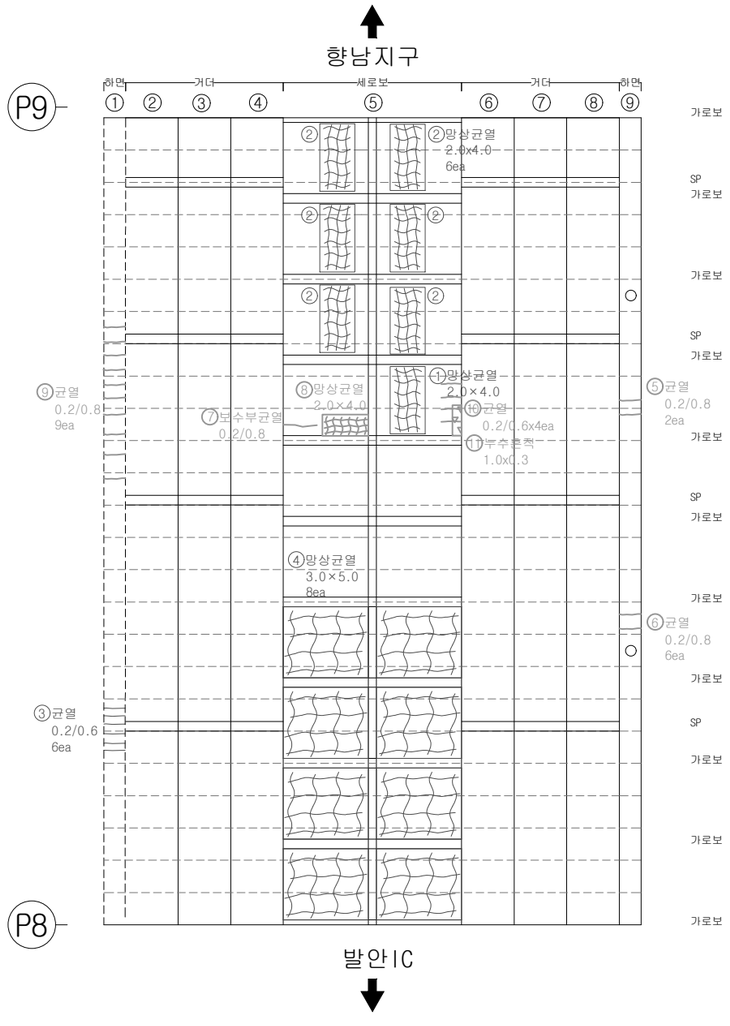
상신육교(향남지구방향) 바닥판 하면-S9

연번	적출년도	결함종류	결함규모							최종보수내역			비고
			폭(mm)	너비(m)	길이(m)	깊이(mm)	개소	물량	단위	년월	공법명/자재명	물량	
1	2018이전	망상균열		2.00	4.00		1	8.00	㎡				기존
2	2018이전	망상균열		2.00	4.00		6	48.00	㎡				기존
3	2020	균열(0.3mm미만)	0.20		0.60		6	3.60	m				기존
4	2020	망상균열		3.00	5.00		8	120.00	㎡				기존
5	2021	균열(0.3mm미만)	0.20		0.80		2	1.60	m				신규
6	2021	균열(0.3mm미만)	0.20		0.80		2	1.60	m				신규
7	2021	균열(0.3mm미만)	0.20		0.80		1	0.80	m				신규
8	2021	망상균열		1.00	2.00		1	2.00	㎡				신규
9	2021	균열(0.3mm미만)	0.20		0.80		9	7.20	m				신규
10	2021	균열(0.3mm미만)	0.20		0.60		4	2.40	m				신규
11	2021	누수흔적		1.00	0.30		1	0.30	㎡				신규
12													
13													
14													
15													
16													
17													
18													
19													
20													
21													
22													
23													
24													
25													
26													
27													
28													
29													
30													
31													
32													
33													
34													
35

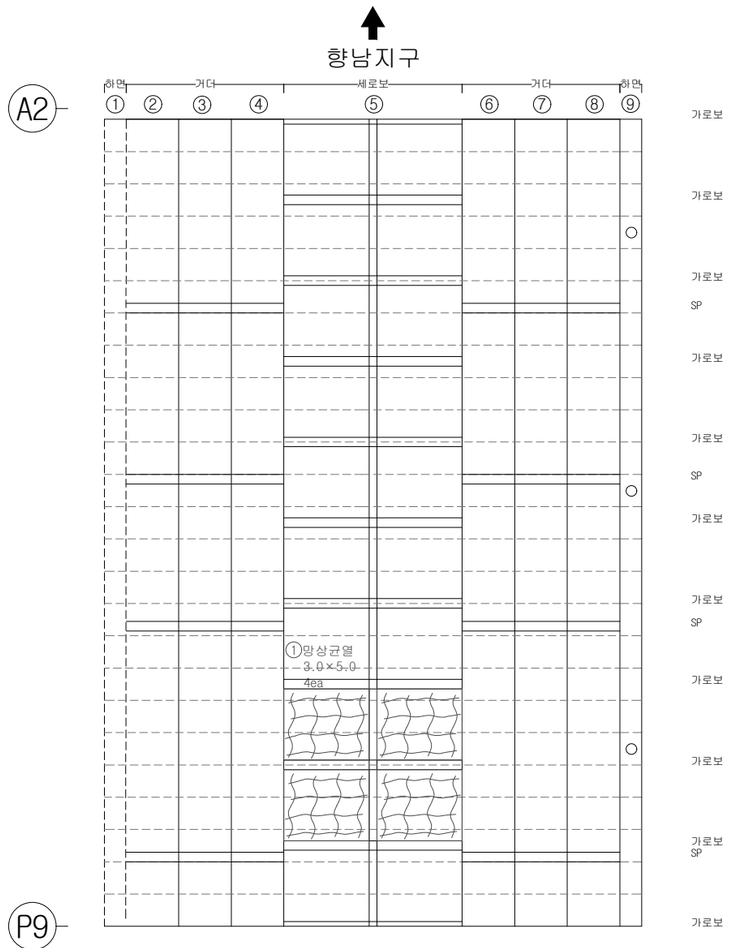
상신육교(향남지구방향) 바닥판 하면-S10

연번	적출년도	결함종류	결함규모							최종보수내역			비고
			폭 (mm)	너비 (m)	길이 (m)	깊이 (mm)	개소	물량	단위	년월	공법명/자재명	물량	
1	2020	망상균열		3.00	5.00		4	60.00	㎡				기존
2													
3													
4													
5													
6													
7													
8													
9													
10													
11													
12													
13													
14													
15													
16													
17													
18													
19													
20													
21													
22													
23													
24													
25													
26													
27													
28													
29													
30													
31													
32													
33													
34													
35													
36													
37													
38													
39													
40													
41													
42													
43													
44													
45

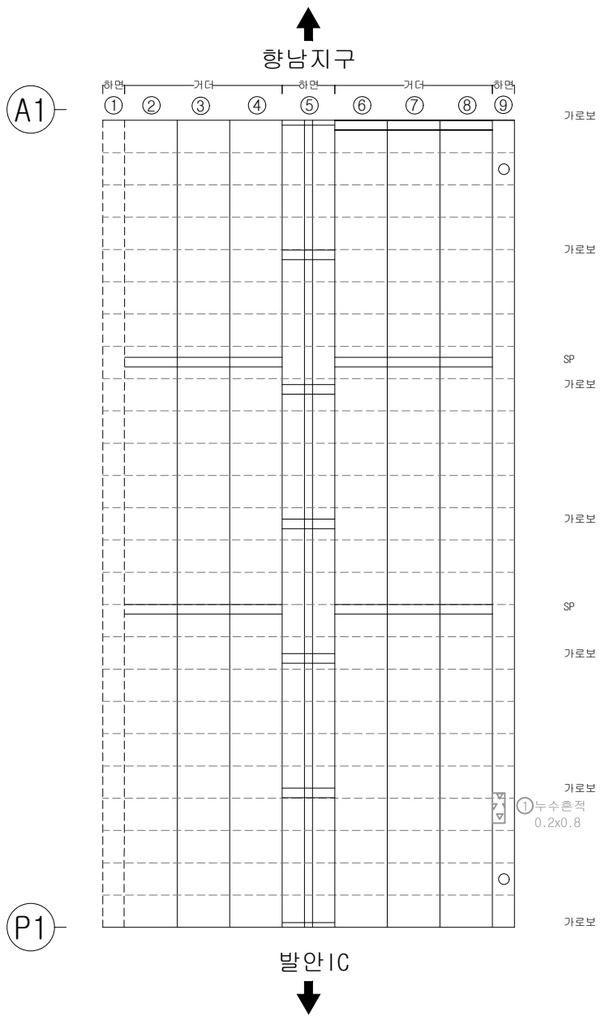
상신육교(향남지구방향) 바닥판 하면 램프-S1

연번	적출년도	결함종류	결함규모							최종보수내역			비고
			폭 (mm)	너비 (m)	길이 (m)	깊이 (mm)	개소	물량	단위	년월	공법명/자재명	물량	
1	2021	누수흔적		0.20	0.80		1	0.16	㎡				신규
2													
3													
4													
5													
6													
7													
8													
9													
10													
11													
12													
13													
14													
15													
16													
17													
18													
19													
20													
21													
22													
23													
24													
25													
26													
27													
28													
29													
30													
31													
32													
33													
34													
35													
36													
37													
38													
39													
40													
41													
42													
43													
44													
45

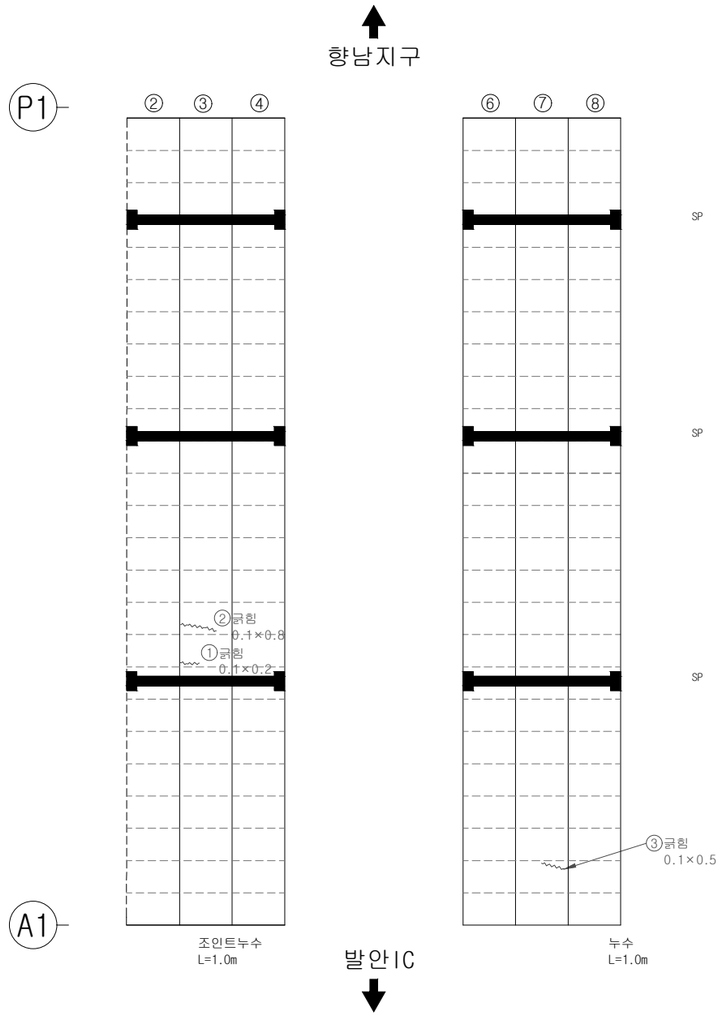
상신육교(향남지구방향) 거더 외부-S1

연번	점검년도	결함종류	결함규모							최종보수내역			비고
			폭 (mm)	너비 (m)	길이 (m)	깊이 (mm)	개소	물량	단위	년월	공법명/자재명	물량	
1	2020	균열		0.10	0.20		1	0.02	㎡				기존
2	2020	균열		0.10	0.80		1	0.08	㎡				기존
3	2020	균열		0.10	0.50		1	0.05	㎡				기존
4													
5													
6													
7													
8													
9													
10													
11													
12													
13													
14													
15													
16													
17													
18													
19													
20													
21													
22													
23													
24													
25													
26													
27													
28													
29													
30													
31													
32													
33													
34													
35													
36													
37													
38													
39													
40													
41													
42													
43													
44													
45
