상신육교(향남지구방향)

Project Title 2021년 하반기 상신육교 정밀안전진단 용역

Drawing Title 바닥판 상면-S1 외관조사망도

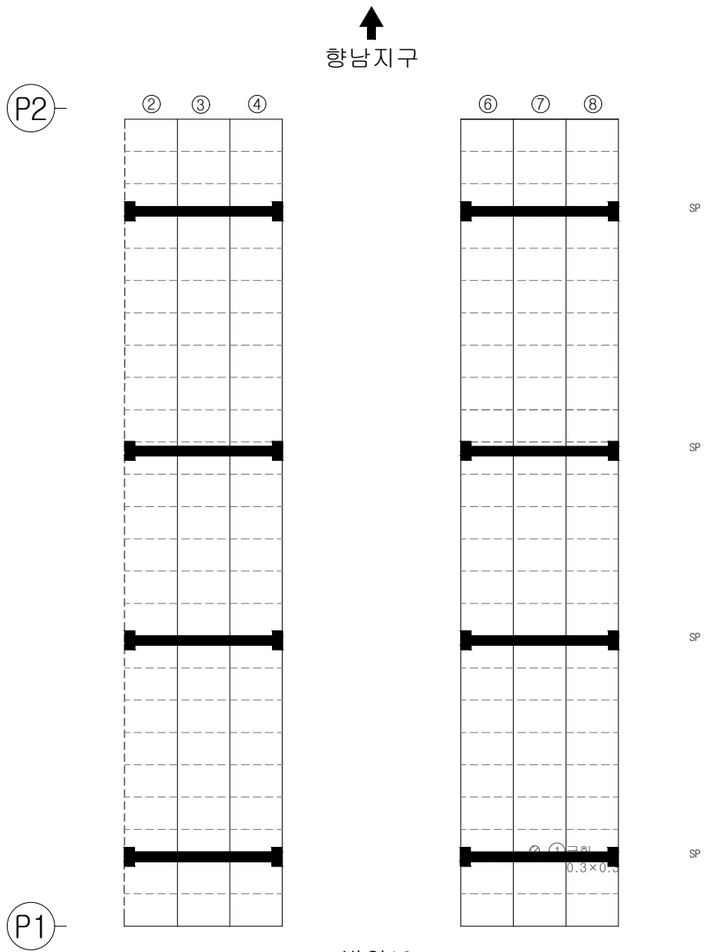
상신육교(향남지구방향) 거더 외부-S2

연번	작성년도	결함종류	결함규모							최종보수내역			비고
			폭 (mm)	너비 (m)	길이 (m)	깊이 (mm)	개소	물량	단위	년월	공법명/자재명	물량	
1	2020	균열		0.30	0.30		1	0.09	㎡				기존
2													
3													
4													
5													
6													
7													
8													
9													
10													
11													
12													
13													
14													
15													
16													
17													
18													
19													
20													
21													
22													
23													
24													
25													
26													
27													
28													
29													
30													
31													
32													
33													
34													
35													
36													
37													
38													
39													
40													
41													
42													
43													
44													
45

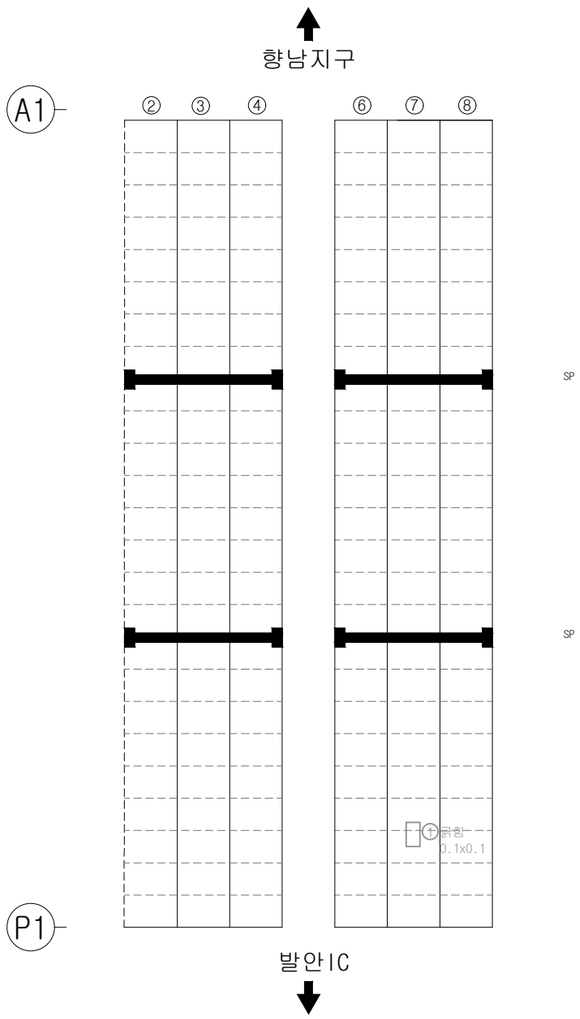
상신육교(향남지구방향) 거더 외부 램프-S1

연번	작성년도	결함종류	결함규모							최종보수내역			비고
			폭 (mm)	너비 (m)	길이 (m)	깊이 (mm)	개소	물량	단위	년월	공법명/자재명	물량	
1	2021	균열		0.10	0.10		1	0.01	㎡				신규
2													
3													
4													
5													
6													
7													
8													
9													
10													
11													
12													
13													
14													
15													
16													
17													
18													
19													
20													
21													
22													
23													
24													
25													
26													
27													
28													
29													
30													
31													
32													
33													
34													
35													
36													
37													
38													
39													
40													
41													
42													
43													
44													
45

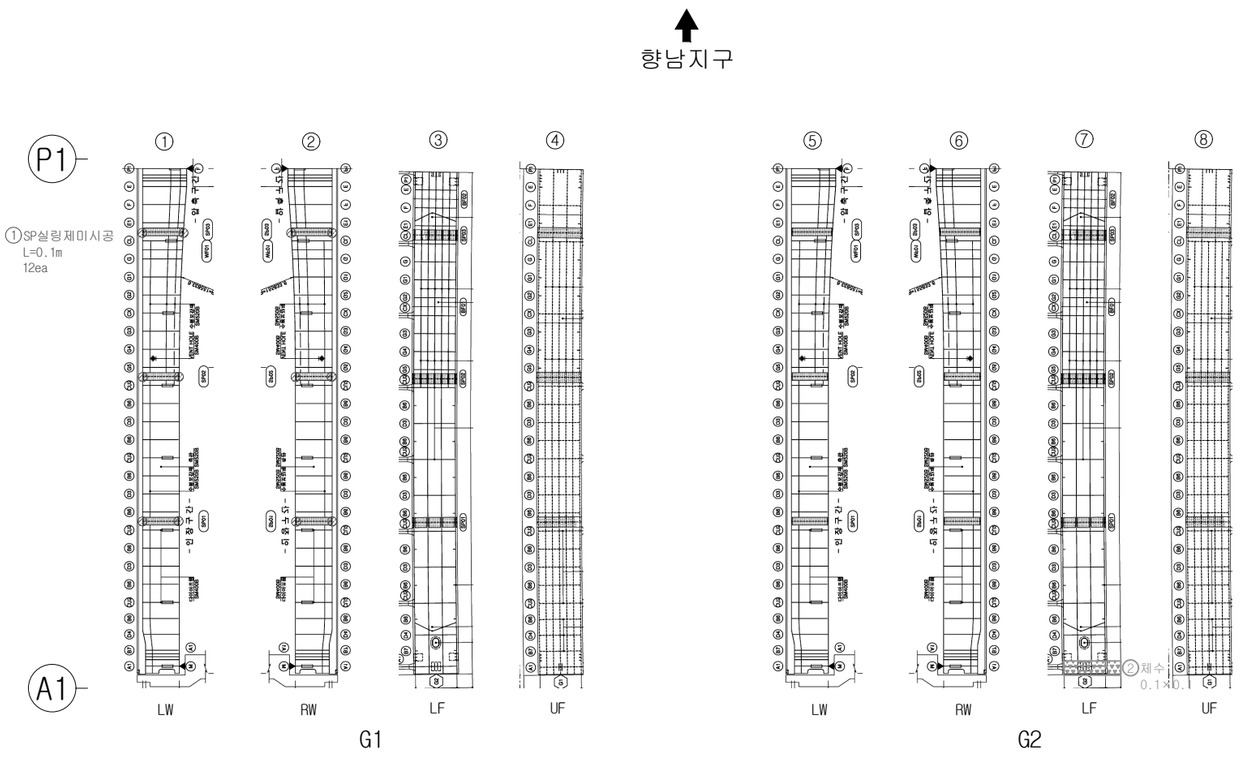
상신육교(향남지구방향) 거더 내부-S1

연번	적출년도	결함종류	결함규모							최종보수내역			비고
			폭 (mm)	너비 (m)	길이 (m)	깊이 (mm)	개소	물량	단위	년월	공법명/자재명	물량	
1	2020	SP실링제미시공			0.10		12	1.20	m				기존
2	2021	체수/우수유입흔적		1.00	1.00		1	1.00	㎡				신규
3													
4													
5													
6													
7													
8													
9													
10													
11													
12													
13													
14													
15													
16													
17													
18													
19													
20													
21													
22													
23													
24													
25													
26													
27													
28													
29													
30													
31													
32													
33													
34													
35													
36													
37													
38													
39													
40													
41													
42													
43													
44													
45

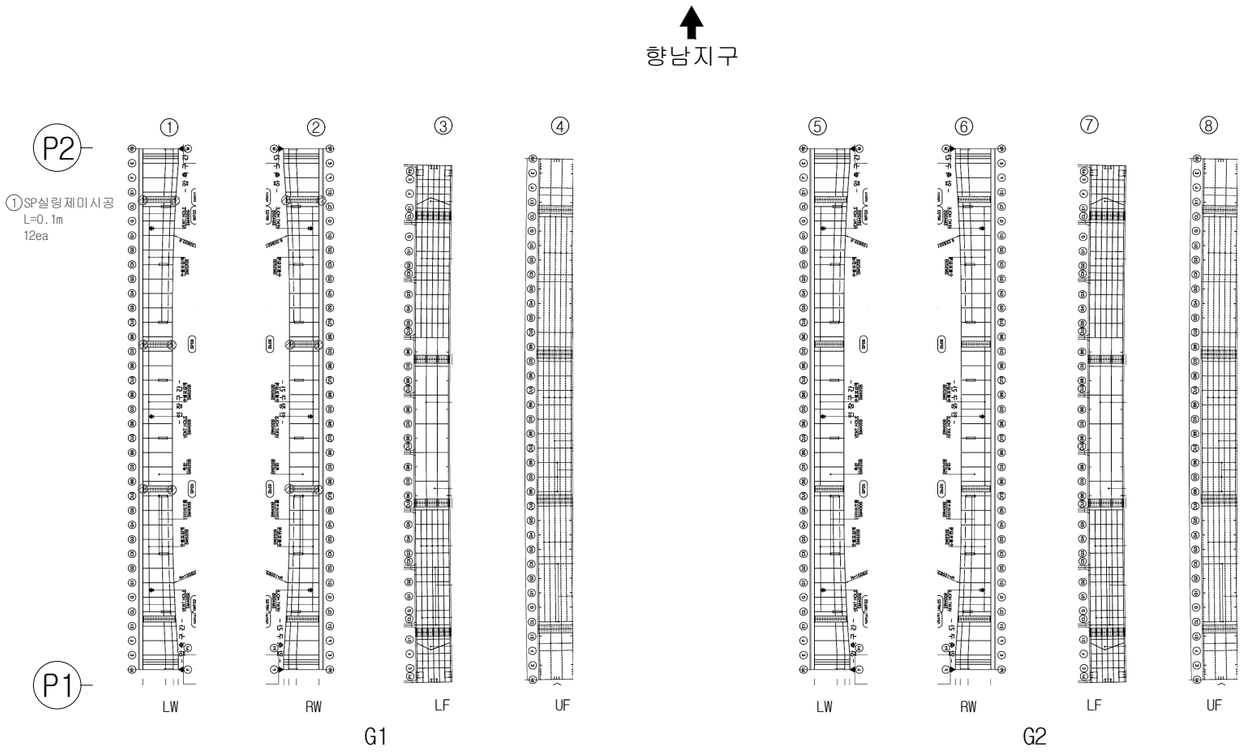
상신육교(향남지구방향) 거더 내부-S2

연번	적출년도	결함종류	결함규모							최종보수내역			비고
			폭 (mm)	너비 (m)	길이 (m)	깊이 (mm)	개소	물량	단위	년월	공법명/자재명	물량	
1	2020	SP실링제미시공			0.10		12	1.20	m				기존
2													
3													
4													
5													
6													
7													
8													
9													
10													
11													
12													
13													
14													
15													
16													
17													
18													
19													
20													
21													
22													
23													
24													
25													
26													
27													
28													
29													
30													
31													
32													
33													
34													
35													
36													
37													
38													
39													
40													
41													
42													
43													
44													
45

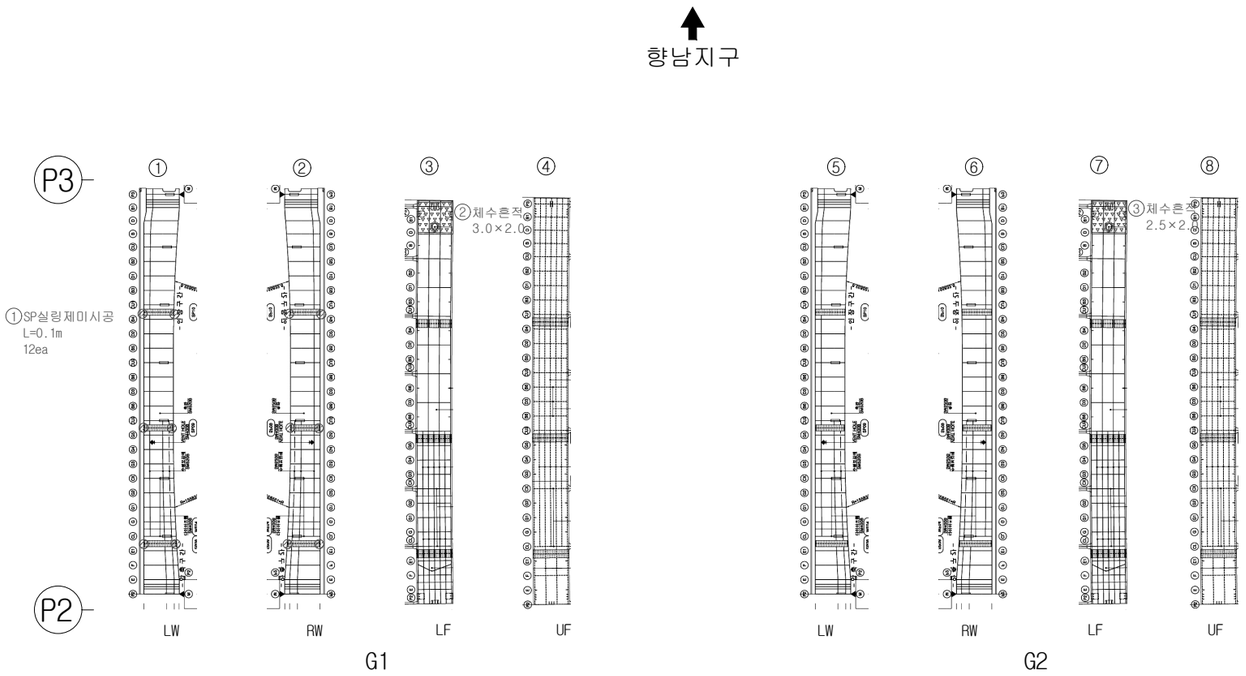
상신육교(향남지구방향) 거더 내부-S3

연번	적출년도	결함종류	결함규모							최종보수내역			비고
			폭 (mm)	너비 (m)	길이 (m)	깊이 (mm)	개소	물량	단위	년월	공법명/자재명	물량	
1	2020	SP실링제미시공			0.10		12	1.20	m				기존
2	2020	체수/우수유입흔적		3.00	2.00		1	6.00	㎡				기존
3	2020	체수/우수유입흔적		2.50	2.00		1	5.00	㎡				기존
4													
5													
6													
7													
8													
9													
10													
11													
12													
13													
14													
15													
16													
17													
18													
19													
20													
21													
22													
23													
24													
25													
26													
27													
28													
29													
30													
31													
32													
33													
34													
35													
36													
37													
38													
39													
40													
41													
42													
43													
44													
45

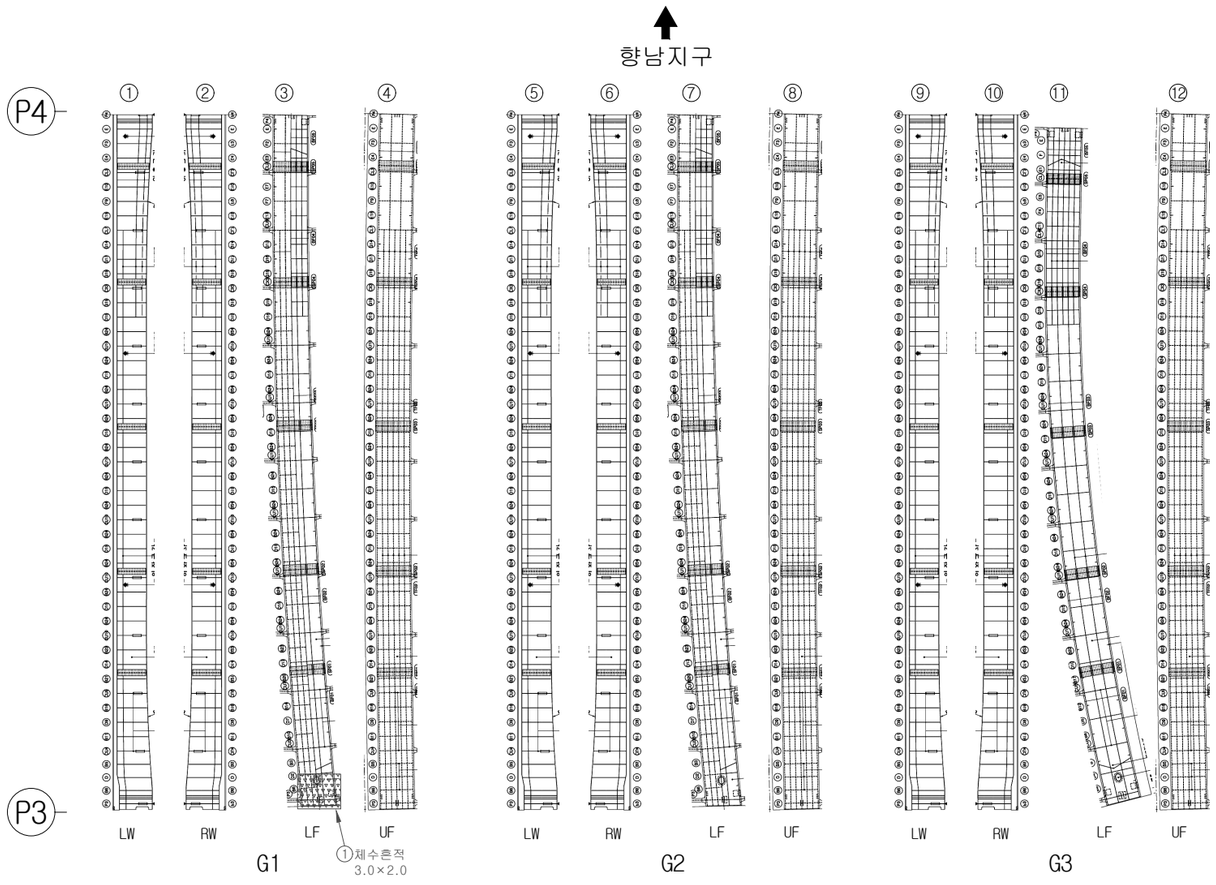
상신육교(향남지구방향) 거더 내부-S4

연번	적출년도	결함종류	결함규모							최종보수내역			비고
			폭 (mm)	너비 (m)	길이 (m)	깊이 (mm)	개소	물량	단위	년월	공법명/자재명	물량	
1	2020	체수/우수유입흔적		3.00	2.00		1	6.00	㎡				기존
2													
3													
4													
5													
6													
7													
8													
9													
10													
11													
12													
13													
14													
15													
16													
17													
18													
19													
20													
21													
22													
23													
24													
25													
26													
27													
28													
29													
30													
31													
32													
33													
34													
35													
36													
37													
38													
39													
40													
41													
42													
43													
44													
45

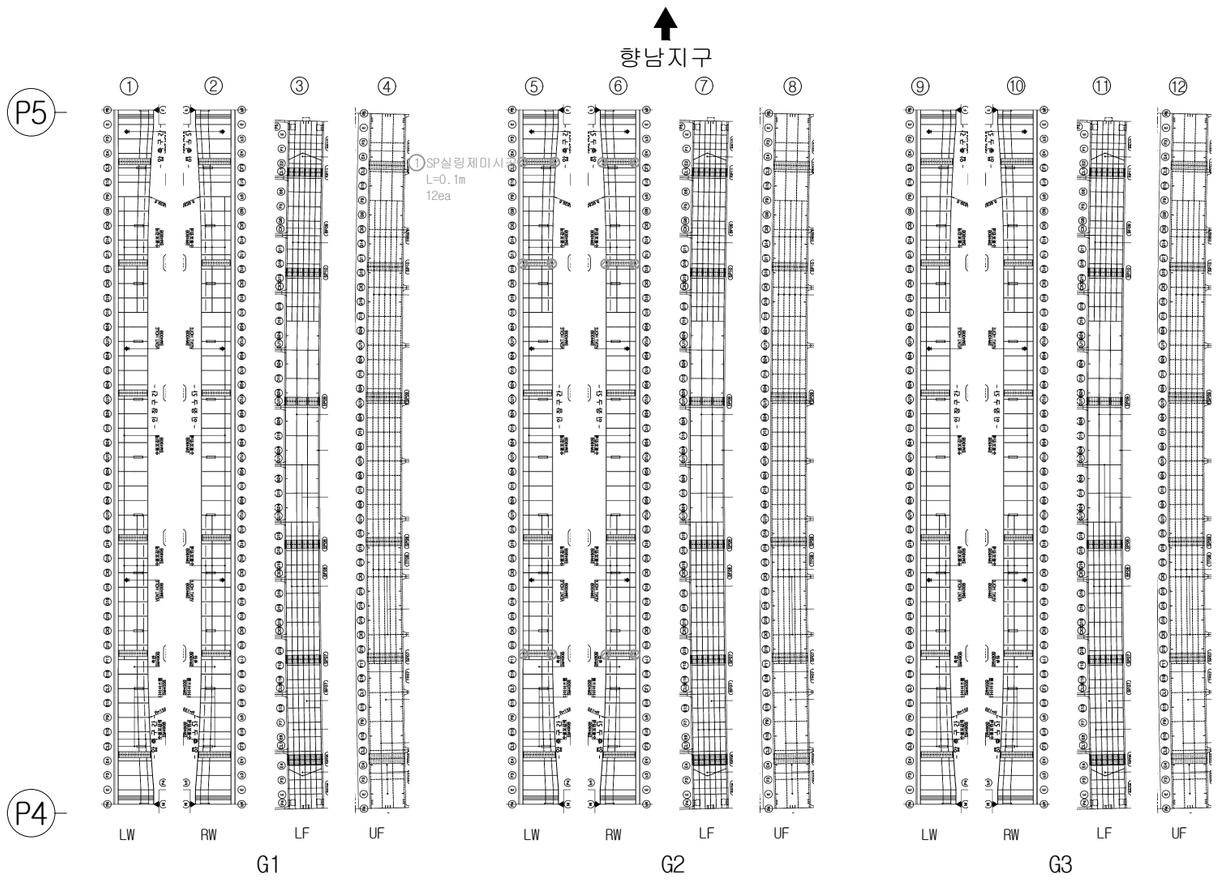
상신육교(향남지구방향) 거더 내부-S5

연번	적출년도	결함종류	결함규모							최종보수내역			비고
			폭 (mm)	너비 (m)	길이 (m)	깊이 (mm)	개소	물량	단위	년월	공법명/자재명	물량	
1	2021	SP실링제미시공			0.10		12	1.20	m				신규
2													
3													
4													
5													
6													
7													
8													
9													
10													
11													
12													
13													
14													
15													
16													
17													
18													
19													
20													
21													
22													
23													
24													
25													
26													
27													
28													
29													
30													
31													
32													
33													
34													
35													
36													
37													
38													
39													
40													
41													
42													
43													
44													
45

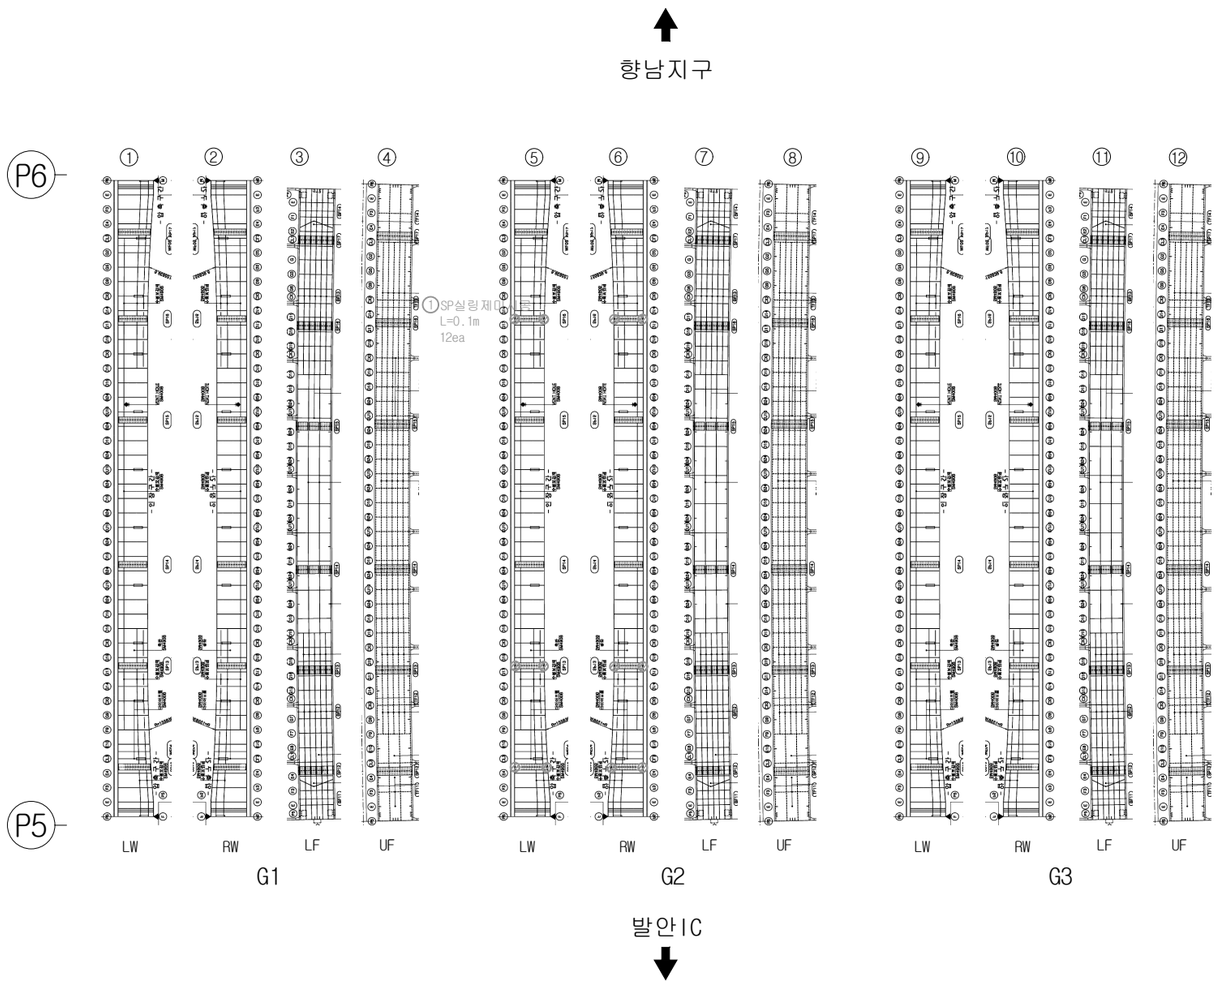
상신육교(향남지구방향) 거더 내부-S6

연번	적출년도	결함종류	결함규모							최종보수내역			비고
			폭 (mm)	너비 (m)	길이 (m)	깊이 (mm)	개소	물량	단위	년월	공법명/자재명	물량	
1	2021	SP실링제미시공			0.10		12	1.20	m				신규
2													
3													
4													
5													
6													
7													
8													
9													
10													
11													
12													
13													
14													
15													
16													
17													
18													
19													
20													
21													
22													
23													
24													
25													
26													
27													
28													
29													
30													
31													
32													
33													
34													
35													
36													
37													
38													
39													
40													
41													
42													
43													
44													
45

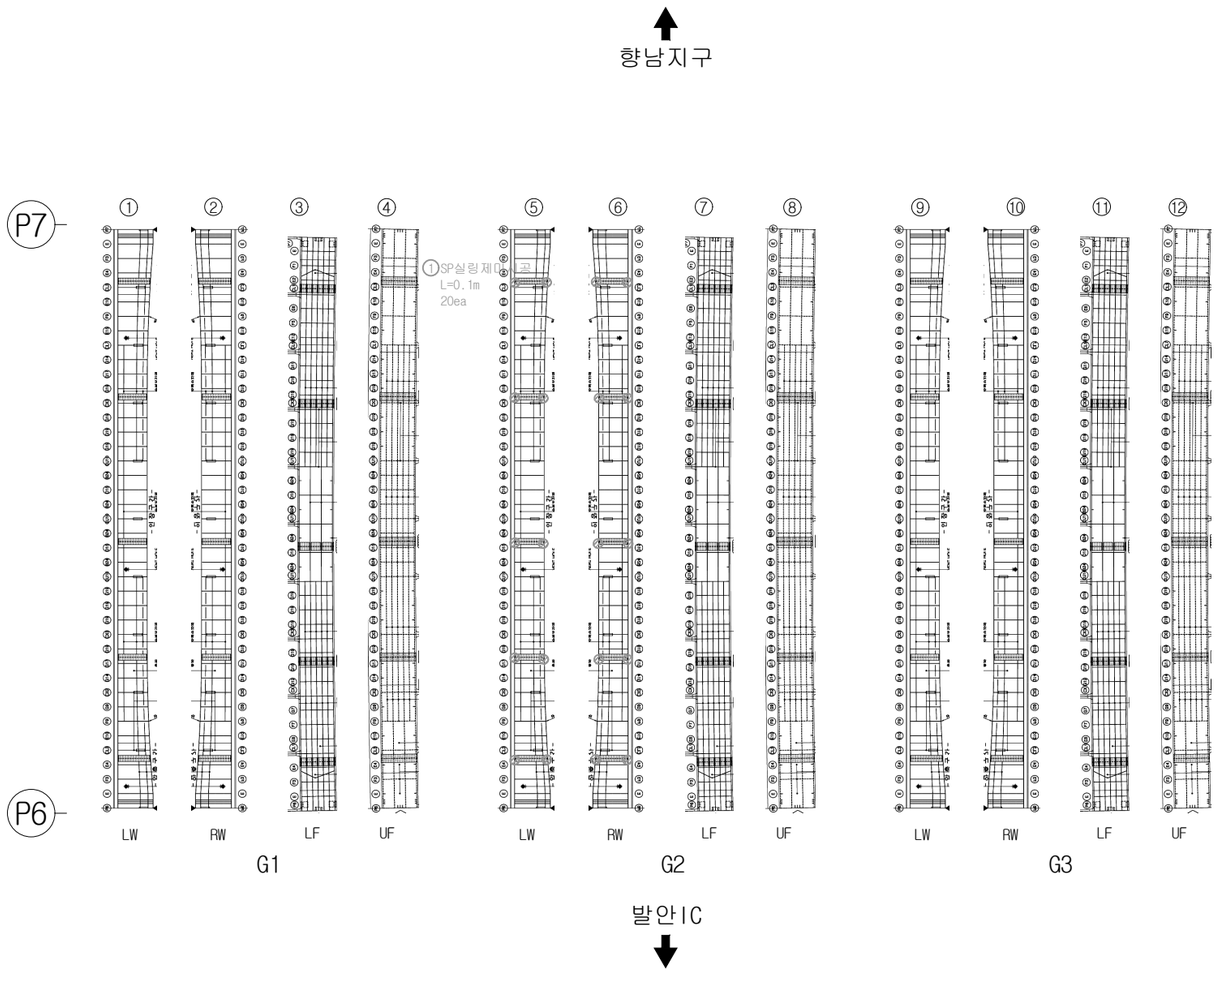
상신육교(향남지구방향) 거더 내부-S7

연번	적출년도	결함종류	결함규모							최종보수내역			비고
			폭 (mm)	너비 (m)	길이 (m)	깊이 (mm)	개소	물량	단위	년월	공법명/자재명	물량	
1	2021	SP실링제미시공			0.10		20	2.00	m				신규
2													
3													
4													
5													
6													
7													
8													
9													
10													
11													
12													
13													
14													
15													
16													
17													
18													
19													
20													
21													
22													
23													
24													
25													
26													
27													
28													
29													
30													
31													
32													
33													
34													
35													
36													
37													
38													
39													
40													
41													
42													
43													
44													
45

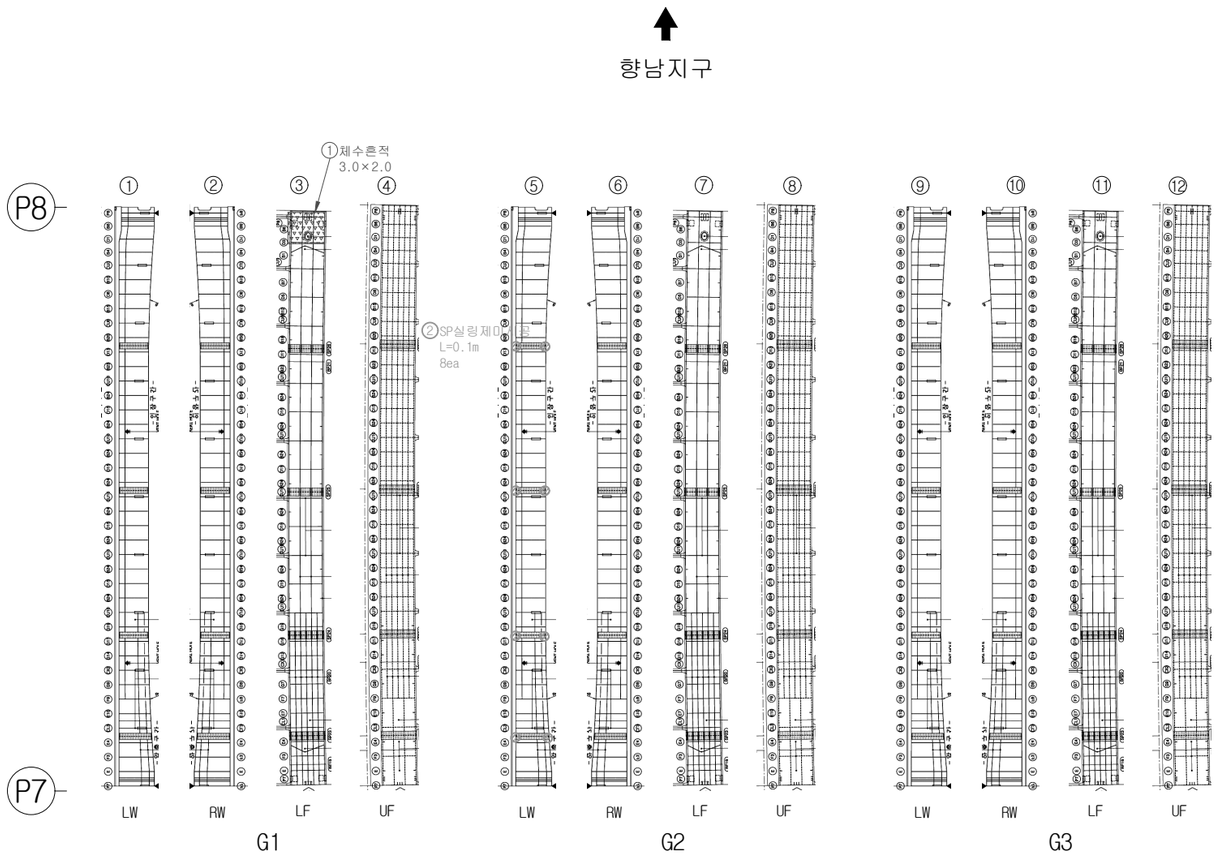
상신육교(향남지구방향) 거더 내부-S8

연번	적출년도	결함종류	결함규모							최종보수내역			비고
			폭 (mm)	너비 (m)	길이 (m)	깊이 (mm)	개소	물량	단위	년월	공법명/자재명	물량	
1	2020	체수/우수유입흔적		3.00	2.00		1	6.00	㎡				기존
2	2021	SP실링제미시공			0.10		8	0.80	m				신규
3													
4													
5													
6													
7													
8													
9													
10													
11													
12													
13													
14													
15													
16													
17													
18													
19													
20													
21													
22													
23													
24													
25													
26													
27													
28													
29													
30													
31													
32													
33													
34													
35													
36													
37													
38													
39													
40													
41													
42													
43													
44													
45

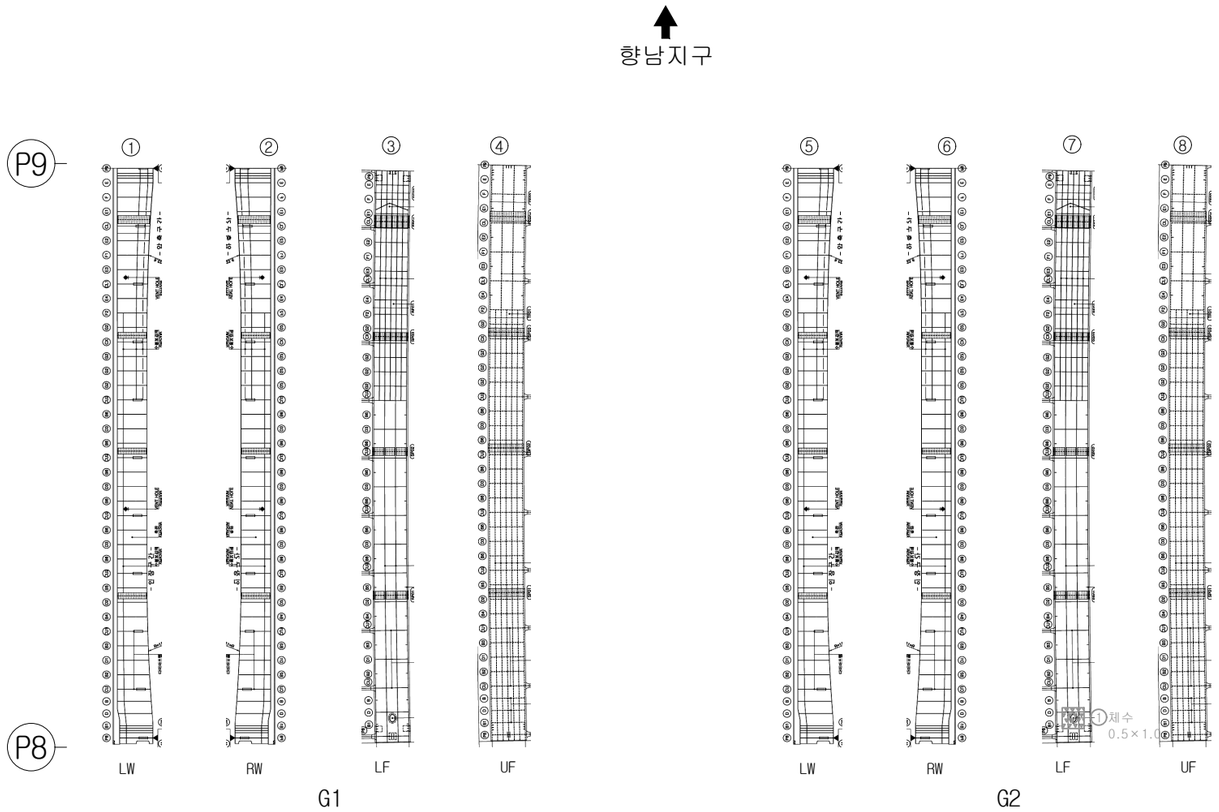
상신육교(향남지구방향) 거더 내부-S9

연번	적출년도	결함종류	결함규모							최종보수내역			비고
			폭 (mm)	너비 (m)	길이 (m)	깊이 (mm)	개소	물량	단위	년월	공법명/자재명	물량	
1	2021	체수/우수유입흔적		0.50	1.00		1	0.50	㎡				신규
2													
3													
4													
5													
6													
7													
8													
9													
10													
11													
12													
13													
14													
15													
16													
17													
18													
19													
20													
21													
22													
23													
24													
25													
26													
27													
28													
29													
30													
31													
32													
33													
34													
35													
36													
37													
38													
39													
40													
41													
42													
43													
44													
45

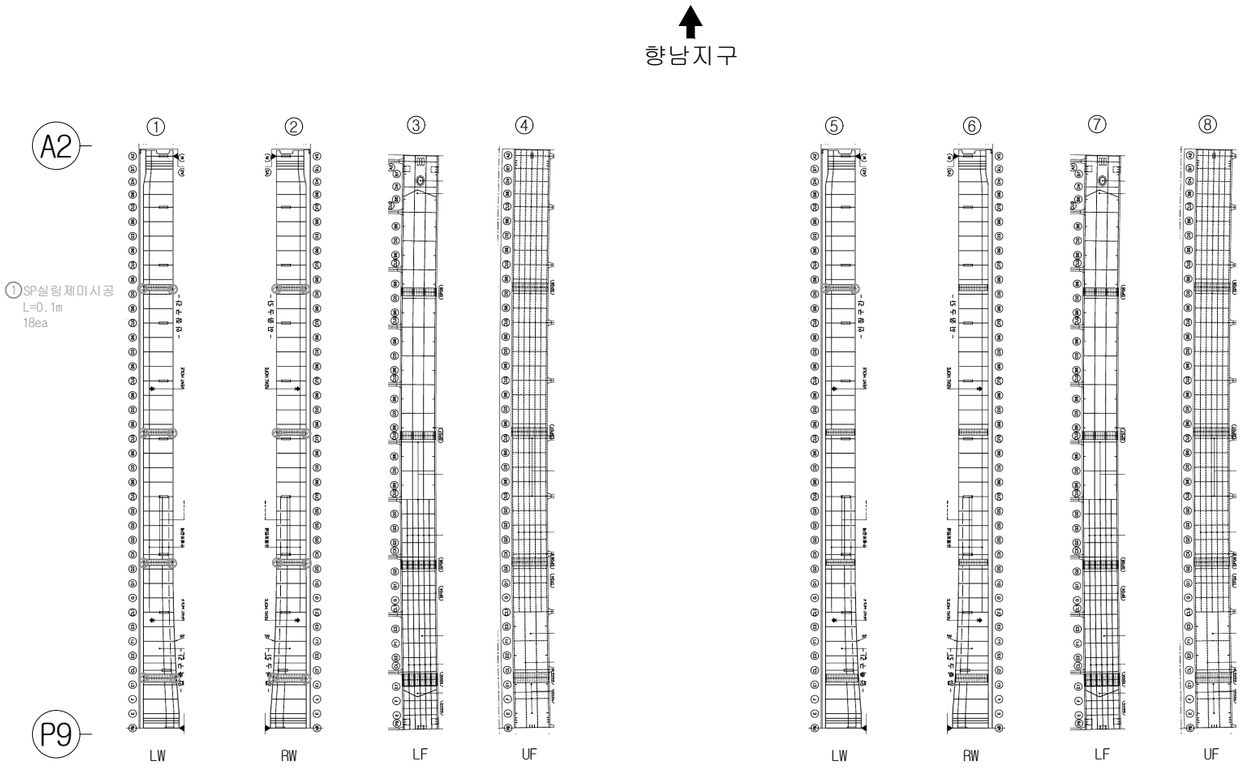
상신육교(향남지구방향) 거더 내부-S10

연번	적출년도	결함종류	결함규모							최종보수내역			비고
			폭 (mm)	너비 (m)	길이 (m)	깊이 (mm)	개소	물량	단위	년월	공법명/자재명	물량	
1	2021	SP실링제미시공			0.10		18	1.80	m				신규
2													
3													
4													
5													
6													
7													
8													
9													
10													
11													
12													
13													
14													
15													
16													
17													
18													
19													
20													
21													
22													
23													
24													
25													
26													
27													
28													
29													
30													
31													
32													
33													
34													
35													
36													
37													
38													
39													
40													
41													
42													
43													
44													
45

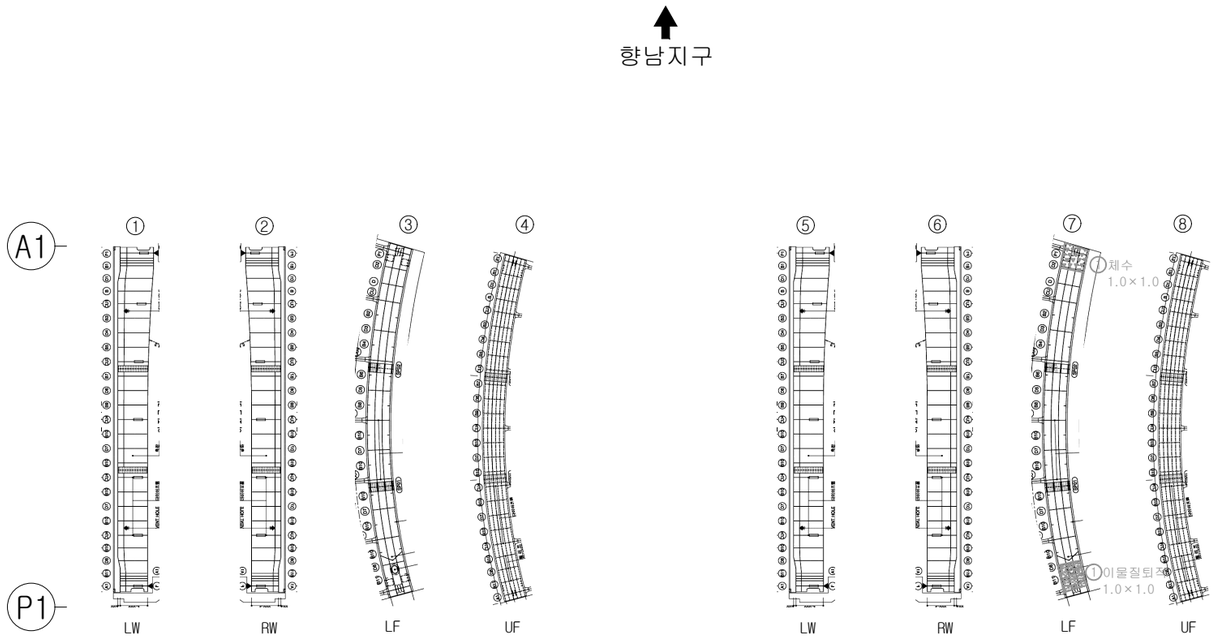
상신육교(향남지구방향) 거더 내부 램프-S1

연번	적출년도	결함종류	결함규모							최종보수내역			비고
			폭 (mm)	너비 (m)	길이 (m)	깊이 (mm)	개소	물량	단위	년월	공법명/자재명	물량	
1	2021	체수/우수유입흔적		1.0	1.0		1	1.00	㎡				신규
2	2021	이물질퇴적		1.0	1.0		1	1.00	㎡				신규
3													
4													
5													
6													
7													
8													
9													
10													
11													
12													
13													
14													
15													
16													
17													
18													
19													
20													
21													
22													
23													
24													
25													
26													
27													
28													
29													
30													
31													
32													
33													
34													
35													
36													
37													
38													
39													
40													
41													
42													
43													
44													
45

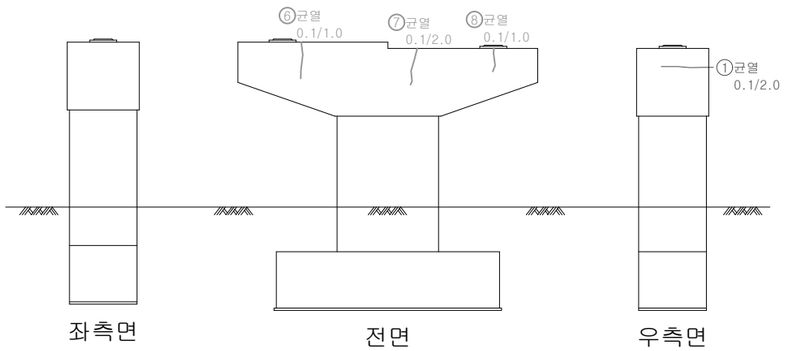
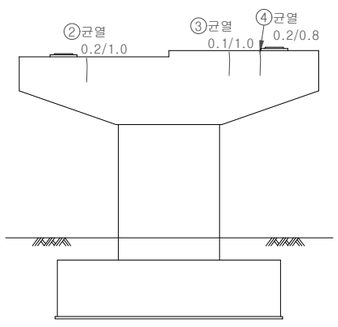
상신육교(향남지구방향) 교각-P2

연번	적출년도	결함종류	결함규모							최종보수내역			비고
			폭(mm)	너비(m)	길이(m)	깊이(mm)	개소	물량	단위	년월	공법명/자재명	물량	
1	2018이전	균열(0.3mm미만)	0.10		2.00		1	2.00	m				기존
2	2018이전	균열(0.3mm미만)	0.20		1.00		1	1.00	m				기존
3	2018이전	균열(0.3mm미만)	0.10		1.00		1	1.00	m				기존
4	2018이전	균열(0.3mm미만)	0.20		0.80		1	0.80	m				기존
5	2021	균열(0.3mm미만)	0.20		0.30		6	1.80	m				신규
6	2021	균열(0.3mm미만)	0.10		2.00		1	2.00	m				신규
7	2021	균열(0.3mm미만)	0.10		2.00		1	2.00	m				신규
8	2021	균열(0.3mm미만)	0.10		1.00		1	1.00	m				신규
9													
10													
11													
12													
13													
14													
15													
16													
17													
18													
19													
20													
21													
22													
23													
24													
25													
26													
27													
28													
29													
30													
31													
32													
33													
34													
35													
36													
37													
38

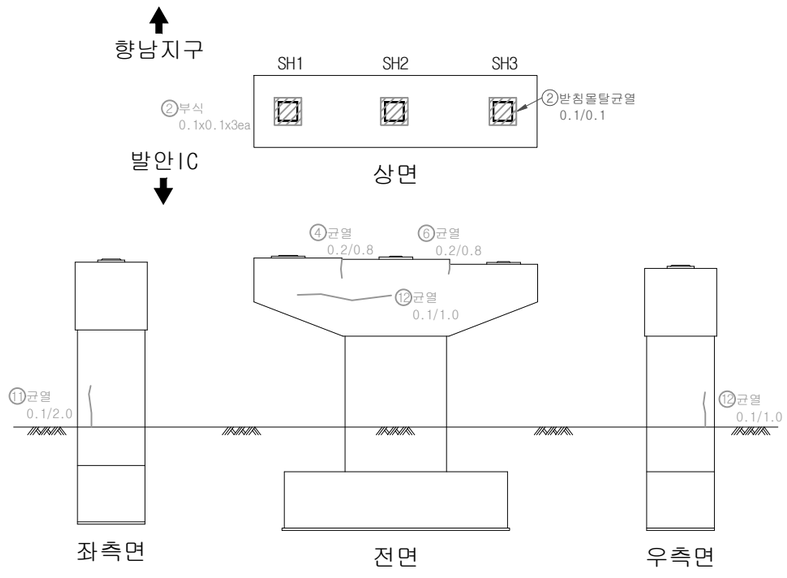
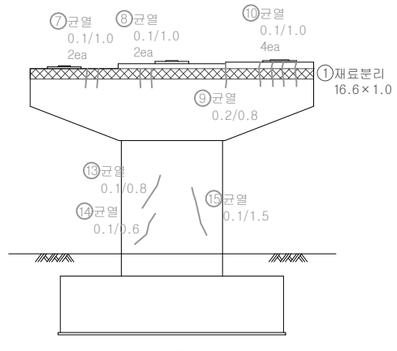
상신육교(향남지구방향) 교각-P6

연번	적출년도	결함종류	결함규모							최종보수내역			비고
			폭(mm)	너비(m)	길이(m)	깊이(mm)	개소	물량	단위	년월	공법명/자재명	물량	
1	2018이전	재료분리		16.60	1.00		1	16.60	㎡				기존
2	2020	받침몰탈 균열	0.10		0.10		1	0.10	m				기존
3	2021	부식		0.10	0.10		3	0.03	㎡				신규
4	2021	균열(0.3mm미만)	0.20		0.80		1	0.80	m				신규
5	2021	균열(0.3mm미만)	0.10		4.00		1	4.00	m				신규
6	2021	균열(0.3mm미만)	0.20		0.80		1	0.80	m				신규
7	2021	균열(0.3mm미만)	0.20		1.00		2	2.00	m				신규
8	2021	균열(0.3mm미만)	0.20		1.00		2	2.00	m				신규
9	2021	균열(0.3mm미만)	0.20		0.80		1	0.80	m				신규
10	2021	균열(0.3mm미만)	0.20		1.00		4	4.00	m				신규
11	2021	균열(0.3mm미만)	0.10		2.00		1	2.00	m				신규
12	2021	균열(0.3mm미만)	0.10		1.00		1	1.00	m				신규
13	2021	균열(0.3mm미만)	0.10		0.80		1	0.80	m				신규
14	2021	균열(0.3mm미만)	0.10		0.60		1	0.60	m				신규
15	2021	균열(0.3mm미만)	0.10		1.50		1	1.50	m				신규
16													
17													
18													
19													
20													
21													
22													
23													
24													
25

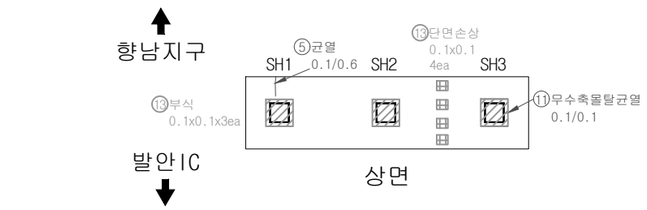
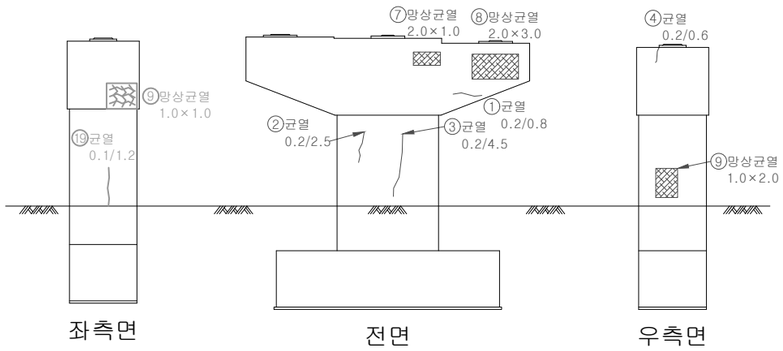
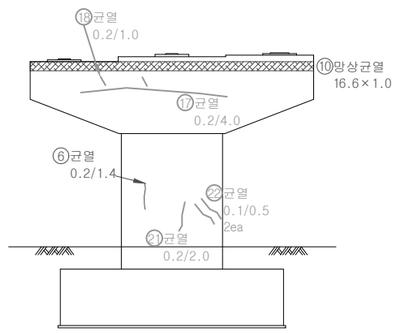
상신육교(향남지구방향) 교각-P7

연번	적출년도	결함종류	결함규모							최종보수내역			비고
			폭(mm)	너비(m)	길이(m)	깊이(mm)	개소	물량	단위	년월	공법명/자재명	물량	
1	2018이전	균열(0.3mm미만)	0.20		0.80		1	0.80	m				기존
2	2018이전	균열(0.3mm미만)	0.20		2.50		1	2.50	m				기존
3	2018이전	균열(0.3mm미만)	0.20		4.50		1	4.50	m				기존
4	2018이전	균열(0.3mm미만)	0.20		0.60		1	0.60	m				기존
5	2018이전	균열(0.3mm미만)	0.10		0.60		1	0.60	m				기존
6	2018이전	균열(0.3mm미만)	0.20		1.40		1	1.40	m				기존
7	2018이전	망상균열		2.00	1.00		1	2.00	㎡				기존
8	2018이전	망상균열		2.00	3.00		1	6.00	㎡				기존
9	2018이전	망상균열		1.00	2.00		1	2.00	㎡				기존
10	2018이전	망상균열		16.60	1.00		1	16.60	㎡				기존
11	2020	받침몰탈 균열	0.10		0.10		1	0.10	m				기존
12	2021	단면손상		0.10	0.10		4	0.04	㎡				신규
13	2021	부식		0.10	0.10		3	0.03	㎡				신규
14	2021	망상균열		1.00	1.00		1	1.00	㎡				신규
15	2021	망상균열		2.00	3.00		1	6.00	㎡				신규
16	2021	균열(0.3mm미만)	0.20		0.80		1	0.80	m				신규
17	2021	균열(0.3mm미만)	0.20		4.00		1	4.00	m				신규
18	2021	균열(0.3mm미만)	0.20		1.00		1	1.00	m				신규
19	2021	균열(0.3mm미만)	0.10		1.20		1	1.20	m				신규

20	2021	보수부 균열(0.3mm미만)	0.10		2.00		1	2.00	m				신규
21	2021	균열(0.3mm미만)	0.20		2.00		1	2.00	m				신규
22	2021	균열(0.3mm미만)	0.10		0.50		2	1.00	m				신규
23													
24													
25													
26													
27													
28													
29													
30													
31													
32													
33													
34													
35													
36													
37													
38													
39													
40													
41													
42													
43													
44													
45

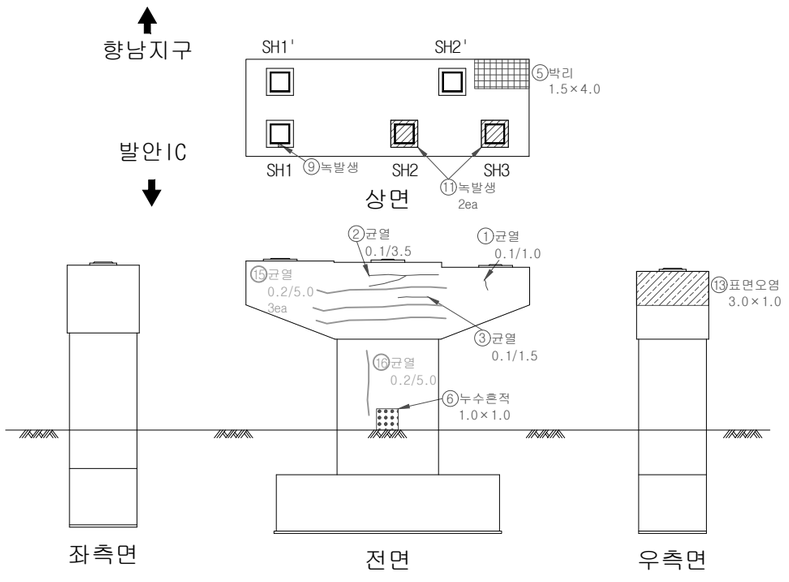
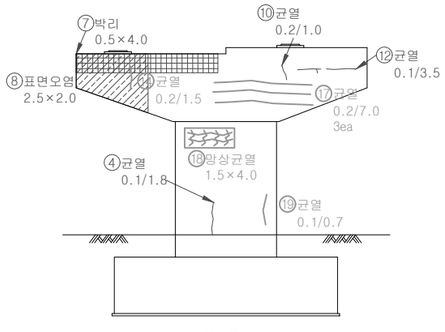
상신육교(향남지구방향) 교각-P8

연번	적출년도	결함종류	결함규모							최종보수내역			비고
			폭(mm)	너비(m)	길이(m)	깊이(mm)	개소	물량	단위	년월	공법명/자재명	물량	
1	2018이전	균열(0.3mm미만)	0.10		1.00		1	1.00	m				기존
2	2018이전	균열(0.3mm미만)	0.10		3.50		1	3.50	m				기존
3	2018이전	균열(0.3mm미만)	0.10		1.50		1	1.50	m				기존
4	2018이전	균열(0.3mm미만)	0.10		1.80		1	1.80	m				기존
5	2018이전	박리		1.50	4.00	20.00	1	6.00	㎡				기존
6	2018이전	누수흔적		1.00	1.00		1	1.00	㎡				기존
7	2018이전	박리		0.50	4.00	20.00	1	2.00	㎡				기존
8	2018이전	표면오염		2.50	2.00		1	5.00	㎡				기존
9	2018이전	부식		0.60	0.20		1	0.12	㎡				기존
10	2020	균열(0.3mm미만)	0.20		1.00		1	1.00	m				기존
11	2020	부식		0.60	0.10		2	0.12	㎡				기존
12	2020	균열(0.3mm미만)	0.10		3.50		1	3.50	m				기존
13	2020	표면오염		3.00	1.00		1	3.00	㎡				기존
14	2021	균열(0.3mm미만)	0.20		1.50		1	1.50	m				신규
15	2021	균열(0.3mm미만)	0.20		5.00		3	15.00	m				신규
16	2021	균열(0.3mm미만)	0.20		5.00		1	5.00	m				신규
17	2021	균열(0.3mm미만)	0.20		7.00		3	21.00	m				신규
18	2021	망상균열		1.50	4.00		1	6.00	㎡				신규
19	2021	균열(0.3mm미만)	0.10		0.70		1	0.70	m				신규

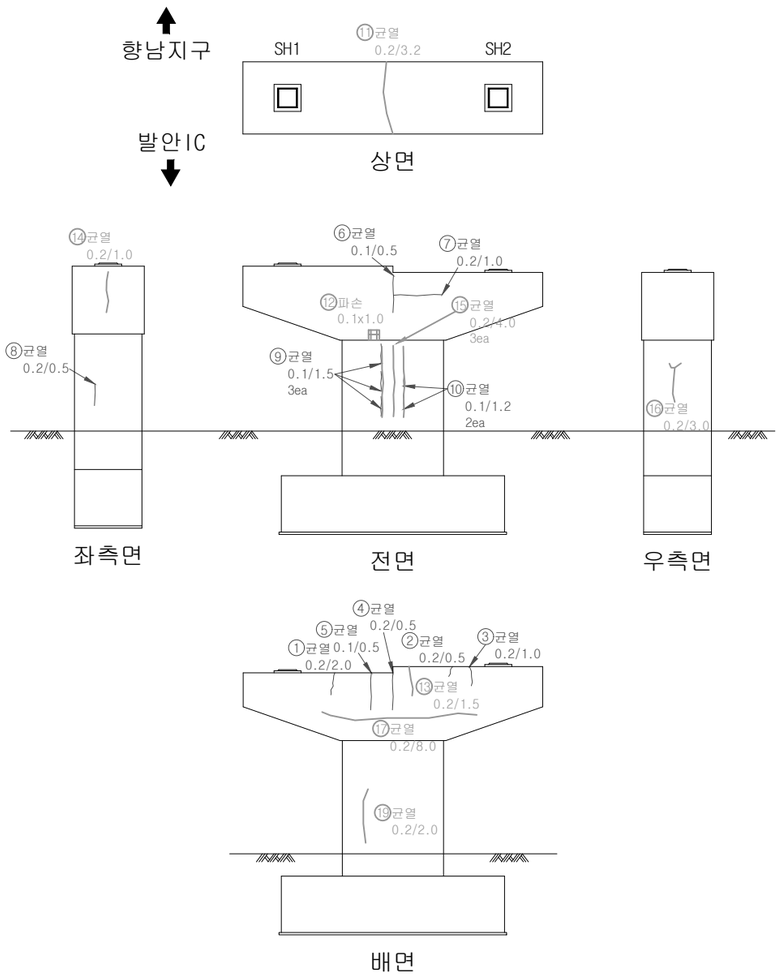
상신육교(향남지구방향) 교각-P9

연번	적출년도	결함종류	결함규모							최종보수내역			비고
			폭(mm)	너비(m)	길이(m)	깊이(mm)	개소	물량	단위	년월	공법명/자재명	물량	
1	2018이전	균열(0.3mm미만)	0.20		2.00		1	2.00	m				기존
2	2018이전	균열(0.3mm미만)	0.20		0.50		1	0.50	m				기존
3	2018이전	균열(0.3mm미만)	0.20		1.00		1	1.00	m				기존
4	2018이전	균열(0.3mm미만)	0.20		0.50		1	0.50	m				기존
5	2018이전	균열(0.3mm미만)	0.10		0.50		1	0.50	m				기존
6	2018이전	균열(0.3mm미만)	0.10		0.50		1	0.50	m				기존
7	2018이전	균열(0.3mm미만)	0.20		1.00		1	1.00	m				기존
8	2018이전	균열(0.3mm미만)	0.20		0.50		1	0.50	m				기존
9	2020	균열(0.3mm미만)	0.20		5.00		1	5.00	m				기존
10	2020	균열(0.3mm미만)	0.20		5.00		1	5.00	m				기존
11	2021	균열(0.3mm미만)	0.20		3.20		1	3.20	m				신규
12	2021	파손		0.10	0.10	10.00	1	0.01	㎡				신규
13	2021	균열(0.3mm미만)	0.20		1.20		1	1.20	m				신규
14	2021	균열(0.3mm미만)	0.20		1.00		1	1.00	m				신규
15	2021	균열(0.3mm미만)	0.20		4.00		1	4.00	m				신규
16	2021	균열(0.3mm미만)	0.20		3.00		1	3.00	m				신규
17	2021	균열(0.3mm미만)	0.20		8.00		1	8.00	m				신규
18	2021	망상균열		1.50	2.00		1	3.00	㎡				신규

19	2021	균열(0.3mm미만)	0.20		2.00		1	2.00	m				신규
20													
21													
22													
23													
24													
25													
26													
27													
28													
29													
30													
31													
32													
33													
34													
35													
36													
37													
38													
39													
40													
41													
42													
43													
44													
45

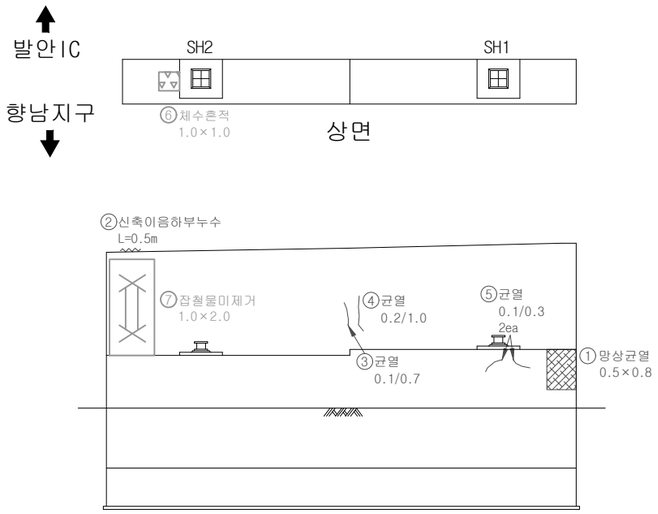
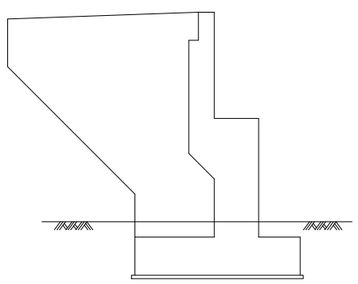
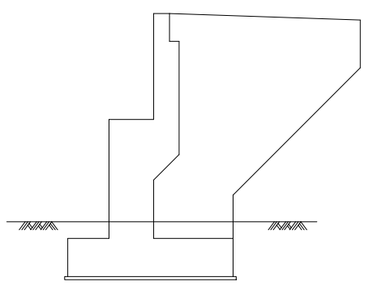
상신육교(향남지구방향) 교대 램프-A1

연번	적출년도	결함종류	결함규모							최종보수내역			비고
			폭(mm)	너비(m)	길이(m)	깊이(mm)	개소	물량	단위	년월	공법명/자재명	물량	
1	2018이전	망상균열		0.50	0.80		1	0.40	㎡				기존
2	2020	신축이음하부누수			0.50		1	0.50	m				기존
3	2020	균열(0.3mm미만)	0.10		0.70		1	0.70	m				기존
4	2020	균열(0.3mm미만)	0.20		1.00		1	1.00	m				기존
5	2020	균열(0.3mm미만)	0.10		0.30		2	0.60	m				기존
6	2021	체수흔적		1.00	1.00		1	1.00	㎡				신규
7	2021	잡철물 미제거		1.00	2.00		1	2.00	㎡				신규
8													
9													
10													
11													
12													
13													
14													
15													
16													
17													
18													
19													
20													
21													
22													
23													
24													
25													
26													
27													
28													
29													
30													
31													
32													
33													
34													
35													
36													
37													
38													
39													
40													
41													
42

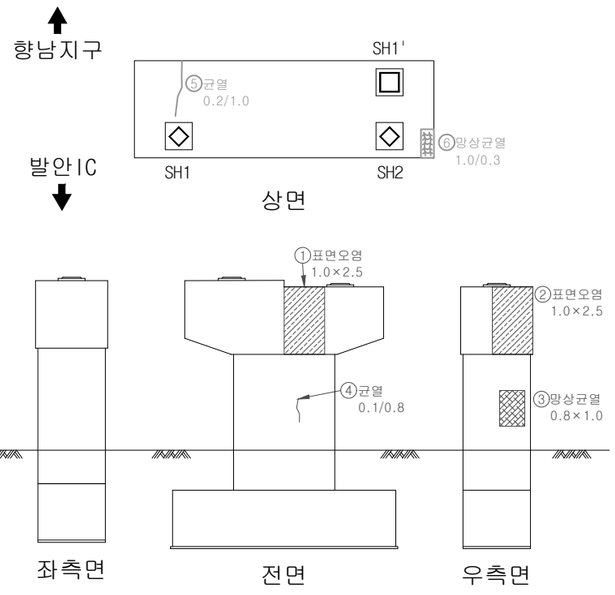
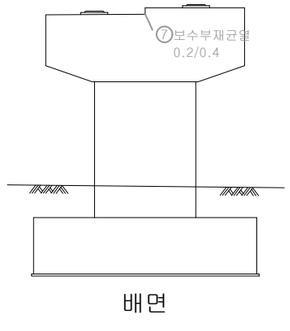
상신육교(향남지구방향) 교각 램프-P1

연번	적출년도	결함종류	결함규모							최종보수내역			비고
			폭(mm)	너비(m)	길이(m)	깊이(mm)	개소	물량	단위	년월	공법명/자재명	물량	
1	2018이전	표면오염		1.00	2.50		1	2.50	㎡				기존
2	2018이전	표면오염		1.00	2.50		1	2.50	㎡				기존
3	2018이전	망상균열		0.80	1.00		1	0.80	㎡				기존
4	2018이전	균열(0.3mm미만)	0.10		0.80		1	0.80	m				기존
5	2021	균열(0.3mm미만)	0.20		1.00		1	1.00	m				신규
6	2021	망상균열		1.00	0.30		1	0.30	㎡				신규
7	2021	보수부 균열(0.3mm미만)	0.20		0.40		1	0.40	m				신규
8													
9													
10													
11													
12													
13													
14													
15													
16													
17													
18													
19													
20													
21													
22													
23													
24													
25													
26													
27													
28													
29													
30													
31													
32													
33													
34													
35													
36													
37													
38													
39													
40													
41													
42
