여의도 공동구 - 금융로지선 통신구 (STA. 0+000 m ~ 0+020 m)

서울시 시설관리공단	TITLE OF PROJECT 2019년 공동구 정밀점검용역 (여의도공동구)	TITLE OF SHIFT 금융로지선 통신구 외관조사망도

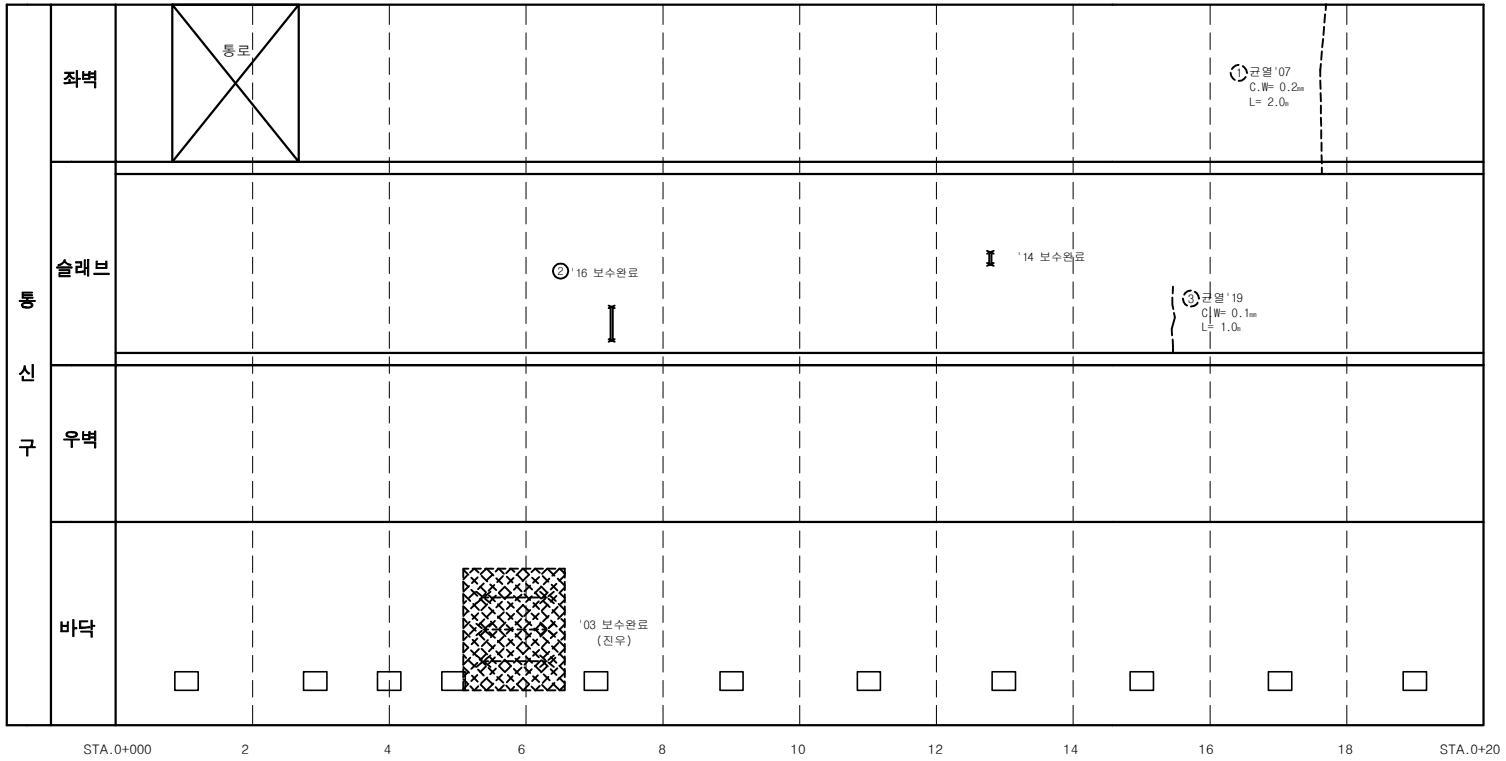
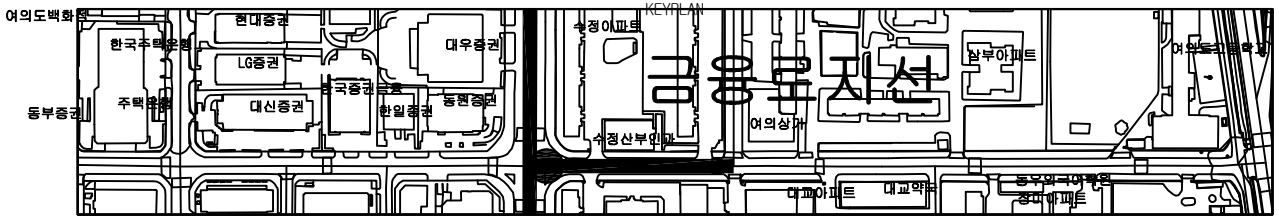
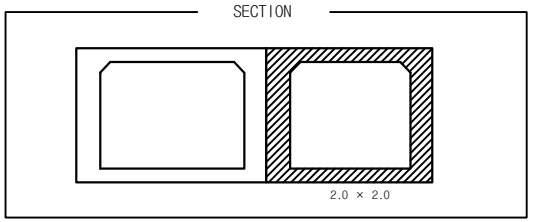
연번	적출년도	결함내용	결함규모						최종보수내역			비고
			폭	길이	깊이	물량	단위	개소	보수년도	공법명	물량	
1	2007	균열	0.2	2.00		2.00	m	1			-	
2	2015	철근노출				0.01	㎡	1	2016	단면복구(방청)	0.01	
3	2019	균열	0.1	1.00		1.00	m	1			-	신규

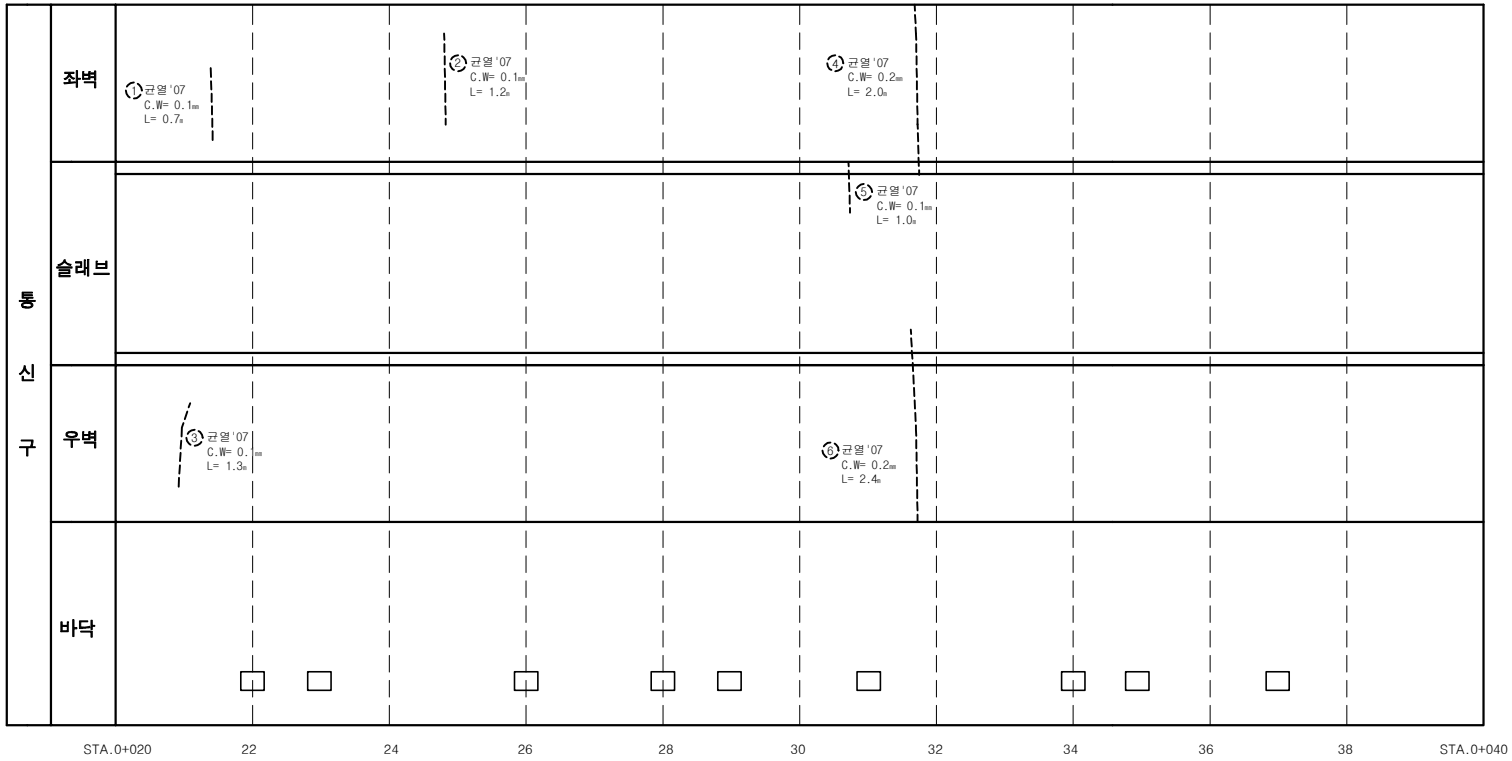
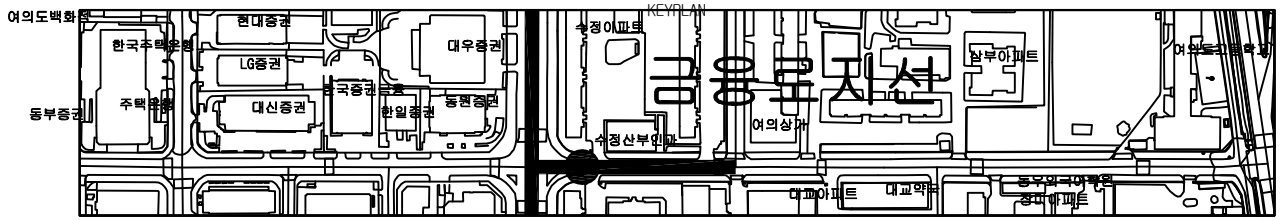
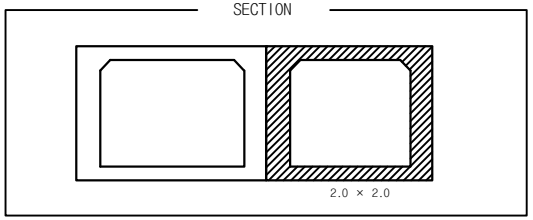
여의도 공동구 - 금융로지선 통신구 (STA. 0+020m ~ 0+040m)

연번	적출년도	결함내용	결함규모						최종보수내역			비고
			폭	길이	깊이	평량	단위	개소	보수번호	공법명	평량	
1	2007	균열	0.1	1.70		1.70	m	1			-	
2	2007	균열	0.1	1.20		1.20	m	1			-	
3	2007	균열	0.1	1.30		1.30	m	1			-	
4	2007	균열	0.2	2.00		2.00	m	1			-	
5	2007	균열	0.1	1.00		1.00	m	1			-	
6	2007	균열	0.2	2.40		2.40	m	1			-

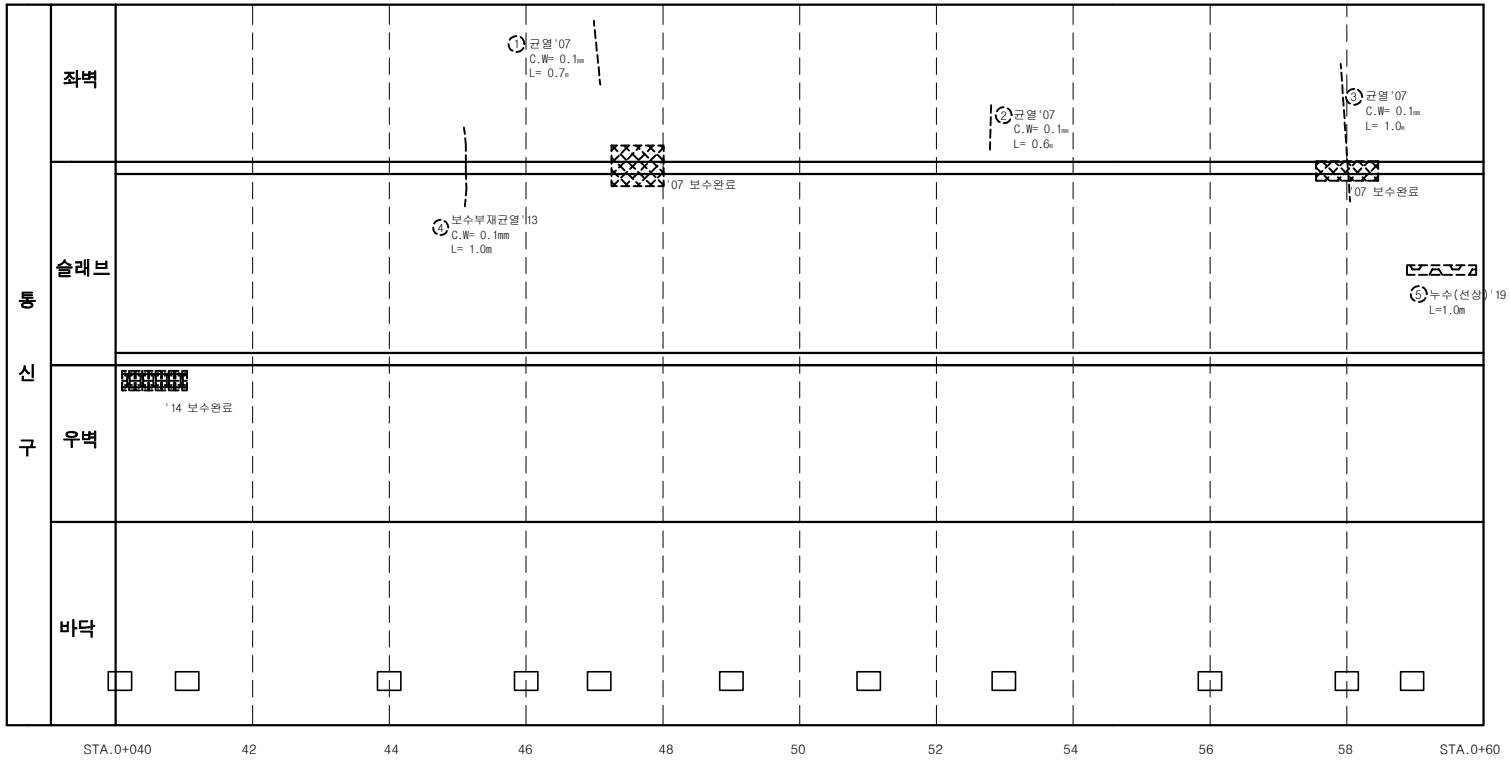
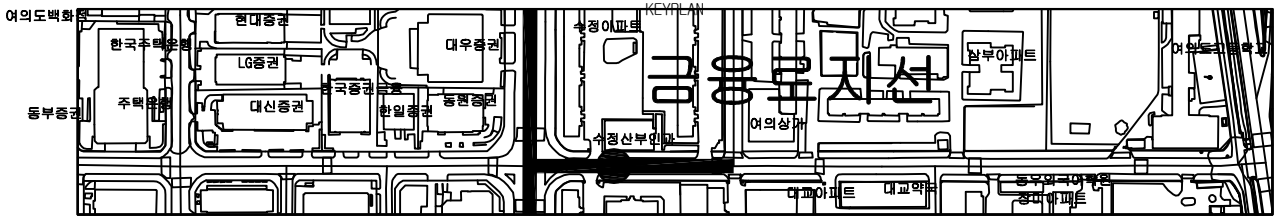
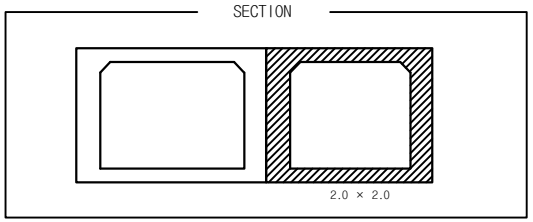
여의도 공동구 - 금융로지선 통신구 (STA. 0+040 m ~ 0+060 m)

연번	적출년도	결함내용	결함규모						최종보수내역			비고
			폭	길이	깊이	면적	단위	개소	보수년도	공법명	물량	
1	2007	균열	0.1	0.70		0.70	m	1			-	
2	2007	균열	0.1	0.60		0.60	m	1			-	
3	2007	균열	0.1	1.00		1.00	m	1			-	
4	2013	균열	0.1	1.00		1.00	m	1			-	
5	2019	누수(선상)		1.00		1.00	m	1			-	신규

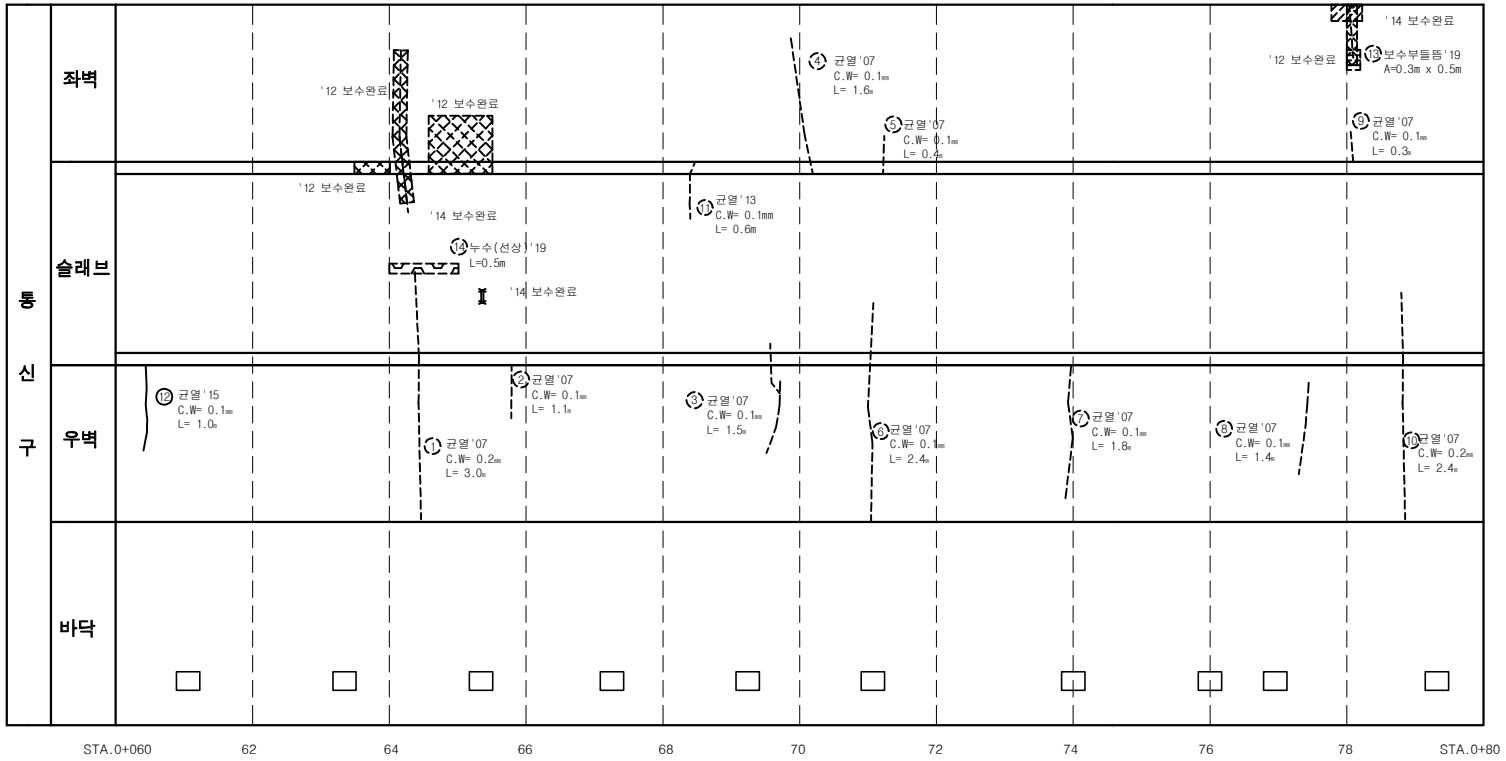
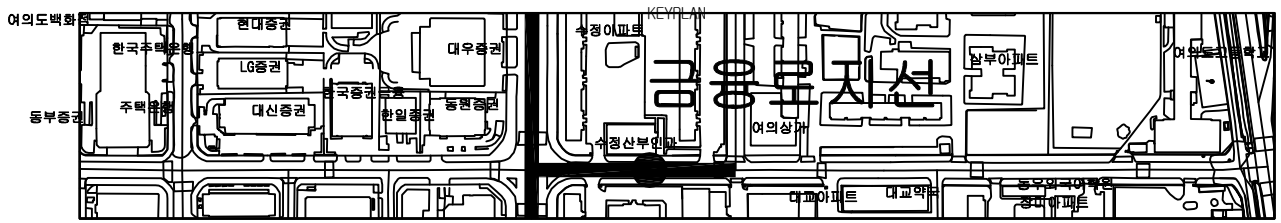
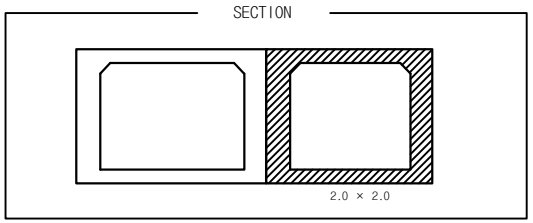
여의도 공동구 - 금융로지선 통신구 (STA. 0+060 m ~ 0+080 m)

연번	적출년도	결함내용	결함규모						최종보수내역			비고
			폭	길이	깊이	물량	단위	개소	보수번호	공법명	물량	
1	2007	균열	0.2	3.00		3.00	m	1			-	
2	2007	균열	0.1	1.10		1.10	m	1			-	
3	2007	균열	0.1	1.50		1.50	m	1			-	
4	2007	균열	0.1	1.60		1.60	m	1			-	
5	2007	균열	0.1	0.40		0.40	m	1			-	
6	2007	균열	0.1	2.40		2.40	m	1			-	
7	2007	균열	0.1	1.80		1.80	m	1			-	
8	2007	균열	0.1	1.40		1.40	m	1			-	
9	2007	균열	0.1	0.30		0.30	m	1			-	
10	2007	균열	0.2	2.40		2.40	m	1			-	
11	2013	균열	0.1	0.60		0.60	m	1			-	
12	2015	균열	0.1	1.00		1.00	m	1			-	
13	2019	보수부들뜸	0.3	0.50		0.15	㎡	1			-	신규
14	2019	누수(선상)		0.50		0.05	m	1			-	신규

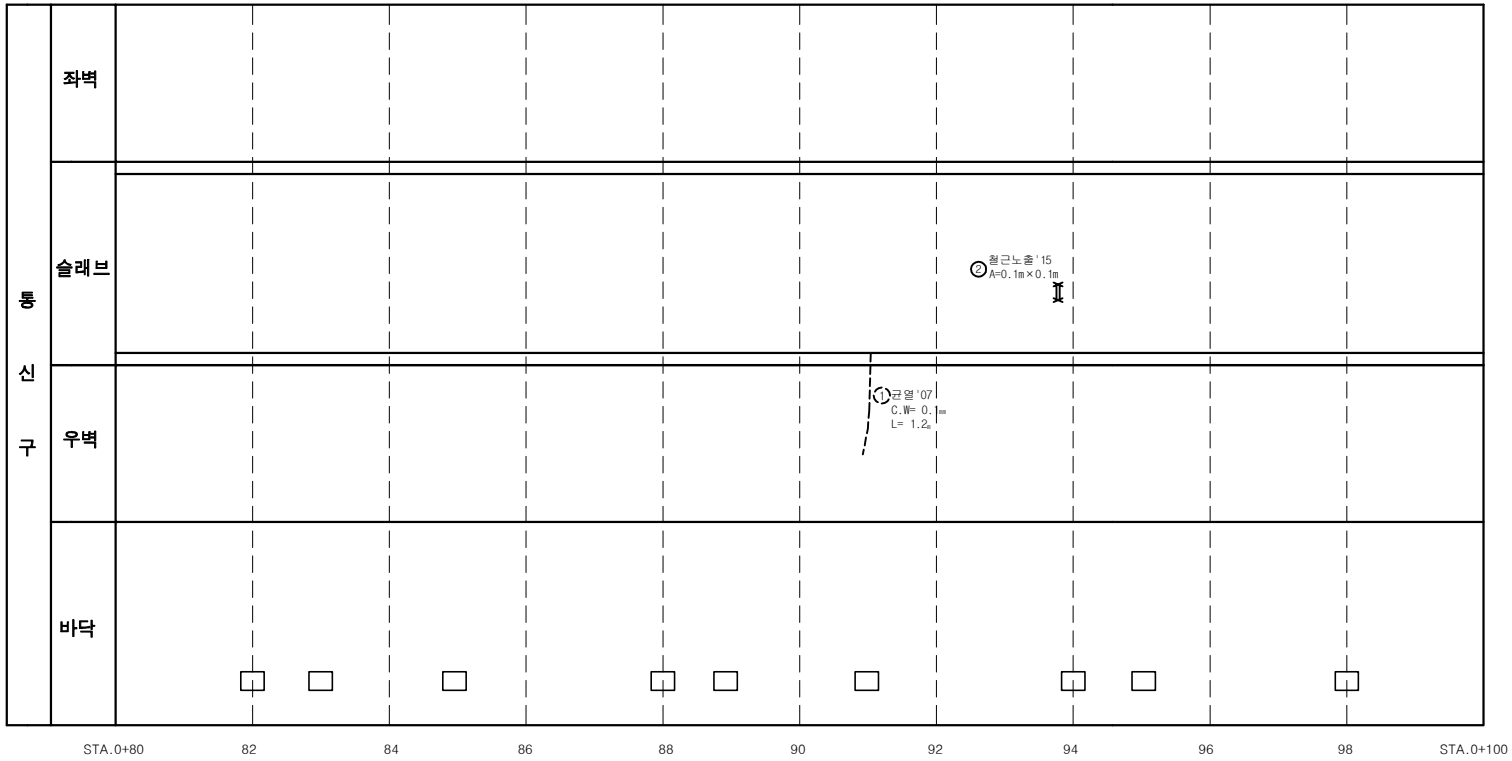
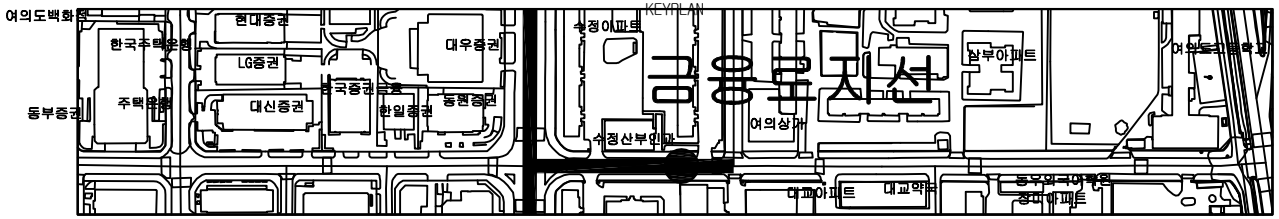
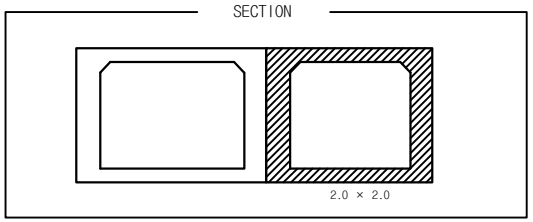
여의도 공동구 - 금융로지선 통신구 (STA. 0+080 m ~ 0+100 m)

연번	적출년도	결함내용	결함규모						최종보수내역			비고
			폭	길이	깊이	폭량	단위	개소	보수번호	공법명	물량	
1	2007	균열	0.1	1.20		1.20	m	1			-	
2	2015	철근노출				0.01	㎡	1			-	중요

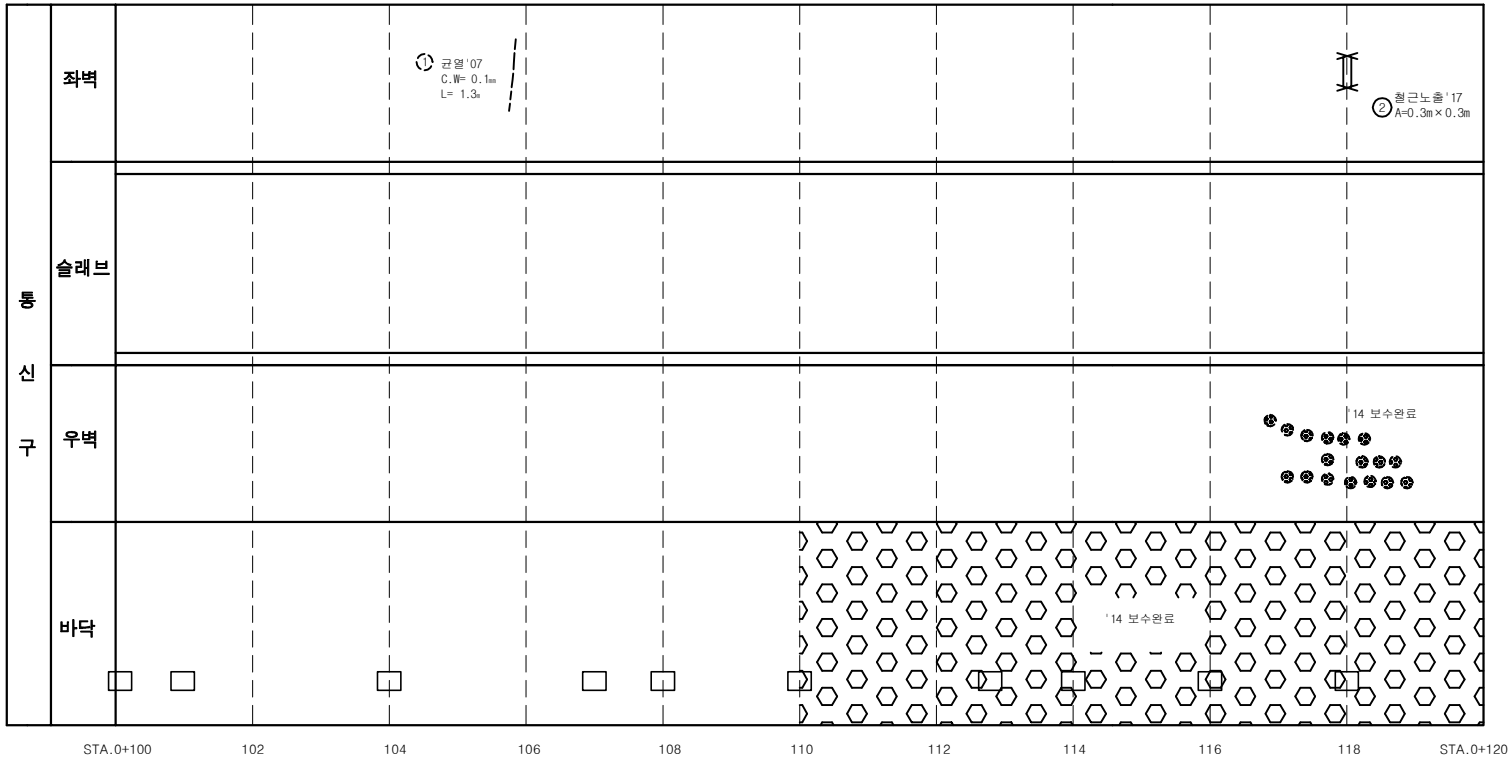
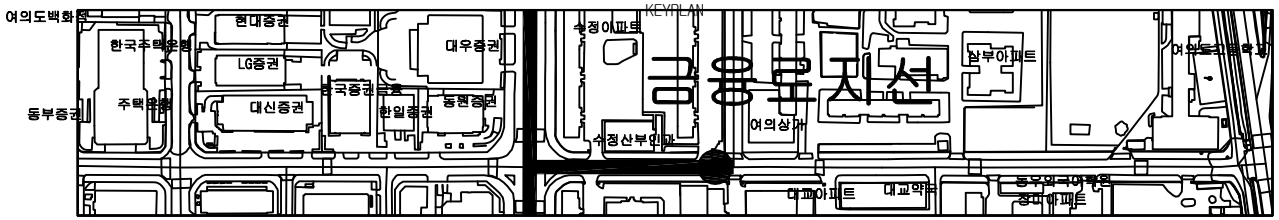
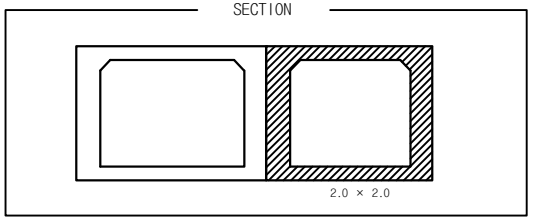
여의도 공동구 - 금융로지선 통신구 (STA. 0+100 m ~ 0+120 m)

연번	적출년도	결함내용	결함규모						최종보수내역			비고
			폭	길이	깊이	폭량	단위	개소	보수번호	공법명	물량	
1	2007	균열	0.1	1.30		1.30	m	1			-	
2	2017	철근노출	0.3	0.30		0.09	㎡	1			-	중요
