여의도 공동구 - 의사당로 B 통신구 (STA. 0+000m ~ 0+020m)

서울시 시설관리공단	TITLE OF PROJECT 2019년 공동구 정밀점검용역 (여의도공동구)	TITLE OF SHIFT 의사당로B 통신구 외관조사망도

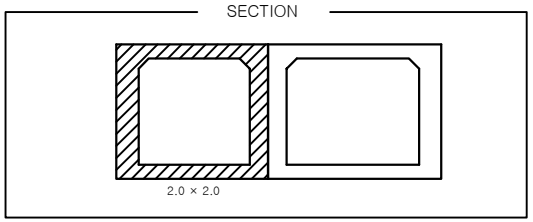
연번	제출년도	결함내용	결함규모						최종보수내역			비고
			폭	길이	깊이	물량	단위	개소	보수년도	공법명	물량	
1	2007	균열	0.1	3.00		3.00	m	1			-	
2	2007	균열	0.5	1.80		1.80	m	1			-	
3	2013	보수부 균열	0.5	2.00		2.00	m	1	2018	주입보수공법	2.40	
4	2015	유도배수관이격		2.00		2.00	m	1			-	
5	2015	누수(선상)		0.50		0.50	m	1			-	
6	2015	보수부 균열	0.3	1.50		1.50	m	1	2018	주입보수공법	1.80

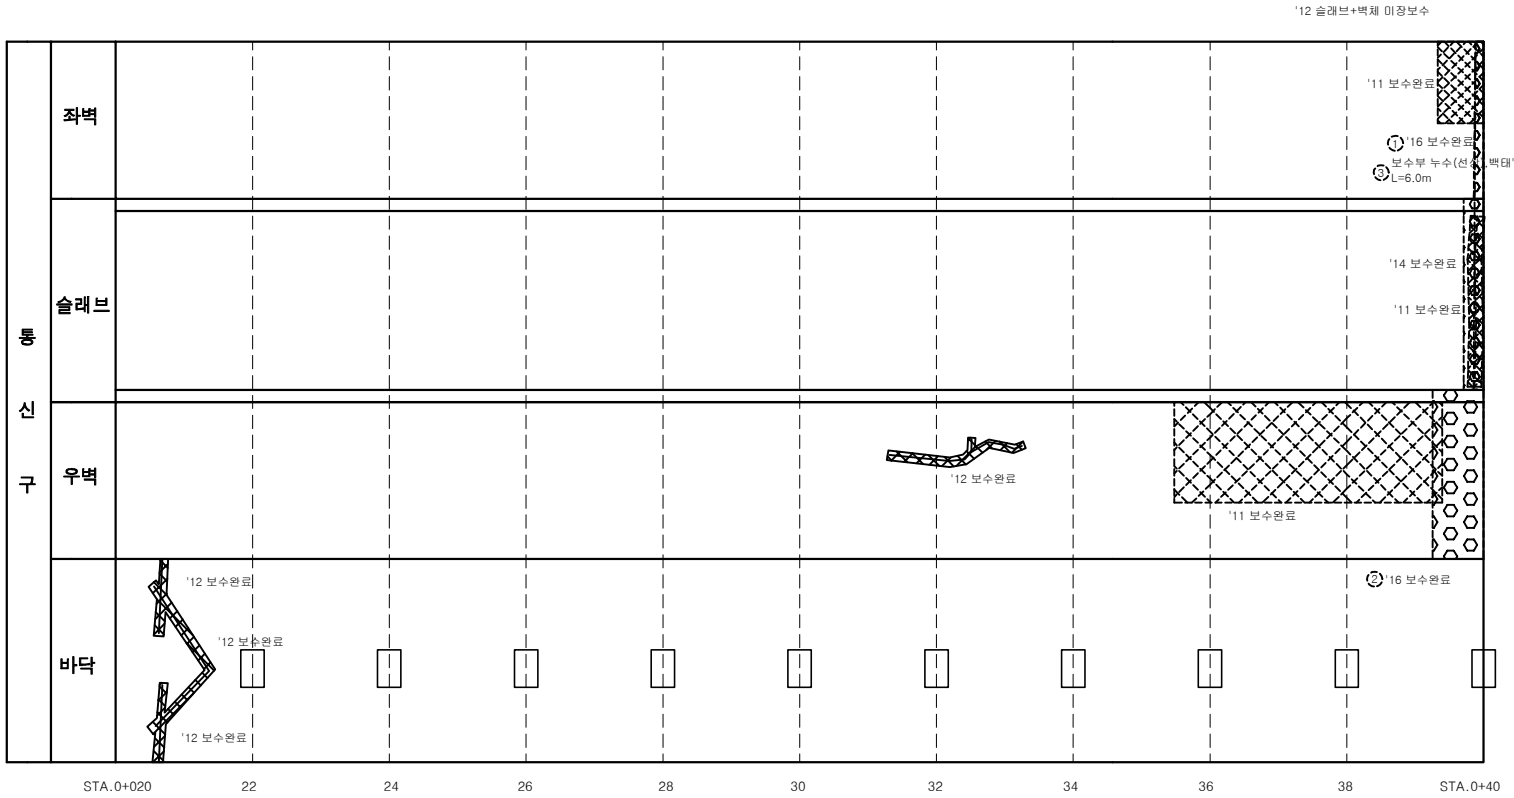
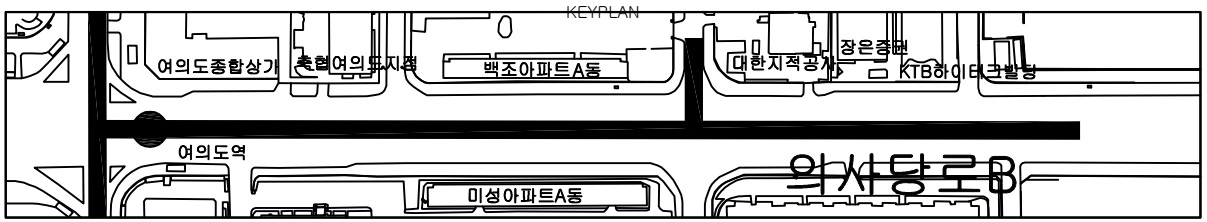
여의도 공동구 - 의사당로 B 통신구 (STA. 0+020m ~ 0+040m)

연번	제출년도	발생내용	결함규모						최종보수내역			비고
			폭	길이	깊이	물량	단위	개소	보수년도	공법명	물량	
1	2013	누수,백태				0.20	㎡	1	2016	표면처리공법	0.24	
2	2013	누수,백태				1.76	㎡	1	2016	누수보수공법	2.11	
3	2019	보수부 누수(선상),백태		2.00		6.00	m	1	2016	표면처리공법	0.24	재결함

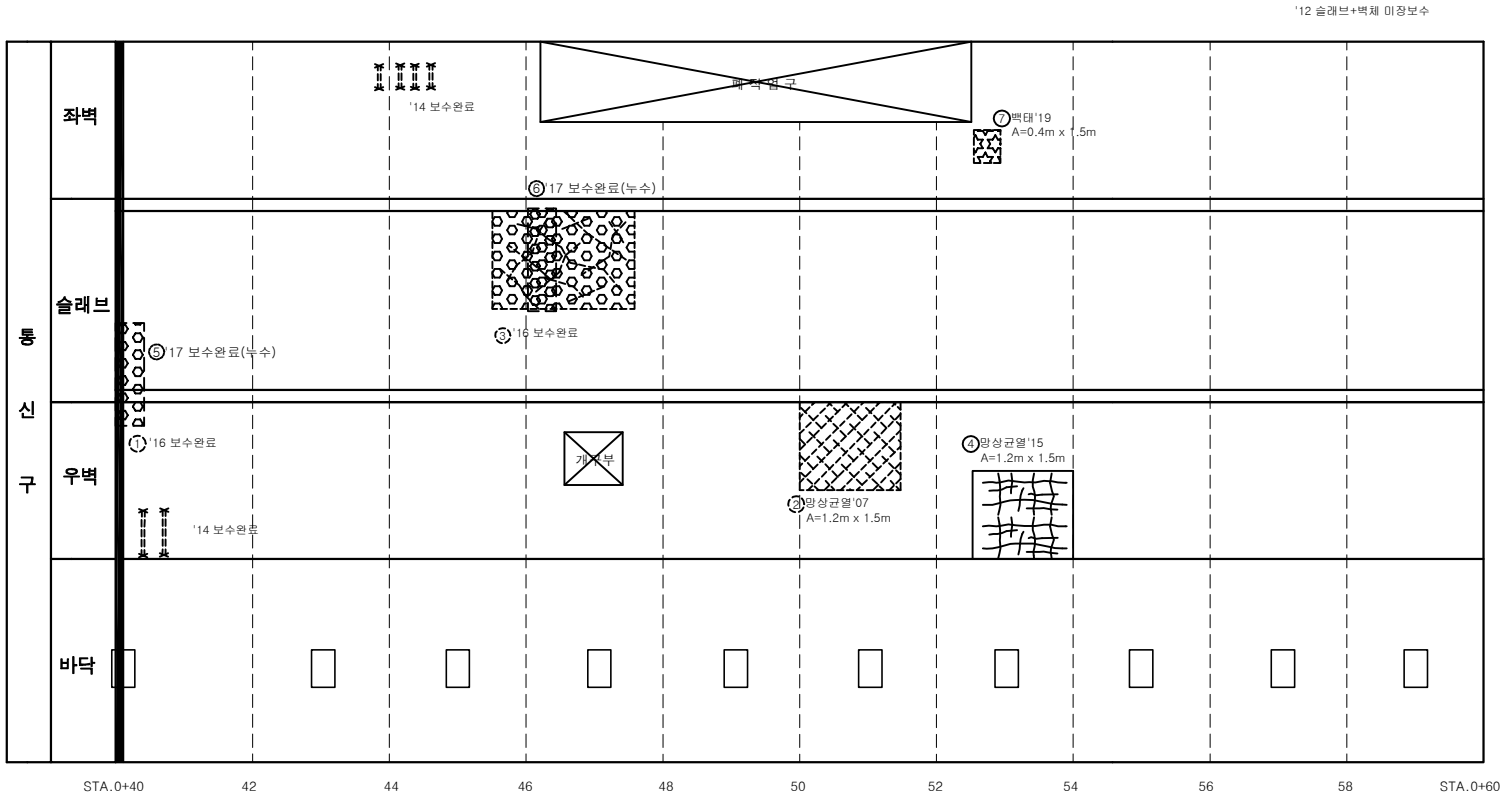
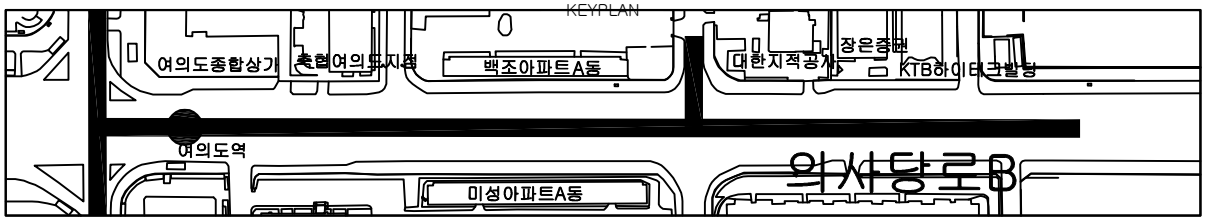
여의도 공동구 - 의사당로 B 통신구 (STA. 0+040m ~ 0+060m)

연번	제출년도	발생내용	결함규모						최종보수내역			비고
			폭	길이	깊이	물량	단위	개소	보수년도	공법명	물량	
1	2007	유도배수관없음				1.00	EA	1	2016	유도배수관설치	1.20	
2	2007	망상균열				1.80	㎡	1			-	
3	2013	망상균열,누수,백태				2.40	㎡	1	2016	누수보수공법	2.88	
4	2015	망상균열				1.80	㎡	1			-	
5	2017	누수		1.00		1.00	m	1	2017	누수보수공법	1.20	
6	2017	누수		1.80		1.80	m	1	2017	누수보수공법	2.16	
7	2019	백태	0.4	1.50		0.60	㎡	1			-	신규

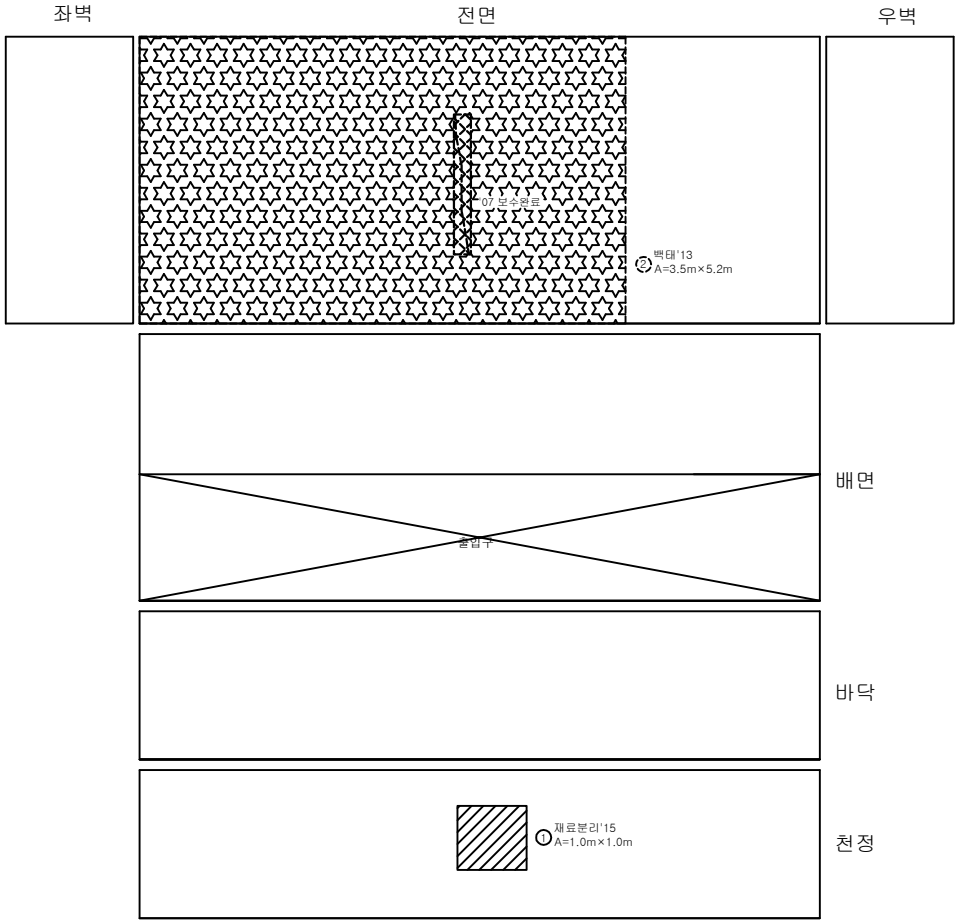
여의도 공동구 폐 작업구 (의사당로B 50m)

연번	적출년도	결함내용	결함규모						최종보수내역			비고
			폭	길이	깊이	물량	단위	개소	보수년도	공법명	물량	
1	2015	재료분리				1.00	㎡	1			-	
2	2013	백태				18.20	㎡	1			-

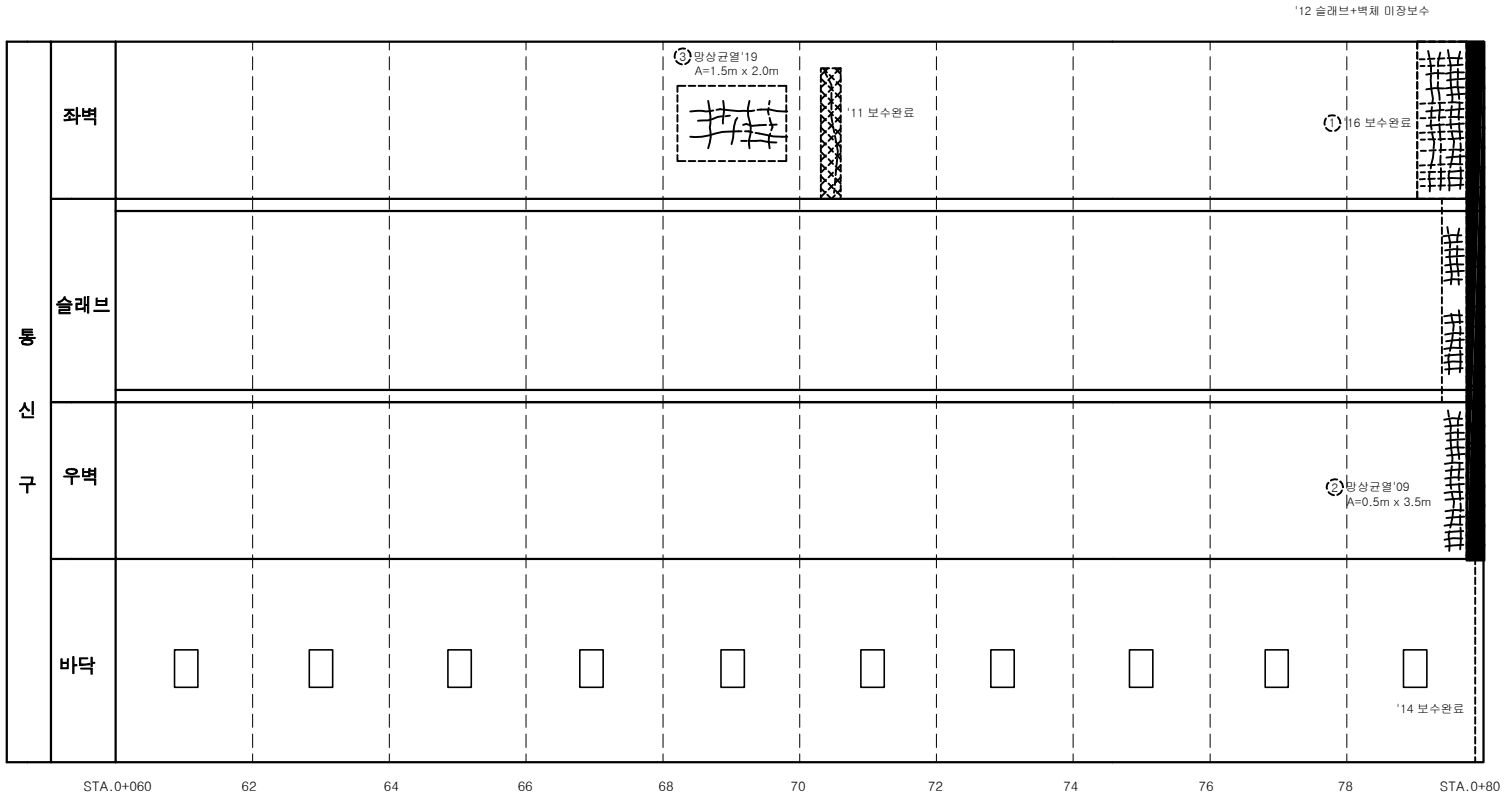
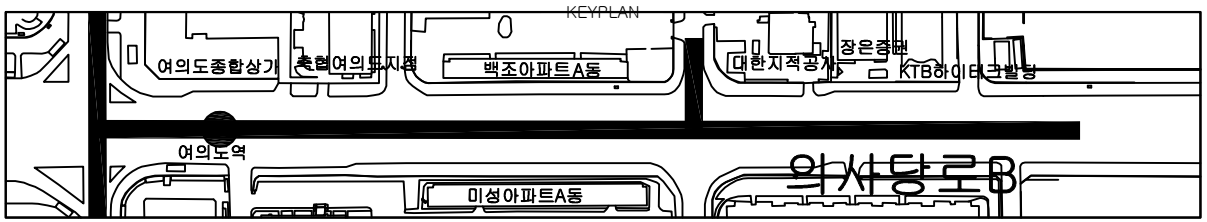
여의도 공동구 - 의사당로 B 통신구 (STA. 0+060m ~ 0+080m)

연번	제출년도	결함내용	결함규모						최종보수내역			비고
			폭	길이	깊이	물량	단위	개소	보수년도	공법명	물량	
1	2007	백태				2.20	㎡	1	2016	표면처리공법	2.64	
2	2015	망상균열				1.75	㎡	1			-	
3	2019	망상균열	1.5	2.00		3.00	㎡	1			-	신규

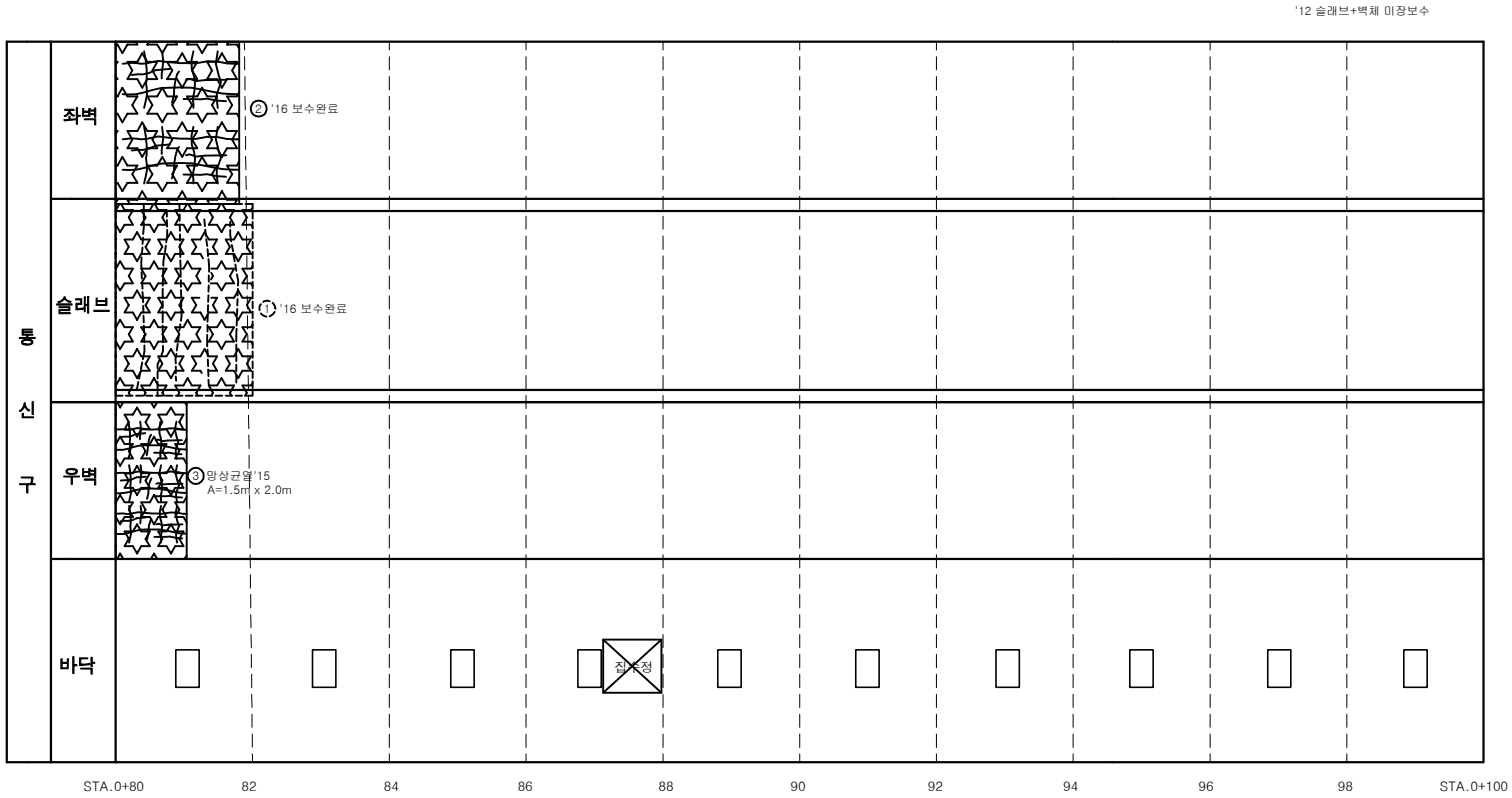
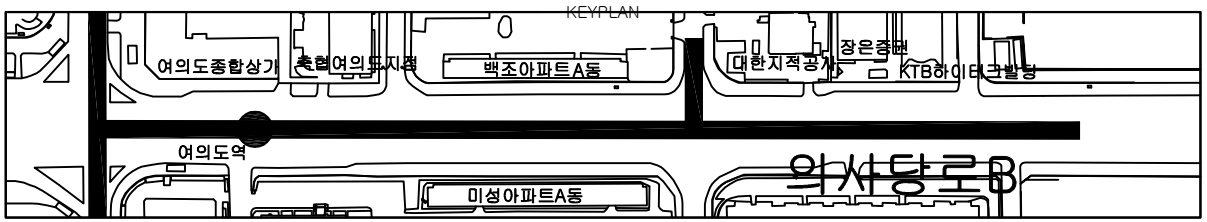
여의도 공동구 - 의사당로 B 통신구 (STA. 0+080m ~ 0+100m)

연번	적출년도	결함내용	결함규모						최종보수내역			비고
			폭	길이	깊이	물량	단위	개소	보수년도	공법명	물량	
1	2013	망상균열,백태				4.00	㎡	1	2016	표면처리공법	4.80	
2	2015	망상균열,백태				3.60	㎡	1	2016	표면처리공법	4.32	
3	2015	망상균열				3.00	㎡	1			-

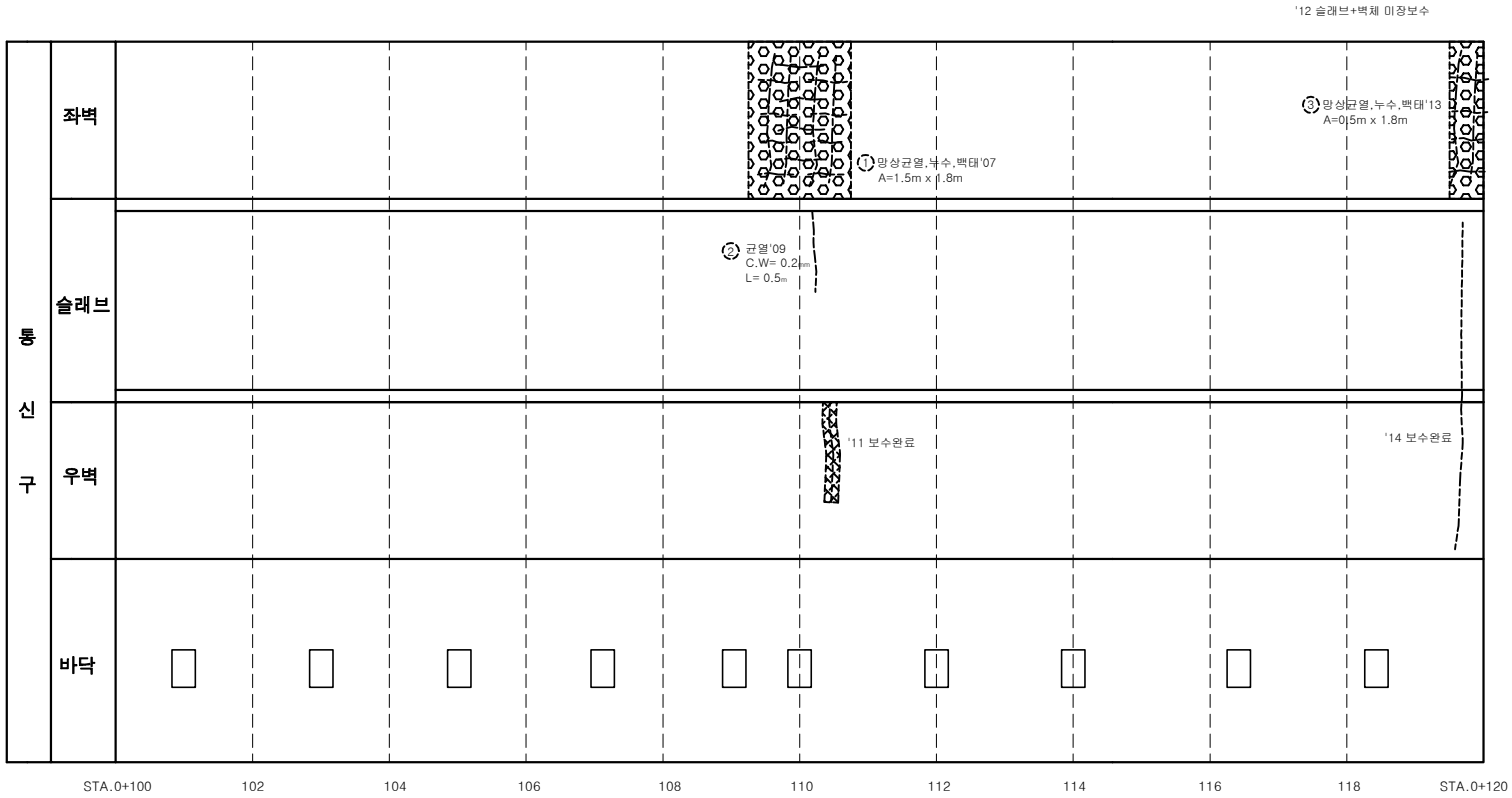
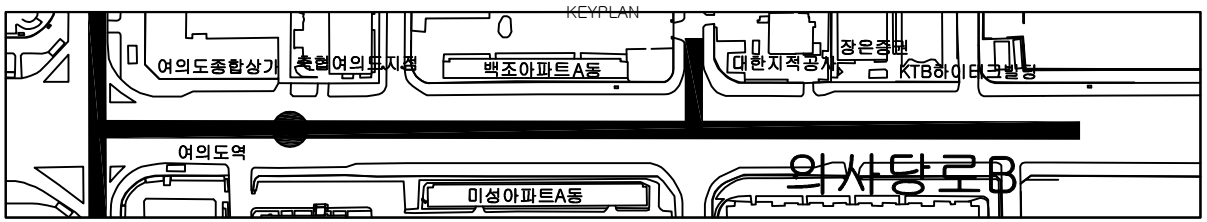
여의도 공동구 - 의사당로 B 통신구 (STA. 0+100m ~ 0+120m)

연번	점검년도	점검내용	점검규모						최종보수내역			비고
			폭	길이	깊이	물량	단위	개소	보수년도	공법명	물량	
1	2007	백태				2.70	㎡	1			-	
2	2009	균열	0.2	0.50		0.50	m	1			-	
3	2013	백태				0.90	㎡	1			-

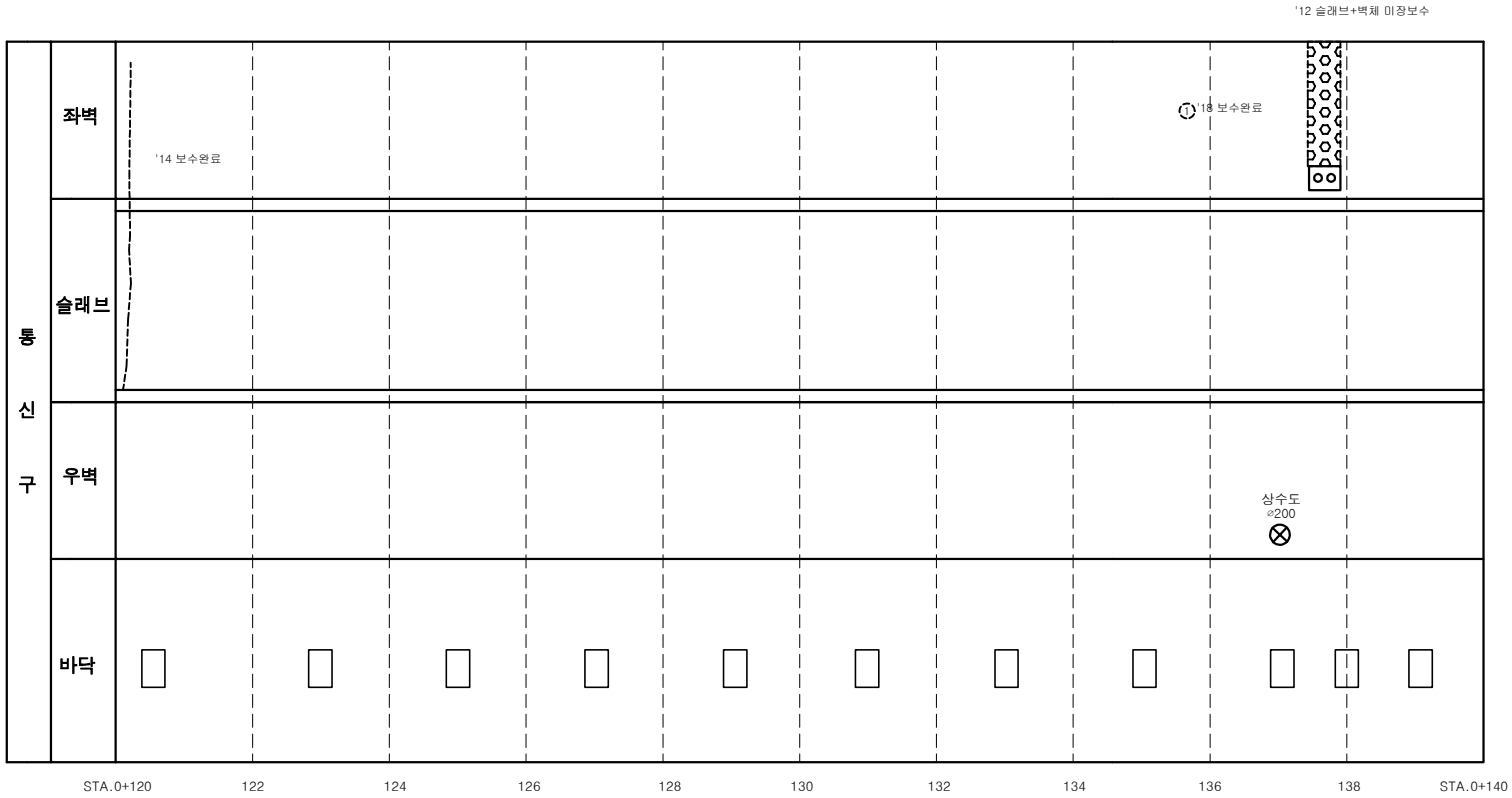
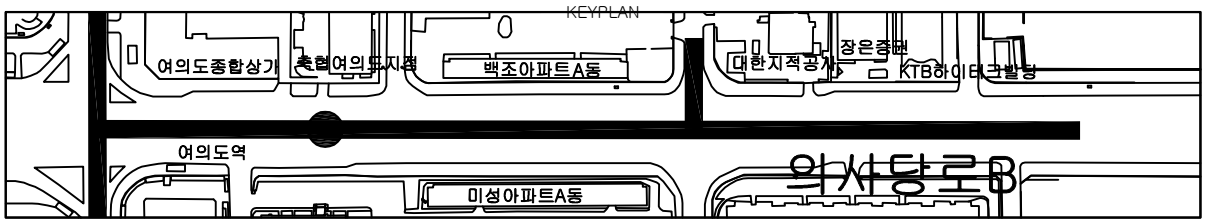
여의도 공동구 - 의사당로 B 통신구 (STA. 0+120m ~ 0+140m)

연번	제출년도	점검내용	결함규모						최종보수내역			비고
			폭	길이	깊이	물량	단위	개소	보수년도	공법명	물량	
1	2013	누수(면상),백태	0.6	1.50		0.90	㎡	1	2018	배면누수보수	1.08

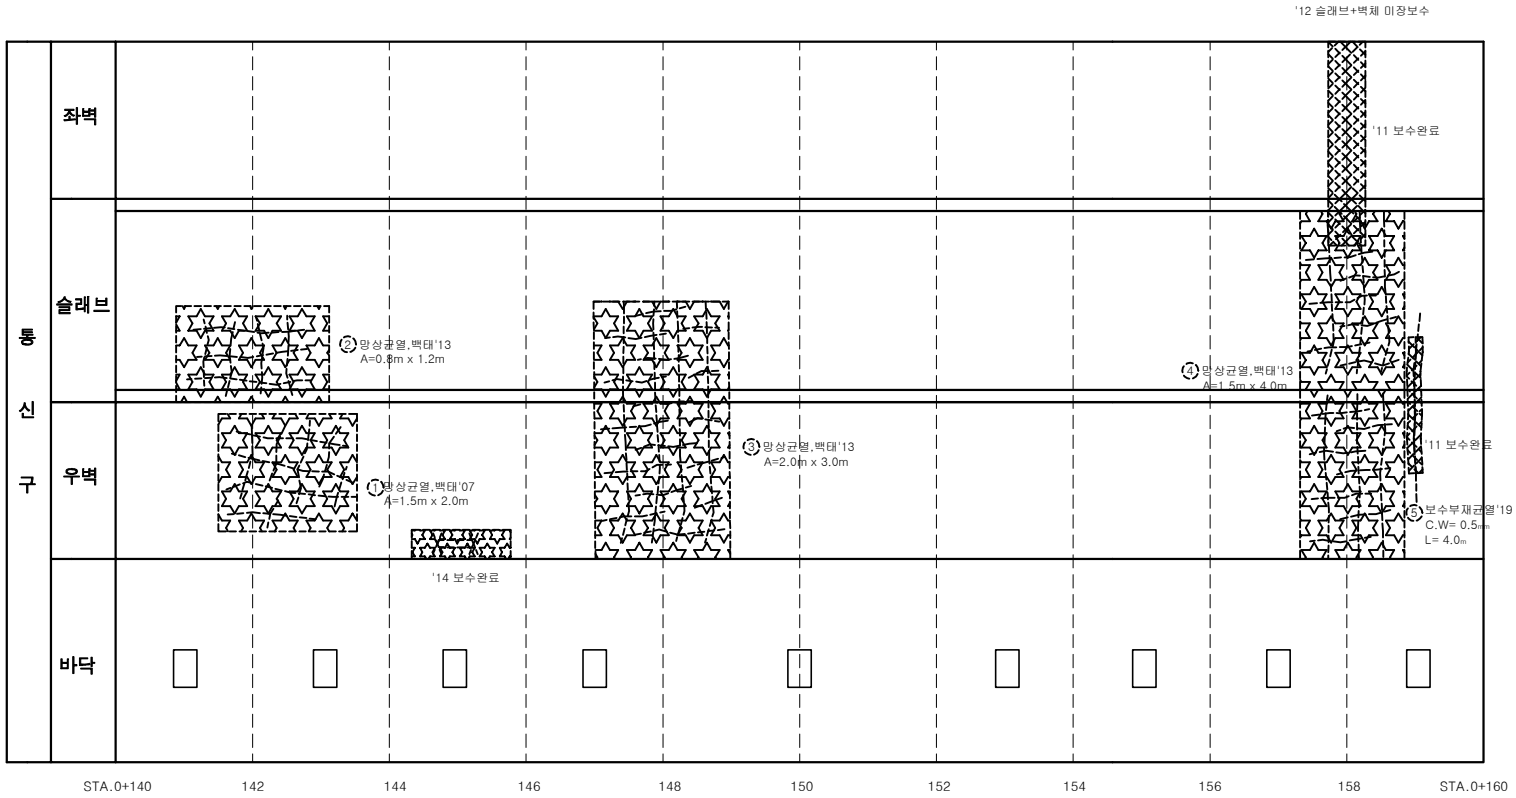
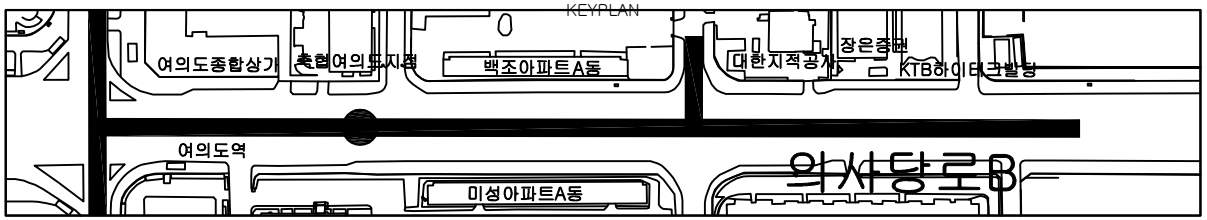
여의도 공동구 - 의사당로 B 통신구 (STA. 0+140m ~ 0+160m)

연번	점검년도	점검내용	점검규모						최종보수내역			비고
			폭	길이	깊이	물량	단위	개소	보수년도	공법명	물량	
1	2007	망상균열,백태				3.00	㎡	1			-	
2	2013	망상균열,누수				0.96	㎡	1			-	
3	2015	망상균열,백태				6.00	㎡	1			-	
4	2013	망상균열,백태				6.00	㎡	1			-	
5	2019	보수부 재균열	0.5	4.00		4.00	m	1			-	신규

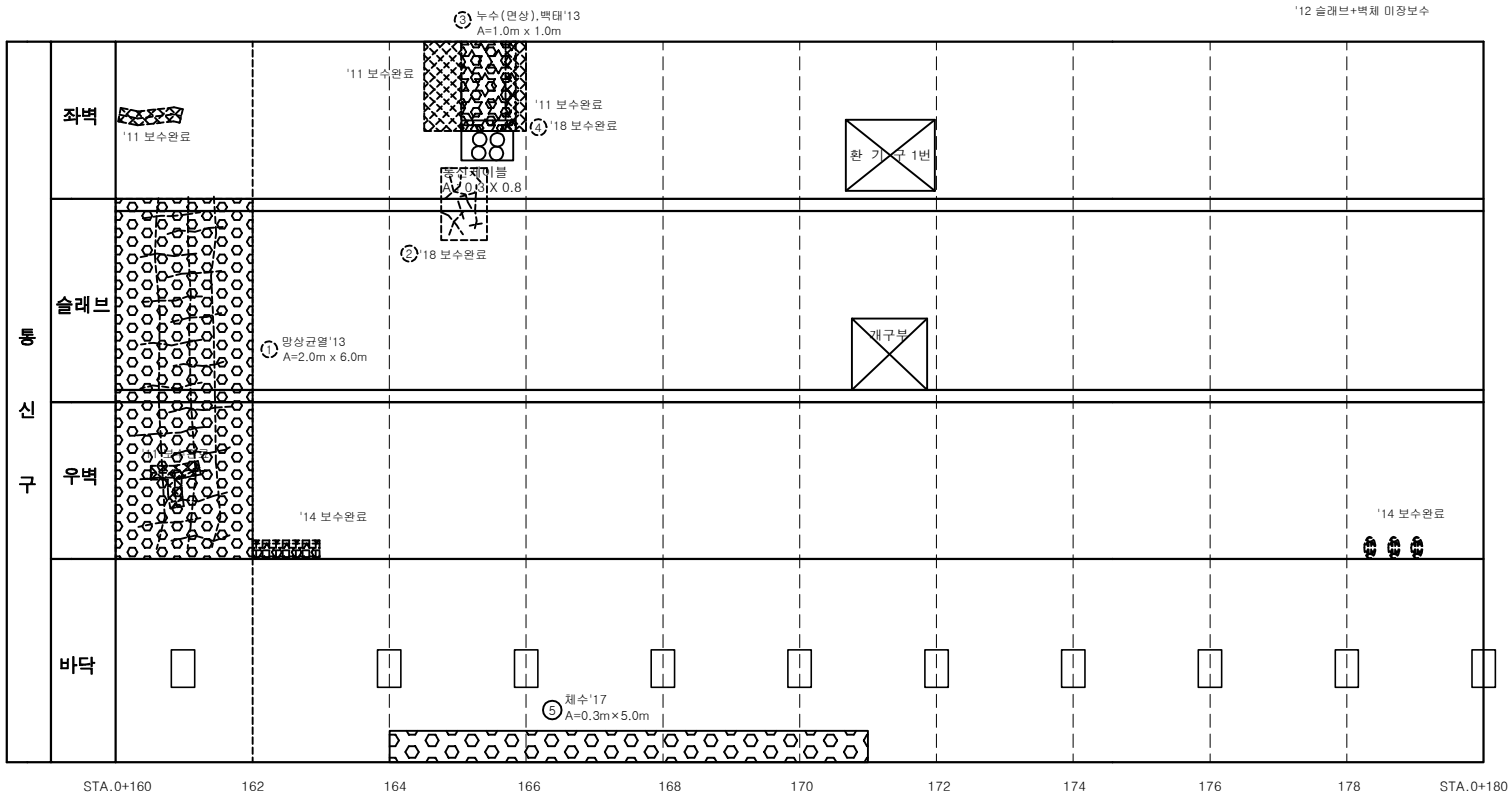
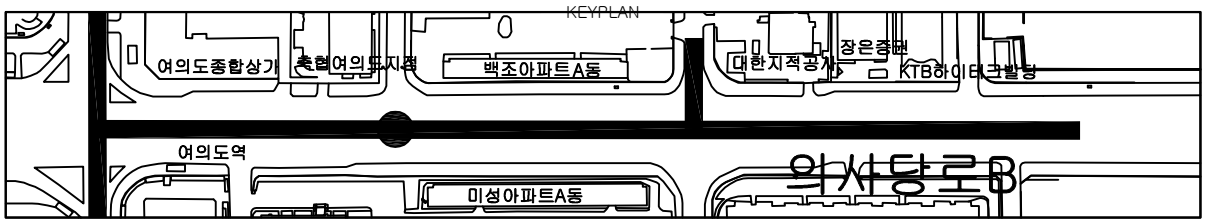
여의도 공동구 - 의사당로 B 통신구 (STA. 0+160m ~ 0+180m)

연번	제출년도	결함내용	결함규모						최종보수내역			비고
			폭	길이	깊이	물량	단위	개소	보수년도	공법명	물량	
1	2013	망상균열				12.00	㎡	1			-	
2	2013	망상균열,누수(면상),백태	0.6	0.80		0.48	㎡	1	2018	누수보수공법	0.58	
3	2013	누수(면상),백태				1.00	㎡	1			-	
4	2015	누수(신상)		0.50		0.50	m	1	2018	습식균열보수	0.60	
5	2017	체수	0.3	5.00		1.50	㎡	1			-

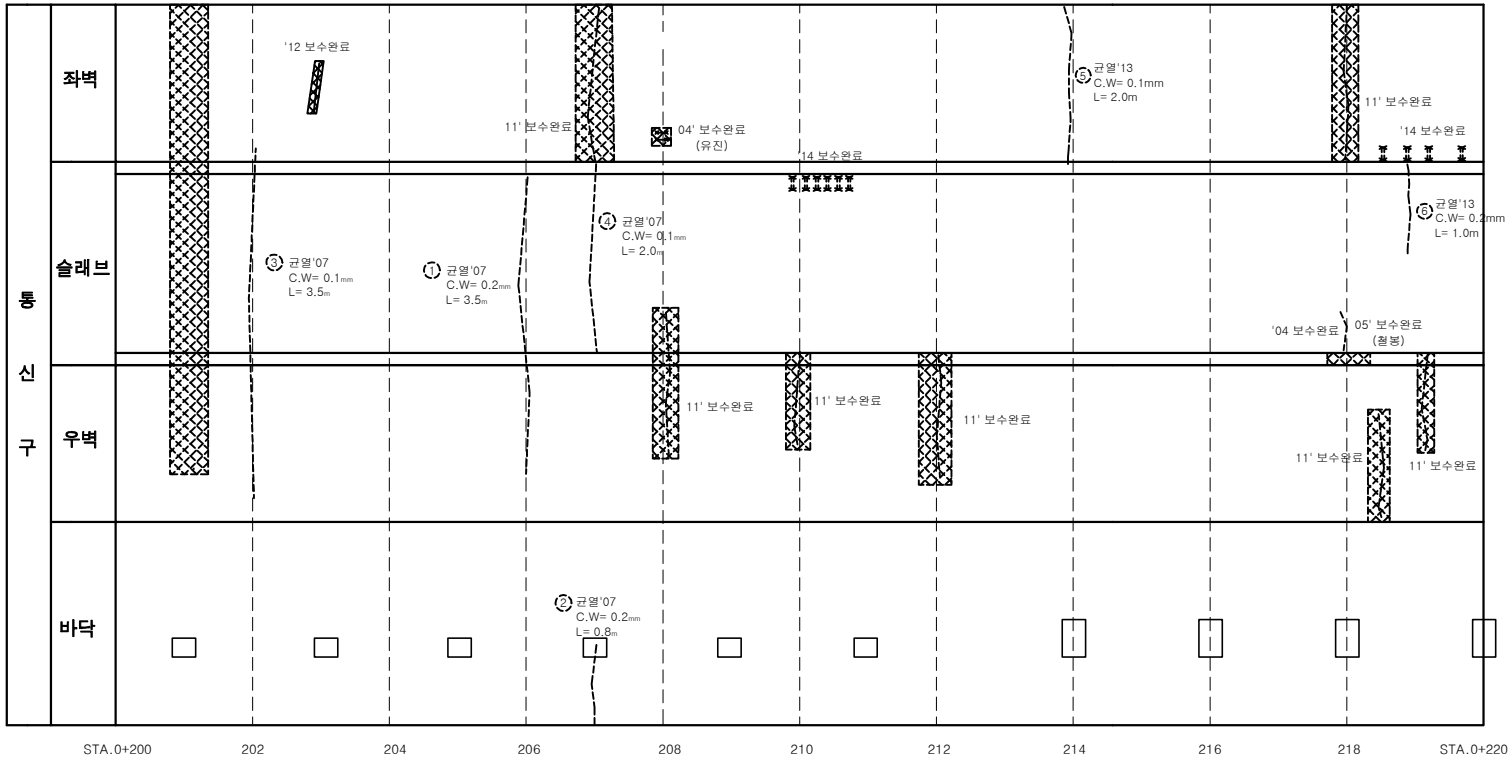
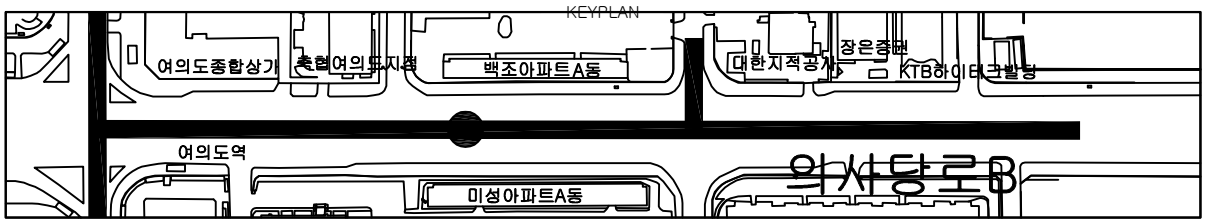
여의도 공동구 - 의사당로 B 통신구 (STA. 0+200m ~ 0+220m)

연번	제출년도	점검내용	결함규모						최종보수내역			비고
			폭	길이	깊이	물량	단위	개소	보수년도	공법명	물량	
1	2007	균열	0.2	3.50		3.50	m	1			-	
2	2007	균열	0.2	0.80		0.80	m	1			-	
3	2007	균열	0.1	3.50		3.50	m	1			-	
4	2007	균열	0.1	2.00		2.00	m	1			-	
5	2013	균열	0.1	2.00		2.00	m	1			-	
6	2013	균열	0.2	1.00		1.00	m	1			-

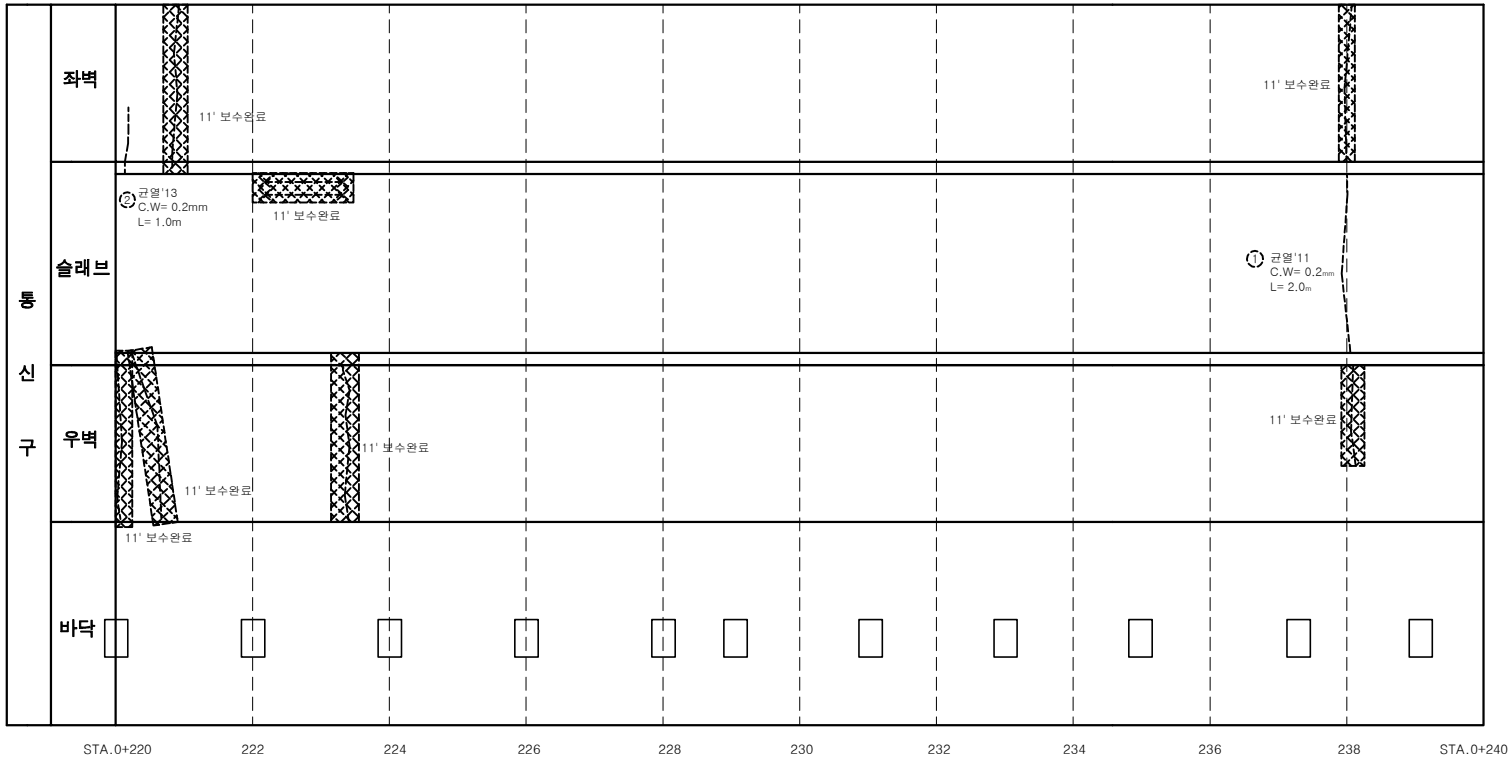
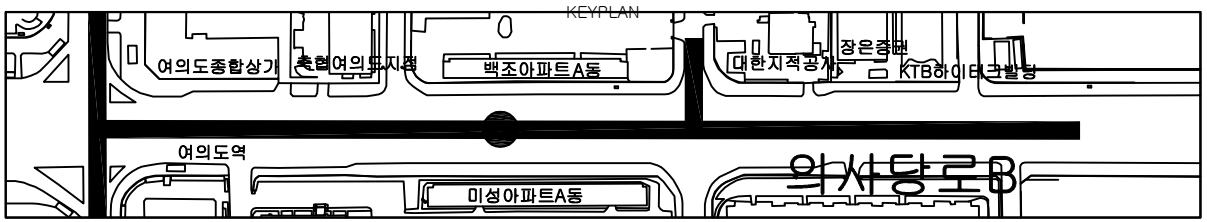
여의도 공동구 - 의사당로 B 통신구 (STA. 0+220m ~ 0+240m)

연번	점검년도	점검내용	결함규모						최종보수내역			비고
			폭	길이	깊이	물량	단위	개소	보수년도	공법명	물량	
1	2011	균열	0.2	2.00		2.00	m	1			-	
2	2013	균열	0.2	1.00		1.00	m	1			-

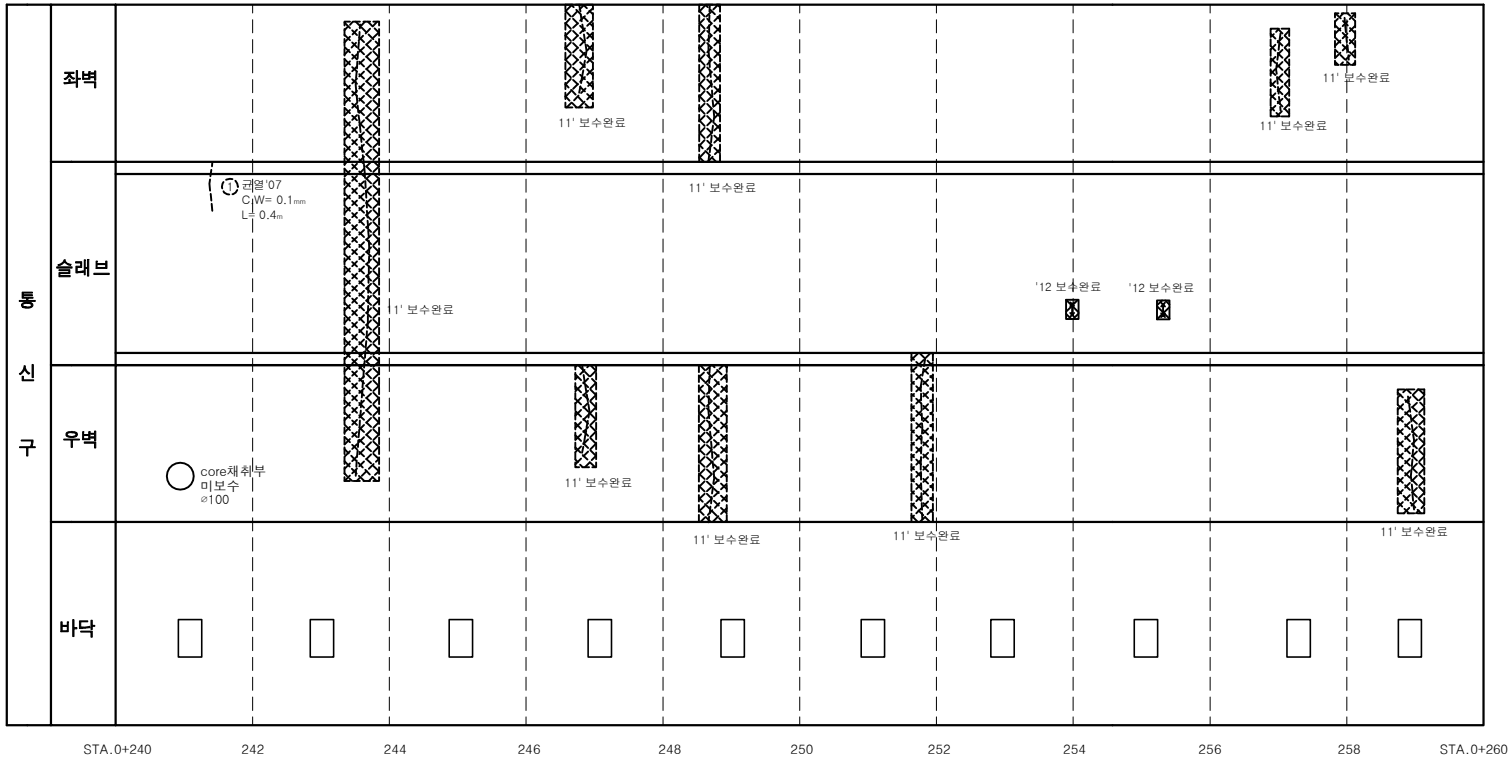
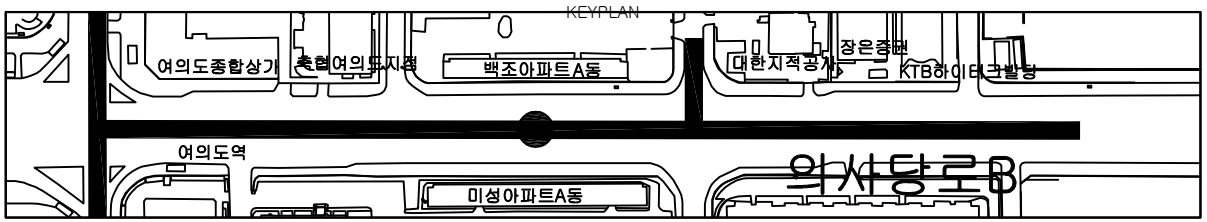
여의도 공동구 - 의사당로 B 통신구 (STA. 0+240m ~ 0+260m)

연번	제출년도	점검내용	점검규모						최종보수내역			비고
			폭	길이	깊이	물량	단위	개소	보수년도	공법명	물량	
1	2007	균열	0.1	0.40		0.40	m	1			-

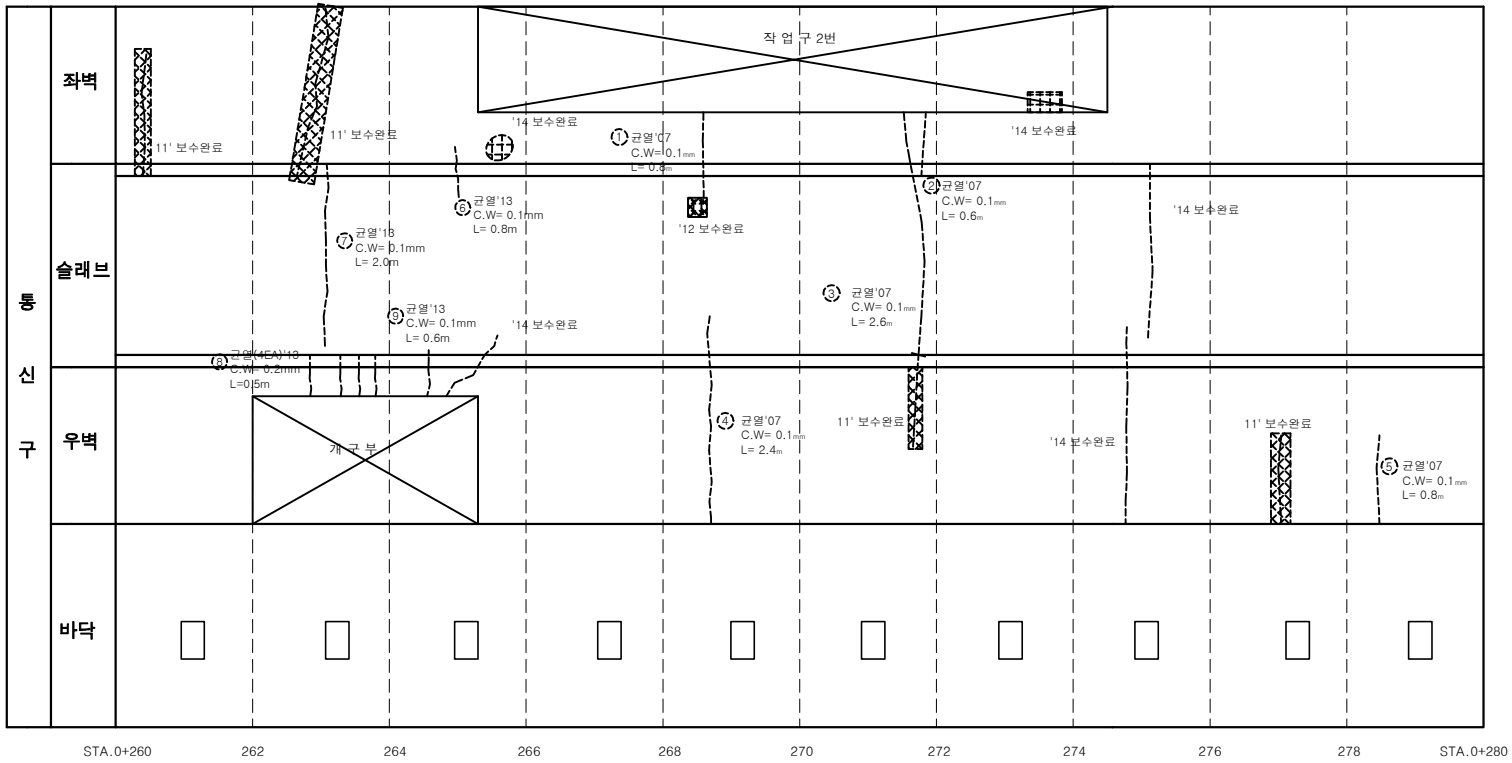
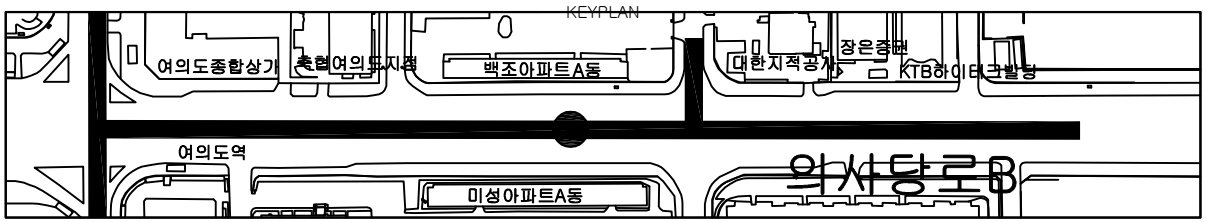
여의도 공동구 - 의사당로 B 통신구 (STA. 0+260m ~ 0+280m)

연번	제출년도	결함내용	결함규모						최종보수내역			비고
			폭	길이	깊이	물량	단위	개소	보수년도	공법명	물량	
1	2007	균열	0.1	0.80		0.80	m	1			-	
2	2007	균열	0.1	0.60		0.60	m	1			-	
3	2007	균열	0.1	2.60		2.60	m	1			-	
4	2007	균열	0.1	2.40		2.40	m	1			-	
5	2007	균열	0.1	0.80		0.80	m	1			-	
6	2013	균열	0.1	0.80		0.80	m	1			-	
7	2013	균열	0.1	2.00		2.00	m	1			-	
8	2013	균열	0.2	2.00		8.00	m	4			-	
9	2013	균열	0.1	0.60		0.60	m	1			-

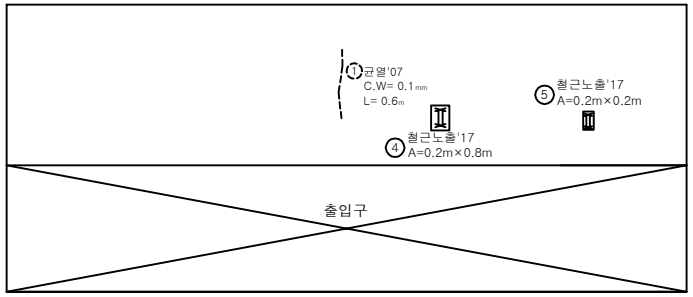
여의도 공동구 의사당로B 작업구 2번 (의사당로B 270m)

연번	제출년도	발생내용	결함규모						최종보수내역			비고
			폭	길이	깊이	발생	단위	개소	보수년도	공법명	물량	
1	2007	균열	0.1	0.60		0.60	m	1			-	
2	2017	보수부 망상균열	1.8	1.00		1.80	㎡	1			-	재결함
3	2017	보수부 망상균열	0.8	0.50		0.40	㎡	1			-	재결함
4	2017	철근노출	0.2	0.80		0.16	㎡	1			-	중요
5	2017	철근노출	0.2	0.20		0.04	㎡	1			-	중요

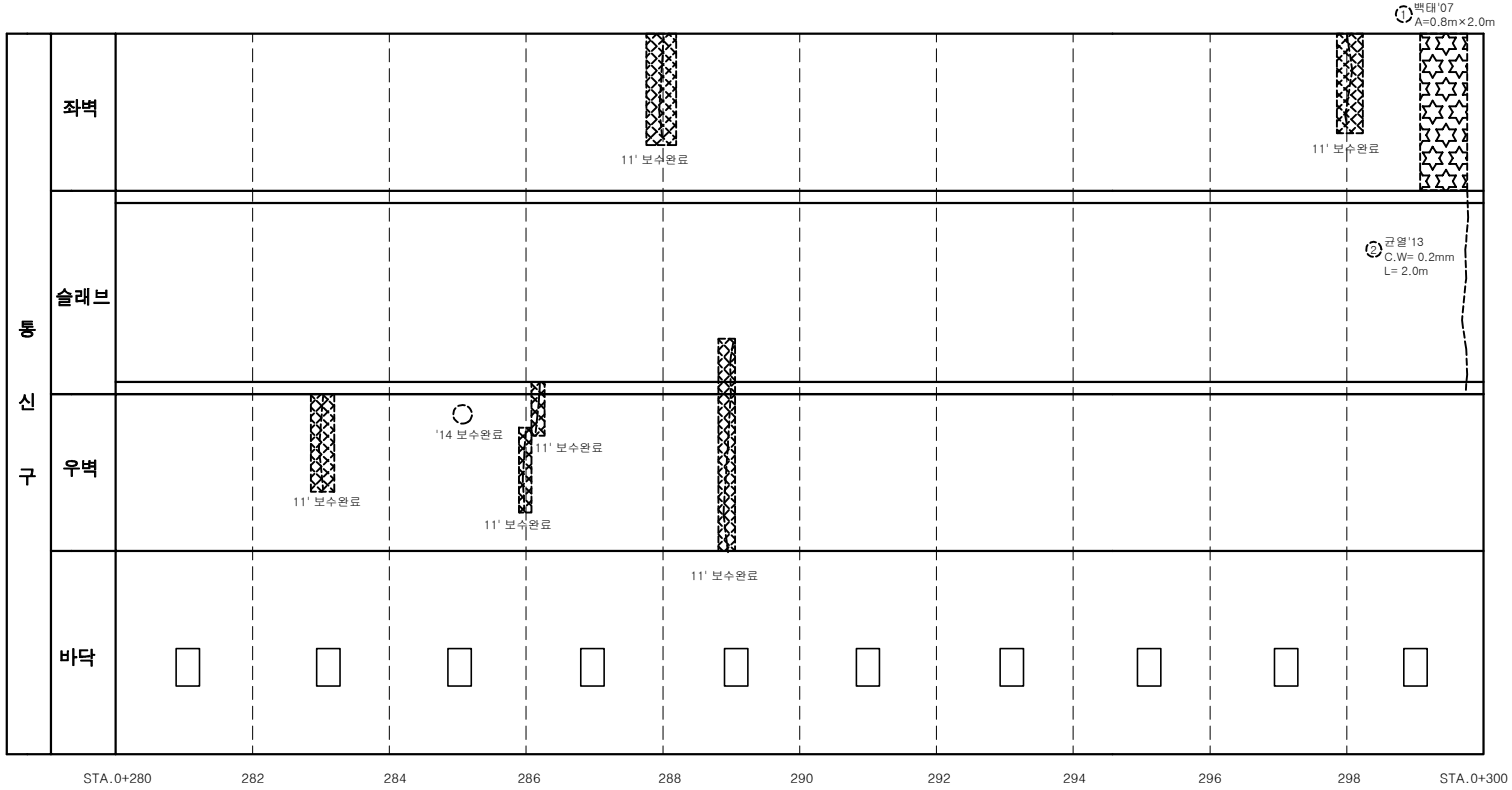
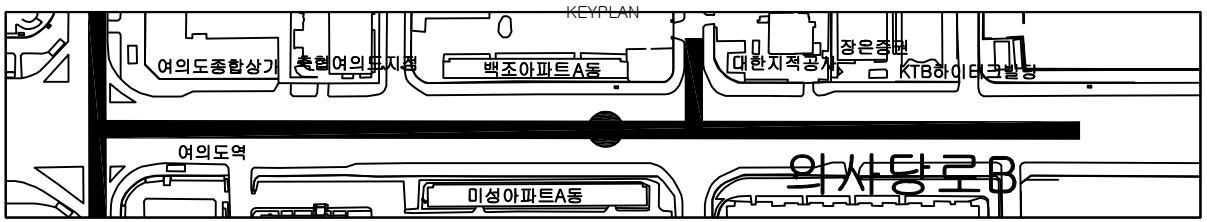
여의도 공동구 - 의사당로 B 통신구 (STA. 0+280m ~ 0+300m)

연번	제출년도	점검내용	점검규모						최종보수내역			비고
			폭	길이	깊이	물량	단위	개소	보수년도	공법명	물량	
1	2007	백태				1.60	㎡	1			-	
2	2013	균열	0.2	2.00		2.00	m	1			-

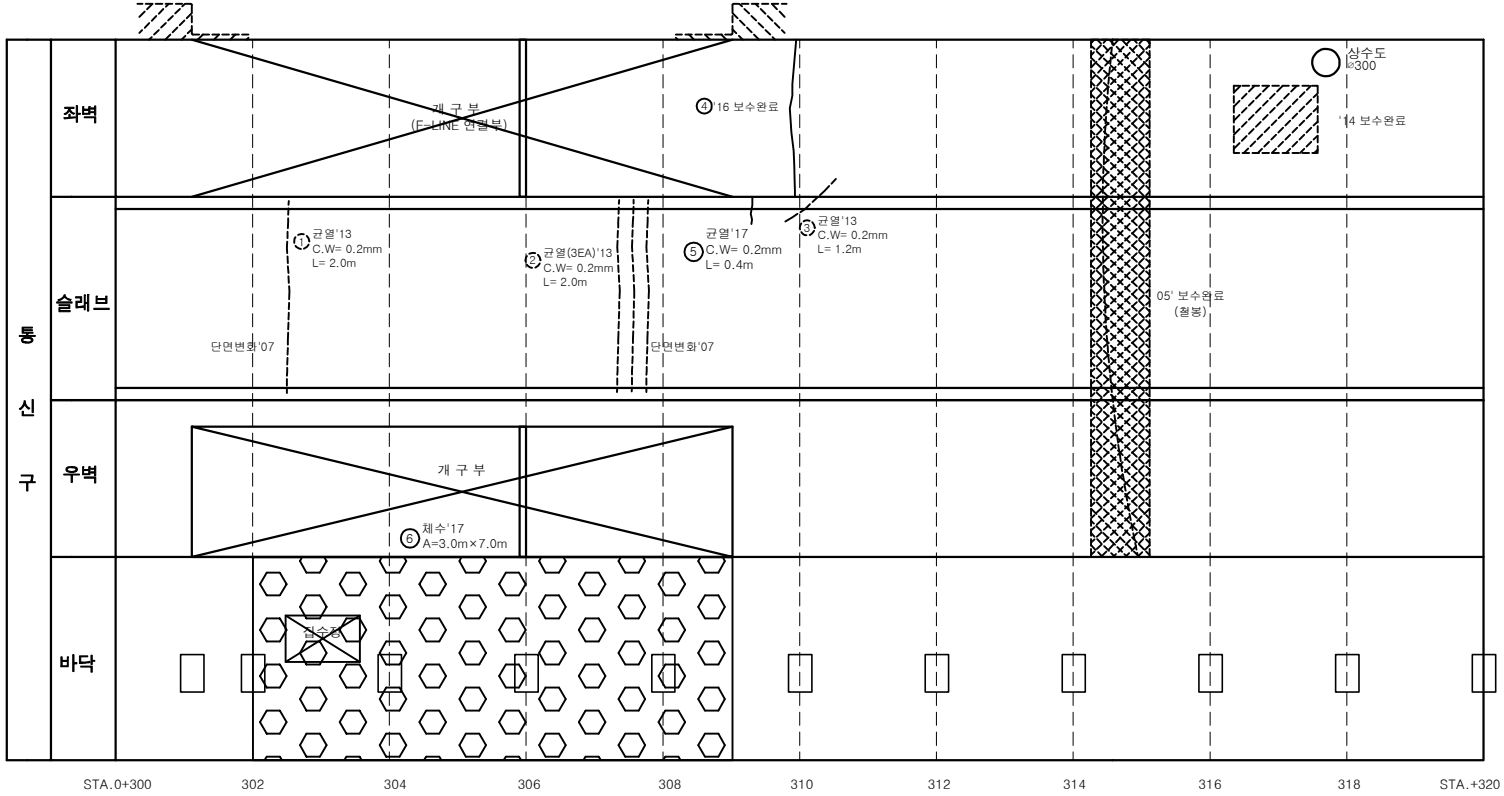
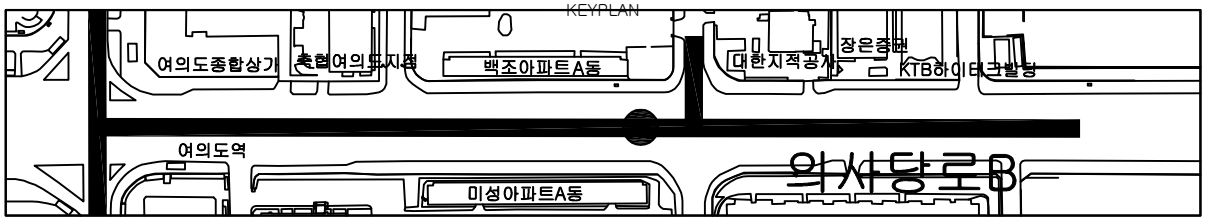
여의도 공동구 - 의사당로 B 통신구 (STA. 0+300m ~ 0+320m)

연번	적출년도	결함내용	결함규모						최종보수내역			비고
			폭	길이	깊이	물량	단위	개소	보수년도	공법명	물량	
1	2013	균열	0.2	2.00		2.00	m	1			-	
2	2013	균열	0.2	6.00		18.00	m	3			-	
3	2013	균열	0.2	1.20		1.20	m	1			-	
4	2015	균열	0.3	2.00		2.00	m	1	2016	주입보수공법	2.40	
5	2017	균열	0.2	0.40		0.40	m	1			-	
6	2017	체수(현재양호)	3.0	7.00		21.00	㎡	1			-
