여의도 공동구 - 의사당로 B 통신구 (STA. 0+000m ~ 0+020m)

서울시 시설관리공단	TITLE OF PROJECT 2019년 공동구 정밀점검용역 (여의도공동구)	TITLE OF SHIFT 의사당로B 통신구 외관조사망도

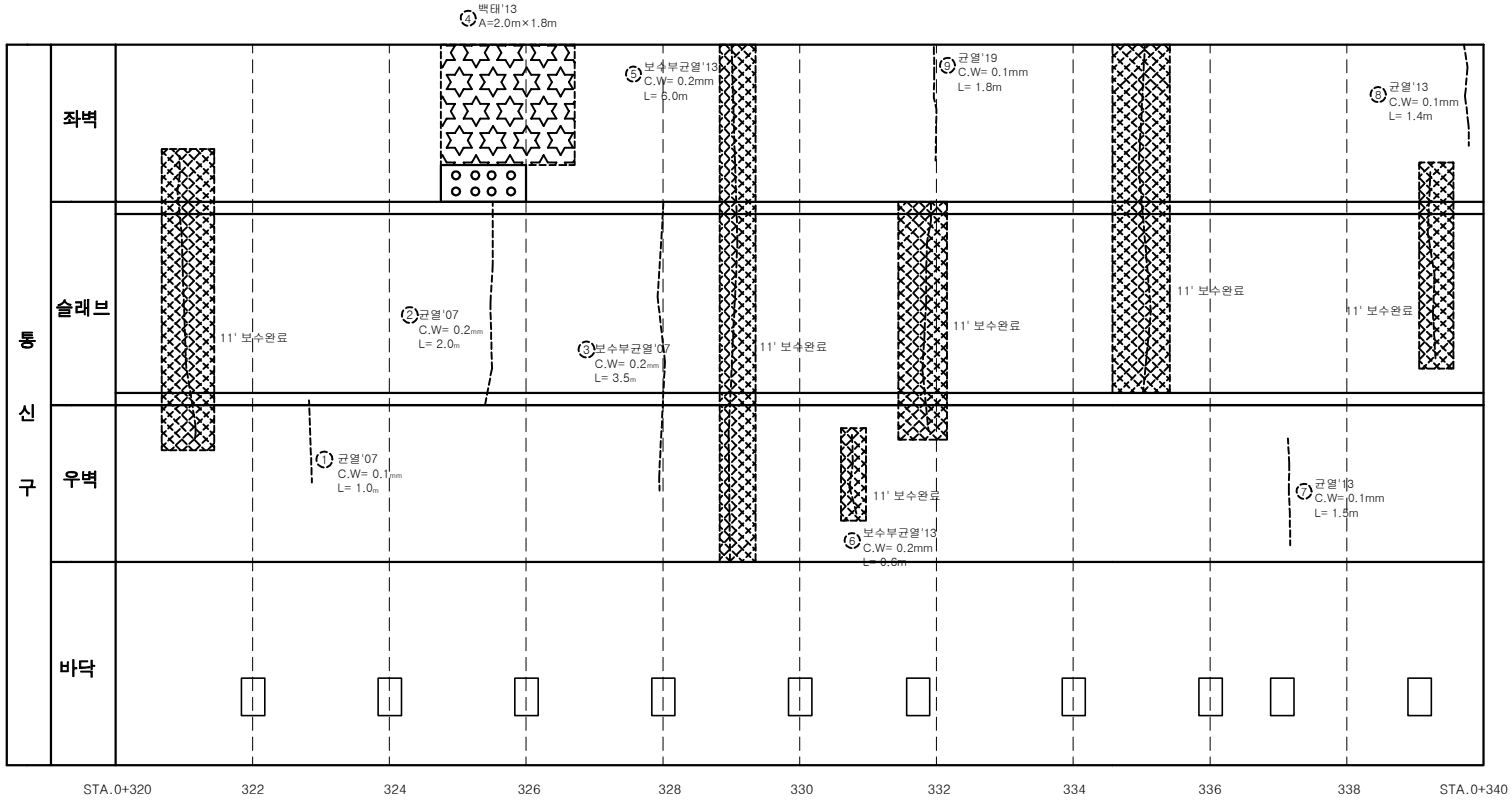
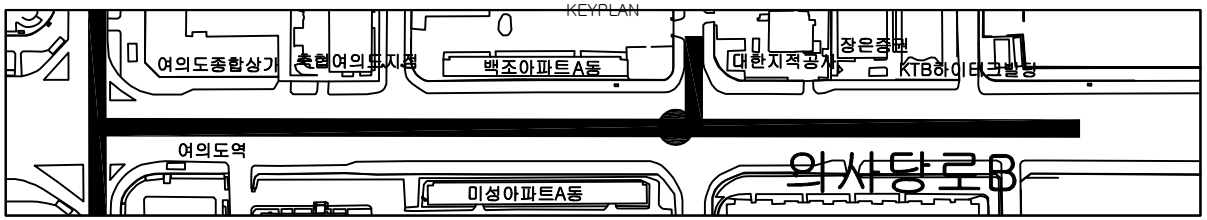
여의도 공동구 - 의사당로 B 통신구 (STA. 0+320m ~ 0+340m)

연번	제출년도	결함내용	결함규모						최종보수내역			비고
			폭	길이	깊이	물량	단위	개소	보수년도	공법명	물량	
1	2007	균열	0.1	1.00		1.00	m	1			-	
2	2007	균열	0.2	2.00		2.00	m	1			-	
3	2007	보수부 균열	0.2	3.50		3.50	m	1			-	재결함
4	2013	백태				3.60	㎡	1			-	
5	2013	보수부 균열	0.2	6.00		6.00	m	1			-	재결함
6	2013	보수부 균열	0.2	0.60		0.60	m	1			-	재결함
7	2013	균열	0.1	1.50		1.50	m	1			-	
8	2013	균열	0.1	1.40		1.40	m	1			-	
9	2019	균열	0.1	1.80		1.80	m	1			-	신규

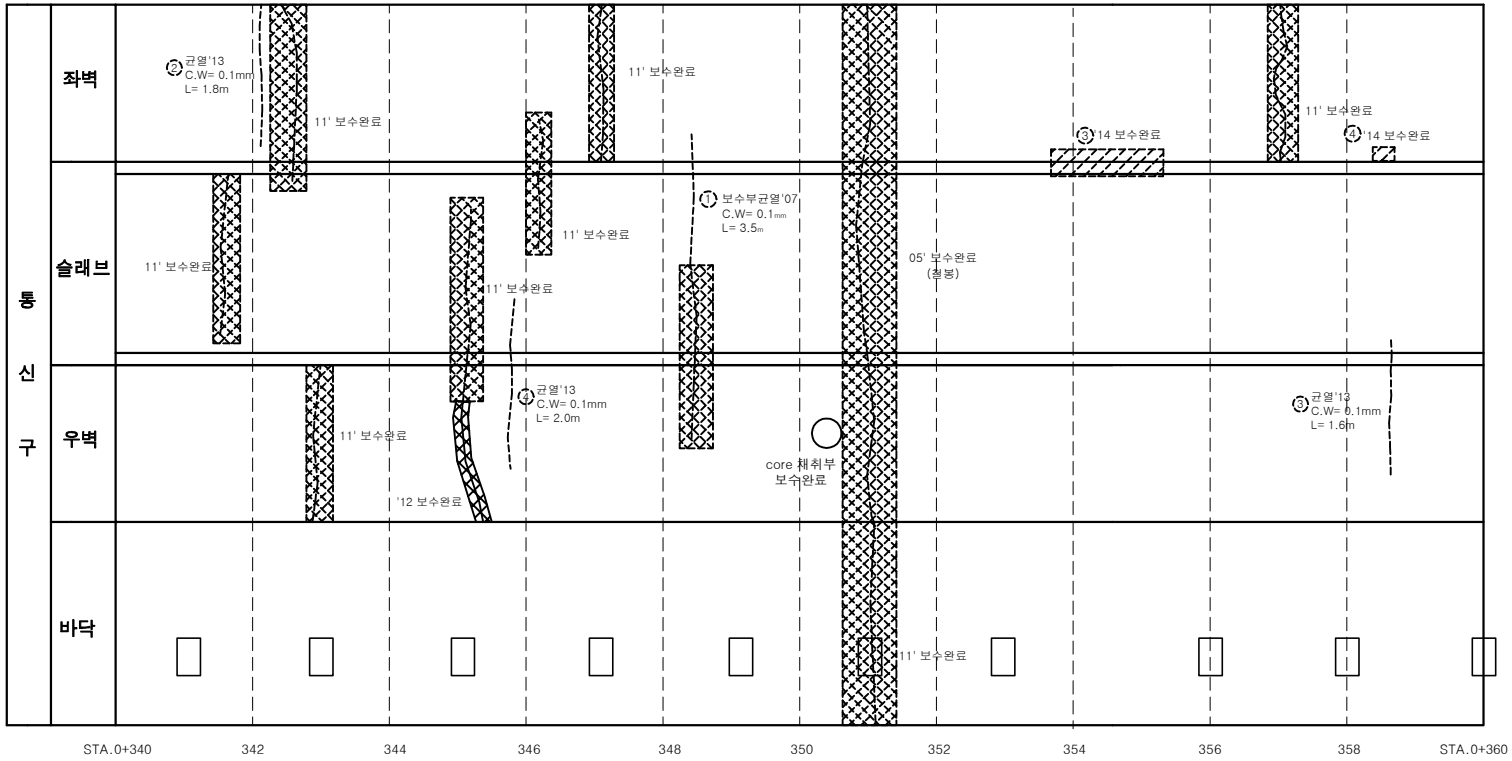
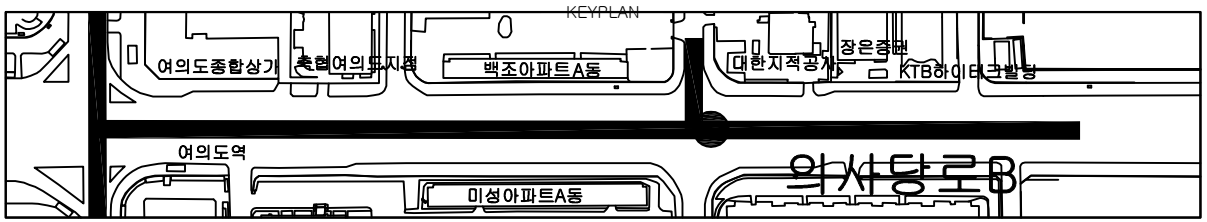
여의도 공동구 - 의사당로 B 통신구 (STA. 0+340m ~ 0+360m)

연번	점검년도	점검내용	결함규모						최종보수내역			비고
			폭	길이	깊이	물량	단위	개소	보수년도	공법명	물량	
1	2007	보수부 균열	0.1	3.50		3.50	m	1			-	재결함
2	2013	균열	0.1	1.80		1.80	m	1			-	
3	2013	균열	0.1	1.60		1.60	m	1			-	
4	2013	균열	0.1	2.00		2.00	m	1			-

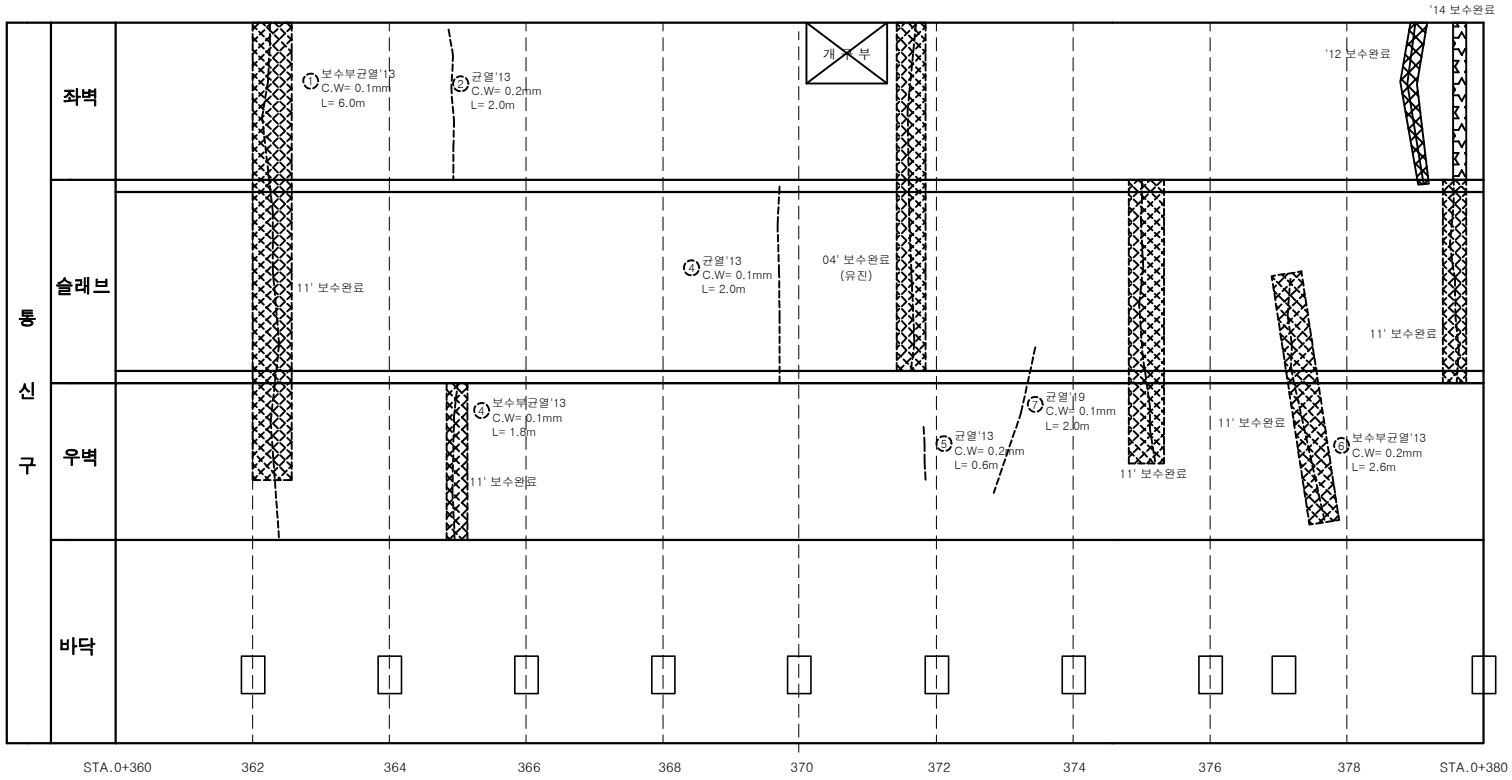
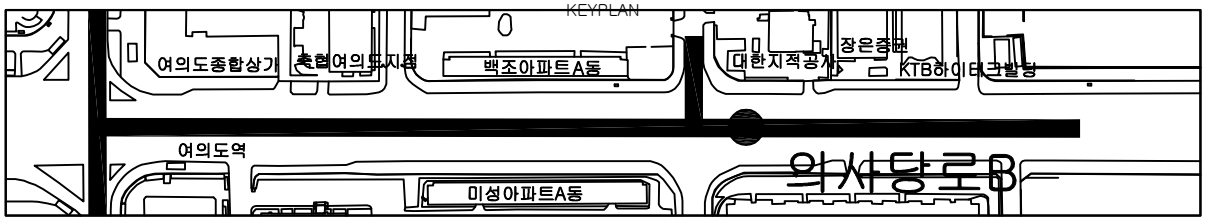
여의도 공동구 - 의사당로 B 통신구 (STA. 0+360m ~ 0+380m)

연번	점검년도	점검내용	결함규모						최종보수내역			비고
			폭	길이	깊이	물량	단위	개소	보수년도	공법명	물량	
1	2013	보수부 균열	0.1	6.00		6.00	m	1			-	재결함
2	2013	균열	0.2	2.00		2.00	m	1			-	
3	2013	보수부 균열	0.1	1.80		1.80	m	1			-	재결함
4	2013	균열	0.1	2.00		2.00	m	1			-	
5	2013	균열	0.2	0.60		0.60	m	1			-	
6	2013	보수부 균열	0.2	2.60		2.60	m	1			-	재결함
7	2019	균열	0.1	2.00		2.00	m	1			-	신규

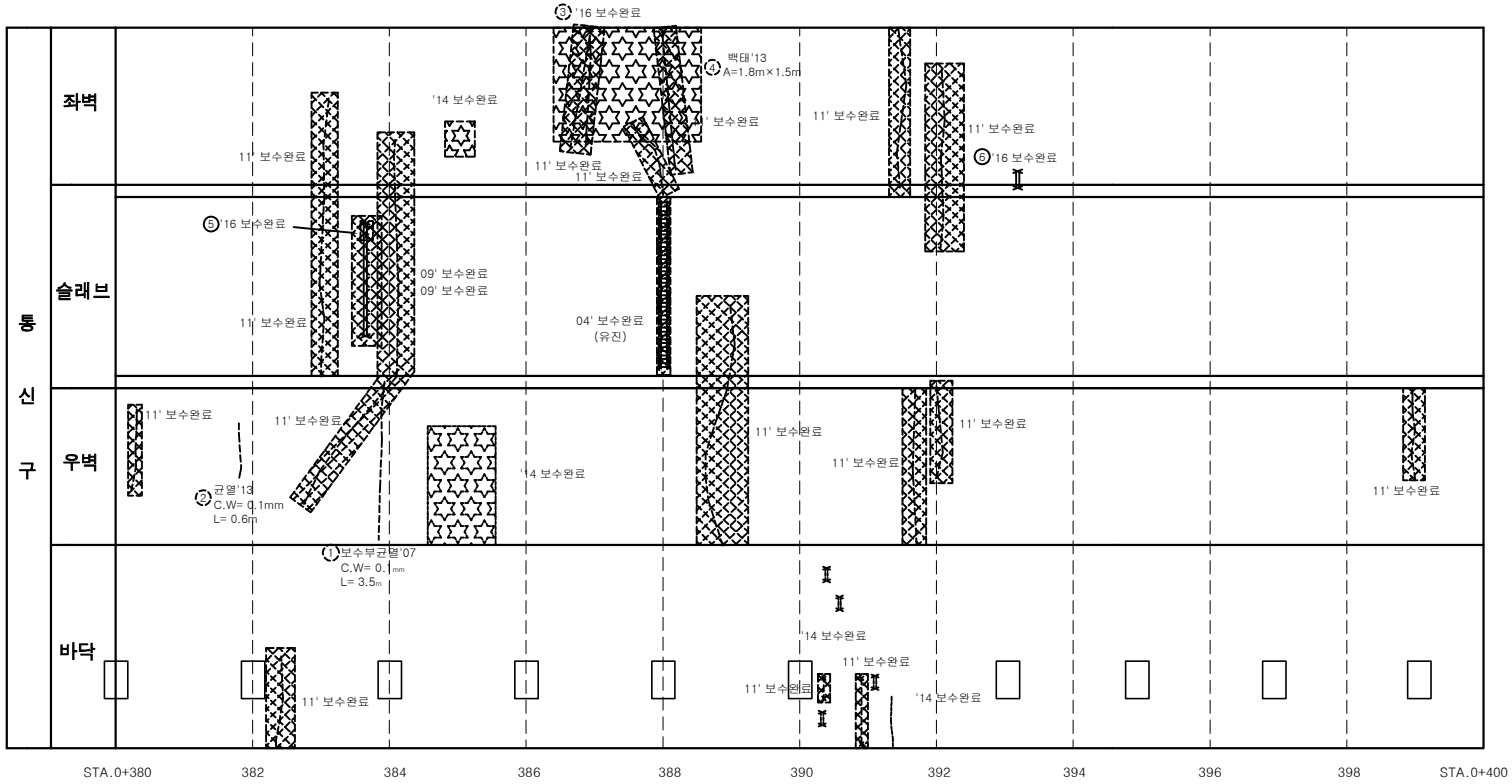
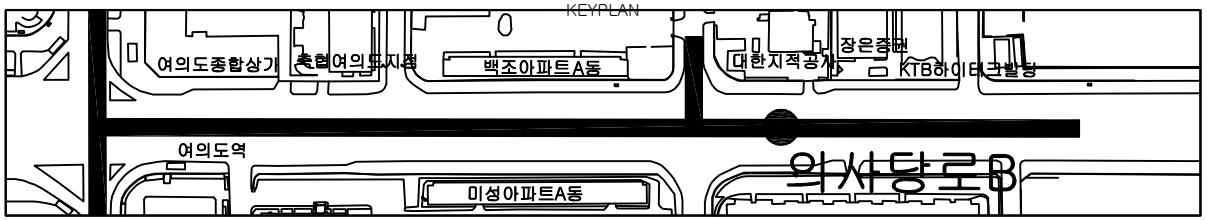
여의도 공동구 - 의사당로 B 통신구 (STA. 0+380m ~ 0+400m)

연번	제출년도	결함내용	결함규모						최종보수내역			비고
			폭	길이	깊이	물량	단위	개소	보수년도	공법명	물량	
1	2007	보수부 균열	0.1	3.50		3.50	m	1			-	재결함
2	2013	균열	0.1	0.60		0.60	m	1			-	
3	2013	보수부 균열	0.2	1.60		1.60	m	1	2016	표면처리공법	1.92	
4	2013	백태				2.70	㎡	1			-	
5	2015	보수부 철근노출				0.15	㎡	1	2016	단면복구(방청)	0.18	
6	2015	철근노출				0.01	㎡	1	2016	단면복구(방청)	0.01

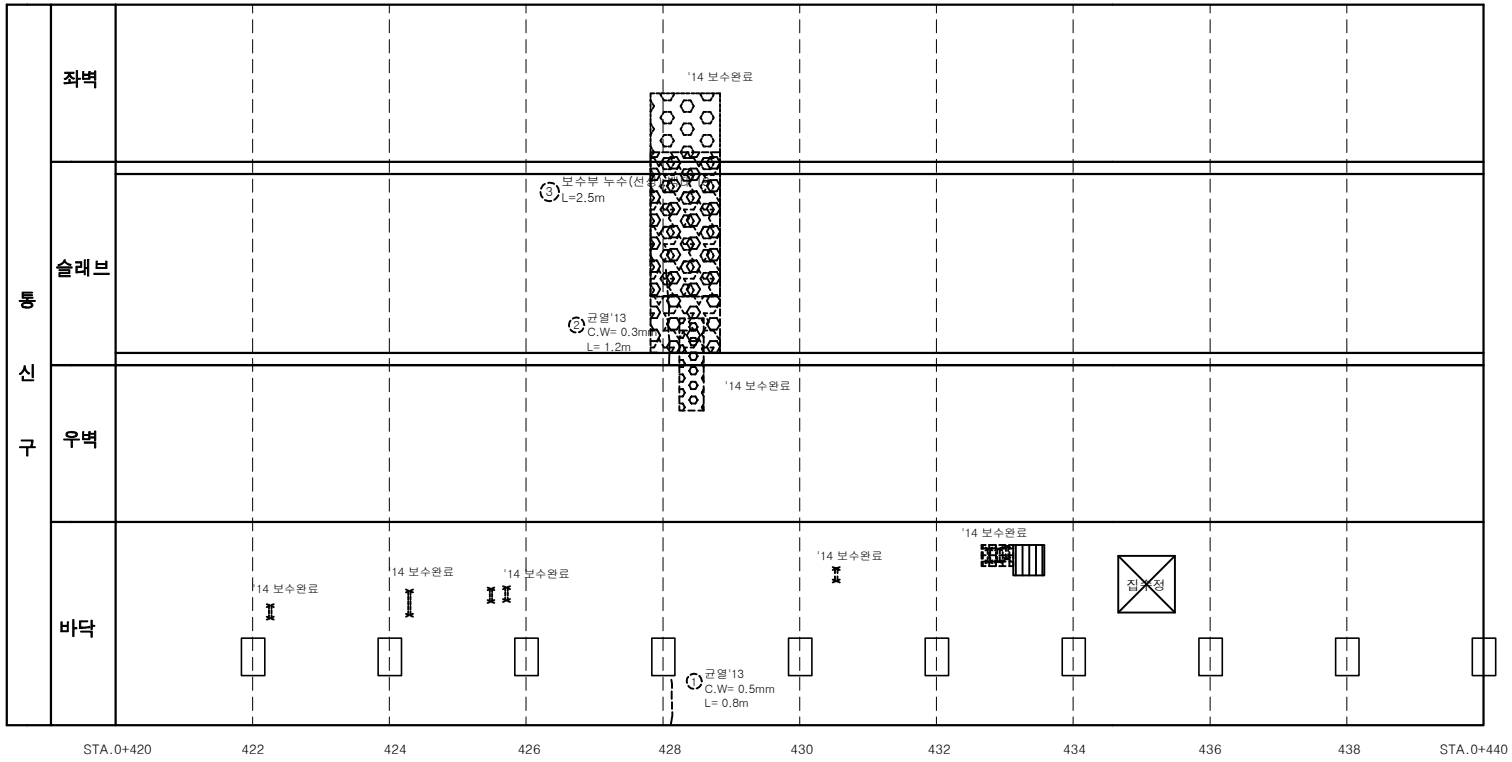
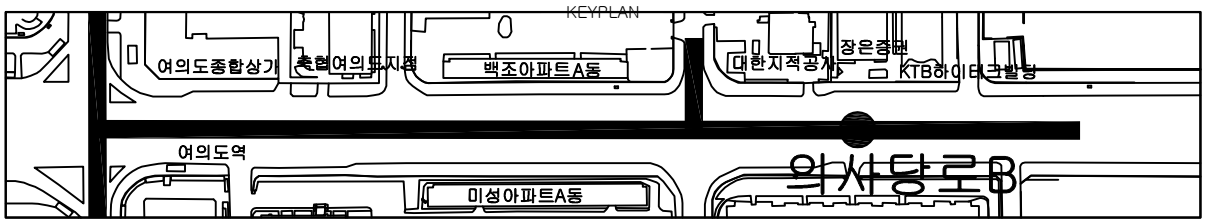
여의도 공동구 - 의사당로 B 통신구 (STA. 0+420m ~ 0+440m)

연번	제출년도	결함내용	결함규모						최종보수내역			비고
			폭	길이	깊이	물량	단위	개소	보수년도	공법명	물량	
1	2013	균열	0.5	0.80		0.80	m	1			-	중요
2	2013	균열	0.3	1.20		1.20	m	1			-	중요
3	2019	보수부누수(선상)백태		2.50		2.50	m	1			-	신규

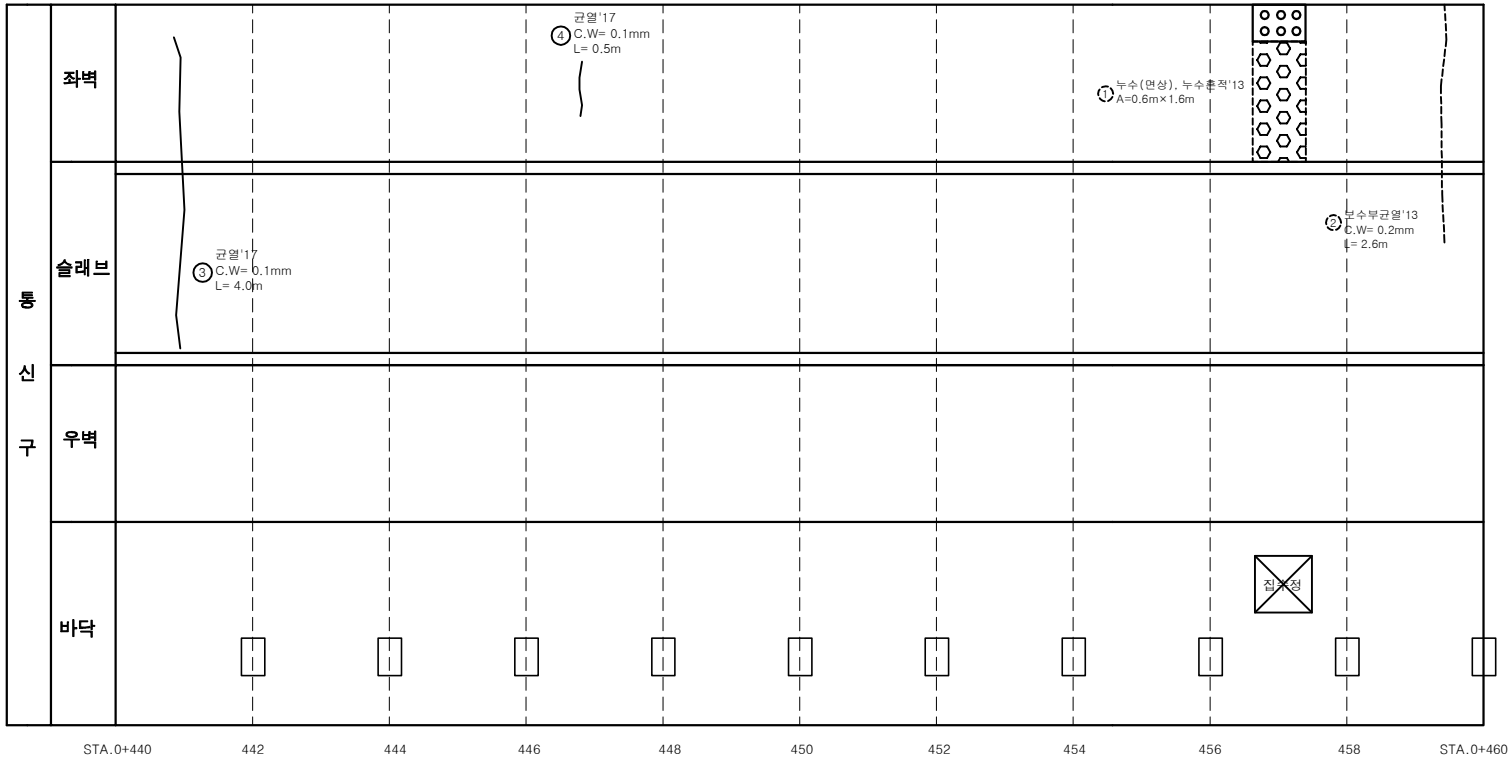
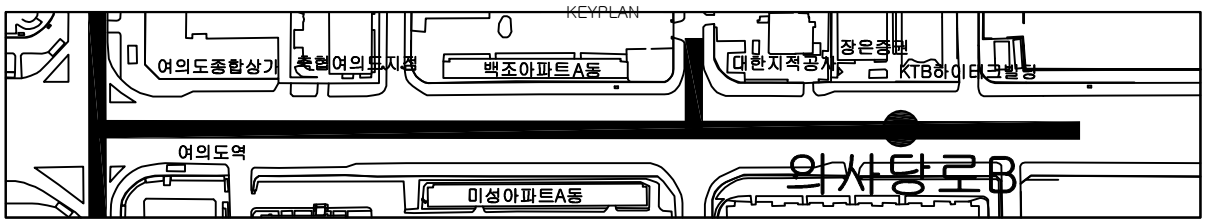
여의도 공동구 - 의사당로 B 통신구 (STA. 0+440m ~ 0+460m)

연번	제출년도	결함내용	결함규모						최종보수내역			비고
			폭	길이	깊이	물량	단위	개소	보수빈도	공법명	물량	
1	2013	누수(면상),누수흔적				0.96	㎡	1			-	
2	2013	보수부 균열	0.2	2.60		2.60	m	1			-	재결함
3	2017	균열	0.1	4.00		4.00	m	1			-	
4	2017	균열	0.1	0.50		0.50	m	1			-

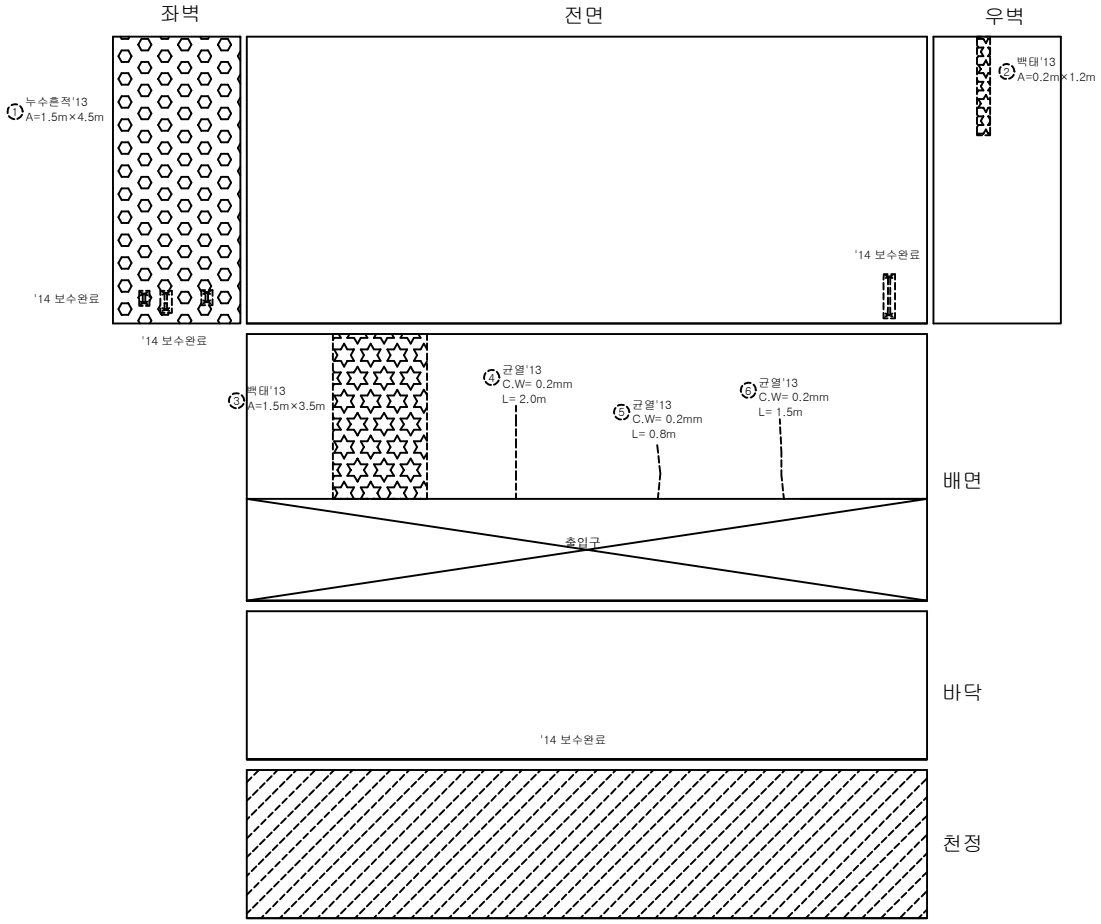
여의도 공동구 폐 작업구 (의사당로B 470m)

연번	적출년도	발생내용	결함규모						최종보수내역			비고
			폭	길이	깊이	물량	단위	개소	보수년도	공법명	물량	
1	2013	누수흔적				6.75	㎡	1			-	
2	2013	백태				0.24	㎡	1			-	
3	2013	백태				5.25	㎡	1			-	
4	2013	균열	0.2	2.00		2.00	m	1			-	
5	2013	균열	0.2	0.80		0.80	m	1			-	
6	2013	균열	0.2	1.50		1.50	m	1			-

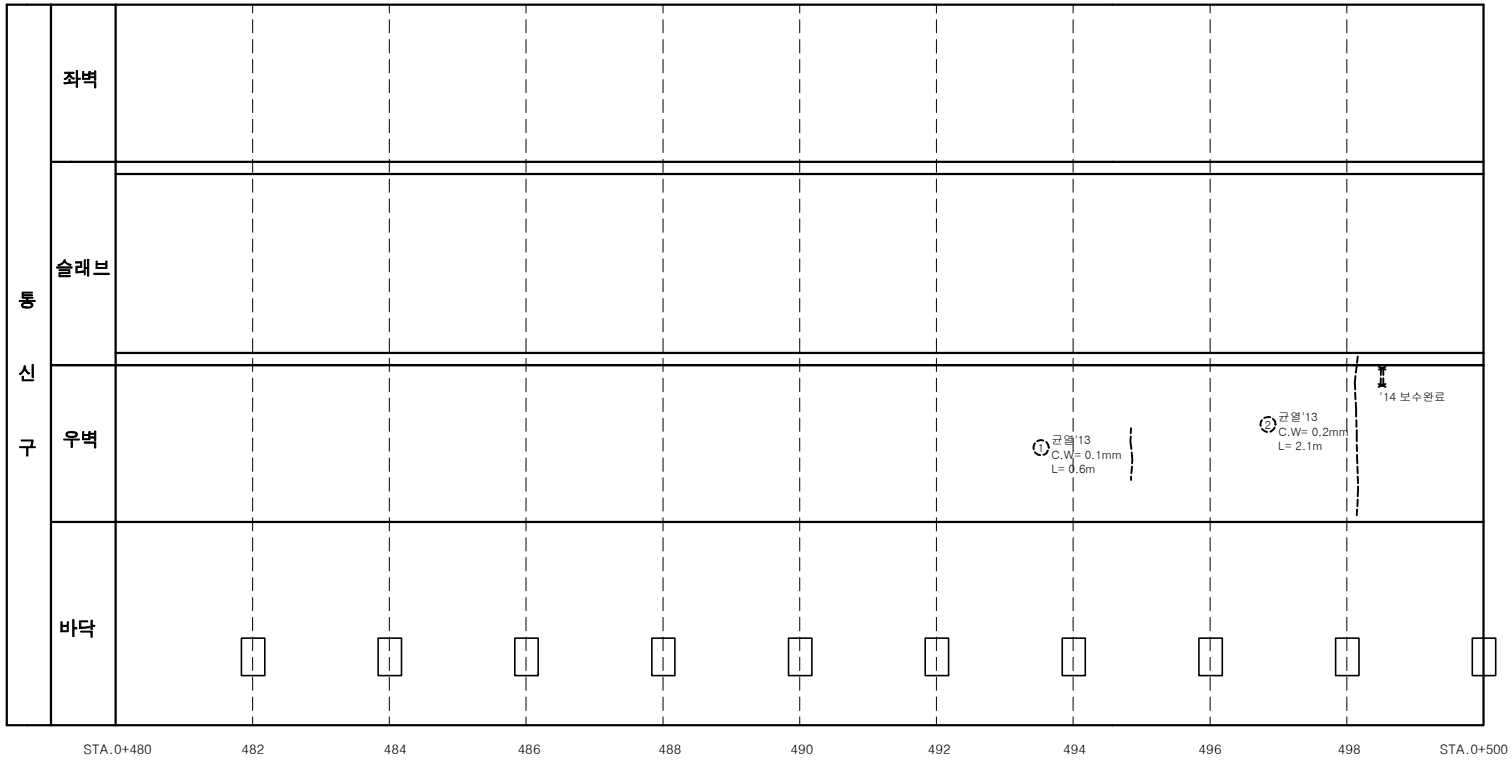
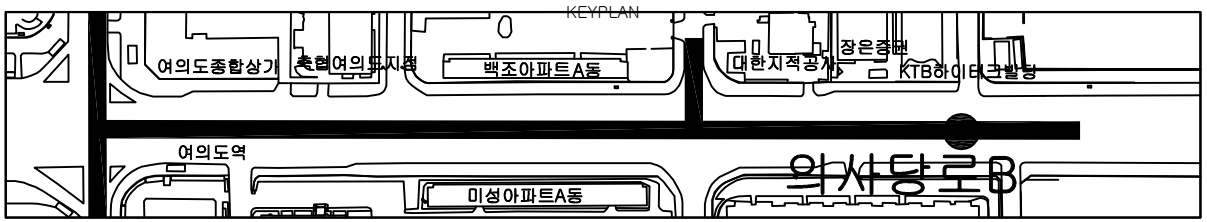
여의도 공동구 - 의사당로 B 통신구 (STA. 0+480m ~ 0+500m)

연번	점검년도	점검내용	결함규모						최종보수내역			비고
			폭	길이	깊이	발생량	단위	개소	보수년도	공법명	물량	
1	2013	균열	0.1	0.60		0.60	m	1			-	
2	2013	균열	0.2	2.10		2.10	m	1			-

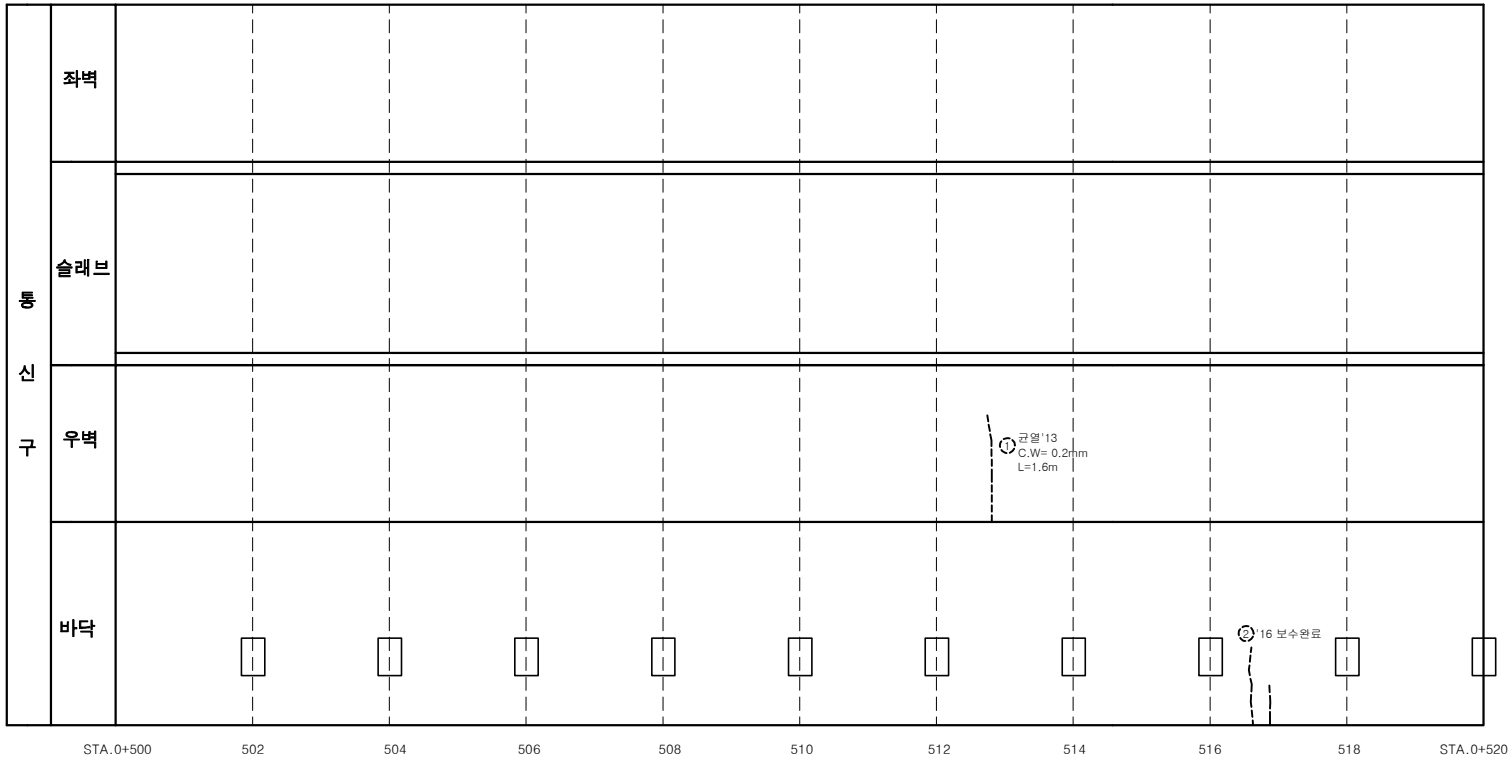
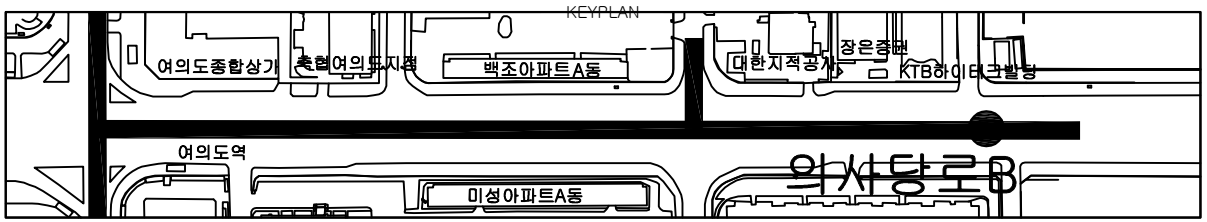
여의도 공동구 - 의사당로 B 통신구 (STA. 0+500m ~ 0+520m)

연번	점검년도	점검내용	결함규모						최종보수내역			비고
			폭	길이	깊이	물량	단위	개소	보수년도	공법명	물량	
1	2013	균열	0.2	1.60		1.60	m	1			-	
2	2013	균열	1.0	1.50		1.50	m	1	2016	주입보수공법	1.80

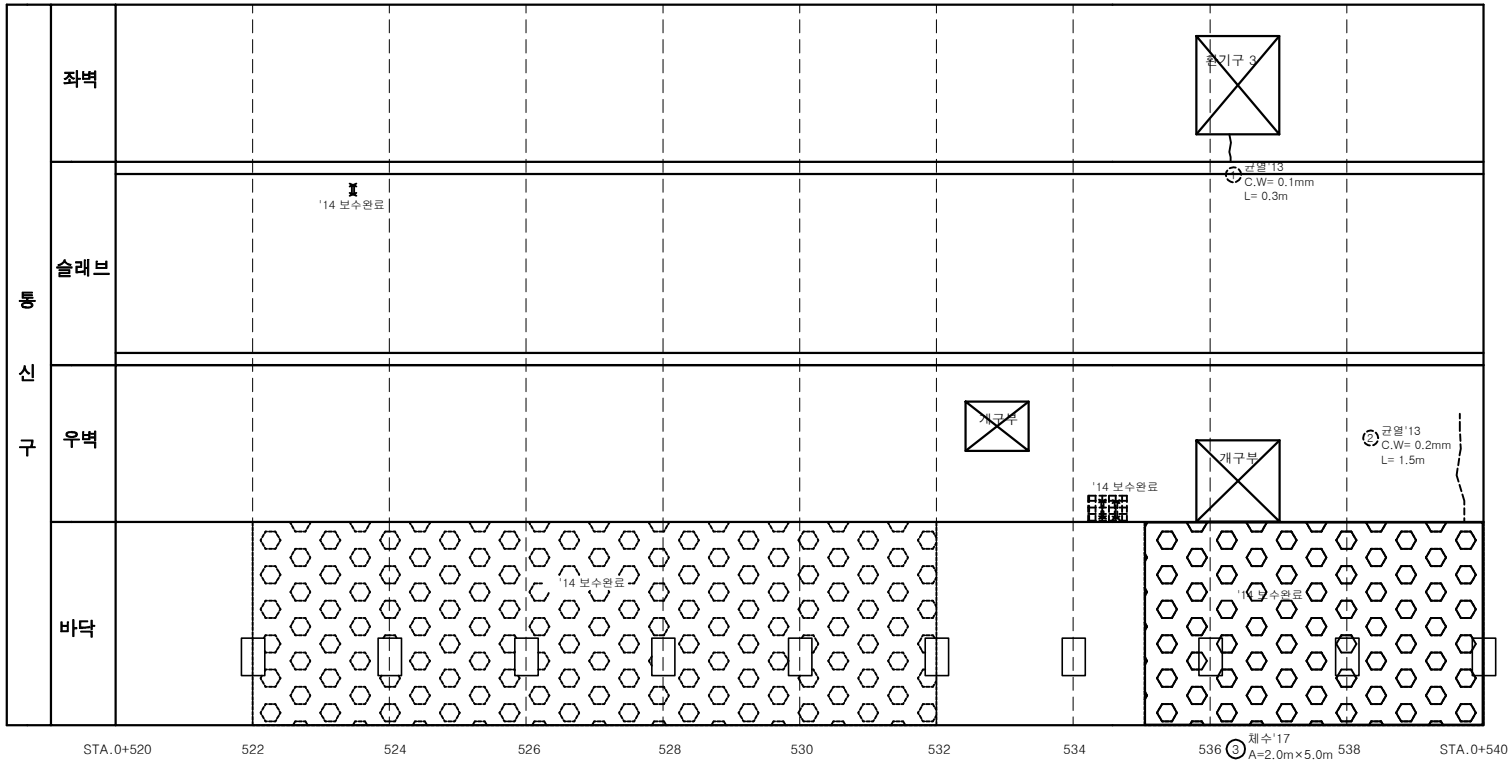
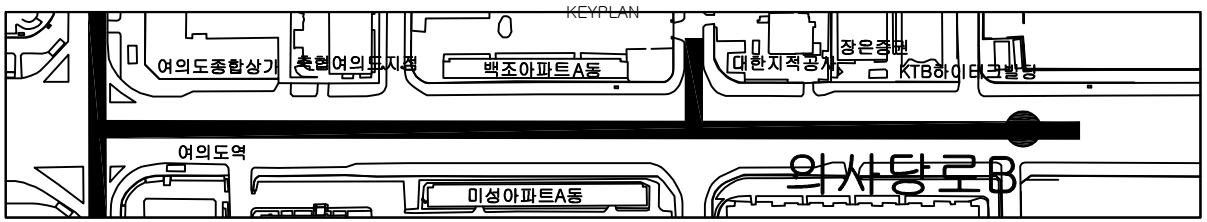
여의도 공동구 - 의사당로 B 통신구 (STA. 0+520m ~ 0+540m)

연번	점검년도	점검내용	점검규모						최종보수내역			비고
			폭	길이	깊이	물량	단위	개소	보수년도	공법명	물량	
1	2013	균열	0.1	0.30		0.30	m	1			-	
2	2013	균열	0.2	1.50		1.50	m	1			-	
3	2017	체수(현재양호)	2.0	5.00		10.00	㎡	1			-

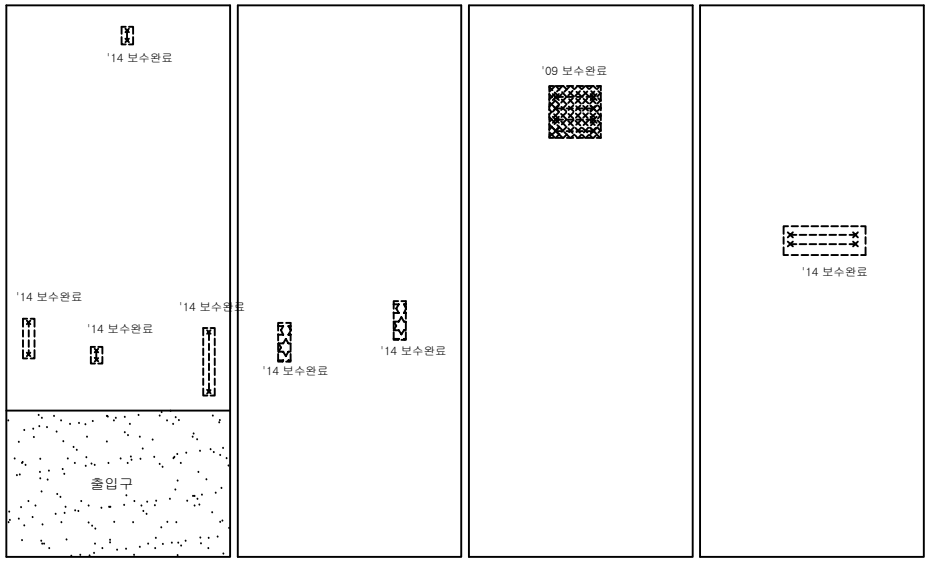
의사당로B 환기구 3번 (의사당로B 535m)

연번	적출 년도	결함내용	결함규모						최종보수내역			비고
			폭	길이	깊이	발생	단위	개소	보수년도	공법명	물량	
1	2015	균열	0.2	0.30		0.30	m	1			-

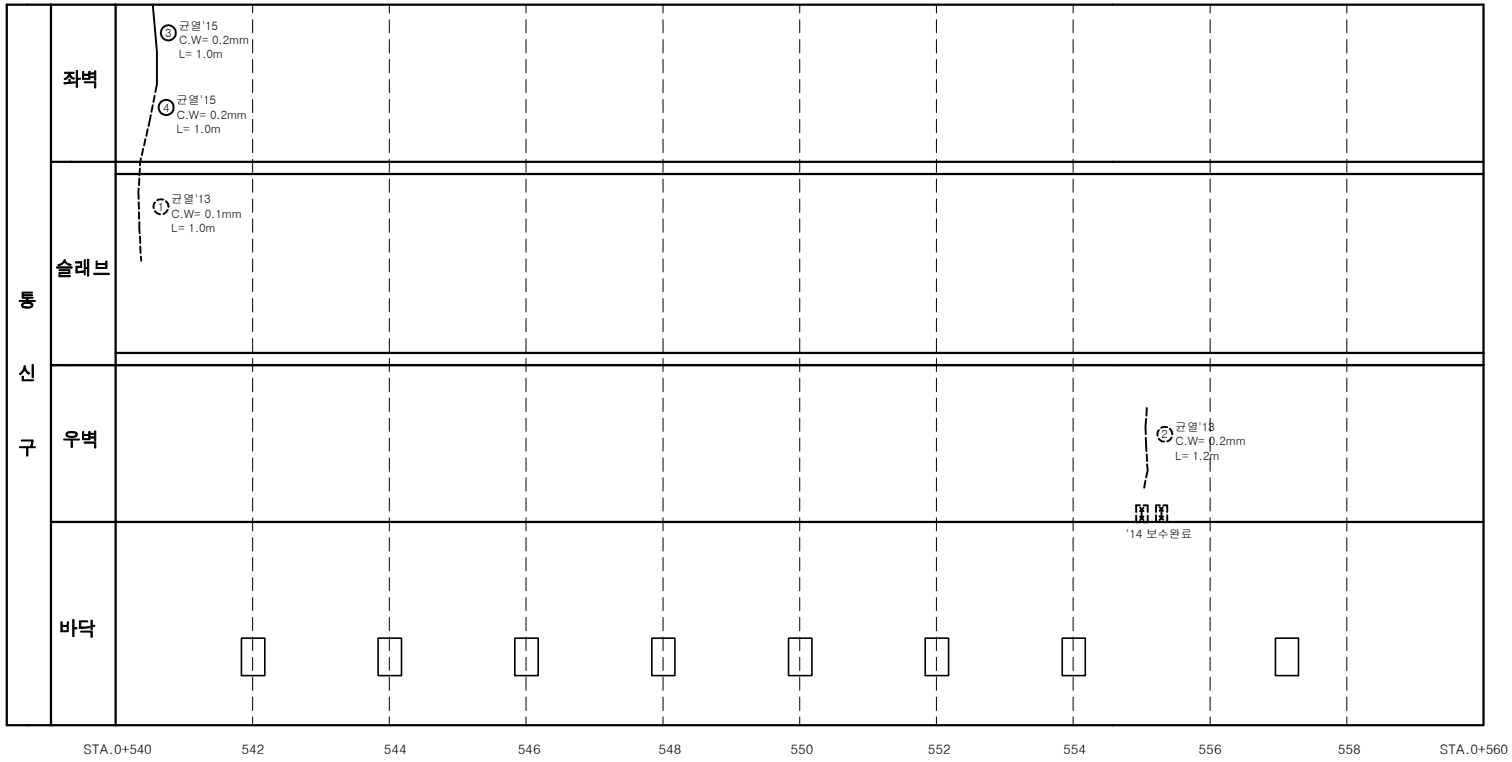
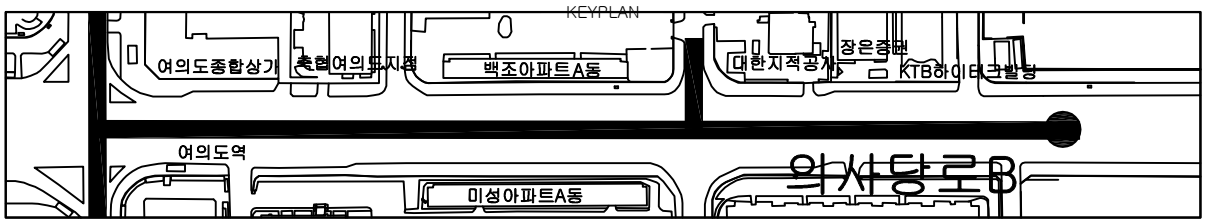
여의도 공동구 - 의사당로 B 통신구 (STA. 0+540m ~ 0+560m)

연번	점검년도	점검내용	결함규모						최종보수내역			비고
			폭	길이	깊이	물량	단위	개소	보수년도	공법명	물량	
1	2013	균열	0.1	1.00		1.00	m	1			-	
2	2013	균열	0.2	1.20		1.20	m	1			-	
3	2015	균열	0.2	1.00		1.00	m	1			-	
4	2019	균열	0.1	0.50		0.50	m	1			-	신규
