여의도 공동구 - 순환선 통신구 (STA. 0+000m ~ 0+020m)

서울시 시설관리공단	TITLE OF PROJECT 2019년 공동구 정밀점검용역 (여의도공동구)	TITLE OF SHIFT 순환선 통신구 외관조사망도

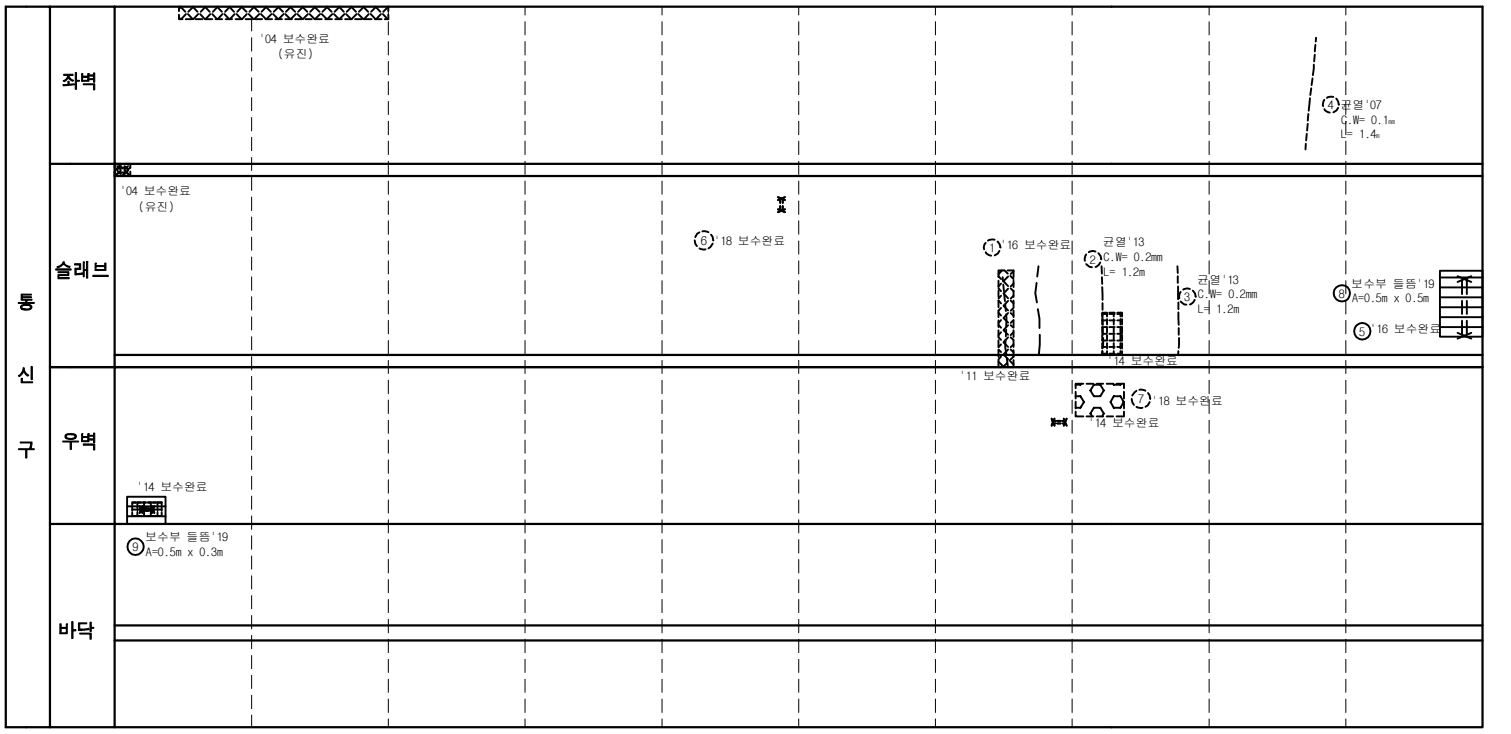
연번	제출년도	결함내용	결함규모						최종보수내역			비고
			폭	길이	깊이	물량	단위	개소	보수년도	공법명	물량	
1	2013	균열	0.2	1.00		1.00	m	1	2016	표면처리공법	1.20	
2	2013	균열	0.2	1.20		1.20	m	1			-	
3	2013	균열	0.2	1.20		1.20	m	1			-	
4	2007	균열	0.1	1.40		1.40	m	1			-	
5	2015	철근노출	0.5	1.00		0.50	㎡	1	2016	단면복구(방청)	0.60	
6	2017	철근노출	0.1	0.20		0.02	㎡	1	2018	단면복구(방청)	0.02	
7	2017	누수	1.0	1.00		1.00	㎡	1	2018	표면누수보수	1.20	
8	2019	보수부 들뜸	0.5	0.50		0.25	㎡	1	2016	단면복구(방청)	0.30	재결함
9	2019	보수부 들뜸	0.5	0.30		0.15	㎡	1			-	신규

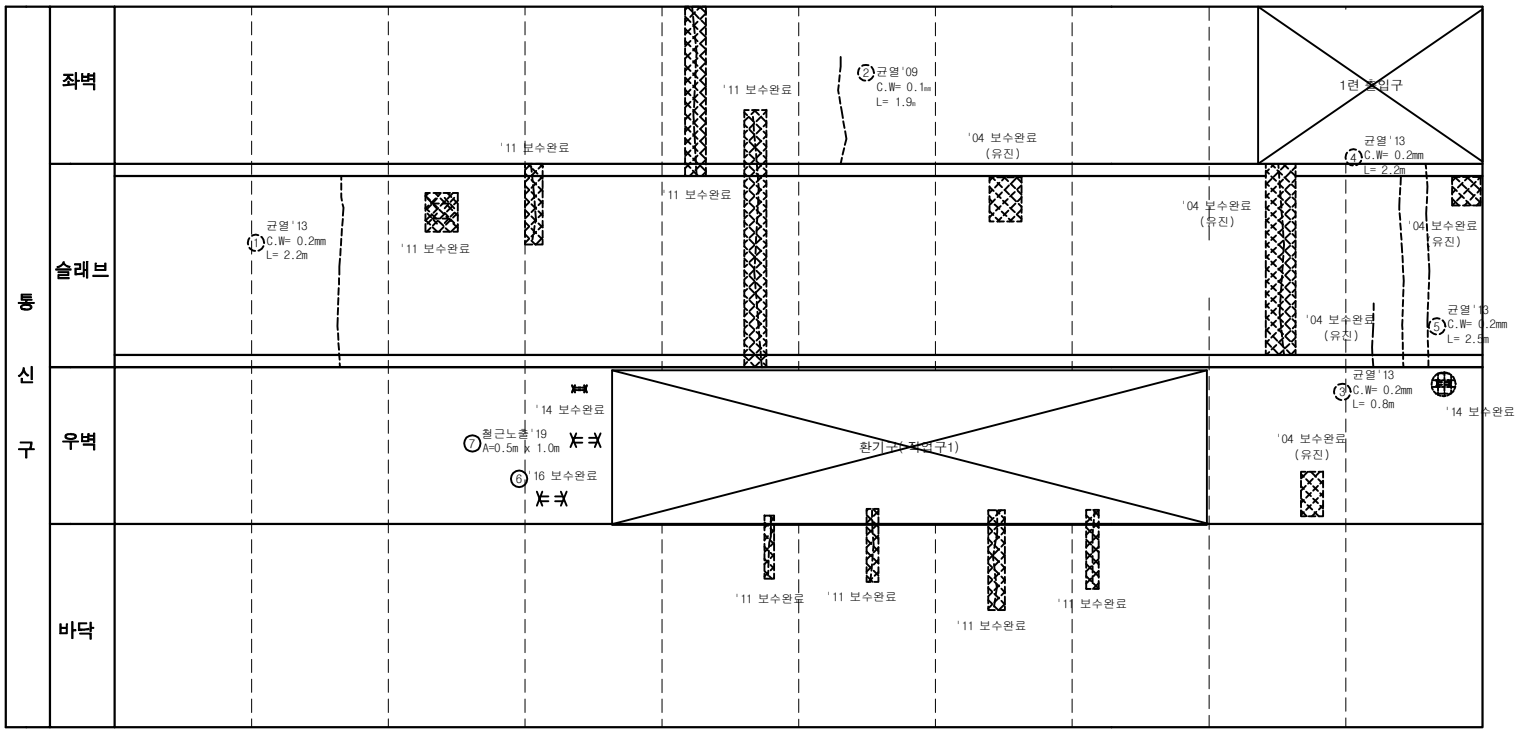
여의도 공동구 - 순환선 통신구 (STA. 0+020m ~ 0+040m)

연번	작업년도	결함내용	결함규모						최종보수내역			비고
			폭	길이	깊이	물량	단위	개소	보수년도	공법명	물량	
1	2013	균열	0.2	2.20		2.20	m	1			-	
2	2009	균열	0.1	1.90		1.90	m	1			-	
3	2013	균열	0.2	0.80		0.80	m	1			-	
4	2013	균열	0.2	2.20		2.20	m	1			-	
5	2013	균열	0.2	2.50		2.50	m	1			-	
6	2015	철근노출				0.08	㎡	1	2016	단면복구(방청)	0.10	
7	2019	철근노출	0.5	1.00		0.50	㎡	1			-	신규

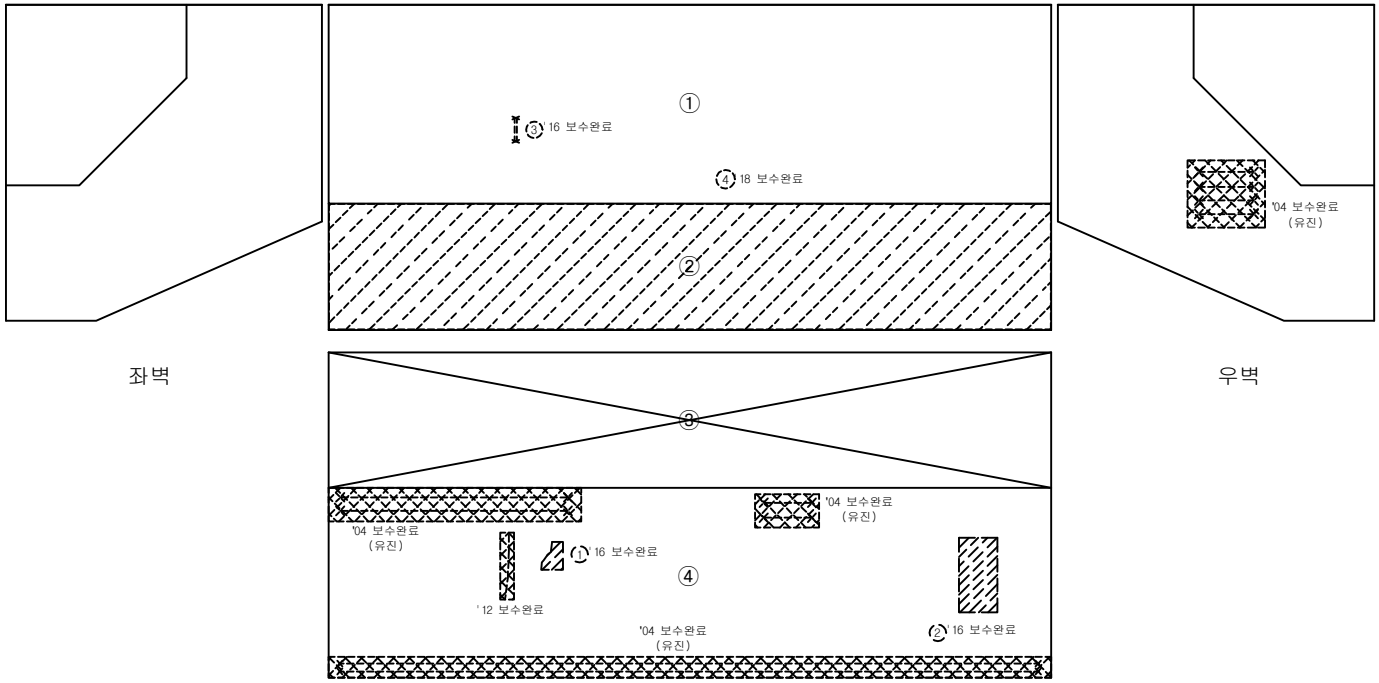
여의도 공동구 작업구 1번 (순환선 28m)

연번	제품년도	결함내용	결함규모						최종보수내역			비고
			폭	길이	깊이	물량	단위	개소	보수년도	공법명	물량	
1	2013	표면열화	0.4	1.00		0.40	㎡	1	2016	표면처리공법	0.48	
2	2013	표면열화	0.6	1.20		0.72	㎡	1	2016	표면처리공법	0.86	
3	2013	철근노출	0.1	0.30		0.03	㎡	1	2016	단면복구(방청)	0.04	
4	2017	재료분리,표면열화	5.0	2.00		10.00	㎡	1	2018	단면복구공법	12.0

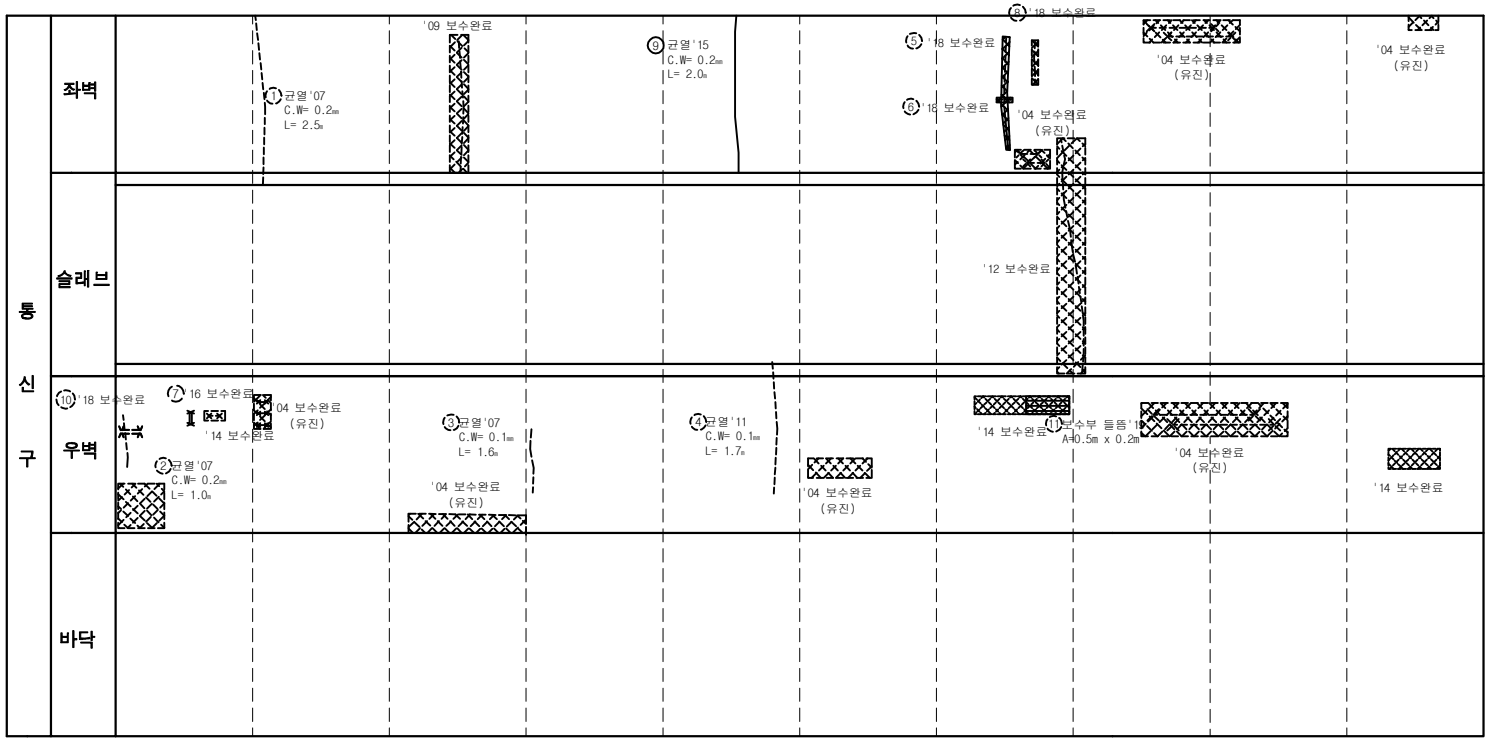
여의도 공동구 - 순환선 통신구 (STA. 0+040m ~ 0+060m)

연번	적용년도	결함내용	결함규모						최종보수내역			비고
			폭	길이	깊이	물량	단위	개소	보수년도	공법명	물량	
1	2007	균열	0.2	2.50		2.50	m	1			-	
2	2007	균열	0.2	1.00		1.00	m	1			-	
3	2007	균열	0.1	1.60		1.60	m	1			-	
4	2011	균열	0.1	1.70		1.70	m	1			-	
5	2007	균열	0.2	0.60		0.60	m	1	2018	표면처리공법	0.72	
6	2007	균열	0.1	0.80		0.80	m	1	2018	표면처리공법	0.96	
7	2011	철근노출	0.1	0.30		0.03	㎡	1	2016	단면복구(방청)	0.04	
8	2013	균열	0.1	0.60		0.60	m	1	2018	표면처리공법	0.72	
9	2015	균열	0.2	2.00		2.00	m	1			-	
10	2017	철근노출	1.0	0.40		0.40	㎡	1	2018	단면복구(방청)	0.48	
11	2019	보수부 들뜸	0.5	0.20		0.10	㎡	1			-	신규

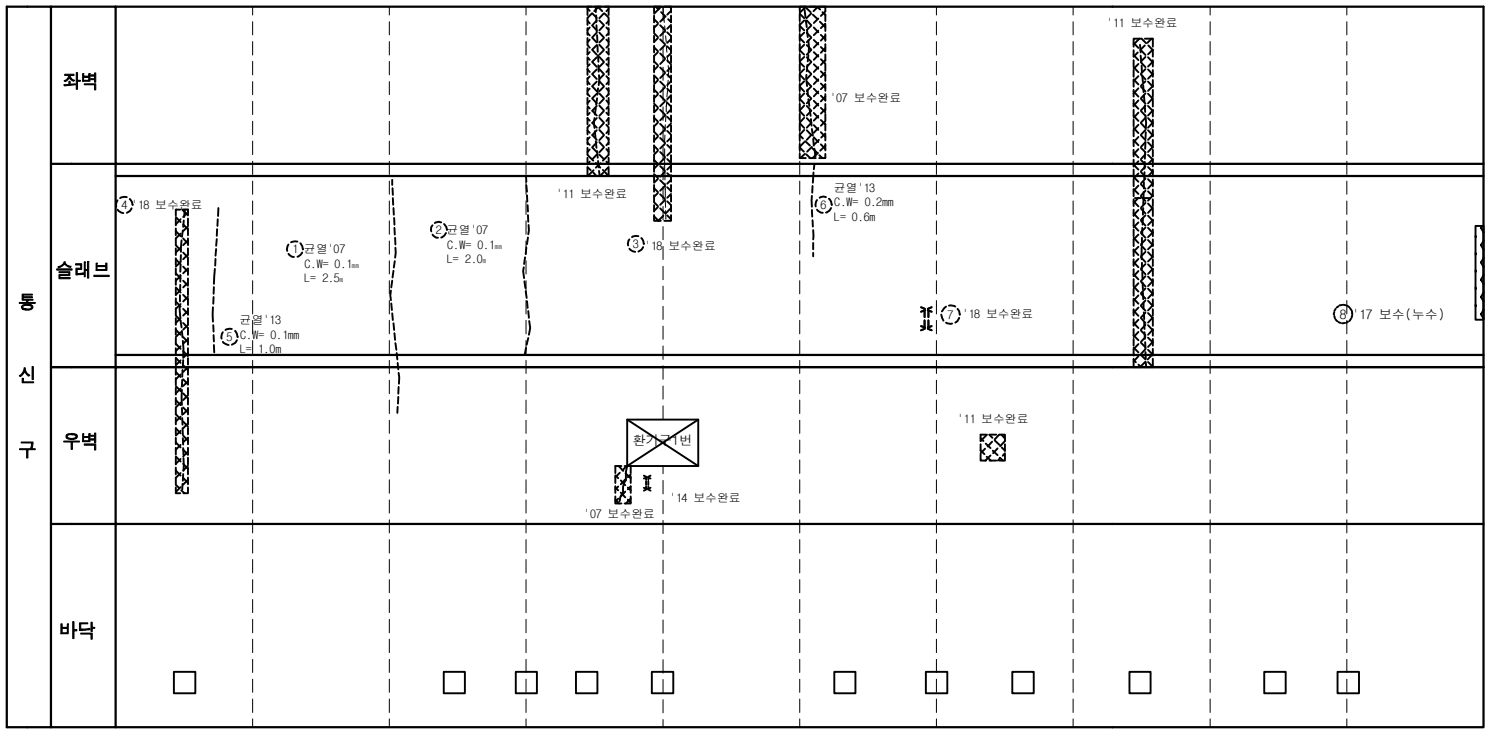
여의도 공동구 - 순환선 통신구 (STA. 0+060m ~ 0+080m)

연번	제품년도	결함내용	결함규모						최종보수내역			비고
			폭	길이	깊이	물량	단위	개소	보수년도	공법명	물량	
1	2013	균열	0.1	2.50		2.50	m	1			-	
2	2007	균열	0.1	2.00		2.00	m	1			-	
3	2011	균열	0.2	3.50		3.50	m	1	2018	표면처리공법	4.20	
4	2013	균열	0.1	3.30		3.30	m	1	2018	표면처리공법	3.96	
5	2013	균열	0.1	1.00		1.00	m	1			-	
6	2013	균열	0.2	0.60		0.60	m	1			-	
7	2017	철근노출	0.1	0.20		0.02	㎡	1	2018	단면복구(방청)	0.02	
8	2017	누수				0.50	㎡	1	2017	누수보수공법	0.60

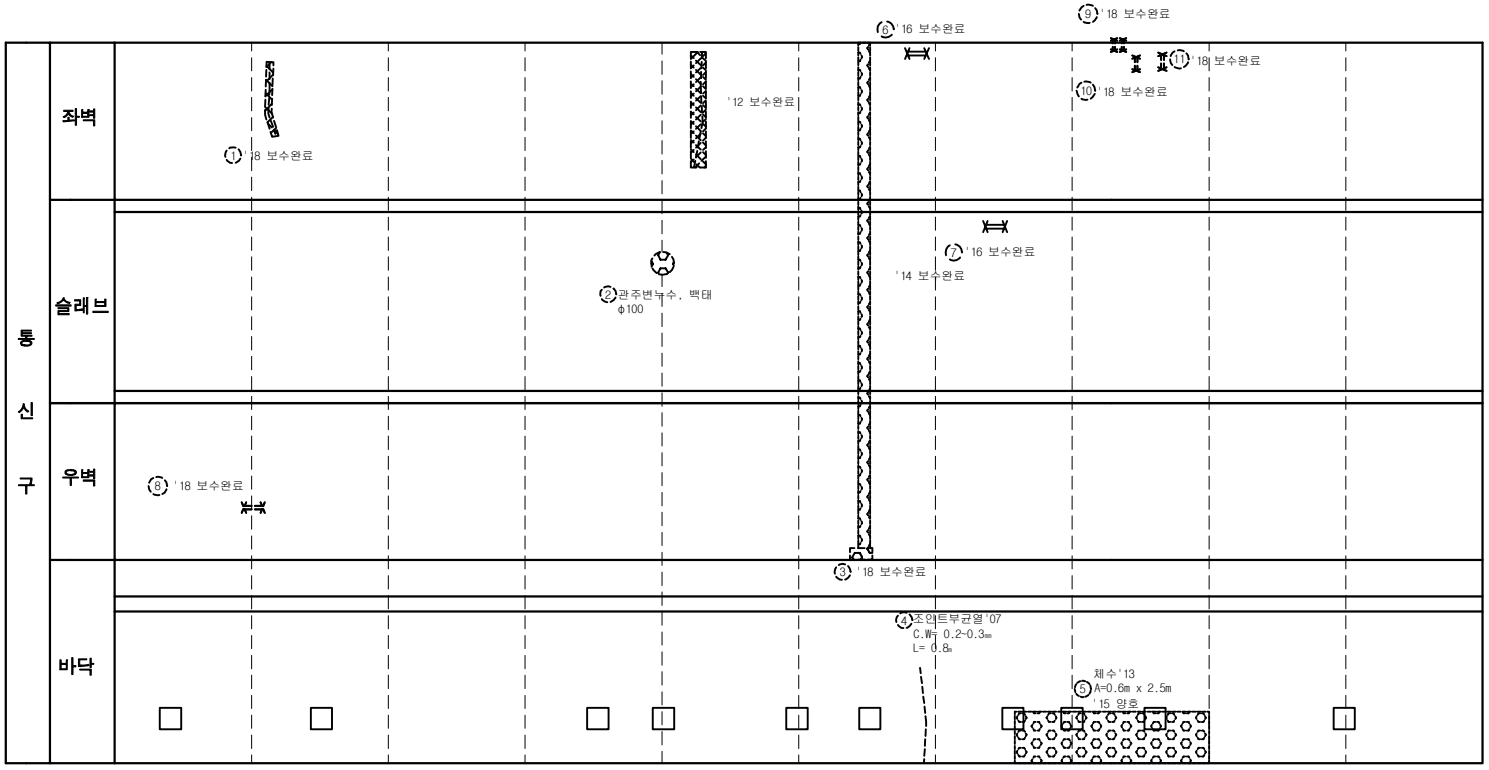
여의도 공동구 - 순환선 통신구 (STA. 0+080m ~ 0+100m)

연번	작업년도	결함내용	결함규모						최종보수내역			비고
			폭	길이	깊이	물량	단위	개소	보수년도	공법명	물량	
1	2007	균열	0.2	0.60		0.60	m	1	2018	표면처리공법	0.72	
2	2007	관주변누수,백태				1	EA	1			-	
3	2007	누수	0.2	0.30		0.06	㎡	1	2018	배면누수보수	0.07	
4	2007	균열	0.3	0.80		0.80	m	1			-	
5	2013	체수	0.6	2.50		1.50	㎡	1			-	
6	2015	철근노출	0.1	0.2		0.02	㎡	1	2016	단면복구(방청)	0.02	
7	2015	철근노출	0.1	0.1		0.01	㎡	1	2016	단면복구(방청)	0.01	
8	2017	철근노출	0.5	0.1		0.05	㎡	1	2018	단면복구(방청)	0.06	
9	2017	철근노출	0.1	0.3		0.06	㎡	2	2018	단면복구(방청)	0.07	
10	2017	철근노출	0.1	0.4		0.04	㎡	1	2018	단면복구(방청)	0.05	
11	2017	철근노출	0.2	0.2		0.04	㎡	1	2018	단면복구(방청)	0.05

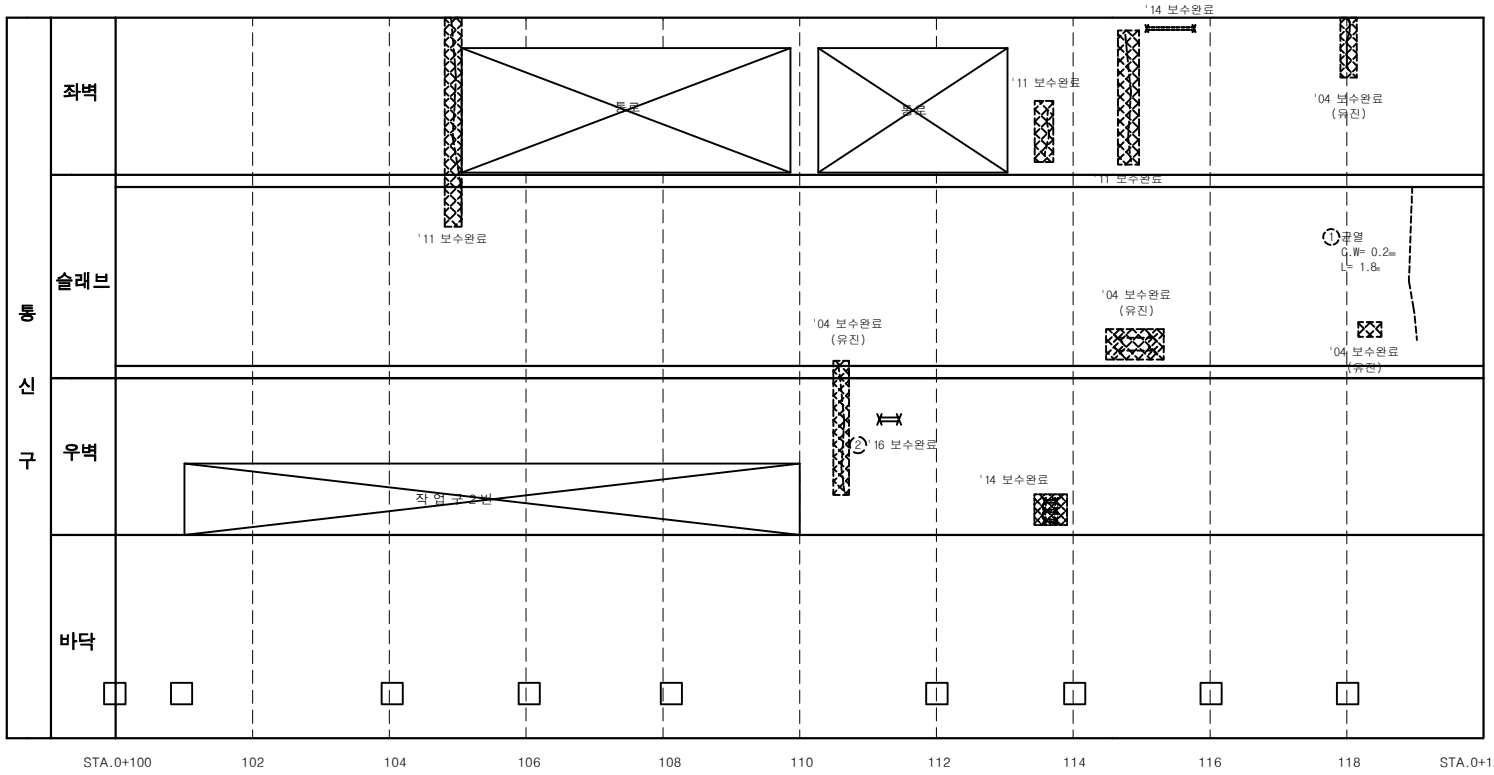
손 상 물 량 표

연번	점검년도	결함내용	결함규모						최종보수내역			비고
			폭	길이	깊이	물량	단위	개소	보수년도	공법명	물량	
1	2007	균열	0.2	1.80		1.80	m	1			-	
2	2015	철근노출	0.1	0.20		0.02	㎡	1	2016	단면복구(방청)	0.02

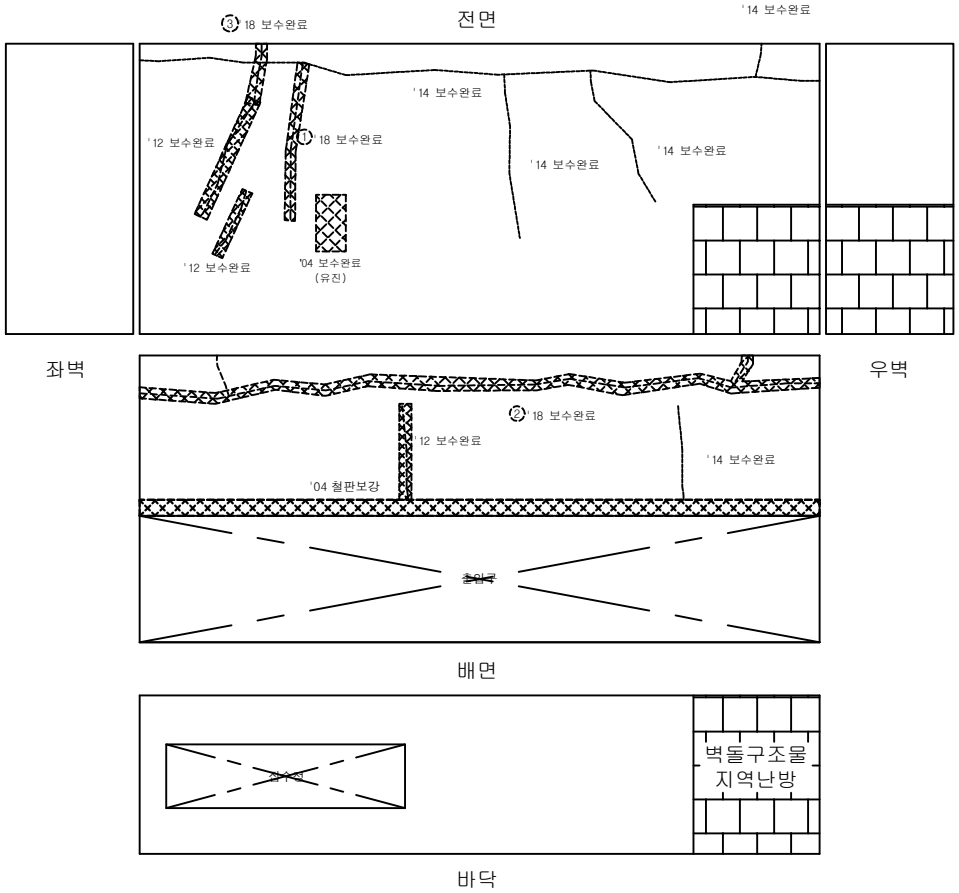
연번	제품년도	결함내용	결함규모						최종보수내역			비고
			폭	길이	깊이	물량	단위	개소	보수년도	공법명	물량	
1	2007	균열	0.3	2.20		2.20	m	1	2018	주입보수공법	2.64	
2	2007	보수부 균열	2.0	6.50		6.50	m	1	2018	주입보수공법	7.80	
3	2013	균열	0.5	1.20		1.20	m	1	2018	주입보수공법	1.44

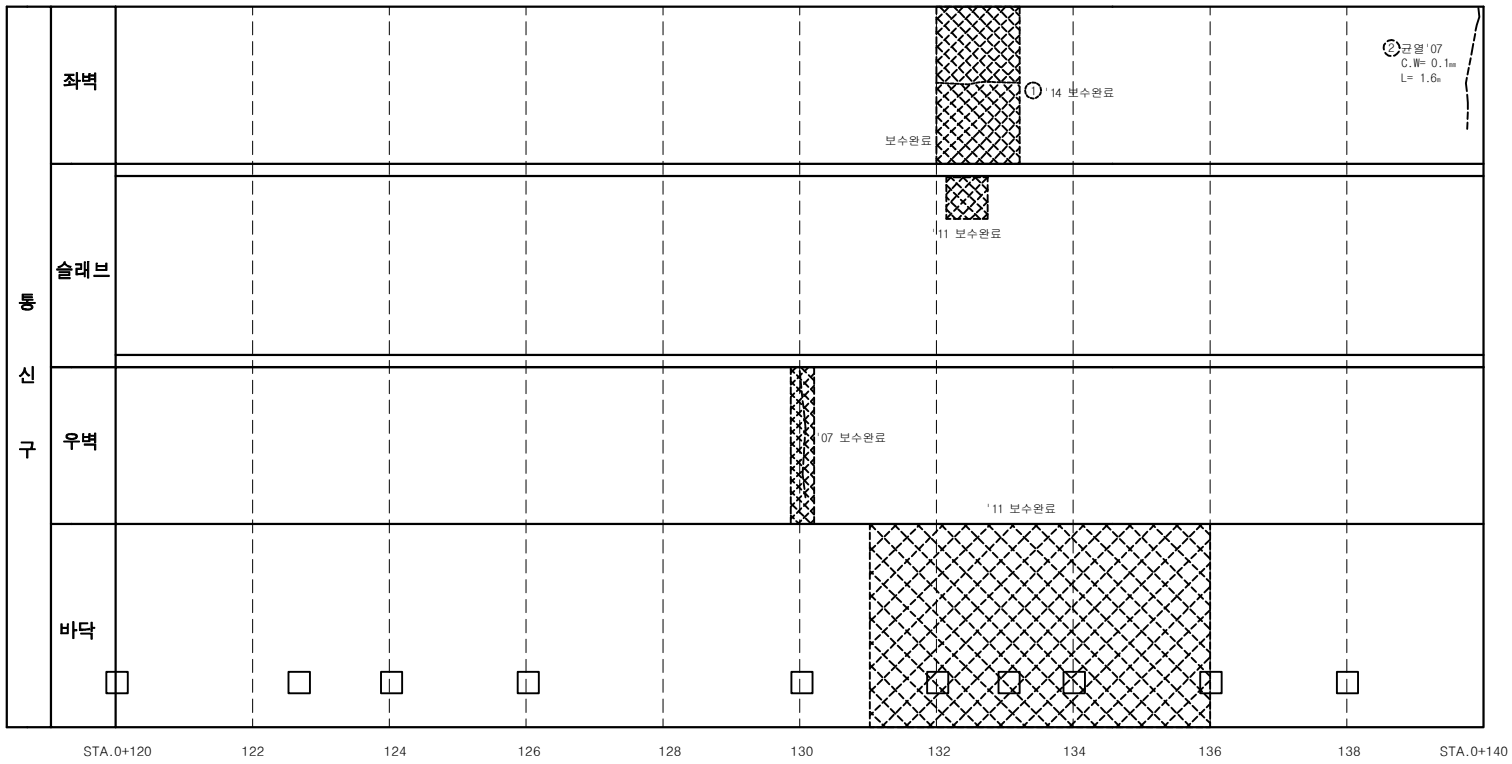
손 상 물 량 표

연번	제품년도	결함내용	결함규모						최종보수내역			비고
			폭	길이	깊이	물량	단위	개소	보수년도	공법명	물량	
1	2007	균열	0.1	1.60		1.60	m	1	2016	표면처리공법	1.92

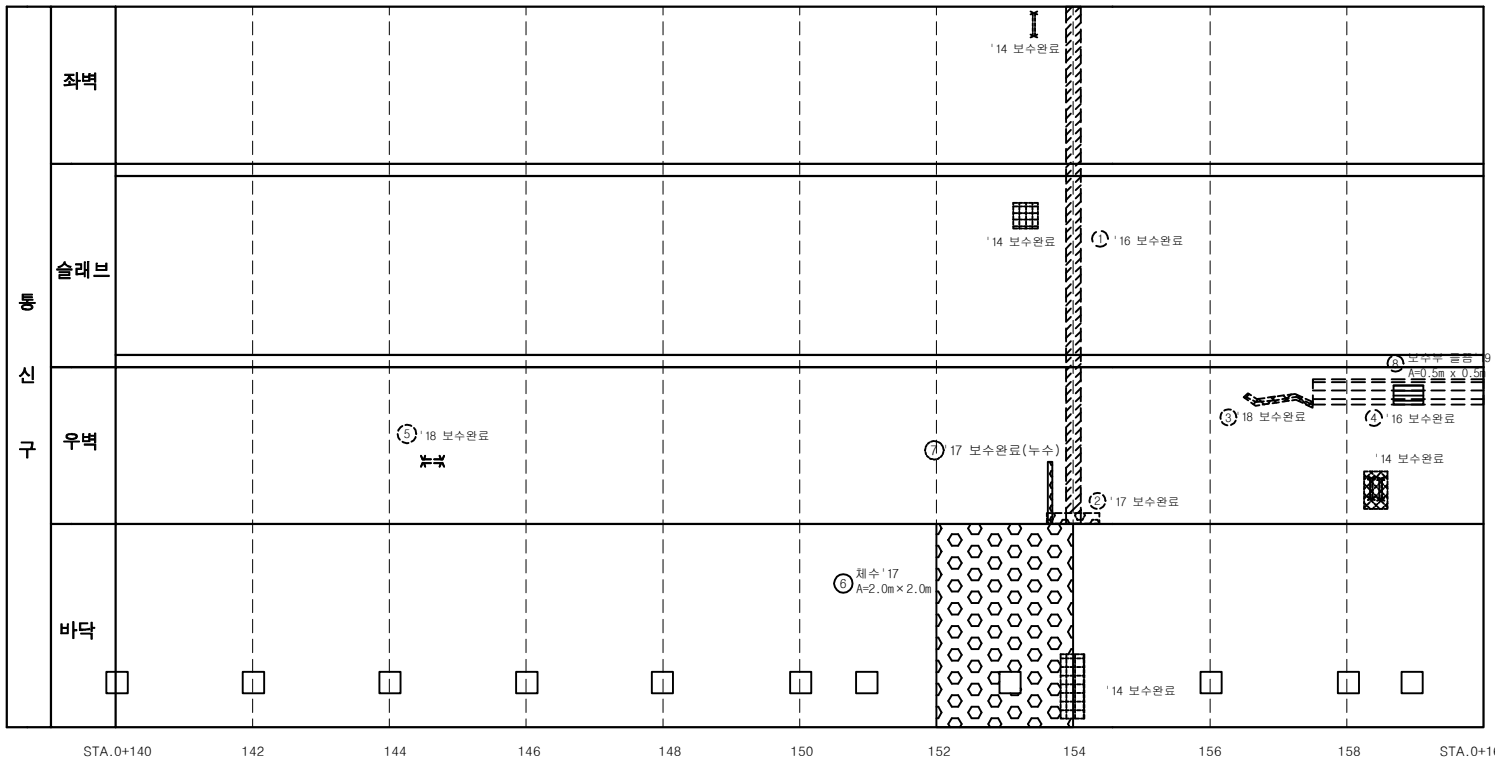
여의도 공동구 - 순환선 통신구 (STA. 0+140m ~ 0+160m)

연번	제품년도	결함내용	결함규모						최종보수내역			비고
			폭	길이	깊이	물량	단위	개소	보수년도	공법명	물량	
1	2007	유도배수관 부식	0.2	7.00		1.40	㎡	1	2016	배수관교체	1.68	
2	2007	누수	0.2	0.10		0.02	㎡	1	2017	누수보수공법	0.02	
3	2007	누수 흔적	0.2	0.30		0.06	㎡	1	2018	누수보수공법	0.07	
4	2015	보수부 들뜸	0.3	1.50		0.45	㎡	1	2016	단면복구공법	0.54	
5	2017	철근노출	0.1	0.20		0.02	㎡	1	2018	단면복구(방청)	0.02	
6	2017	체수(면재양호)	2.0	2.00		4.00	㎡	1			-	
7	2017	누수				0.50	m	1	2017	누수보수공법	0.60	
8	2019	보수부 들뜸	0.5	0.50		0.25	㎡	1	2016	단면복구공법	0.30	재결함

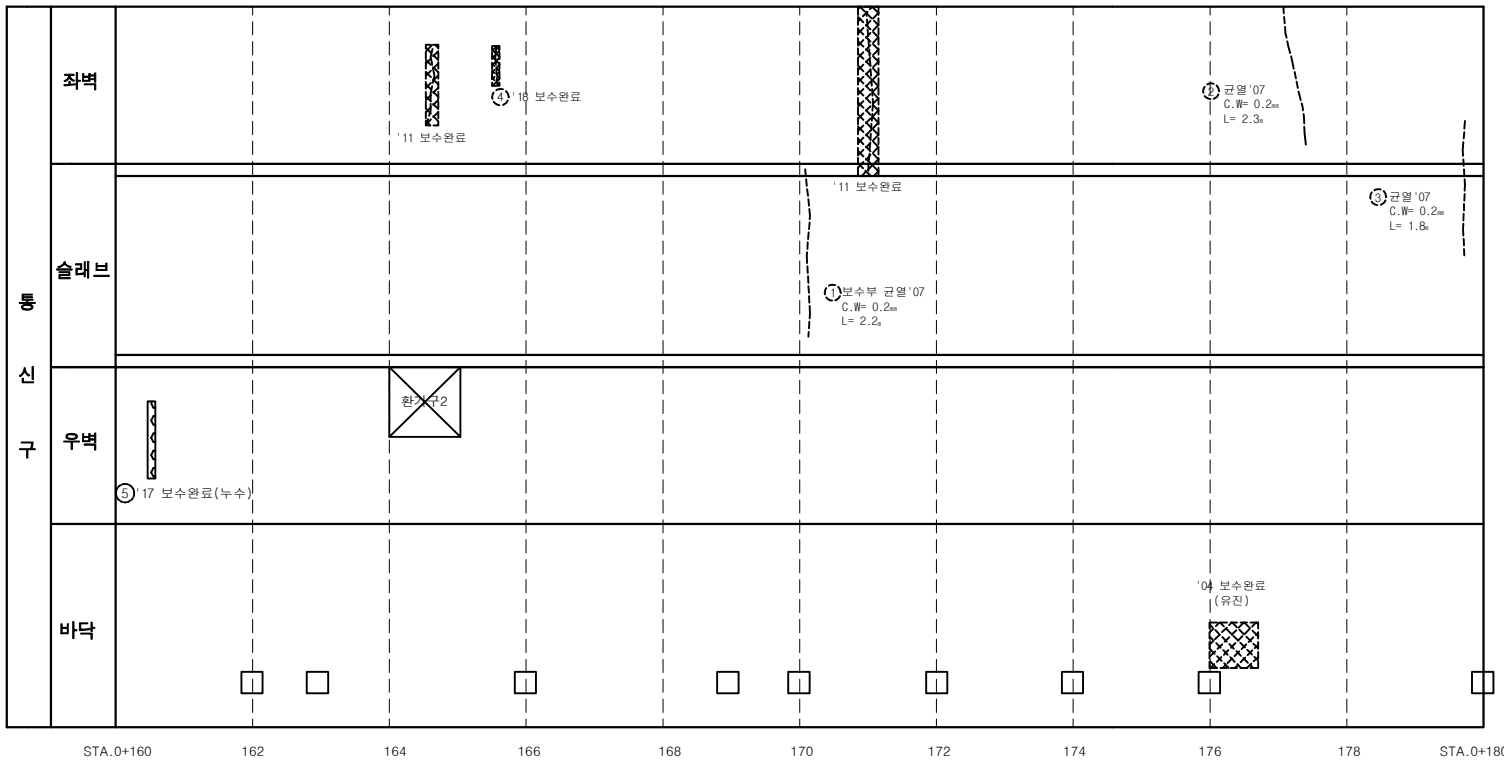
여의도 공동구 - 순환선 통신구 (STA. 0+160m ~ 0+180m)

연번	작업년도	결함내용	결함규모						최종보수내역			비고
			폭	길이	깊이	물량	단위	개소	보수년도	공법명	물량	
1	2007	보수부 균열	0.2	2.20		2.20	m	1			-	재균열
2	2007	균열	0.2	2.30		2.30	m	1			-	
3	2007	균열	0.2	1.80		1.80	m	1			-	
4	2013	보수부 균열	0.1	0.6		0.6	m	1	2018	표면처리공법	0.72	
5	2017	누수				1.00	m	1	2017	누수보수공법	1.20

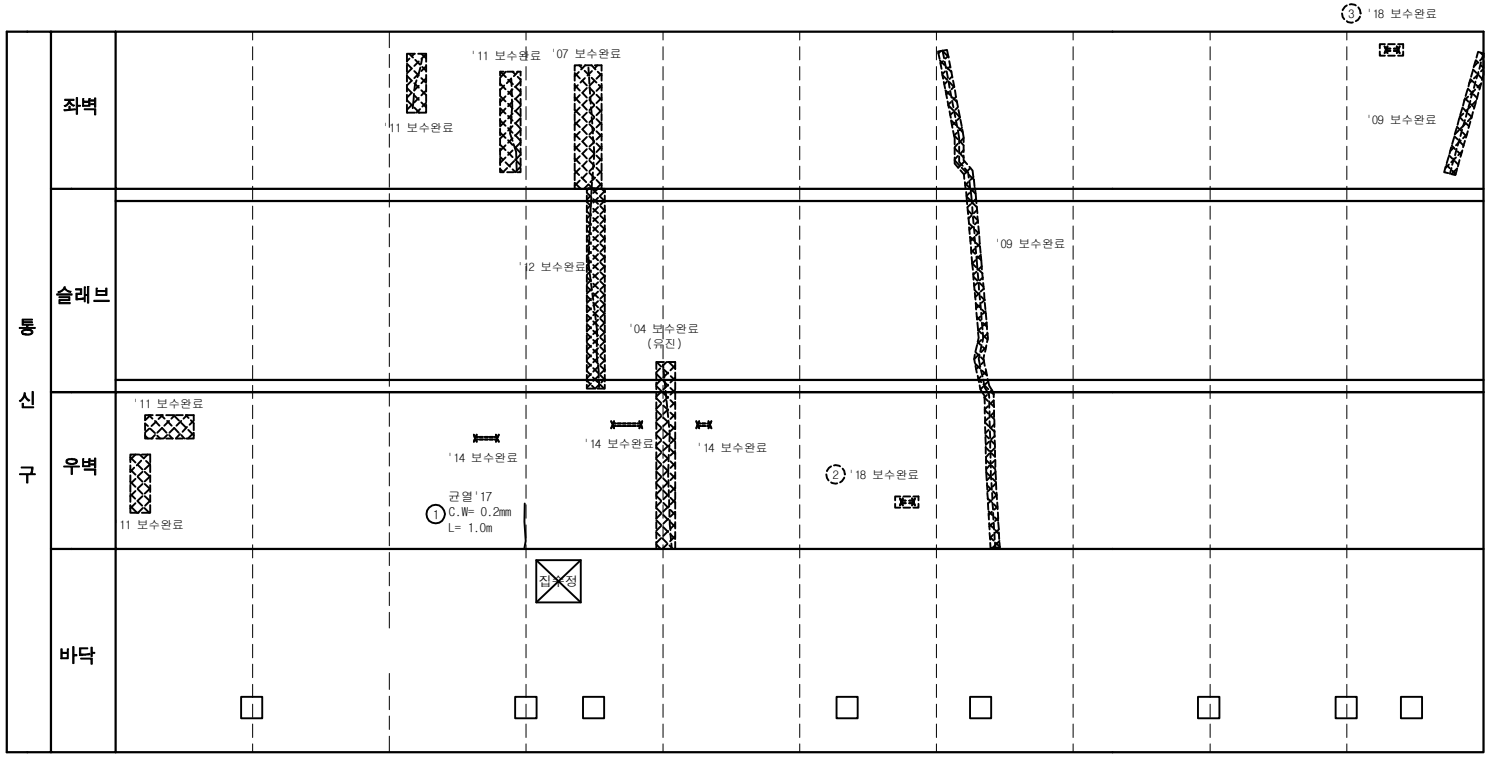
여의도 공동구 - 순환선 통신구 (STA. 0+180m ~ 0+200m)

연번	제품년도	결함내용	결함규모						최종보수내역			비고
			폭	길이	깊이	물량	단위	개소	보수년도	공법명	물량	
1	2017	균열	0.2	1.00		1.00	m	1			-	
2	2017	철근노출	0.2	0.20		0.04	㎡	1	2018	단면복구(방청)	0.05	
3	2017	철근노출	0.5	0.40		0.20	㎡	1	2018	단면복구(방청)	0.24

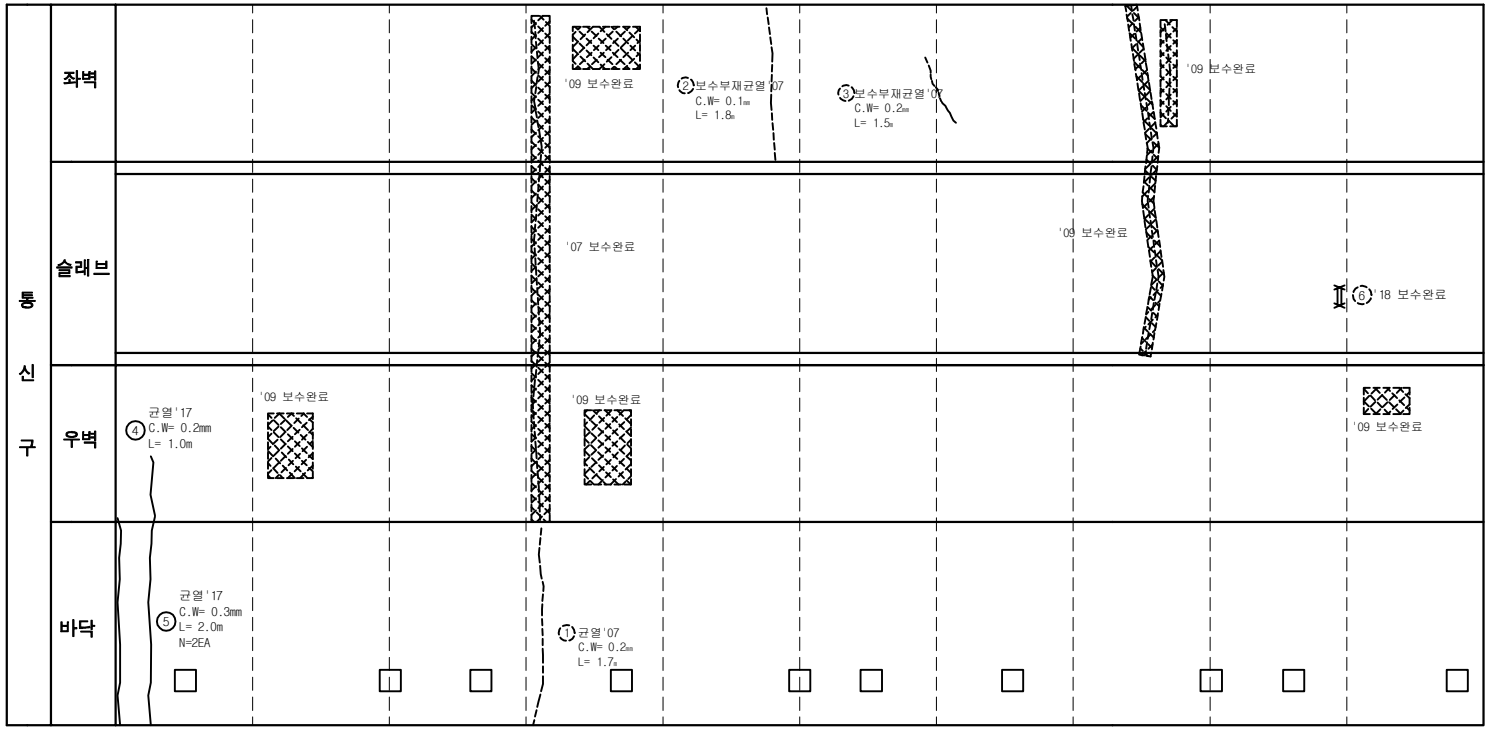
여의도 공동구 - 순환선 통신구 (STA. 0+200m ~ 0+220m)

연번	제출년도	결함내용	결함규모						최종보수내역			비고
			폭	길이	깊이	물량	단위	개소	보수년도	공법명	물량	
1	2007	균열	0.2	1.70		1.70	m	1			-	
2	2007	균열	0.1	1.80		1.80	m	1			-	
3	2007	균열	0.2	1.50		1.50	m	1			-	
4	2017	균열	0.2	1.00		1.00	m	1			-	
5	2017	균열	0.3	2.00		4.00	m	2			-	중요
6	2017	철근노출	0.1	0.40		0.04	㎡	1	2018	단면복구(방청)	0.05

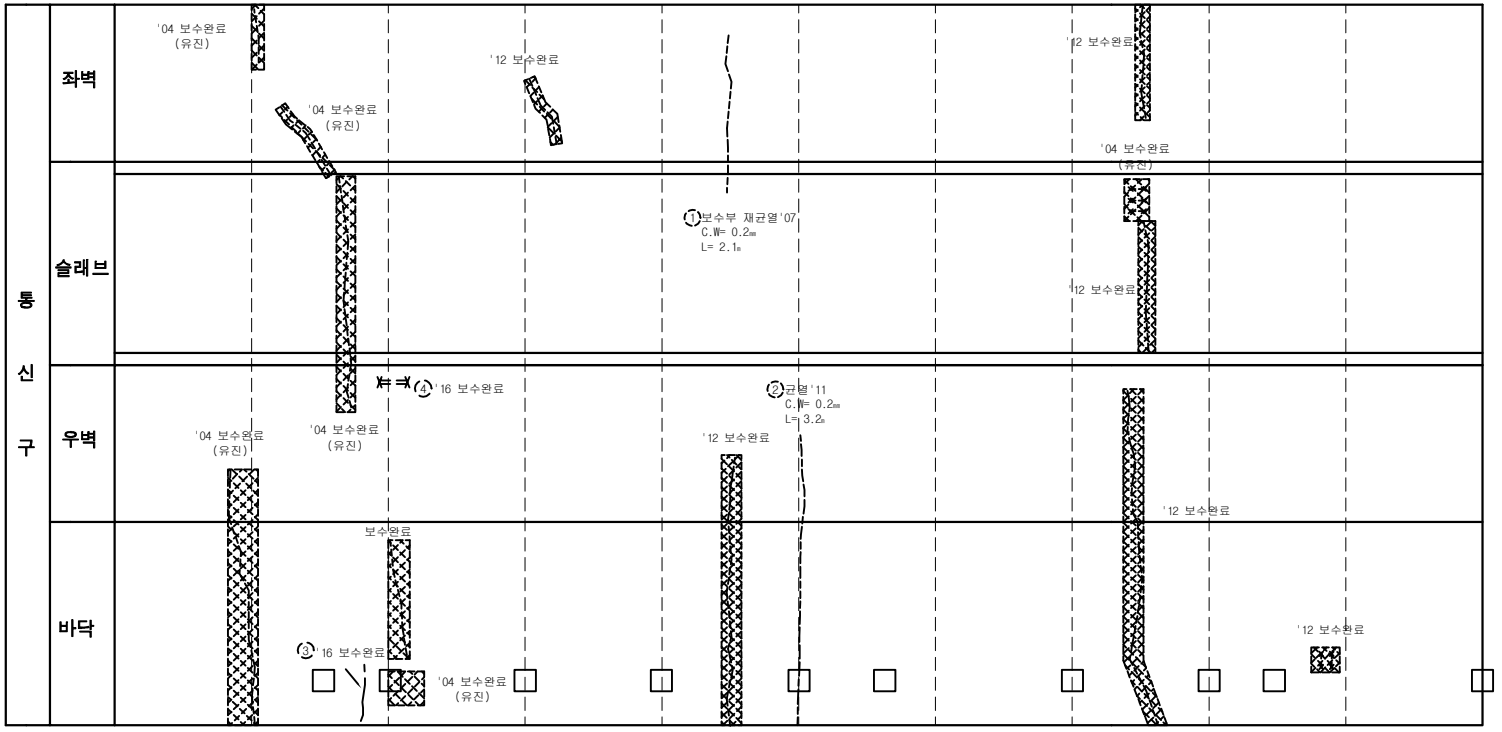
여의도 공동구 - 순환선 통신구 (STA. 0+220m ~ 0+240m)

연번	제출년도	결함내용	결함규모						최종보수내역			비고
			폭	길이	깊이	물량	단위	개소	보수년도	공법명	물량	
1	2007	보수부 균열	0.2	2.10		2.10	m	1			-	재균열
2	2011	균열	0.2	3.20		3.20	m	1			-	
3	2015	균열	0.3	1.00		1.00	m	1	2016	주입보수공법	1.20	
4	2015	철근노출	0.2	0.4		0.08	㎡	1	2016	단면복구(방청)	0.10

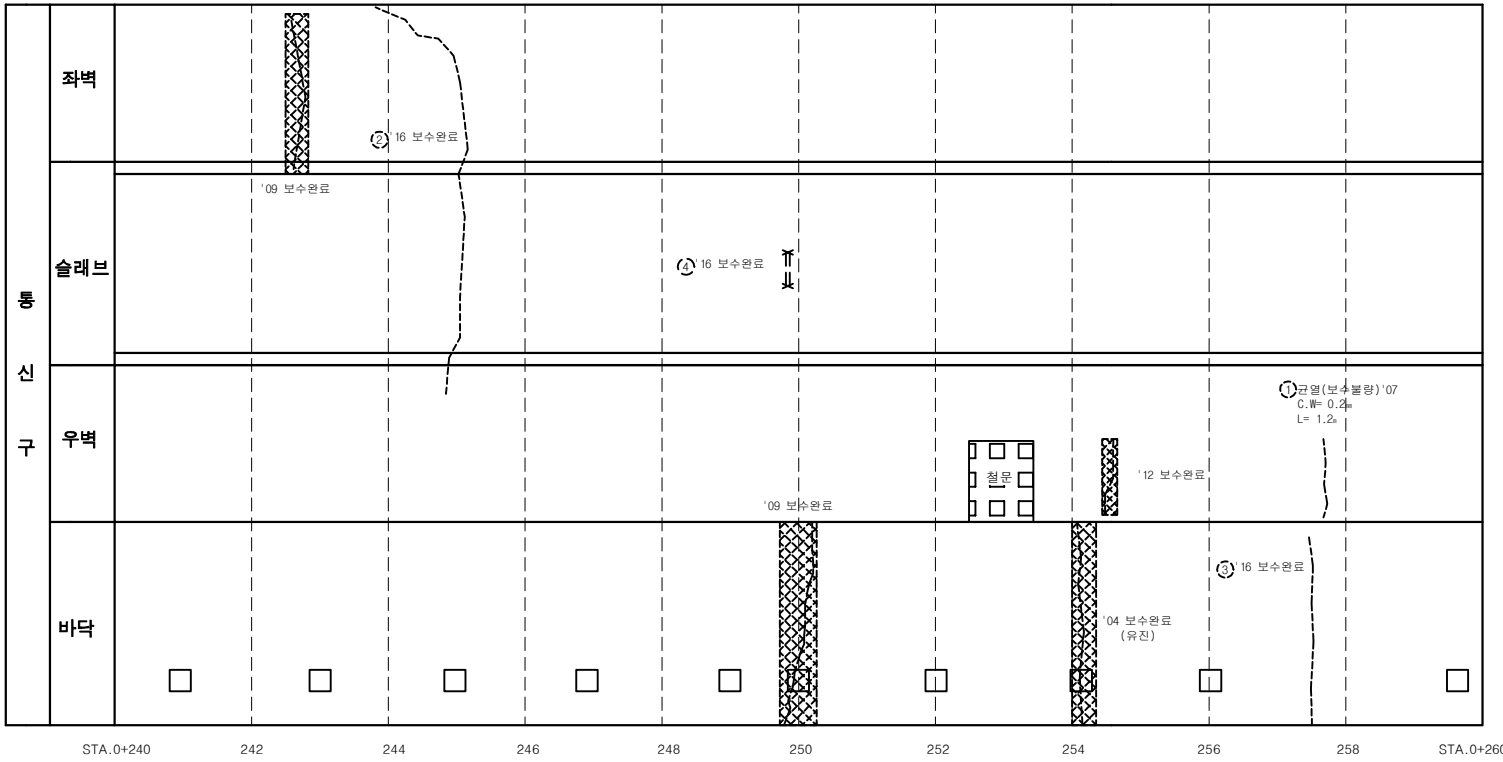
여의도 공동구 - 순환선 통신구 (STA. 0+240m ~ 0+260m)

연번	제출년도	결함내용	결함규모						최종보수내역			비고
			폭	길이	깊이	물량	단위	개소	보수년도	공법명	물량	
1	2007	균열	0.2	1.20		1.20	m	1			-	
2	2013	균열	0.3	4.50		4.50	m	1	2016	주입보수공법	5.40	
3	2013	균열	0.3	1.40		1.40	m	1	2016	주입보수공법	1.68	
4	2015	철근노출	0.2	0.50		0.10	㎡	1	2016	단면복구(방청)	0.12

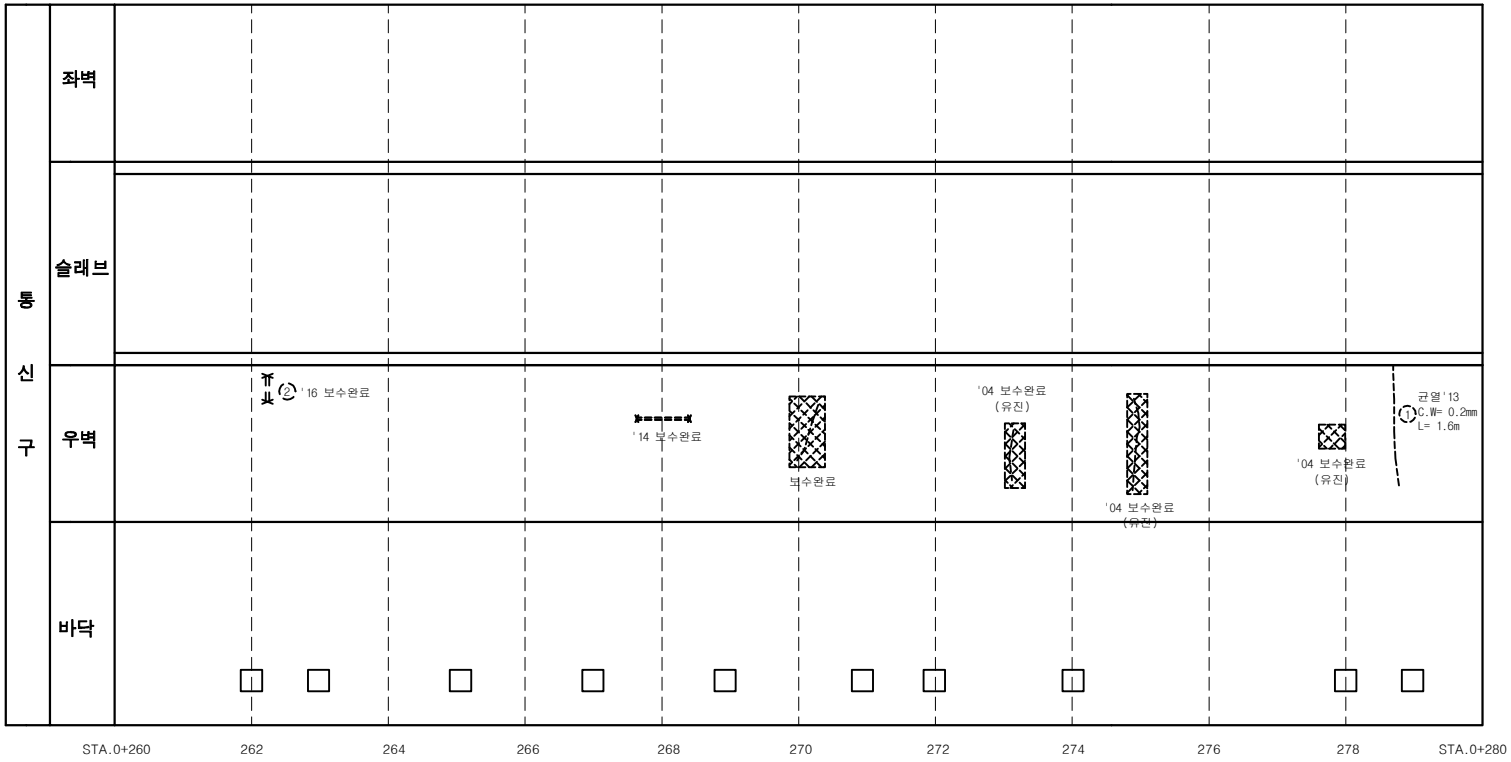
손 상 물 량 표

연번	점검년도	결함내용	결함규모						최종보수내역			비고
			폭	길이	깊이	물량	단위	개소	보수년도	공법명	물량	
1	2013	균열	0.2	1.60		1.60	m	1			-	
2	2015	철근노출	0.1	0.40		0.04	㎡	1	2016	단면복구공법	0.05

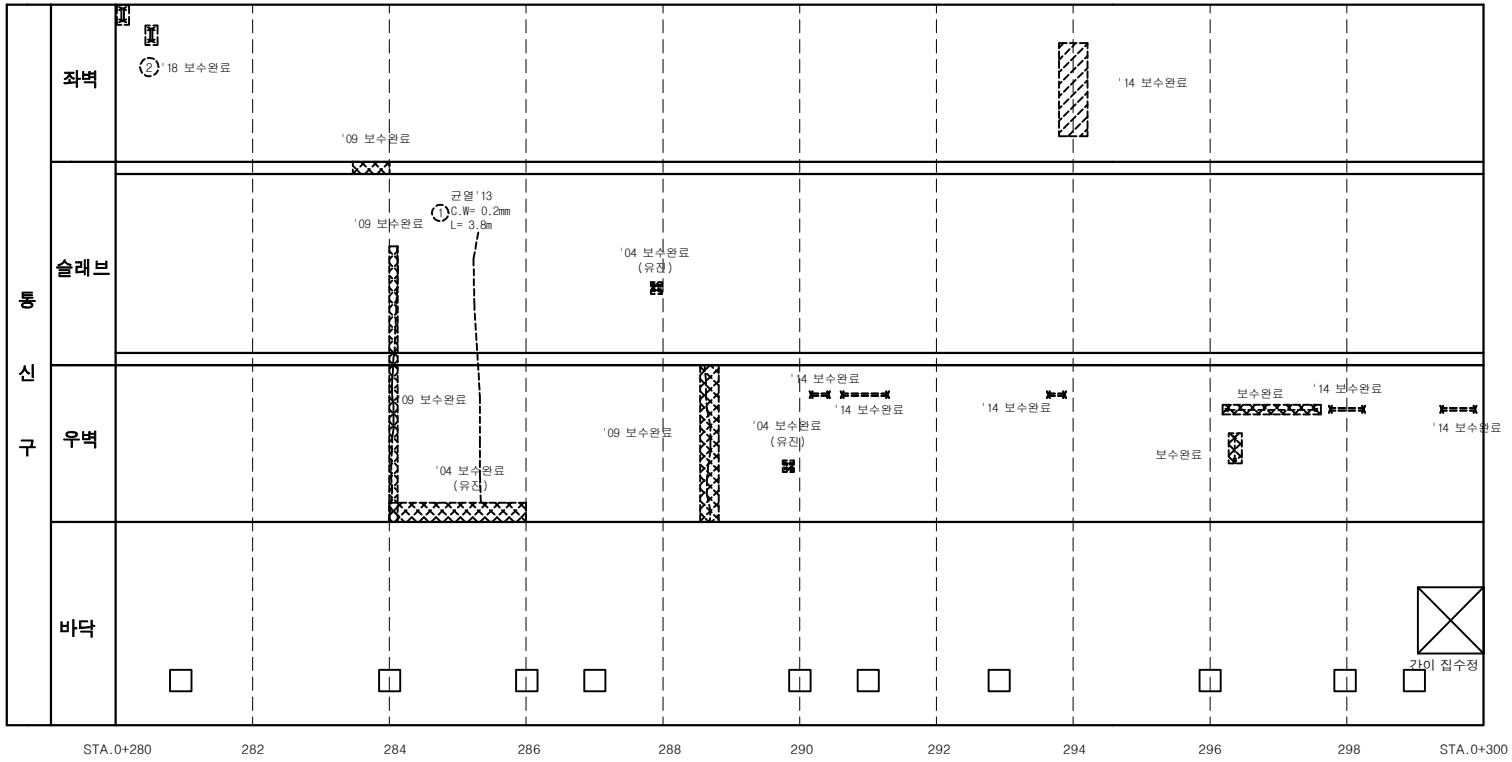
손 상 물 량 표

연번	제출년도	결함내용	결함규모						최종보수내역			비고
			폭	길이	깊이	물량	단위	개소	보수년도	공법명	물량	
1	2013	균열	0.2	3.80		3.80	m	1			-	
2	2017	철근노출	0.2	0.20		0.08	㎡	2	2018	단면복구(방청)	0.10

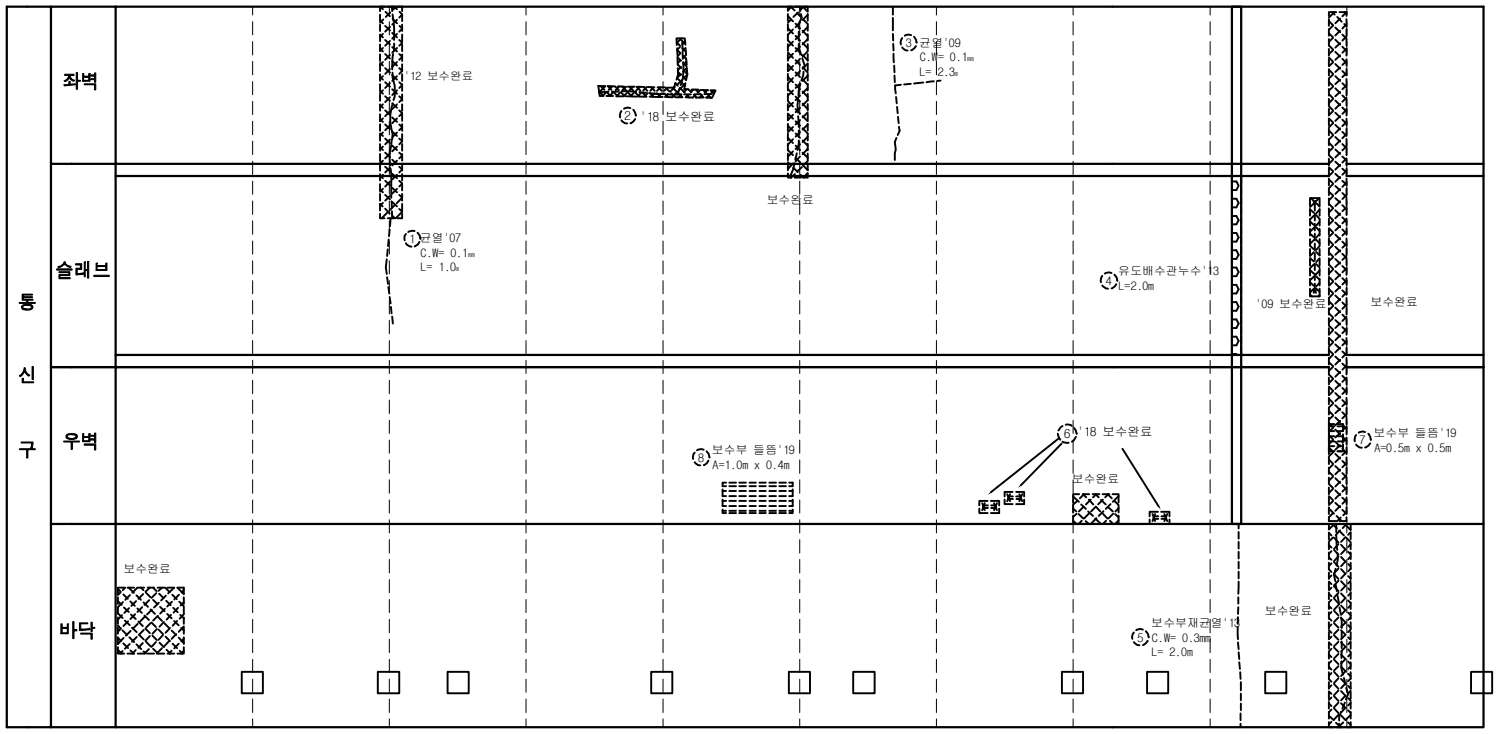
여의도 공동구 - 순환선 통신구 (STA. 0+300m ~ 0+320m)

연번	제출년도	결함내용	결함규모						최종보수내역			비고
			폭	길이	깊이	물량	단위	개소	보수년도	공법명	물량	
1	2007	균열	0.1	1.00		1.00	m	1			-	
2	2011	보수부 균열	0.1	1.30		1.30	m	1	2018	표면처리공법	1.56	
3	2009	균열	0.1	2.30		2.30	m	1			-	
4	2013	유도배수관누수		2.00		2.00	m	1			-	
5	2013	보수부 균열	0.3	2.00		2.00	m	1			-	재결함
6	2017	철근노출	0.2	0.20		0.12	㎡	3	2018	단면복구(방청)	1.56	
7	2019	보수부 들뜸	0.5	0.50		0.25	㎡	1			-	신규
8	2019	보수부 들뜸	1.0	0.40		0.40	㎡	1			-	신규

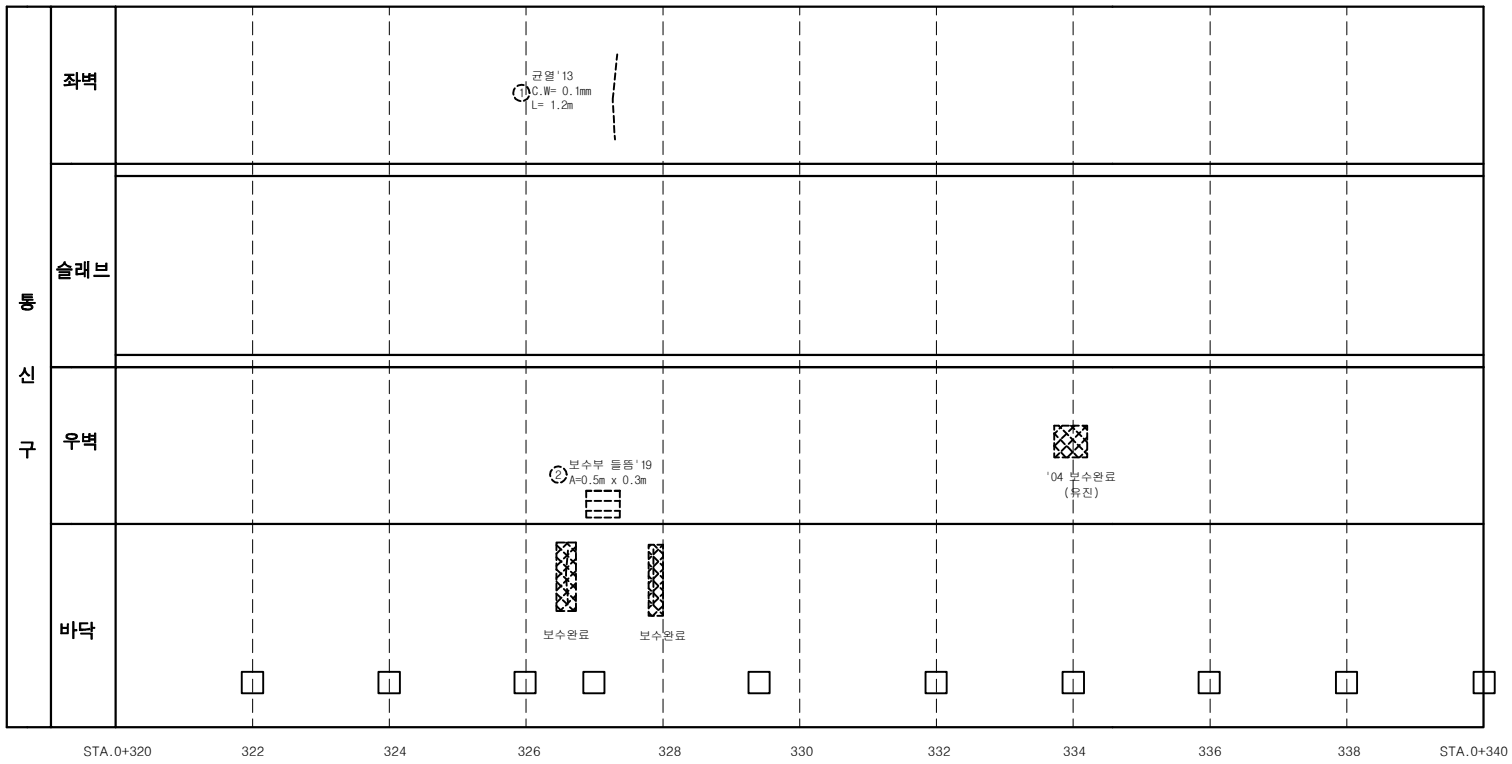
손 상 물 량 표

연번	점검년도	결함내용	결함규모						최종보수내역			비고
			폭	길이	깊이	물량	단위	개소	보수년도	공법명	물량	
1	2013	균열	0.1	1.20		1.20	m	1			-	
2	2019	보수부 들뜸	0.5	0.30		0.15	㎡	1			-	신규
