여의도 공동구 - 순환선 통신구 (STA. 0+000m ~ 0+020m)

서울시 시설관리공단	TITLE OF PROJECT 2019년 공동구 정밀점검용역 (여의도공동구)	TITLE OF SHIFT 순환선 통신구 외관조사망도

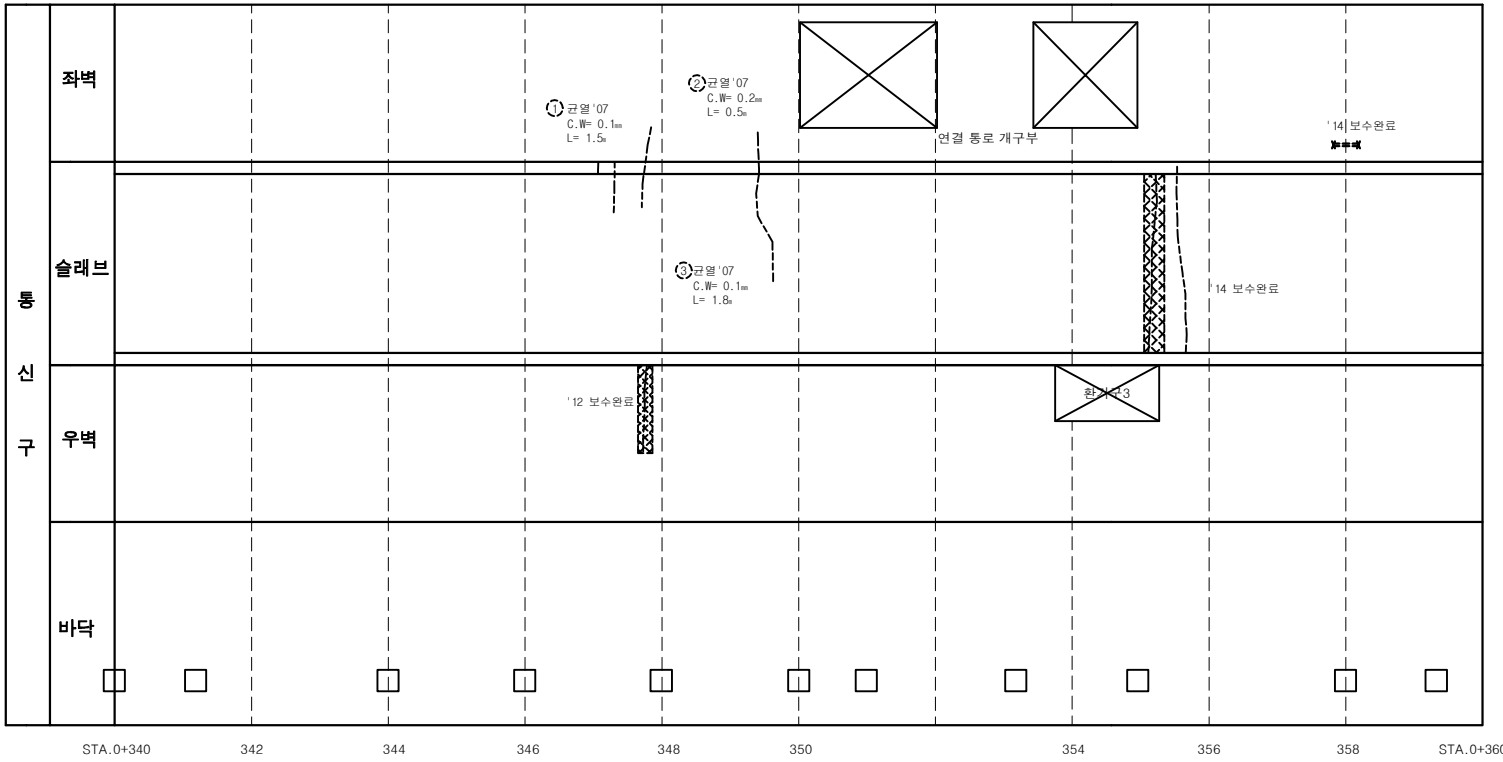
여의도 공동구 - 순환선 통신구 (STA. 0+340m ~ 0+360m)

연번	점검년도	결함내용	결함규모						최종보수내역			비고
			폭	길이	깊이	물량	단위	개소	보수년도	공법명	물량	
1	2007	균열	0.1	1.50		1.50	m	1			-	
2	2007	균열	0.2	0.50		0.50	m	1			-	
3	2007	균열	0.1	1.80		1.80	m	1			-

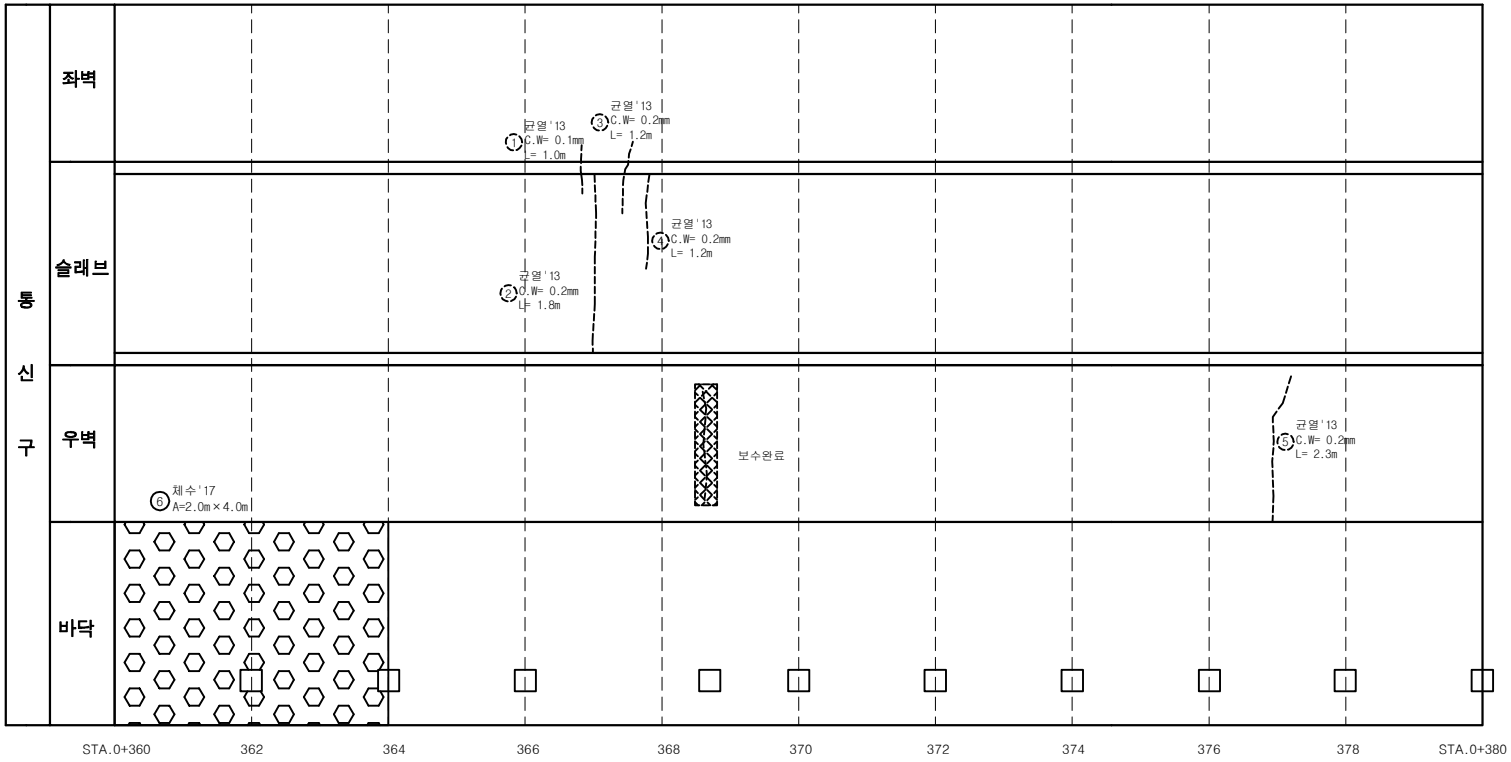
손 상 물 량 표

연번	제품년도	결함내용	결함규모						최종보수내역			비고
			폭	길이	깊이	물량	단위	개소	보수년도	공법명	물량	
1	2013	균열	0.1	1.00		1.00	m	1			-	
2	2013	균열	0.2	1.80		1.80	m	1			-	
3	2013	균열	0.2	1.20		1.20	m	1			-	
4	2013	균열	0.2	1.20		1.20	m	1			-	
5	2013	균열	0.2	2.30		2.30	m	1			-	
6	2017	체수(면재망오)	2.0	4.00		8.00	㎡	1			-

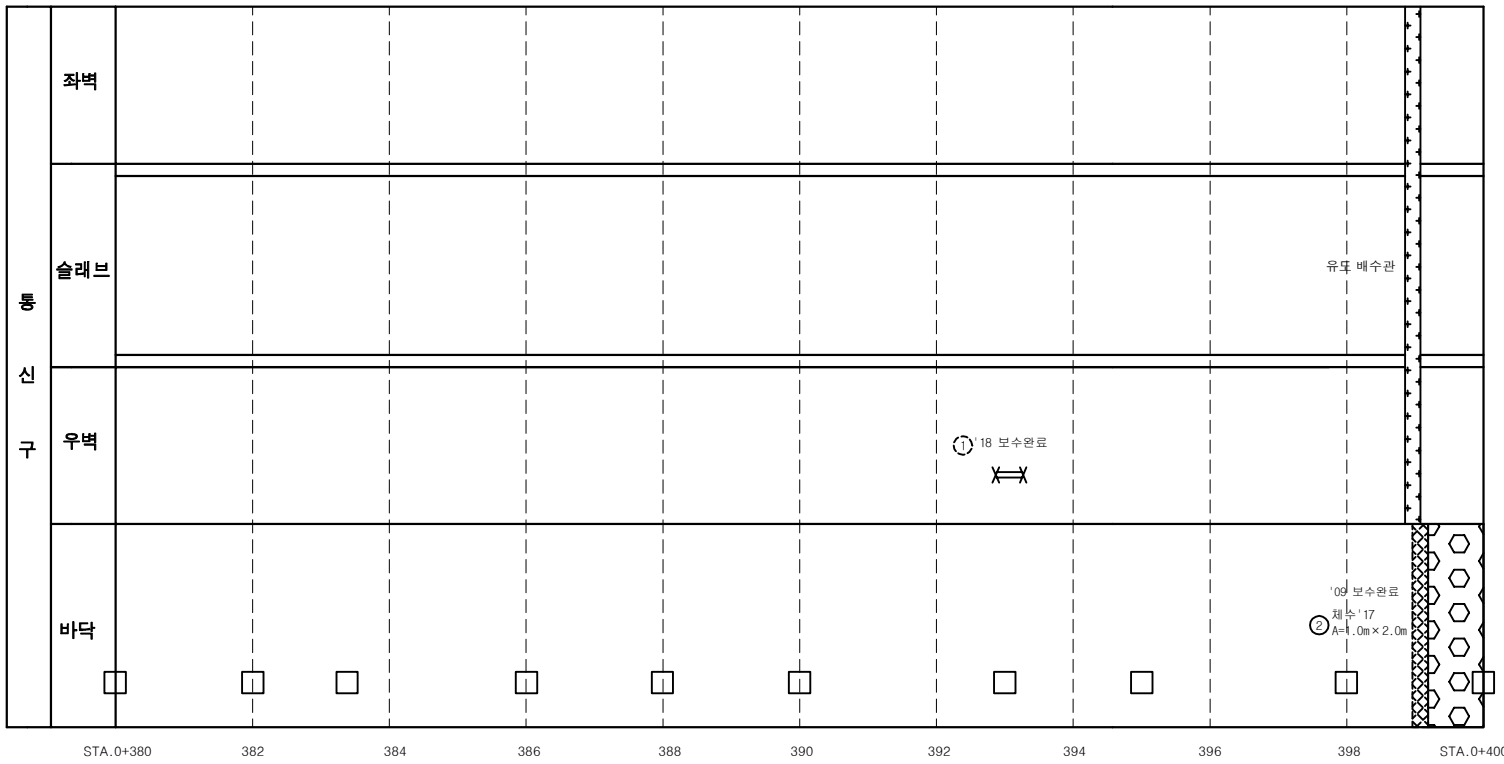
여의도 공동구 - 순환선 통신구 (STA. 0+380m ~ 0+400m)

연번	제품년도	결함내용	결함규모						최종보수내역			비고
			폭	길이	깊이	물량	단위	개소	보수년도	공법명	물량	
1	2017	철근노출	0.1	0.60		0.06	㎡	1	2018	단면복구(방청)	0.07	
2	2017	체수(면재왕호)	1.0	2.00		2.00	㎡	1			-

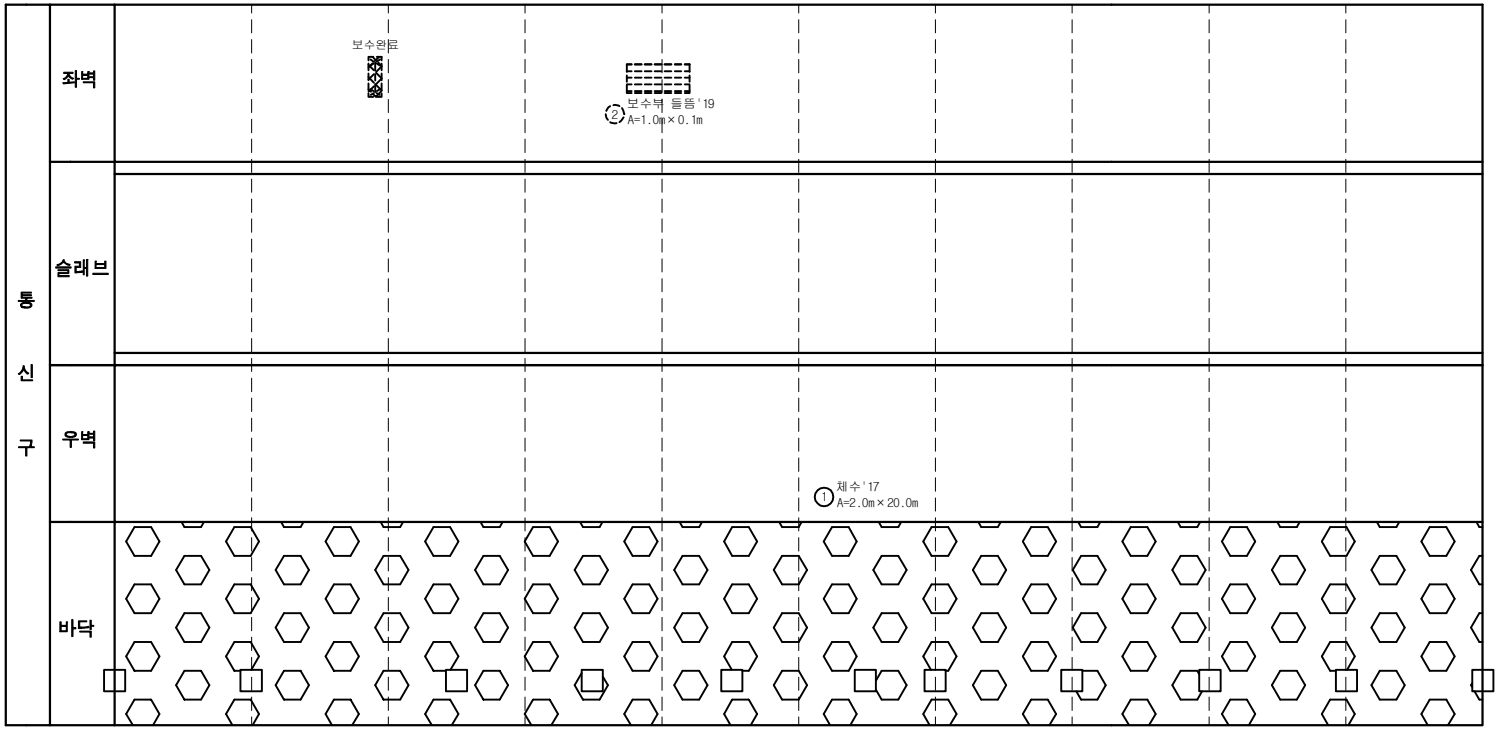
여의도 공동구 - 순환선 통신구 (STA. 0+400m ~ 0+420m)

연번	적출년도	결함내용	결함규모						최종보수내역			비고
			폭	길이	깊이	물량	단위	개소	보수년도	공법명	물량	
1	2017	체수(현재양호)	2.0	20.00		40.00	㎡	1			-	
2	2019	보수부 들뜸	1.0	0.10		0.10	㎡	1			-	신규

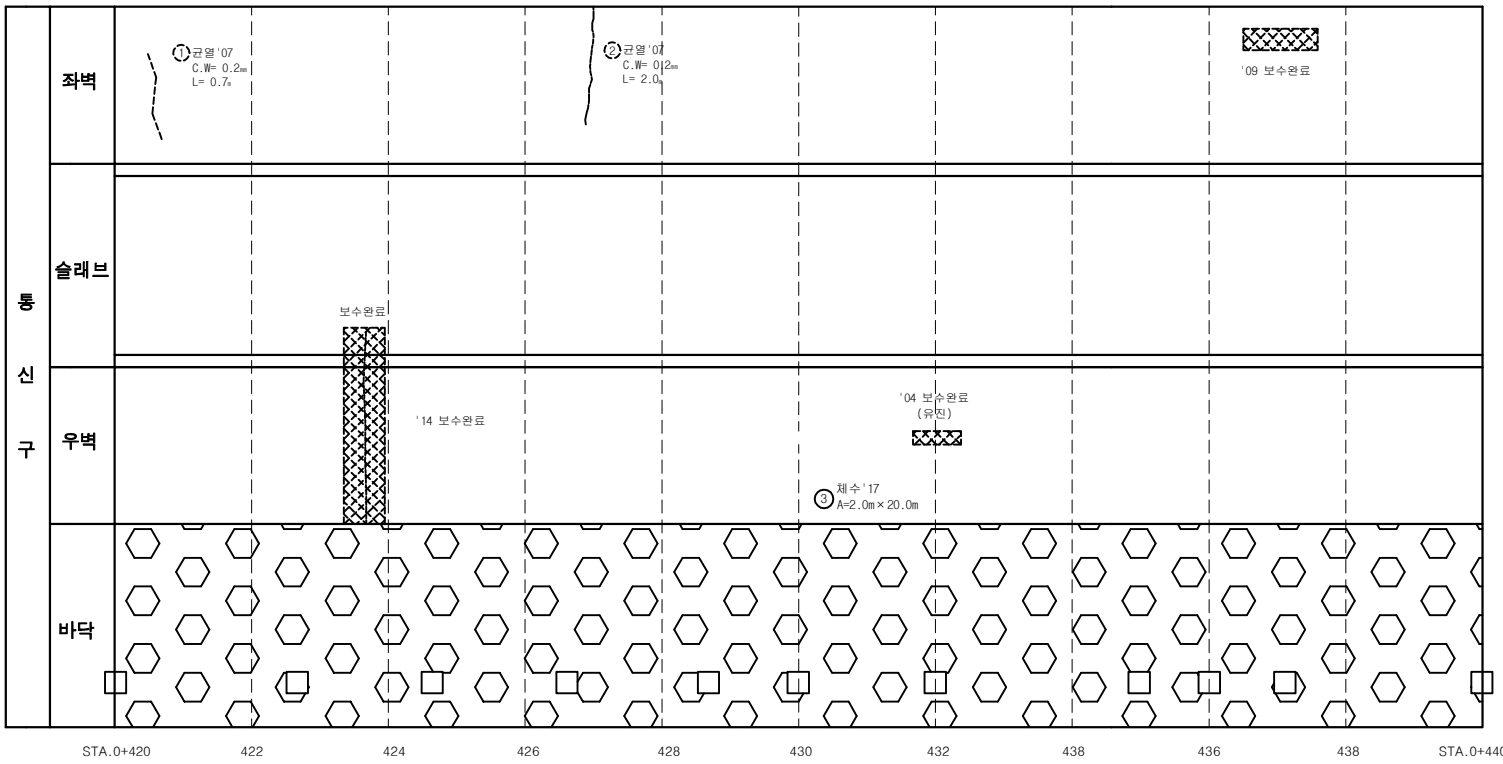
여의도 공동구 - 순환선 통신구 (STA. 0+420m ~ 0+440m)

연번	제품년도	결함내용	결함규모						최종보수내역			비고
			폭	길이	깊이	물량	단위	개소	보수면도	공법명	물량	
1	2007	균열	0.2	0.70		0.70	m	1			-	
2	2007	균열	0.2	2.00		2.00	m	1			-	
3	2017	체수(현재양호)	2.0	20.00		40.00	㎡	1			-

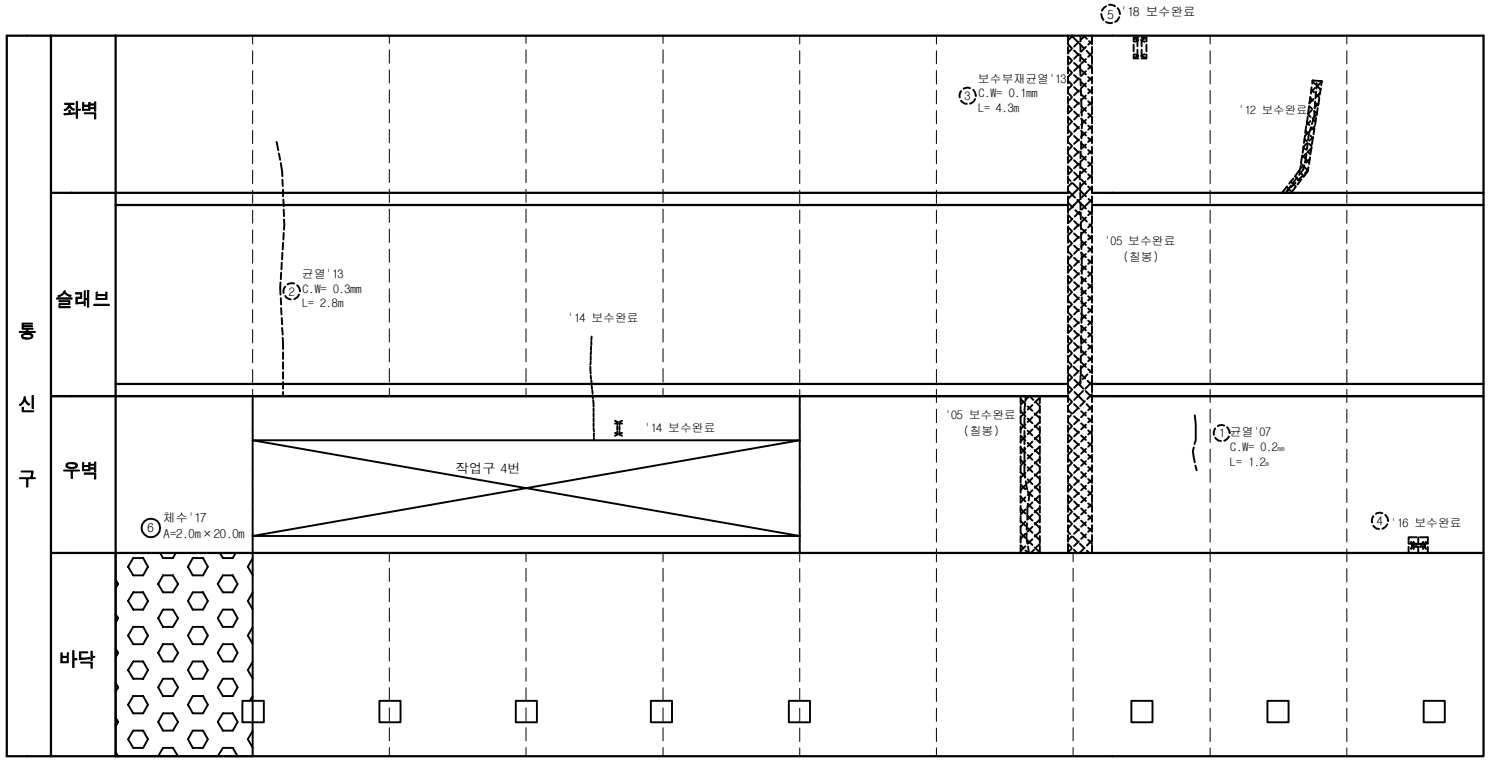
여의도 공동구 - 순환선 통신구 (STA. 0+440m ~ 0+460m)

연번	제품년도	결함내용	결함규모						최종보수내역			비고
			폭	길이	깊이	물량	단위	개소	보수년도	공법명	물량	
1	2007	균열	0.2	1.20		1.20	m	1			-	
2	2013	균열	0.2	2.80		2.80	m	1			-	
3	2013	보수부 균열	0.1	4.30		4.30	m	1			-	재결함
4	2013	철근노출,박락	0.1	0.10		0.01	㎡	1	2016	단면복구(방청)	0.01	
5	2017	철근노출	0.2	0.20		0.04	㎡	1	2018	단면복구(방청)	0.05	
6	2017	체수(현재양호)	2.0	2.00		4.00	㎡	1			-

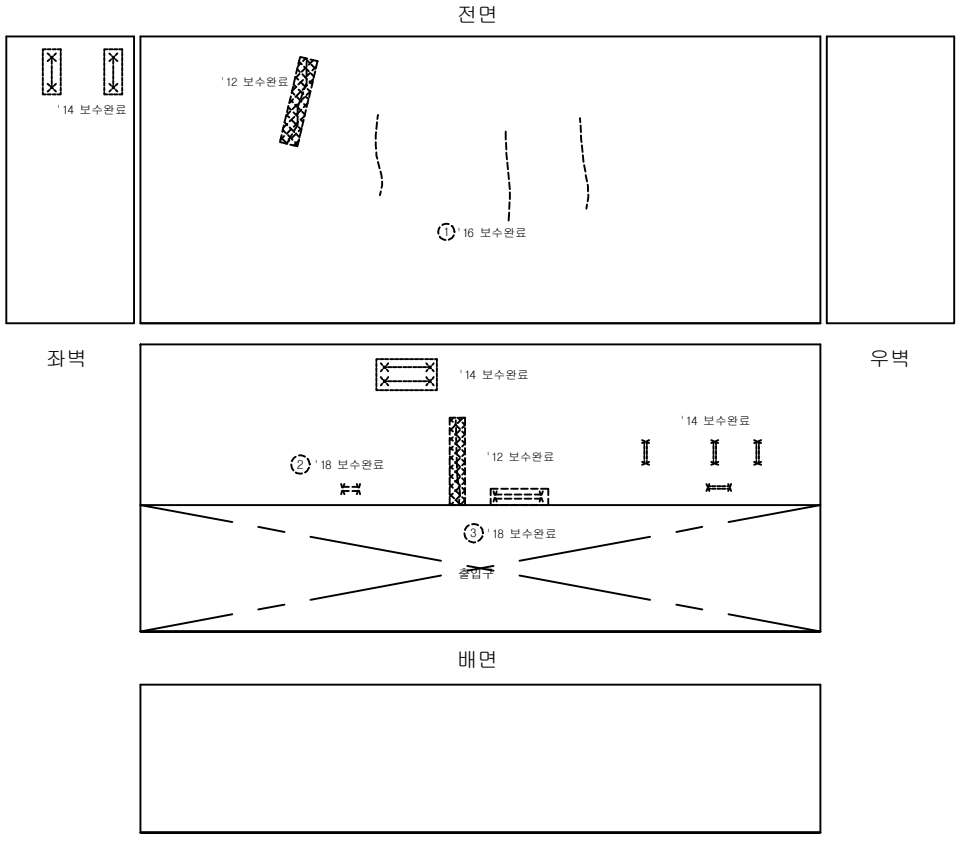
SECTION

연번	적출년도	결함내용	결함규모						최종보수내역			비고
			폭	길이	깊이	물량	단위	개소	보수년도	공법명	물량	
1	2013	균열	0.3	5.40		16.20	m	3	2016	주입보수공법	19.44	
2	2017	철근노출	0.3	0.10		0.03	㎡	1	2018	단면복구(방청)	0.04	
3	2017	철근노출,박리	1.0	0.40		0.40	㎡	1	2018	단면복구(방청)	0.48

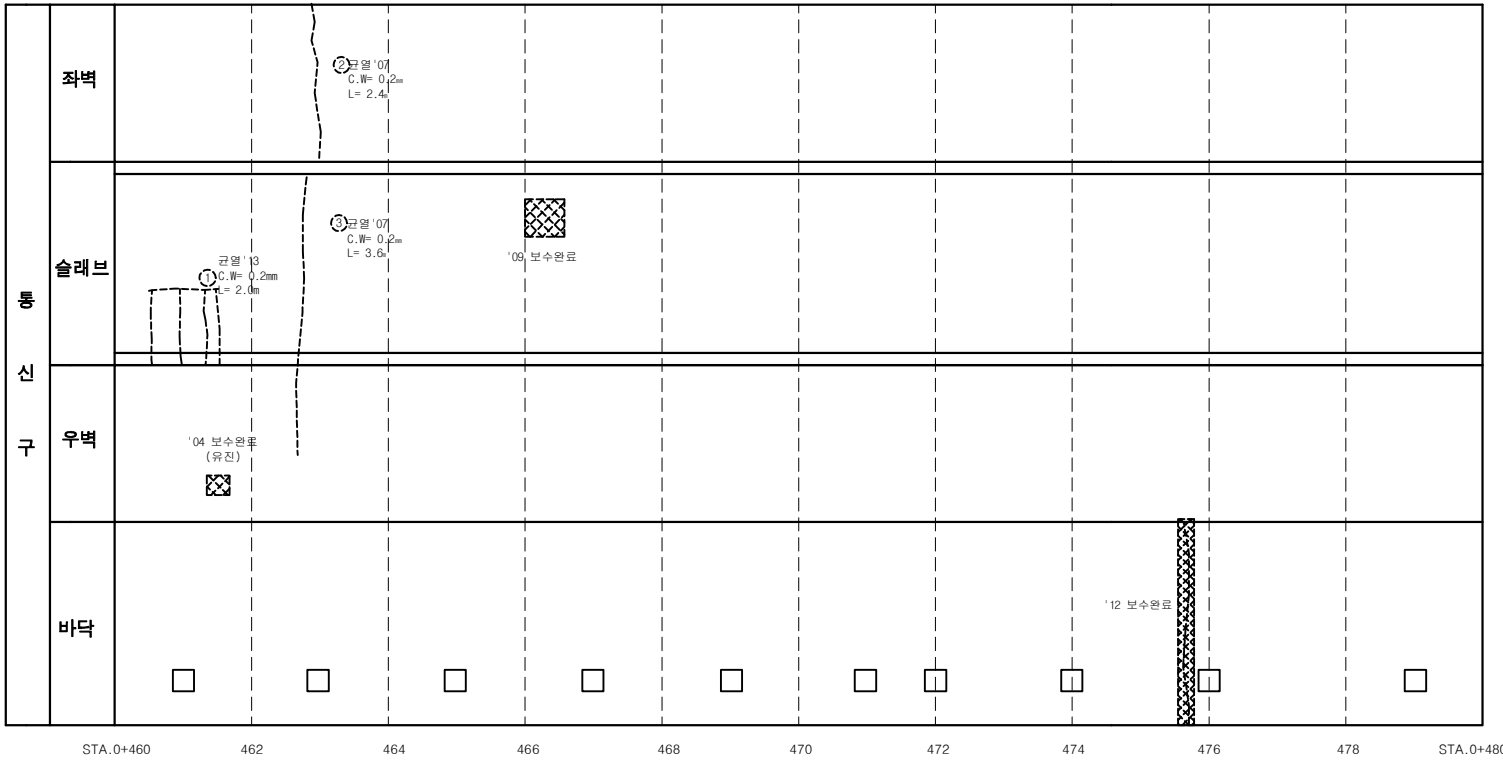
여의도 공동구 - 순환선 통신구 (STA. 0+460m ~ 0+480m)

연번	작업년도	결함내용	결함규모						최종보수내역			비고
			폭	길이	깊이	물량	단위	개소	보수년도	공법명	물량	
1	2013	균열	0.2		2.00	2.00	m	1			-	
2	2007	균열	0.2		2.40	2.40	m	1			-	
3	2007	균열	0.2		3.60	3.60	m	1			-

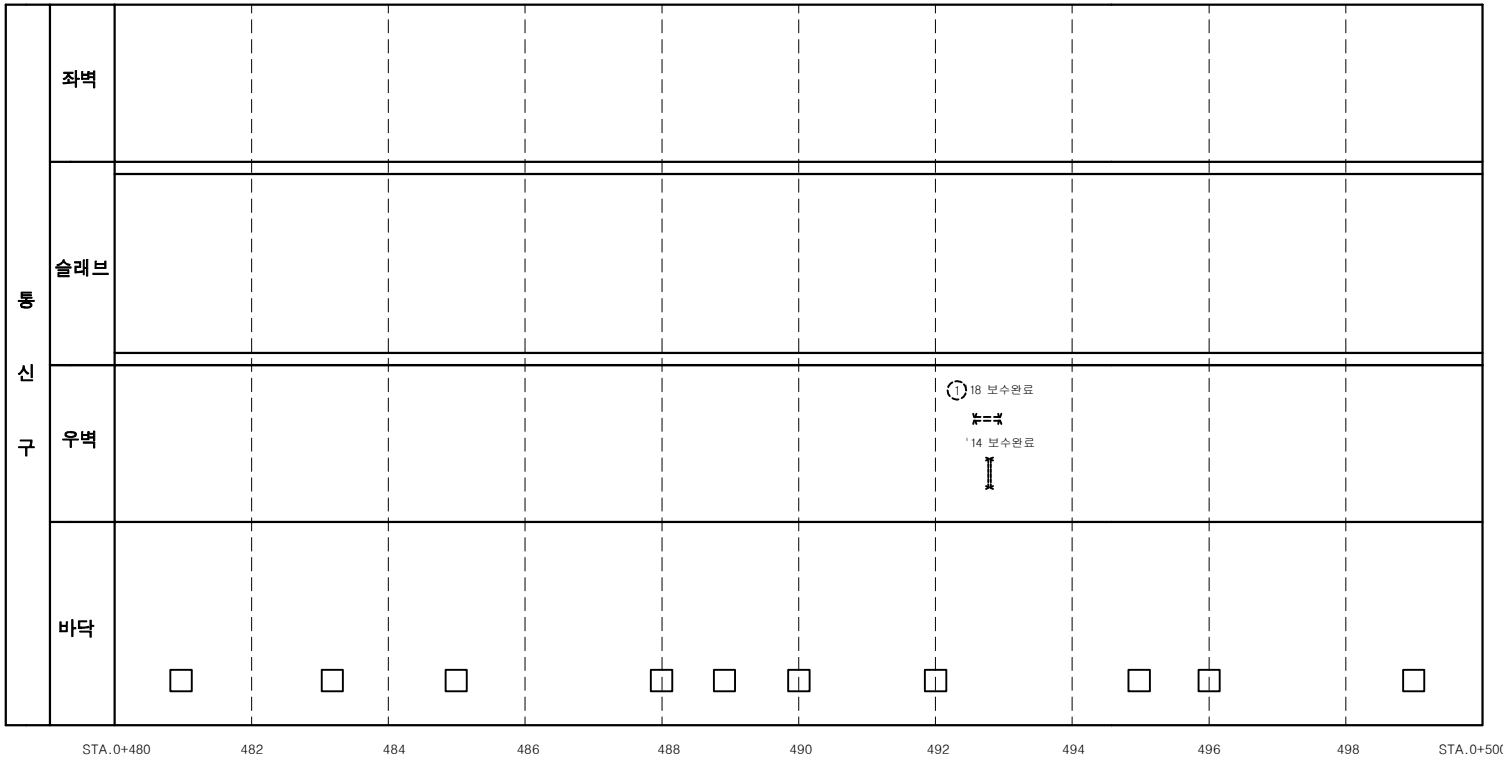
여의도 공동구 - 순환선 통신구 (STA. 0+480m ~ 0+500m)

연번	작업년도	결함내용	결함규모						최종보수내역			비고
			폭	길이	깊이	물량	단위	개소	보수년도	공법명	물량	
1	2017	철근노출	0.1	1.00		0.10	㎡	1	2018	단면복구(방청)	0.12

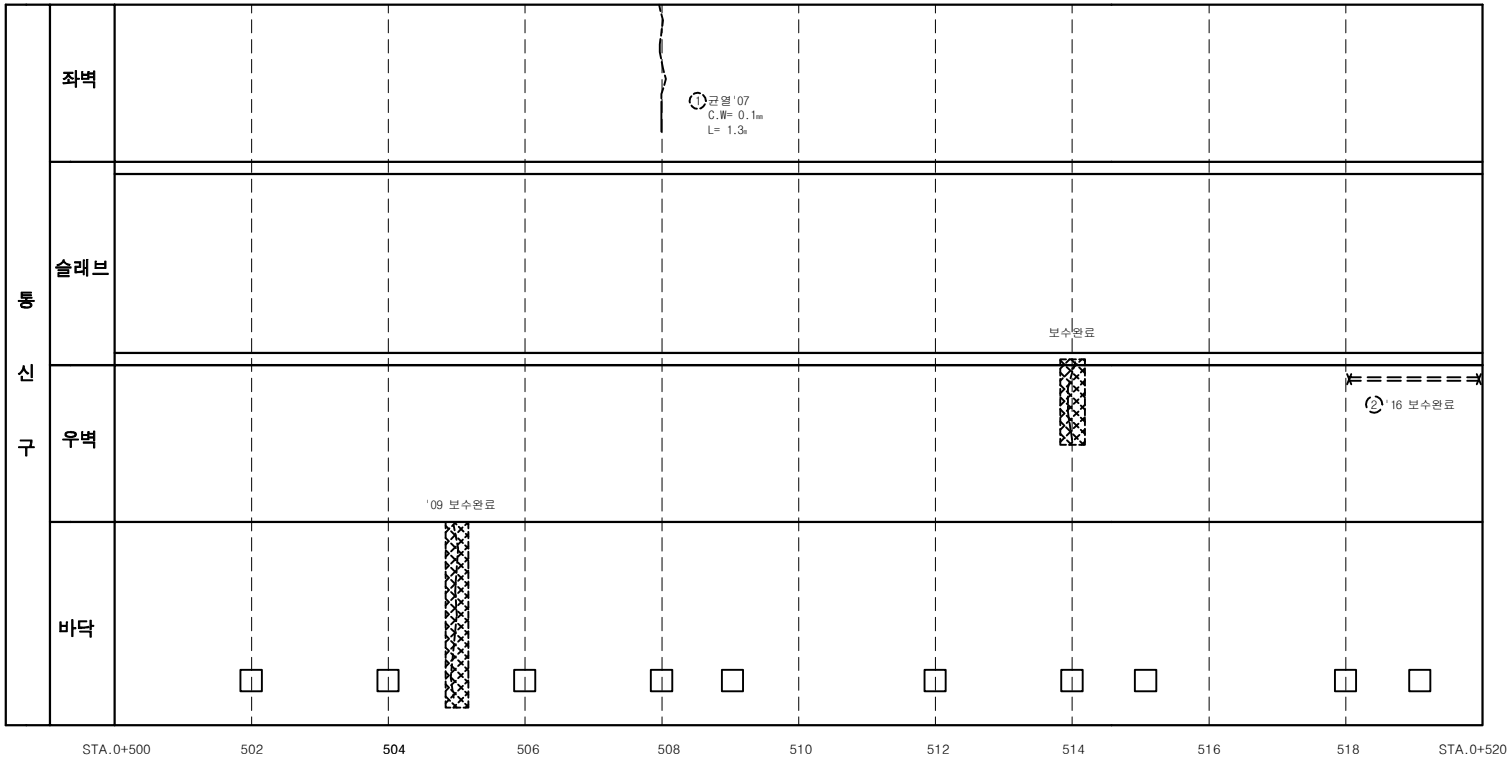
여의도 공동구 - 순환선 통신구 (STA. 0+500m ~ 0+520m)

연번	점검년도	결함내용	결함규모						최종보수내역			비고
			폭	길이	깊이	물량	단위	개소	보수년도	공법명	물량	
1	2007	균열	0.1	1.30		1.30	m	1			-	
2	2015	철근노출	0.1	2.00		0.20	㎡	1	2016	단면복구(방청)	0.24

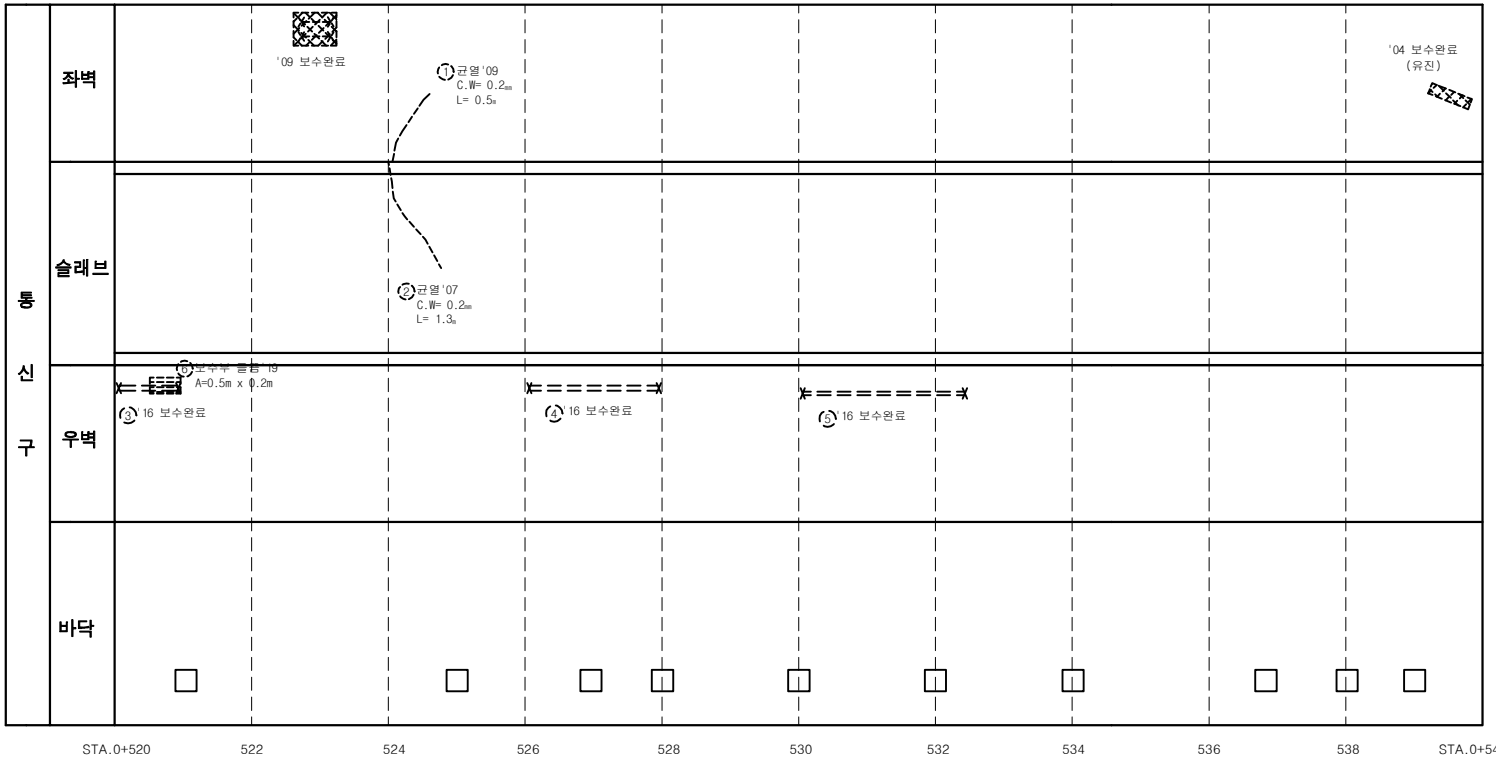
여의도 공동구 - 순환선 통신구 (STA. 0+520m ~ 0+540m)

연번	제품년도	결함내용	결함규모						최종보수내역			비고
			폭	길이	깊이	물량	단위	개소	보수년도	공법명	물량	
1	2009	균열	0.2	0.50		0.50	m	1			-	
2	2007	균열	0.2	1.30		1.30	m	1			-	
3	2015	철근노출	0.1	1.00		0.10	㎡	1	2016	단면복구(방청)	0.12	
4	2015	철근노출	0.2	2.00		0.40	㎡	1	2016	단면복구(방청)	0.48	
5	2015	철근노출	0.1	2.50		0.25	㎡	1	2016	단면복구(방청)	0.30	
6	2019	보수부 들뜸	0.5	0.20		0.10	㎡	1	2016	단면복구(방청)	0.12	재결함

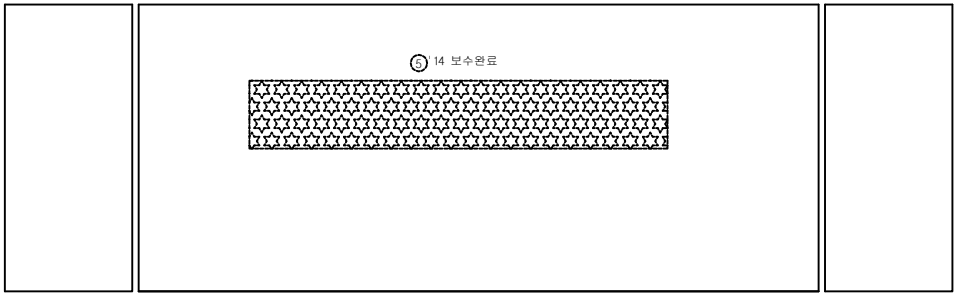
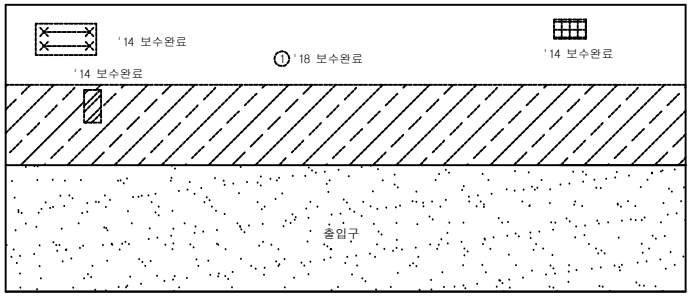
SECTION

연번	제품년도	결함내용	결함규모						최종보수내역			비고
			폭	길이	깊이	물량	단위	개소	보수년도	공법명	물량	
1	2007	표면오염	1.5	8.0		12.0	㎡	1	2018	표면처리공법	14.4

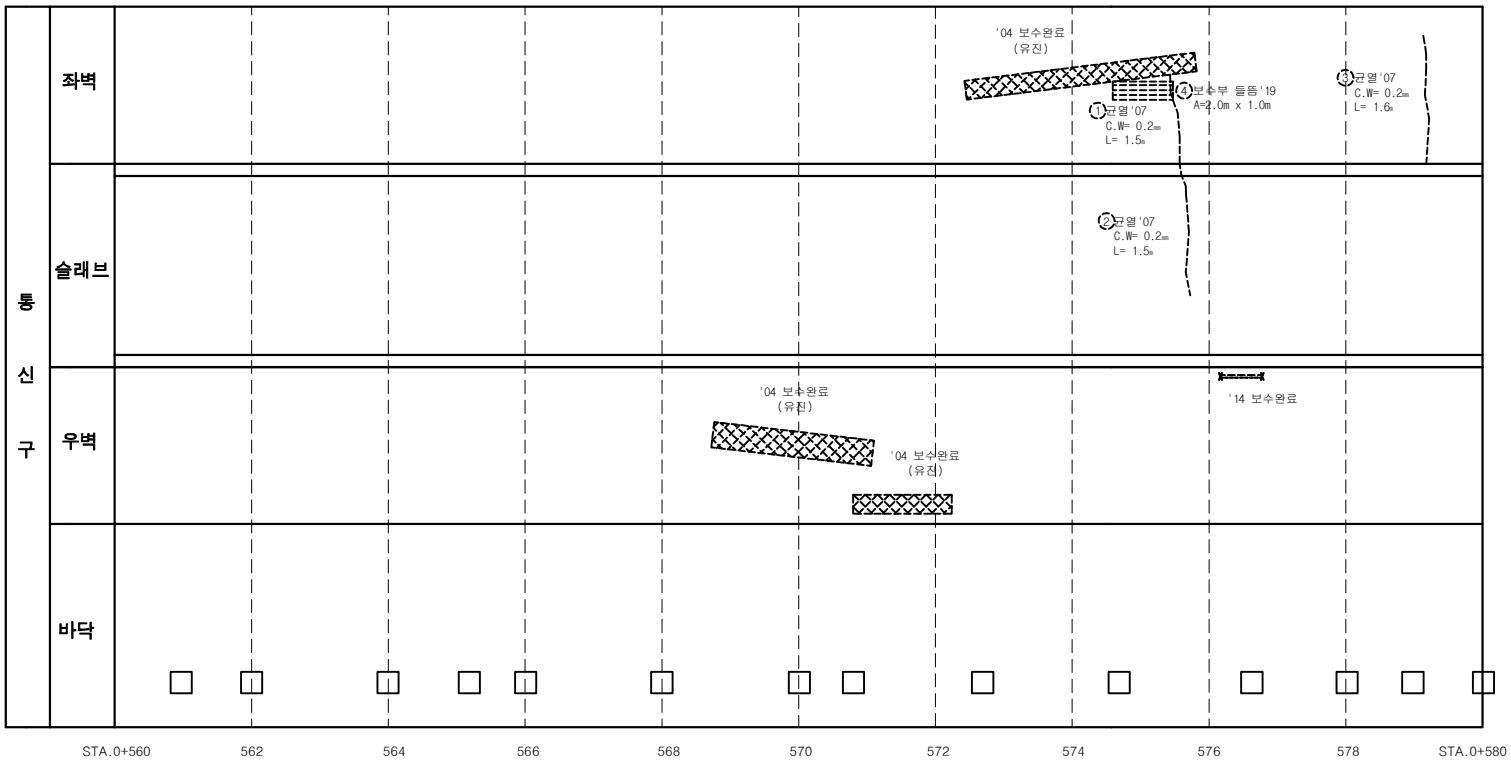
손 상 물 량 표

연번	작업년도	결함내용	결함규모						최종보수내역			비고
			폭	길이	깊이	물량	단위	개소	보수년도	공법명	물량	
1	2007	균열	0.2	1.50		1.50	m	1			-	
2	2007	균열	0.2	1.50		1.50	m	1			-	
3	2007	균열	0.2	1.60		1.60	m	1			-	
4	2019	보수부 들뜸	2.0	1.00		2.00	㎡	1			-	신규

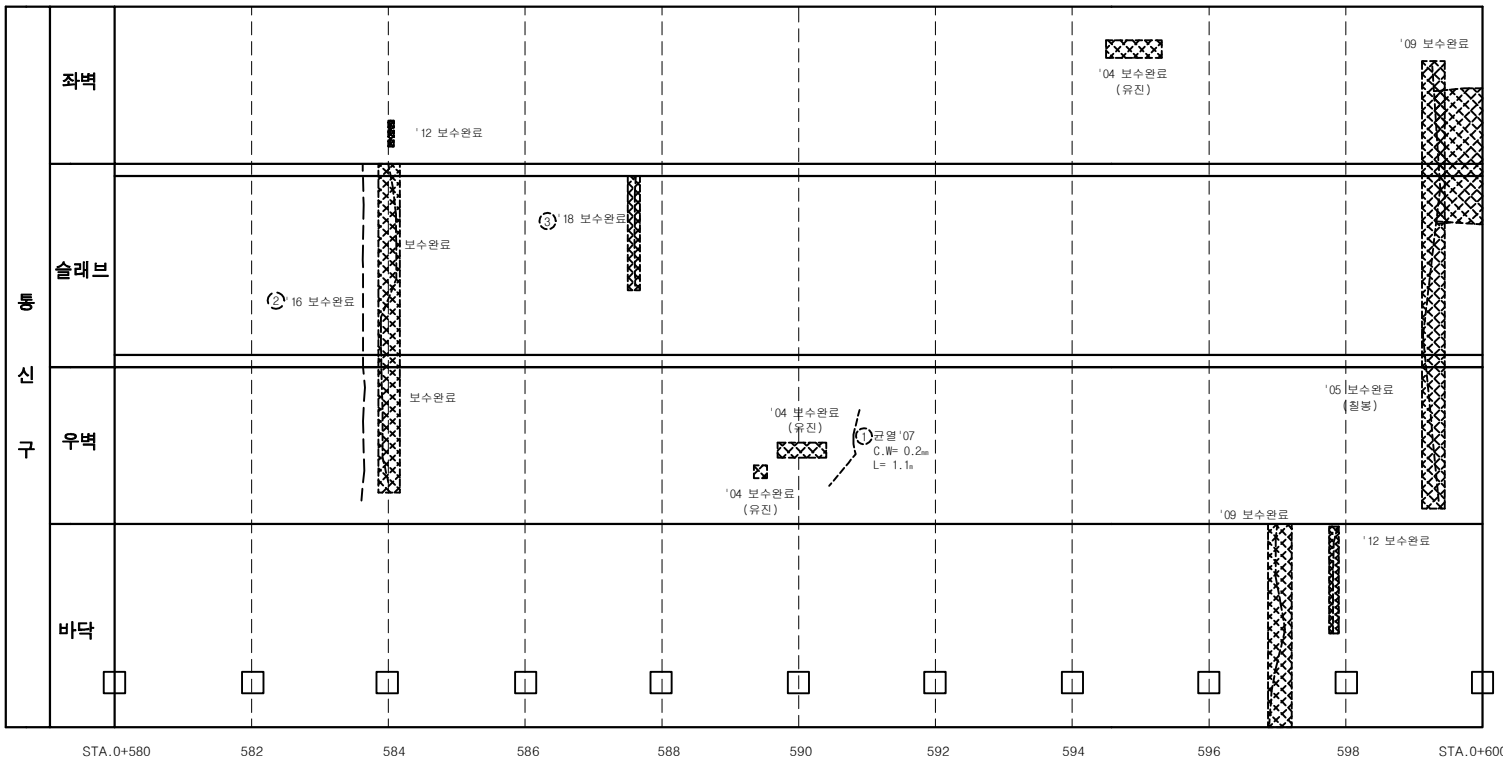
여의도 공동구 - 순환선 통신구 (STA. 0+580m ~ 0+600m)

연번	제품년도	결함내용	결함규모						최종보수내역			비고
			폭	길이	깊이	물량	단위	개소	보수년도	공법명	물량	
1	2007	균열	0.2	1.10		1.10	m	1			-	
2	2013	균열	0.3	4.00		4.00	m	1	2016	주입보수공법	4.80	
3	2013	균열	0.1	1.00		1.00	m	1	2018	표면처리공법	1.20

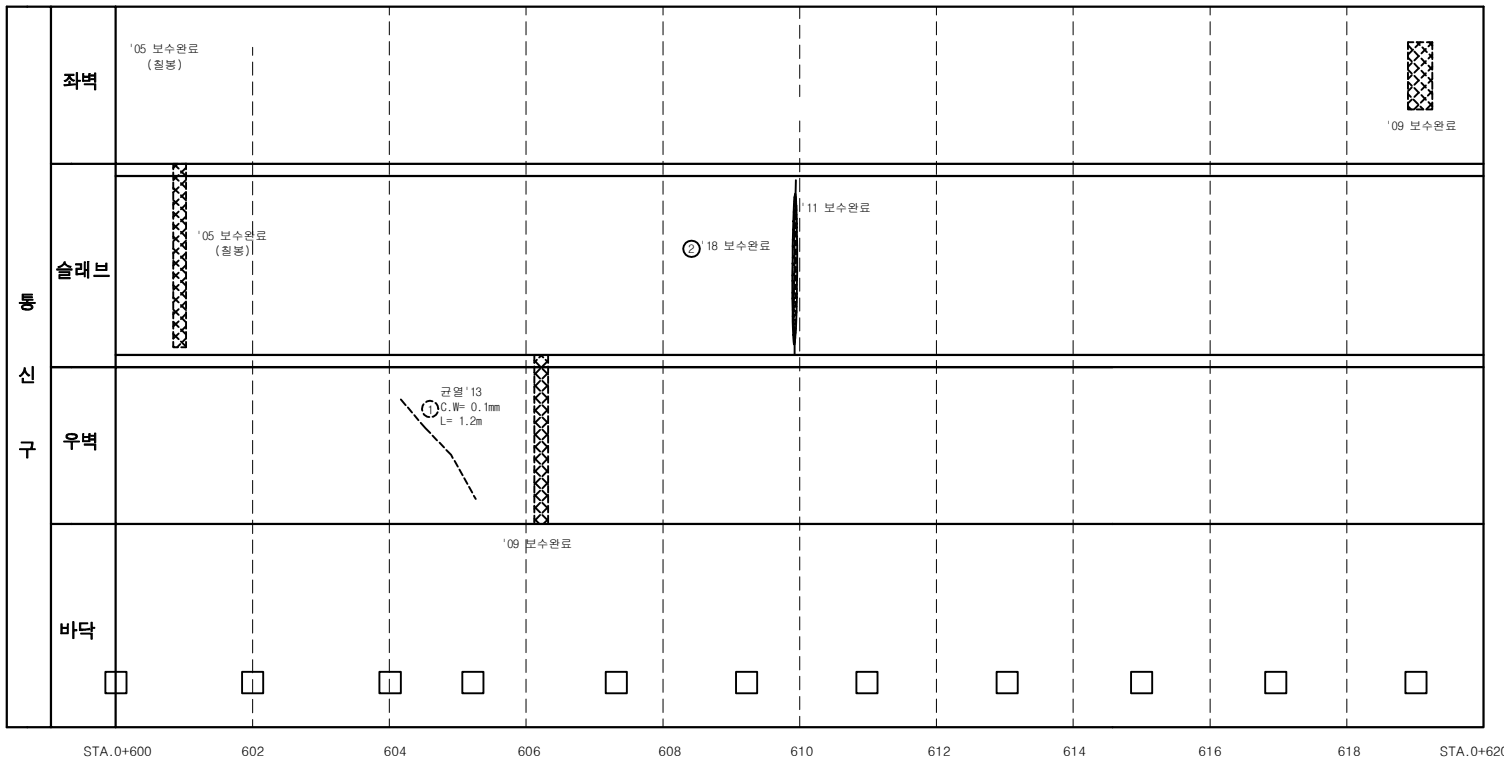
여의도 공동구 - 순환선 통신구 (STA. 0+600m ~ 0+620m)

연번	작업년도	결함내용	결함규모						최종보수내역			비고
			폭	길이	깊이	물량	단위	개소	보수년도	공법명	물량	
1	2013	균열	0.1	1.20		1.20	m	1			-	
2	2015	균열부백태	0.2	2.00		0.40	㎡	1	2018	표면처리공법	0.48

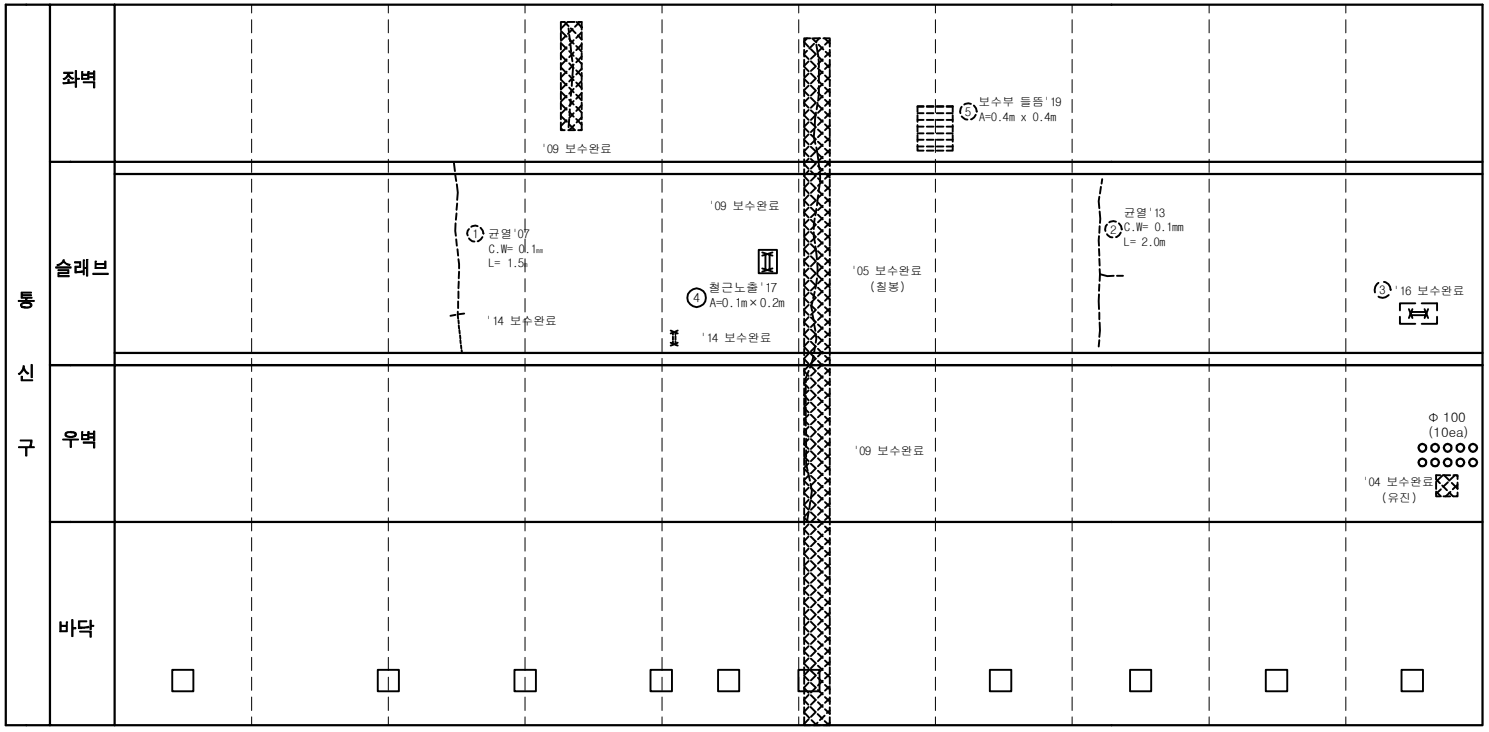
여의도 공동구 - 순환선 통신구 (STA. 0+620m ~ 0+640m)

연번	제품년도	결함내용	결함규모						최종보수내역			비고
			폭	길이	깊이	물량	단위	개소	보수년도	공법명	물량	
1	2007	균열	0.1	1.50		1.50	m	1			-	
2	2013	균열	0.1	2.00		2.00	m	1			-	
3	2015	철근노출	0.3	0.50		0.15	㎡	1	2016	단면복구(방청)	0.18	
4	2017	철근노출	0.1	0.20		0.02	㎡	1	2018	단면복구(방청)	0.02	
5	2019	보수부 들뜸	0.4	0.40		0.16	㎡	1			-	신규

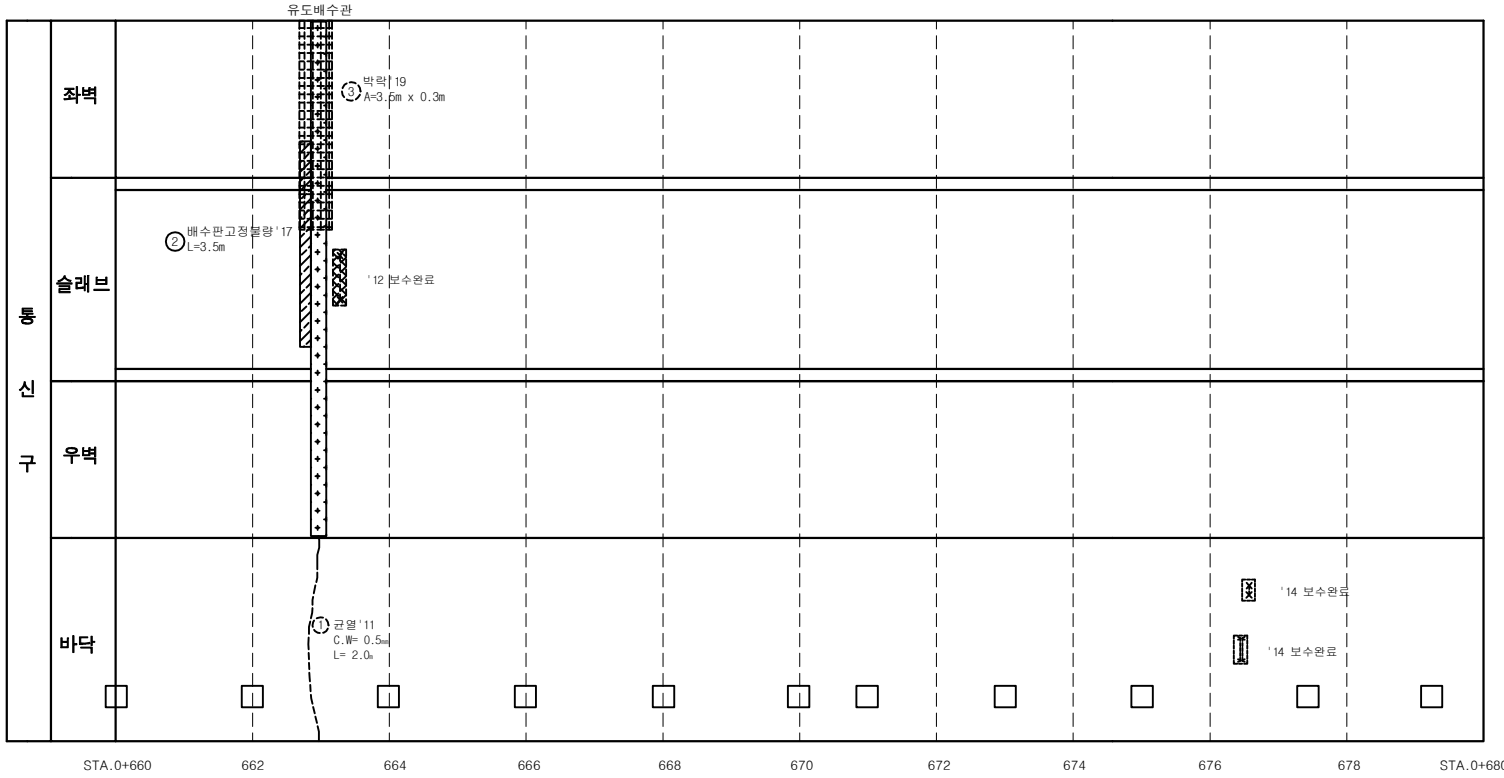
손 상 물 량 표

연번	제품년도	결함내용	결함규모						최종보수내역			비고
			폭	길이	깊이	물량	단위	개소	보수년도	공법명	물량	
1	2011	균열	0.5	2.00		2.00	m	1			-	
2	2017	배수판고정 불량		3.50		3.50	m	1			-	
3	2019	박락	3.5	0.30		1.05	㎡	1			-	신규

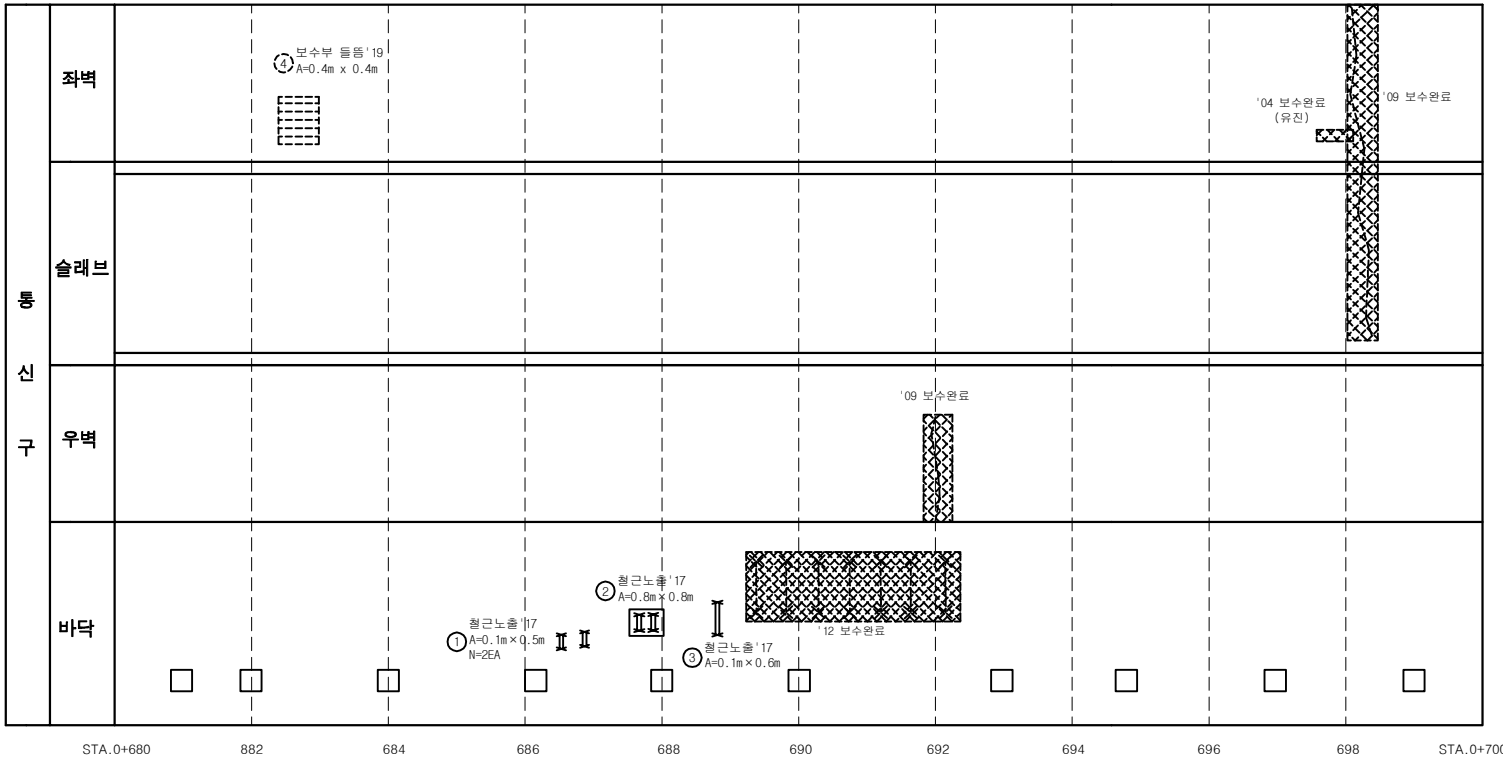
여의도 공동구 - 순환선 통신구 (STA. 0+680m ~ 0+700m)

연번	작업년도	결함내용	결함규모						최종보수내역			비고
			폭	길이	깊이	물량	단위	개소	보수년도	공법명	물량	
1	2017	철근노출	0.1	0.50		0.10	㎡	2			-	중요
2	2017	철근노출	0.8	0.80		0.64	㎡	1			-	중요
3	2017	철근노출	0.1	0.60		0.06	㎡	1			-	중요
4	2019	보수부 들뜸	0.4	0.40		0.16	㎡	1			-	신규

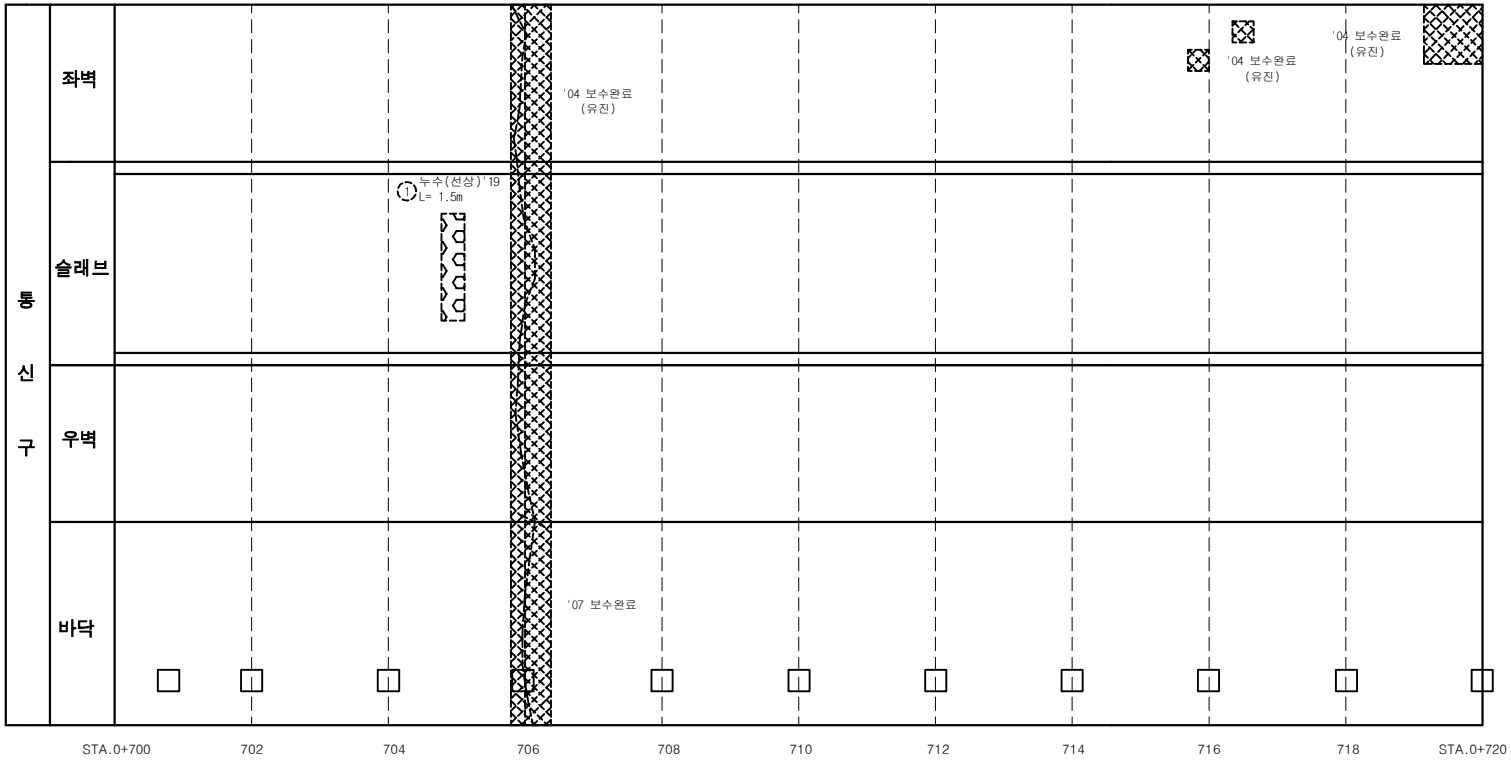
여의도 공동구 - 순환선 통신구 (STA. 0+700m ~ 0+720m)

연번	제품년도	결함내용	결함규모						최종보수내역			비고
			폭	길이	깊이	물량	단위	개소	보수년도	공법명	물량	
1	2019	누수(선상)		1.50		1.50	m	1			-	신규

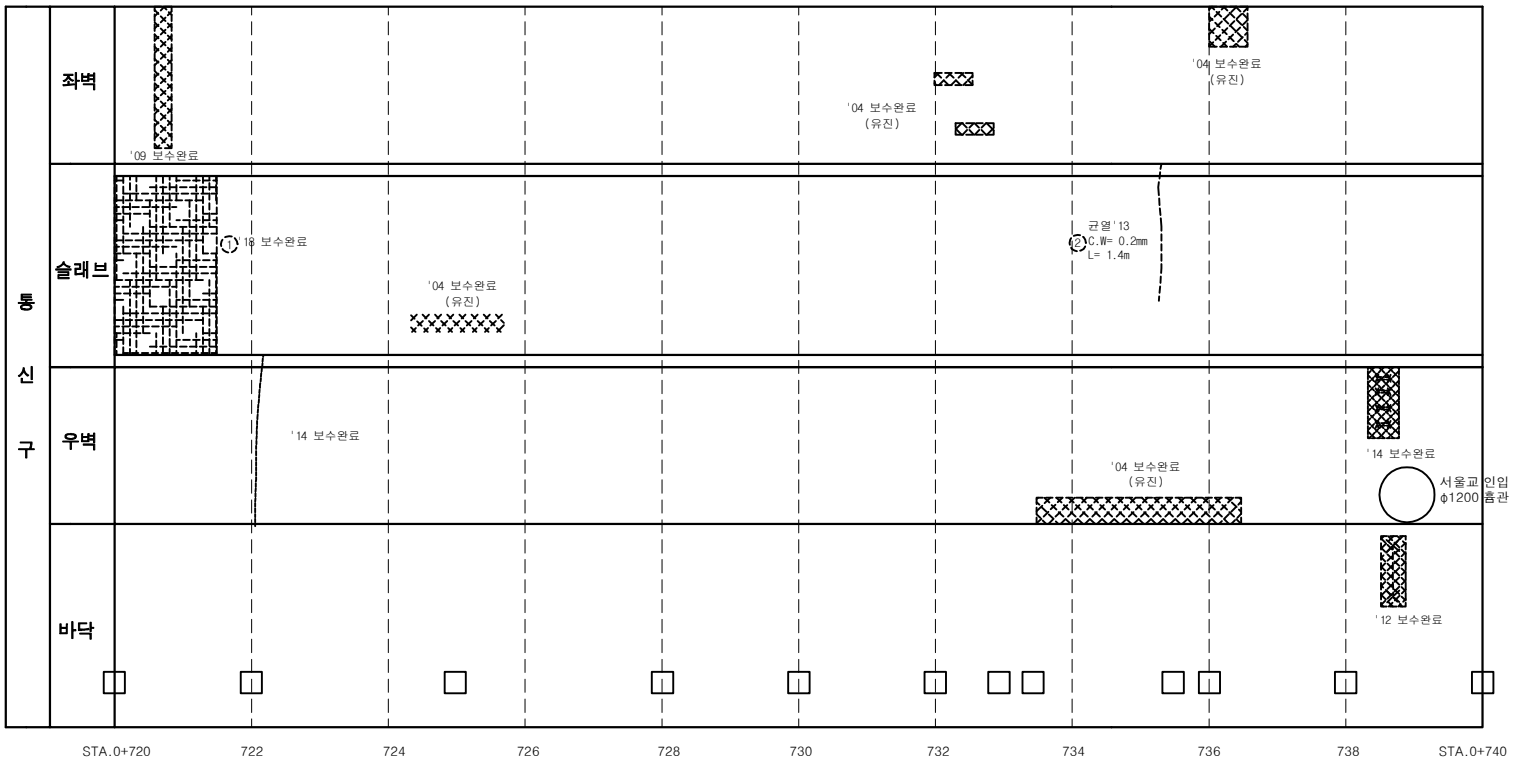
손 상 물 량 표

연번	제품년도	결함내용	결함규모						최종보수내역			비고
			폭	길이	깊이	물량	단위	개소	보수년도	공법명	물량	
1	2013	보수부 망상균열	2.0	1.50		3.00	㎡	1	2016	단면복구(방청)	0.12	
2	2013	균열	0.2	1.40		1.40	m	1			-
