여의도 공동구 - 순환선 통신구 (STA. 0+000m ~ 0+020m)

서울시 시설관리공단	TITLE OF PROJECT 2019년 공동구 정밀점검용역 (여의도공동구)	TITLE OF SHIFT 순환선 통신구 외관조사망도

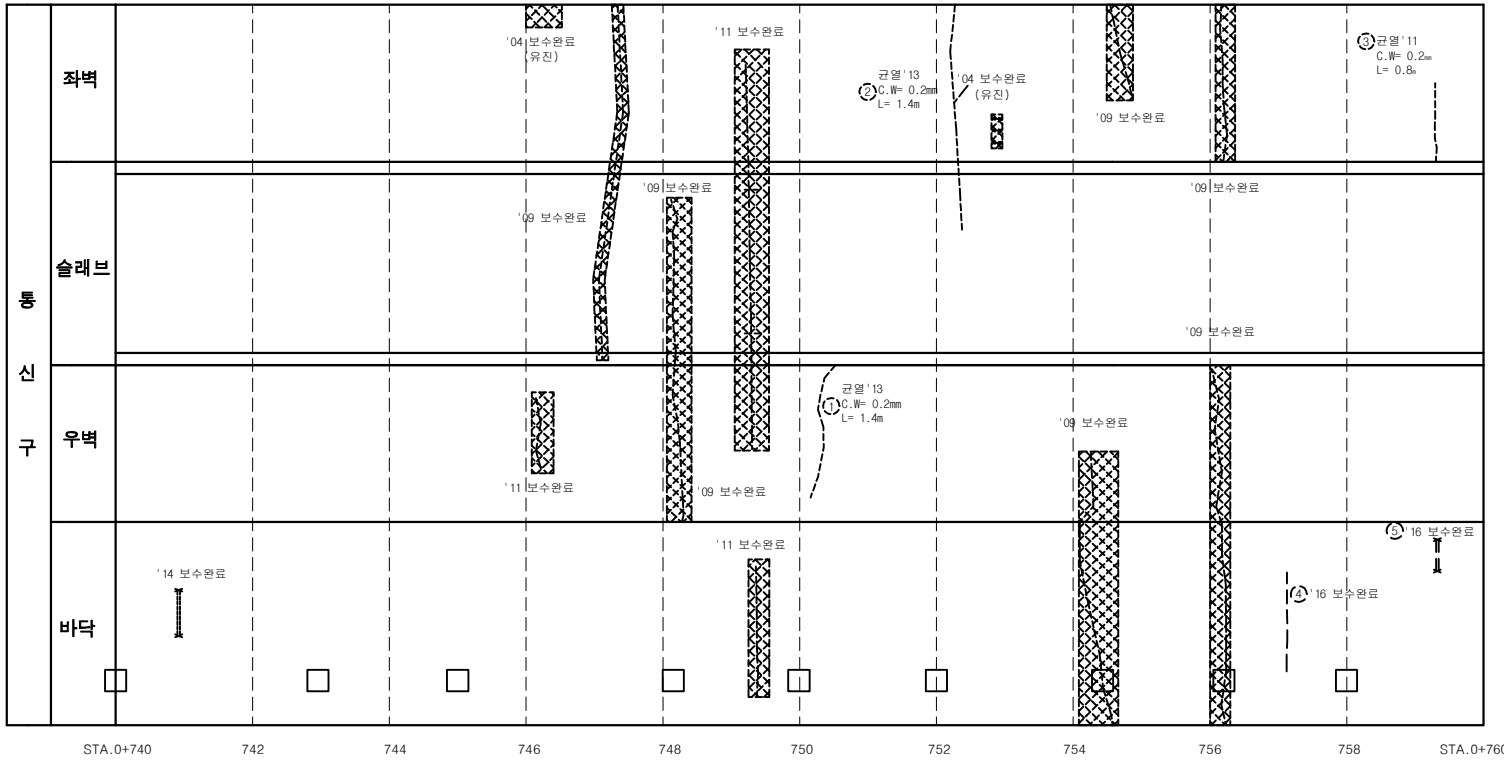
여의도 공동구 - 순환선 통신구 (STA. 0+740m ~ 0+760m)

연번	제출년도	결함내용	결함규모						최종보수내역			비고
			폭	길이	깊이	물량	단위	개소	보수년도	공법명	물량	
1	2013	균열	0.2	2.00		2.00	m	1			-	
2	2013	균열	0.2	3.30		3.30	m	1			-	
3	2011	균열	0.2	0.80		0.80	m	1			-	
4	2011	균열	0.3	1.20		1.20	m	1	2016	주입보수공법	1.44	
5	2015	철근노출	0.2	0.50		0.10	㎡	1	2016	단면복구(방청)	0.12

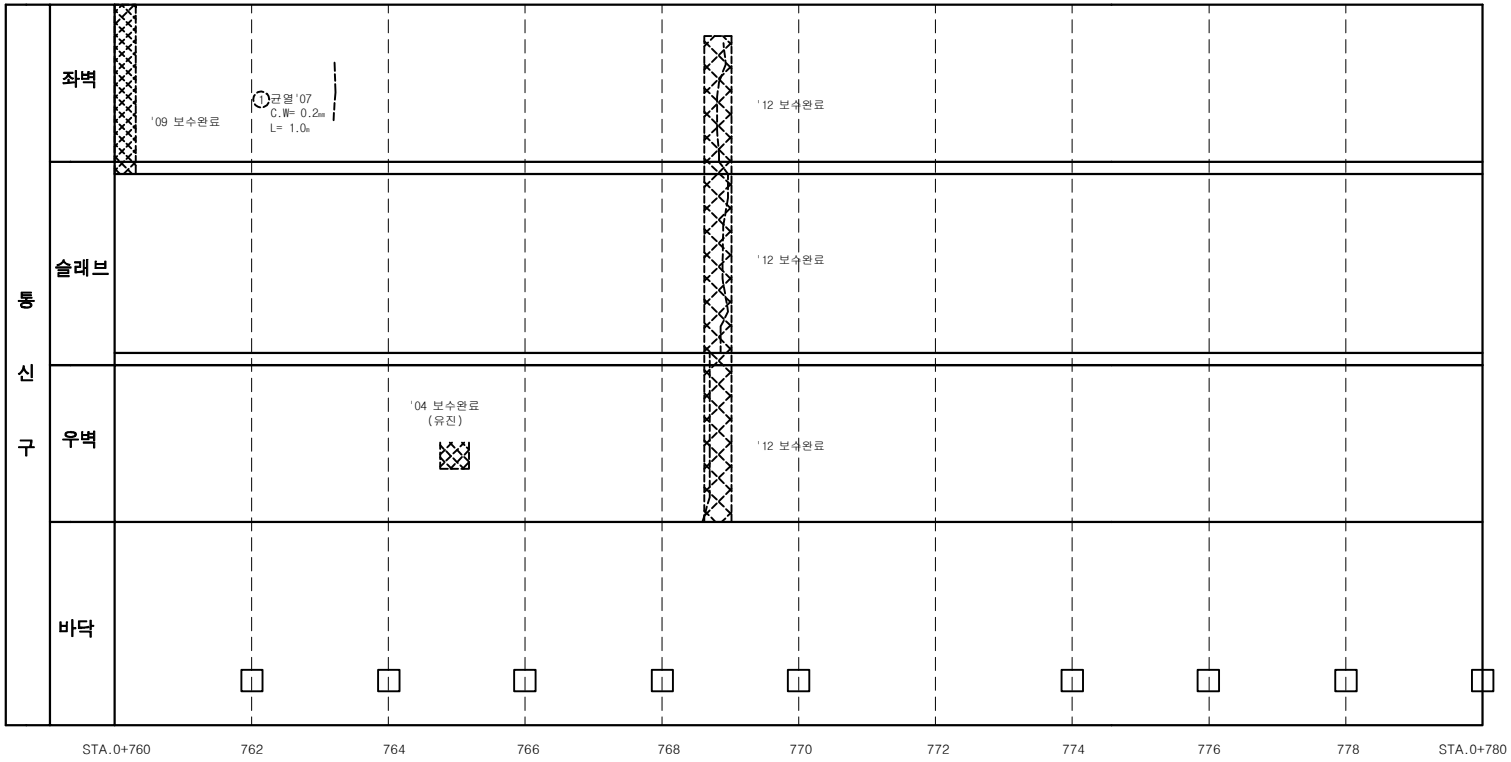
여의도 공동구 - 순환선 통신구 (STA. 0+760m ~ 0+780m)

연번	작업년도	결함내용	결함규모						최종보수내역			비고
			폭	길이	깊이	물량	단위	개소	보수년도	공법명	물량	
1	2007	균열	0.2	1.00		1.00	m	1			-

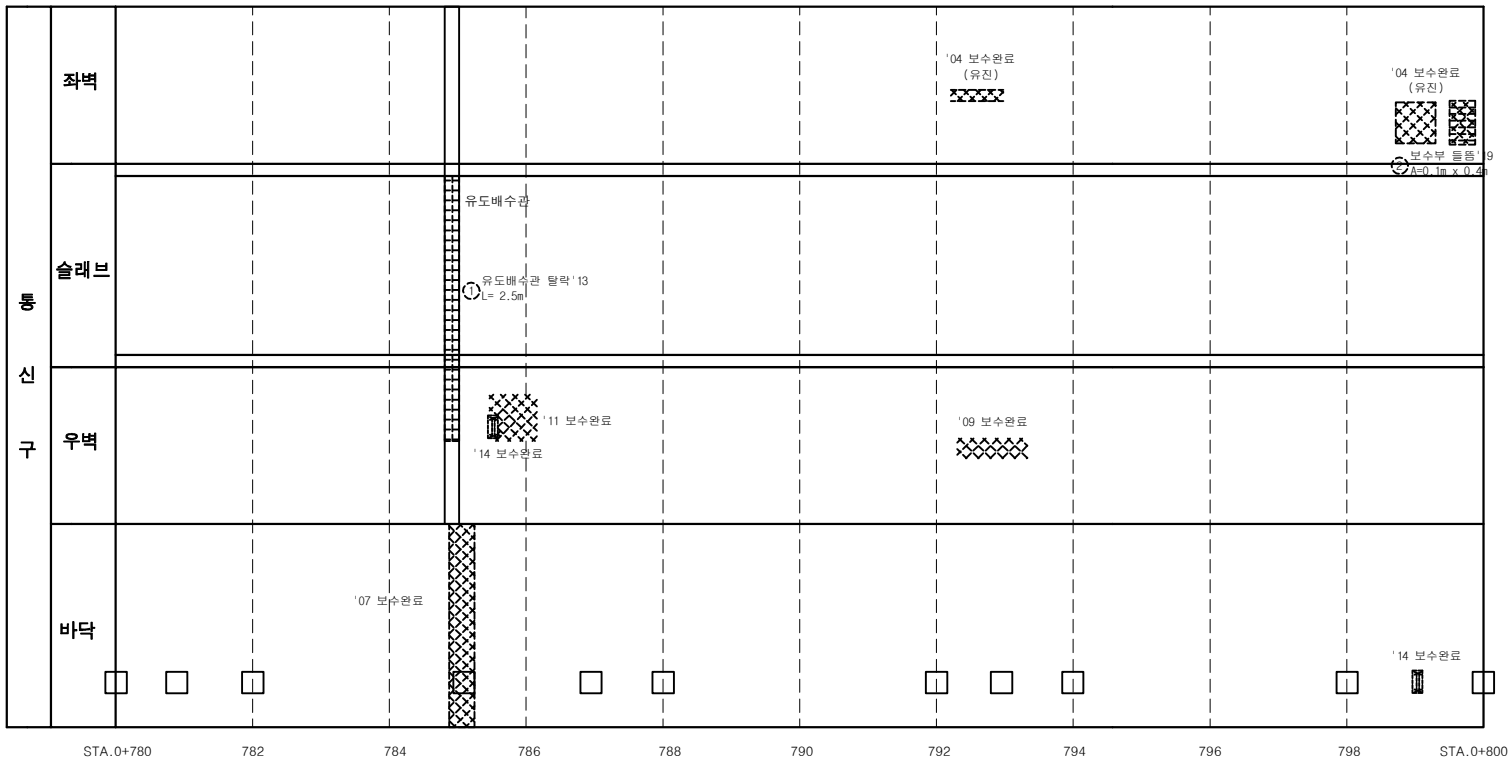
손 상 물 량 표

연번	적용년도	결함내용	결함규모						최종보수내역			비고
			폭	길이	깊이	물량	단위	개소	보수년도	공법명	물량	
1	2013	유도배수관탈락		2.50		1.00	EA	1			-	
2	2019	보수부 들뜸	0.1	0.40		0.04	㎡	1			-	신규

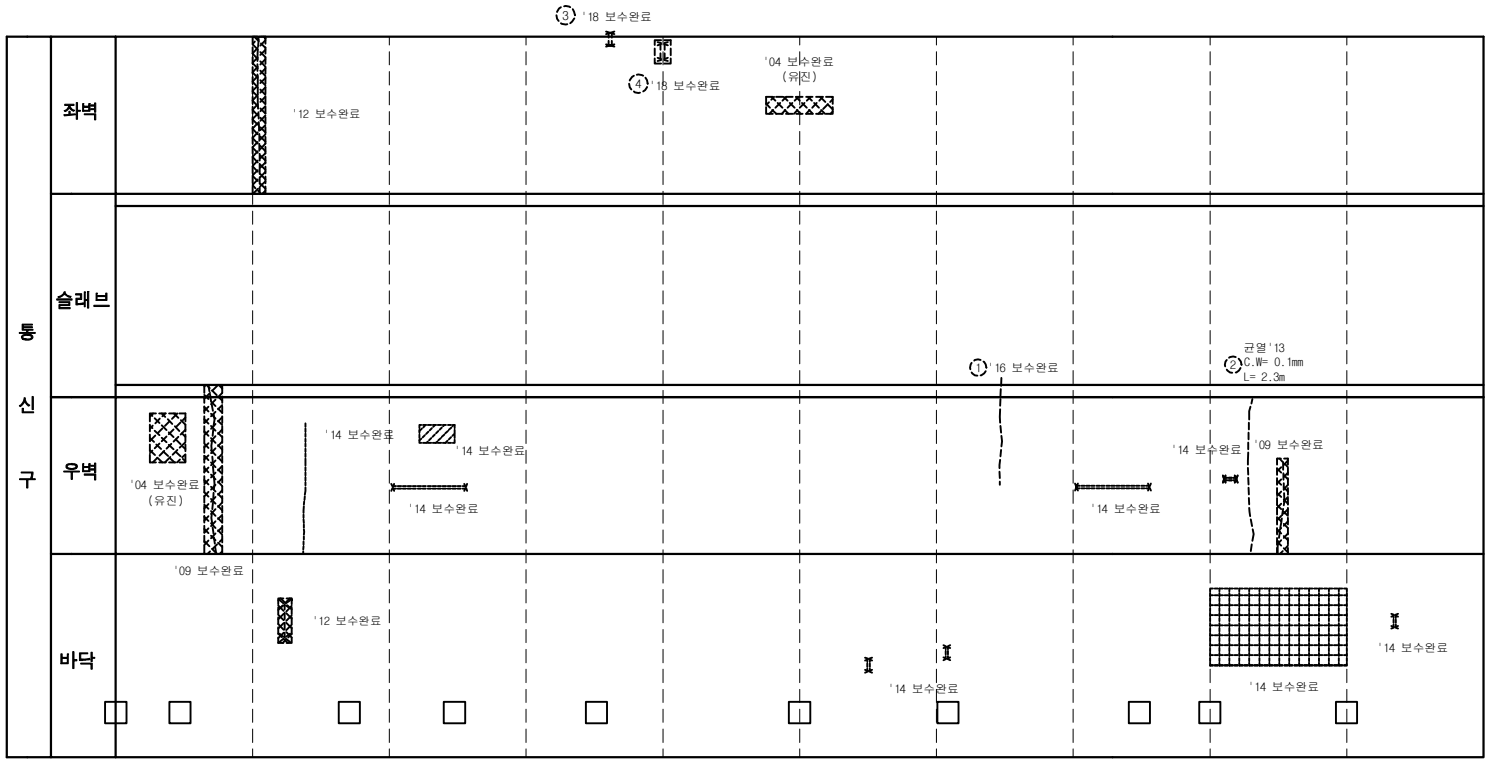
여의도 공동구 - 순환선 통신구 (STA. 0+800m ~ 0+820m)

연번	제출년도	결함내용	결함규모						최종보수내역			비고
			폭	길이	깊이	물량	단위	개소	보수년도	공법명	물량	
1	2013	보수 불량		1.20		1.20	m	1	2016	단면복구공법	1.44	
2	2013	균열	0.1	2.30		2.30	m	1			-	
3	2017	철근노출	0.1	0.10		0.01	㎡	1	2018	단면복구(방청)	0.01	
4	2017	철근노출	0.1	0.20		0.02	㎡	1	2018	단면복구(방청)	0.02

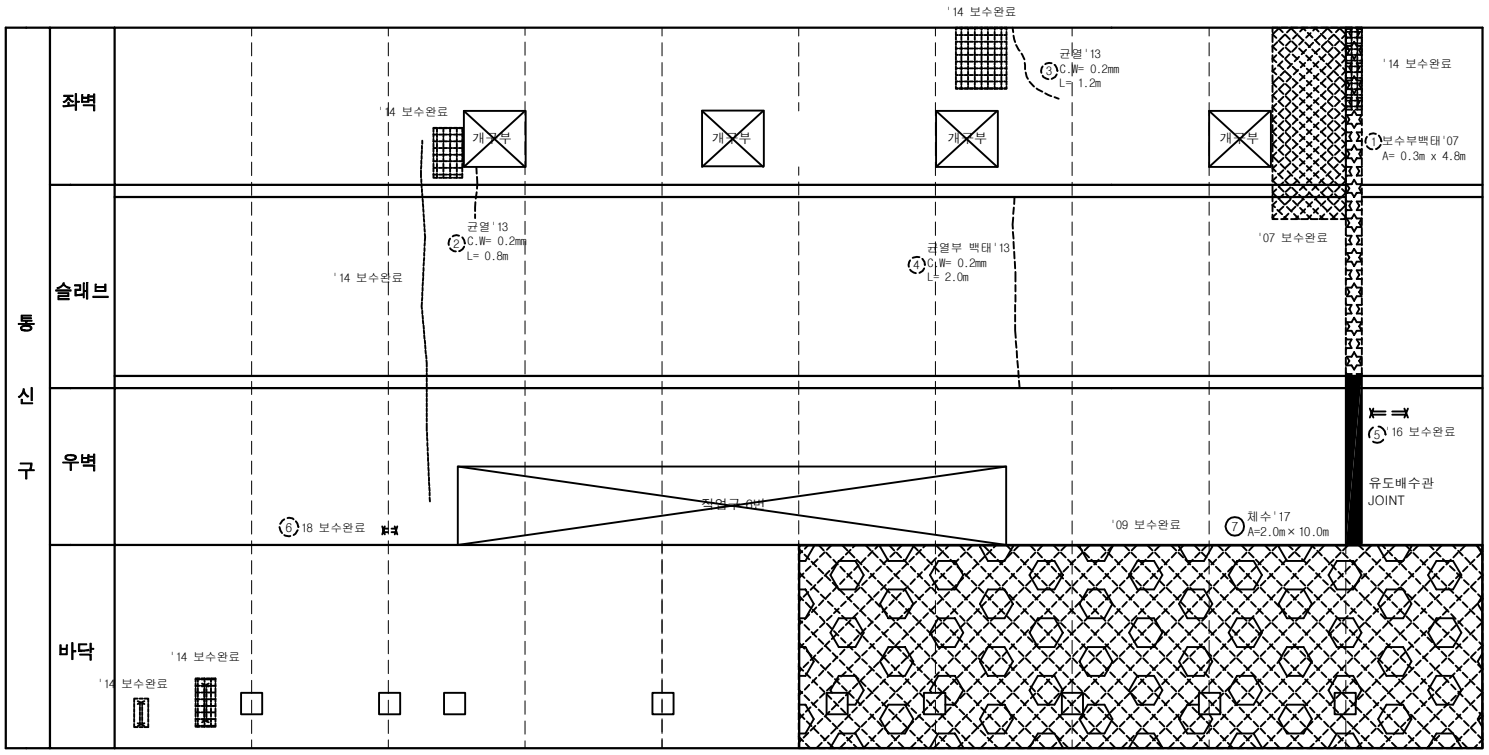
여의도 공동구 - 순환선 통신구 (STA. 0+820m ~ 0+840m)

연번	제품년도	결함내용	결함규모						최종보수내역			비고
			폭	길이	깊이	물량	단위	개소	보수년도	공법명	물량	
1	2007	보수부 백태	0.3	4.80		1.44	㎡	1			-	재결함
2	2013	균열	0.2	0.80		0.80	m	1			-	
3	2013	균열	0.2	1.20		1.20	m	1			-	
4	2013	균열부백태	0.2	2.00		0.40	㎡	1			-	
5	2015	철근노출	0.1	0.50		0.05	㎡	1	2016	단면복구(방청)	0.06	
6	2017	철근노출	0.1	0.40		0.04	㎡	1	2018	단면복구(방청)	0.05	
7	2017	체수(현재양호)	2.0	10.00		20.00	㎡	1			-

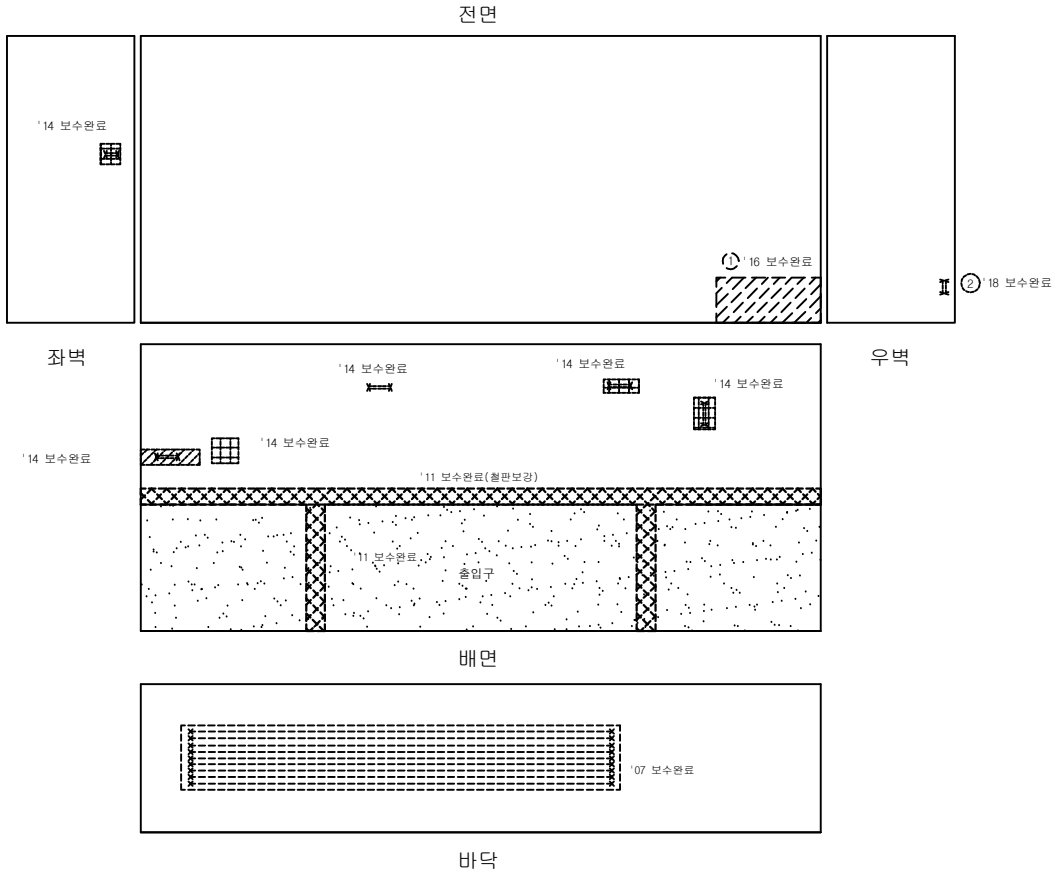
SECTION

연번	제품년도	결함내용	결함규모						최종보수내역			비고
			폭	길이	깊이	물량	단위	개소	보수년도	공법명	물량	
1	2015	재료분리	1.5	2.00		3.00	㎡	1	2016	단면복구공법	3.60	
2	2017	철근노출	0.1	0.40		0.04	㎡	1	2018	단면복구(방청)	0.05

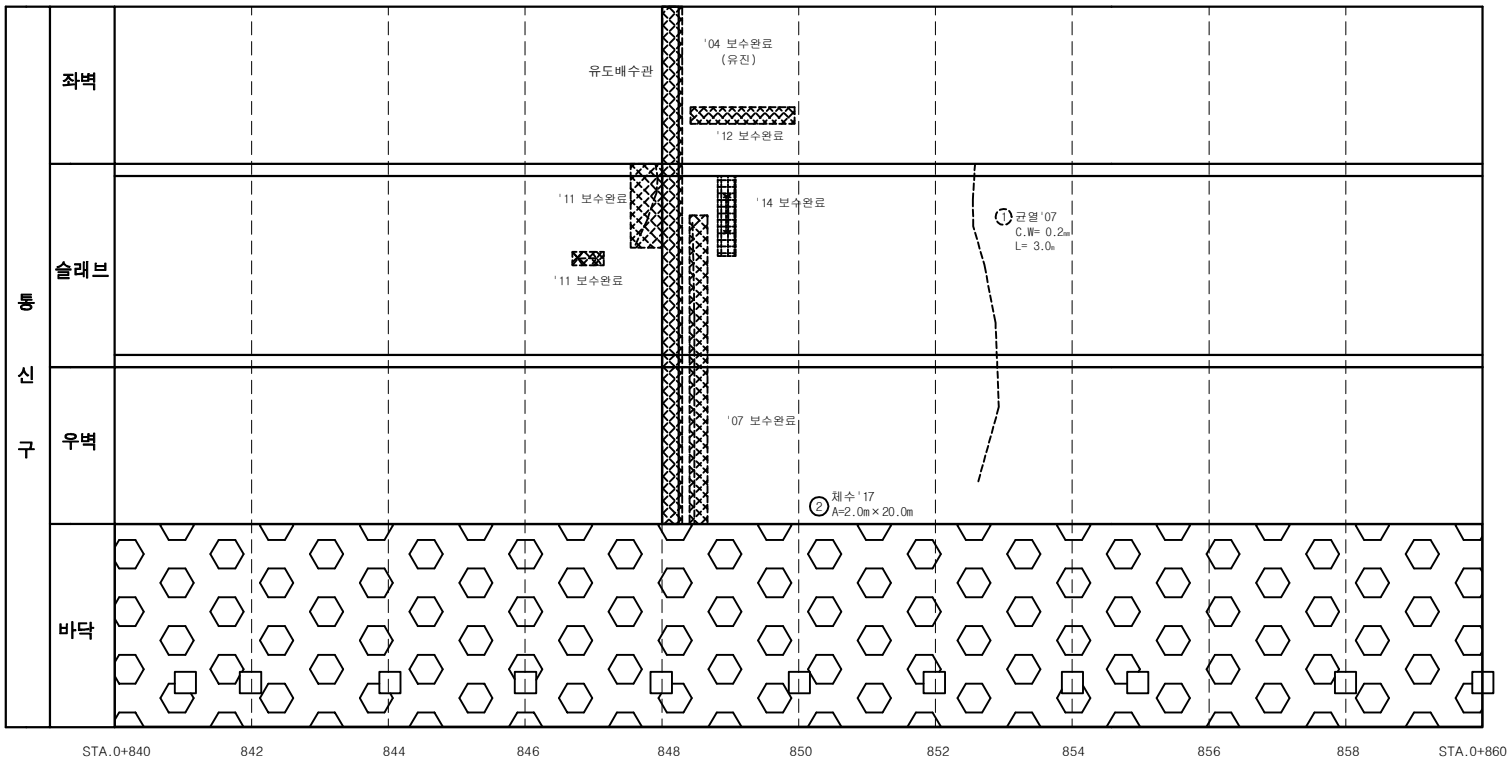
여의도 공동구 - 순환선 통신구 (STA. 0+840m ~ 0+860m)

연번	제품년도	결함내용	결함규모						최종보수내역			비고
			폭	길이	깊이	물량	단위	개소	보수년도	공법명	물량	
1	2007	균열	0.2	3.00		3.00	m	1			-	
2	2017	체수(현재양호)	2.0	20.00		40.00	㎡	1			-

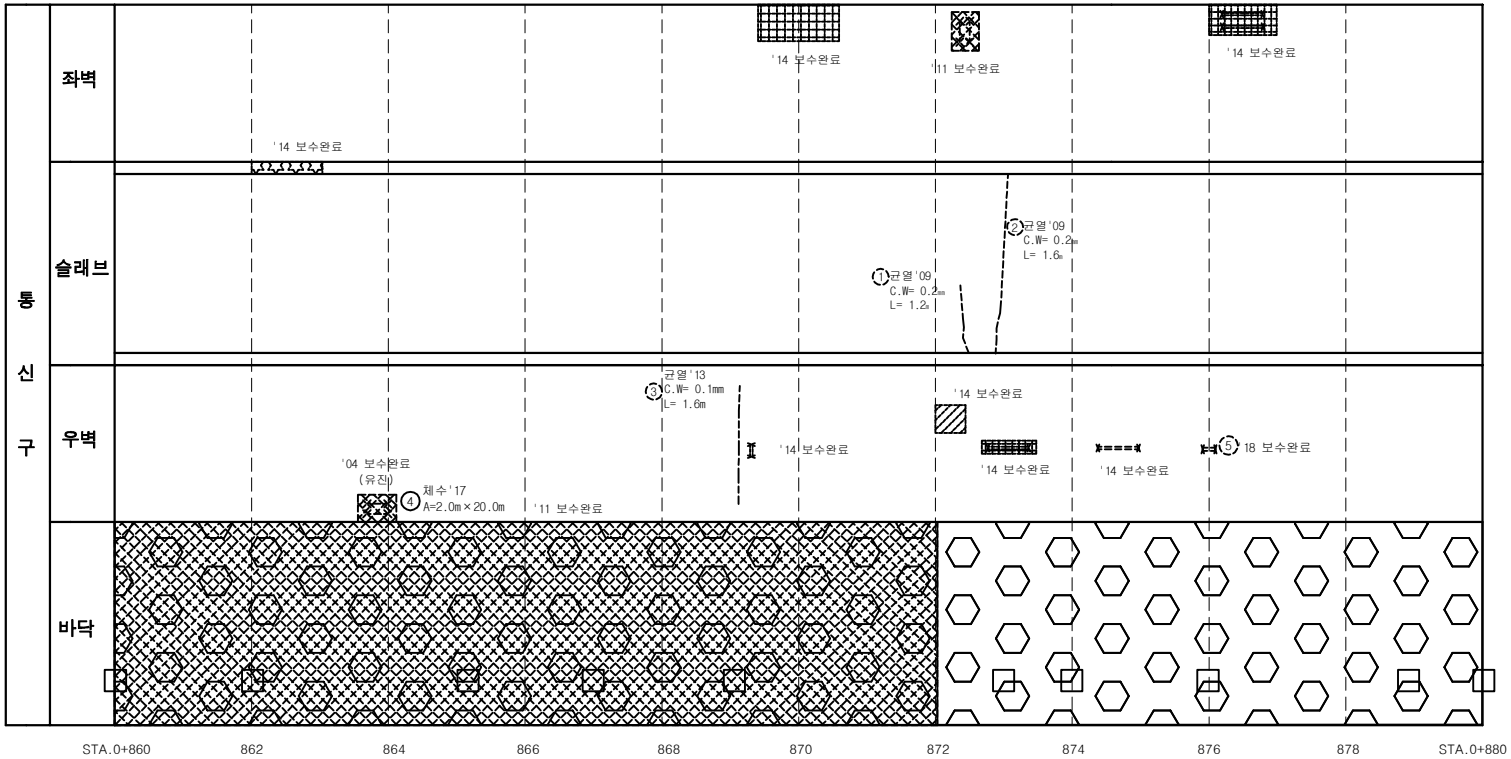
여의도 공동구 - 순환선 통신구 (STA. 0+860m ~ 0+880m)

연번	제품년도	결함내용	결함규모						최종보수내역			비고
			폭	길이	깊이	물량	단위	개소	보수년도	공법명	물량	
1	2009	균열	0.2	1.20		1.20	m	1			-	
2	2009	균열	0.2	1.60		1.60	m	1			-	
3	2013	균열	0.1	1.60		1.60	m	1			-	
4	2017	체수(면재양호)	2.0	20.00		40.00	㎡	1			-	
5	2017	철근노출	0.1	0.20		0.02	㎡	1	2018	단면복구(방청)	0.02

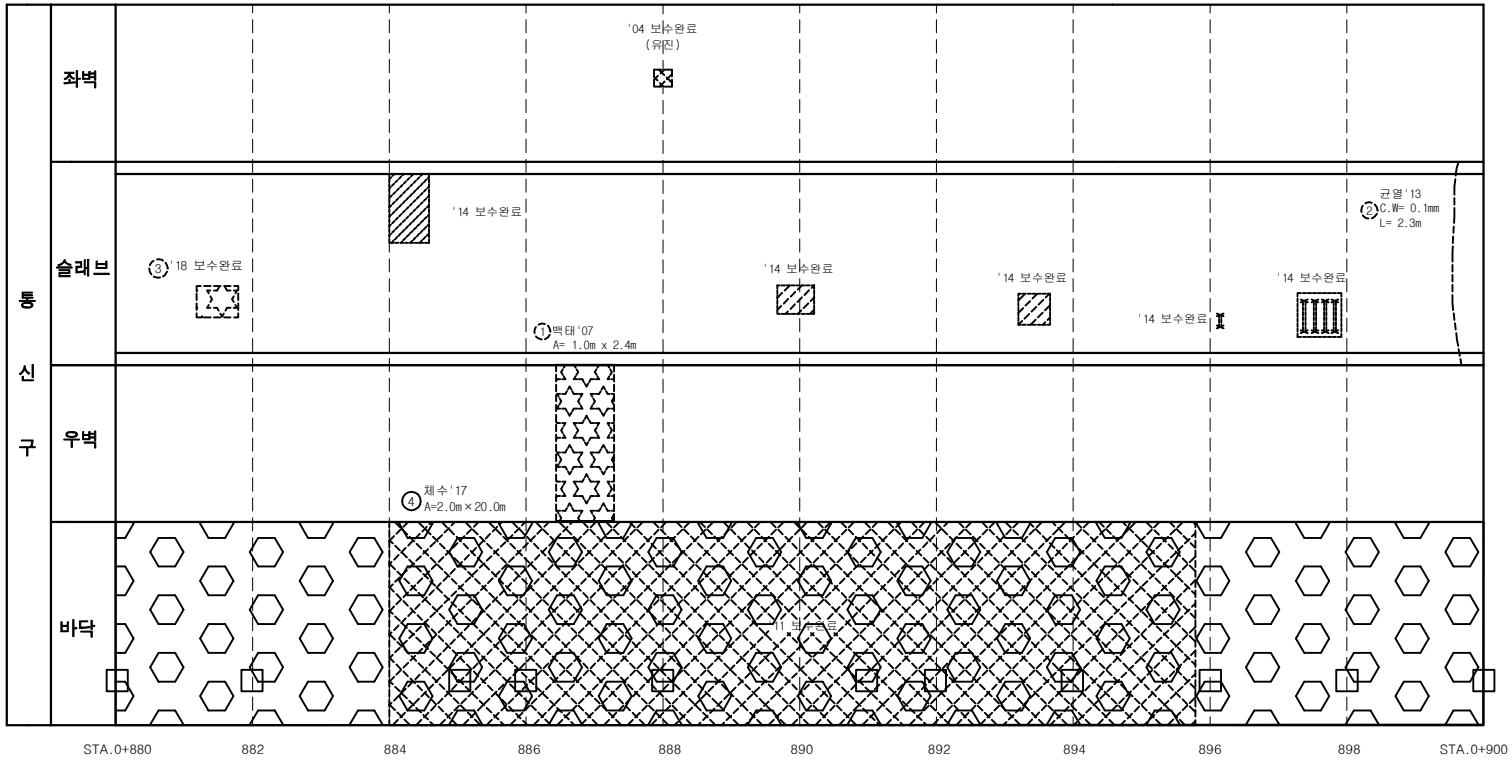
여의도 공동구 - 순환선 통신구 (STA. 0+880m ~ 0+900m)

연번	점검년도	결함내용	결함규모						최종보수내역			비고
			폭	길이	깊이	물량	단위	개소	보수년도	공법명	물량	
1	2007	백태	1.0	2.40		2.40	㎡	1			-	
2	2013	균열	0.1	2.30		2.30	m	1			-	
3	2017	백태	0.4	0.4		0.16	㎡	1	2018	표면처리공법	0.19	
4	2017	체수(현재양호)	2.0	20.0		40.00	㎡	1			-

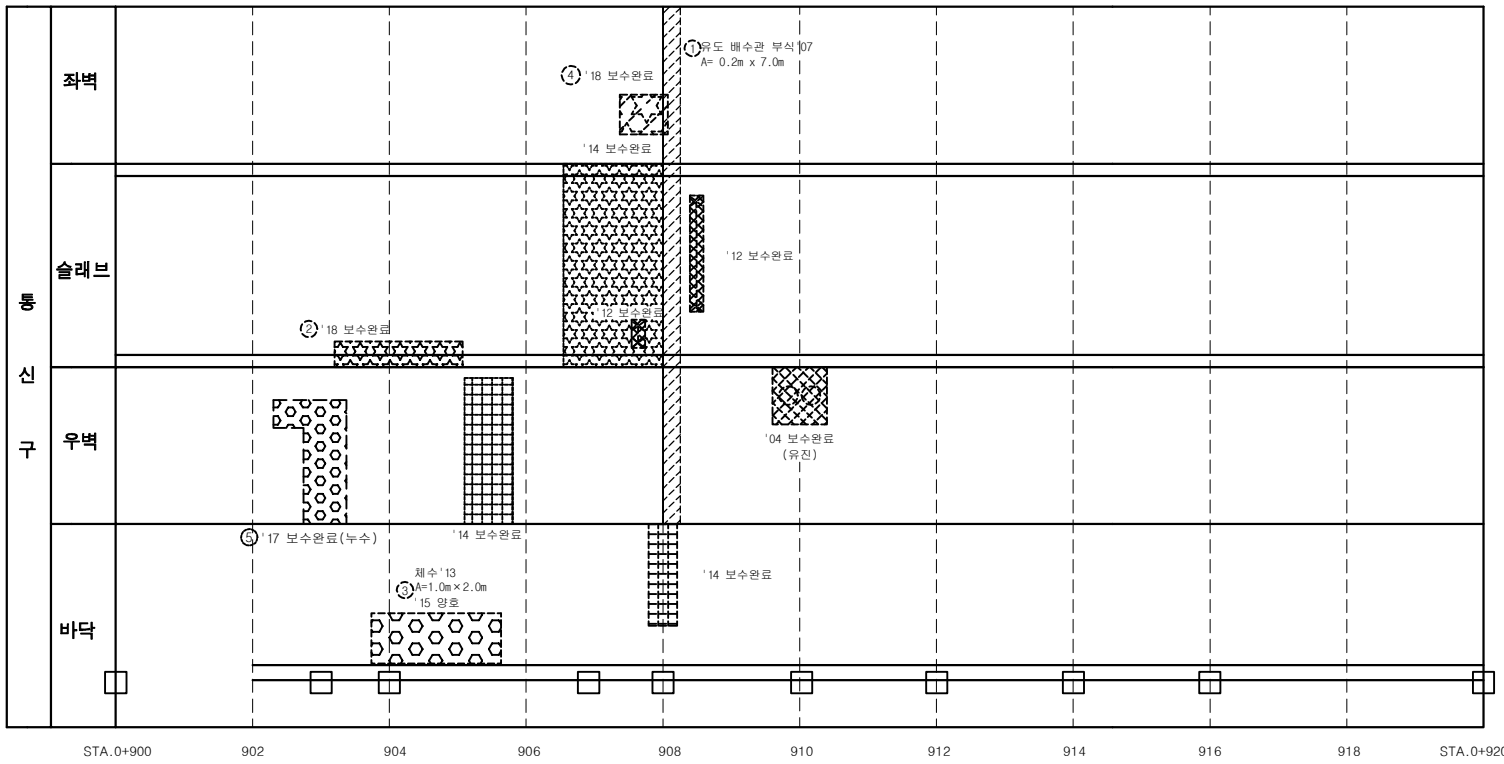
여의도 공동구 - 순환선 통신구 (STA. 0+900m ~ 0+920m)

연번	제품년도	결함내용	결함규모						최종보수내역			비고
			폭	길이	깊이	물량	단위	개소	보수년도	공법명	물량	
1	2007	유도배수관부식	0.2	7.00		1.40	㎡	1			-	
2	2013	백태	0.4	2.20		0.88	㎡	1	2018	표면처리공법	1.06	
3	2013	체수(현재양호)	1.0	2.00		2.00	㎡	1			-	
4	2017	백태,열화	1.0	1.50		1.50	㎡	1	2018	표면처리공법	1.80	
5	2017	누수				0.38	㎡	1	2017	누수보수공법	0.46

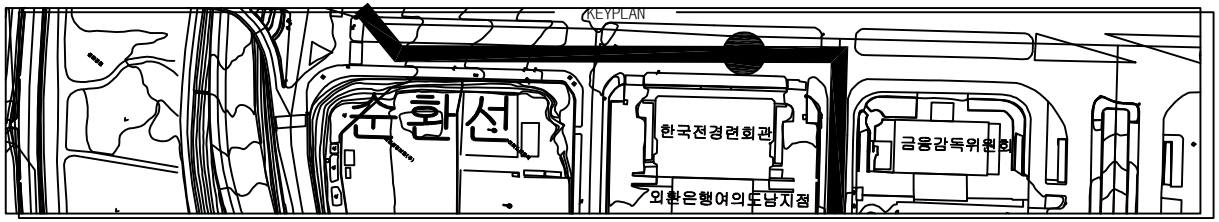
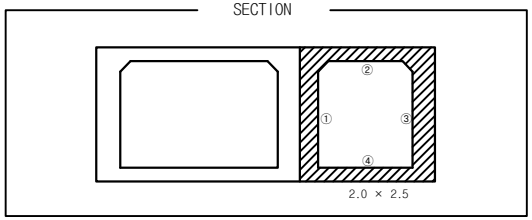
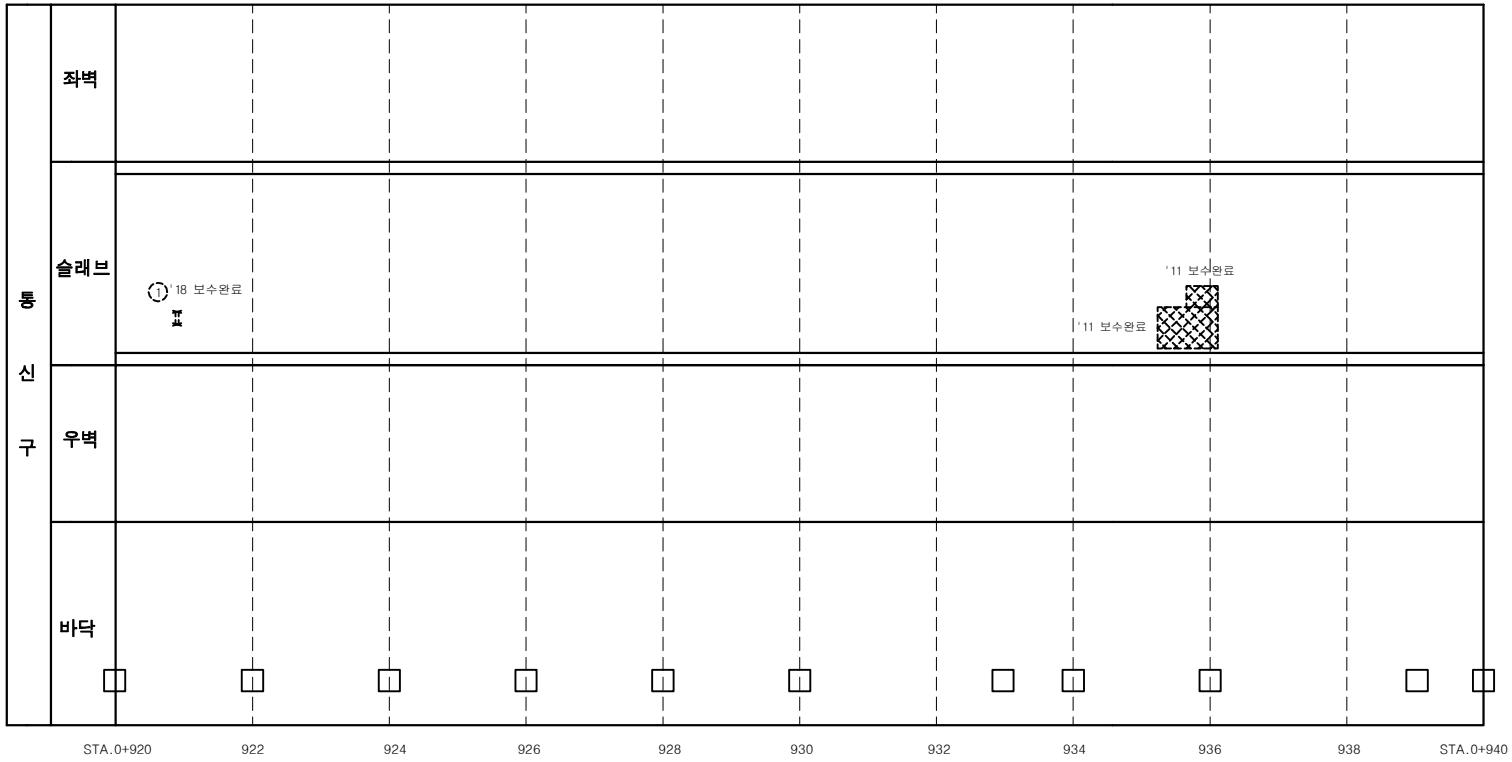
여의도 공동구 - 순환선 통신구 (STA.0+920 m ~0+940 m)

연번	작업년도	결함내용	결함규모						최종보수내역			비고
			폭	길이	깊이	물량	단위	개소	보수년도	공법명	물량	
1	2017	철근노출	0.1	2.00		0.20	㎡	1	2018	단면복구(방청)	0.24

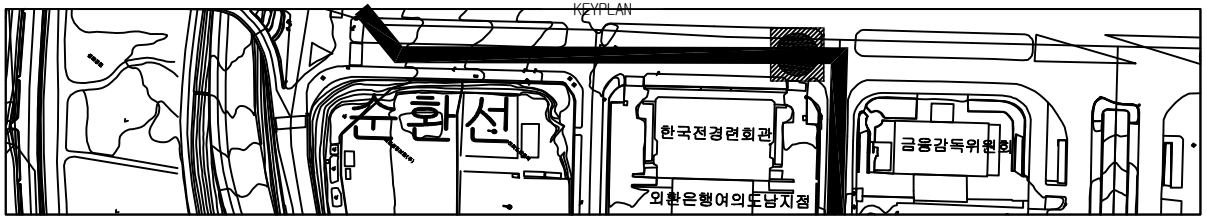
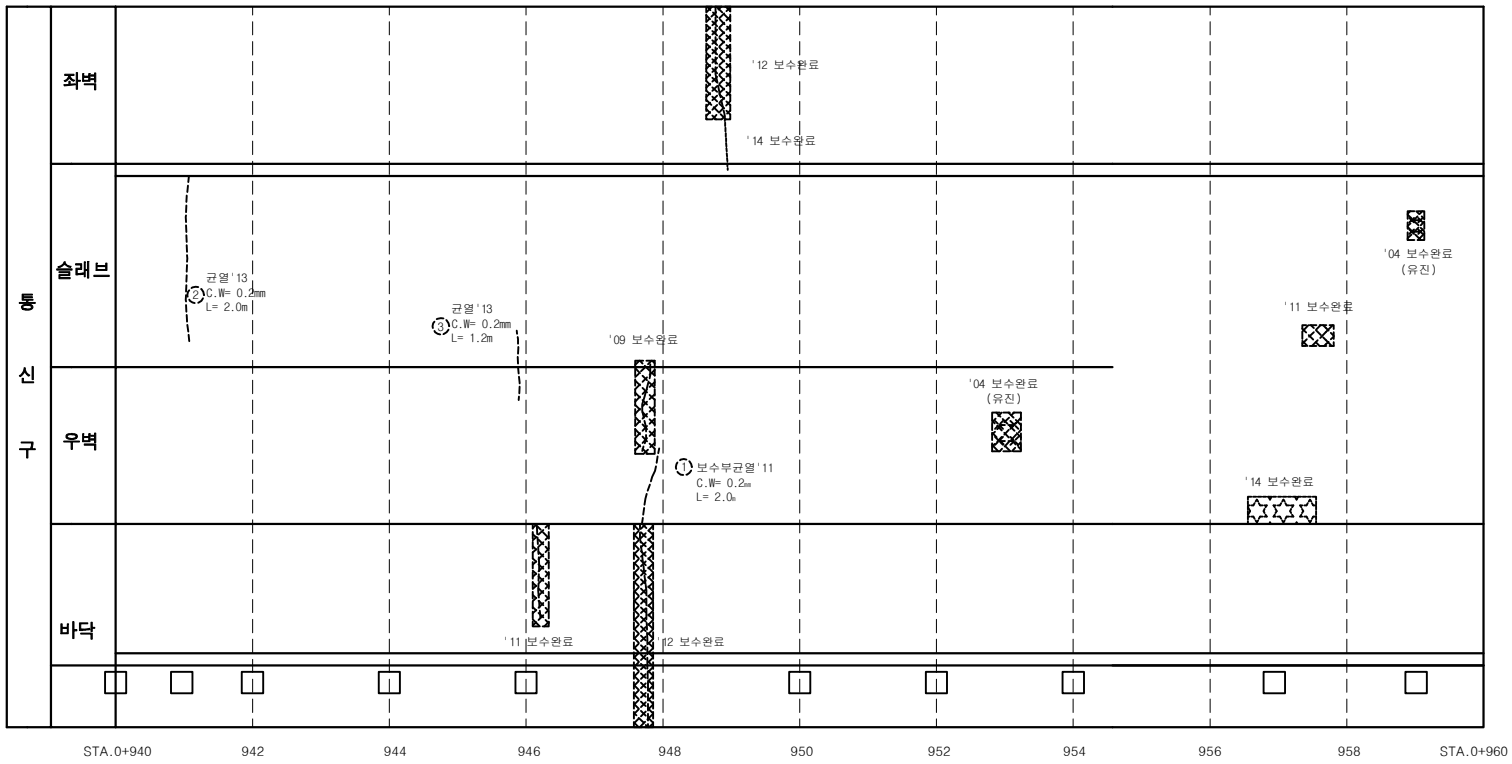
여의도 공동구 - 순환선 통신구 (STA. 0+940m ~ 0+960m)

연번	점검년도	결함내용	결함규모						최종보수내역			비고
			폭	길이	깊이	물량	단위	개소	보수년도	공법명	물량	
1	2011	보수부 균열	0.2		1.00	1.00	m	1			-	재결함
2	2013	균열	0.2		2.00	2.00	m	1			-	
3	2013	균열	0.2		1.20	1.20	m	1			-

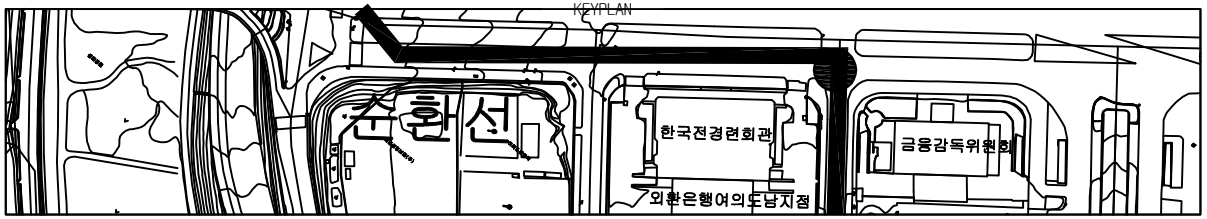
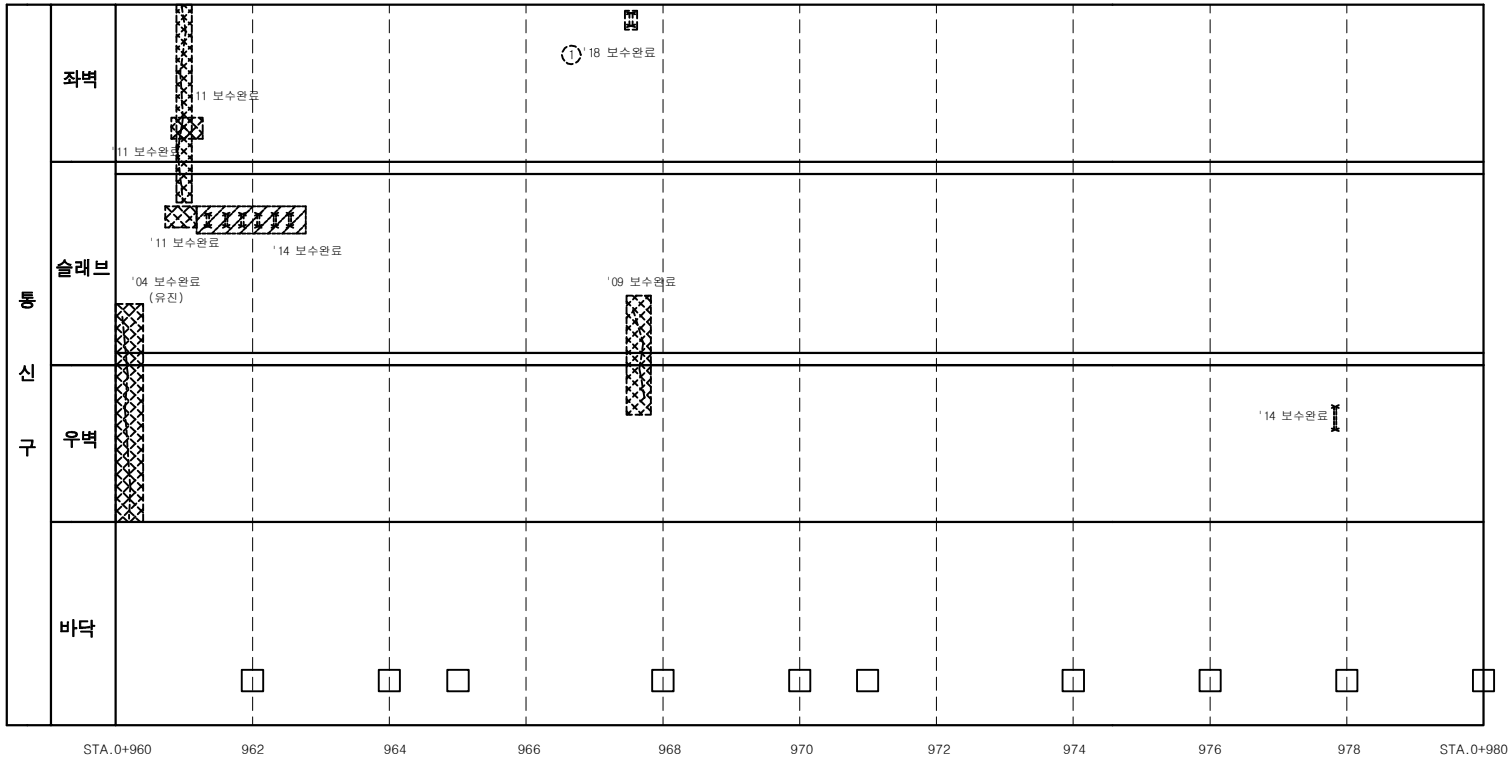
여의도 공동구 - 순환선 통신구 (STA. 0+960m ~ 0+980m)

연번	점검년도	결함내용	결함규모						최종보수내역			비고
			폭	길이	깊이	물량	단위	개소	보수년도	공법명	물량	
1	2017	철근노출	0.2	0.20		0.04	㎡	1	2018	단면복구(방청)	0.05

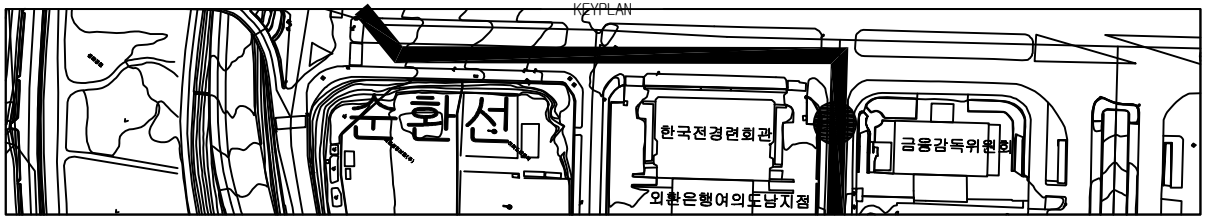
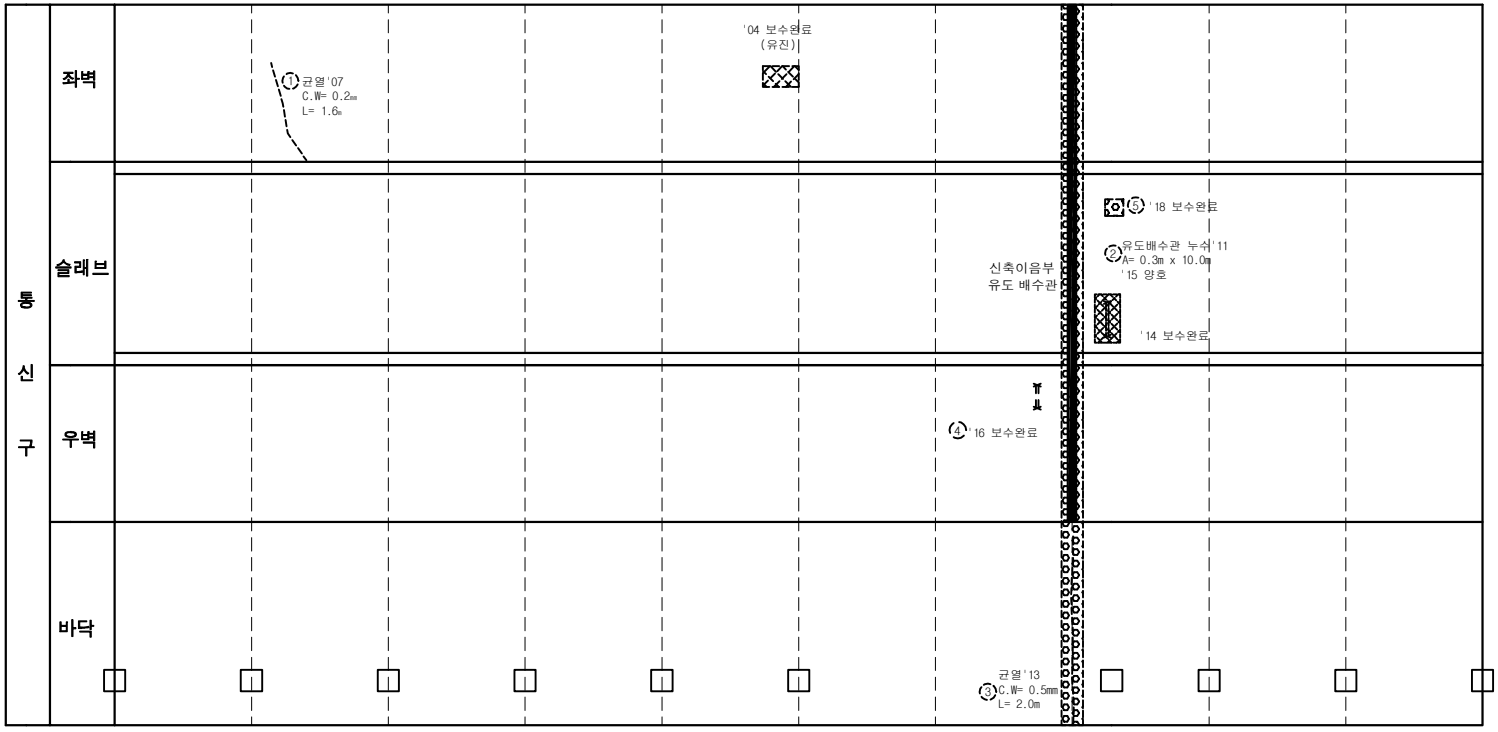
여의도 공동구 - 순환선 통신구 (STA. 0+980m ~ 1+000m)

연번	제출년도	결함내용	결함규모						최종보수내역			비고
			폭	길이	깊이	물량	단위	개소	보수년도	공법명	물량	
1	2007	균열	0.2	1.60		1.60	m	1			-	
2	2011	유도배수관누수	0.3	10.00		10.00	m	1			-	
3	2013	균열	0.5	2.00		2.00	m	1			-	중요
4	2015	철근노출	0.4	0.50		0.20	㎡	1	2016	단면복구(방청)	0.24	
5	-	누수	0.3	0.50		0.15	㎡	1	2018	배면누수보수	0.18

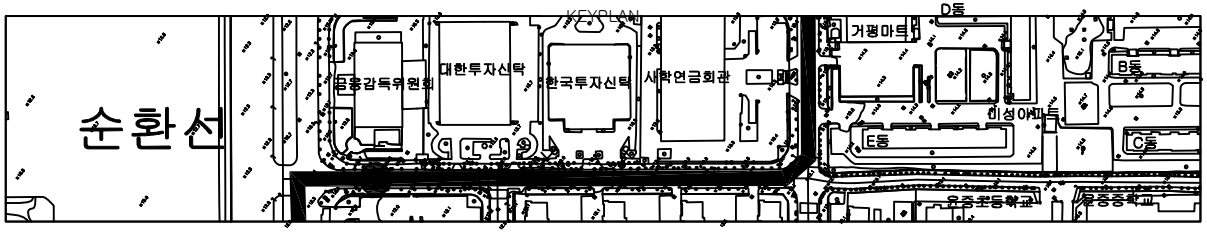
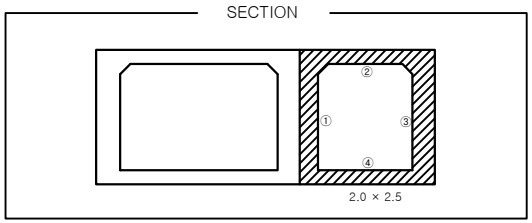
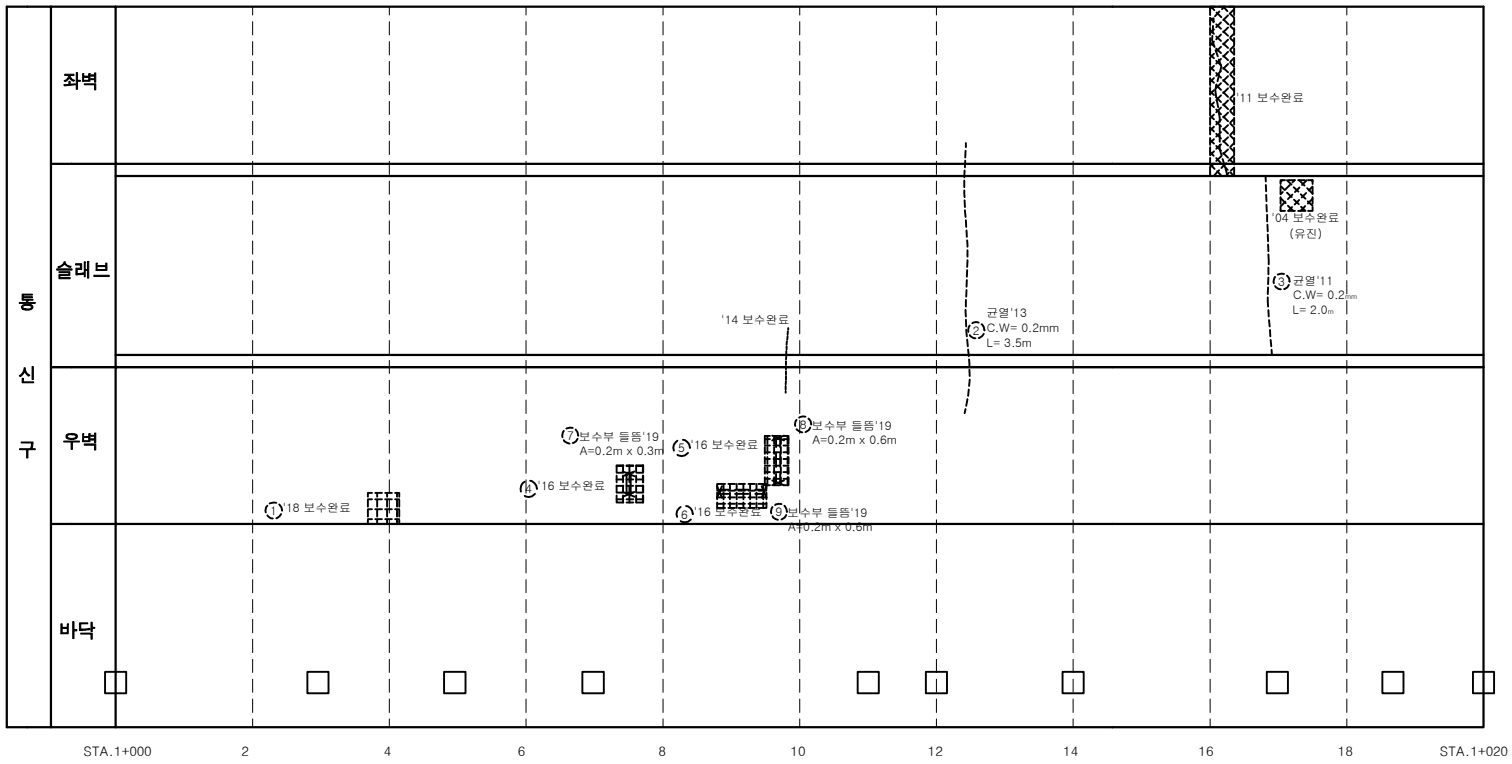
여의도 공동구 - 순환선 통신구 (STA. 1+000m ~ 1+020m)

연번	제품년도	결함내용	결함규모						최종보수내역			비고
			폭	길이	깊이	물량	단위	개소	보수년도	공법명	물량	
1	2013	박락	0.3	0.30		0.09	㎡	1	2018	단면복구공법	0.11	
2	2013	균열	0.2	3.50		3.50	m	1			-	
3	2011	균열	0.2	2.00		2.00	m	1			-	
4	2015	철근노출	0.1	0.30		0.03	㎡	1	2016	단면복구(방청)	0.04	
5	2015	철근노출	0.2	0.60		0.12	㎡	1	2016	단면복구(방청)	0.14	
6	2015	철근노출	0.2	0.60		0.12	㎡	1	2016	단면복구(방청)	0.14	
7	2019	보수부 들뜸	0.2	0.30		0.06	㎡	1	2016	단면복구(방청)	0.04	재결함
8	2019	보수부 들뜸	0.2	0.60		0.12	㎡	1	2016	단면복구(방청)	0.14	재결함
9	2019	보수부 들뜸	0.2	0.60		0.12	㎡	1	2016	단면복구(방청)	0.14	재결함

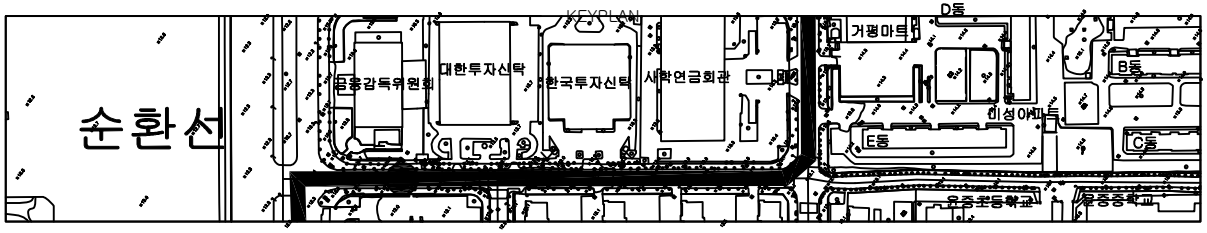
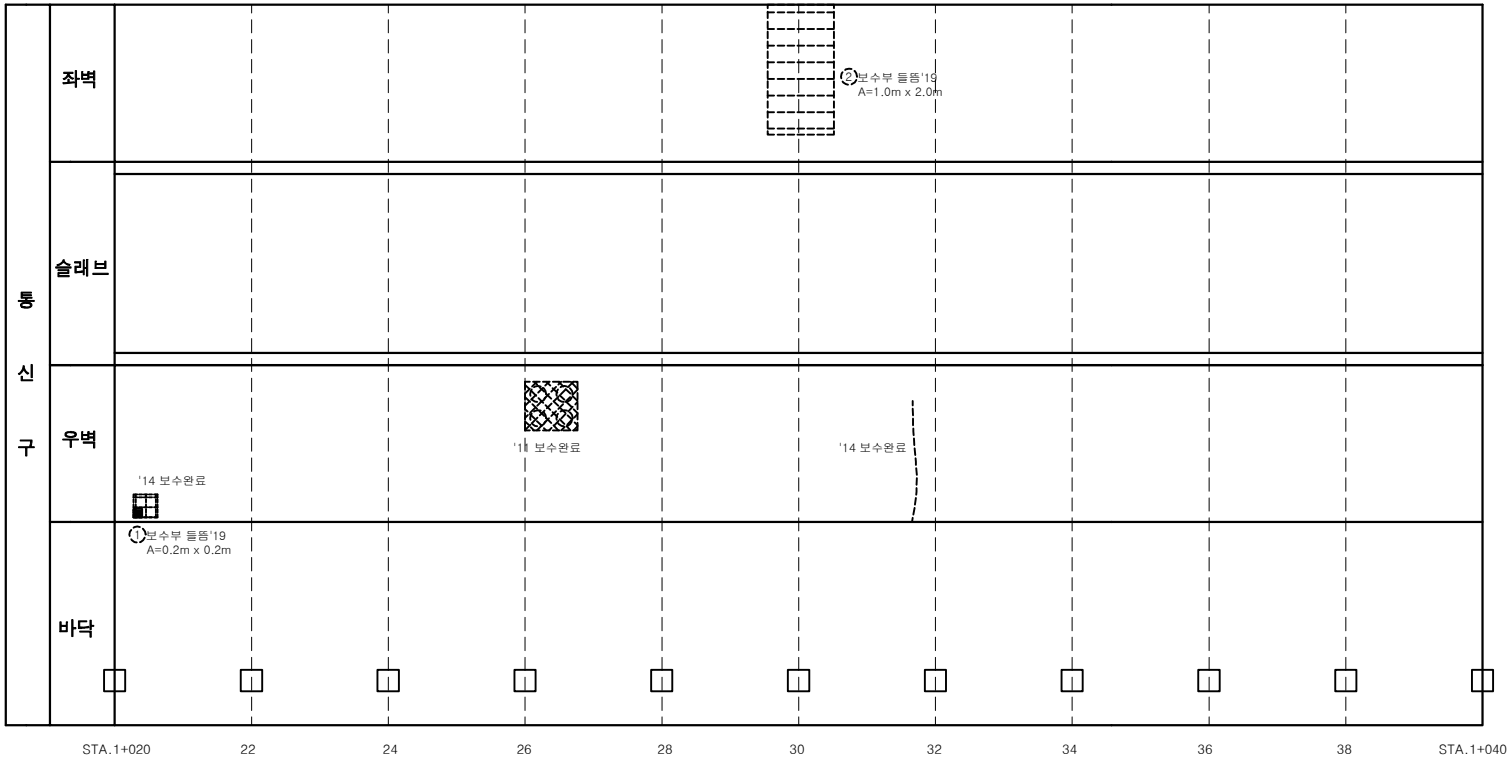
여의도 공동구 - 순환선 통신구 (STA. 1+020m ~ 1+040m)

연번	제출년도	결함내용	결함규모						최종보수내역			비고
			폭	길이	깊이	물량	단위	개소	보수년도	공법명	물량	
1	2019	보수부 들뜸	0.2	0.20		0.04	㎡	1			-	신규
2	2019	보수부 들뜸	1.0	2.00		2.00	㎡	1			-	신규

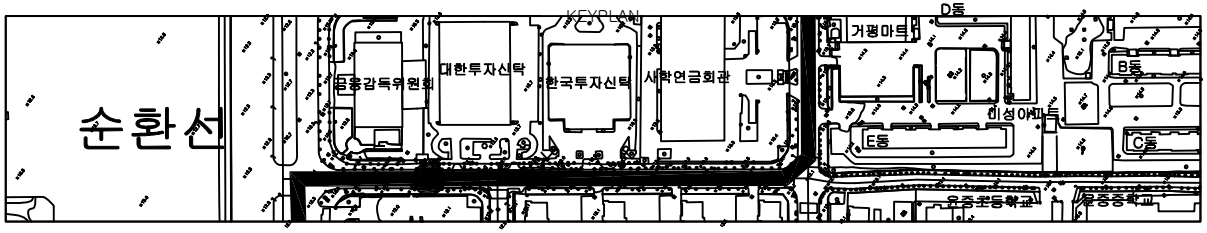
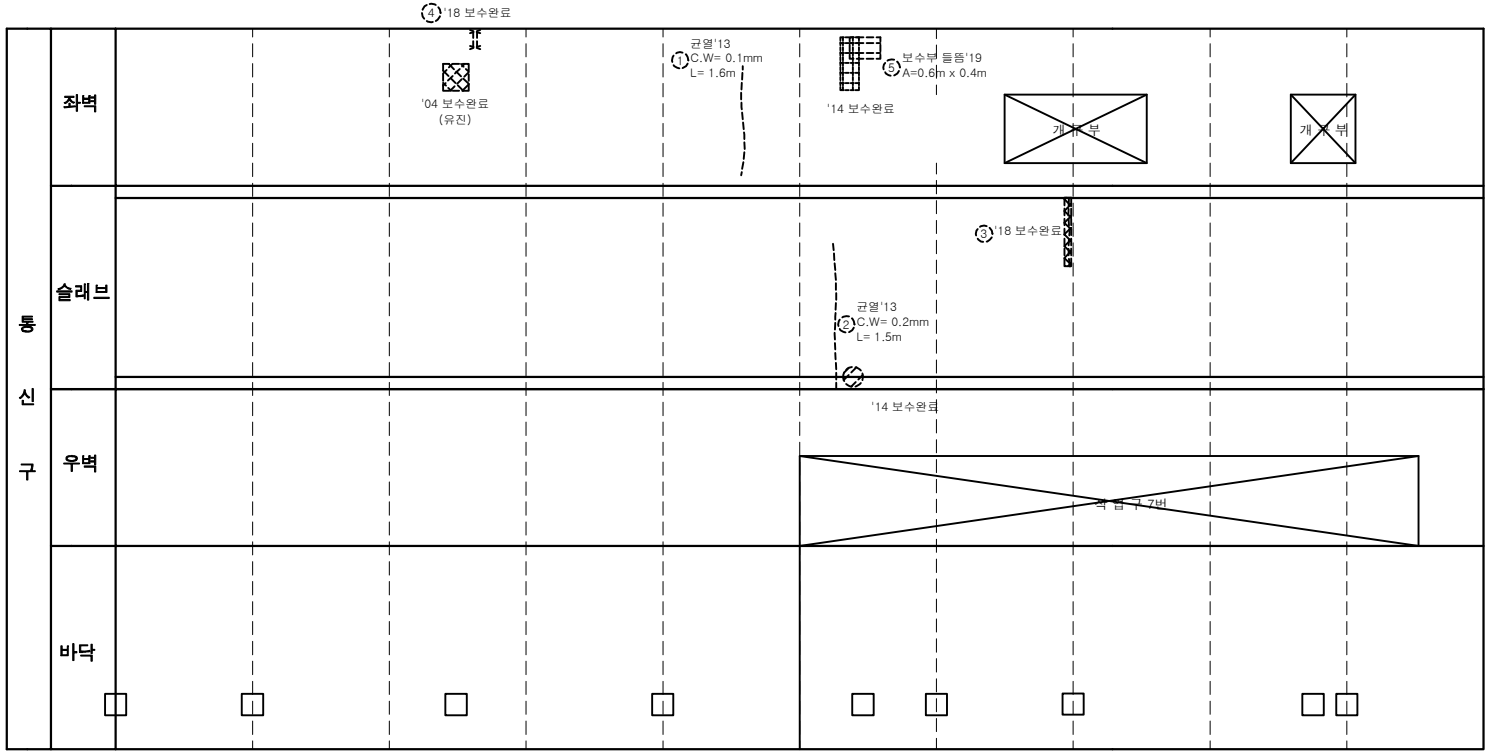
여의도 공동구 - 순환선 통신구 (STA. 1+040m ~ 1+060m)

연번	작업년도	결함내용	결함규모						최종보수내역			비고
			폭	길이	깊이	물량	단위	개소	보수년도	공법명	물량	
1	2013	균열	0.1	1.60		1.60	m	1			-	
2	2013	균열	0.2	1.50		1.50	m	1			-	
3	2013	균열	0.3	1.00		1.00	m	1	2018	주입보수공법	1.20	
4	2017	철근노출	0.2	0.20		0.04	㎡	1	2018	단면복구(방청)	0.05	
5	2019	보수부 들뜸	0.6	0.40		0.24	㎡	1			-	신규
