여의도 공동구 - 순환선 통신구 (STA. 0+000m ~ 0+020m)

서울시 시설관리공단	TITLE OF PROJECT 2019년 공동구 정밀점검용역 (여의도공동구)	TITLE OF SHIFT 순환선 통신구 외관조사망도

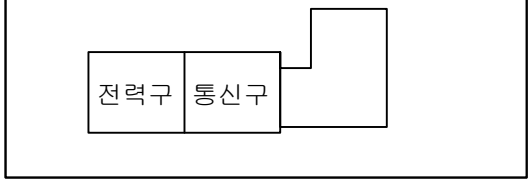
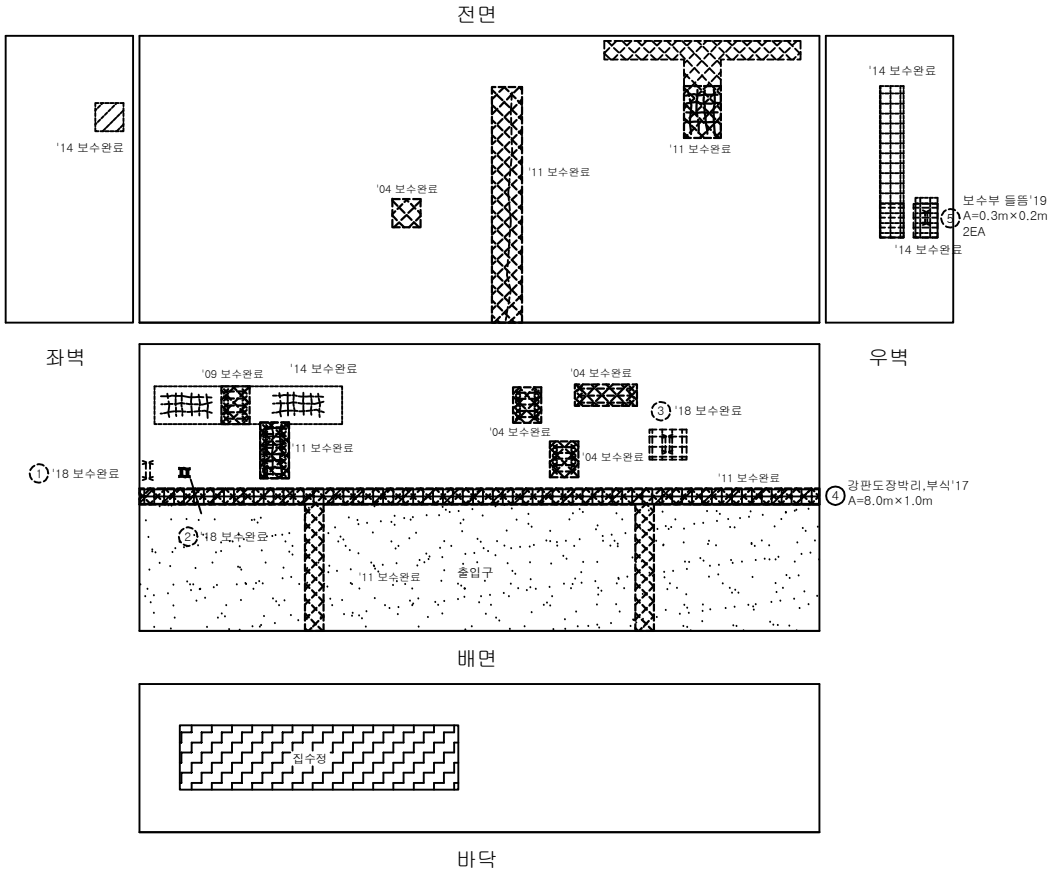
연번	제품년도	결함내용	결함규모						최종보수내역			비고
			폭	길이	깊이	물량	단위	개소	보수년도	공법명	물량	
1	2017	철근노출	0.2	0.40		0.08	㎡	1	2018	단면복구(방청)	0.10	
2	2017	철근노출	0.2	0.20		0.08	㎡	2	2018	단면복구(방청)	0.10	
3	2017	박리,철근노출	0.2	0.20		0.04	㎡	1	2018	단면복구(방청)	0.05	
4	2017	강판도장박리,부식	8.0	1.00		8.00	㎡	1			-	
5	2019	보수부 들뜸	0.3	0.20		0.12	㎡	2			-	신규

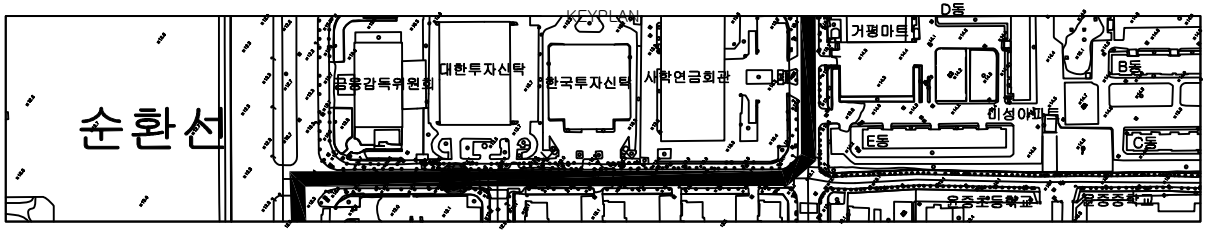
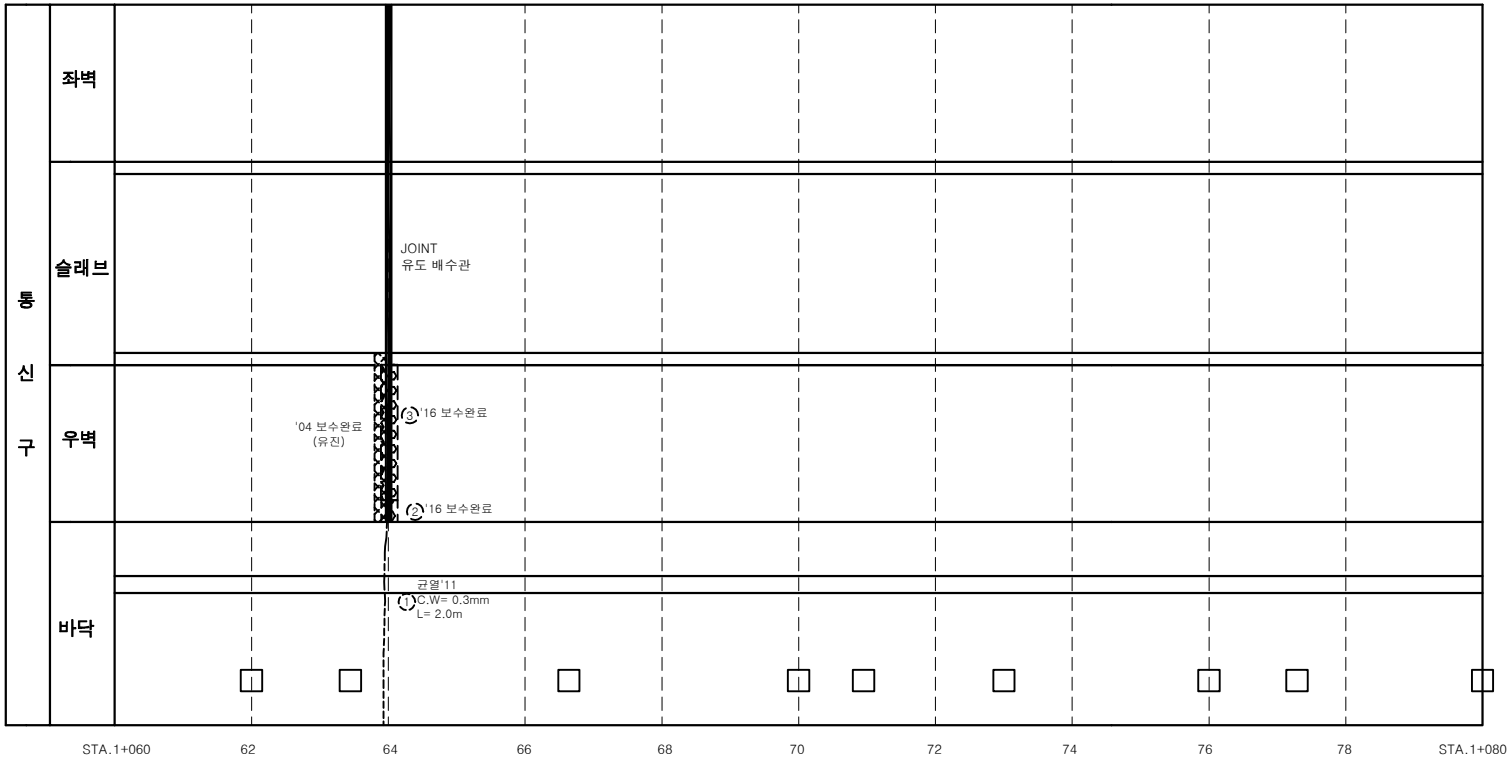
여의도 공동구 - 순환선 통신구 (STA. 1+060m ~ 1+080m)

연번	제출년도	결함내용	결함규모						최종보수내역			비고
			폭	길이	깊이	물량	단위	개소	보수년도	공법명	물량	
1	2011	균열	0.3	2.00		2.00	m	1			-	중요
2	2013	누수		0.30		0.30	m	1	2016	누수보수공법	0.36	
3	2013	누수		2.00		2.00	m	1	2016	누수보수공법	2.40

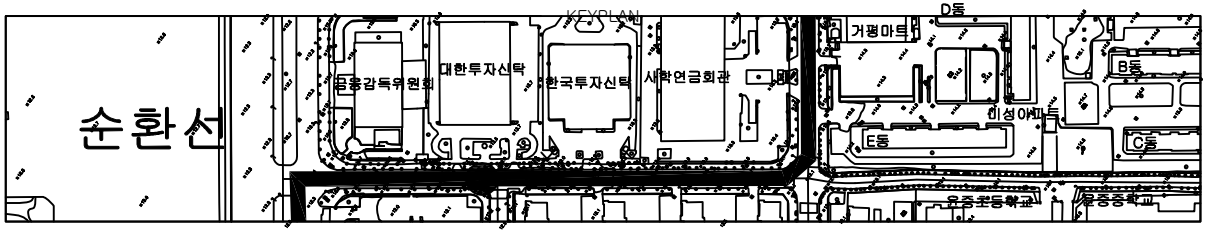
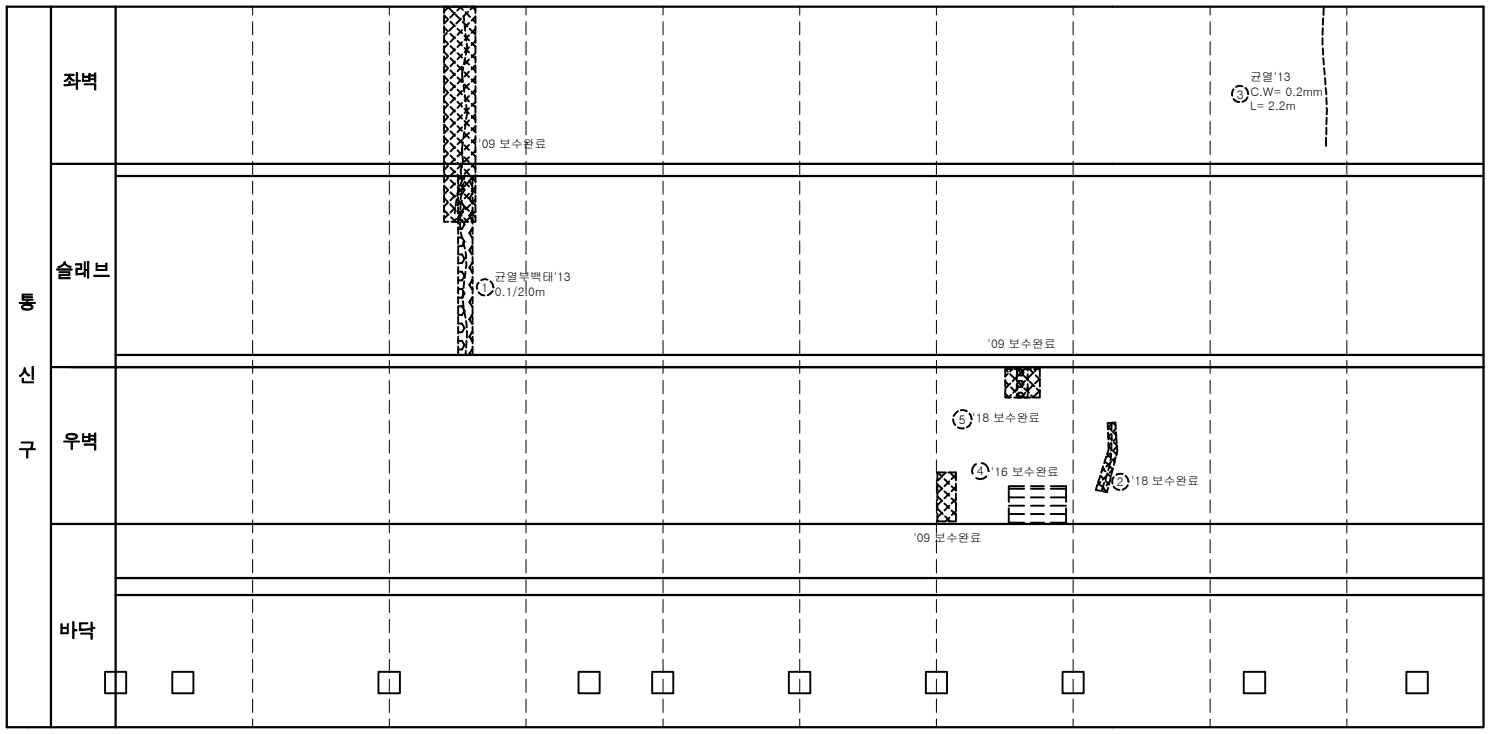
여의도 공동구 - 순환선 통신구 (STA. 1+080m ~ 1+100m)

연번	제출년도	결함내용	결함규모						최종보수내역			비고
			폭	길이	깊이	물량	단위	개소	보수년도	공법명	물량	
1	2013	균열부백태	0.1	2.00		0.20	㎡	1			-	
2	2013	균열	0.1	0.80		0.80	m	1	2018	표면처리공법	0.96	
3	2013	균열	0.1	2.20		2.20	m	1			-	
4	2015	보수부 들뜸	1.0	1.00		1.00	㎡	1	2016	단면복구공법	1.20	
5	2017	누수		0.60		0.60	m	1	2018	습식균열보수	0.72

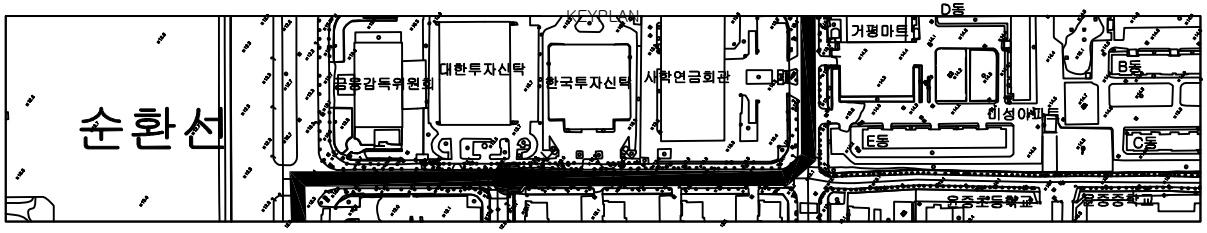
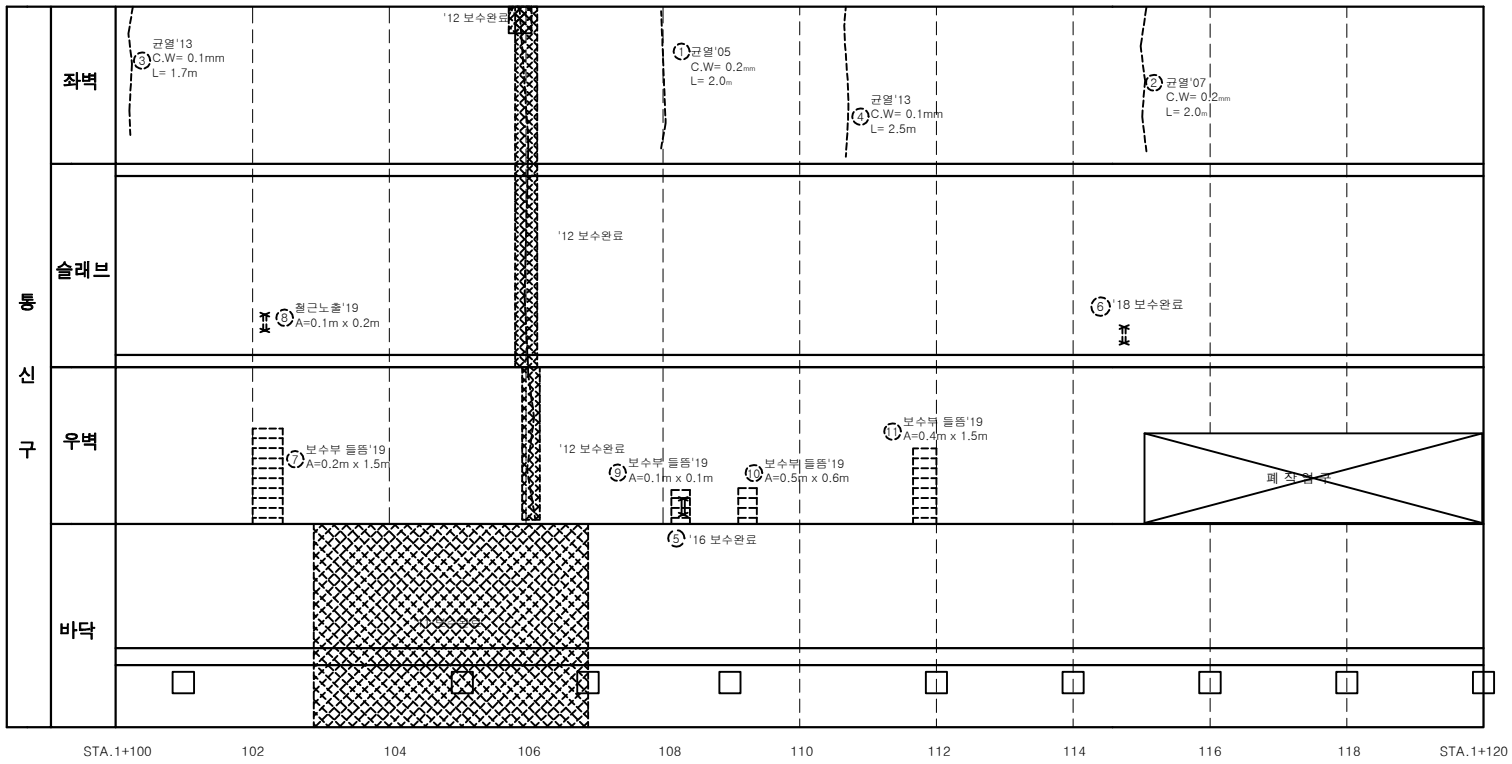
여의도 공동구 - 순환선 통신구 (STA. 1+100m ~ 1+120m)

연번	제품년도	결함내용	결함규모						최종보수내역			비고
			폭	길이	깊이	물량	단위	개소	보수년도	공법명	물량	
1	2005	균열	0.2	2.00		2.00	m	1			-	
2	2007	균열	0.2	2.00		2.00	m	1			-	
3	2013	균열	0.1	1.70		1.70	m	1			-	
4	2013	균열	0.1	2.50		2.50	m	1			-	
5	2015	철근노출	0.1	0.10		0.01	㎡	1	2016	단면복구(방청)	0.01	
6	2017	철근노출	0.1	0.20		0.02	㎡	1	2018	단면복구(방청)	0.02	
7	2019	보수부 들뜸	0.2	1.50		0.30	㎡	1			-	신규
8	2019	철근노출	0.1	0.20		0.02	㎡	1			-	신규
9	2019	보수부 들뜸	0.1	0.10		0.01	㎡	1	2016	단면복구(방청)	0.01	재결함
10	2019	보수부 들뜸	0.5	0.60		0.30	㎡	1			-	신규
11	2019	보수부 들뜸	0.2	1.50		0.30	㎡	1			-	신규

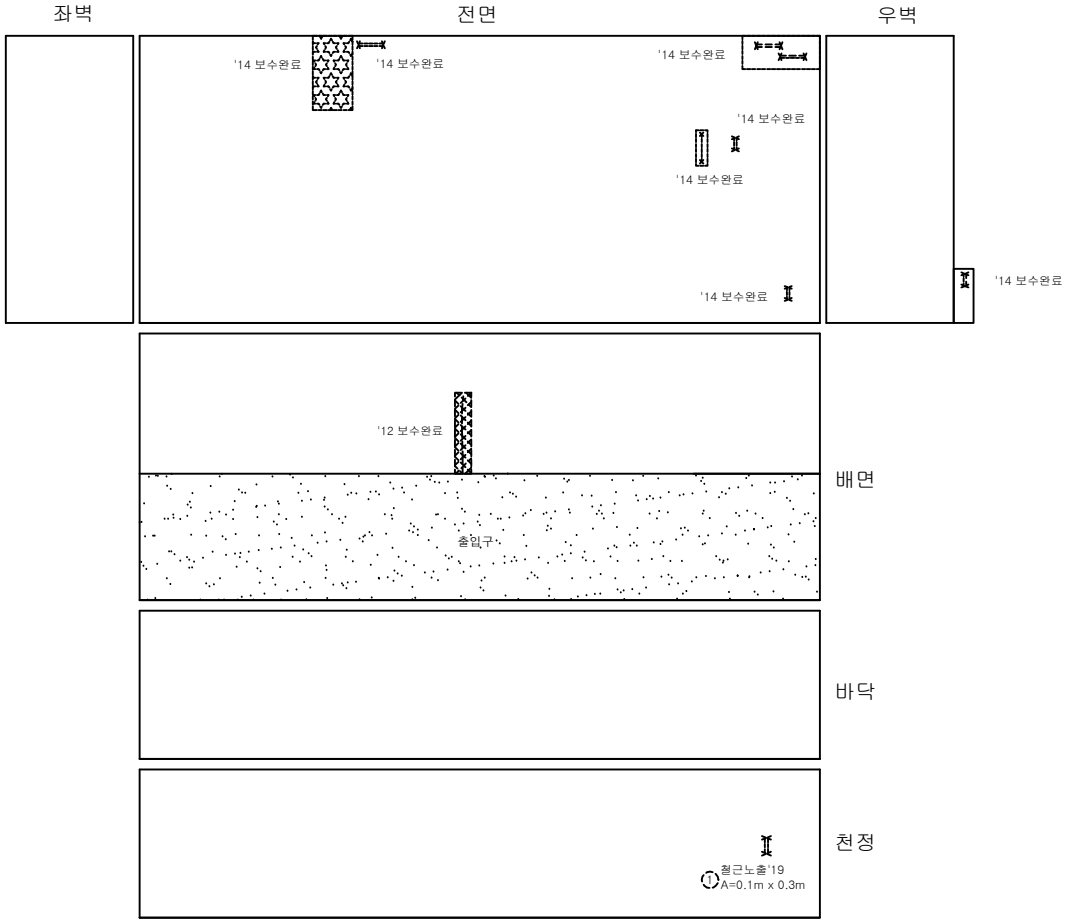
연번	적용 년도	결함내용	결함규모						최종보수내역			비고
			폭	길이	깊이	물량	단위	개소	보수년도	공법명	물량	
1	2019	철근노출	0.1	0.30		0.03	㎡	1			-	신규

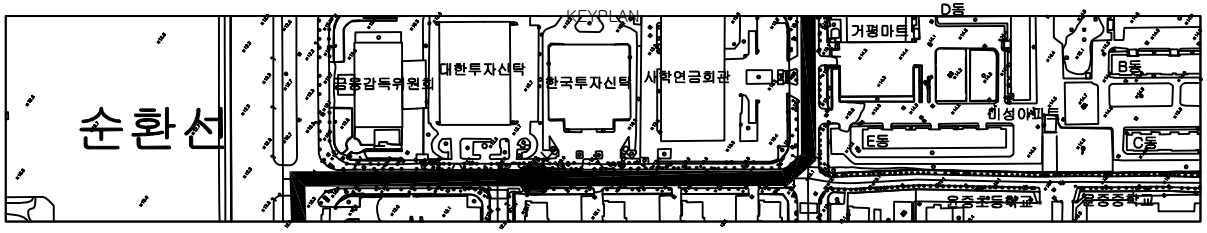
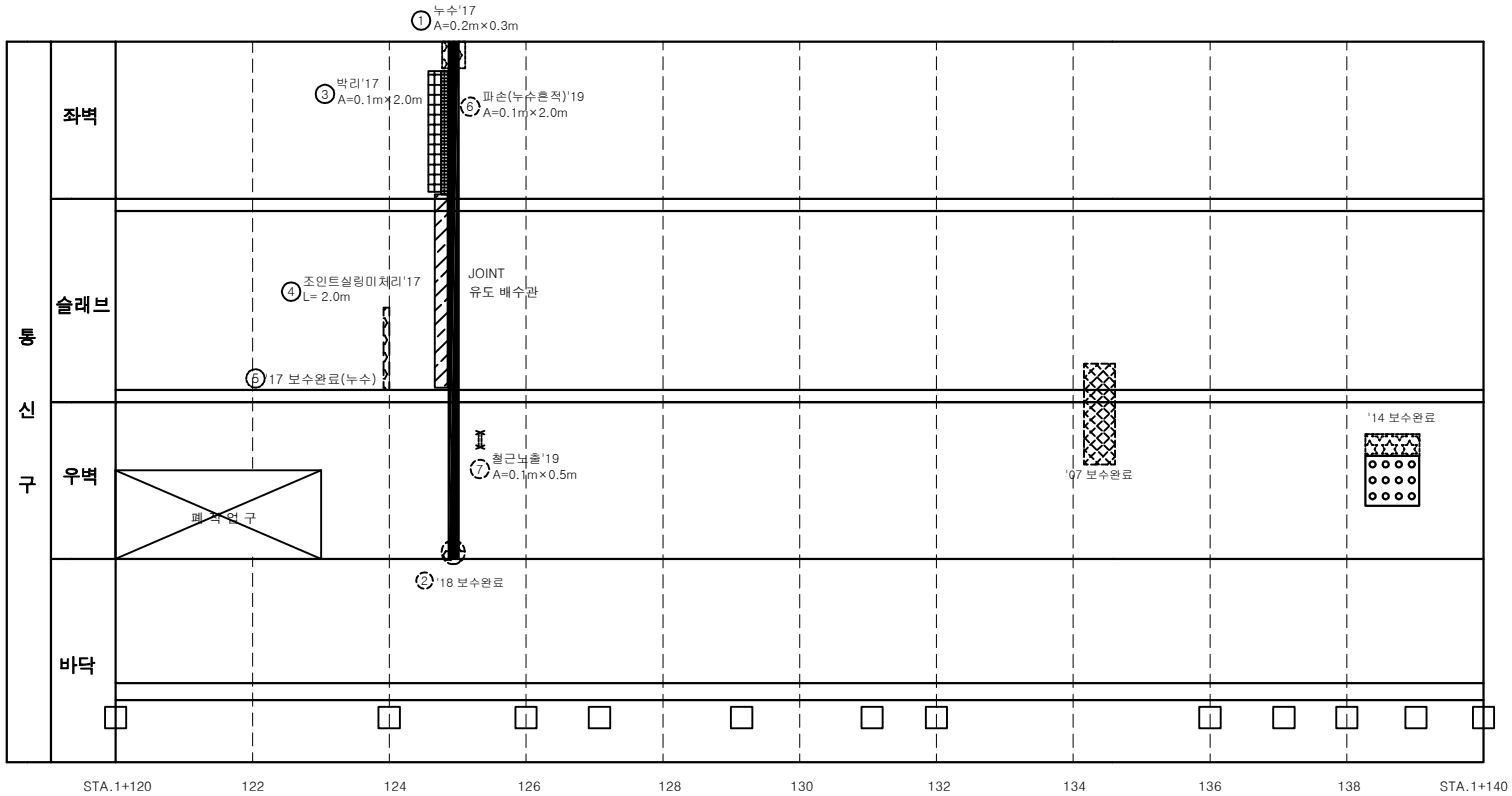
여의도 공동구 - 순환선 통신구 (STA. 1+120m ~ 1+140m)

연번	점검년도	결함내용	결함규모						최종보수내역			비고
			폭	길이	깊이	물량	단위	개소	보수년도	공법명	물량	
1	2017	누수	0.2	0.30		0.06	㎡	1			-	
2	2013	누수		0.30		0.30	m	1	2018	습식균열보수	0.36	
3	2017	박리	0.1	2.00		0.20	㎡	1			-	
4	2017	조인트실링미처리		2.00		2.00	m	1			-	
5	2017	누수				1.00	m	1	2017	누수보수공법	1.20	
6	2019	파손(누수흔적)	0.1	2.00		0.20	㎡	1			-	신규
7	2019	철근노출	0.1	0.50		0.05	㎡	1			-	신규

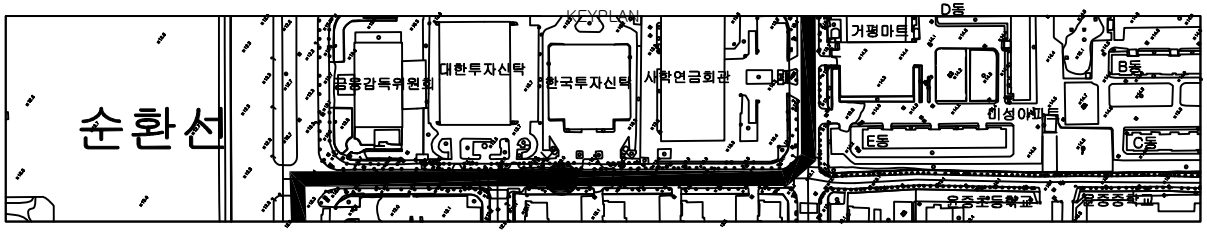
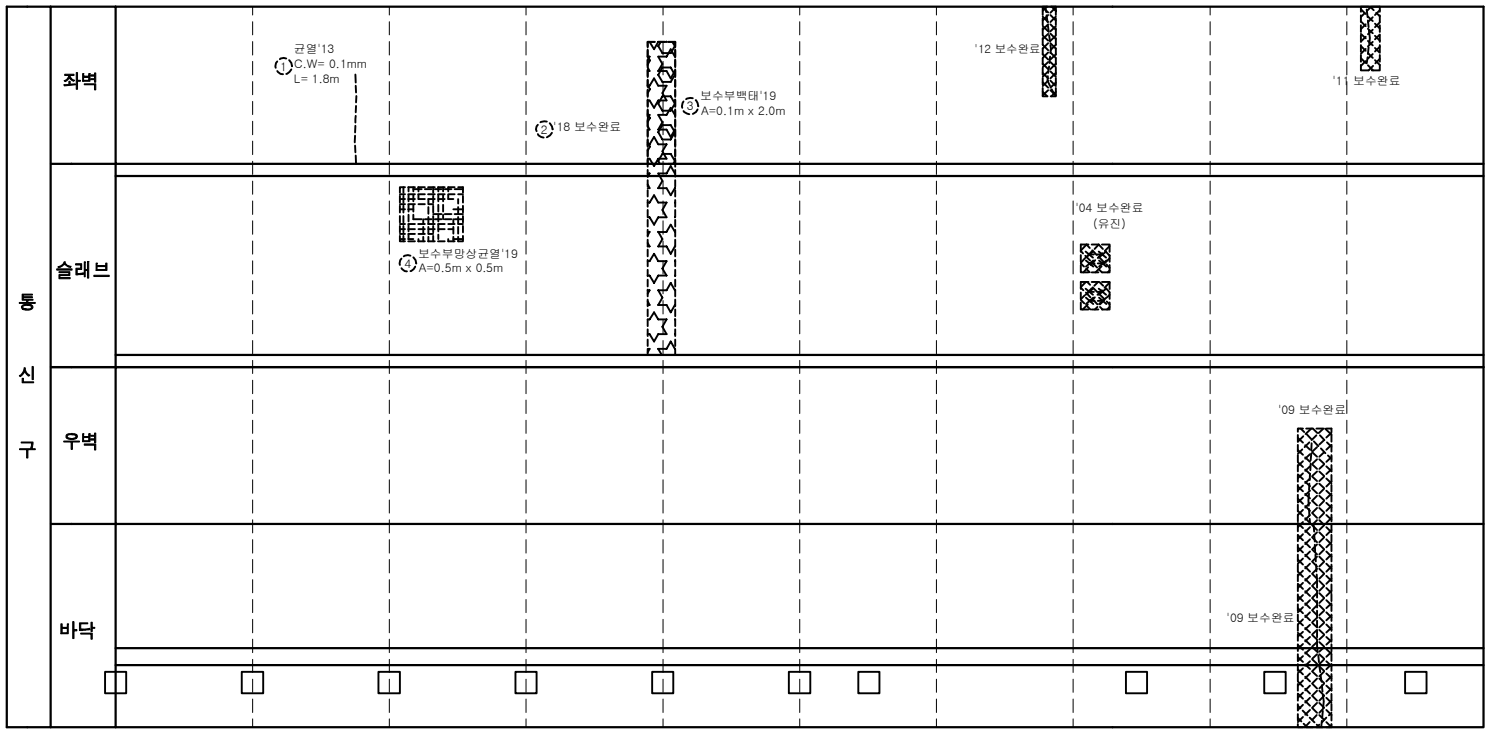
여의도 공동구 - 순환선 통신구 (STA. 1+140m ~ 1+160m)

연번	제품년도	결함내용	결함규모						최종보수내역			비고
			폭	길이	깊이	물량	단위	개소	보수년도	공법명	물량	
1	2013	균열	0.1	1.80		1.80	m	1			-	
2	2013	백태	0.2	4.00		0.80	㎡	1	2018	표면처리공법	0.96	
3	2019	보수부 백태	0.1	2.00		0.20	㎡	1	2018	표면처리공법	0.96	재결함
4	2019	보수부 망상균열	0.5	0.50		0.25	㎡	1			-	신규

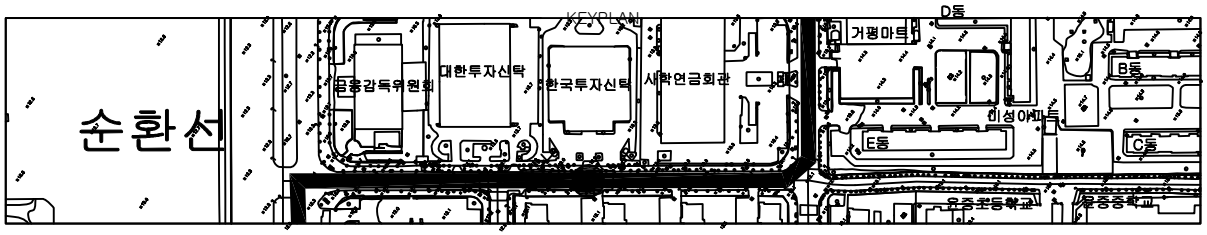
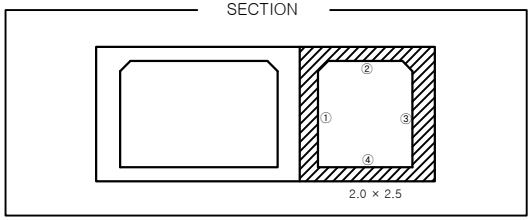
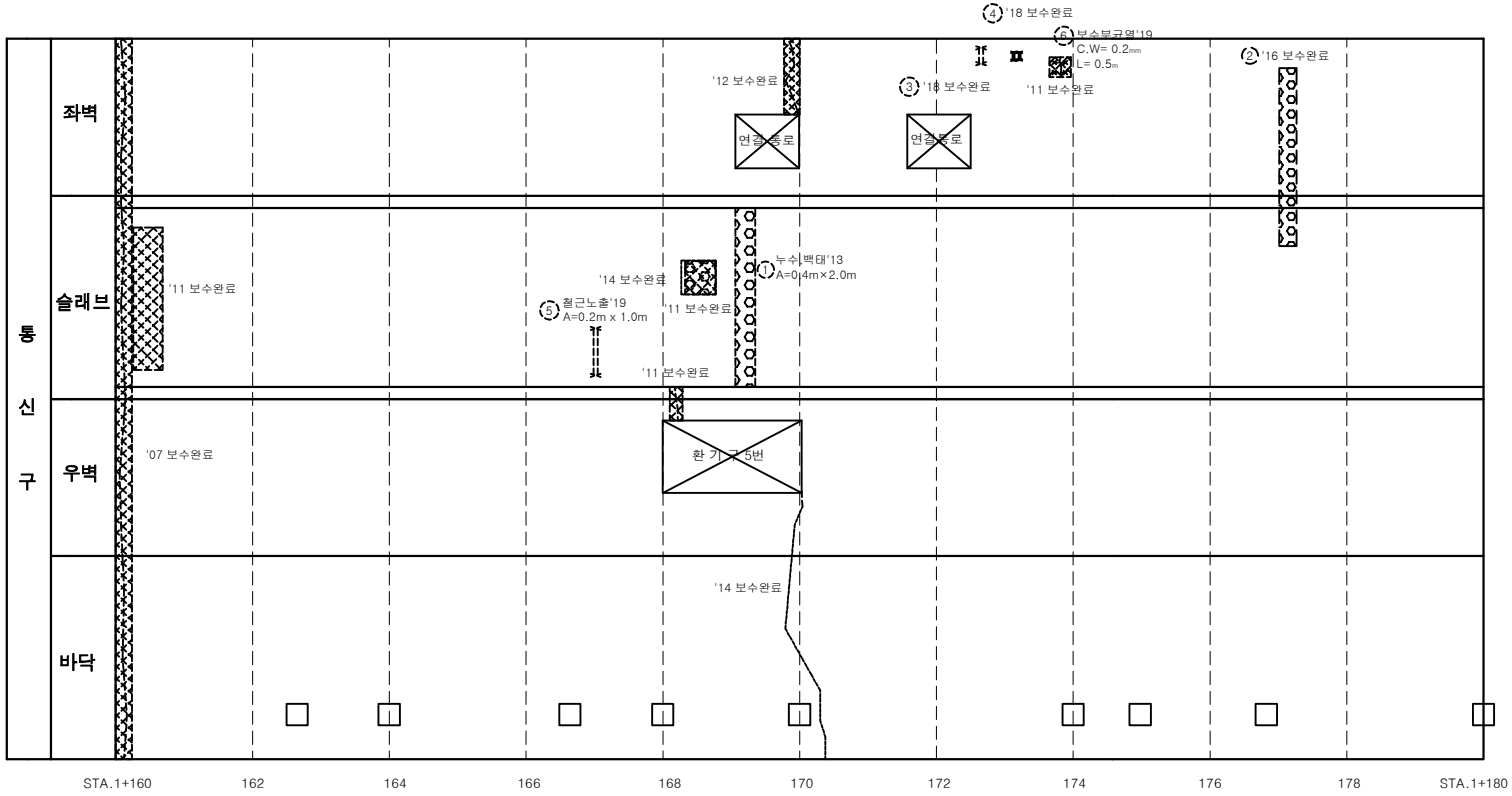
여의도 공동구 - 순환선 통신구 (STA. 1+160m ~ 1+180m)

연번	작업년도	결함내용	결함규모						최종보수내역			비고
			폭	길이	깊이	물량	단위	개소	보수년도	공법명	물량	
1	2013	누수|백태	0.4	2.00		0.80	㎡	1			-	
2	2015	누수흔적	0.2	2.00		0.40	㎡	1	2016	누수보수공법	0.48	
3	2017	철근노출	0.2	0.30		0.06	㎡	1	2018	단면복구(방청)	0.07	
4	2017	철근노출	0.1	0.20		0.04	㎡	2	2018	단면복구(방청)	0.05	
5	2019	철근노출	0.2	1.00		0.20	㎡	1			-	신규
6	2019	보수부균열	0.2	0.50		0.50	m	1			-	신규

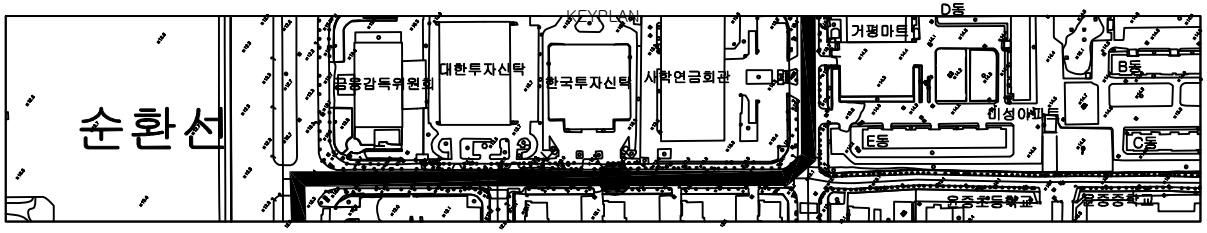
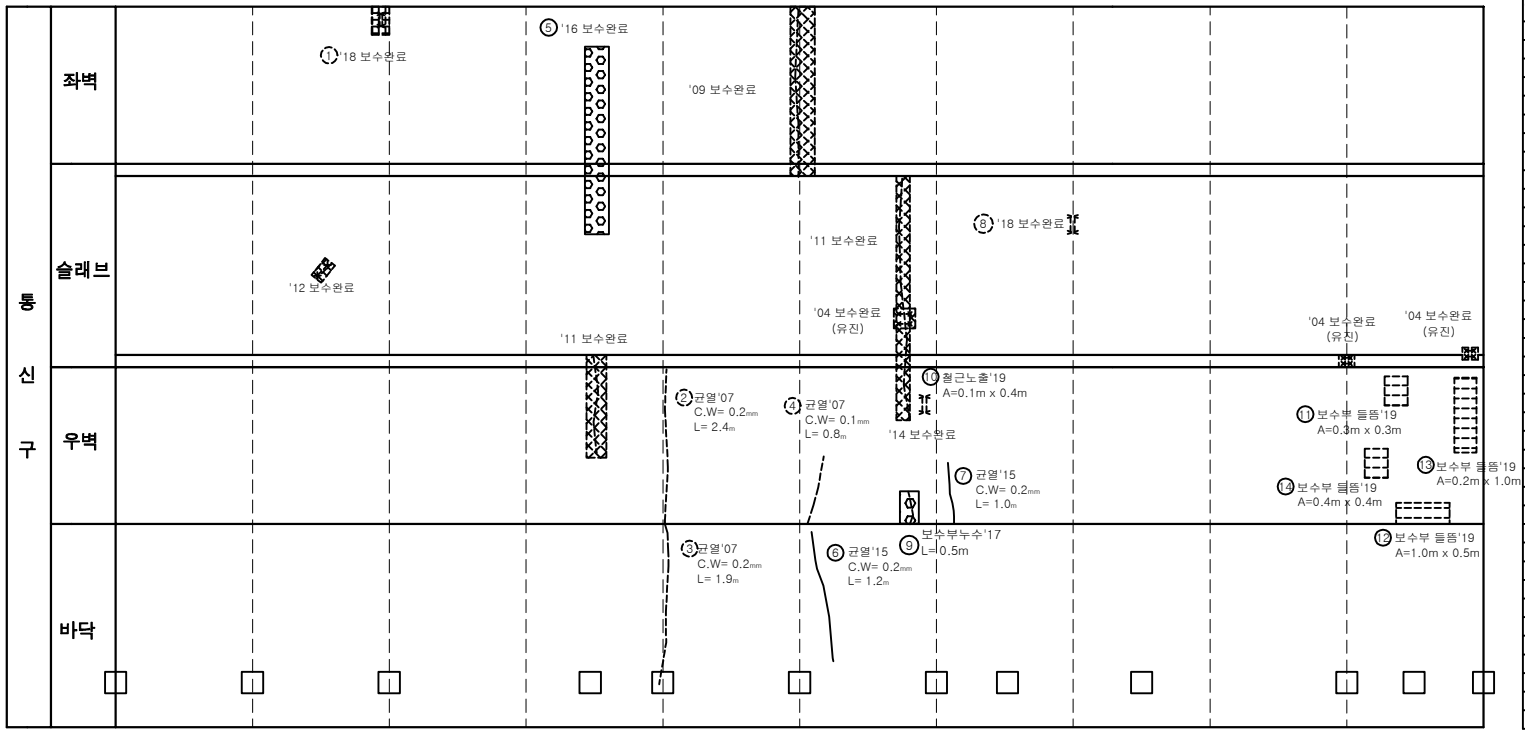
여의도 공동구 - 순환선 통신구 (STA. 1+180m ~ 1+200m)

연번	작업년도	결함내용	결함규모						최종보수내역			비고
			폭	길이	깊이	물량	단위	개소	보수년도	공법명	물량	
1	2013	철근노출,박락	0.1	0.20		0.02	㎡	1	2018	단면복구(방청)	0.02	중요
2	2007	균열	0.2	2.40		2.40	m	1			-	
3	2007	균열	0.2	1.90		1.90	m	1			-	
4	2007	균열	0.1	0.80		0.80	m	1			-	
5	2015	누수흔적	0.1	2.00		0.20	㎡	1	2016	누수보수공법	0.24	
6	2015	균열	0.2	1.20		1.20	m	1			-	
7	2015	균열	0.2	1.00		1.00	m	1			-	
8	2017	철근노출	0.1	0.20		0.02	㎡	1	2018	단면복구(방청)	0.02	
9	2017	보수부 누수		0.50		0.50	m	1			-	재결함
10	2019	철근노출	0.1	0.40		0.04	㎡	1			-	신규
11	2019	보수부 들뜸	0.3	0.30		0.09	㎡	1			-	신규
12	2019	보수부 들뜸	1.0	0.50		0.50	㎡	1			-	신규
13	2019	보수부 들뜸	0.2	1.00		0.20	㎡	1			-	신규
14	2019	보수부 들뜸	0.4	0.40		0.16	㎡	1			-	신규

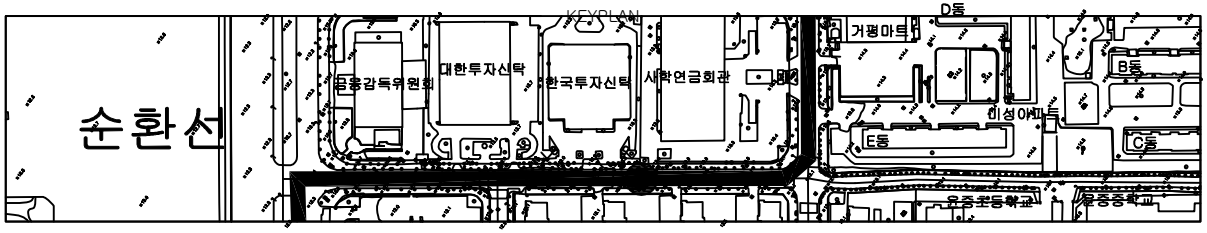
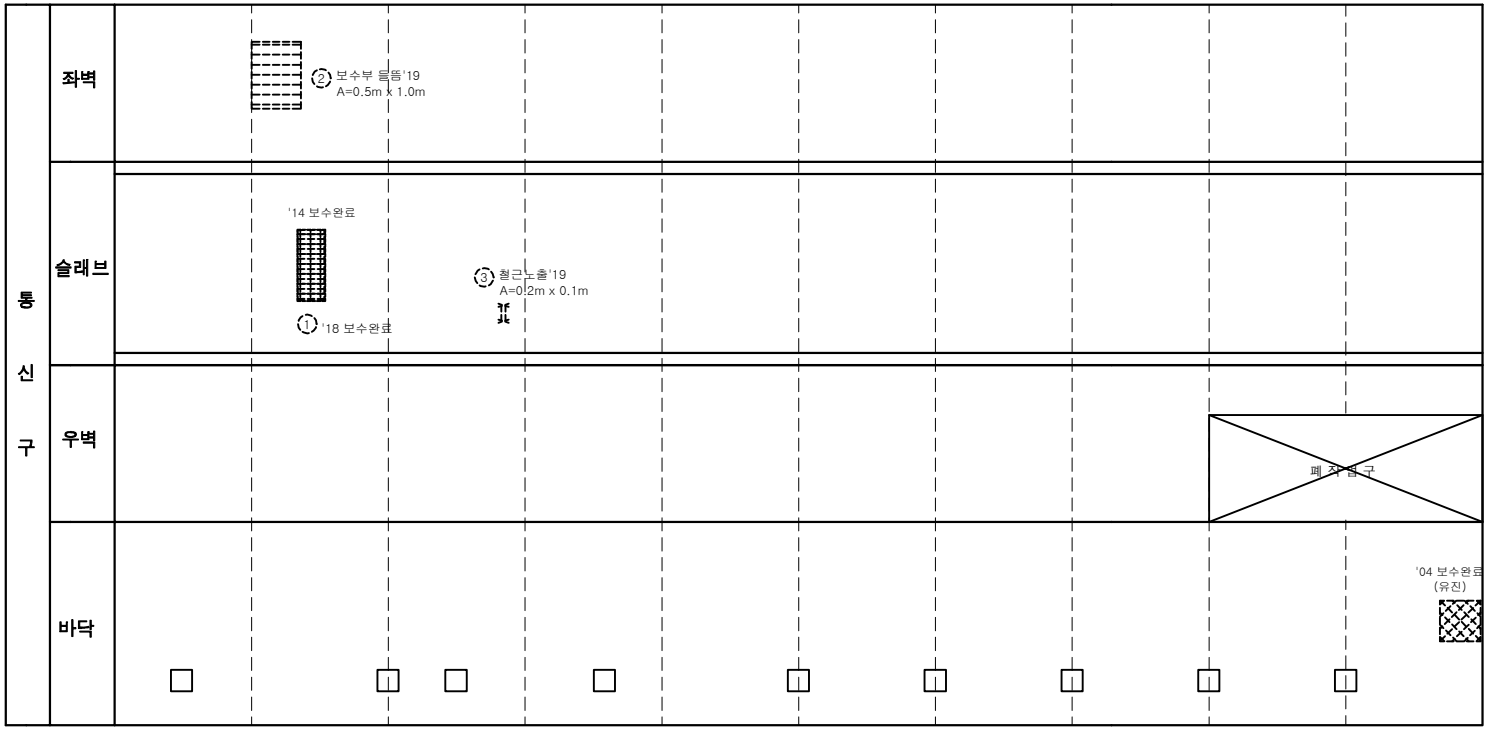
여의도 공동구 - 순환선 통신구 (STA. 1+200m ~ 1+220m)

연번	작업년도	결함내용	결함규모						최종보수내역			비고
			폭	길이	깊이	물량	단위	개소	보수년도	공법명	물량	
1	2017	보수부 들뜸	0.5	0.60		0.30	㎡	1	2018	단면복구공법	0.36	
2	2019	보수부 들뜸	0.5	1.00		0.50	㎡	1			-	신규
3	2019	철근노출	0.2	0.10		0.02	㎡	1			-	신규

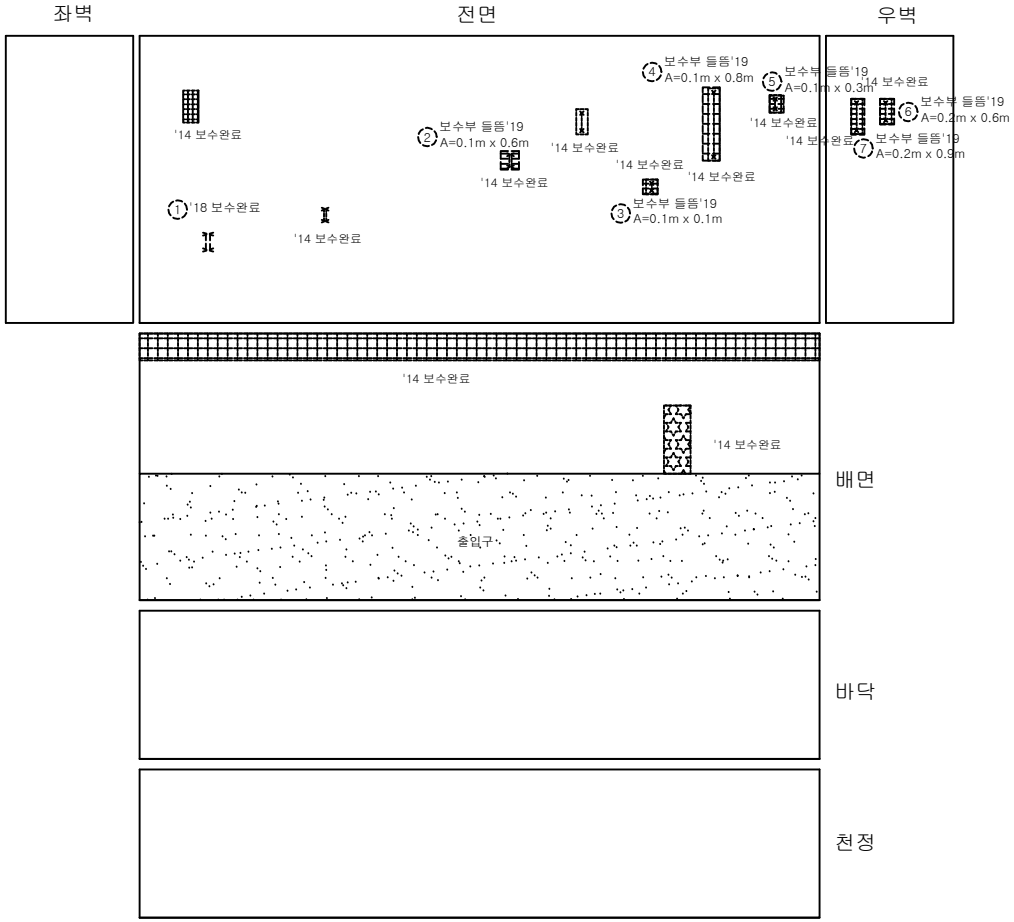
연번	적출년도	결함내용	결함규모						최종보수내역			비고
			폭	길이	깊이	물량	단위	개소	보수년도	공법명	물량	
1	2017	철근노출	0.1	0.40		0.04	㎡	1			-	중요
2	2019	보수부 들뜸	0.1	0.60		0.06	㎡	1			-	신규
3	2019	보수부 들뜸	0.1	0.10		0.01	㎡	1			-	신규
4	2019	보수부 들뜸	0.1	0.80		0.08	㎡	1			-	신규
5	2019	보수부 들뜸	0.1	0.30		0.03	㎡	1			-	신규
6	2019	보수부 들뜸	0.2	0.60		0.12	㎡	1			-	신규
7	2019	보수부 들뜸	0.2	0.90		0.18	㎡	1			-	신규

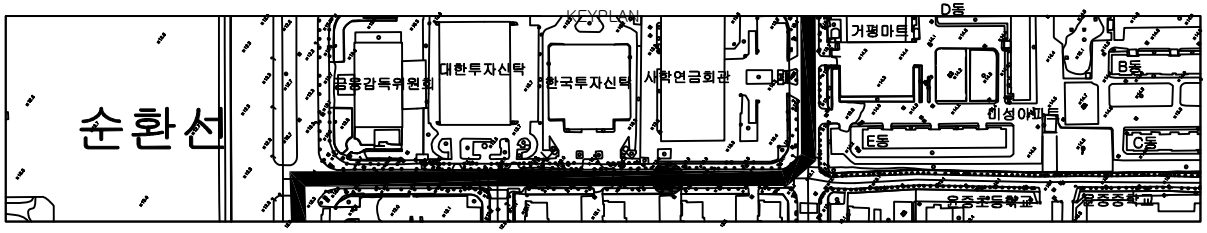
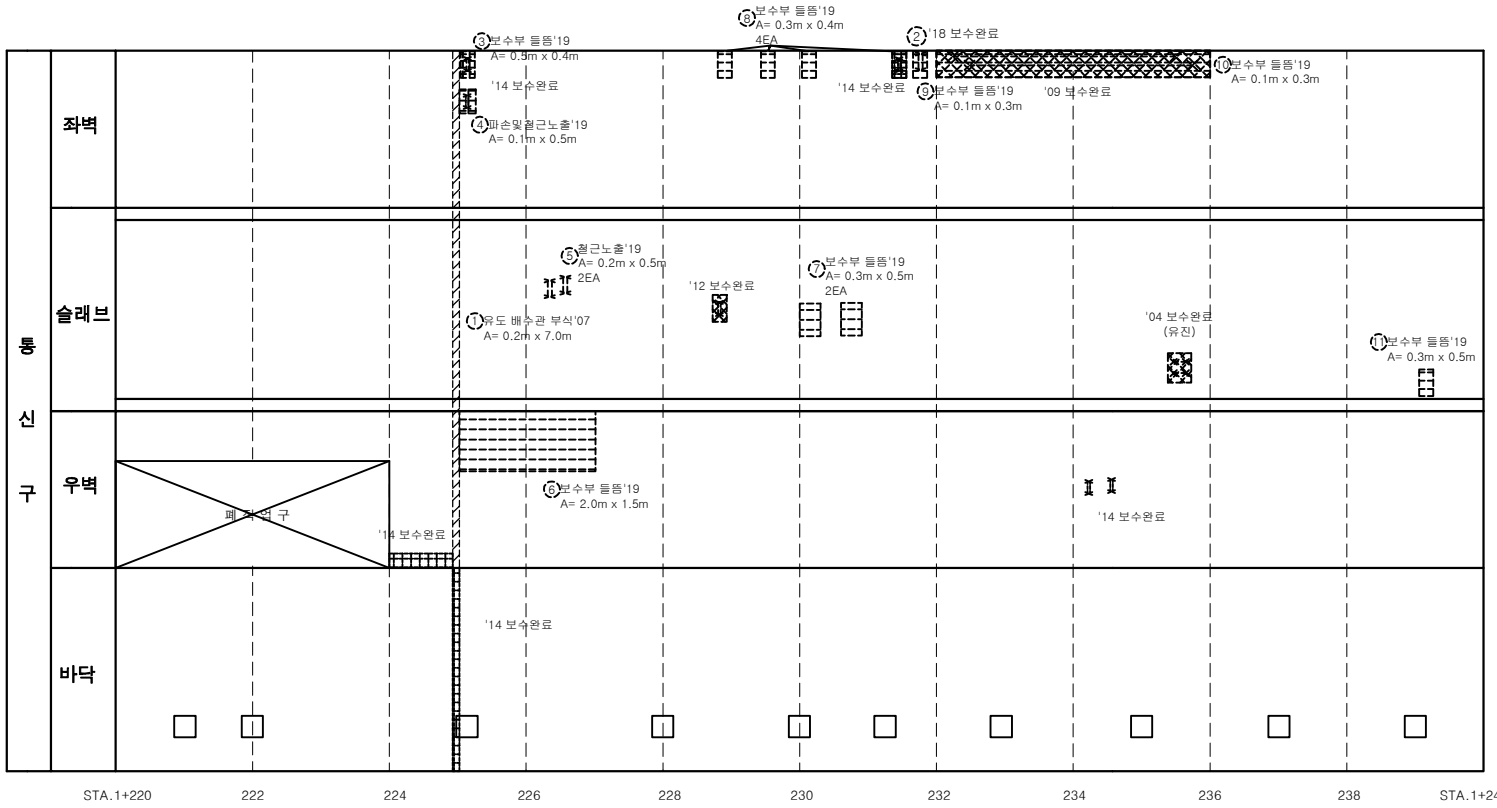
여의도 공동구 - 순환선 통신구 (STA. 1+220m ~ 1+240m)

연번	제품년도	결함내용	결함규모						최종보수내역			비고
			폭	길이	깊이	물량	단위	개소	보수년도	공법명	물량	
1	2007	유도배수관부식	0.2	7.00		1.40	㎡	1			-	
2	2017	철근노출	0.1	0.20		0.02	㎡	1	2018	단면복구(방청)	0.02	
3	2019	보수부 들뜸	0.5	0.40		0.20	㎡	1			-	신규
4	2019	파손및철근노출	0.1	0.50		0.05	㎡	1			-	신규
5	2019	철근노출	0.2	0.50		0.20	㎡	2			-	신규
6	2019	보수부 들뜸	2.0	1.50		3.00	㎡	1			-	신규
7	2019	보수부 들뜸	0.3	0.50		0.30	㎡	2			-	신규
8	2019	보수부 들뜸	0.3	0.40		0.48	㎡	4			-	신규
9	2019	보수부 들뜸	0.3	0.40		0.12	㎡	1			-	신규
10	2019	보수부 들뜸	0.1	0.30		0.03	㎡	1			-	신규
11	2019	보수부 들뜸	0.3	0.50		0.15	㎡	1			-	신규

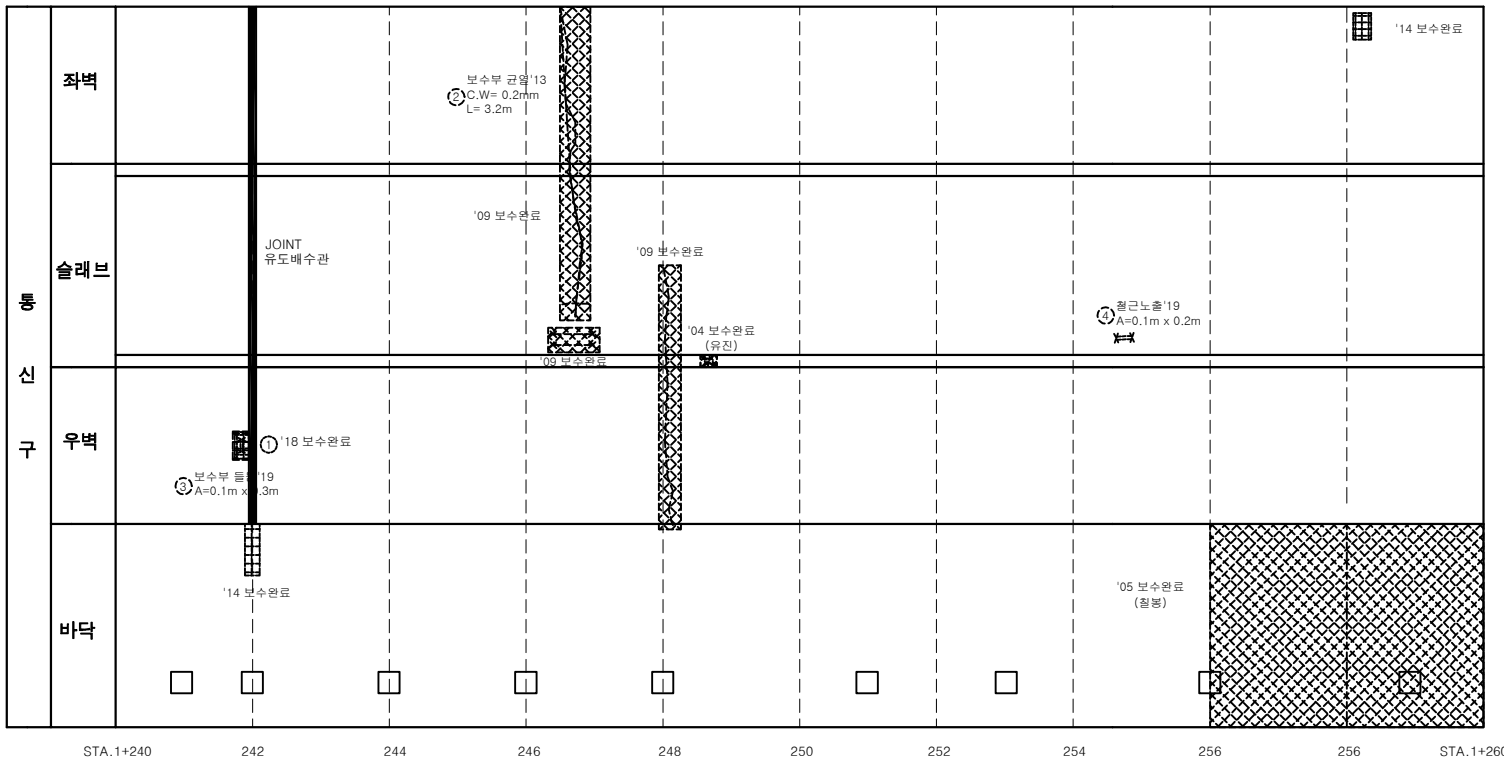
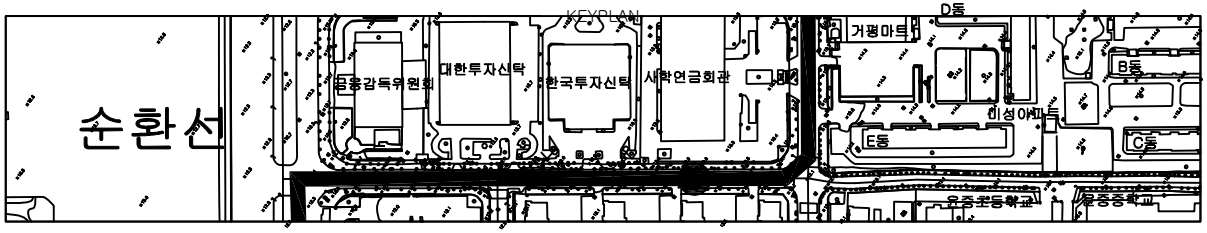
여의도 공동구 - 순환선 통신구 (STA. 1+240m ~ 1+260m)

연번	제품년도	결함내용	결함규모						최종보수내역			비고
			폭	길이	깊이	물량	단위	개소	보수년도	공법명	물량	
1	2017	철근노출,박락				0.06	㎡	1	2018	단면복구(방청)	0.02	
2	2013	보수부 균열	0.2	3.20		3.20	m	1			-	재결함
3	2019	보수부 들뜸	0.1	0.30		0.03	㎡	1	2018	단면복구공법	0.04	재결함
4	2019	철근노출	0.1	0.20		0.02	㎡	1			-	신규

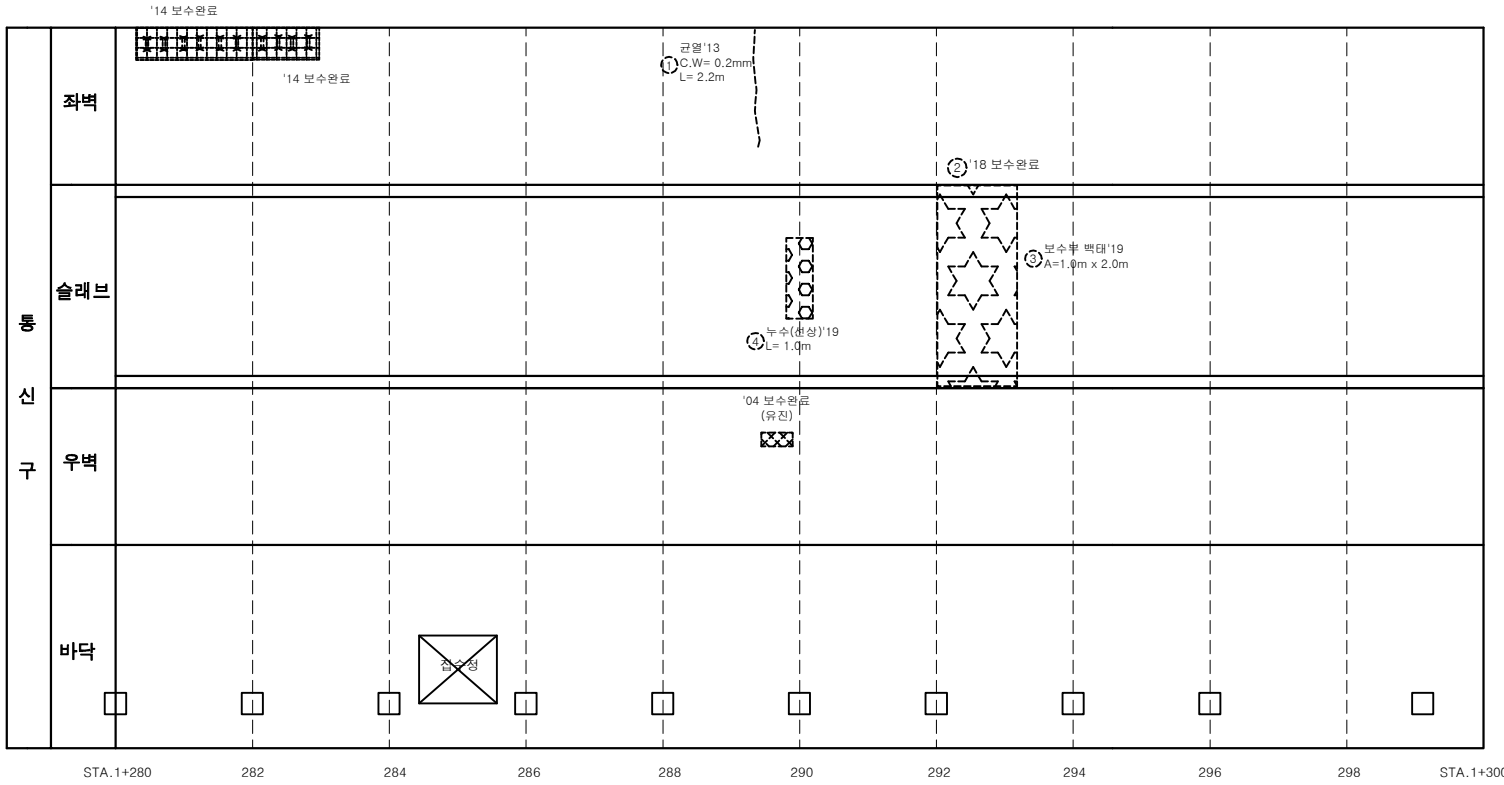
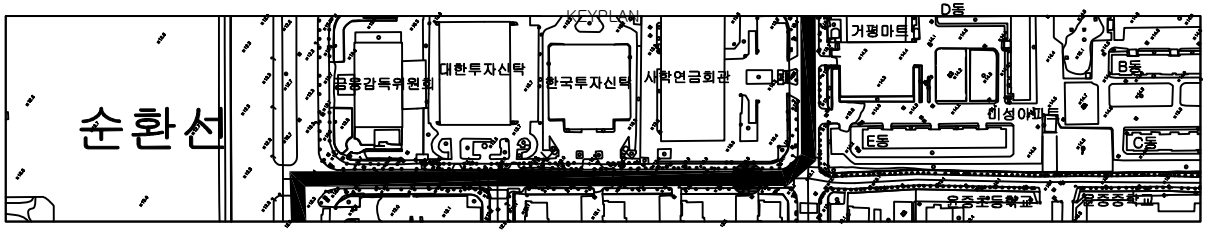
여의도 공동구 - 순환선 통신구 (STA. 1+280m ~ 1+300m)

연번	제출년도	결함내용	결함규모						최종보수내역			비고
			폭	길이	깊이	물량	단위	개소	보수년도	공법명	물량	
1	2013	균열	0.2	2.20		2.20	m	1			-	
2	2017	보수부 백태	1.0	2.00		2.00	㎡	1	2018	표면처리공법	2.40	
3	2019	보수부 백태	1.0	2.00		2.00	㎡	1	2018	표면처리공법	2.40	재결함
4	2019	누수(선상)		1.00		1.00	m	1			-	신규

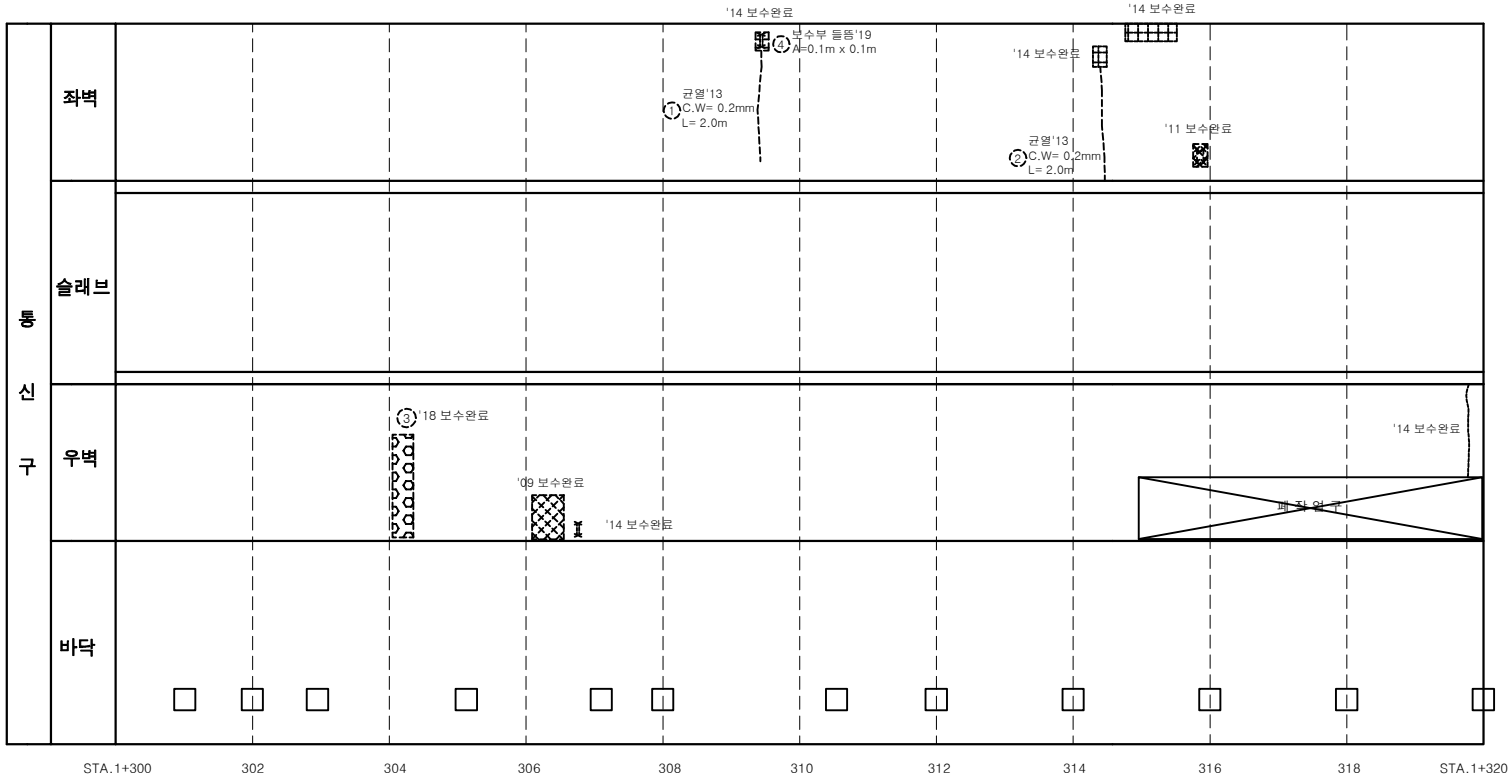
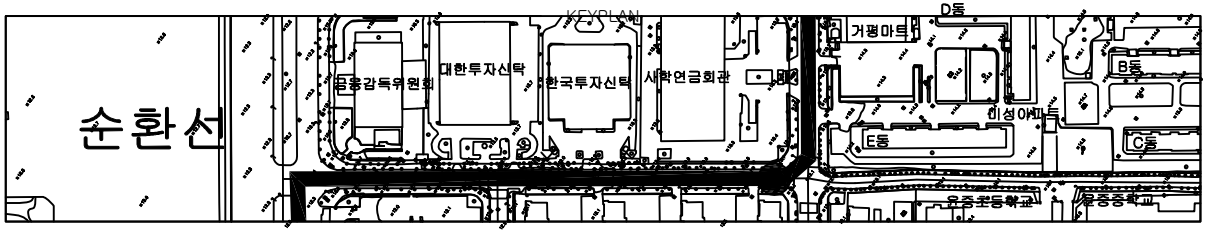
여의도 공동구 - 순환선 통신구 (STA. 1+300m ~ 1+320m)

연번	제출년도	결함내용	결함규모						최종보수내역			비고
			폭	길이	깊이	물량	단위	개소	보수년도	공법명	물량	
1	2013	균열	0.2	2.00		2.00	m	1			-	
2	2013	균열	0.2	2.00		2.00	m	1			-	
3	2017	누수		1.50		1.50	m	1	2018	습식균열보수	1.80	
4	2019	보수부 들뜸	0.1	0.10		0.01	㎡	1			-	신규
