여의도 공동구 - 순환선 통신구 (STA. 0+000m ~ 0+020m)

서울시 시설관리공단	TITLE OF PROJECT 2019년 공동구 정밀점검용역 (여의도공동구)	TITLE OF SHIFT 순환선 통신구 외관조사망도

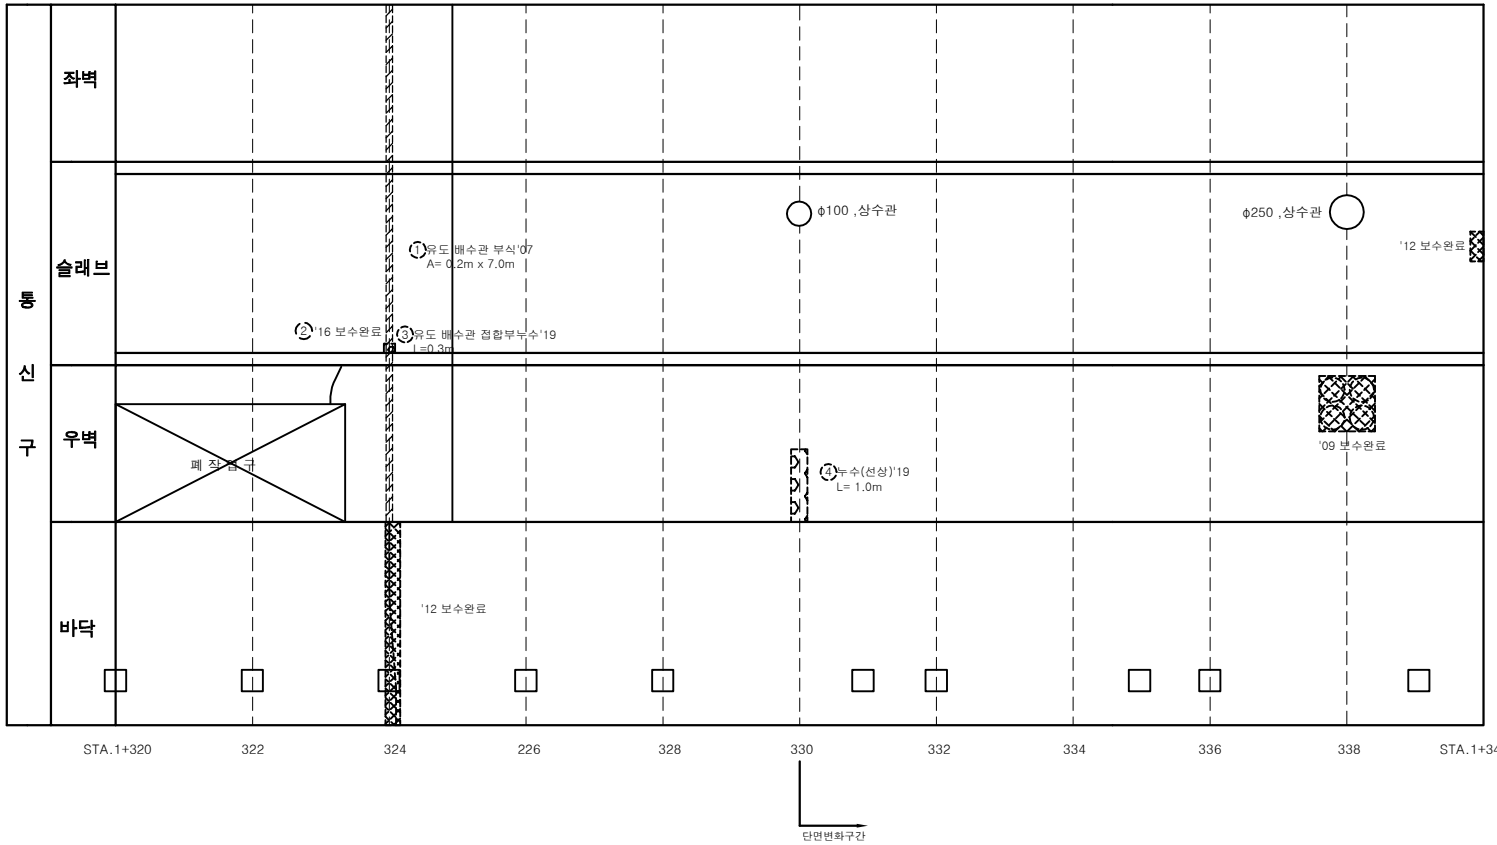
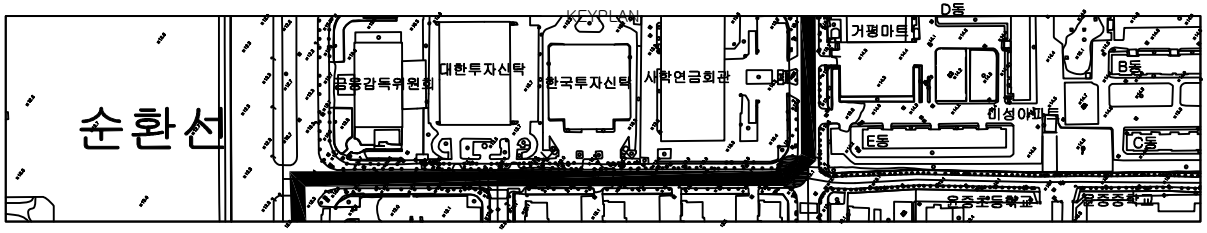
여의도 공동구 - 순환선 통신구 (STA. 1+320m ~ 1+340m)

연번	제품년도	결함내용	결함규모						최종보수내역			비고
			폭	길이	깊이	물량	단위	개소	보수년도	공법명	물량	
1	2007	유도배수관부식	0.2	7.00		1.40	㎡	1			-	
2	2015	균열	0.3	1.00		1.00	m	1	2016	주입보수공법	1.20	
3	2019	유도배수관접합부누수		0.30		0.30	m	1			-	신규
4	2019	누수(선상)		1.00		1.00	m	1			-	신규

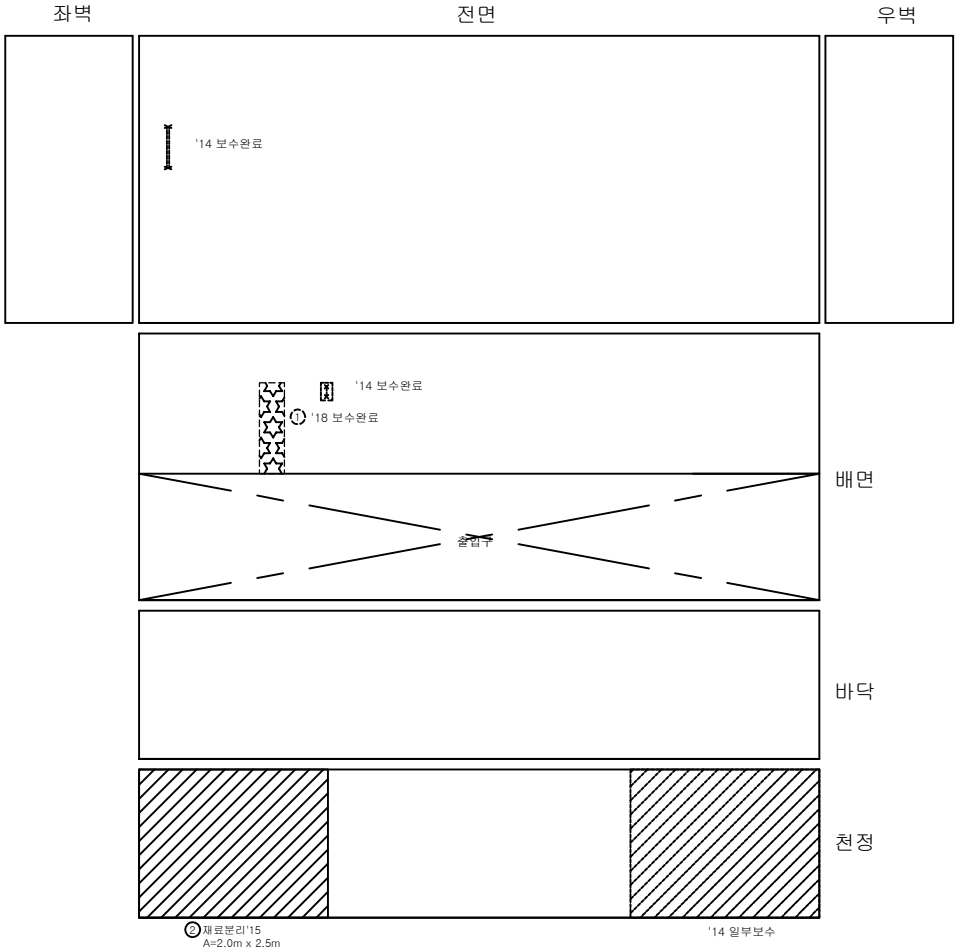
연번	제품년도	결함내용	결함규모						최종보수내역			비고
			폭	길이	깊이	물량	단위	개소	보수년도	공법명	물량	
1	2007	백태	0.2	1.80		0.36	㎡	1	2018	표면처리공법	0.43	
2	2015	재료분리	2.0	2.50		5.00	㎡	1			-

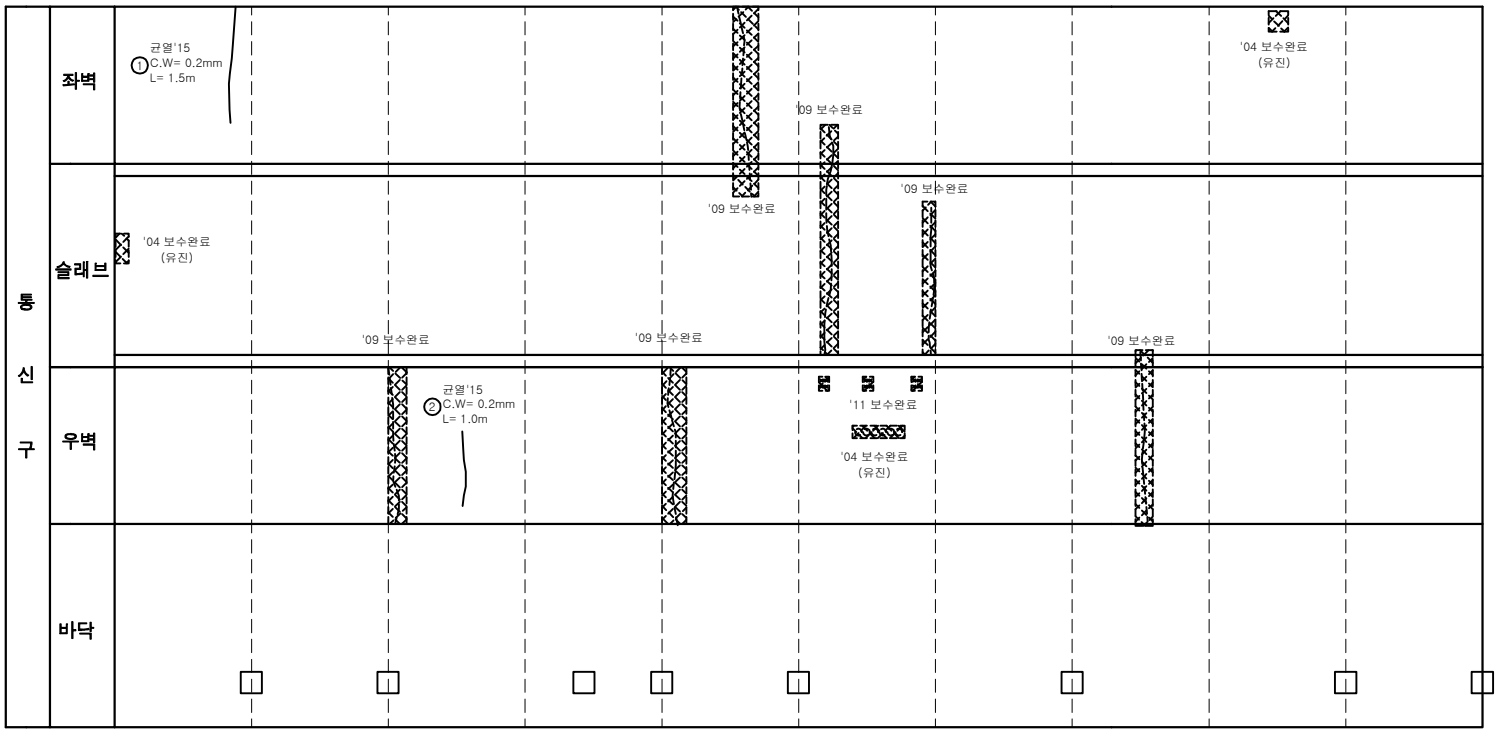
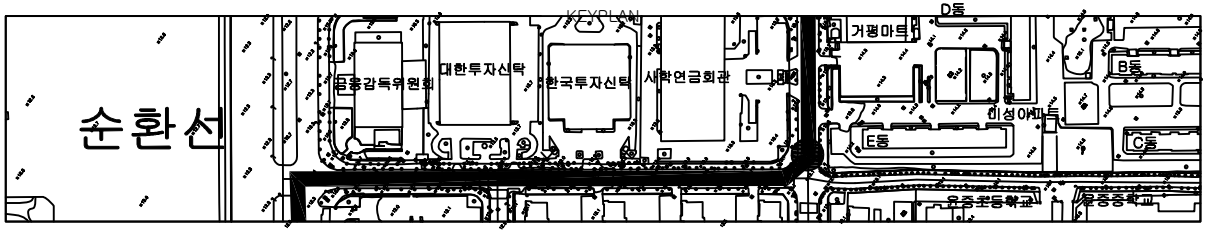
여의도 공동구 - 순환선 통신구 (STA. 1+340m ~ 1+360m)

연번	작업년도	결함내용	결함규모						최종보수내역			비고
			폭	길이	깊이	물량	단위	개소	보수년도	공법명	물량	
1	2015	균열	0.2		1.50	1.50	m	1			-	
2	2015	균열	0.2		1.00	1.00	m	1			-

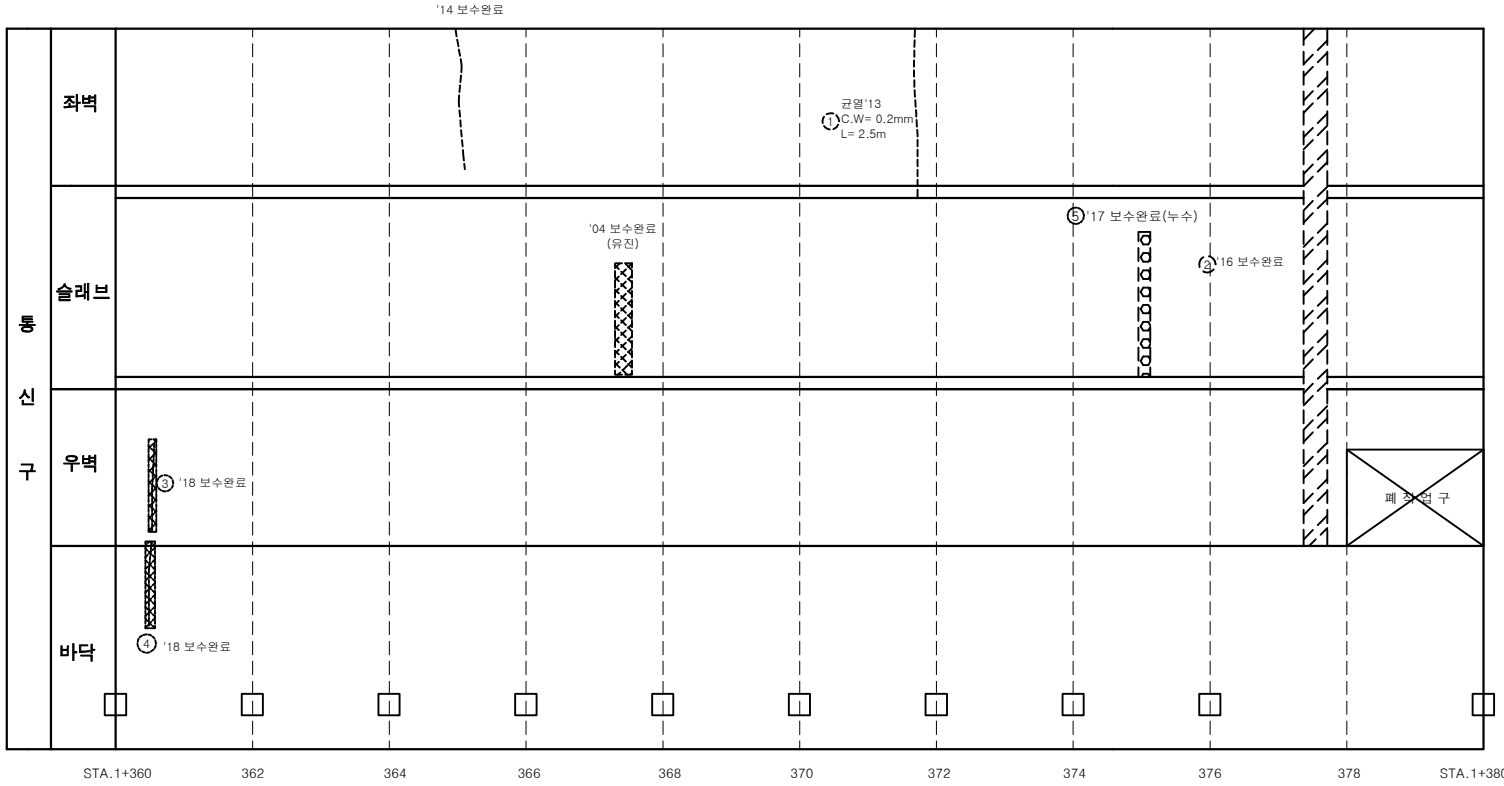
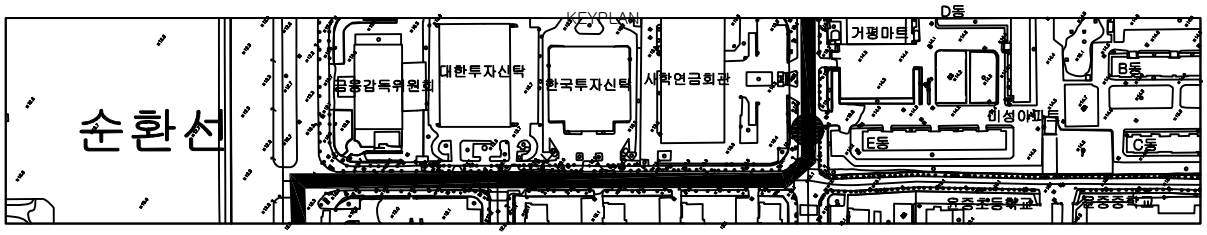
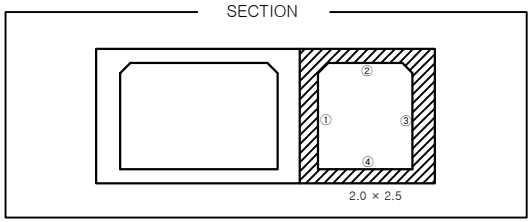
여의도 공동구 - 순환선 통신구 (STA. 1+360m ~ 1+380m)

연번	제출년도	결함내용	결함규모						최종보수내역			비고
			폭	길이	깊이	물량	단위	개소	보수년도	공법명	물량	
1	2013	균열	0.2	2.50		2.50	m	1			-	
2	2013	보수 불량	0.3	7.00		2.10	㎡	1	2016	단면복구공법	2.52	
3	2015	균열	0.3	1.70		1.70	m	1			-	중요
4	2015	균열	0.3	1.00		1.00	m	1			-	중요
5	2017	누수				1.70	m	1	2017	누수보수공법	2.04

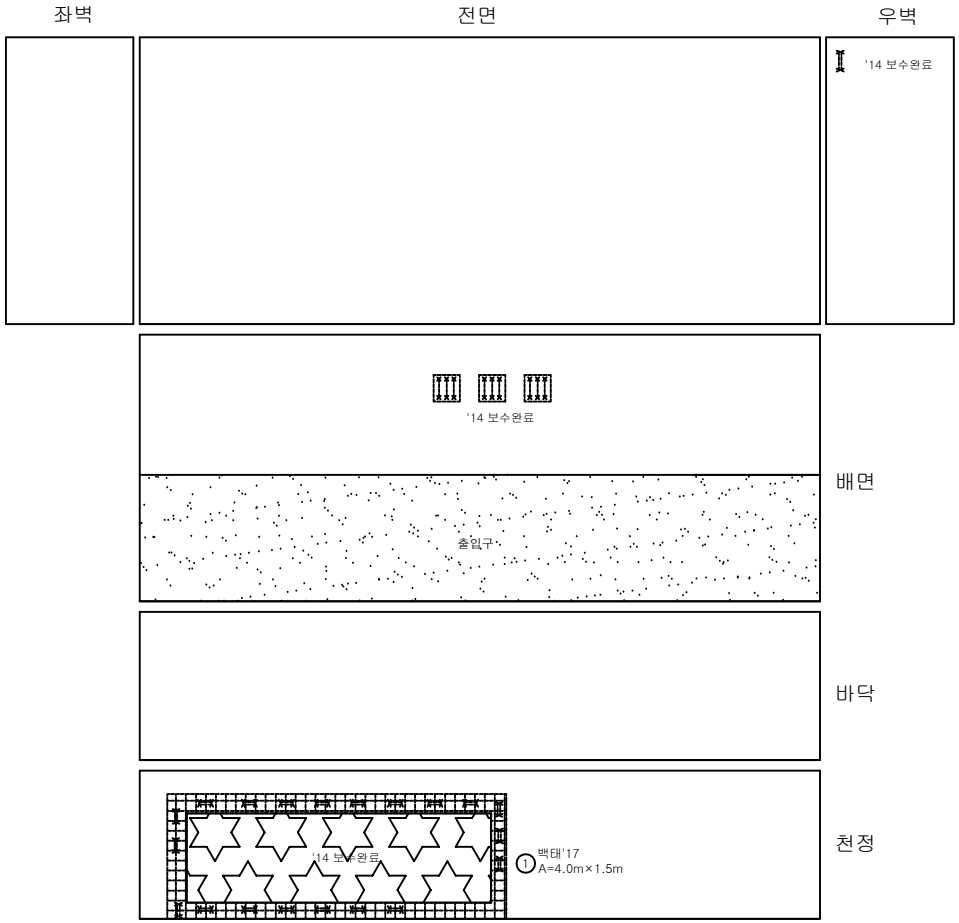
연번	제품년도	결함내용	결함규모						최종보수내역			비고
			폭	길이	깊이	물량	단위	개소	보수년도	공법명	물량	
1	2017	백태	4.0	1.50		6.00	㎡	1			-

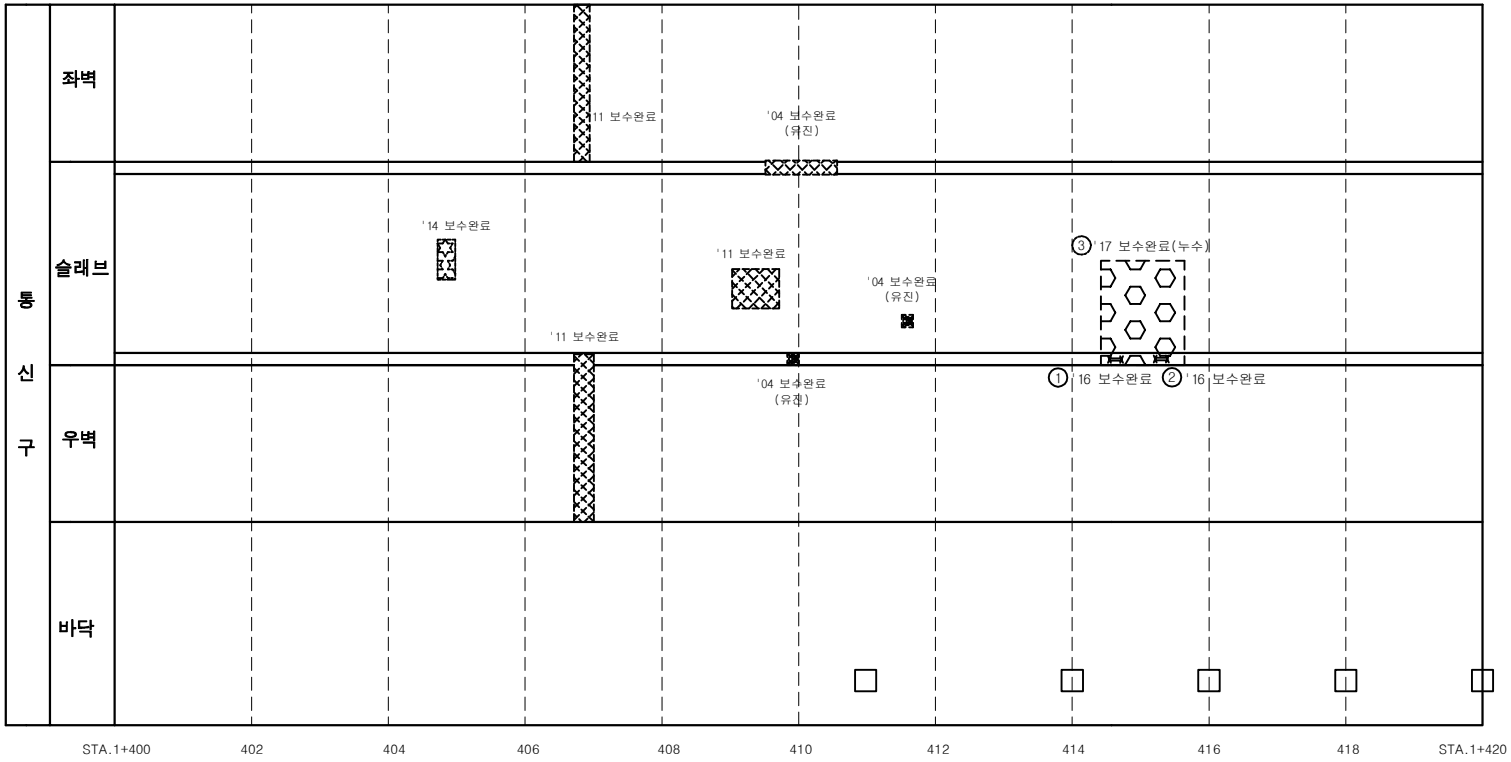
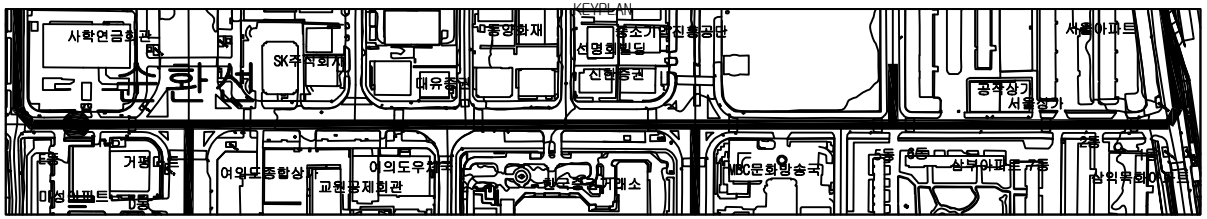
여의도 공동구 - 순환선 통신구 (STA. 1+400m ~ 1+420m)

연번	제출년도	결함내용	결함규모						최종보수내역			비고
			폭	길이	깊이	물량	단위	개소	보수년도	공법명	물량	
1	2015	철근노출	0.1	0.20		0.02	㎡	1	2016	단면복구(방청)	0.02	
2	2015	철근노출	0.1	0.20		0.02	㎡	1	2016	단면복구(방청)	0.02	
3	2017	누수				1.00	㎡	1	2017	누수보수공법	1.20

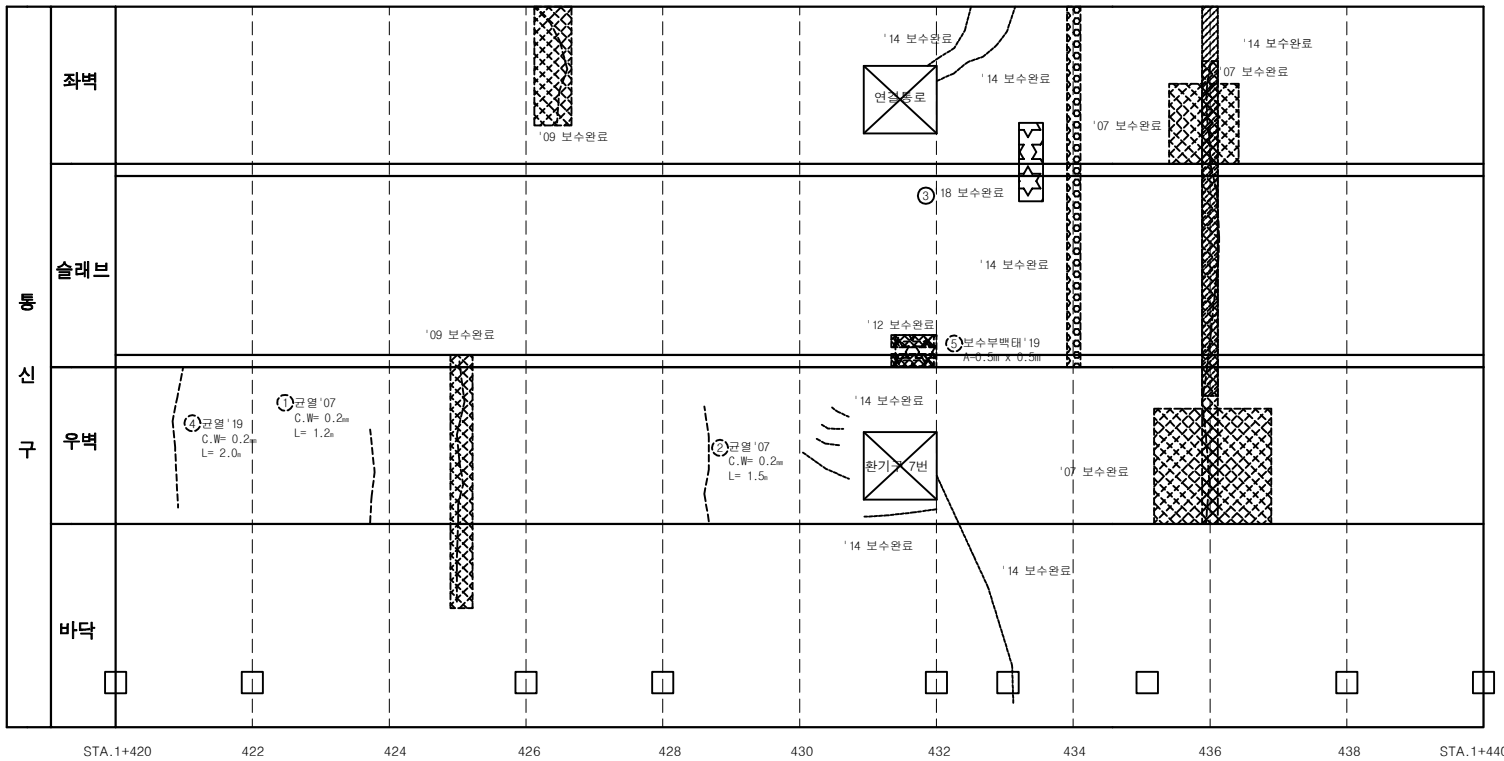
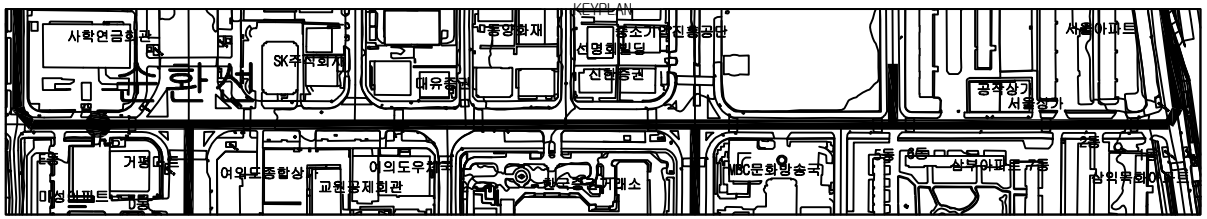
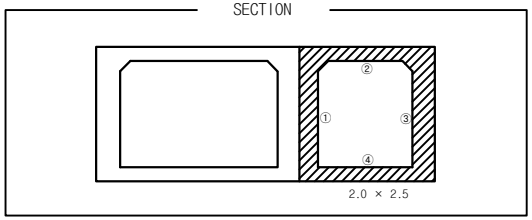
여의도 공동구 - 순환선 통신구 (STA. 1+420m ~ 1+440m)

연번	제품년도	결함내용	결함규모						최종보수내역			비고
			폭	길이	깊이	물량	단위	개소	보수년도	공법명	물량	
1	2007	균열	0.2	1.20		1.20	m	1			-	
2	2007	균열	0.2	1.50		1.50	m	1			-	
3	2015	백태	0.4	0.80		0.32	㎡	1	2018	표면처리공법	0.38	
4	2019	균열	0.2	2.00		2.00	m	1			-	신규
5	2019	보수부 백태	0.5	0.50		0.25	㎡	1			-	신규

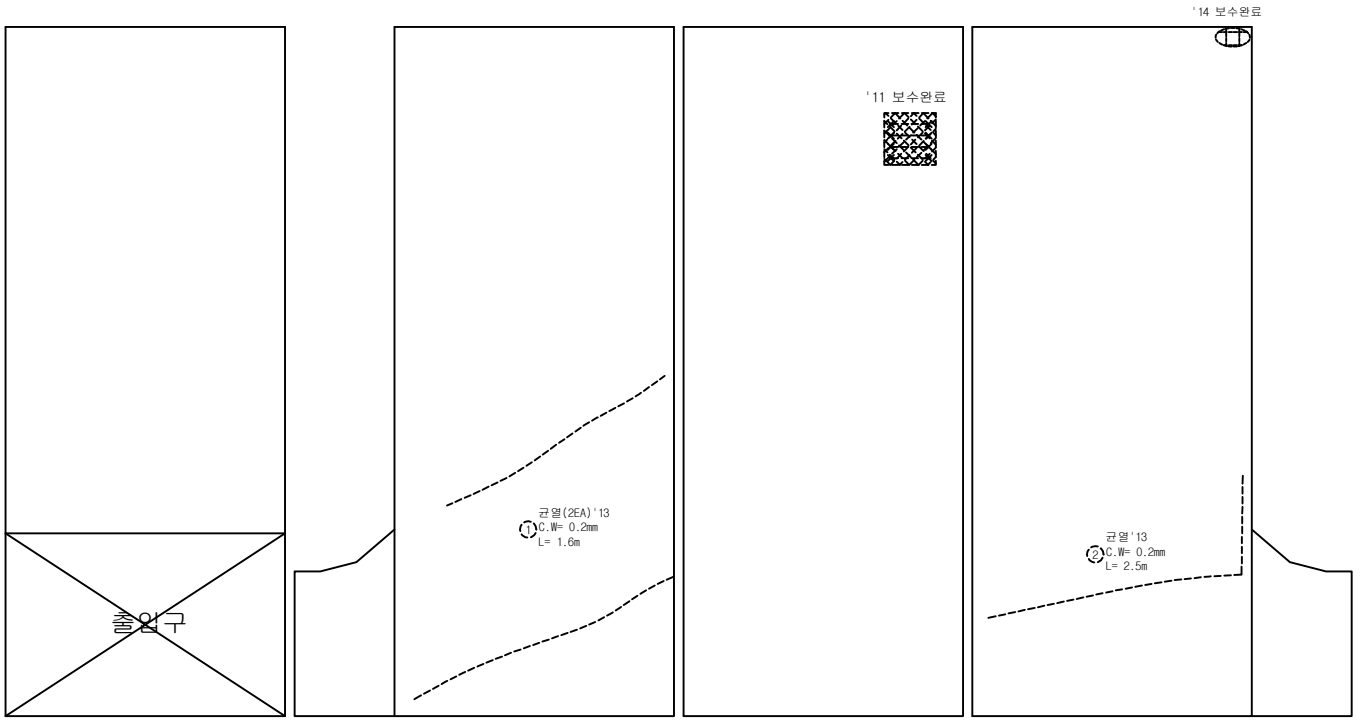
연번	점검년도	결함내용	결함규모						최종보수내역			비고
			폭	길이	깊이	물량	단위	개소	보수년도	공법명	물량	
1	2013	균열	0.2	3.20		6.40	m	2			-	
2	2013	균열	0.2	2.50		2.50	m	1			-

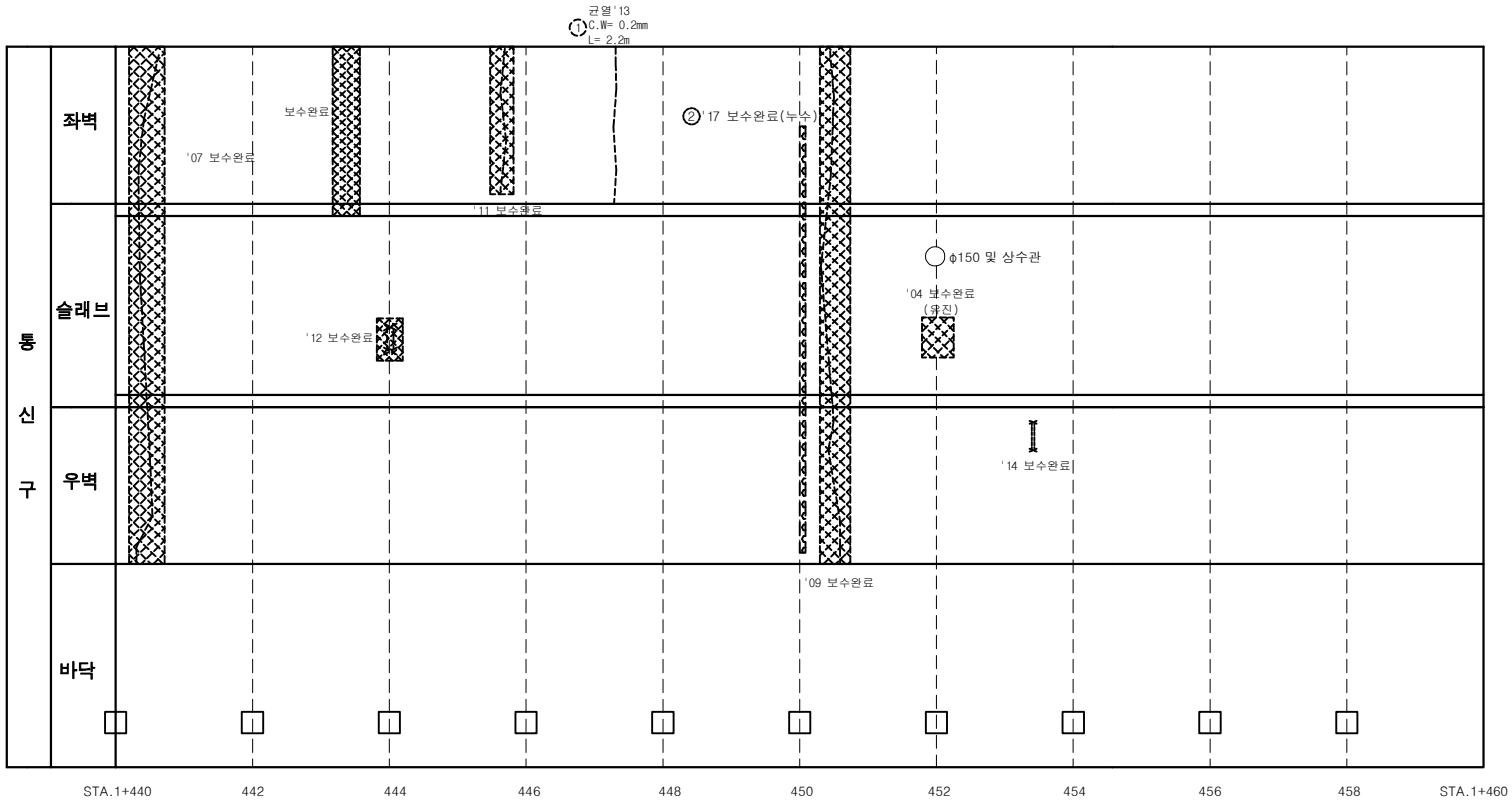
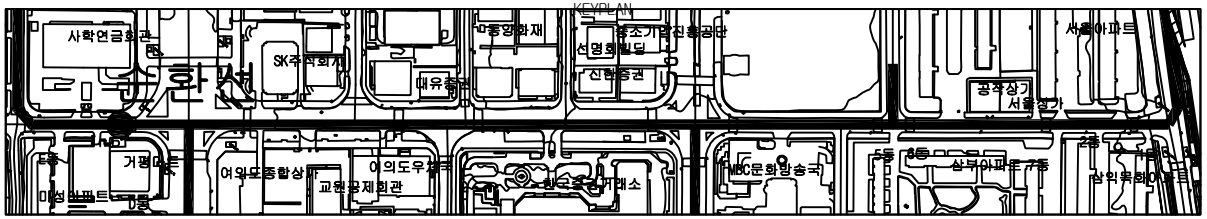
여의도 공동구 - 순환선 통신구 (STA. 1+440m ~ 1+460m)

연번	제품년도	결함내용	결함규모						최종보수내역			비고
			폭	길이	깊이	물량	단위	개소	보수년도	공법명	물량	
1	2013	균열	0.2	2.20		2.20	m	1			-	
2	2017	누수				4.30	m	1	2017	누수보수공법	5.16

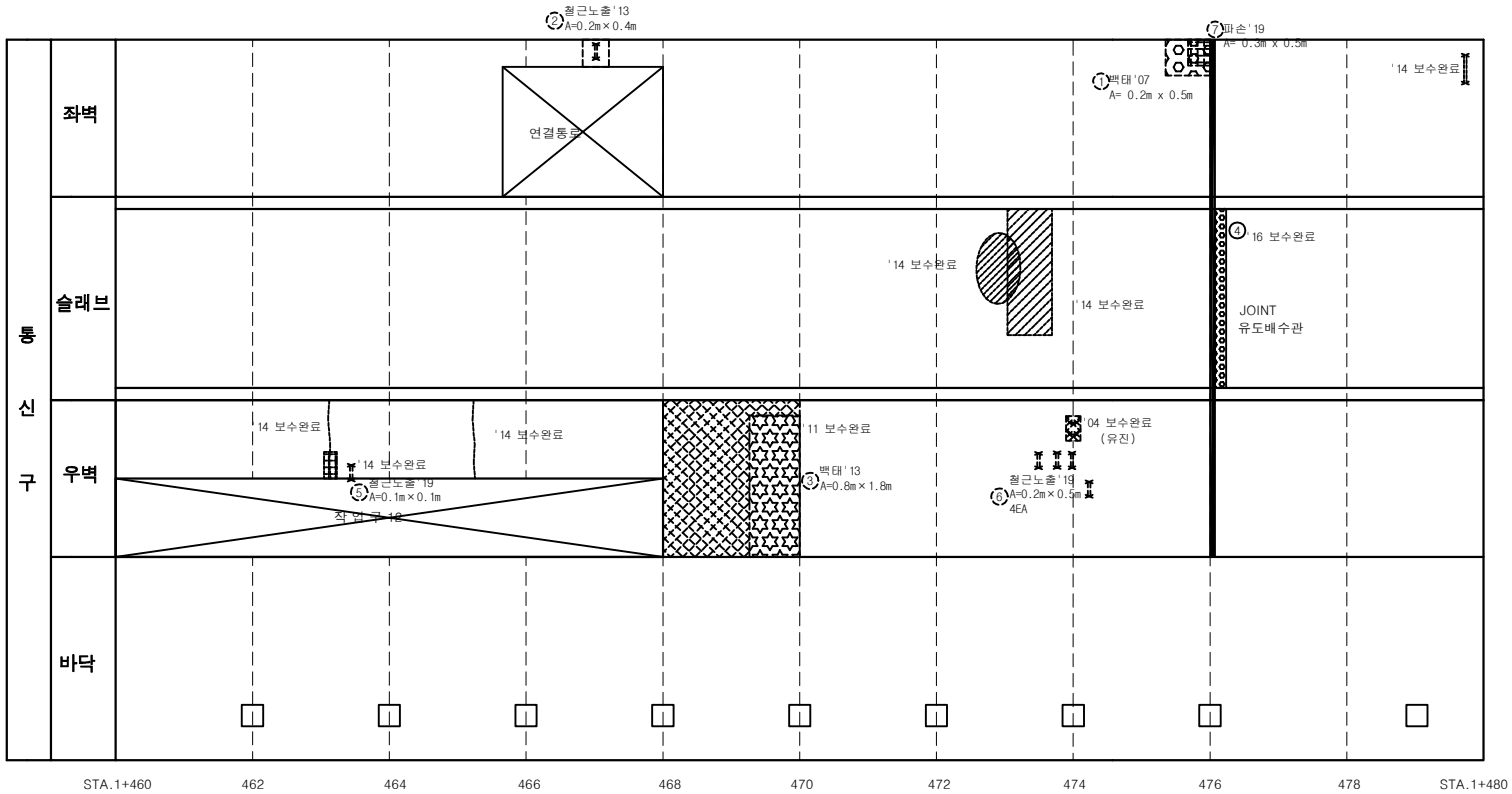
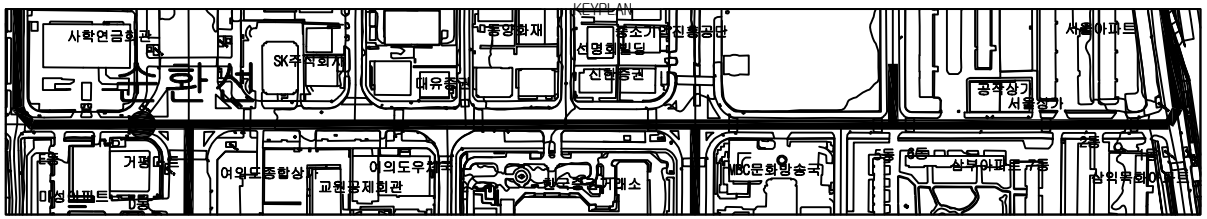
여의도 공동구 - 순환선 통신구 (STA. 1+460m ~ 1+480m)

연번	작업년도	결함내용	결함규모						최종보수내역			비고
			폭	길이	깊이	물량	단위	개소	보수년도	공법명	물량	
1	2007	백태	0.2	0.50		0.10	㎡	1			-	
2	2013	철근노출	0.2	0.40		0.08	㎡	1			-	중요
3	2013	백태	0.8	1.80		1.44	㎡	1			-	
4	2015	누수		2.00		2.00	m	1	2016	누수보수공법	2.40	
5	2019	철근노출	0.1	0.10		0.01	㎡	1			-	신규
6	2019	철근노출	0.2	0.50		0.40	㎡	4			-	신규
7	2019	파손	0.3	0.50		0.15	㎡	1			-	신규

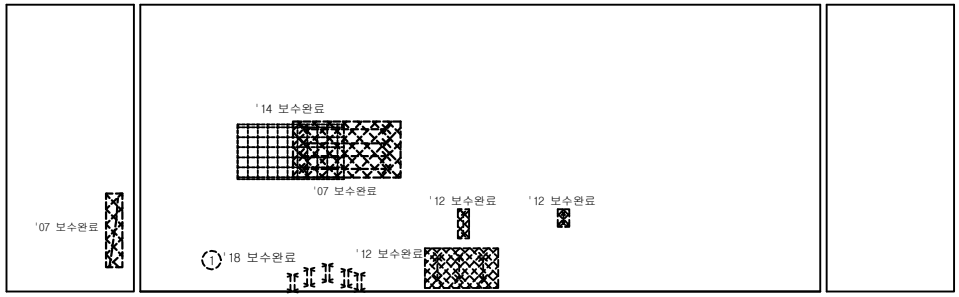
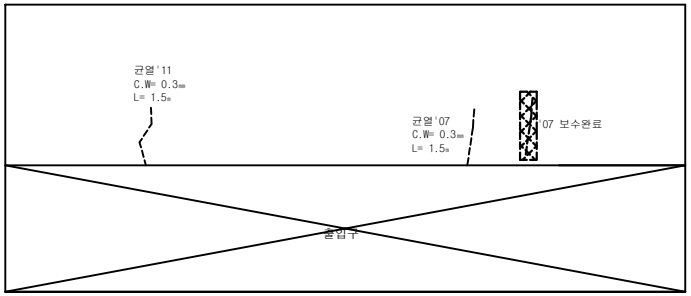
연번	제품년도	결함내용	결함규모						최종보수내역			비고
			폭	길이	깊이	물량	단위	개소	보수년도	공법명	물량	
1	2017	철근노출	0.1	0.20		0.10	㎡	5	2018	단면복구(방청)	0.12	
2	2019	ㄷ빔 부식		21.0		21.0	m	1			-	신규

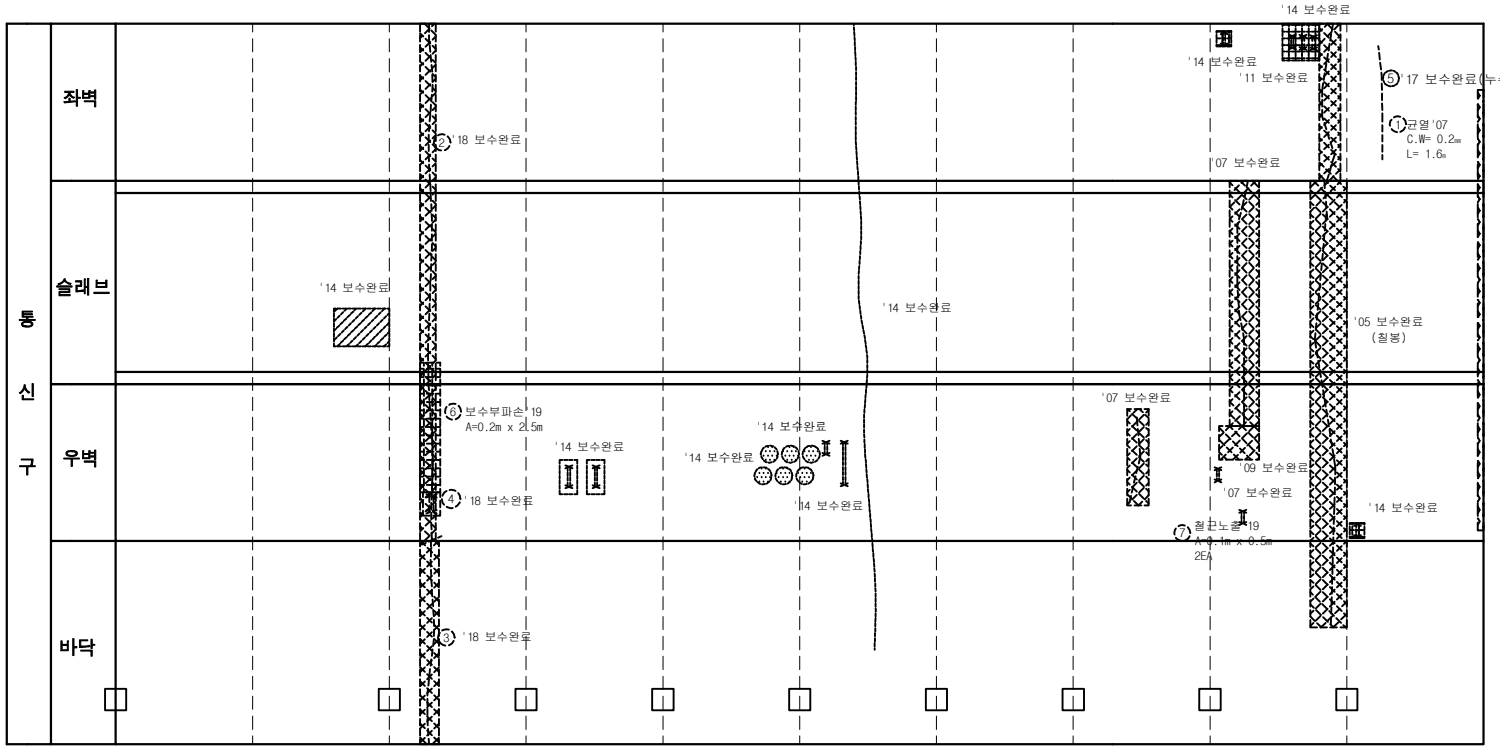
연번	제품년도	결함내용	결함규모						최종보수내역			비고
			폭	길이	깊이	물량	단위	개소	보수년도	공법명	물량	
1	2007	균열	0.2	1.60		1.60	m	1			-	
2	2007	보수부 균열	0.5	7.00		7.00	m	1	2018	주입보수공법	8.40	
3	2013	균열	0.5	2.00		2.00	m	1	2018	주입보수공법	2.40	
4	2017	철근노출	0.2	0.30		0.06	㎡	1	2018	단면복구(방청)	0.07	
5	2017	누수				6.60	m	1	2017	누수보수공법	7.92	
6	2019	보수부 파손	0.2	2.50		0.50	㎡	1	2018	단면복구공법	0.60	재결함
7	2019	철근노출	0.1	0.50		0.10	㎡	1			-	신규

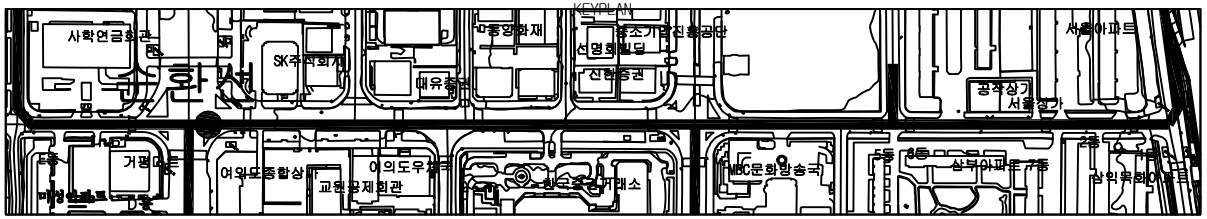
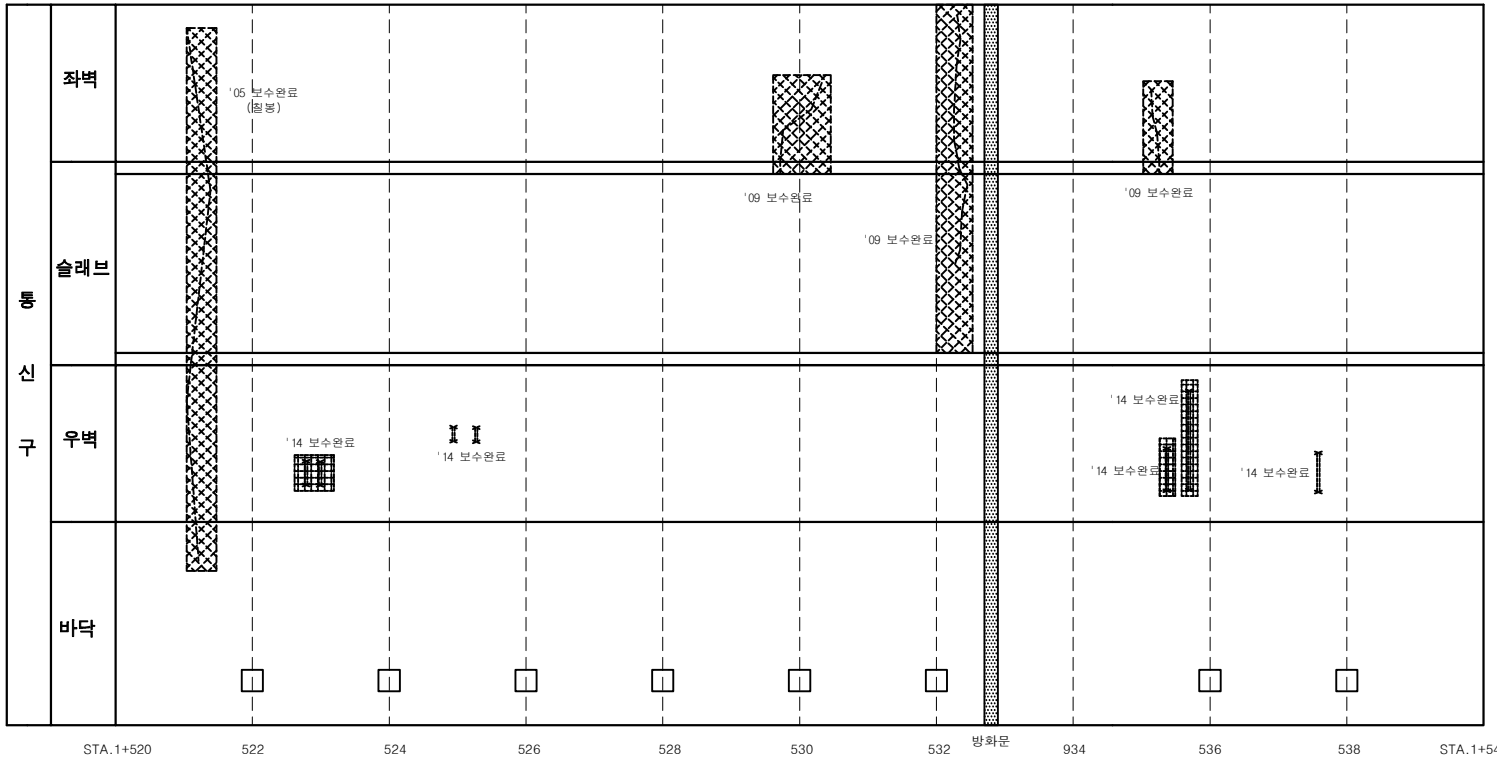
여의도 공동구 - 순환선 통신구 (STA. 1+520m ~ 1+540m)

연번	제품년도	결함내용	결함규모						최종보수내역			비고
			폭	길이	깊이	물량	단위	개소	보수면	공법명	물량

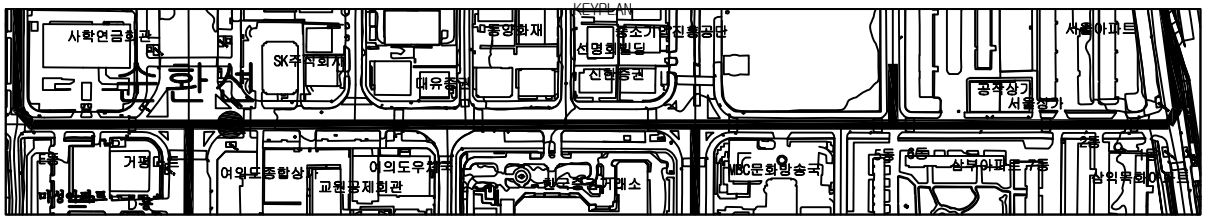
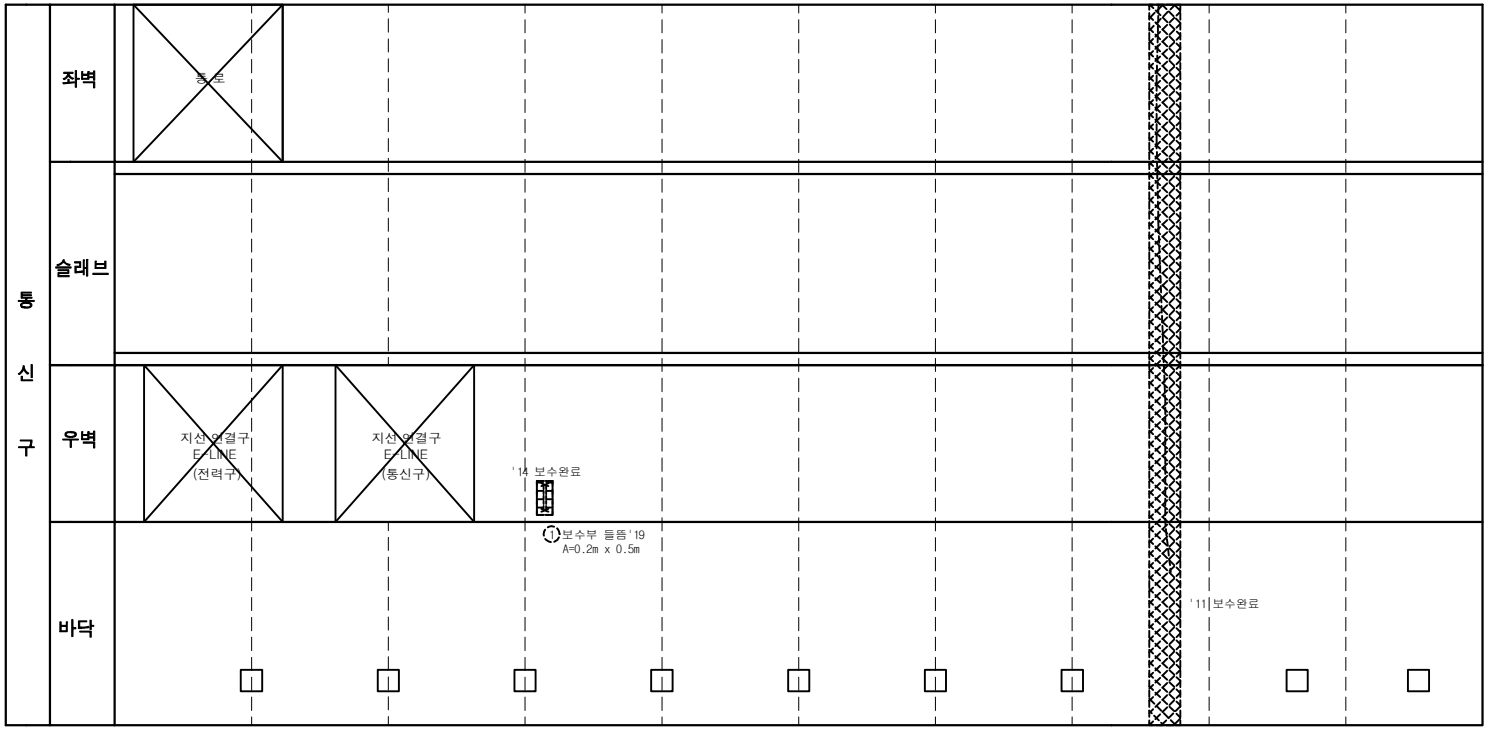
여의도 공동구 - 순환선 통신구 (STA. 1+540m ~ 1+560m)

연번	적용년도	결함내용	결함규모						최종보수내역			비고
			폭	길이	깊이	물량	단위	개소	보수년도	공법명	물량	
1	2019	보수부 들뜸	0.2	0.50		0.10	㎡	1			-	신규

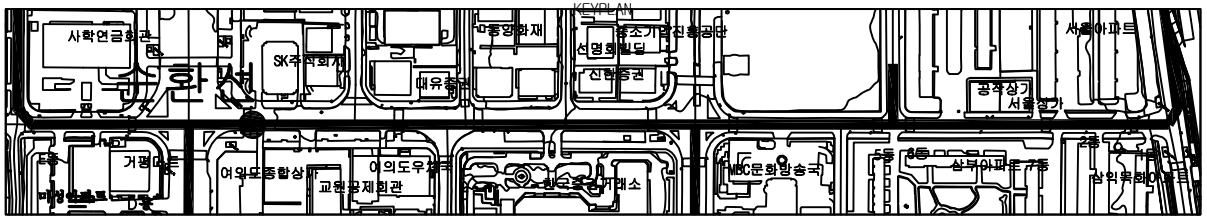
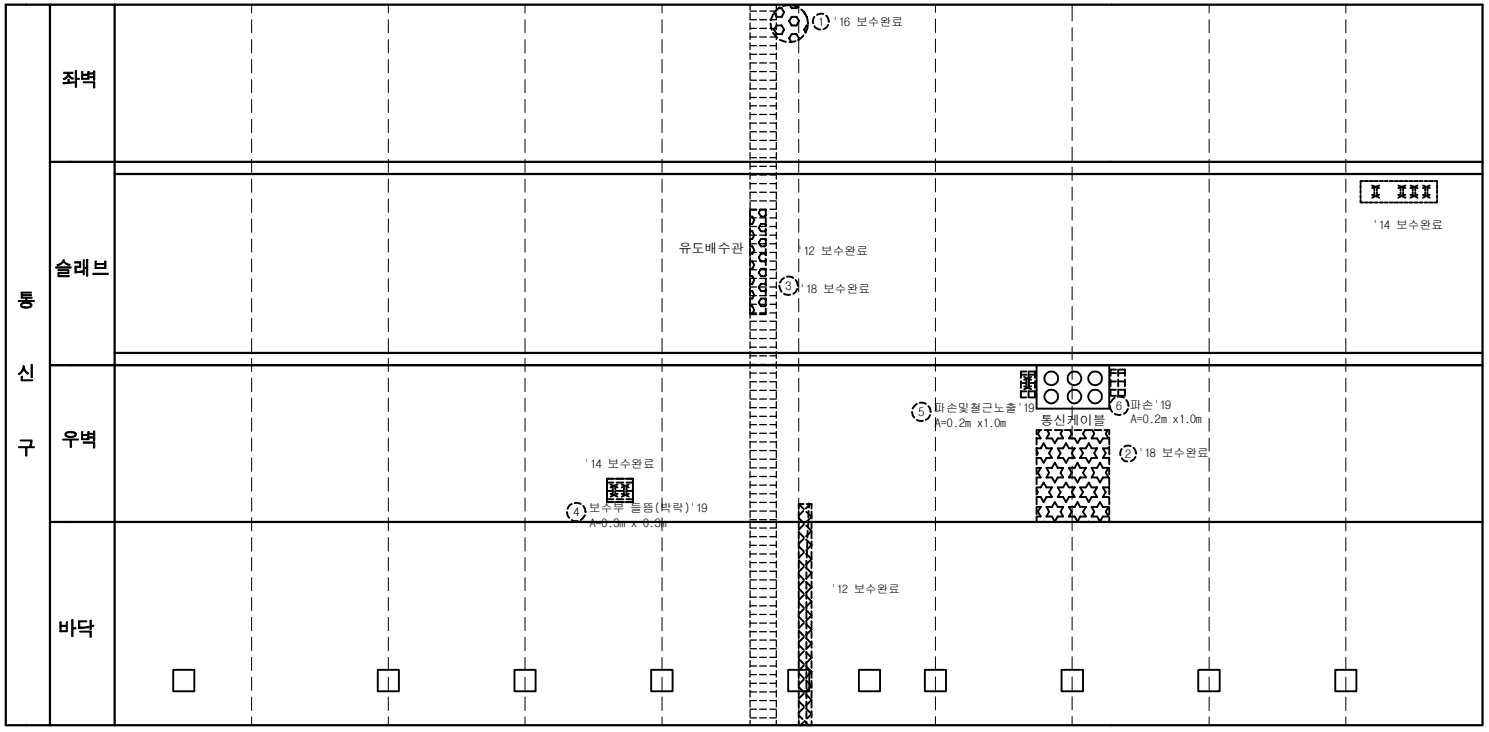
여의도 공동구 - 순환선 통신구 (STA. 1+560m ~ 1+580m)

연번	제출년도	결함내용	결함규모						최종보수내역			비고
			폭	길이	깊이	물량	단위	개소	보수년도	공법명	물량	
1	2011	누수	0.2	0.20		0.04	㎡	1	2016	누수보수공법	0.05	
2	2011	백태	1.0	1.20		1.20	㎡	1	2018	표면처리공법	1.44	
3	2017	누수		1.00		1.00	m	1	2018	습식균열보수	1.20	
4	2019	보수부 들뜸(박락)	0.3	0.30		0.09	㎡	1			-	신규
5	2019	파손및철근노출	0.2	1.00		0.20	㎡	1			-	신규
6	2019	파손	0.2	1.00		0.20	㎡	1			-	신규

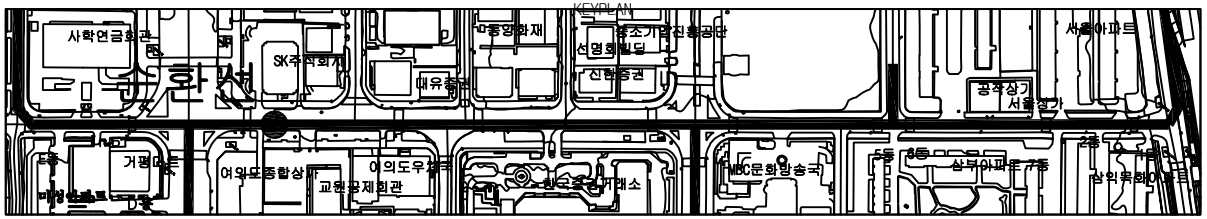
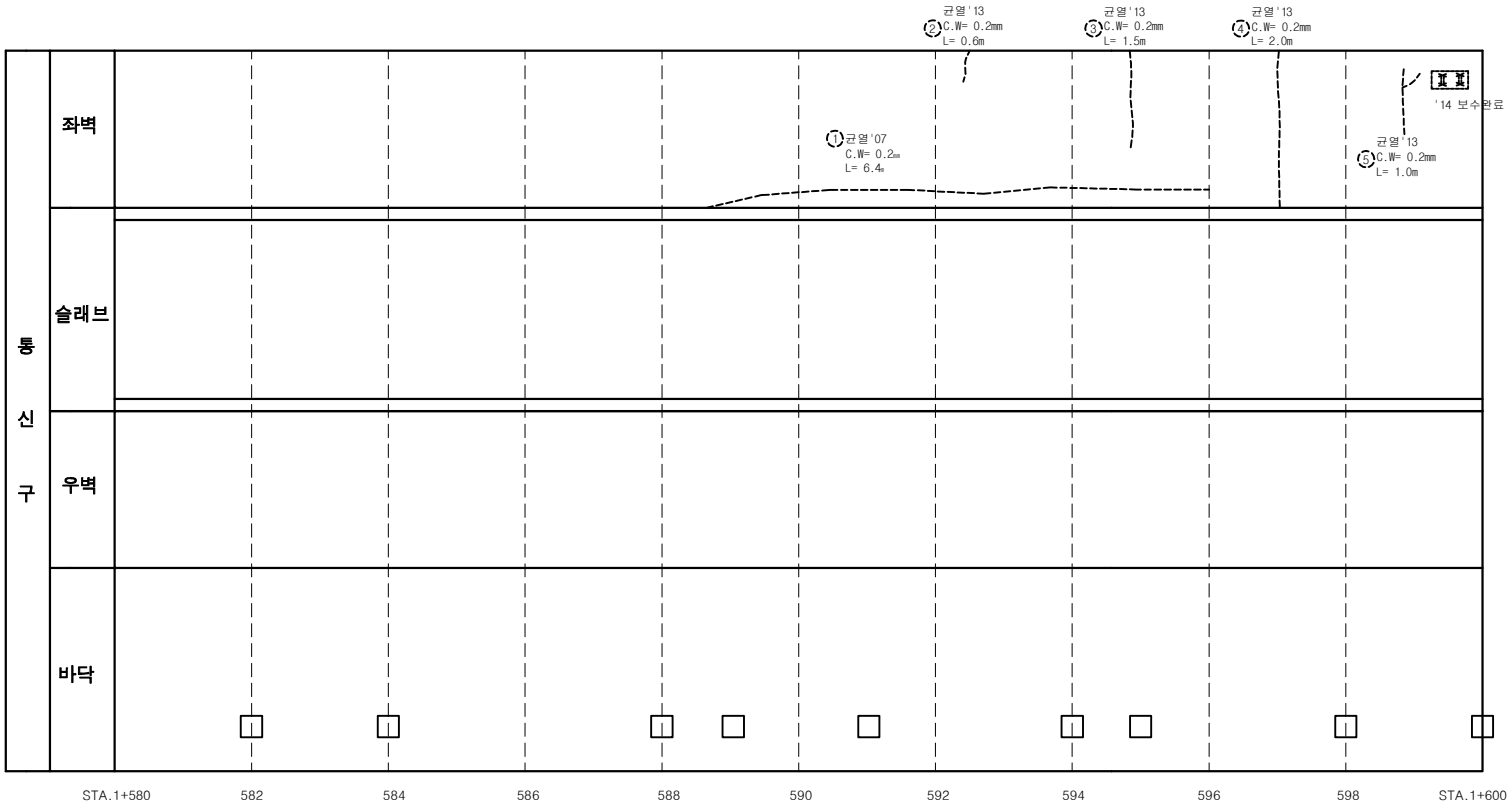
여의도 공동구 - 순환선 통신구 (STA. 1+580m ~ 1+600m)

연번	제출년도	결함내용	결함규모						최종보수내역			비고
			폭	길이	깊이	물량	단위	개소	보수년도	공법명	물량	
1	2007	균열	0.2	6.40		6.40	m	1			-	
2	2013	균열	0.2	0.60		0.60	m	1			-	
3	2013	균열	0.2	1.50		1.50	m	1			-	
4	2013	균열	0.2	2.00		2.00	m	1			-	
5	2013	균열	0.2	1.00		1.00	m	1			-

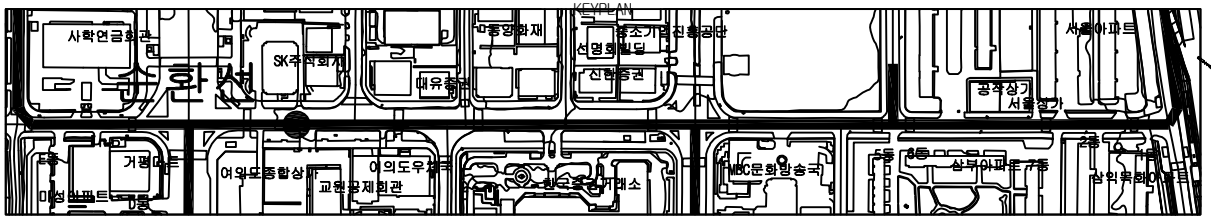
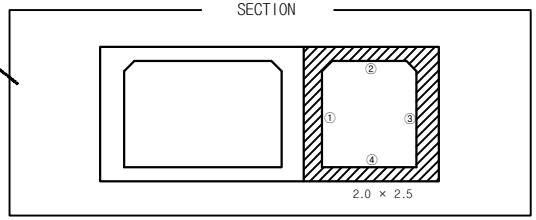
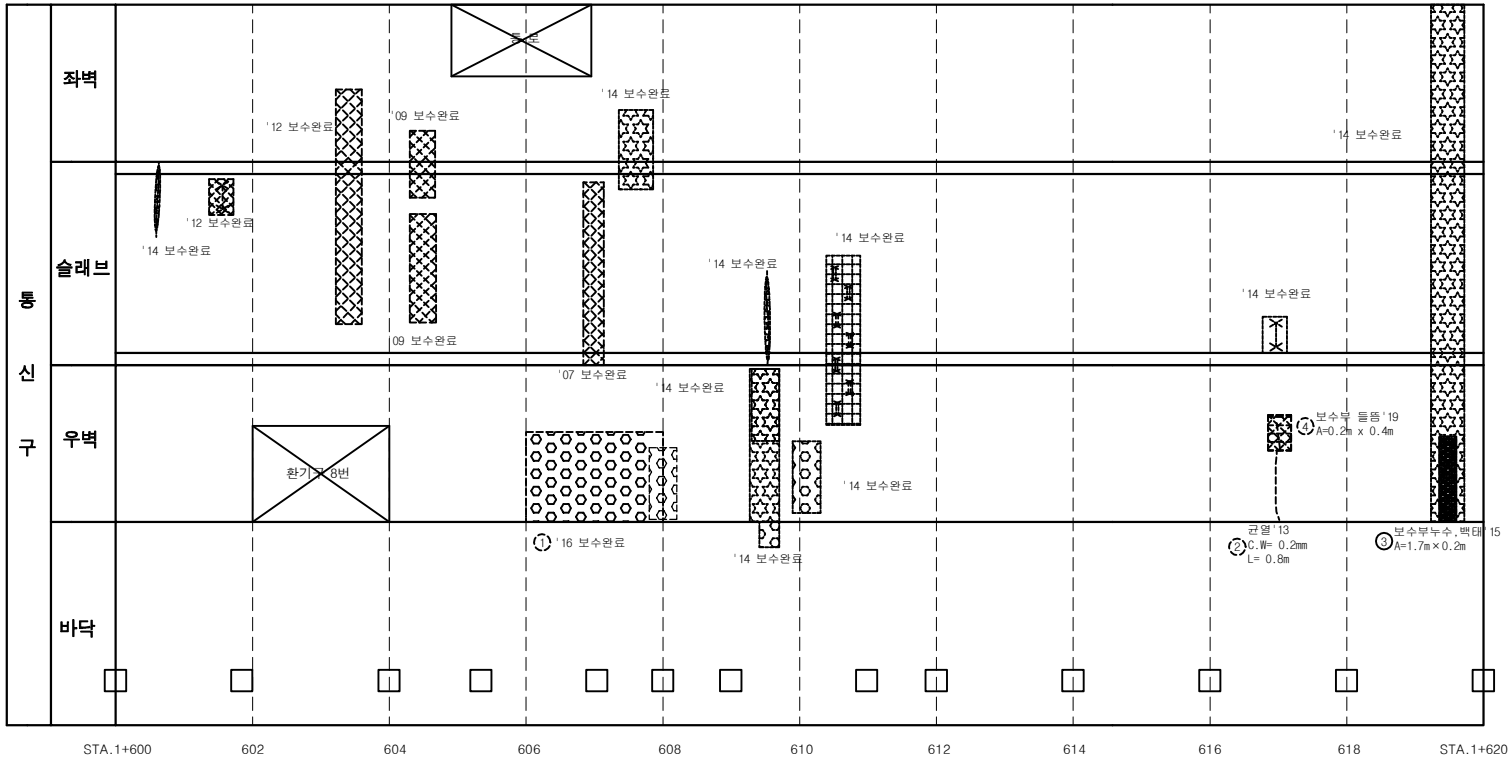
여의도 공동구 - 순환선 통신구 (STA. 1+600m ~ 1+620m)

연번	제출년도	결함내용	결함규모						최종보수내역			비고
			폭	길이	깊이	물량	단위	개소	보수년도	공법명	물량	
1	2013	누수흔적,백태	1.5	2.00		3.00	㎡	1	2016	누수보수공법	3.60	
2	2013	균열	0.2	0.80		0.80	m	1			-	
3	2015	보수부 누수,백태	1.7	0.20		0.34	㎡	1			-	재결함
4	2019	보수부 들뜸	0.2	0.40		0.08	㎡	1			-	신규
