여의도 공동구 - 순환선 통신구 (STA. 0+000m ~ 0+020m)

서울시 시설관리공단	TITLE OF PROJECT 2019년 공동구 정밀점검용역 (여의도공동구)	TITLE OF SHIFT 순환선 통신구 외관조사망도

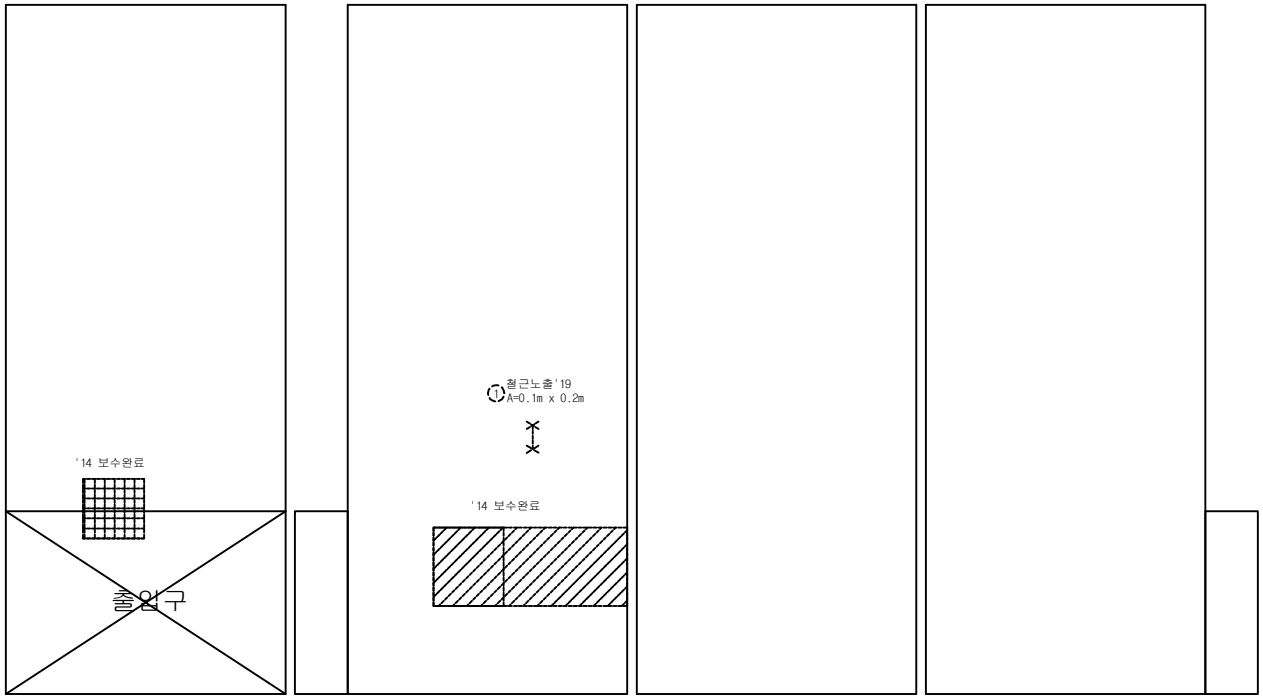
연번	적용년도	결함내용	결함규모						최종보수내역			비고
			폭	길이	깊이	물량	단위	개소	보수년도	공법명	물량	
1	2019	철근노출	0.1	0.20		0.02	㎡	1			-	신규

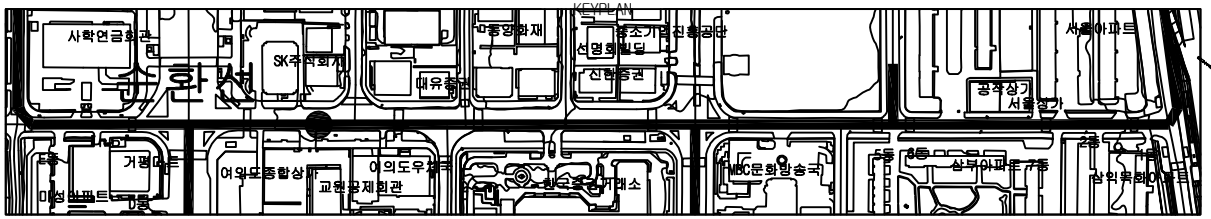
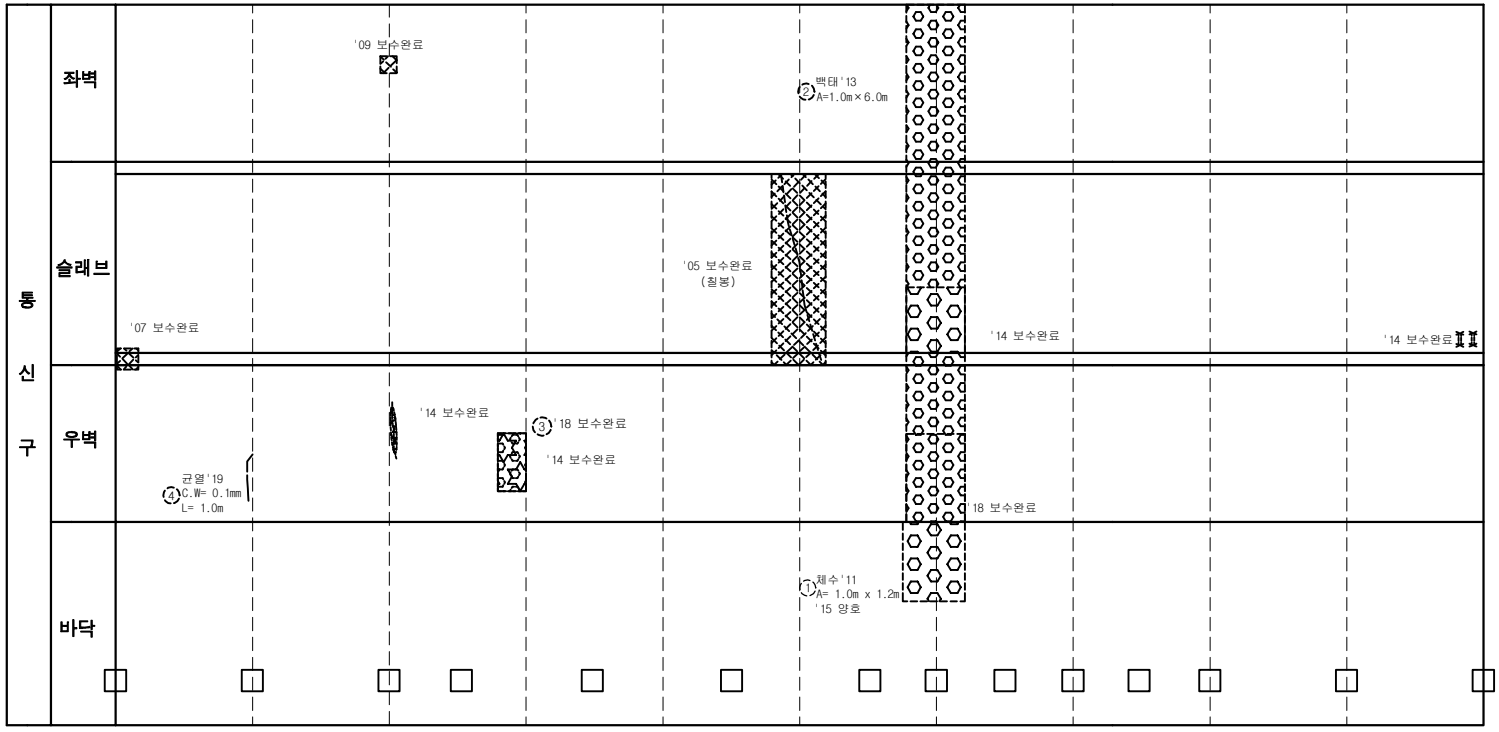
여의도 공동구 - 순환선 통신구 (STA. 1+620m ~ 1+640m)

연번	작업년도	결함내용	결함규모						최종보수내역			비고
			폭	길이	깊이	물량	단위	개소	보수년도	공법명	물량	
1	2011	체수	1.0	1.20		1.20	㎡	1			-	
2	2013	백태	1.0	6.00		7.00	㎡	1			-	
3	2017	보수부 백태	0.5	1.00		0.50	㎡	1	2018	표면처리공법	0.60	
4	2019	균열	0.1	1.00		1.00	m	1			-	신규

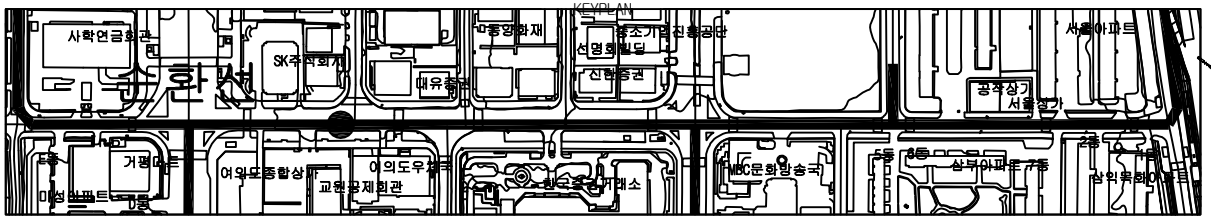
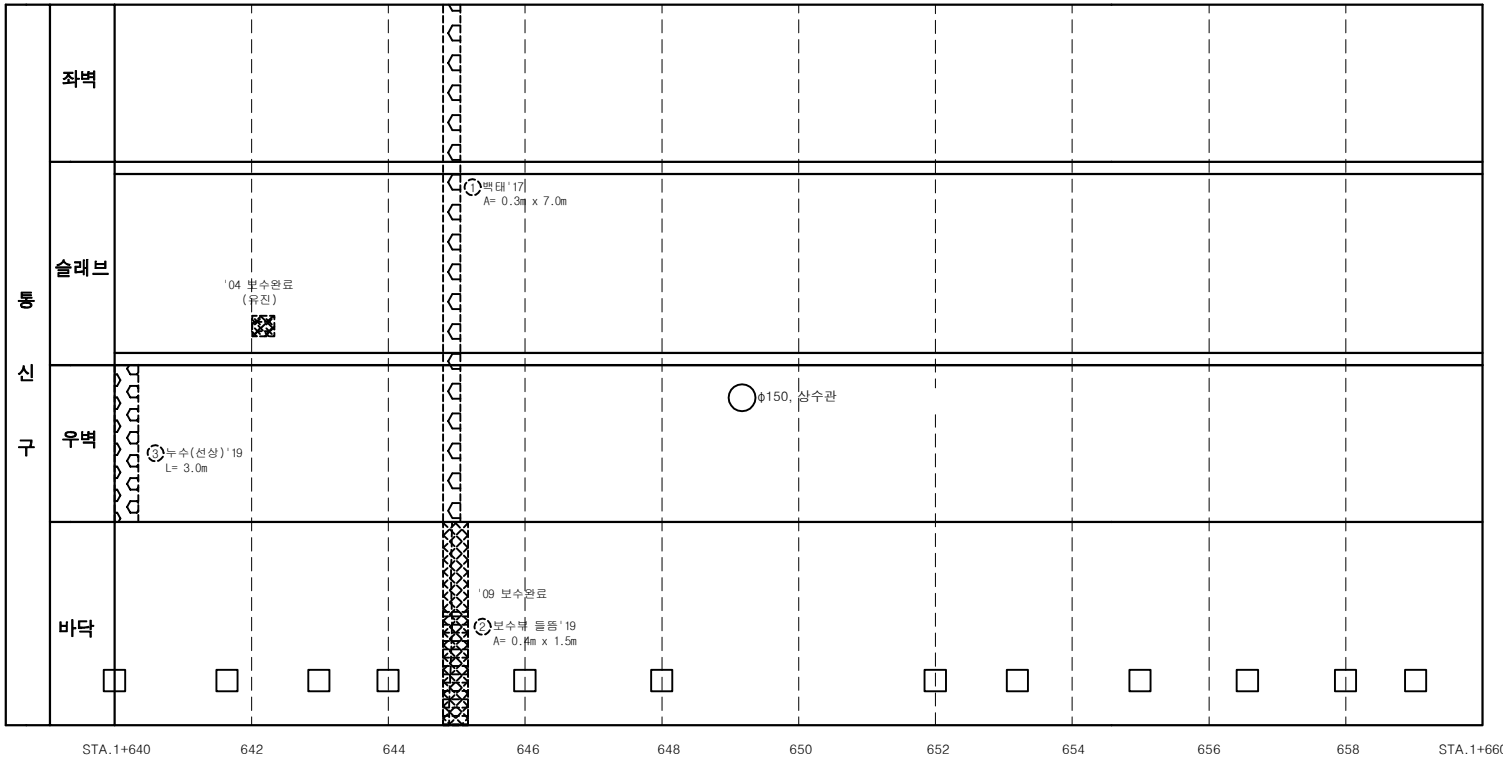
여의도 공동구 - 순환선 통신구 (STA. 1+640m ~ 1+660m)

연번	적용년도	결함내용	결함규모						최종보수내역			비고
			폭	길이	깊이	물량	단위	개소	보수년도	공법명	물량	
1	2017	백태	0.3	7.00		2.10	㎡	1			-	
2	2019	보수부 들뜸	0.4	1.50		0.60	㎡	1			-	신규
3	2019	누수(선상)		3.00		3.00	m	1			-	신규

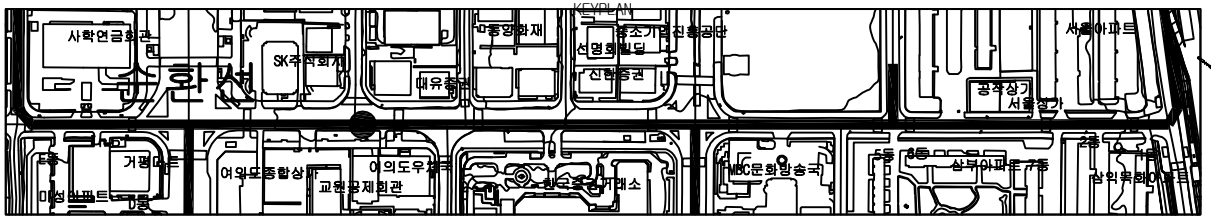
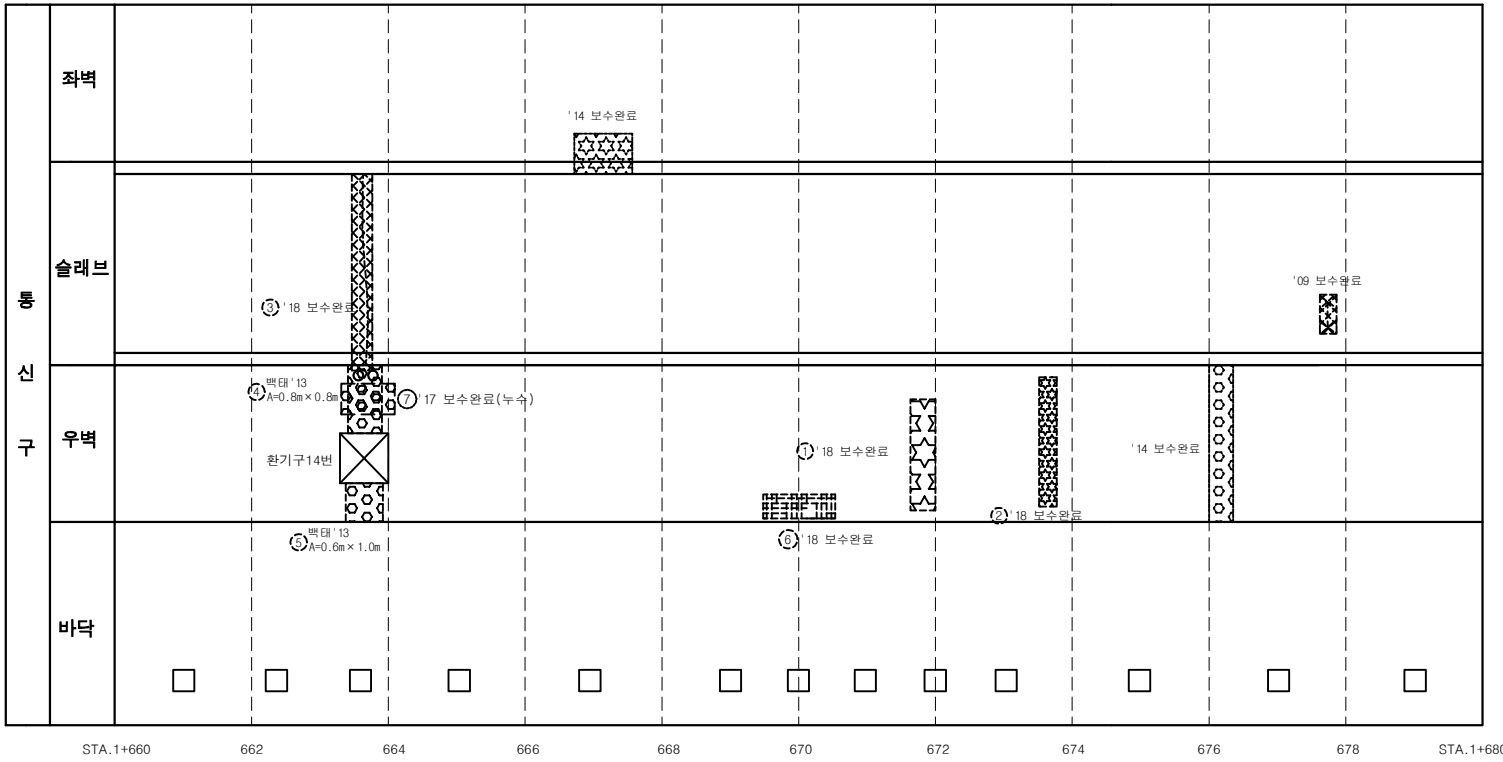
여의도 공동구 - 순환선 통신구 (STA. 1+660m ~ 1+680m)

연번	제품년도	결함내용	결함규모						최종보수내역			비고
			폭	길이	깊이	물량	단위	개소	보수년도	공법명	물량	
1	2007	백태	0.5	1.80		0.90	㎡	1	2018	표면처리공법	1.08	
2	2007	백태	0.3	2.50		0.75	㎡	1	2018	표면처리공법	0.90	
3	2013	균열부누수	0.2	2.00		2.00	m	1	2018	습식균열보수	2.40	
4	2013	백태	0.8	0.80		0.64	㎡	1			-	
5	2013	백태	0.6	1.00		0.60	㎡	1			-	
6	2017	망상균열	1.0	0.70		0.70	㎡	1	2018	표면처리공법	0.84	
7	2017	누수				0.30	㎡	1	2017	누수보수공법	0.36

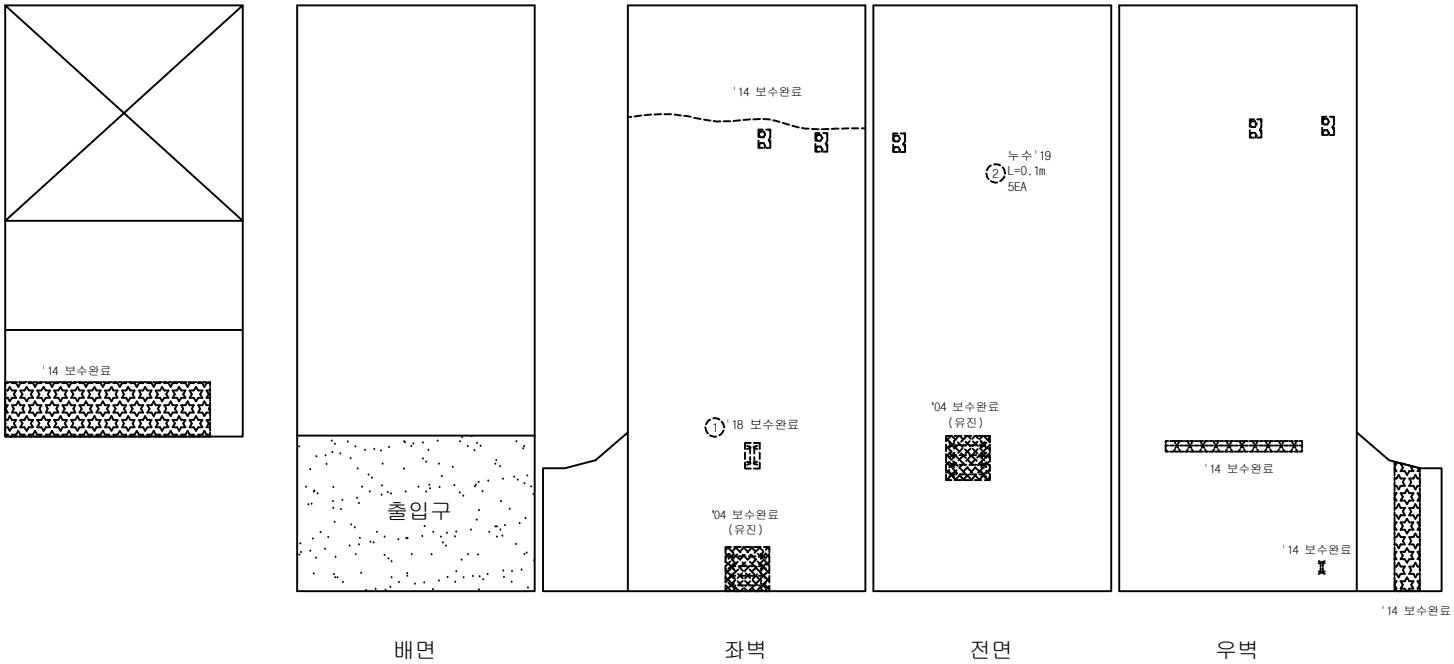
연번	제품년도	결함내용	결함규모						최종보수내역			비고
			폭	길이	깊이	물량	단위	개소	보수년도	공법명	물량	
1	2017	철근노출	0.2	0.20		0.04	㎡	1	2018	단면복구(방청)	0.05	
2	2019	누수		0.10		0.50	m	5			-	신규

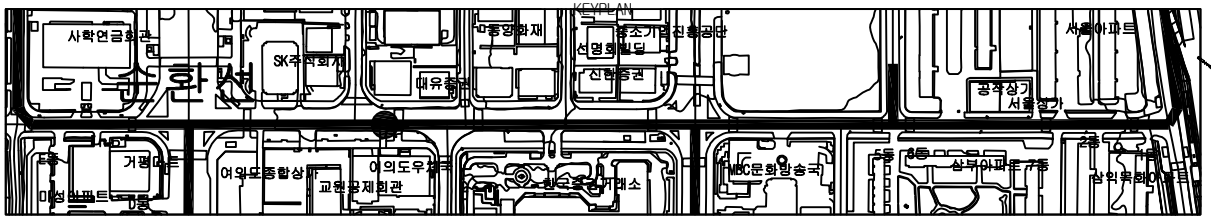
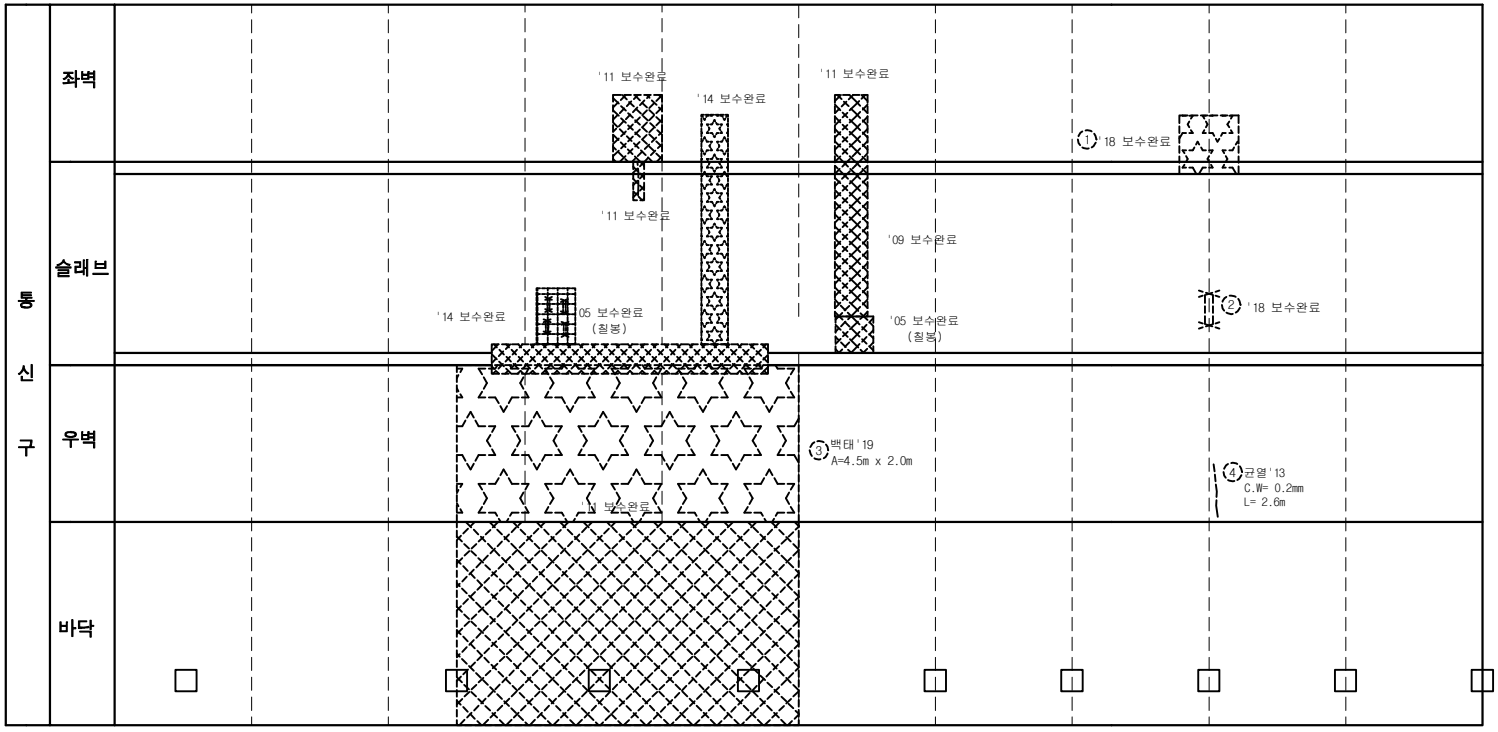
여의도 공동구 - 순환선 통신구 (STA. 1+680m ~ 1+700m)

연번	적용년도	결함내용	결함규모						최종보수내역			비고
			폭	길이	깊이	물량	단위	개소	보수년도	공법명	물량	
1	2017	백태	1.0	1.00		1.00	㎡	1	2018	표면처리공법	1.20	
2	2017	철근노출	0.1	0.80		0.08	㎡	1	2018	단면복구(방청)	0.10	
3	2019	백태	4.5	2.00		9.00	㎡	1			-	신규
4	2019	균열	0.2	1.00		1.00	m	1			-	신규

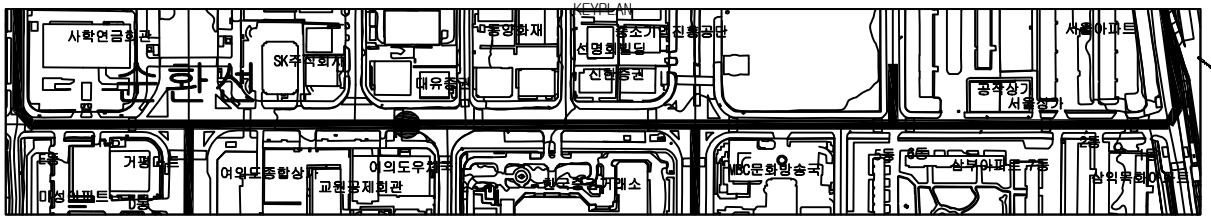
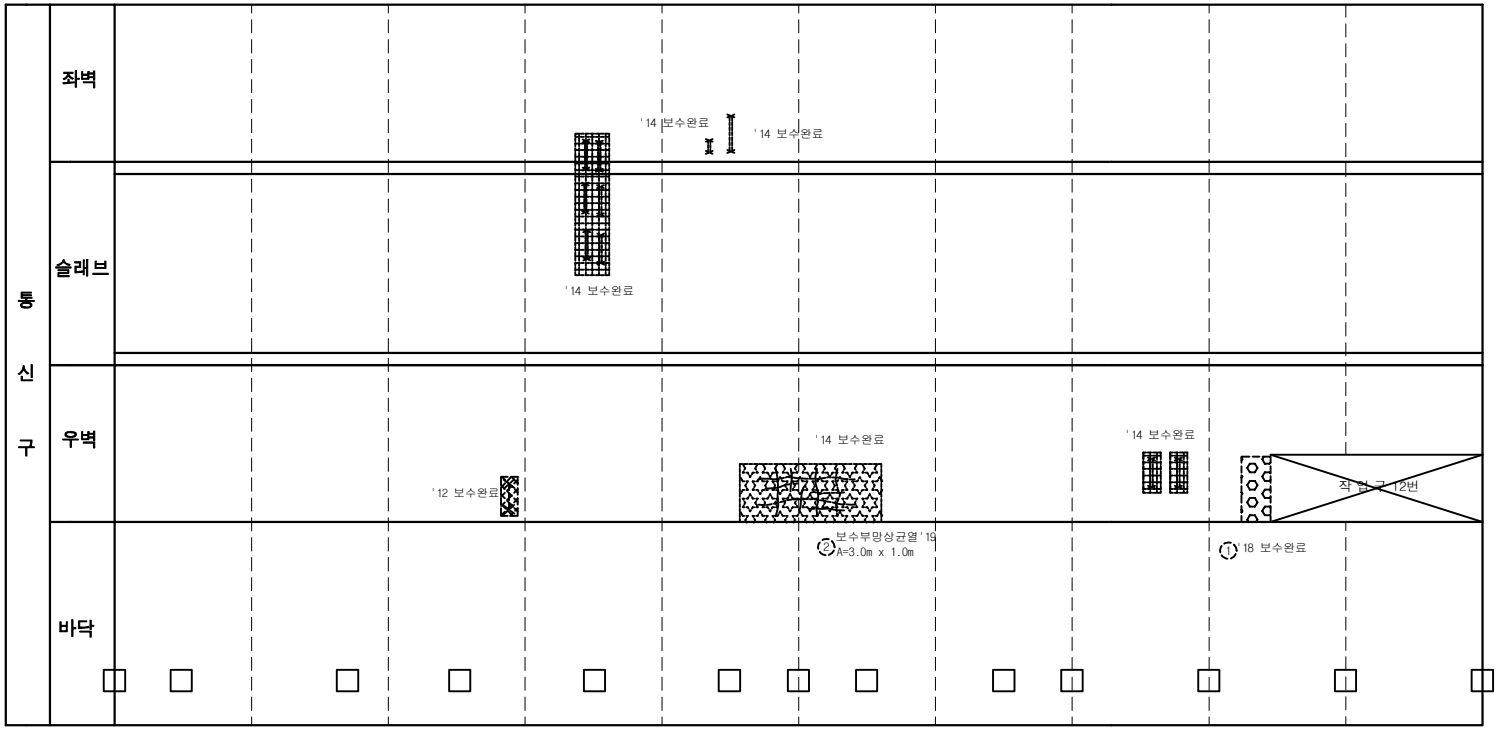
여의도 공동구 - 순환선 통신구 (STA. 1+700m ~ 1+720m)

연번	제출년도	결함내용	결함규모						최종보수내역			비고
			폭	길이	깊이	물량	단위	개소	보수년도	공법명	물량	
1	2013	백태,누수흔적	0.3	1.50		0.45	㎡	1	2018	누수보수공법	0.54	
2	2019	보수부 망상균열	3.0	1.00		3.00	㎡	1			-	신규

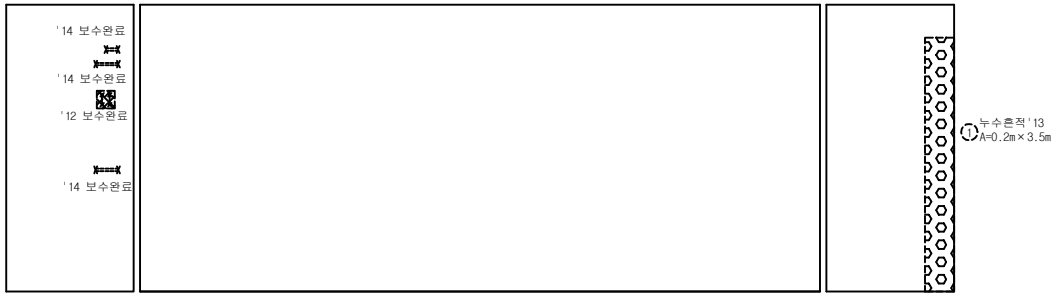
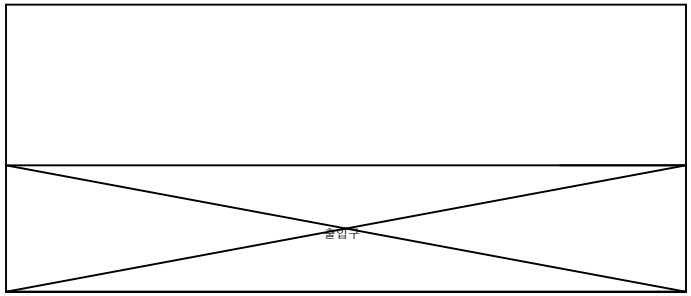
연번	제품년도	결함내용	결함규모						최종보수내역			비고
			폭	길이	깊이	물량	단위	개소	보수년도	공법명	물량	
1	2007	누수흔적	0.2	3.50		0.70	㎡	1			-

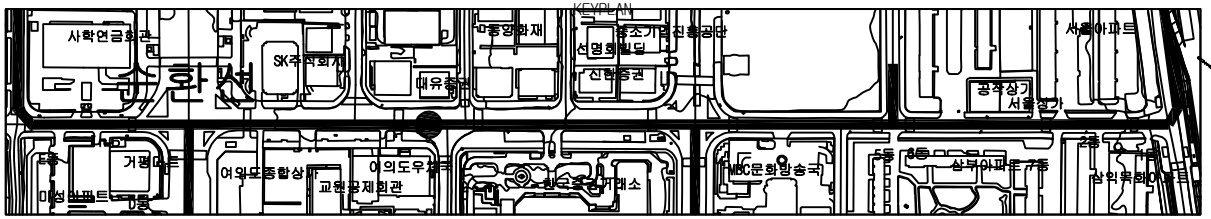
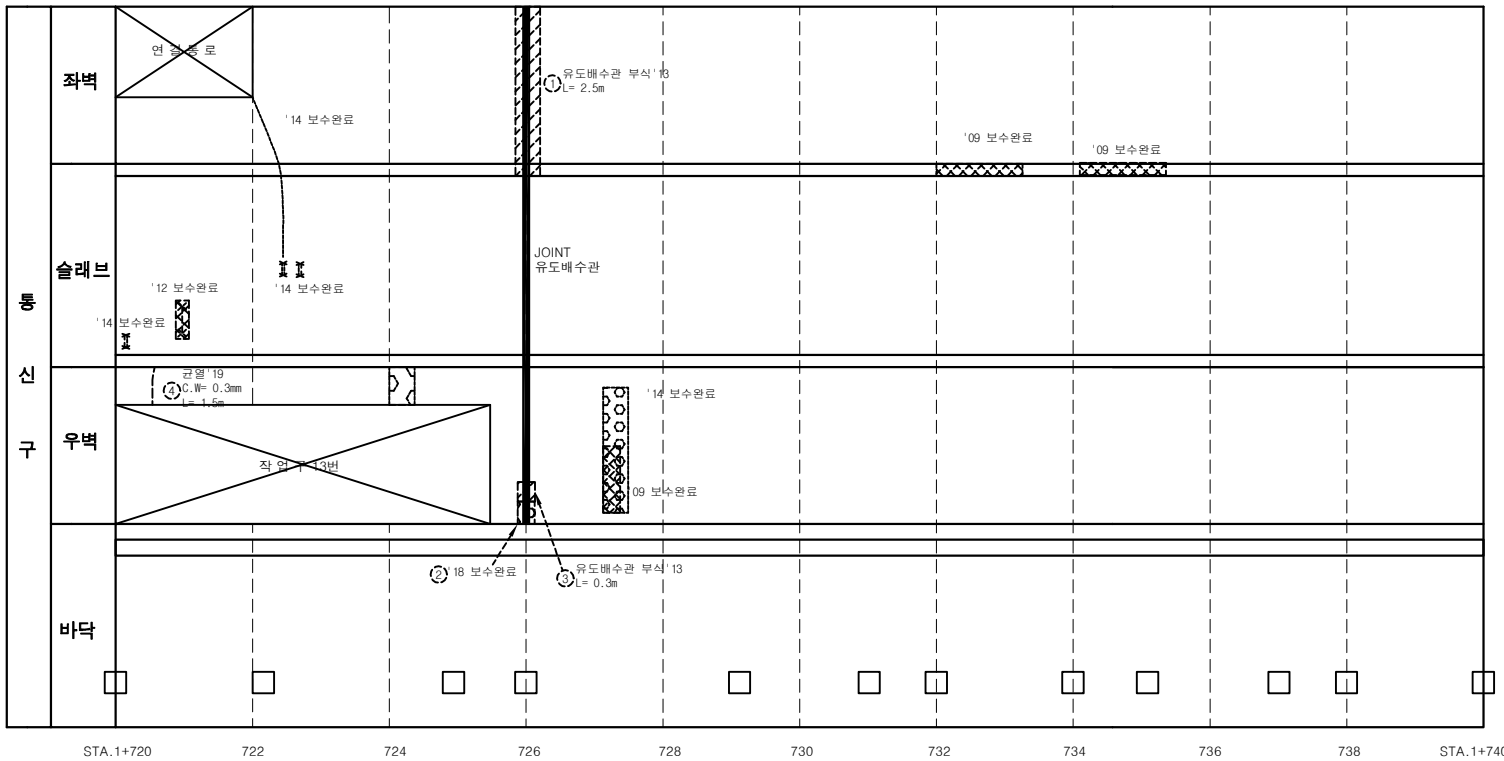
여의도 공동구 - 순환선 통신구 (STA. 1+720m ~ 1+740m)

연번	제출년도	결함내용	결함규모						최종보수내역			비고
			폭	길이	깊이	물량	단위	개소	보수년도	공법명	물량	
1	2013	유도배수관부식		2.50		2.50	m	1			-	
2	2013	누수		0.40		0.40	m	1	2018	습식균열보수	0.48	
3	2013	유도배수관부식		0.30		0.30	m	1			-	
4	2019	균열	0.3	1.50		1.50	m	1			-	신규

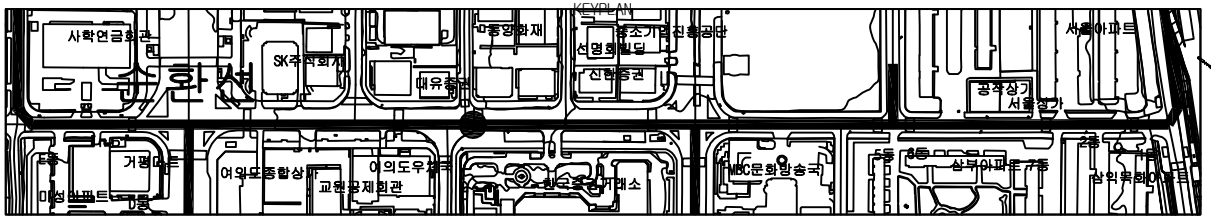
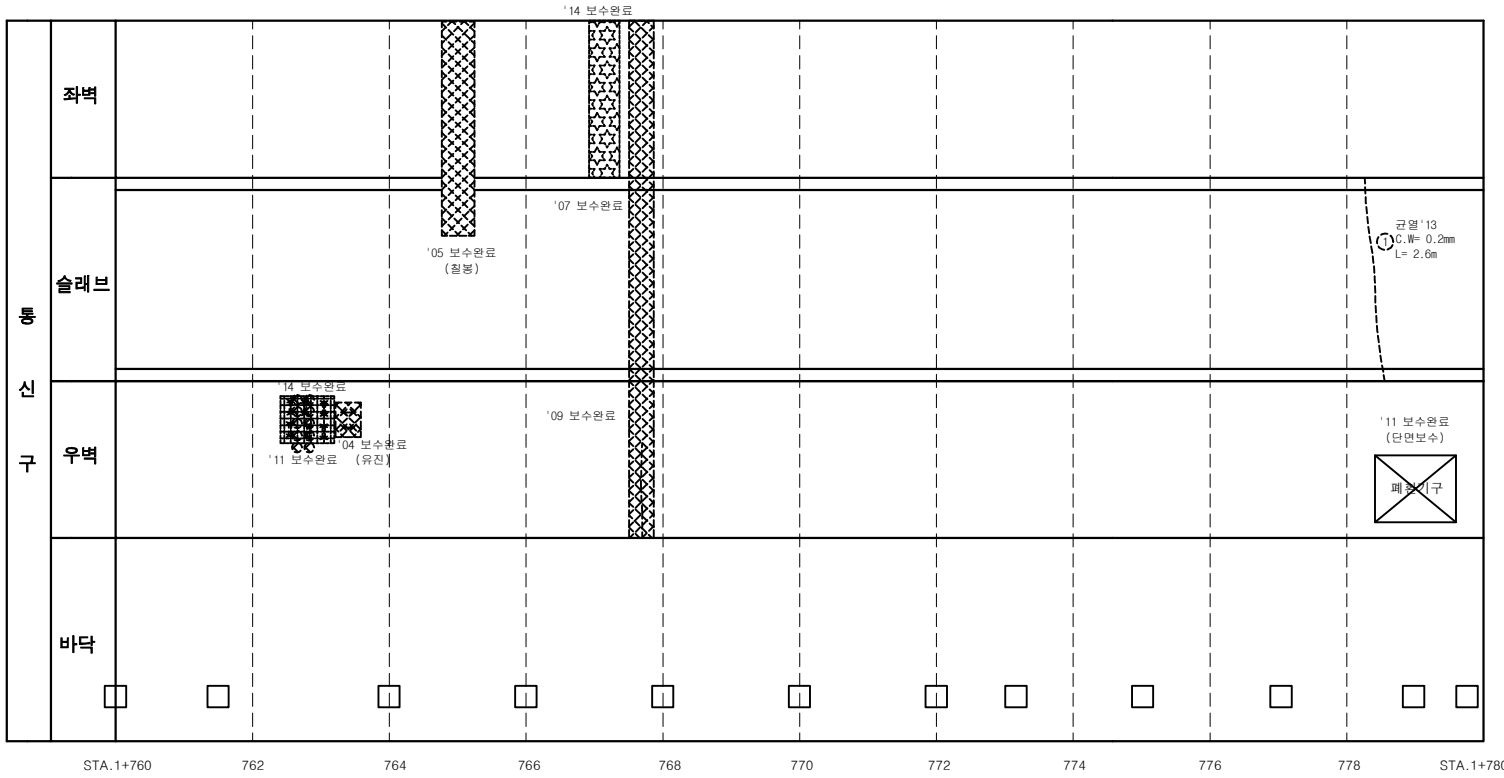
여의도 공동구 - 순환선 통신구 (STA. 1+760m ~ 1+780m)

연번	제품년도	결함내용	결함규모						최종보수내역			비고
			폭	길이	깊이	물량	단위	개소	보수년도	공법명	물량	
1	2013	균열	0.2	2.60		2.60	m	1			-

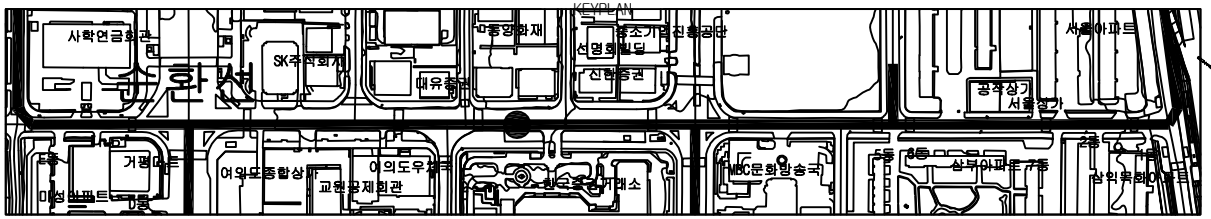
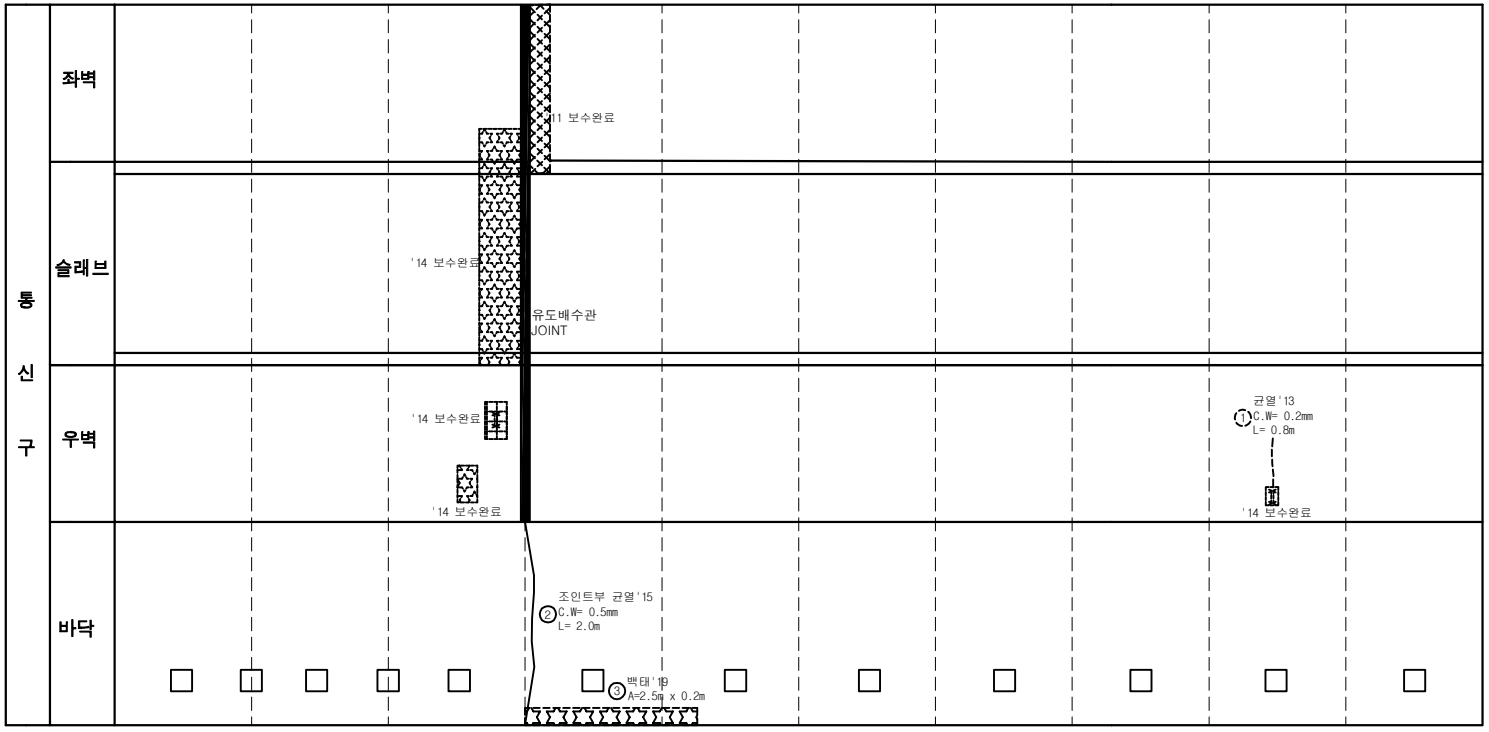
여의도 공동구 - 순환선 통신구 (STA. 1+800m ~ 1+820m)

연번	작업년도	결함내용	결함규모						최종보수내역			비고
			폭	길이	깊이	물량	단위	개소	보수년도	공법명	물량	
1	2013	균열	0.2	0.80		0.80	m	1			-	
2	2015	조인트부 균열	0.5	2.00		2.00	m	1			-	
3	2019	백태	2.5	0.20		0.50	㎡	1			-	신규

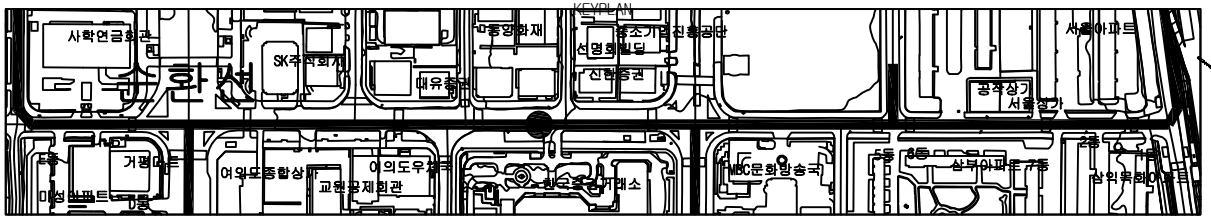
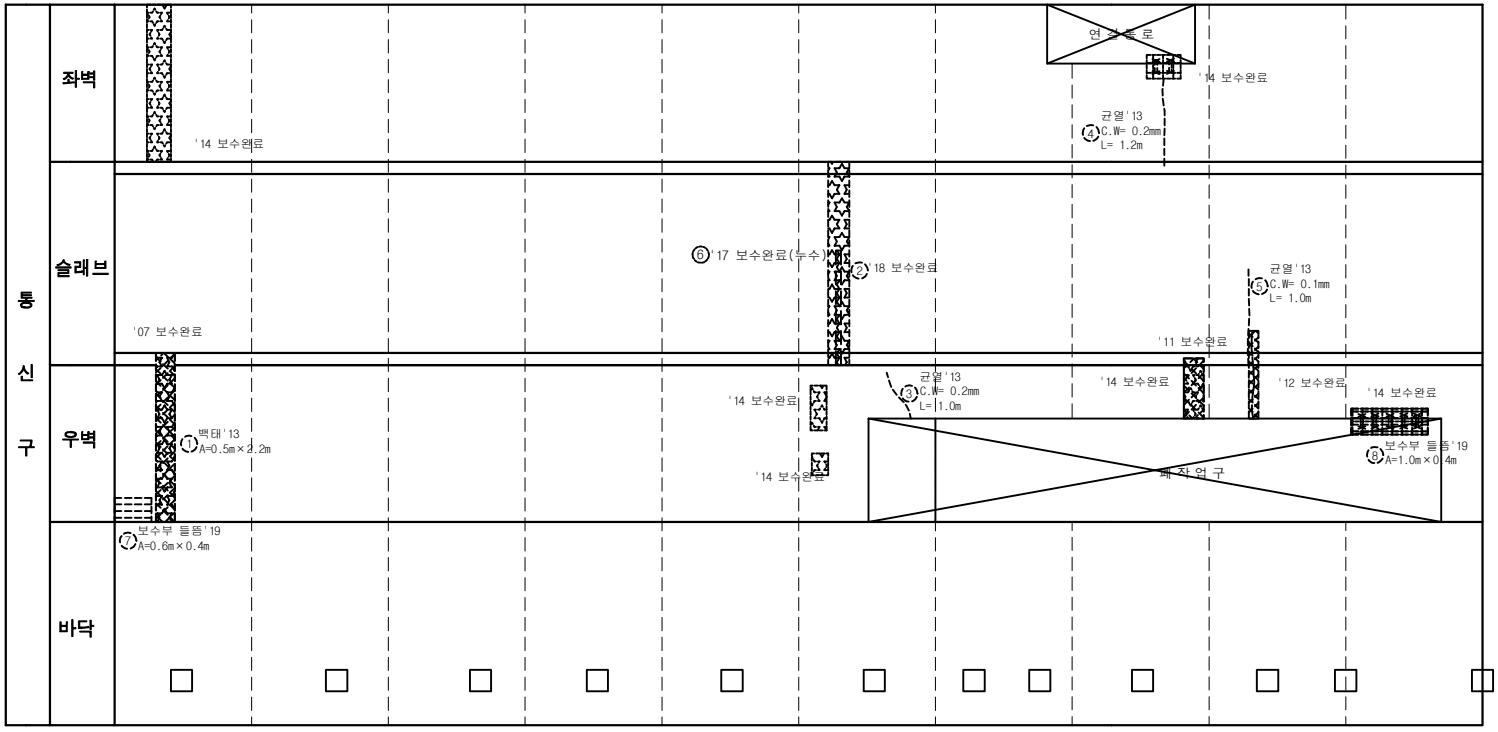
여의도 공동구 - 순환선 통신구 (STA. 1+820m ~ 1+840m)

연번	작업년도	결함내용	결함규모						최종보수내역			비고
			폭	길이	깊이	물량	단위	개소	보수년도	공법명	물량	
1	2013	백태	0.5	2.20		1.10	㎡	1			-	
2	2013	백태	0.3	2.30		0.69	㎡	1	2018	표면처리공법	0.83	
3	2013	균열	0.2	1.00		1.00	m	1			-	
4	2013	균열	0.2	1.20		1.20	m	1			-	
5	2013	균열	0.1	1.00		1.00	m	1			-	
6	2017	누수		1.00		1.00	m	1	2017	누수보수공법	1.20	
7	2019	보수부 들뜸	0.6	0.40		0.24	㎡	1			-	신규
8	2019	보수부 들뜸	1.0	0.40		0.40	㎡	1			-	신규

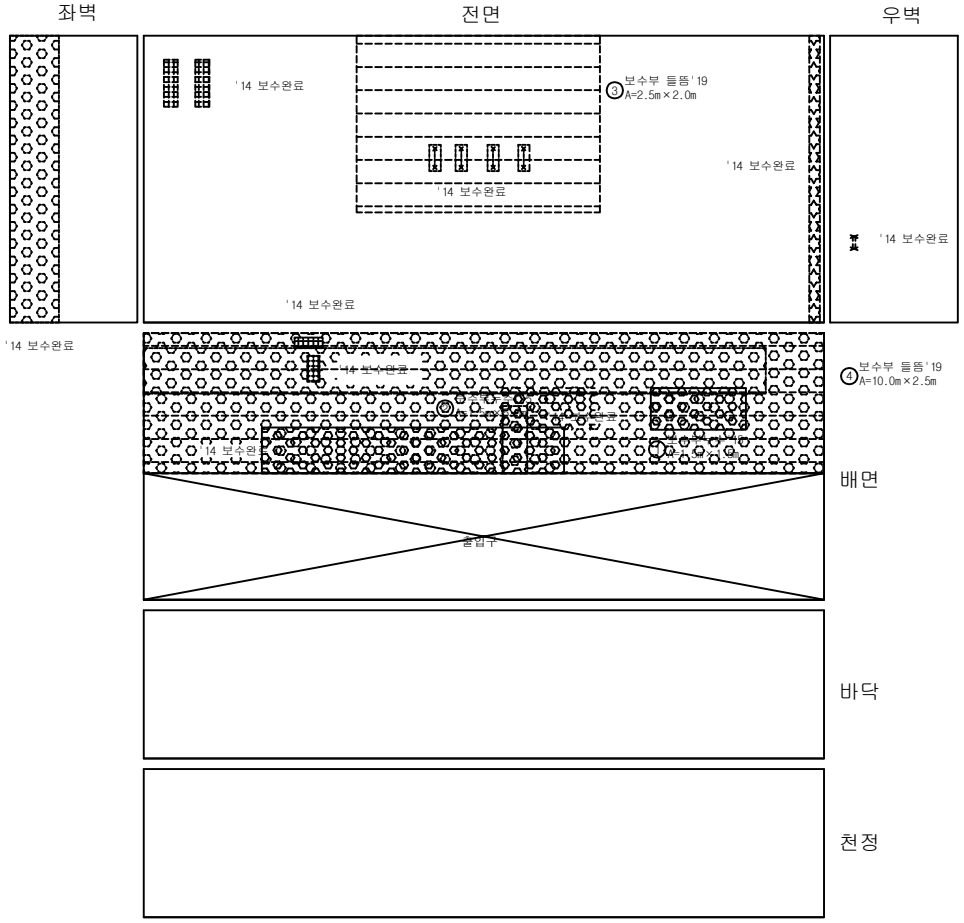
좌벽
전면
우벽
'14 보수완료
③ 보수부 들뜸'19
A=2.5m×2.0m
'14 보수완료
'14 보수완료
'14 보수완료
'14 보수완료
'14 보수완료
'14 보수완료
④ 보수부 들뜸'19
A=10.0m×2.5m
'14 보수완료
'14 보수완료
'14 보수완료
'14 보수완료
'14 보수완료
'14 보수완료

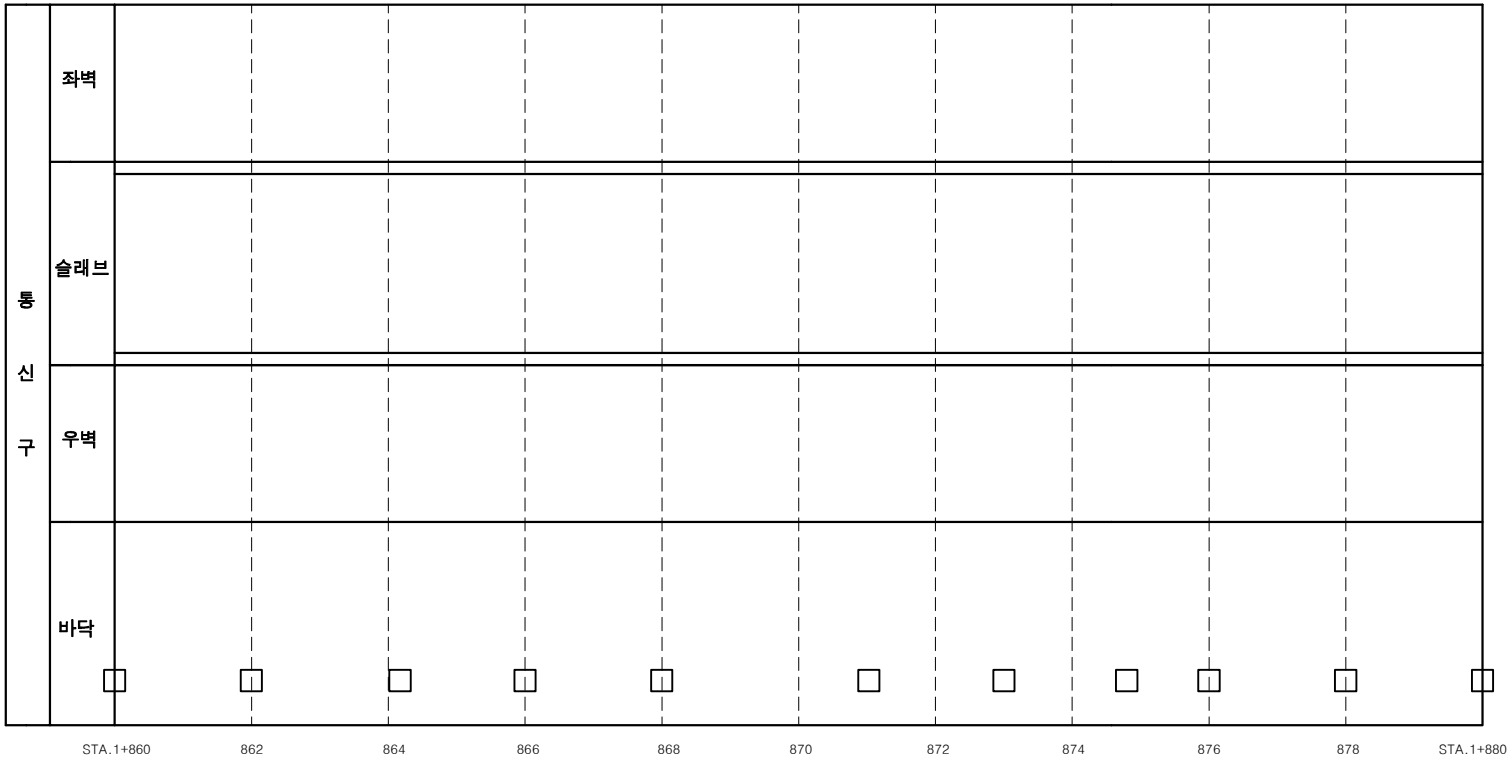
여의도 공동구 - 순환선 통신구 (STA. 1+860m ~ 1+880m)

연번	제출년도	결함내용	결함규모						최종보수내역			비고
			폭	길이	깊이	물량	단위	개소	보수면	공법명	물량

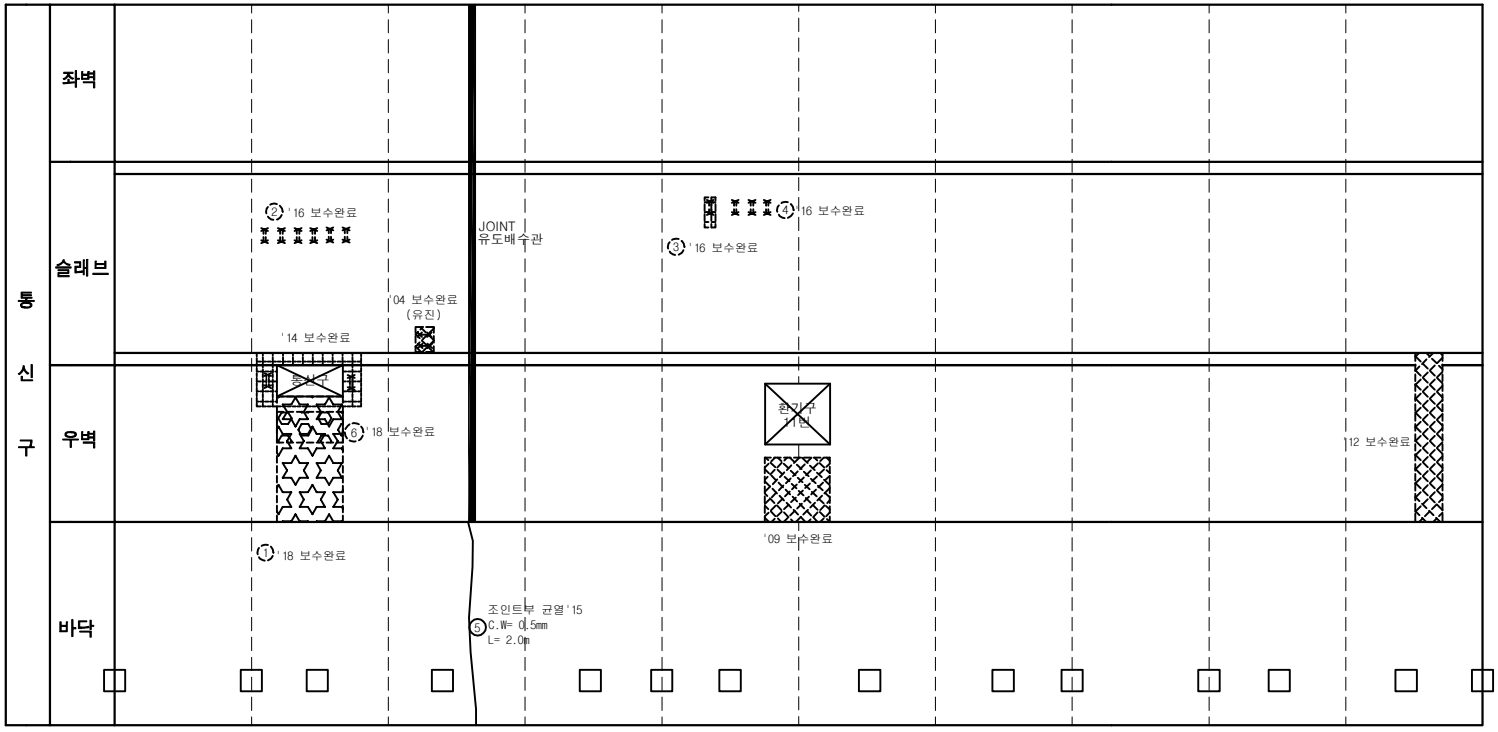
여의도 공동구 - 순환선 통신구 (STA. 1+880m ~ 1+900m)

연번	제출년도	결함내용	결함규모						최종보수내역			비고
			폭	길이	깊이	물량	단위	개소	보수년도	공법명	물량	
1	2013	백태	1.0	1.50		1.50	㎡	1	2018	표면처리공법	1.80	
2	2013	철근노출	0.1	0.10		0.06	㎡	6	2016	단면복구(방청)	0.07	
3	2013	철근노출,박락	0.1	1.00		0.10	㎡	1	2016	단면복구(방청)	0.12	
4	2013	철근노출	0.1	0.10		0.03	㎡	3	2016	단면복구(방청)	0.04	
5	2015	조인트부 균열	1.5	2.00		2.00	m	1			-	
6	2017	누수	1.0	0.50		0.50	㎡	1	2018	배면누수보수	0.60

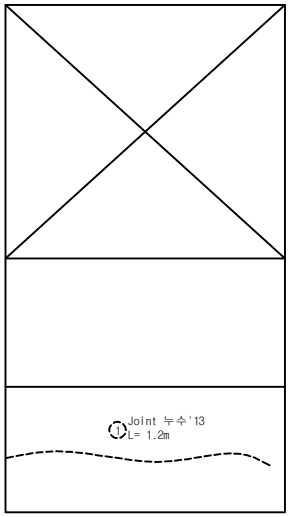
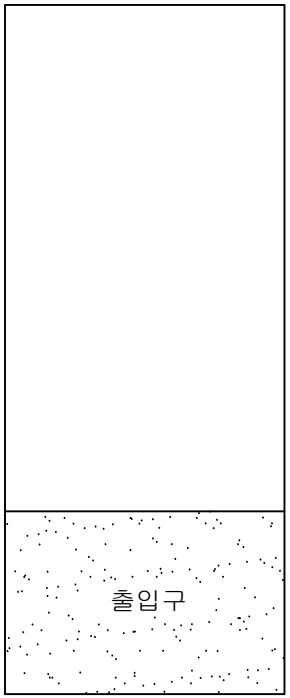
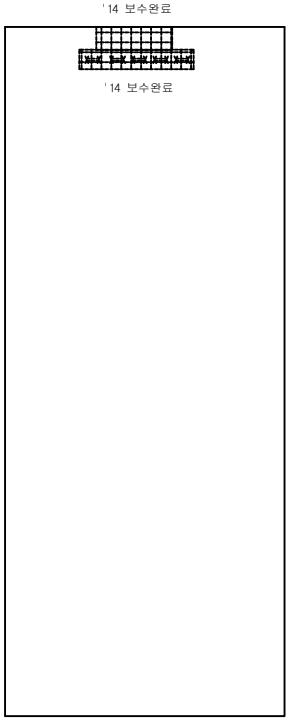
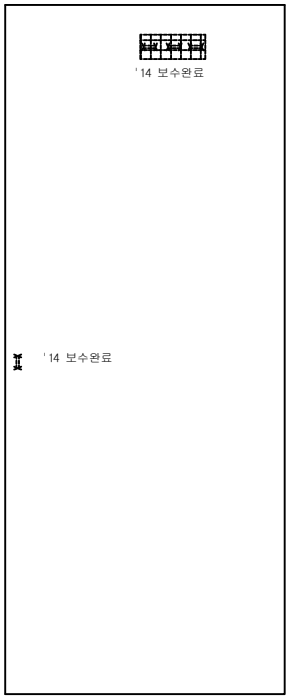
연번	제품년도	결함내용	결함규모						최종보수내역			비고
			폭	길이	깊이	물량	단위	개소	보수년도	공법명	물량	
1	2013	신축이음부누수		1.20		1.20	m	1			-

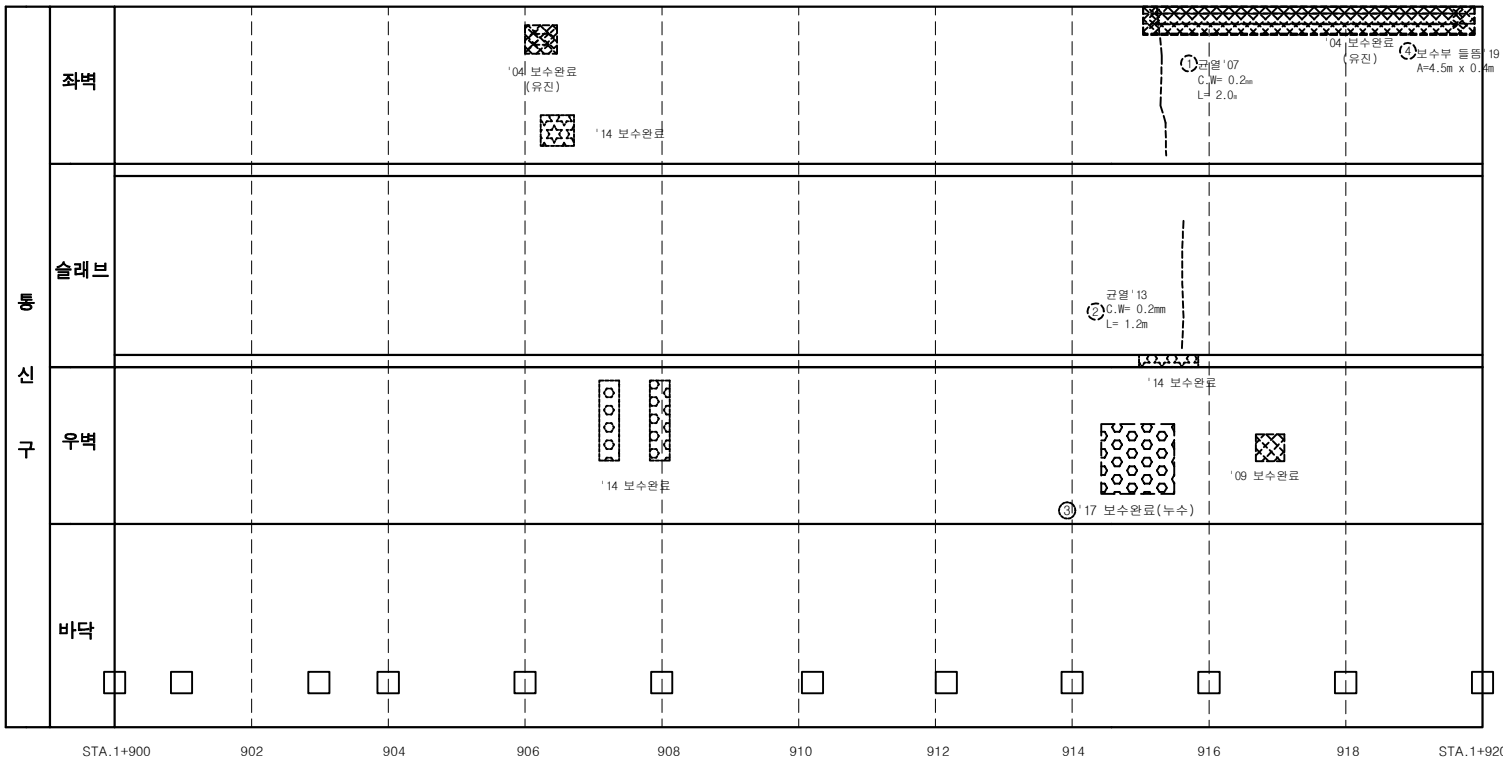
여의도 공동구 - 순환선 통신구 (STA. 1+900m ~ 1+920m)

연번	점검년도	결함내용	결함규모						최종보수내역			비고
			폭	길이	깊이	물량	단위	개소	보수년도	공법명	물량	
1	2007	균열	0.2	2.00		2.00	m	1			-	
2	2013	균열	0.2	1.20		1.20	m	1			-	
3	2017	누수				0.68	㎡	1	2017	누수보수공법	0.82	
4	2019	보수부 들뜸	4.5	0.40		1.80	㎡	1			-	신규

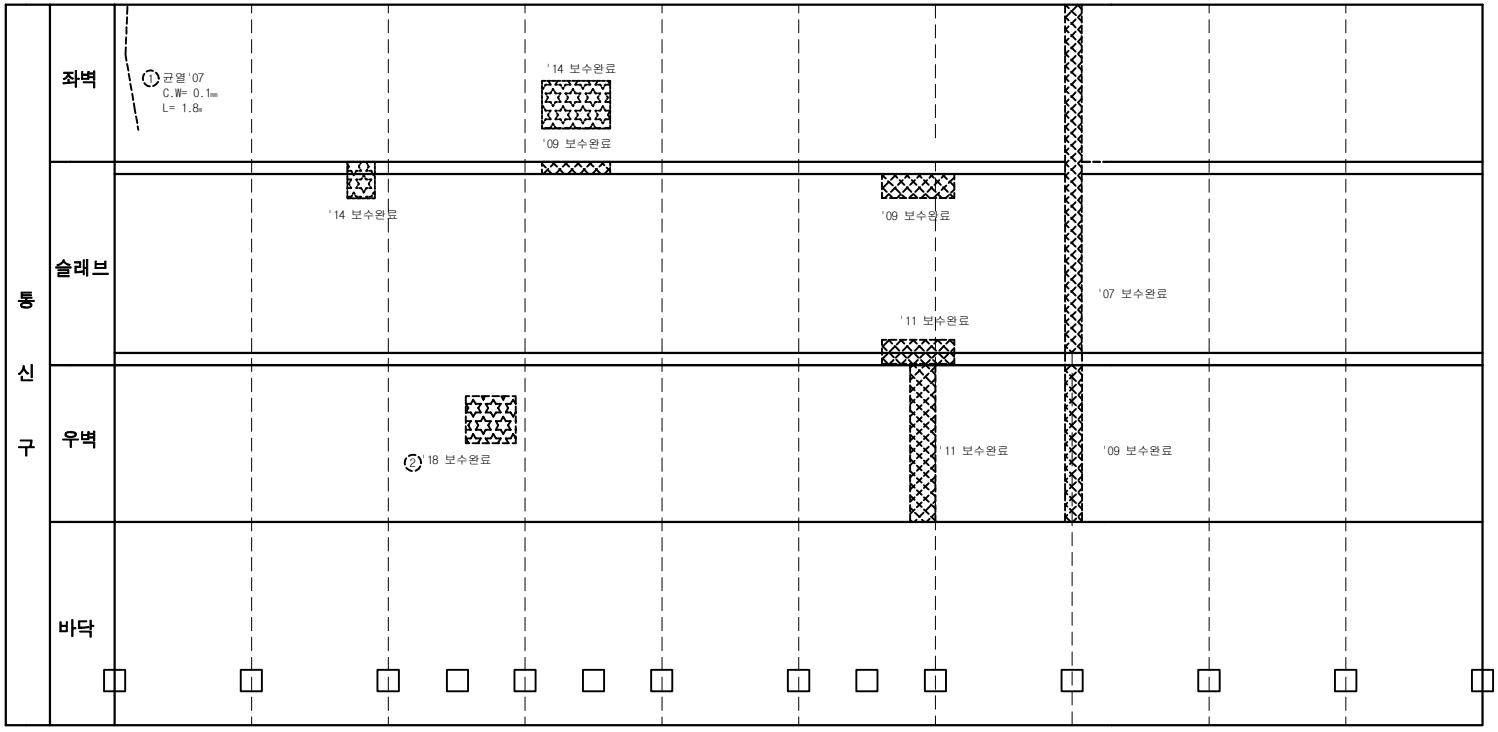
여의도 공동구 - 순환선 통신구 (STA. 1+920m ~ 1+940m)

연번	제출년도	결함내용	결함규모						최종보수내역			비고
			폭	길이	깊이	물량	단위	개소	보수년도	공법명	물량	
1	2007	균열	0.1	1.80		1.80	m	1			-	
2	2013	백태	0.8	0.80		0.64	㎡	1	2018	표면처리공법	0.77
