여의도 공동구 - 순환선 통신구 (STA. 0+000m ~ 0+020m)

서울시 시설관리공단	TITLE OF PROJECT 2019년 공동구 정밀점검용역 (여의도공동구)	TITLE OF SHIFT 순환선 통신구 외관조사망도

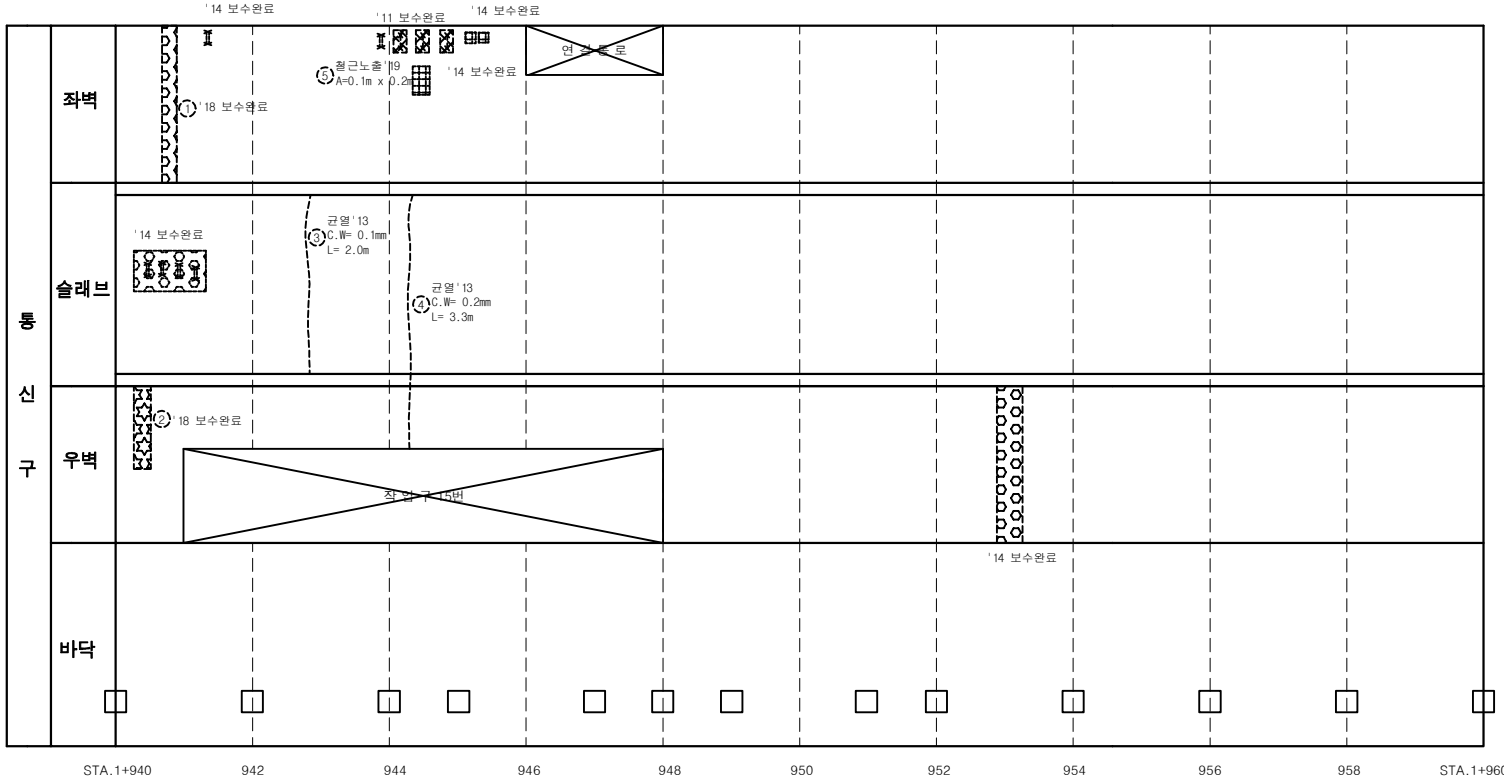
여의도 공동구 - 순환선 통신구 (STA. 1+940m ~ 1+960m)

연번	작업년도	결함내용	결함규모						최종보수내역			비고
			폭	길이	깊이	물량	단위	개소	보수년도	공법명	물량	
1	2013	누수,백태	0.4	2.20		0.88	㎡	1	2018	배면누수보수	1.06	
2	2013	누수	0.2	1.00		0.20	㎡	1	2018	배면누수보수	0.24	
3	2013	균열	0.1	2.00		2.00	m	1			-	
4	2013	균열	0.2	3.30		3.30	m	1			-	
5	2013	철근노출	0.1	0.20		0.02	㎡	1			-	신규

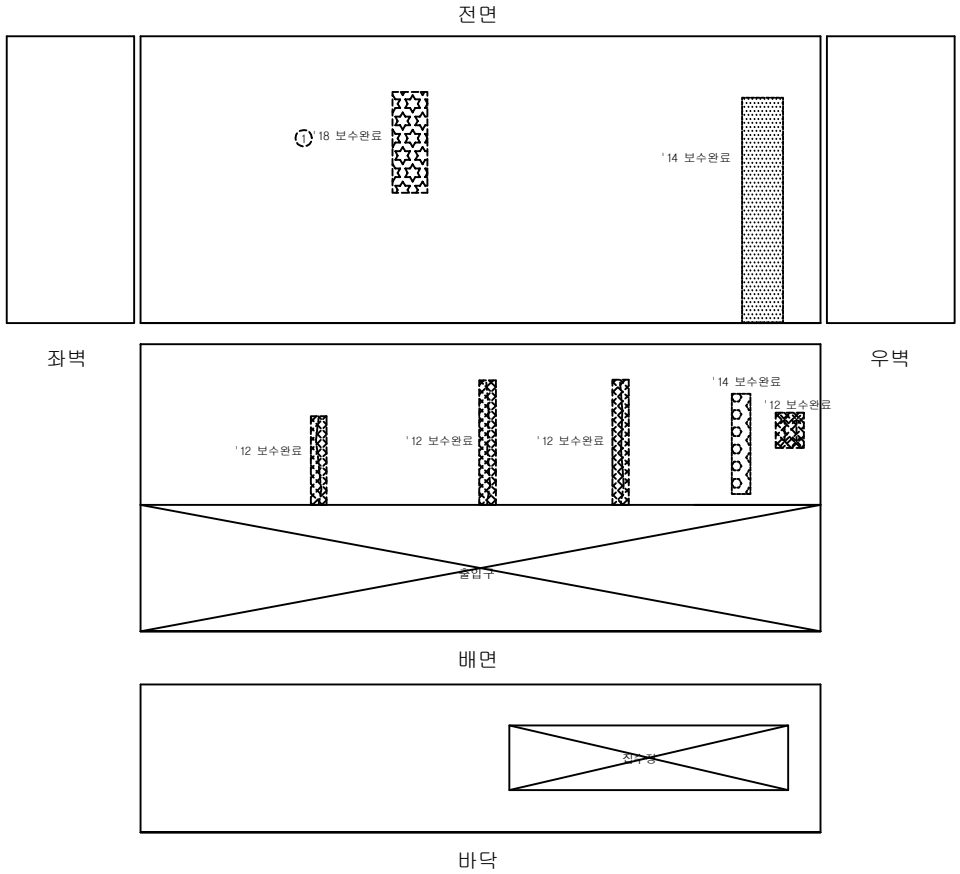
연번	제품년도	결함내용	결함규모						최종보수내역			비고
			폭	길이	깊이	물량	단위	개소	보수년도	공법명	물량	
1	2013	백태	0.2	1.20		0.24	㎡	1	2018	표면처리공법	0.29

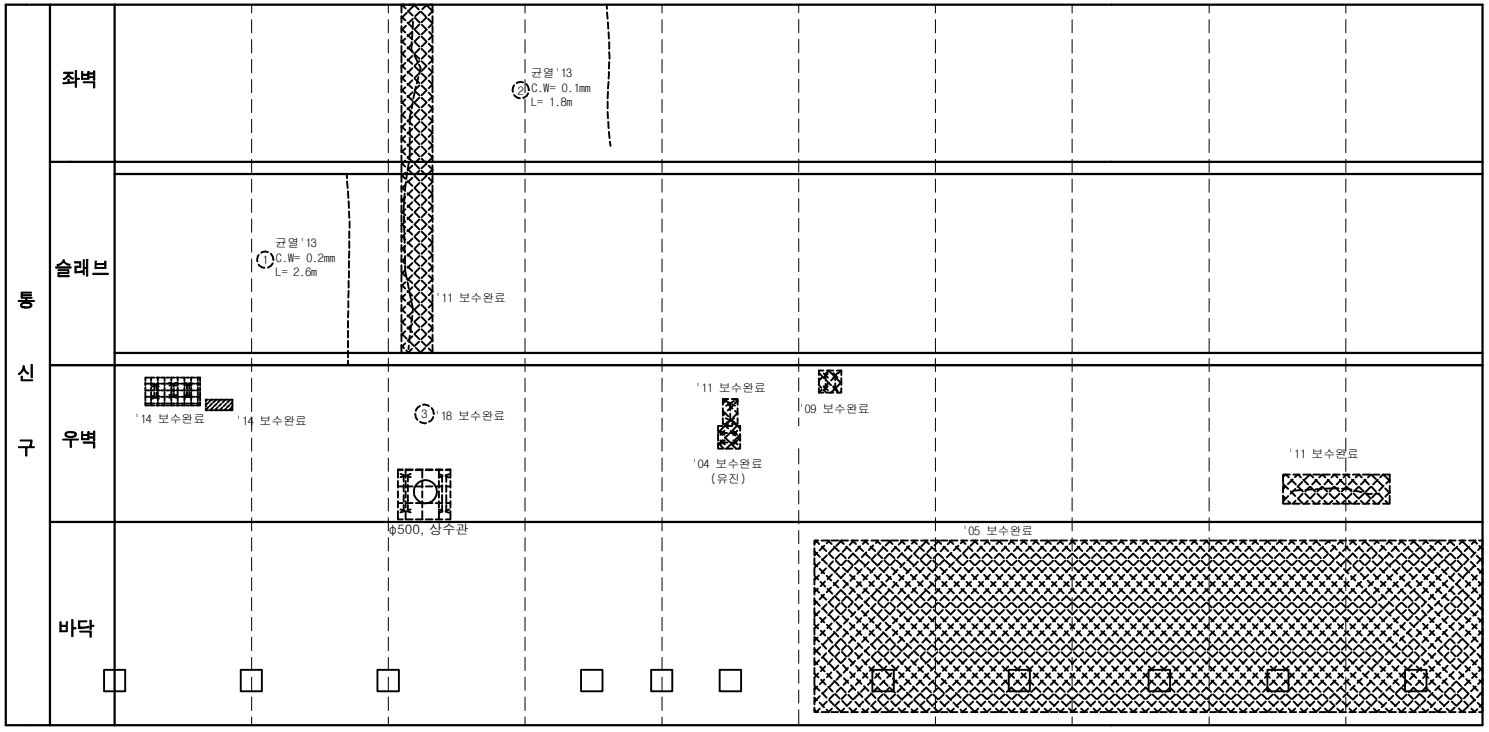
여의도 공동구 - 순환선 통신구 (STA. 1+960m ~ 1+980m)

연번	제출년도	결함내용	결함규모						최종보수내역			비고
			폭	길이	깊이	물량	단위	개소	보수년도	공법명	물량	
1	2013	균열	0.2	2.60		2.60	m	1			-	
2	2013	균열	0.1	1.80		1.80	m	1			-	
3	2017	박리,철근노출	1.0	1.00		1.00	㎡	1	2018	단면복구(방청)	1.20

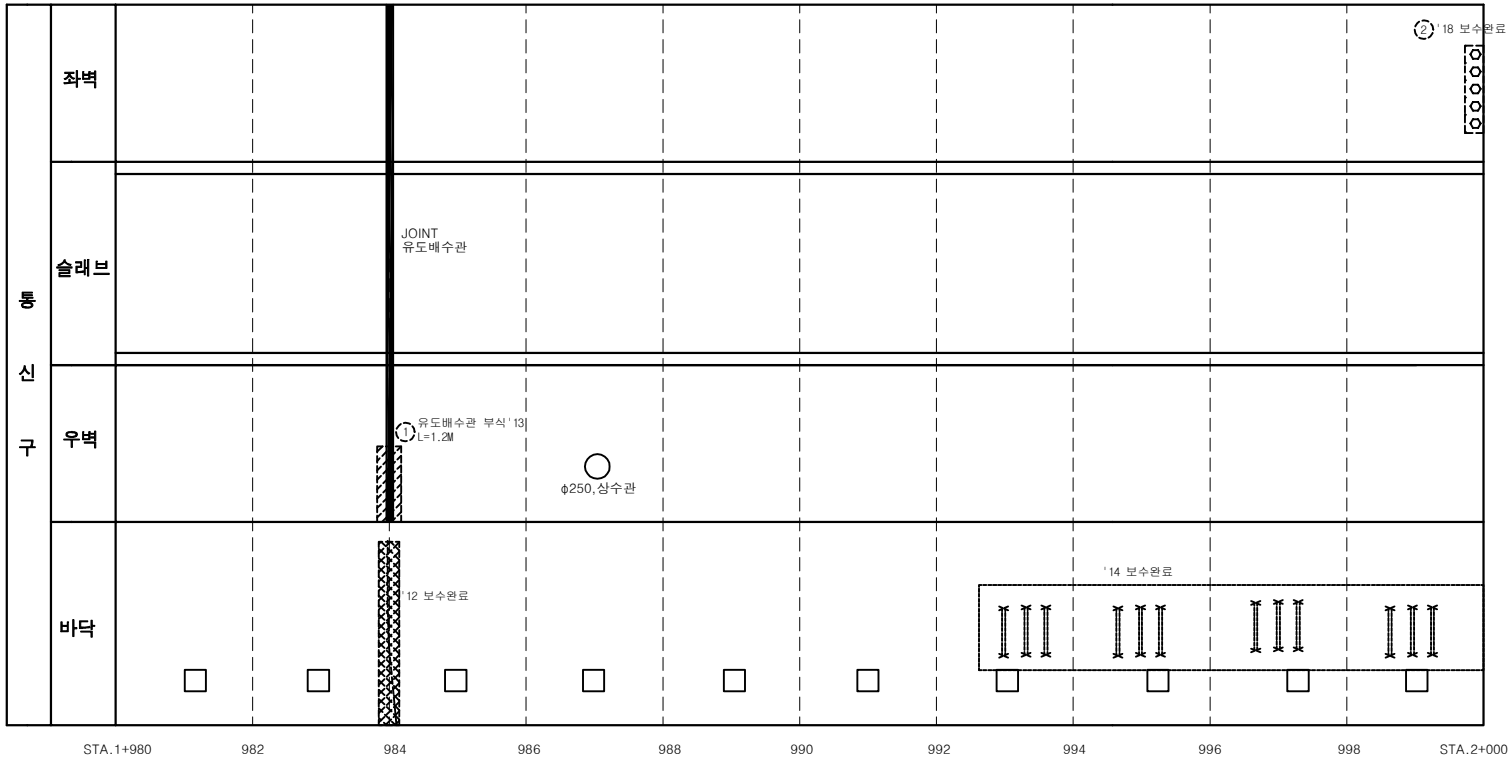
여의도 공동구 - 순환선 통신구 (STA. 1+980m ~ 2+000m)

연번	제품년도	결함내용	결함규모						최종보수내역			비고
			폭	길이	깊이	물량	단위	개소	보수년도	공법명	물량	
1	2013	유도배수관부식			1.20	1.20	m	1			-	
2	2017	누수			1.00	1.00	m	1	2018	습식균열보수	1.20

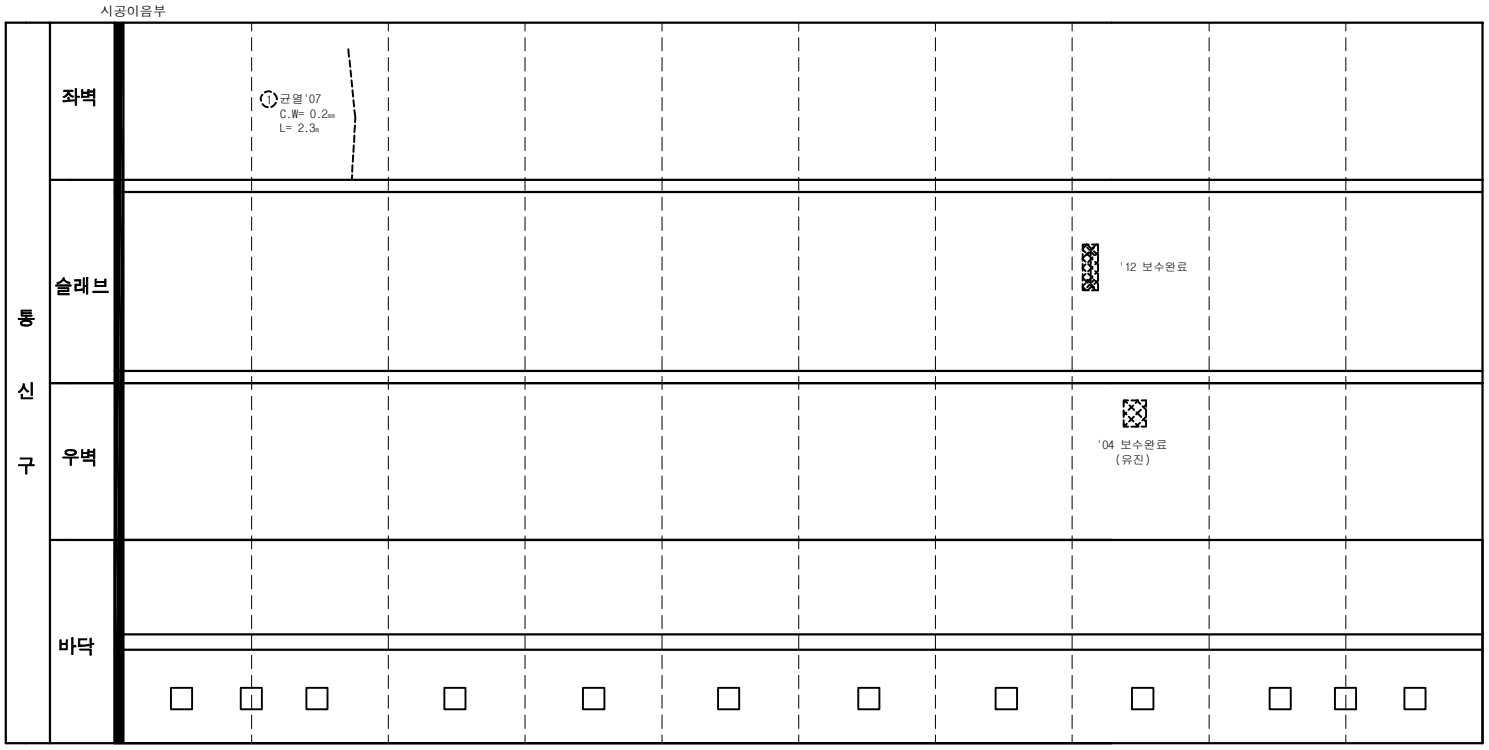
여의도 공동구 - 순환선 통신구 (STA. 2+000m ~ 2+020m)

연번	제출년도	결함내용	결함규모						최종보수내역			비고
			폭	길이	깊이	물량	단위	개소	보수년도	공법명	물량	
1	2013	균열	0.2	2.30		2.30	m	1			-

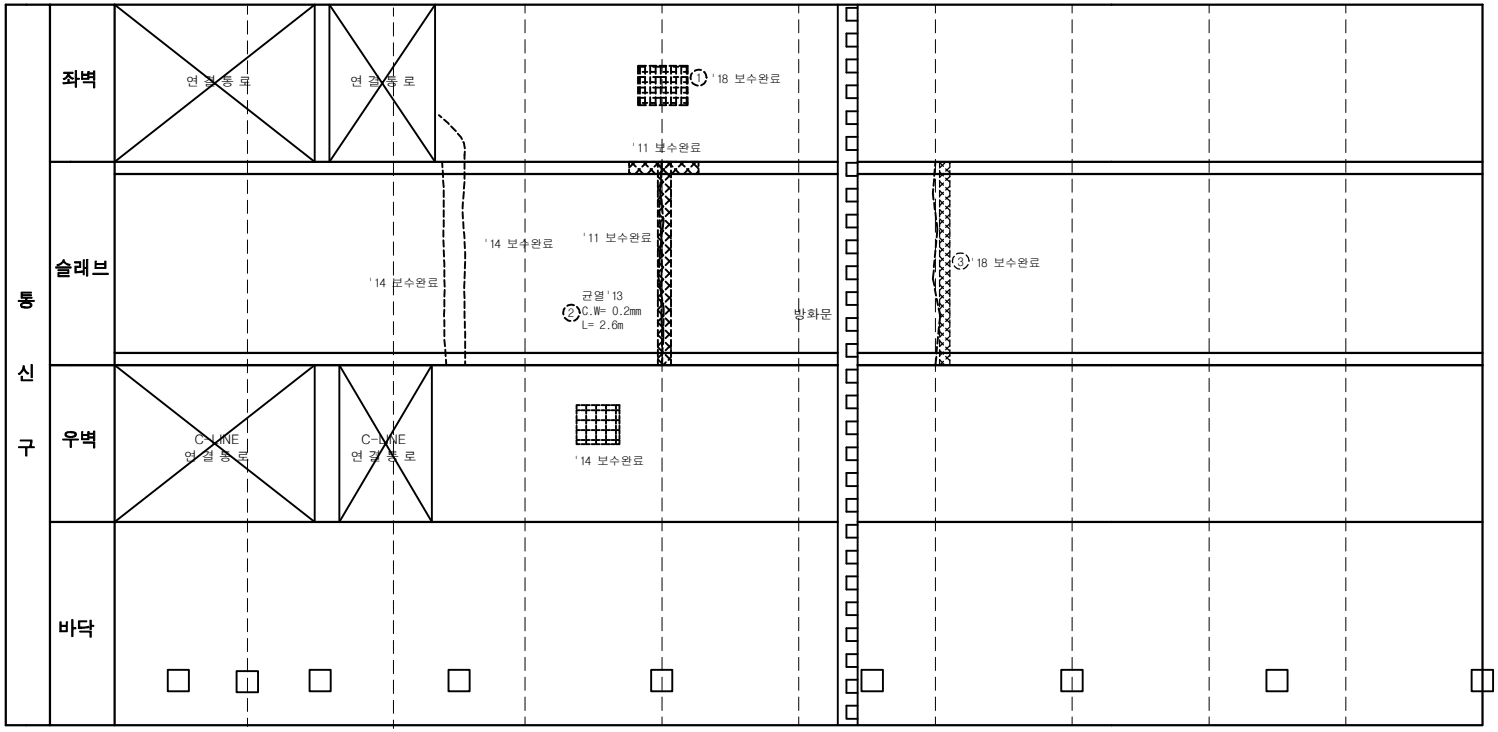
여의도 공동구 - 순환선 통신구 (STA. 2+020m ~ 2+040m)

연번	제출년도	결함내용	결함규모						최종보수내역			비고
			폭	길이	깊이	물량	단위	개소	보수년도	공법명	물량	
1	2007	보수부 망상균열	1.0	1.00		1.00	㎡	1	2018	표면처리공법	1.20	
2	2013	균열	0.2	2.60		2.60	m	1			-	
3	2013	보수불량,백태	0.1	2.60		0.26	㎡	1	2018	표면처리공법	0.31

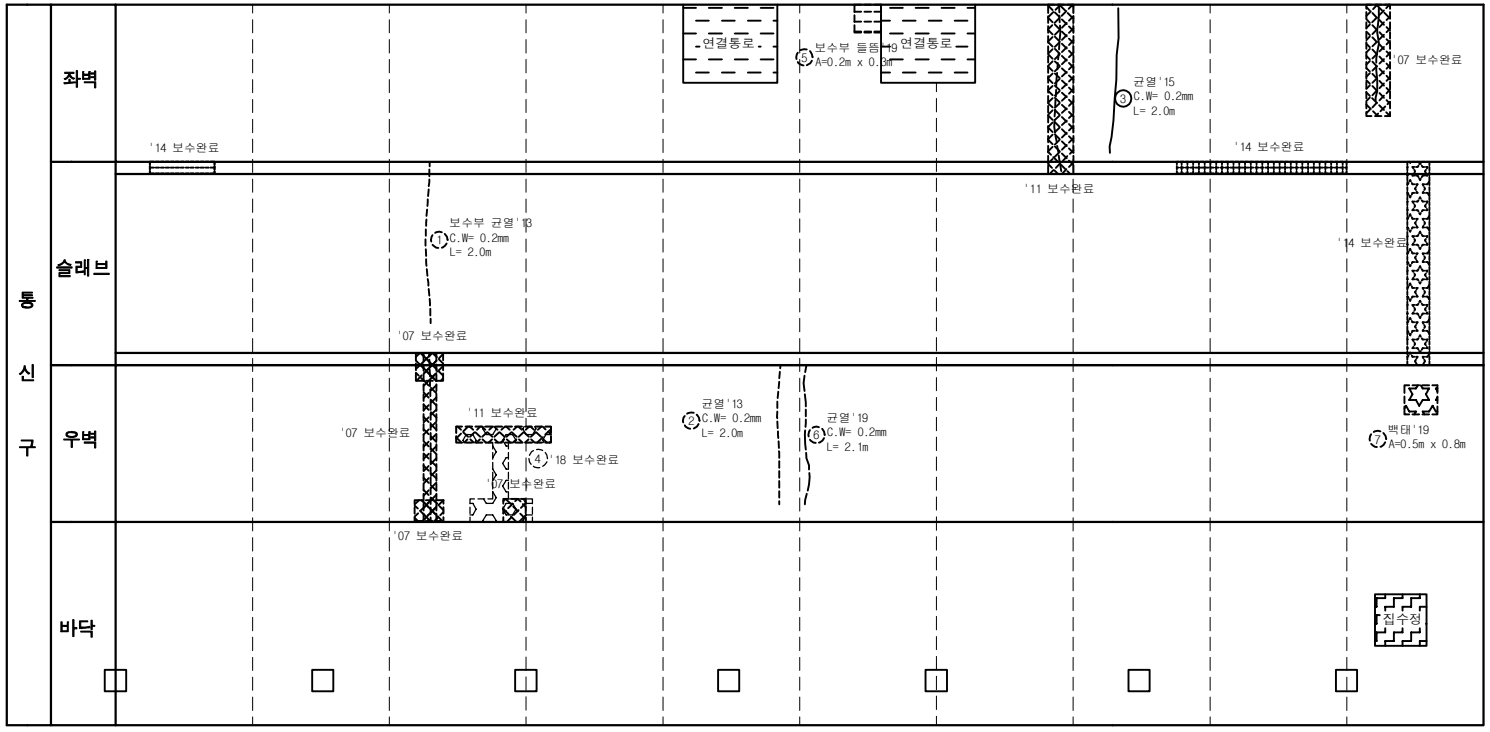
여의도 공동구 - 순환선 통신구 (STA. 2+040m ~ 2+060m)

연번	적출년도	결함내용	결함규모						최종보수내역			비고
			폭	길이	깊이	물량	단위	개소	보수년도	공법명	물량	
1	2013	보수부 균열	0.2	2.00		2.00	m	1			-	재결함
2	2013	균열	0.2	2.00		2.00	m	1			-	
3	2015	균열	0.2	2.00		2.00	m	1			-	
4	2017	누수	0.5	3.00		1.50	㎡	1	2018	배면누수보수	1.80	
5	2019	보수부 들뜸	0.2	0.30		0.06	㎡	1			-	신규
6	2019	균열	0.2	2.10		2.10	m	1			-	신규
7	2019	백태	0.5	0.80		0.40	㎡	1			-	신규

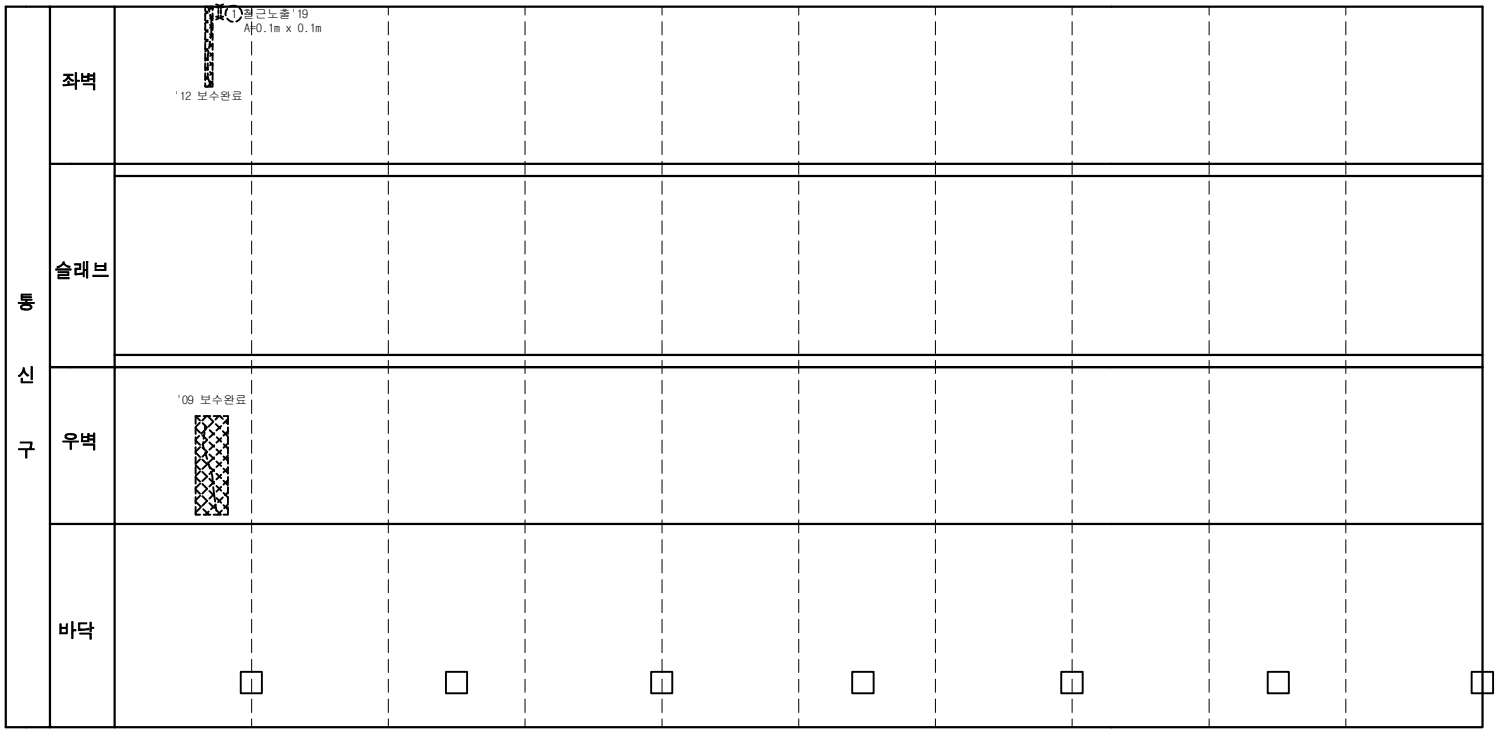
여의도 공동구 - 순환선 통신구 (STA. 2+060m ~ 2+080m)

연번	제출년도	결함내용	결함규모						최종보수내역			비고
			폭	길이	깊이	물량	단위	개소	보수년도	공법명	물량	
1	2019	철근노출	0.1	0.10		0.01	㎡	1			-	신규

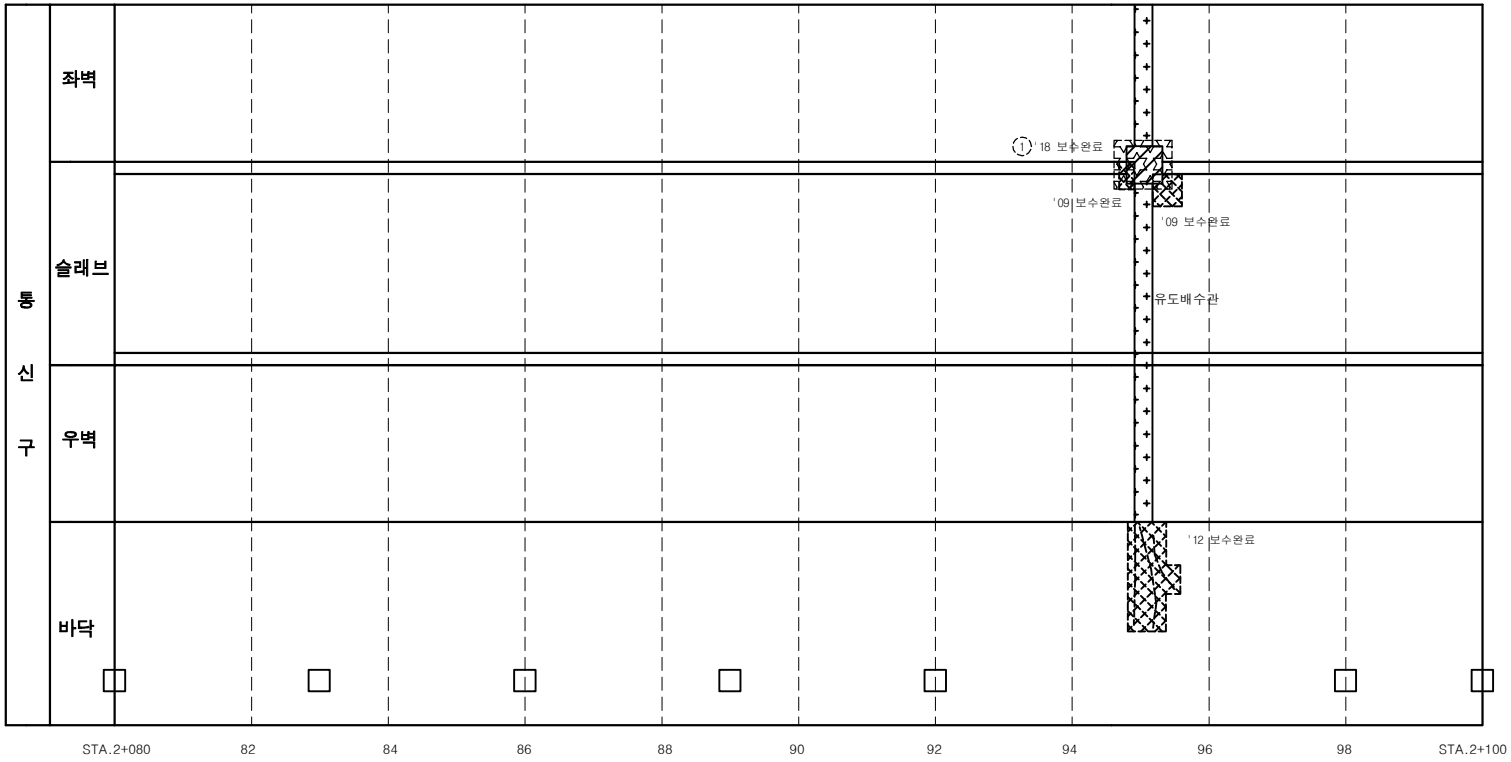
여의도 공동구 - 순환선 통신구 (STA. 2+080m ~ 2+100m)

연번	제품년도	결함내용	결함규모						최종보수내역			비고
			폭	길이	깊이	물량	단위	개소	보수년도	공법명	물량	
1	2017	백태	1.5	1.00		1.50	㎡	1	2018	표면처리공법	1.80

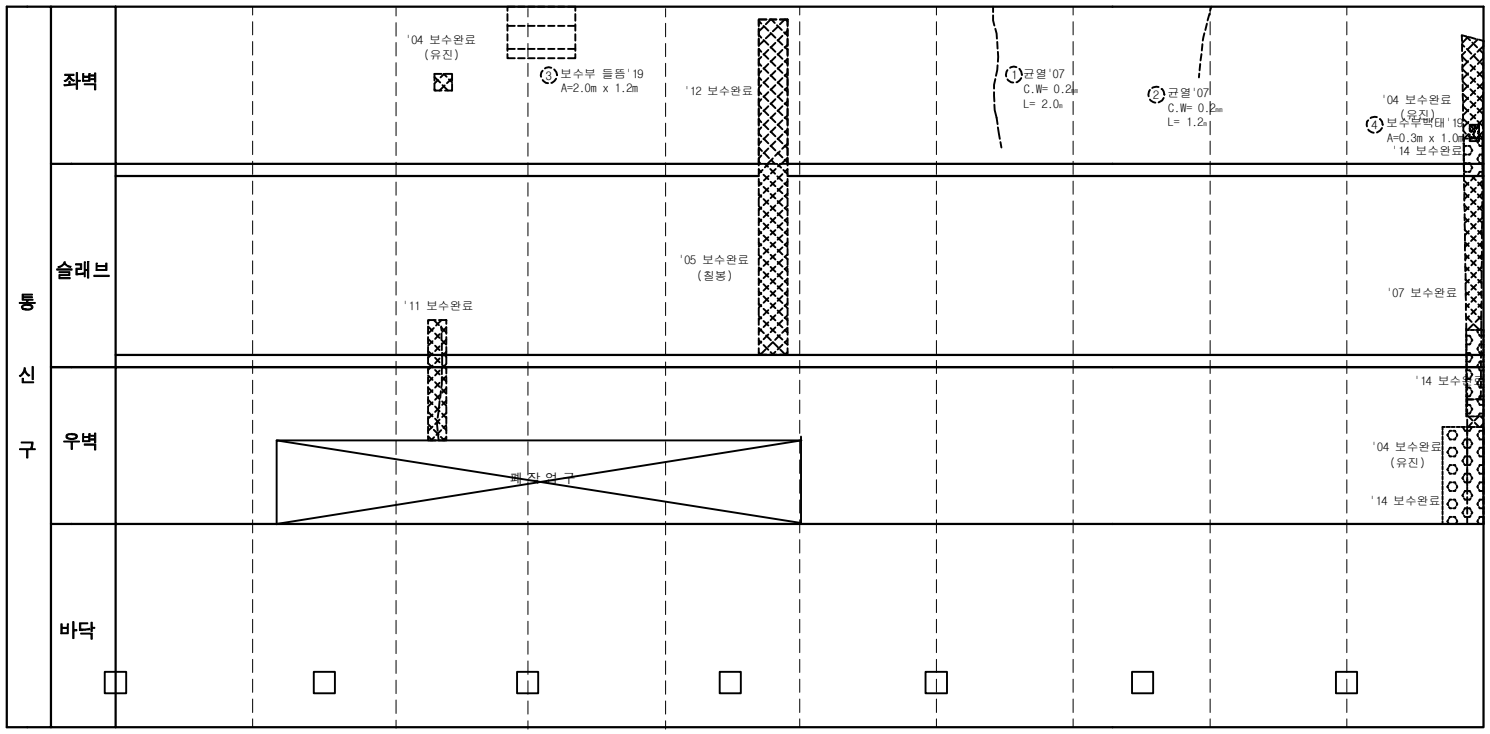
여의도 공동구 - 순환선 통신구 (STA. 2+100m ~ 2+120m)

연번	제품년도	결함내용	결함규모						최종보수내역			비고
			폭	길이	깊이	물량	단위	개소	보수년도	공법명	물량	
1	2007	균열	0.2	2.00		2.00	m	1			-	
2	2007	균열	0.2	1.20		1.20	m	1			-	
3	2019	보수부 들뜸	2.0	1.20		2.40	㎡	1			-	신규
4	2019	보수부 백태	0.3	1.00		0.30	㎡	1			-	신규

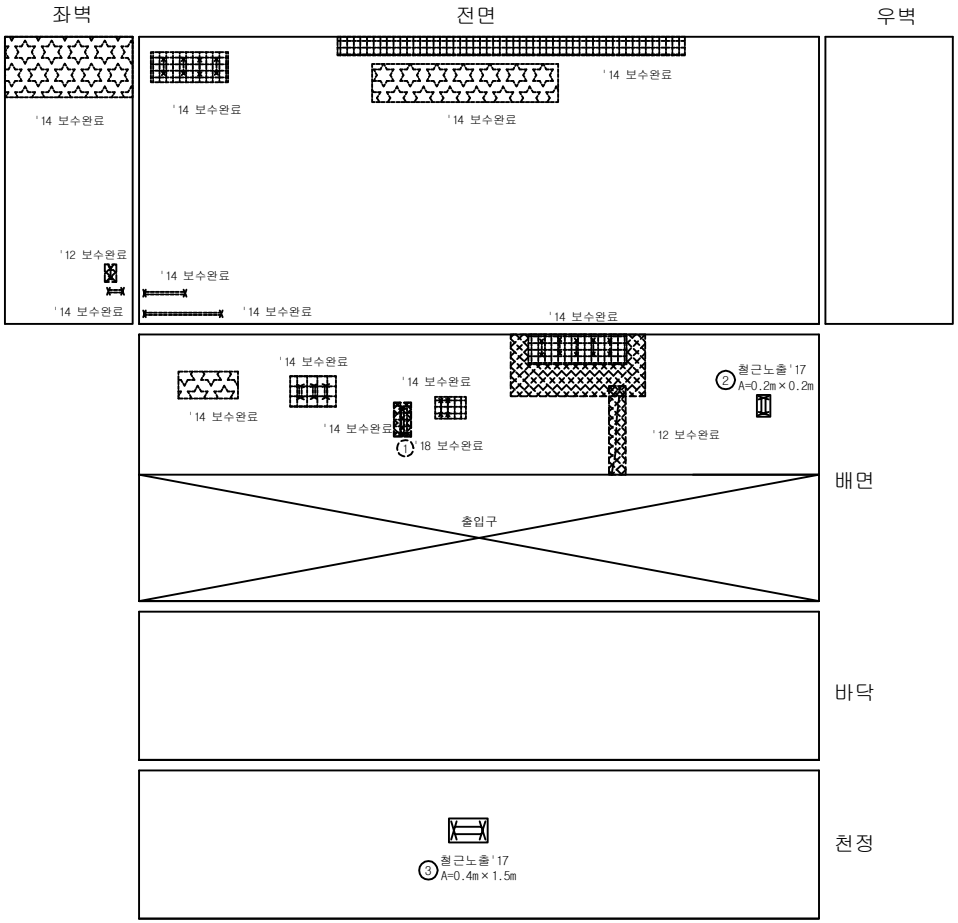
연번	제품년도	결함내용	결함규모						최종보수내역			비고
			폭	길이	깊이	물량	단위	개소	보수년도	공법명	물량	
1	2013	보수부 들뜸	0.1	0.60		0.06	㎡	1	2018	단면복구공법	0.07	
2	2017	철근노출	0.2	0.20		0.04	㎡	1			-	중요
3	2017	철근노출	0.4	1.50		0.60	㎡	1			-	중요

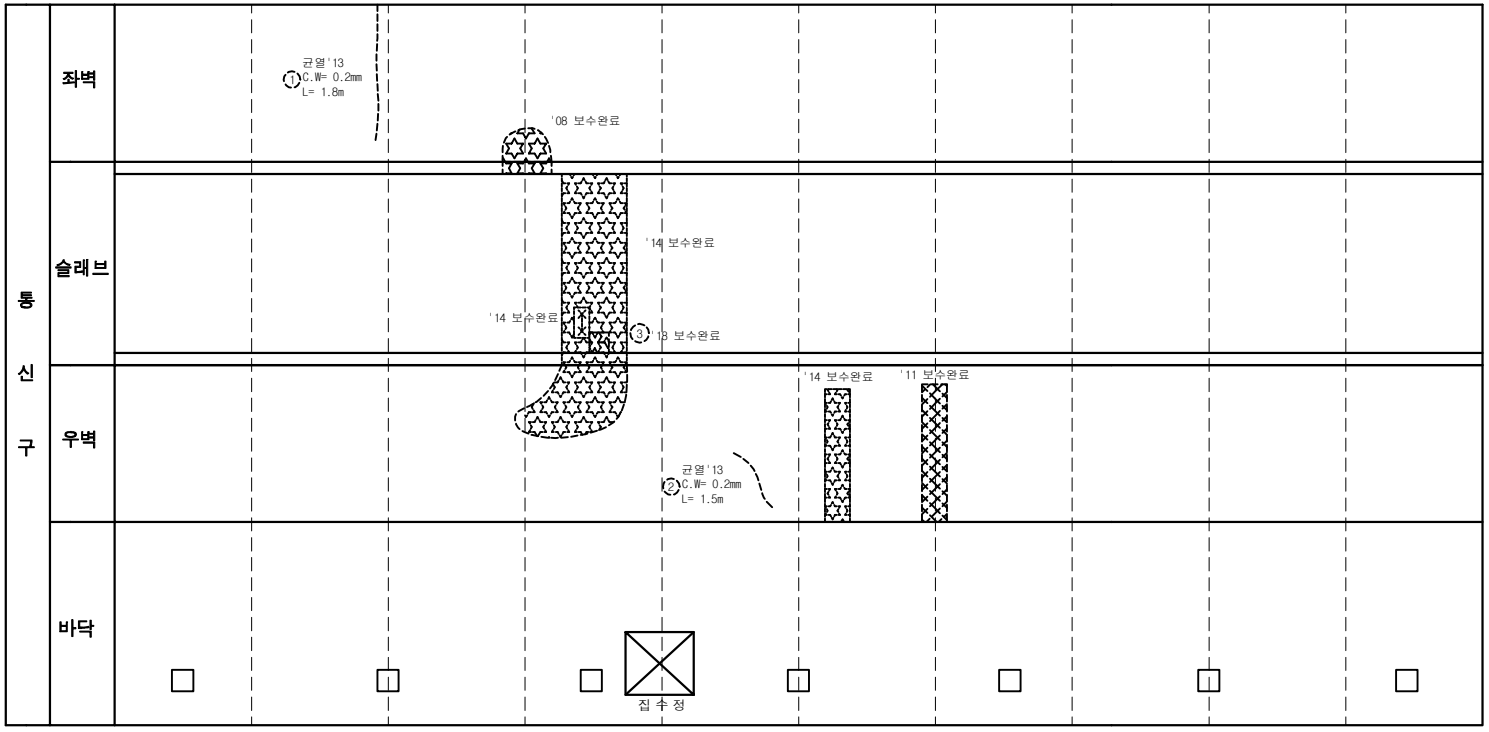
여의도 공동구 - 순환선 통신구 (STA. 2+120m ~ 2+140m)

연번	작업년도	결함내용	결함규모						최종보수내역			비고
			폭	길이	깊이	물량	단위	개소	보수년도	공법명	물량	
1	2013	균열	0.2	1.80		1.80	m	1			-	
2	2013	균열	0.2	1.50		1.50	m	1			-	
3	2017	보수부 박태	0.4	0.40		0.16	㎡	1	2018	표면처리공법	0.19

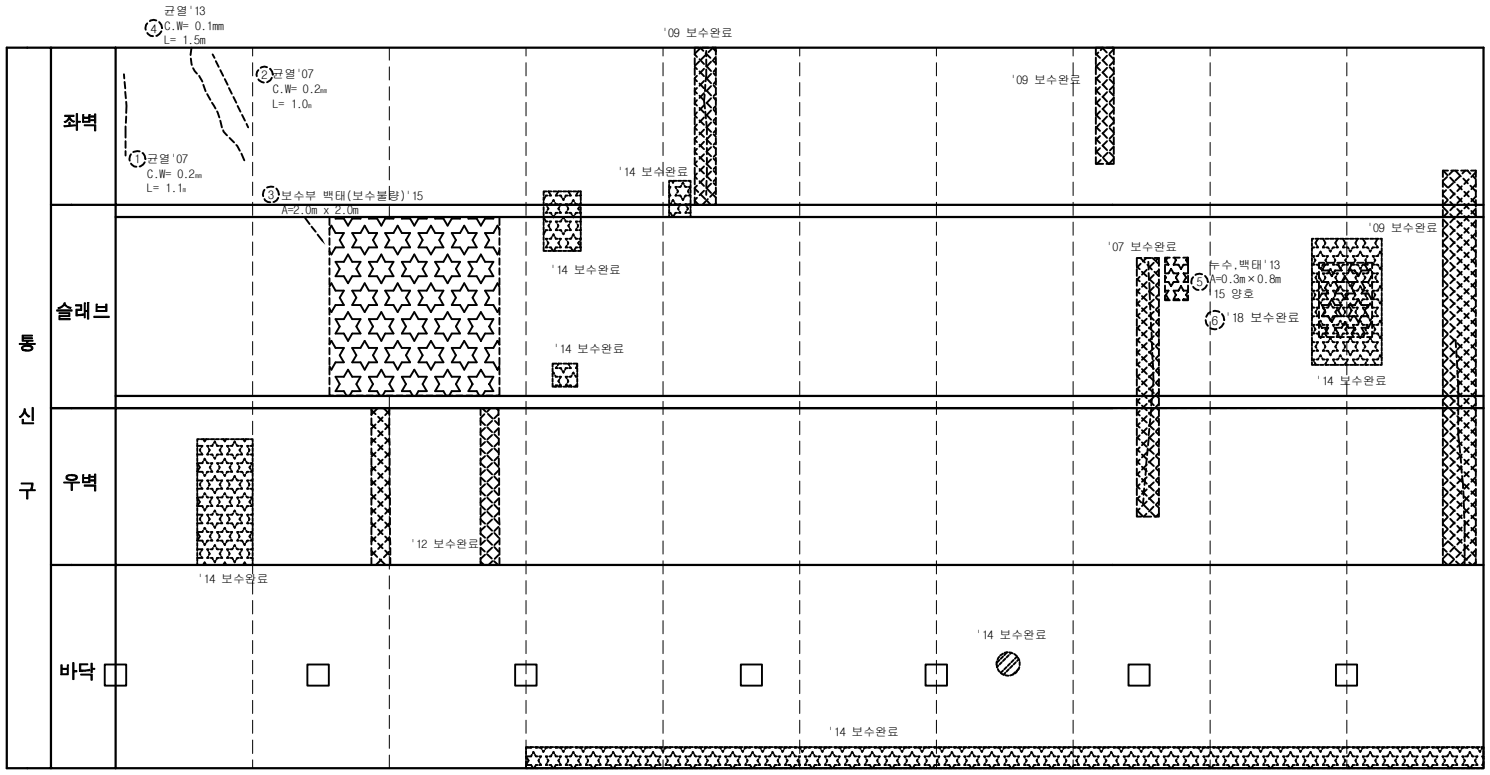
여의도 공동구 - 순환선 통신구 (STA. 2+140m ~ 2+160m)

연번	제출년도	결함내용	결함규모						최종보수내역			비고
			폭	길이	깊이	물량	단위	개소	보수년도	공법명	물량	
1	2007	균열	0.2	1.10		1.10	m	1			-	
2	2007	균열	0.2	1.00		1.00	m	1			-	
3	2015	보수부 백태	2.0	2.00		4.00	㎡	1			-	재결함
4	2013	균열	0.1	1.50		1.50	m	1			-	
5	2013	누수,백태(현재양호)	0.3	0.80		0.24	㎡	1			-	
6	2017	보수부 백태	1.0	1.00		1.00	㎡	1	2018	표면처리공법	1.20

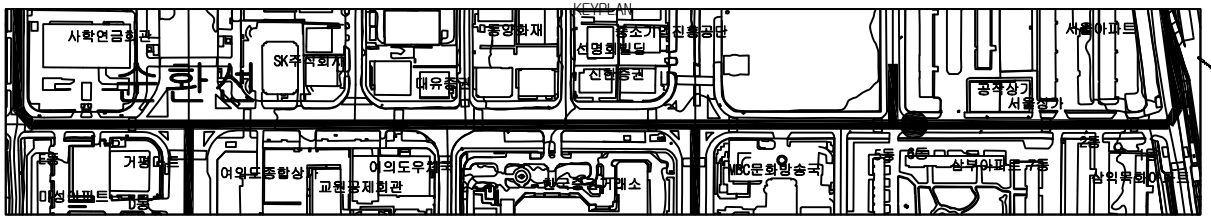
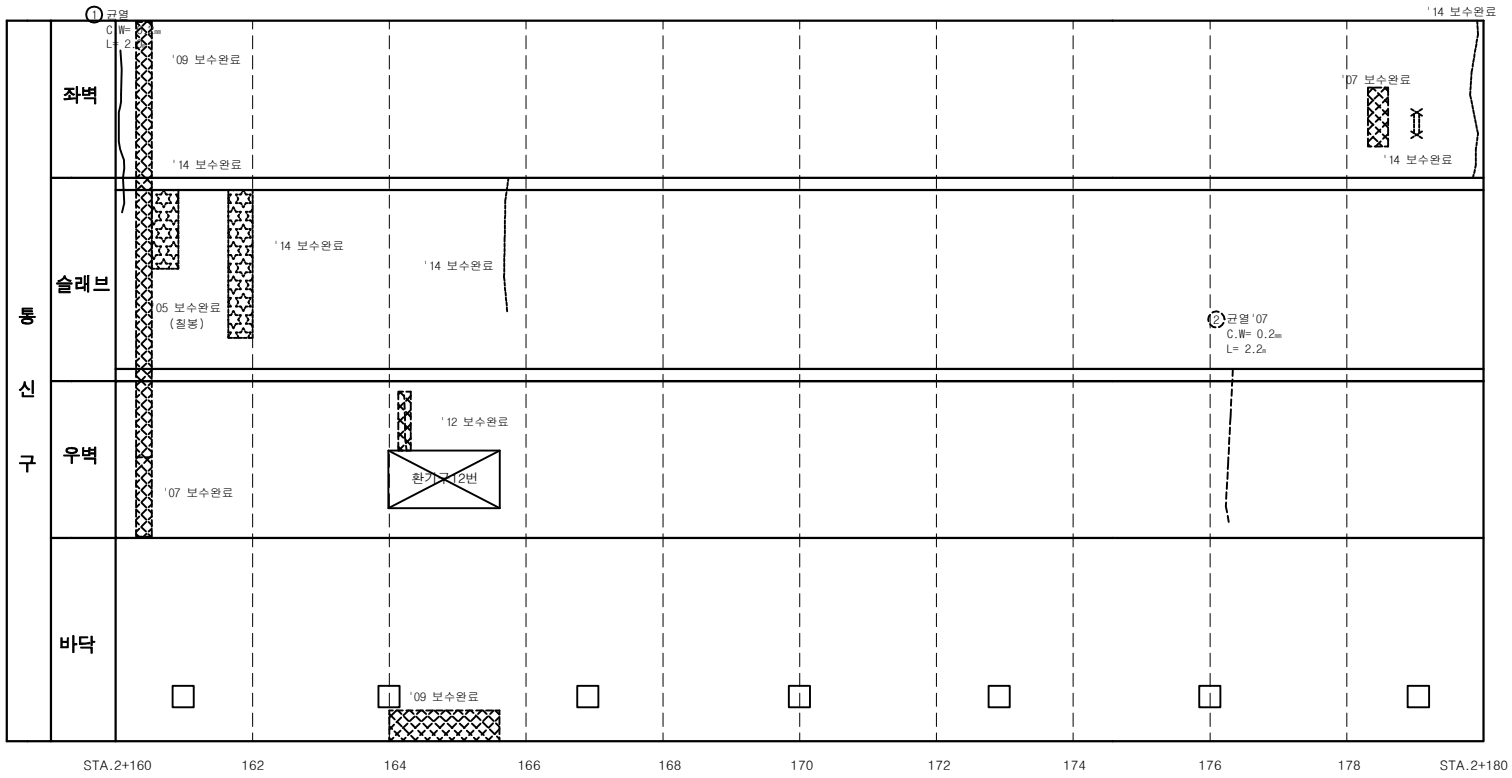
여의도 공동구 - 순환선 통신구 (STA. 2+160m ~ 2+180m)

연번	제출년도	결함내용	결함규모						최종보수내역			비고
			폭	길이	깊이	물량	단위	개소	보수년도	공법명	물량	
1	2007	균열	0.2	2.00		2.00	m	1			-	
2	2007	균열	0.2	2.20		2.20	m	1			-

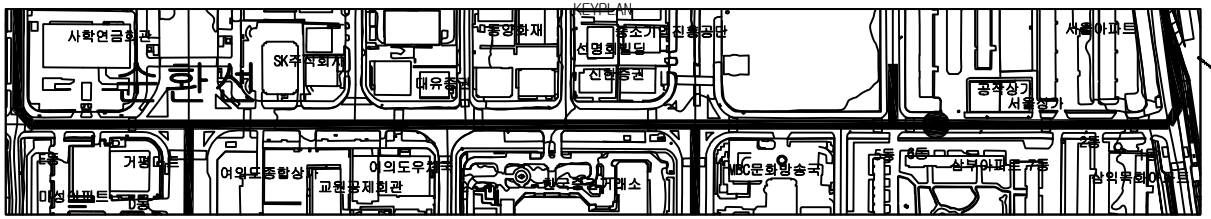
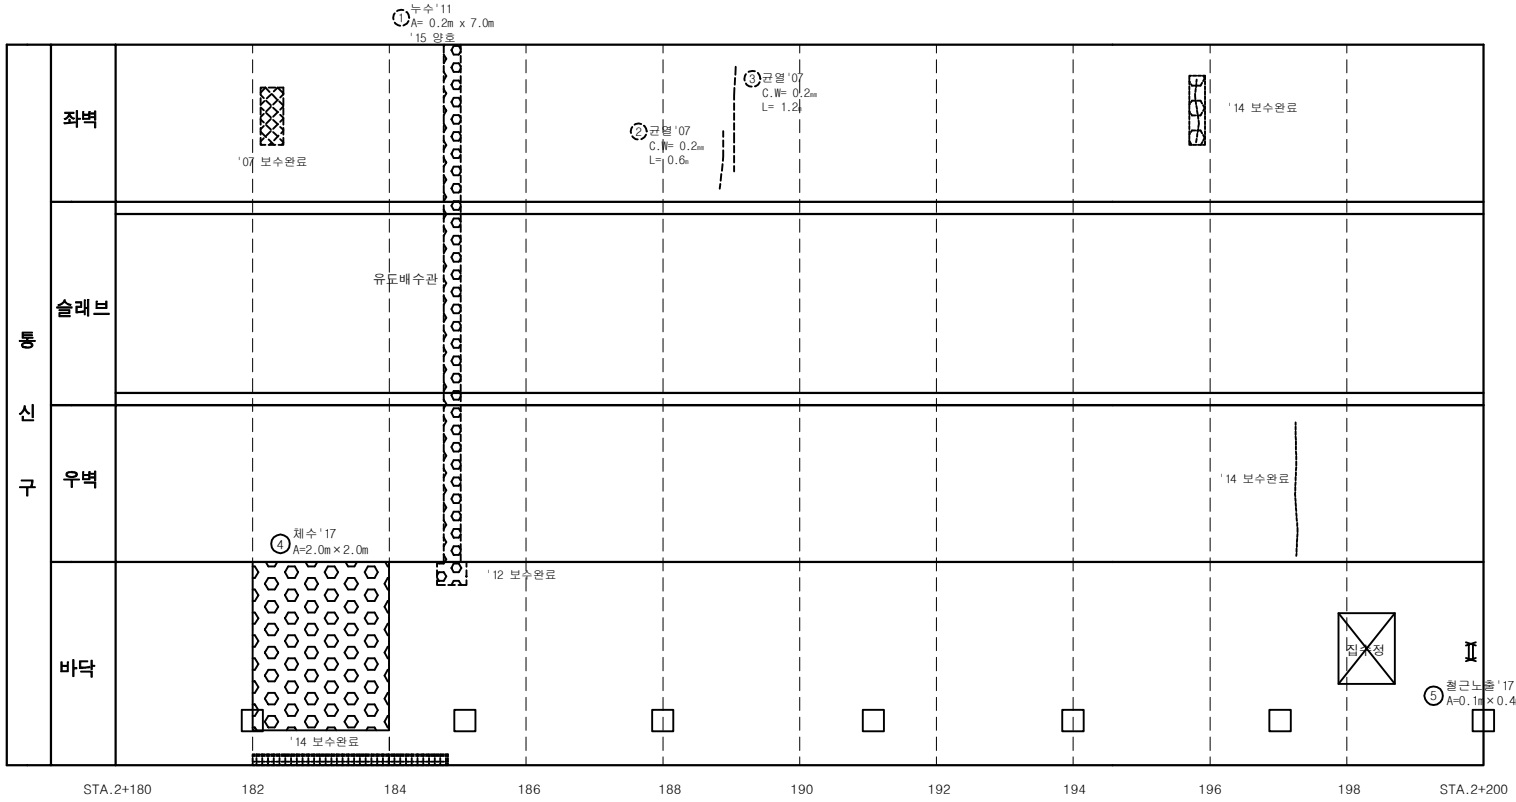
여의도 공동구 - 순환선 통신구 (STA. 2+180m ~ 2+200m)

연번	제출년도	결함내용	결함규모						최종보수내역			비고
			폭	길이	깊이	물량	단위	개소	보수년도	공법명	물량	
1	2011	누수	0.2	7.00		1.40	㎡	1			-	
2	2007	균열	0.2	0.60		0.60	m	1			-	
3	2007	균열	0.2	1.20		1.20	m	1			-	
4	2017	체수(현재양호)	2.0	2.00		4.00	㎡	1			-	
5	2017	철근노출	0.1	0.40		0.04	㎡	1			-	중요

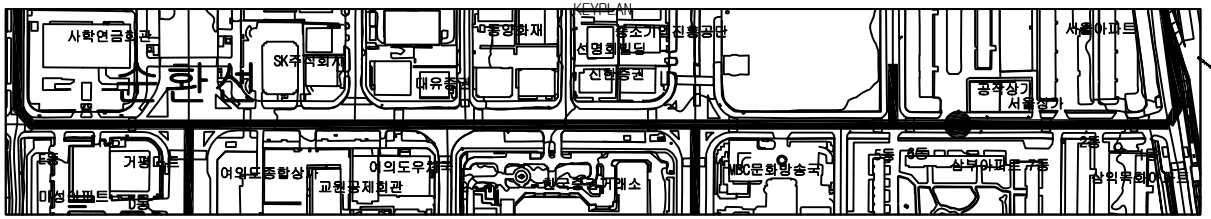
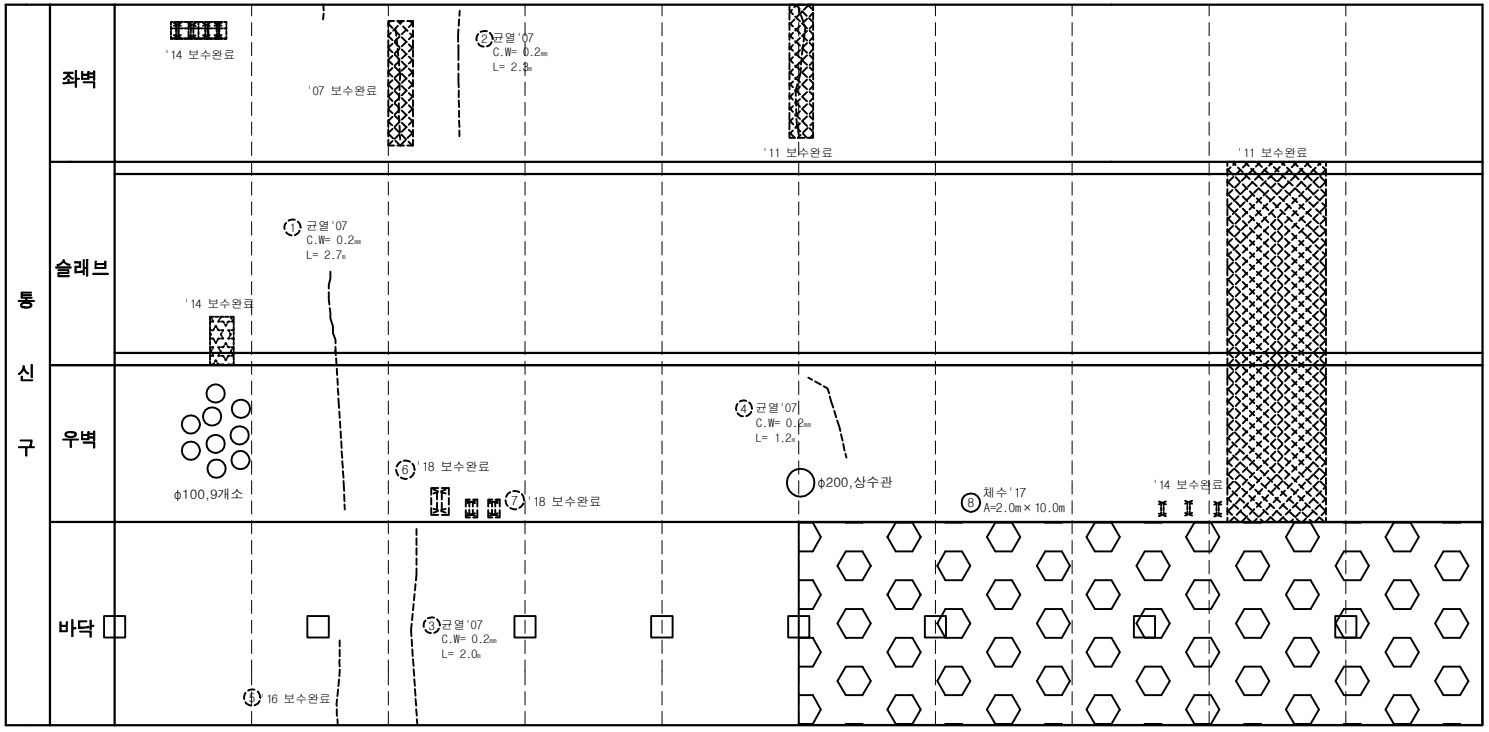
여의도 공동구 - 순환선 통신구 (STA. 2+200m ~ 2+220m)

연번	제출년도	결함내용	결함규모						최종보수내역			비고
			폭	길이	깊이	물량	단위	개소	보수년도	공법명	물량	
1	2007	균열	0.2	2.70		2.70	m	1			-	
2	2007	균열	0.2	2.30		2.30	m	1			-	
3	2007	균열	0.2	2.00		2.00	m	1			-	
4	2007	균열	0.2	1.20		1.20	m	1			-	
5	2013	균열	0.3	1.20		1.20	m	1	2016	주입보수공법	1.44	
6	2017	철근노출	0.2	0.30		0.06	㎡	1	2018	단면복구(방청)	0.07	
7	2017	철근노출	0.2	0.20		0.08	㎡	2	2018	단면복구(방청)	0.09	
8	2017	체수(면재영호)	2.0	10.00		20.00	㎡	1			-

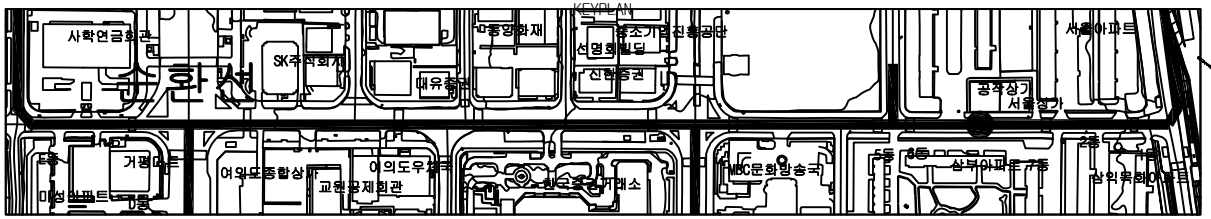
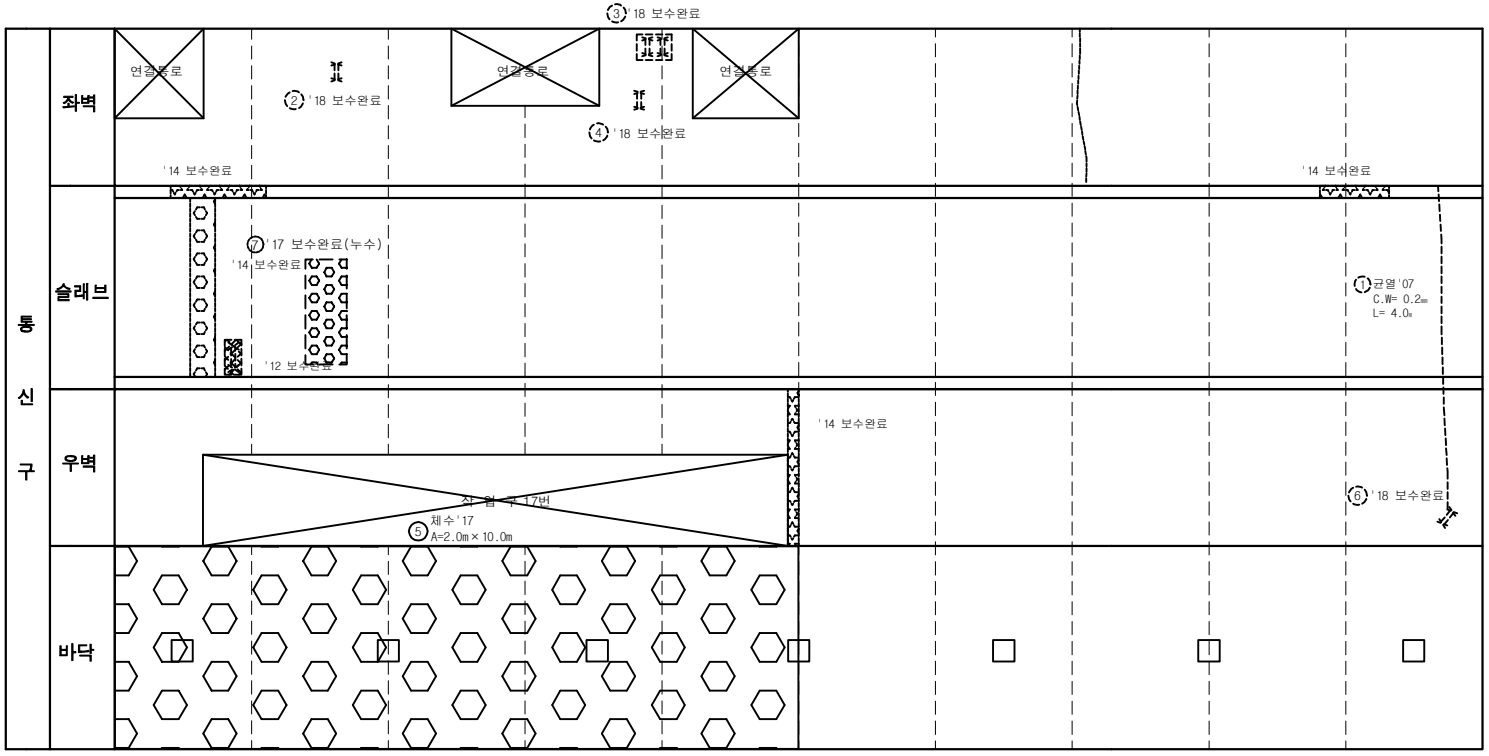
여의도 공동구 - 순환선 통신구 (STA. 2+220m ~ 2+240m)

연번	점검년도	결함내용	결함규모						최종보수내역			비고
			폭	길이	깊이	물량	단위	개소	보수년도	공법명	물량	
1	2007	균열	0.2	4.00		4.00	m	1			-	
2	2017	철근노출	0.1	0.20		0.02	㎡	1	2018	단면복구(방청)	0.02	
3	2017	철근노출	0.3	0.30		0.09	㎡	1	2018	단면복구(방청)	0.11	
4	2017	철근노출	0.1	0.20		0.02	㎡	1	2018	단면복구(방청)	0.02	
5	2017	체수(면재영호)	2.0	10.00		20.00	㎡	1			-	
6	2017	철근노출	0.1	0.30		0.03	㎡	1	2018	단면복구(방청)	0.04	
7	2013	누수				1.05	㎡	1	2017	누수보수공법	1.26

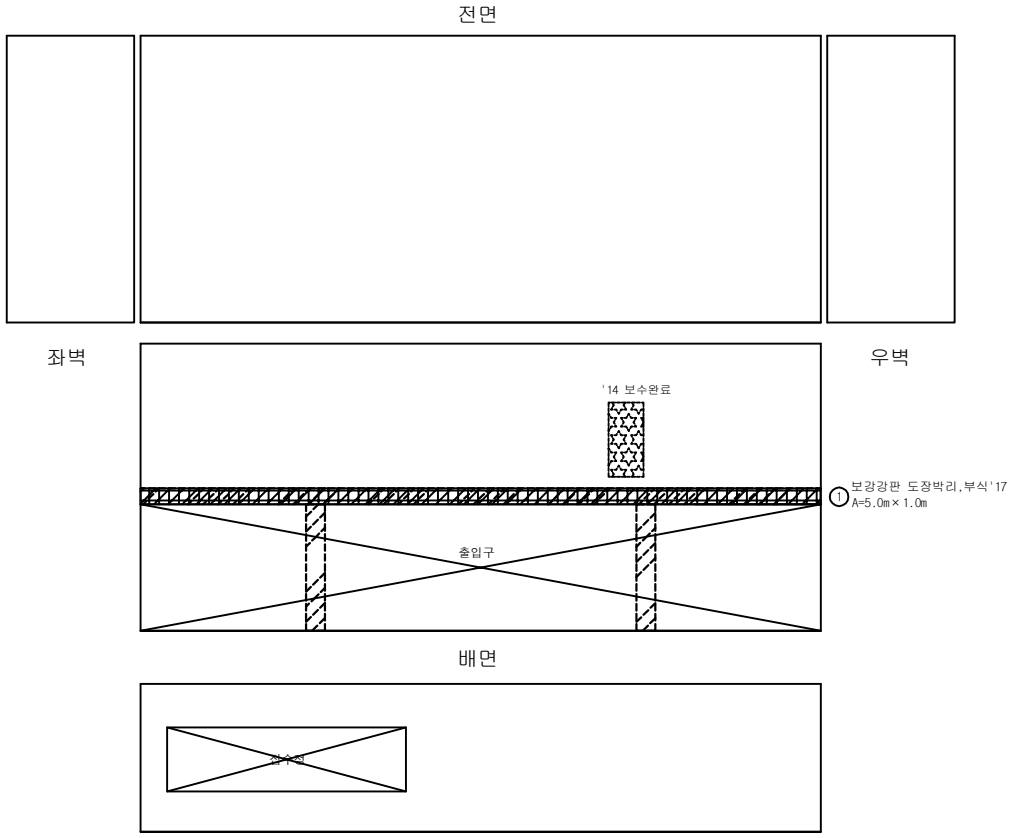
SECTION

연번	제품년도	결함내용	결함규모						최종보수내역			비고
			폭	길이	깊이	물량	단위	개소	보수년도	공법명	물량	
1	2017	보강강판 도장박리, 부식		5.0	1.00	5.00	㎡	1			-

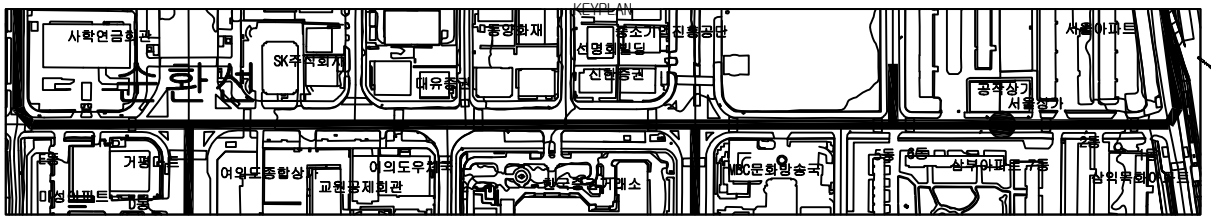
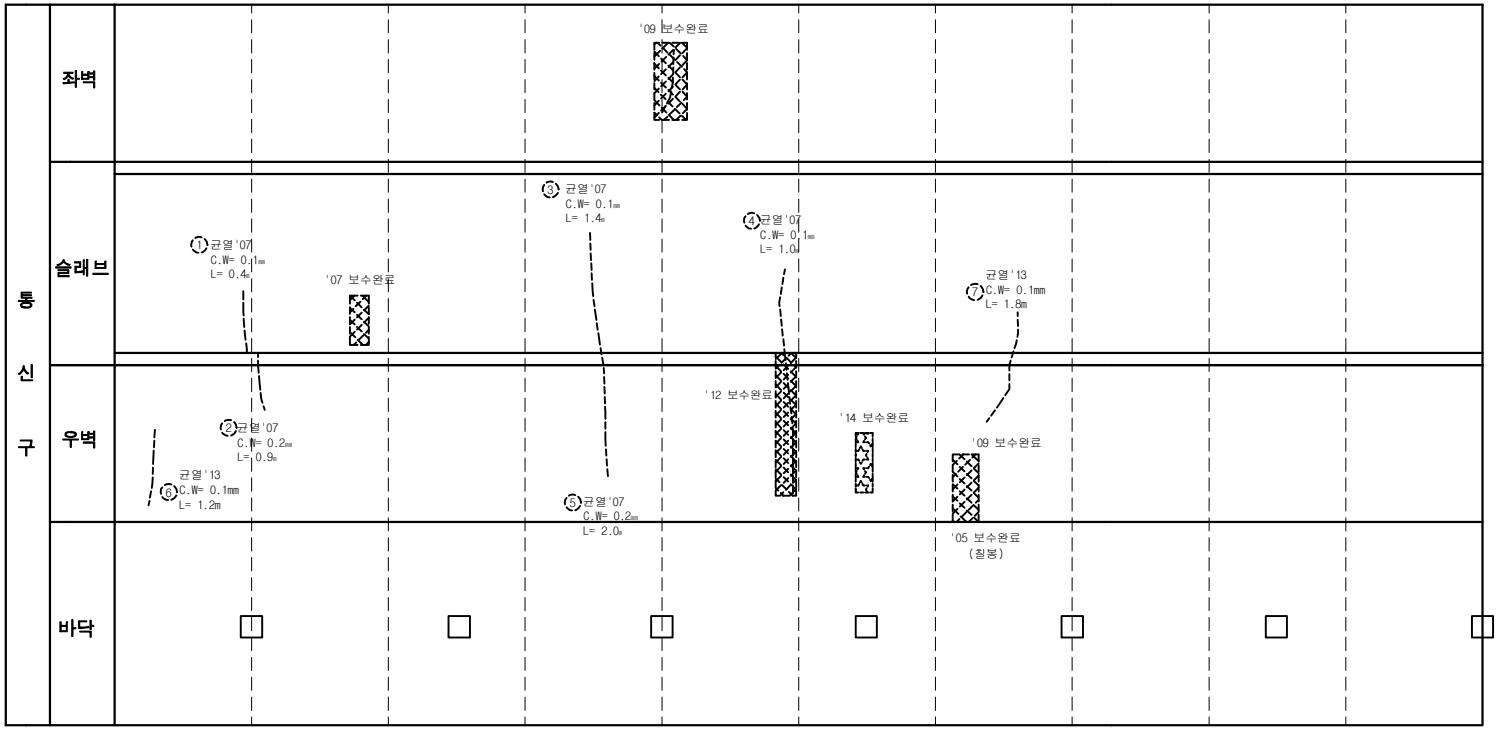
여의도 공동구 - 순환선 통신구 (STA. 2+240m ~ 2+260m)

연번	제출년도	결함내용	결함규모						최종보수내역			비고
			폭	길이	깊이	물량	단위	개소	보수년도	공법명	물량	
1	2007	균열	0.1	0.40		0.40	m	1			-	
2	2007	균열	0.2	0.90		0.90	m	1			-	
3	2007	균열	0.1	1.40		1.40	m	1			-	
4	2007	균열	0.1	1.00		1.00	m	1			-	
5	2007	균열	0.2	2.00		2.00	m	1			-	
6	2013	균열	0.1	1.20		1.20	m	1			-	
7	2013	균열	0.1	1.80		1.80	m	1			-
