여의도 공동구 - 순환선 통신구 (STA. 0+000m ~ 0+020m)

서울시 시설관리공단	TITLE OF PROJECT 2019년 공동구 정밀점검용역 (여의도공동구)	TITLE OF SHIFT 순환선 통신구 외관조사망도

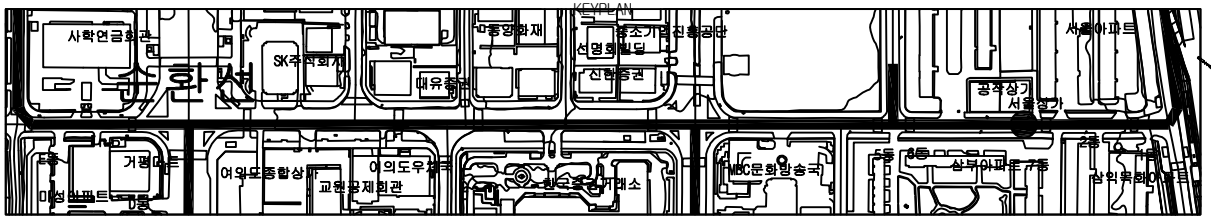
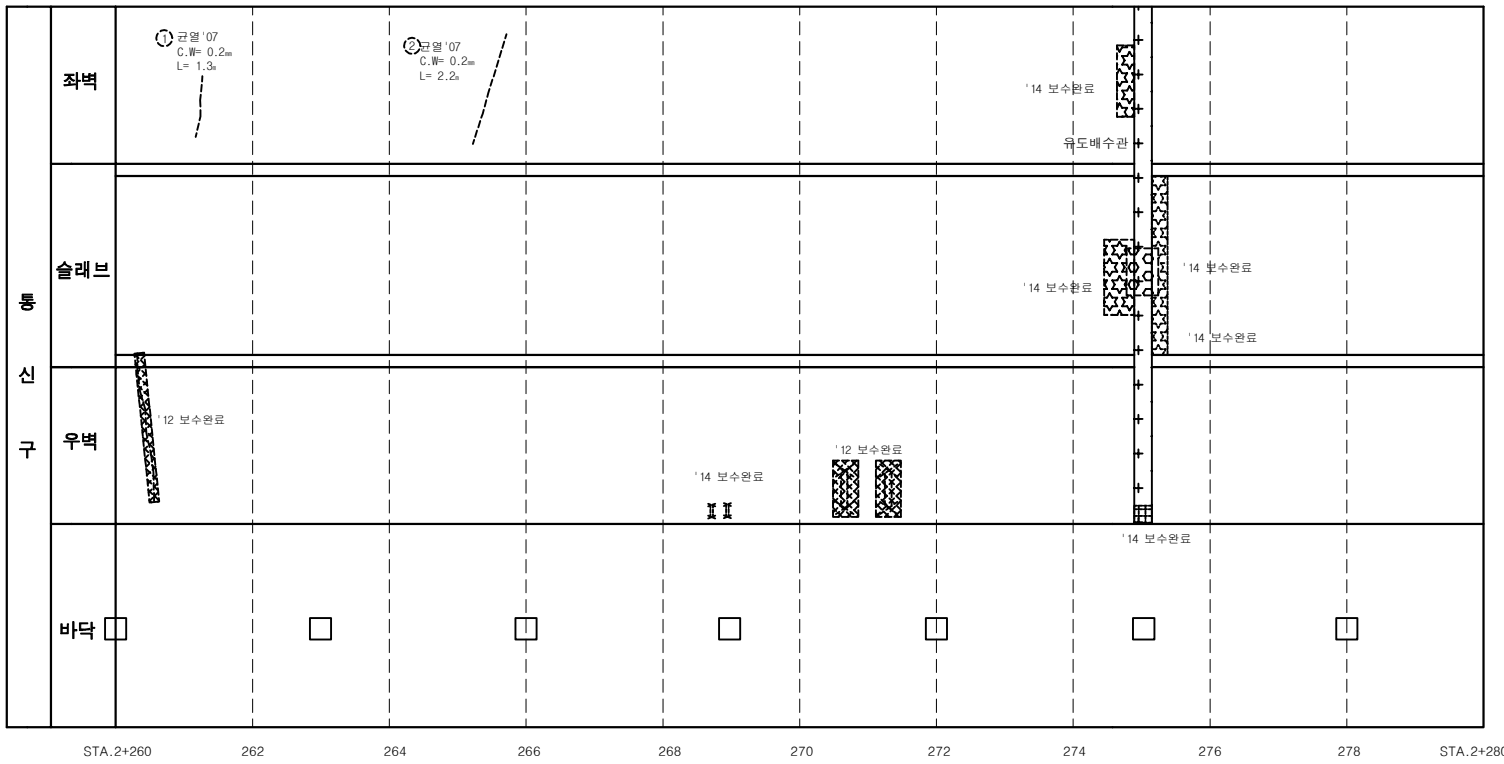
여의도 공동구 - 순환선 통신구 (STA. 2+260m ~ 2+280m)

연번	점검년도	결함내용	결함규모						최종보수내역			비고
			폭	길이	깊이	물량	단위	개소	보수년도	공법명	물량	
1	2007	균열	0.2	1.30		1.30	m	1			-	
2	2007	균열	0.2	2.20		2.20	m	1			-

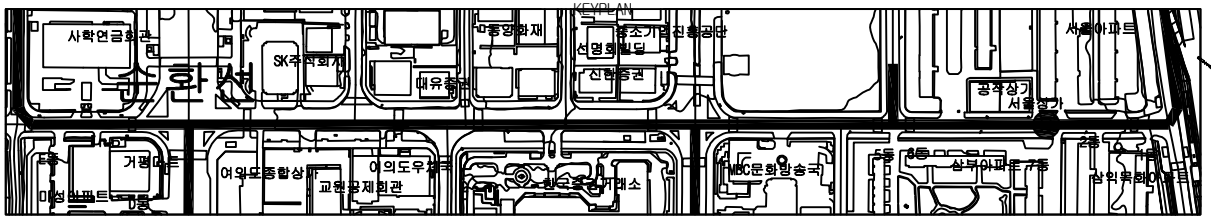
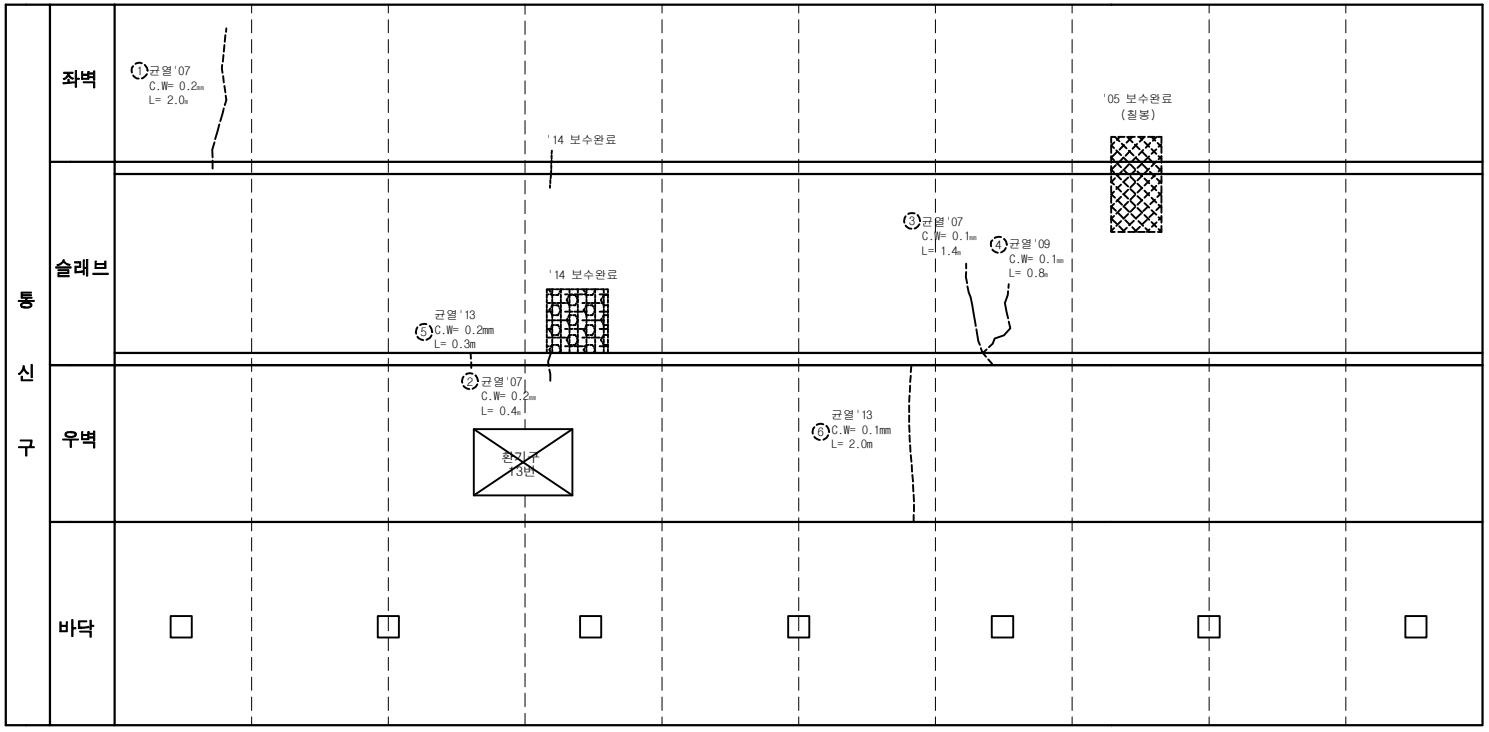
여의도 공동구 - 순환선 통신구 (STA. 2+280m ~ 2+300m)

연번	제품년도	결함내용	결함규모						최종보수내역			비고
			폭	길이	깊이	물량	단위	개소	보수년도	공법명	물량	
1	2007	균열	0.2		2.00	2.00	m	1			-	
2	2007	균열	0.2		0.40	0.40	m	1			-	
3	2007	균열	0.1		1.40	1.40	m	1			-	
4	2009	균열	0.1		0.80	0.80	m	1			-	
5	2013	균열	0.2		0.30	0.30	m	1			-	
6	2013	균열	0.1		2.00	2.00	m	1			-

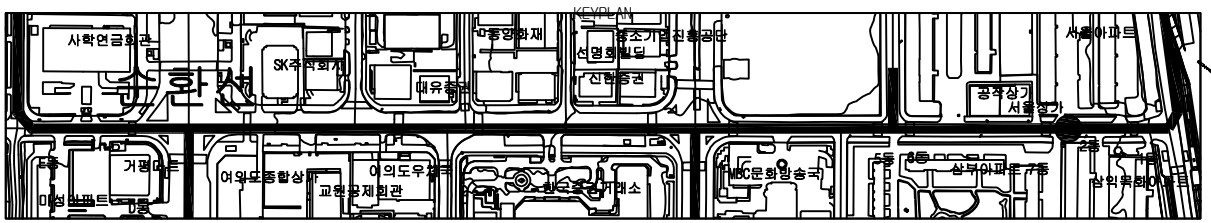
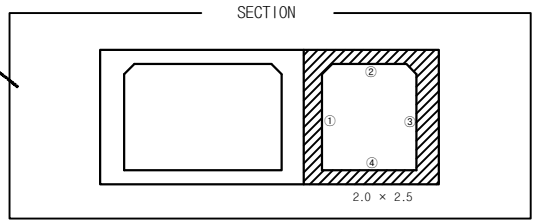
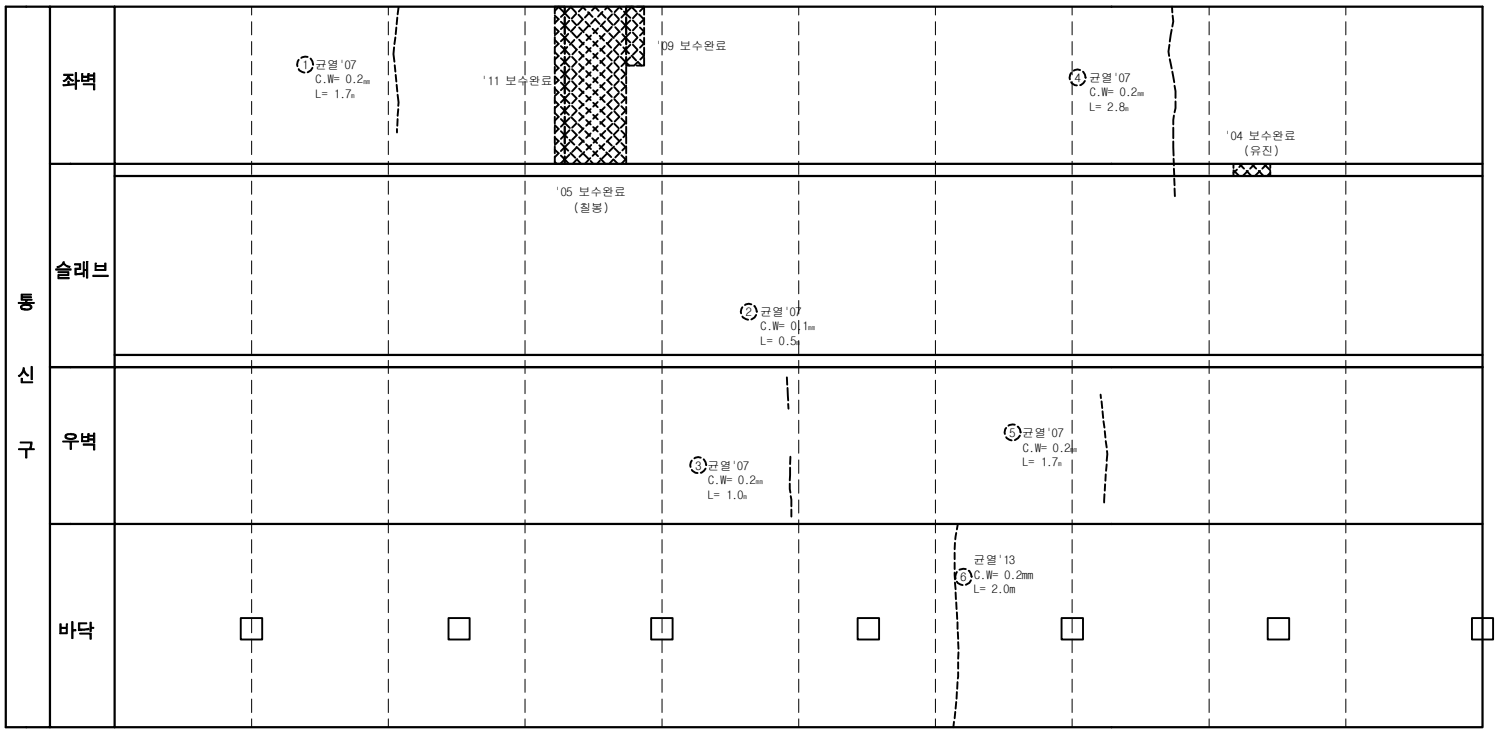
여의도 공동구 - 순환선 통신구 (STA. 2+300m ~ 2+320m)

연번	작업년도	결함내용	결함규모						최종보수내역			비고
			폭	길이	깊이	물량	단위	개소	보수년도	공법명	물량	
1	2007	균열	0.2	1.70		1.70	m	1			-	
2	2007	균열	0.1	0.50		0.50	m	1			-	
3	2007	균열	0.2	1.00		1.00	m	1			-	
4	2007	균열	0.2	2.80		2.80	m	1			-	
5	2007	균열	0.2	1.70		1.70	m	1			-	
6	2013	균열	0.2	2.00		2.00	m	1			-

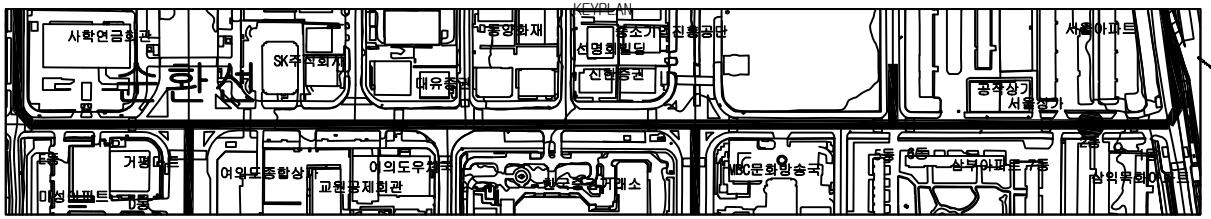
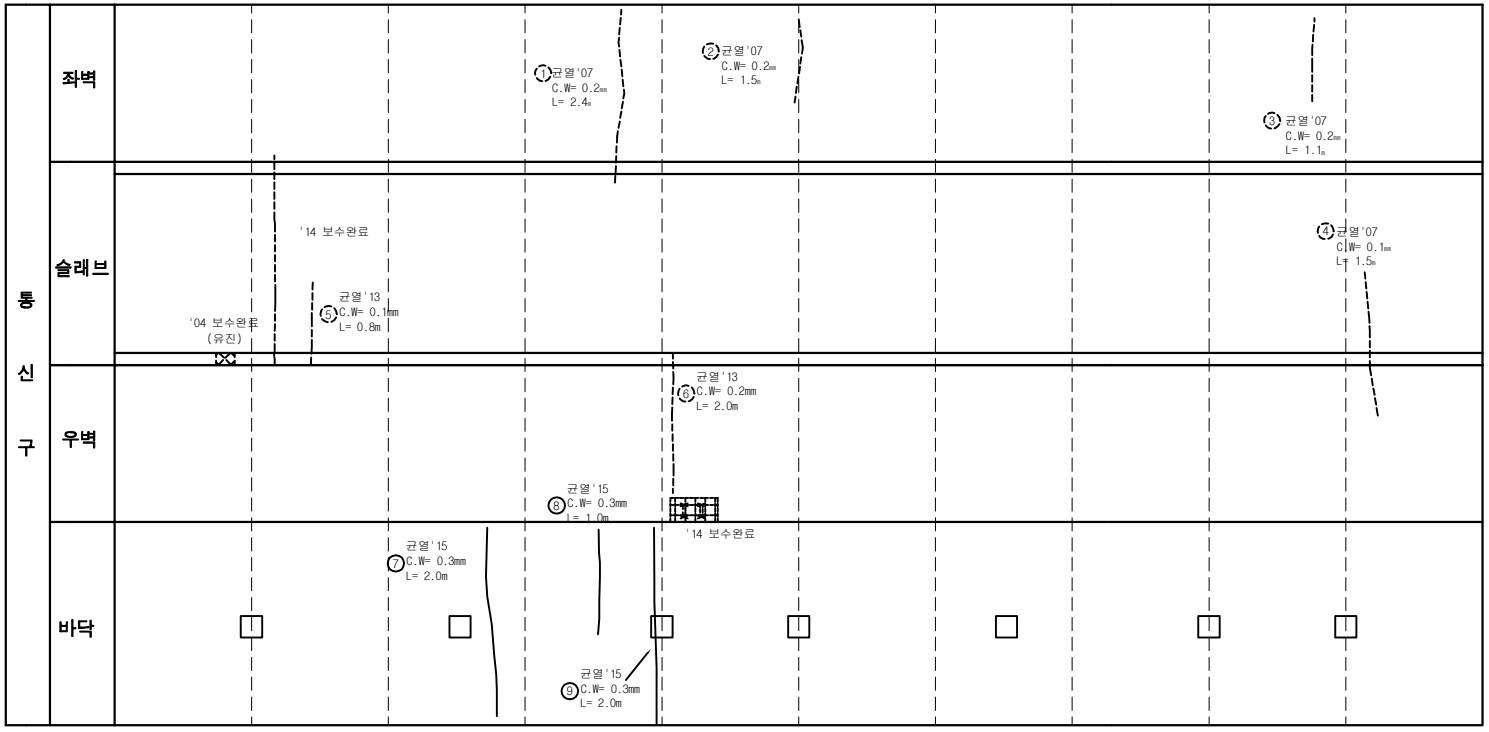
여의도 공동구 - 순환선 통신구 (STA. 2+320m ~ 2+340m)

연번	작업년도	결함내용	결함규모						최종보수내역			비고
			폭	길이	깊이	물량	단위	개소	보수년도	공법명	물량	
1	2007	균열	0.2		2.40	2.40	m	1			-	
2	2007	균열	0.2		1.50	1.50	m	1			-	
3	2007	균열	0.2		1.10	1.10	m	1			-	
4	2007	균열	0.1		1.50	1.50	m	1			-	
5	2013	균열	0.1		0.80	0.80	m	1			-	
6	2013	균열	0.2		2.00	2.00	m	1			-	
7	2015	균열	0.3		2.00	2.00	m	1			-	중요
8	2015	균열	0.3		1.00	1.00	m	1			-	중요
9	2015	균열	0.3		2.00	2.00	m	1			-	중요

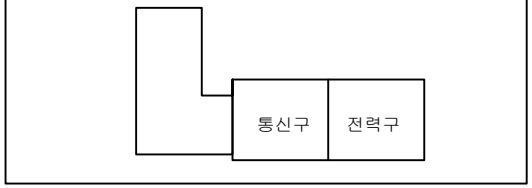
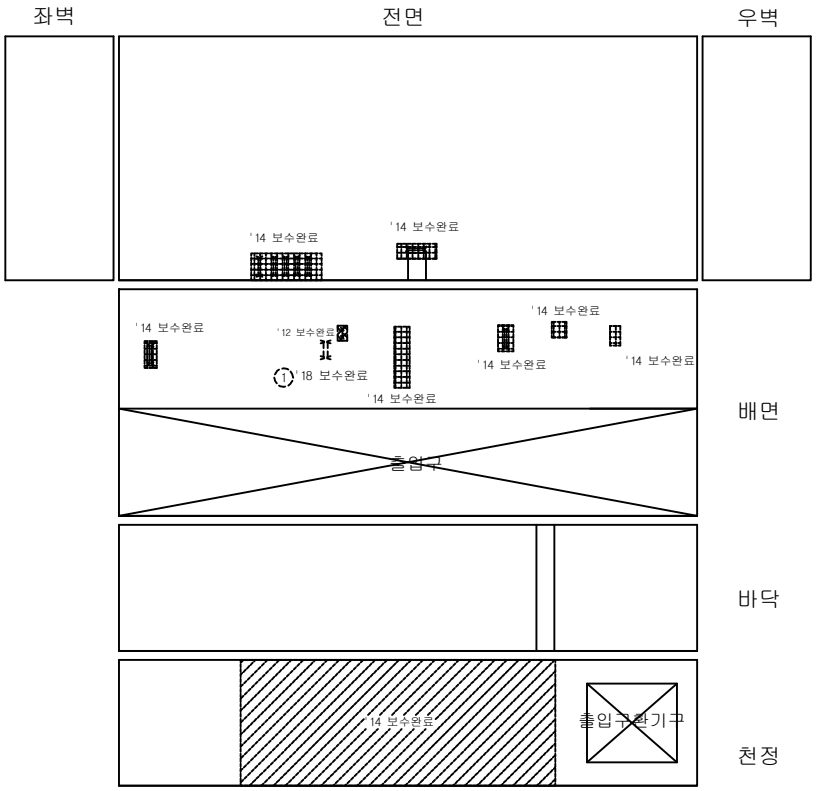
SECTION

연번	제품년도	결함내용	결함규모						최종보수내역			비고
			폭	길이	깊이	물량	단위	개소	보수년도	공법명	물량	
1	2017	철근노출	0.2	0.20		0.04	㎡	1	2018	단면복구(방청)	0.05

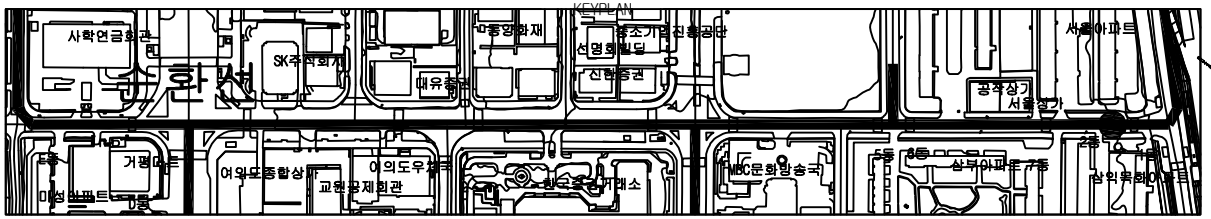
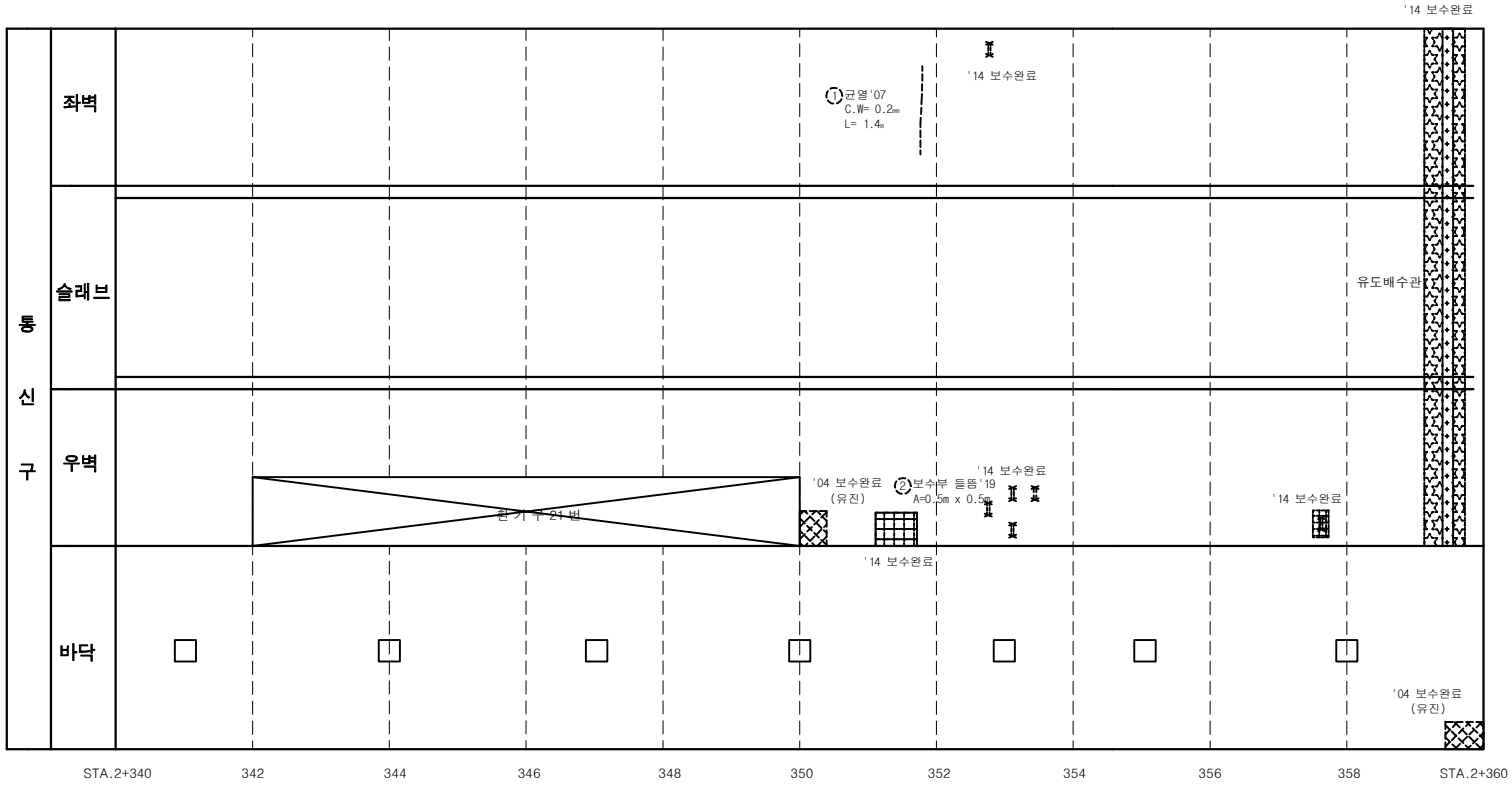
여의도 공동구 - 순환선 통신구 (STA. 2+340m ~ 2+360m)

연번	제품년도	결함내용	결함규모						최종보수내역			비고
			폭	길이	깊이	물량	단위	개소	보수년도	공법명	물량	
1	2007	균열	0.2	1.40		1.40	m	1			-	
2	2019	보수부 들뜸	0.5	0.50		0.25	㎡	1			-	신규

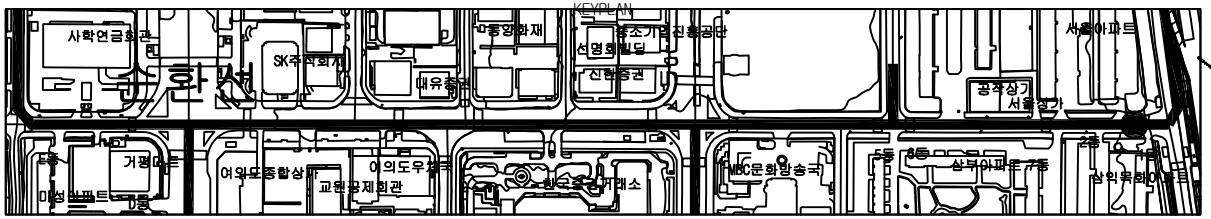
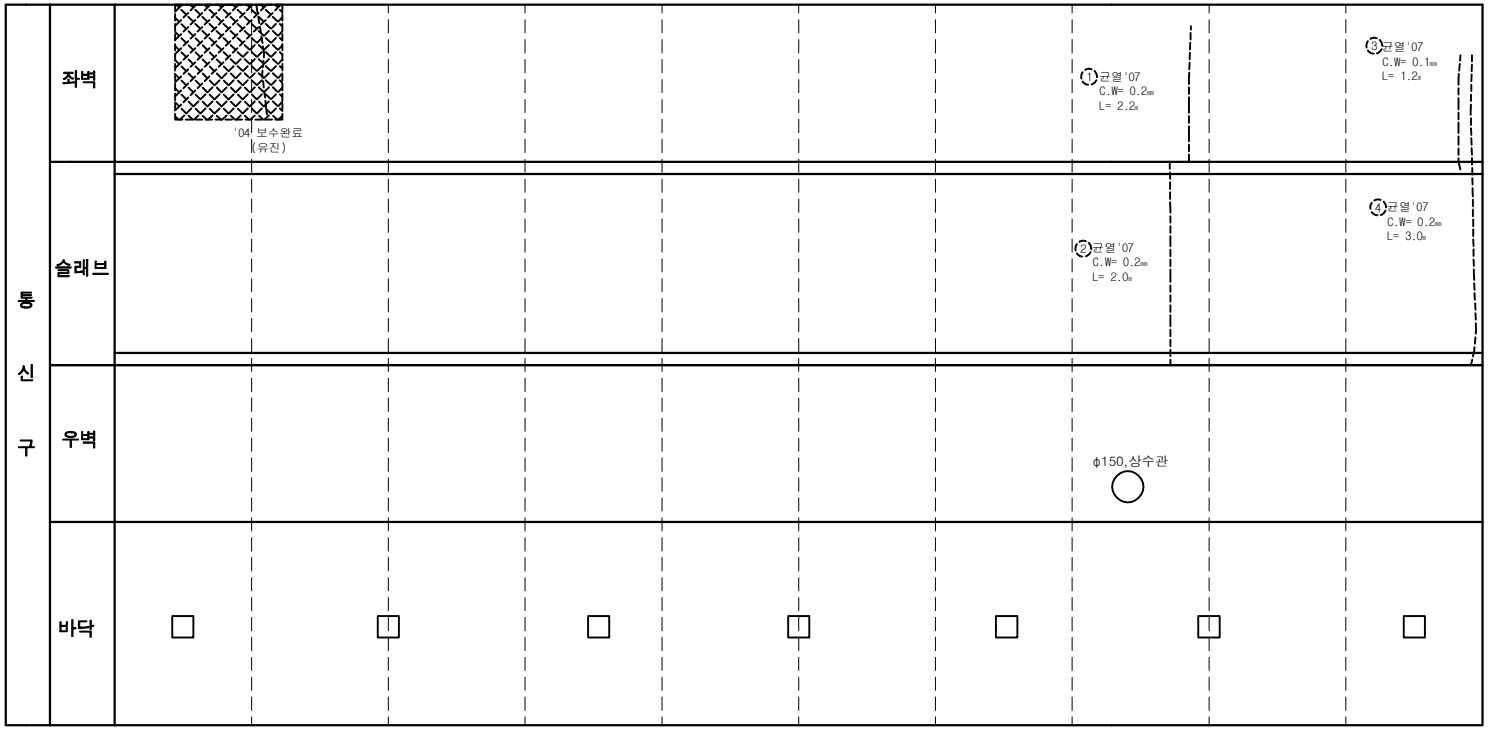
여의도 공동구 - 순환선 통신구 (STA. 2+360m ~ 2+380m)

연번	작업년도	결함내용	결함규모						최종보수내역			비고
			폭	길이	깊이	물량	단위	개소	보수년도	공법명	물량	
1	2007	균열	0.2	2.20		2.20	m	1			-	
2	2007	균열	0.2	2.00		2.00	m	1			-	
3	2007	균열	0.1	1.20		1.20	m	1			-	
4	2007	균열	0.2	3.00		3.00	m	1			-

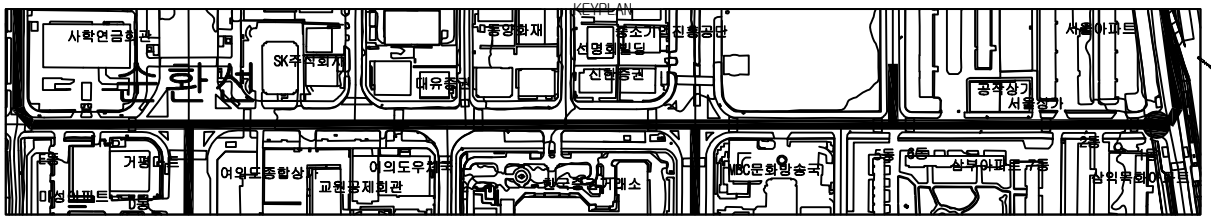
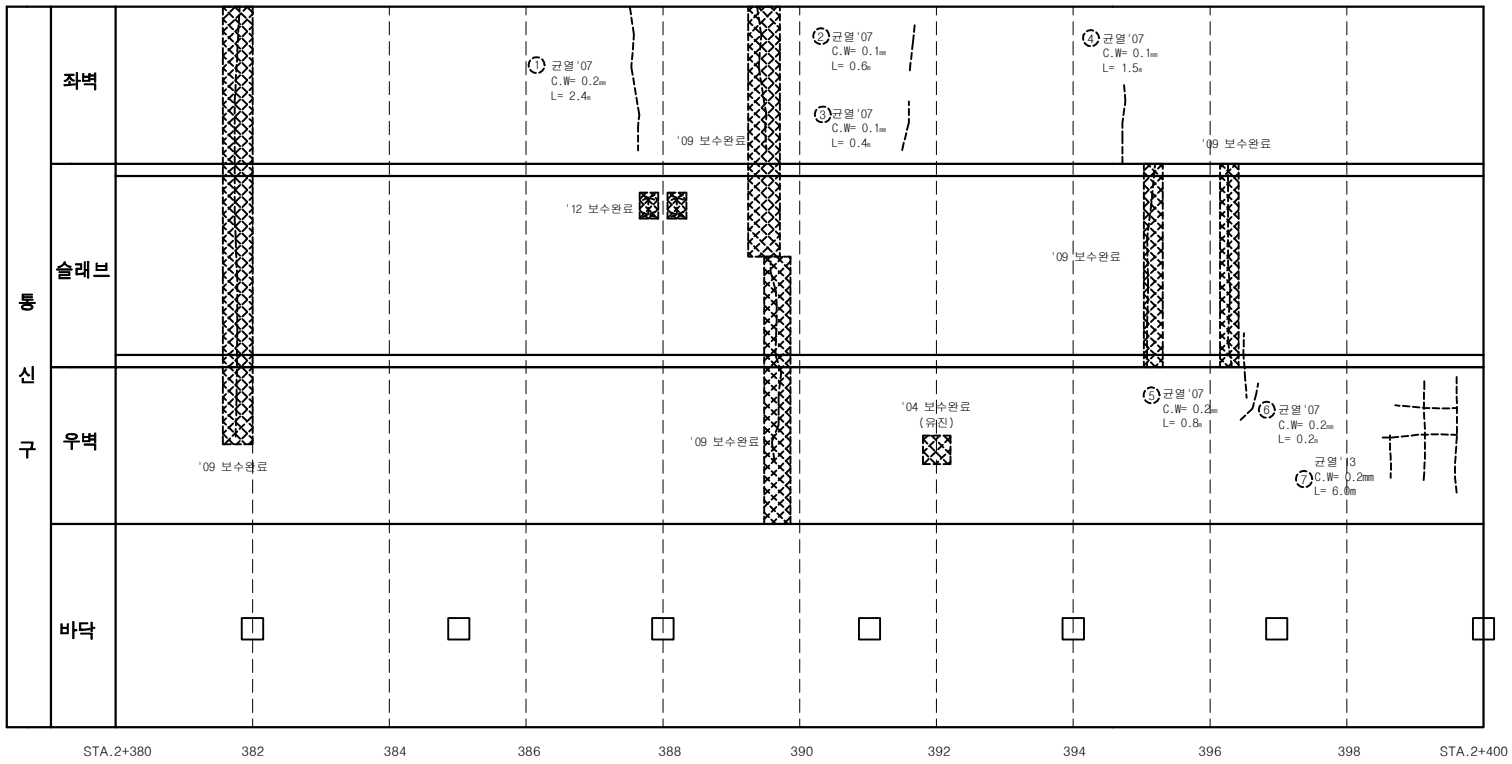
여의도 공동구 - 순환선 통신구 (STA. 2+380m ~ 2+400m)

연번	점검년도	결함내용	결함규모						최종보수내역			비고
			폭	길이	깊이	물량	단위	개소	보수년도	공법명	물량	
1	2007	균열	0.2	2.40		2.40	m	1			-	
2	2007	균열	0.1	0.60		0.60	m	1			-	
3	2007	균열	0.1	0.40		0.40	m	1			-	
4	2007	균열	0.1	1.50		1.50	m	1			-	
5	2007	균열	0.2	0.80		0.80	m	1			-	
6	2007	균열	0.2	0.20		0.20	m	1			-	
7	2013	균열	0.2	6.00		6.00	m	1			-

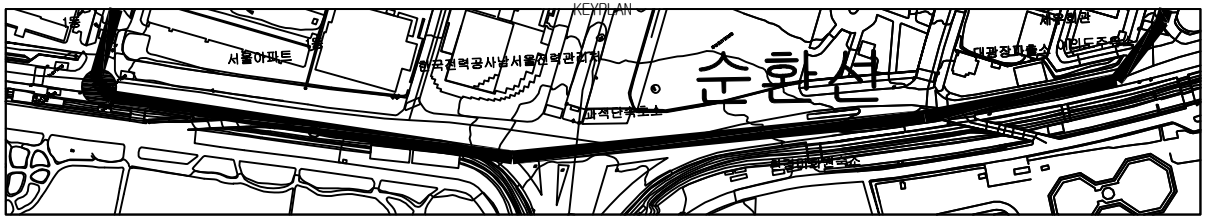
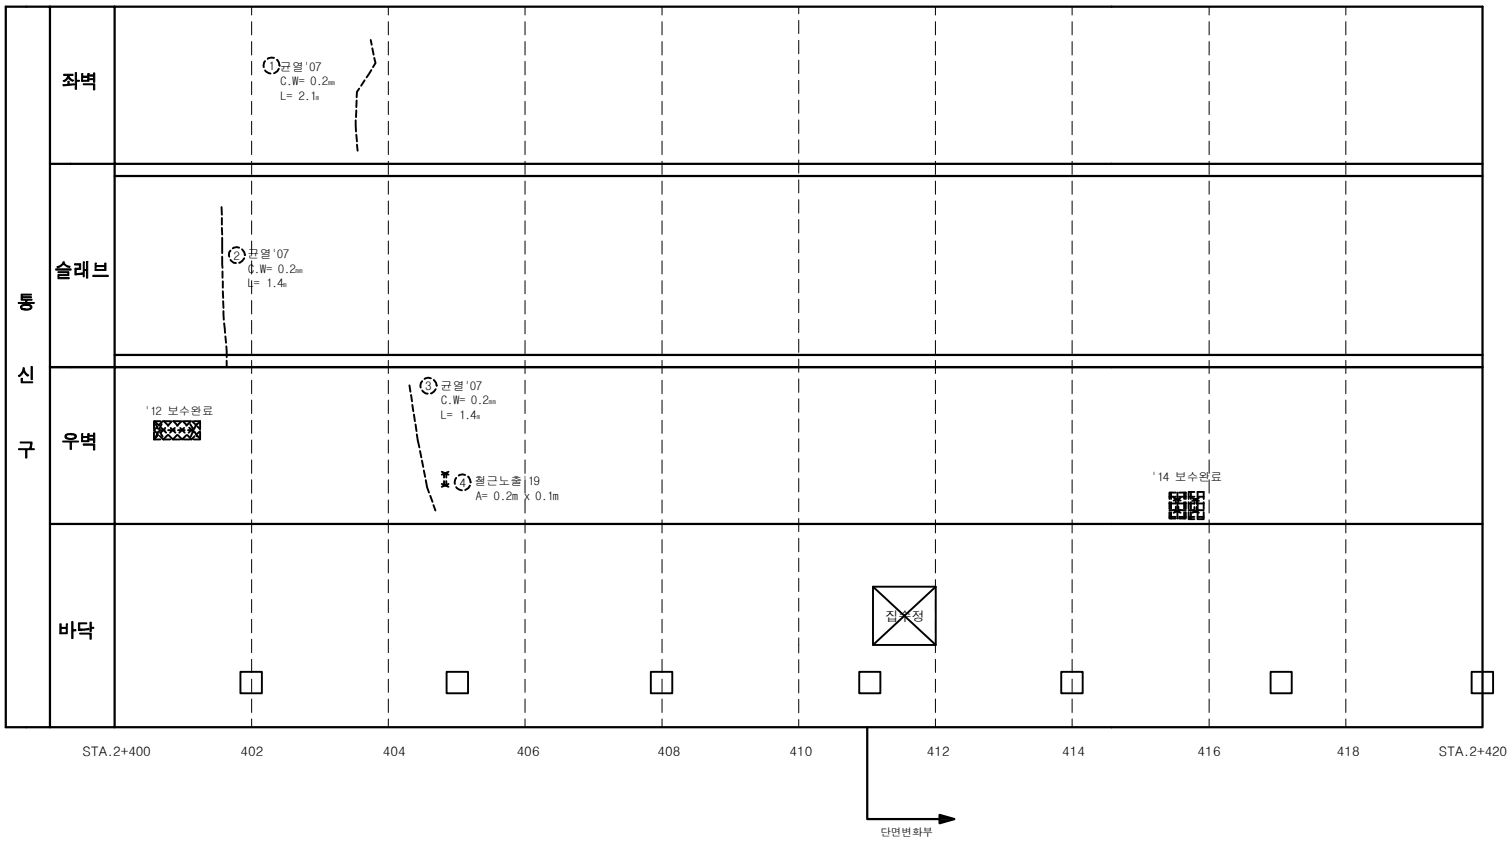
여의도 공동구 - 순환선 통신구 (STA. 2+400m ~ 2+420m)

연번	작업년도	결함내용	결함규모						최종보수내역			비고
			폭	길이	깊이	물량	단위	개소	보수년도	공법명	물량	
1	2007	균열	0.2	2.10		2.10	m	1			-	
2	2007	균열	0.2	1.40		1.40	m	1			-	
3	2007	균열	0.2	1.40		1.40	m	1			-	
4	2019	철근노출	0.2	0.10		0.02	㎡	1			-	신규

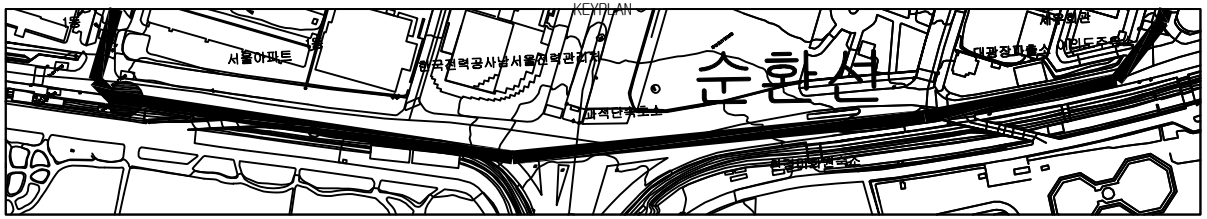
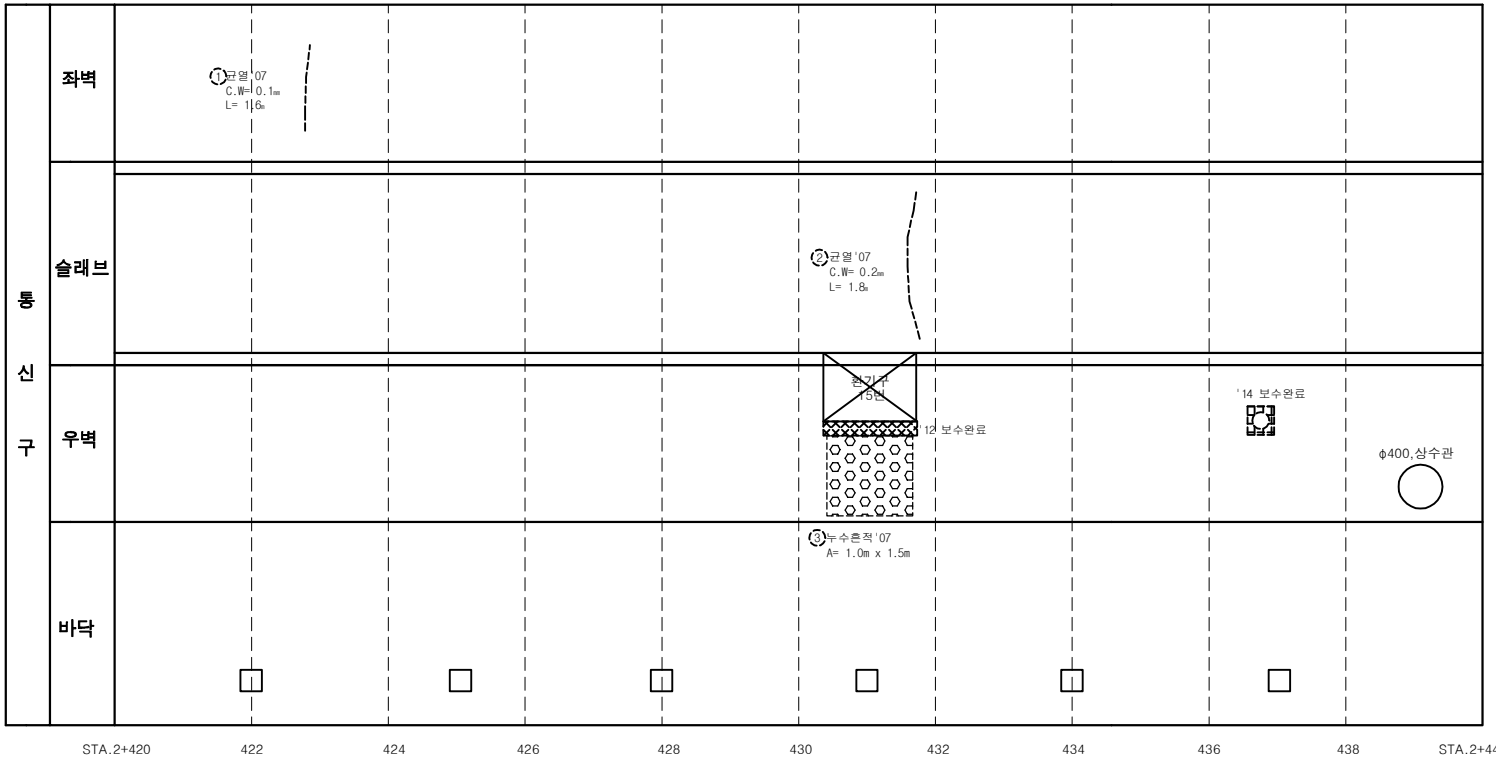
여의도 공동구 - 순환선 통신구 (STA. 2+420m ~ 2+440m)

연번	작업년도	결함내용	결함규모						최종보수내역			비고
			폭	길이	깊이	물량	단위	개소	보수년도	공법명	물량	
1	2007	균열	0.1		1.60	1.60	m	1			-	
2	2007	균열	0.2		1.80	1.80	m	1			-	
3	2007	누수흔적		1.0	1.50	1.50	㎡	1			-

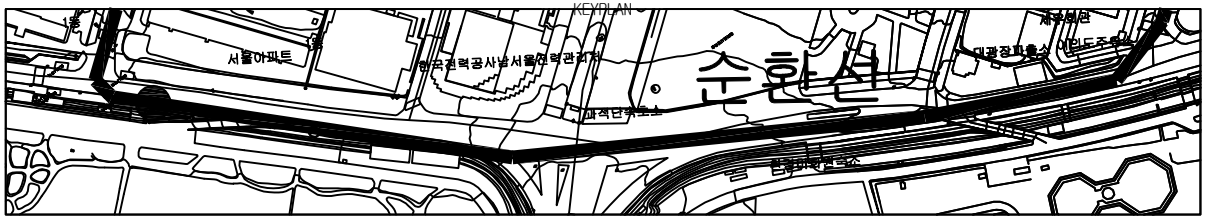
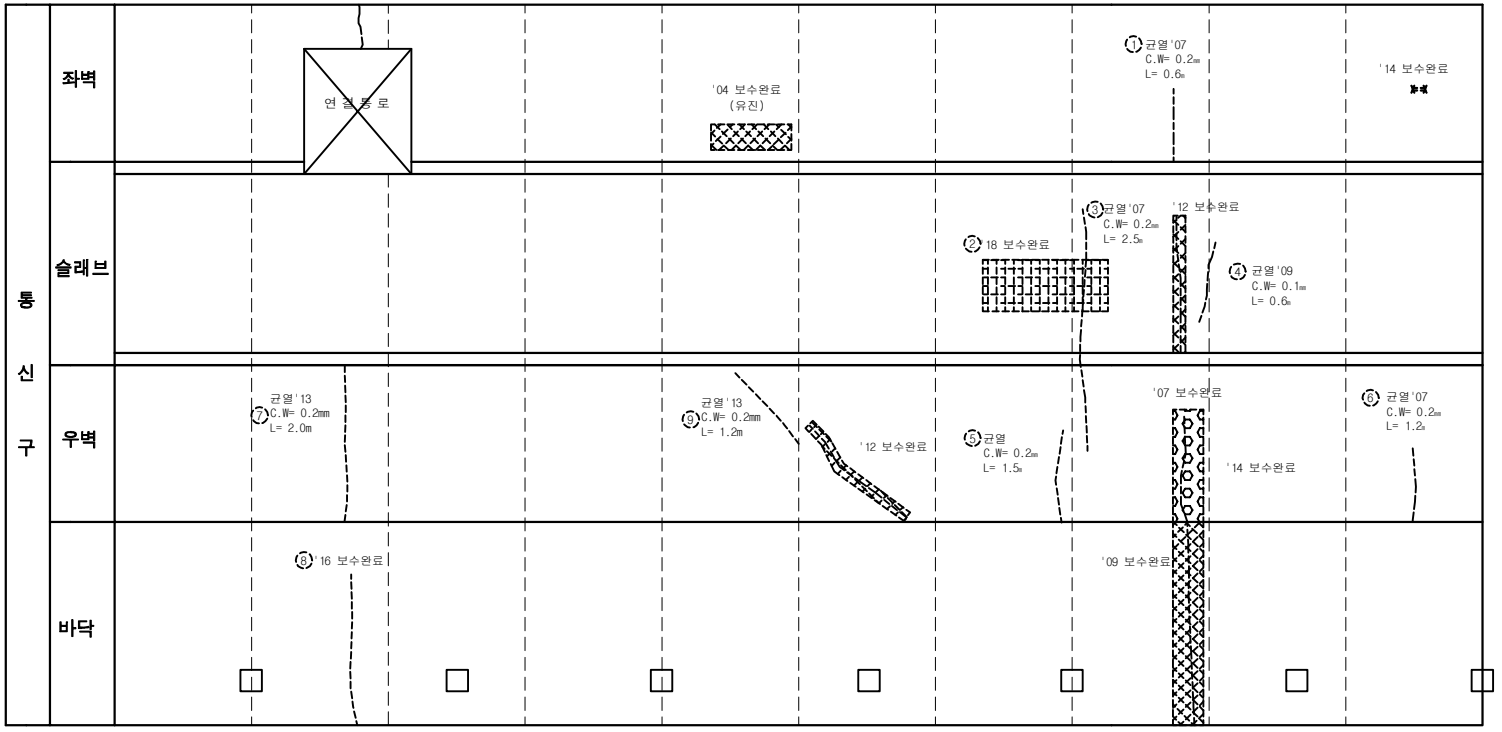
여의도 공동구 - 순환선 통신구 (STA. 2+440m ~ 2+460m)

연번	작업년도	결함내용	결함규모						최종보수내역			비고
			폭	길이	깊이	물량	단위	개소	보수년도	공법명	물량	
1	2007	균열	0.2	0.60		0.60	m	1			-	
2	2007	망상균열	1.0	2.20		2.20	㎡	1	2018	표면처리공법	2.64	
3	2007	균열	0.2	2.50		2.50	m	1			-	
4	2009	균열	0.1	0.60		0.60	m	1			-	
5	2007	균열	0.2	1.50		1.50	m	1			-	
6	2007	균열	0.2	1.20		1.20	m	1			-	
7	2013	균열	0.2	2.00		2.00	m	1			-	
8	2013	균열	0.3	2.00		2.00	m	1	2016	주입보수공법	2.40	
9	2013	균열	0.2	1.20		1.20	m	1			-

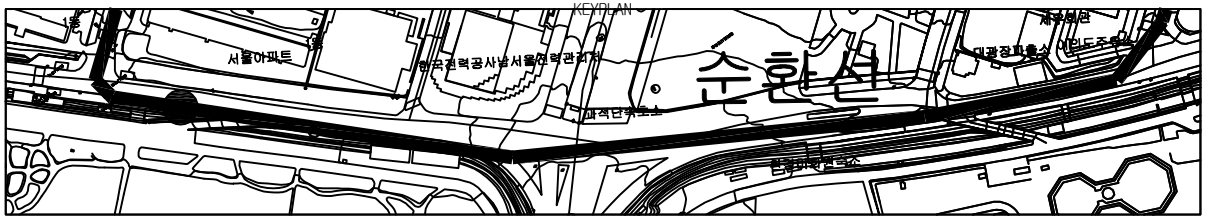
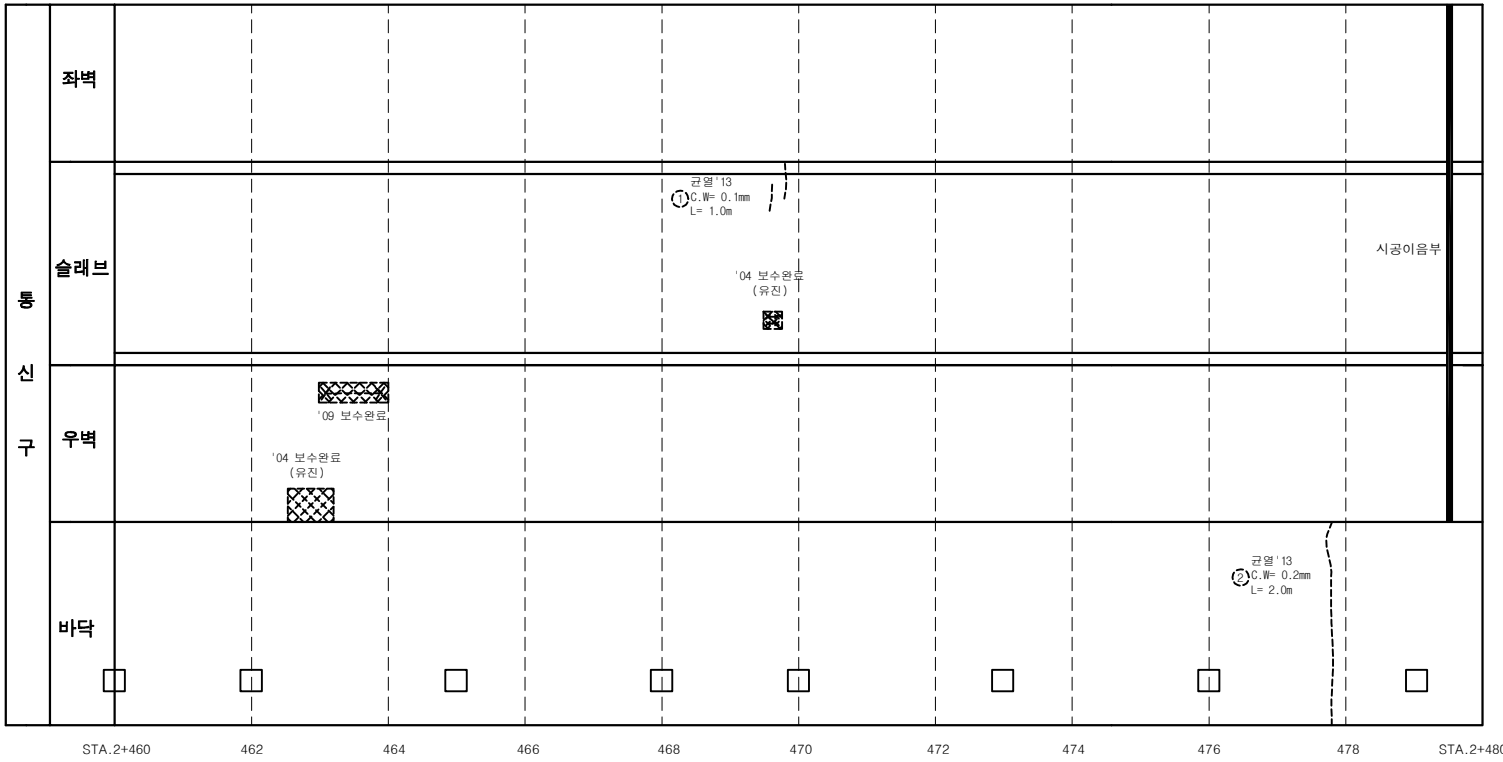
여의도 공동구 - 순환선 통신구 (STA. 2+460m ~ 2+480m)

연번	제출년도	결함내용	결함규모						최종보수내역			비고
			폭	길이	깊이	물량	단위	개소	보수년도	공법명	물량	
1	2013	균열	0.1	1.00		1.00	m	1			-	
2	2013	균열	0.2	2.00		2.00	m	1			-

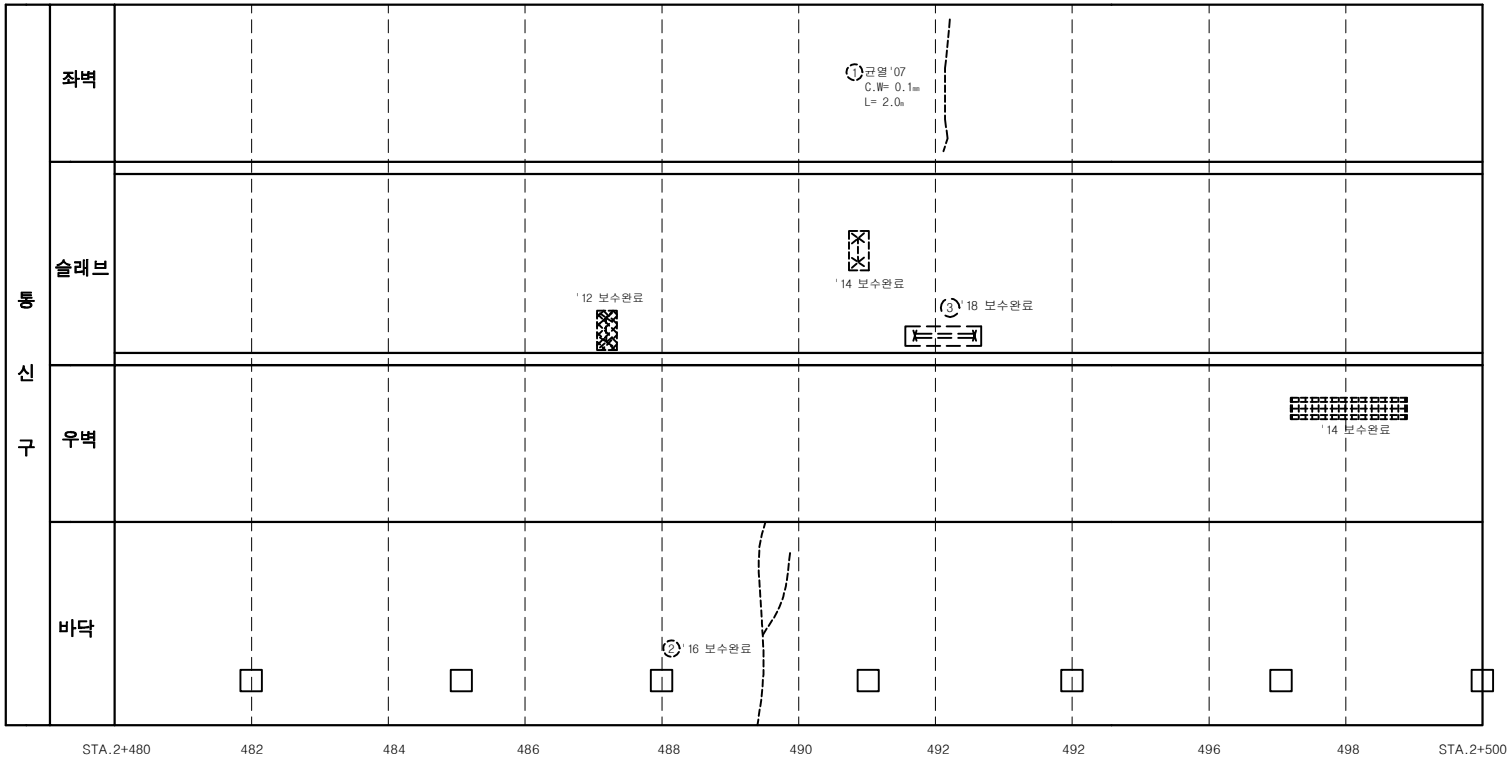
연번	제출년도	결함내용	결함규모						최종보수내역			비고
			폭	길이	깊이	물량	단위	개소	보수년도	공법명	물량	
1	2007	균열	0.1	2.00		2.00	m	1			-	
2	2013	균열	0.3	2.00		2.00	m	1	2016	주입보수공법	2.40	
3	2017	철근노출	0.2	1.00		0.20	㎡	1	2018	단면복구(방청)	0.24

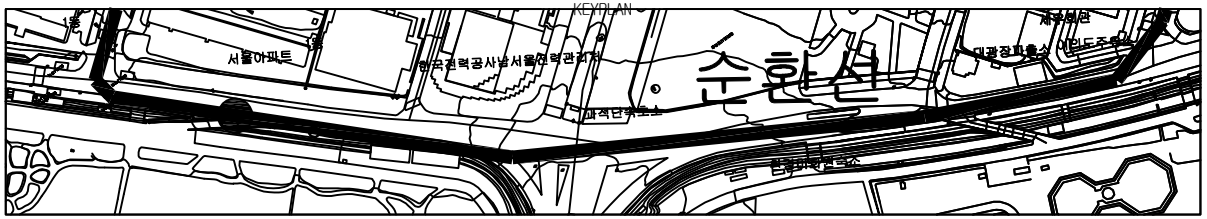
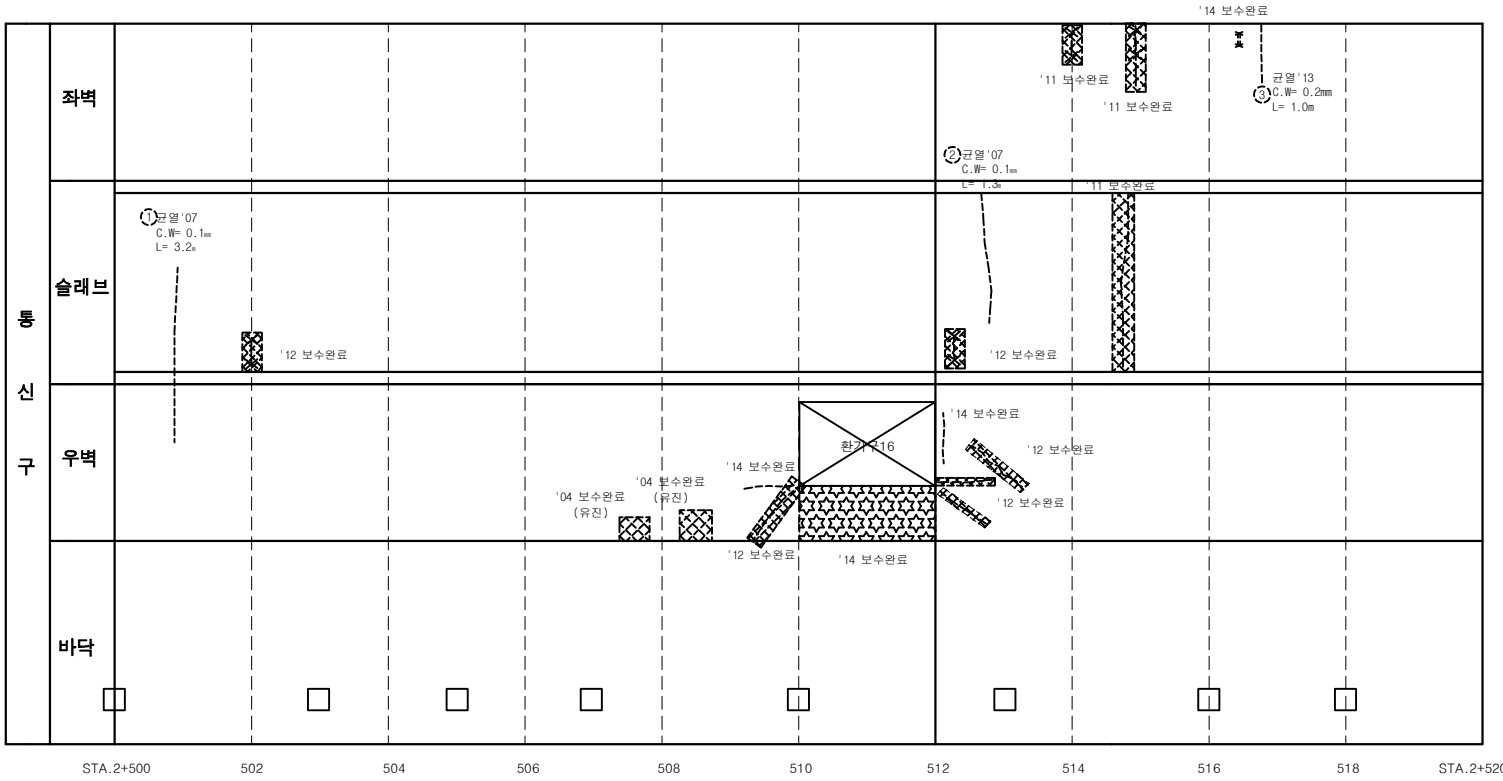
여의도 공동구 - 순환선 통신구 (STA. 2+500m ~ 2+520m)

연번	제출년도	결함내용	결함규모						최종보수내역			비고
			폭	길이	깊이	물량	단위	개소	보수년도	공법명	물량	
1	2007	균열	0.1	3.20		3.20	m	1			-	
2	2007	균열	0.1	1.30		1.30	m	1			-	
3	2013	균열	0.2	1.00		1.00	m	1			-

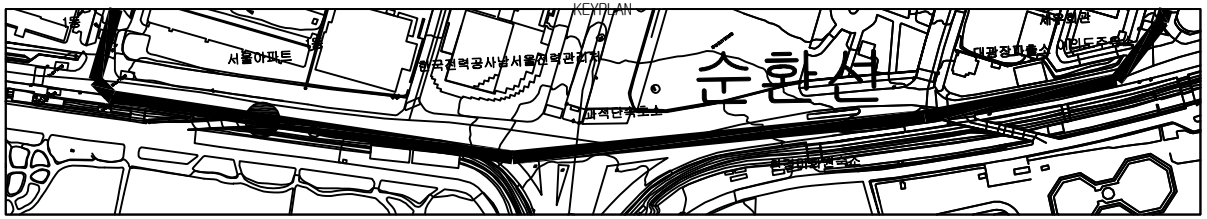
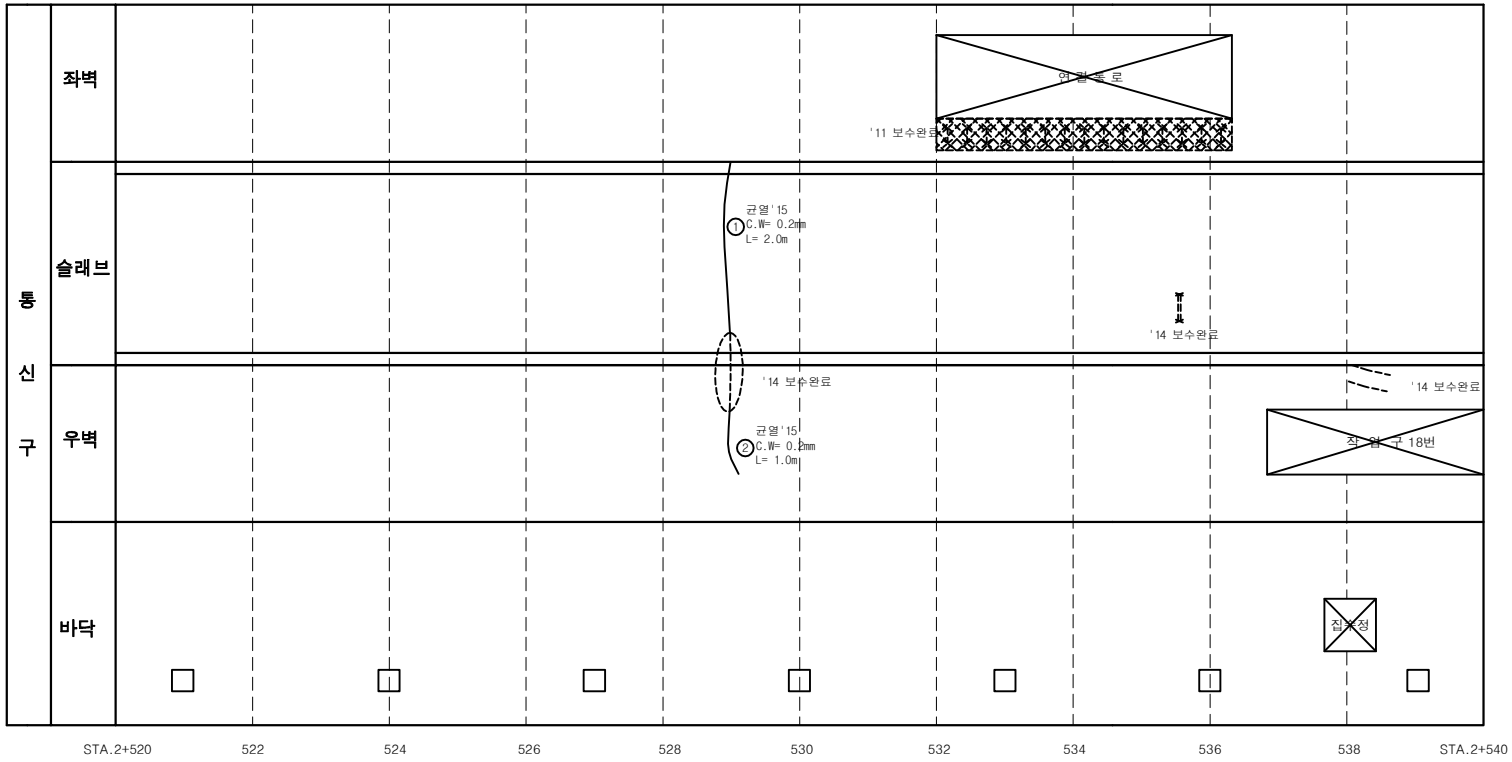
여의도 공동구 - 순환선 통신구 (STA. 2+520m ~ 2+540m)

연번	제품년도	결함내용	결함규모						최종보수내역			비고
			폭	길이	깊이	물량	단위	개소	보수년도	공법명	물량	
1	2015	균열	0.2	2.00		2.00	m	1			-	
2	2015	균열	0.2	1.00		1.00	m	1			-

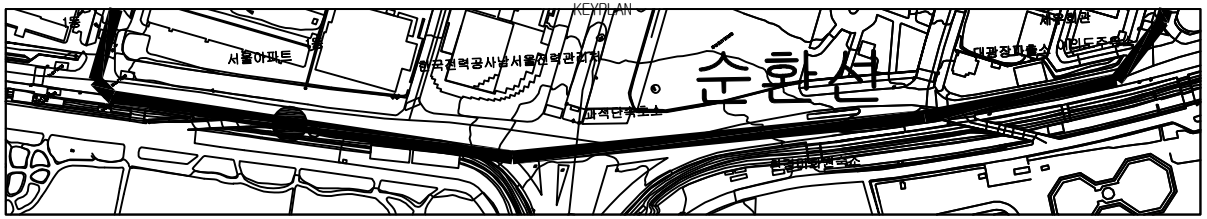
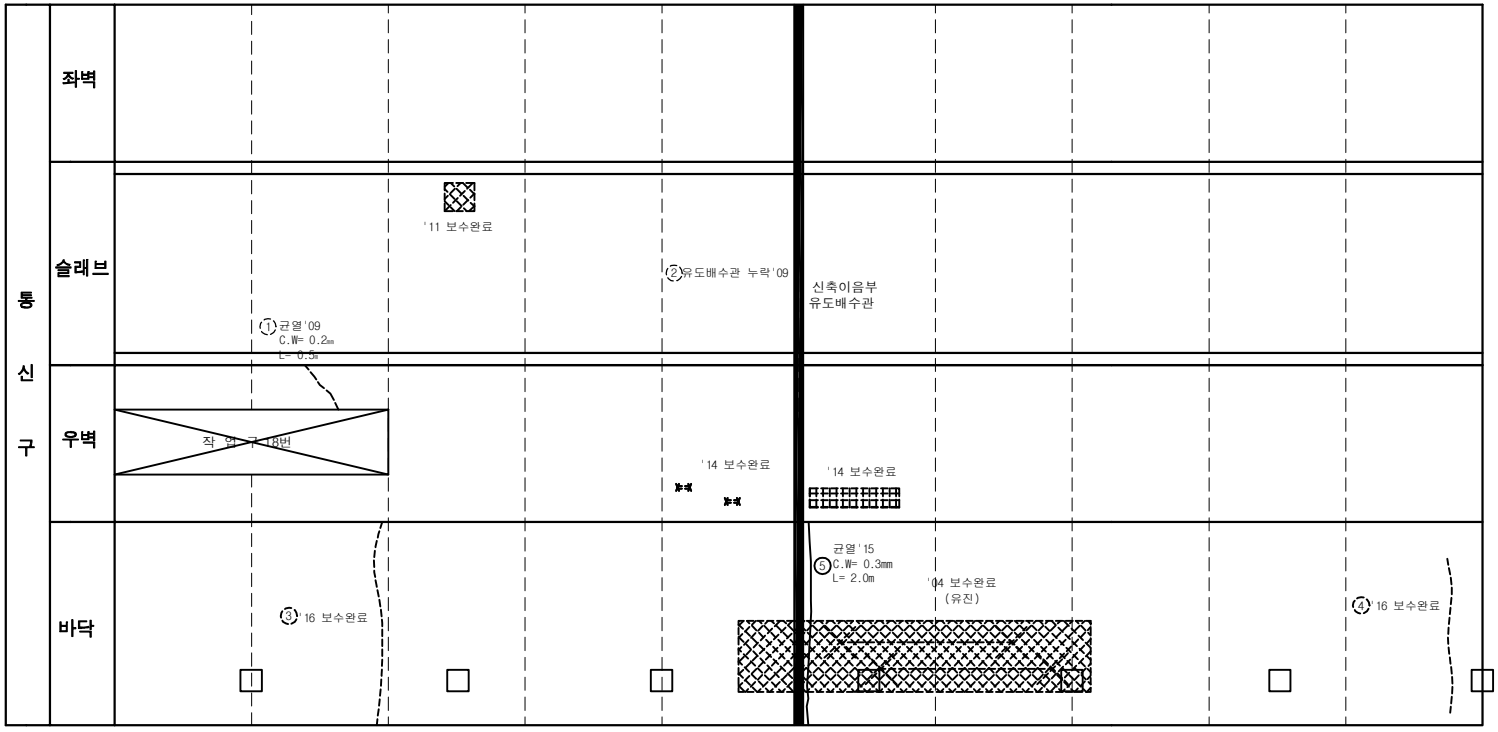
여의도 공동구 - 순환선 통신구 (STA. 2+540m ~ 2+560m)

연번	점검년도	결함내용	결함규모						최종보수내역			비고
			폭	길이	깊이	물량	단위	개소	보수년도	공법명	물량	
1	2009	균열	0.2	0.50		0.50	m	1			-	
2	2009	유도배수관누락				1	EA	1			-	
3	2013	균열	0.3	2.00		2.00	m	1	2016	주입보수공법	2.40	
4	2013	균열	0.3	2.00		2.00	m	1	2016	주입보수공법	2.40	
5	2013	균열	0.3	2.00		2.00	m	1			-	중요
