여의도 공동구 - 순환선 통신구 (STA. 0+000m ~ 0+020m)

서울시 시설관리공단	TITLE OF PROJECT 2019년 공동구 정밀점검용역 (여의도공동구)	TITLE OF SHIFT 순환선 통신구 외관조사망도

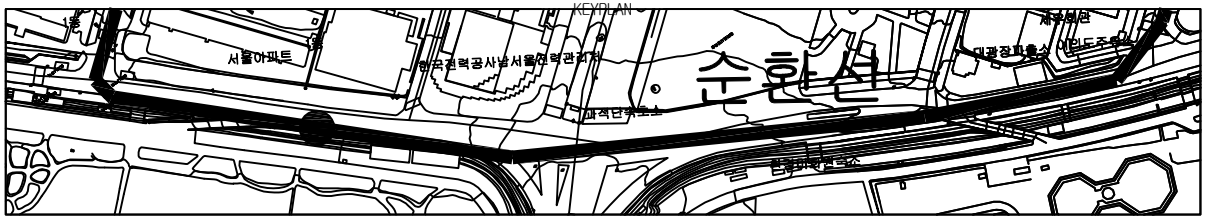
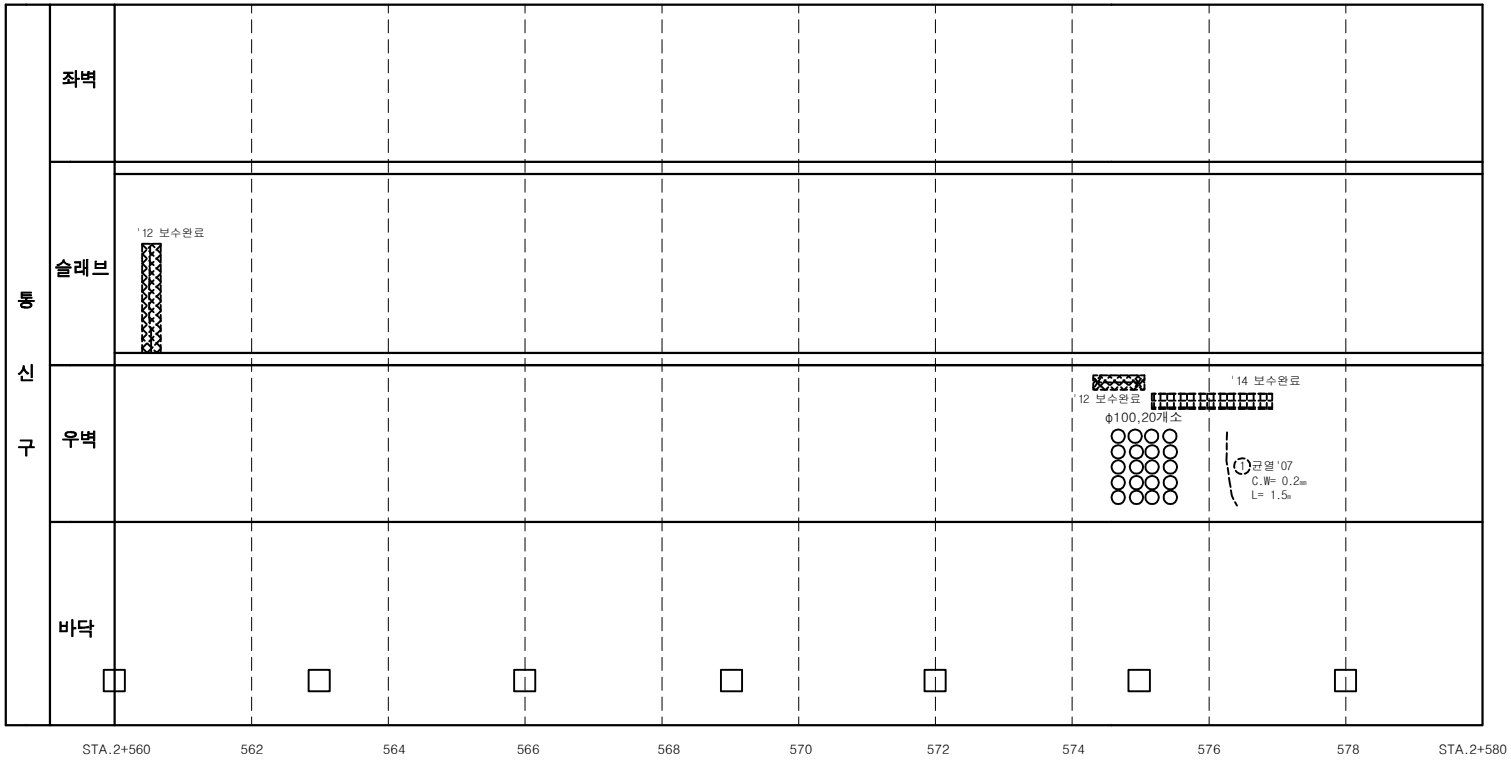
여의도 공동구 - 순환선 통신구 (STA. 2+560m ~ 2+580m)

연번	제출년도	결함내용	결함규모						최종보수내역			비고
			폭	길이	깊이	물량	단위	개소	보수년도	공법명	물량	
1	2007	균열	0.2	1.50		1.50	m	1			-

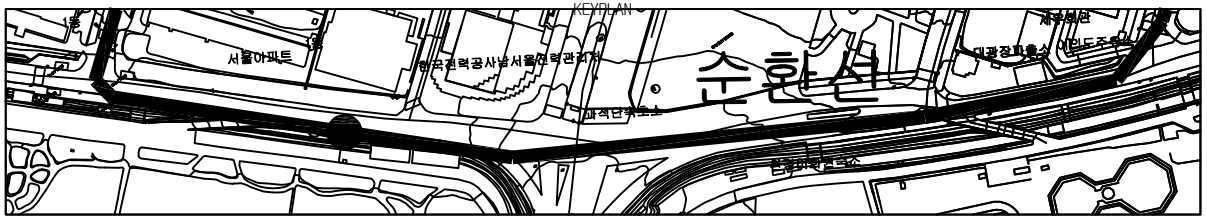
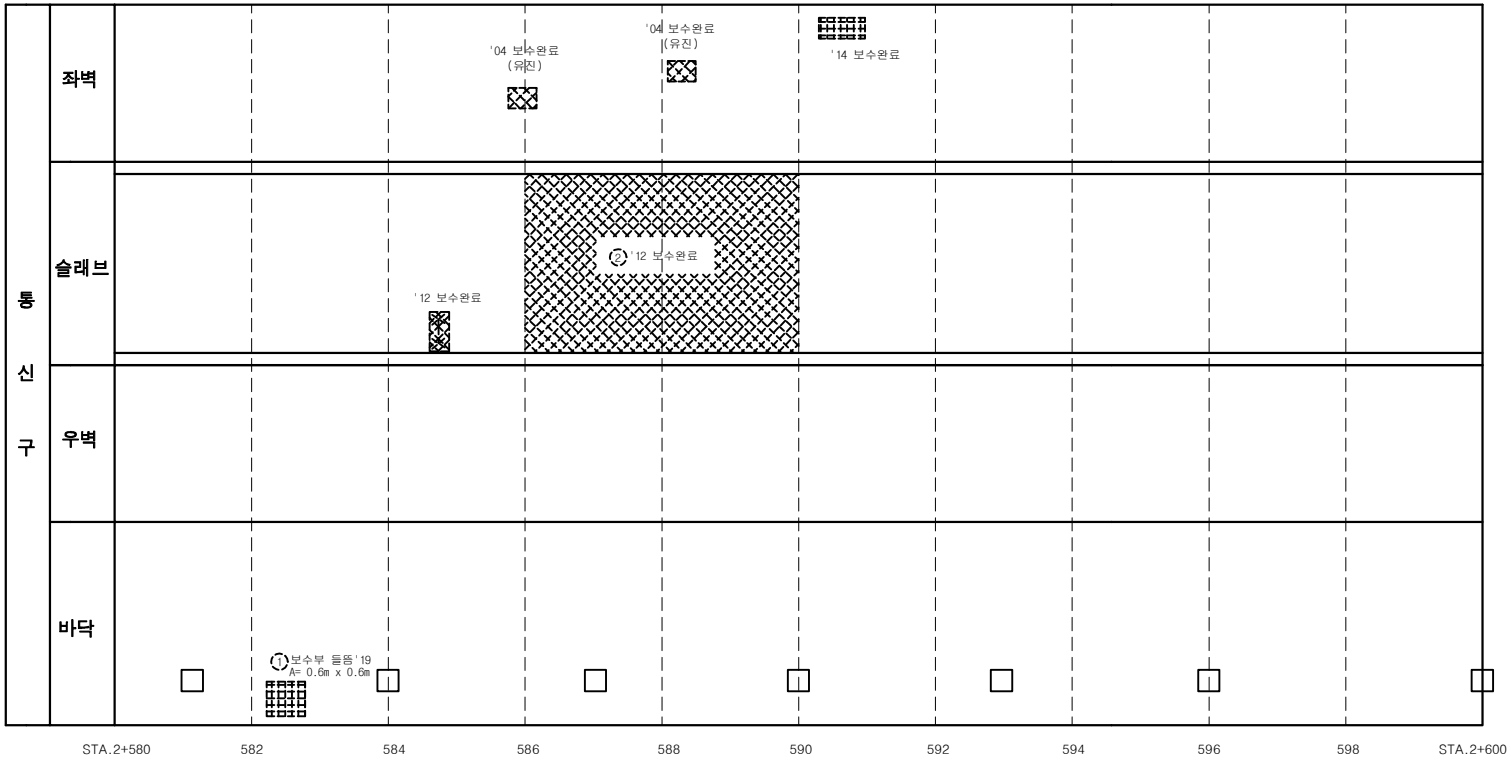
여의도 공동구 - 순환선 통신구 (STA. 2+580m ~ 2+600m)

연번	제품년도	결함내용	결함규모						최종보수내역			비고
			폭	길이	깊이	물량	단위	개소	보수년도	공법명	물량	
1	2019	철근노출	0.6	0.60		0.36	㎡	1			-	신규

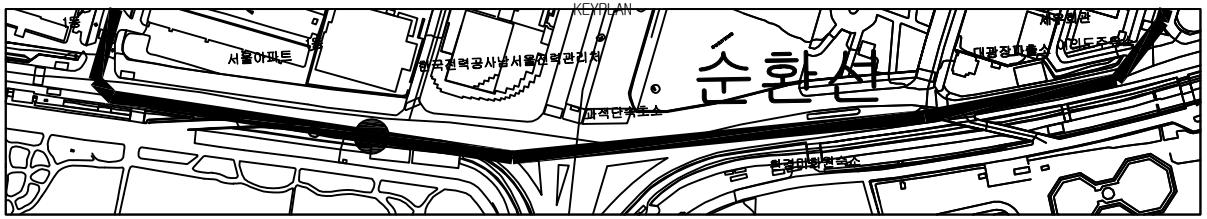
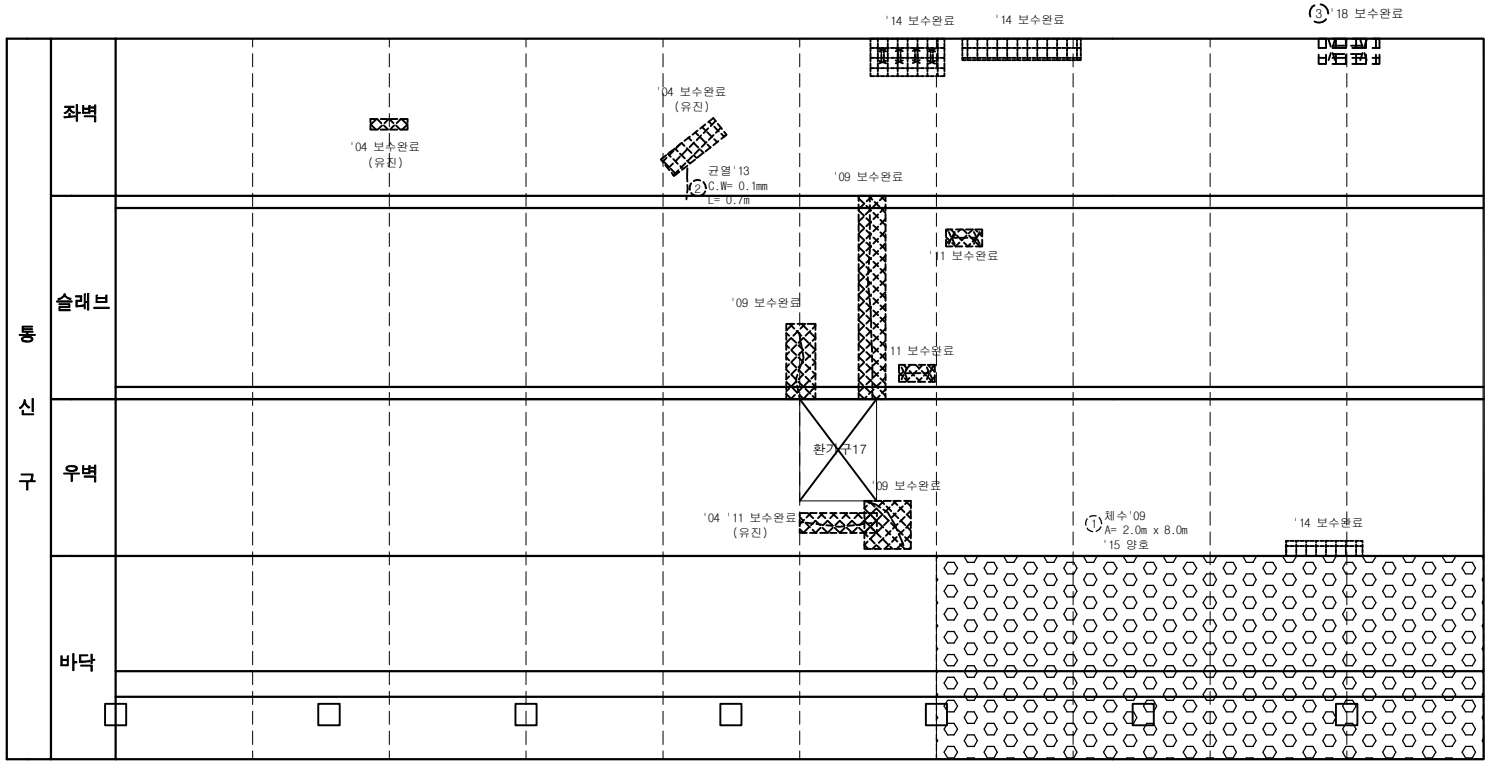
여의도 공동구 - 순환선 통신구 (STA. 2+600m ~ 2+620m)

연번	제출년도	결함내용	결함규모						최종보수내역			비고
			폭	길이	깊이	물량	단위	개소	보수년도	공법명	물량	
1	2009	체수	2.0	8.00		16.00	㎡	1			-	
2	2013	균열	0.1	0.70		0.70	m	1			-	
3	2017	박리,철근노출	1.2	0.40		0.48	㎡	1	2018	단면복구(방청)	0.58	
									-

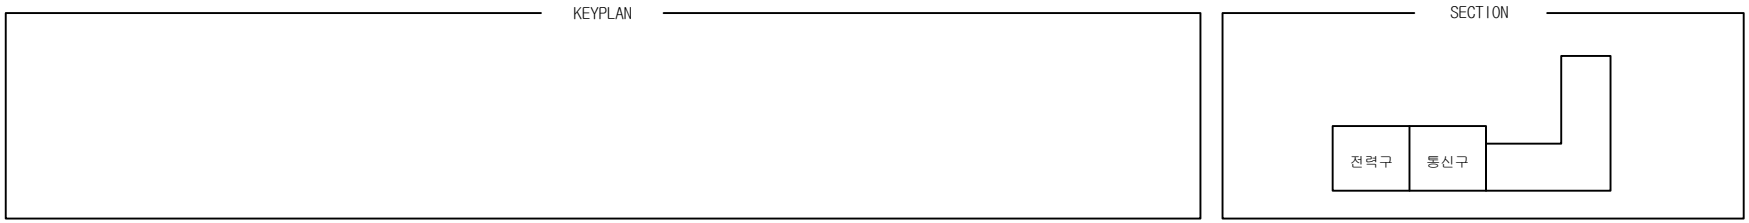
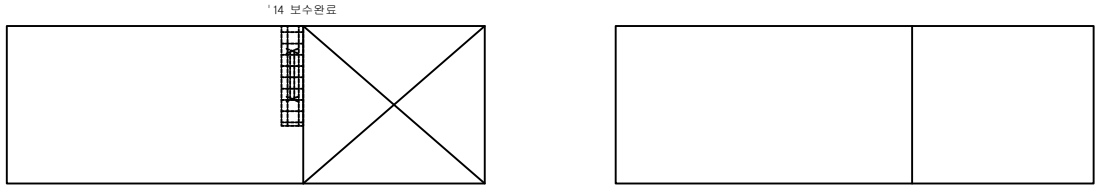
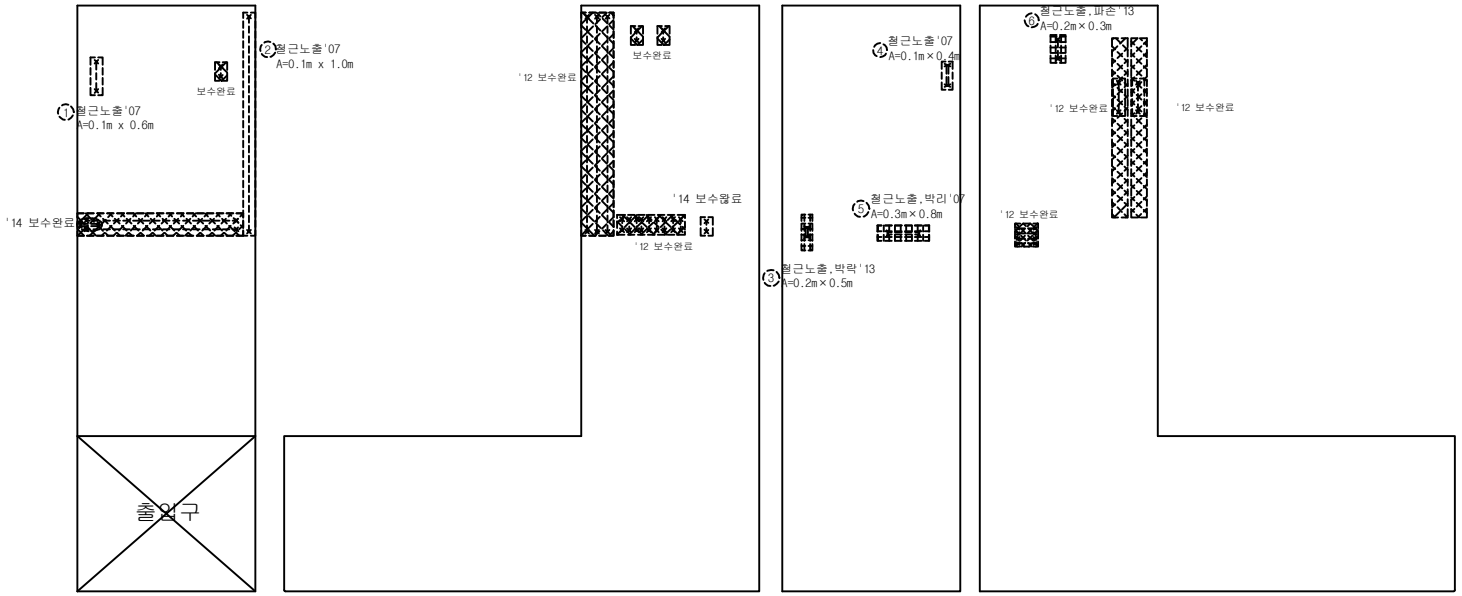
환기구 17번 (순환선 2,608m)

연번	제품년도	결함내용	결함규모						최종보수내역			비고
			폭	길이	깊이	물량	단위	개소	보수년도	공법명	물량	
1	2007	철근노출	0.1	0.06		0.01	㎡	1			-	중요
2	2007	철근노출	0.1	0.10		0.01	㎡	1			-	중요
3	2013	철근노출,박락	0.2	0.50		0.10	㎡	1			-	중요
4	2007	철근노출	0.1	0.40		0.04	㎡	1			-	중요
5	2007	철근노출,박리	0.3	0.80		0.24	㎡	1			-	중요
6	2013	철근노출,파손	0.2	0.30		0.06	㎡	1	-		-	중요

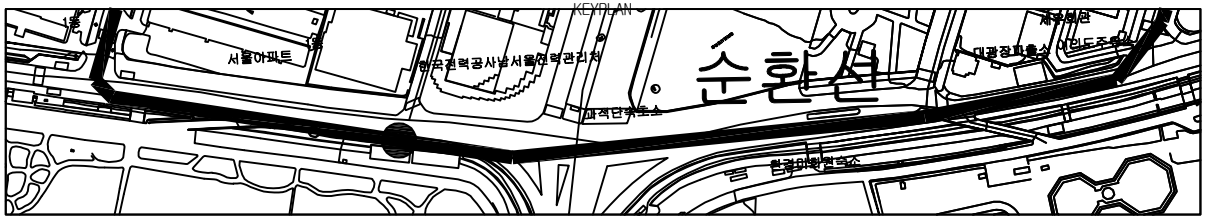
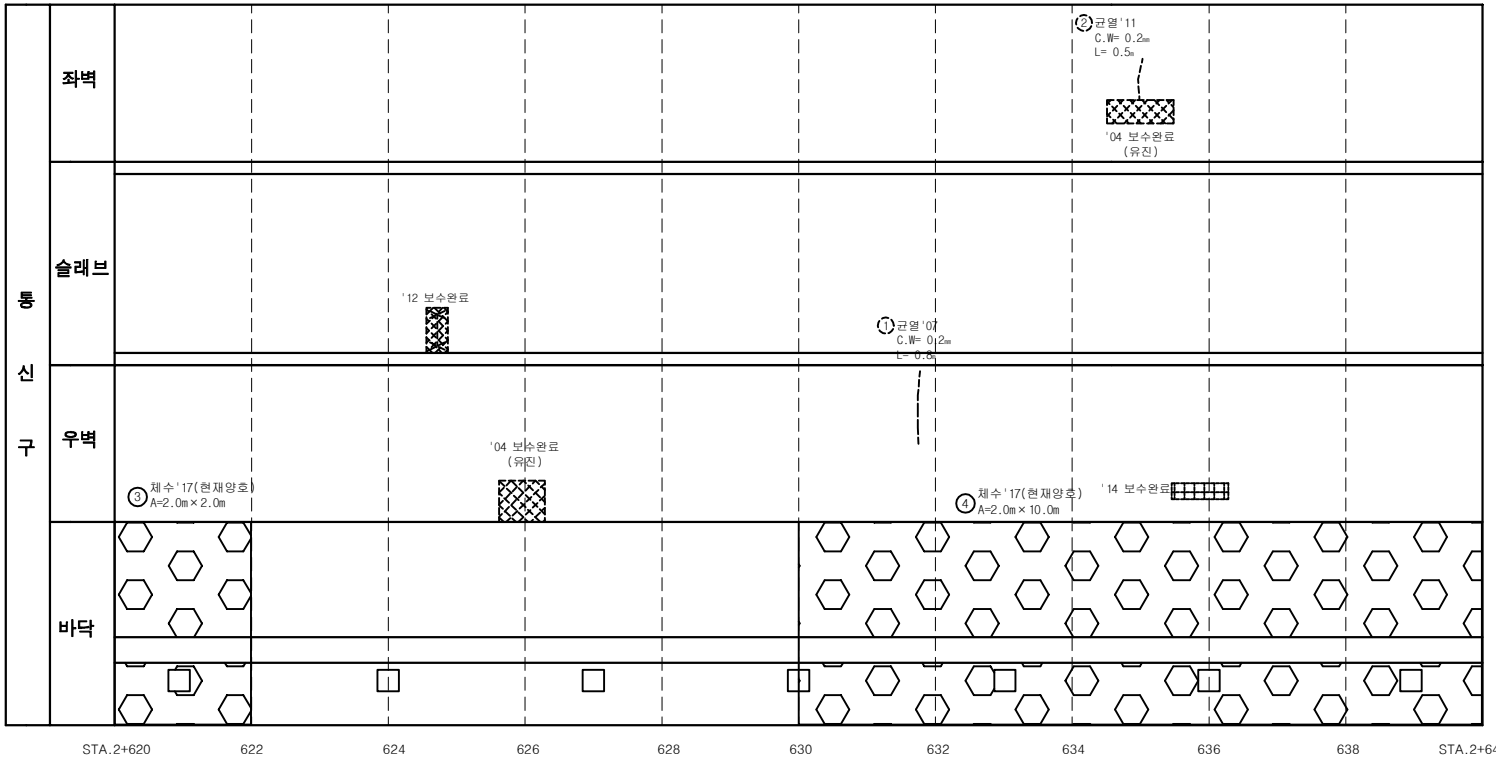
여의도 공동구 - 순환선 통신구 (STA. 2+620m ~ 2+640m)

연번	작업년도	결함내용	결함규모						최종보수내역			비고
			폭	길이	깊이	물량	단위	개소	보수년도	공법명	물량	
1	2007	균열	0.2	0.80		0.80	m	1			-	
2	2011	균열	0.2	0.50		0.50	m	1			-	
3	2017	체수	2.0	2.00		4.00	㎡	1			-	
4	2017	체수	2.0	10.00		20.00	㎡	1			-

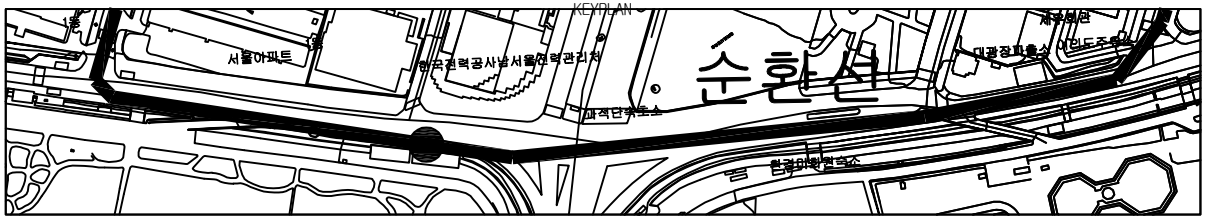
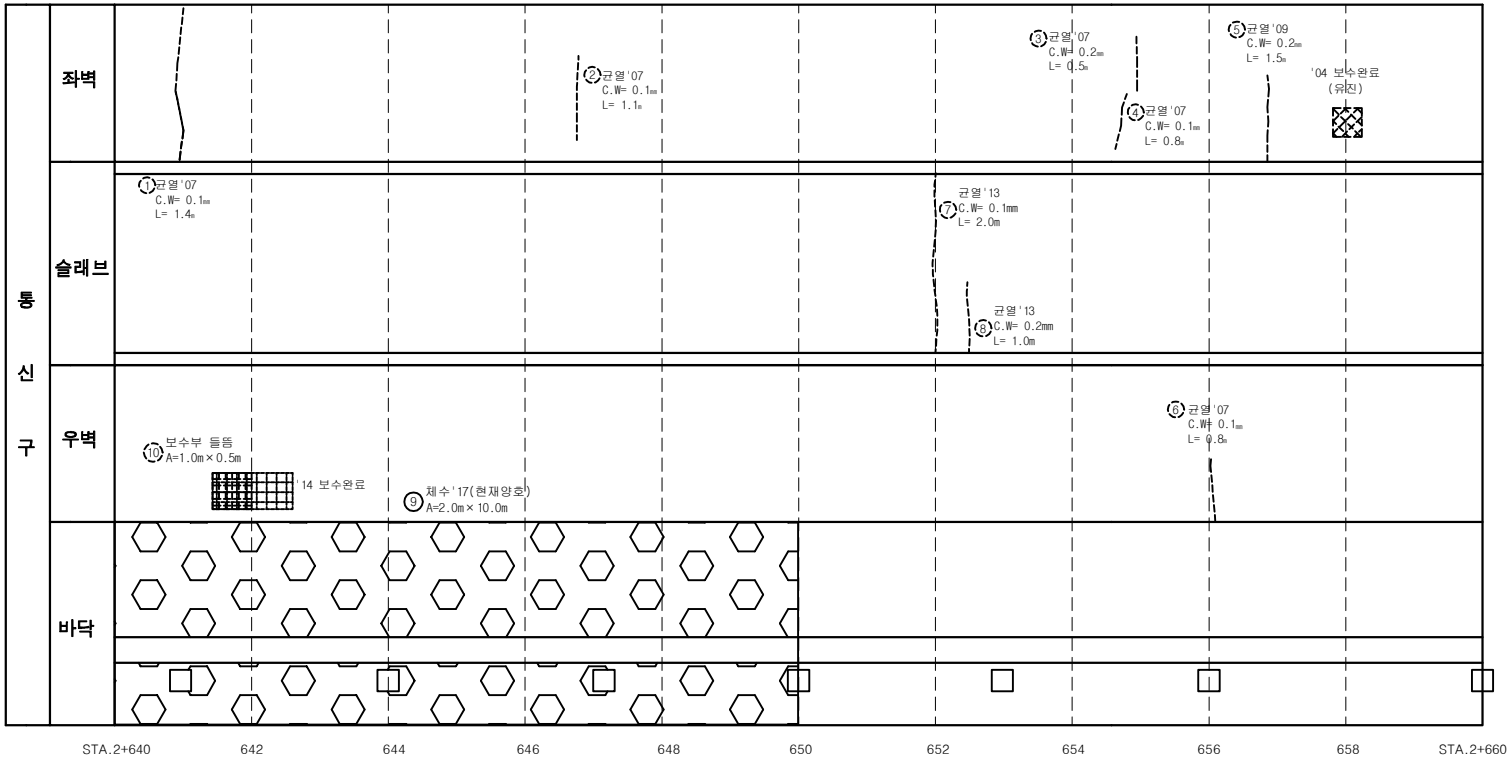
여의도 공동구 - 순환선 통신구 (STA. 2+640m ~ 2+660m)

연번	작업년도	결함내용	결함규모						최종보수내역			비고
			폭	길이	깊이	물량	단위	개소	보수년도	공법명	물량	
1	2007	균열	0.1	1.40		1.40	m	1			-	
2	2007	균열	0.1	1.10		1.10	m	1			-	
3	2007	균열	0.2	0.50		0.50	m	1			-	
4	2007	균열	0.1	0.80		0.80	m	1			-	
5	2009	균열	0.2	1.50		1.50	m	1			-	
6	2007	균열	0.1	0.80		0.80	m	1			-	
7	2013	균열	0.1	2.00		2.00	m	1			-	
8	2013	균열	0.2	1.00		1.00	m	1			-	
9	2017	체수	2.0	10.00		20.00	㎡	1			-	
10	2019	보수부 들뜸	1.0	0.50		0.50	㎡	1			-	신규

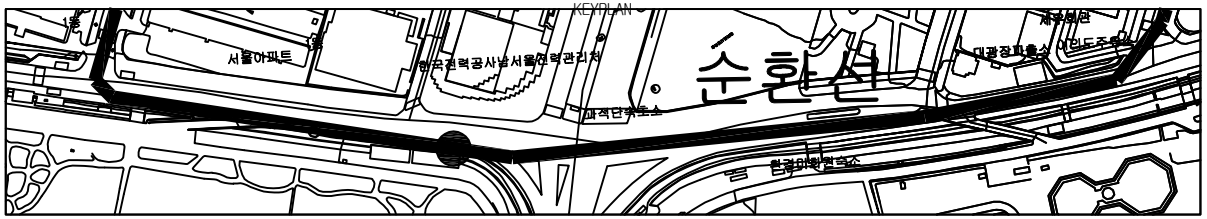
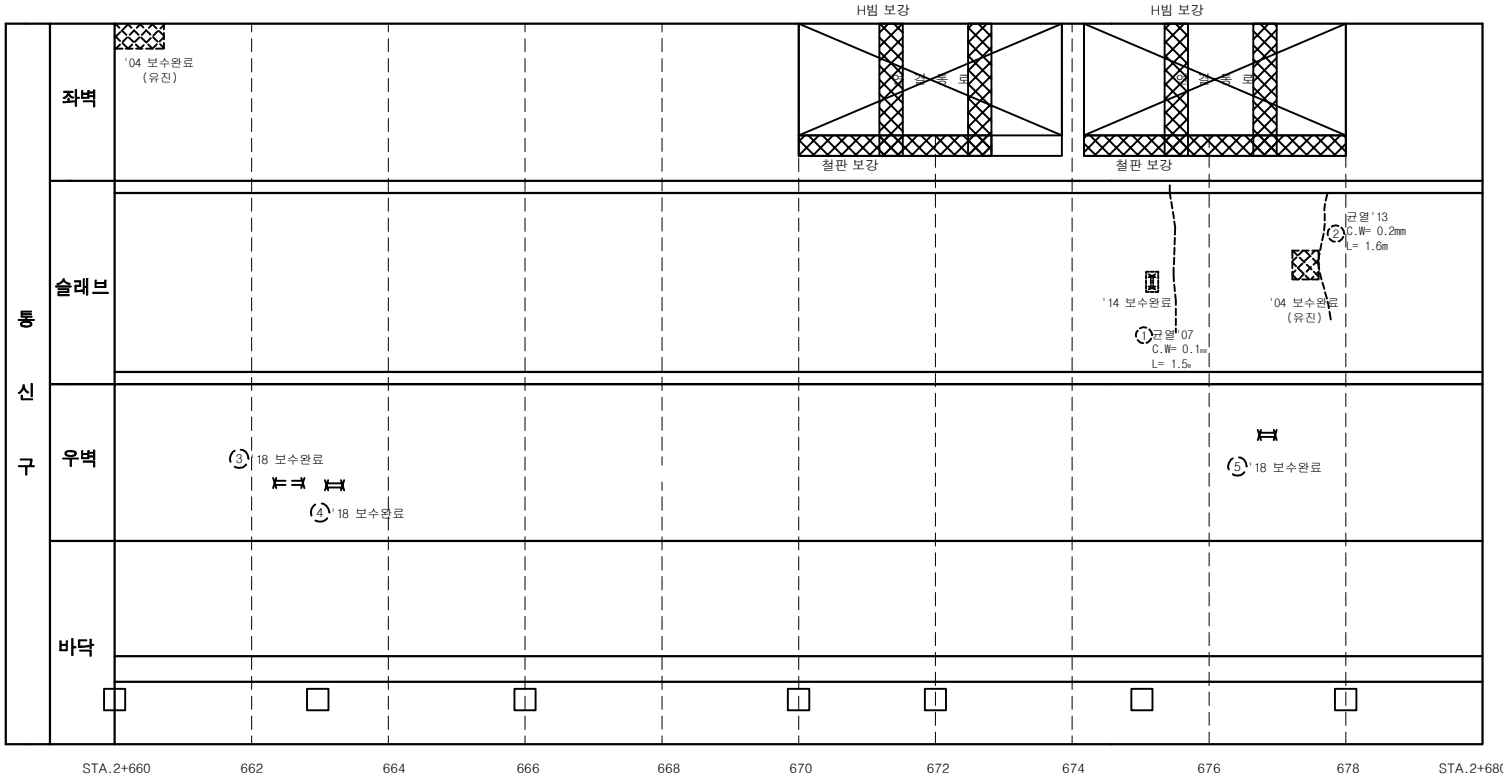
여의도 공동구 - 순환선 통신구 (STA. 2+660m ~ 2+680m)

연번	제품년도	결함내용	결함규모						최종보수내역			비고
			폭	길이	깊이	물량	단위	개소	보수년도	공법명	물량	
1	2007	균열	0.1	1.50		1.50	m	1			-	
2	2013	균열	0.2	1.60		1.60	m	1			-	
3	2017	철근노출	0.1	0.80		0.08	㎡	1	2018	단면복구(방청)	0.10	
4	2017	철근노출	0.1	0.20		0.02	㎡	1	2018	단면복구(방청)	0.04	
5	2017	철근노출	0.1	0.60		0.06	㎡	1	2018	단면복구(방청)	0.07

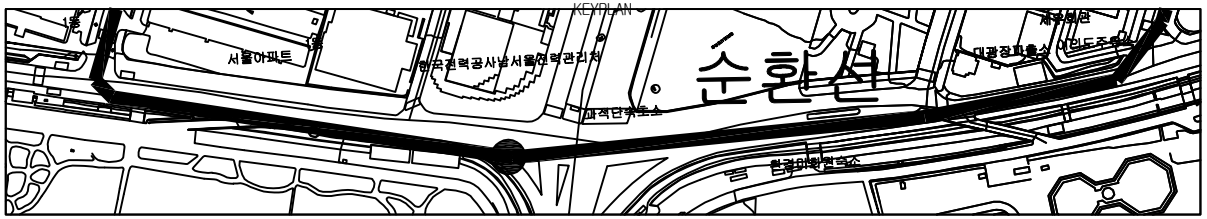
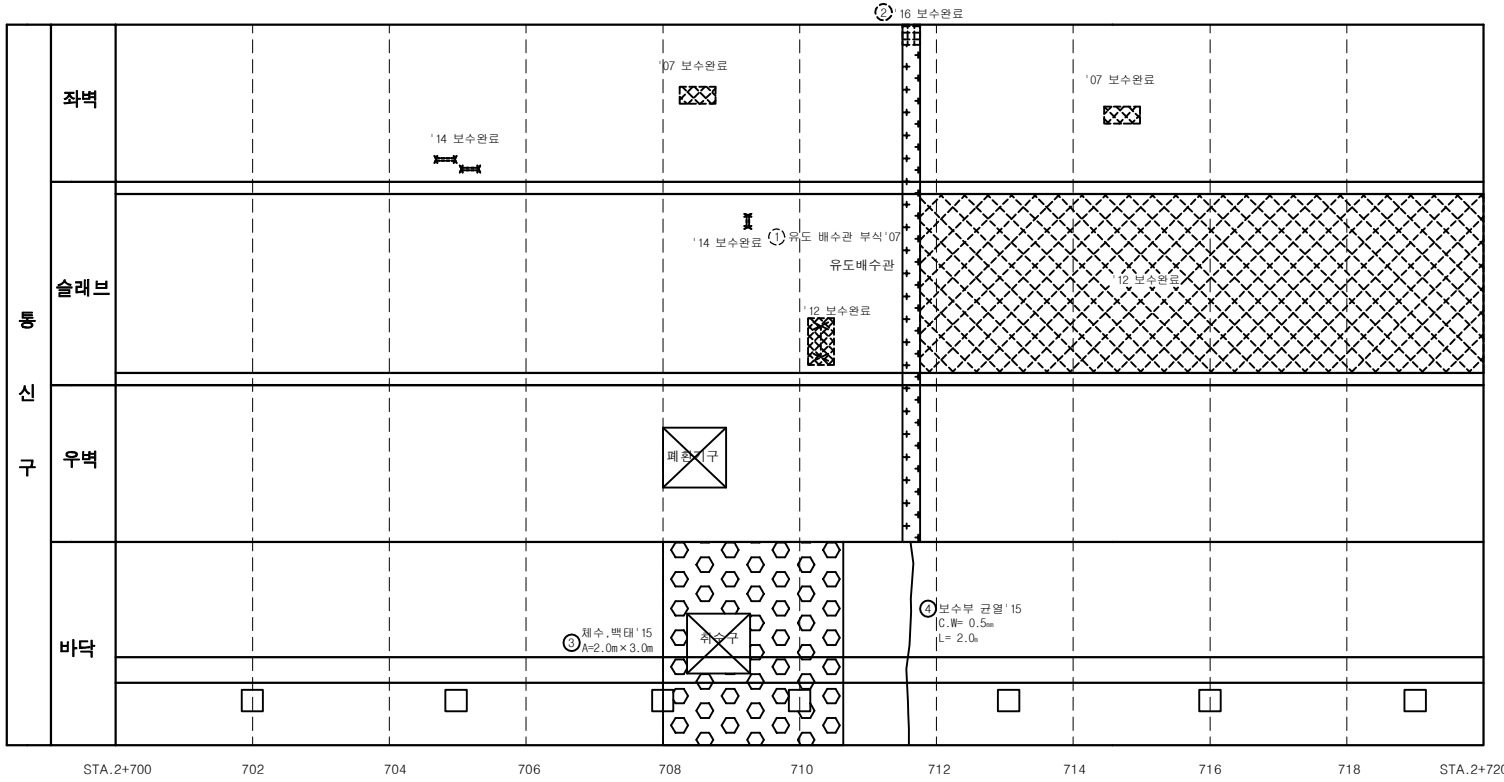
여의도 공동구 - 순환선 통신구 (STA. 2+700m ~ 2+720m)

연번	작업년도	결함내용	결함규모						최종보수내역			비고
			폭	길이	깊이	물량	단위	개소	보수년도	공법명	물량	
1	2007	유도배수관부식			7	7	m	1			-	
2	2013	파손		0.3	0.30	0.09	㎡	1	2016	단면복구공법	0.11	
3	2015	체수, 백태		2.0	3.00	6.00	㎡	1			-	
4	2015	보수부 균열	0.5		2.00	2.00	m	1			-	재결함

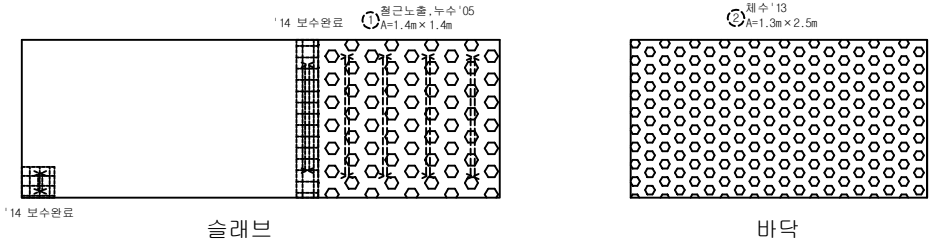
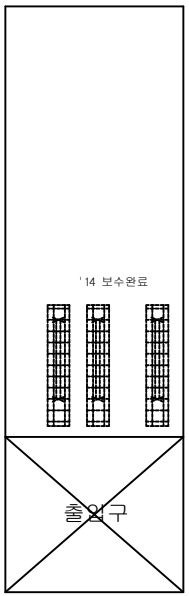
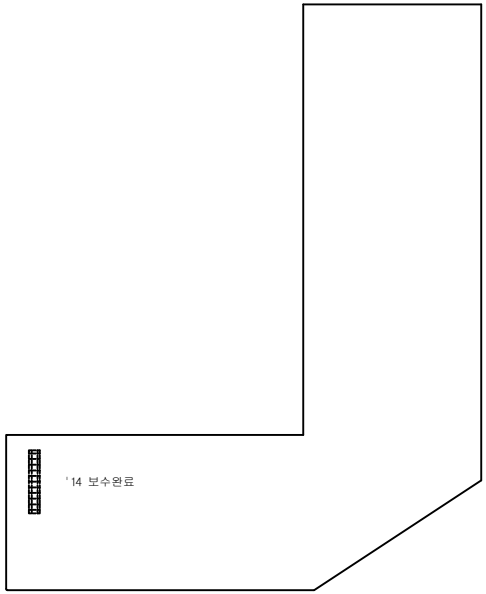
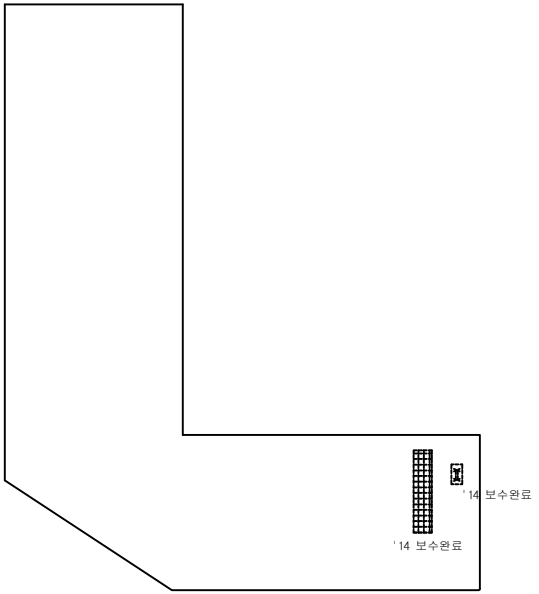
연번	제품년도	결함내용	결함규모						최종보수내역			비고
			폭	길이	깊이	물량	단위	개소	보수년도	공법명	물량	
1	2005	철근노출,누수		1.4	1.40	1.96	㎡	1			-	중요
2	2013	체수		1.3	2.50	3.25	㎡	1			-

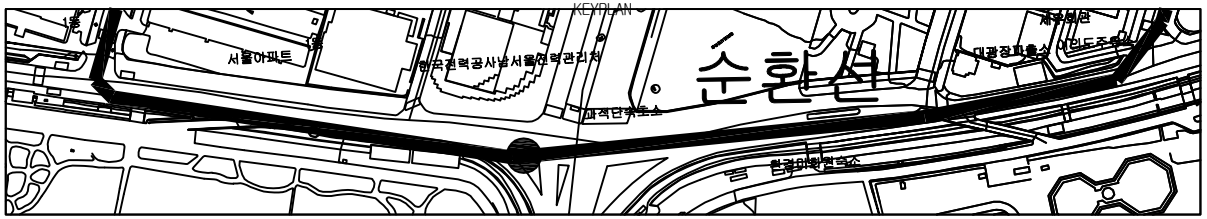
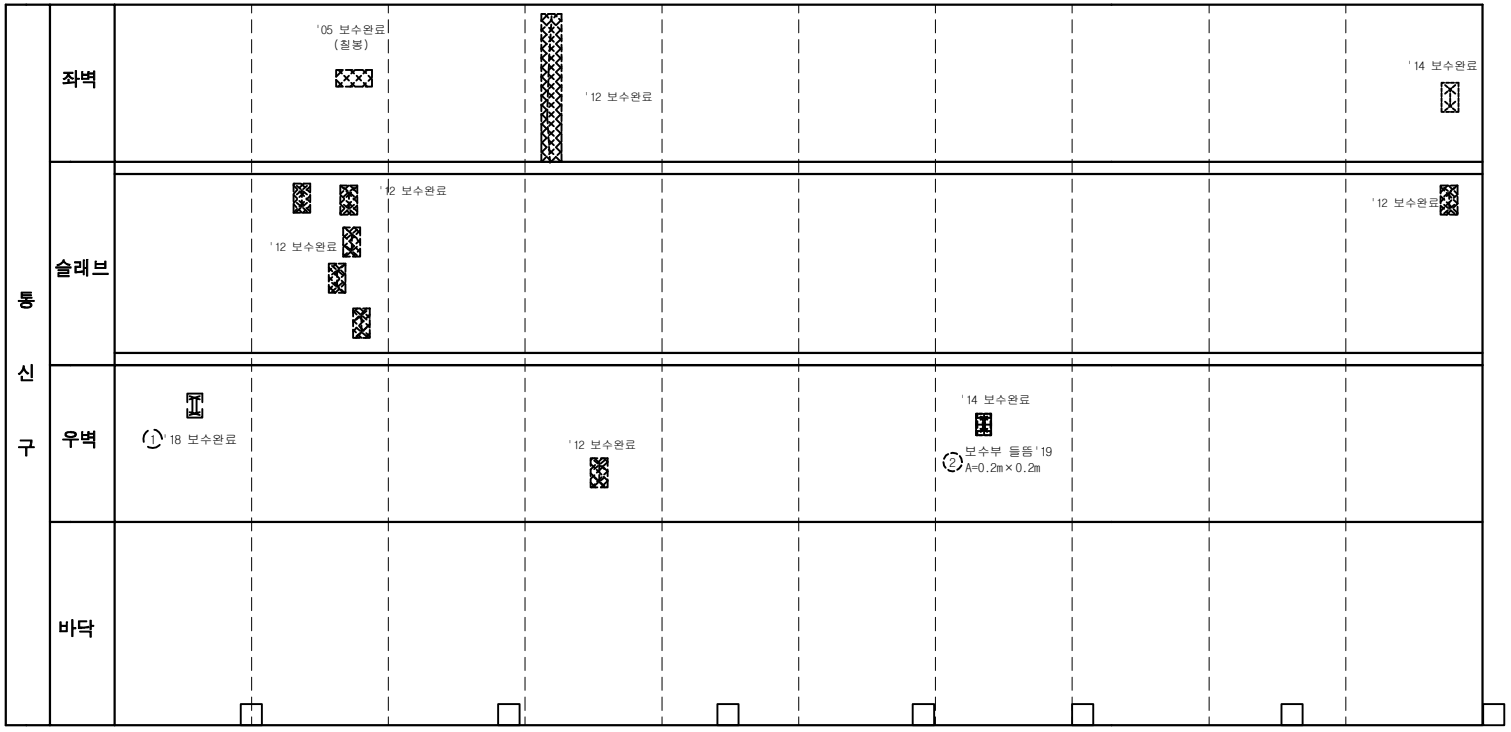
여의도 공동구 - 순환선 통신구 (STA. 2+720m ~ 2+740m)

연번	제품년도	결함내용	결함규모						최종보수내역			비고
			폭	길이	깊이	물량	단위	개소	보수년도	공법명	물량	
1	2017	철근노출	0.2	0.20		0.04	㎡	1	2018	단면복구(방청)	0.05	
2	2019	보수부 들뜸	0.2	0.20		0.04	㎡	1			-	신규

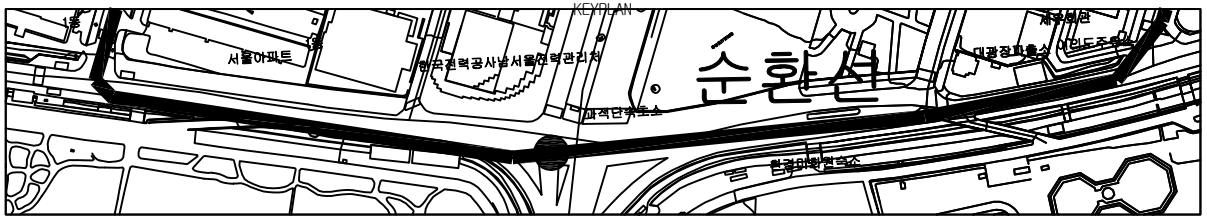
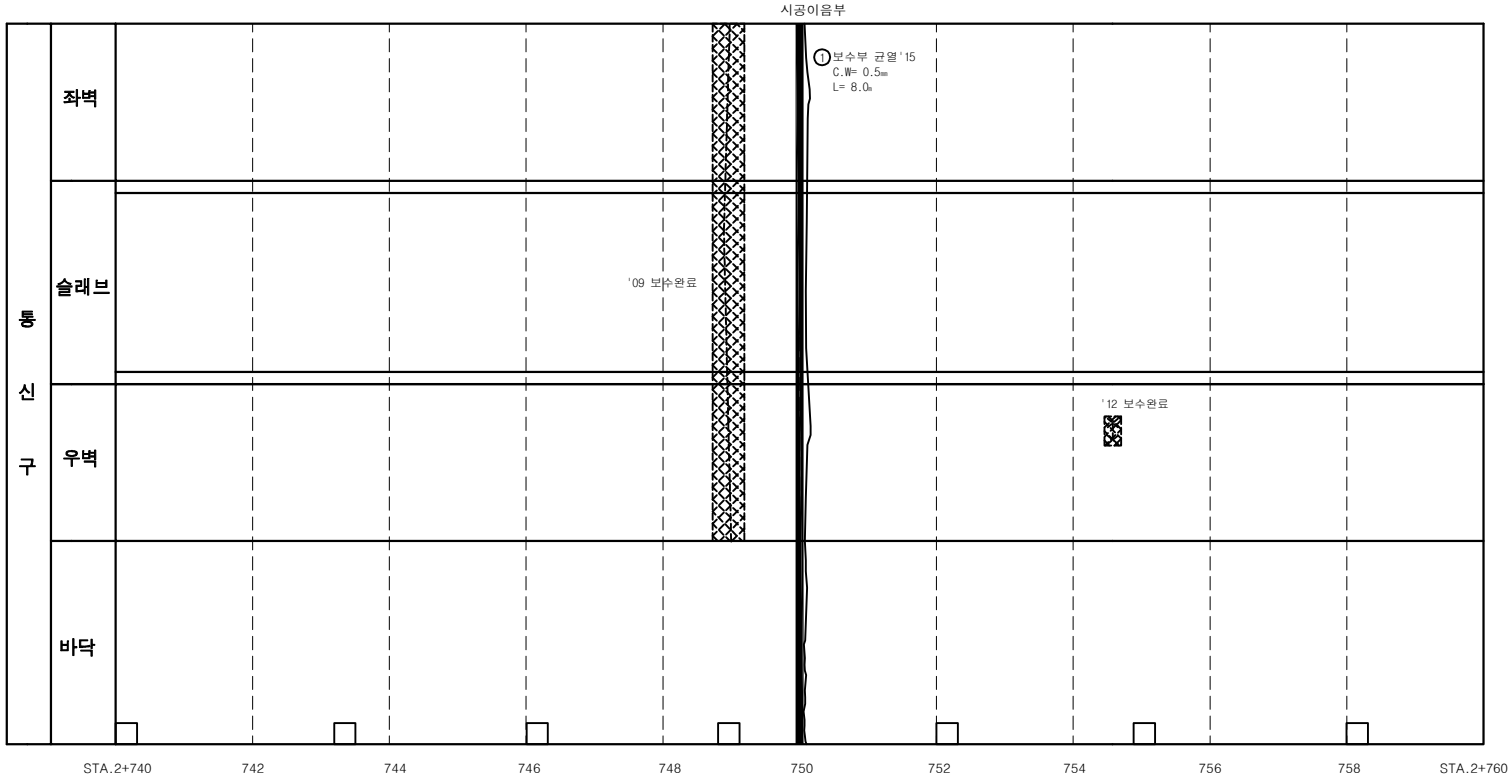
여의도 공동구 - 순환선 통신구 (STA. 2+740m ~ 2+760m)

연번	작업년도	결함내용	결함규모						최종보수내역			비고
			폭	길이	깊이	물량	단위	개소	보수년도	공법명	물량	
1	2015	보수부 균열	0.5	8.00		8.00	m	1			-	재균열

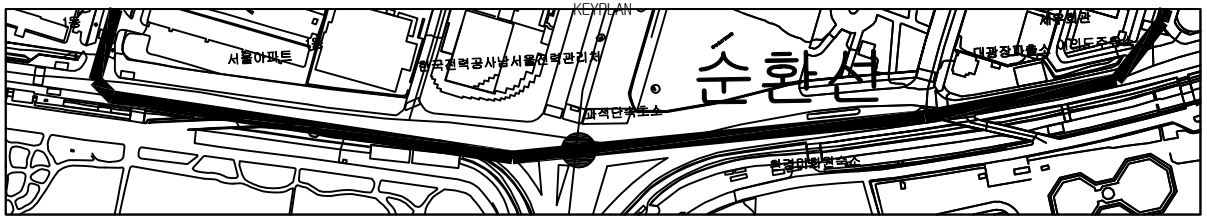
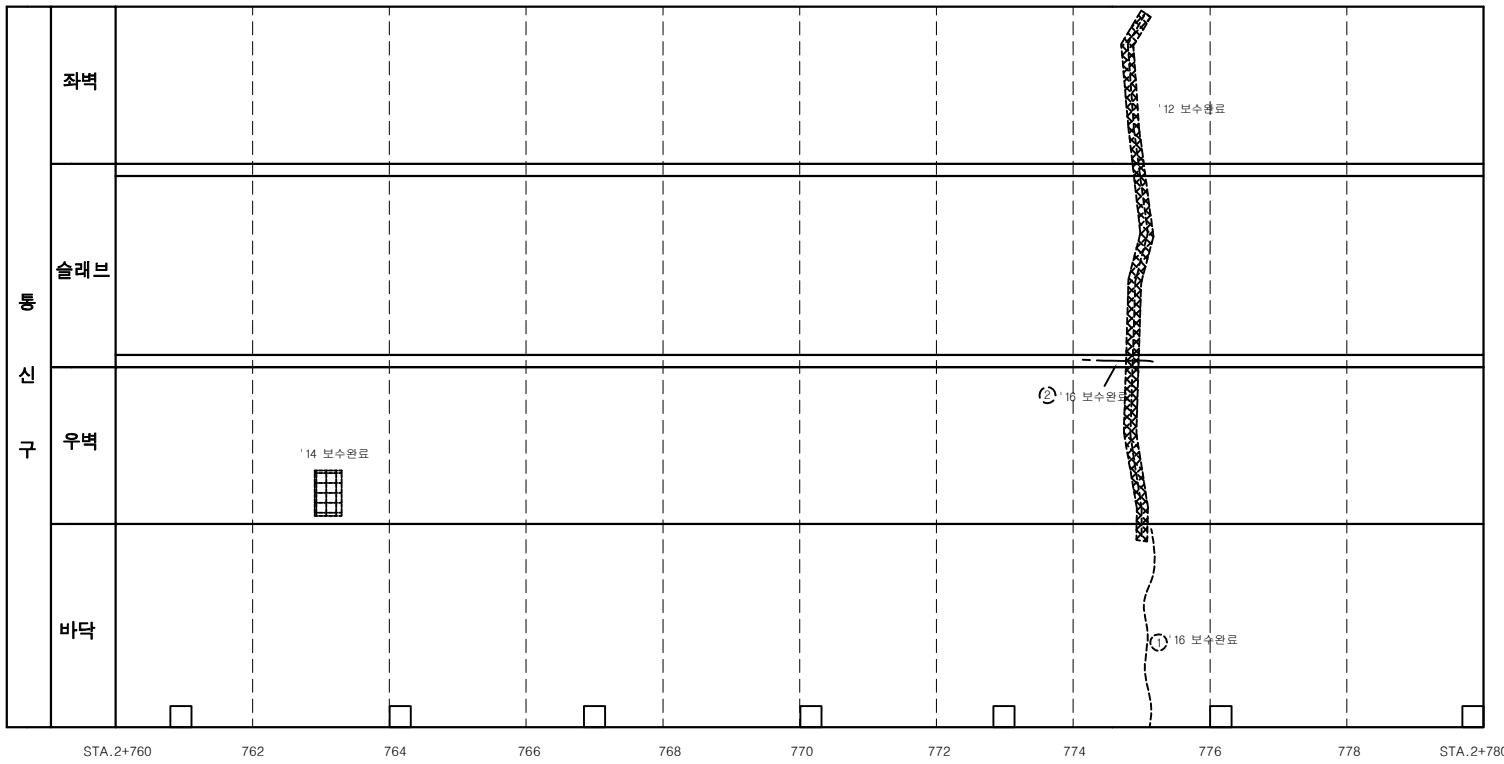
여의도 공동구 - 순환선 통신구 (STA. 2+760m ~ 2+780m)

연번	제출년도	결함내용	결함규모						최종보수내역			비고
			폭	길이	깊이	물량	단위	개소	보수년도	공법명	물량	
1	2013	균열	0.3	2.00		2.00	m	1	2016	주입보수공법	2.40	
2	2015	균열	0.3	1.00		1.00	m	1	2016	주입보수공법	1.20

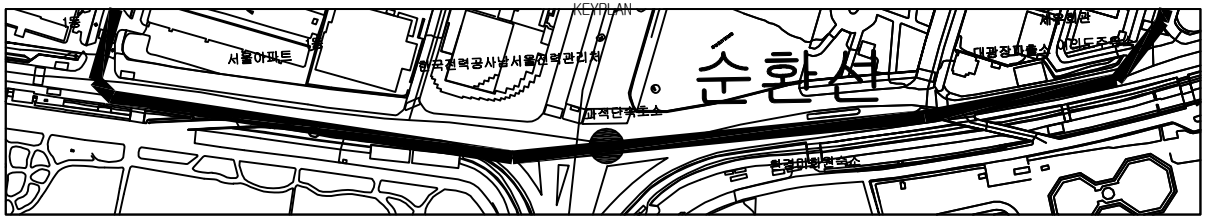
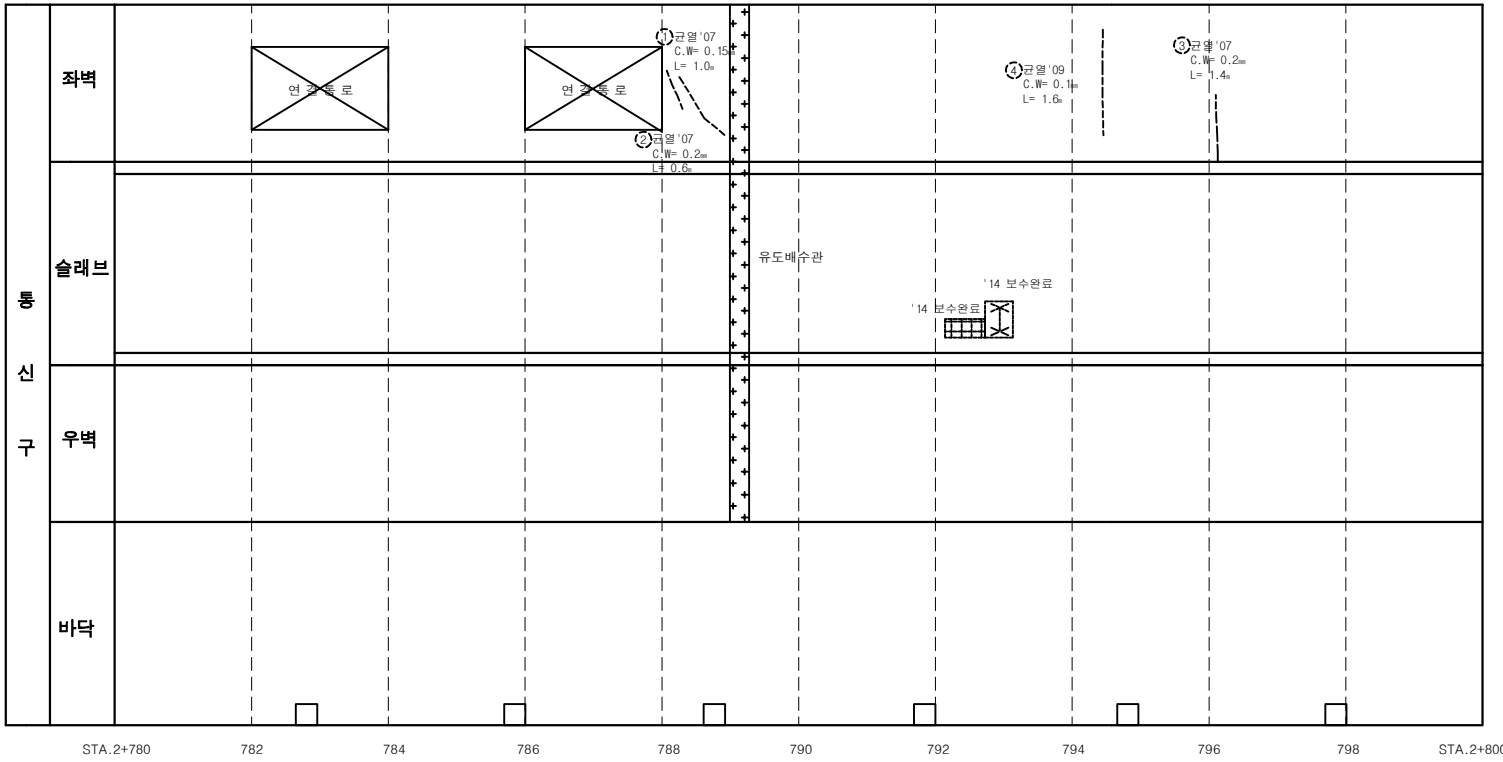
여의도 공동구 - 순환선 통신구 (STA. 2+780m ~ 2+800m)

연번	제품년도	결함내용	결함규모						최종보수내역			비고
			폭	길이	깊이	물량	단위	개소	보수년도	공법명	물량	
1	2007	균열	0.2	1.00		1.00	m	1			-	
2	2007	균열	0.2	0.60		0.60	m	1			-	
3	2007	균열	0.2	1.40		1.40	m	1			-	
4	2009	균열	0.1	1.60		1.60	m	1			-

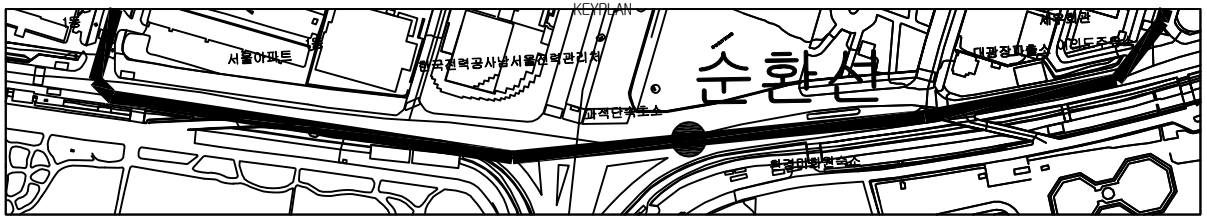
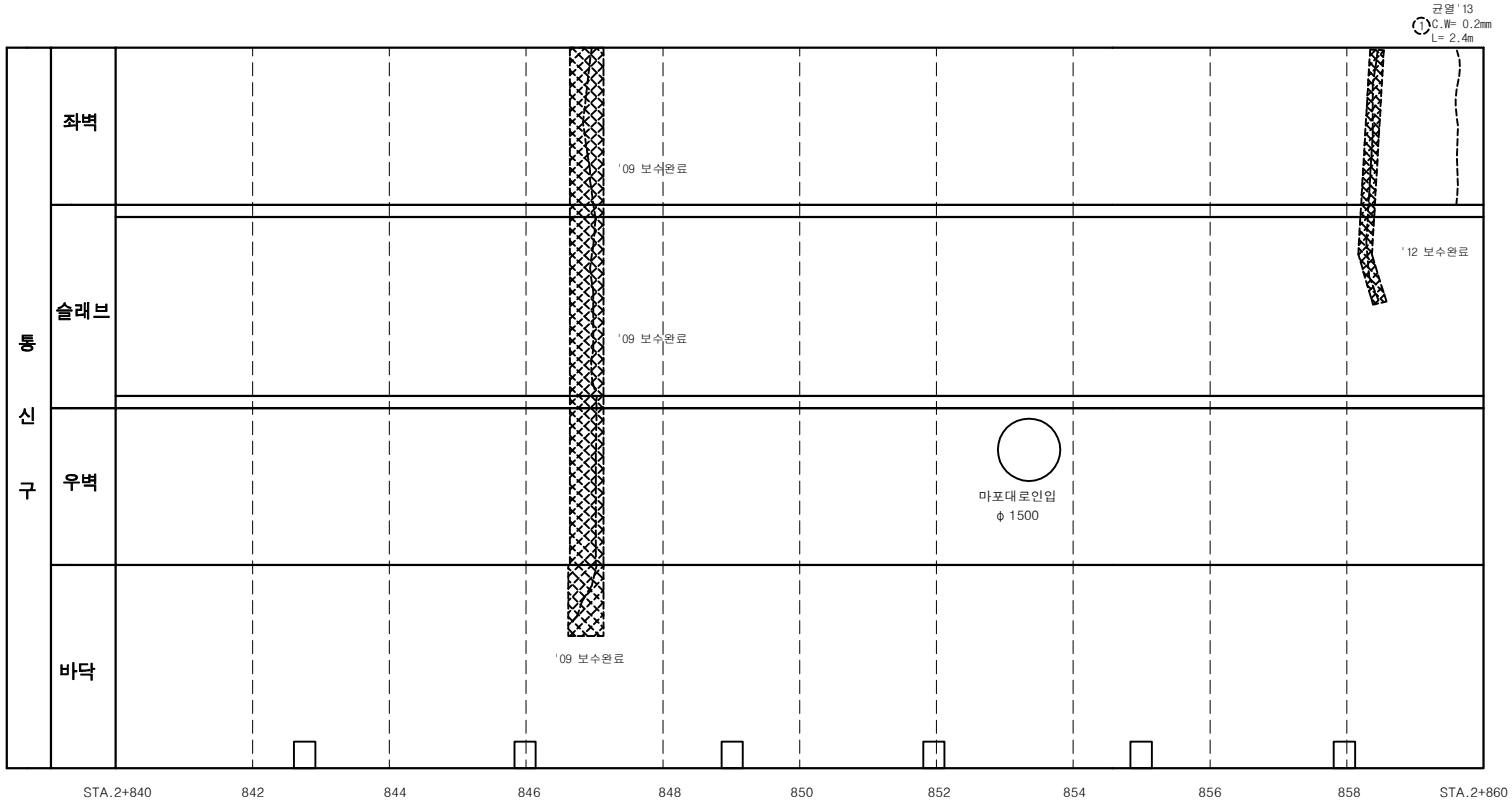
여의도 공동구 - 순환선 통신구 (STA. 2+840m ~ 2+860m)

연번	점검년도	결함내용	결함규모						최종보수내역			비고
			폭	길이	깊이	물량	단위	개소	보수년도	공법명	물량	
1	2013	균열	0.2	2.40		2.40	m	1			-

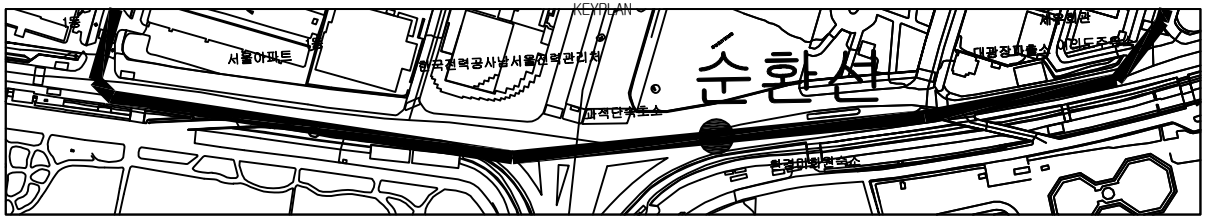
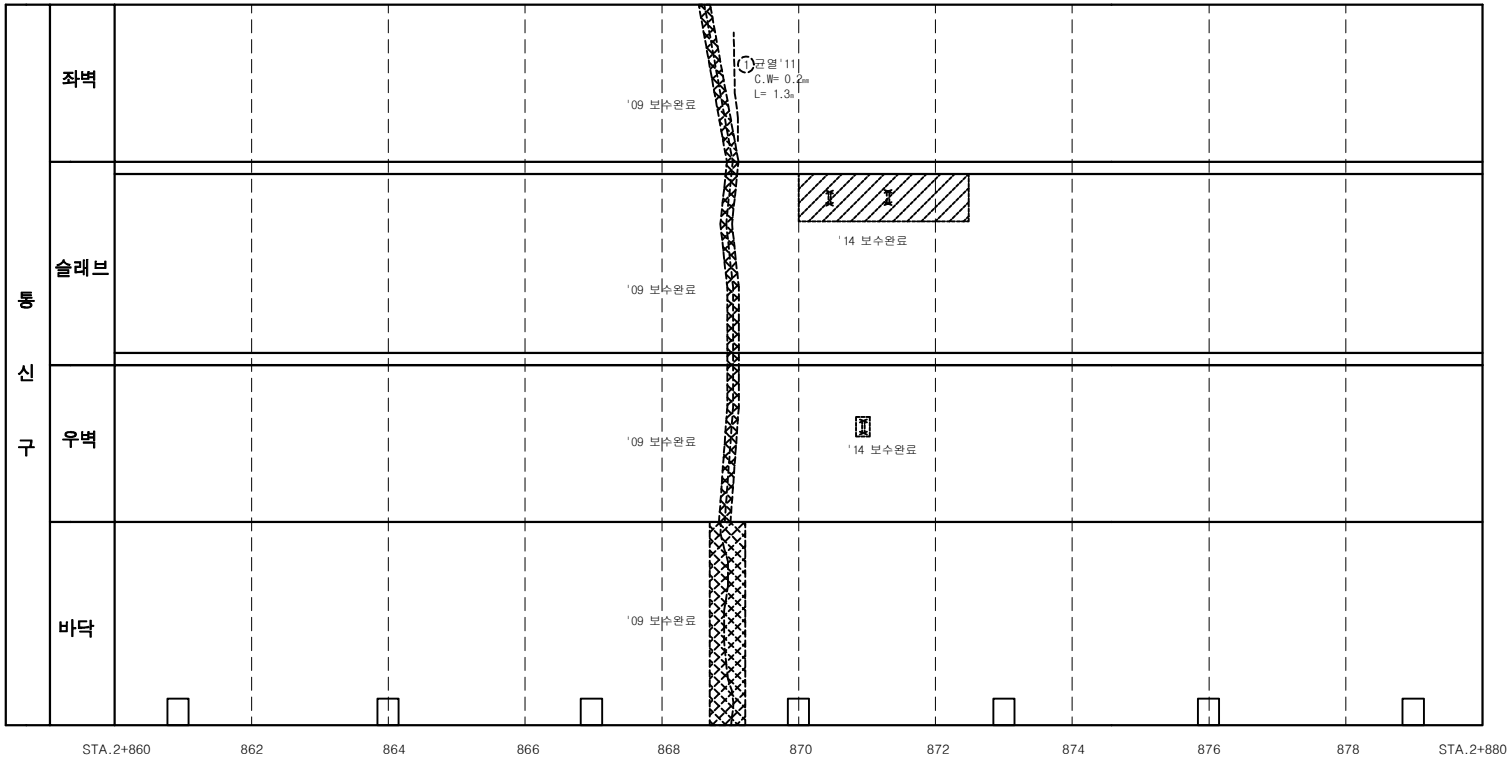
여의도 공동구 - 순환선 통신구 (STA. 2+860m ~ 2+880m)

연번	제출년도	결함내용	결함규모						최종보수내역			비고
			폭	길이	깊이	물량	단위	개소	보수년도	공법명	물량	
1	2011	균열	0.2	1.30		1.30	m	1			-

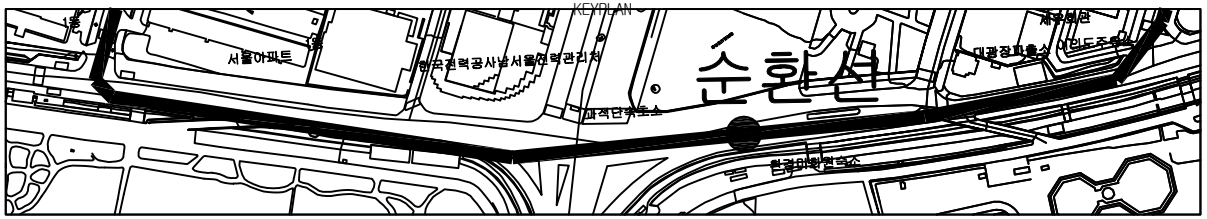
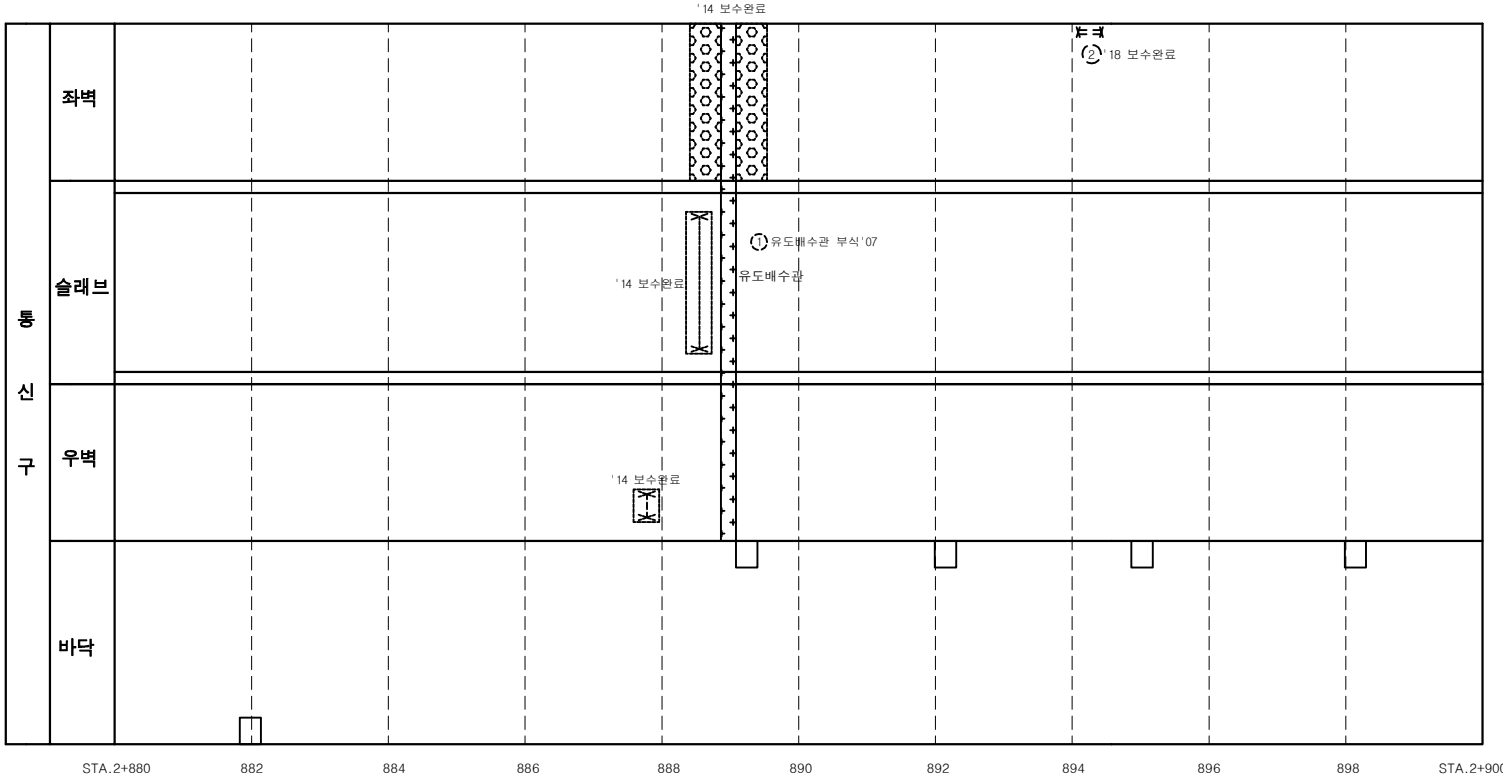
여의도 공동구 - 순환선 통신구 (STA. 2+880m ~ 2+900m)

연번	제품년도	결함내용	결함규모						최종보수내역			비고
			폭	길이	깊이	물량	단위	개소	보수년도	공법명	물량	
1	2007	유도배수관부식		7.00		7.00	m	1			-	
2	2017	철근노출	0.1	0.40		0.04	㎡	1	2018	단면복구(방청)	0.05
