여의도 공동구 - 순환선 통신구 (STA. 0+000m ~ 0+020m)

서울시 시설관리공단	TITLE OF PROJECT 2019년 공동구 정밀점검용역 (여의도공동구)	TITLE OF SHIFT 순환선 통신구 외관조사망도

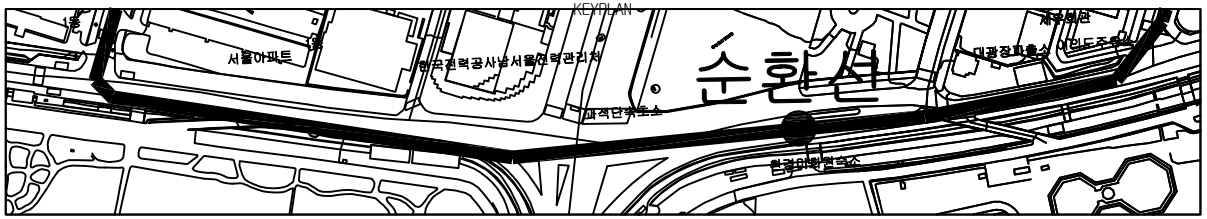
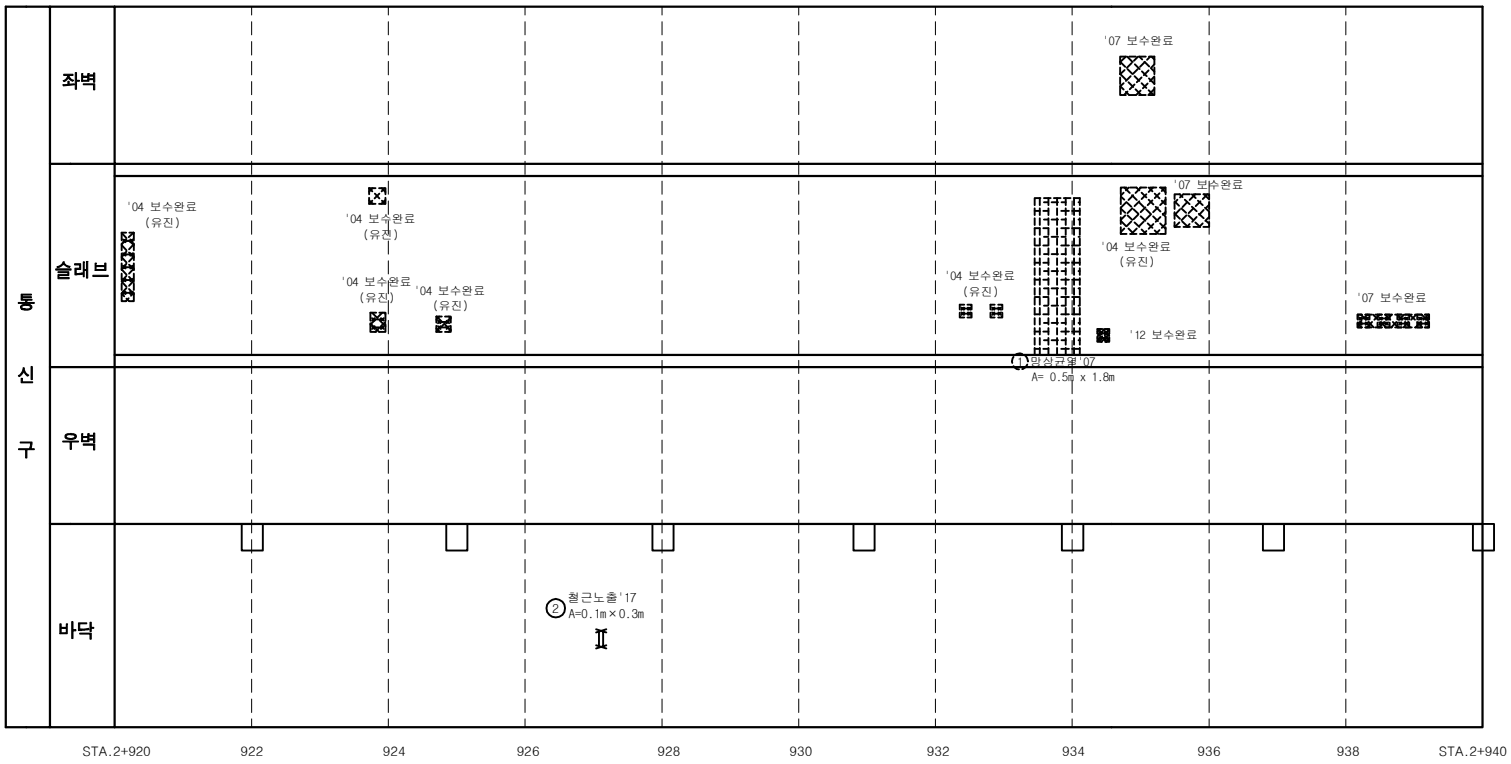
여의도 공동구 - 순환선 통신구 (STA. 2+920m ~ 2+940m)

연번	작업년도	결함내용	결함규모						최종보수내역			비고
			폭	길이	깊이	물량	단위	개소	보수년도	공법명	물량	
1	2007	망상균열	0.5	1.80		0.90	㎡	1			-	
2	2017	철근노출	0.1	0.30		0.03	㎡	1			-	중요

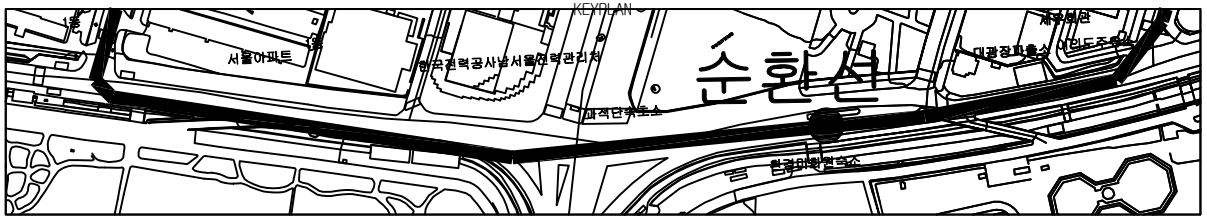
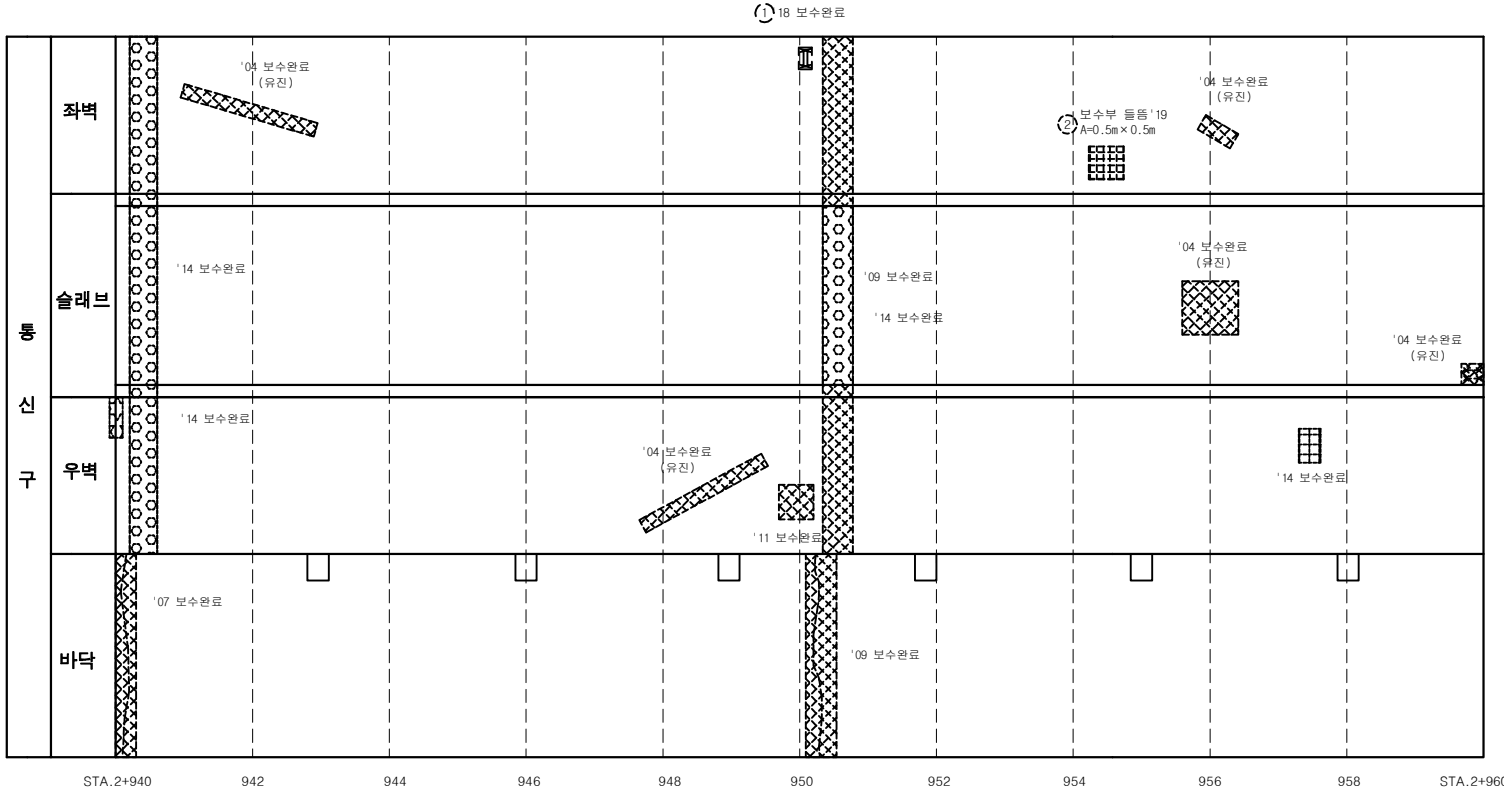
여의도 공동구 - 순환선 통신구 (STA. 2+940m ~ 2+960m)

연번	제품년도	결함내용	결함규모						최종보수내역			비고
			폭	길이	깊이	물량	단위	개소	보수년도	공법명	물량	
1	2017	철근노출	0.1	0.20		0.02	㎡	1	2018	단면복구(방청)	0.02	
2	2019	보수부 들뜸	0.5	0.50		0.25	㎡	1			-	신규

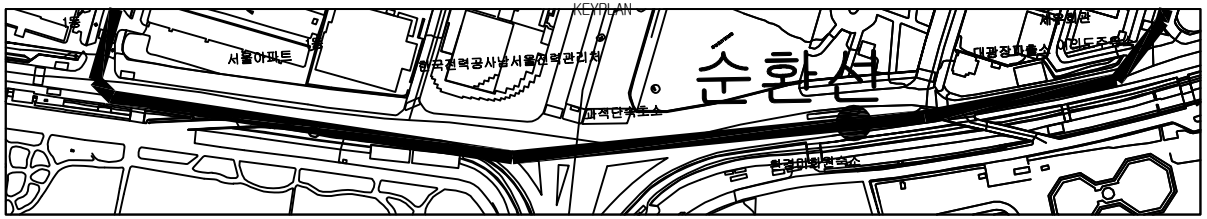
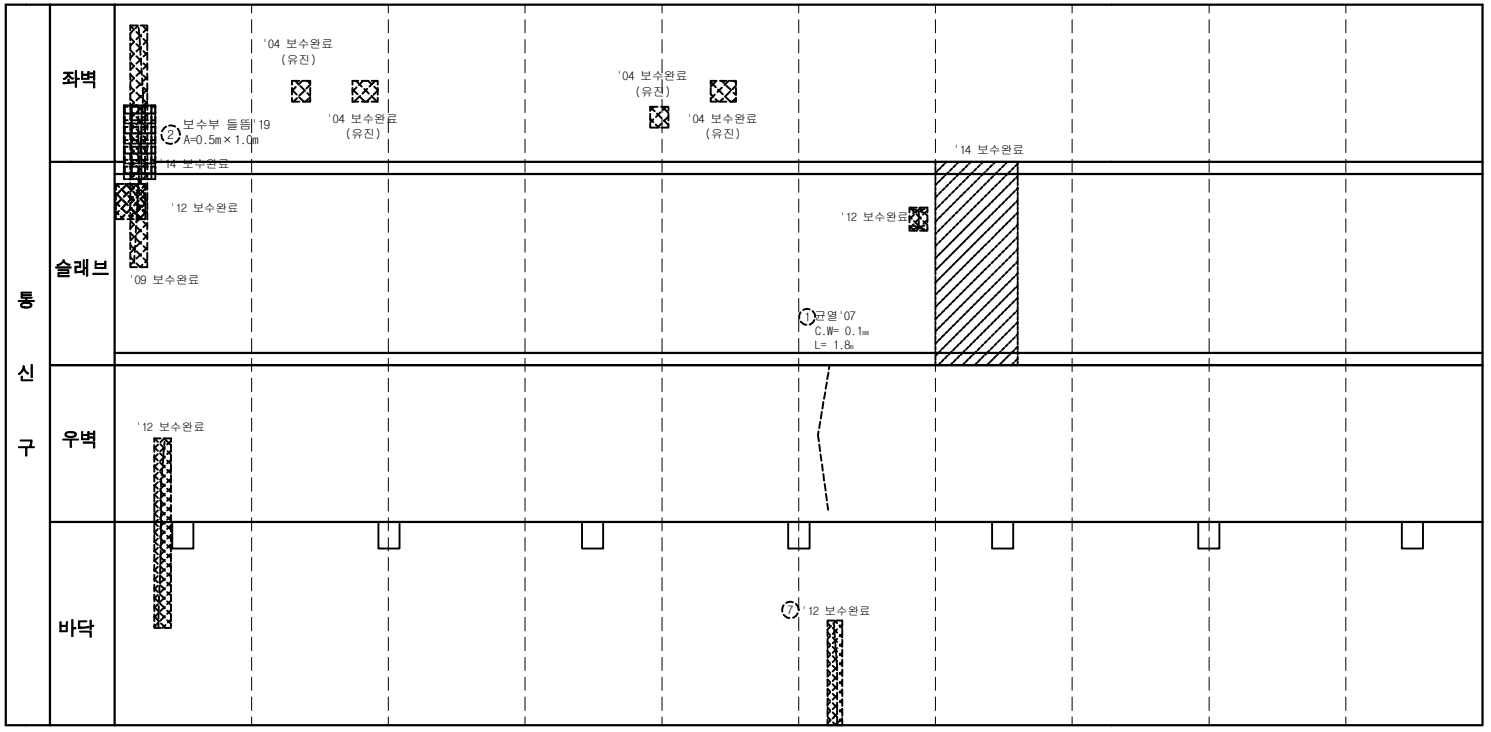
여의도 공동구 - 순환선 통신구 (STA. 2+960m ~ 2+980m)

연번	제품년도	결함내용	결함규모						최종보수내역			비고
			폭	길이	깊이	물량	단위	개소	보수년도	공법명	물량	
1	2007	균열	0.1		1.80	1.80	m	1			-	
2	2019	보수부 들뜸	0.5	0.50		0.25	㎡	1			-	신규

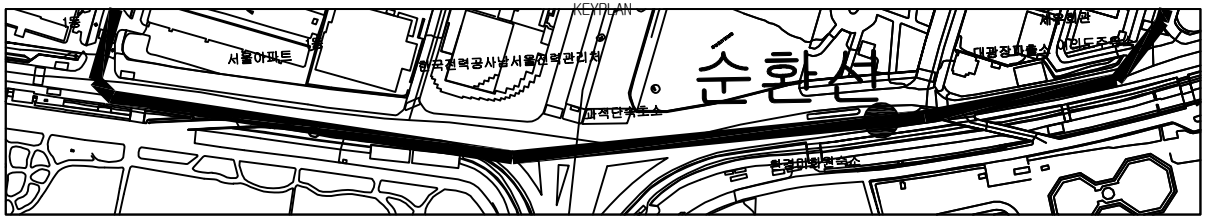
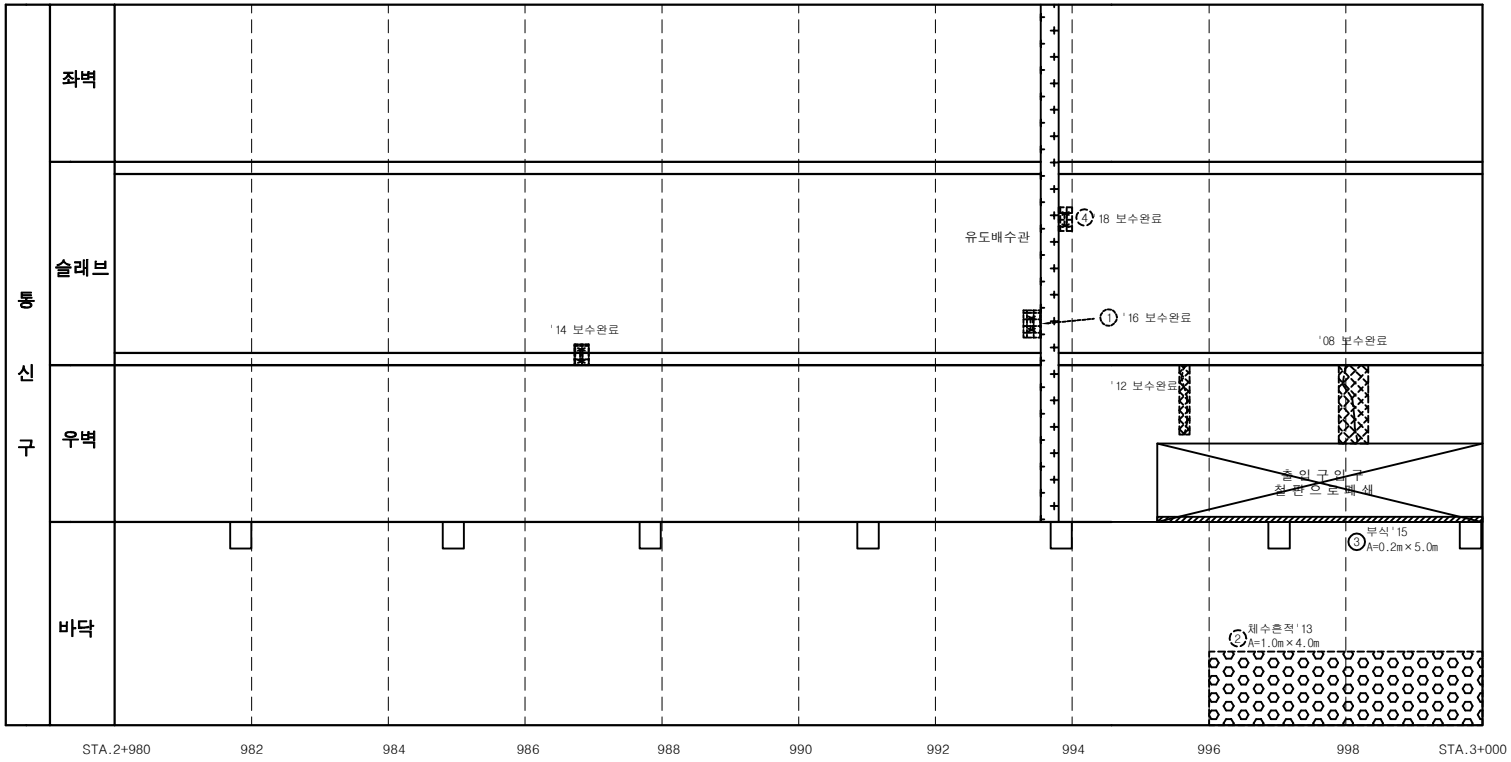
여의도 공동구 - 순환선 통신구 (STA. 2+980m ~ 3+000m)

연번	제품년도	결함내용	결함규모						최종보수내역			비고
			폭	길이	깊이	물량	단위	개소	보수년도	공법명	물량	
1	2013	철근노출,박락	0.2	0.10		0.02	㎡	1	2018	단면복구(방청)	0.02	
2	2013	체수흔적	1.0	4.00		4.00	㎡	1			-	
3	2015	철판부식	0.2	5.00		1.00	㎡	1			-	
4	2013	철근노출,박락	0.2	0.10		0.02	㎡	1	2018	단면복구(방청)	0.02

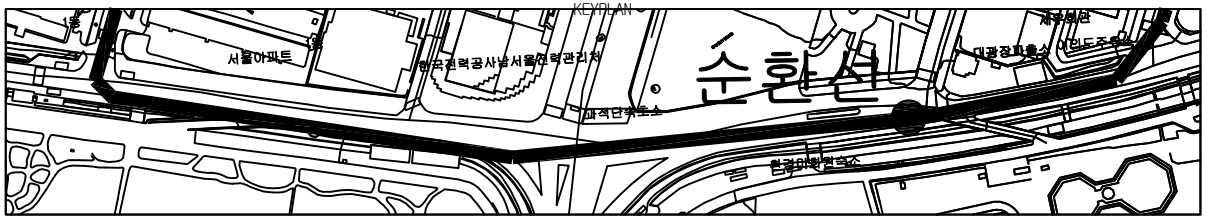
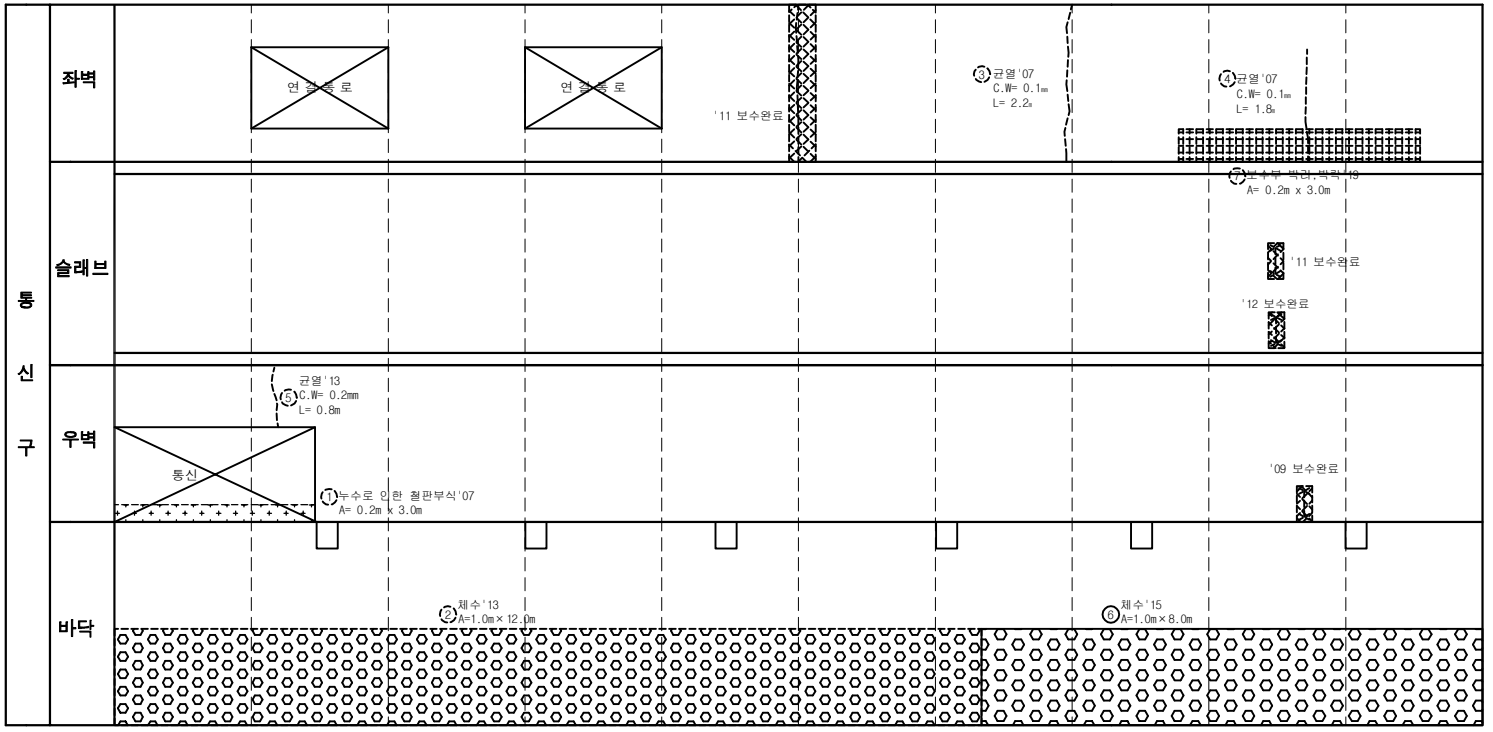
여의도 공동구 - 순환선 통신구 (STA. 3+000m ~ 3+020m)

연번	제품년도	결함내용	결함규모						최종보수내역			비고
			폭	길이	깊이	물량	단위	개소	보수년도	공법명	물량	
1	2007	철판부식	0.2	3.00		0.60	㎡	1			-	
2	2013	체수	1.0	12.00		12.00	㎡	1			-	
3	2007	균열	0.1	2.20		2.20	m	1			-	
4	2007	균열	0.1	1.80		1.80	m	1			-	
5	2013	균열	0.2	0.80		0.80	m	1			-	
6	2015	체수	1.0	8.00		8.00	㎡	1			-	
7	2019	보수부 박리, 박락	2.5	1.00		2.50	㎡	1			-	신규

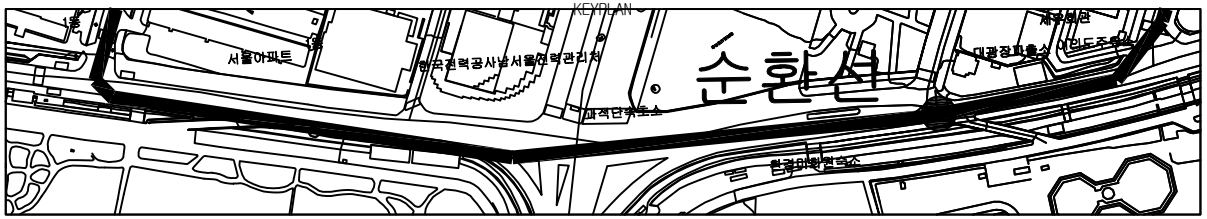
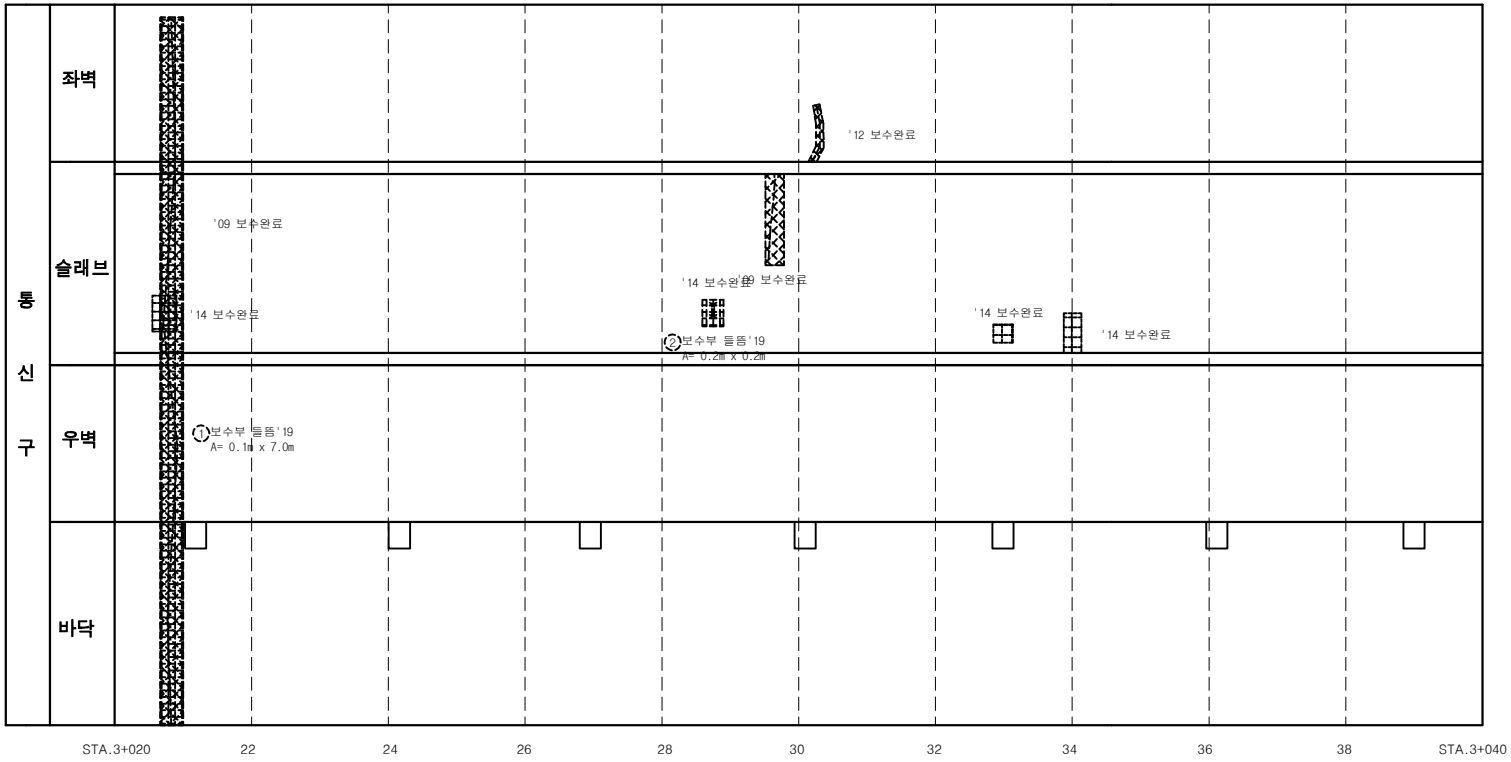
여의도 공동구 - 순환선 통신구 (STA. 3+020m ~ 3+040m)

연번	작업년도	결함내용	결함규모						최종보수내역			비고
			폭	길이	깊이	물량	단위	개소	보수년도	공법명	물량	
1	2019	보수부 들뜸	0.1	7.00		0.70	㎡	1			-	신규
2	2019	보수부 들뜸	0.2	0.20		0.04	㎡	1			-	신규

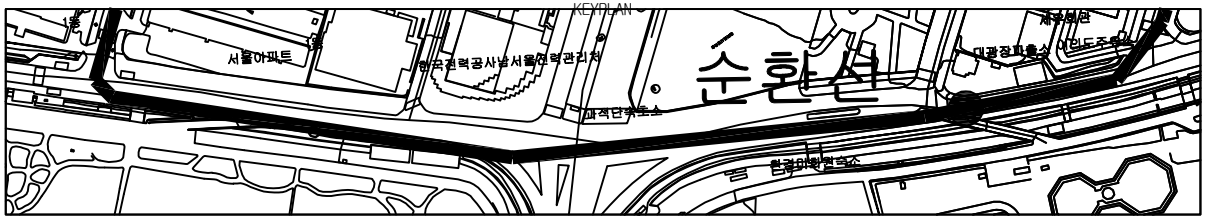
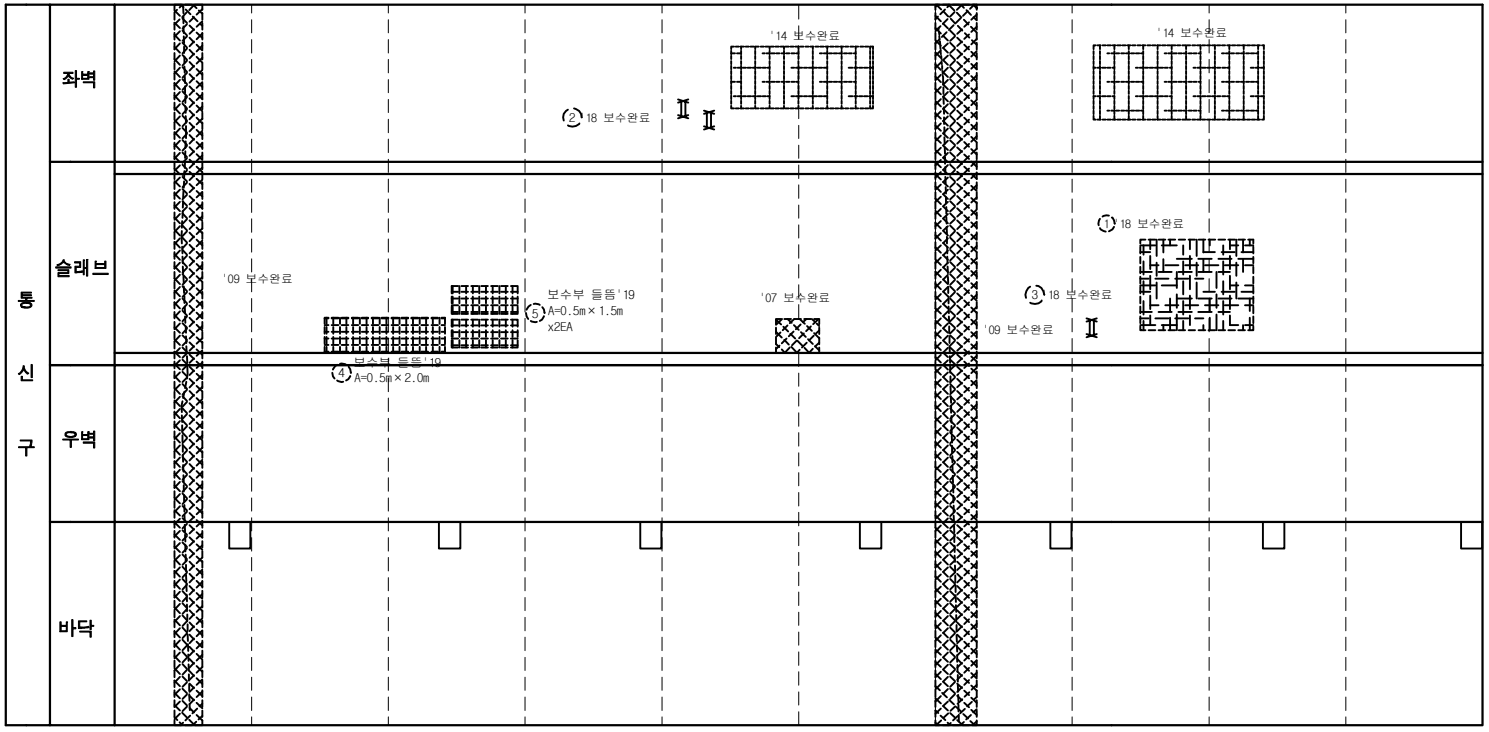
여의도 공동구 - 순환선 통신구 (STA. 3+040m ~ 3+060m)

연번	제품년도	결함내용	결함규모						최종보수내역			비고
			폭	길이	깊이	물량	단위	개소	보수년도	공법명	물량	
1	2013	보수부 망상균열	1.5	2.00		3.00	㎡	1	2018	표면처리공법	3.60	
2	2017	철근노출	0.1	0.20		0.04	㎡	2	2018	단면복구(방청)	0.05	
3	2017	철근노출	0.1	0.10		0.01	㎡	1	2018	단면복구(방청)	0.01	
4	2019	보수부 들뜸	0.5	2.00		1.00	㎡	1			-	신규
5	2019	보수부 들뜸	0.5	1.50		1.50	㎡	2			-	신규

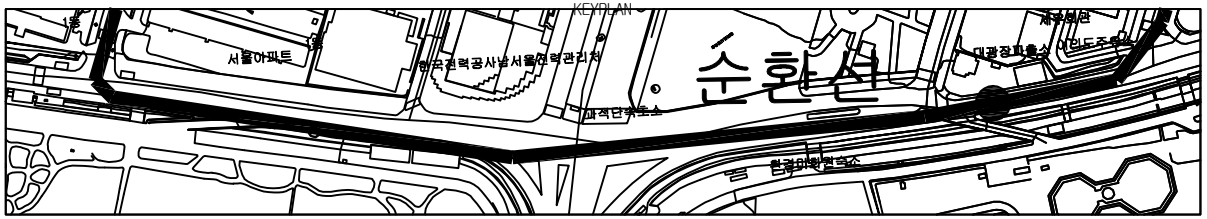
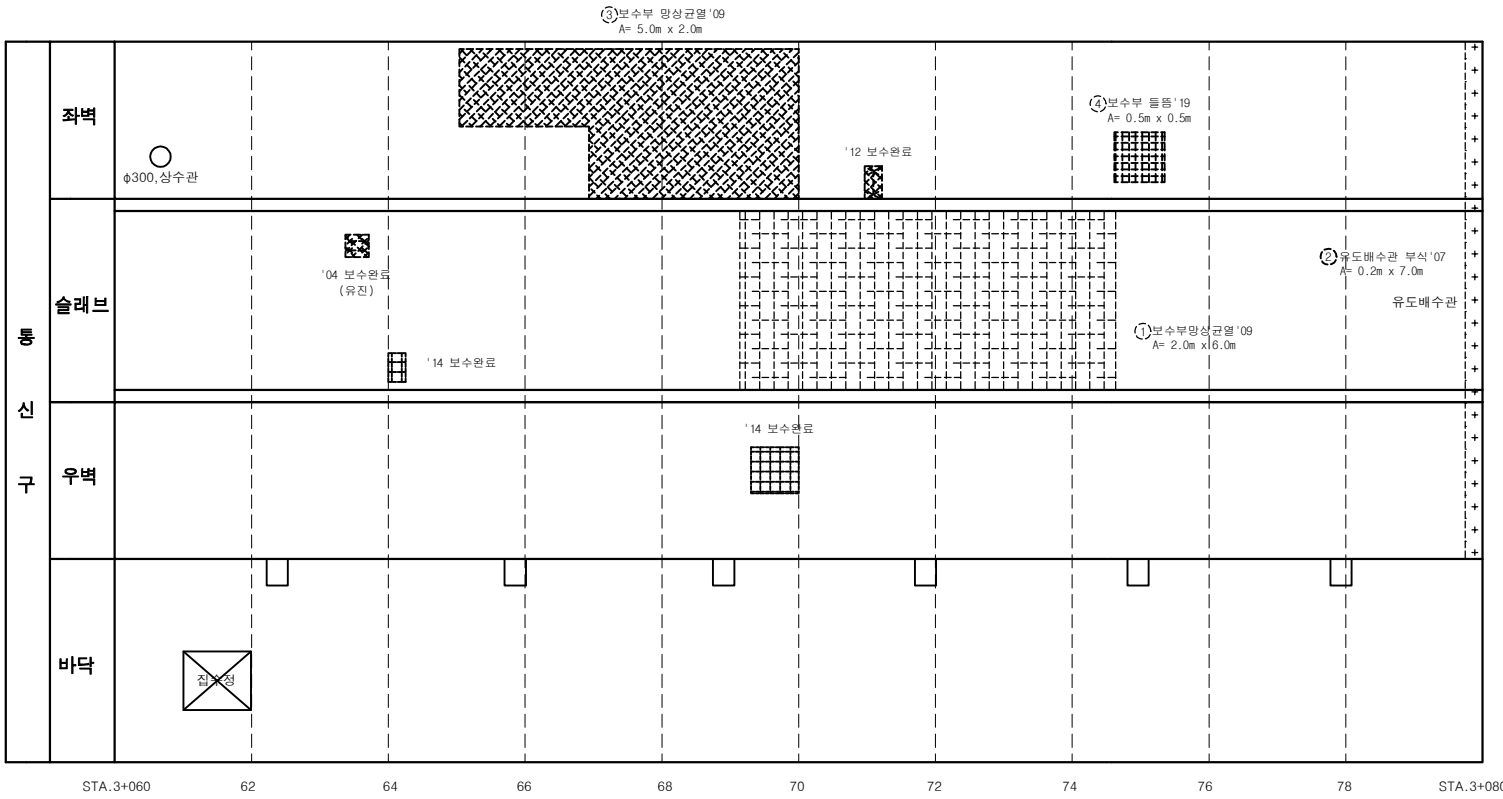
여의도 공동구 - 순환선 통신구 (STA. 3+060m ~ 3+080m)

연번	제품년도	결함내용	결함규모						최종보수내역			비고
			폭	길이	깊이	물량	단위	개소	보수년도	공법명	물량	
1	2009	보수부 망상균열	2.0	6.0		12.0	㎡	1			-	재결함
2	2007	유도배수관부식	0.2	7.00		1.40	m	1			-	
3	2013	보수부 망상균열	5.0	2.00		10.00	㎡	1			-	신규
4	2013	보수부 들뜸	0.5	0.50		0.25	㎡	1			-	신규

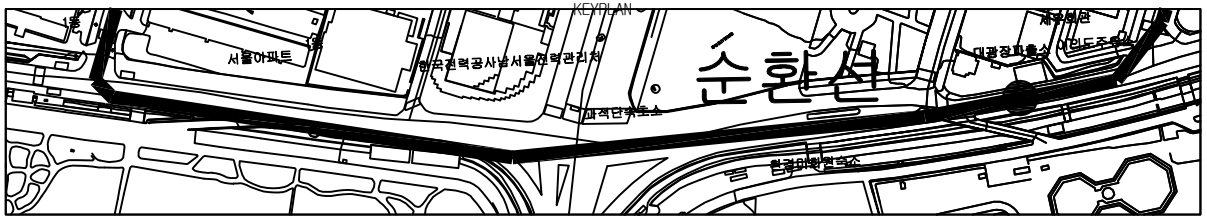
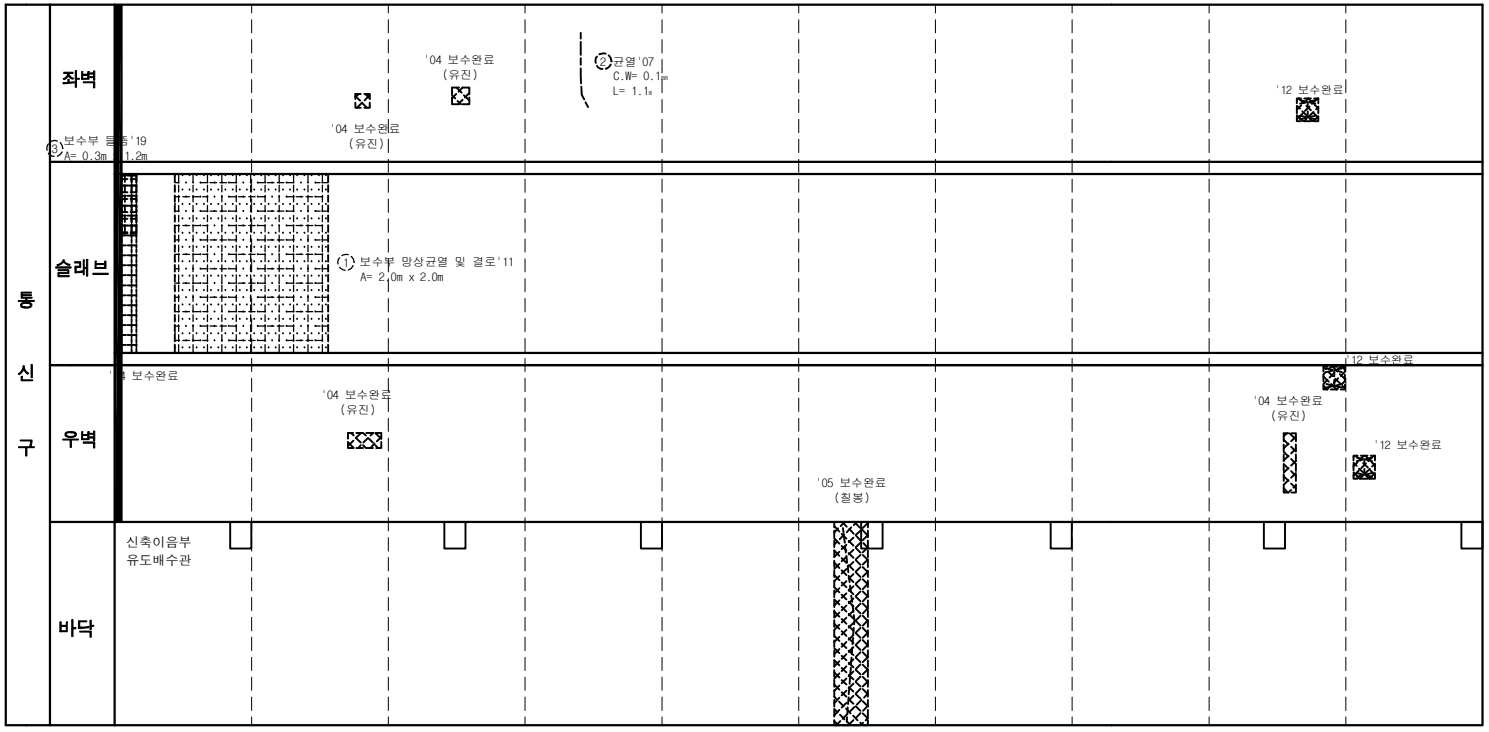
여의도 공동구 - 순환선 통신구 (STA. 3+080m ~ 3+100m)

연번	작업년도	결함내용	결함규모						최종보수내역			비고
			폭	길이	깊이	물량	단위	개소	보수년도	공법명	물량	
1	2011	보수부 망상균열,결로	2.0	2.00		4.00	㎡	1			-	재결함
2	2007	균열	0.1	1.10		1.10	m	1			-	
3	2019	보수부 들뜸	0.3	1.20		0.36	㎡	1			-	신규

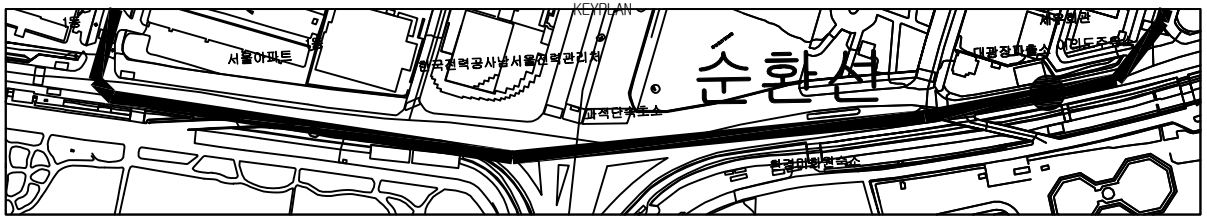
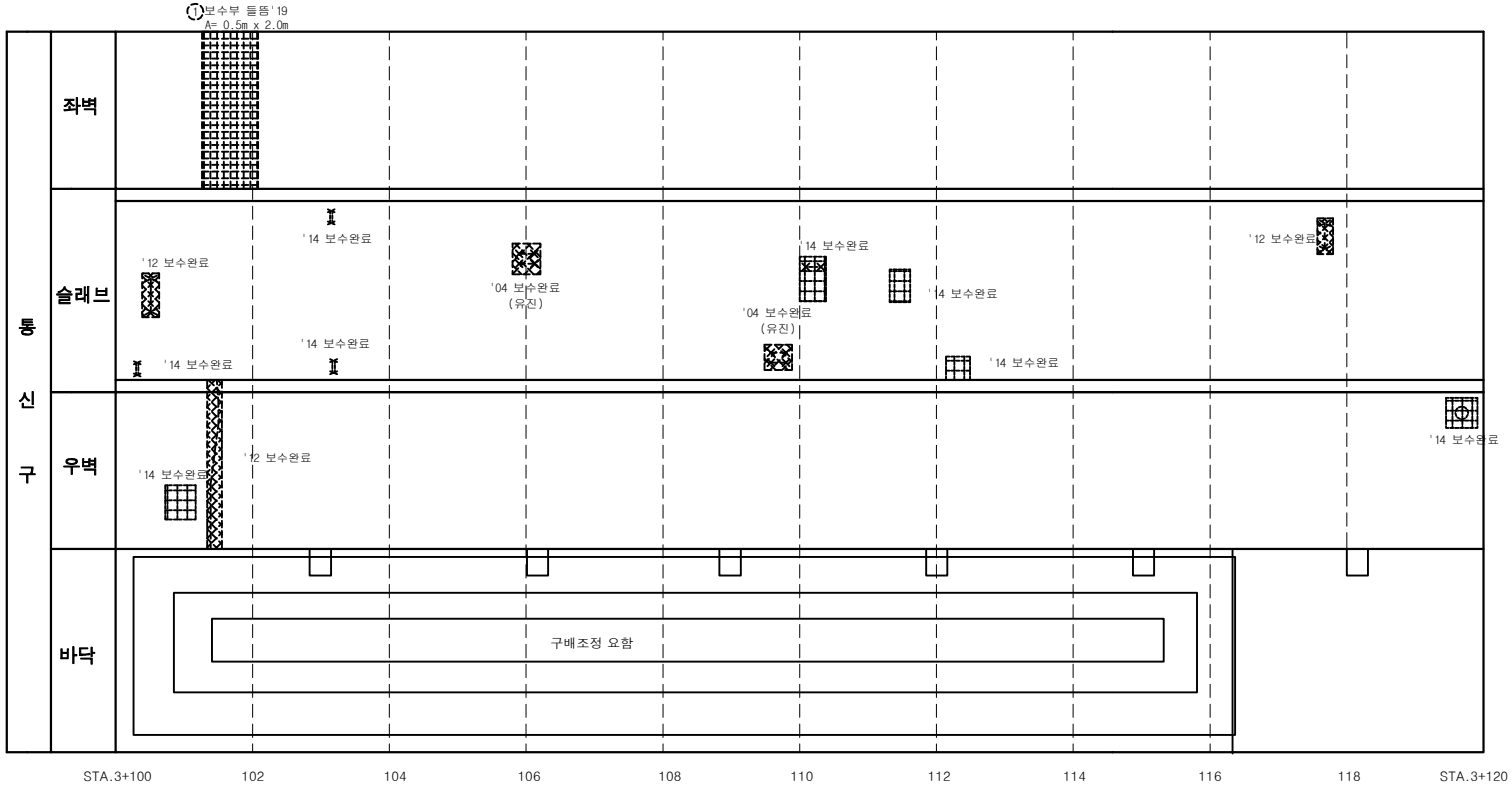
여의도 공동구 - 순환선 통신구 (STA. 3+100m ~ 3+120m)

연번	제품년도	결함내용	결함규모						최종보수내역			비고
			폭	길이	깊이	물량	단위	개소	보수년도	공법명	물량	
1	2019	철근노출	0.5	2.00		1.00	㎡	1			-	신규

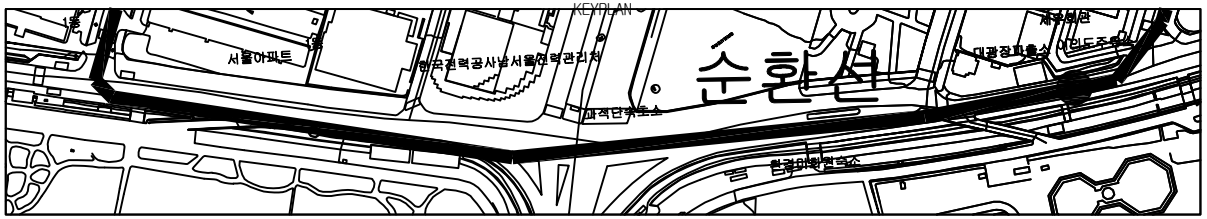
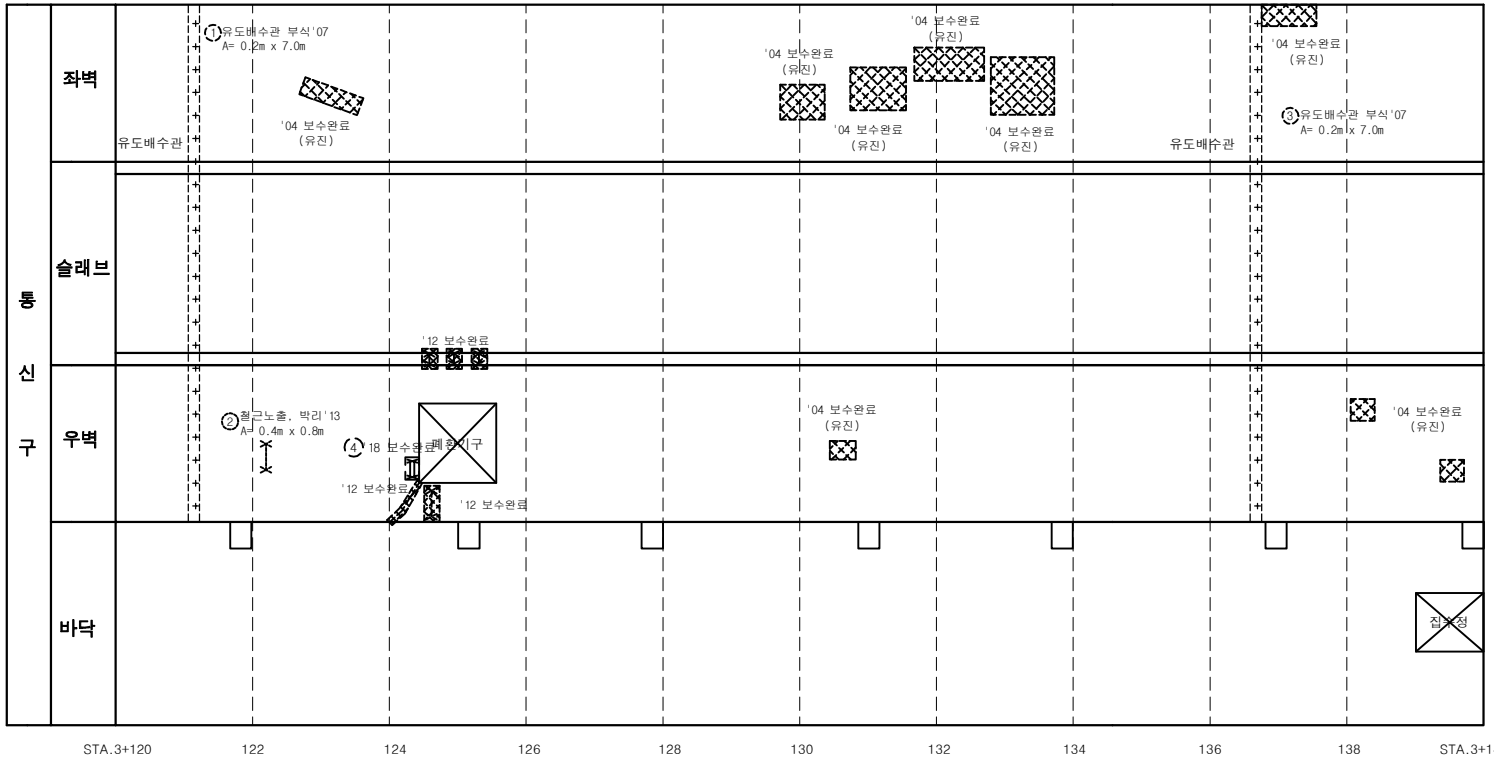
여의도 공동구 - 순환선 통신구 (STA. 3+120m ~ 3+140m)

연번	제품년도	결함내용	결함규모						최종보수내역			비고
			폭	길이	깊이	물량	단위	개소	보수년도	공법명	물량	
1	2007	유도배수관부식		0.2	7.00	1.40	㎡	1			-	
2	2013	철근노출,박리	0.4	0.80		0.32	㎡	1			-	
3	2007	유도배수관부식		0.2	7.00	1.40	㎡	1			-	
4	2017	철근노출		0.2	0.40	0.08	㎡	1	2018	단면복구(방청)	0.10

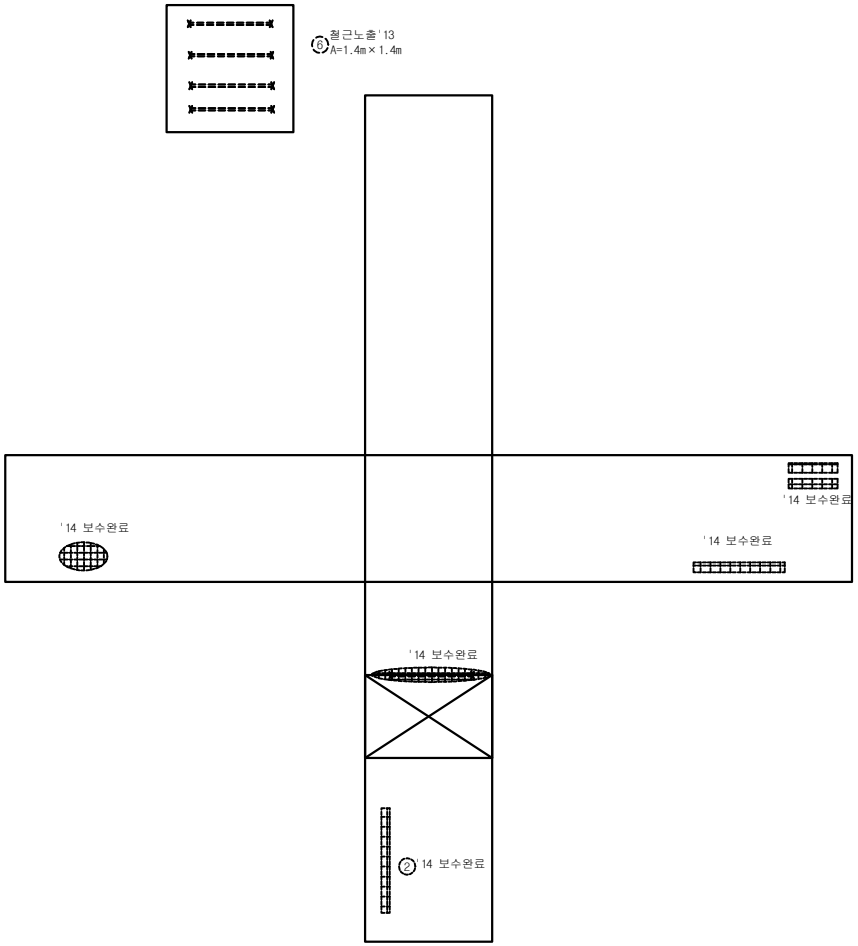
연번	작업년도	결함내용	결함규모						최종보수내역			비고
			폭	길이	깊이	물량	단위	개소	보수년도	공법명	물량	
1	2013	철근노출		1.4	1.40	1.96	㎡	1			-	중요

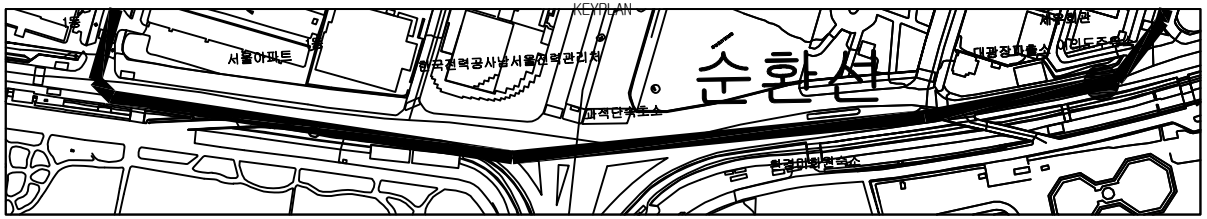
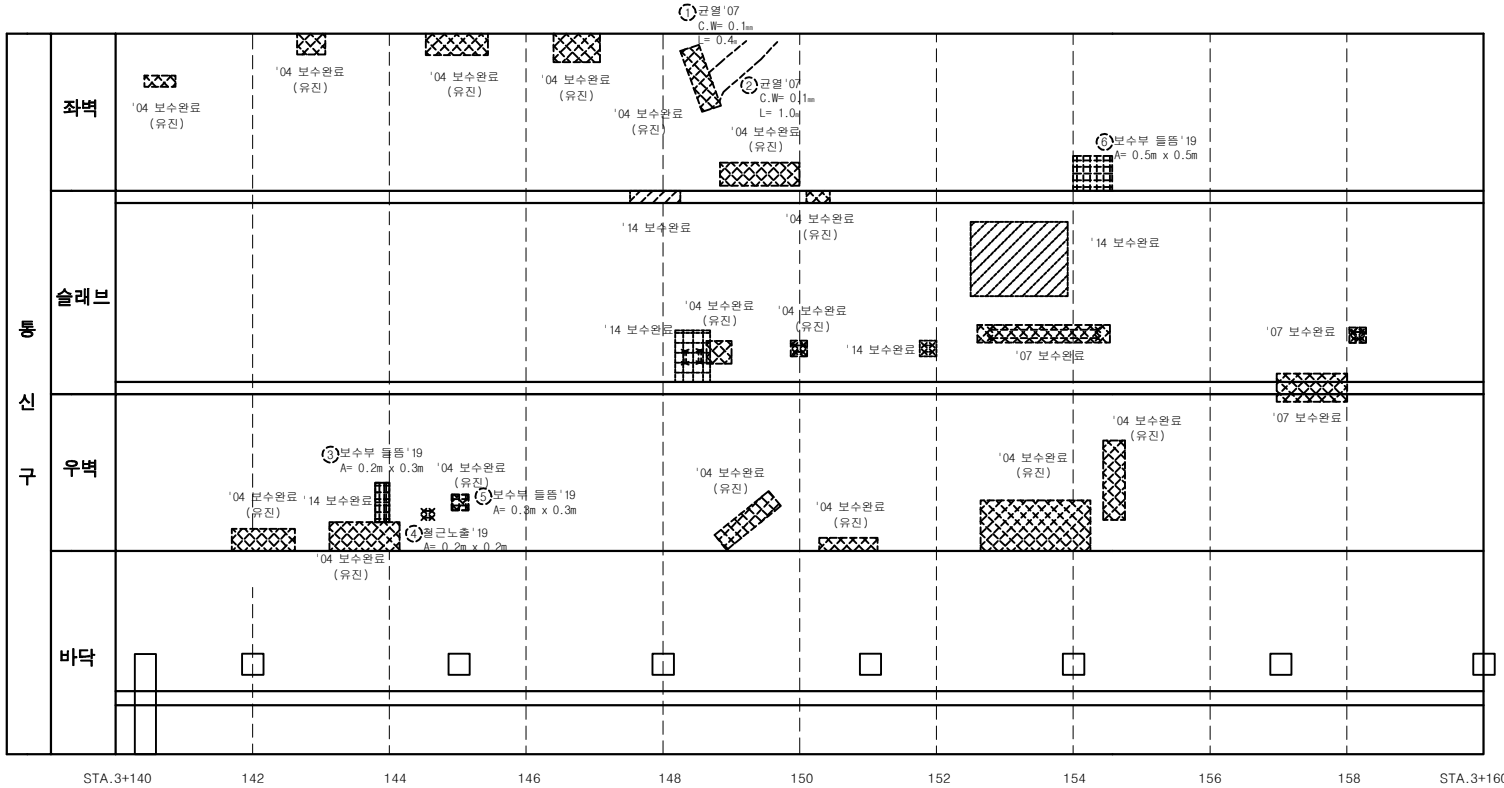
여의도 공동구 - 순환선 통신구 (STA. 3+140m ~ 3+160m)

연번	제품년도	결함내용	결함규모						최종보수내역			비고
			폭	길이	깊이	물량	단위	개소	보수년도	공법명	물량	
1	2007	균열	0.1	0.40		0.40	m	1			-	
2	2007	균열	0.1	1.00		1.00	m	1			-	
3	2019	보수부 들뜸	0.2	0.30		0.06	㎡	1			-	신규
4	2019	철근노출	0.1	0.20		0.02	㎡	1			-	신규
5	2019	보수부 들뜸	0.3	0.30		0.09	㎡	1			-	신규
6	2019	보수부 들뜸	0.5	0.50		0.25	㎡	1			-	신규

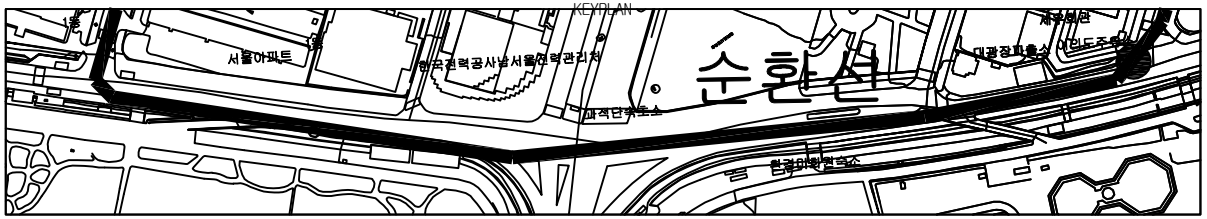
여의도 공동구 - 순환선 통신구 (STA. 3+160m ~ 3+180m)

연번	제품년도	결함내용	결함규모						최종보수내역			비고
			폭	길이	깊이	물량	단위	개소	보수년도	공법명	물량	
1	2007	유도배수관부식	0.2	7.00		1.40	㎡	1			-	
2	2013	누수,백태	0.2	0.80		0.16	㎡	1	2018	특면누수보수	0.19	
3	2019	보수부 들뜸	1.00	1.50		1.50	㎡	1			-	신규

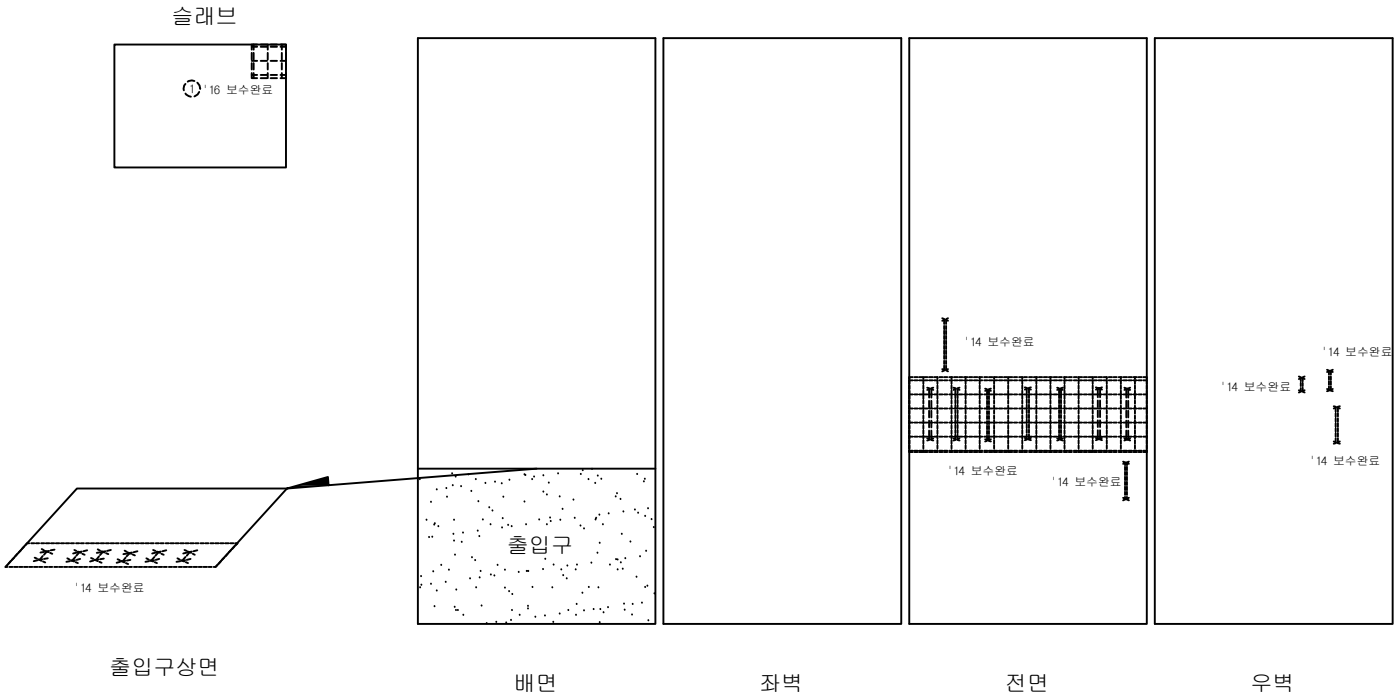
연번	제품년도	결함내용	결함규모						최종보수내역			비고
			폭	길이	깊이	물량	단위	개소	보수년도	공법명	물량	
1	2013	파손	0.6	0.60		0.36	㎡	1	2016	단면복구공법	0.43

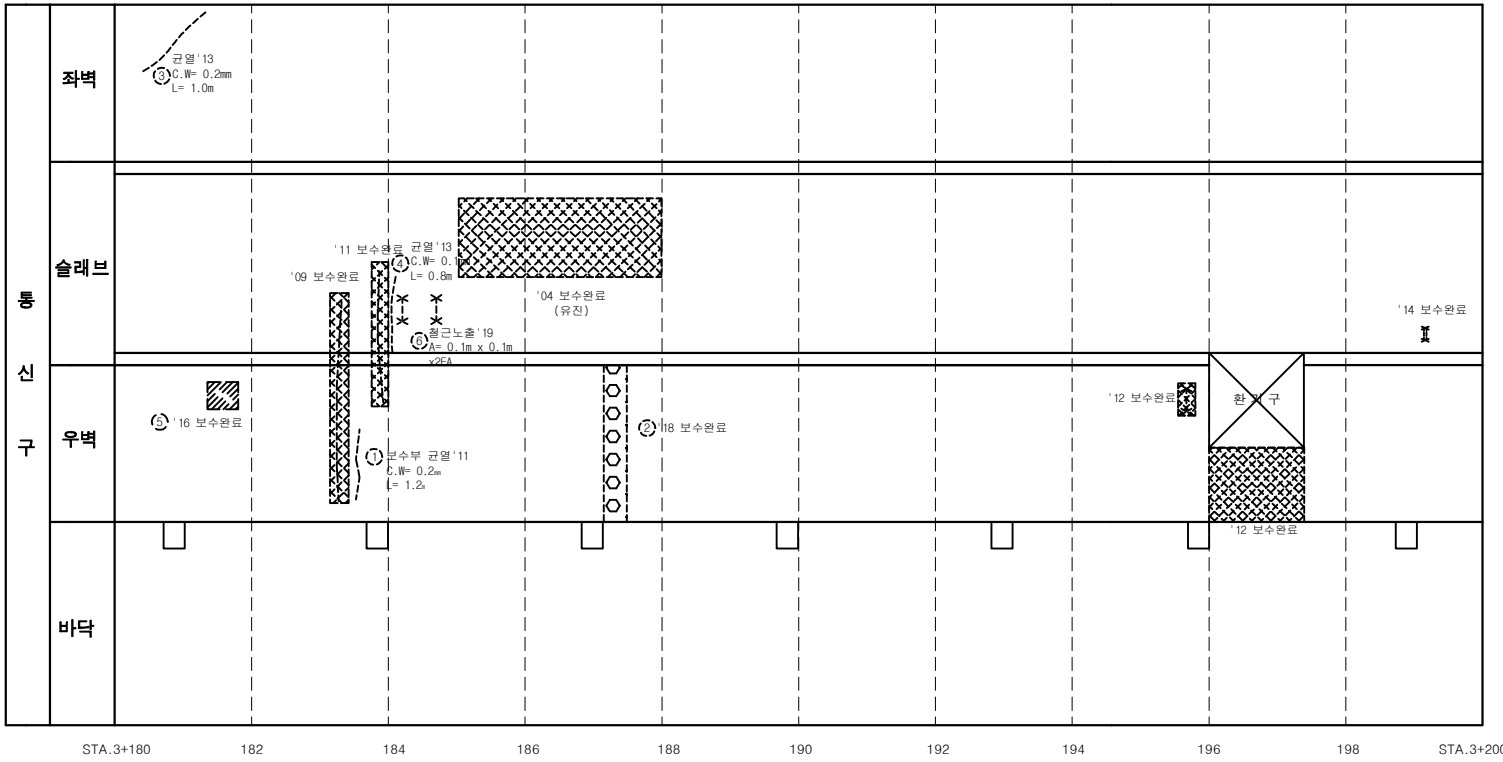
여의도 공동구 - 순환선 통신구 (STA. 3+180m ~ 3+200m)

연번	작업년도	결함내용	결함규모						최종보수내역			비고
			폭	길이	깊이	물량	단위	개소	보수년도	공법명	물량	
1	2011	보수부 균열	0.2	1.20		1.20	m	1			-	재결함
2	2011	누수	2.0	0.50		1.00	㎡	1	2018	표면누수보수	1.20	
3	2013	균열	0.2	1.00		1.00	m	1			-	
4	2013	균열	0.1	0.80		0.80	m	1			-	
5	2015	재료분리	0.1	0.10		0.01	㎡	1	2016	단면복구공법	0.01	
6	2019	철근노출	0.1	0.10		0.02	㎡	2			-	신규

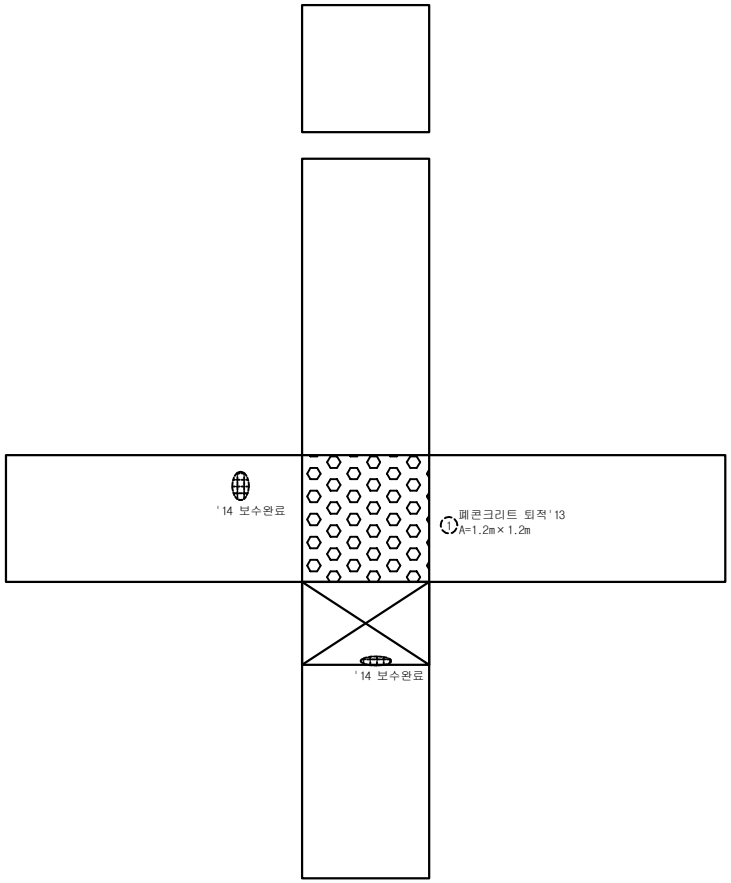
연번	제품년도	결함내용	결함규모						최종보수내역			비고
			폭	길이	깊이	물량	단위	개소	보수년도	공법명	물량	
1	2013	페콘크리트 퇴적	1.2	1.20		1.44	㎡	1			-

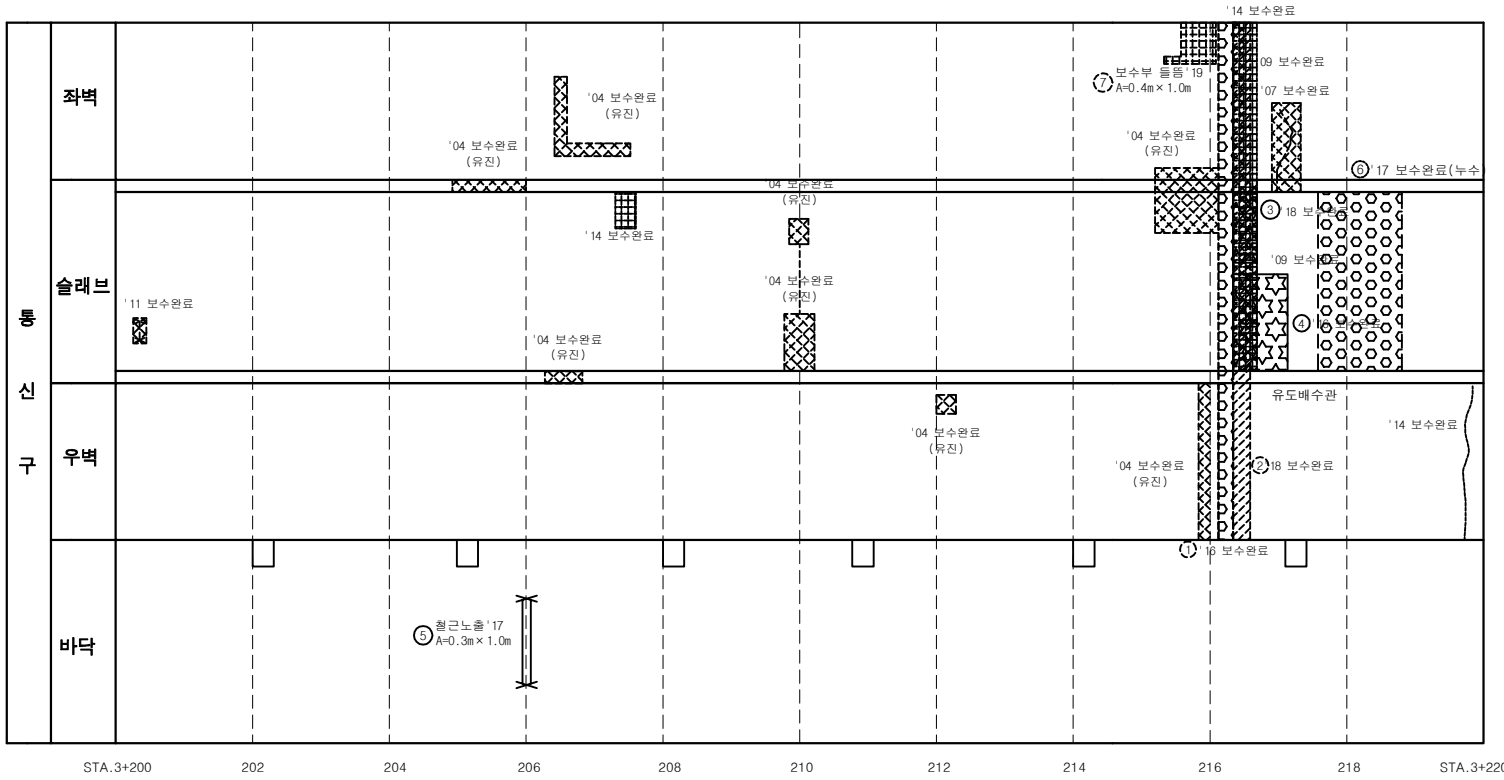
여의도 공동구 - 순환선 통신구 (STA. 3+200m ~ 3+220m)

연번	적용년도	결함내용	결함규모						최종보수내역			비고
			폭	길이	깊이	물량	단위	개소	보수년도	공법명	물량	
1	2011	누수	0.2	7.00		1.40	㎡	1	2016	누수보수공법	1.68	
2	2013	유도배수관부식	0.2	7.00		1.40	㎡	1	2018	유도배수관교체	1.40	
3	2015	보수부 박태	0.3	1.00		0.30	㎡	1	2018	표면처리공법	0.36	
4	2015	누수,백태	1.5	2.00		3.00	㎡	1	2016	누수보수공법	3.60	
5	2017	철근노출	0.3	1.00		0.30	㎡	1			-	중요
6	2015	누수				5.61	㎡	1	2017	누수보수공법	6.73	
7	2019	보수부 들뜸	0.3	1.00		0.30	㎡	1			-	신규
