여의도 공동구 - 순환선 통신구 (STA. 0+000m ~ 0+020m)

서울시 시설관리공단	TITLE OF PROJECT 2019년 공동구 정밀점검용역 (여의도공동구)	TITLE OF SHIFT 순환선 통신구 외관조사망도

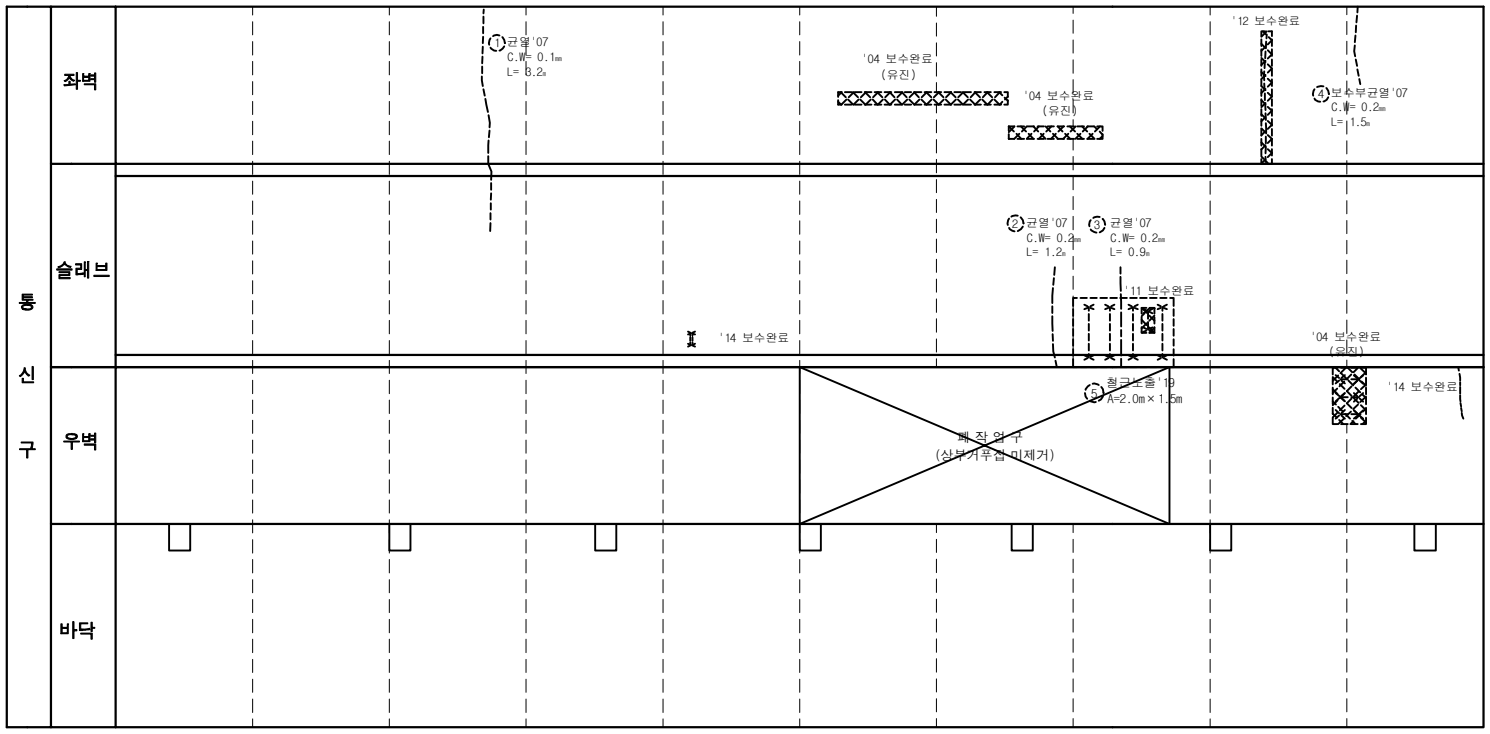
여의도 공동구 - 순환선 통신구 (STA. 3+220m ~ 3+240m)

연번	작업년도	결함내용	결함규모						최종보수내역			비고
			폭	길이	깊이	물량	단위	개소	보수년도	공법명	물량	
1	2007	균열	0.1	3.20		3.20	m	1			-	
2	2007	균열	0.2	1.20		1.20	m	1			-	
3	2007	균열	0.2	0.90		0.90	m	1			-	
4	2007	균열	0.2	1.50		1.50	m	1			-	
5	2019	철근노출	2.0	1.50		3.00	㎡	1			-	신규

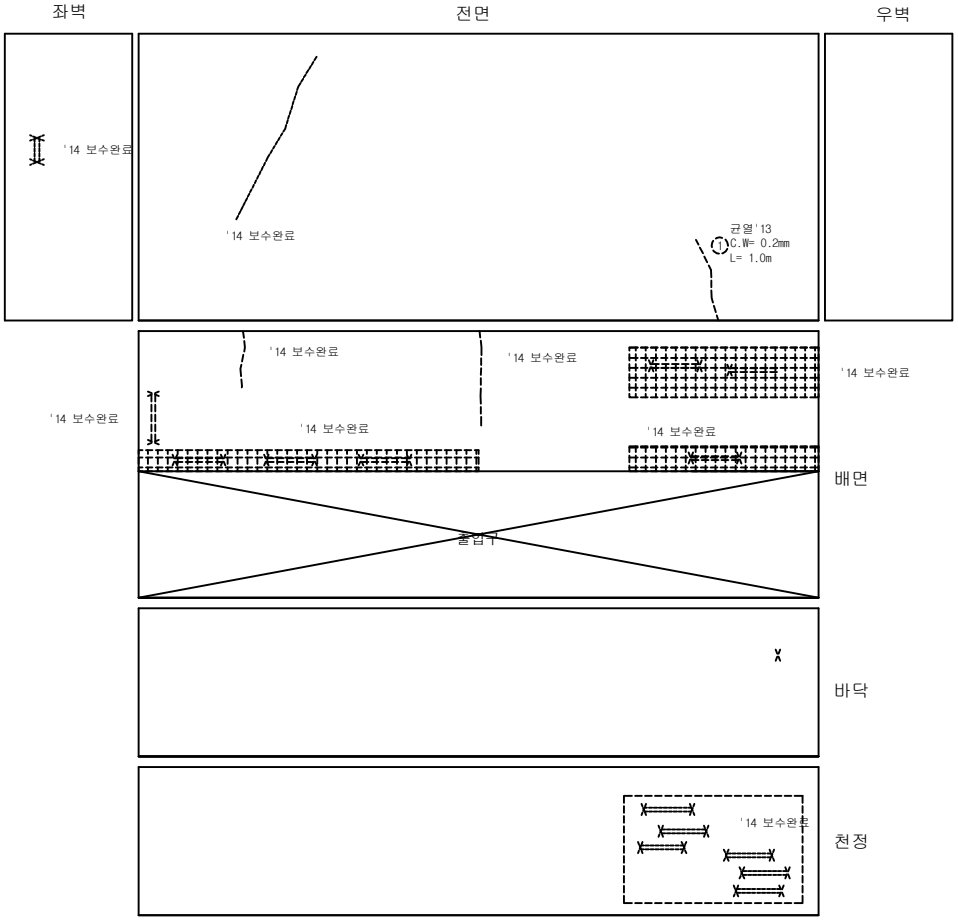
연번	점검년도	결함내용	결함규모						최종보수내역			비고
			폭	길이	깊이	물량	단위	개소	보수년도	공법명	물량	
1	2013	균열	0.2	1.00		1.00	m	1			-

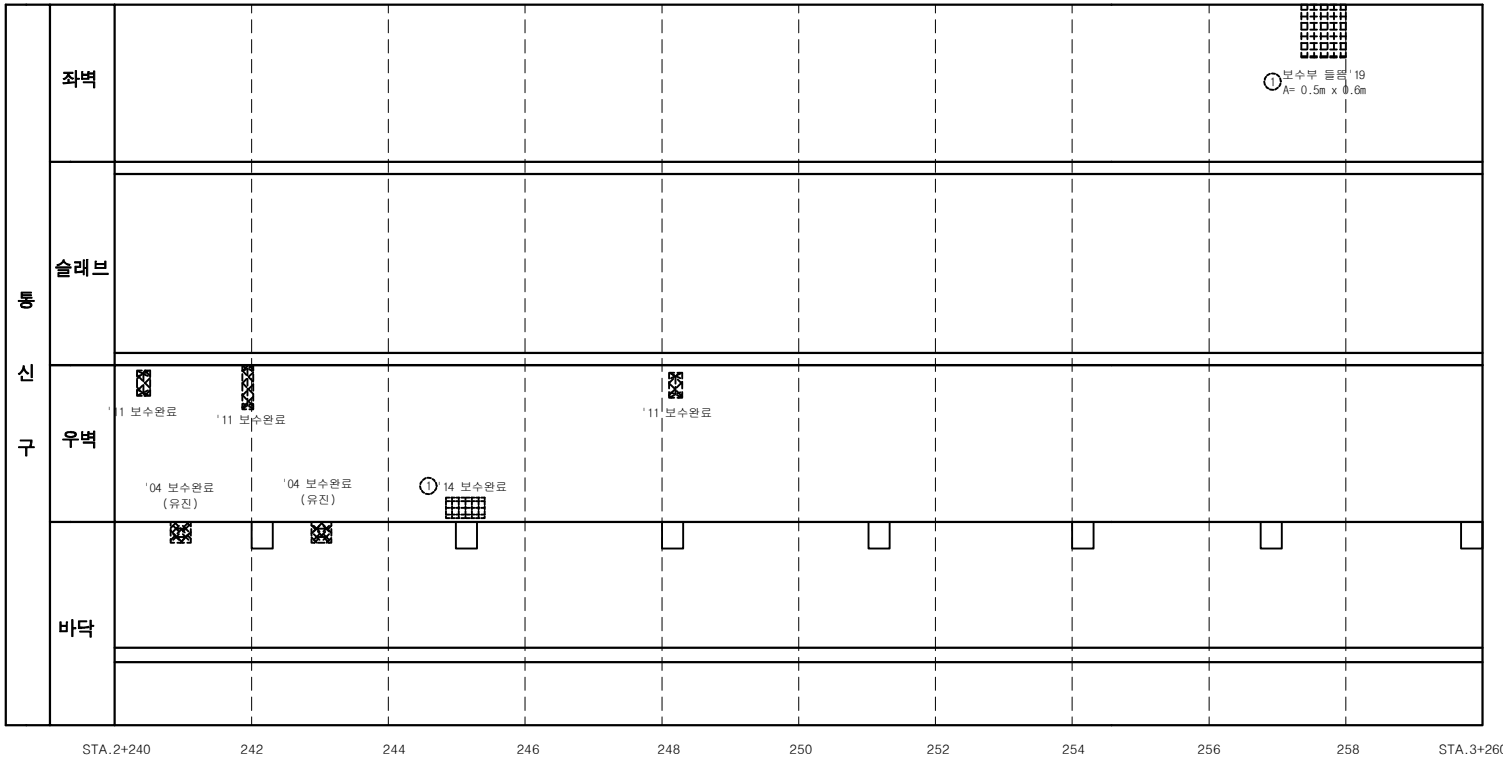
여의도 공동구 - 순환선 통신구 (STA. 3+240m ~ 3+260m)

연번	제품년도	결함내용	결함규모						최종보수내역			비고
			폭	길이	깊이	물량	단위	개소	보수년도	공법명	물량	
1	2019	보수부 들뜸	0.5	0.60		0.30	㎡	1			-	신규

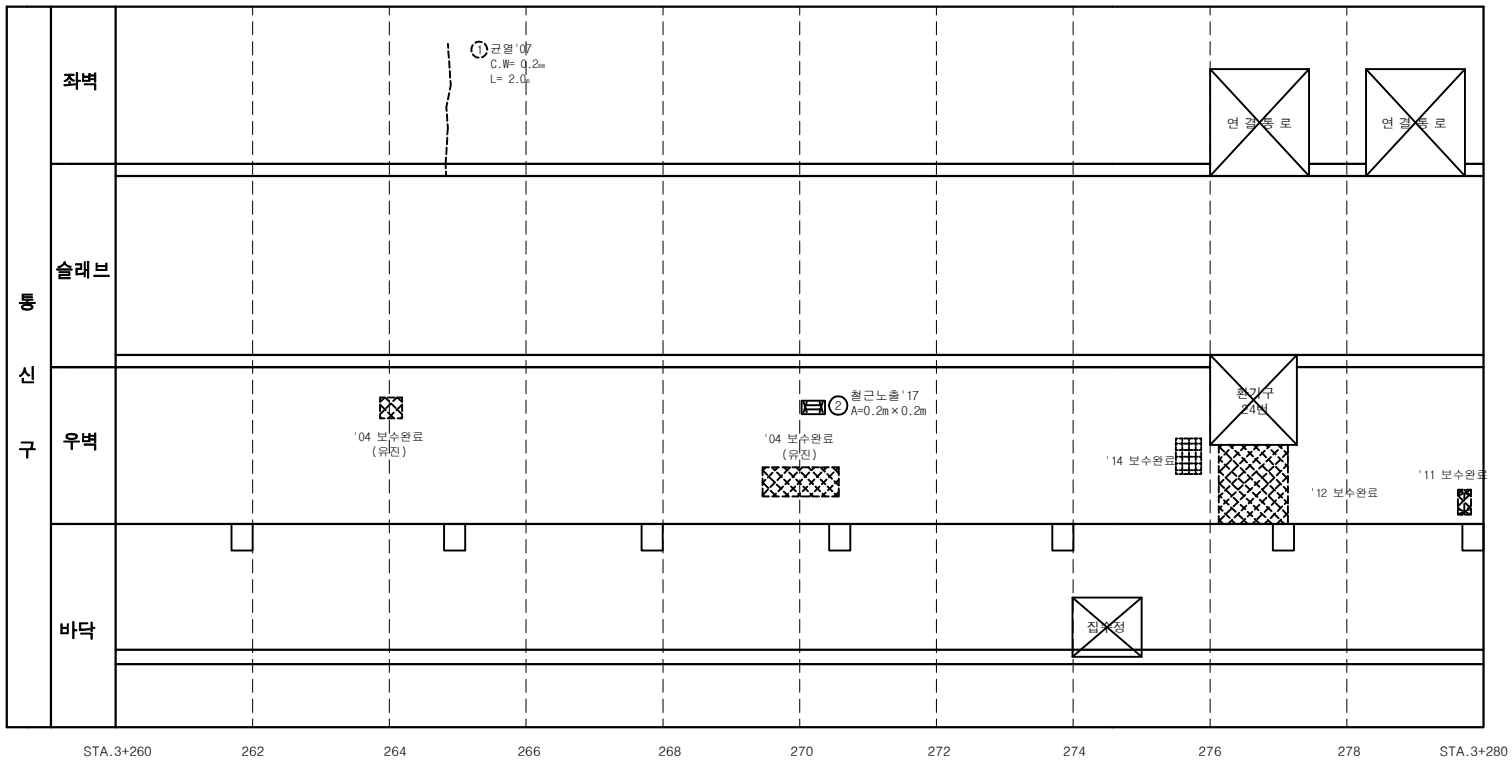
여의도 공동구 - 순환선 통신구 (STA. 3+260m ~ 3+280m)

연번	점검년도	결함내용	결함규모						최종보수내역			비고
			폭	길이	깊이	물량	단위	개소	보수년도	공법명	물량	
1	2007	균열	0.2	2.00		2.00	m	1			-	
2	2017	철근노출	0.2	0.20		0.04	㎡	1	2018	단면복구(방청)	0.05

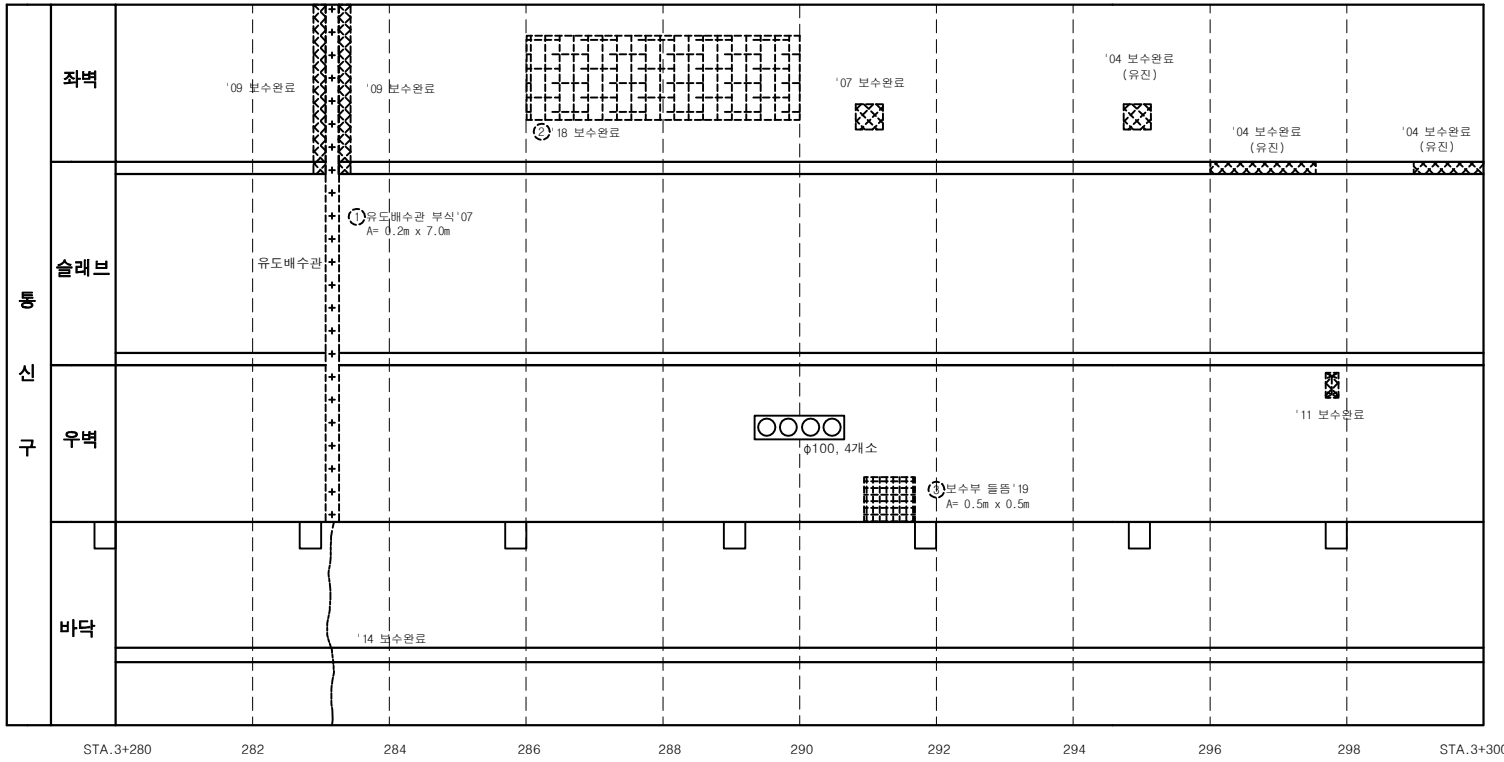
여의도 공동구 - 순환선 통신구 (STA. 3+280m ~ 3+300m)

연번	제품년도	결함내용	결함규모						최종보수내역			비고
			폭	길이	깊이	물량	단위	개소	보수년도	공법명	물량	
1	2007	유도배수관부식	0.2	7.00		1.40	㎡	1			-	
2	2007	보수부 망상균열	1.5	4.00		6.00	㎡	1	2018	표면처리공법	7.20	
3	2019	보수부 들뜸	0.5	0.50		0.25	㎡	1			-	신규

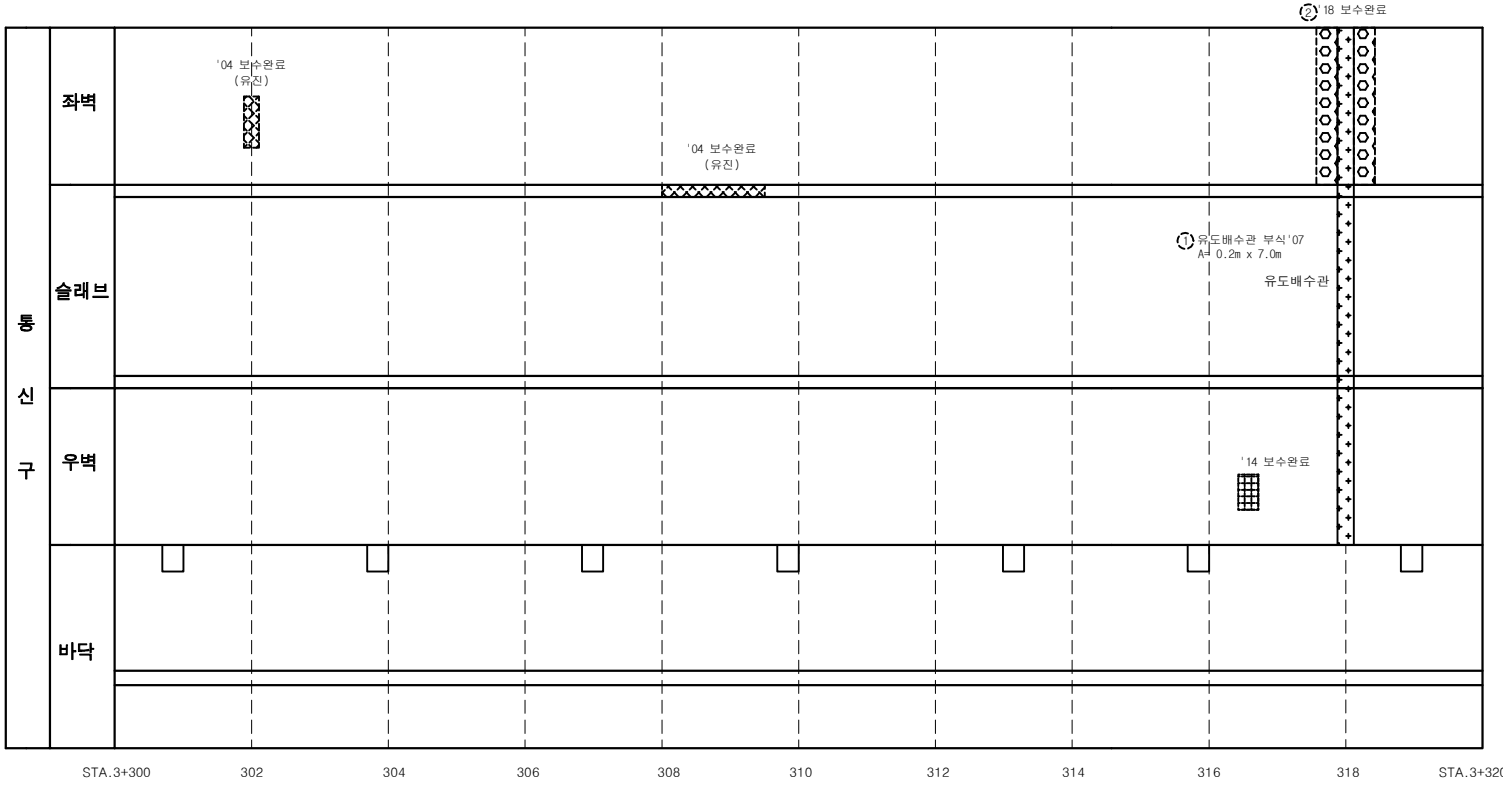
여의도 공동구 - 순환선 통신구 (STA. 3+300m ~ 3+320m)

연번	제품년도	결함내용	결함규모						최종보수내역			비고
			폭	길이	깊이	물량	단위	개소	보수년도	공법명	물량	
1	2007	유도배수관부식	0.2	7.00		1.40	㎡	1			-	
2	2013	누수,백태	0.2	2.40		0.48	㎡	1	2018	표면누수보수	0.58

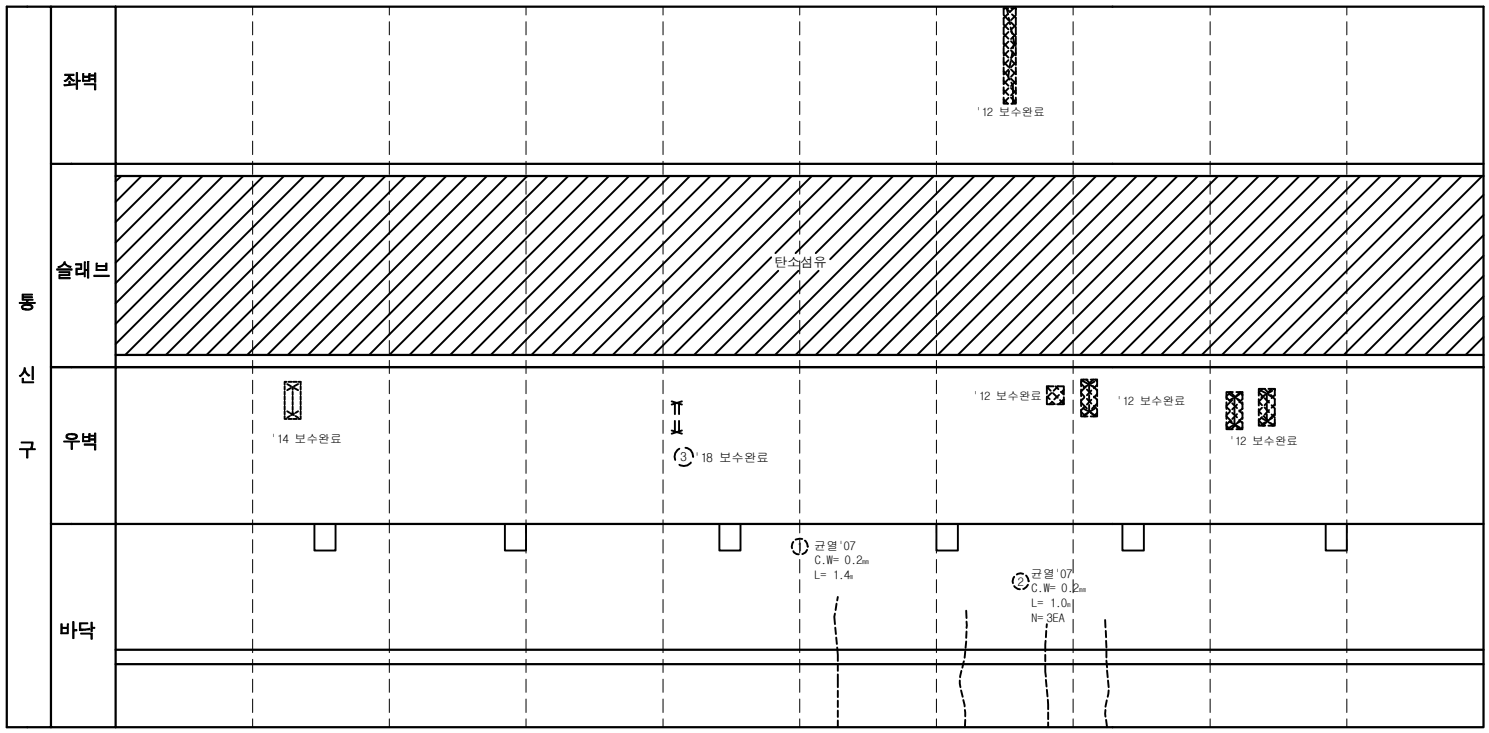
여의도 공동구 - 순환선 통신구 (STA. 3+340m ~ 3+360m)

연번	제품년도	결함내용	결함규모						최종보수내역			비고
			폭	길이	깊이	물량	단위	개소	보수년도	공법명	물량	
1	2007	균열	0.2	1.40		1.40	m	1			-	
2	2007	균열	0.2	3.00		9.00	m	3			-	
3	2017	철근노출	0.1	0.40		0.04	㎡	1	2018	단면복구(방청)	0.05

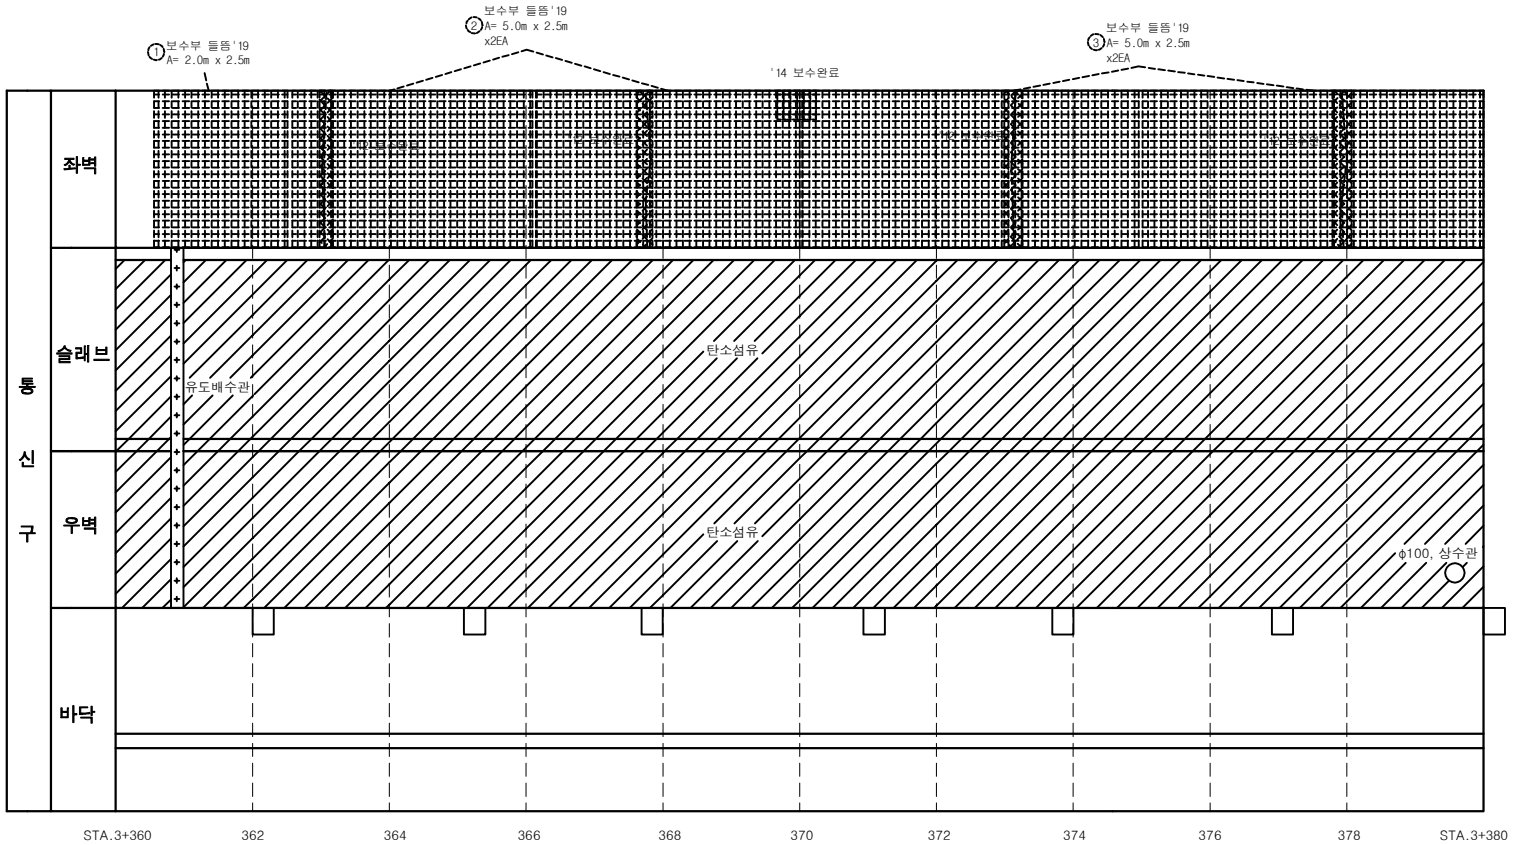
여의도 공동구 - 순환선 통신구 (STA. 3+360m ~ 3+380m)

연번	제품년도	결함내용	결함규모						최종보수내역			비고
			폭	길이	깊이	물량	단위	개소	보수년도	공법명	물량	
1	2019	보수부 들뜸	2.0	2.50		5.00	㎡	1			-	신규
2	2019	보수부 들뜸	5.00	2.50		25.00	㎡	2			-	신규
3	2019	보수부 들뜸	5.00	2.50		25.00	㎡	2			-	신규

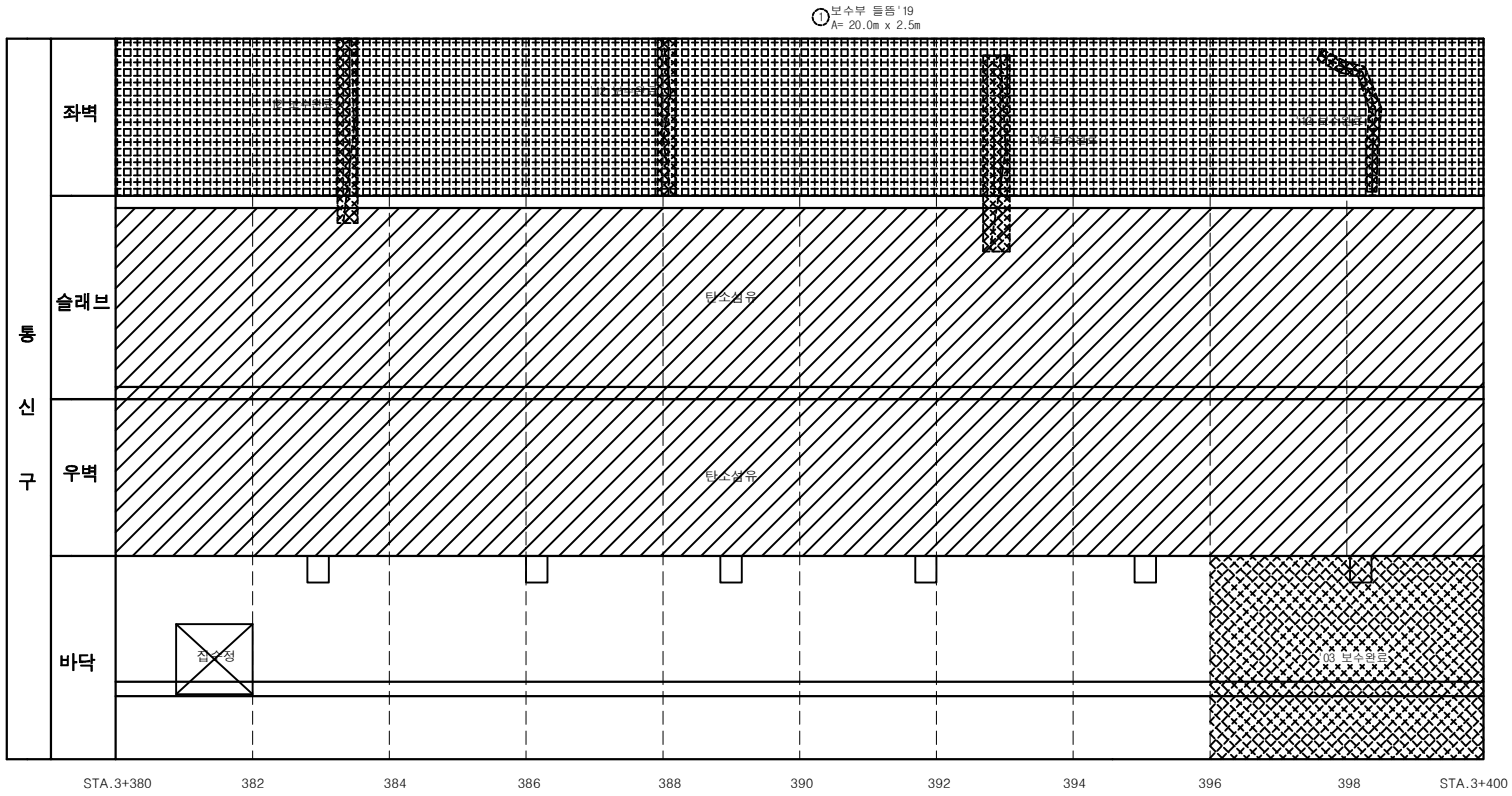
여의도 공동구 - 순환선 통신구 (STA. 3+380m ~ 3+400m)

연번	작업년도	결함내용	결함규모						최종보수내역			비고
			폭	길이	깊이	물량	단위	개소	보수년도	공법명	물량	
1	2019	보수부 들뜸	20.00	2.50		50.00	㎡	1			-	신규

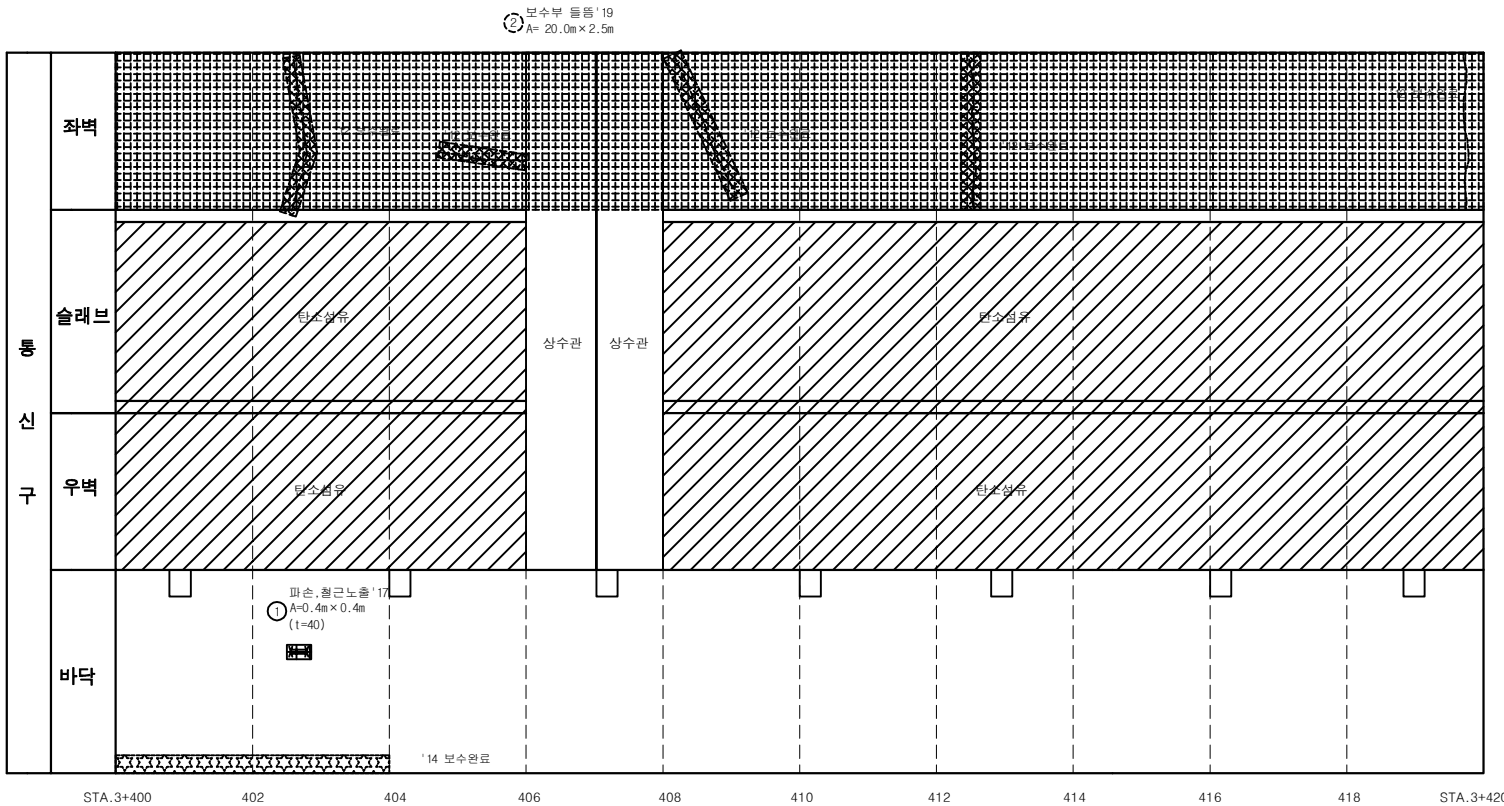
여의도 공동구 - 순환선 통신구 (STA. 3+400m ~ 3+420m)

연번	제품년도	결함내용	결함규모						최종보수내역			비고
			폭	길이	깊이	물량	단위	개소	보수년도	공법명	물량	
1	2017	파손,철근노출	0.4	0.40		0.16	㎡	1			-	종요
2	2019	보수부 들뜸	20.0	2.50		50.00	㎡	1			-	신규

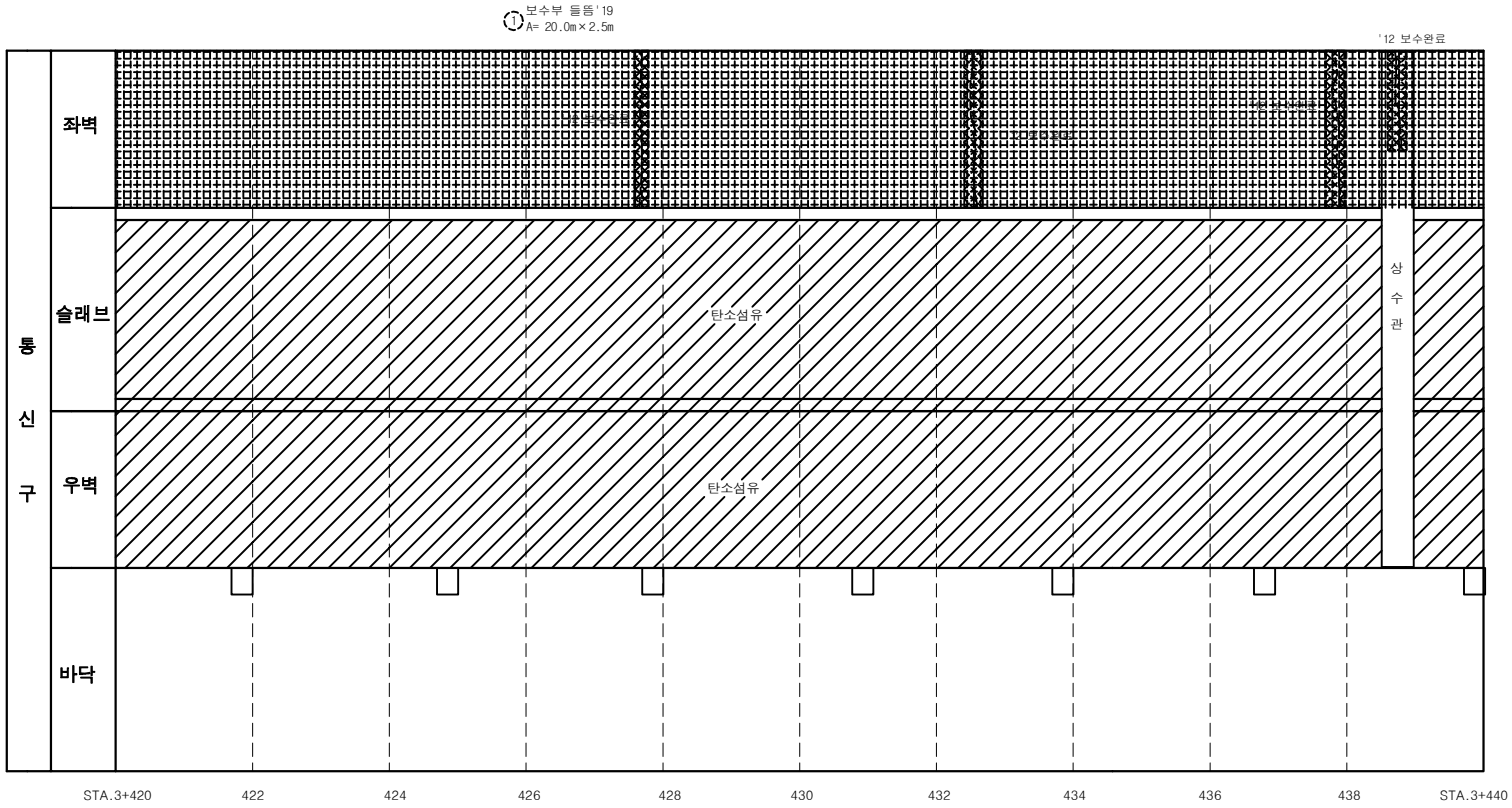
여의도 공동구 - 순환선 통신구 (STA. 3+420m ~ 3+440m)

연번	적출년도	결함내용	결함규모						최종보수내역			비고
			폭	길이	깊이	물량	단위	개소	보수년도	공법명	물량	
1	2019	보수부 들뜸	20.0	2.50		50.00	㎡	1			-	신규

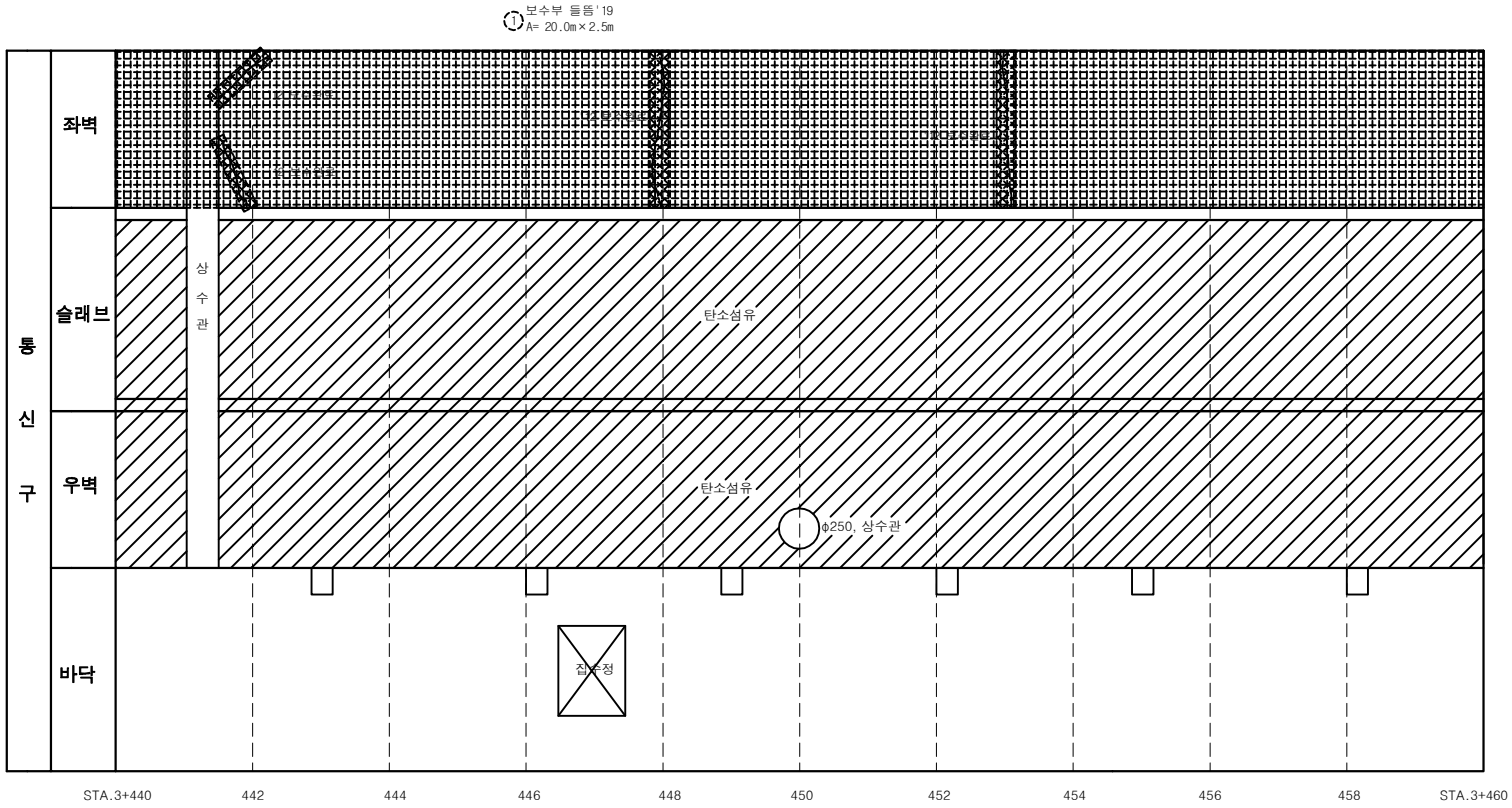
여의도 공동구 - 순환선 통신구 (STA. 3+440m ~ 3+460m)

연번	제품년도	결함내용	결함규모						최종보수내역			비고
			폭	길이	깊이	물량	단위	개소	보수면	공법명	물량	
1	2019	보수부 들뜸	20.0	2.50		50.00	㎡	1			-	신규

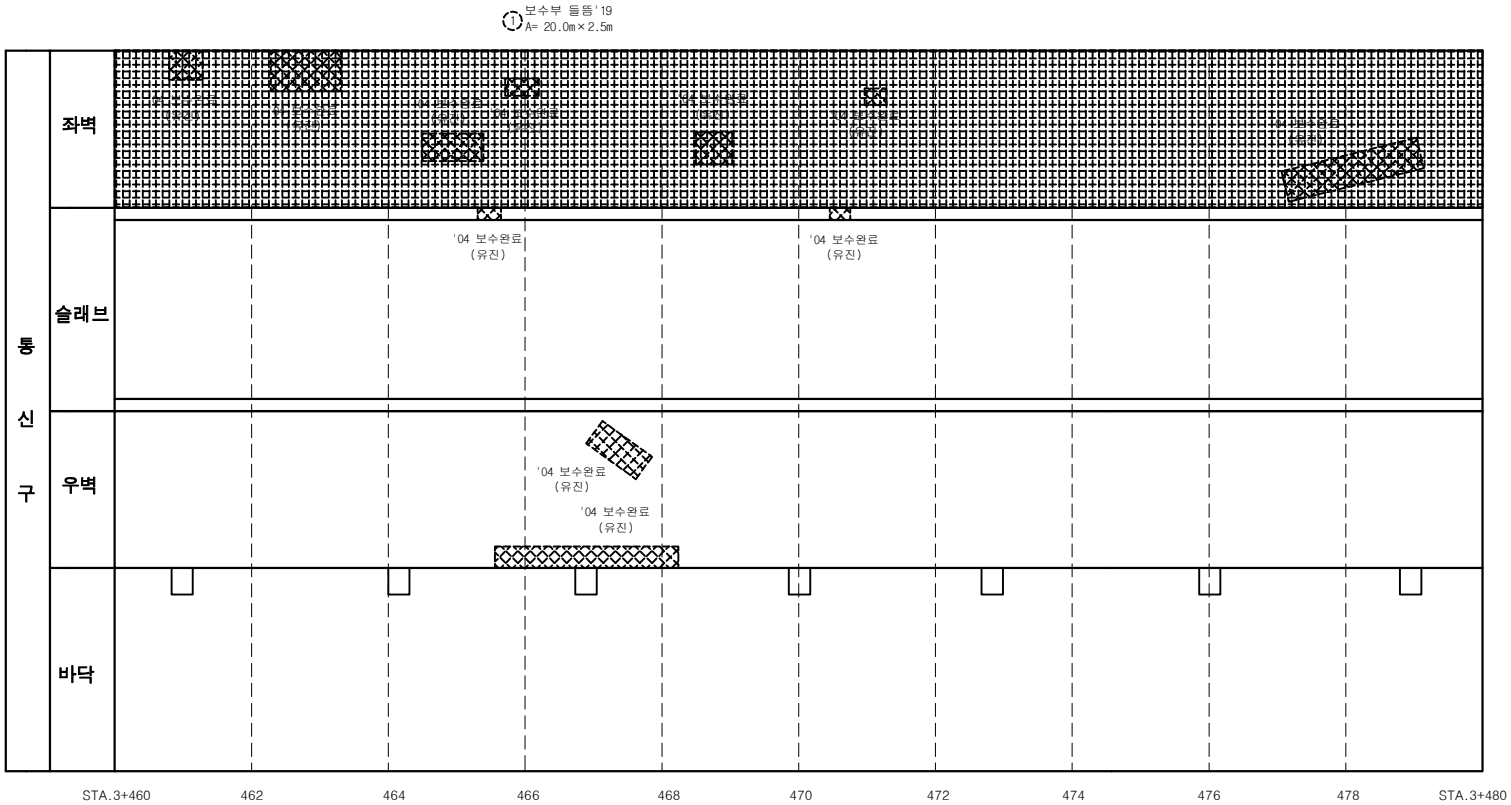
여의도 공동구 - 순환선 통신구 (STA. 3+460m ~ 3+480m)

연번	제품년도	결함내용	결함규모						최종보수내역			비고
			폭	길이	깊이	물량	단위	개소	보수년도	공법명	물량	
1	2019	보수부 들뜸	20.0	2.50		50.00	㎡	1			-	신규

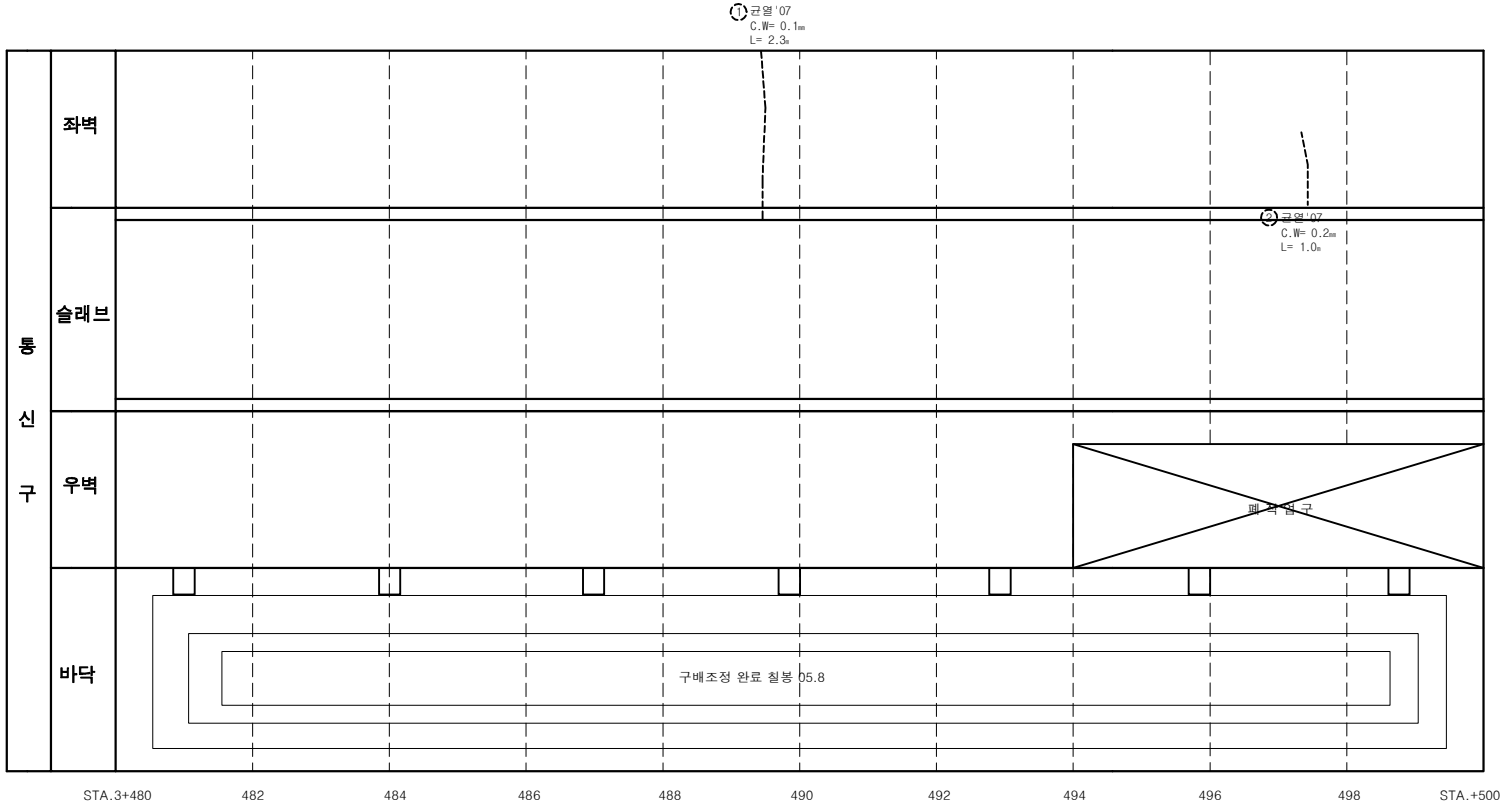
여의도 공동구 - 순환선 통신구 (STA. 3+480m ~ 3+500m)

연번	제출년도	결함내용	결함규모						최종보수내역			비고
			폭	길이	깊이	물량	단위	개소	보수년도	공법명	물량	
1	2007	균열	0.1	2.30		2.30	m	1			-	
2	2007	균열	0.2	1.00		1.00	m	1			-

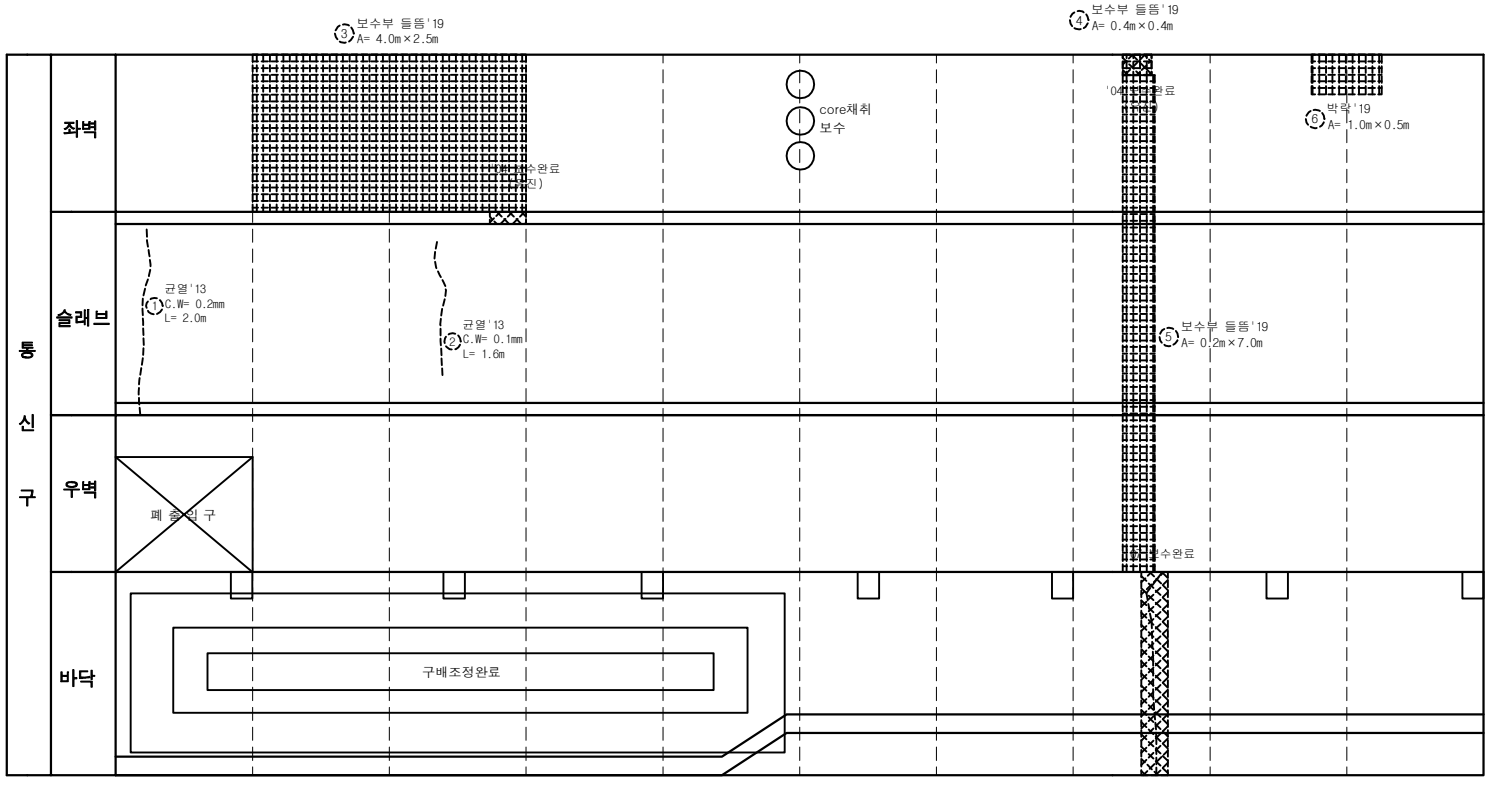
여의도 공동구 - 순환선 통신구 (STA. 3+500m ~ 3+520m)

연번	제출년도	결함내용	결함규모						최종보수내역			비고
			폭	길이	깊이	물량	단위	개소	보수면	공법명	물량	
1	2013	균열	0.2		2.00	2.00	m	1			-	
2	2013	균열	0.1		1.60	1.60	m	1			-	
3	2019	보수부 들뜸	4.0	2.50		10.00	㎡	1			-	신규
4	2019	보수부 들뜸	0.4	0.40		0.16	㎡	1			-	신규
5	2019	보수부 들뜸	0.2	7.00		1.40	㎡	1			-	신규
6	2019	박락	1.0	0.50		0.50	㎡	1			-	신규

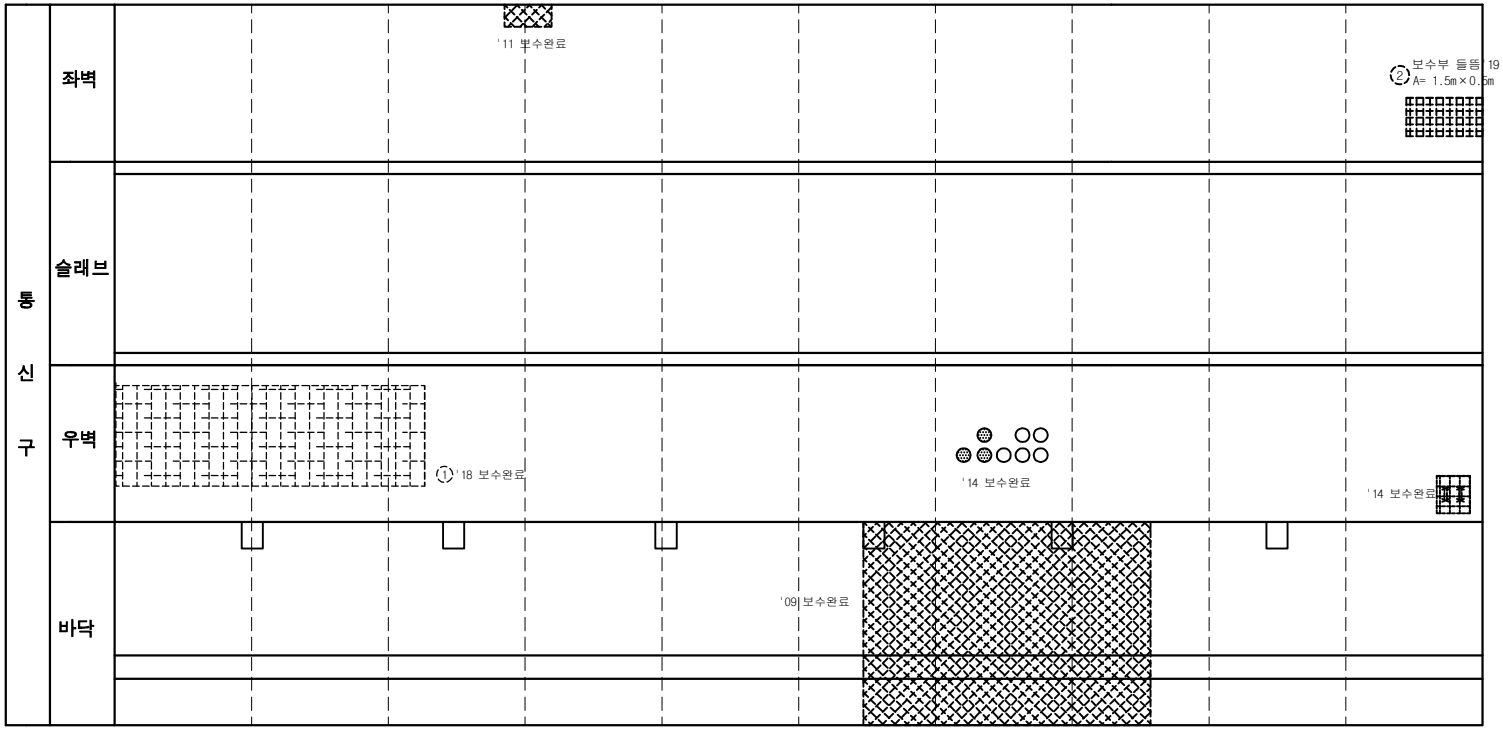
여의도 공동구 - 순환선 통신구 (STA. 3+520m ~ 3+540m)

연번	제품년도	결함내용	결함규모						최종보수내역			비고
			폭	길이	깊이	물량	단위	개소	보수년도	공법명	물량	
1	2009	보수부 망상균열	1.5	5.00		7.50	㎡	1	2018	표면처리공법	9.00	
2	2019	보수부 들뜸	1.5	0.50		0.75	㎡	1			-	신규

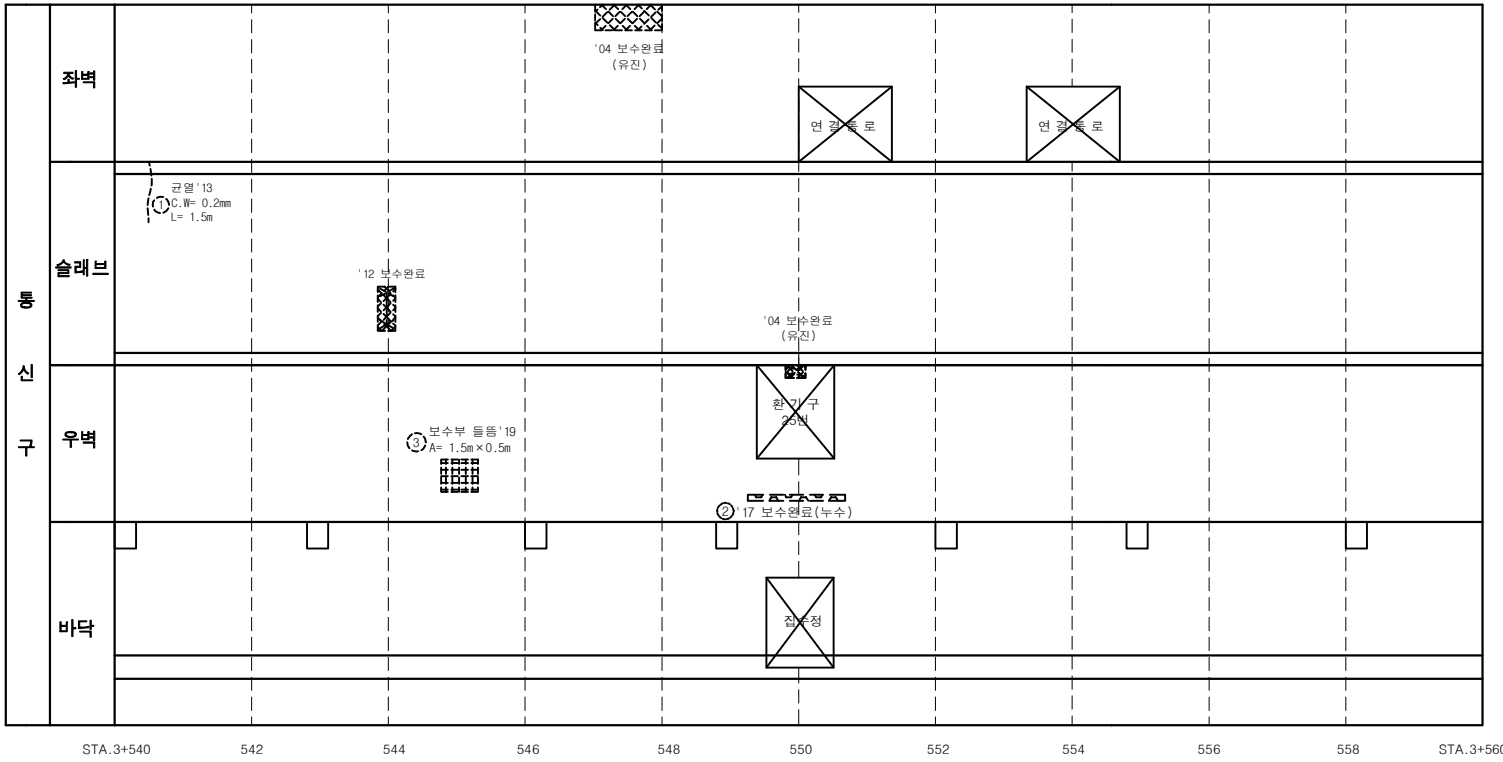
여의도 공동구 - 순환선 통신구 (STA. 3+540m ~ 3+560m)

연번	점검년도	결함내용	결함규모						최종보수내역			비고
			폭	길이	깊이	물량	단위	개소	보수년도	공법명	물량	
1	2013	균열	0.2	1.50		1.50	m	1			-	
2	2007	누수				2.00	m	1	2017	누수보수공법	2.40	
3	2019	보수부 들뜸	0.4	0.40		0.16	㎡	1			-	신규

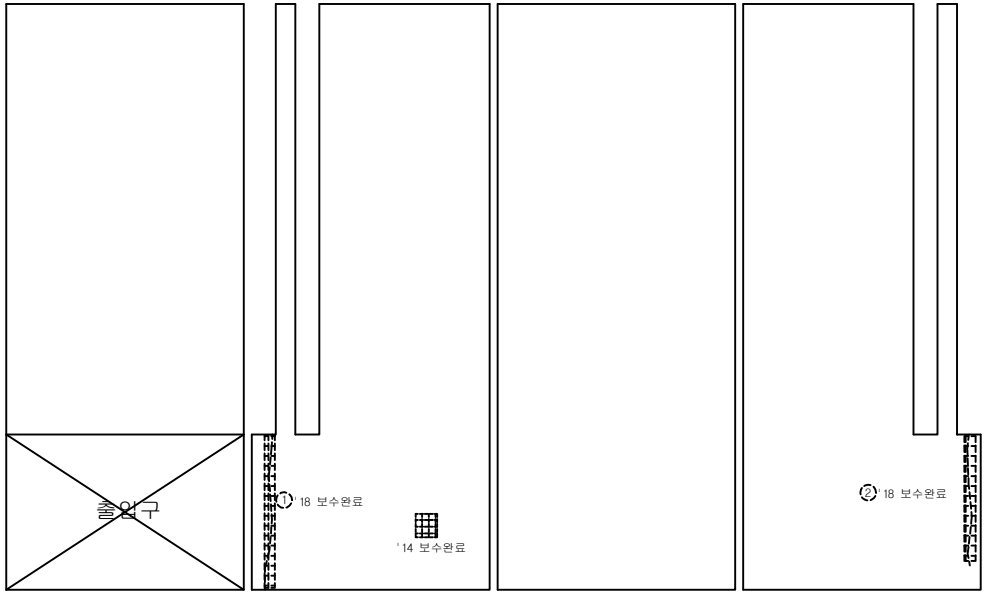
출입구 상면

연번	제품년도	결함내용	결함규모						최종보수내역			비고
			폭	길이	깊이	물량	단위	개소	보수년도	공법명	물량	
1	2007	보수부 박리	0.1	1.50		0.15	㎡	1	2018	단면복구공법	0.18	
2	2007	보수부 박리	0.1	1.50		0.15	㎡	1	2018	단면복구공법	0.18

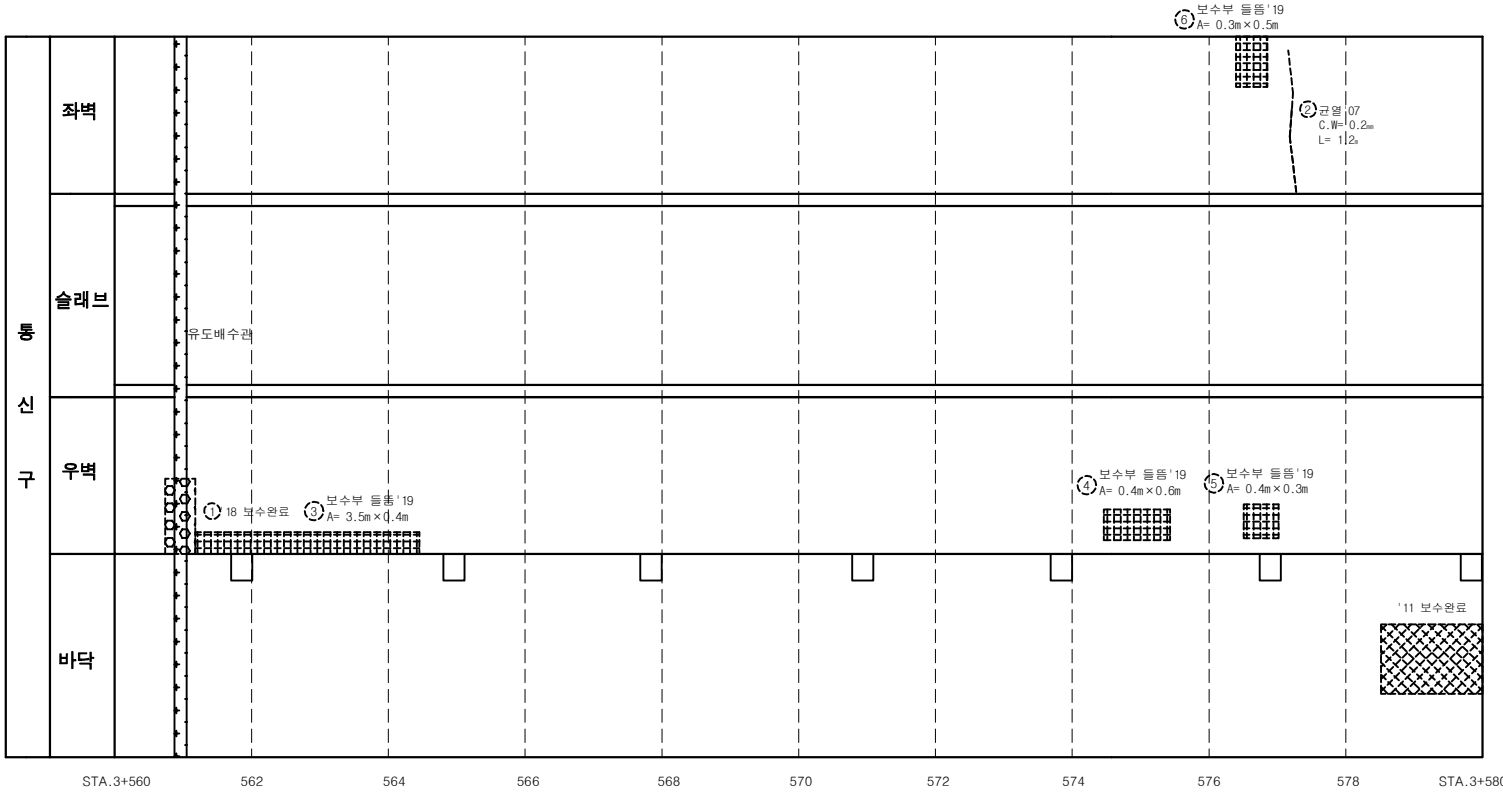
여의도 공동구 - 순환선 통신구 (STA. 3+560m ~ 3+580m)

연번	점검년도	결함내용	결함규모						최종보수내역			비고
			폭	길이	깊이	물량	단위	개소	보수년도	공법명	물량	
1	2011	누수	0.2	1.00		0.20	㎡	1	2018	패면누수보수	0.24	
2	2007	균열	0.2	1.20		1.20	m	1			-	
3	2019	보수부 들뜸	3.5	0.40		1.40	㎡	1			-	신규
4	2019	보수부 들뜸	0.4	0.60		0.24	㎡	1			-	신규
5	2019	보수부 들뜸	0.4	0.30		0.12	㎡	1			-	신규
6	2019	보수부 들뜸	0.3	0.50		0.15	㎡	1			-	신규
