여의도 공동구 - 순환선 통신구 (STA. 0+000m ~ 0+020m)

서울시 시설관리공단	TITLE OF PROJECT 2019년 공동구 정밀점검용역 (여의도공동구)	TITLE OF SHIFT 순환선 통신구 외관조사망도

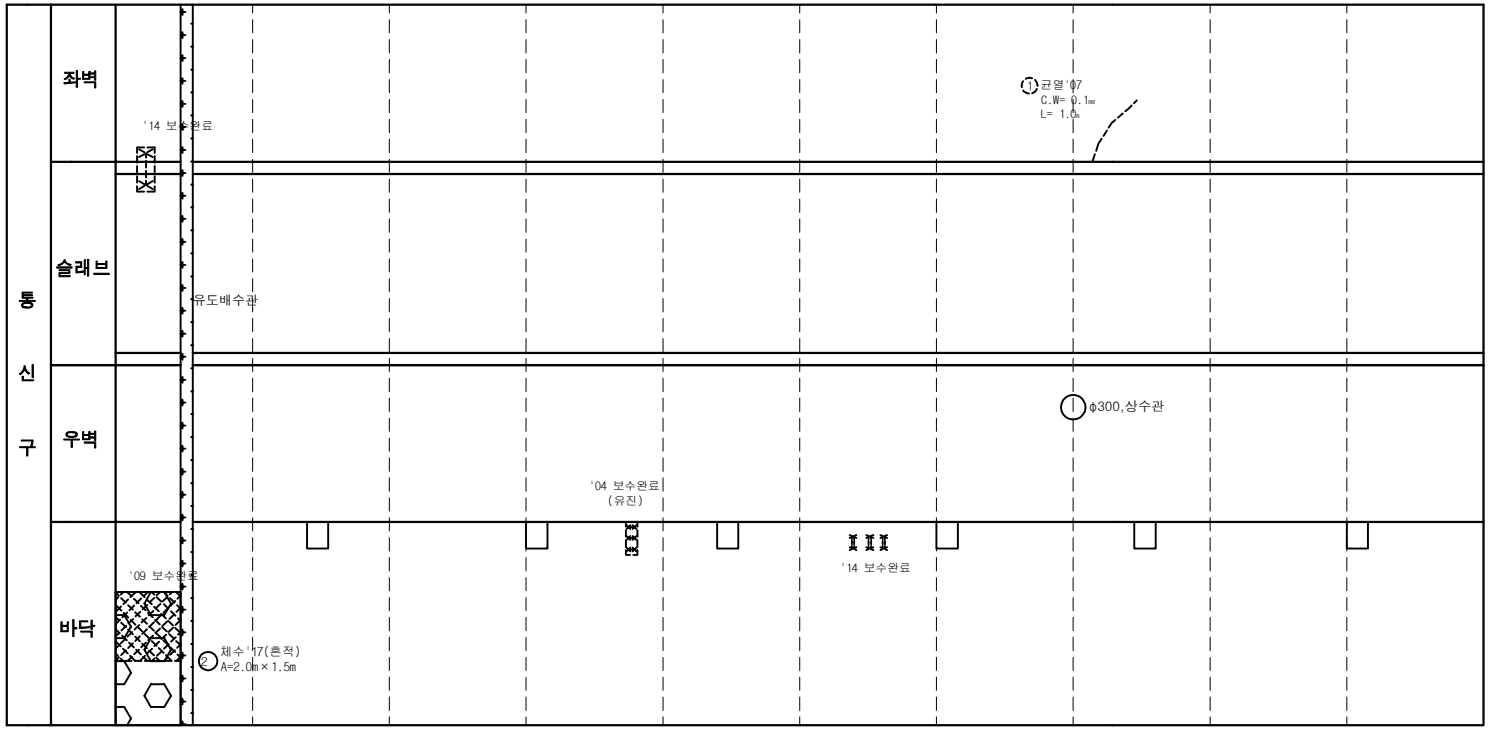
여의도 공동구 - 순환선 통신구 (STA. 3+580m ~ 3+600m)

연번	작업년도	결함내용	결함규모						최종보수내역			비고
			폭	길이	깊이	물량	단위	개소	보수년도	공법명	물량	
1	2007	균열	0.1	1.00		1.00	m	1			-	
2	2017	체수	2.0	1.50		3.00	㎡	1			-

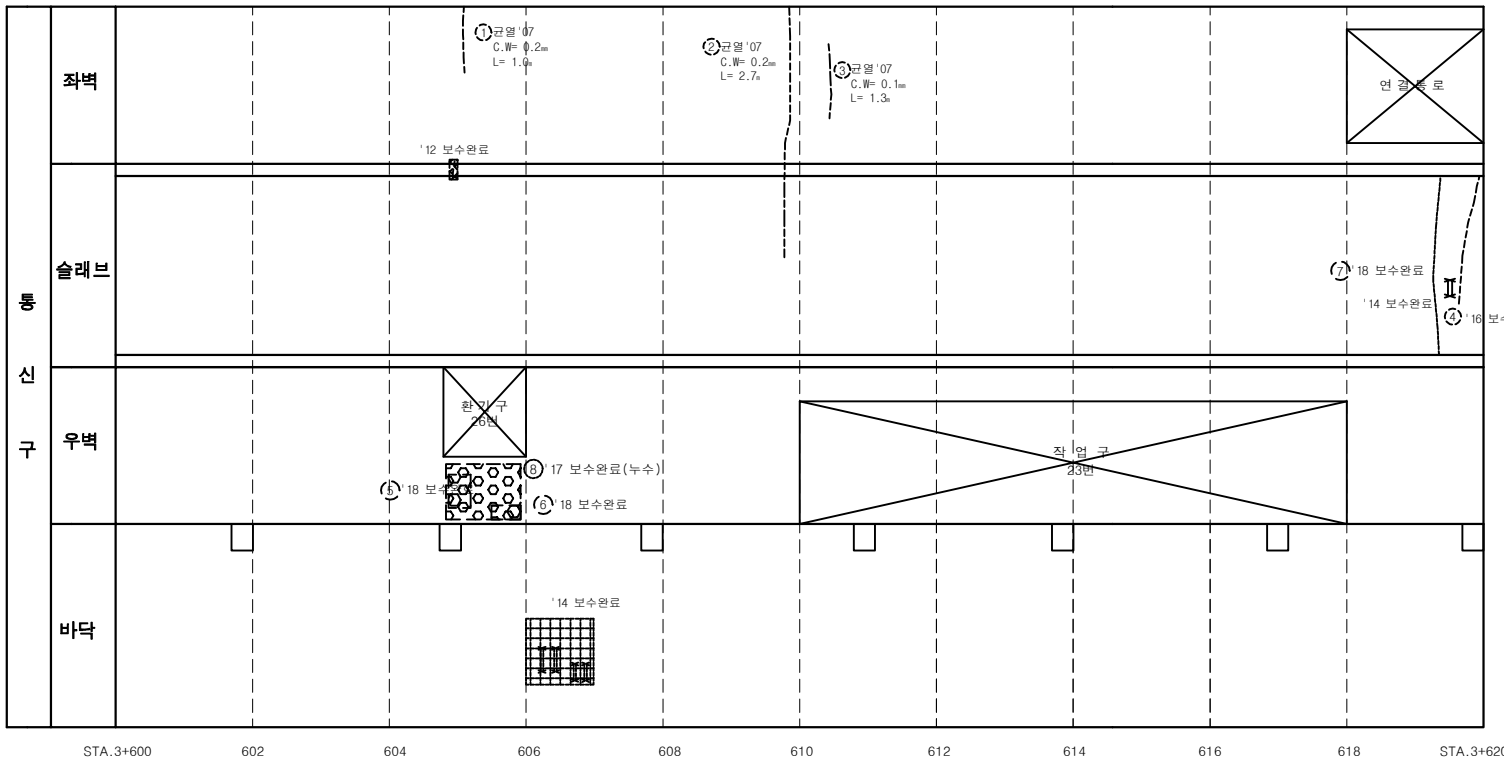
여의도 공동구 - 순환선 통신구 (STA. 3+600m ~ 3+620m)

연번	제출년도	결함내용	결함규모						최종보수내역			비고
			폭	길이	깊이	물량	단위	개소	보수년도	공법명	물량	
1	2007	균열	0.2		1.00	1.00	m	1			-	
2	2007	균열	0.2		2.70	2.70	m	1			-	
3	2007	균열	0.1		1.30	1.30	m	1			-	
4	2013	균열	0.3		1.30	1.30	m	1	2016	주입보수공법	1.56	
5	2017	누수			1.00	1.00	m	1	2018	습식균열보수	1.20	
6	2017	누수			0.50	0.50	m	1	2018	습식균열보수	0.60	
7	2017	철근노출		0.1	0.40	0.04	㎡	1	2018	단면복구(방청)	0.05	
8	2017	누수				1.05	㎡	1	2017	누수보수공법	1.26

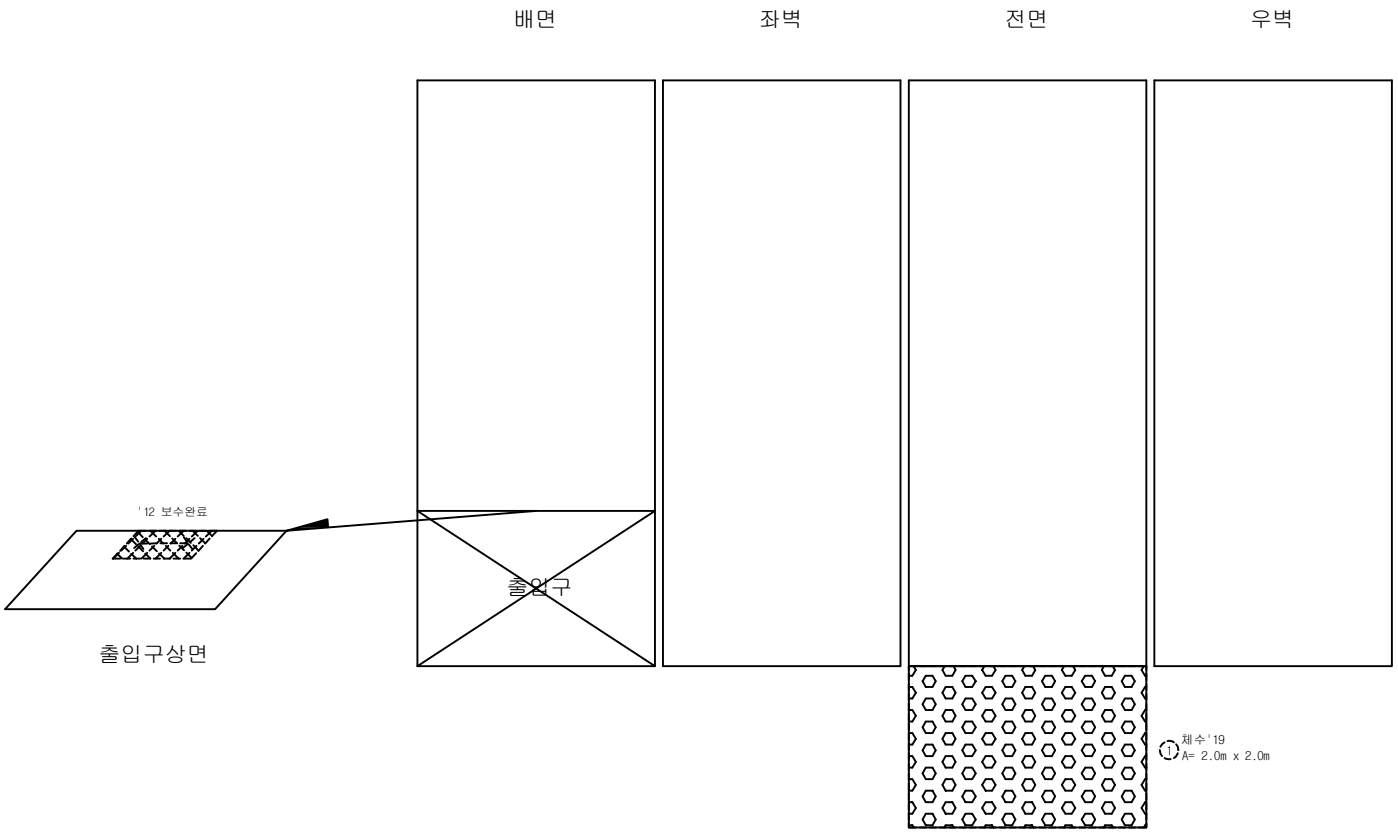
연번	적용년도	결함내용	결함규모						최종보수내역			비고
			폭	길이	깊이	물량	단위	개소	보수년도	공법명	물량	
1	2019	체수	2.0	2.00		4.00	㎡	1			-	신규

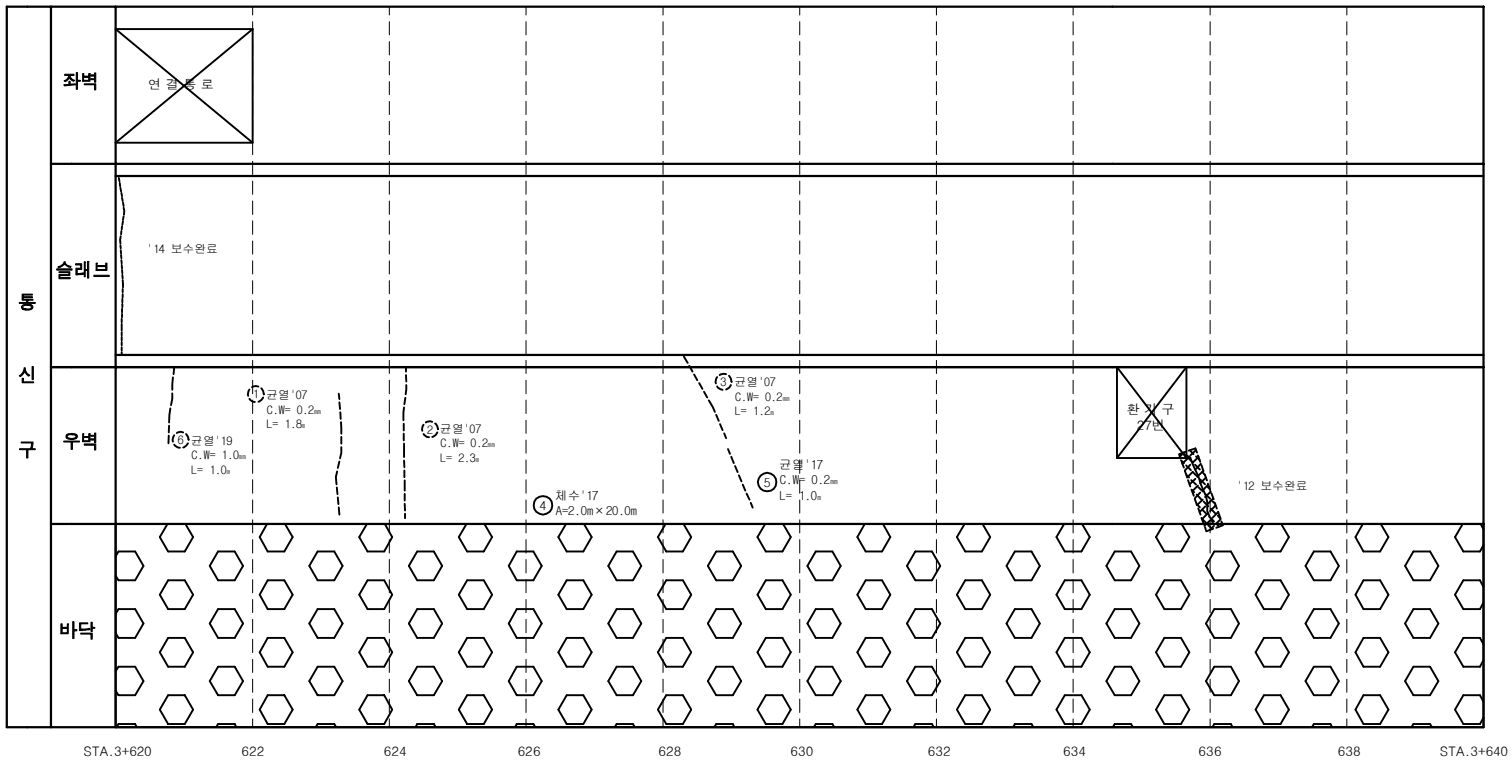
여의도 공동구 - 순환선 통신구 (STA. 3+620m ~ 3+640m)

연번	점검년도	결함내용	결함규모						최종보수내역			비고
			폭	길이	깊이	물량	단위	개소	보수년도	공법명	물량	
1	2007	균열	0.2	1.80		1.80	m	1			-	
2	2007	균열	0.2	2.30		2.30	m	1			-	
3	2007	균열	0.2	2.50		2.50	m	1			-	
4	2017	체수	2.0	20.00		40.00	㎡	1			-	
5	2017	균열	0.2	1.00		1.00	m	1			-	
6	2019	균열	1.0	1.00		1.00	m	1			-	신규

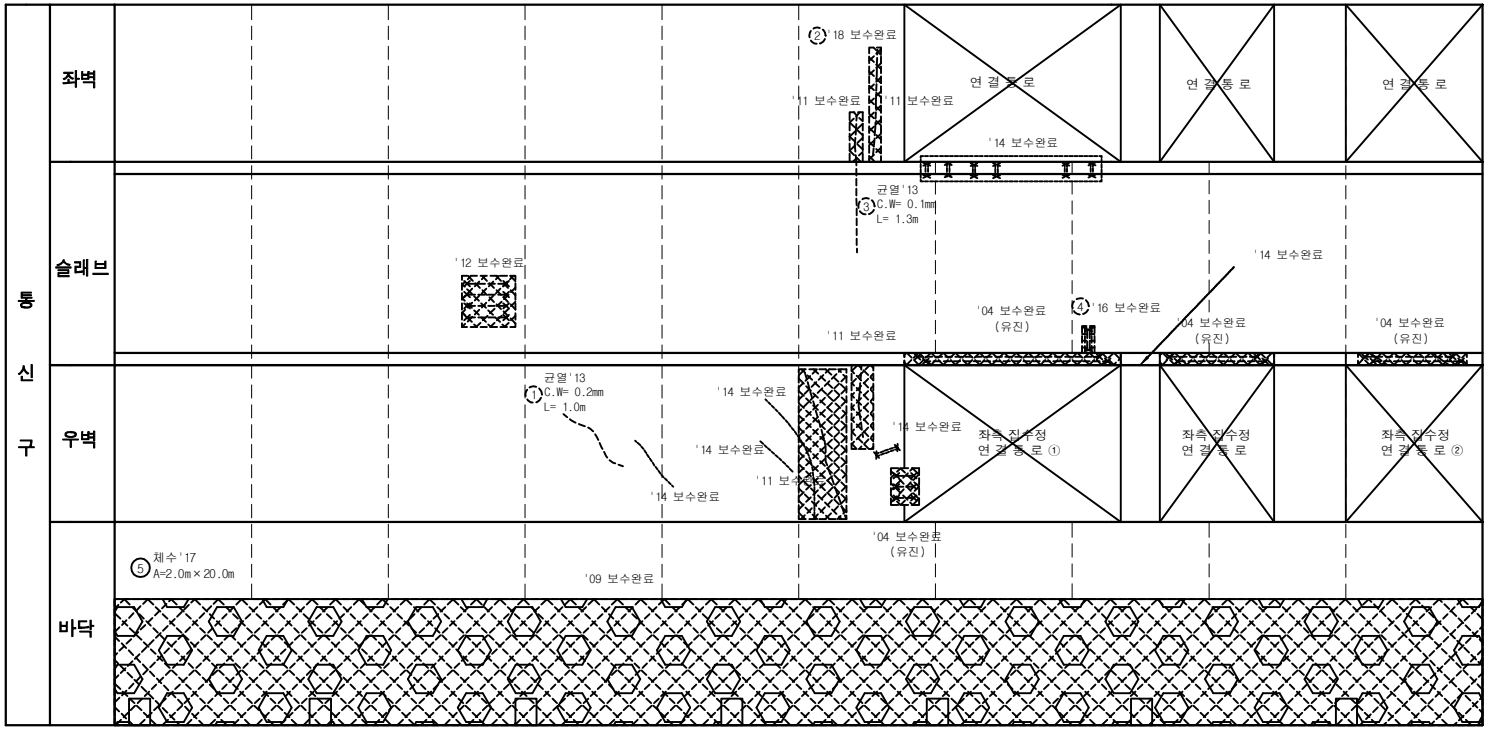
여의도 공동구 - 순환선 통신구 (STA. 3+640m ~ 3+660m)

연번	제품년도	결함내용	결함규모						최종보수내역			비고
			폭	길이	깊이	물량	단위	개소	보수년도	공법명	물량	
1	2013	균열	0.2		1.00	1.00	m	1			-	
2	2013	보수부 균열	0.1		1.30	1.30	m	1	2018	표면처리공법	1.56	
3	2013	균열	0.1		1.60	1.60	m	1			-	
4	2013	철근노출,박리	0.1		0.60	0.06	㎡	1	2016	단면복구(방청)	0.07	
5	2017	체수		2.0	20.00	40.00	㎡	1			-

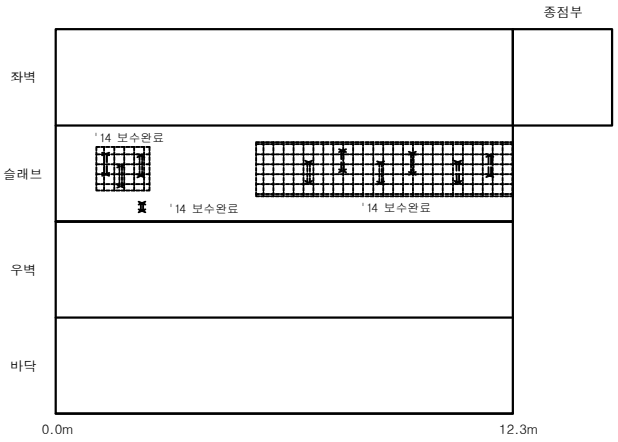
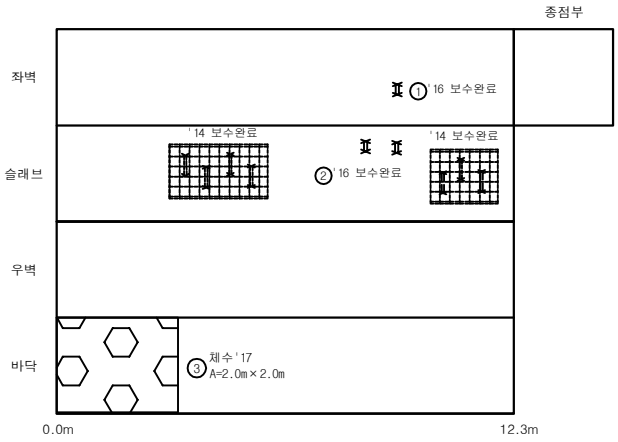
연번	제품년도	결함내용	결함규모						최종보수내역			비고
			폭	길이	깊이	물량	단위	개소	보수년도	공법명	물량	
1	2015	철근노출		0.1	0.10	0.01	㎡	1	2016	단면복구(방청)	0.01	
2	2015	철근노출		0.1	0.10	0.02	㎡	2	2016	단면복구(방청)	0.02	
3	2017	제수		2.0	2.00	4.00	㎡	1			-

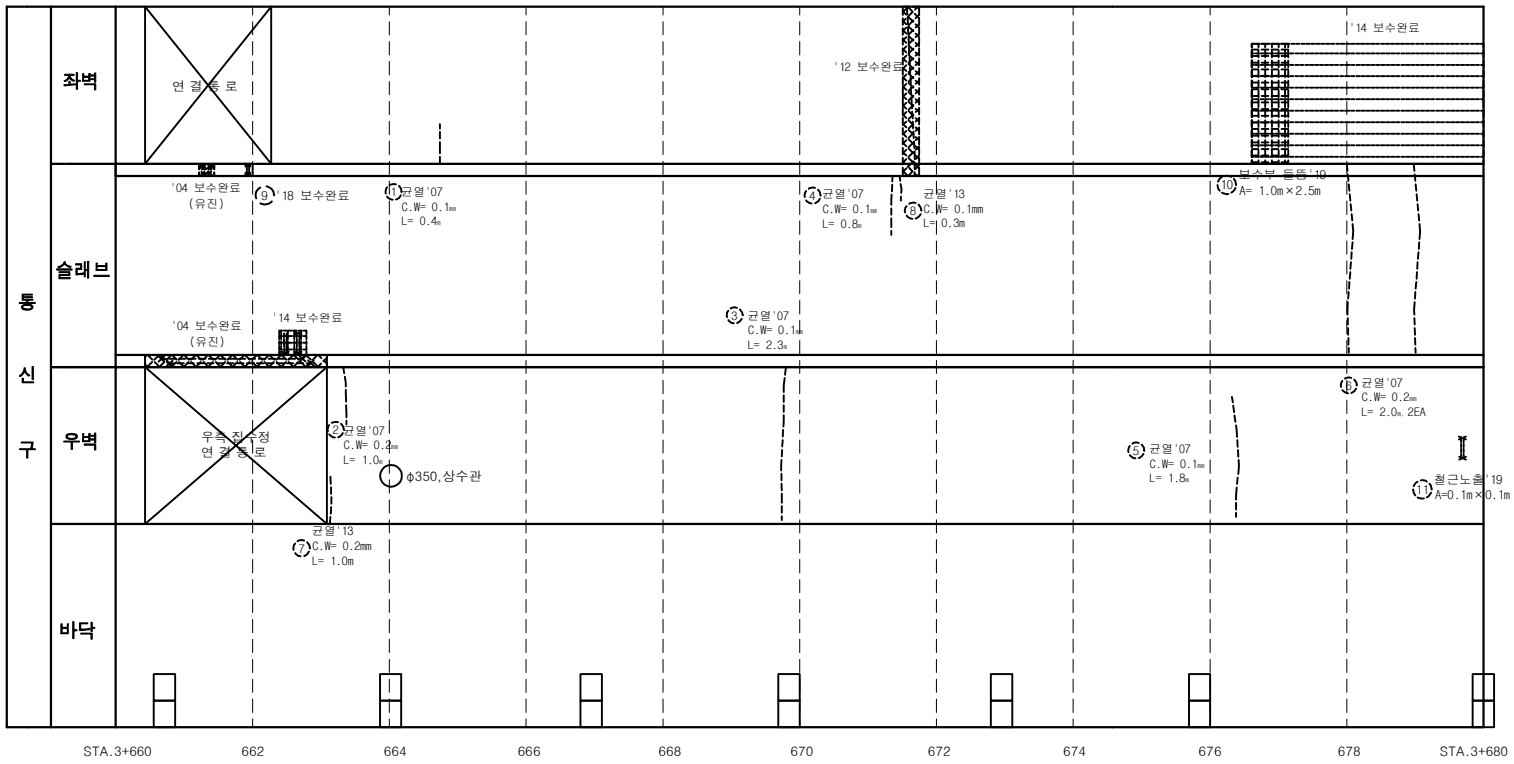
여의도 공동구 - 순환선 통신구 (STA. 3+660m ~ 3+680m)

연번	제품년도	결함내용	결함규모						최종보수내역			비고
			폭	길이	깊이	물량	단위	개소	보수년도	공법명	물량	
1	2007	균열	0.1	0.40		0.40	m	1			-	
2	2007	균열	0.2	1.00		1.00	m	1			-	
3	2007	균열	0.1	2.30		2.30	m	1			-	
4	2007	균열	0.1	0.80		0.80	m	1			-	
5	2007	균열	0.1	1.80		1.80	m	1			-	
6	2007	균열	0.2	4.00		8.00	m	2			-	
7	2013	균열	0.2	1.00		1.00	m	1			-	
8	2013	균열	0.1	0.30		0.30	m	1			-	
9	2017	철근노출	0.1	0.20		0.02	㎡	1	2018	단면복구(방청)	0.02	
10	2019	보수부 들뜸	1.0	2.50		2.50	㎡	1			-	신규
11	2019	철근노출	0.1	0.10		0.01	㎡	1			-	신규

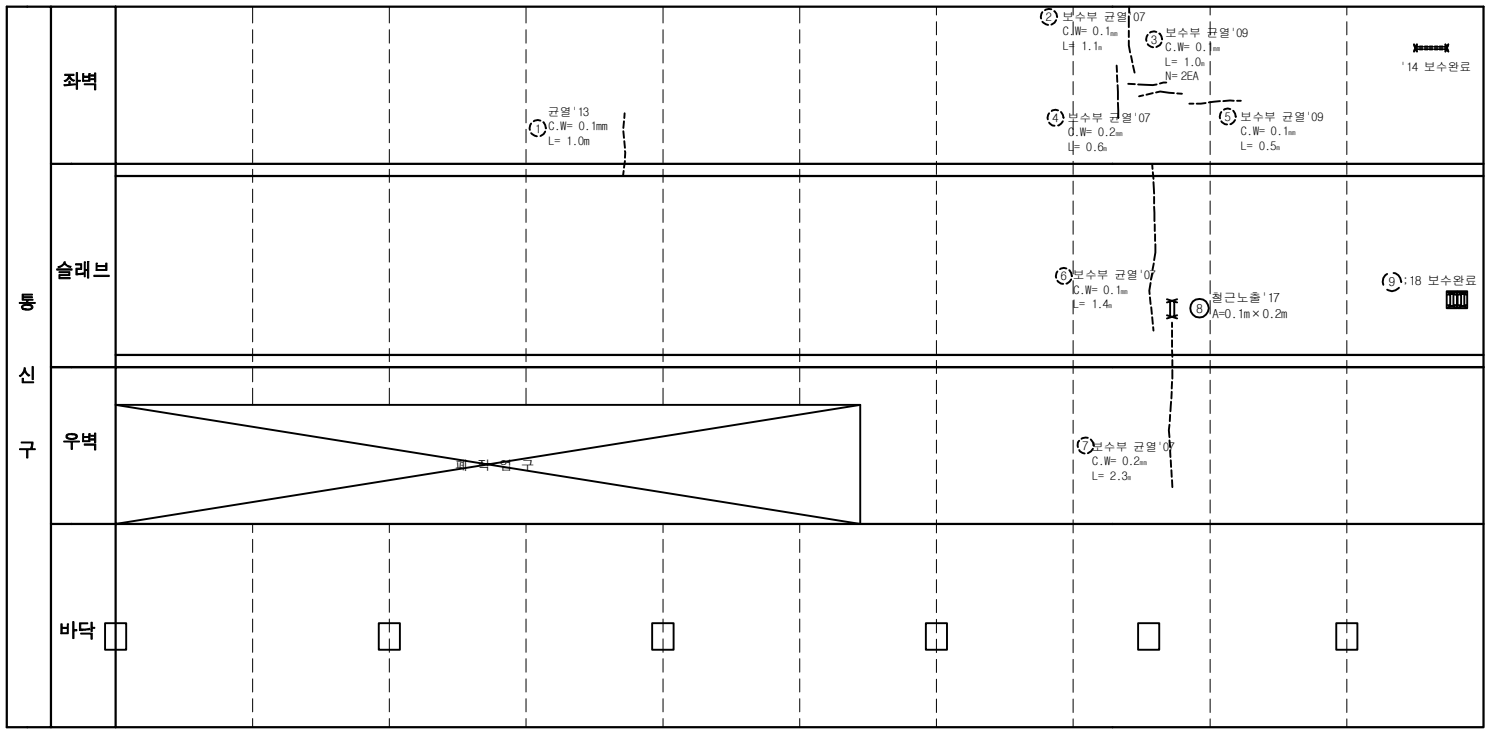
여의도 공동구 - 순환선 통신구 (STA. 3+680m ~ 3+700m)

연번	적출년도	결함내용	결함규모						최종보수내역			비고
			폭	길이	깊이	물량	단위	개소	보수번호	공법명	물량	
1	2013	균열	0.1	1.00		1.00	m	1			-	
2	2007	보수부 균열	0.1	1.10		1.10	m	1			-	
3	2009	보수부 균열	0.1	1.00		2.00	m	2			-	실이중가
4	2007	보수부 균열	0.2	0.60		0.60	m	1			-	
5	2009	보수부 균열	0.1	0.50		0.50	m	1			-	재결함
6	2007	균열	0.1	1.40		1.40	m	1			-	
7	2007	균열	0.2	2.30		2.30	m	1			-	
8	2017	철근노출	0.1	0.20		0.02	㎡	1			-	중요
9	2017	철근노출	0.1	0.20		0.04	㎡	2	2018	단면복구(방청)	0.05

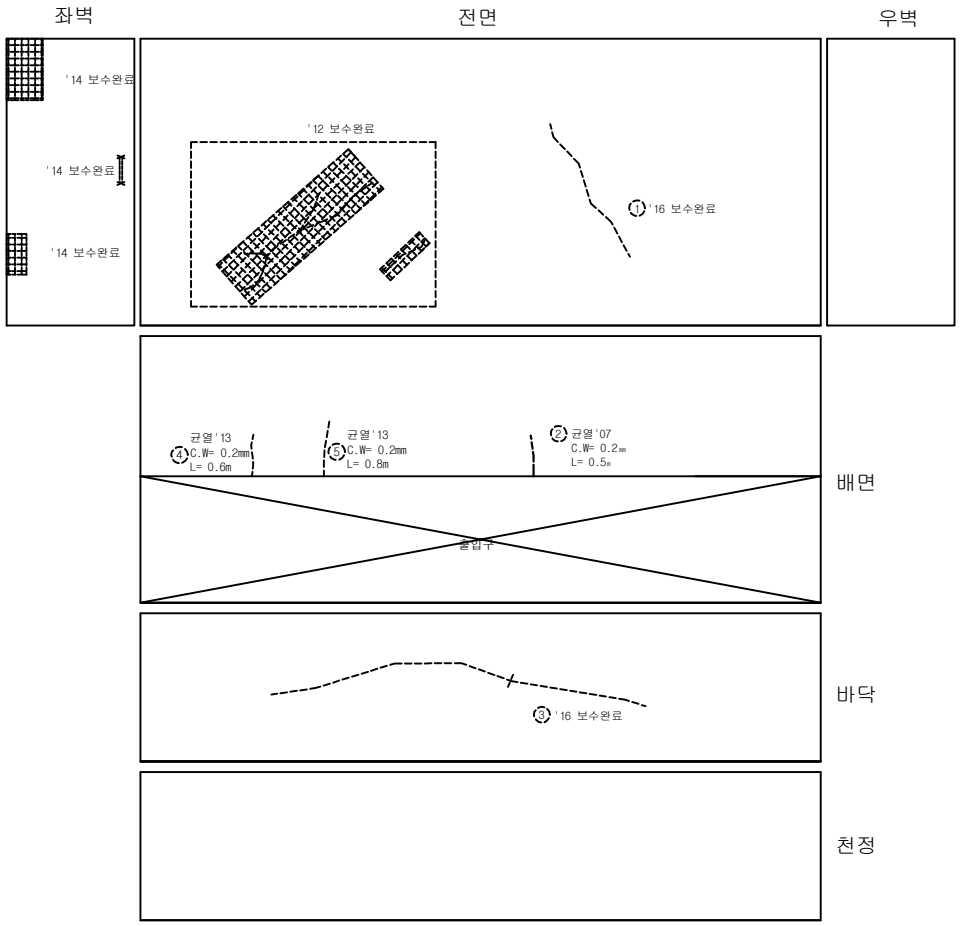
연번	제품년도	결함내용	결함규모						최종보수내역			비고
			폭	길이	깊이	물량	단위	개소	보수년도	공법명	물량	
1	2007	균열	0.3	2.00		2.00	m	1	2016	주입보수공법	2.40	
2	2007	균열	0.2	0.50		0.50	m	1			-	
3	2007	균열	0.3	6.00		6.00	m	1	2016	주입보수공법	7.20	
4	2013	균열	0.2	0.60		0.60	m	1			-	
5	2013	균열	0.2	0.80		0.80	m	1			-

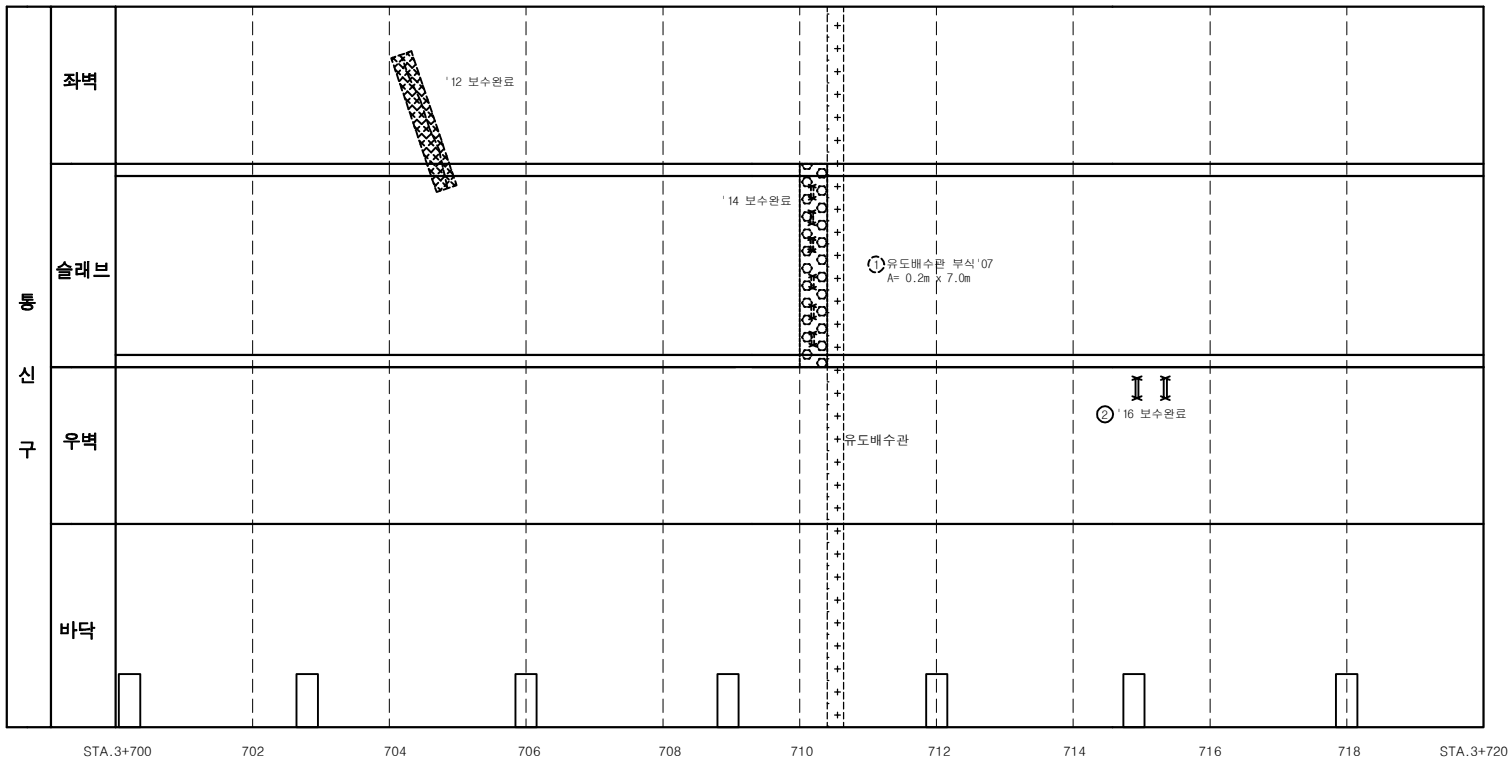
여의도 공동구 - 순환선 통신구 (STA. 3+700m ~ 3+720m)

연번	제품년도	결함내용	결함규모						최종보수내역			비고
			폭	길이	깊이	물량	단위	개소	보수년도	공법명	물량	
1	2013	유도배수관부식	0.2	7.00		1.40	㎡	1			-	
2	2015	철근노출	0.1	0.20		0.04	㎡	2	2016	단면복구(방청)	0.05

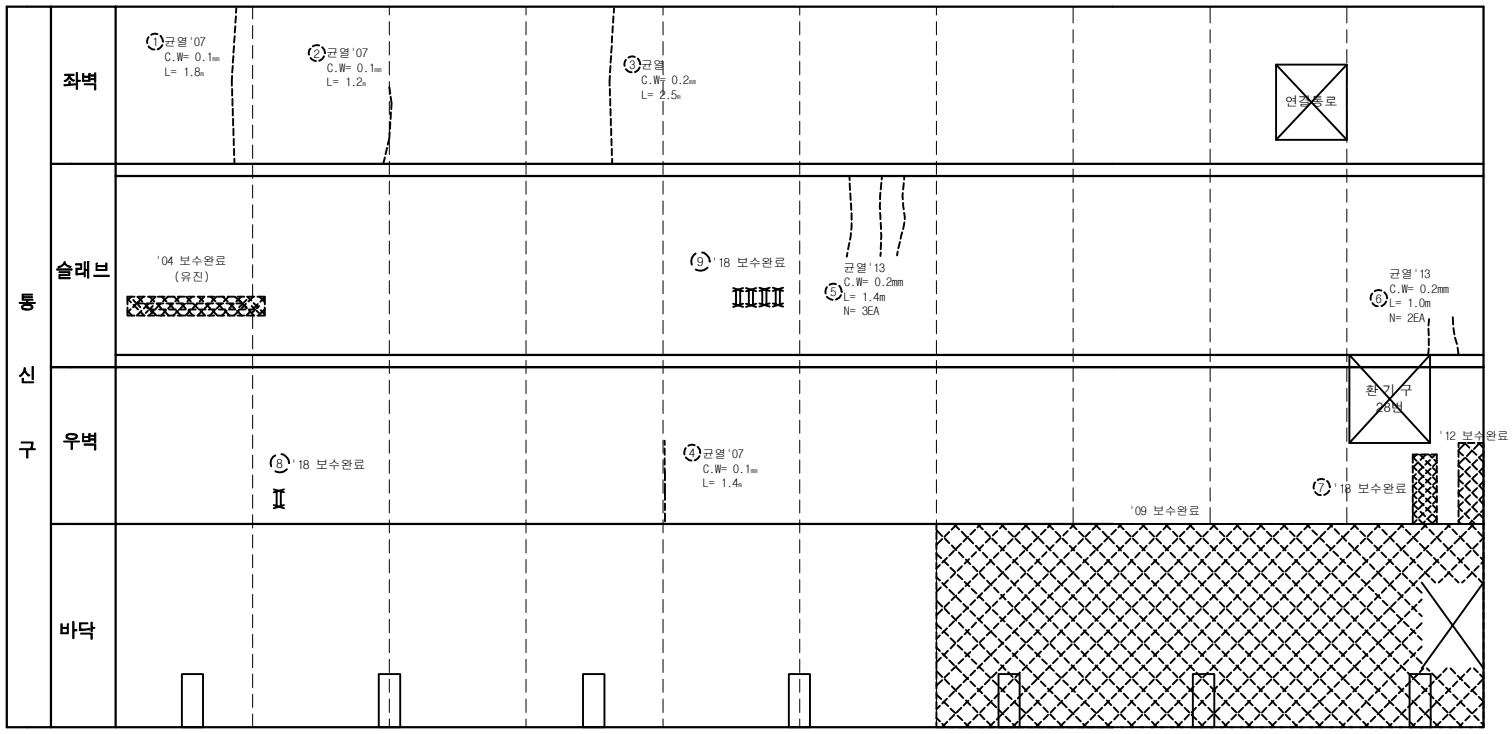
여의도 공동구 - 순환선 통신구 (STA. 3+720m ~ 3+740m)

연번	작업년도	결함내용	결함규모						최종보수내역			비고
			폭	길이	깊이	물량	단위	개소	보수년도	공법명	물량	
1	2007	균열	0.1		1.80	1.80	m	1			-	
2	2007	균열	0.1		1.20	1.20	m	1			-	
3	2007	균열	0.2		2.50	2.50	m	1			-	
4	2007	균열	0.1		1.40	1.40	m	1			-	
5	2013	균열	0.2		4.20	12.60	m	3			-	
6	2013	균열	0.2		2.00	4.00	m	2			-	
7	2013	누수		0.1	1.00	0.10	㎡	1	2018	배면누수보수	0.12	
8	2017	철근노출		0.1	0.20	0.02	㎡	1	2018	단면복구(방청)	0.02	
9	2017	철근노출		0.1	0.30	0.12	㎡	4	2018	단면복구(방청)	0.14

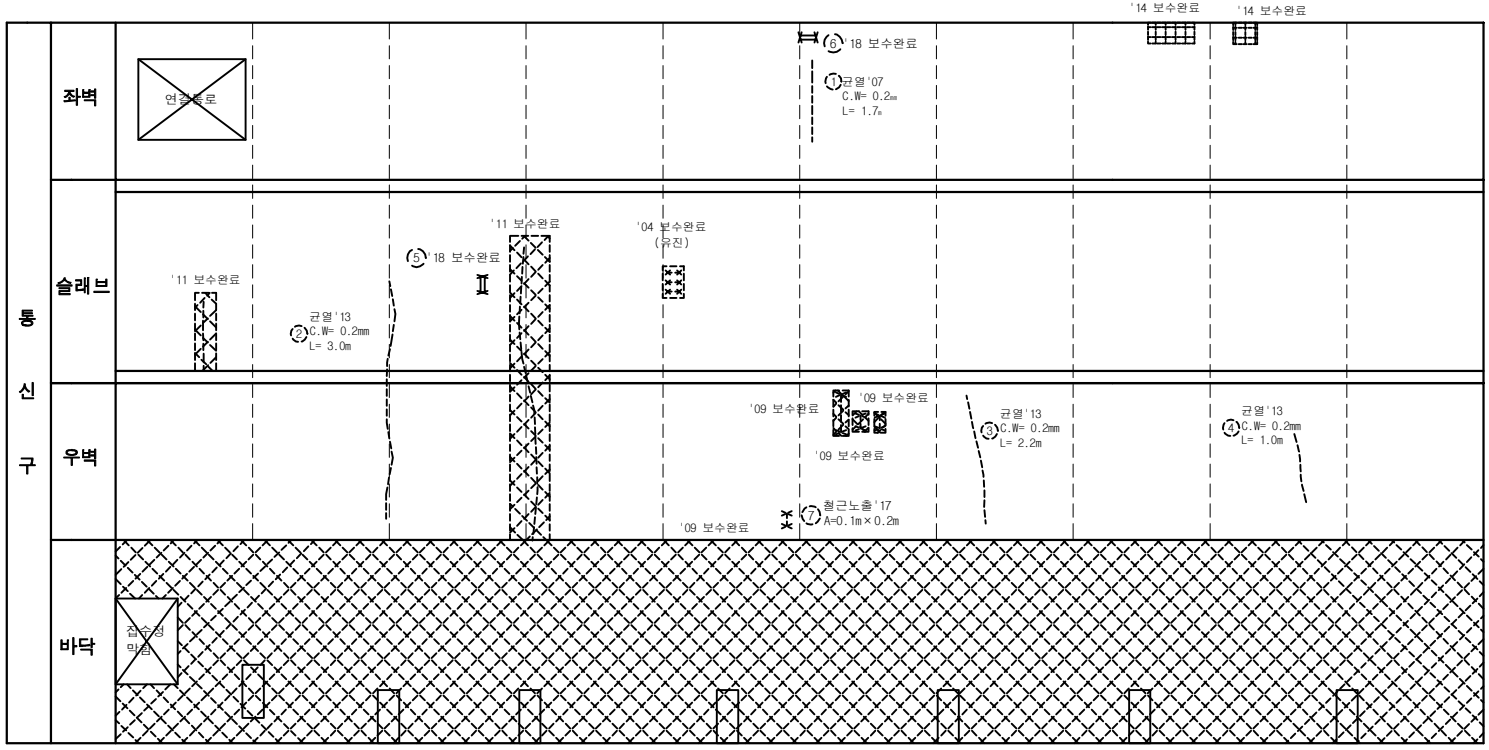
여의도 공동구 - 순환선 통신구 (STA. 3+740m ~ 3+760m)

연번	제출년도	결함내용	결함규모						최종보수내역			비고
			폭	길이	깊이	물량	단위	개소	보수년도	공법명	물량	
1	2007	균열	0.2	1.70		1.70	m	1			-	
2	2013	균열	0.2	3.00		3.00	m	1			-	
3	2013	균열	0.2	2.20		2.20	m	1			-	
4	2013	균열	0.2	1.00		1.00	m	1			-	
5	2017	철근노출	0.1	0.20		0.02	㎡	1	2018	단면복구(방청)	0.02	
6	2017	철근노출	0.2	0.20		0.04	㎡	1	2018	단면복구(방청)	0.05	
7	2017	철근노출	0.1	0.20		0.02	㎡	1			-	신규

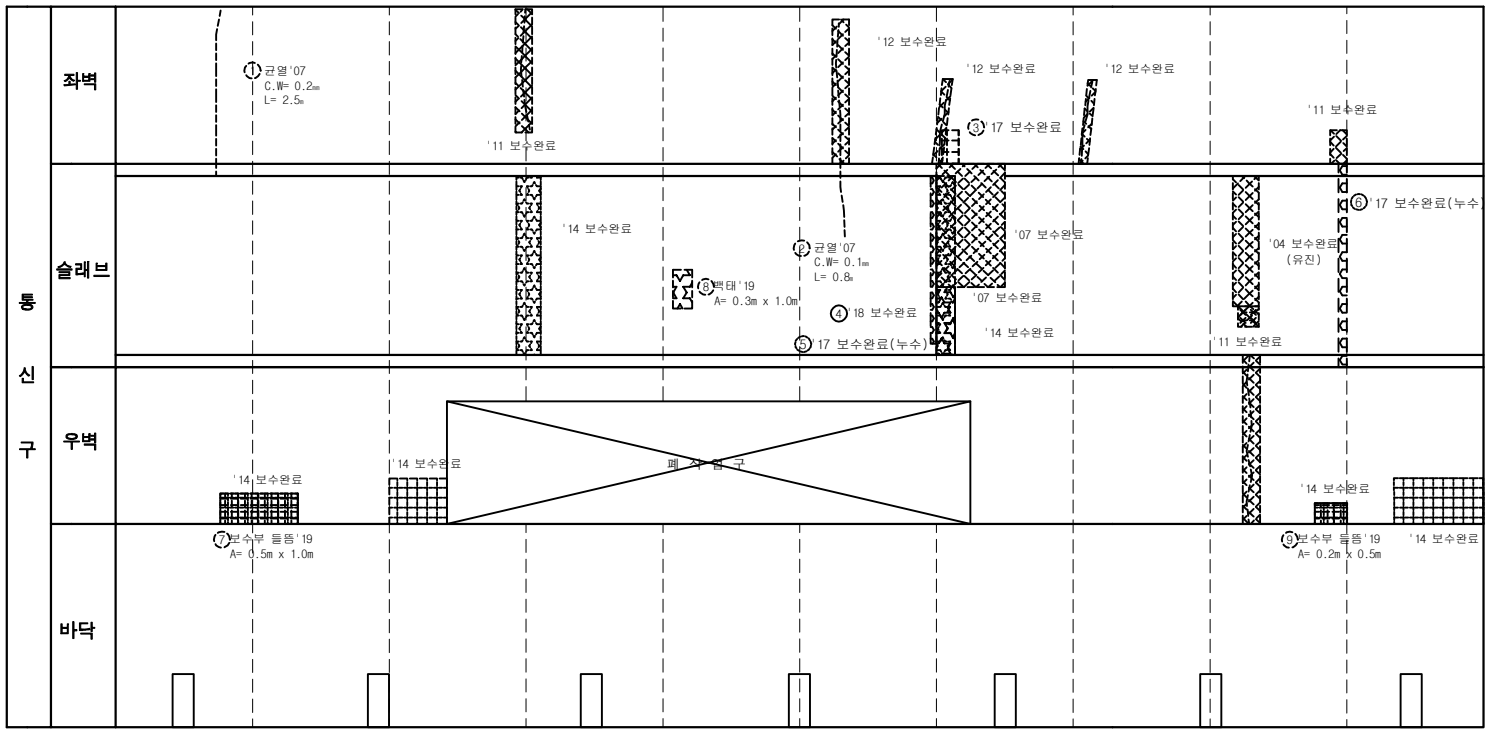
여의도 공동구 - 순환선 통신구 (STA. 3+760m ~ 3+780m)

연번	적출년도	결함내용	결함규모						최종보수내역			비고
			폭	길이	깊이	물량	단위	개소	보수년도	공법명	물량	
1	2007	균열	0.2	2.50		2.50	m	1			-	
2	2007	균열	0.1	0.80		0.80	m	1			-	
3	2009	보수부 파손	0.2	0.20		0.04	㎡	1	2017	단면복구공법	0.05	
4	2015	보수부 백태	0.2	1.00		0.20	㎡	1	2018	표면처리공법	0.24	
5	2017	누수				2.00	㎡	1	2017	누수보수공법	2.40	
6	2017	누수				1.55	㎡	1	2017	누수보수공법	1.86	
7	2019	보수부 들뜸	0.5	1.00		0.50	㎡	1			-	신규
8	2019	백태	0.3	1.00		0.30	㎡	1			-	신규
9	2019	보수부 들뜸	0.2	0.50		0.10	㎡	1			-	신규

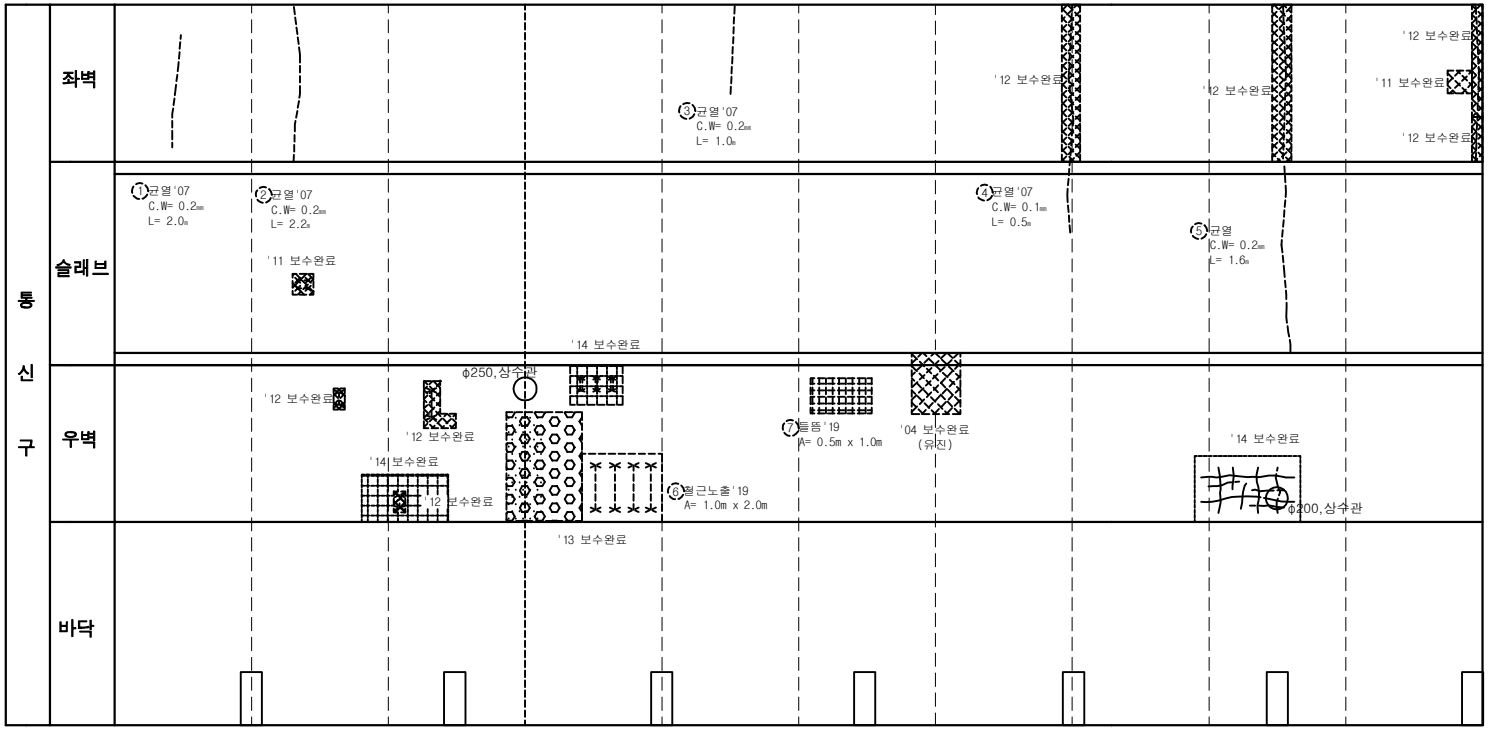
여의도 공동구 - 순환선 통신구 (STA. 3+780m ~ 3+800m)

연번	제품년도	결함내용	결함규모						최종보수내역			비고
			폭	길이	깊이	물량	단위	개소	보수년도	공법명	물량	
1	2007	균열	0.2	2.00		2.00	m	1			-	
2	2007	균열	0.2	2.20		2.20	m	1			-	
3	2007	균열	0.2	1.00		1.00	m	1			-	
4	2007	균열	0.1	0.50		0.50	m	1			-	
5	2007	균열	0.2	1.60		1.60	m	1			-	
6	2019	철근노출	1.0	2.00		2.00	㎡	1			-	신규
7	2019	들뜸	0.5	1.00		0.50	㎡	1			-	신규

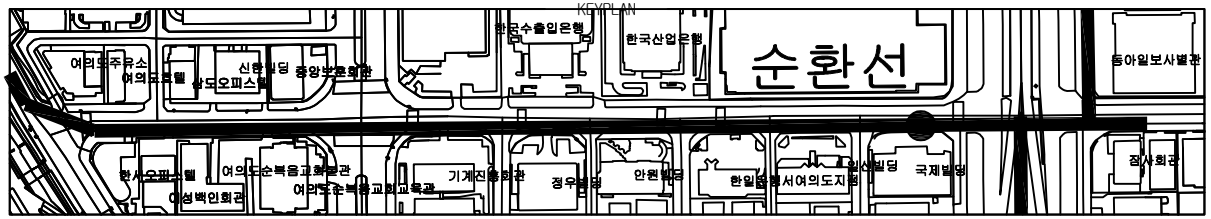
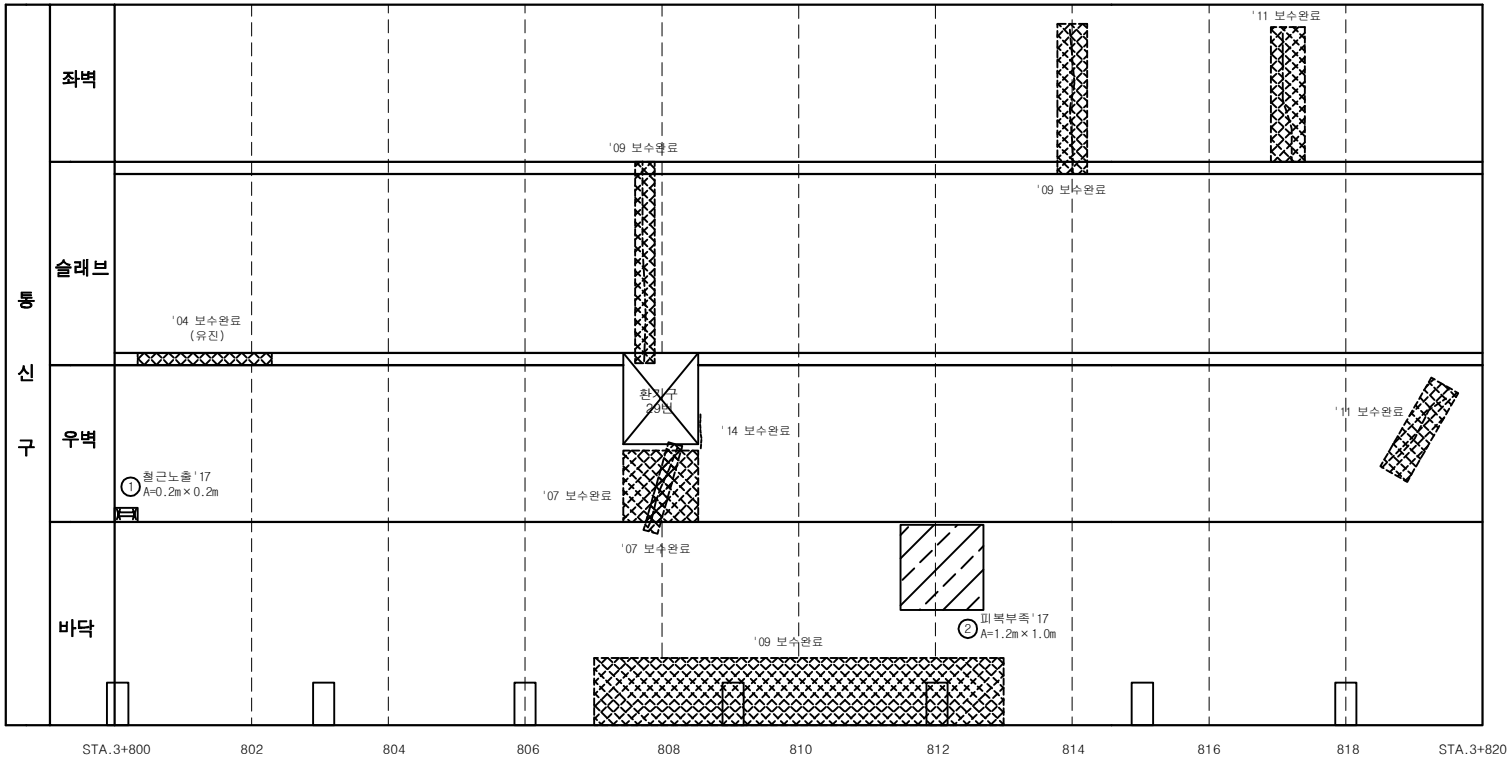
여의도 공동구 - 순환선 통신구 (STA. 3+800m ~ 3+820m)

연번	제품년도	결함내용	결함규모						최종보수내역			비고
			폭	길이	깊이	물량	단위	개소	보수년도	공법명	물량	
1	2017	철근노출	0.2	0.20		0.04	㎡	1	2018	단면복구(방청)	0.05	
2	2017	피복부족	1.2	1.00		1.20	㎡	1			-

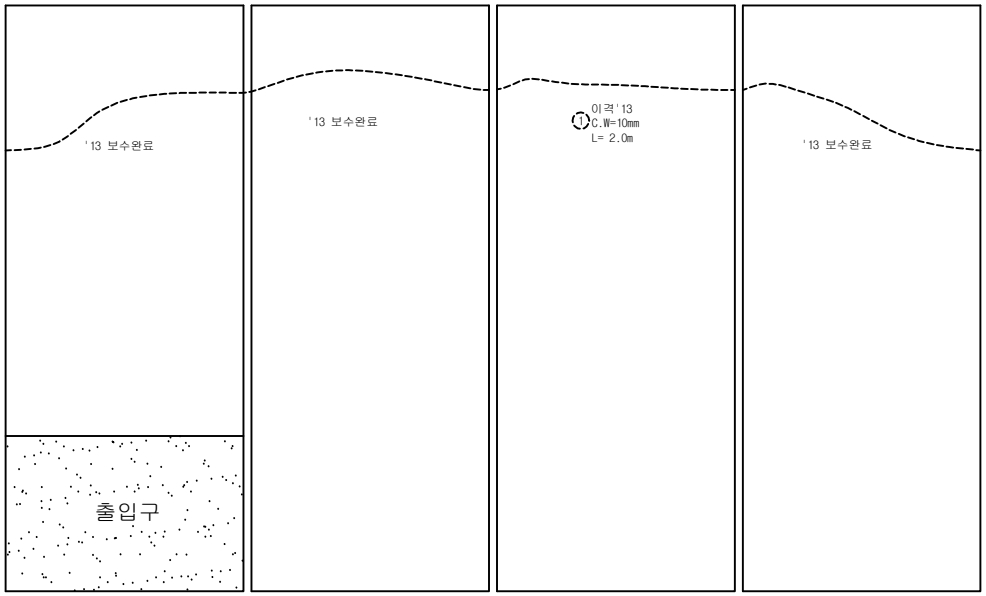
연번	적용 년도	결함내용	결함규모						최종보수내역			비고
			폭	길이	깊이	물량	단위	개소	보수면도	공법명	물량	
1	2013	이격	10.0	2.00		2.00	m	1			-

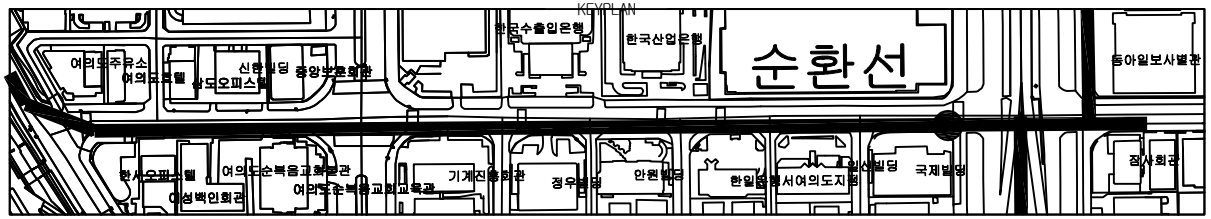
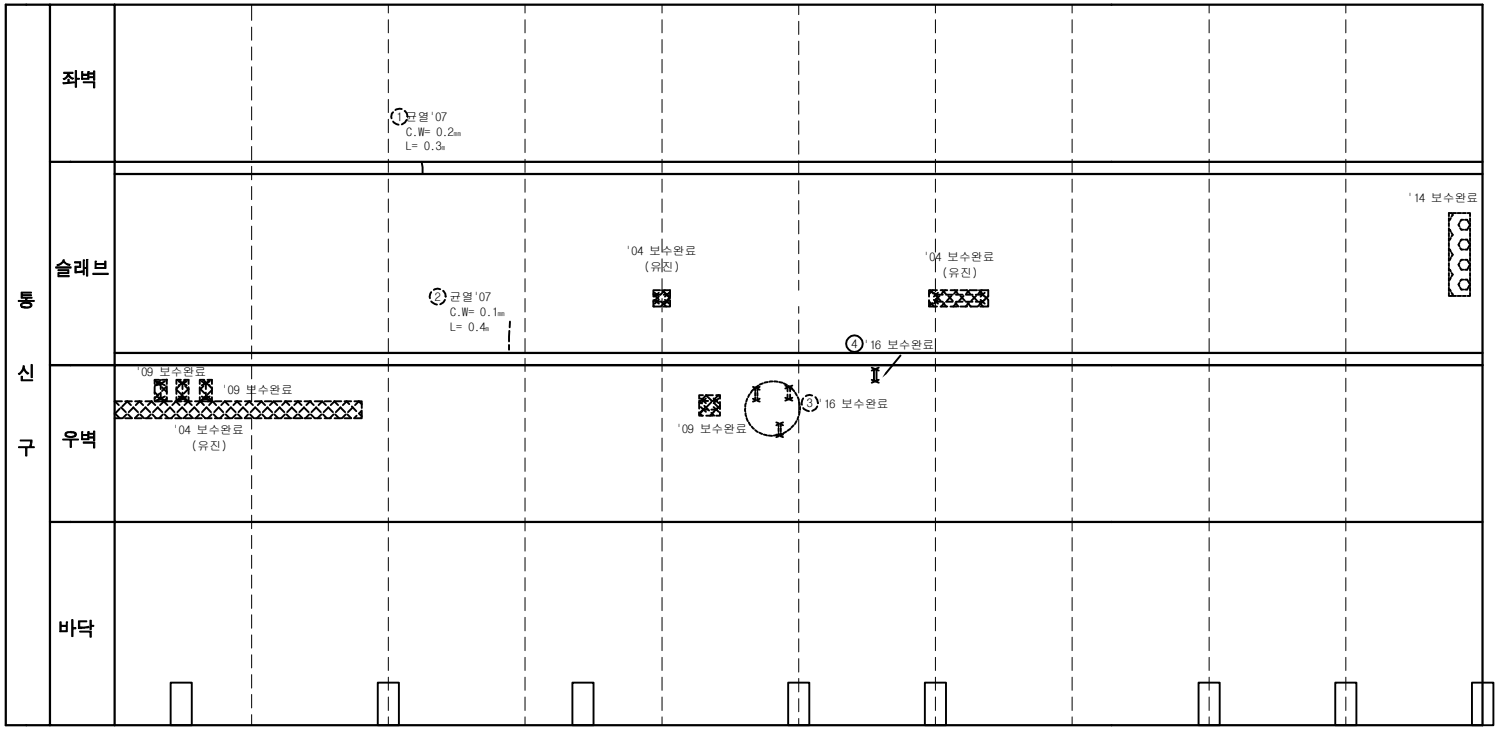
여의도 공동구 - 순환선 통신구 (STA. 3+820m ~ 3+840m)

연번	제출년도	결함내용	결함규모						최종보수내역			비고
			폭	길이	깊이	물량	단위	개소	보수년도	공법명	물량	
1	2007	균열	0.2	0.30		0.30	m	1			-	
2	2007	균열	0.1	0.40		0.40	m	1			-	
3	2013	철근노출	0.1	0.10		0.03	㎡	3	2016	단면복구(방청)	0.04	
4	2015	철근노출	0.1	0.10		0.01	㎡	1	2016	단면복구(방청)	0.01

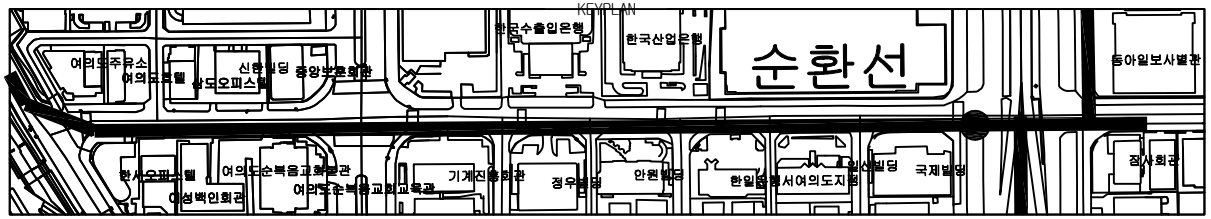
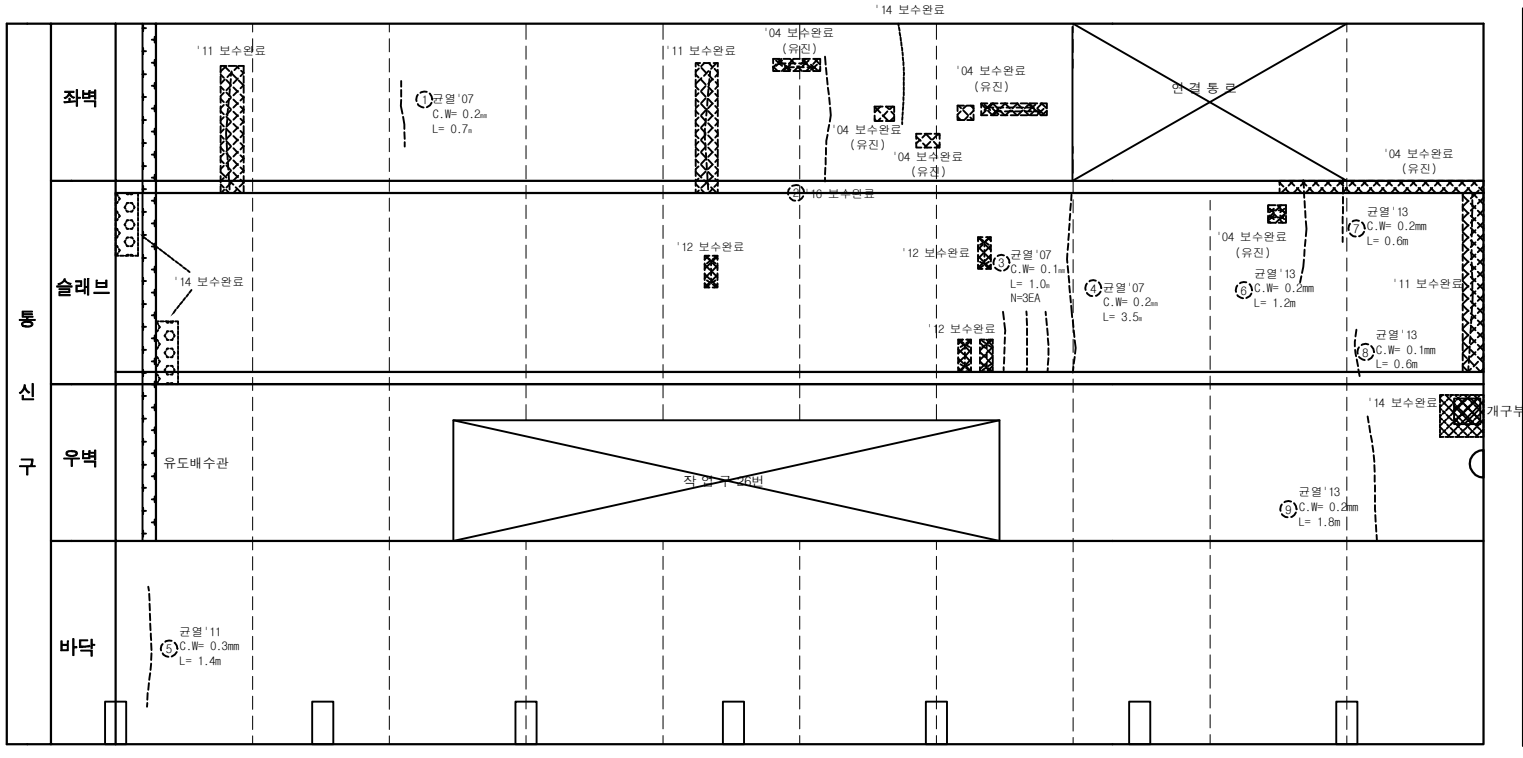
여의도 공동구 - 순환선 통신구 (STA. 3+840m ~ 3+860m)

연번	제품년도	결함내용	결함규모						최종보수내역			비고
			폭	길이	깊이	물량	단위	개소	보수년도	공법명	물량	
1	2007	균열	0.2		0.70	0.70	m	1			-	
2	2007	균열	0.3		2.00	2.00	m	1	2016	주입보수공법	2.40	
3	2007	균열	0.1		3.00	9.00	m	3			-	
4	2007	균열	0.2		3.50	3.50	m	1			-	
5	2011	균열	0.3		1.40	1.40	m	1			-	중요
6	2013	균열	0.2		1.20	1.20	m	1			-	
7	2013	균열	0.2		0.60	0.60	m	1			-	
8	2013	균열	0.1		0.60	0.60	m	1			-	
9	2013	균열	0.2		1.80	1.80	m	1			-

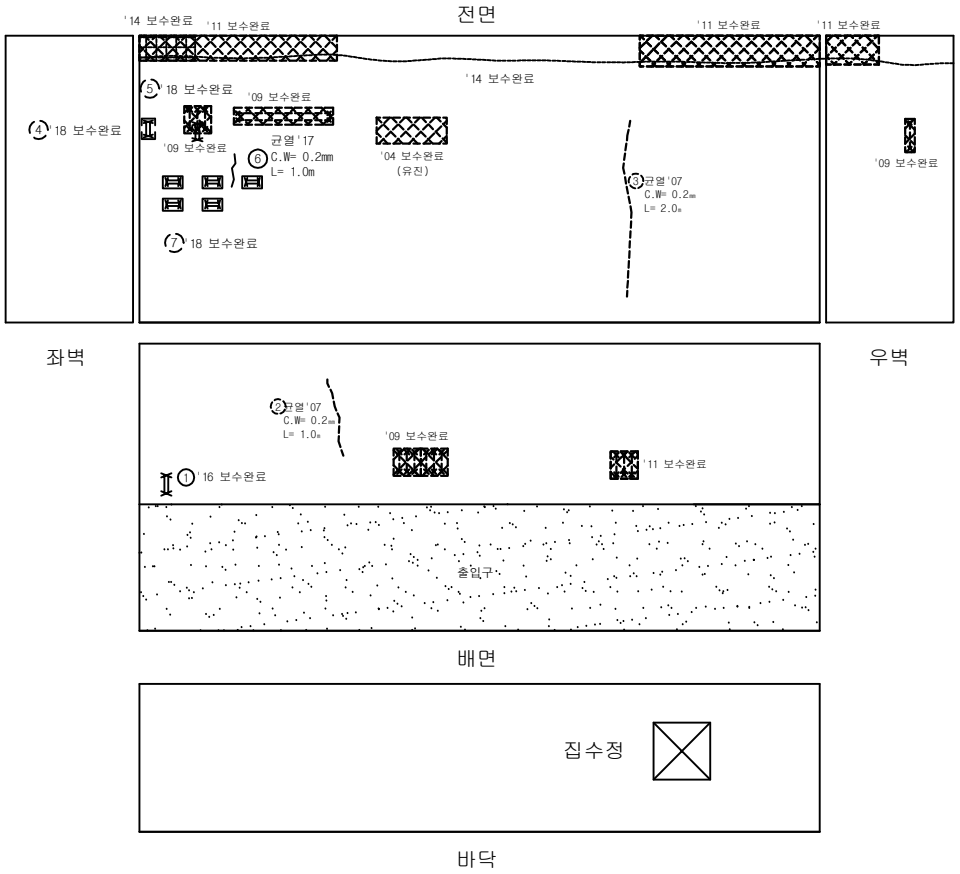
연번	작업년도	결함내용	결함규모						최종보수내역			비고
			폭	길이	깊이	물량	단위	개소	보수년도	공법명	물량	
1	2015	철근노출	0.2	0.20		0.04	㎡	1	2016	단면복구(방청)	0.05	
2	2007	균열	0.2	1.00		1.00	m	1			-	
3	2007	균열	0.2	2.00		2.00	m	1			-	
4	2017	철근노출	0.2	0.20		0.04	㎡	1	2018	단면복구(방청)	0.05	
5	2017	보수부 철근노출	0.4	0.40		0.16	㎡	1	2018	단면복구(방청)	0.19	
6	2017	균열	0.2	1.00		1.00	m	1			-	
7	2017	철근노출	0.1	0.20		0.10	㎡	5	2018	단면복구(방청)	0.12
