여의도 공동구 - 순환선 통신구 (STA. 0+000m ~ 0+020m)

서울시 시설관리공단	TITLE OF PROJECT 2019년 공동구 정밀점검용역 (여의도공동구)	TITLE OF SHIFT 순환선 통신구 외관조사망도

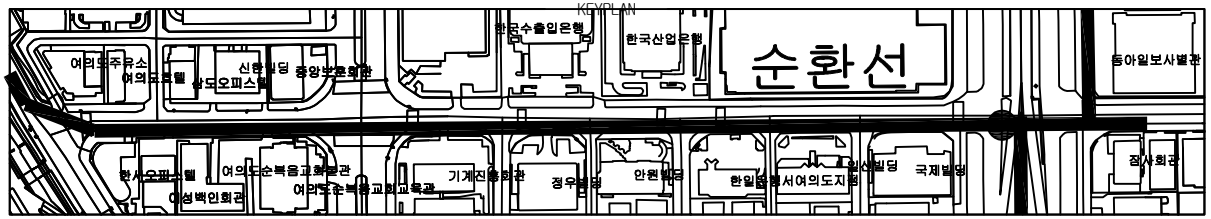
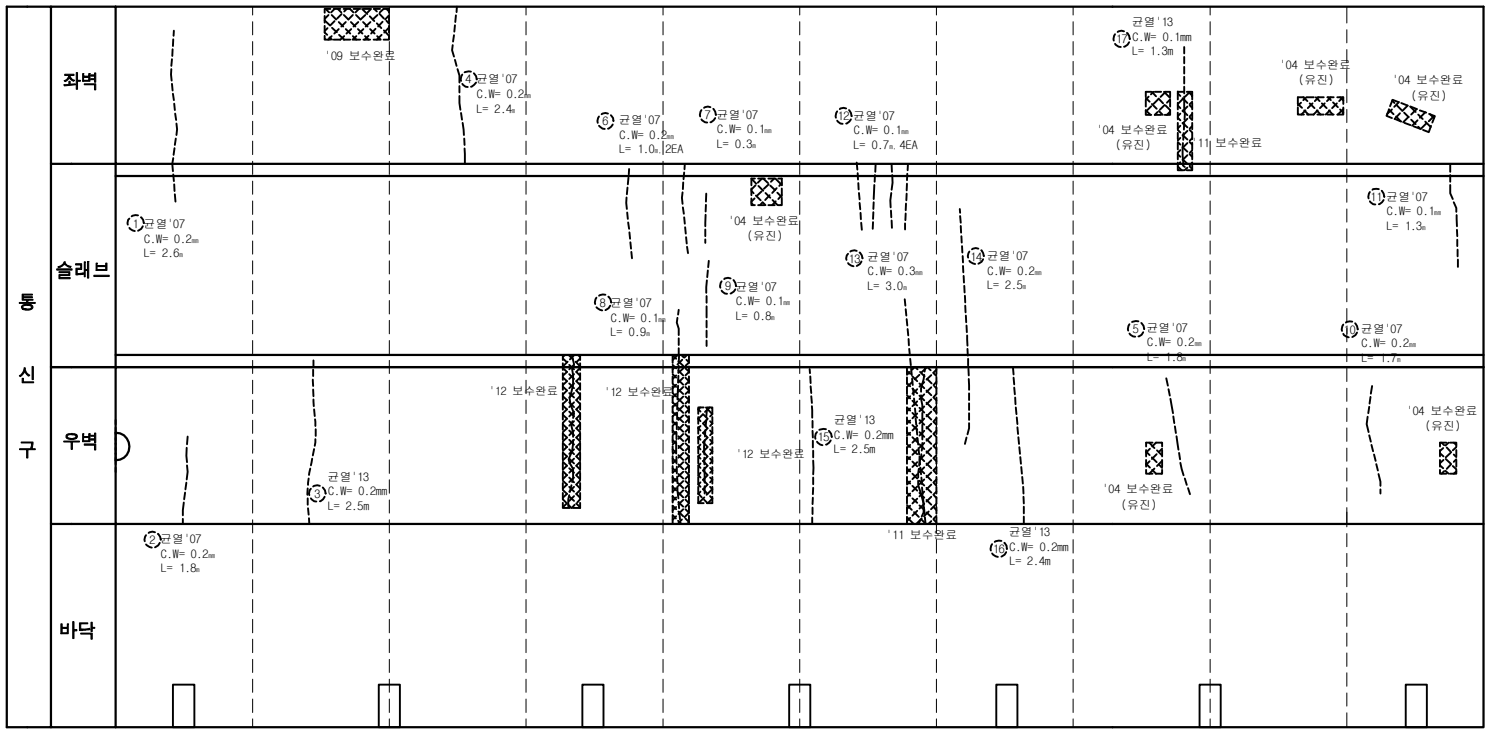
여의도 공동구 - 순환선 통신구 (STA. 3+860m ~ 3+880m)

연번	제출년도	결함내용	결함규모						최종보수내역			비고
			폭	길이	깊이	물량	단위	개소	보수면	공법명	물량	
1	2007	균열	0.2	2.60		2.60	m	1			-	
2	2007	균열	0.2	1.80		1.80	m	1			-	
3	2013	균열	0.2	2.50		2.50	m	1			-	
4	2007	균열	0.2	2.40		2.40	m	1			-	
5	2007	균열	0.2	1.80		1.80	m	1			-	
6	2007	균열	0.2	2.00		4.00	m	2			-	
7	2007	균열	0.1	0.30		0.30	m	1			-	
8	2007	균열	0.1	0.90		0.90	m	1			-	
9	2007	균열	0.1	0.80		0.80	m	1			-	
10	2007	균열	0.2	1.70		1.70	m	1			-	
11	2007	균열	0.1	1.30		1.30	m	1			-	
12	2007	균열	0.1	2.80		11.20	m	4			-	
13	2013	균열	0.3	3.00		3.00	m	1			-	중요
14	2013	균열	0.2	2.50		2.50	m	1			-	
15	2013	균열	0.2	2.50		2.50	m	1			-	
16	2013	균열	0.2	2.40		2.40	m	1			-	
17	2013	균열	0.1	1.30		1.30	m	1			-

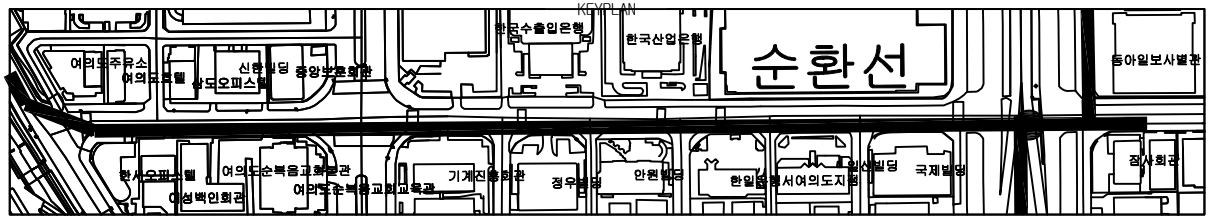
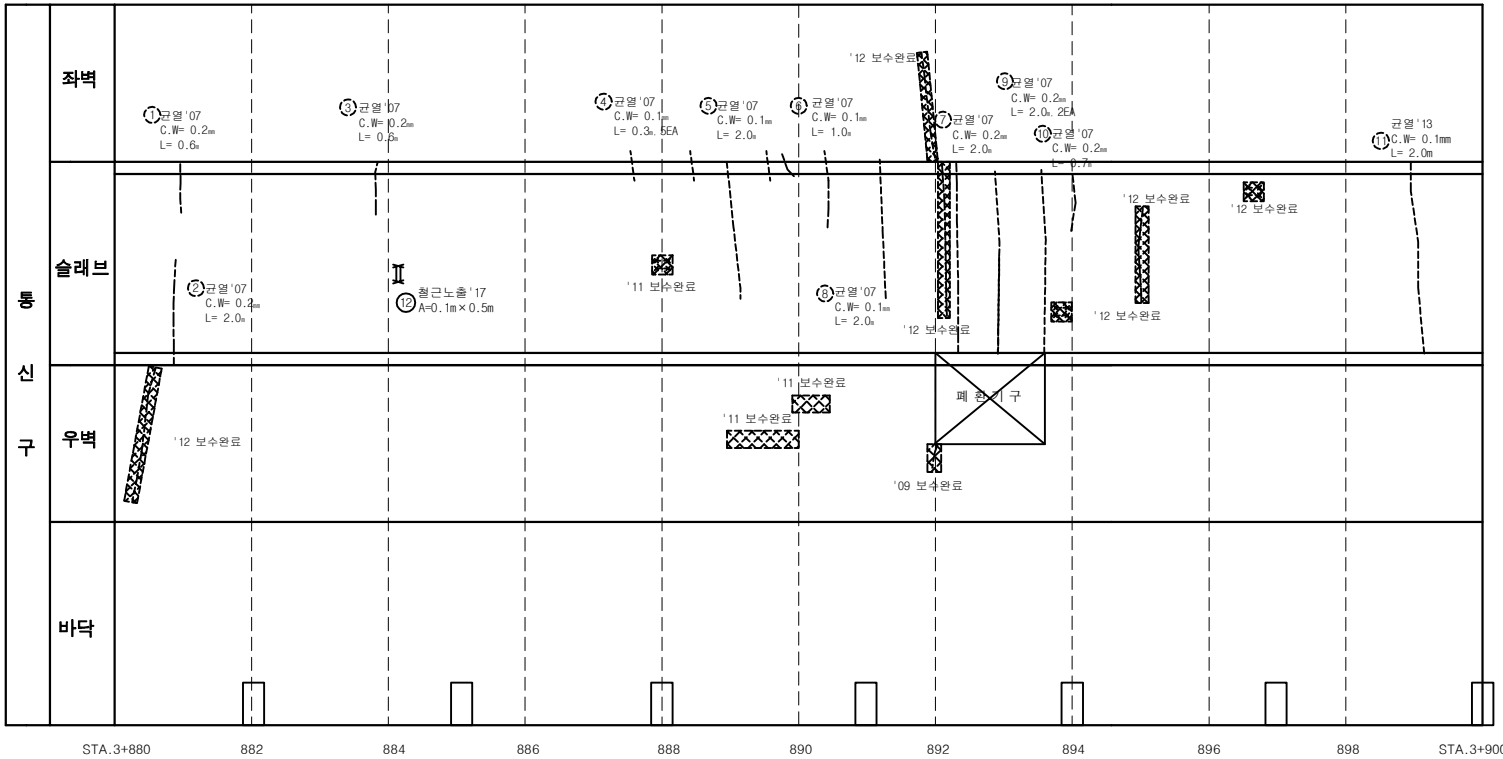
여의도 공동구 - 순환선 통신구 (STA. 3+880m ~ 3+900m)

연번	제품년도	결함내용	결함규모						최종보수내역			비고
			폭	길이	깊이	물량	단위	개소	보수년도	공법명	물량	
1	2007	균열	0.2	0.60		0.60	m	1			-	
2	2007	균열	0.2	2.00		2.00	m	1			-	
3	2007	균열	0.2	0.60		0.60	m	1			-	
4	2007	균열	0.1	1.50		7.50	m	5			-	
5	2007	균열	0.1	2.00		2.00	m	1			-	
6	2007	균열	0.1	1.00		1.00	m	1			-	
7	2007	균열	0.2	2.00		2.00	m	1			-	
8	2007	균열	0.1	2.00		2.00	m	1			-	
9	2007	균열	0.2	4.00		8.00	m	2			-	
10	2007	균열	0.2	0.70		0.70	m	1			-	
11	2013	균열	0.1	2.00		2.00	m	1			-	
12	2017	철근노출	0.1	0.50		0.05	㎡	1			-	중요

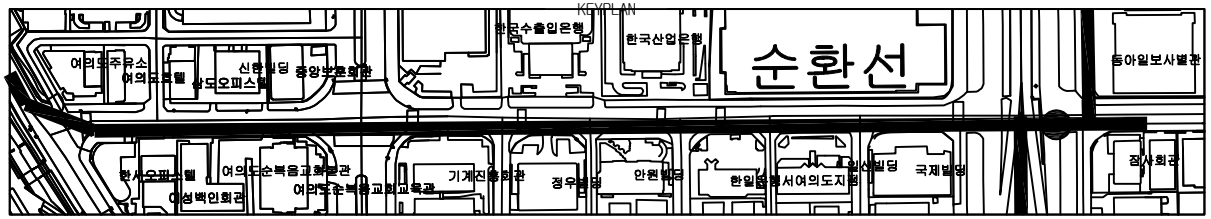
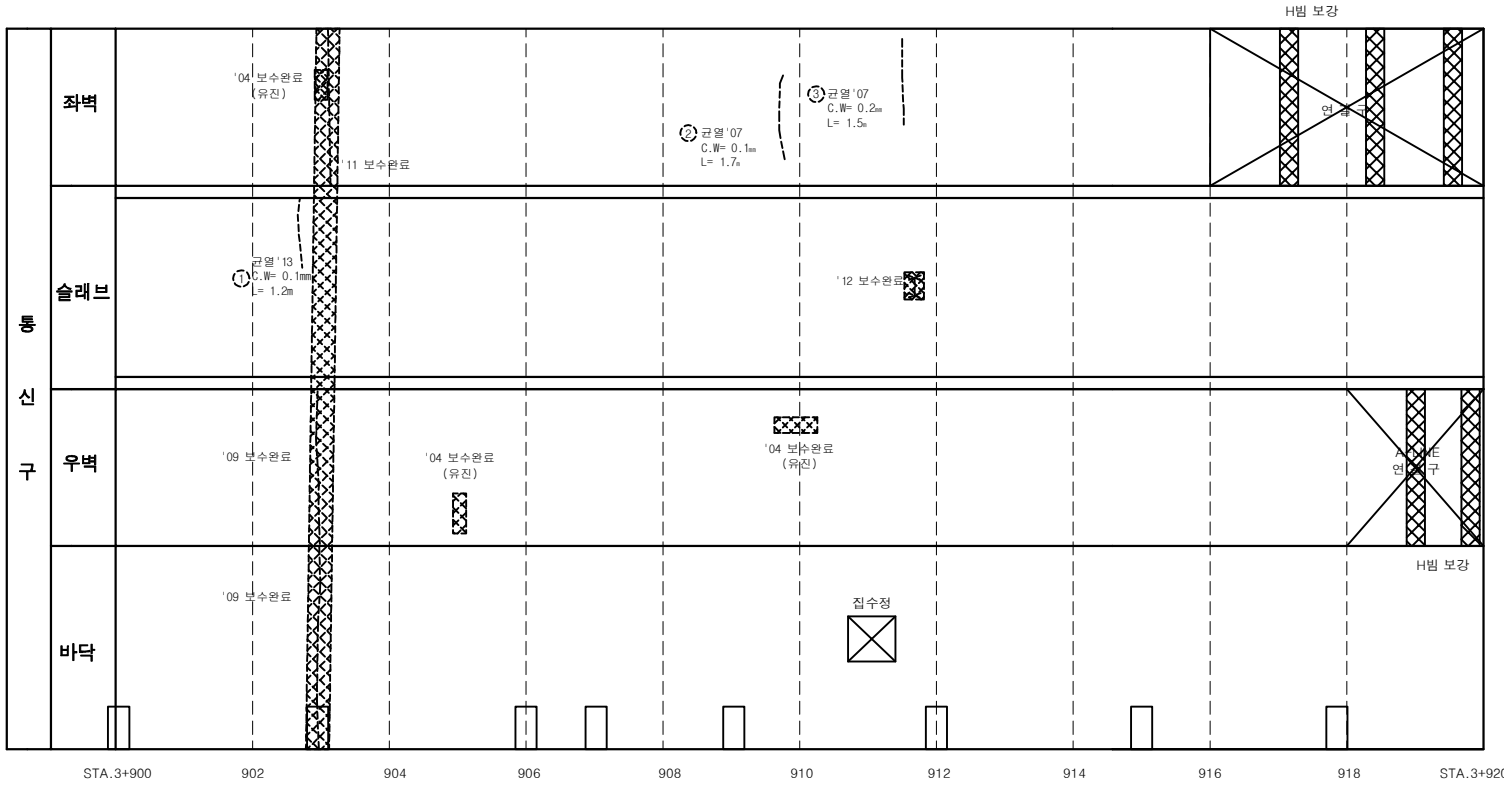
여의도 공동구 - 순환선 통신구 (STA. 3+900m ~ 3+920m)

연번	제품년도	결함내용	결함규모						최종보수내역			비고
			폭	길이	깊이	물량	단위	개소	보수년도	공법명	물량	
1	2013	균열	0.1	1.20		1.20	m	1			-	
2	2007	균열	0.1	1.70		1.70	m	1			-	
3	2007	균열	0.2	1.50		1.50	m	1			-

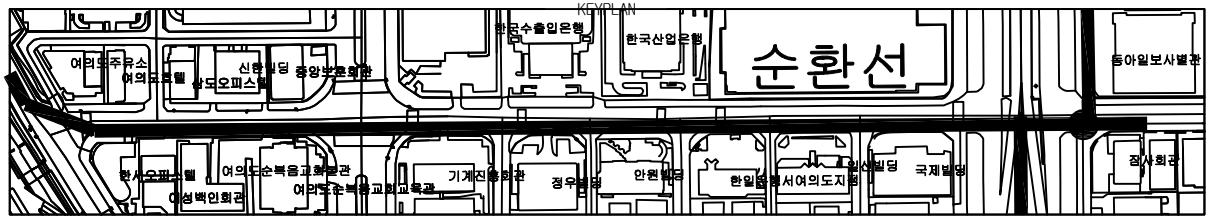
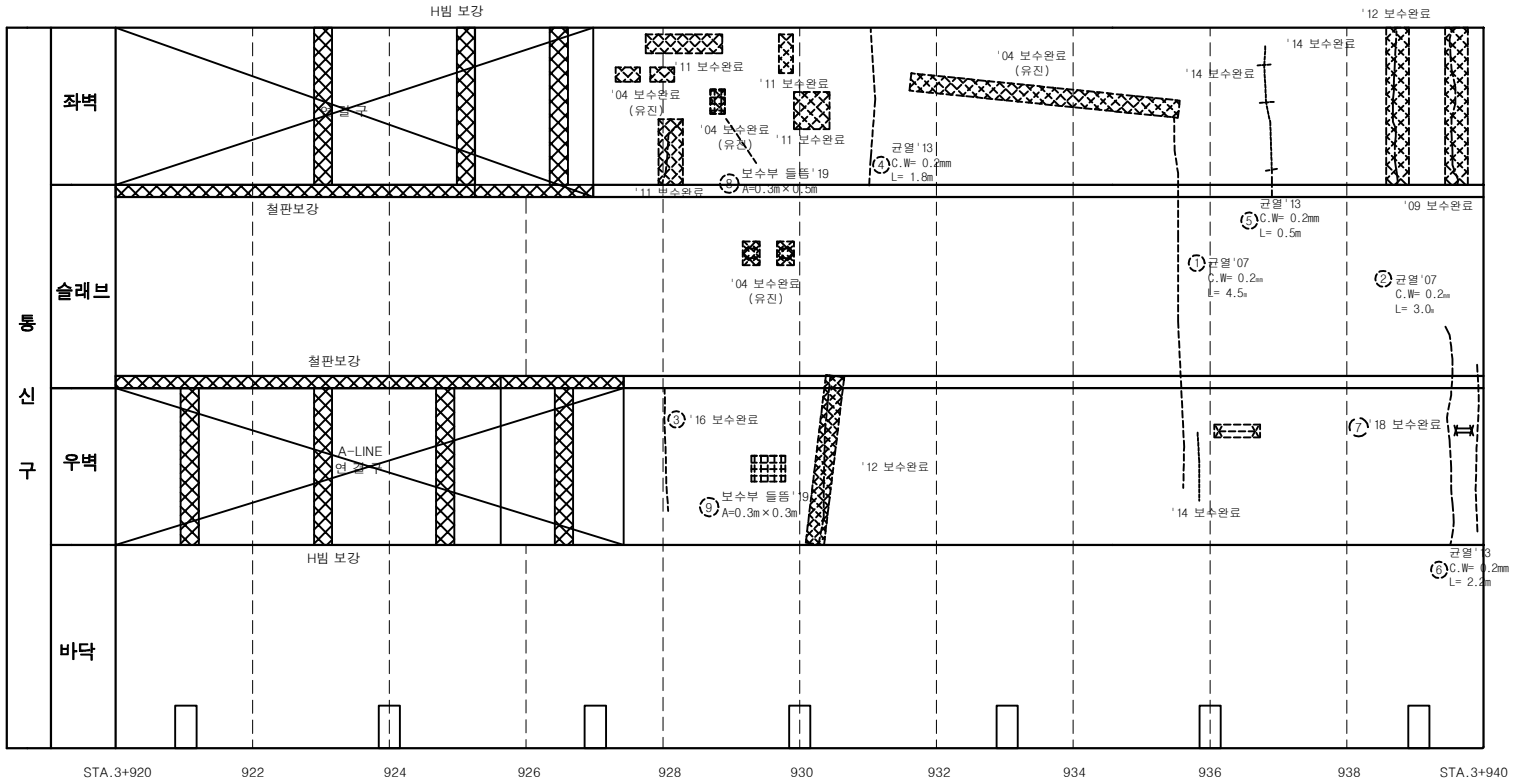
여의도 공동구 - 순환선 통신구 (STA. 3+920m ~ 3+940m)

연번	작업년도	결함내용	결함규모						최종보수내역			비고
			폭	길이	깊이	물량	단위	개소	보수년도	공법명	물량	
1	2007	균열	0.2	4.50		4.50	m	1			-	
2	2007	균열	0.2	3.00		3.00	m	1			-	
3	2013	균열	0.3	1.60		1.60	m	1	2016	주입보수공법	1.92	
4	2013	균열	0.2	1.80		1.80	m	1			-	
5	2013	균열	0.2	0.50		0.50	m	1			-	
6	2013	균열	0.2	2.20		2.20	m	1			-	
7	2017	철근노출	0.1	0.20		0.02	㎡	1	2018	단면복구(방청)	0.02	
8	2019	보수부 들뜸	0.3	0.50		0.15	㎡	1			-	신규
9	2019	보수부 들뜸	0.3	0.30		0.09	㎡	1			-	신규

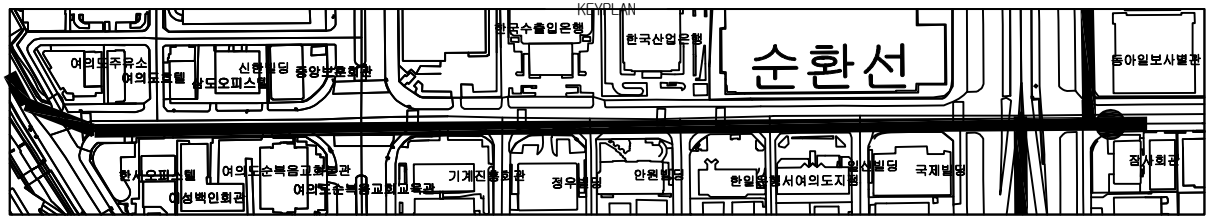
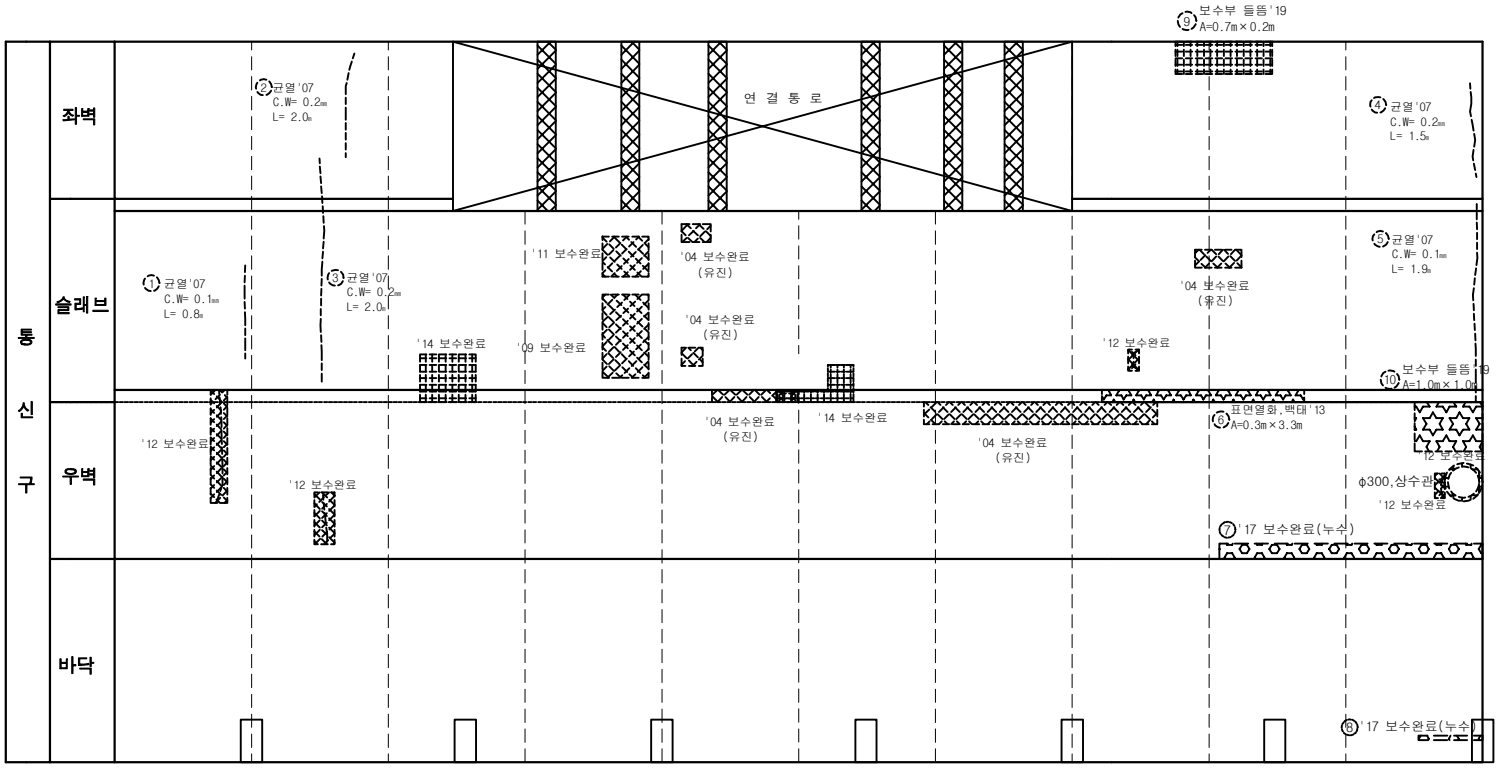
여의도 공동구 - 순환선 통신구 (STA. 3+940m ~ 3+960m)

연번	제품년도	결함내용	결함규모						최종보수내역			비고
			폭	길이	깊이	물량	단위	개소	보수년도	공법명	물량	
1	2007	균열	0.1	0.80		0.80	m	1			-	
2	2007	균열	0.2	2.00		2.00	m	1			-	
3	2007	균열	0.2	2.00		2.00	m	1			-	
4	2007	균열	0.2	1.50		1.50	m	1			-	
5	2007	균열	0.1	1.90		1.90	m	1			-	
6	2013	표면열화,백태	0.3	3.30		0.99	㎡	1			-	
7	2017	누수				2.00	㎡	1	2017	누수보수공법	2.40	
8	2017	누수				0.50	㎡	1	2017	누수보수공법	0.60	
9	2019	보수부 들뜸	0.2	0.70		0.14	㎡	1			-	신규
10	2019	백태	1.0	1.00		1.00	㎡	1			-	신규

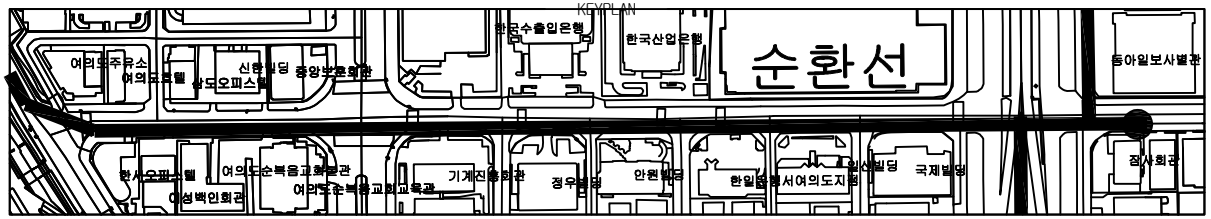
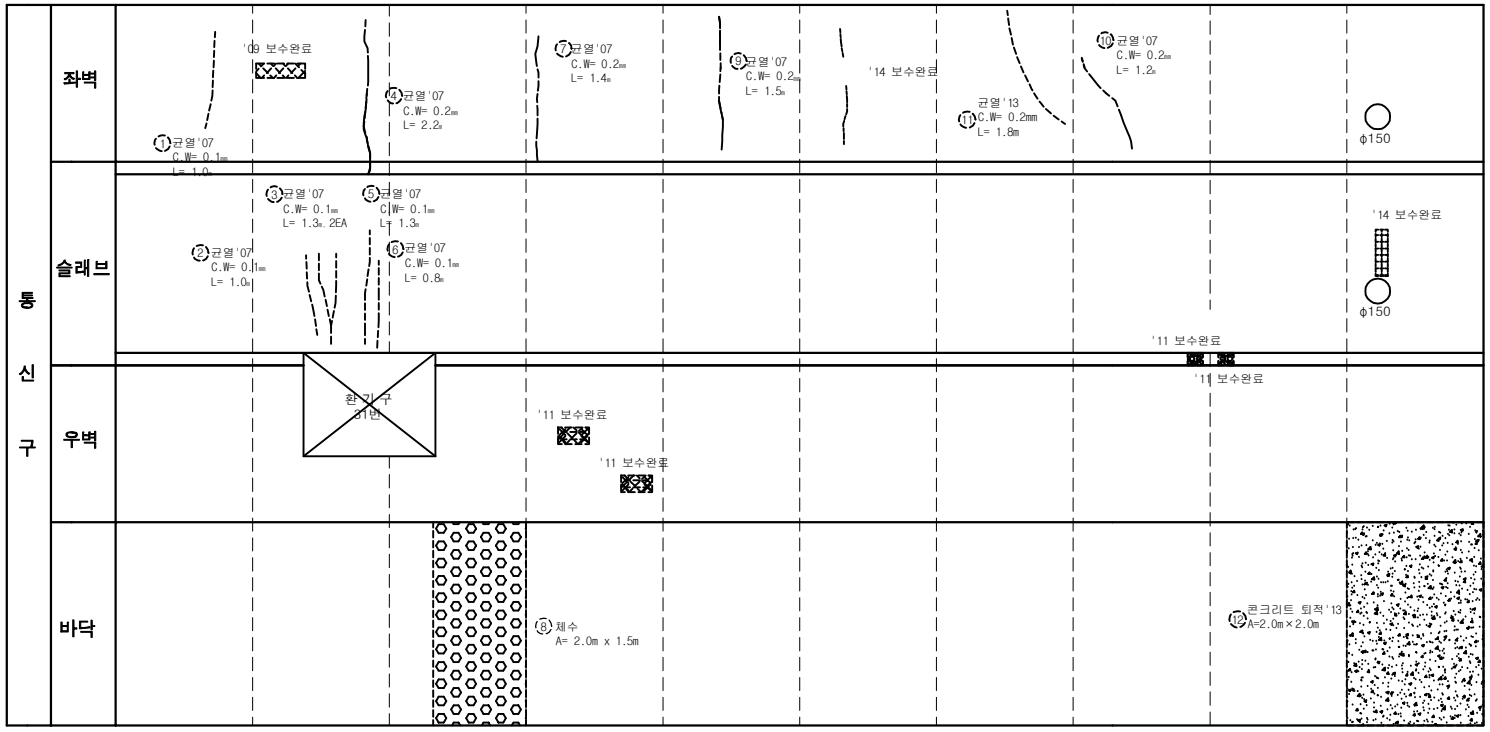
여의도 공동구 - 순환선 통신구 (STA. 3+960m ~ 3+980m)

연번	제품년도	결함내용	결함규모						최종보수내역			비고
			폭	길이	깊이	물량	단위	개소	보수년도	공법명	물량	
1	2007	균열	0.1	1.00		1.00	m	1			-	
2	2007	균열	0.1	1.00		1.00	m	1			-	
3	2007	균열	0.1	2.60		5.20	m	2			-	
4	2007	균열	0.2	2.20		2.20	m	1			-	
5	2007	균열	0.1	1.30		1.30	m	1			-	
6	2007	균열	0.1	0.80		0.80	m	1			-	
7	2007	균열	0.2	1.40		1.40	m	1			-	
8	2007	제수	2.0	1.50		3.00	㎡	1			-	
9	2007	균열	0.2	1.50		1.50	m	1			-	
10	2007	균열	0.2	1.20		1.20	m	1			-	
11	2013	균열	0.2	1.80		1.80	m	1			-	
12	2013	콘크리트 퇴적	2.0	2.00		4.00	㎡	1			-	
13	2013	거푸집미제거				1	EA	1			-

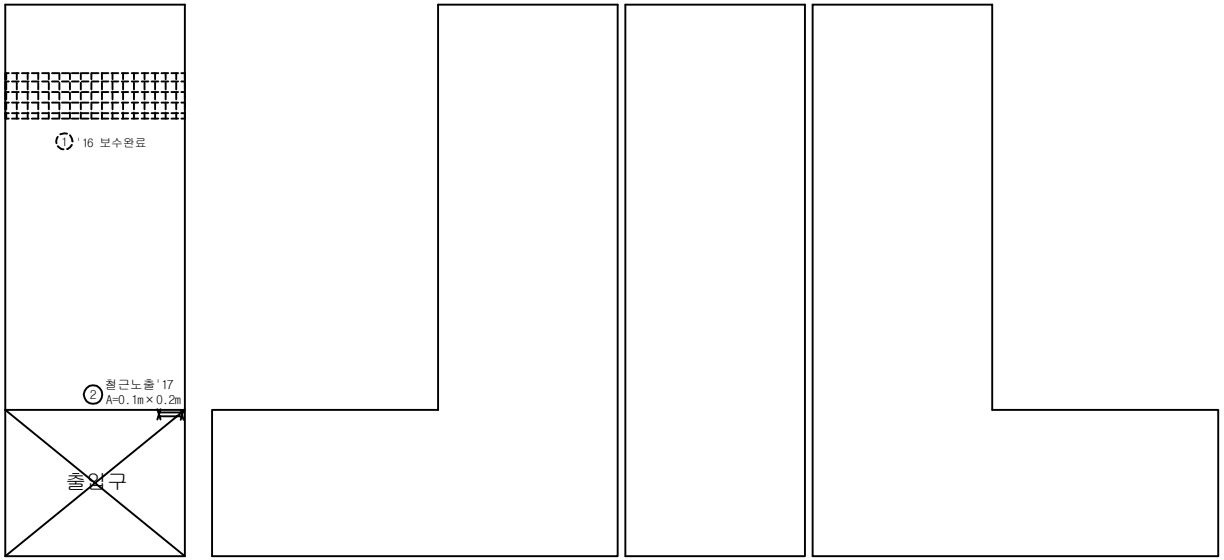
연번	작업년도	결함내용	결함규모						최종보수내역			비고
			폭	길이	깊이	물량	단위	개소	보수년도	공법명	물량	
1	2013	박락	0.2	1.30		0.26	㎡	1	2016	단면복구공법	0.31	
2	2017	철근노출	0.1	0.20		0.02	㎡	1			-	중요
