가락 공동구 - 송이로(STA.0.0 m ~ 20.0m) 통신구 구간

서울시 시설관리공단	TITLE OF PROJECT 2019 공동구 정밀점검 용역 (가락공동구)	TITLE OF SHIFT 가락공동구 -송이로 외관조사망도

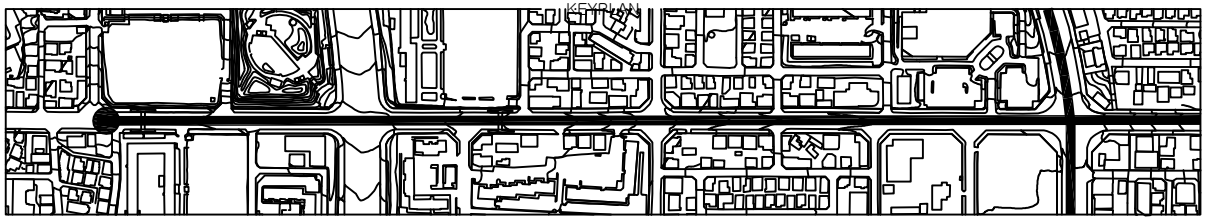
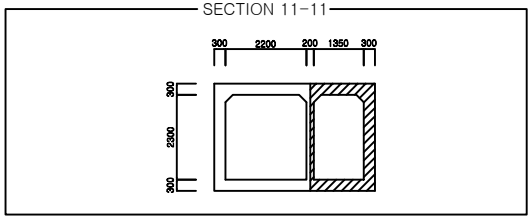
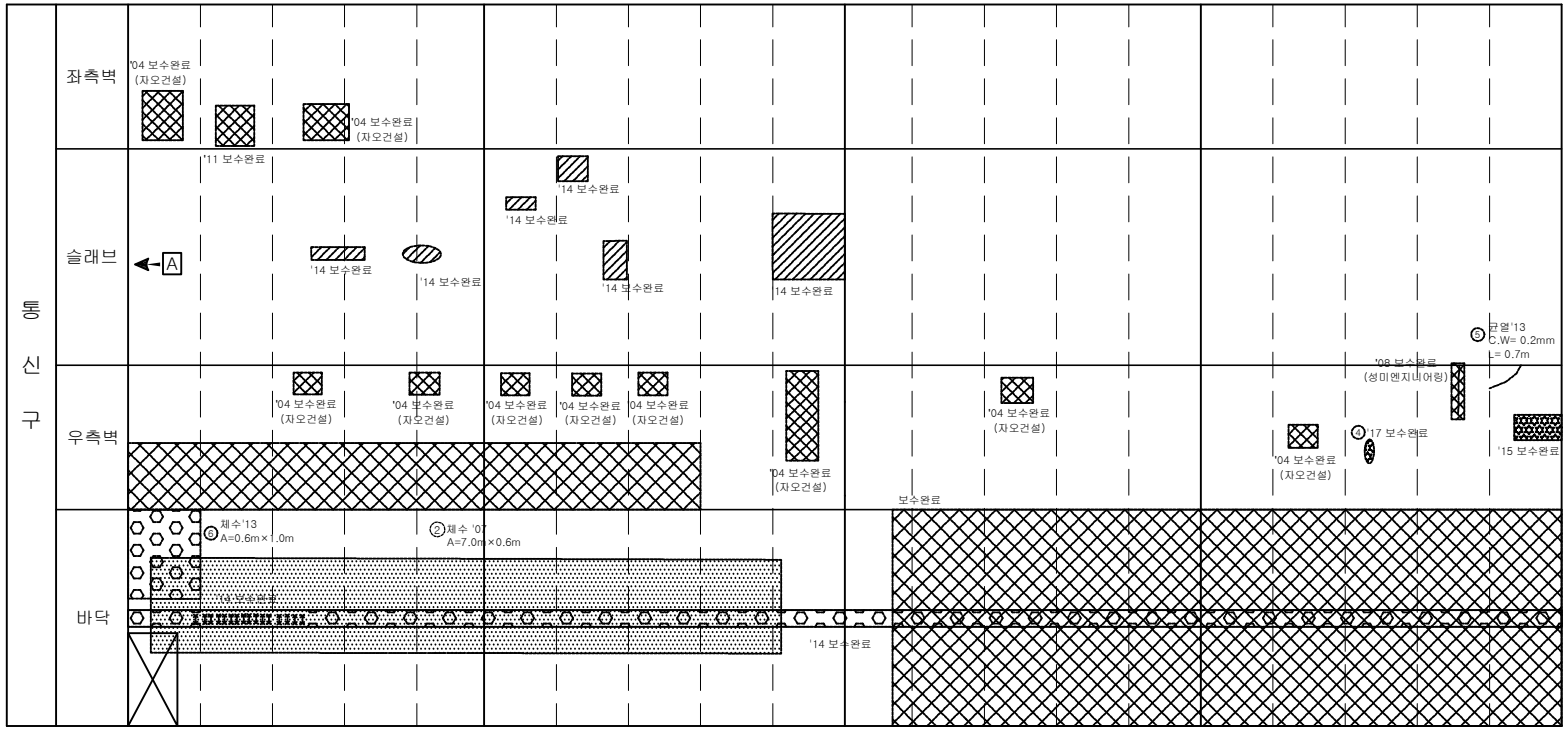
연번	최종년도	결함내용	결함규모					최종보수내역				비고
			폭	길이	깊이	물량	단위	개소	보수년도	공법명/자재명	물량	
1	2011	누수		0.02		0.02	m	1	2017	누수보수공법	0.02	
2	2007	체수	7.00	0.60		4.20	㎡	1				
3	2015	누수		0.70		0.70	m	1				
4	2013	백태	0.10	0.30		0.03	㎡	1	2017	표면처리공법	0.04	
5	2013	균열	0.20	0.70		0.70	m	1				
6	2013	체수	0.60	1.00		0.60	㎡	1				
7	2017	강판부식	1.00	1.50		1.50	㎡	1

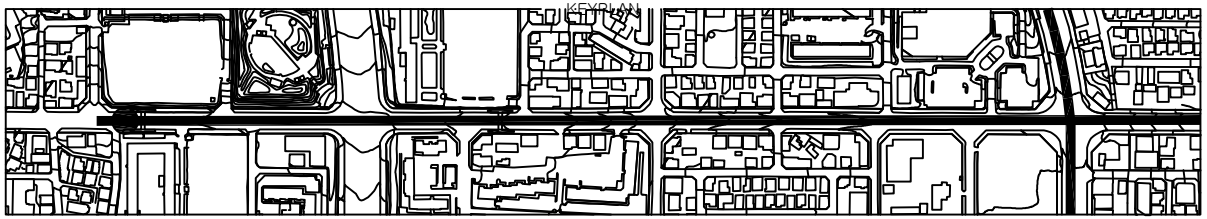
가락 공동구 - 송이로(STA.20.0 m ~ 40.0m) 통신구 구간

연번	균열년도	결함내용	결함규모					최종보수내역				비고
			폭	길이	깊이	물량	단위	개소	보수년도	공법명/자재명	물량	
1	2011	균열	0.20	1.20		1.20	m	1				
2	2011	균열	0.10	0.60		0.60	m	1				
3	2011	균열	0.20	1.50		1.50	m	1				
4	2007	균열	0.10	2.00		2.00	m	1				
5	2007	균열	0.20	1.50		1.50	m	1				
6	2007	균열	0.20	2.30		2.30	m	1				
7	2009	박대	0.10	0.10		0.03	㎡	3	2018	표면처리공법	0.04	
8	2013	박대	0.10	0.60		0.06	㎡	1	2017	표면처리공법	0.07	
9	2015	균열	0.20	1.50		1.50	m	1				
10	2015	보수재박리	0.10	0.70		0.07	㎡	1				재결함

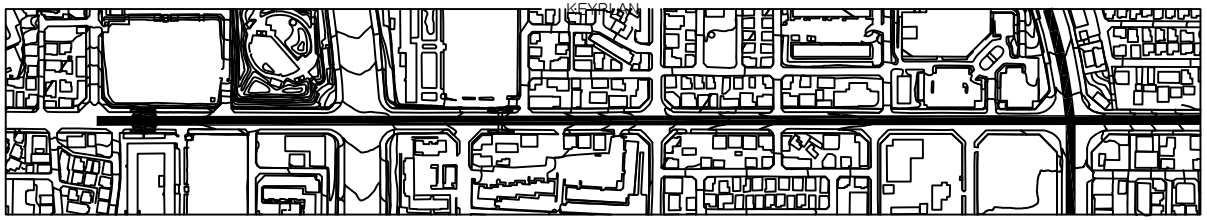
가락 공동구 - 송이로(STA.40.0 m ~ 60.0m) 통신구 구간

연번	균열년도	결함내용	결함규모					최종보수내역				비고
			폭	길이	깊이	면적	단위	계소	보수년도	공법명/자재명	면적	
1	2009	균열	0.10	2.00		2.00	m	1				
2	2011	균열부백태	0.20	0.30		0.06	㎡	1				
3	2007	균열	0.20	2.00		2.00	m	1				
4	2007	균열	0.20	2.30		2.30	m	1				
5	2009	균열	0.10	2.30		2.30	m	1				
6	2007	균열	0.20	1.00		1.00	m	1				
7	2007	균열	0.20	2.30		2.30	m	1				
8	2007	균열	0.10	2.70		2.70	m	1				
9	2007	균열	0.20	0.60		0.60	m	1				
10	2007	균열	0.20	1.00		1.00	m	1				
11	2007	균열	0.20	1.30		1.30	m	1				
12	2007	균열	0.10	2.50		2.50	m	1				
13	2017	체수	0.10	9.00		0.90	㎡	1

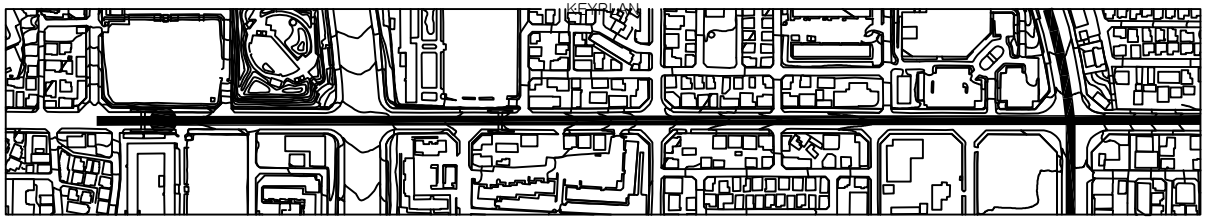
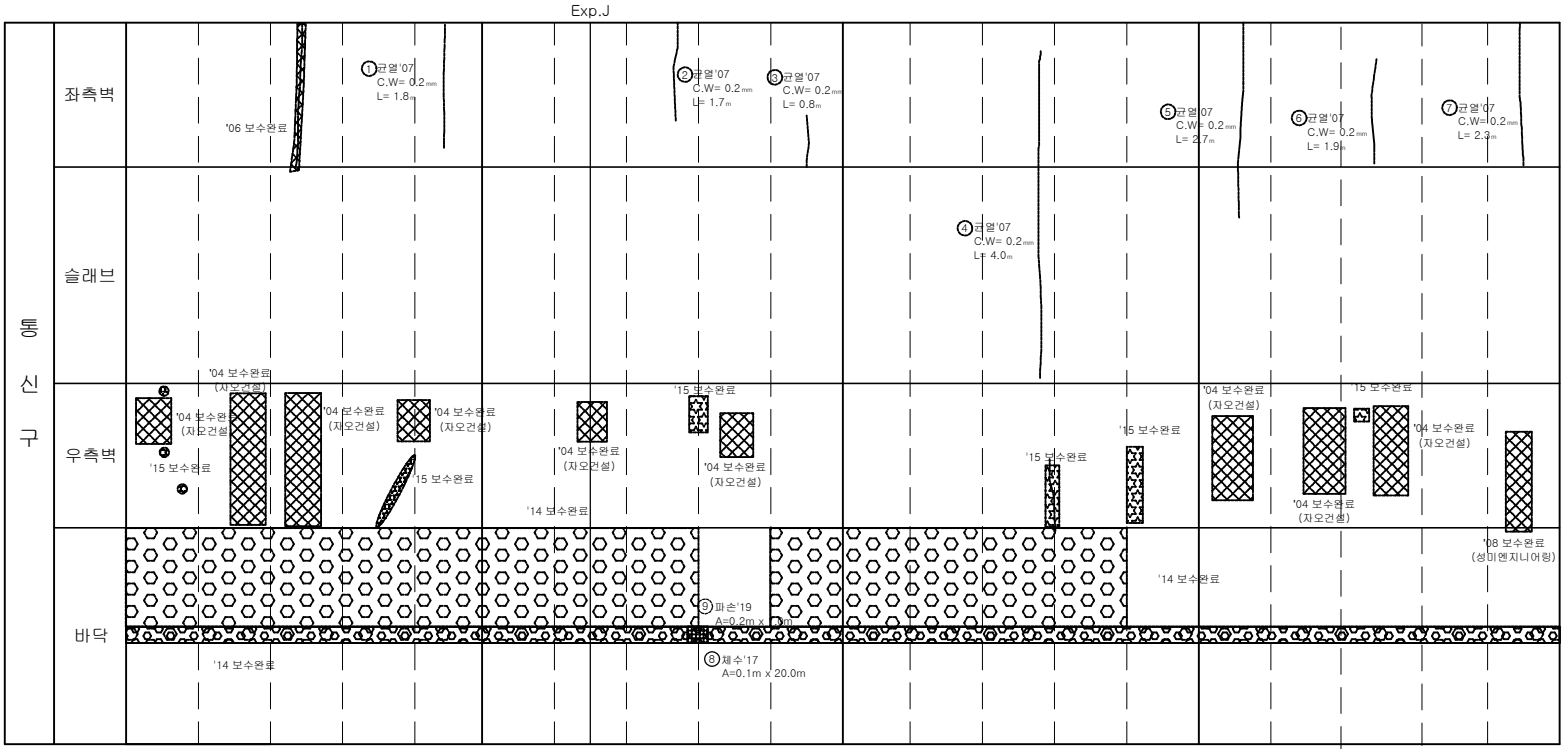
가락 공동구 - 송이로(STA.60.0 m ~ 80.0m) 통신구 구간

연번	점검년도	점검내용	결함규모					최종보수내역				비고
			폭	길이	깊이	면적	단위	개소	보수년도	공법명/자재명	면적	
1	2007	균열	0.20	1.80		1.80	m	1				
2	2007	균열	0.20	1.70		1.70	m	1				
3	2007	균열	0.20	0.80		0.80	m	1				
4	2007	균열	0.20	4.00		4.00	m	1				
5	2007	균열	0.20	2.70		2.70	m	1				
6	2007	균열	0.20	1.90		1.90	m	1				
7	2007	균열	0.20	2.30		2.30	m	1				
8	2017	체수	0.10	20.00		2.00	㎡	1				
9	2019	파손	0.20	1.00		0.20	㎡	1				신규

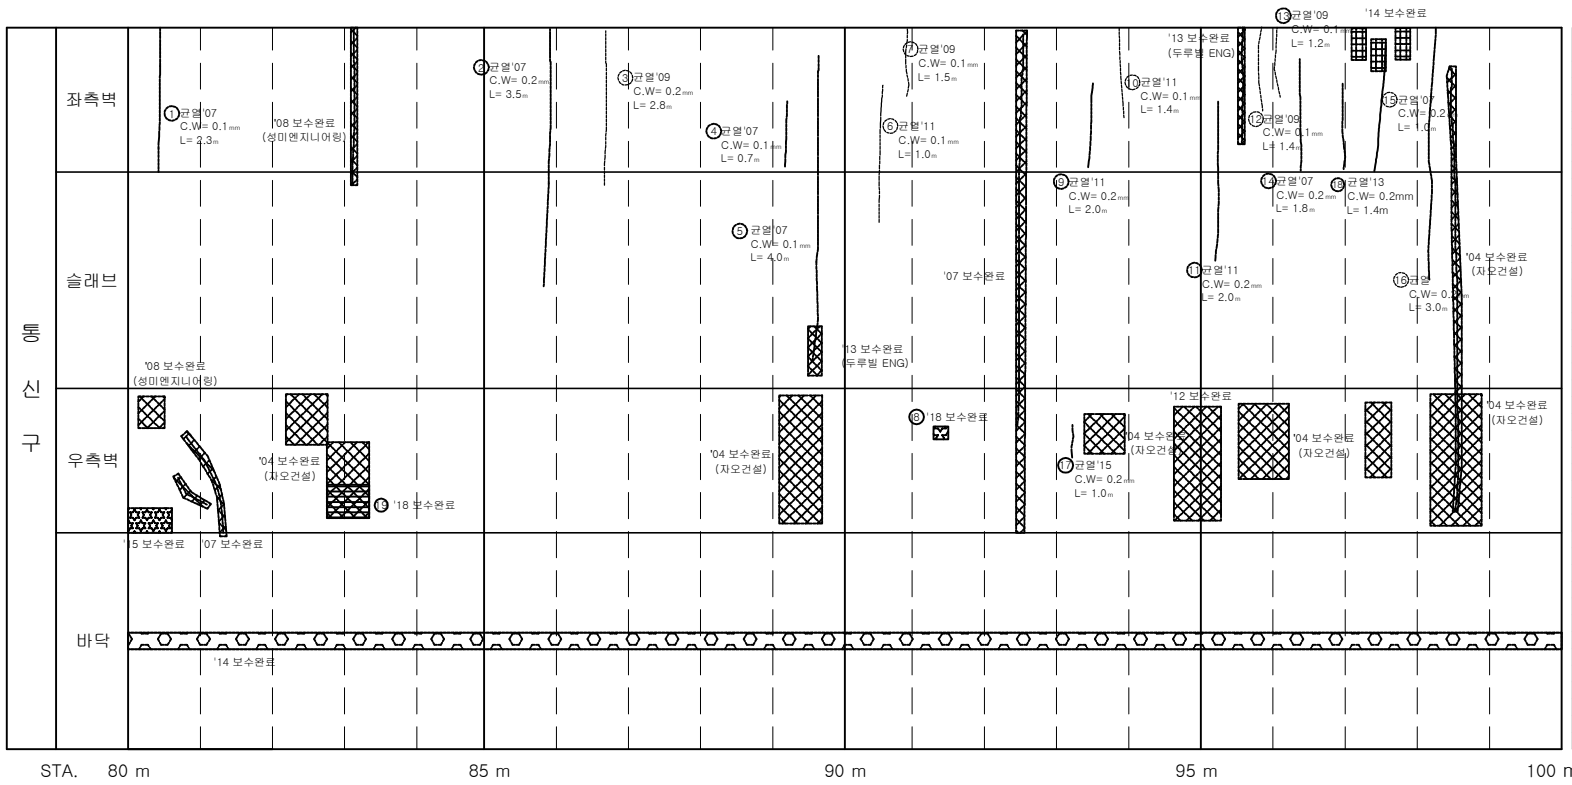
가락 공동구 - 송이로(STA.80.0 m ~ 100.0m) 통신구 구간

연번	제출년도	결함내용	결함규모					최종보수내역				비고
			폭	길이	깊이	수량	단위	계소년도	공법명/자재명	수량		
1	2007	균열	0.10	2.30		2.30	m	1				
2	2007	균열	0.20	3.50		3.50	m	1				
3	2007	균열	0.20	2.80		2.80	m	1				
4	2007	균열	0.10	0.70		0.70	m	1				
5	2007	균열	0.10	4.00		4.00	m	1				
6	2011	균열	0.10	1.00		1.00	m	1				
7	2009	균열	0.10	1.50		1.50	m	1				
8	2009	백태	0.10	0.10		0.01	㎡	1	2018	표면처리공법	0.01	
9	2011	균열	0.20	2.00		2.00	m	1				
10	2011	균열	0.10	1.40		1.40	m	1				
11	2011	균열	0.20	2.00		2.00	m	1				
12	2009	균열	0.10	1.40		1.40	m	1				
13	2009	균열	0.10	1.20		1.20	m	1				
14	2007	균열	0.20	1.80		1.80	m	1				
15	2007	균열	0.20	1.00		1.00	m	1				
16	2007	균열	0.20	3.00		3.00	m	1				
17	2015	균열	0.20	1.00		1.00	m	1				
18	2013	균열	0.20	1.40		1.40	m	1				
19	2015	보수부들음	0.20	0.50		0.10	㎡	1	2018	단면복구공법	0.12

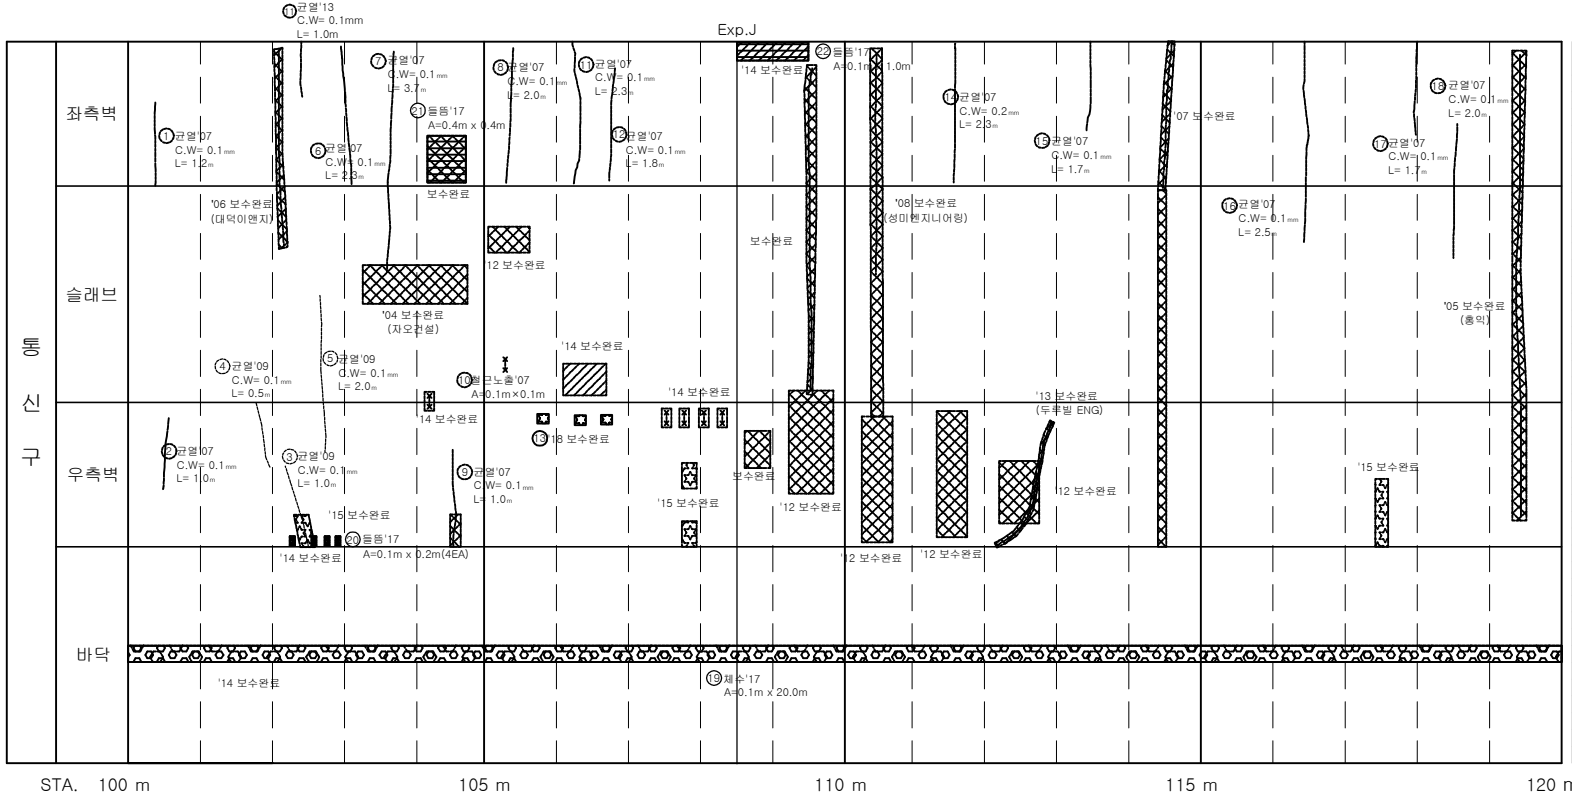
연번	제출년도	결함내용	결함규모					최종보수내역				비고
			폭	길이	깊이	면적	단위	개소	보수년도	공법명/자재명	면적	
1	2007	균열	0.10	1.20		1.20	m	1				
2	2007	균열	0.10	1.00		1.00	m	1				
3	2009	균열	0.10	1.00		1.00	m	1				
4	2009	균열	0.10	0.50		1.00	m	2				
5	2009	균열	0.10	2.00		2.00	m	1				
6	2007	균열	0.10	2.30		2.30	m	1				
7	2007	균열	0.10	3.70		3.70	m	1				
8	2007	균열	0.10	2.00		2.00	m	1				
9	2007	균열	0.10	1.00		1.00	m	1				
10	2007	철근노출	0.10	0.10		0.01	㎡	1				
11	2007	균열	0.10	1.00		1.00	m	1				
12	2007	균열	0.10	2.30		2.30	m	1				
13	2007	균열	0.10	1.80		1.80	m	1				
14	2007	박대	0.10	0.10		0.03	㎡	3	2018	표면처리공법	0.04	
15	2007	균열	0.20	2.30		2.30	m	1				
16	2007	균열	0.10	1.70		1.70	m	1				
17	2007	균열	0.10	2.50		2.50	m	1				
18	2007	균열	0.10	1.70		1.70	m	1				
19	2007	균열	0.10	2.00		2.00	m	1				
20	2017	체수	0.10	20.00		2.00	㎡	1				
21	2017	들뜸	0.10	0.20		0.08	㎡	4				
22	2017	들뜸	0.40	0.40		0.16	㎡	1				
23	2017	들뜸	0.10	1.00		0.10	㎡	1

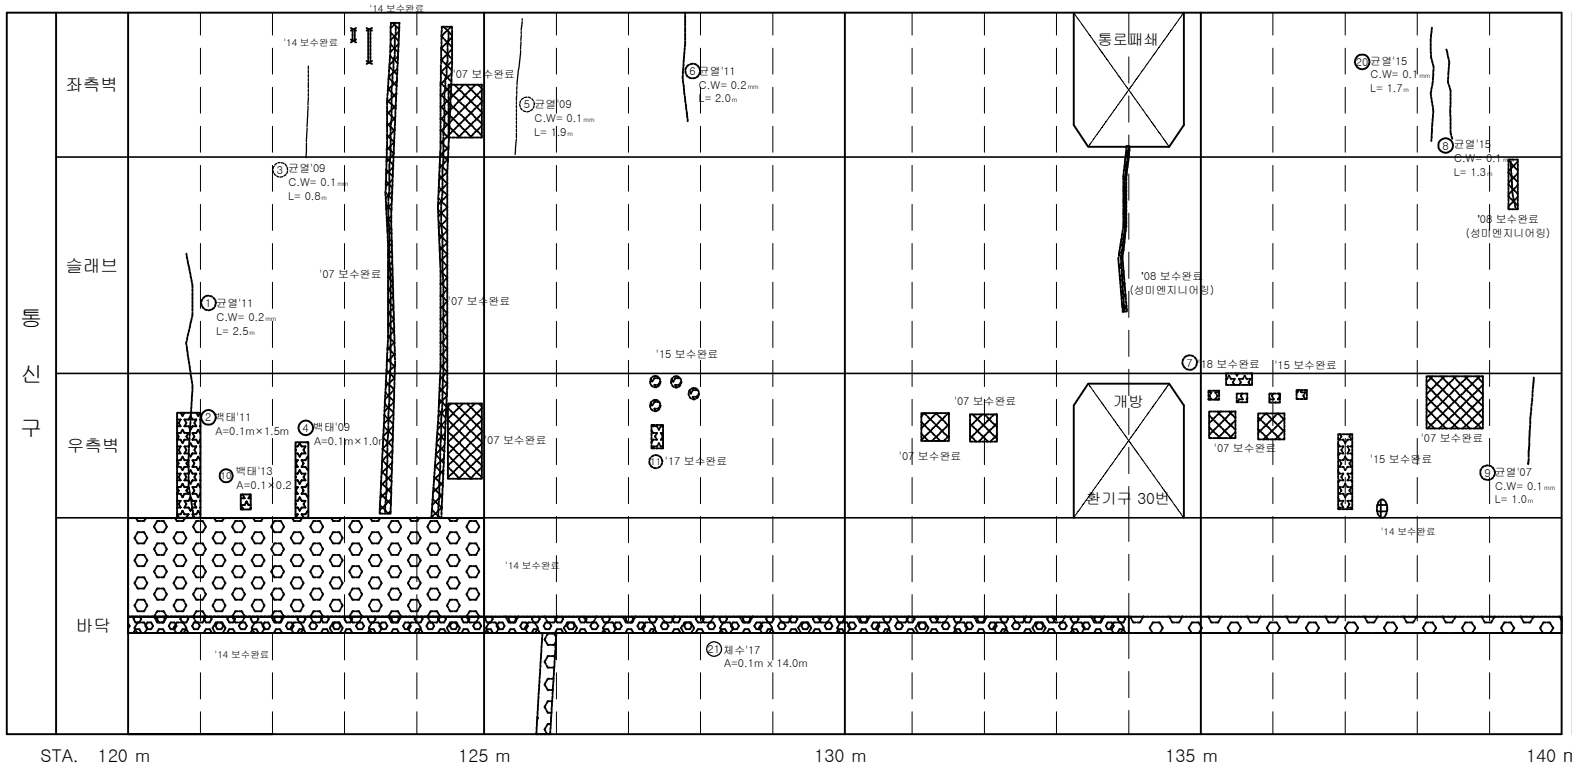
연번	제출년도	결함내용	결함규모					최종보수내역				비고
			폭	길이	깊이	면적	단위	개소	보수년도	공법명/자재명	면적	
1	2011	균열	0.20	2.50		2.50	m	1				
2	2011	백태	0.10	1.50		0.15	㎡	1				
3	2009	균열	0.10	0.80		0.80	m	1				
4	2009	백태	0.10	1.00		0.10	㎡	1				
5	2009	균열	0.10	1.90		1.90	m	1				
6	2011	균열	0.20	2.00		2.00	m	1				
7	2009	백태	0.10	0.40		0.04	㎡	1	2018	표면처리공법	0.05	
8	2015	균열	0.10	1.30		1.30	m	1				
9	2007	균열	0.10	1.00		1.00	m	1				
10	2013	백태	0.10	0.20		0.02	㎡	1				
11	2015	백태	0.10	0.30		0.03	㎡	1	2017	표면처리공법	0.04	
12	2015	균열	0.10	1.70		1.70	m	1				
13	2017	체수	0.10	14.00		1.40	㎡	1

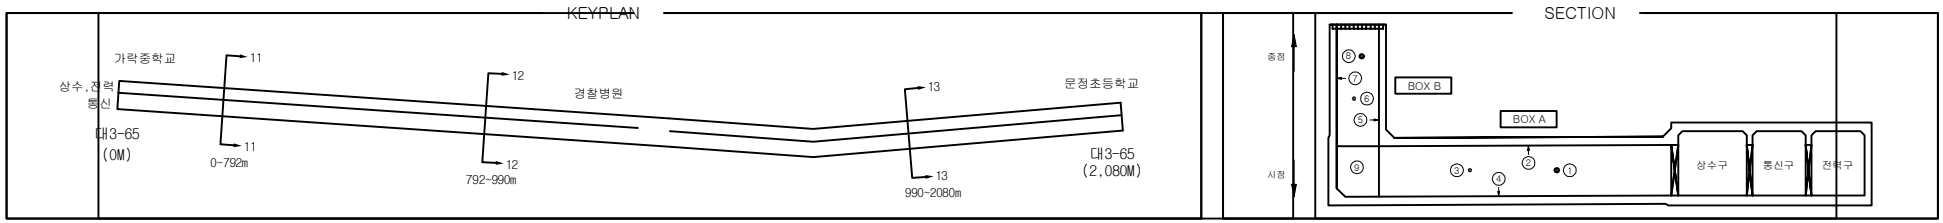
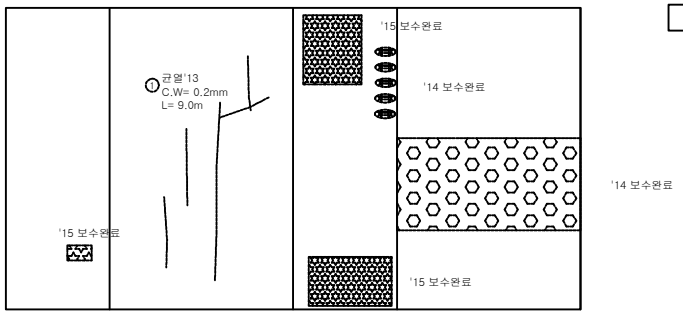
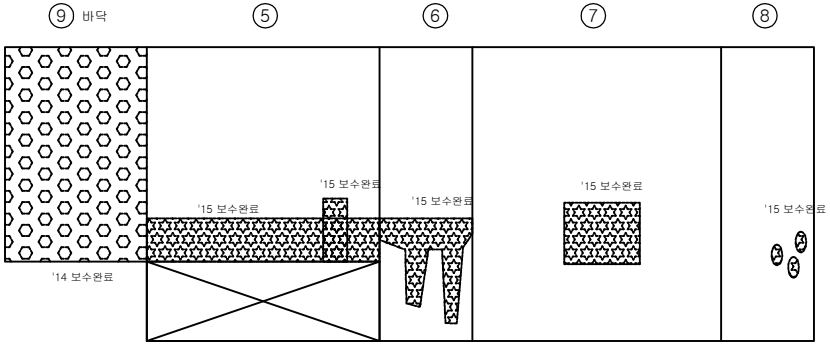
가락공동구 - 송이로(STA.134m)환기구 30번

연번	점검년도	결함내용	결함규모					최종보수내역			비고
			폭	길이	깊이	면적	단위	개소	보수년도	공법명/자재명	면적	
1	2013	균열	0.20	9.00		9.00	m	1				
2	2019	ㄷ빔 부식		7.20		7.20	m	1				신규

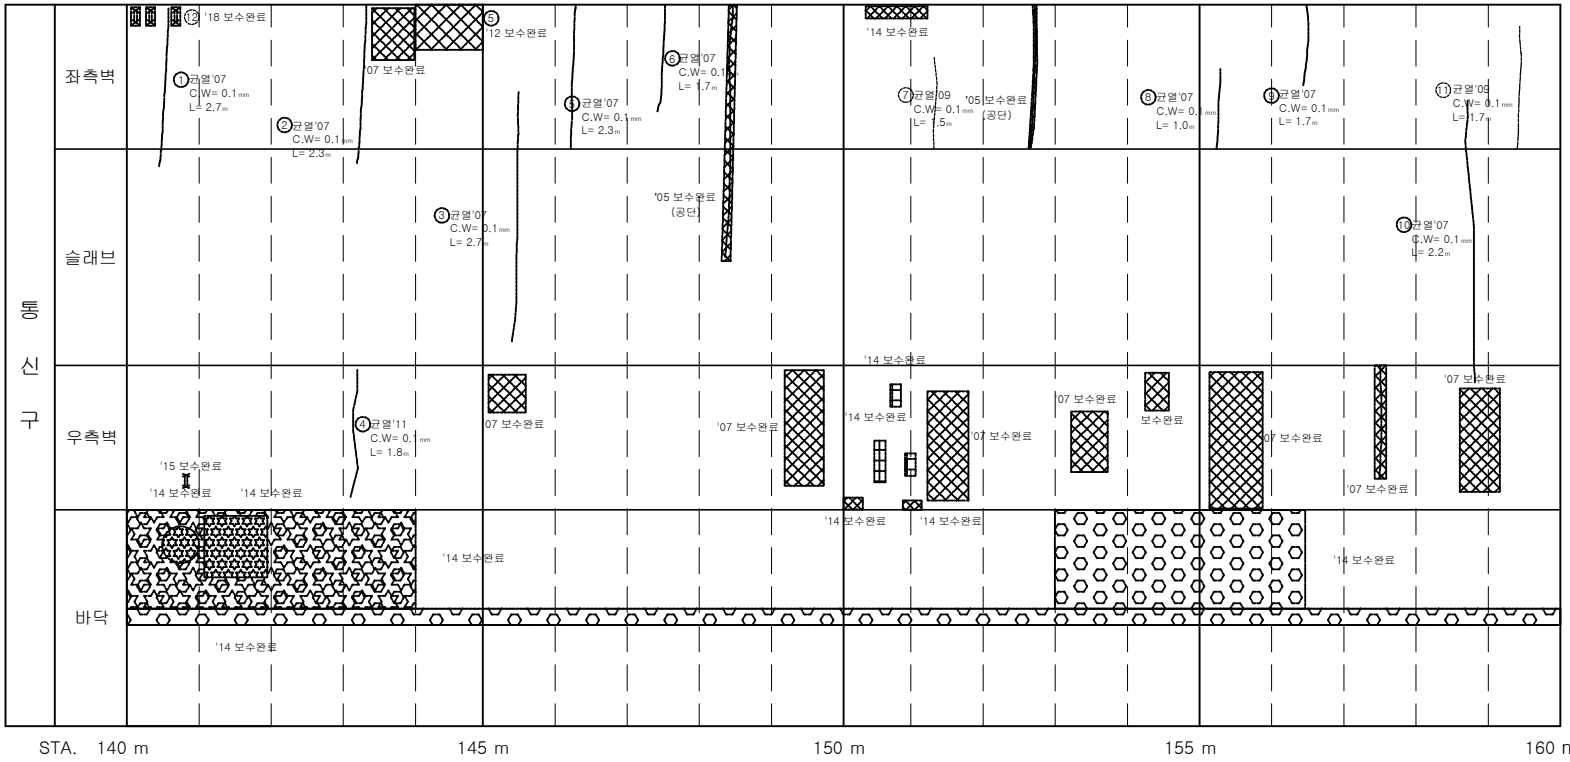
연번	점검년도	결함내용	결함규모					최종보수내역			비고
			폭	길이	깊이	물량	단위	개소	보수년도	공법명/자재명	물량	
1	2007	균열	0.10	2.70		2.70	m	1				
2	2007	균열	0.10	2.30		2.30	m	1				
3	2007	균열	0.10	2.70		2.70	m	1				
4	2011	균열	0.10	1.80		1.80	m	1				
5	2007	균열	0.10	2.30		2.30	m	1				
6	2007	균열	0.10	1.70		1.70	m	1				
7	2009	균열	0.10	1.50		1.50	m	1				
8	2007	균열	0.10	1.00		1.00	m	1				
9	2007	균열	0.10	1.70		1.70	m	1				
10	2007	균열	0.10	2.20		2.20	m	1				
11	2009	균열	0.10	1.70		1.70	m	1				
12	2017	철근노출	0.20	0.40		0.24	㎡	3	2018	단면복구(방청)	0.29	중요

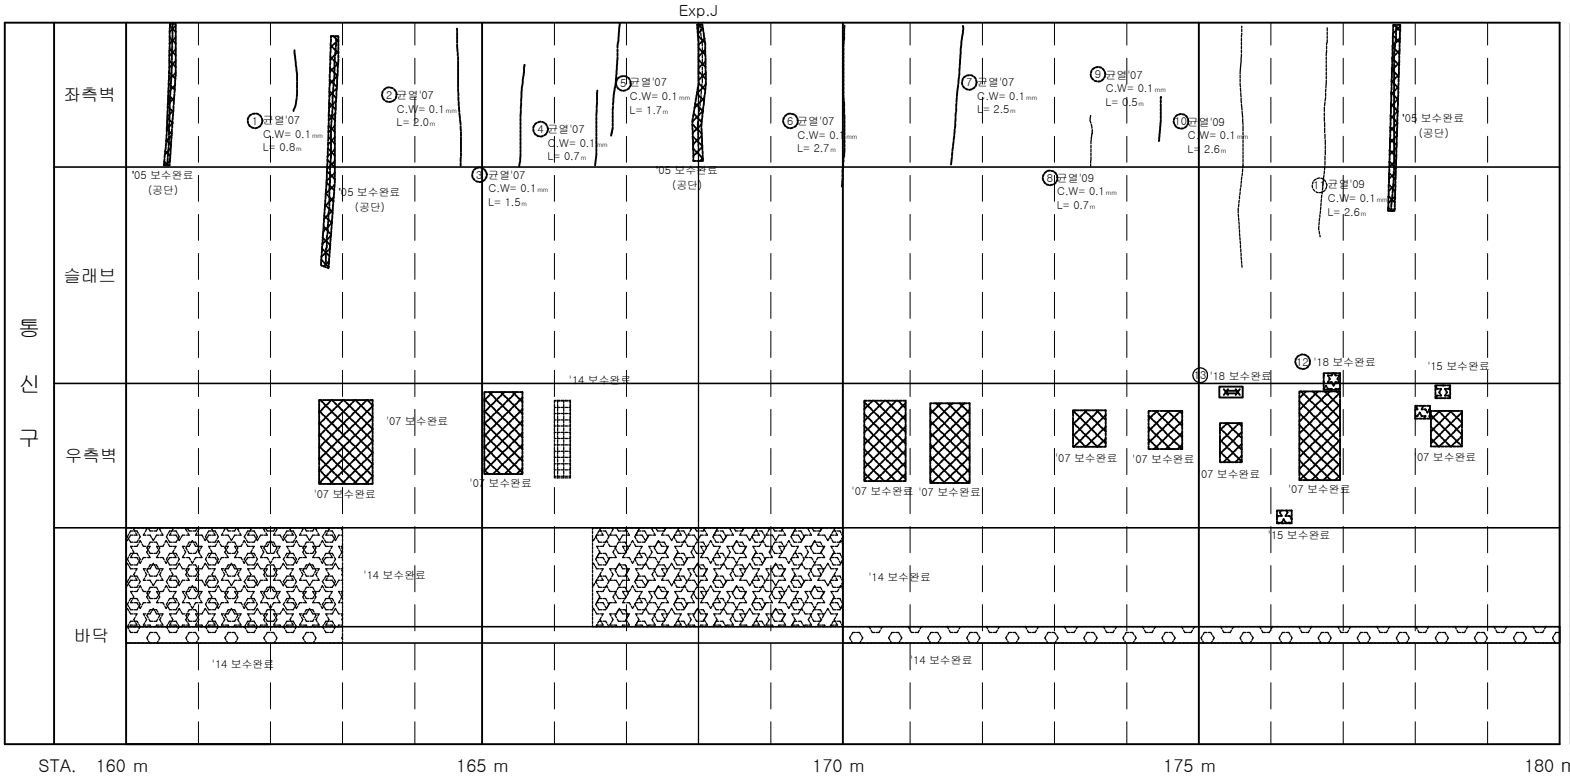
연번	제출년도	결함내용	결함규모					최종보수내역				비고
			폭	길이	깊이	면적	단위	개소	보수년도	공법명/자재명	면적	
1	2007	균열	0.10	0.80		0.80	m	1				
2	2007	균열	0.10	2.00		2.00	m	1				
3	2007	균열	0.10	1.50		1.50	m	1				
4	2007	균열	0.10	0.70		0.70	m	1				
5	2007	균열	0.10	1.70		1.70	m	1				
6	2007	균열	0.10	2.70		2.70	m	1				
7	2007	균열	0.10	2.50		2.50	m	1				
8	2009	균열	0.10	0.70		0.70	m	1				
9	2007	균열	0.10	0.50		0.50	m	1				
10	2009	균열	0.10	2.60		2.60	m	1				
11	2009	균열	0.10	2.60		2.60	m	1				
12	2007	백태	0.10	0.20		0.02	㎡	1	2018	표면처리공법	0.02	
13	2017	철근노출	0.20	0.20		0.04	㎡	1	2018	단면복구(방청)	0.05	중요

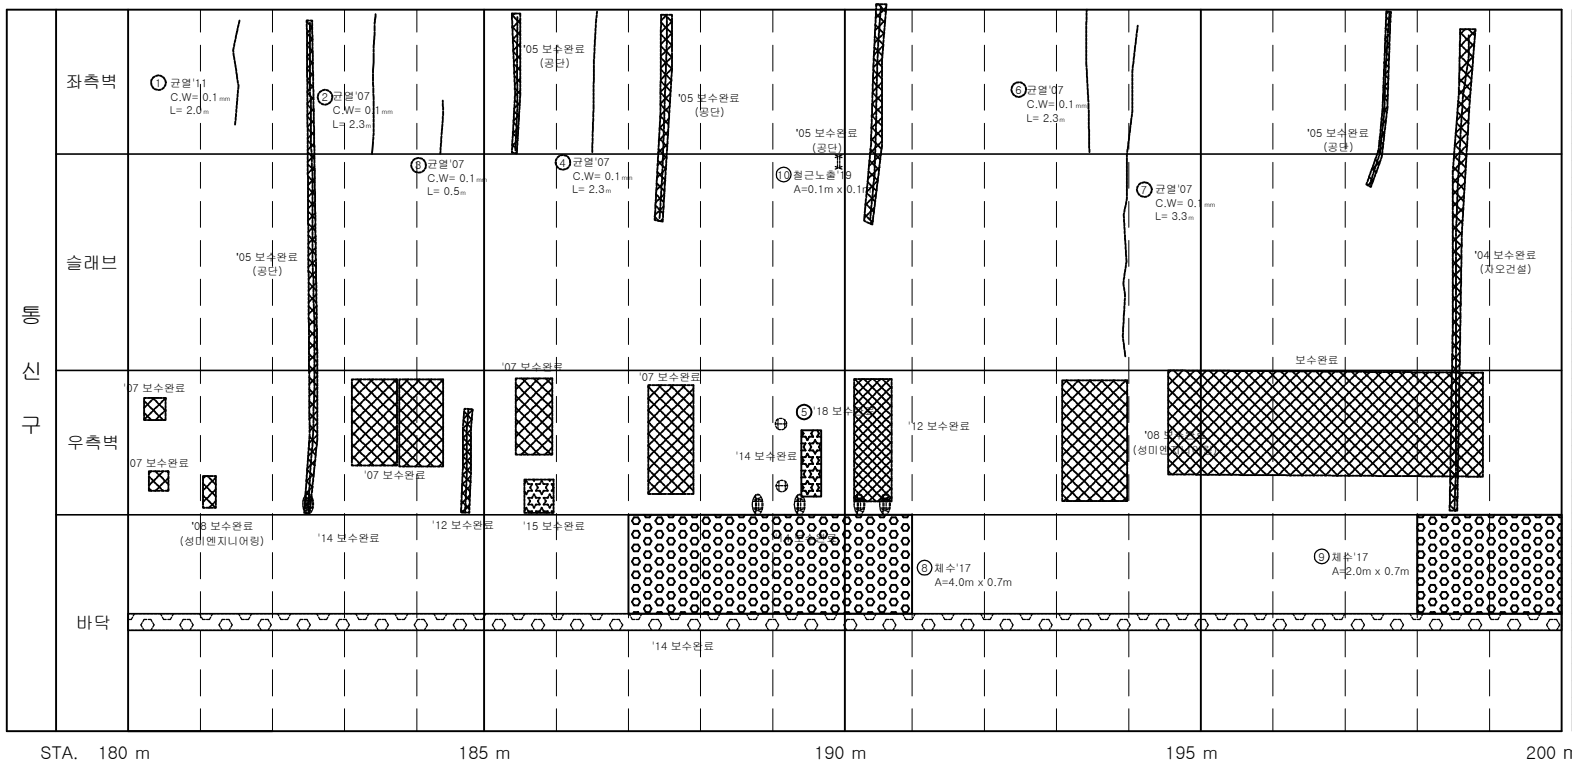
연번	제출년도	결함내용	결함규모					최종보수내역			비고
			폭	길이	깊이	물량	단위	계소	보수년도	공법명/자재명	물량	
1	2011	균열	0.10	2.00		2.00	m	1				
2	2007	균열	0.10	2.30		2.30	m	1				
3	2007	균열	0.10	0.50		0.50	m	1				
4	2007	균열	0.10	2.30		2.30	m	1				
5	2007	백태	0.10	1.00		0.10	㎡	1	2018	표면처리공법	0.12	
6	2007	균열	0.10	2.30		2.30	m	1				
7	2007	균열	0.10	3.30		3.30	m	1				
8	2017	체수	4.00	0.70		2.80	㎡	1				
9	2017	체수	2.00	0.70		1.40	㎡	1				
10	2019	철근노출	0.10	0.10		0.01	㎡	1				신규

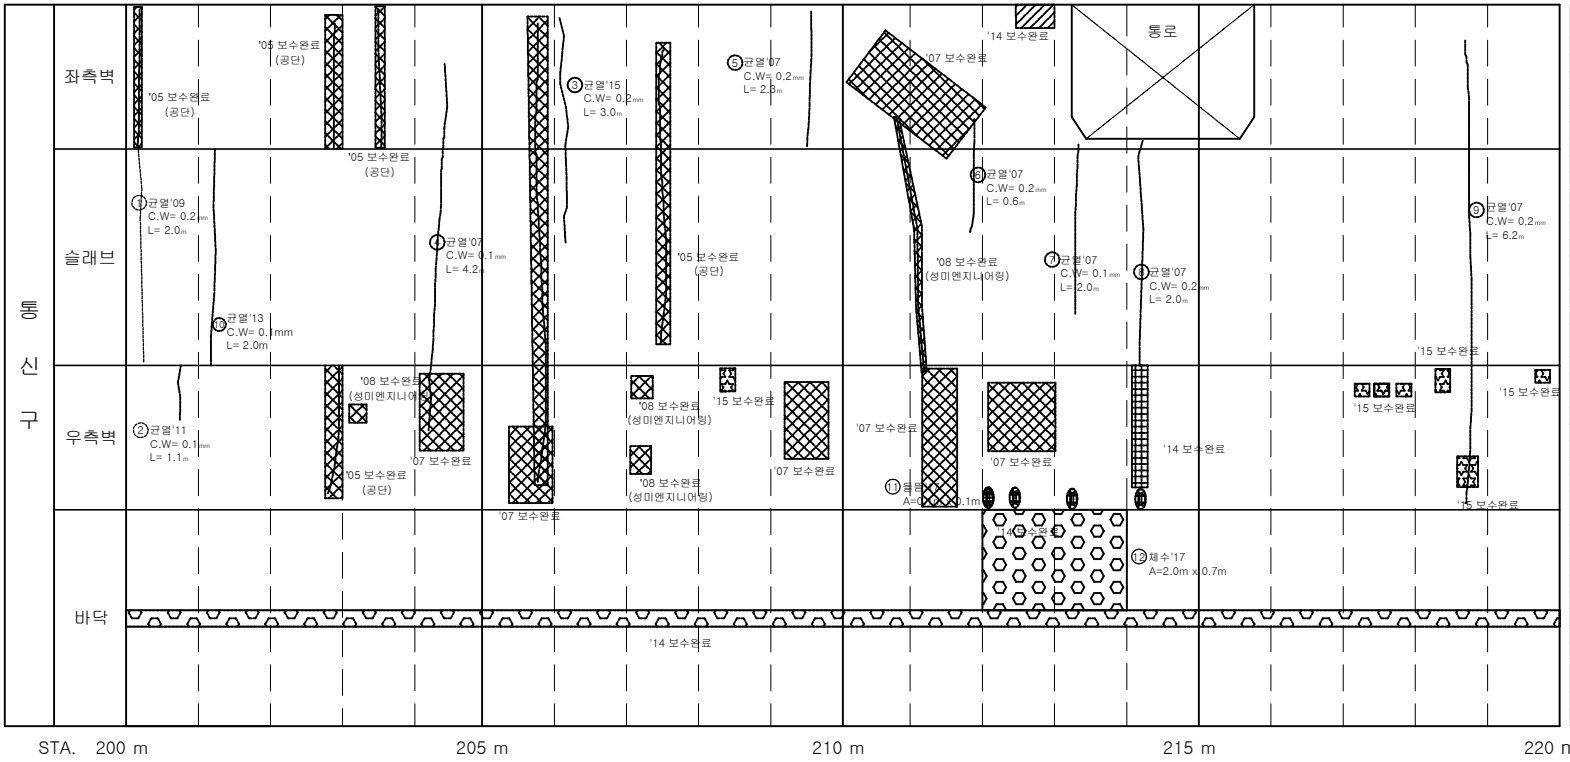
연번	균열번호	균열내용	균열규모					최종보수내역			비고
			폭	길이	깊이	총량	단위	개소	보수년도	공법명/자재명	총량	
1	2009	균열	0.20	2.00		2.00	m	1				
2	2011	균열	0.10	1.10		1.10	m	1				
3	2015	균열	0.20	3.00		3.00	m	1				
4	2007	균열	0.10	4.20		4.20	m	1				
5	2007	균열	0.20	2.30		2.30	m	1				
6	2007	균열	0.20	0.60		0.60	m	1				
7	2007	균열	0.10	2.00		2.00	m	1				
8	2007	균열	0.20	2.00		2.00	m	1				
9	2007	균열	0.20	6.20		6.20	m	1				
10	2013	균열	0.10	2.00		2.00	m	1				
11	2017	들뜸	0.10	0.10		0.01	㎡	1				
12	2017	체수	2.00	0.70		1.40	㎡	1

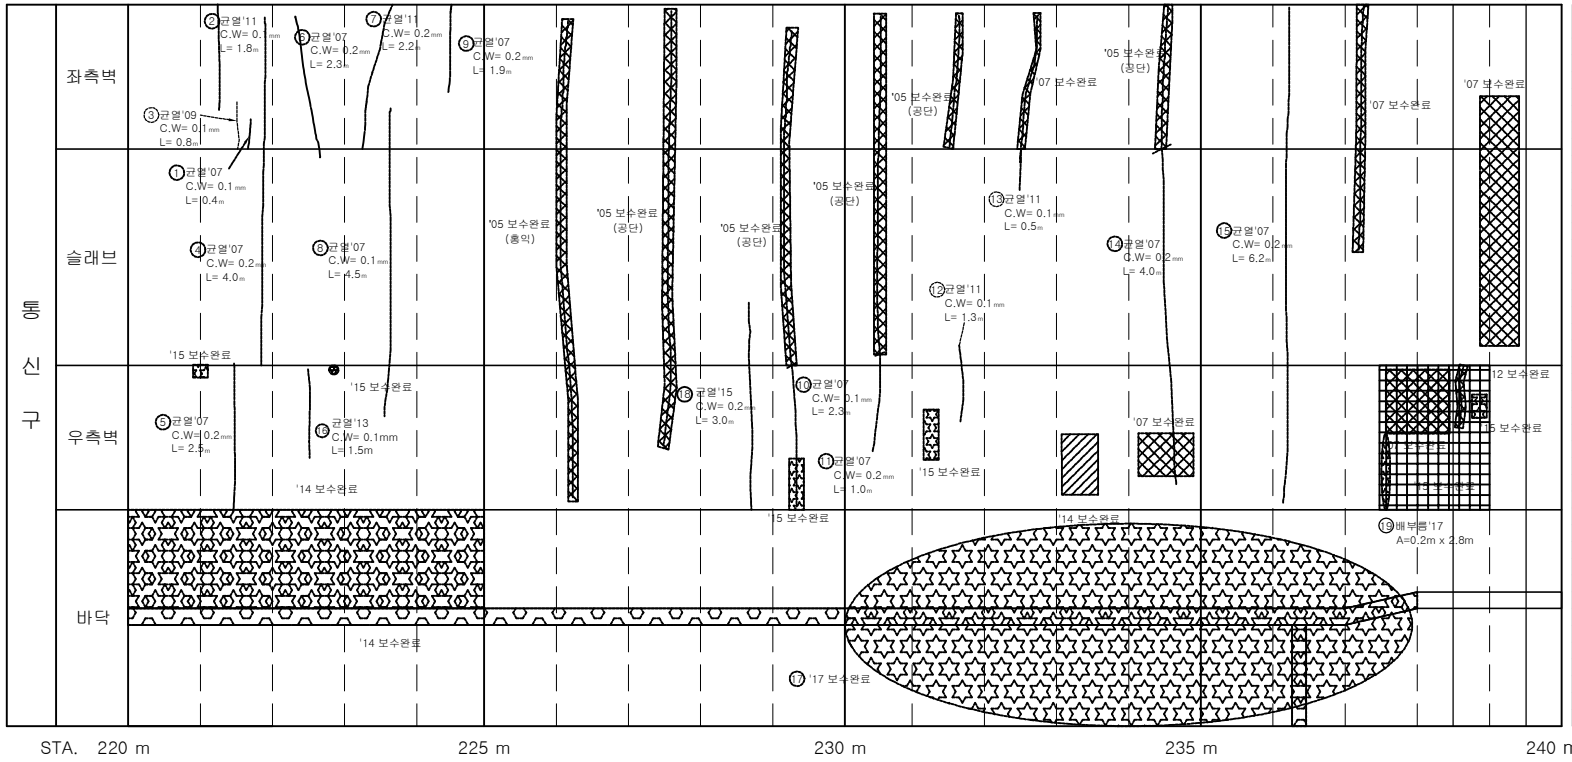
연번	제출년도	결함내용	결함규모					최종보수내역				비고
			폭	길이	깊이	면적	단위	개소	보수년도	공법명/자재명	면적	
1	2007	균열	0.10	0.40		0.40	m	1				
2	2011	균열	0.10	1.80		1.80	m	1				
3	2009	균열	0.10	0.80		0.80	m	1				
4	2007	균열	0.20	4.00		4.00	m	1				
5	2007	균열	0.20	2.50		2.50	m	1				
6	2007	균열	0.20	2.30		2.30	m	1				
7	2011	균열	0.20	2.20		2.20	m	1				
8	2007	균열	0.10	4.50		4.50	m	1				
9	2007	균열	0.20	1.90		1.90	m	1				
10	2007	균열	0.10	2.30		2.30	m	1				
11	2007	균열	0.20	1.00		1.00	m	1				
12	2011	균열	0.10	1.30		1.30	m	1				
13	2011	균열	0.10	0.50		0.50	m	1				
14	2007	균열	0.20	4.00		4.00	m	1				
15	2007	균열	0.20	6.20		6.20	m	1				
16	2013	균열	0.10	1.50		1.50	m	1				
17	2015	박대	1.30	9.00		11.70	㎡	1	2017	표면처리공법	14.04	
18	2015	균열	0.20	3.00		3.00	m	1				
19	2017	배부름	0.20	2.80		0.56	㎡	1

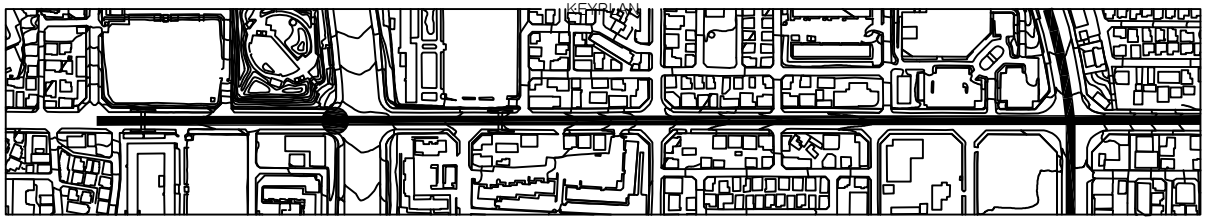
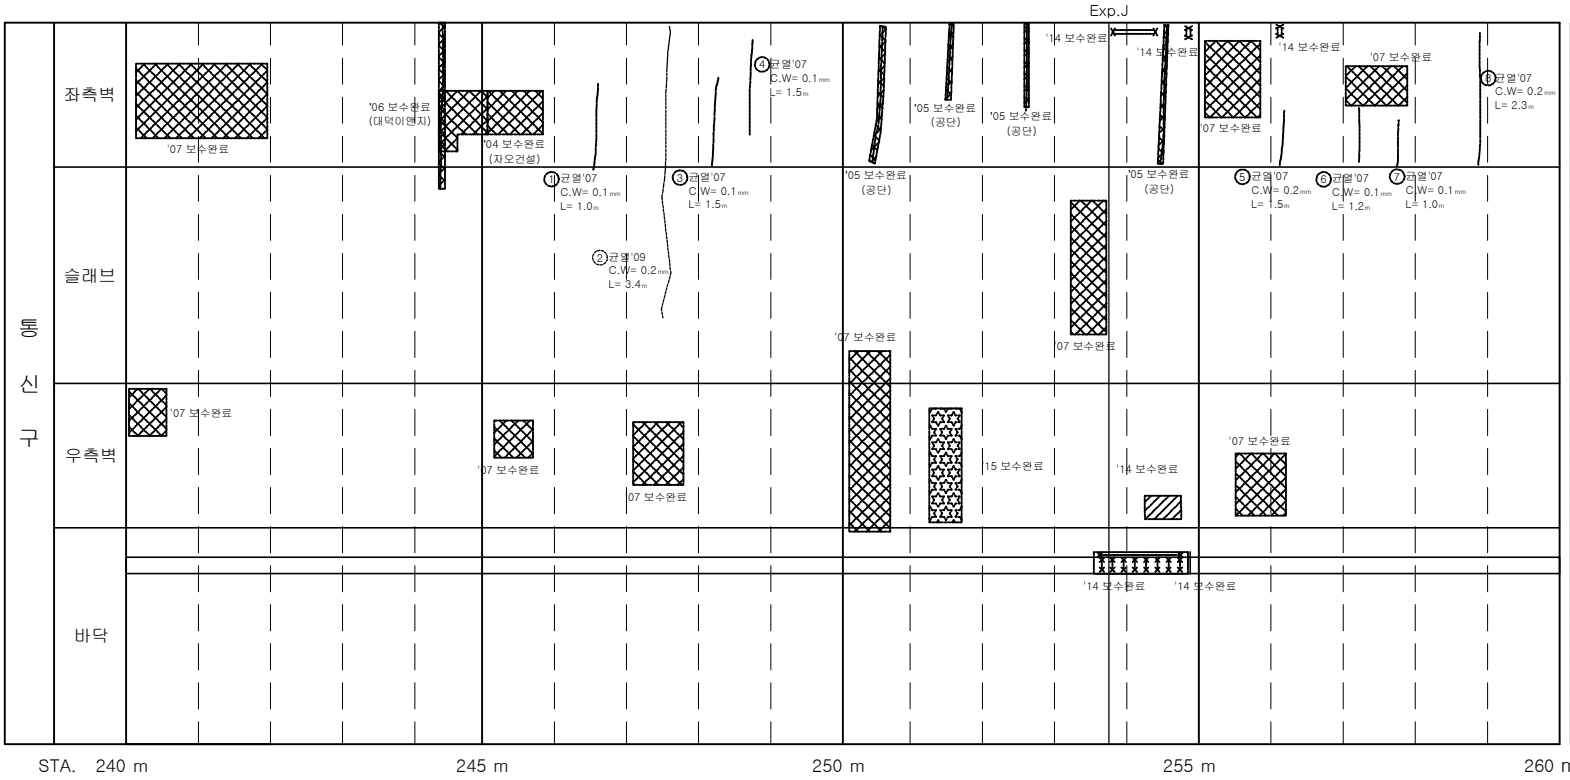
가락 공동구 - 송이로(STA.240.0 m ~ 260.0m) 통신구 구간

연번	균열년도	균열내용	균열규모					최종보수내역				비고
			폭	길이	깊이	단위	개소	보수년도	공법명/자재명	평탄		
1	2007	균열	0.10	1.00		1.00	m	1				
2	2009	균열	0.20	3.40		3.40	m	1				
3	2007	균열	0.10	1.50		1.50	m	1				
4	2007	균열	0.10	1.50		1.50	m	1				
5	2007	균열	0.10	0.10		0.10	m	1				
6	2007	균열	0.10	1.20		1.20	m	1				
7	2007	균열	0.10	1.00		1.00	m	1				
8	2007	균열	0.20	2.30		2.30	m	1

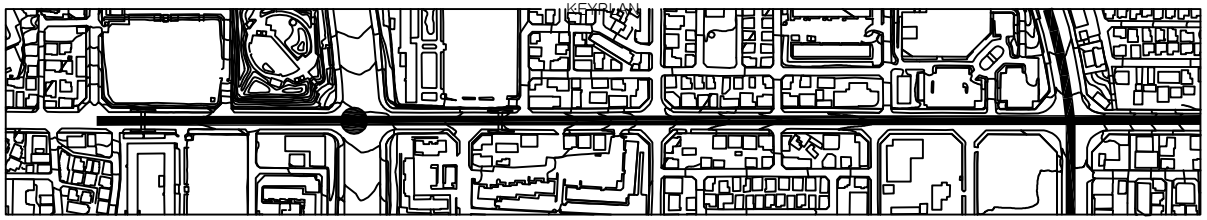
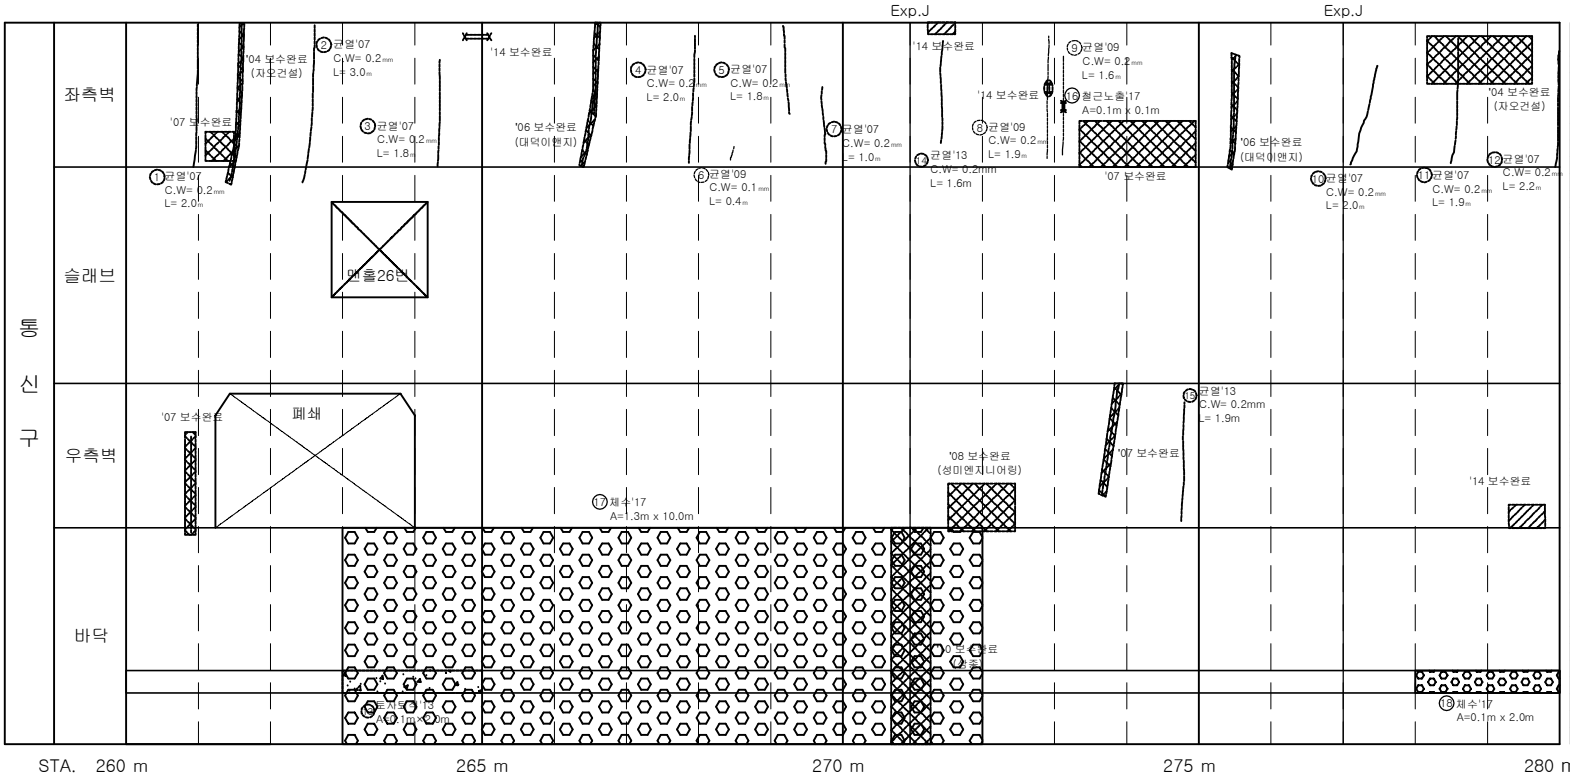
가락 공동구 - 송이로(STA.260.0 m ~ 280.0m) 통신구 구간

연번	점검년도	점검내용	결함규모					최종보수내역				비고
			폭	길이	깊이	면적	단위	개소	보수년도	공법명/자재명	면적	
1	2007	균열	0.20	2.00		2.00	m	1				
2	2007	균열	0.20	3.00		3.00	m	1				
3	2007	균열	0.20	1.80		1.80	m	1				
4	2007	균열	0.20	2.00		2.00	m	1				
5	2007	균열	0.20	1.80		1.80	m	1				
6	2009	균열	0.10	0.40		0.40	m	1				
7	2007	균열	0.20	1.00		1.00	m	1				
8	2009	균열	0.20	1.90		1.90	m	1				
9	2009	균열	0.20	1.60		1.60	m	1				
10	2007	균열	0.20	2.00		2.00	m	1				
11	2007	균열	0.20	1.90		1.90	m	1				
12	2007	균열	0.20	2.20		2.20	m	1				
13	2013	도사퇴적	0.10	2.00		0.20	㎡	1				
14	2013	균열	0.20	1.60		1.60	m	1				
15	2013	균열	0.20	1.90		1.90	m	1				
16	2017	철근노출	0.10	0.10		0.01	㎡	1				중요
17	2017	체수	1.30	10.0		13.0	㎡	1				
18	2017	체수	0.10	2.00		0.20	㎡	1

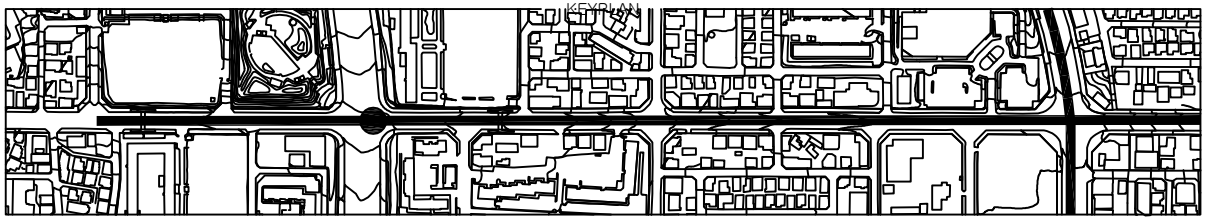
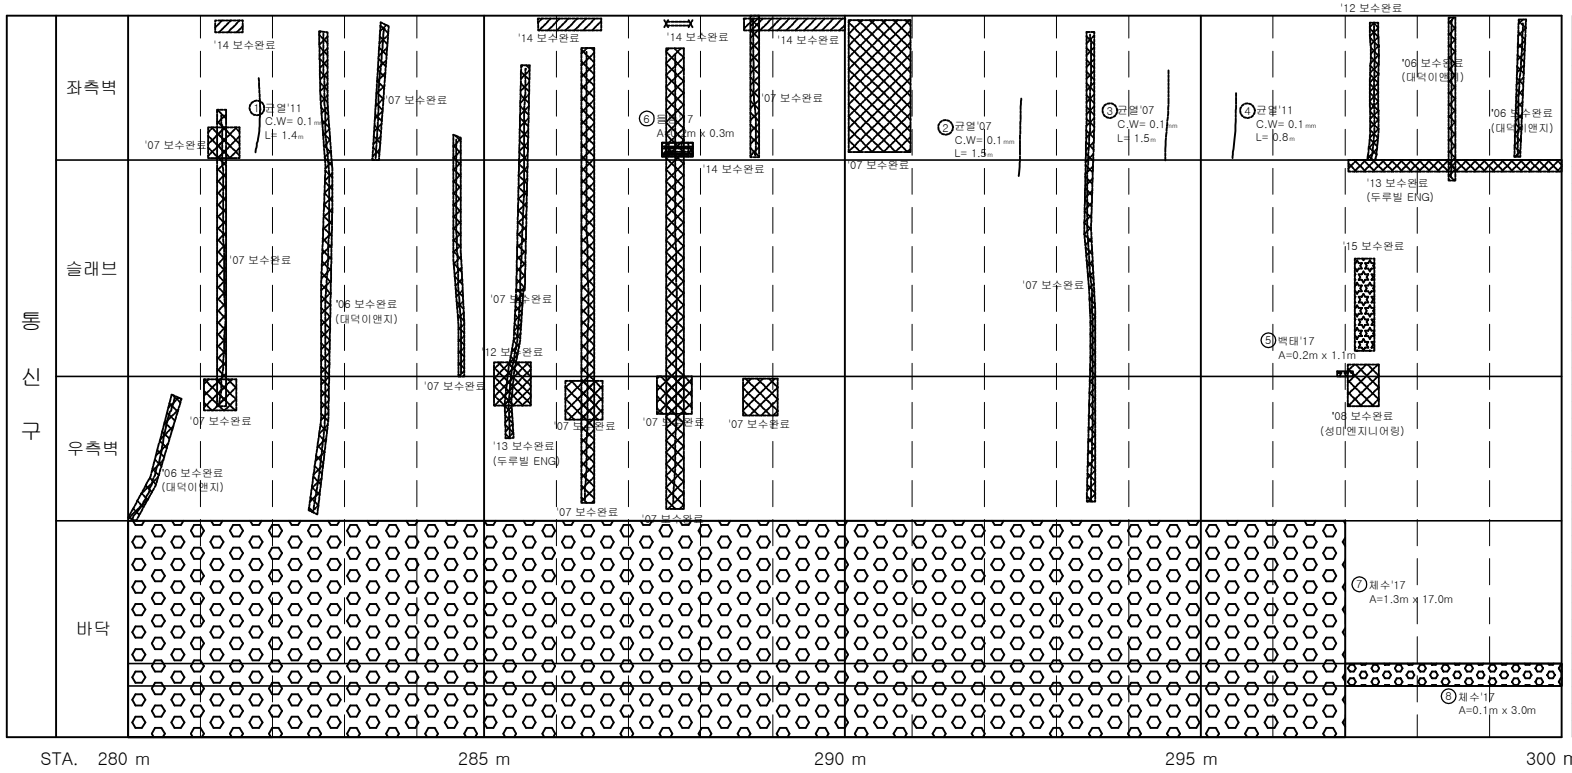
가락 공동구 - 송이로(STA.280.0 m ~ 300.0m) 통신구 구간

연번	점검년도	결함내용	결함규모					최종보수내역				비고
			폭	길이	깊이	면적	단위	개소	보수년도	공법명/자재명	면적	
1	2011	균열	0.10	1.40		1.40	m	1				
2	2007	균열	0.10	1.50		1.50	m	1				
3	2007	균열	0.10	1.50		1.50	m	1				
4	2011	균열	0.10	0.80		0.80	m	1				
5	2017	백태	0.20	1.10		0.22	㎡	1				
6	2017	들뜸	0.20	0.30		0.06	㎡	1				
7	2017	체수	1.30	17.00		22.10	㎡	1				
8	2017	체수	0.10	3.00		0.30	㎡	1

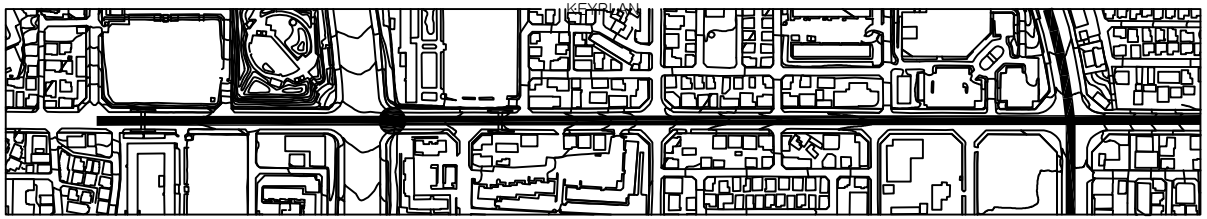
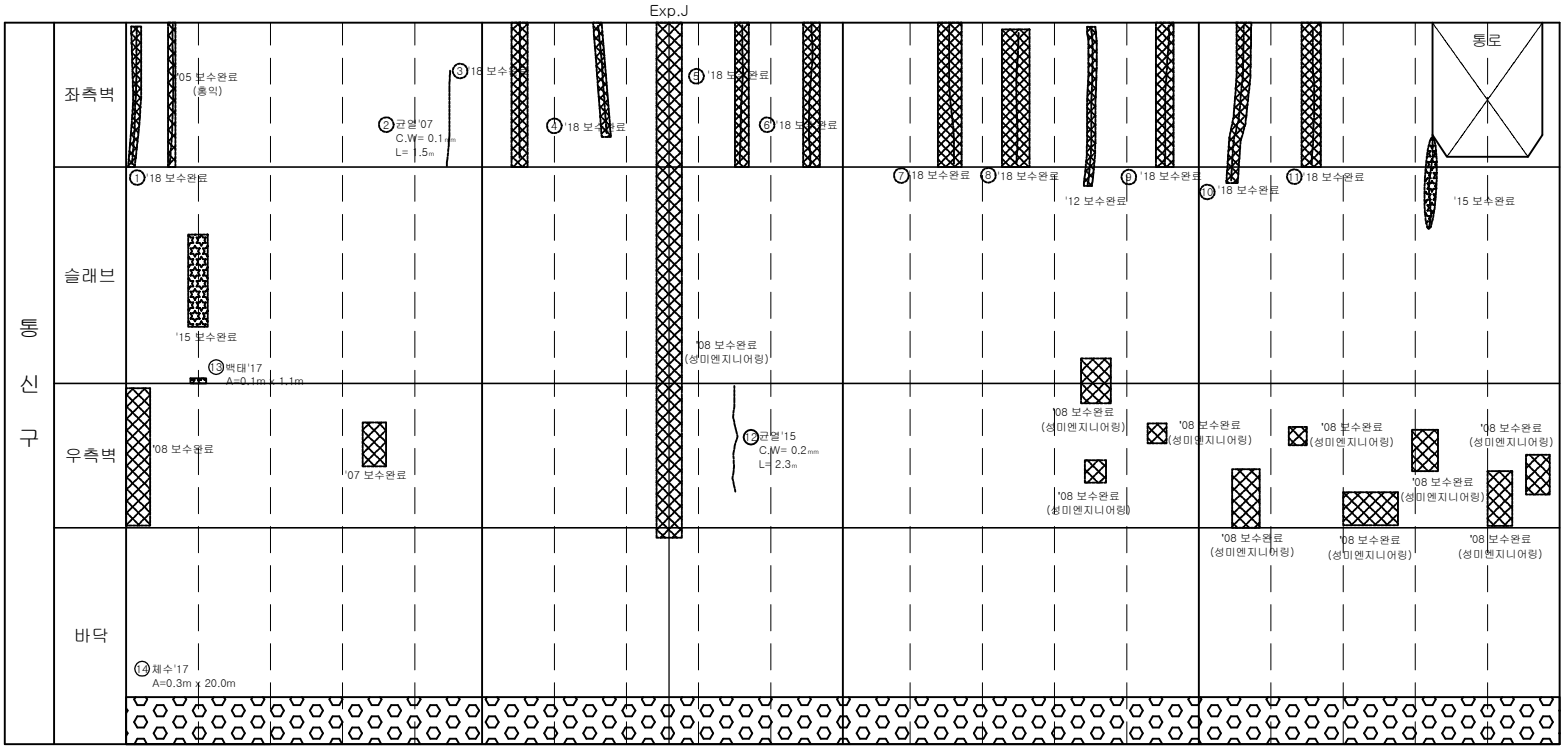
가락 공동구 - 송이로(STA.300.0 m ~ 320.0m) 통신구 구간

연번	점검년도	결함내용	결함규모					최종보수내역			비고
			폭	길이	깊이	결함	단위	개소	보수년도	공법명/자재명	물량	
1	2007	균열	0.20	2.30		2.30	m	1	2018	표면처리공법	2.76	
2	2007	균열	0.10	1.50		1.50	m	1				
3	2007	균열	0.20	2.00		2.00	m	1	2018	표면처리공법	2.40	
4	2007	균열	0.10	1.80		1.80	m	1	2018	표면처리공법	2.16	
5	2007	균열	0.20	2.00		2.00	m	1	2018	표면처리공법	2.40	
6	2007	균열	0.20	2.30		2.30	m	1	2018	표면처리공법	2.76	
7	2007	균열	0.20	2.00		2.00	m	1	2018	표면처리공법	2.40	
8	2007	균열	0.20	2.00		2.00	m	1	2018	표면처리공법	2.40	
9	2007	균열	0.10	2.00		2.00	m	1	2018	표면처리공법	2.40	
10	2007	균열	0.10	2.30		2.30	m	1	2018	표면처리공법	2.76	
11	2007	균열	0.10	2.00		2.00	m	1	2018	표면처리공법	2.40	
12	2015	균열	0.20	2.30		2.30	m	1				
13	2017	백태	0.10	1.10		0.11	㎡	1				
14	2017	체수	0.30	20.00		6.00	㎡	1
