가락 공동구 - 송이로(STA.0.0 m ~ 20.0m) 통신구 구간

서울시 시설관리공단	TITLE OF PROJECT 2019 공동구 정밀점검 용역 (가락공동구)	TITLE OF SHIFT 가락공동구 -송이로 외관조사망도

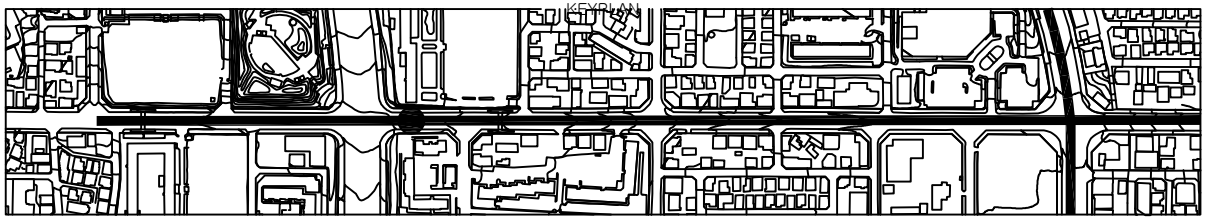
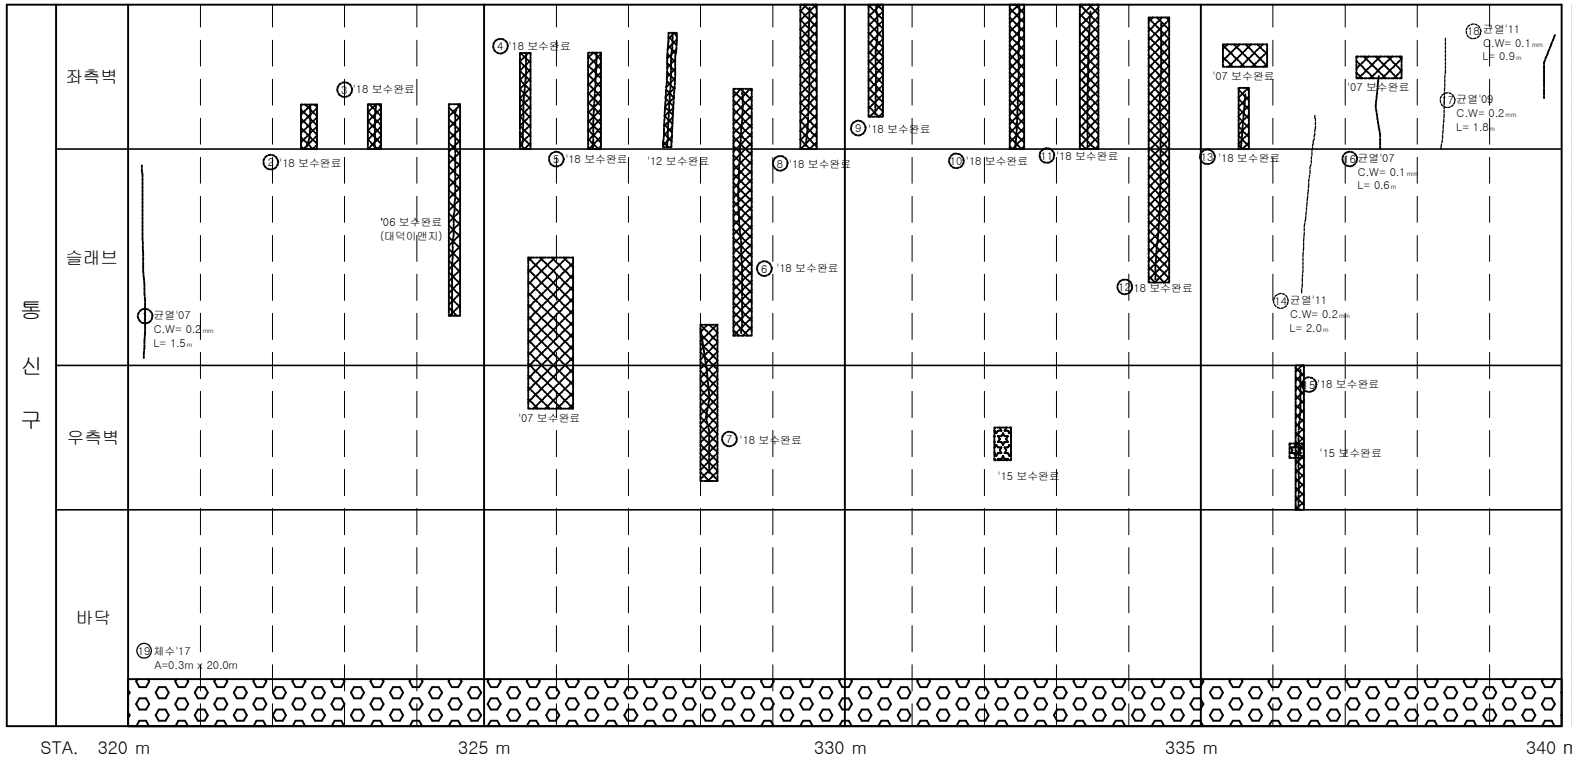
가락 공동구 - 송이로(STA.320.0 m ~ 340.0m) 통신구 구간

연번	점검년도	점검내용	결함규모					최종보수내역			비고
			폭	길이	깊이	물량	단위	계소	보수년도	공법명/자재명	물량	
1	2007	균열	0.20	1.50		1.50	m	1				
2	2007	균열	0.10	0.40		0.40	m	1	2018	표면처리공법	0.48	
3	2007	균열	0.10	0.50		0.50	m	1	2018	표면처리공법	0.60	
4	2007	균열	0.10	1.00		1.00	m	1	2018	표면처리공법	1.20	
5	2009	균열	0.20	1.20		1.20	m	1	2018	표면처리공법	1.44	
6	2007	균열	0.20	2.00		2.00	m	1	2018	표면처리공법	2.40	
7	2007	균열	0.20	2.30		2.30	m	1	2018	표면처리공법	2.76	
8	2007	균열	0.20	2.30		2.30	m	1	2018	표면처리공법	2.76	
9	2007	균열	0.20	1.80		1.80	m	1	2018	표면처리공법	2.16	
10	2007	균열	0.20	2.30		2.30	m	1	2018	표면처리공법	2.76	
11	2009	균열	0.20	1.90		1.90	m	1	2018	표면처리공법	2.28	
12	2007	균열	0.20	3.50		3.50	m	1	2018	표면처리공법	4.20	
13	2011	균열	0.20	0.50		0.50	m	1	2018	표면처리공법	0.60	
14	2011	균열	0.20	2.00		2.00	m	1				
15	2007	균열	0.10	2.00		2.00	m	1	2018	표면처리공법	2.40	
16	2007	균열	0.10	0.60		0.60	m	1				
17	2009	균열	0.20	1.80		1.80	m	1				
18	2011	균열	0.10	0.90		0.90	m	1				
19	2017	체수	0.30	20.00		6.00	㎡	1

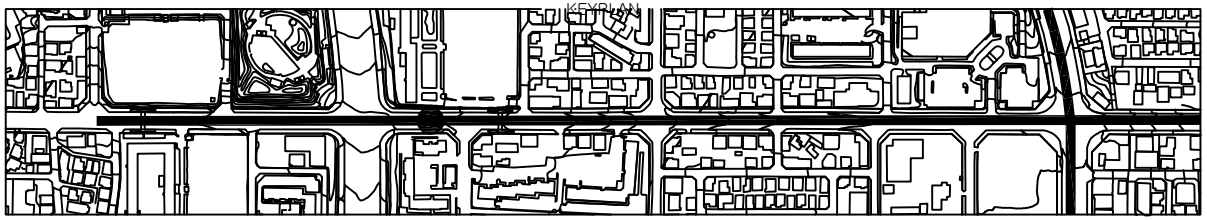
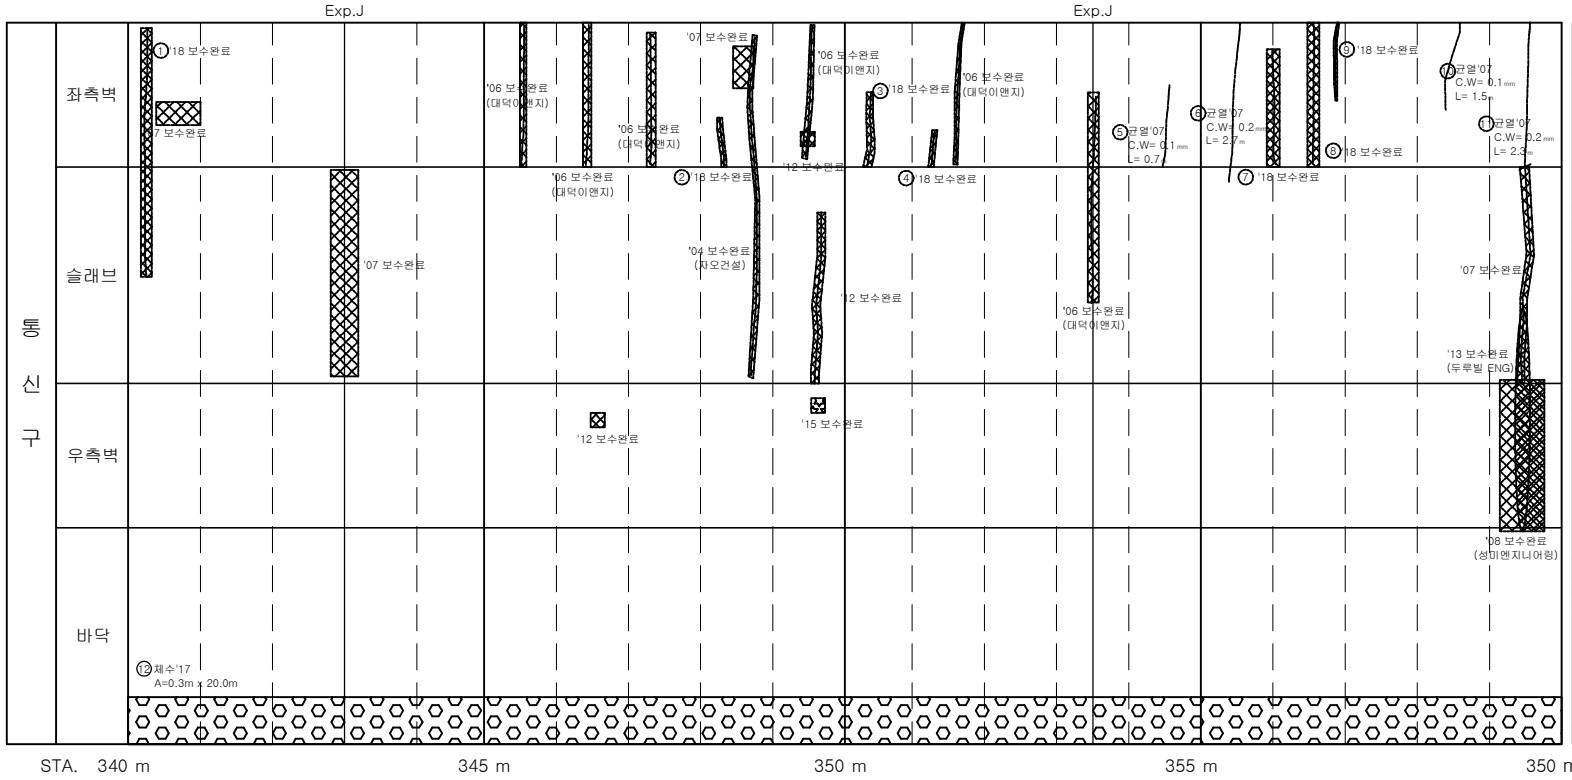
가락 공동구 - 송이로(STA.340.0 m ~ 360.0m) 통신구 구간

연번	제출년도	결함내용	결함규모					최종보수내역			비고
			폭	길이	깊이	물량	단위	개소	보수년도	공법명/자재명	물량	
1	2007	균열	0.10	2.70		2.70	m	1	2018	표면처리공법	3.24	
2	2007	균열	0.10	0.50		0.50	m	1	2018	표면처리공법	0.60	
3	2007	균열	0.20	1.00		1.00	m	1	2018	표면처리공법	1.20	
4	2007	균열	0.10	0.40		0.40	m	1	2018	표면처리공법	0.48	
5	2007	균열	0.10	0.70		0.70	m	1				
6	2007	균열	0.20	2.70		2.70	m	1				
7	2009	균열	0.10	1.50		1.50	m	1	2018	표면처리공법	1.80	
8	2007	균열	0.10	2.30		2.30	m	1	2018	표면처리공법	2.76	
9	2011	균열	0.10	1.50		1.50	m	1	2018	표면처리공법	1.80	
10	2007	균열	0.10	1.50		1.50	m	1				
11	2007	균열	0.20	2.30		2.30	m	1				
12	2017	체수	0.30	20.00		6.00	㎡	1

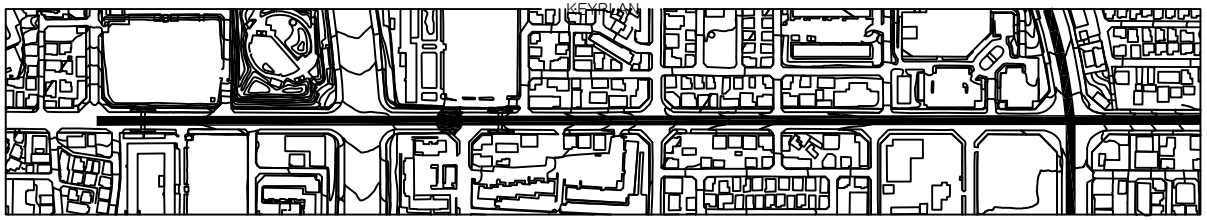
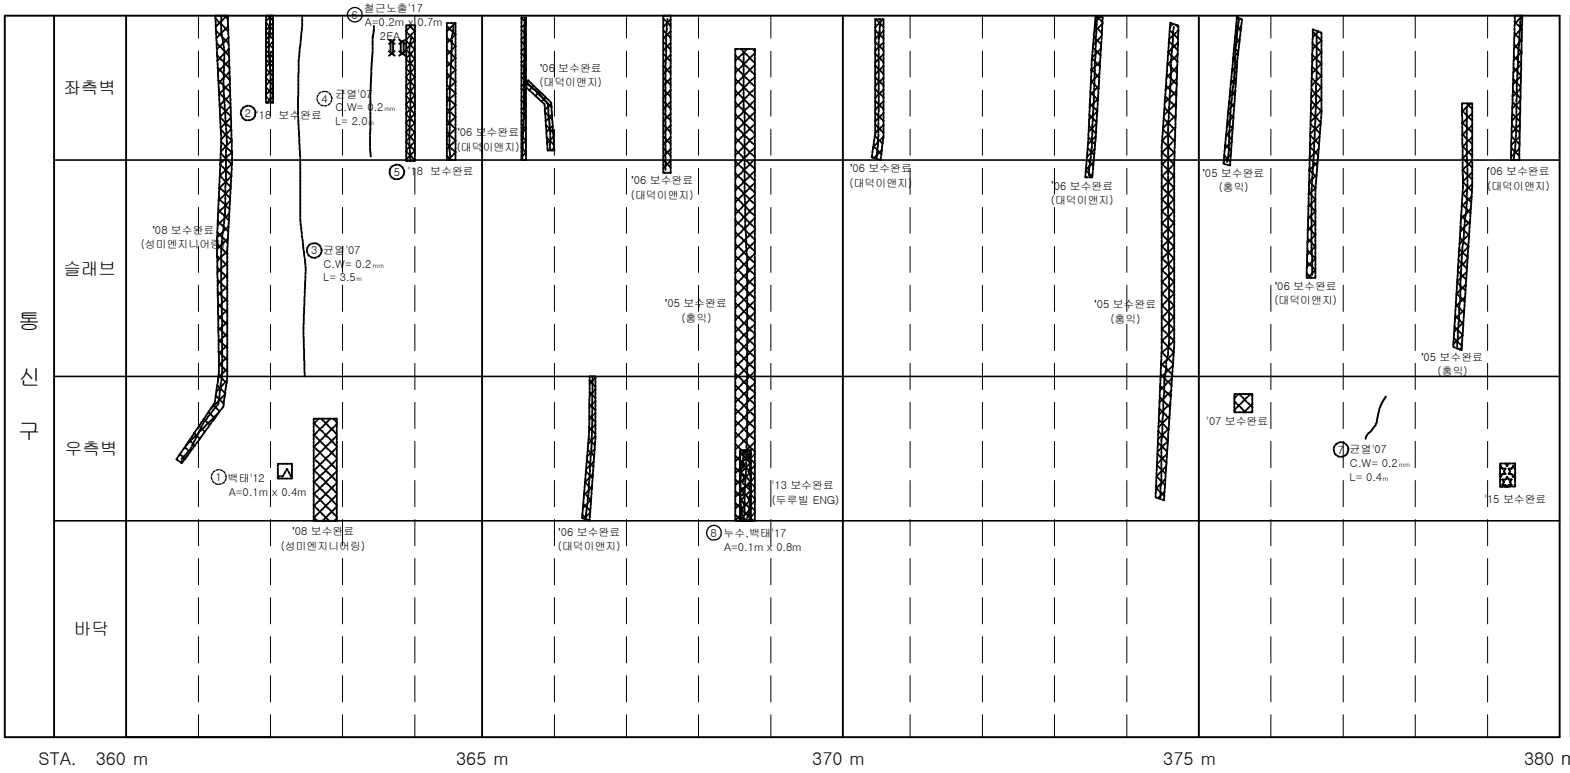
가락 공동구 - 송이로(STA.360.0 m ~ 380.0m) 통신구 구간

연번	제출년도	결함내용	결함규모					최종보수내역			비고
			폭	길이	깊이	총량	단위	개소	보수년도	공법명/자재명	총량	
1	2007	백태	0.10	0.40		0.04	㎡	1				
2	2011	균열	0.20	1.50		1.50	m	1	2018	표면처리공법	1.80	
3	2007	균열	0.20	3.50		3.50	m	1				
4	2007	균열	0.20	2.00		2.00	m	1				
5	2009	균열	0.20	2.00		2.00	m	1	2018	표면처리공법	2.40	
6	2017	철근노출	0.20	0.70		0.28	㎡	2				중요
7	2007	균열	0.20	0.40		0.40	m	1				
8	2017	누수,백태	0.10	0.80		0.08	㎡	1

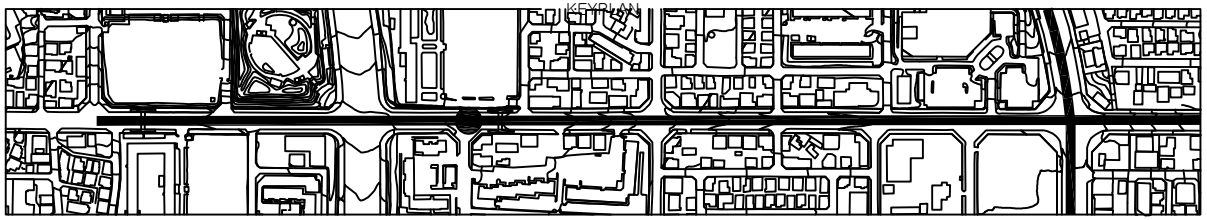
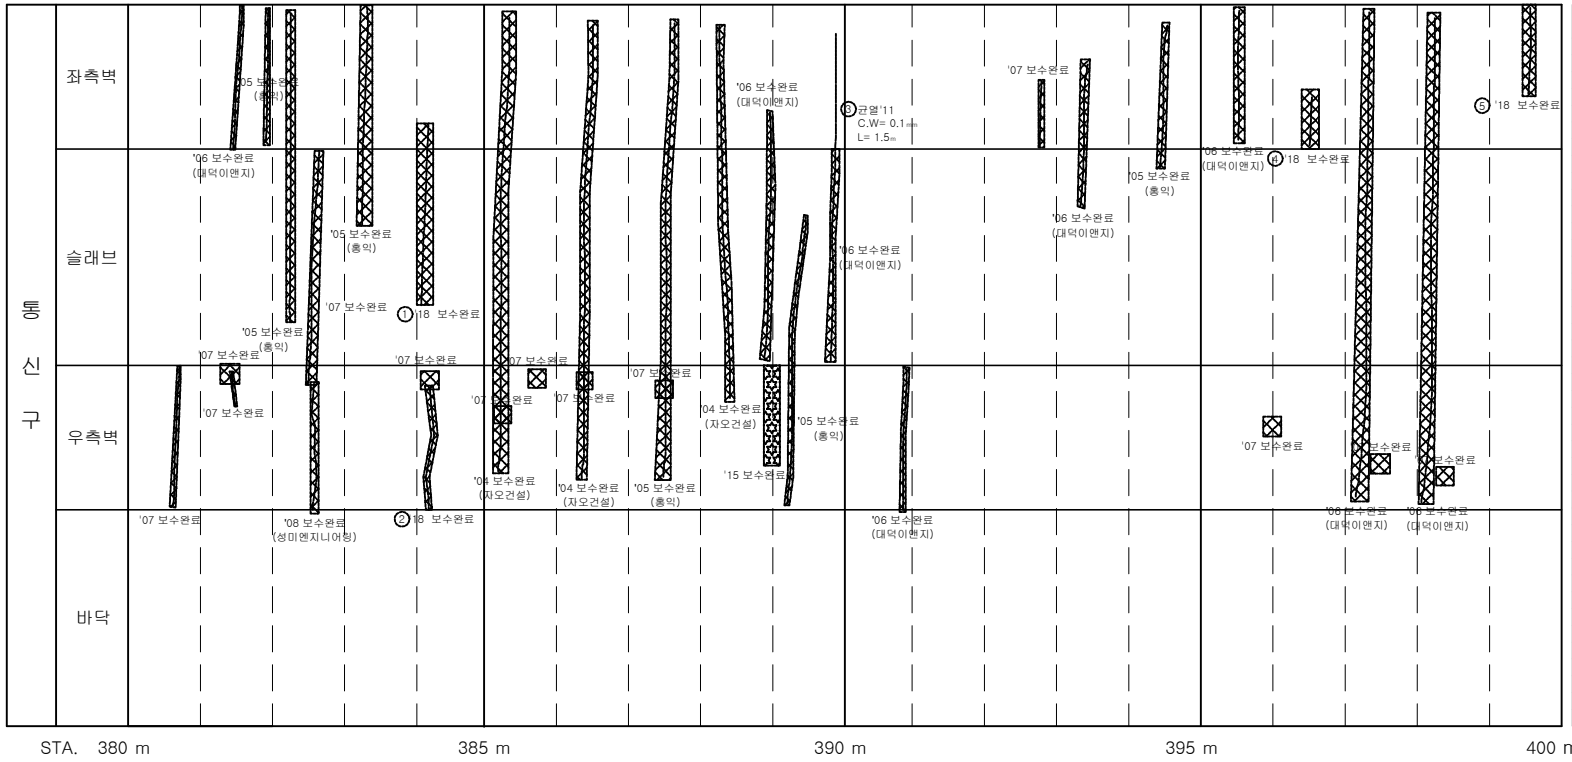
가락 공동구 - 송이로(STA.380.0 m ~ 400.0m) 통신구 구간

연번	제출년도	결함내용	결함규모					최종보수내역			비고
			폭	길이	깊이	면적	단위	개소	보수년도	공법명/자재명	면적	
1	2007	균열	0.20	2.00		2.00	m	1	2018	표면처리공법	2.40	
2	2007	균열	0.20	2.20		2.20	m	1	2018	표면처리공법	2.64	
3	2011	균열	0.10	1.50		1.50	m	1				
4	2007	균열	0.10	0.50		0.50	m	1	2018	표면처리공법	0.60	
5	2007	균열	0.10	1.50		1.50	m	1	2018	표면처리공법	1.80

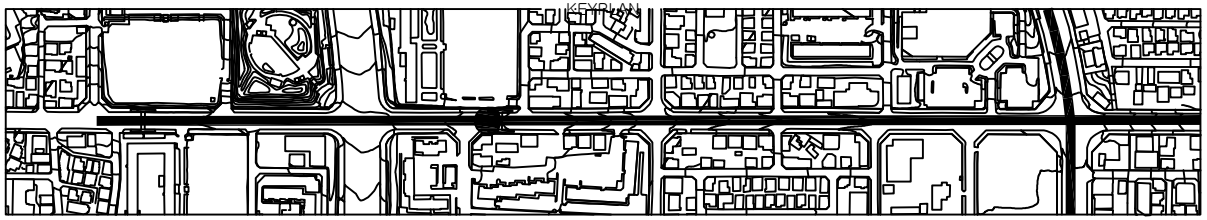
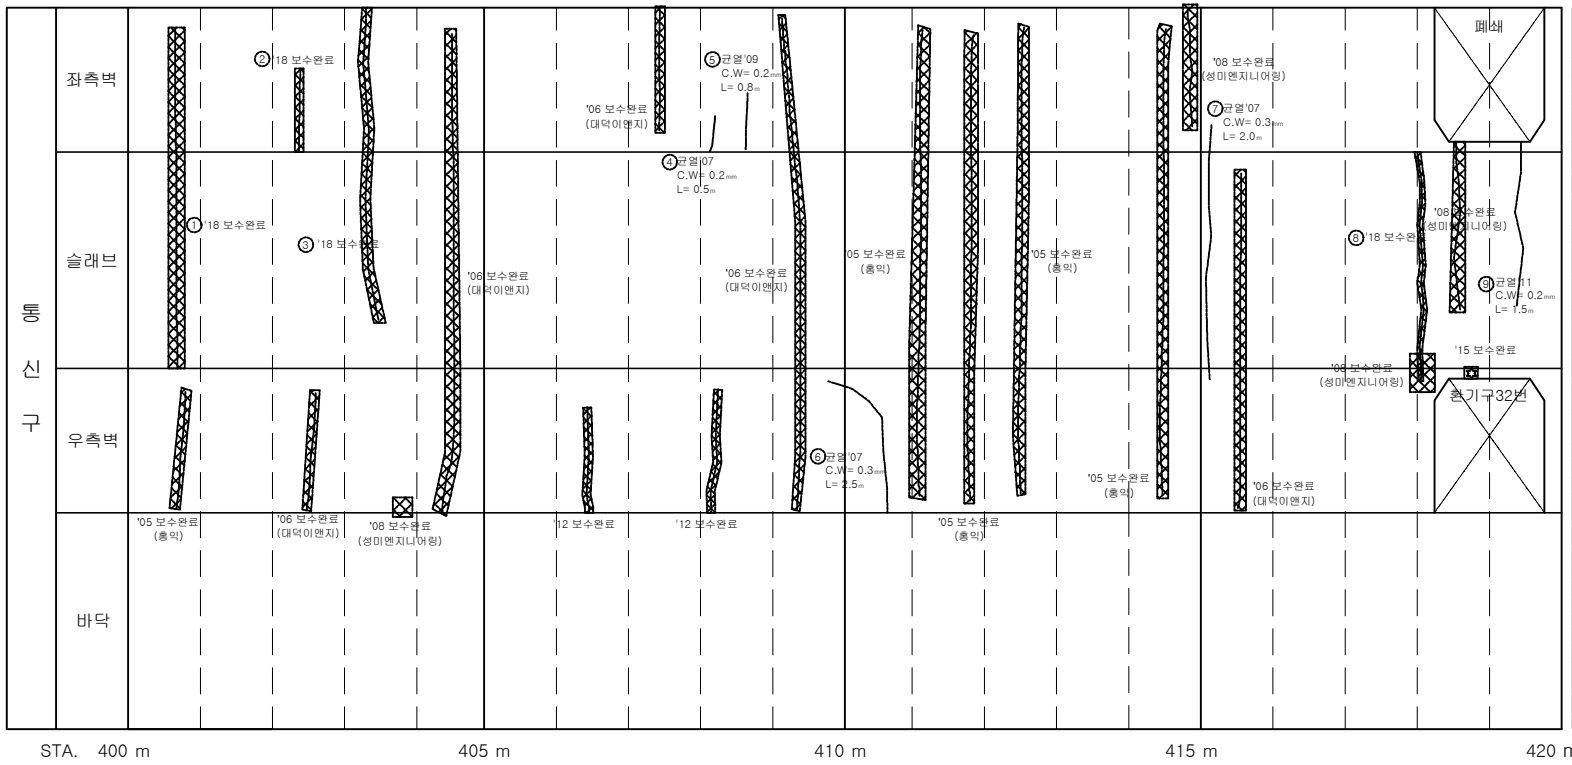
가락 공동구 - 송이로(STA.400.0 m ~ 420.0m) 통신구 구간

연번	균열년도	균열내용	균열규모					최종보수내역			비고
			폭	길이	깊이	총량	단위	개소	보수년도	공법명/자재명	총량	
1	2007	균열	0.10	3.50		3.50	m	1	2018	표면처리공법	4.20	
2	2011	균열	0.20	1.30		1.30	m	1	2018	표면처리공법	1.56	
3	2007	균열	0.20	3.00		3.00	m	1	2018	표면처리공법	3.60	
4	2007	균열	0.20	0.50		0.50	m	1				
5	2009	균열	0.20	0.80		0.80	m	1				
6	2007	균열	0.30	2.50		2.50	m	1				중요
7	2007	균열	0.30	2.00		2.00	m	1				중요
8	2007	균열	0.20	1.50		1.50	m	1	2018	표면처리공법	1.80	
9	2011	균열	0.20	1.50		1.50	m	1

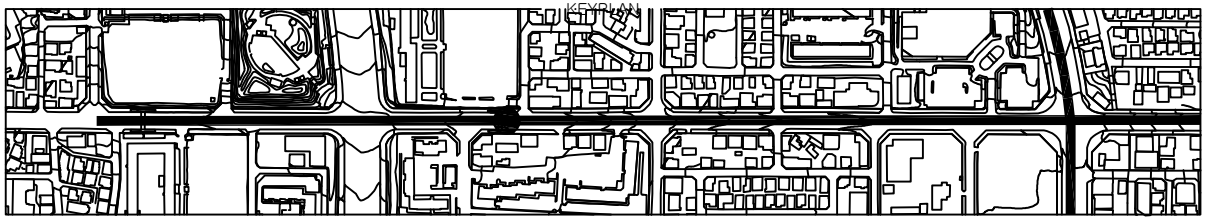
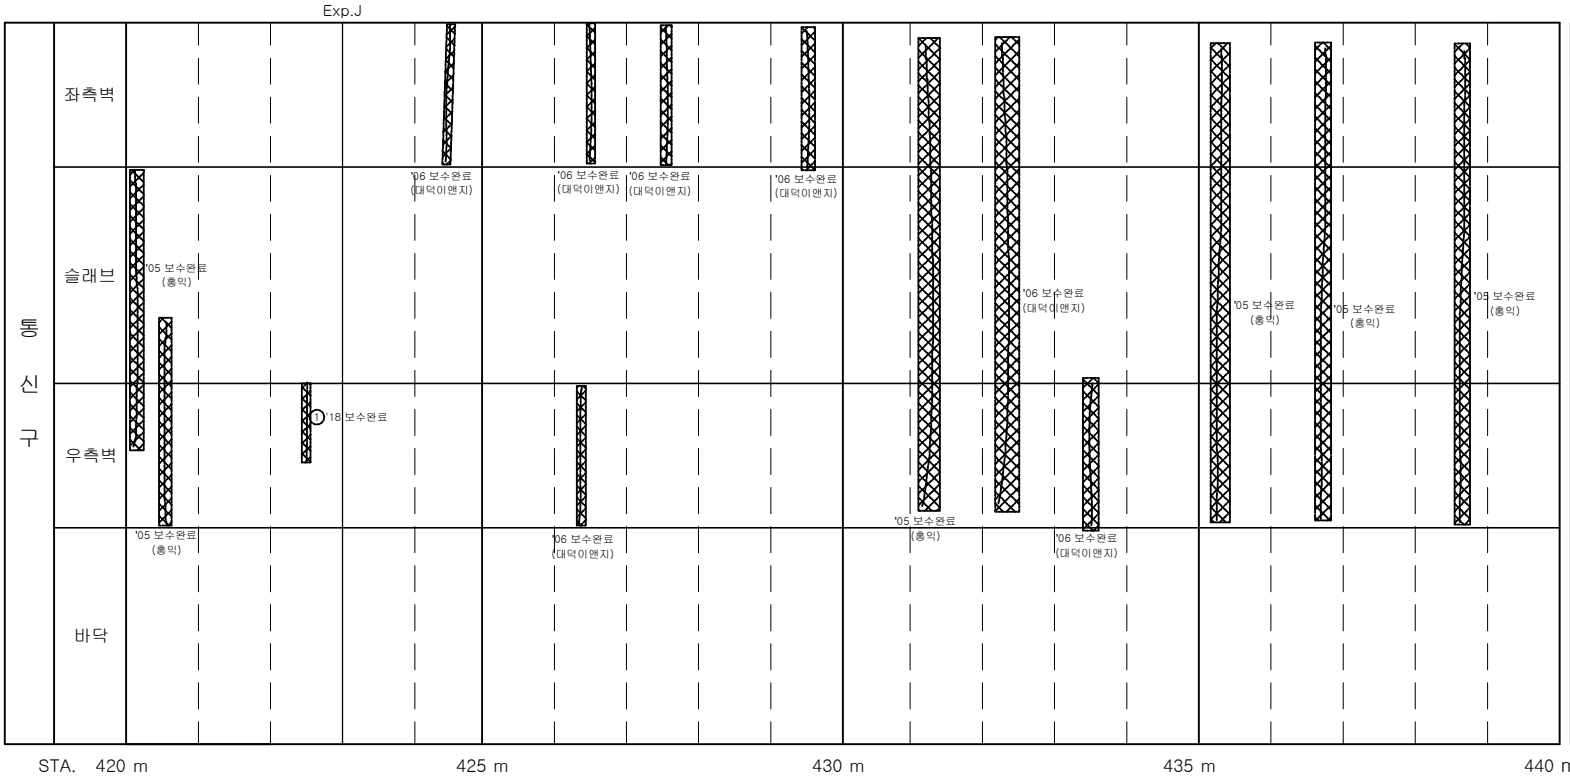
가락 공동구 - 송이로(STA.420.0 m ~ 440.0m) 통신구 구간

연번	제출년도	결함내용	결함규모					최종보수내역			비고
			폭	길이	깊이	총량	단위	개소	보수년도	공법명/자재명	총량	
1	2007	균열	0.10	1.20		1.20	m	1	2018	표면처리공법	1.44

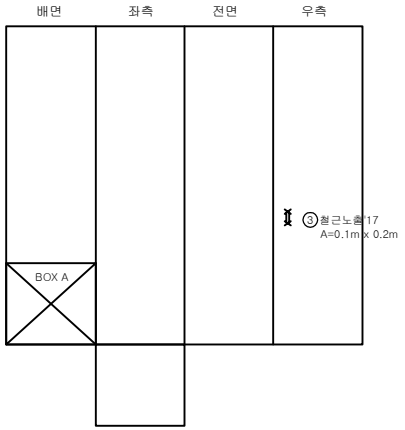
연번	점검년도	결함내용	결함규모					최종보수내역			비고
			폭	길이	깊이	면적	단위	계소	보수년도	공법명/자재명	면적	
1	2011	균열	0.20	1.00		1.00	m	1				
2	2011	균열	0.20	1.00		1.00	m	1				
3	2017	철근노출	0.10	0.20		0.02	㎡	1				중요
4	2019	ㄷ빔 부식		7.20		7.20	m	1				신규

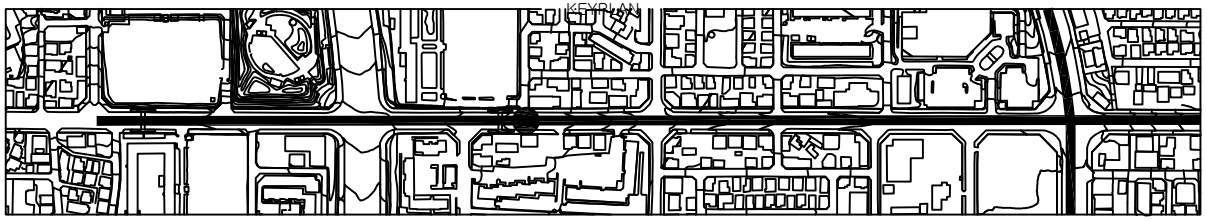
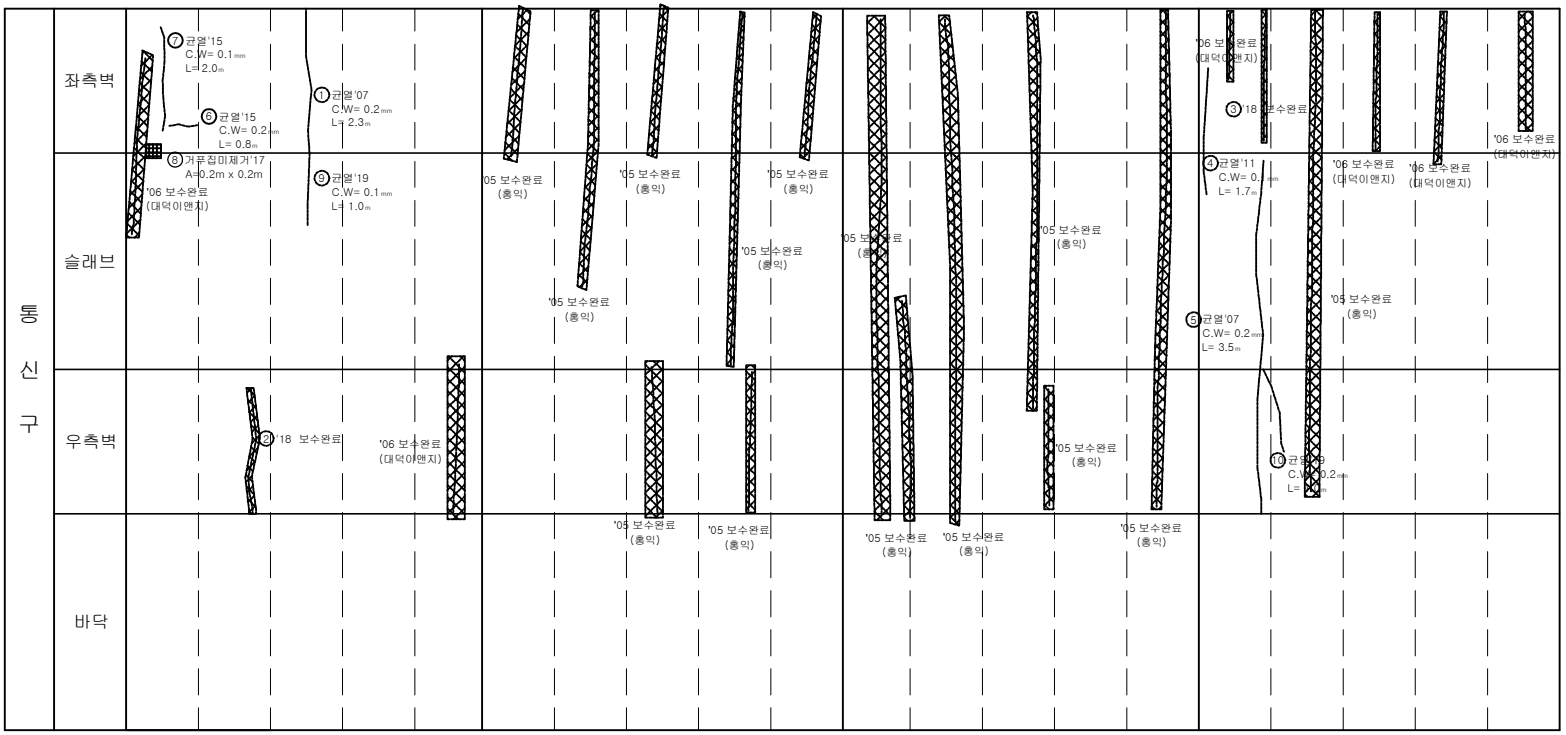
가락 공동구 - 송이로(STA.440.0 m ~ 460.0m) 통신구 구간

연번	제출년도	결함내용	결함규모					최종보수내역			비고
			폭	길이	깊이	총량	단위	계소	보수년도	공법명/자재명	총량	
1	2007	균열	0.20	2.30		2.30	m	1				
2	2007	균열	0.20	2.00		2.00	m	1	2018	표면처리공법	2.40	
3	2007	균열	0.10	1.70		1.70	m	1	2018	표면처리공법	2.04	
4	2011	균열	0.10	1.70		1.70	m	1				
5	2007	균열	0.20	3.50		3.50	m	1				
6	2015	균열	0.20	0.80		0.80	m	1				
7	2015	균열	0.10	2.00		2.00	m	1				
8	2017	거푸집미제거	0.20	0.20		0.04	㎡	1				
9	2019	균열	0.10	1.00		1.00	m	1				신규
10	2019	균열	0.20	1.00		1.00	m	1				신규

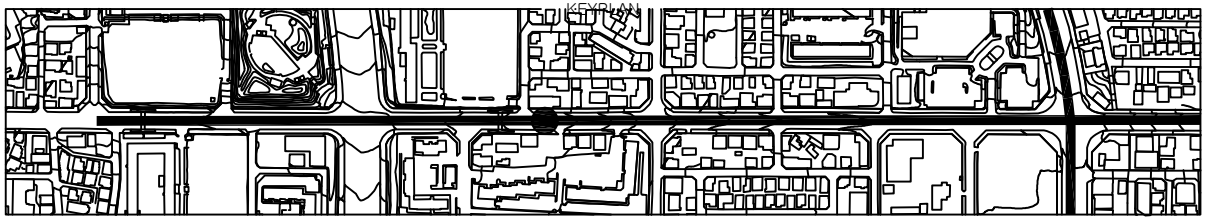
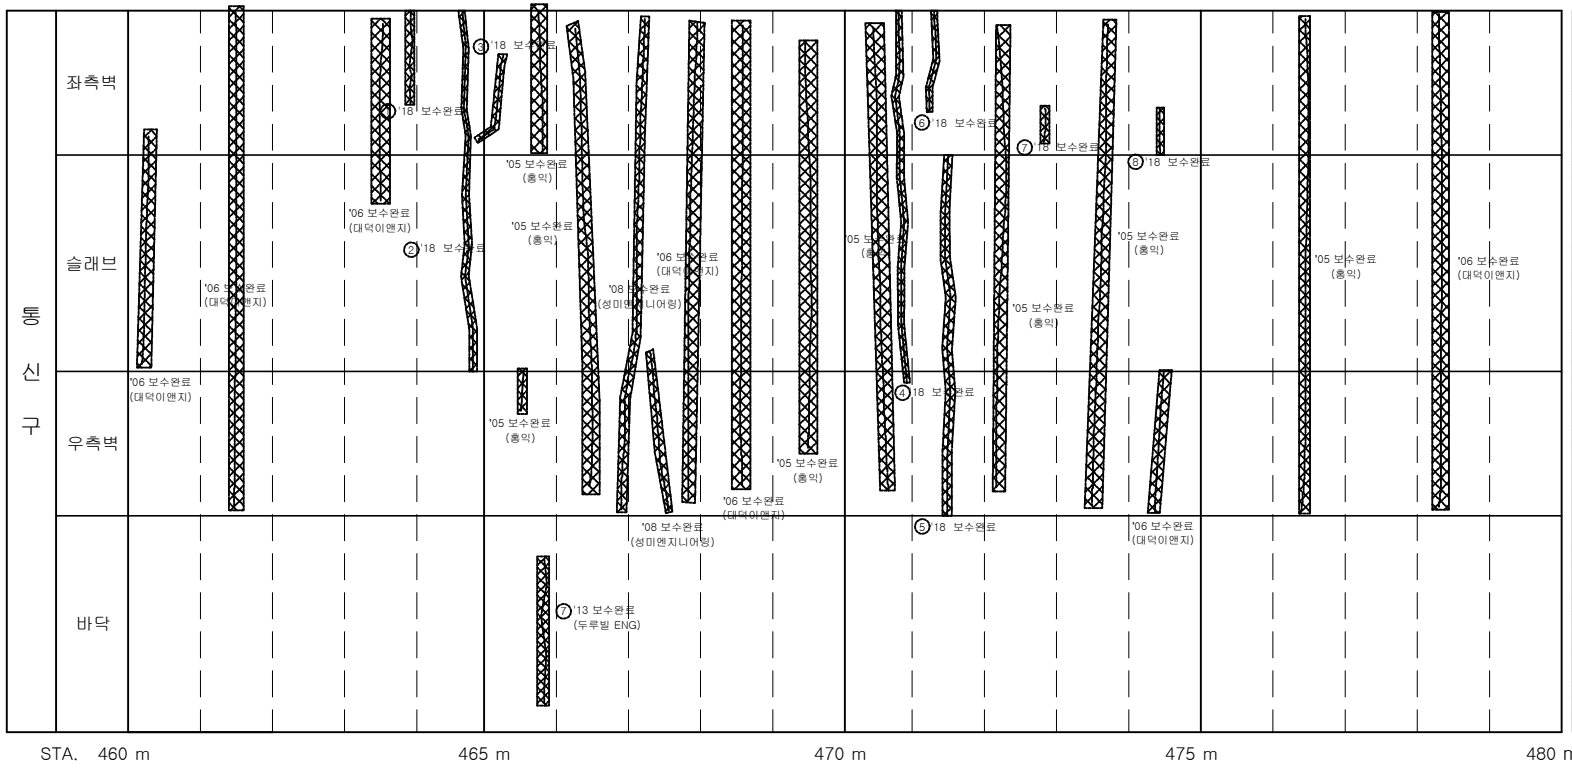
가락 공동구 - 송이로(STA.460.0 m ~ 480.0m) 통신구 구간

연번	점검년도	점검내용	결함규모					최종보수내역			비고
			폭	길이	깊이	면적	단위	개소	보수년도	공법명/자재명	면적	
1	2007	균열	0.20	1.80		1.80	m	1	2018	표면처리공법	2.16	
2	2007	균열	0.20	3.50		3.50	m	1	2018	표면처리공법	4.20	
3	2011	균열	0.10	1.50		1.50	m	1	2018	표면처리공법	1.80	
4	2011	균열	0.10	3.50		3.50	m	1	2018	표면처리공법	4.20	
5	2011	균열	0.20	3.00		3.00	m	1	2018	표면처리공법	3.60	
6	2007	균열	0.10	1.80		1.80	m	1	2018	표면처리공법	2.16	
7	2007	균열	0.10	0.60		0.60	m	1	2018	표면처리공법	0.72	
8	2007	균열	0.20	0.30		0.30	m	1	2018	표면처리공법	0.36

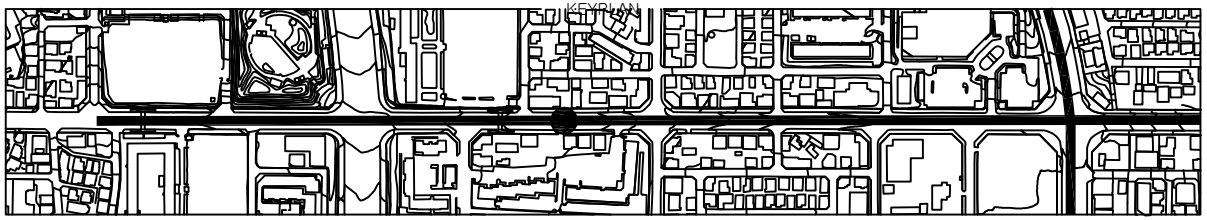
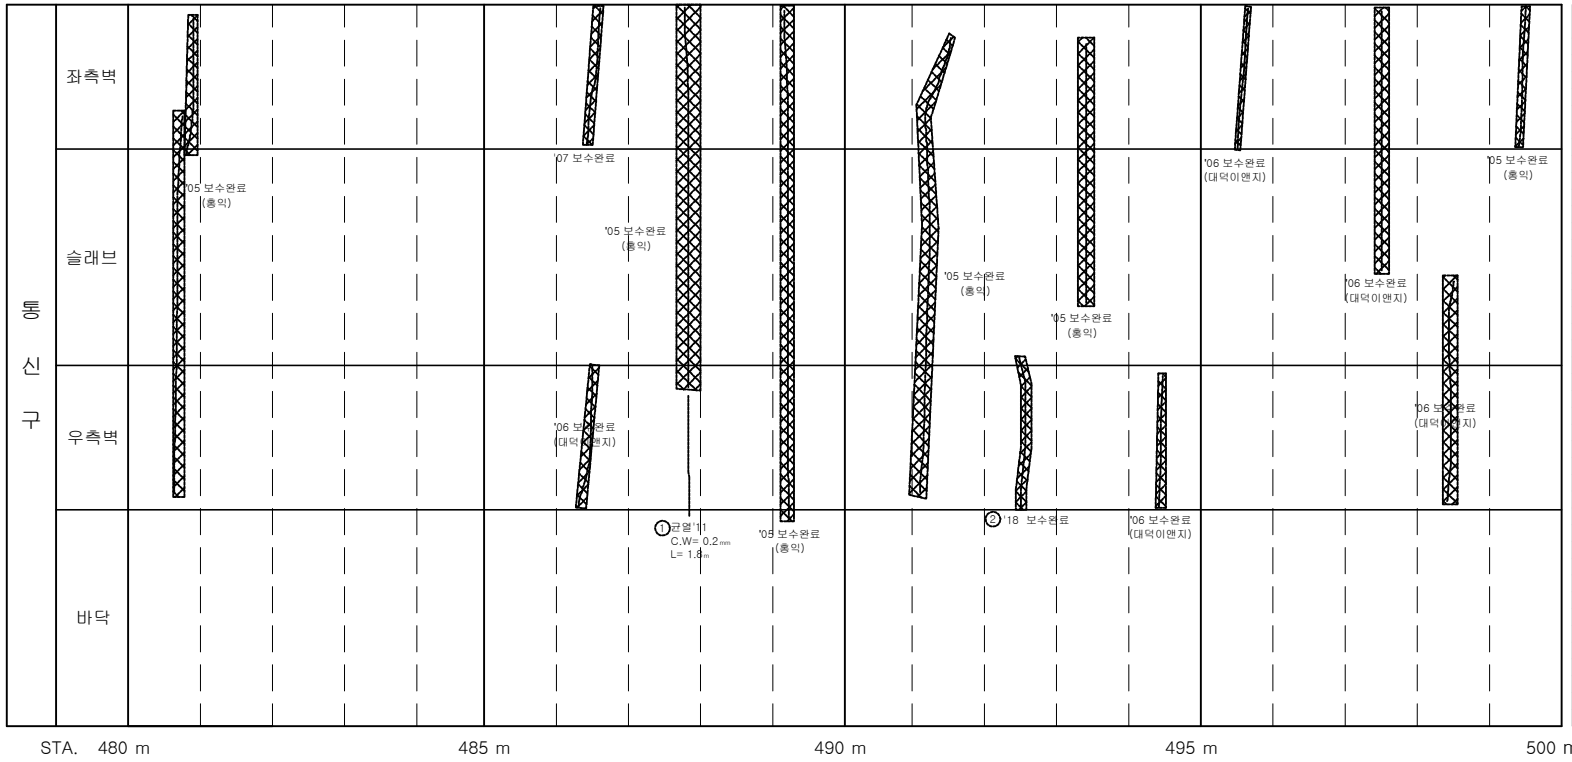
가락 공동구 - 송이로(STA.480.0 m ~ 500.0m) 통신구 구간

연번	제출년도	결함내용	결함규모					최종보수내역			비고
			폭	길이	깊이	총량	단위	개소	보수년도	공법명/자재명	총량	
1	2011	균열	0.20	1.80		1.80	m	1				
2	2011	균열	0.20	2.50		2.50	m	1	2018	표면처리공법	3.00

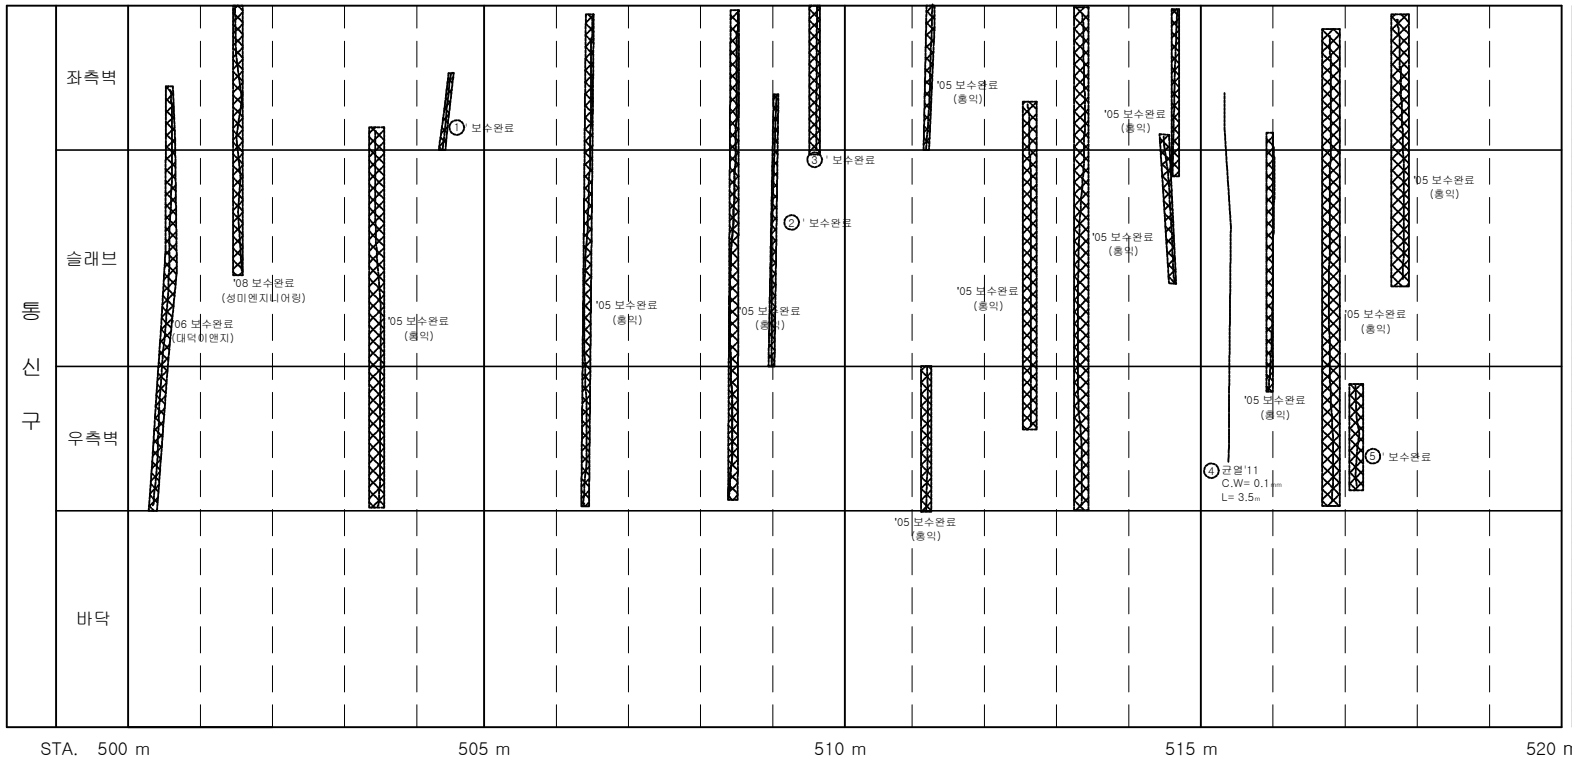
가락 공동구 - 송이로(STA.500.0 m ~ 520.0m) 통신구 구간

연번	계측년도	결함내용	결함규모					최종보수내역			비고
			폭	길이	깊이	총량	단위	개소	보수년도	공법명/자재명	총량	
1	2011	균열	0.10	1.50		1.50	m	1	2018	표면처리공법	1.80	
2	2011	균열	0.10	2.30		2.30	m	1	2018	표면처리공법	2.76	
3	2011	균열	0.10	2.30		2.30	m	1	2018	표면처리공법	2.76	
4	2011	균열	0.10	3.50		3.50	m	1				
5	2015	균열	0.20	1.80		1.80	m	1	2018	표면처리공법	2.16

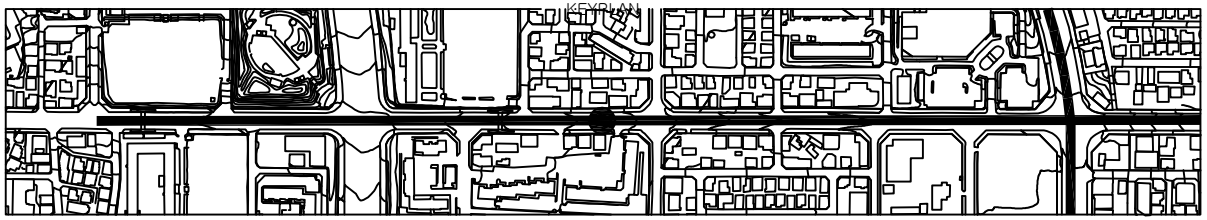
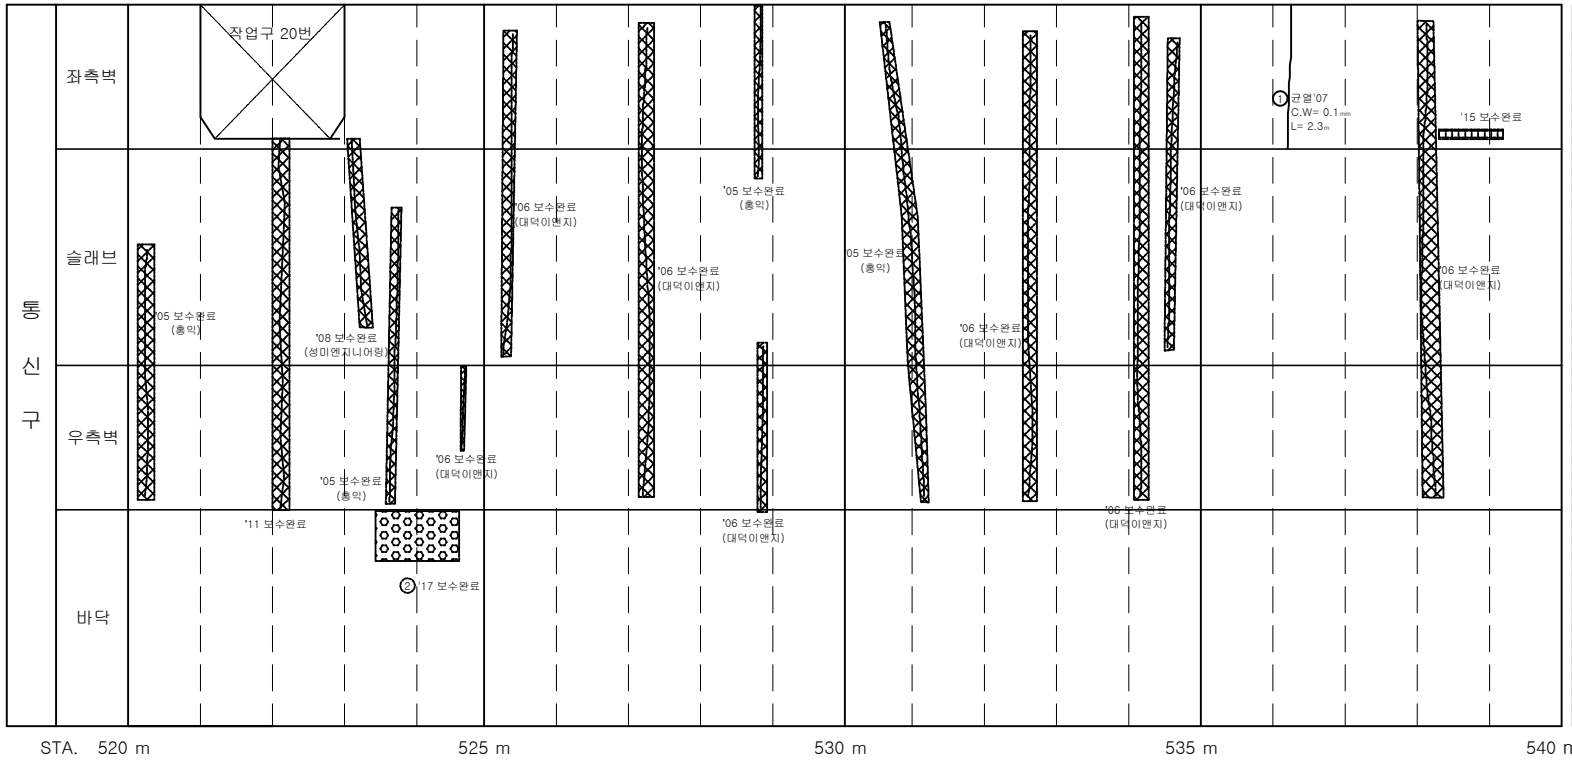
가락 공동구 - 송이로(STA.520.0 m ~ 540.0m) 통신구 구간

연번	점검년도	점검내용	결함규모					최종보수내역			비고
			폭	길이	깊이	면적	단위	개소	보수년도	공법명/자재명	면적	
1	2007	균열	0.10	2.30		2.30	m	1				
2	2015	누수		0.26		0.26	m	1	2017	누수보수공법	0.31

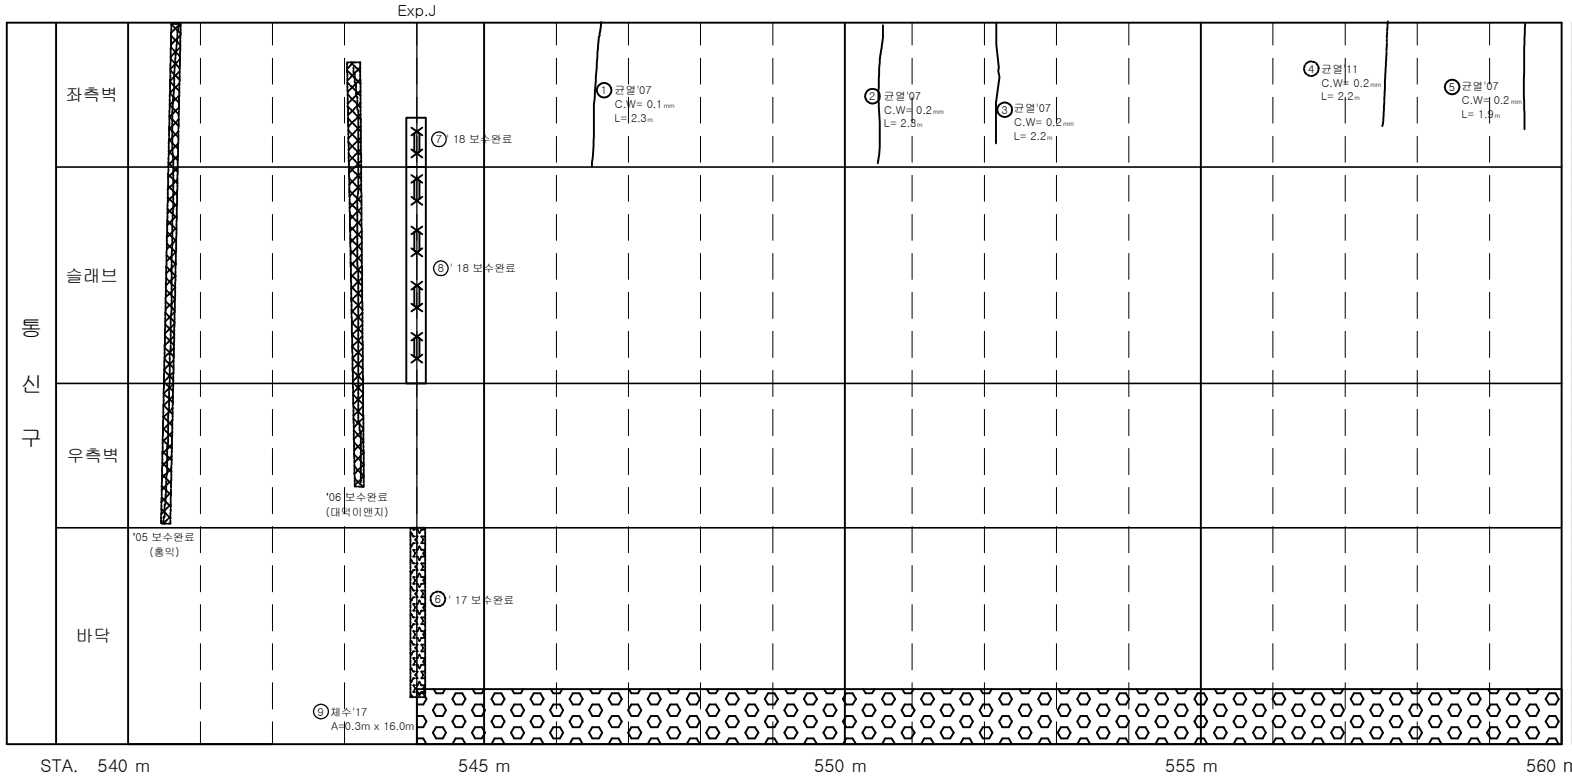
가락 공동구 - 송이로(STA.540.0 m ~ 560.0m) 통신구 구간

연번	제출년도	결함내용	결함규모					최종보수내역				비고
			폭	길이	깊이	면적	단위	개소	보수년도	공법명/자재명	면적	
1	2007	균열	0.10	2.30		2.30	m	1				
2	2007	균열	0.20	2.30		2.30	m	1				
3	2007	균열	0.20	2.20		2.20	m	1				
4	2011	균열	0.20	2.20		2.20	m	1				
5	2007	균열	0.20	1.90		1.90	m	1				
6	2015	박태	0.10	1.40		0.14	㎡	1	2017	표면처리공법	0.17	
7	2017	철근노출	0.10	0.40		0.04	㎡	1	2018	단면복구(방청)	0.05	중요
8	2017	철근노출	0.10	1.30		0.13	㎡	1	2018	단면복구(방청)	0.16	중요
9	2017	체수	0.30	16.00		4.80	㎡	1

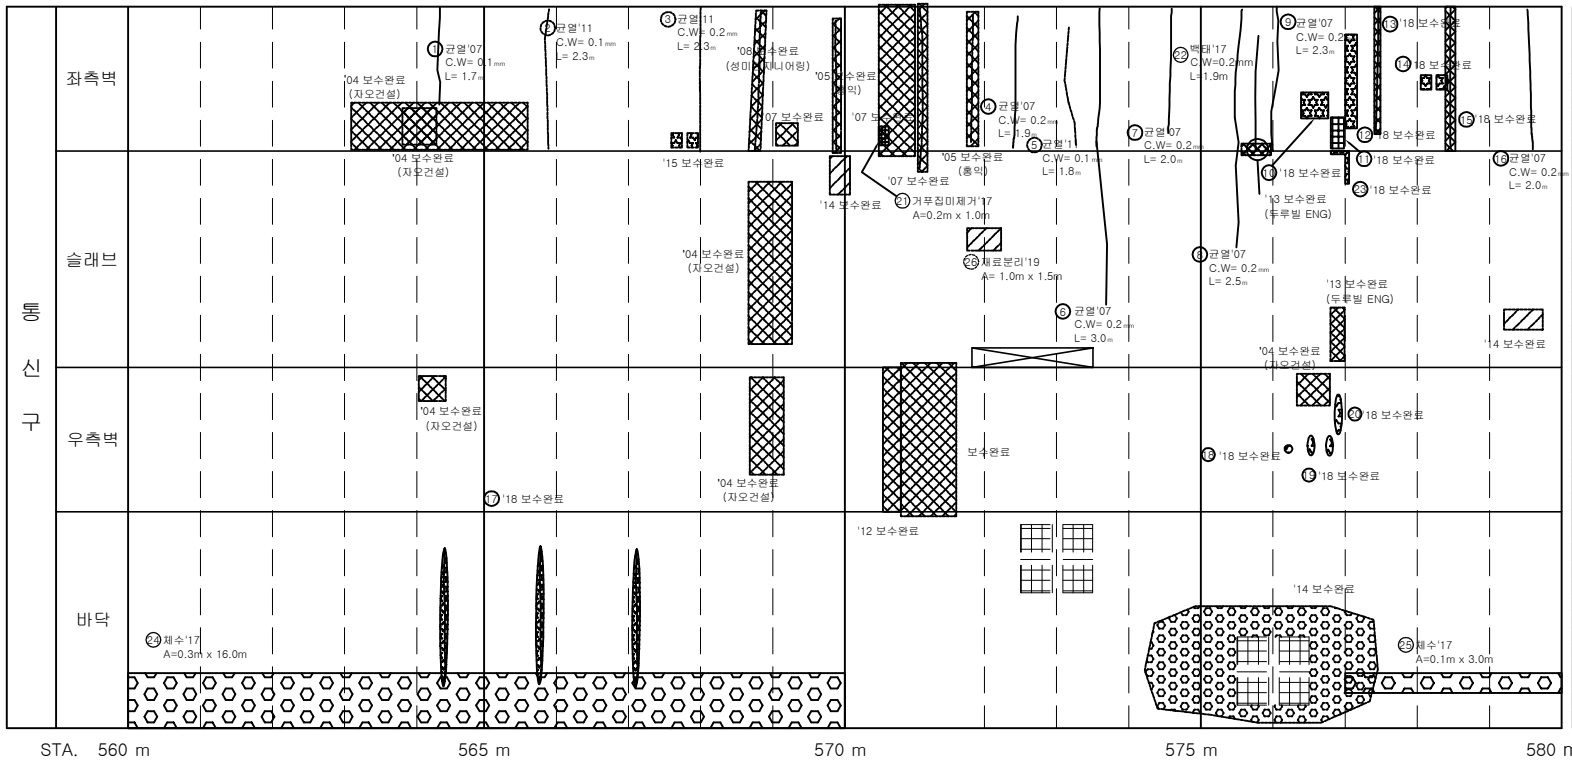
가락 공동구 - 송이로(STA.560.0 m ~ 580.0m) 통신구 구간

연번	제출년도	결함내용	결함규모					최종보수내역				비고
			폭	길이	깊이	단위	개소	보수년도	공법명/자재명	물량		
1	2007	균열	0.10	1.70		m	1					
2	2011	균열	0.10	2.30		m	1					
3	2011	균열	0.20	2.30		m	1					
4	2007	균열	0.20	1.90		m	1					
5	2011	균열	0.10	1.80		m	1					
6	2007	균열	0.20	3.00		m	1					
7	2007	균열	0.20	2.00		m	1					
8	2007	균열	0.20	2.50		m	1					
9	2007	균열	0.20	2.30		m	1					
10	2007	백태	0.10	0.10		㎡	1	2018	표면처리공법	0.01		
11	2011	박리	0.10	0.50		㎡	1	2018	단면복구공법	0.06		
12	2007	백태	0.20	2.00		㎡	1	2018	표면처리공법	0.48		
13	2007	균열	0.20	2.00		m	1	2018	표면처리공법	2.40		
14	2011	백태	0.10	0.10		㎡	2	2018	표면처리공법	0.02		
15	2007	균열	0.20	2.30		m	1	2018	표면처리공법	2.76		
16	2007	균열	0.20	2.00		m	1					
17	2013	백태	0.20	1.50		㎡	3	2018	표면처리공법	0.36		
18	2013	백태	0.10	0.10		㎡	1	2018	표면처리공법	0.01		
19	2013	백태	0.10	0.30		㎡	2	2018	표면처리공법	0.04		
20	2013	백태	0.10	0.70		㎡	1	2018	표면처리공법	0.08		
21	2017	거푸집미제거	0.20	1.00		㎡	1					
22	2017	백태	0.20	1.90		㎡	1					
23	2017	백태	0.20	0.50		㎡	1	2018	표면처리공법	0.01

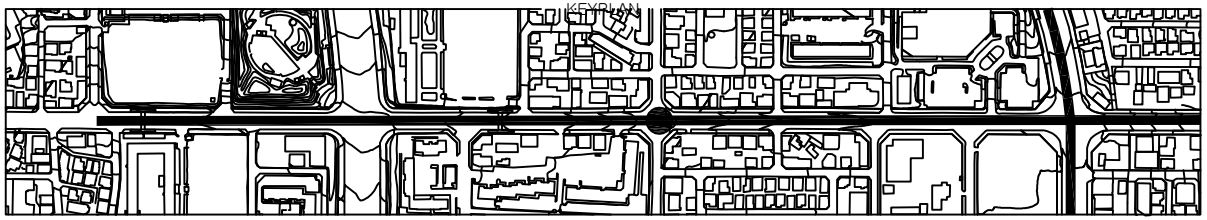
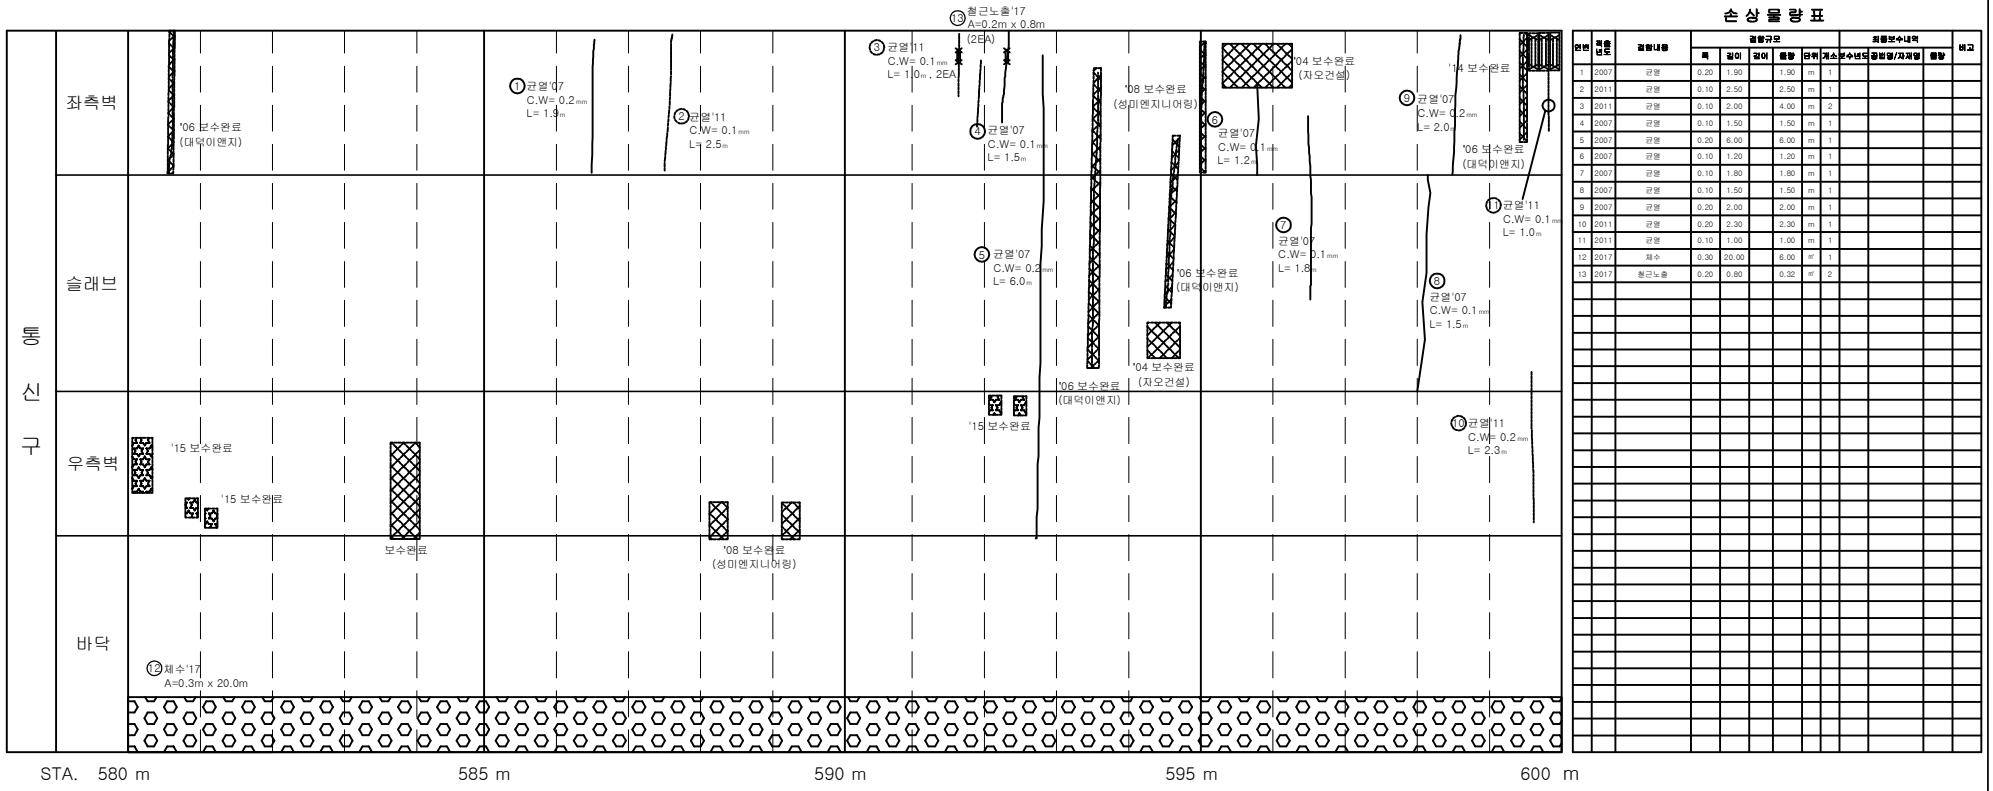
가락 공동구 - 송이로(STA.580.0 m ~ 600.0m) 통신구 구간

연번	제출년도	결함내용	결함규모					최종보수내역				비고
			폭	길이	깊이	총량	단위	개소	보수년도	공법명/자재명	총량	
1	2007	균열	0.20	1.90		1.90	m	1				
2	2011	균열	0.10	2.50		2.50	m	1				
3	2011	균열	0.10	2.00		4.00	m	2				
4	2007	균열	0.10	1.50		1.50	m	1				
5	2007	균열	0.20	6.00		6.00	m	1				
6	2007	균열	0.10	1.20		1.20	m	1				
7	2007	균열	0.10	1.80		1.80	m	1				
8	2007	균열	0.10	1.50		1.50	m	1				
9	2007	균열	0.20	2.00		2.00	m	1				
10	2011	균열	0.20	2.30		2.30	m	1				
11	2011	균열	0.10	1.00		1.00	m	1				
12	2017	체수	0.30	20.00		6.00	㎡	1				
13	2017	철근노출	0.20	0.80		0.32	㎡	2
